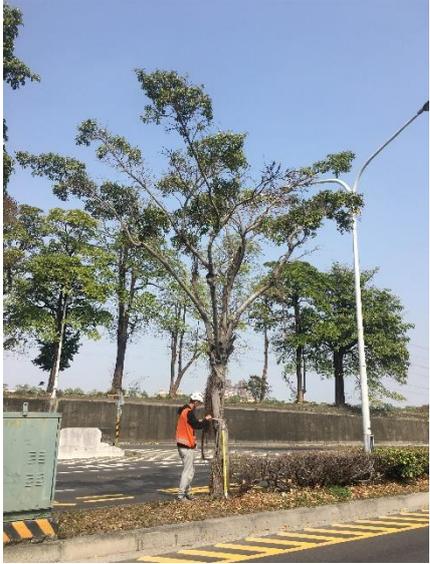
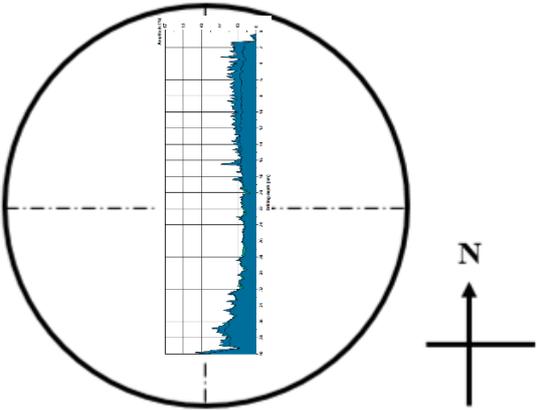
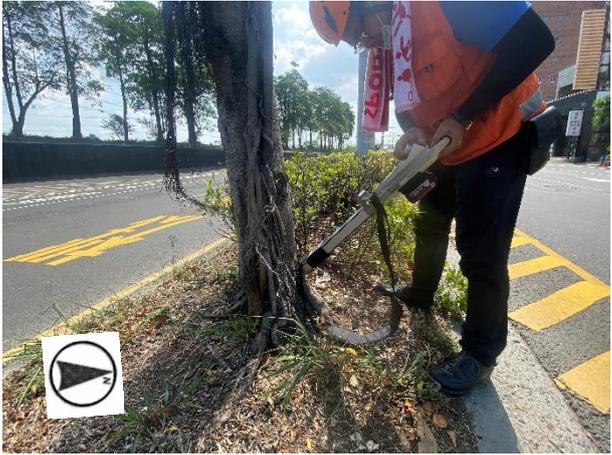
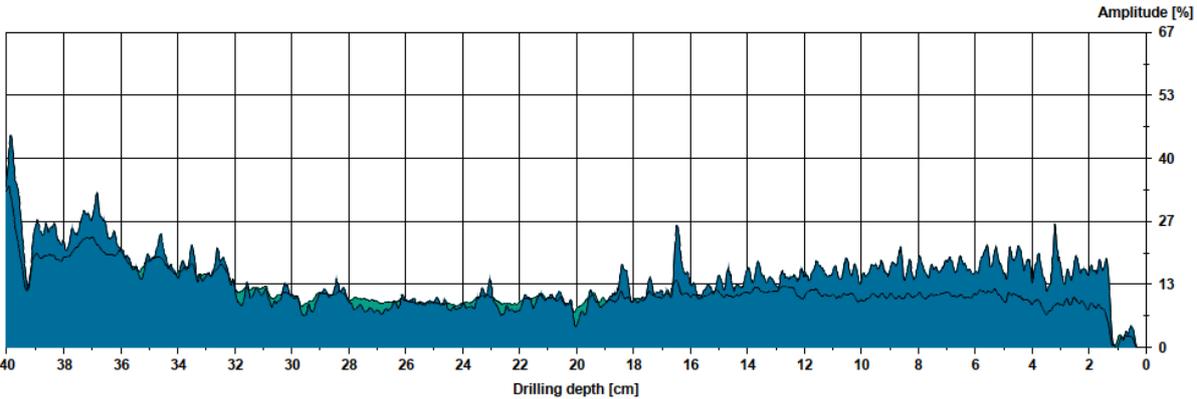
340-02698	中華北路二段 中央分隔島	榕樹	5.7	29	
精密儀器檢測					
檢測儀器	生長錐 / 應力波 / 鑽孔阻抗儀				
檢測部位	根部 / 主幹 / 骨架枝條	檢測高度 (m)	0.1	檢測直徑 (cm)	
檢測成果影像			檢測部位照片

腐朽空洞比(%)	10-30%				
檢測結果描述	根部 40 度向下檢測，支撐主幹無明顯腐朽空洞				
減緩策略建議	支撐				
分流結果	第一階段分流： 紅 / 紅黑 / 黑				
	第二階段分流： 黃 / 黑

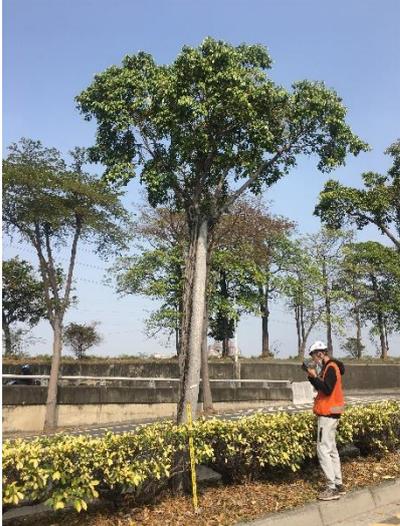
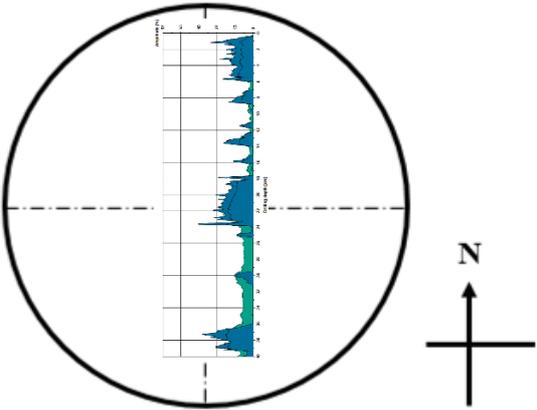
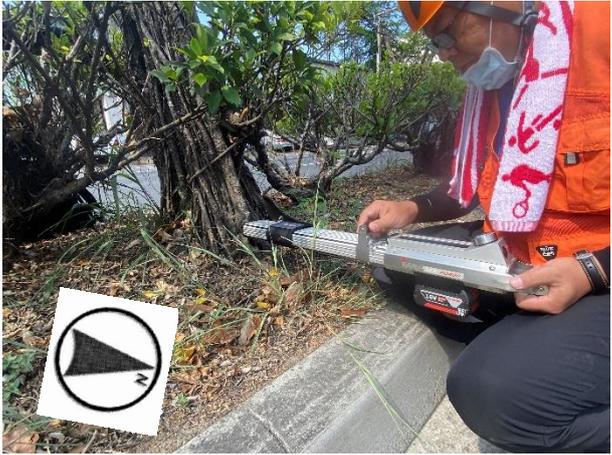
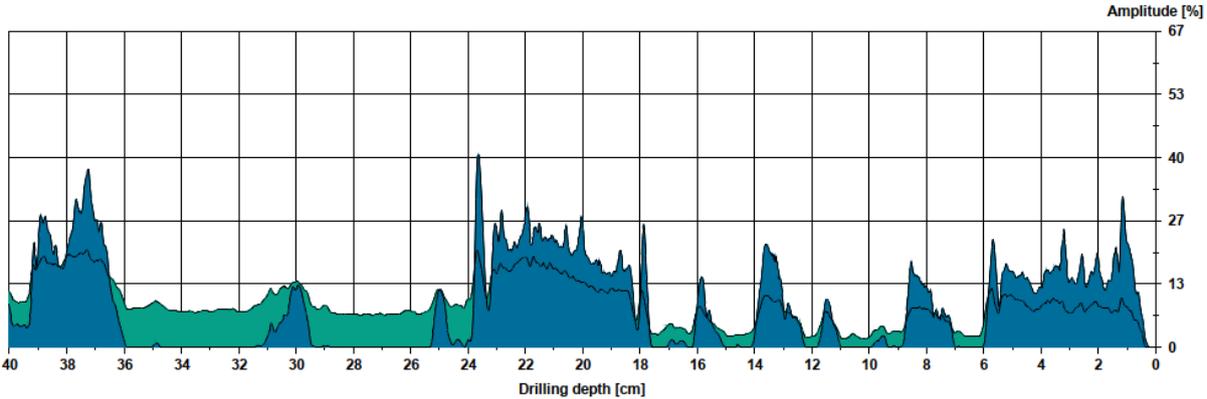
340-02701	中華北路二段 中央分隔島	榕樹	4.6	27	
精密儀器檢測					
檢測儀器	生長錐 / 應力波 / 鑽孔阻抗儀				
檢測部位	根部 / 主幹 / 骨架枝條	檢測高度 (m)	0.1	檢測直徑 (cm)	44.5
檢測成果影像			檢測部位照片

腐朽空洞比(%)	大於 50%				
檢測結果描述	根部檢測，支撐主幹腐朽空洞				
減緩策略建議	移除				
分流結果	第一階段分流： 紅 / 紅黑 / 黑				
	第二階段分流： 黃 / 黑

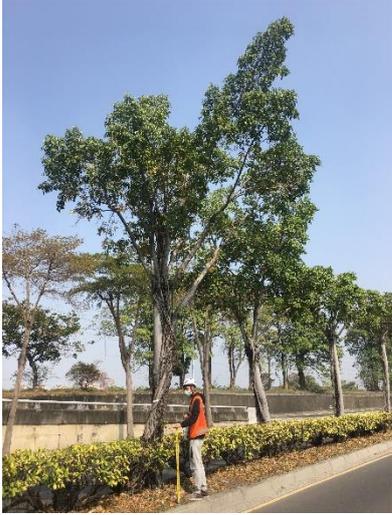
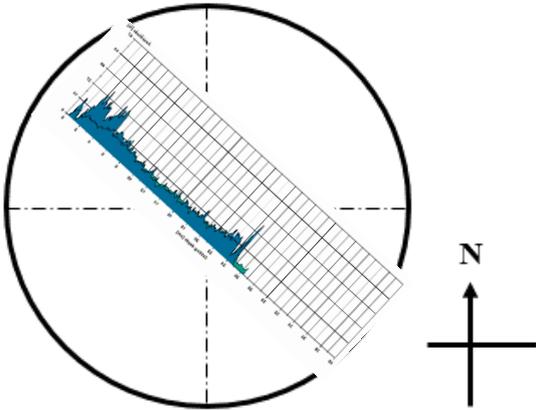
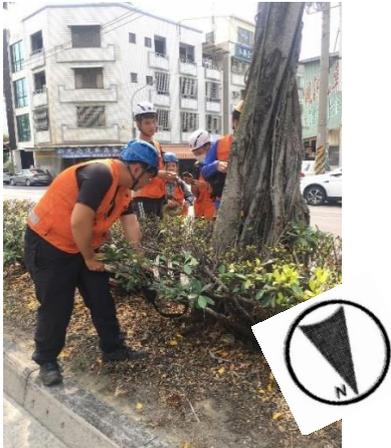
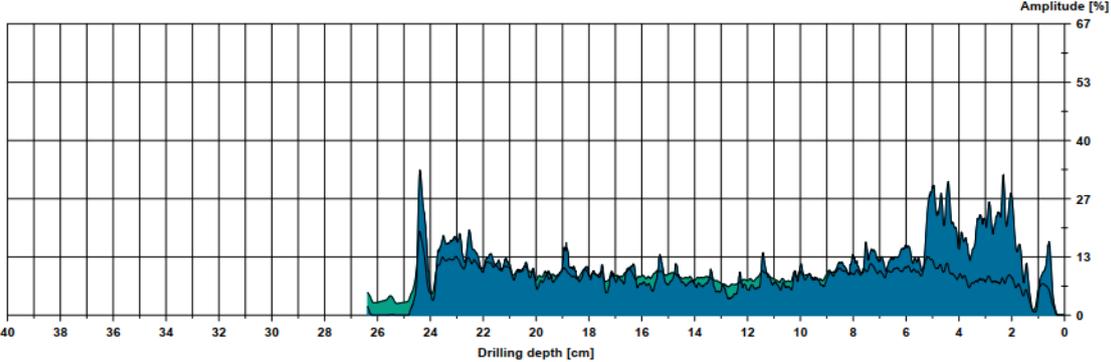
340-02703	中華北路二段 中央分隔島	榕樹	8.3	37.1		
精密儀器檢測						
檢測儀器	生長錐 / 應力波 / 鑽孔阻抗儀					
檢測部位	根部 / 主幹 / 骨架枝條	檢測高度(m)	0.1	檢測直徑(cm)	44	
檢測成果影像				檢測部位照片

腐朽空洞比(%)	10-30%					
檢測結果描述	中央主幹輕微腐朽，周邊木材修復生長					
減緩策略建議	修剪(降低樹高)					
分流結果	第一階段分流： 紅 / 紅黑 / 黑					
	第二階段分流： 黃 / 黑

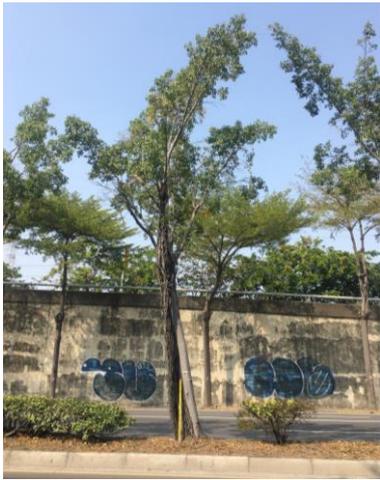
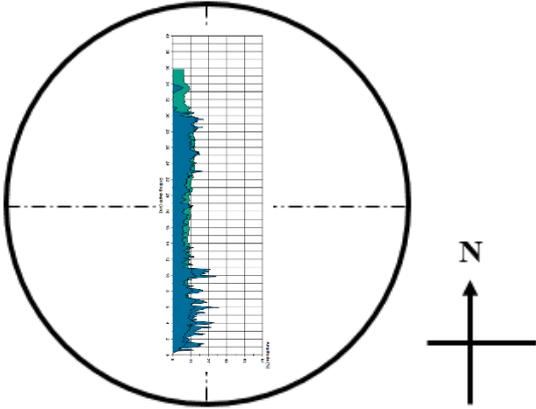
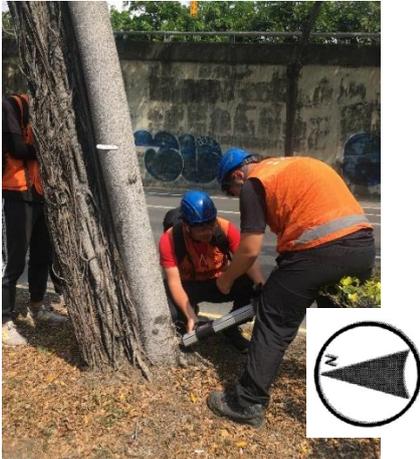
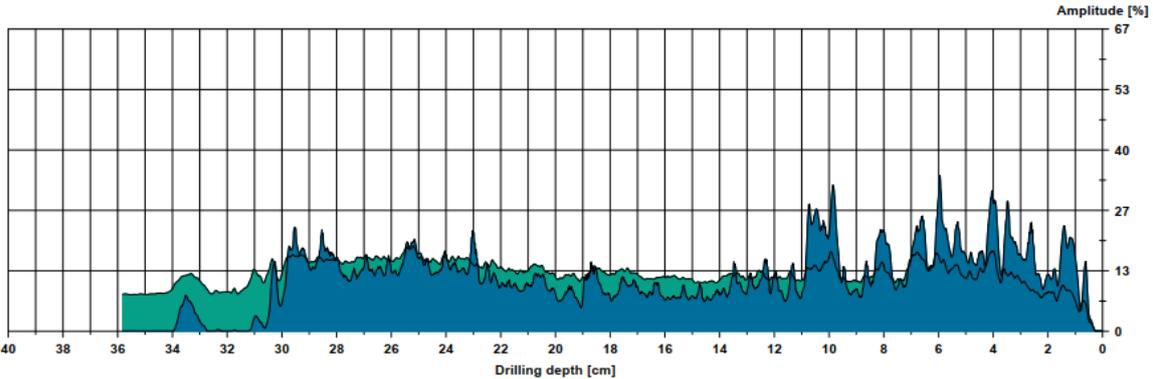
340-02712	中華北路二段中央分隔島	榕樹	8.2	32.2			
精密儀器檢測							
檢測儀器	生長錐 / 應力波 / 鑽孔阻抗儀						
檢測部位	根部 / 主幹 / 骨架枝條	檢測高度 (m)	0.15	檢測直徑 (cm)	35		
檢測成果影像				檢測部位照片

腐朽空洞比(%)	30-50%						
檢測結果描述	根部 45 度向下檢測，樹幹中心腐朽						
減緩策略建議	移除						
分流結果	第一階段分流： 紅 / 紅黑 / 黑						
	第二階段分流： 黃 / 黑

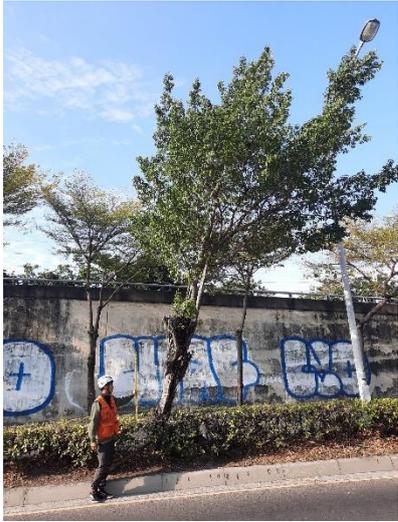
340-02717	中華北路二段 中央分隔島	榕樹	8	29.2	
精密儀器檢測					
檢測儀器	生長錐 / 應力波 / 鑽孔阻抗儀				
檢測部位	根部 / 主幹 / 骨架枝條	檢測高度 (m)	0.1	檢測直徑 (cm)	50
檢測成果影像			檢測部位照片

腐朽空洞比(%)	30-50%				
檢測結果描述	主幹縱裂腐朽；樹體傾斜				
減緩策略建議	移除				
分流結果	第一階段分流： 紅 / 紅黑 / 黑				
	第二階段分流： 黃 / 黑

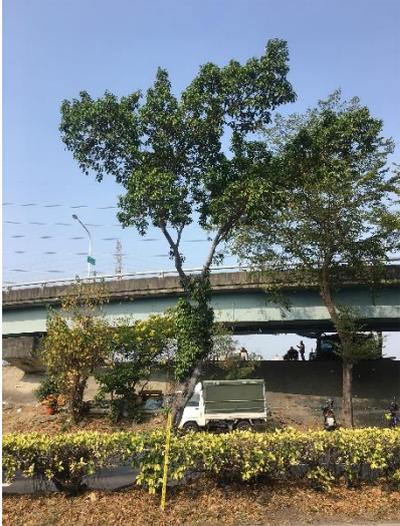
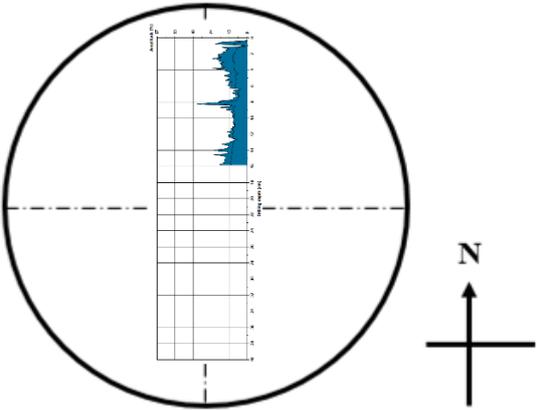
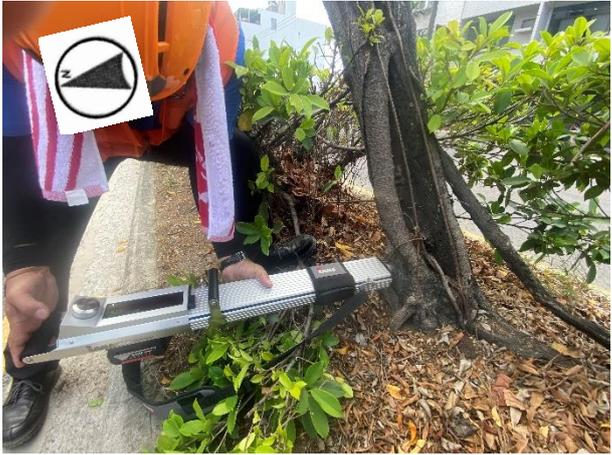
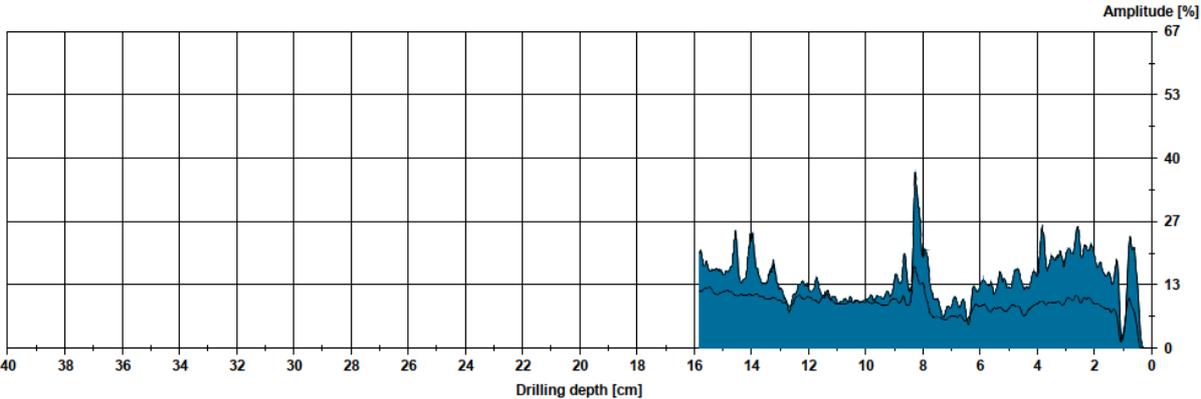
340-02724	中華北路二段 中央分隔島	榕樹	5.4	17	
精密儀器檢測					
檢測儀器	生長錐 / 應力波 / 鑽孔阻抗儀				
檢測部位	根部 / 主幹 / 骨架枝條	檢測高度 (m)	0.1	檢測直徑 (cm)	21
檢測成果影像			檢測部位照片

腐朽空洞比(%)	10-30%				
檢測結果描述	根部出現褐根病病徵				
減緩策略建議	移除				
分流結果	第一階段分流： 紅 / 紅黑 / 黑				
	第二階段分流： 黃 / 黑

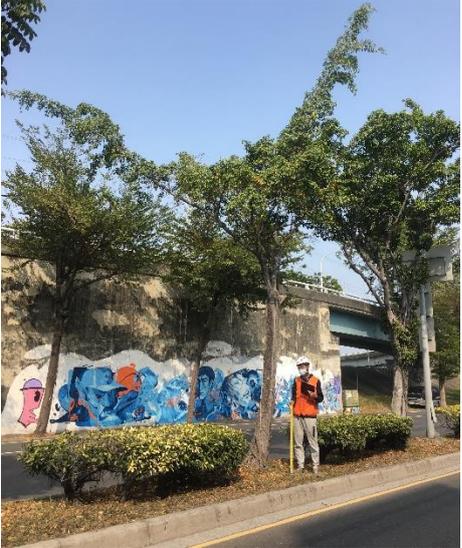
340-02747	中華北路二段 中央分隔島	榕樹	9.4	18.6			
精密儀器檢測							
檢測儀器	生長錐 / 應力波 / 鑽孔阻抗儀

腐朽空洞比(%)	30-50%						
檢測結果描述	根部檢測，支撐主幹腐朽縱裂						
減緩策略建議	移除						
分流結果	第一階段分流： 紅 / 紅黑 / 黑						
	第二階段分流： 黃 / 黑

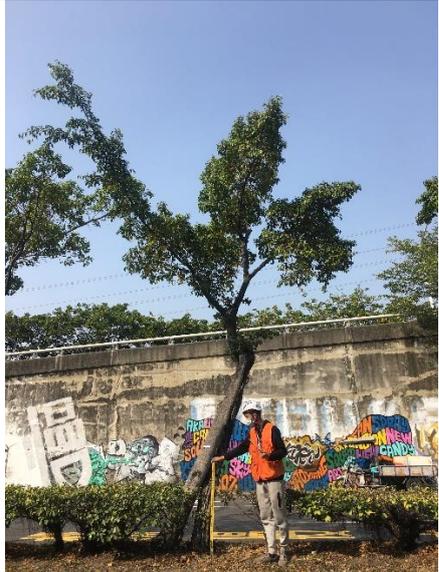
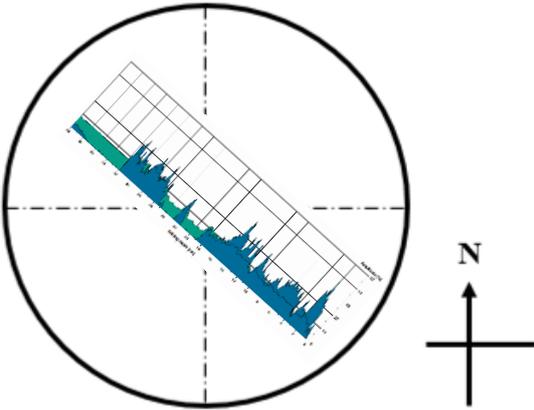
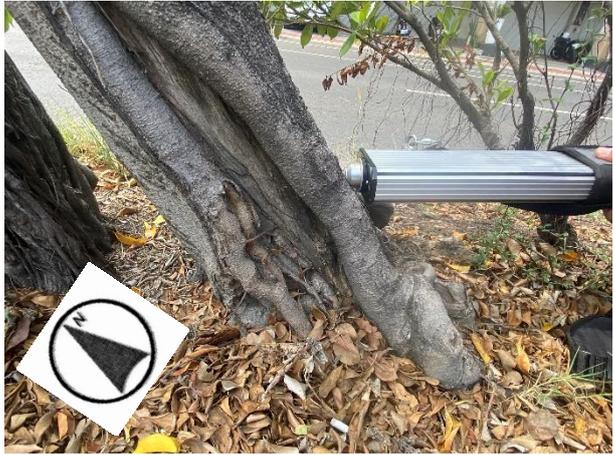
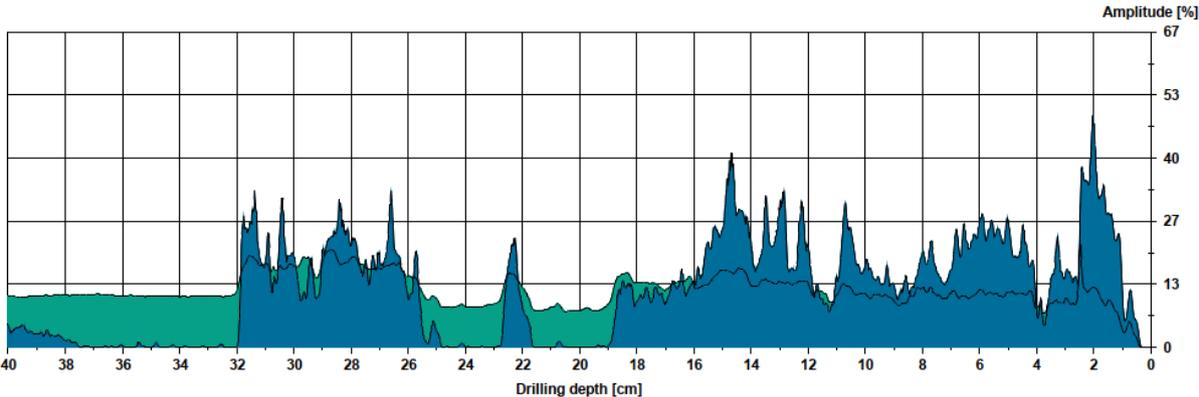
340-02751	中華北路二段 中央分隔島	榕樹	6.7	18.1	
精密儀器檢測					
檢測儀器	生長錐 / 應力波 / 鑽孔阻抗儀				
檢測部位	根部 / 主幹 / 骨架枝條	檢測高度 (m)	0.15	檢測直徑 (cm)	28
檢測成果影像			檢測部位照片

腐朽空洞比(%)	大於 50%				
檢測結果描述	支撐主幹中空腐朽				
減緩策略建議	移除				
分流結果	第一階段分流： 紅 / 紅黑 / 黑				
	第二階段分流： 黃 / 黑

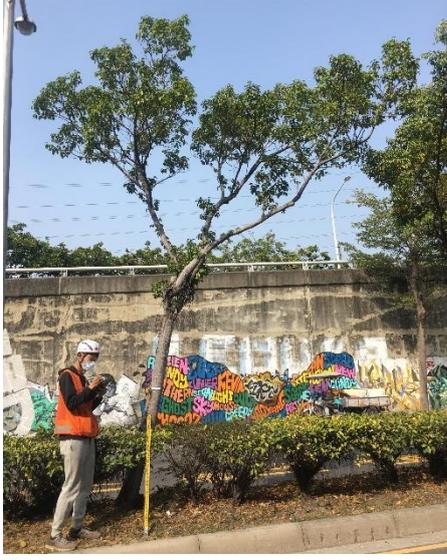
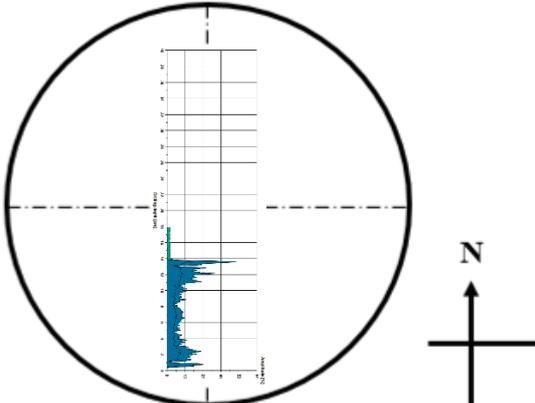
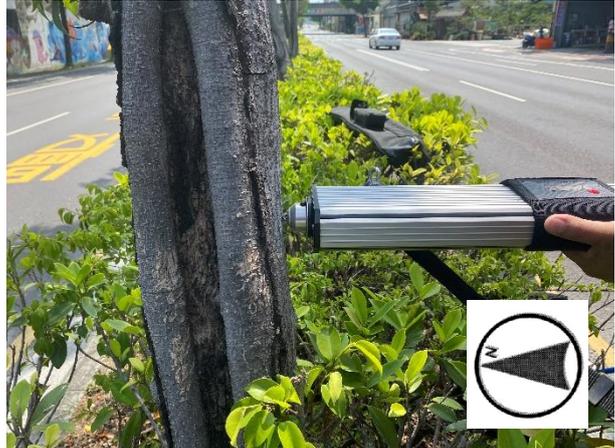
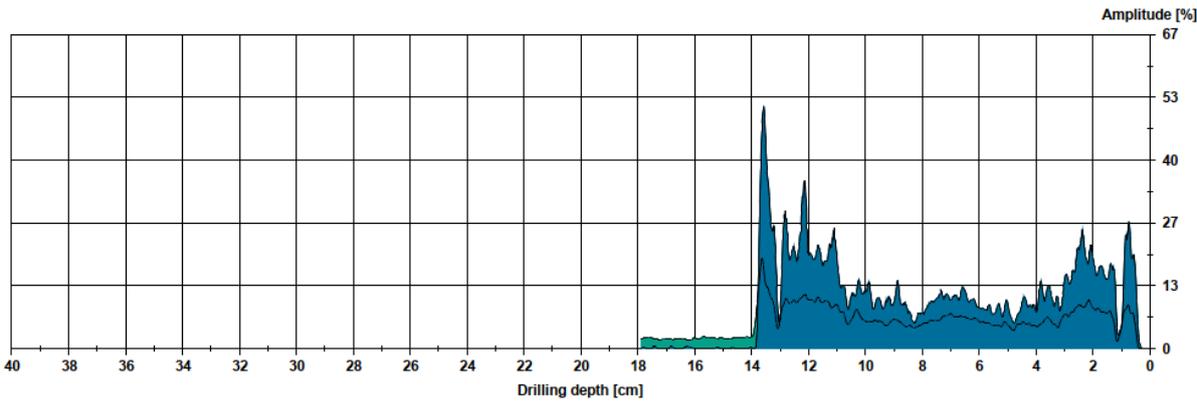
340-02752	中華北路二段 中央分隔島	榕樹	5.1	15.1	
精密儀器檢測					
檢測儀器	生長錐 / 應力波 / 鑽孔阻抗儀				
檢測部位	根部 / 主幹 / 骨架枝條	檢測高度 (m)	0.86	檢測直徑 (cm)	16
檢測成果影像			檢測部位照片

腐朽空洞比(%)	大於 50%				
檢測結果描述	中央支撐主幹腐朽				
減緩策略建議	移除				
分流結果	第一階段分流： 紅 / 紅黑 / 黑				
	第二階段分流： 黃 / 黑

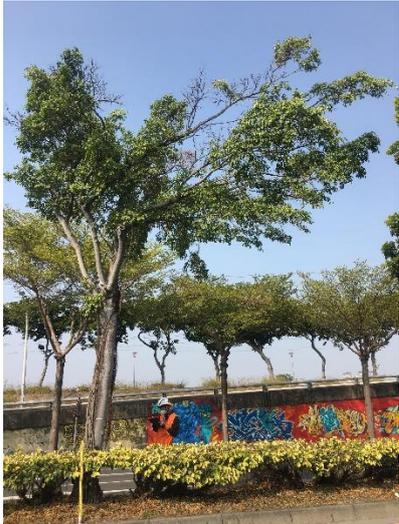
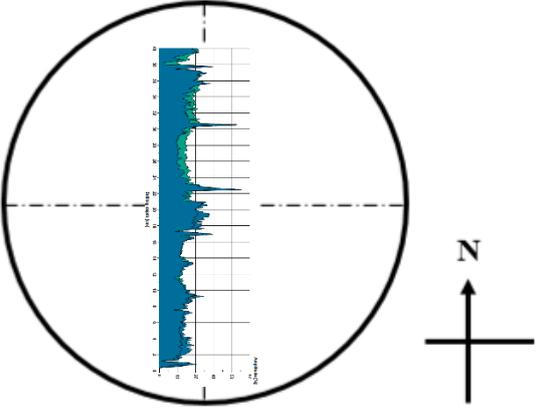
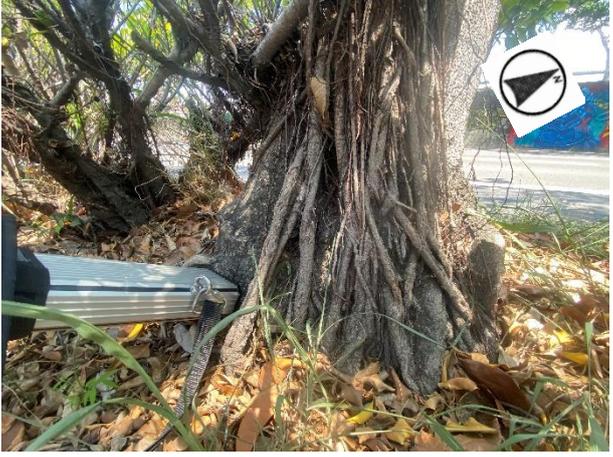
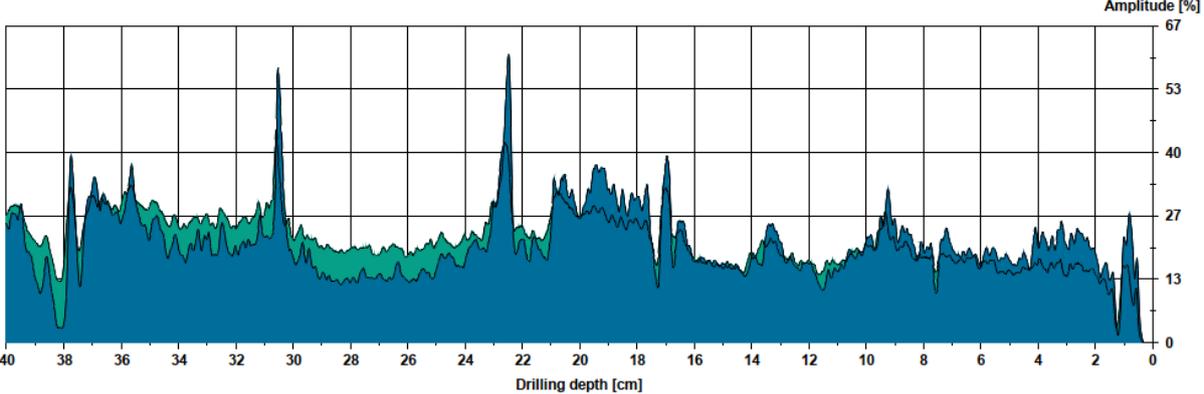
340-02765	中華北路二段 中央分隔島	榕樹	8.6	29.5	
精密儀器檢測					
檢測儀器	生長錐 / 應力波 / 鑽孔阻抗儀				
檢測部位	根部 / 主幹 / 骨架枝條	檢測高度 (m)	0.2	檢測直徑 (cm)	42.5
檢測成果影像			檢測部位照片

腐朽空洞比(%)	30-50%				
檢測結果描述	氣根包覆、中央主幹枯死(阻抗值高)				
減緩策略建議	移除				
分流結果	第一階段分流： 紅 / 紅黑 / 黑				
	第二階段分流： 黃 / 黑

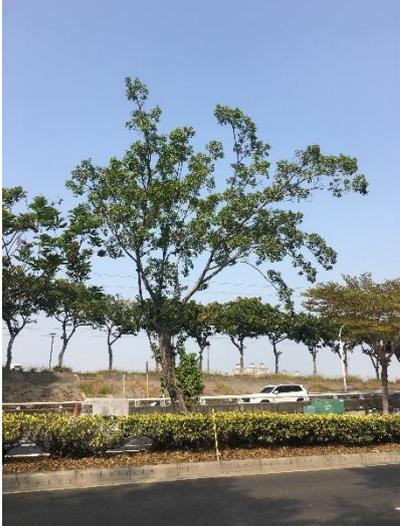
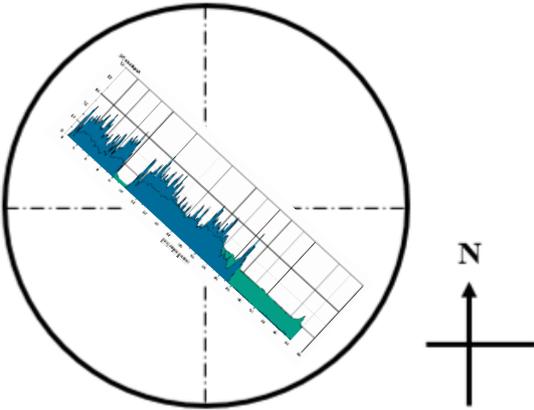
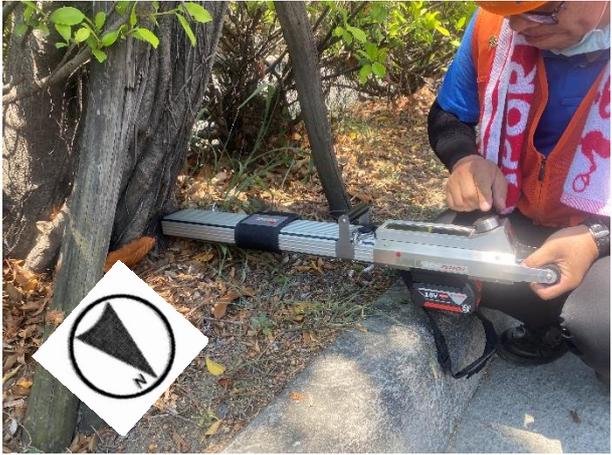
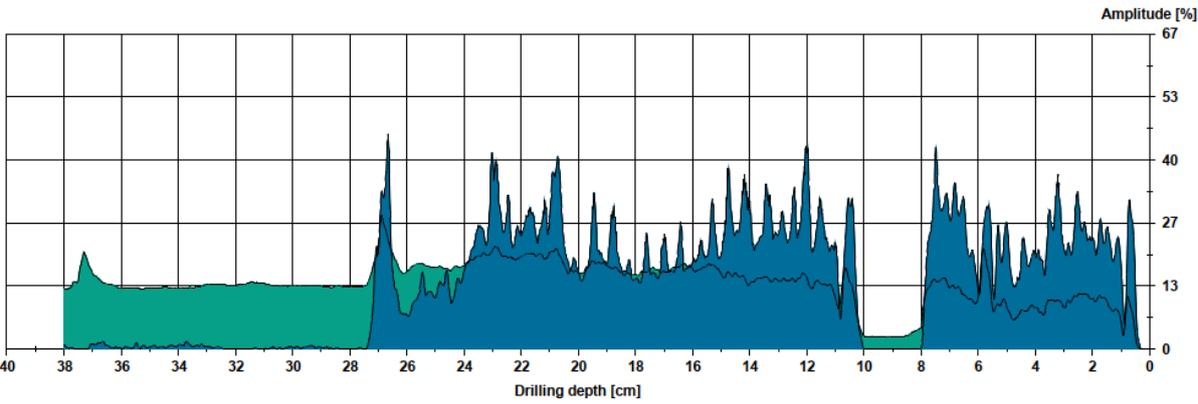
340-02769	中華北路二段 中央分隔島	榕樹	8.3	26.1	
精密儀器檢測					
檢測儀器	生長錐 / 應力波 / 鑽孔阻抗儀				
檢測部位	根部 / 主幹 / 骨架枝條	檢測高度 (m)	0.1	檢測直徑 (cm)	
檢測成果影像			檢測部位照片

腐朽空洞比(%)	大於 50%				
檢測結果描述	根部 20 度向下檢測，支撐主幹腐朽空洞				
減緩策略建議	移除				
分流結果	第一階段分流： 紅 / 紅黑 / 黑				
	第二階段分流： 黃 / 黑

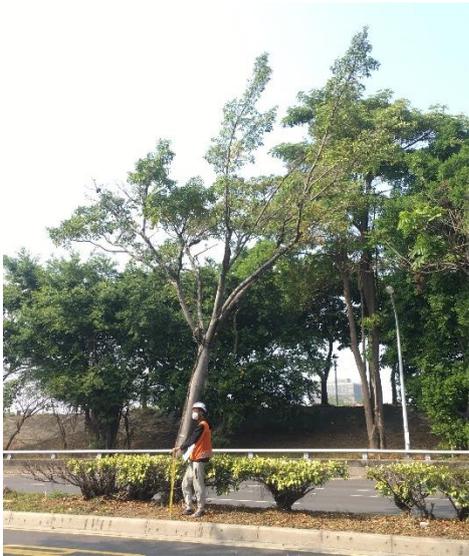
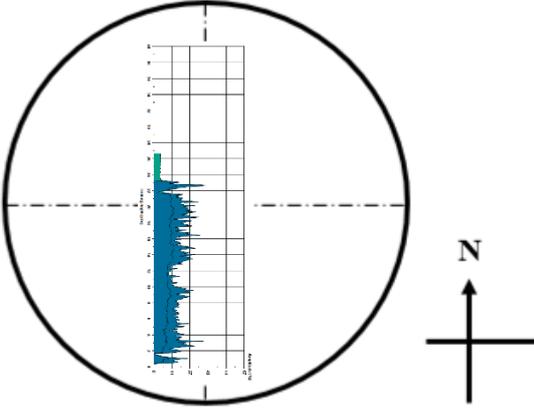
340-02773	中華北路二段 中央分隔島	榕樹	7.1	25.3	
精密儀器檢測					
檢測儀器	生長錐 / 應力波 / 鑽孔阻抗儀				
檢測部位	根部 / 主幹 / 骨架枝條	檢測高度 (m)	0.9	檢測直徑 (cm)	27.2
檢測成果影像			檢測部位照片

腐朽空洞比(%)	30-50%				
檢測結果描述	主幹腐朽縱裂				
減緩策略建議	移除				
分流結果	第一階段分流： 紅 / 紅黑 / 黑				
	第二階段分流： 黃 / 黑

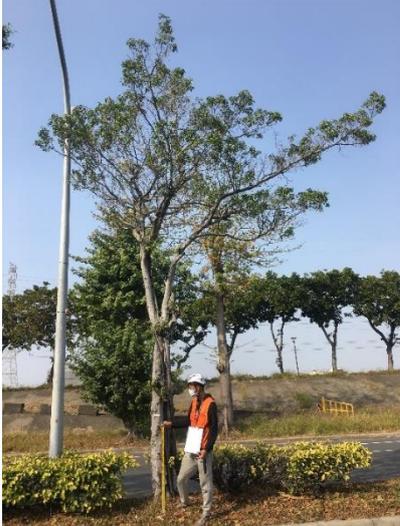
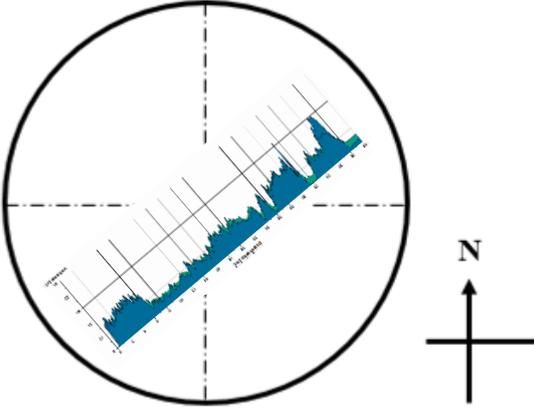
340-02783	中華北路二段 中央分隔島	榕樹	6.4	16.9	
精密儀器檢測					
檢測儀器	生長錐 / 應力波 / 鑽孔阻抗儀				
檢測部位	根部 / 主幹 / 骨架枝條	檢測高度 (m)	0.15	檢測直徑 (cm)	30
檢測成果影像			檢測部位照片

腐朽空洞比(%)	30-50%				
檢測結果描述	根部檢測，支撐主幹腐朽縱裂				
減緩策略建議	移除				
分流結果	第一階段分流： 紅 / 紅黑 / 黑				
	第二階段分流： 黃 / 黑

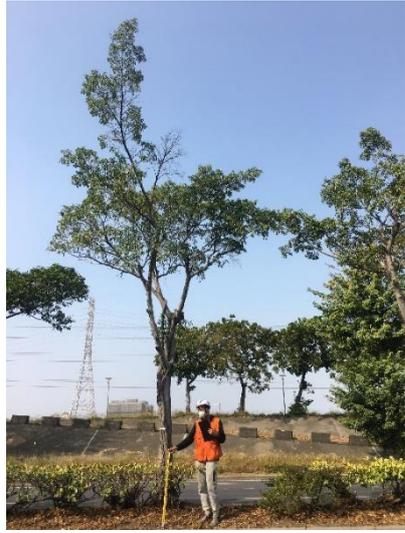
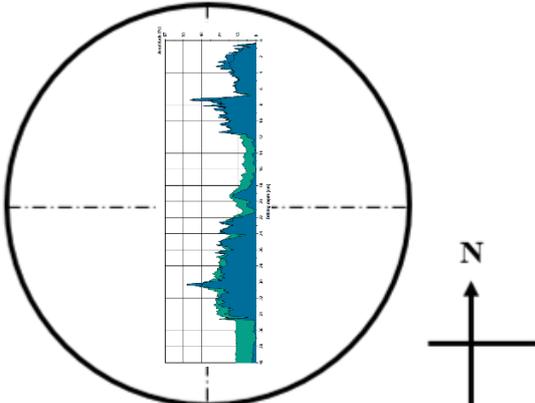
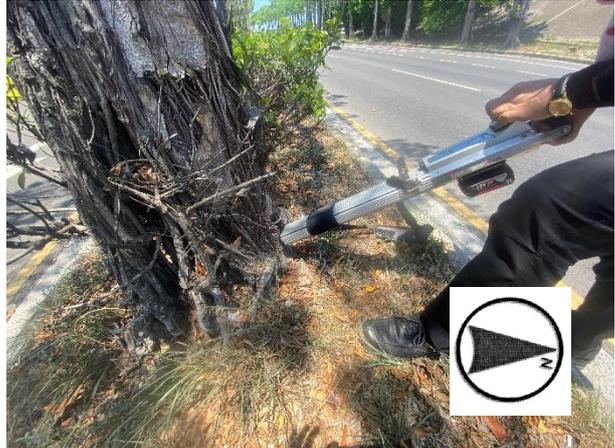
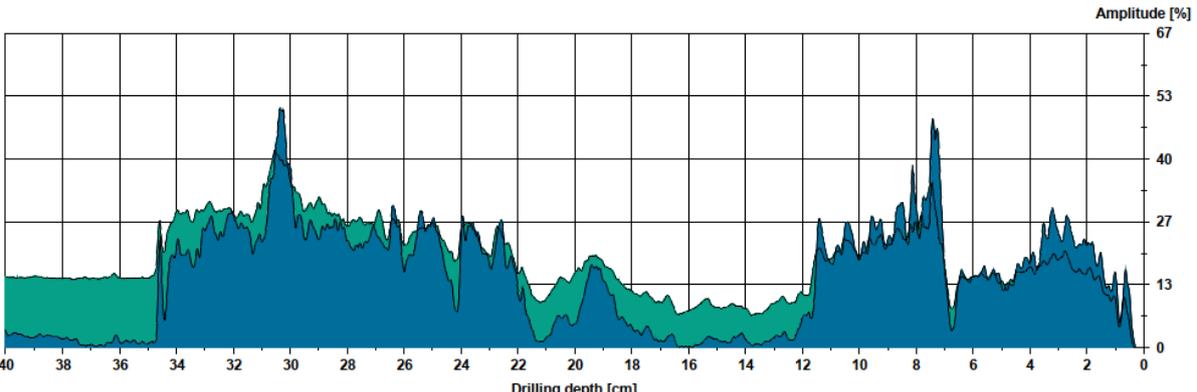
340-02785	中華北路二段 中央分隔島	榕樹	8.2	26.6	
精密儀器檢測					
檢測儀器	生長錐 / 應力波 / 鑽孔阻抗儀				
檢測部位	根部 / 主幹 / 骨架枝條	檢測高度 (m)	0.1	檢測直徑 (cm)	45.8
檢測成果影像			檢測部位照片

腐朽空洞比(%)	30-50%				
檢測結果描述	根部 30 度向下檢測，支撐主幹腐朽空洞				
減緩策略建議	移除				
分流結果	第一階段分流： 紅 / 紅黑 / 黑				
	第二階段分流： 黃 / 黑

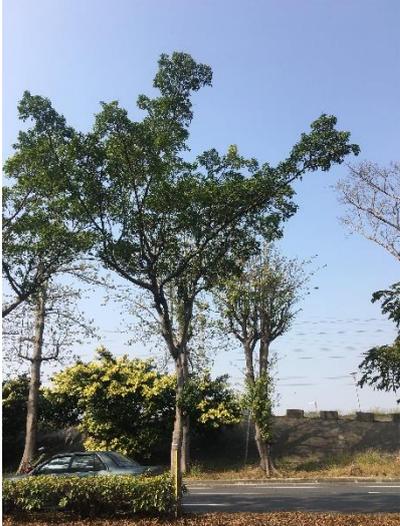
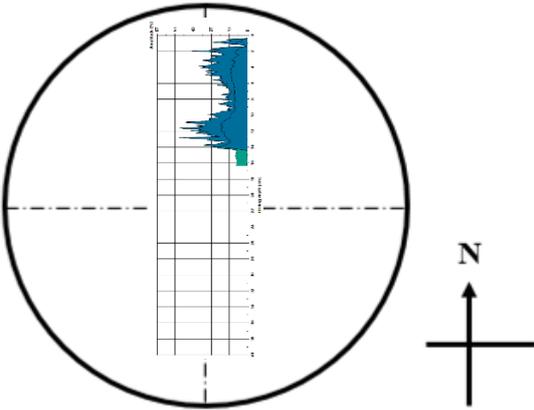
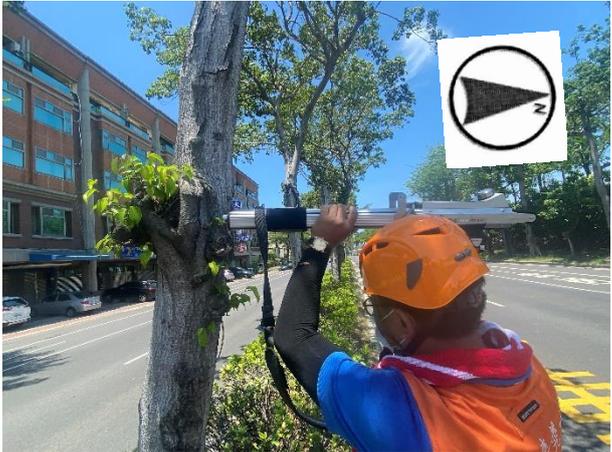
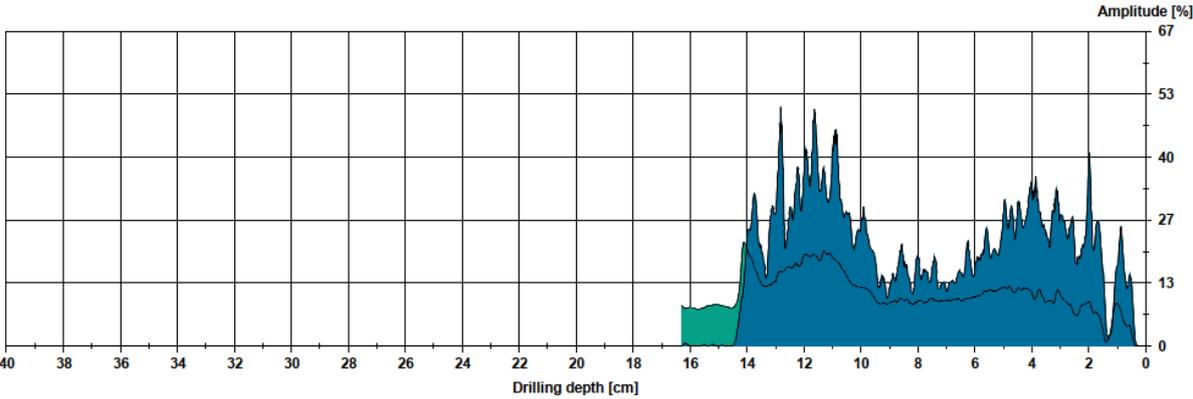
340-02789	中華北路二段 中央分隔島	榕樹	7.7	18	
精密儀器檢測					
檢測儀器	生長錐 / 應力波 / 鑽孔阻抗儀				
檢測部位	根部 / 主幹 / 骨架枝條	檢測高度 (m)	1.7	檢測直徑 (cm)	22
檢測成果影像			檢測部位照片

腐朽空洞比(%)	10-30%				
檢測結果描述	主幹無明顯腐朽空洞				
減緩策略建議	修剪(降低樹高)				
分流結果	第一階段分流： 紅 / 紅黑 / 黑				
	第二階段分流： 黃 / 黑

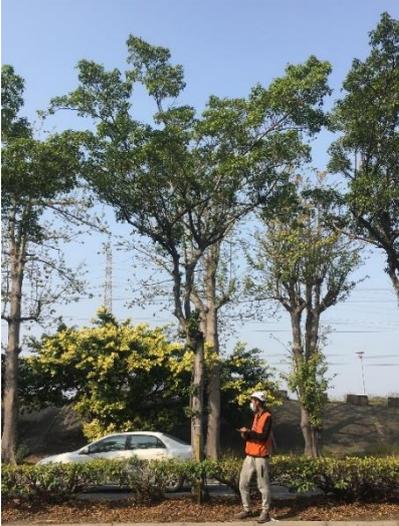
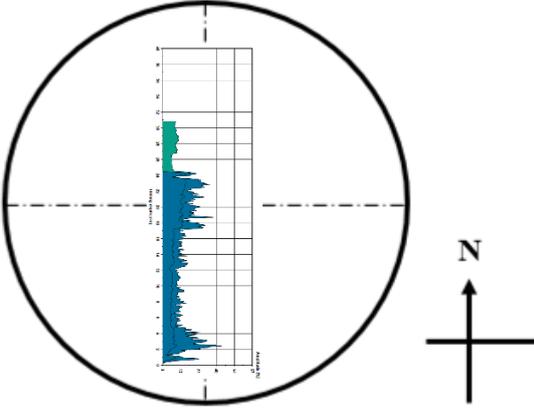
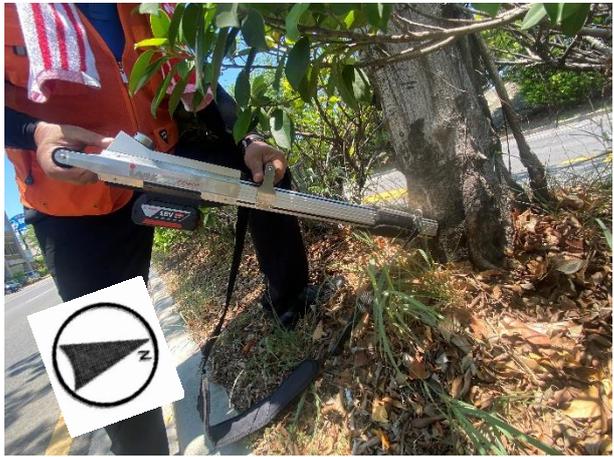
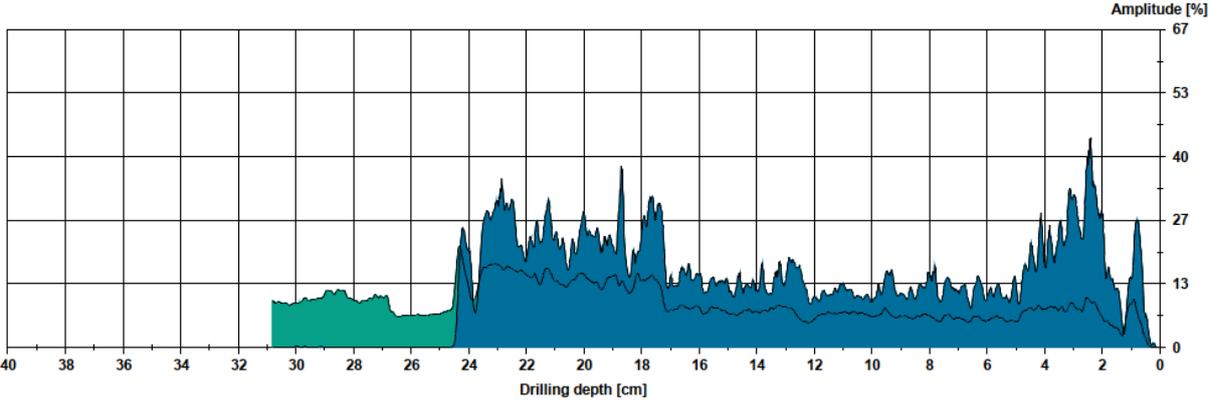
340-02790	中華北路二段 中央分隔島	榕樹	7.2	15.2	
精密儀器檢測					
檢測儀器	生長錐 / 應力波 / 鑽孔阻抗儀				
檢測部位	根部 / 主幹 / 骨架枝條	檢測高度 (m)	0.1	檢測直徑 (cm)	
檢測成果影像			檢測部位照片

腐朽空洞比(%)	10-30%				
檢測結果描述	根部 30 度向下檢測，支撐主幹無明顯腐朽空洞				
減緩策略建議	支撐				
分流結果	第一階段分流： 紅 / 紅黑 / 黑				
	第二階段分流： 黃 / 黑

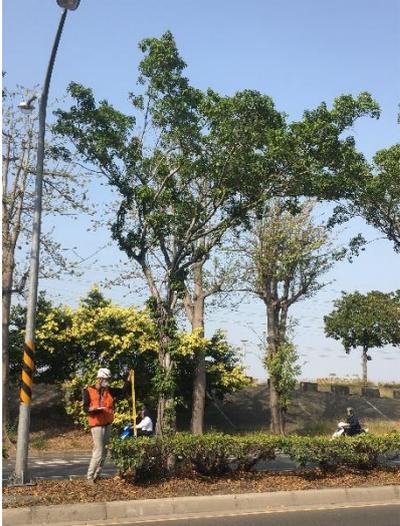
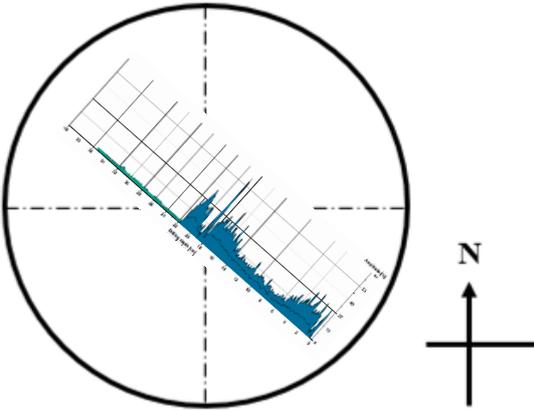
340-02791	中華北路二段 中央分隔島	榕樹	6.7	25.8	
精密儀器檢測					
檢測儀器	生長錐 / 應力波 / 鑽孔阻抗儀				
檢測部位	根部 / 主幹 / 骨架枝條	檢測高度 (m)	1.05	檢測直徑 (cm)	26.2
檢測成果影像			檢測部位照片

腐朽空洞比(%)	30-50%				
檢測結果描述	主幹腐朽縱裂				
減緩策略建議	移除				
分流結果	第一階段分流： 紅 / 紅黑 / 黑				
	第二階段分流： 黃 / 黑

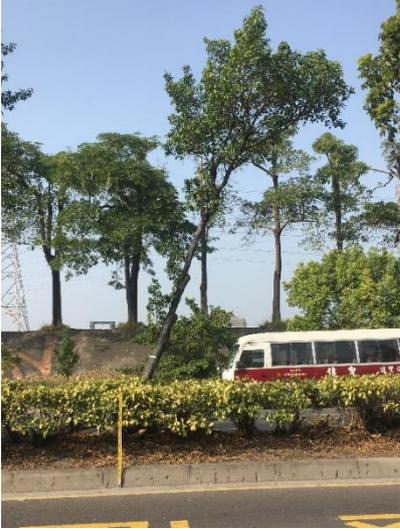
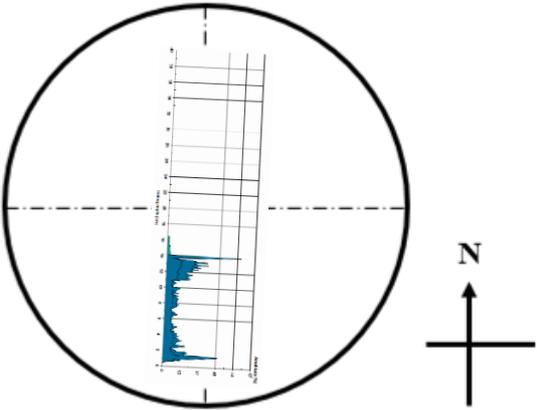
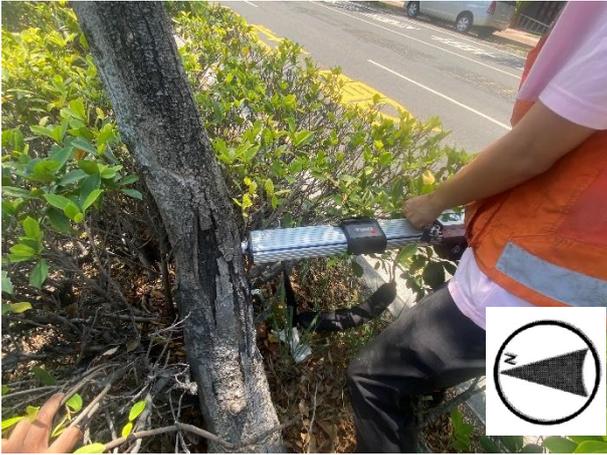
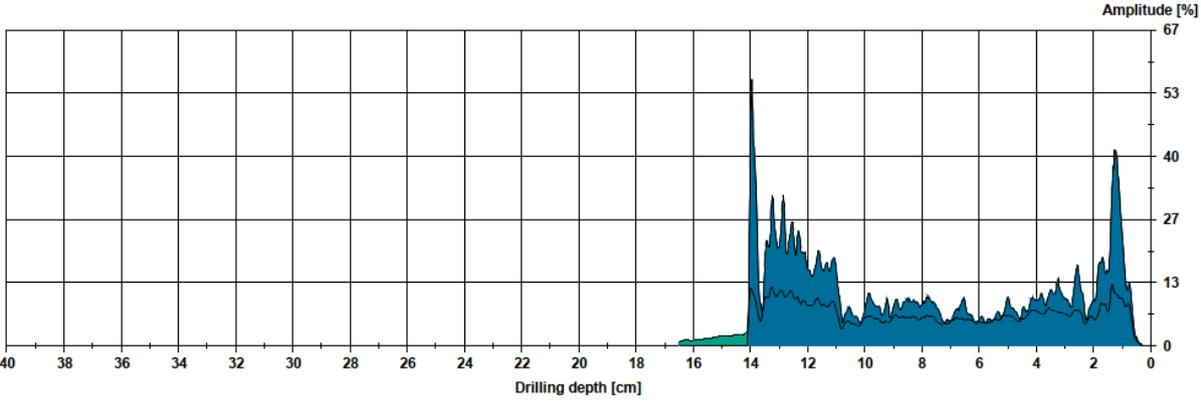
340-02811	中華北路二段 中央分隔島	榕樹	5.7	15	
精密儀器檢測					
檢測儀器	生長錐 / 應力波 / 鑽孔阻抗儀				
檢測部位	根部 / 主幹 / 骨架枝條	檢測高度 (m)	0.65	檢測直徑 (cm)	15.5
檢測成果影像			檢測部位照片

腐朽空洞比(%)	30-50%				
檢測結果描述	主幹腐朽阻抗值低				
減緩策略建議	移除				
分流結果	第一階段分流： 紅 / 紅黑 / 黑				
	第二階段分流： 黃 / 黑

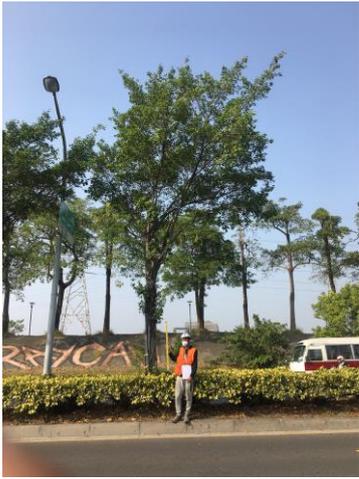
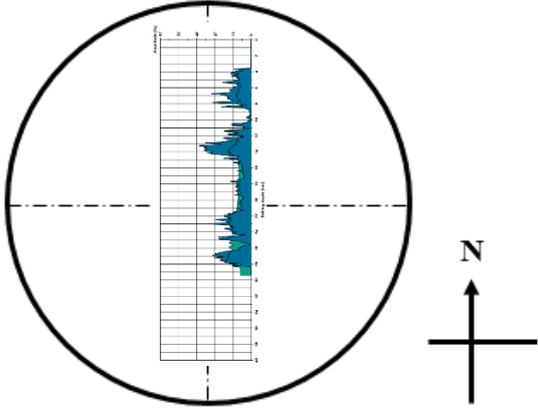
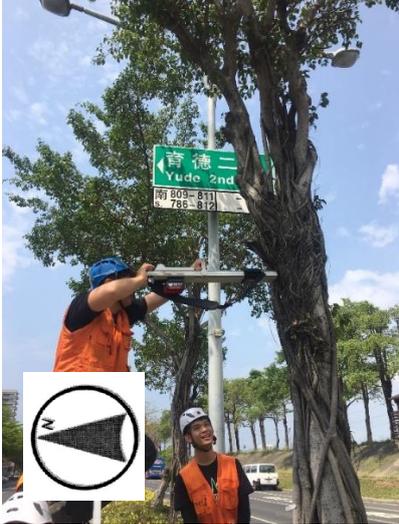
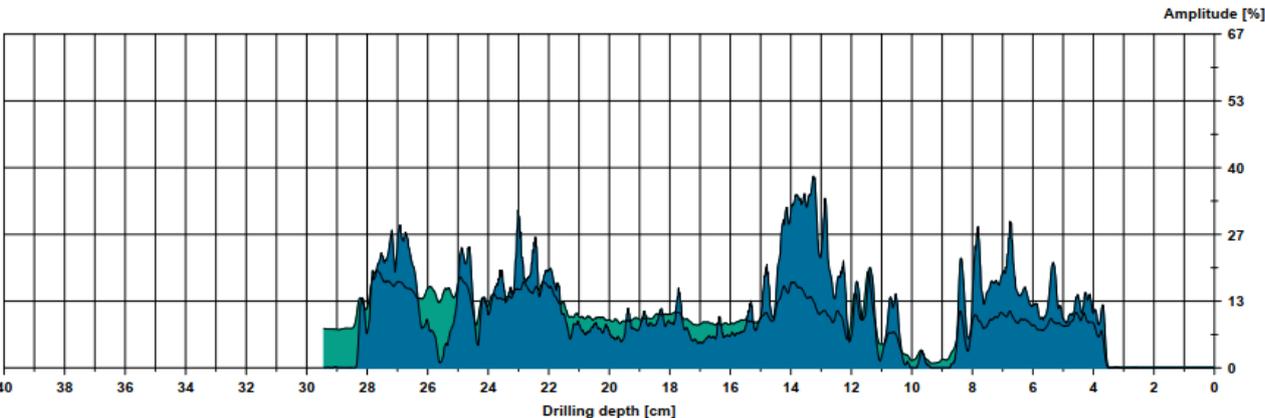
340-02812	中華北路二段中央分隔島	榕樹	7.1	31	
精密儀器檢測					
檢測儀器	生長錐 / 應力波 / 鑽孔阻抗儀				
檢測部位	根部 / 主幹 / 骨架枝條	檢測高度 (m)	3	檢測直徑 (cm)	
檢測成果影像			檢測部位照片

腐朽空洞比(%)	30-50%				
檢測結果描述	骨架枝條腐朽				
減緩策略建議	移除				
分流結果	第一階段分流： 紅 / 紅黑 / 黑				
	第二階段分流： 黃 / 黑

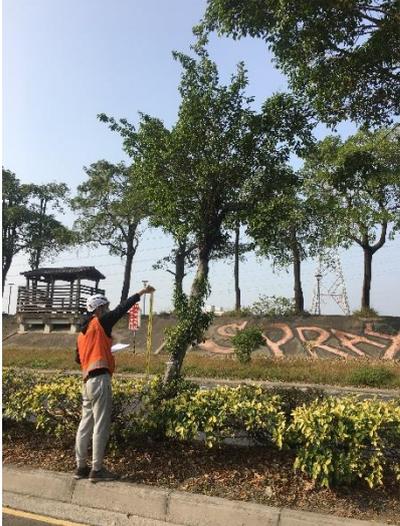
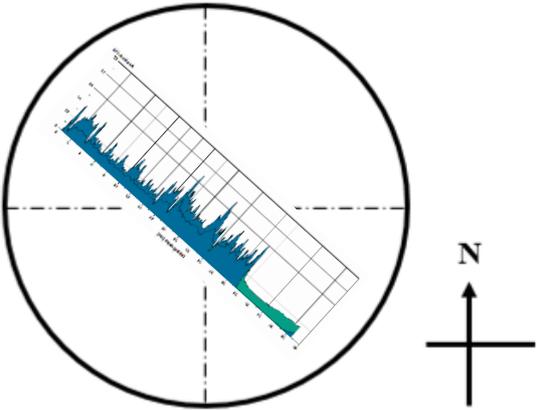
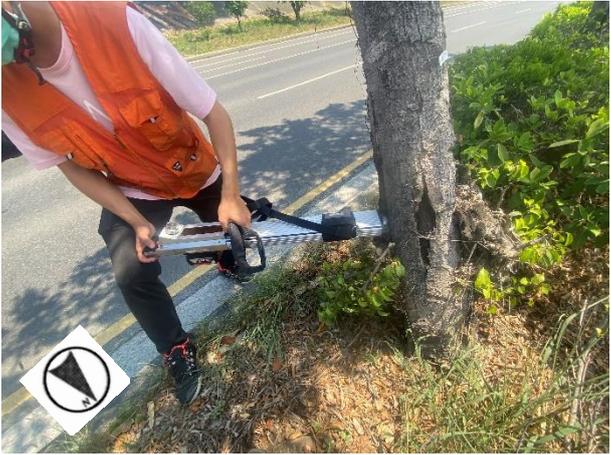
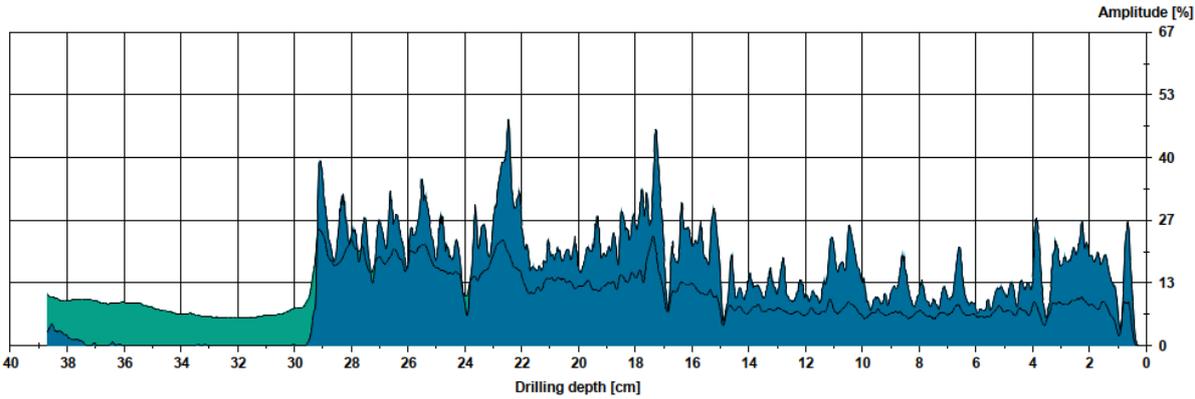
340-02814	中華北路二段 中央分隔島	榕樹	4.6	18.5	
精密儀器檢測					
檢測儀器	生長錐 / 應力波 / 鑽孔阻抗儀				
檢測部位	根部 / 主幹 / 骨架枝條	檢測高度 (m)	0.5	檢測直徑 (cm)	
檢測成果影像			檢測部位照片

腐朽空洞比(%)	10-30%				
檢測結果描述	主幹無明顯腐朽空洞				
減緩策略建議	支撐				
分流結果	第一階段分流： 紅 / 紅黑 / 黑				
	第二階段分流： 黃 / 黑

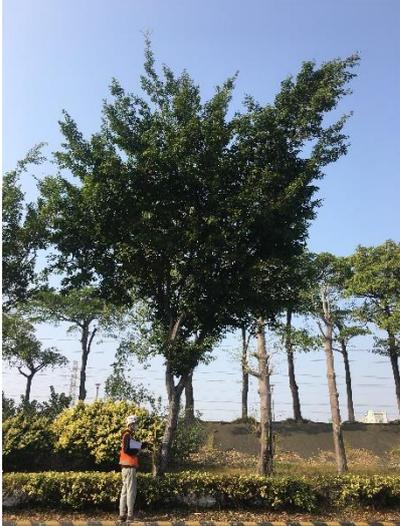
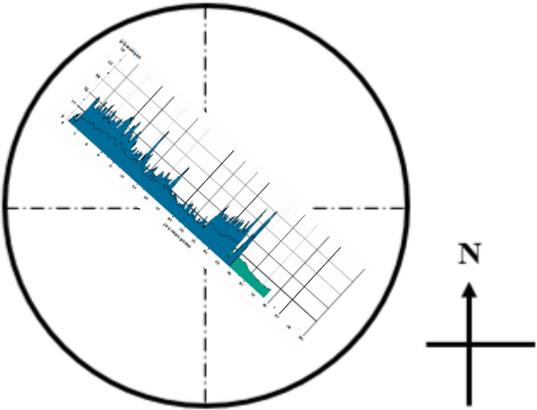
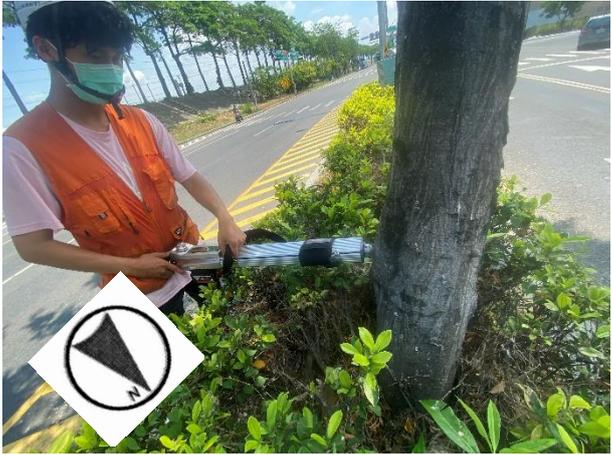
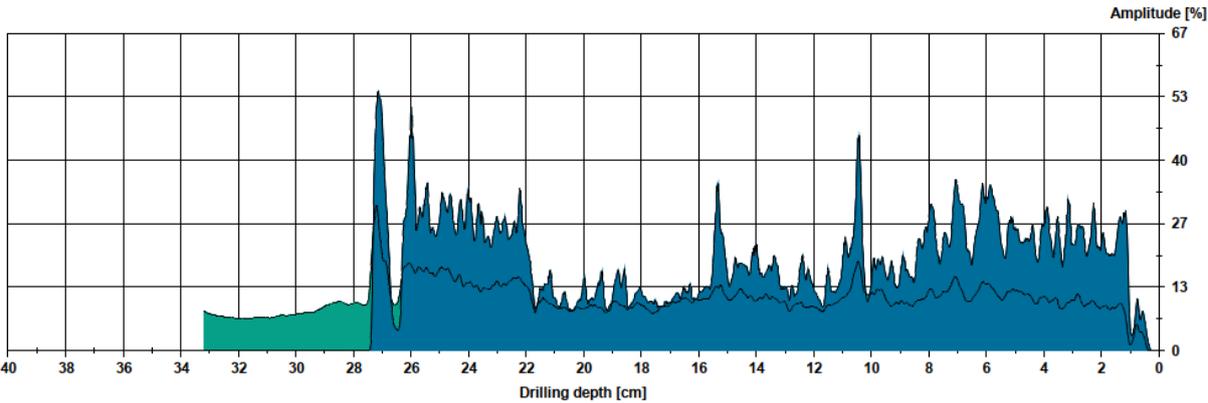
340-02834	中華北路二段 中央分隔島	榕樹	9.4	23.7	
精密儀器檢測					
檢測儀器	生長錐 / 應力波 / 鑽孔阻抗儀				
檢測部位	根部 / 主幹 / 骨架枝條	檢測高度 (m)	0.6	檢測直徑 (cm)	26.8
檢測成果影像			檢測部位照片

腐朽空洞比(%)	10-30%				
檢測結果描述	主幹無明顯腐朽空洞				
減緩策略建議	修剪(縮減樹冠受風面積)				
分流結果	第一階段分流： 紅 / 紅黑 / 黑				
	第二階段分流： 黃 / 黑

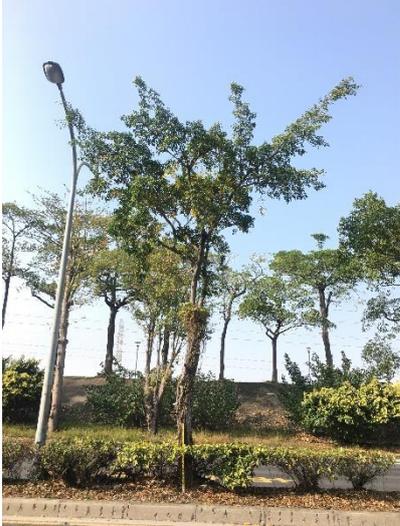
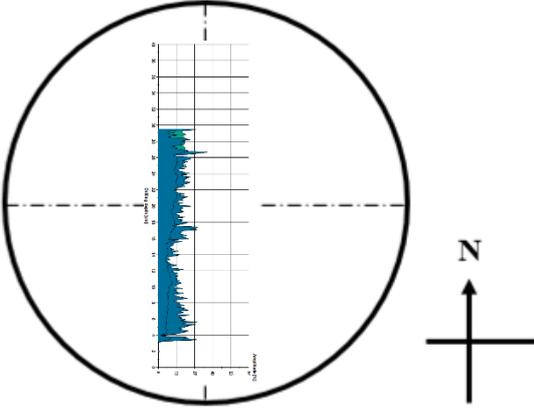
340-02837	中華北路二段 中央分隔島	榕樹	7.6	25	
精密儀器檢測					
檢測儀器	生長錐 / 應力波 / 鑽孔阻抗儀				
檢測部位	根部 / 主幹 / 骨架枝條	檢測高度 (m)	0.1	檢測直徑 (cm)	38
檢測成果影像			檢測部位照片

腐朽空洞比(%)	10-30%				
檢測結果描述	根部 30 度向下檢測，支撐主幹無明顯腐朽空洞				
減緩策略建議	修剪(降低樹高)；避免根系機械性損傷				
分流結果	第一階段分流：紅 / 紅黑 / 黑				
	第二階段分流：黃 / 黑
