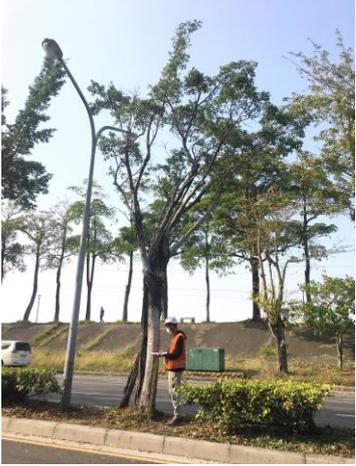
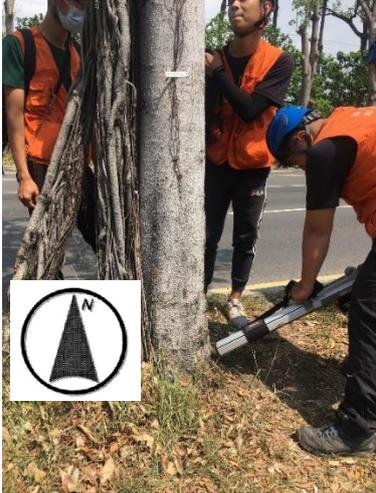
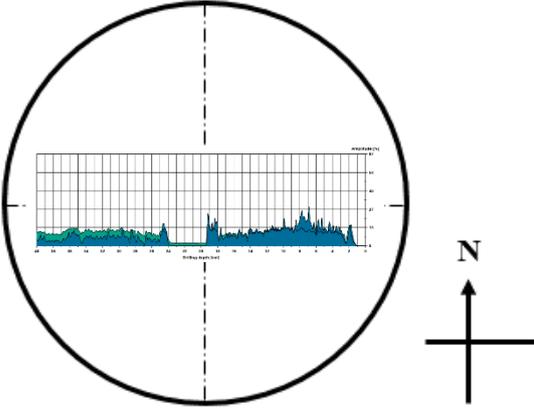
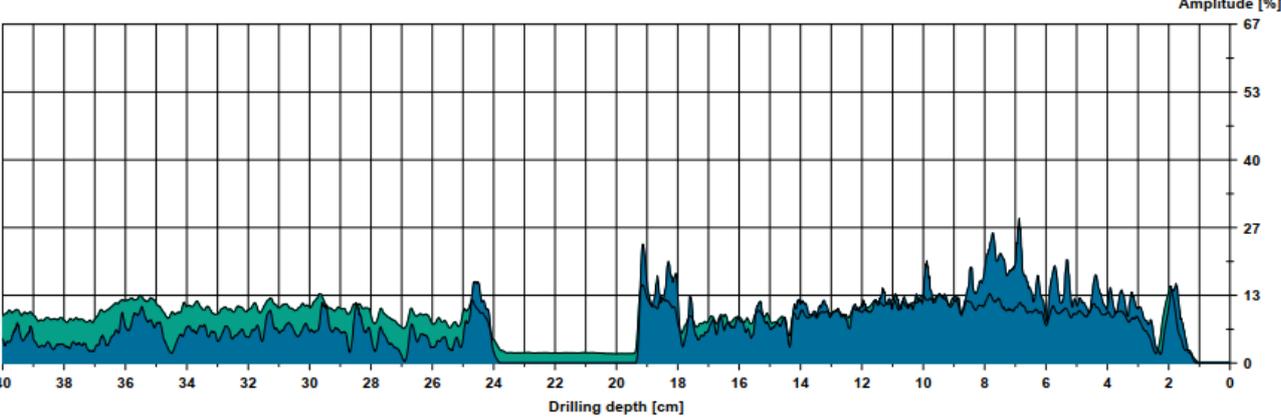
340-02843	中華北路二段中央分隔島	榕樹	6.5	31.1		
精密儀器檢測						
檢測儀器	生長錐 / 應力波 / 鑽孔阻抗儀

腐朽空洞比(%)	大於 50%					
檢測結果描述	根部 45 度向下檢測，支撐主幹腐朽					
減緩策略建議	移除					
分流結果	第一階段分流： 紅 / 紅黑 / 黑					
	第二階段分流： 黃 / 黑

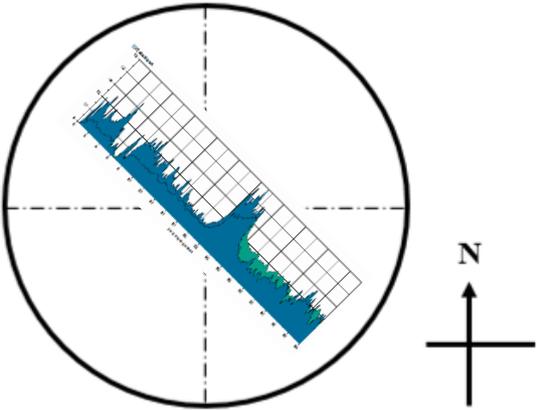
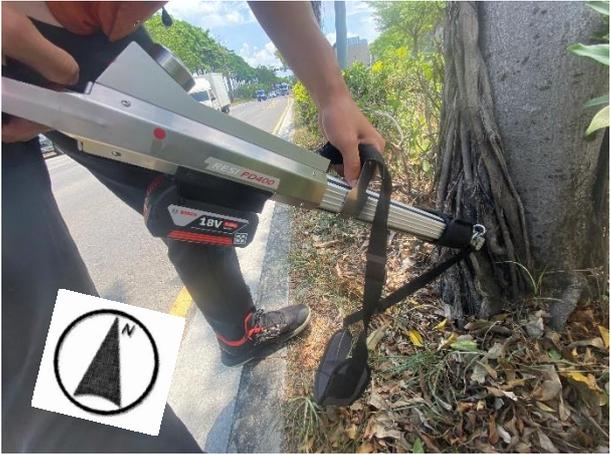
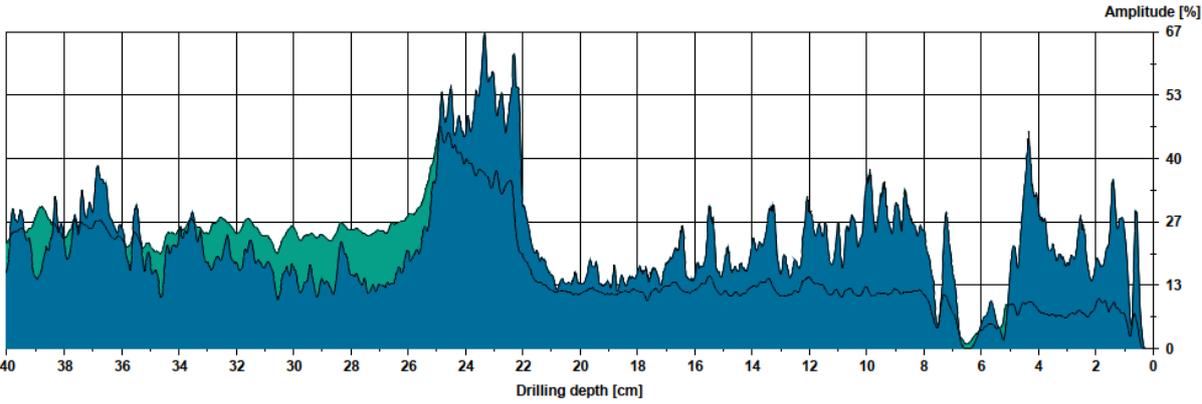
340-02844	中華北路二段 中央分隔島	榕樹	7.9	29.8	
精密儀器檢測					
檢測儀器	生長錐 / 應力波 / 鑽孔阻抗儀				
檢測部位	根部 / 主幹 / 骨架枝條	檢測高度 (m)	0.2	檢測直徑 (cm)	
檢測成果影像			檢測部位照片

腐朽空洞比(%)	10-30%				
檢測結果描述	根部 30 度向下檢測，支撐主幹無明顯腐朽空洞				
減緩策略建議	修剪(降低樹高)				
分流結果	第一階段分流： 紅 / 紅黑 / 黑				
	第二階段分流： 黃 / 黑

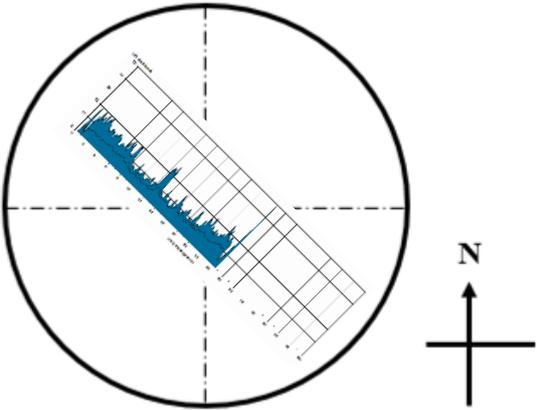
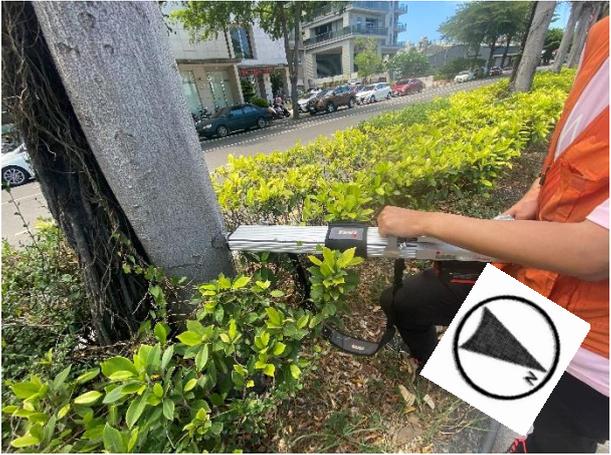
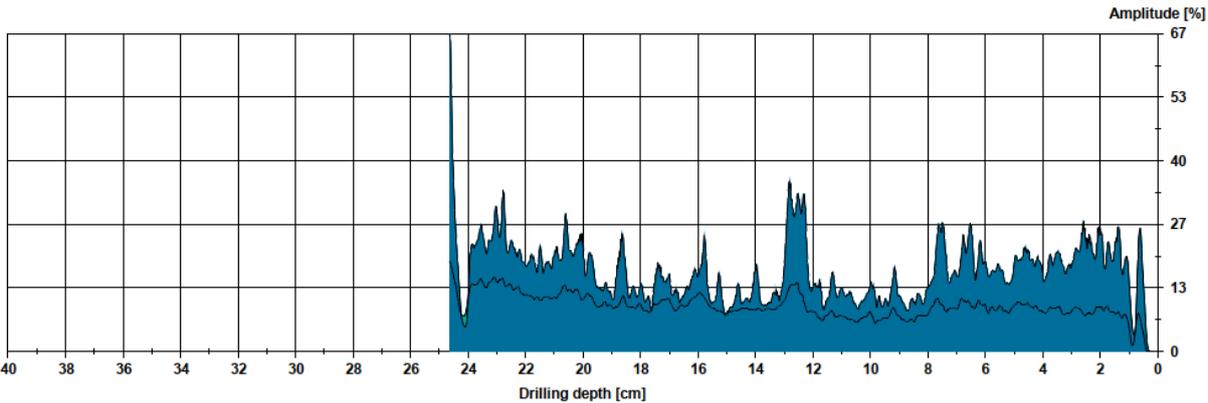
340-02845	中華北路二段 中央分隔島	榕樹	9.4	29.3	
精密儀器檢測					
檢測儀器	生長錐 / 應力波 / 鑽孔阻抗儀				
檢測部位	根部 / 主幹 / 骨架枝條	檢測高度 (m)	0.65	檢測直徑 (cm)	25
檢測成果影像			檢測部位照片

腐朽空洞比(%)	30-50%				
檢測結果描述	主幹腐朽，阻抗值低；樹勢衰退				
減緩策略建議	移除				
分流結果	第一階段分流： 紅 / 紅黑 / 黑				
	第二階段分流： 黃 / 黑

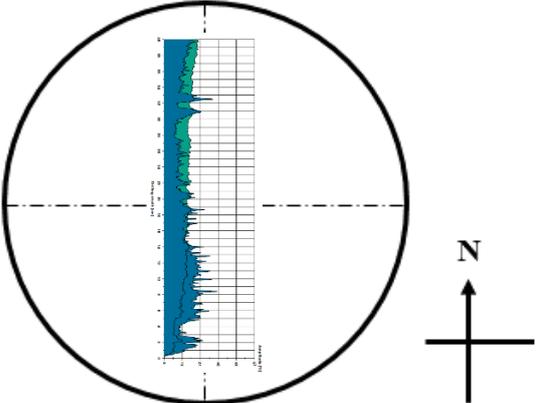
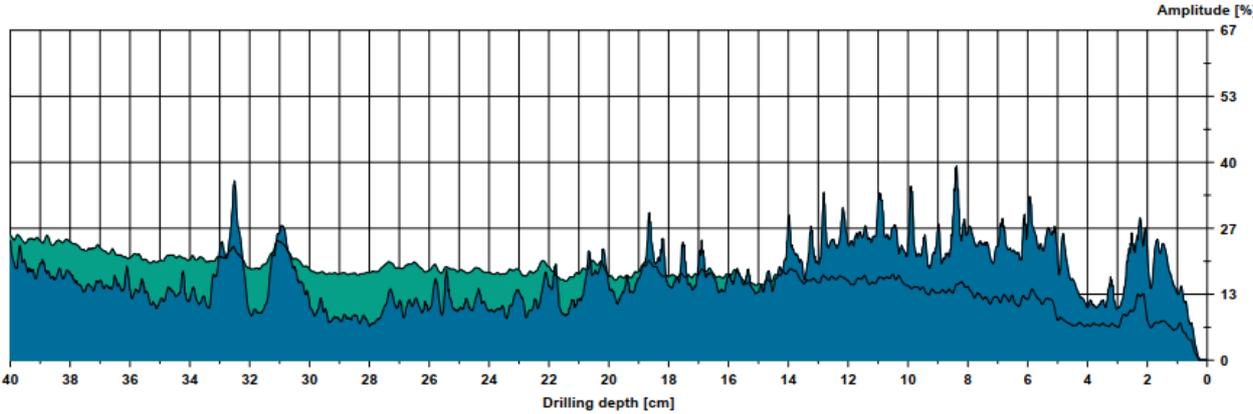
340-02850	中華北路二段中央分隔島	榕樹	8.2	37		
精密儀器檢測						
檢測儀器	生長錐 / 應力波 / 鑽孔阻抗儀

腐朽空洞比(%)	30-50%					
檢測結果描述	根部 45 度向下檢測，支撐主幹腐朽，周邊木材修復生長					
減緩策略建議	支撐					
分流結果	第一階段分流： 紅 / 紅黑 / 黑					
	第二階段分流： 黃 / 黑

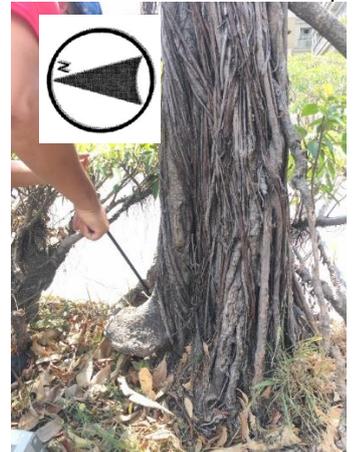
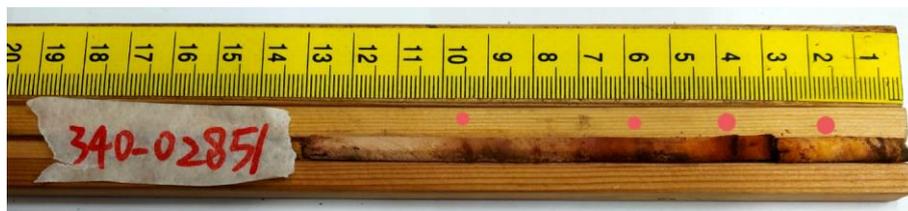
基本資料						樹木全景照	
編號	位置	樹種	樹高 (m)	胸高直徑 (cm)			
340-02851	中華北路二段中央分隔島	榕樹	9	35.8

樹木靜力學安全係數	7.7
檢測結果描述	樹木靜力學安全係數大於標準值 1.5
減緩策略建議	持續監測(避免氣生根機械性損傷)
分流結果	第一階段分流： 紅 / 紅黑 / 黑
	第二階段分流： 黃 / 黑

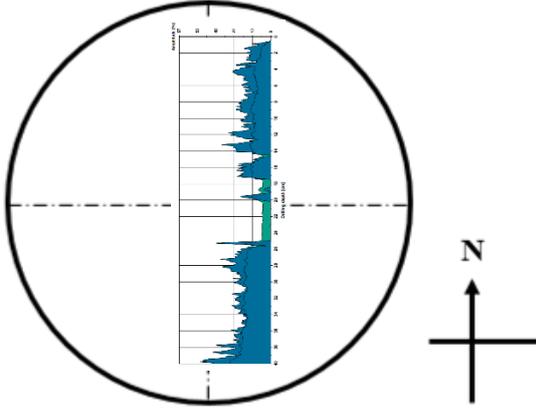
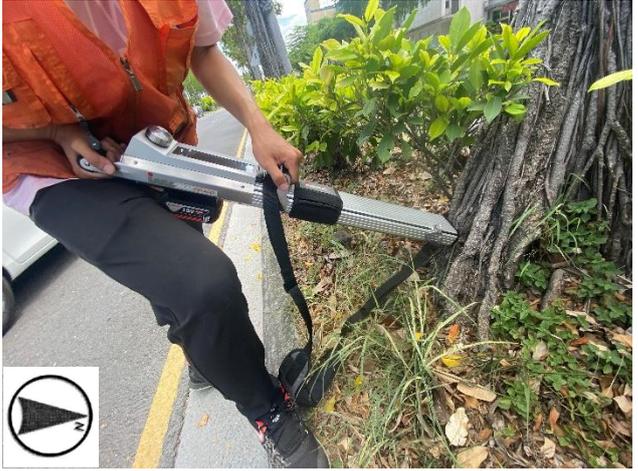
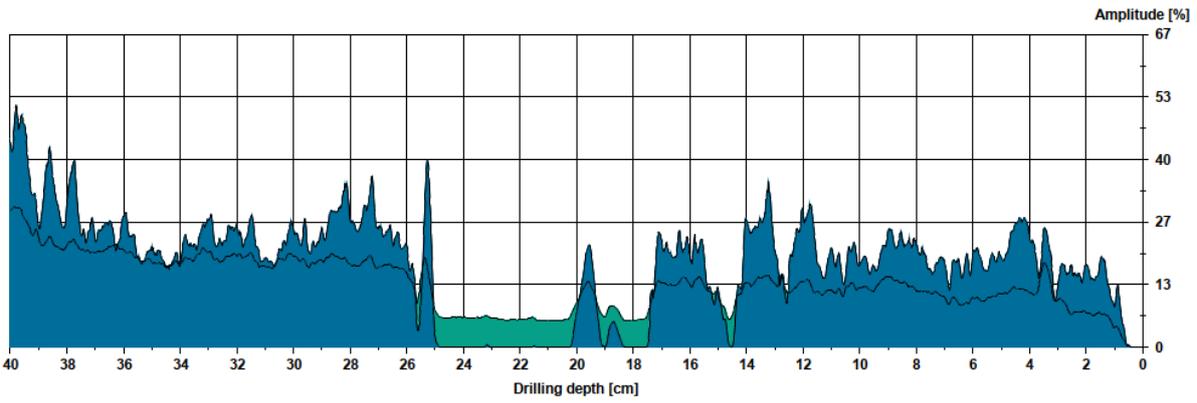
340-02852	中華北路二段 中央分隔島	榕樹	8.7	5.5	
精密儀器檢測					
檢測儀器	生長錐 / 應力波 / 鑽孔阻抗儀				
檢測部位	根部 / 主幹 / 骨架枝條	檢測高度 (m)	0.2	檢測直徑 (cm)	42
檢測成果影像			檢測部位照片

腐朽空洞比(%)	30-50%				
檢測結果描述	根部 30 度向下檢測，支撐主幹腐朽；結構根損失；樹勢衰退				
減緩策略建議	移除				
分流結果	第一階段分流： 紅 / 紅黑 / 黑				
	第二階段分流： 黃 / 黑

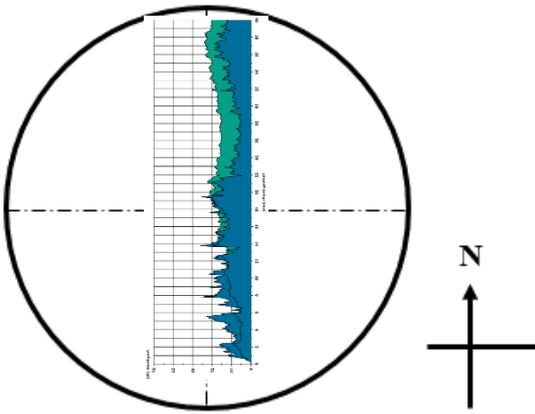
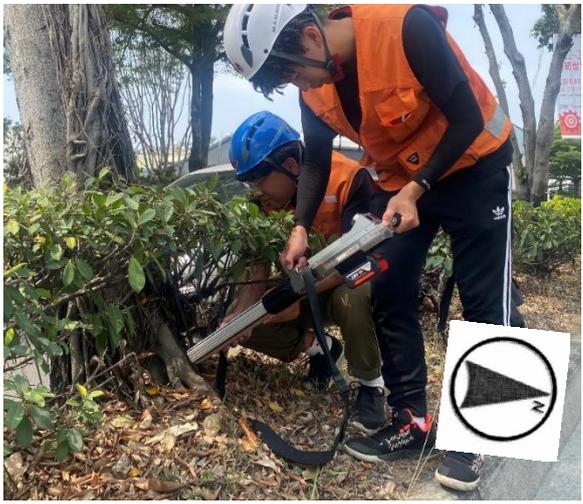
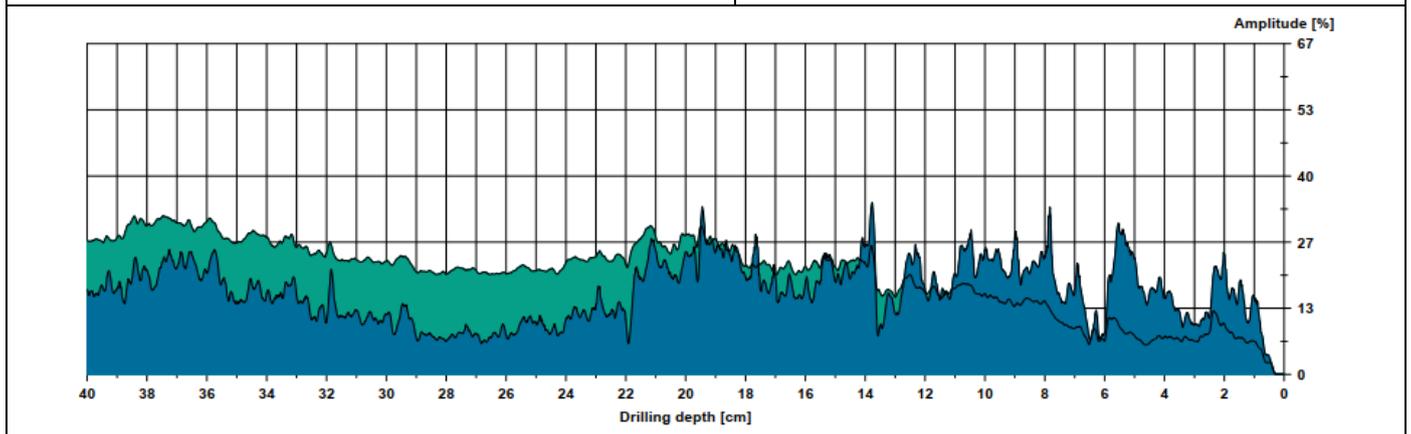
基本資料					樹木全景照
編號	位置	樹種	樹高 (m)	胸高直徑 (cm)	
340-02854	中華北路二段 中央分隔島	榕樹	7.6	31.7

腐朽空洞比(%)	大於 50%
檢測結果描述	根部 45 度向下檢測取樣，支撐主幹腐朽
減緩策略建議	移除
分流結果	第一階段分流： 紅 / 紅黑 / 黑
	第二階段分流： 黃 / 黑

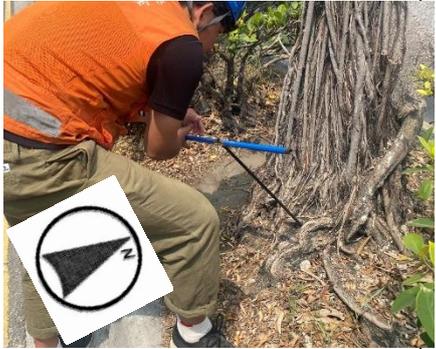
340-02856	中華北路二段中央分隔島	榕樹	9	33.4		
精密儀器檢測						
檢測儀器	生長錐 / 應力波 / 鑽孔阻抗儀

胸高斷面體積	0.005	m ³	重量	7.84	kN	
傾斜角度	0	度	傾斜動量	0.00	KNm	
壓縮強度	10000	kNm ⁻²	樹冠面積	10	m ²	
樹芯長度	16	cm	風力彎曲動量	8	KNm	
樹芯體積	3.14E-06	m ³	受風比例	80	%	
生材重量	3.123	g	受風面彎曲動量	6.4	KNm	
木材密度	994.08	kg/m ³	安全係數	7.6		
材積	0.79	m ³				
樹木靜力學安全係數	7.6					
檢測結果描述	樹木靜力學安全係數大於標準值 1.5					
減緩策略建議	持續監測(避免氣生根機械性損傷)					
分流結果	第一階段分流： 紅 / 紅黑 / 黑					
	第二階段分流： 黃 / 黑

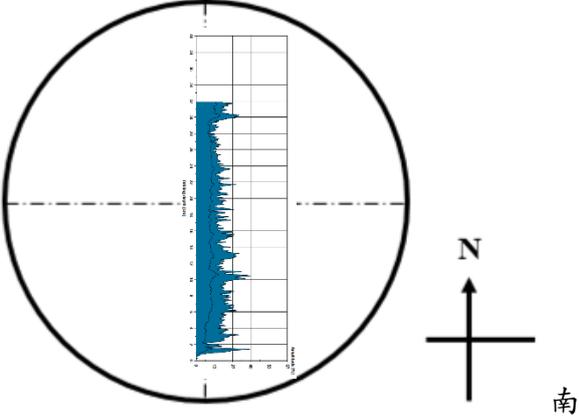
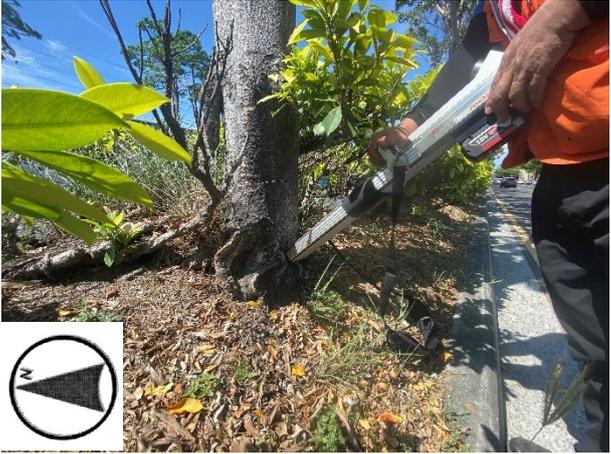
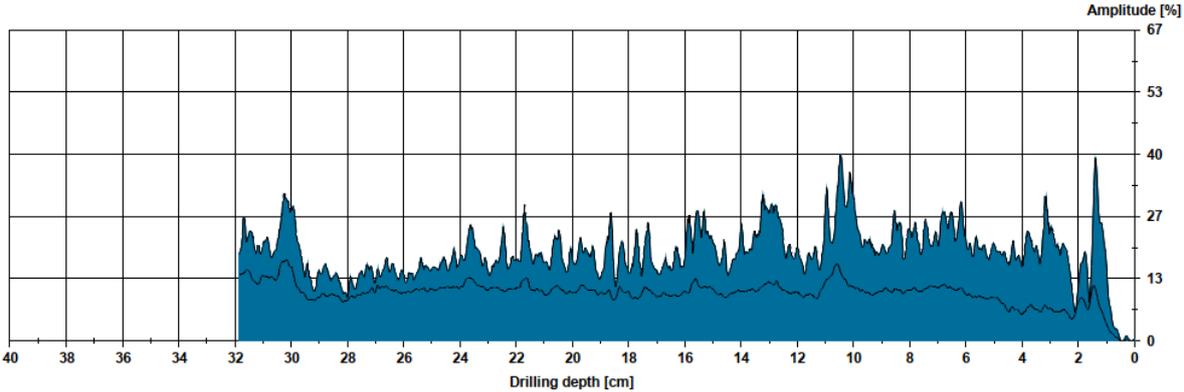
340-02858	中華北路二段 中央分隔島	榕樹	8.1	27.7	
精密儀器檢測					
檢測儀器	生長錐 / 應力波 / 鑽孔阻抗儀				
檢測部位	根部 / 主幹 / 骨架枝條	檢測高度 (m)	0.1	檢測直徑 (cm)	40
檢測成果影像			檢測部位照片

腐朽空洞比(%)	10-30%				
檢測結果描述	根部 30 度向下檢測，支撐主幹無明顯腐朽空洞				
減緩策略建議	支撐				
分流結果	第一階段分流： 紅 / 紅黑 / 黑				
	第二階段分流： 黃 / 黑

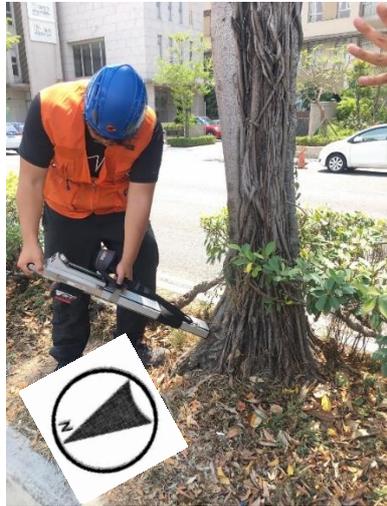
340-02859	中華北路二段 中央分隔島	榕樹	7.4	31.4	
精密儀器檢測					
檢測儀器	生長錐 / 應力波 / 鑽孔阻抗儀				
檢測部位	根部 / 主幹 / 骨架枝條	檢測高度 (m)	0.1	檢測直徑 (cm)	40

腐朽空洞比(%)	大於 50%
檢測結果描述	根部 45 度向下檢測，樹幹縱裂、支撐主幹腐朽
減緩策略建議	移除
分流結果	第一階段分流： 紅 / 紅黑 / 黑
	第二階段分流： 黃 / 黑

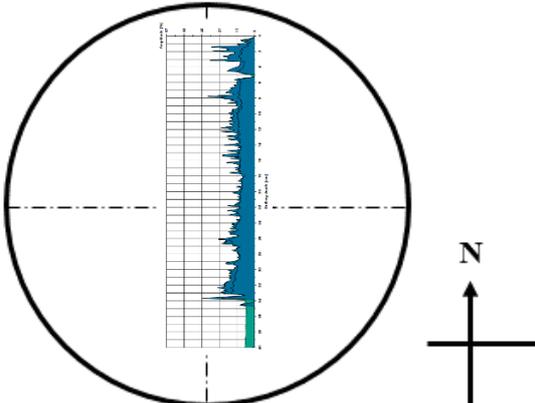
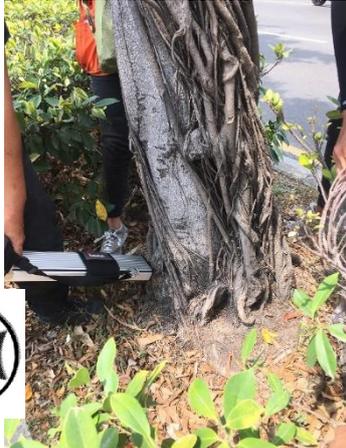
340-02861	中華北路二段 中央分隔島	榕樹	8.2	31	
精密儀器檢測					
檢測儀器	生長錐 / 應力波 / 鑽孔阻抗儀				
檢測部位	根部 / 主幹 / 骨架枝條	檢測高度 (m)	0.15	檢測直徑 (cm)	44
檢測成果影像			檢測部位照片

腐朽空洞比(%)	30-50%				
檢測結果描述	根部 45 度向下檢測，支撐主幹縱裂、中心腐朽				
減緩策略建議	移除				
分流結果	第一階段分流： 紅 / 紅黑 / 黑				
	第二階段分流： 黃 / 黑

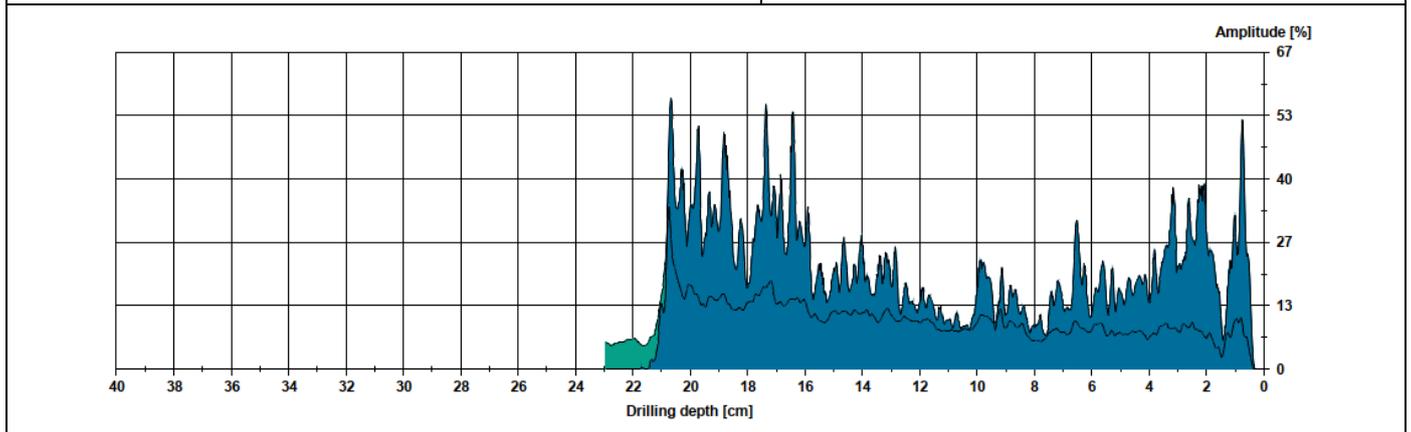
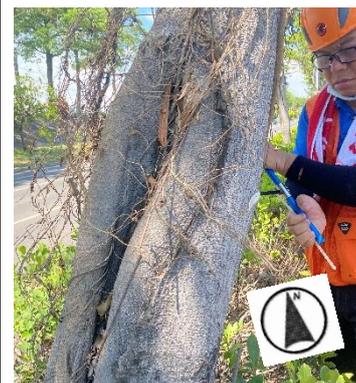
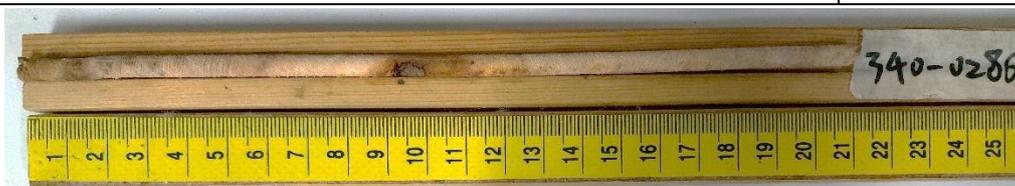
基本資料					樹木全景照
編號	位置	樹種	樹高 (m)	胸高直徑 (cm)	
340-02867	中華北路二段 中央分隔島	榕樹	9.7	27.4	
精密儀器檢測					
檢測儀器	生長錐 / 應力波 / 鑽孔阻抗儀				
檢測部位	根部 / 主幹 / 骨架枝條	檢測高度 (m)	1.0/1.0	檢測直徑 (cm)	31.1/31.1

腐朽空洞比(%)	10-30%
樹木靜力學安全係數	1.7
檢測結果描述	1.鑽孔阻抗儀：主幹無明顯腐朽空洞 2.樹木靜力學安全係數：大於標準值 1.5
減緩策略建議	持續監測
分流結果	第一階段分流： 紅 / 紅黑 / 黑
	第二階段分流： 黃 / 黑

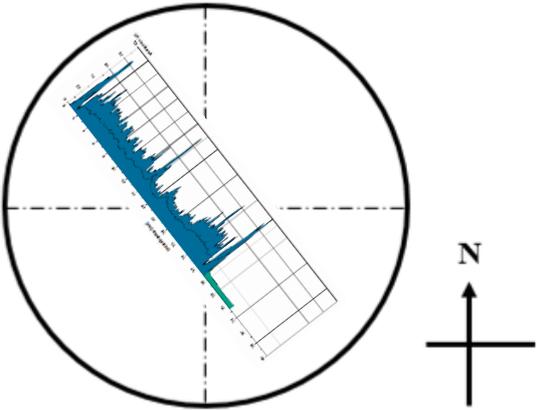
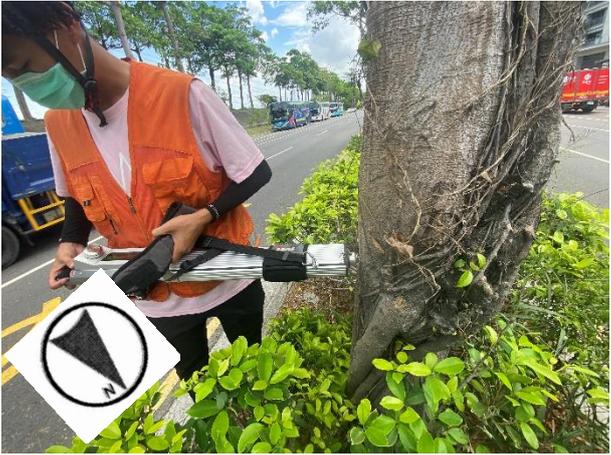
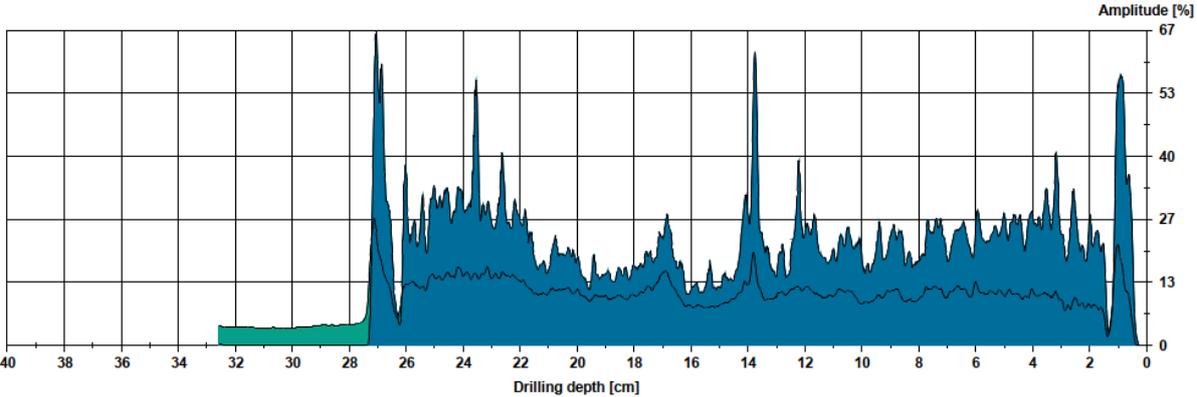
腐朽空洞比(%)	10-30%				
檢測結果描述	主幹無明顯腐朽空洞				
減緩策略建議	持續監測				
分流結果	第一階段分流： 紅 / 紅黑 / 黑				
	第二階段分流： 黃 / 黑

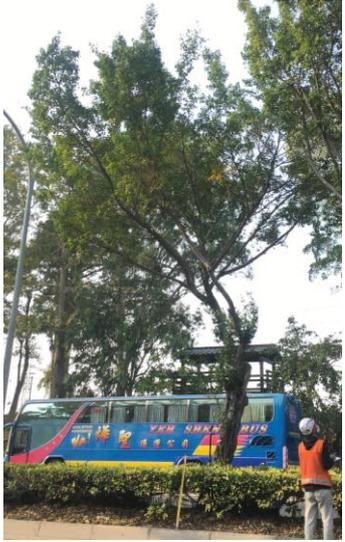
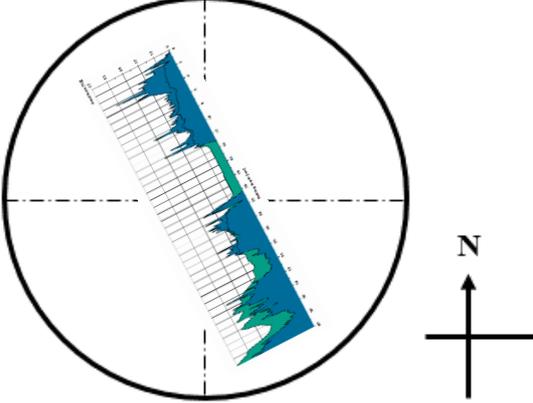
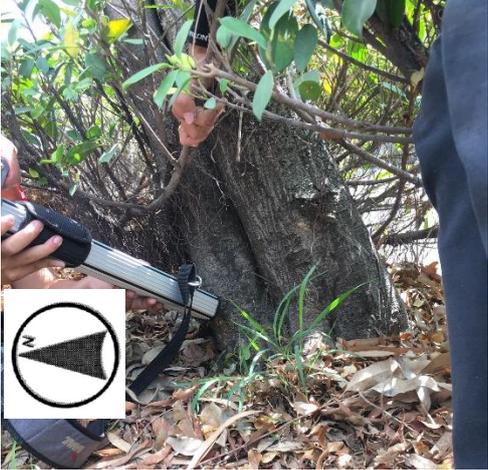
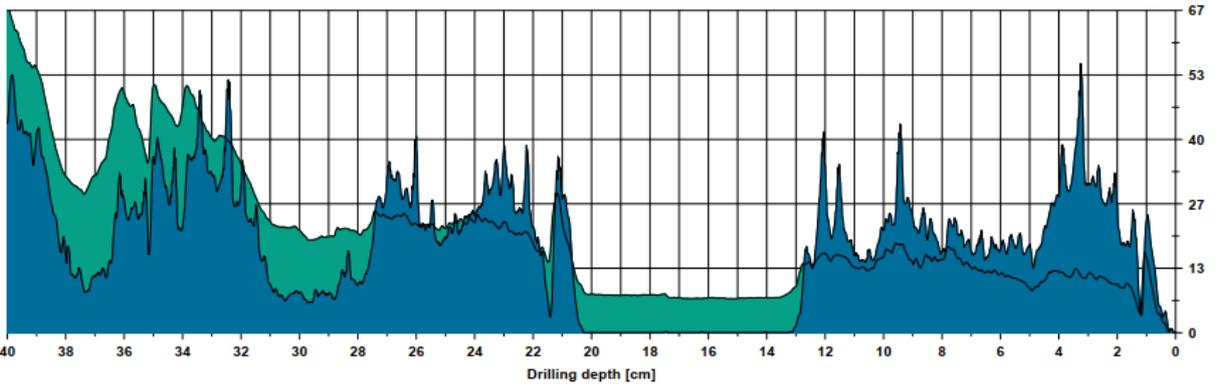
340-02869	中華北路二段中央分隔島	榕樹	9.1	31.5			
精密儀器檢測							
檢測儀器	生長錐 / 應力波 / 鑽孔阻抗儀						
檢測部位	根部 / 主幹 / 骨架枝條	檢測高度(m)	0.15	檢測直徑(cm)	37		
檢測成果影像				檢測部位照片

腐朽空洞比(%)	大於 50%						
檢測結果描述	樹幹中空腐朽						
減緩策略建議	移除						
分流結果	第一階段分流： 紅 / 紅黑 / 黑						
	第二階段分流： 黃 / 黑

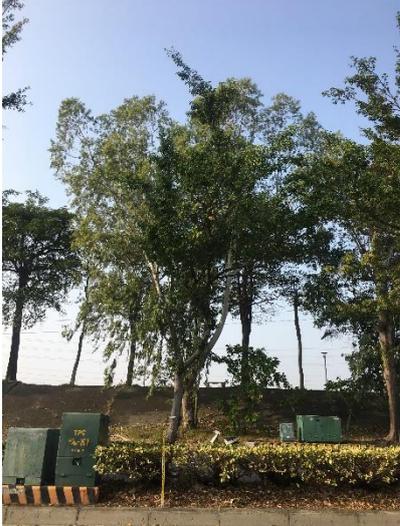
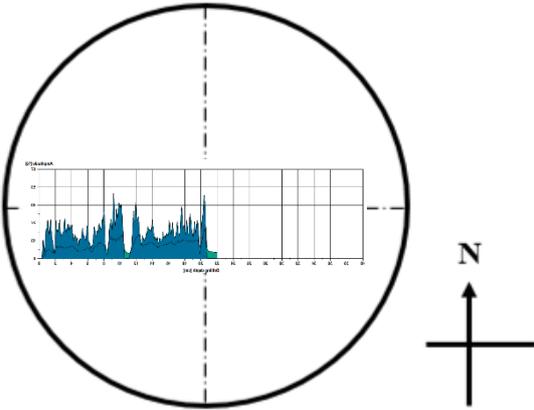
340-02873	中華北路二段 中央分隔島	榕樹	6.9	15.7	
精密儀器檢測					
檢測儀器	生長錐 / 應力波 / 鑽孔阻抗儀				
檢測部位	根部 / 主幹 / 骨架枝條	檢測高度 (m)	0.9	檢測直徑 (cm)	
檢測成果影像			檢測部位照片

腐朽空洞比(%)	30-50%				
檢測結果描述	根部檢測，支撐主幹縱裂腐朽				
減緩策略建議	移除				
分流結果	第一階段分流： 紅 / 紅黑 / 黑				
	第二階段分流： 黃 / 黑

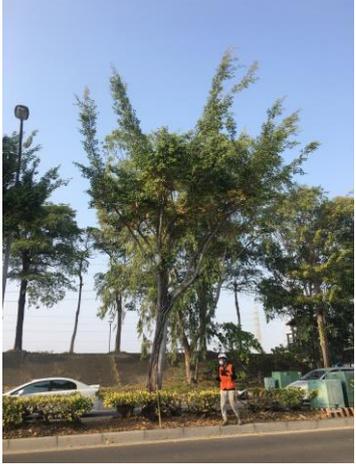
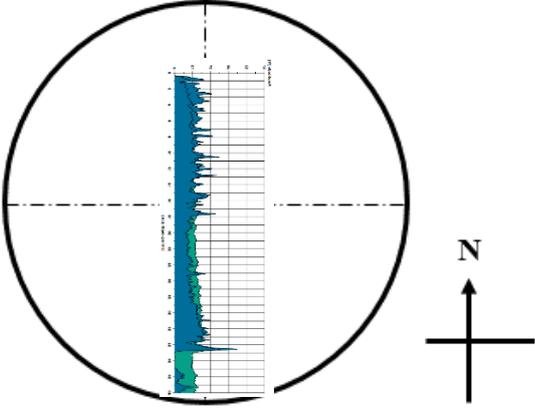
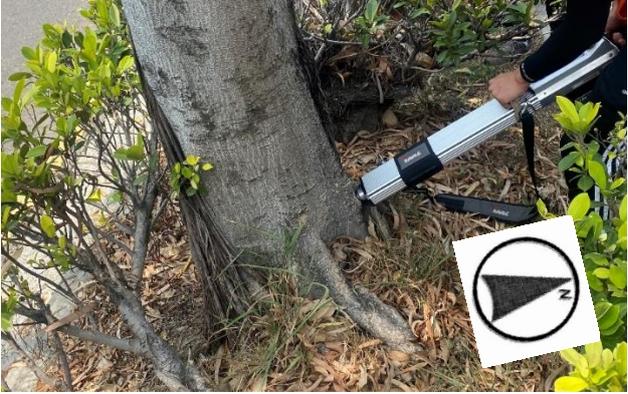
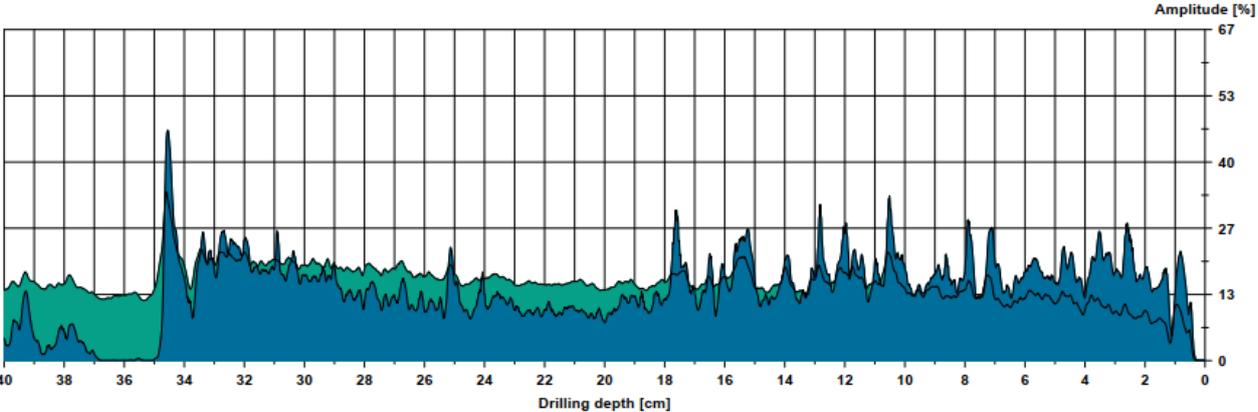
340-02874	中華北路二段 中央分隔島	榕樹	9.6	35.5	
精密儀器檢測					
檢測儀器	生長錐 / 應力波 / 鑽孔阻抗儀				
檢測部位	根部 / 主幹 / 骨架枝條	檢測高度 (m)	0.1	檢測直徑 (cm)	41.8
檢測成果影像			檢測部位照片

腐朽空洞比(%)	10-30%				
檢測結果描述	根部 45 度向下檢測，樹幹中心腐朽，周邊木材修復生長				
減緩策略建議	修剪(縮小樹冠面積、避免獅子尾)				
分流結果	第一階段分流： 紅 / 紅黑 / 黑				
	第二階段分流： 黃 / 黑

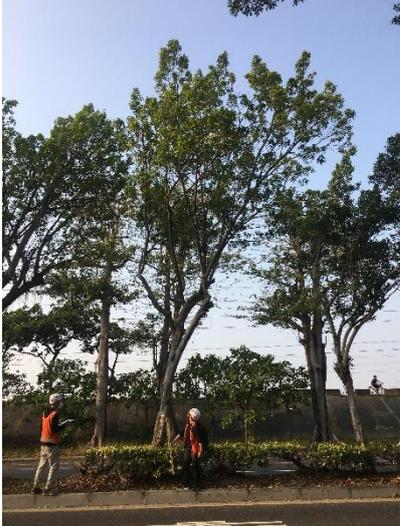
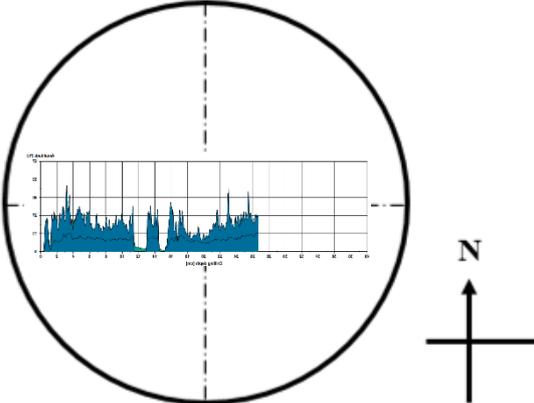
340-02886	中華北路二段 中央分隔島	榕樹	9.2	25.1	
精密儀器檢測					
檢測儀器	生長錐 / 應力波 / 鑽孔阻抗儀				
檢測部位	根部 / 主幹 / 骨架枝條	檢測高度 (m)	0.75	檢測直徑 (cm)	26.2
檢測成果影像				檢測部位照片

腐朽空洞比(%)	30-50%				
檢測結果描述	主幹縱裂腐朽				
減緩策略建議	移除				
分流結果	第一階段分流： 紅 / 紅黑 / 黑				
	第二階段分流： 黃 / 黑

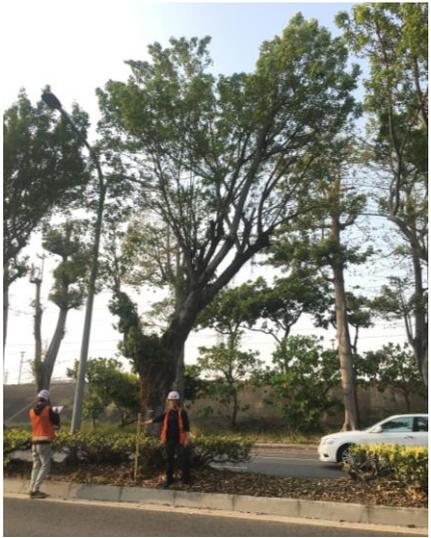
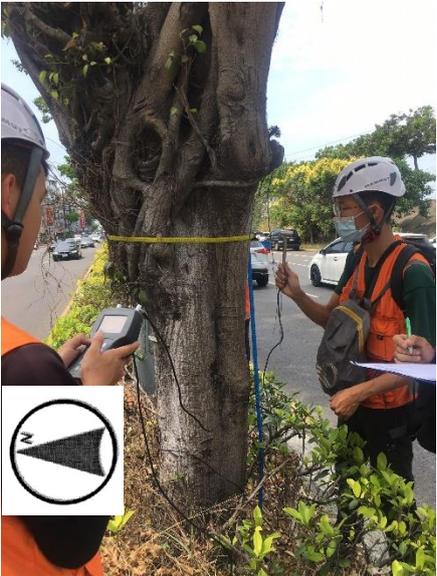
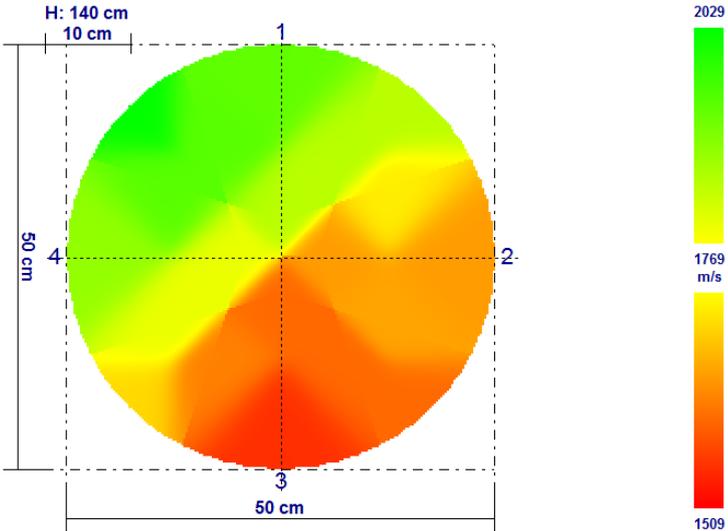
340-02887	中華北路二段中央分隔島	榕樹	8.7	36.2			
精密儀器檢測							
檢測儀器	生長錐 / 應力波 / 鑽孔阻抗儀

腐朽空洞比(%)	30-50%						
檢測結果描述	骨架枝條交接處腐朽空洞，腐朽抑制						
減緩策略建議	修剪(降低樹高)						
分流結果	第一階段分流：紅 / 紅黑 / 黑						
	第二階段分流：黃 / 黑

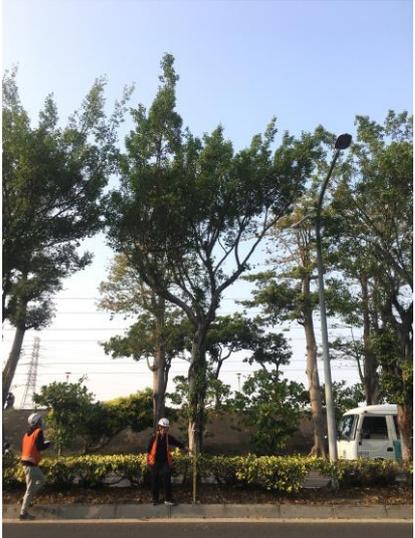
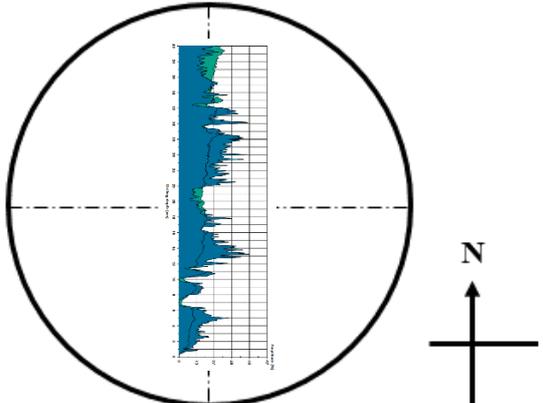
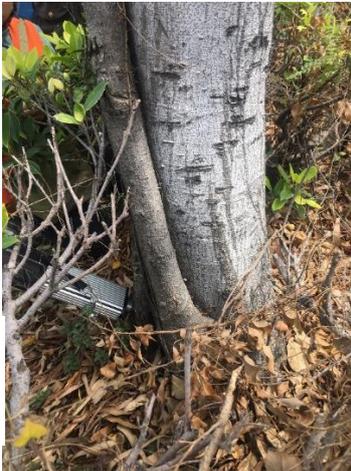
340-02888	中華北路二段 中央分隔島	榕樹	7.2	32.3	
精密儀器檢測					
檢測儀器	生長錐 / 應力波 / 鑽孔阻抗儀				
檢測部位	根部 / 主幹 / 骨架枝條	檢測高度 (m)	0.1	檢測直徑 (cm)	35
檢測成果影像			檢測部位照片

腐朽空洞比(%)	10-30%				
檢測結果描述	根部 45 度向下檢測，中央主幹無腐朽				
減緩策略建議	持續監測(避免氣生根機械性損傷)				
分流結果	第一階段分流： 紅 / 紅黑 / 黑				
	第二階段分流： 黃 / 黑

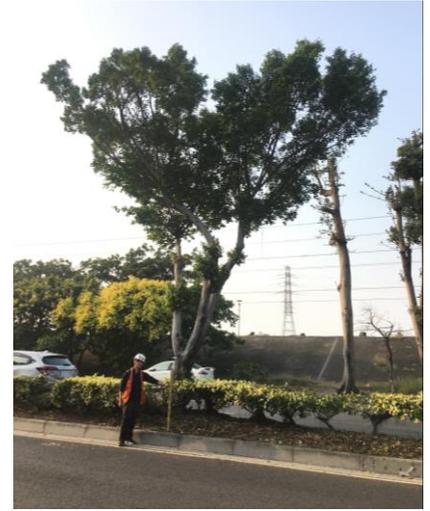
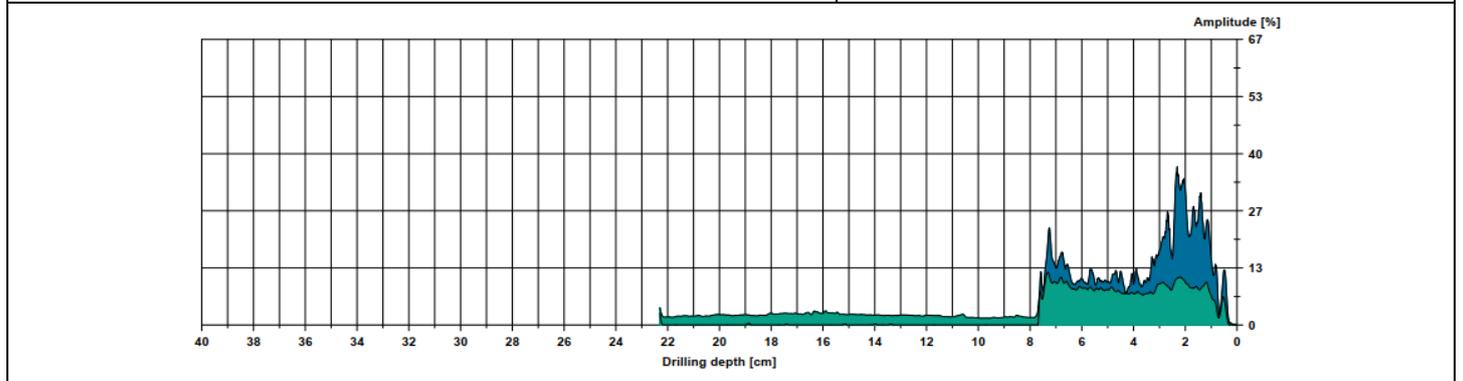
腐朽空洞比(%)	大於 50%
檢測結果描述	樹幹腐朽中空
減緩策略建議	移除
分流結果	第一階段分流： 紅 / 紅黑 / 黑
	第二階段分流： 黃 / 黑

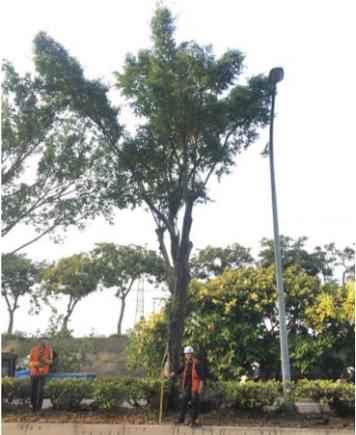
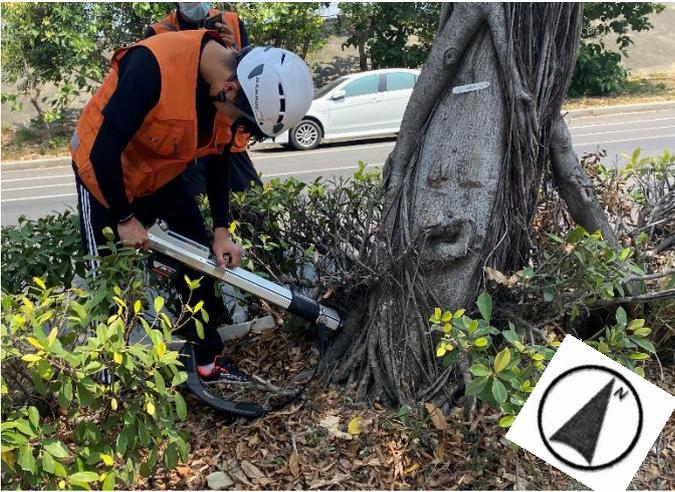
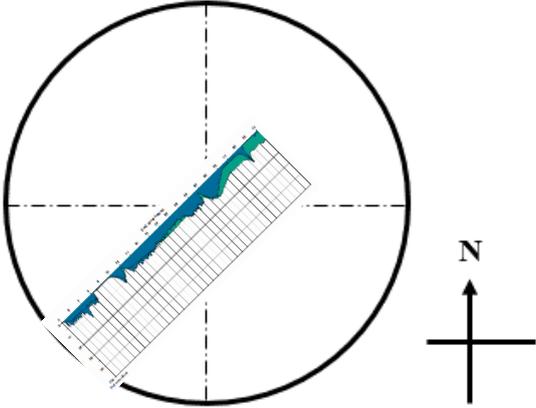
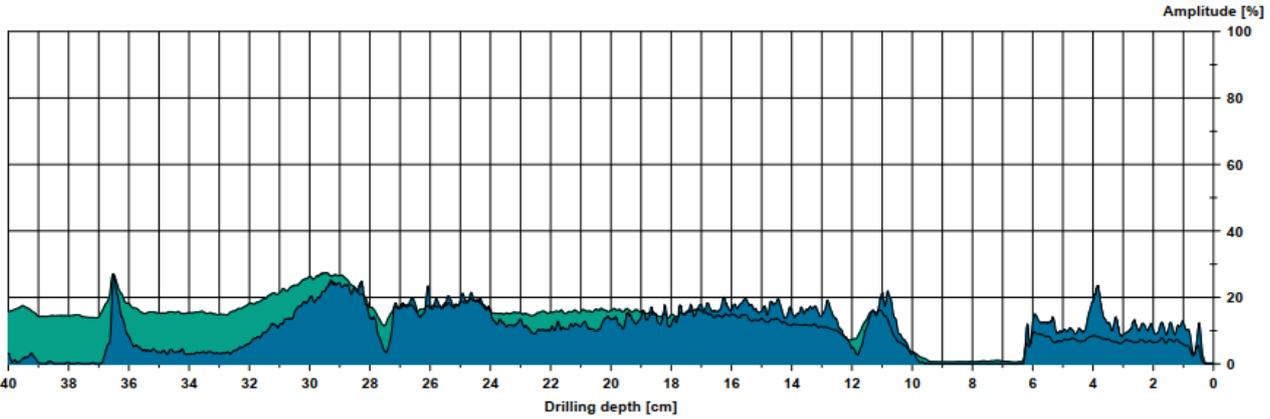
340-02894	中華北路二段中央分隔島	榕樹	8	36.8		
精密儀器檢測						
檢測儀器	生長錐 / 應力波 / 鑽孔阻抗儀

腐朽空洞比(%)	大於 50%					
檢測結果描述	根部 45 度向下檢測，支撐主幹腐朽中空					
減緩策略建議	移除					
分流結果	第一階段分流： 紅 / 紅黑 / 黑					
	第二階段分流： 黃 / 黑

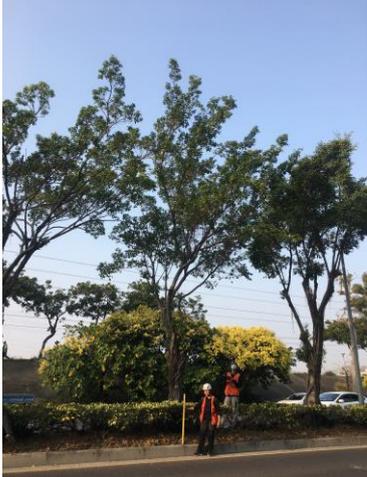
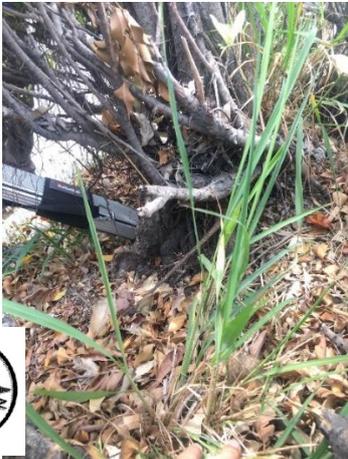
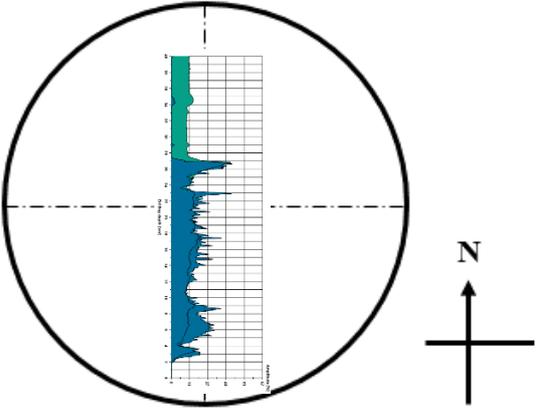
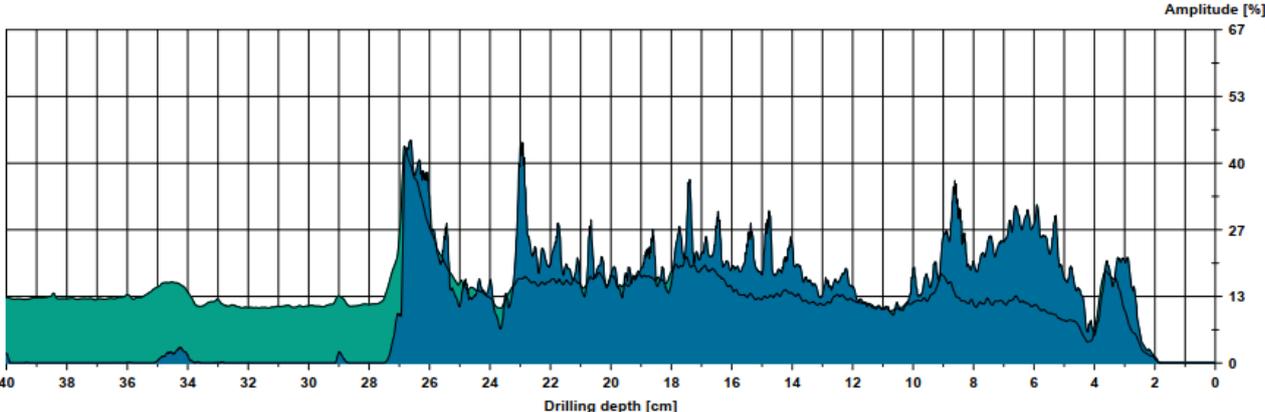
340-02895	中華北路二段中央分隔島	榕樹	8.7	31.4		
精密儀器檢測						
檢測儀器	生長錐 / 應力波 / 鑽孔阻抗儀

腐朽空洞比(%)	大於 50%					
檢測結果描述	根部 45 度向下檢測，支撐主幹腐朽中空					
減緩策略建議	移除					
分流結果	第一階段分流： 紅 / 紅黑 / 黑					
	第二階段分流： 黃 / 黑

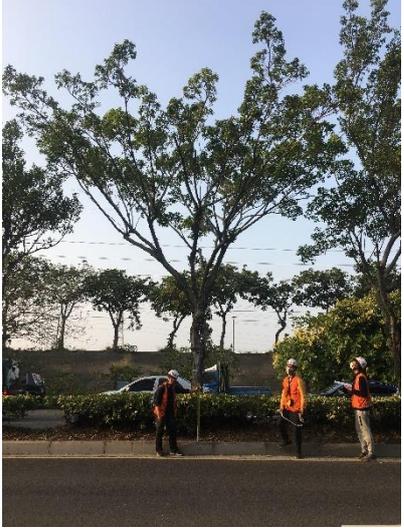
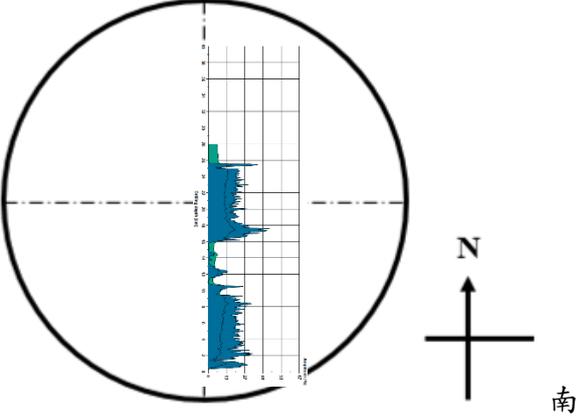
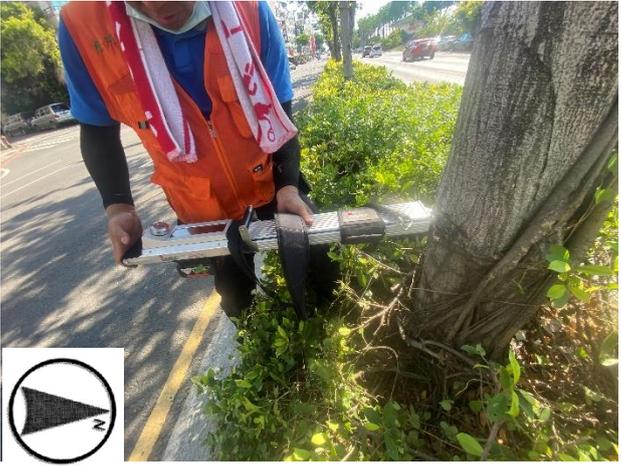
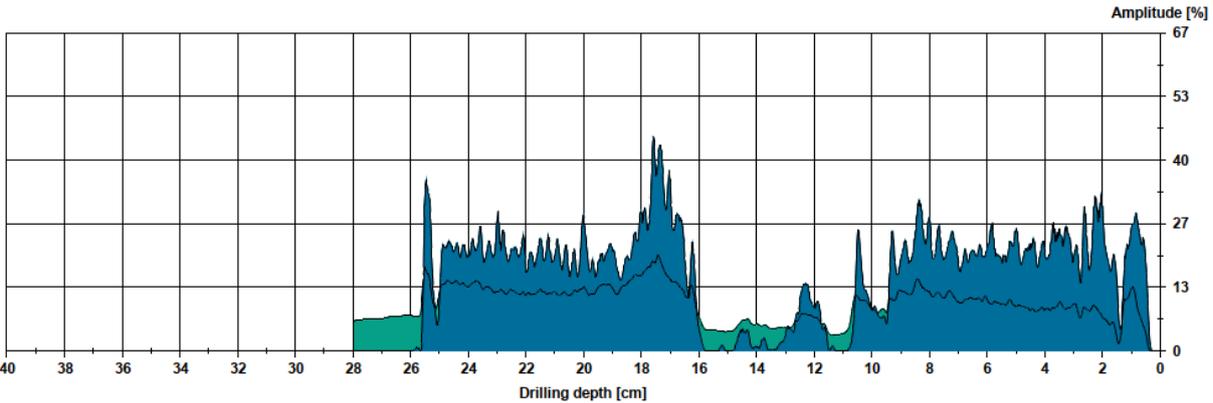
340-02896	中華北路二段 中央分隔島	榕樹	7.6	22	
精密儀器檢測					
檢測儀器	生長錐 / 應力波 / 鑽孔阻抗儀				
檢測部位	根部 / 主幹 / 骨架枝條	檢測高度 (m)	0.64	檢測直徑 (cm)	28.6
檢測成果影像			檢測部位照片

腐朽空洞比(%)	30-50%				
檢測結果描述	主幹腐朽空洞				
減緩策略建議	移除				
分流結果	第一階段分流： 紅 / 紅黑 / 黑				
	第二階段分流： 黃 / 黑

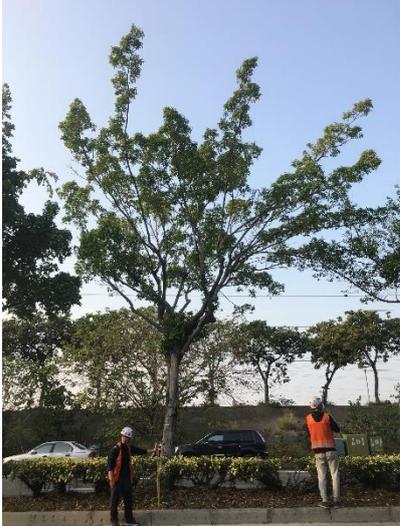
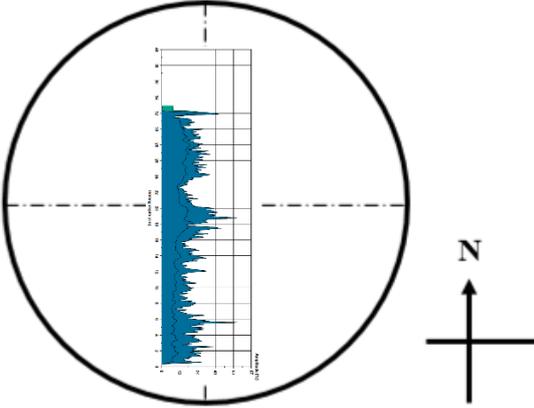
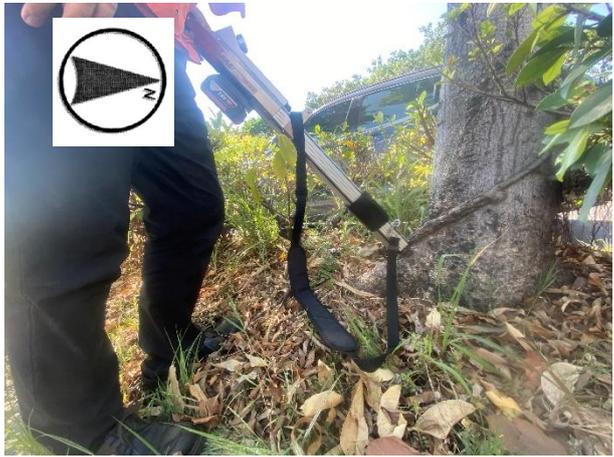
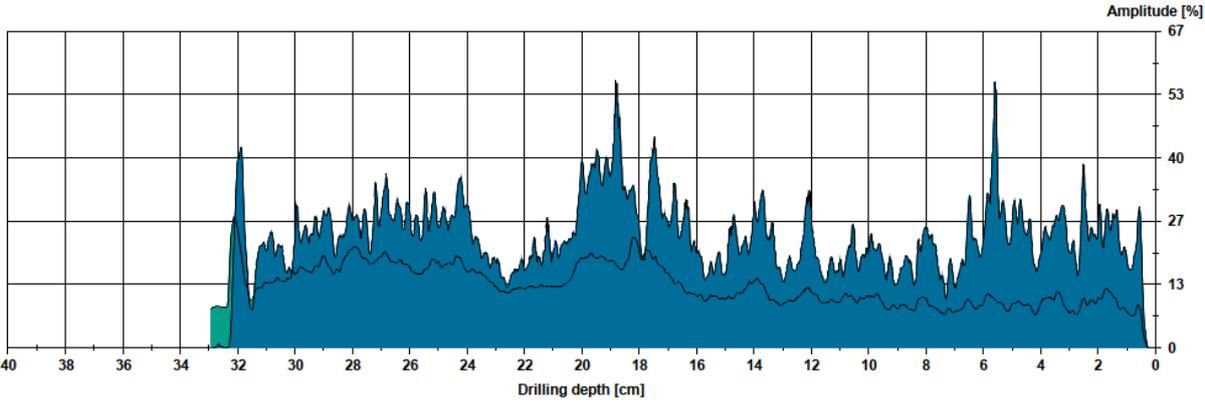
340-02898	中華北路二段 中央分隔島	榕樹	6.7	26	
精密儀器檢測					
檢測儀器	生長錐 / 應力波 / 鑽孔阻抗儀				
檢測部位	根部 / 主幹 / 骨架枝條	檢測高度 (m)	0.15	檢測直徑 (cm)	36
檢測成果影像			檢測部位照片

腐朽空洞比(%)	10-30%				
檢測結果描述	根部 30 度向下檢測，支撐主幹無明顯腐朽空洞				
減緩策略建議	修剪(縮小樹冠受風面積)				
分流結果	第一階段分流： 紅 / 紅黑 / 黑				
	第二階段分流： 黃 / 黑

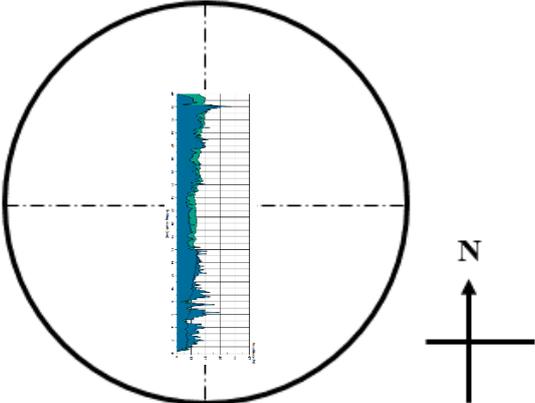
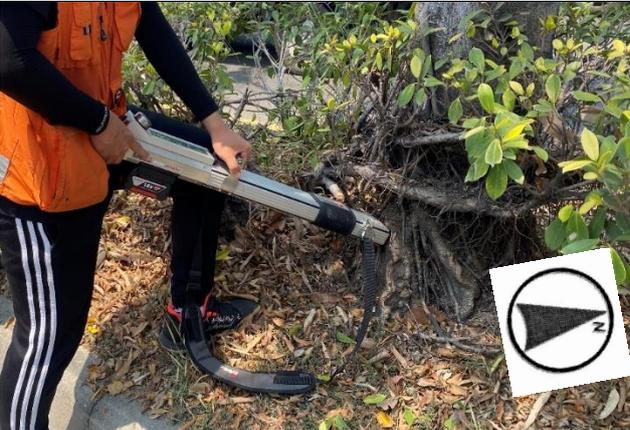
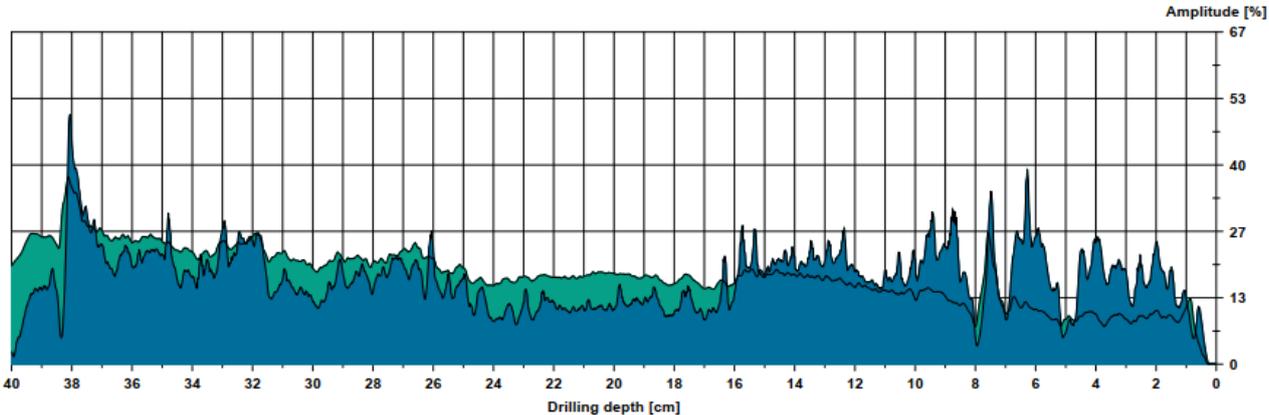
腐朽空洞比(%)	10-30%						
檢測結果描述	根部 45 度向下檢測，支撐主幹輕微腐朽，周邊木材修復生長						
減緩策略建議	修剪(降低樹高、避免獅子尾)						
分流結果	第一階段分流： 紅 / 紅黑 / 黑						
	第二階段分流： 黃 / 黑
