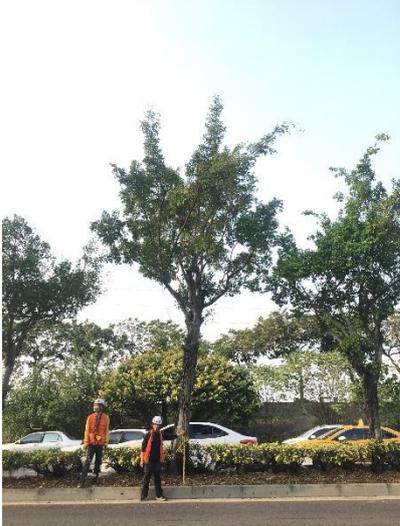
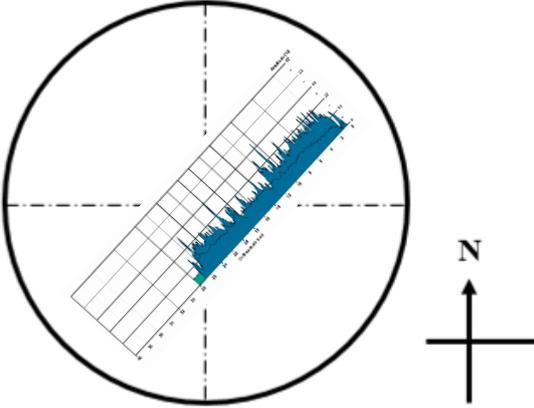
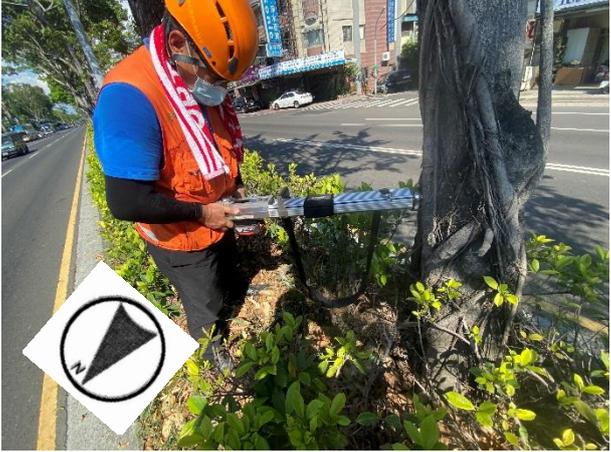
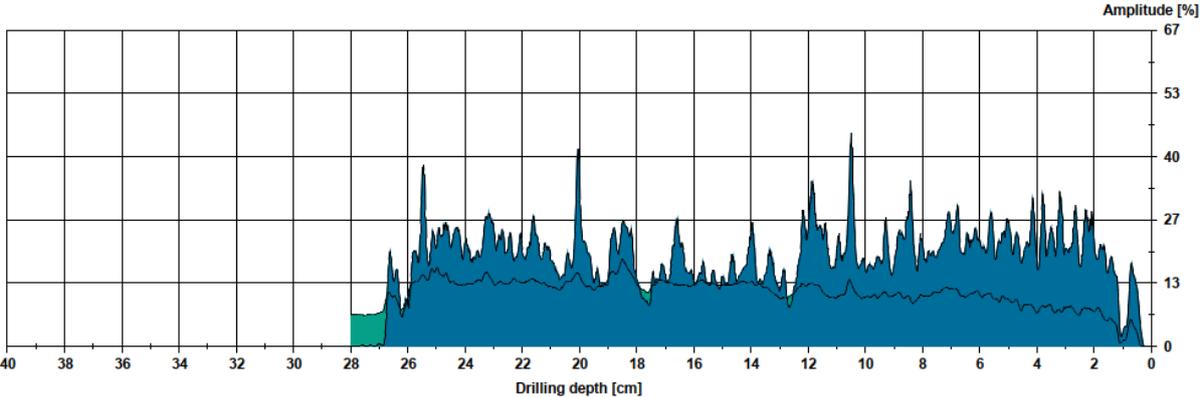
340-02902	中華北路二段 中央分隔島	榕樹	8.2	27.7	
精密儀器檢測					
檢測儀器	生長錐 / 應力波 / 鑽孔阻抗儀				
檢測部位	根部 / 主幹 / 骨架枝條	檢測高度 (m)	0.85	檢測直徑 (cm)	36.5
檢測成果影像			檢測部位照片

腐朽空洞比(%)	10-30%				
檢測結果描述	主幹無明顯腐朽空洞				
減緩策略建議	修剪(降低樹高)				
分流結果	第一階段分流： 紅 / 紅黑 / 黑				
	第二階段分流： 黃 / 黑

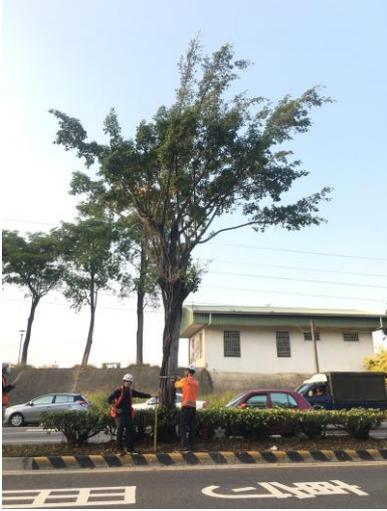
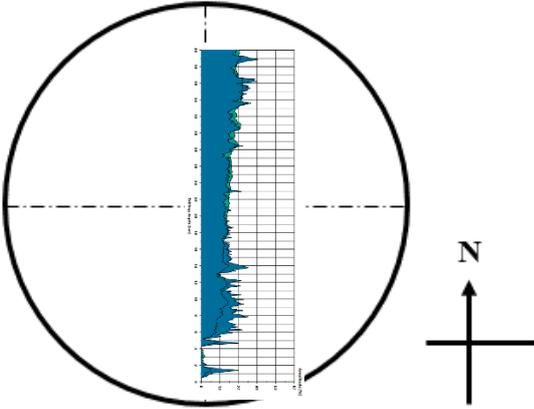
340-02908	中華北路二段 中央分隔島	榕樹	10.1	37.8	
精密儀器檢測					
檢測儀器	生長錐 / 應力波 / 鑽孔阻抗儀				
檢測部位	根部 / 主幹 / 骨架枝條	檢測高度 (m)	0.2	檢測直徑 (cm)	43
檢測成果影像			檢測部位照片

腐朽空洞比(%)	10-30%				
檢測結果描述	根部 45 度向下檢測，支撐主幹無腐朽，周邊木材修復生長				
減緩策略建議	持續監測(避免氣生根機械性損傷)				
分流結果	第一階段分流： 紅 / 紅黑 / 黑				
	第二階段分流： 黃 / 黑

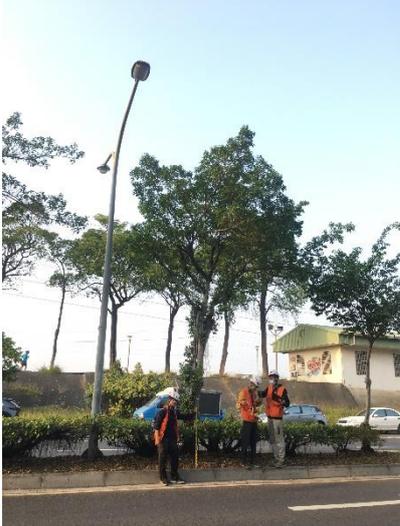
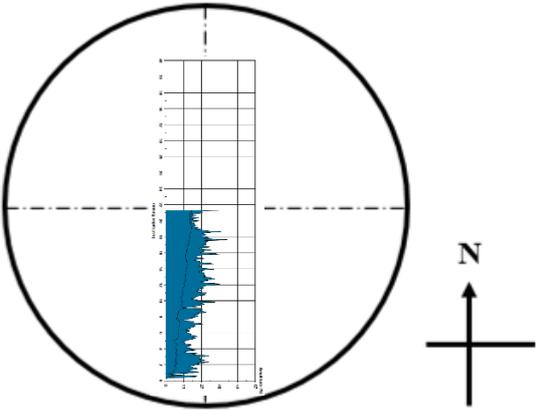
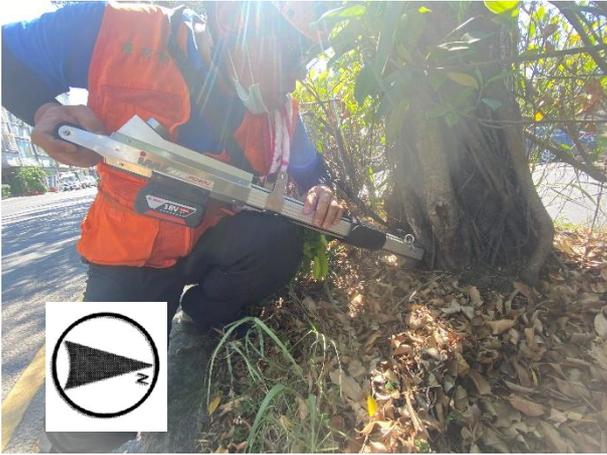
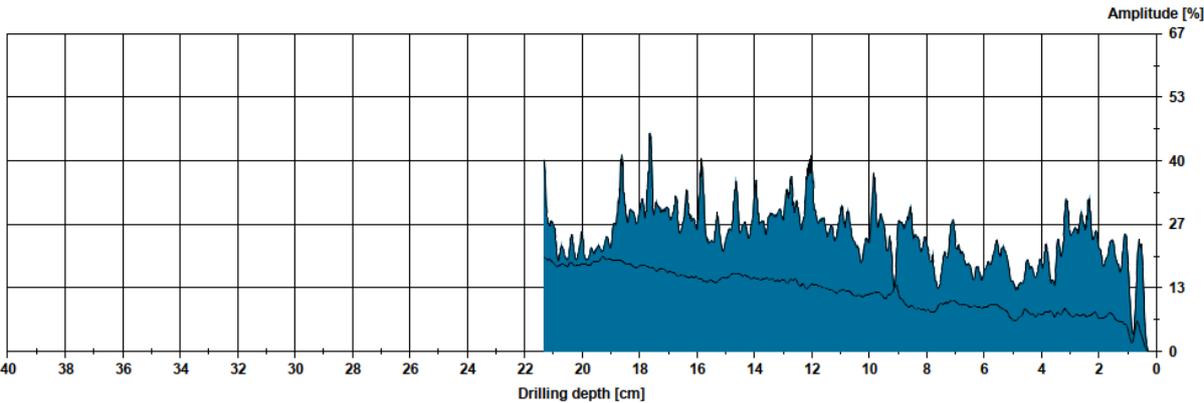
340-02913	中華北路二段 中央分隔島	榕樹	6	27.8	
精密儀器檢測					
檢測儀器	生長錐 / 應力波 / 鑽孔阻抗儀				
檢測部位	根部 / 主幹 / 骨架枝條	檢測高度 (m)	0.1	檢測直徑 (cm)	35
檢測成果影像			檢測部位照片

腐朽空洞比(%)	10-30%				
檢測結果描述	主幹無明顯腐朽空洞				
減緩策略建議	支撐				
分流結果	第一階段分流： 紅 / 紅黑 / 黑				
	第二階段分流： 黃 / 黑

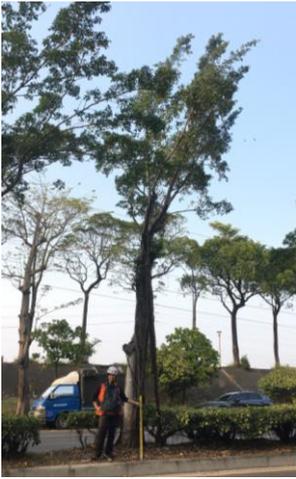
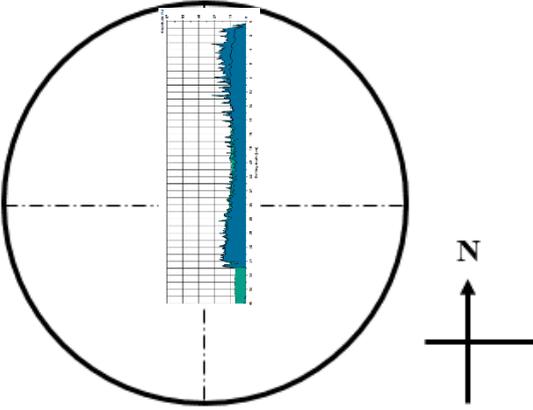
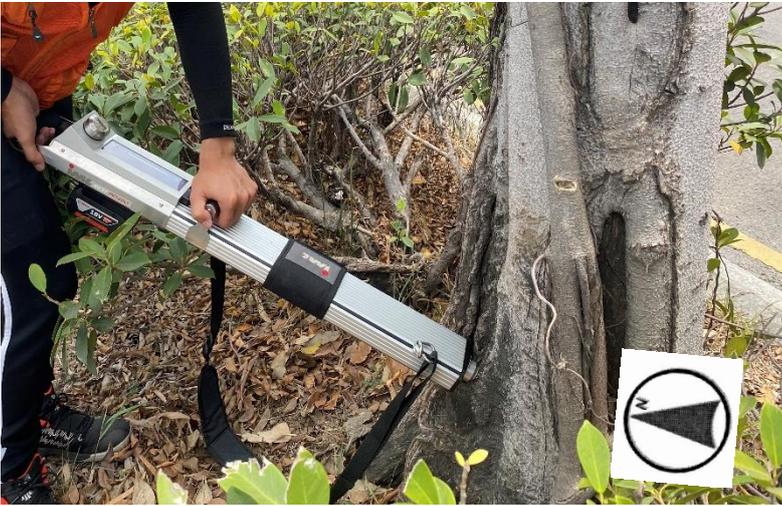
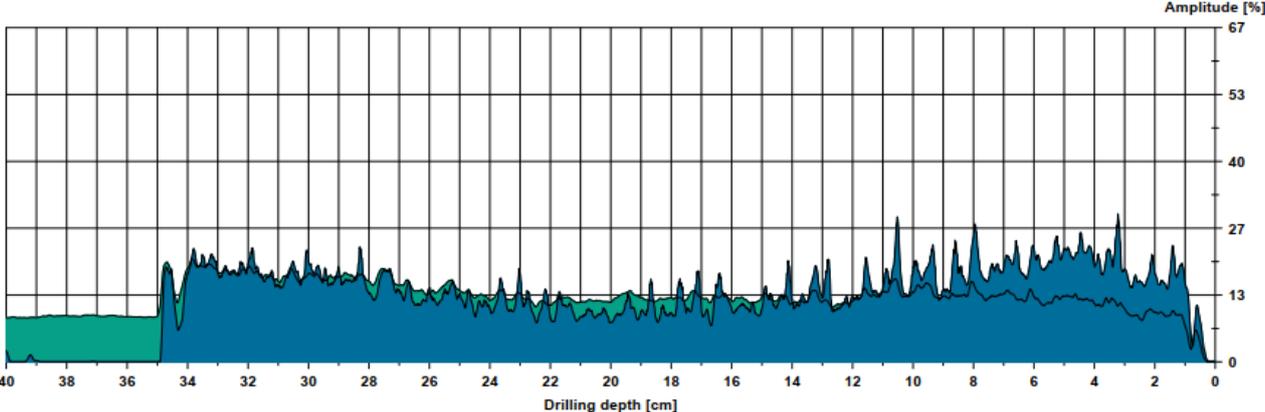
340-02916	中華北路二段 中央分隔島	榕樹	9.6	34.2	
精密儀器檢測					
檢測 儀器	生長錐 / 應力波 / 鑽孔阻抗儀				
檢測 部位	根部 / 主幹 / 骨架枝條	檢測 高度 (m)	0.25	檢測 直徑 (cm)	39
檢測成果影像			檢測部位照片

腐朽空洞比(%)	30-50%				
檢測結果描述	根部 45 度向下檢測，支撐主幹腐朽				
減緩策略建議	移除				
分流結果	第一階段分流： 紅 / 紅黑 / 黑				
	第二階段分流： 黃 / 黑

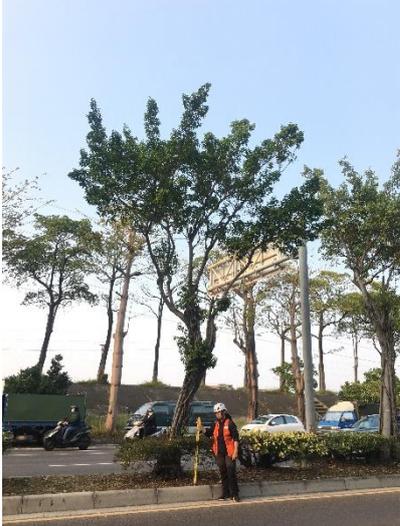
340-02919	中華北路二段 中央分隔島	榕樹	5.2	25	
精密儀器檢測					
檢測儀器	生長錐 / 應力波 / 鑽孔阻抗儀				
檢測部位	根部 / 主幹 / 骨架枝條	檢測高度 (m)	0.75	檢測直徑 (cm)	
檢測成果影像			檢測部位照片

腐朽空洞比(%)	30-50%				
檢測結果描述	主幹腐朽縱裂				
減緩策略建議	移除				
分流結果	第一階段分流： 紅 / 紅黑 / 黑				
	第二階段分流： 黃 / 黑

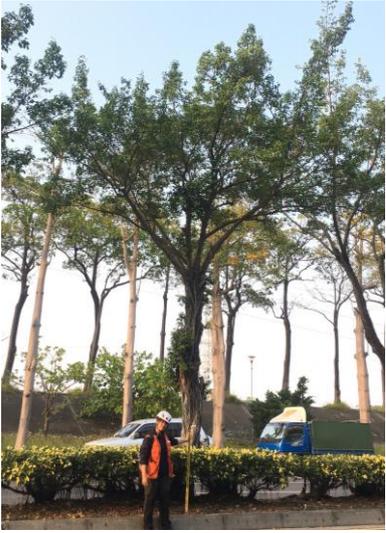
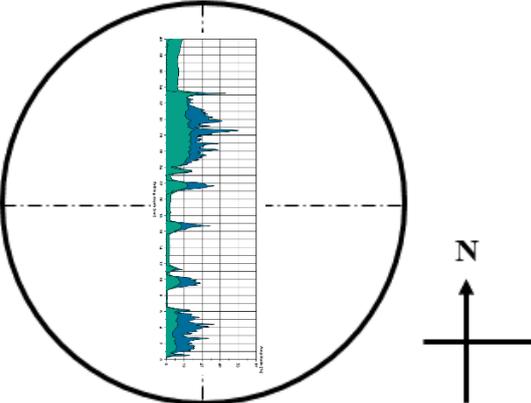
340-02921	中華北路二段 中央分隔島	榕樹	7.3	31.6	
精密儀器檢測					
檢測儀器	生長錐 / 應力波 / 鑽孔阻抗儀				
檢測部位	根部 / 主幹 / 骨架枝條	檢測高度 (m)	0.1	檢測直徑 (cm)	36
檢測成果影像			檢測部位照片

腐朽空洞比(%)	大於 50%				
檢測結果描述	根部 45 度向下檢測，中心主幹腐朽、縱裂				
減緩策略建議	移除				
分流結果	第一階段分流： 紅 / 紅黑 / 黑				
	第二階段分流： 黃 / 黑

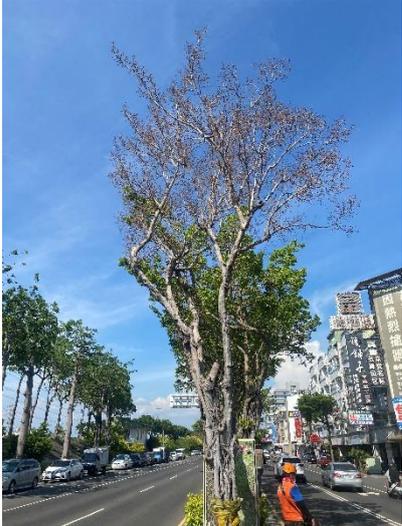
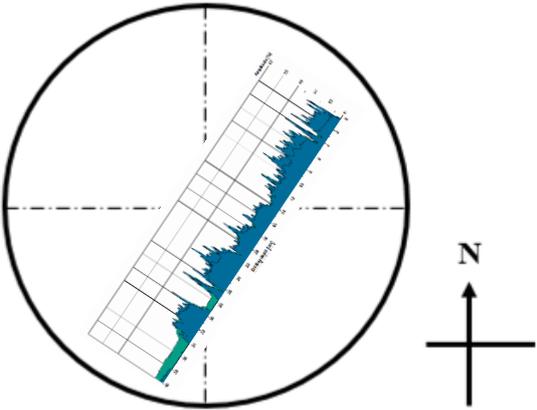
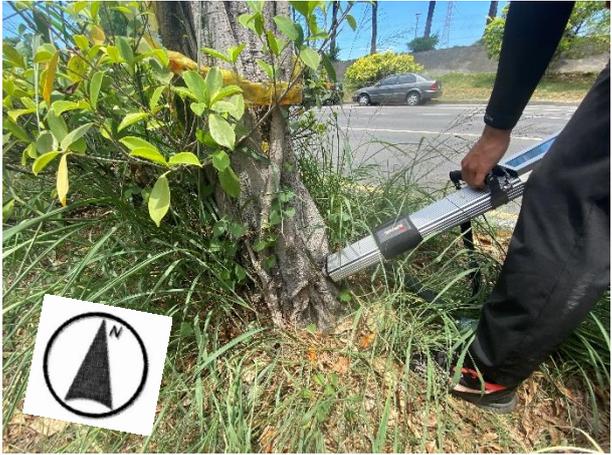
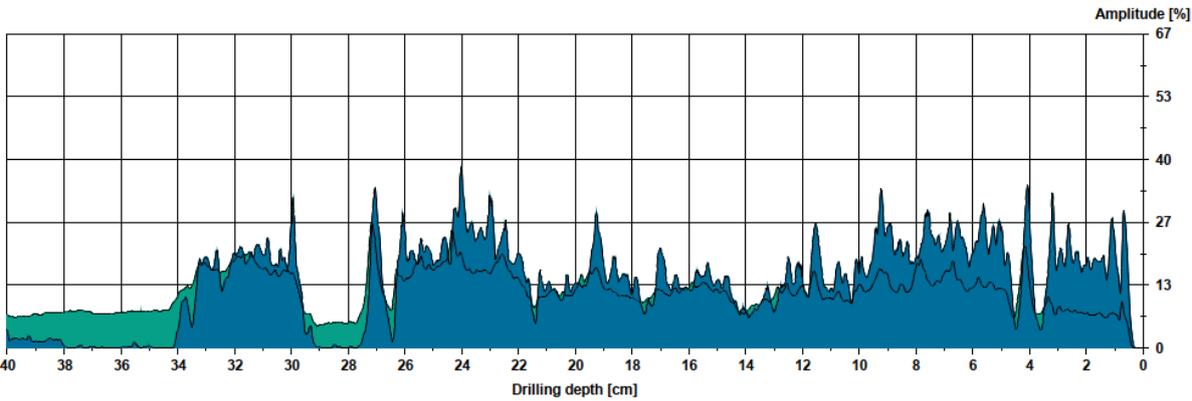
340-02924	中華北路二段 中央分隔島	榕樹	6.7	28.2	
精密儀器檢測					
檢測儀器	生長錐 / 應力波 / 鑽孔阻抗儀				
檢測部位	根部 / 主幹 / 骨架枝條	檢測高度 (m)	0.1	檢測直徑 (cm)	34.3
檢測成果影像			檢測部位照片

腐朽空洞比(%)	30-50%				
檢測結果描述	支撐主幹腐朽；樹木枯死				
減緩策略建議	移除				
分流結果	第一階段分流： 紅 / 紅黑 / 黑				
	第二階段分流： 黃 / 黑

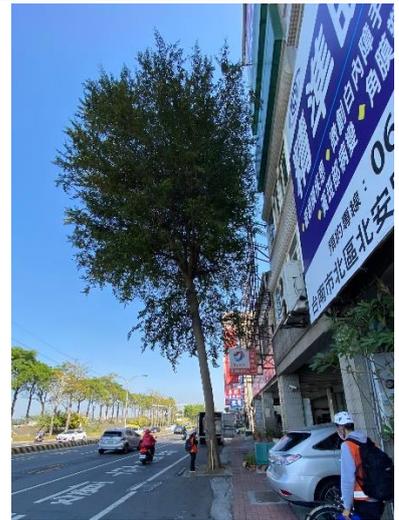
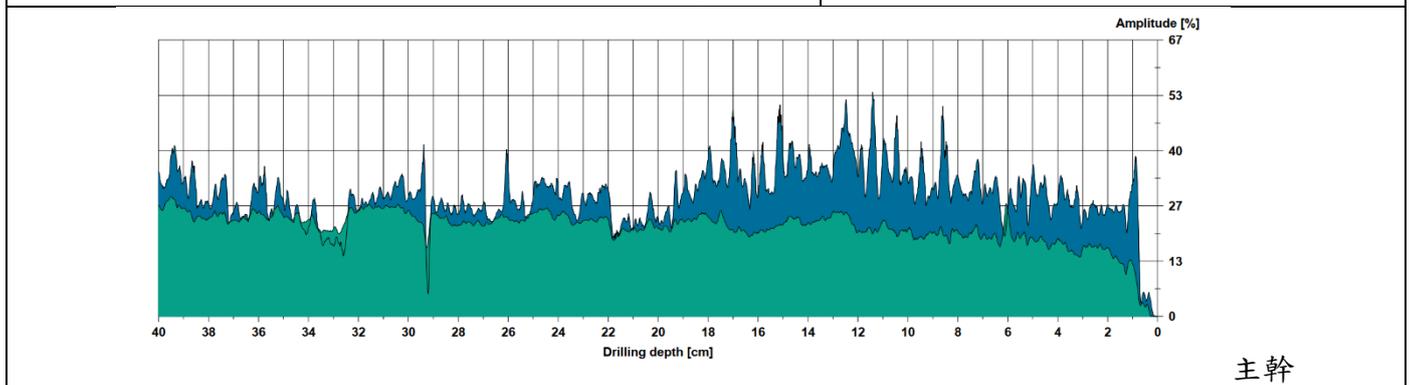
基本資料					樹木全景照
編號	位置	樹種	樹高 (m)	胸高直徑 (cm)	
340-02926	中華北路二段柏油路	小葉欖仁	16.7	45.3	
精密儀器檢測					
檢測儀器	生長錐 / 應力波 / 鑽孔阻抗儀				
檢測部位	根部 / 主幹 / 骨架枝條	檢測高度 (m)	0.73、0.30	檢測直徑 (cm)	48、52.5

腐朽空洞比(%)	小於 10%
檢測結果描述	樹幹內有輕微縱裂，木材已出現修復反應
減緩策略建議	修剪(降低樹高)
分流結果	第一階段分流： 紅 / 紅黑 / 黑
	第二階段分流： 黃 / 黑

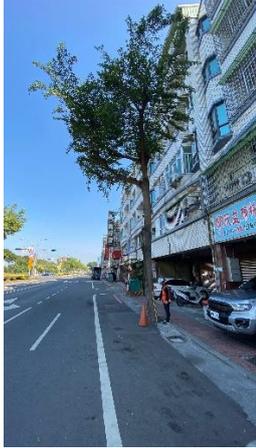
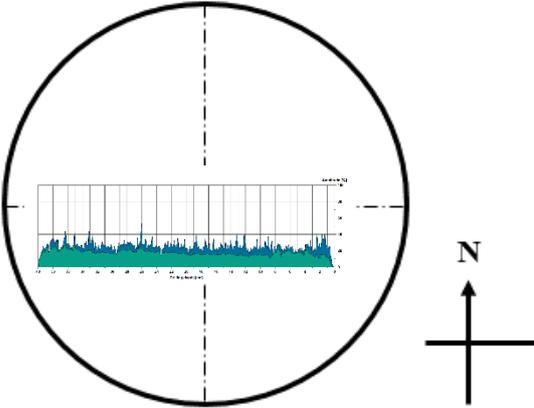
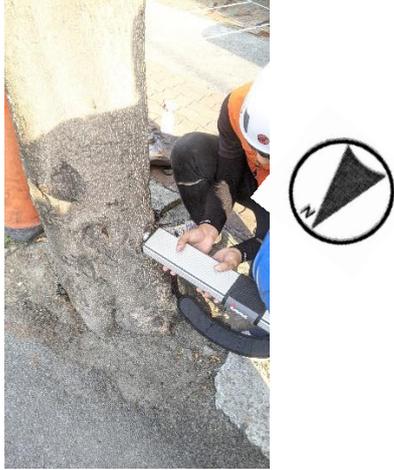
340-02927	中華北路二段柏油路	小葉欖仁	9.6	35.3			
精密儀器檢測							
檢測儀器	生長錐 / 應力波 / 鑽孔阻抗儀						
檢測部位	根部 / 主幹 / 骨架枝條	檢測高度(m)	0.5	檢測直徑(cm)	40		
檢測成果影像				檢測部位照片

腐朽空洞比(%)	小於 10%						
檢測結果描述	樹幹內有輕微縱裂，木材已出現修復反應						
減緩策略建議	修剪(降低樹高)						
分流結果	第一階段分流： 紅 / 紅黑 / 黑						
	第二階段分流： 黃 / 黑

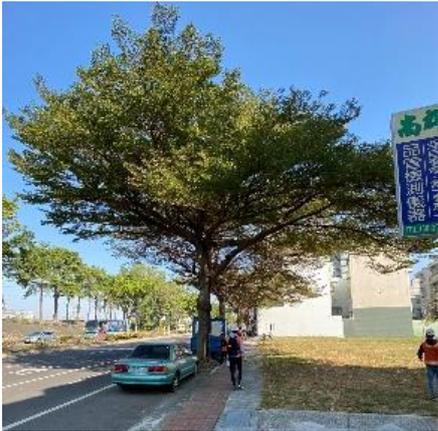
340-02928	中華北路二段柏油路	小葉欖仁	12.6	53.4		
精密儀器檢測						
檢測儀器	生長錐 / 應力波 / 鑽孔阻抗儀					
檢測部位	根部 / 主幹 / 骨架枝條	檢測高度(m)	0.1	檢測直徑(cm)	19	
檢測成果影像			檢測部位照片

腐朽空洞比(%)	10-30%					
檢測結果描述	樹幹內有輕微縱裂，木材已出現修復反應					
減緩策略建議	修剪(降低樹高)					
分流結果	第一階段分流： 紅 / 紅黑 / 黑					
	第二階段分流： 黃 / 黑

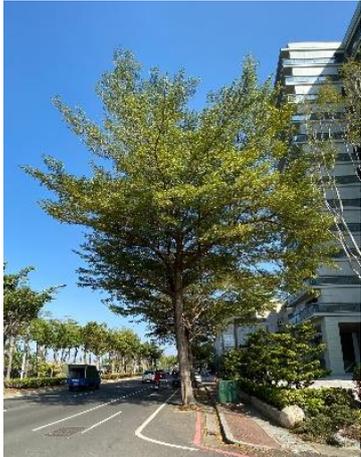
340-02934	中華北路二段柏油路	小葉欖仁	14.4	53.4	
精密儀器檢測					
檢測儀器	生長錐 / 應力波 / 鑽孔阻抗儀				
檢測部位	根部 / 主幹 / 骨架枝條	檢測高度(m)	0.1	檢測直徑(cm)	19
檢測成果影像			檢測部位照片

腐朽空洞比(%)	小於 10%				
檢測結果描述	樹幹內有輕微縱裂，木材已出現修復反應				
減緩策略建議	持續監測				
分流結果	第一階段分流： 紅 / 紅黑 / 黑				
	第二階段分流： 黃 / 黑

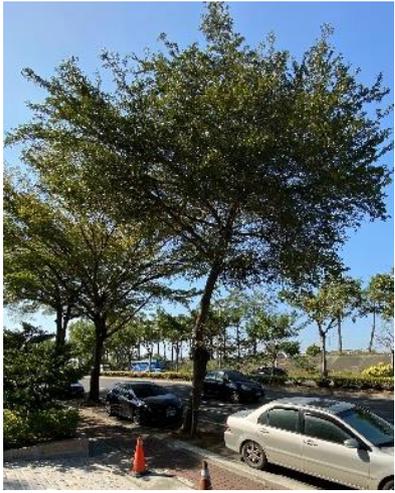
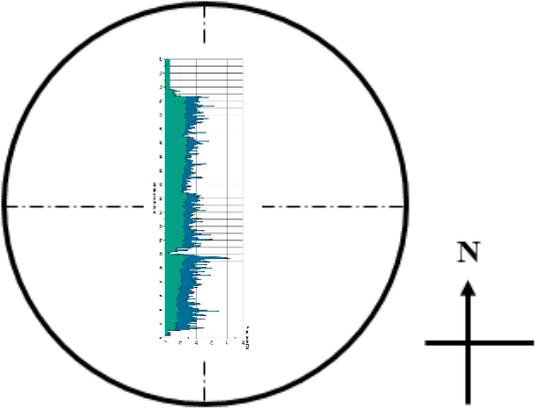
340-02936	中華北路二段 柏油路	小葉欖仁	11.9	53.6		
精密儀器檢測						
檢測儀器	生長錐 / 應力波 / 鑽孔阻抗儀

腐朽空洞比(%)	10-30%					
檢測結果描述	樹幹傾斜，主幹內 12 公分處有一縱裂。					
減緩策略建議	移除					
分流結果	第一階段分流： 紅 / 紅黑 / 黑					
	第二階段分流： 黃 / 黑

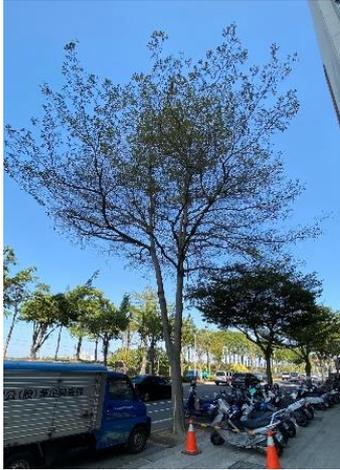
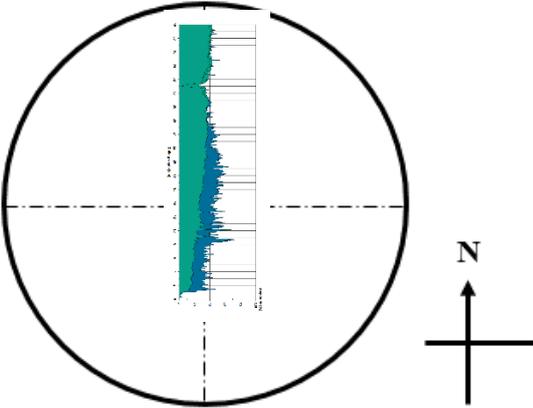
340-02937	中華北路二段 柏油路	小葉欖仁	14.3	38.8		
精密儀器檢測						
檢測儀器	生長錐 / 應力波 / 鑽孔阻抗儀					
檢測部位	根部 / 主幹 / 骨架枝條	檢測高度(m)	0.2	檢測直徑(cm)	48.3	
檢測成果影像			檢測部位照片

腐朽空洞比(%)	小於 10%					
檢測結果描述	樹幹內有輕微縱裂，木材已出現修復反應					
減緩策略建議	修剪(降低樹高)					
分流結果	第一階段分流： 紅 / 紅黑 / 黑					
	第二階段分流： 黃 / 黑

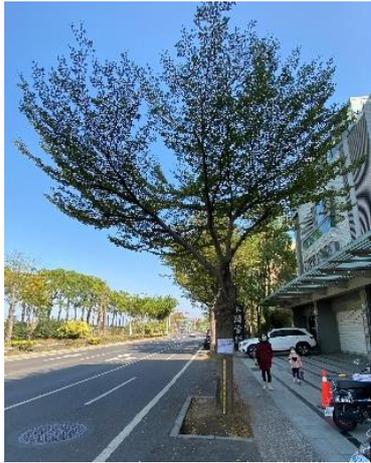
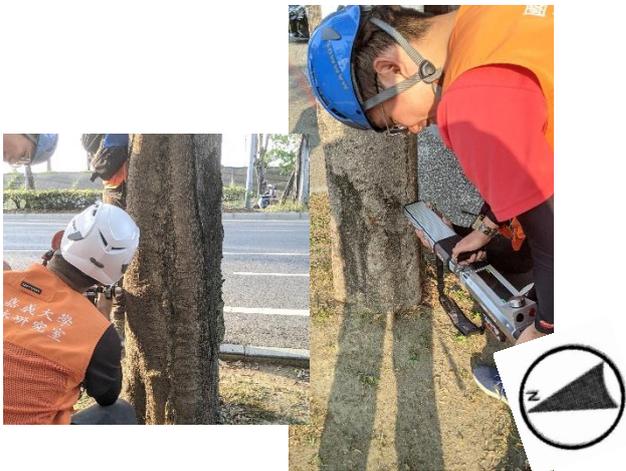
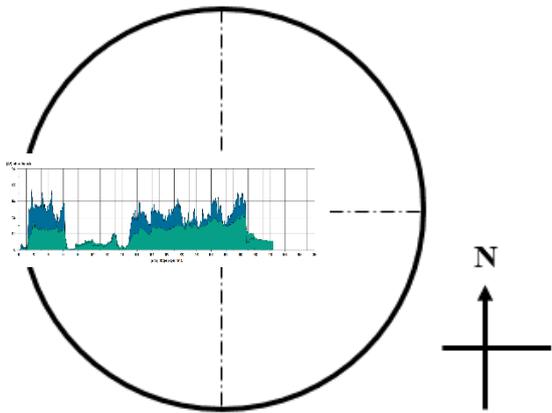
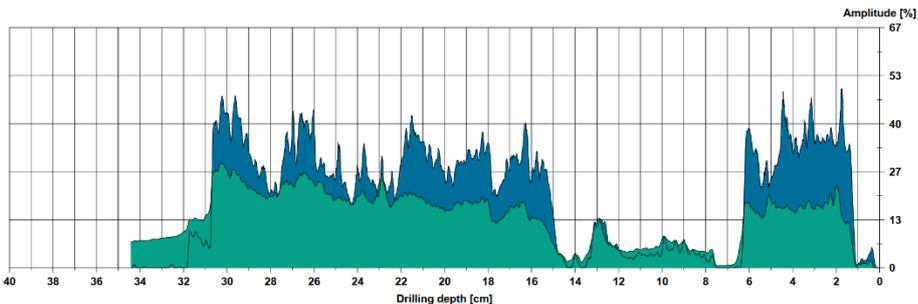
340-02939	中華北路二段 柏油路	小葉欖仁	9.1	35.2		
精密儀器檢測						
檢測儀器	生長錐 / 應力波 / 鑽孔阻抗儀

腐朽空洞比(%)	大於 50%					
檢測結果描述	樹幹內腐朽空洞(6-15 公分處)					
減緩策略建議	移除					
分流結果	第一階段分流： 紅 / 紅黑 / 黑					
	第二階段分流： 黃 / 黑

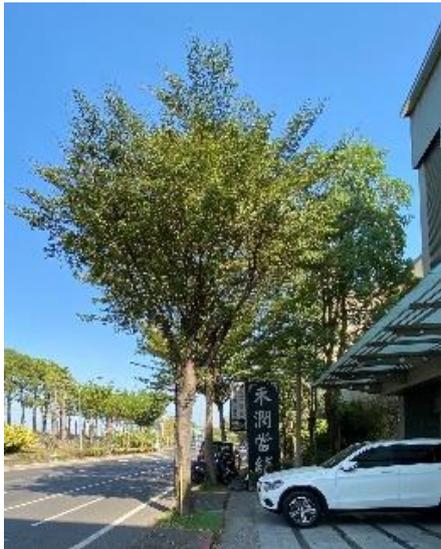
340-02940	中華北路二段柏油路	小葉欖仁	8.8	38.8			
精密儀器檢測							
檢測儀器	生長錐 / 應力波 / 鑽孔阻抗儀						
檢測部位	根部 / 主幹 / 骨架枝條	檢測高度 (m)	0.3	檢測直徑 (cm)	43		
檢測成果影像							
項目	計算結果	單位	項目	計算結果	單位		
胸高斷面體積	0.008 m ³		重量	12.62 kN			
傾斜角度	5 度		傾斜動量	9.68 KNm			
壓縮強度	29000 kNm ⁻²		樹冠面積	25 m ²			
樹芯長度	21.6 cm		風力彎曲動量	16 KNm			
樹芯體積	4.24E-06 m ³		受風比例	100 %			
生材重量	5.144 g		受風面彎曲動量	16 KNm			
木材密度	1212.88 kg/m ³		安全係數	8.6			
材積	1.04 m ³

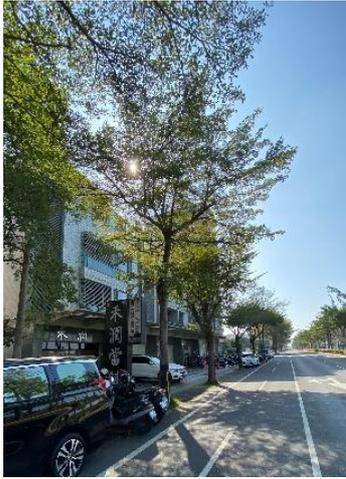
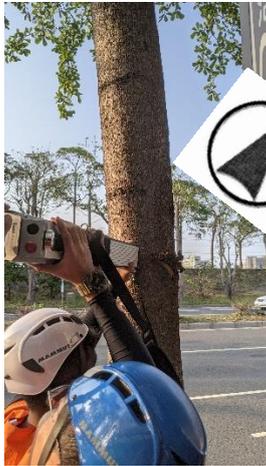
340-02941	中華北路二段 柏油路	小葉欖仁	11.9	32.7		
精密儀器檢測						
檢測儀器	生長錐 / 應力波 / 鑽孔阻抗儀

腐朽空洞比(%)	小於 10%					
檢測結果描述	樹幹內有輕微縱裂，木材已出現修復反應					
減緩策略建議	修剪(降低樹高)					
分流結果	第一階段分流： 紅 / 紅黑 / 黑					
	第二階段分流： 黃 / 黑

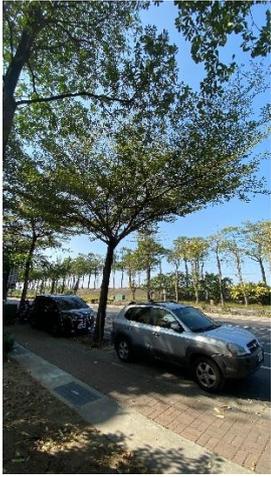
340-02942	中華北路二段柏油路	小葉欖仁	9.8	32.7	
精密儀器檢測					
檢測儀器	生長錐 / 應力波 / 鑽孔阻抗儀				
檢測部位	根部 / 主幹 / 骨架枝條	檢測高度(m)	0.1	檢測直徑(cm)	45.2
檢測成果影像			檢測部位照片

腐朽空洞比(%)	小於 10%				
檢測結果描述	樹幹內有輕微縱裂，木材已出現修復反應				
減緩策略建議	修剪(縮減樹冠面積)				
分流結果	第一階段分流： 紅 / 紅黑 / 黑				
	第二階段分流： 黃 / 黑

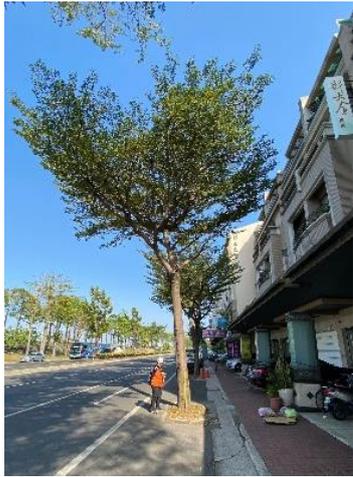
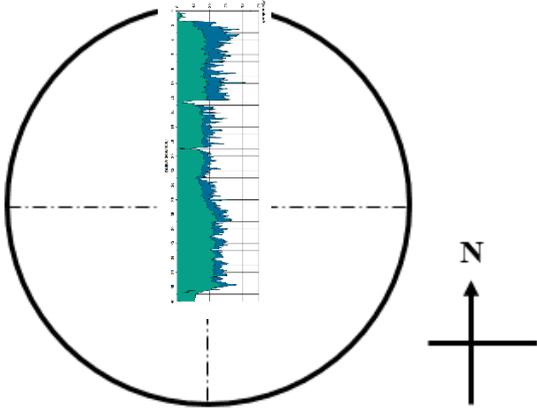
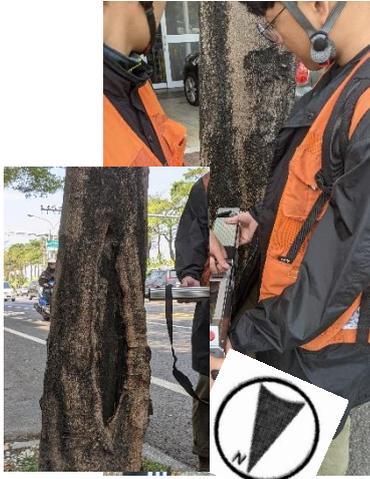
340-02946	中華北路二段柏油路	小葉欖仁	11.8	35.9	
精密儀器檢測					
檢測儀器	生長錐 / 應力波 / 鑽孔阻抗儀				
檢測部位	根部 / 主幹 / 骨架枝條	檢測高度(m)	0.9	檢測直徑(cm)	
檢測成果影像			檢測部位照片

腐朽空洞比(%)	小於 10%				
檢測結果描述	樹幹內有輕微縱裂，木材已出現修復反應				
減緩策略建議	修剪(縮減樹冠面積)				
分流結果	第一階段分流： 紅 / 紅黑 / 黑				
	第二階段分流： 黃 / 黑

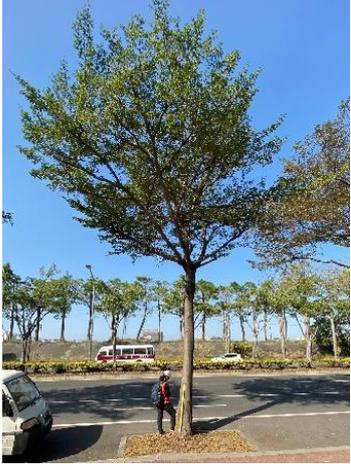
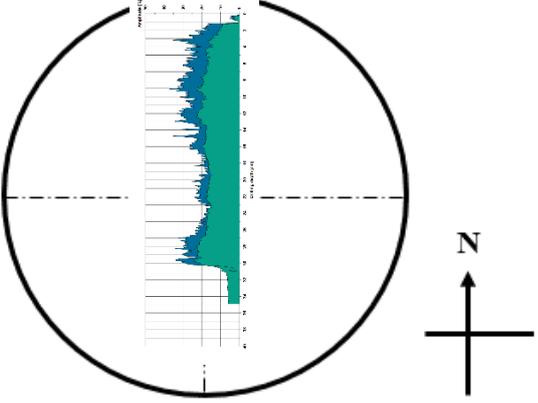
340-02956	中華北路二段 柏油路	小葉欖仁	8.9	32.4			
精密儀器檢測							
檢測儀器	生長錐 / 應力波 / 鑽孔阻抗儀						
檢測部位	根部 / 主幹 / 骨架枝條	檢測高度(m)	0.2	檢測直徑(cm)	38		
檢測成果影像				檢測部位照片

腐朽空洞比(%)	小於 10%						
檢測結果描述	樹幹內有輕微縱裂，木材已出現修復反應						
減緩策略建議	修剪(縮減樹冠面積)						
分流結果	第一階段分流： 紅 / 紅黑 / 黑						
	第二階段分流： 黃 / 黑

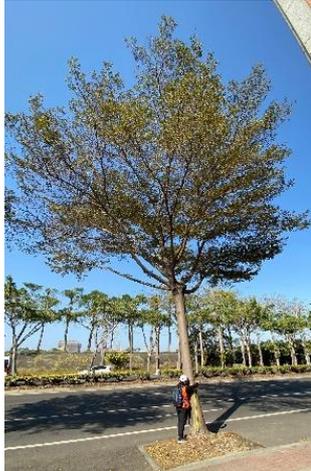
340-02957	中華北路二段柏油路	小葉欖仁	11.1	35.5		
精密儀器檢測						
檢測儀器	生長錐 / 應力波 / 鑽孔阻抗儀					
檢測部位	根部 / 主幹 / 骨架枝條	檢測高度(m)	0.05	檢測直徑(cm)	39	
檢測成果影像			檢測部位照片

腐朽空洞比(%)	10-30%					
檢測結果描述	根部 5 公分處以 30 度角向下檢測，樹幹內縱裂；樹體傾斜					
減緩策略建議	移除					
分流結果	第一階段分流： 紅 / 紅黑 / 黑					
	第二階段分流： 黃 / 黑

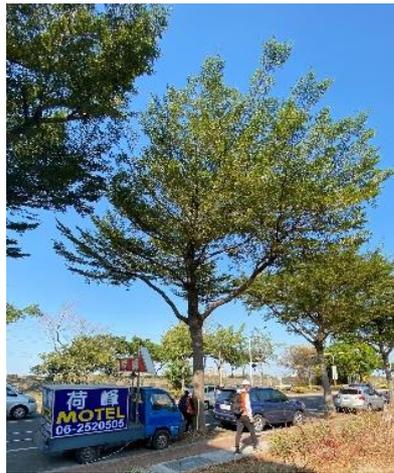
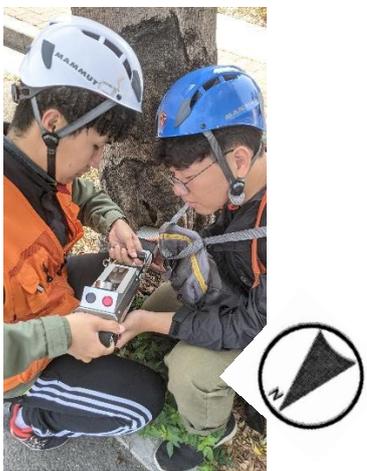
340-02959	中華北路二段柏油路	小葉欖仁	11.4	42.8		
精密儀器檢測						
檢測儀器	生長錐 / 應力波 / 鑽孔阻抗儀					
檢測部位	根部 / 主幹 / 骨架枝條	檢測高度(m)	0.25	檢測直徑(cm)	45	
檢測成果影像				檢測部位照片

腐朽空洞比(%)	小於 10%					
檢測結果描述	樹幹內有輕微縱裂，木材已出現修復反應					
減緩策略建議	修剪(縮減樹冠面積)					
分流結果	第一階段分流： 紅 / 紅黑 / 黑					
	第二階段分流： 黃 / 黑

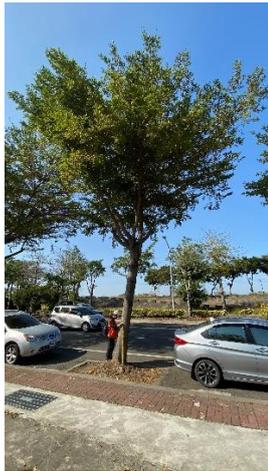
340-02961	中華北路二段柏油路	小葉欖仁	8.8	33.6			
精密儀器檢測							
檢測儀器	生長錐 / 應力波 / 鑽孔阻抗儀

腐朽空洞比(%)	小於 10%						
檢測結果描述	樹幹內有輕微縱裂，木材已出現修復反應						
減緩策略建議	修剪(縮減樹冠面積)						
分流結果	第一階段分流： 紅 / 紅黑 / 黑						
	第二階段分流： 黃 / 黑

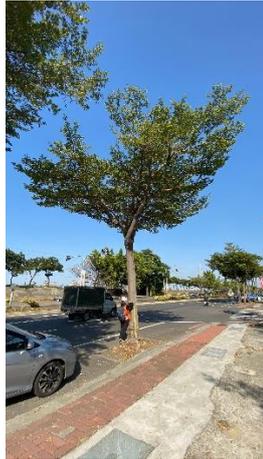
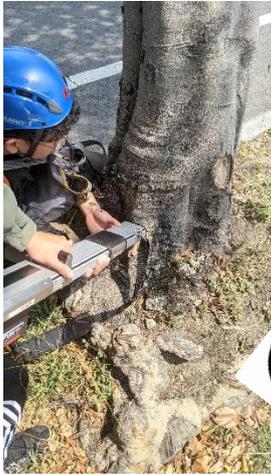
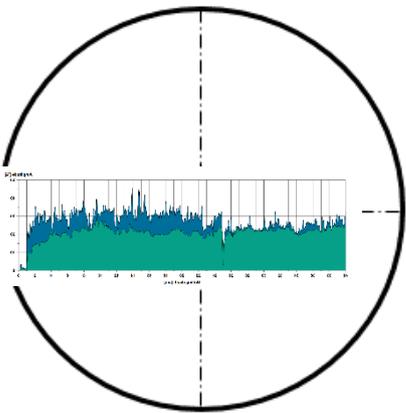
340-02962	中華北路二段柏油路	小葉欖仁	7.8	35.2		
精密儀器檢測						
檢測儀器	生長錐 / 應力波 / 鑽孔阻抗儀

腐朽空洞比(%)	小於 10%					
檢測結果描述	樹幹內有輕微縱裂，木材已出現修復反應					
減緩策略建議	修剪(縮短延伸枝條)					
分流結果	第一階段分流： 紅 / 紅黑 / 黑					
	第二階段分流： 黃 / 黑

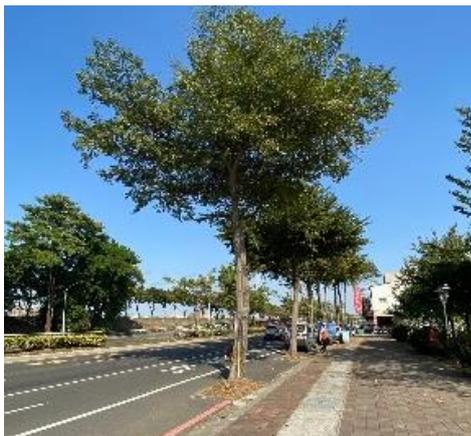
340-02963	中華北路二段柏油路	小葉欖仁	9.6	37		
精密儀器檢測						
檢測儀器	生長錐 / 應力波 / 鑽孔阻抗儀

腐朽空洞比(%)	小於 10%					
檢測結果描述	樹幹內有輕微縱裂，木材已出現修復反應					
減緩策略建議	修剪(縮減樹冠面積)					
分流結果	第一階段分流： 紅 / 紅黑 / 黑					
	第二階段分流： 黃 / 黑

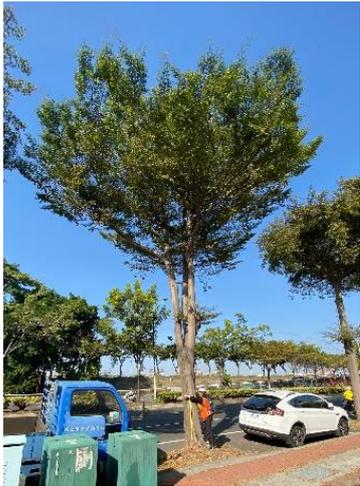
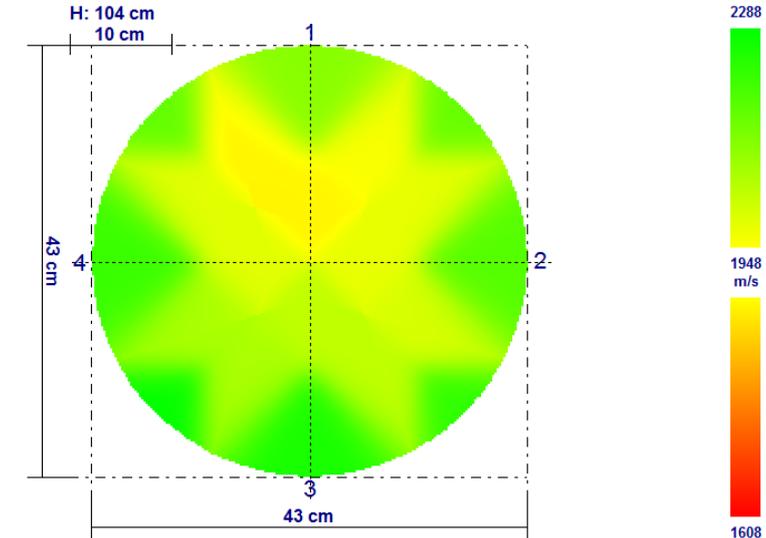
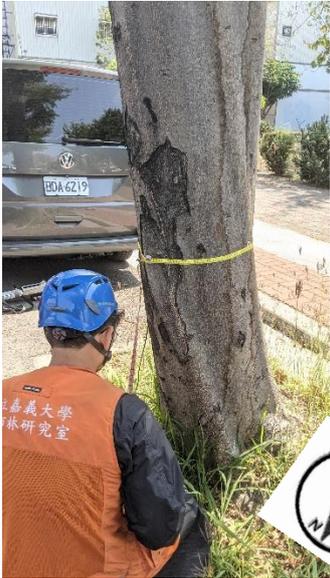
340-02966	中華北路二段柏油路	小葉欖仁	11	42.4	
精密儀器檢測					
檢測儀器	生長錐 / 應力波 / 鑽孔阻抗儀				
檢測部位	根部 / 主幹 / 骨架枝條	檢測高度(m)	1.04	檢測直徑(cm)	43
檢測成果影像				檢測部位照片

腐朽空洞比(%)	10-30%				
檢測結果描述	樹幹內輕微腐朽				
減緩策略建議	修剪(縮減樹冠面積)				
分流結果	第一階段分流： 紅 / 紅黑 / 黑				
	第二階段分流： 黃 / 黑

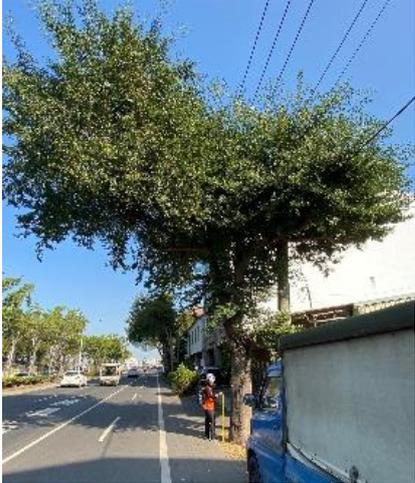
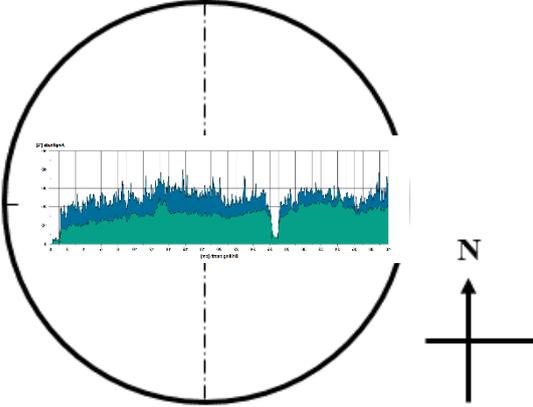
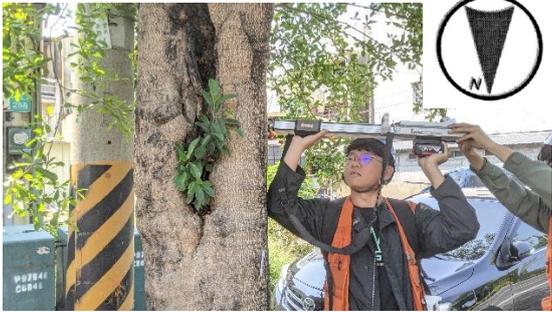
340-02973	中華北路二段柏油路	小葉欖仁	9.6	49.3	
精密儀器檢測					
檢測儀器	生長錐 / 應力波 / 鑽孔阻抗儀				
檢測部位	根部 / 主幹 / 骨架枝條	檢測高度(m)	0.18	檢測直徑(cm)	50
檢測成果影像			檢測部位照片

腐朽空洞比(%)	小於 10%				
檢測結果描述	樹幹內有輕微縱裂，腐朽孔洞周邊木材已出現修復反應				
減緩策略建議	修剪(縮減樹冠面積)				
分流結果	第一階段分流： 紅 / 紅黑 / 黑				
	第二階段分流： 黃 / 黑

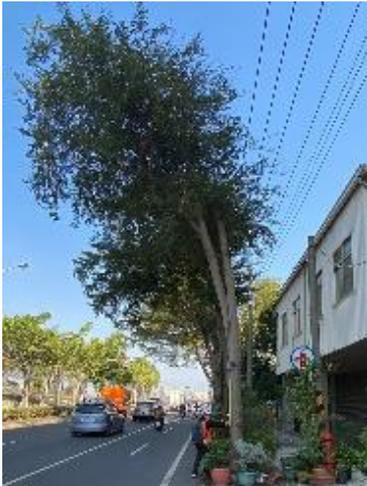
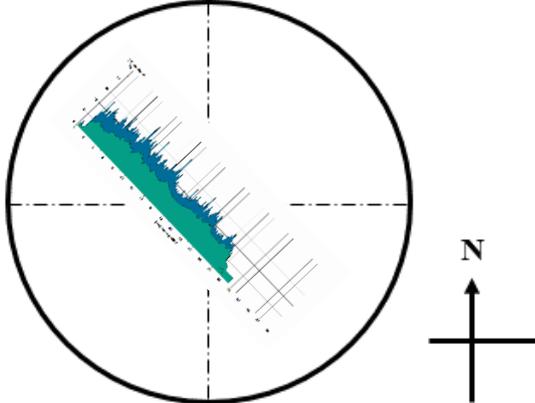
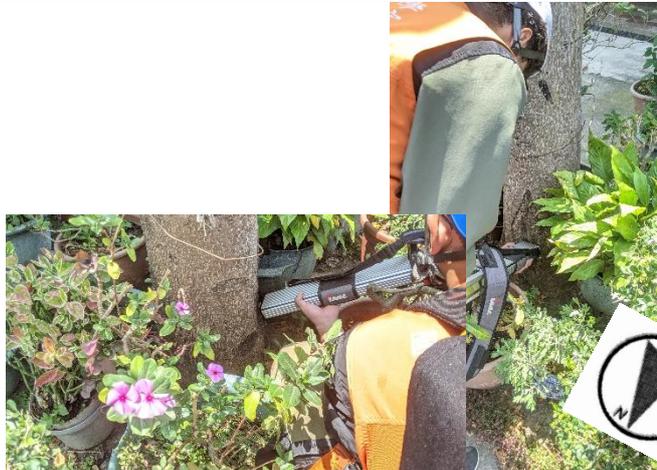
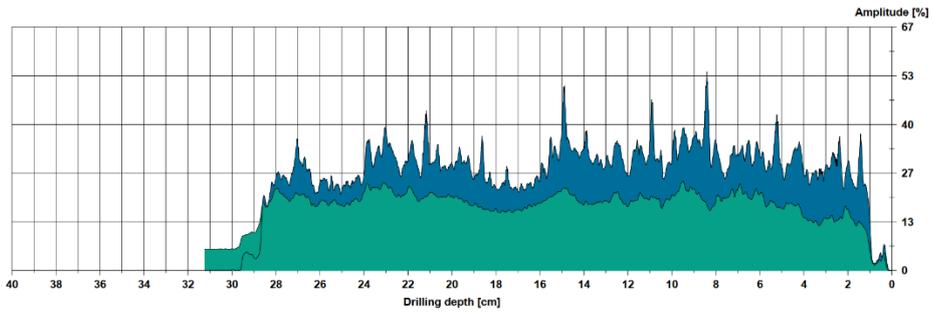
340-02975	中華北路二段柏油路	小葉欖仁	10.6	29.1	
精密儀器檢測					
檢測儀器	生長錐 / 應力波 / 鑽孔阻抗儀				
檢測部位	根部 / 主幹 / 骨架枝條	檢測高度(m)	0.1	檢測直徑(cm)	33
檢測成果影像			檢測部位照片

腐朽空洞比(%)	小於 10%				
檢測結果描述	根部無腐朽				
減緩策略建議	修剪(降低樹高)				
分流結果	第一階段分流： 紅 / 紅黑 / 黑				
	第二階段分流： 黃 / 黑

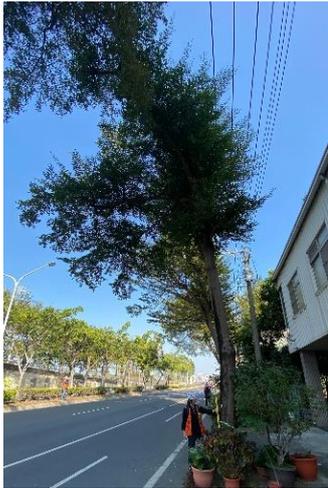
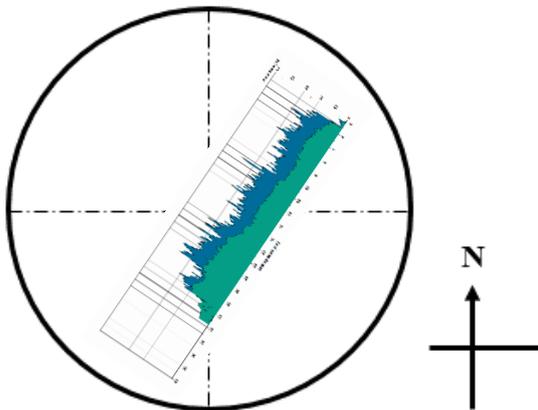
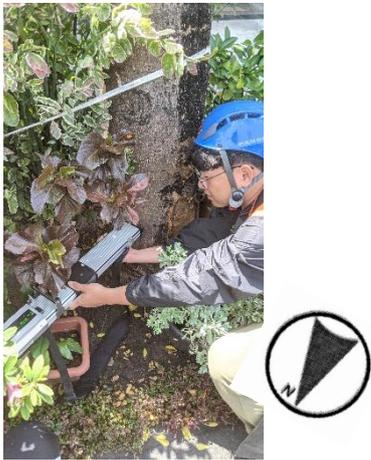
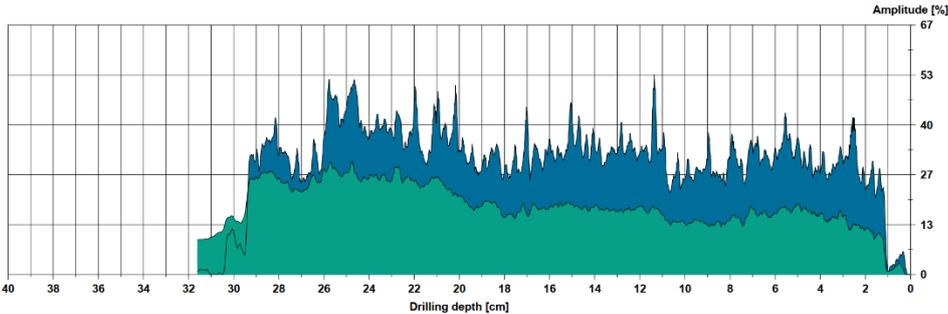
340-02976	中華北路二段柏油路	小葉欖仁	10.5	31.6	
精密儀器檢測					
檢測儀器	生長錐 / 應力波 / 鑽孔阻抗儀				
檢測部位	根部 / 主幹 / 骨架枝條	檢測高度(m)	0.2	檢測直徑(cm)	33
檢測成果影像				檢測部位照片

腐朽空洞比(%)	小於 10%				
檢測結果描述	根部無腐朽				
減緩策略建議	修剪(降低樹高)				
分流結果	第一階段分流： 紅 / 紅黑 / 黑				
	第二階段分流： 黃 / 黑

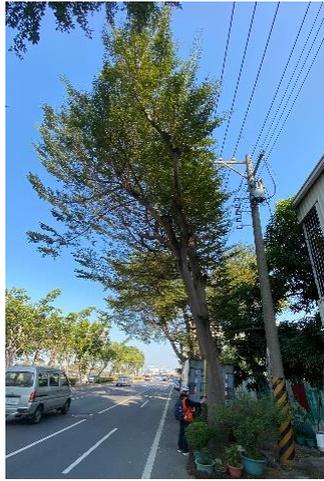
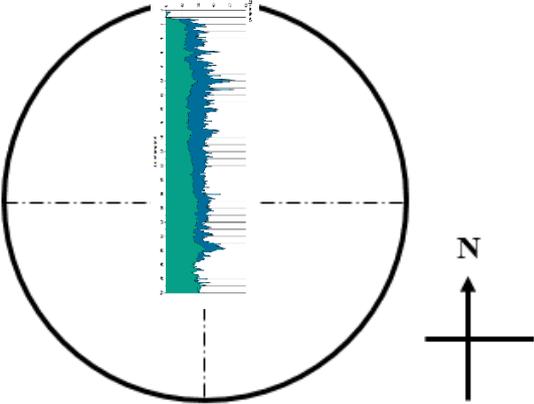
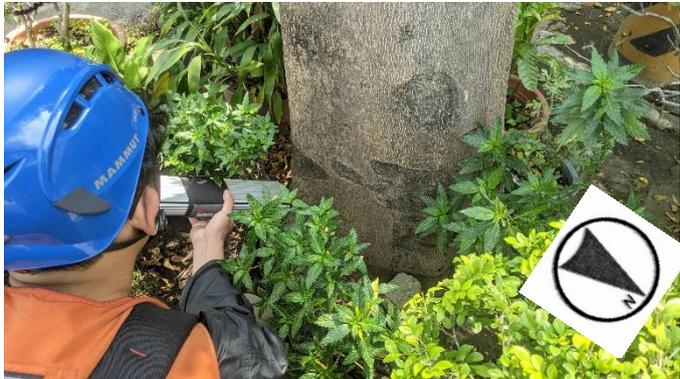
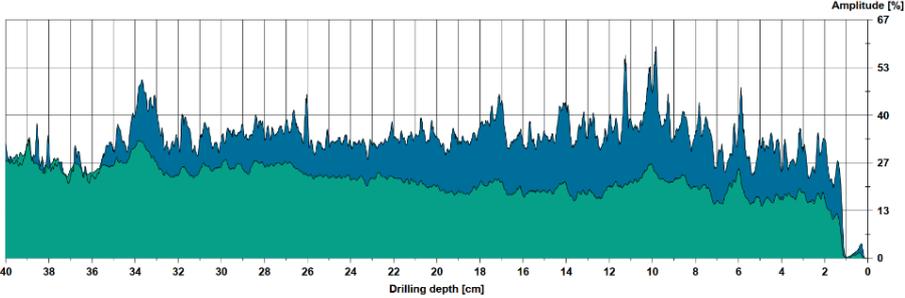
340-02977	中華北路二段柏油路	小葉欖仁	11	46.5		
精密儀器檢測						
檢測儀器	生長錐 / 應力波 / 鑽孔阻抗儀					
檢測部位	根部 / 主幹 / 骨架枝條	檢測高度(m)	0.3	檢測直徑(cm)	50	
檢測成果影像			檢測部位照片

腐朽空洞比(%)	小於 10%					
檢測結果描述	根部無腐朽					
減緩策略建議	修剪(降低樹高)					
分流結果	第一階段分流： 紅 / 紅黑 / 黑					
	第二階段分流： 黃 / 黑

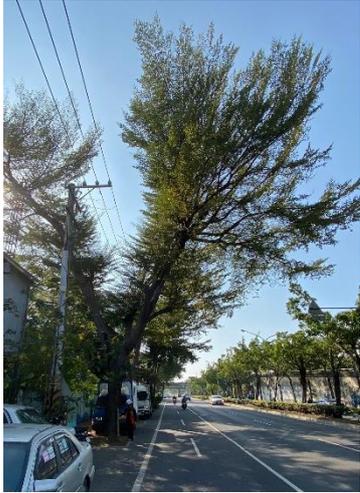
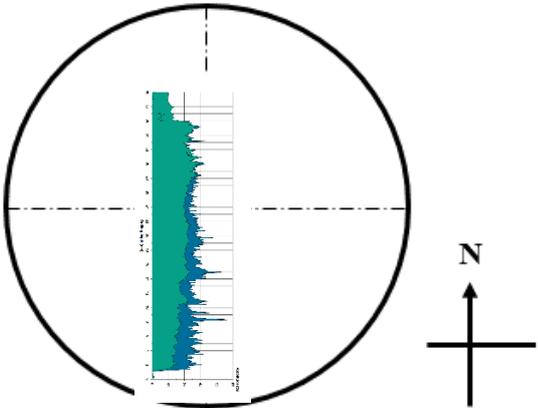
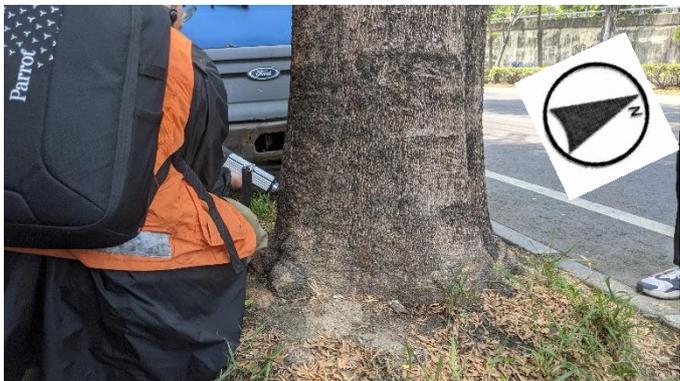
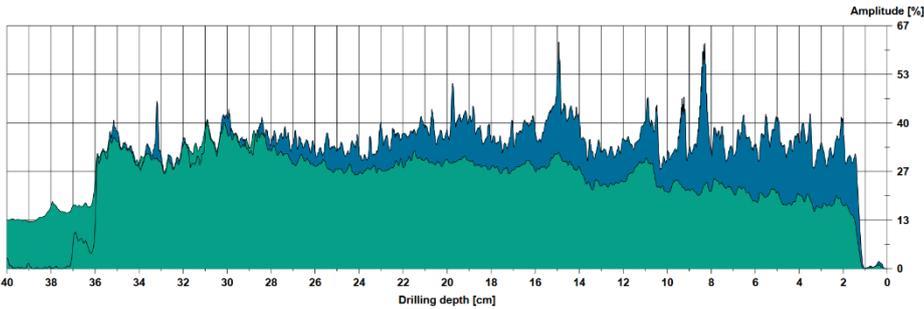
340-02979	中華北路二段柏油路	小葉欖仁	16.4	53.5	
精密儀器檢測					
檢測儀器	生長錐 / 應力波 / 鑽孔阻抗儀				
檢測部位	根部 / 主幹 / 骨架枝條	檢測高度(m)	0.3	檢測直徑(cm)	55
檢測成果影像			檢測部位照片

腐朽空洞比(%)	小於 10%				
檢測結果描述	根部無腐朽				
減緩策略建議	修剪(降低樹高)				
分流結果	第一階段分流： 紅 / 紅黑 / 黑				
	第二階段分流： 黃 / 黑

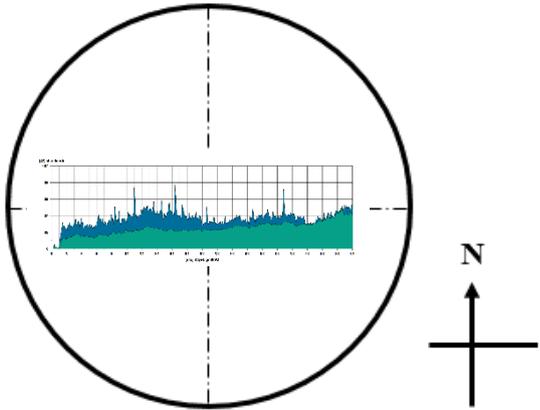
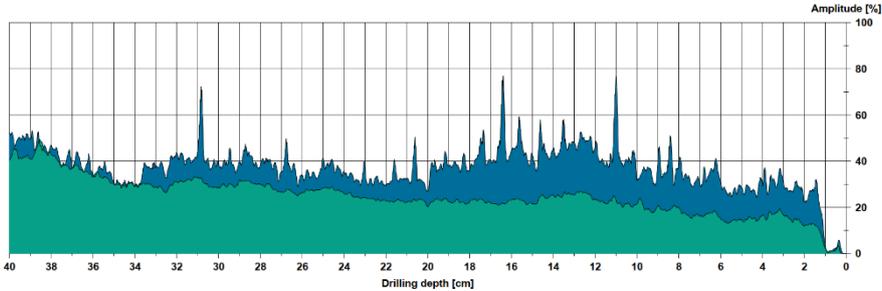
腐朽空洞比(%)	10-30%						
檢測結果描述	根部輕微腐朽，樹勢衰退						
減緩策略建議	移除						
分流結果	第一階段分流： 紅 / 紅黑 / 黑						
	第二階段分流： 黃 / 黑

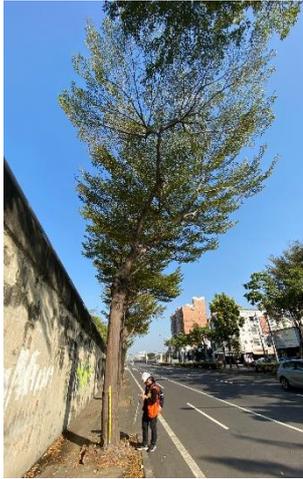
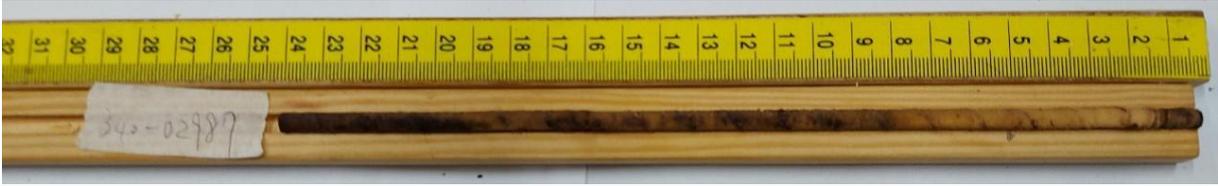
樹木靜力學安全係數	1.2						
檢測結果描述	安全係數小於標準值 1.5						
減緩策略建議	移除						
分流結果	第一階段分流： 紅 / 紅黑 / 黑						
	第二階段分流： 黃 / 黑

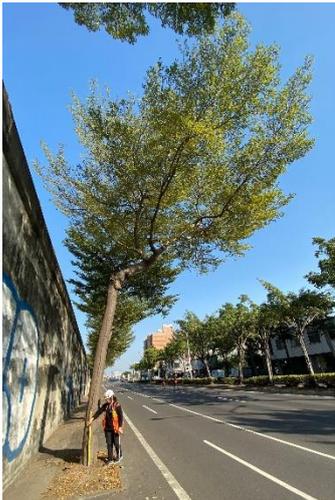
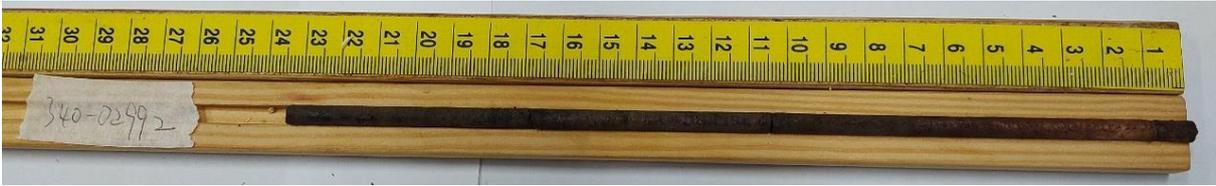
樹木靜力學安全係數	1.9																																																										
檢測結果描述	安全係數大於標準值 1.5																																																										
減緩策略建議	修剪(降低樹高、縮短傾斜枝條)																																																										
分流結果	第一階段分流： 紅 / 紅黑 / 黑																																																										
	第二階段分流： 黃 / 黑

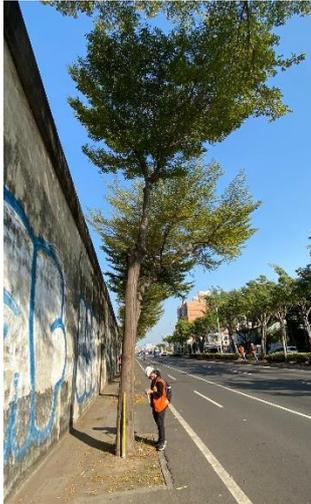
樹木靜力學安全係數	4.0					
檢測結果描述	安全係數大於標準值 1.5					
減緩策略建議	修剪(降低樹冠密度)					
分流結果	第一階段分流： 紅 / 紅黑 / 黑					
	第二階段分流： 黃 / 黑

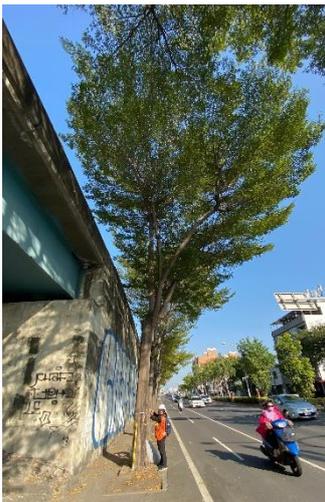
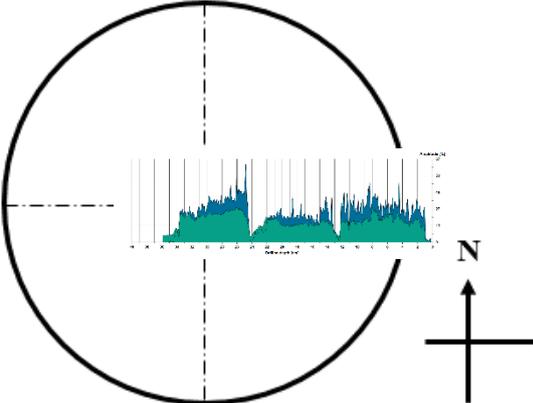
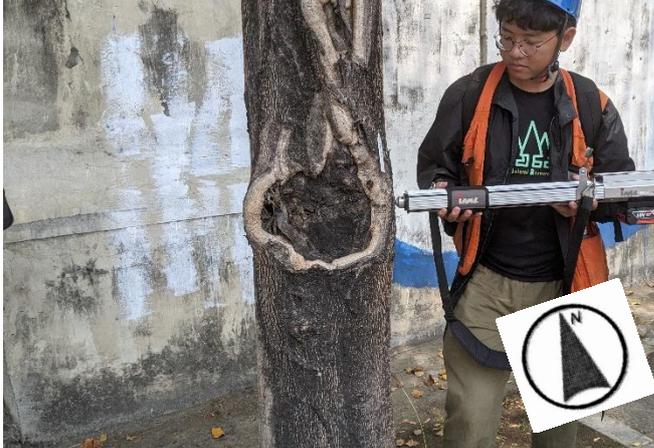
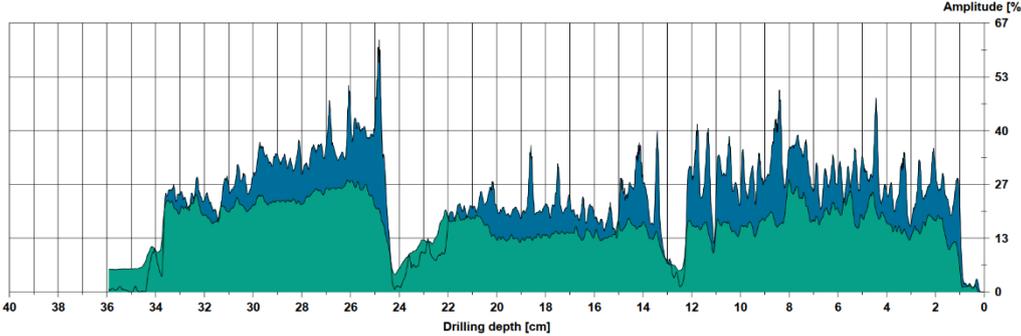
340-02997	中華北路二段 柏油路	小葉欖仁	15.5	35.5	
精密儀器檢測					
檢測儀器	生長錐 / 應力波 / 鑽孔阻抗儀				
檢測部位	根部 / 主幹 / 骨架枝條	檢測高度 (m)	1.1	檢測直徑 (cm)	38
檢測成果影像			檢測部位照片

腐朽空洞比(%)	30-50%				
檢測結果描述	樹幹開口孔洞造成之腐朽持續擴散				
減緩策略建議	移除				
分流結果	第一階段分流： 紅 / 紅黑 / 黑				
	第二階段分流： 黃 / 黑

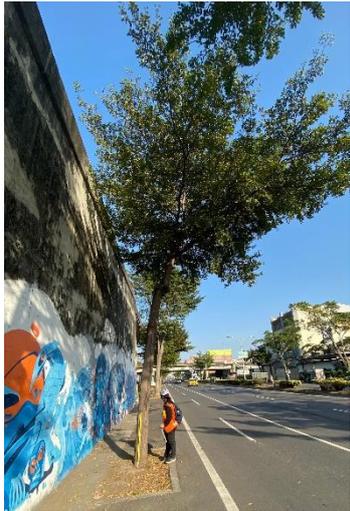
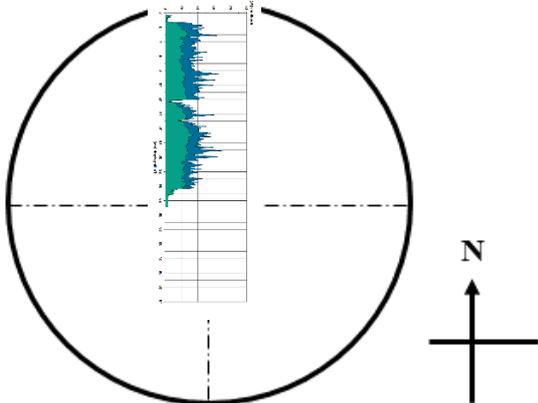
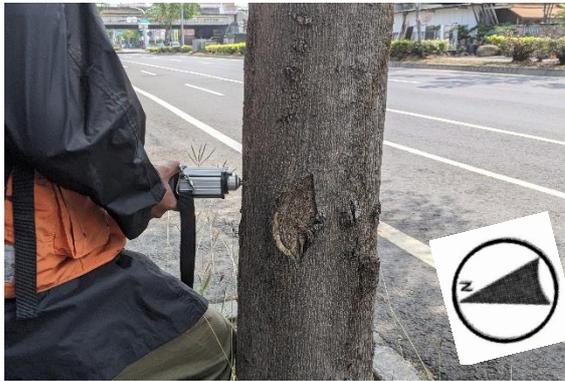
340-03009	中華北路二段柏油路	小葉欖仁	12	26.1	
精密儀器檢測					
檢測儀器	生長錐 / 應力波 / 鑽孔阻抗儀				
檢測部位	根部 / 主幹 / 骨架枝條	檢測高度 (m)	0.9	檢測直徑 (cm)	28
檢測成果影像			檢測部位照片

腐朽空洞比(%)	小於 10%				
檢測結果描述	樹幹內有輕微縱裂，周邊木材已出現修復反應				
減緩策略建議	修剪(縮減樹冠面積)				
分流結果	第一階段分流： 紅 / 紅黑 / 黑				
	第二階段分流： 黃 / 黑
