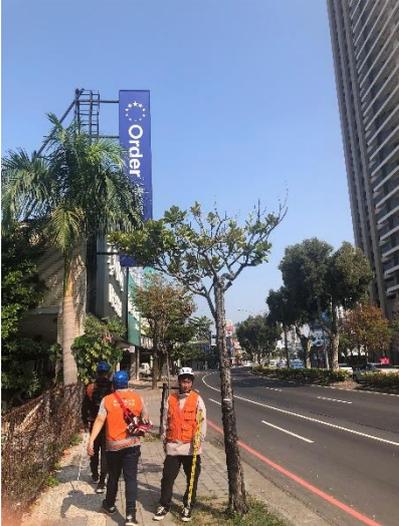
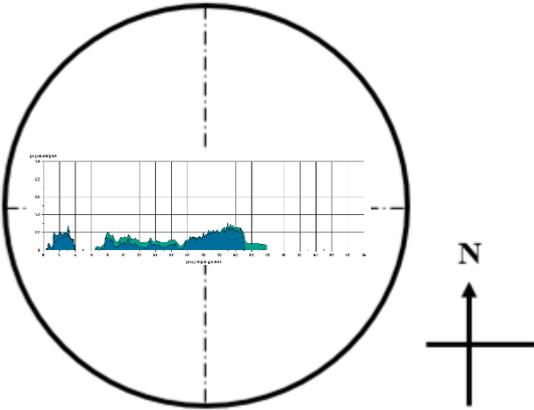
360-01958	中華西路二段 人行道	大葉山欖	3.2	15.3	
精密儀器檢測					
檢測儀器	生長錐 / 應力波 / 鑽孔阻抗儀				
檢測部位	根部 / 主幹 / 骨架枝條	檢測高度 (m)	0.1	檢測直徑 (cm)	24.5
檢測成果影像			檢測部位照片

腐朽空洞比(%)	30-50%				
檢測結果描述	根部 30 度向下檢測，支撐主幹腐朽空洞				
減緩策略建議	移除				
分流結果	第一階段分流： 紅 / 紅黑 / 黑				
	第二階段分流： 黃 / 黑

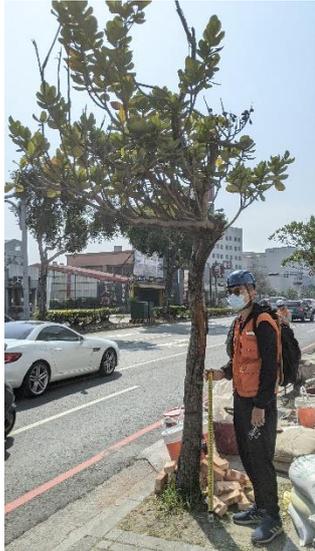
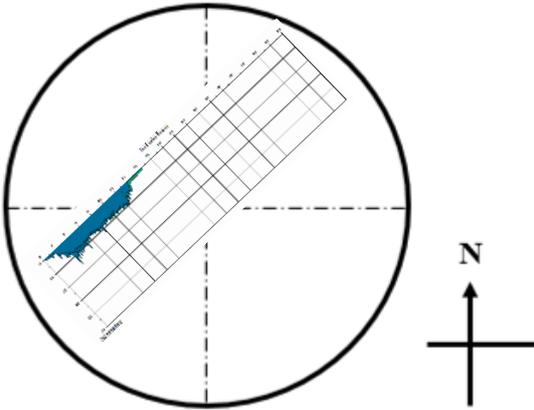
360-01966	中華西路	大葉山欖	3	16.5	
精密儀器檢測					
檢測儀器	生長錐 / 應力波 / 鑽孔阻抗儀				
檢測部位	根部 / 主幹 / 骨架枝條	檢測高度 (m)	1.1	檢測直徑 (cm)	16.2
檢測成果影像			檢測部位照片

腐朽空洞比(%)	小於 10%				
檢測結果描述	主幹腐朽孔洞周邊木材修復生長				
減緩策略建議	無				
分流結果	第一階段分流： 紅 / 紅黑 / 黑				
	第二階段分流： 黃 / 黑

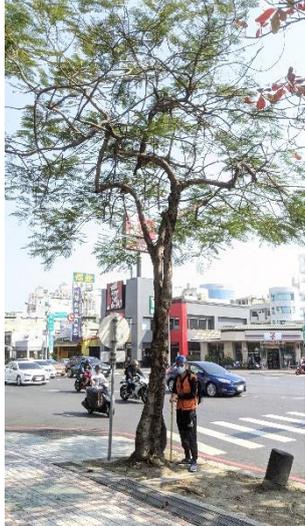
360-01975	中華西路二段人行 道	鳳凰木	6.8	28.7			
精密儀器檢測							
檢測儀器	生長錐 / 應力波 / 鑽孔阻抗儀						
檢測部位	根部 / 主幹 / 骨架枝條	檢測高度 (m)	0.4	檢測直徑 (cm)	44		
檢測成果影像				檢測部位照片

腐朽空洞比(%)	10-30%						
檢測結果描述	主幹腐朽輕微擴散						
減緩策略建議	持續監測(避免根系機械性損傷)						
分流結果	第一階段分流： 紅 / 紅黑 / 黑						
	第二階段分流： 黃 / 黑

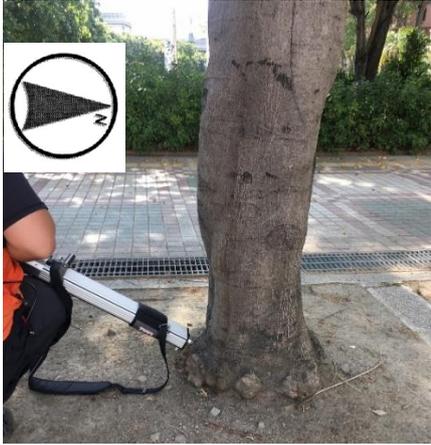
360-01986	中華西路二段 人行道	鳳凰木	5.2	32.5	
精密儀器檢測					
檢測儀器	生長錐 / 應力波 / 鑽孔阻抗儀				
檢測部位	根部 / 主幹 / 骨架枝條	檢測高度 (m)	0.05	檢測直徑 (cm)	35
檢測成果影像			檢測部位照片

腐朽空洞比(%)	小於 10%				
檢測結果描述	根部 45 度向下檢測，樹幹無腐朽				
減緩策略建議	無				
分流結果	第一階段分流： 紅 / 紅黑 / 黑				
	第二階段分流： 黃 / 黑

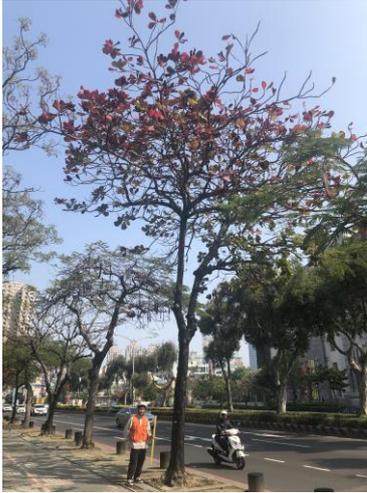
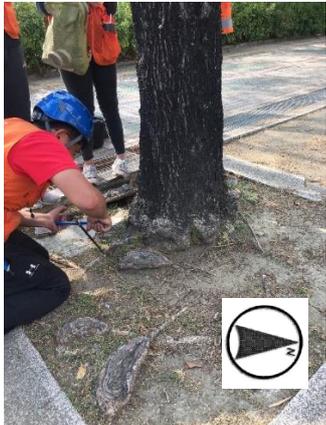
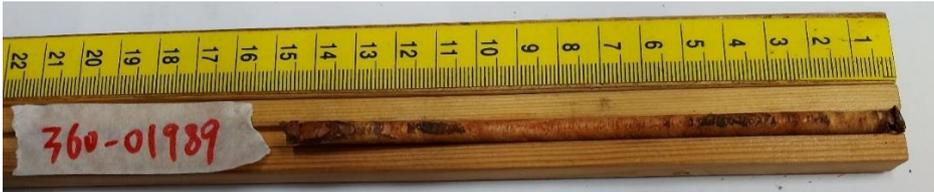
360-01989	中華西路二段人行 道	欖仁	9.2	31.2			
精密儀器檢測							
檢測儀器	生長錐 / 應力波 / 鑽孔阻抗儀						
檢測部位	根部 / 主幹 / 骨架枝條	檢測高度(m)	0.05	檢測直徑(cm)	34

檢測成果影像							檢測部位照片
項目	計算結果	單位	項目	計算結果	單位		
胸高斷面體積	0.004	m ³	重量	7.74	kN		
傾斜角度	0	度	傾斜動量	0.00	KNm		
壓縮強度	33000	kNm ⁻²	樹冠面積	13	m ²		
樹芯長度	14.5	cm	風力彎曲動量	10	KNm		
樹芯體積	2.85E-06	m ³	受風比例	100	%		
生材重量	3.131	g	受風面彎曲動量	10	KNm		
木材密度	1099.73	kg/m ³	安全係數	13.1			
材積	0.70	m ³

樹木靜力學安全係數	13.1						
檢測結果描述	樹木靜力學安全係數大於標準值 1.5						
減緩策略建議	無						
分流結果	第一階段分流： 紅 / 紅黑 / 黑						
	第二階段分流： 黃 / 黑

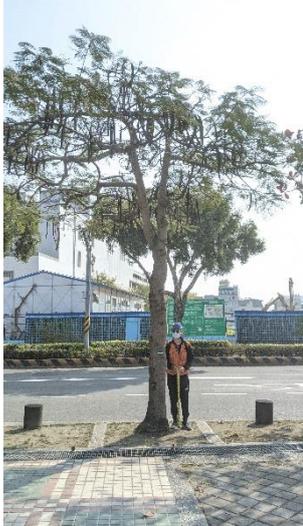
360-01992	中華西路二段 人行道	鳳凰木	6.4	28.1	
精密儀器檢測					
檢測儀器	生長錐 / 應力波 / 鑽孔阻抗儀				
檢測部位	根部 / 主幹 / 骨架枝條	檢測高度 (m)	0.1	檢測直徑 (cm)	46.3
檢測成果影像				檢測部位照片

腐朽空洞比(%)	10-30%				
檢測結果描述	根部 30 度向下檢測，主幹輕微縱裂				
減緩策略建議	持續監測(避免根系機械性損傷)				
分流結果	第一階段分流： 紅 / 紅黑 / 黑				
	第二階段分流： 黃 / 黑

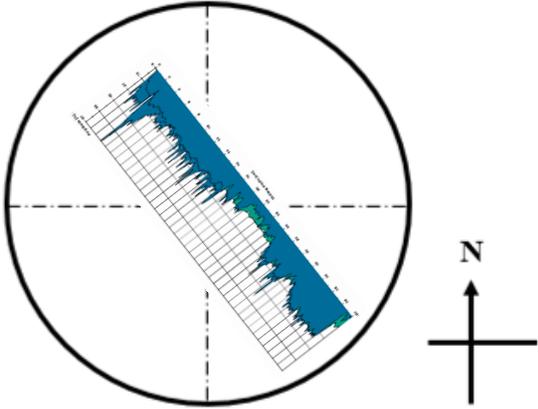
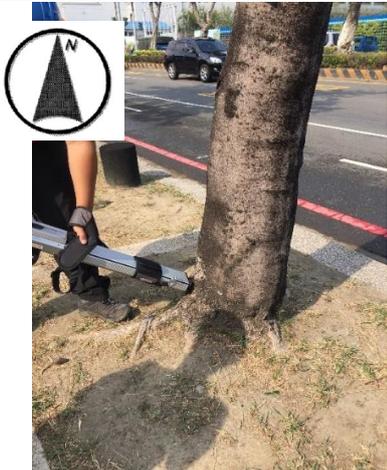
360-01998	中華西路二段 人行道	鳳凰木	4.7	30.1	
精密儀器檢測					
檢測儀器	生長錐 / 應力波 / 鑽孔阻抗儀				
檢測部位	根部 / 主幹 / 骨架枝條	檢測高度 (m)	0.15	檢測直徑 (cm)	33
檢測成果影像				檢測部位照片

腐朽空洞比(%)	10-30%				
檢測結果描述	樹皮向內 22-26 公分處腐朽空洞，周邊木材修復生長				
減緩策略建議	無				
分流結果	第一階段分流： 紅 / 紅黑 / 黑				
	第二階段分流： 黃 / 黑

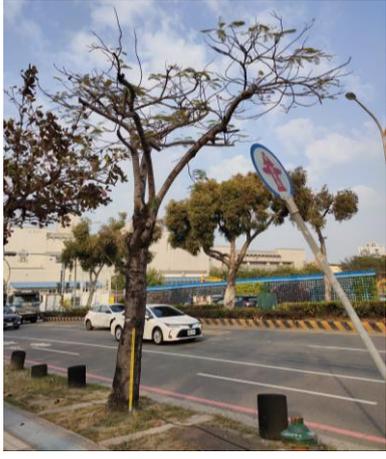
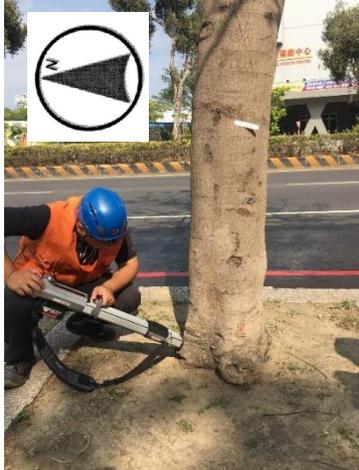
360-02000	中華西路二段人行 道	鳳凰木	5.5	33		
精密儀器檢測						
檢測儀器	生長錐 / 應力波 / 鑽孔阻抗儀

腐朽空洞比(%)	10-30%					
檢測結果描述	根部 30 度向下檢測，支撐主幹無明顯腐朽					
減緩策略建議	持續監測(避免根部機械性損傷)					
分流結果	第一階段分流： 紅 / 紅黑 / 黑					
	第二階段分流： 黃 / 黑

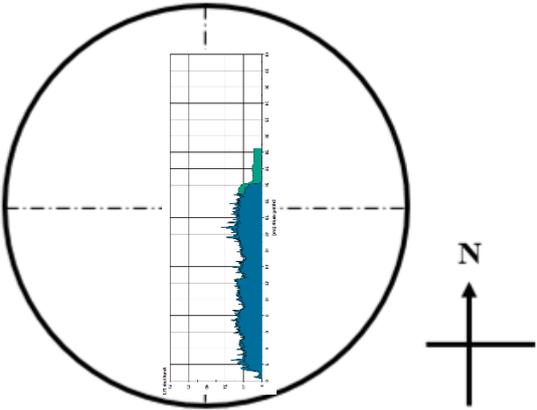
370-00086	中華西路二段 中央分隔島	白千層	6.7	24	
精密儀器檢測					
檢測儀器	生長錐 / 應力波 / 鑽孔阻抗儀				
檢測部位	根部 / 主幹 / 骨架枝條	檢測高度 (m)	0.75	檢測直徑 (cm)	27.2
檢測成果影像			檢測部位照片

腐朽空洞比(%)	小於 10%				
檢測結果描述	主幹無明顯腐朽空洞				
減緩策略建議	持續監測(避免修剪萌蘗)				
分流結果	第一階段分流： 紅 / 紅黑 / 黑				
	第二階段分流： 黃 / 黑

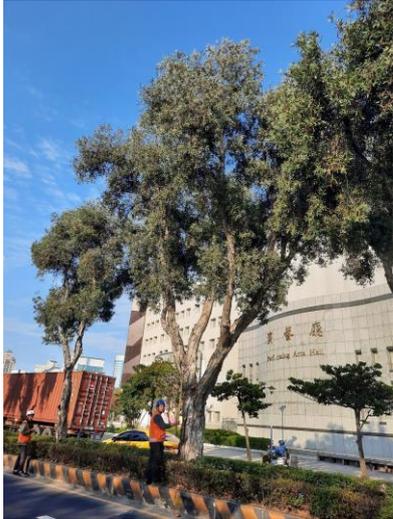
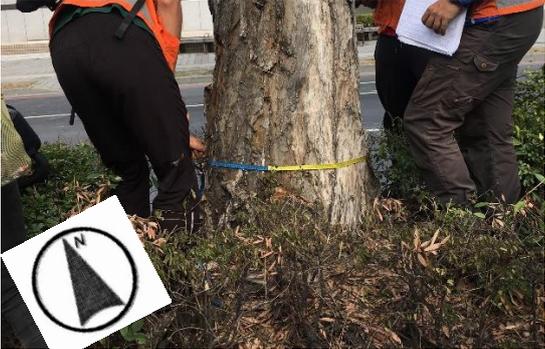
370-00090	中華西路二段中央分島	白千層	9.2	56.4			
精密儀器檢測							
檢測儀器	生長錐 / 應力波 / 鑽孔阻抗儀						
檢測部位	根部 / 主幹 / 骨架枝條	檢測高度(m)	0.6	檢測直徑(cm)	57

檢測部位照片	
腐朽空洞比(%)	30-50%						
檢測結果描述	主幹東側腐朽，腐朽擴散						
減緩策略建議	修剪(縮小樹冠面積)						
分流結果	第一階段分流： 紅 / 紅黑 / 黑						
	第二階段分流： 黃 / 黑

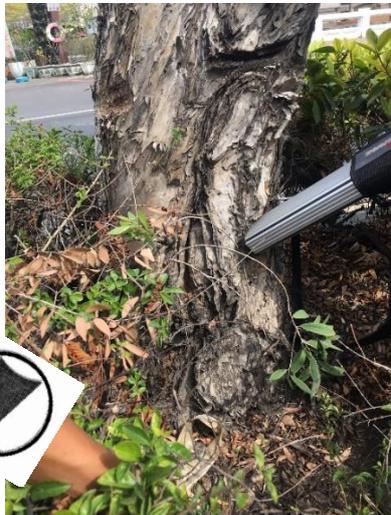
370-00115	中華西路二段中央分島	白千層	7.4	33			
精密儀器檢測							
檢測儀器	生長錐 / 應力波 / 鑽孔阻抗儀						
檢測部位	根部 / 主幹 / 骨架枝條	檢測高度(m)	0.15	檢測直徑(cm)	37		
檢測成果影像				檢測部位照片

腐朽空洞比(%)	10-30%						
檢測結果描述	根部 45 度向下檢測，木材修復生長(阻抗值高)						
減緩策略建議	無						
分流結果	第一階段分流： 紅 / 紅黑 / 黑						
	第二階段分流： 黃 / 黑

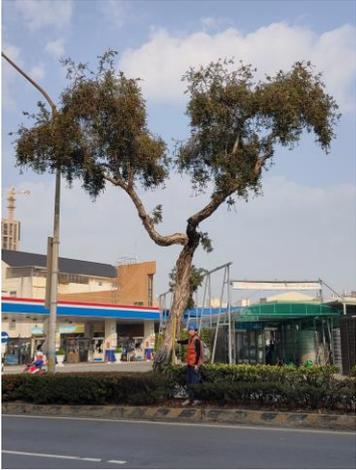
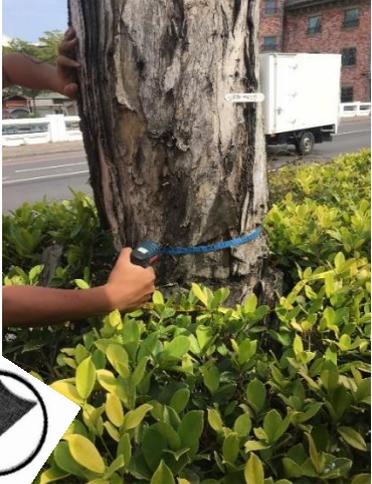
370-00117	中華西路二段中央分島	白千層	8.2	43.4				
精密儀器檢測								
檢測儀器	生長錐 / 應力波 / 鑽孔阻抗儀

檢測結果描述	主幹東北側腐朽，腐朽持續擴散							
減緩策略建議	移除							
分流結果	第一階段分流： 紅 / 紅黑 / 黑 第二階段分流： 黃 / 黑

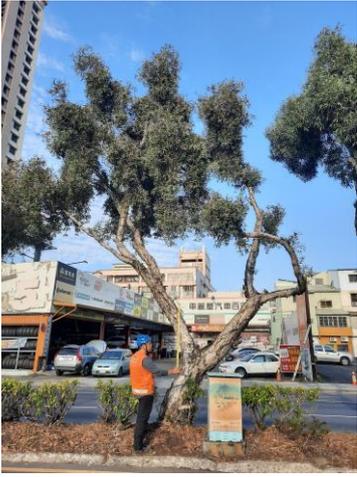
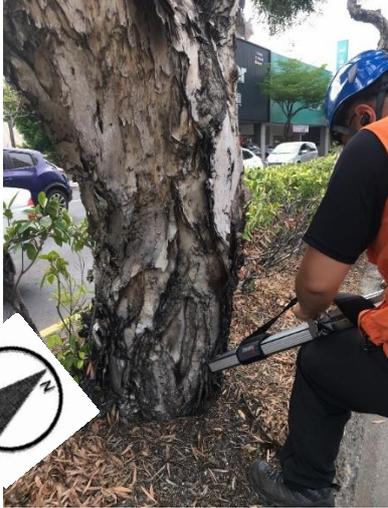
370-00126	中華西路二段中央分島	白千層	7.8	48		
精密儀器檢測						
檢測儀器	生長錐 / 應力波 / 鑽孔阻抗儀

腐朽空洞比(%)	10-30%					
檢測結果描述	根部 30 度向下檢測，樹幹輕微縱裂					
減緩策略建議	持續監測					
分流結果	第一階段分流： 紅 / 紅黑 / 黑					
	第二階段分流： 黃 / 黑

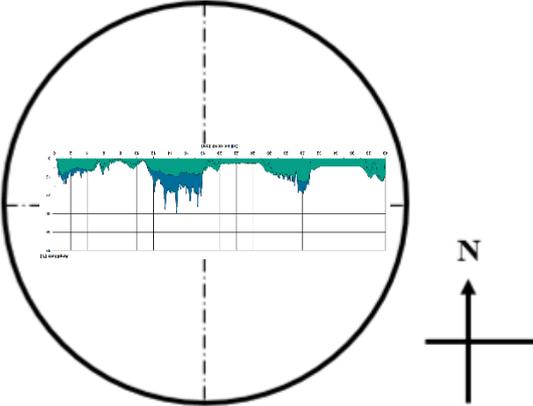
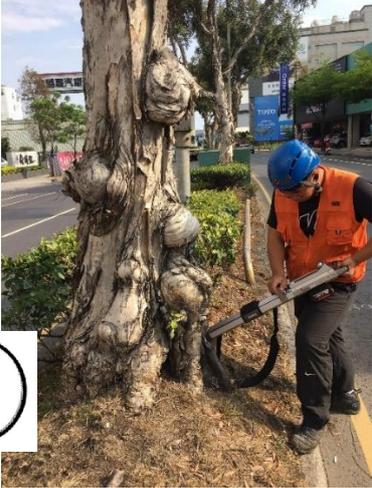
370-00138	中華西路二段中央分島	白千層	8.6	45.5		
精密儀器檢測						
檢測儀器	生長錐 / 應力波 / 鑽孔阻抗儀					
檢測部位	根部 / 主幹 / 骨架枝條	檢測高度 (m)	0.15	檢測直徑 (cm)	48	
檢測成果影像				檢測部位照片

腐朽空洞比(%)	大於 50%					
檢測結果描述	根部 45 度向下檢測，樹幹腐朽空洞					
減緩策略建議	移除					
分流結果	第一階段分流： 紅 / 紅黑 / 黑					
	第二階段分流： 黃 / 黑

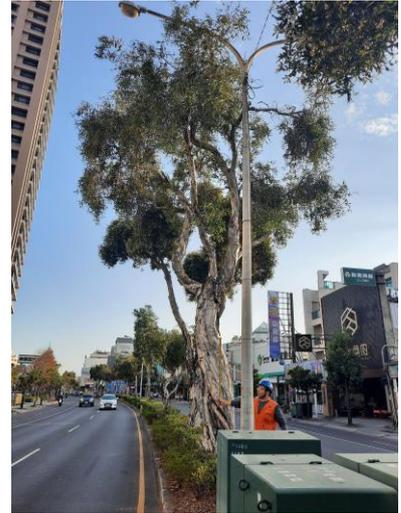
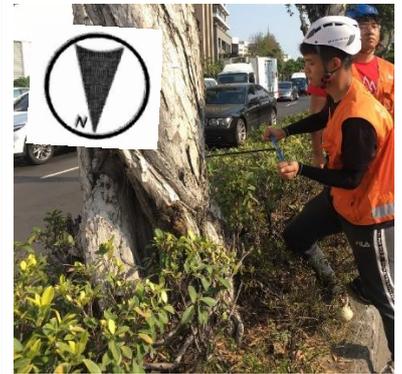
基本資料						樹木全景照
編號	位置	樹種	樹高 (m)	胸高直徑 (cm)		
370-00149	中華西路二段中央分島	白千層	7.4	56.3		
精密儀器檢測						
檢測儀器	生長錐 / 應力波 / 鑽孔阻抗儀					
檢測部位	根部 / 主幹 / 骨架枝條	檢測高度(m)	1.3	檢測直徑(cm)	60

檢測成果影像						檢測部位照片
	項目	計算結果	單位	項目	計算結果	單位
	胸高斷面體積	0.023	m ³	重量	20.08	kN
	傾斜角度	5	度	傾斜動量	12.95	KNm
	壓縮強度	22000	kNm ⁻²	樹冠面積	9	m ²
	樹芯長度	31.2	cm	風力彎曲動量	5	KNm
	樹芯體積	6.13E-06	m ³	受風比例	100	%
	生材重量	6.678	g	受風面彎曲動量	5	KNm
	木材密度	1090.09	kg/m ³	安全係數	28.6	
	材積	1.84	m ³

樹木靜力學安全係數	28.6
檢測結果描述	樹木靜力學安全係數大於標準值 1.5
減緩策略建議	修剪(降低樹高)
分流結果	第一階段分流： 紅 / 紅黑 / 黑
	第二階段分流： 黃 / 黑

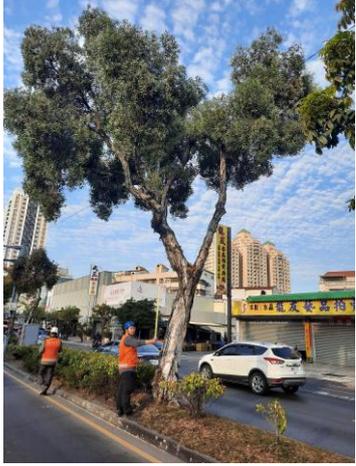
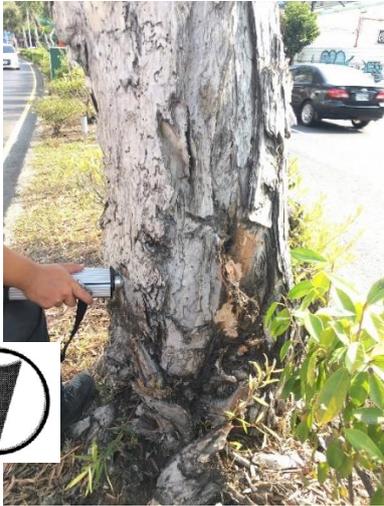
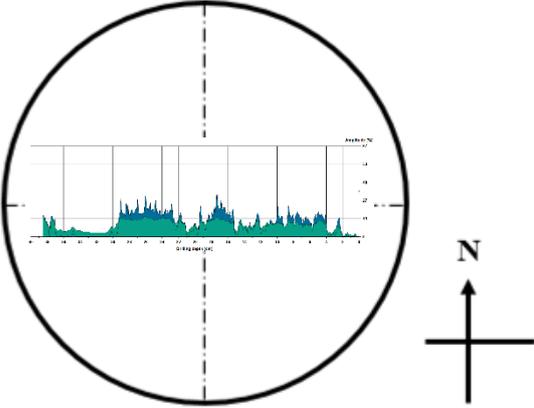
370-00152	中華西路二段中央分島	白千層	8.5	44		
精密儀器檢測						
檢測儀器	生長錐 / 應力波 / 鑽孔阻抗儀

腐朽空洞比(%)	大於 50%					
檢測結果描述	主幹中空腐朽					
減緩策略建議	移除					
分流結果	第一階段分流： 紅 / 紅黑 / 黑					
	第二階段分流： 黃 / 黑

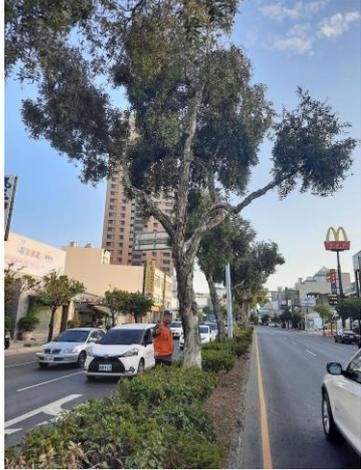
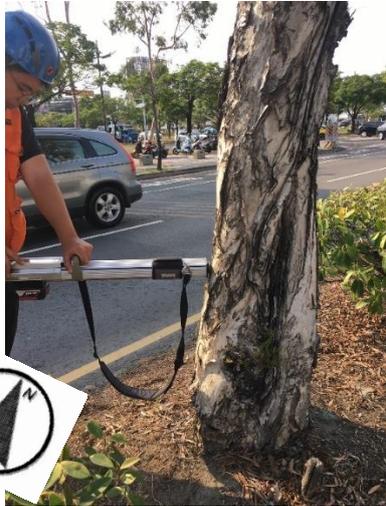
370-00159	中華西路二段中央分島	白千層	8.6	34.5			
精密儀器檢測							
檢測儀器	生長錐 / 應力波 / 鑽孔阻抗儀						
檢測部位	根部 / 主幹 / 骨架枝條	檢測高度 (m)	0.6	檢測直徑 (cm)	36		
檢測成果影像				檢測部位照片

腐朽空洞比(%)	大於 50%						
檢測結果描述	主幹中空腐朽						
減緩策略建議	移除						
分流結果	第一階段分流： 紅 / 紅黑 / 黑						
	第二階段分流： 黃 / 黑

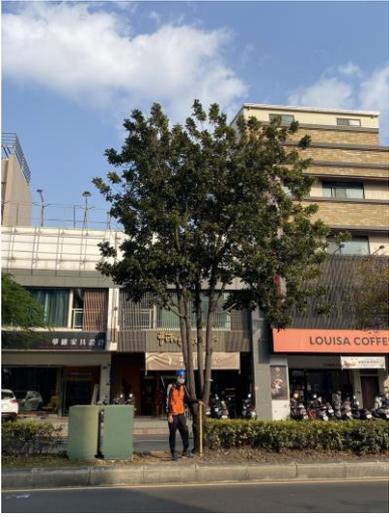
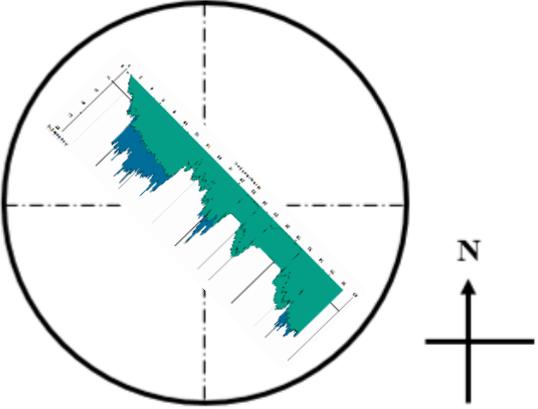
370-00243	中華西路二段中央分島	小葉桃花心木	8.6	32.6	
精密儀器檢測					
檢測儀器	生長錐 / 應力波 / 鑽孔阻抗儀				
檢測部位	根部 / 主幹 / 骨架枝條	檢測高度(m)	1.2	檢測直徑(cm)	33

腐朽空洞比(%)	小於 10%
檢測結果描述	骨架枝條交接處無腐朽
減緩策略建議	無
分流結果	第一階段分流： 紅 / 紅黑 / 黑
	第二階段分流： 黃 / 黑

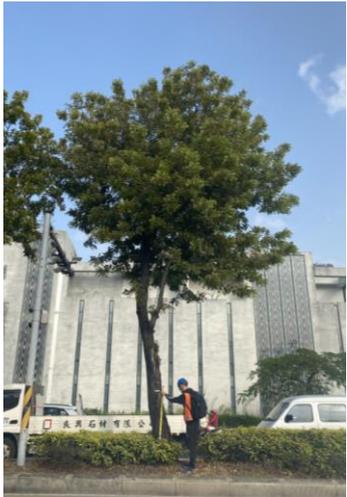
370-00257	中華西路二段中央分島	小葉桃花心木	10.2	33.2			
精密儀器檢測							
檢測儀器	生長錐 / 應力波 / 鑽孔阻抗儀						
檢測部位	根部 / 主幹 / 骨架枝條	檢測高度(m)	0.9	檢測直徑(cm)	34

腐朽空洞比(%)	10-30%						
檢測結果描述	樹幹西南側腐朽孔洞，腐朽抑制無擴散						
減緩策略建議	持續監測						
分流結果	第一階段分流： 紅 / 紅黑 / 黑						
	第二階段分流： 黃 / 黑

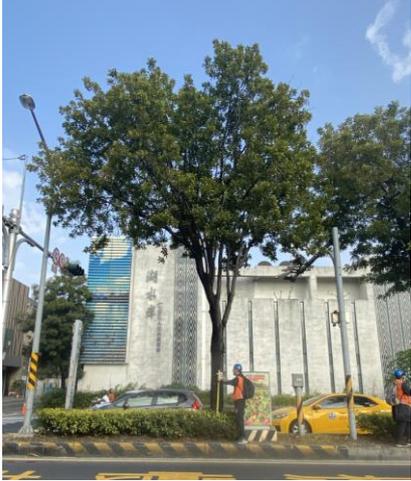
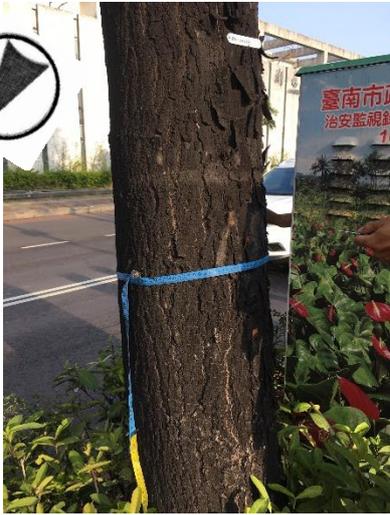
370-00258	中華西路二段中央分島	小葉桃花心木	12.2	34.5				
精密儀器檢測								
檢測儀器	生長錐 / 應力波 / 鑽孔阻抗儀

檢測結果描述	主幹無腐朽							
減緩策略建議	無							
分流結果	第一階段分流： 紅 / 紅黑 / 黑 第二階段分流： 黃 / 黑

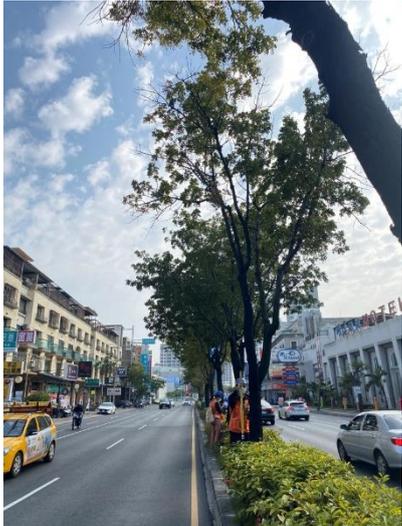
370-00276	中華西路二段中央分隔島	小葉桃花心木	7.4	21.2	
精密儀器檢測					
檢測儀器	生長錐 / 應力波 / 鑽孔阻抗儀				
檢測部位	根部 / 主幹 / 骨架枝條	檢測高度(m)	1.18	檢測直徑 (cm)	20
檢測成果影像				檢測部位照片

腐朽空洞比(%)	30-50%				
檢測結果描述	主幹東南側腐朽，腐朽輕微擴散				
減緩策略建議	修剪(降低樹高)				
分流結果	第一階段分流： 紅 / 紅黑 / 黑				
	第二階段分流： 黃 / 黑

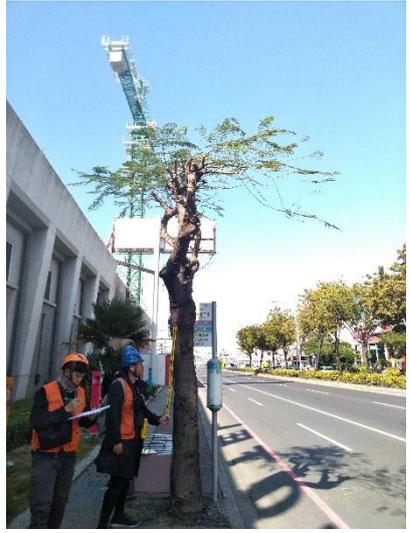
370-00293	中華西路二段 人行道	鳳凰木	4.3	29.5	
精密儀器檢測					
檢測儀器	生長錐 / 應力波 / 鑽孔阻抗儀				
檢測部位	根部 / 主幹 / 骨架枝條	檢測高度 (m)	0.48	檢測直徑 (cm)	33.2
檢測成果影像			檢測部位照片

腐朽空洞比(%)	30-50%				
檢測結果描述	樹幹中空腐朽				
減緩策略建議	移除				
分流結果	第一階段分流： 紅 / 紅黑 / 黑				
	第二階段分流： 黃 / 黑

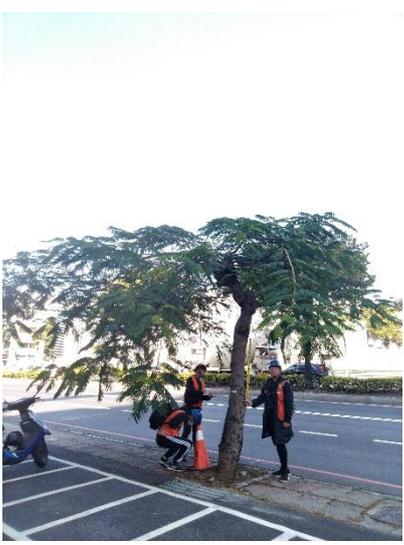
370-00302	中華西路二段人行 道	鳳凰木	4.2	26.9		
精密儀器檢測						
檢測儀器	生長錐 / 應力波 / 鑽孔阻抗儀

腐朽空洞比(%)	大於 50%					
檢測結果描述	主幹中空腐朽，腐朽持續擴散					
減緩策略建議	移除					
分流結果	第一階段分流： 紅 / 紅黑 / 黑 第二階段分流： 黃 / 黑

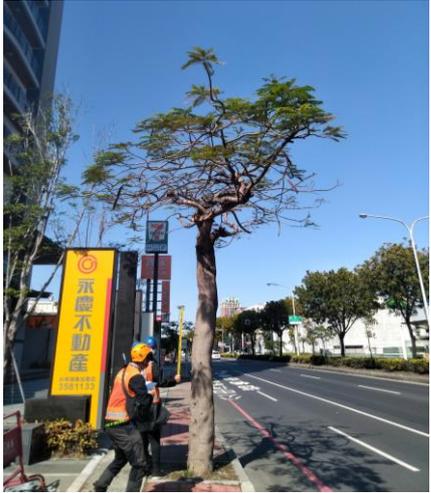
370-00304	中華西路二段人行 道	鳳凰木	5.4	33.4			
精密儀器檢測							
檢測 儀器	生長錐 / 應力波 / 鑽孔阻抗儀						
檢測 部位	根部 / 主幹 / 骨架枝條	檢測高 度(m)	0.2	檢測直 徑(cm)	35

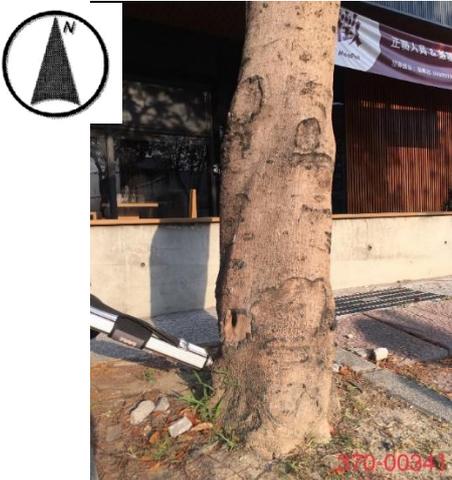
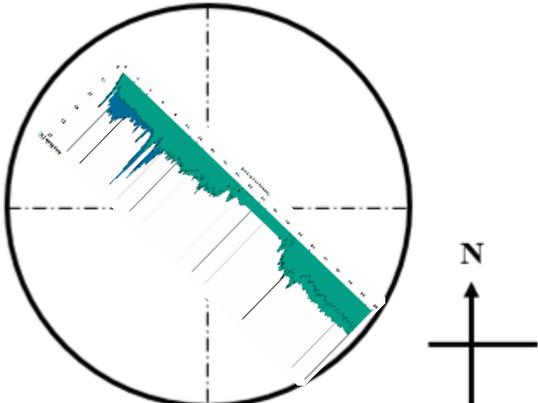
腐朽空洞比(%)	30-50%						
檢測結果描述	主幹中空腐朽，木材無修復生長						
減緩策略建議	移除						
分流結果	第一階段分流： 紅 / 紅黑 / 黑						
	第二階段分流： 黃 / 黑

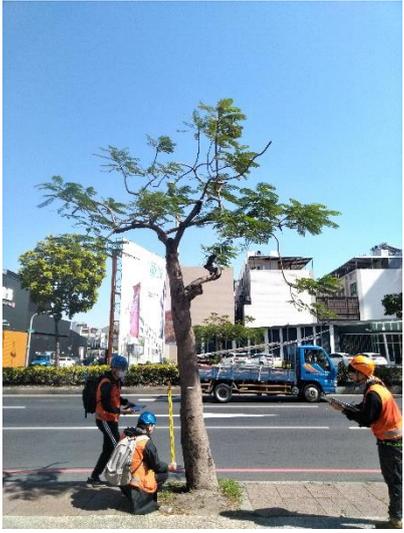
370-00307	中華西路二段人行 行道	鳳凰木	5	29.2		
精密儀器檢測						
檢測儀器	生長錐 / 應力波 / 鑽孔阻抗儀

腐朽空洞比(%)	10-30%					
檢測結果描述	主幹中空腐朽，腐朽輕微擴散					
減緩策略建議	持續監測(避免根系機械性損傷)					
分流結果	第一階段分流： 紅 / 紅黑 / 黑					
	第二階段分流： 黃 / 黑

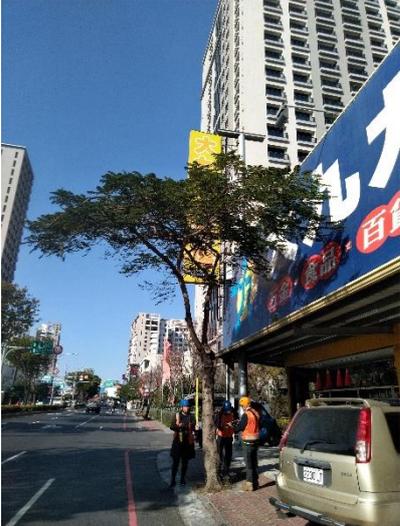
370-00325	中華西路二段 人行道	鳳凰木	8	29.2	
精密儀器檢測					
檢測儀器	生長錐 / 應力波 / 鑽孔阻抗儀				
檢測部位	根部 / 主幹 / 骨架枝條	檢測高度 (m)	0.1	檢測直徑 (cm)	40.5
檢測成果影像			檢測部位照片

腐朽空洞比(%)	小於 10%				
檢測結果描述	根部 30 度向下檢測，支撐主幹無明顯腐朽空洞				
減緩策略建議	持續監測(避免根系機械性損傷)				
分流結果	第一階段分流： 紅 / 紅黑 / 黑				
	第二階段分流： 黃 / 黑

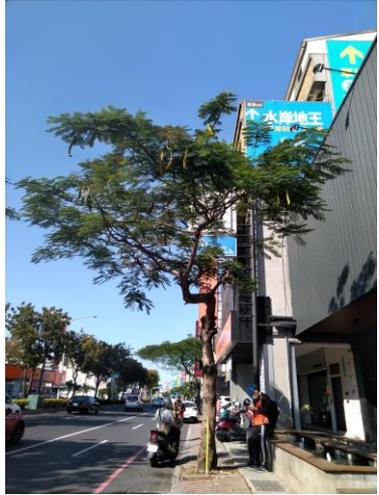
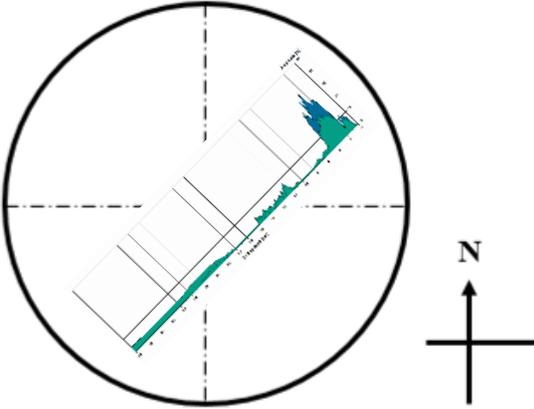
370-00341	中華西路二段 人行道	鳳凰木	6.5	32.4	
精密儀器檢測					
檢測儀器	生長錐 / 應力波 / 鑽孔阻抗儀				
檢測部位	根部 / 主幹 / 骨架枝條	檢測高度 (m)	0.1	檢測直徑 (cm)	35
檢測成果影像			檢測部位照片

腐朽空洞比(%)	大於 50%				
檢測結果描述	根部 45 度向下檢測，樹幹腐朽中空				
減緩策略建議	移除				
分流結果	第一階段分流： 紅 / 紅黑 / 黑				
	第二階段分流： 黃 / 黑
