基本資料						樹木全景照
編號	位置	樹種	樹高 (m)	胸高直徑 (cm)

320-01761	中華東路中央分 隔島	小葉欖仁	5.7	30.2		
精密儀器檢測						
檢測儀器	生長錐 / 應力波 / 鑽孔阻抗儀

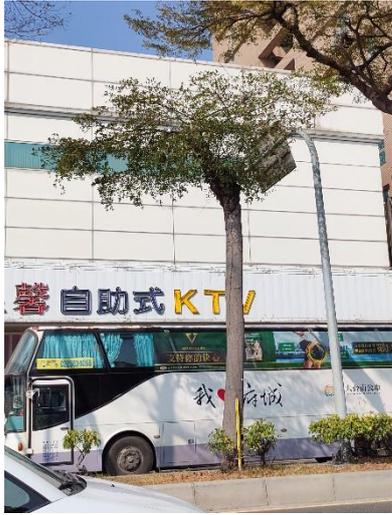
腐朽空洞比(%)	大於 50%					
檢測結果描述	根部 45 度向下檢測，樹幹中空腐朽					
減緩策略建議	移除					
分流結果	第一階段分流： 紅 / 紅黑 / 黑					
	第二階段分流： 黃 / 黑

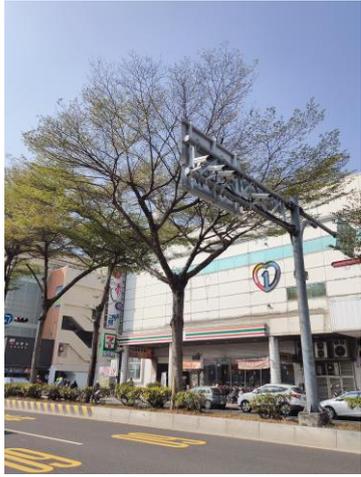
320-01766	中華東路中央分 隔島	小葉欖仁	14	38.9		
精密儀器檢測						
檢測儀器	生長錐 / 應力波 / 鑽孔阻抗儀

腐朽空洞比(%)	10-30%					
檢測結果描述	根部向下檢測，樹幹中空(樹皮向內 15-19 公分處)，周邊木材修復生長					
減緩策略建議	修剪(降低樹高)					
分流結果	第一階段分流： 紅 / 紅黑 / 黑					
	第二階段分流： 黃 / 黑

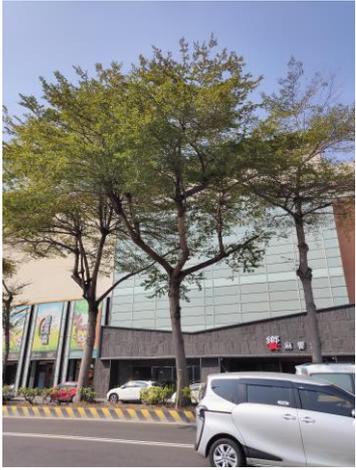
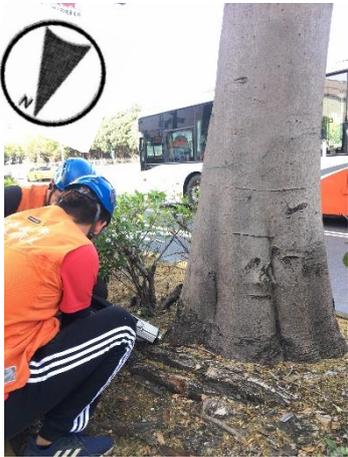
320-01772	中華東路中央分 隔島	小葉欖仁	13.6	40.2		
精密儀器檢測						
檢測儀器	生長錐 / 應力波 / 鑽孔阻抗儀

腐朽空洞比 (%)	小於 10%					
檢測結果描述	根部 30 度向下檢測，支撐主幹無腐朽					
減緩策略建議	持續監測					
分流結果	第一階段分流： 紅 / 紅黑 / 黑					
	第二階段分流： 黃 / 黑

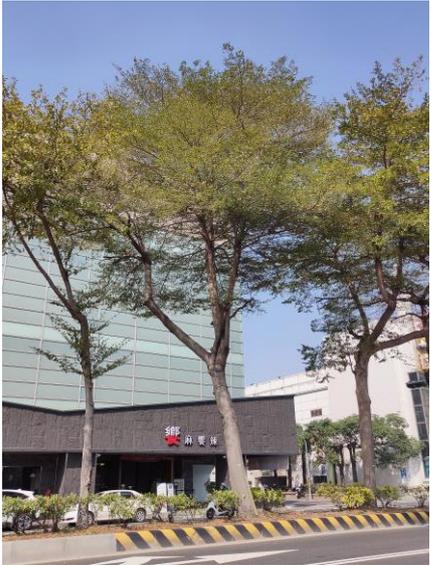
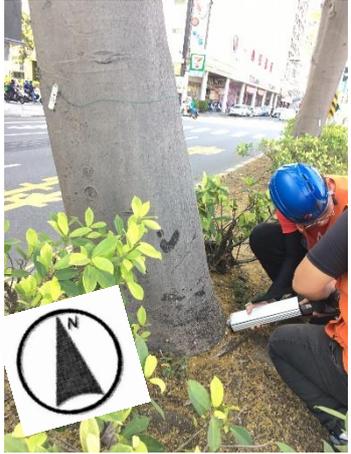
320-01773	中華東路中央分 隔島	小葉欖仁	15	45			
精密儀器檢測							
檢測儀器	生長錐 / 應力波 / 鑽孔阻抗儀						
檢測部位	根部 / 主幹 / 骨架枝條	檢測高度(m)	0.1	檢測直徑(cm)	54

腐朽空洞比(%)	小於 10%						
檢測結果描述	根部 30 度向下檢測，支撐主幹無腐朽						
減緩策略建議	持續監測						
分流結果	第一階段分流： 紅 / 紅黑 / 黑						
	第二階段分流： 黃 / 黑

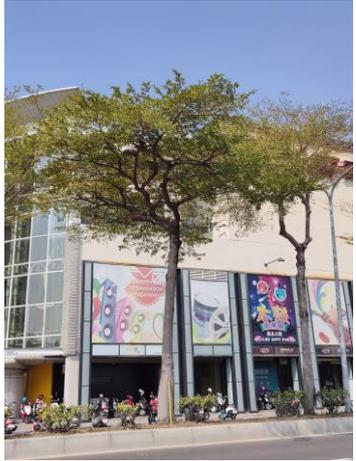
320-01786	中華東路中央分 隔島	小葉欖仁	7	31			
精密儀器檢測							
檢測儀器	生長錐 / 應力波 / 鑽孔阻抗儀						
檢測部位	根部 / 主幹 / 骨架枝條	檢測高度 (m)	0.8	檢測直徑 (cm)	35	檢測部位照片

腐朽空洞比(%)	30-50%						
檢測結果描述	主幹西北至東南側腐朽，腐朽抑制						
減緩策略建議	持續監測						
分流結果	第一階段分流： 紅 / 紅黑 / 黑						
	第二階段分流： 黃 / 黑

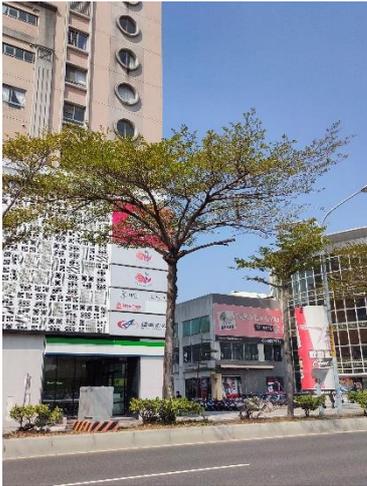
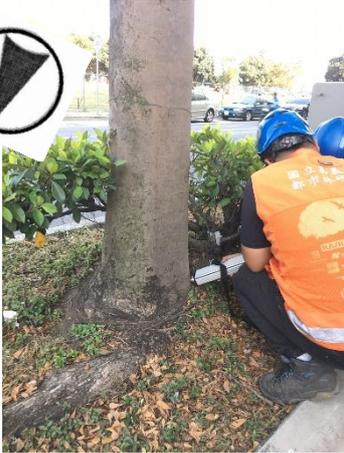
320-01795	中華東路中央分 隔島	小葉欖仁	10	30.8		
精密儀器檢測						
檢測儀器	生長錐 / 應力波 / 鑽孔阻抗儀

腐朽空洞比(%)	30-50%					
檢測結果描述	根部 30 度向下檢測，支撐主幹中空腐朽					
減緩策略建議	移除					
分流結果	第一階段分流： 紅 / 紅黑 / 黑					
	第二階段分流： 黃 / 黑

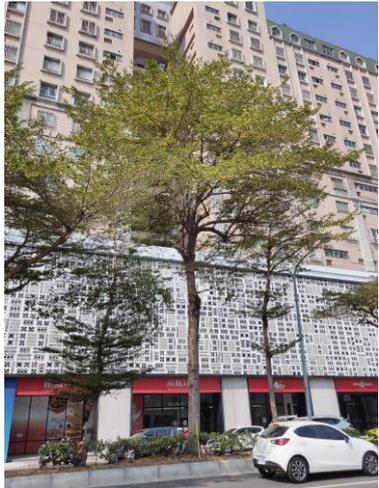
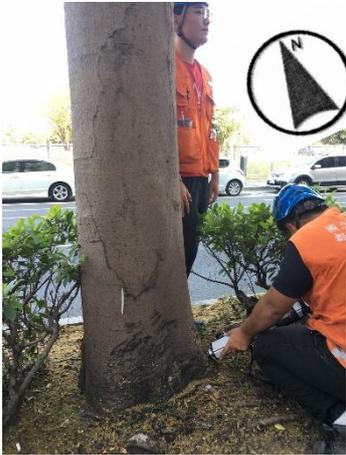
320-01804	中華東路中央分 隔島	小葉欖仁	14.6	39.2		
精密儀器檢測						
檢測儀器	生長錐 / 應力波 / 鑽孔阻抗儀

腐朽空洞比(%)	小於 10%					
檢測結果描述	根部 30 度向下檢測，樹幹中央縱裂					
減緩策略建議	持續監測					
分流結果	第一階段分流： 紅 / 紅黑 / 黑					
	第二階段分流： 黃 / 黑

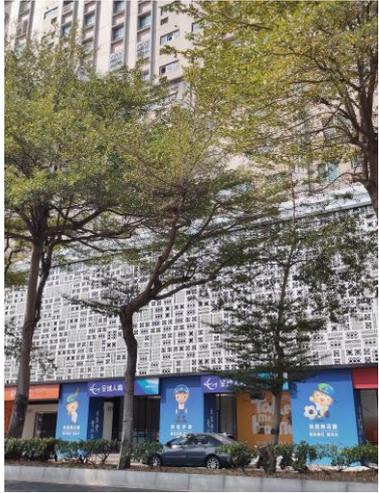
320-01806	中華東路中央分 隔島	小葉欖仁	12.5	30.9		
精密儀器檢測						
檢測儀器	生長錐 / 應力波 / 鑽孔阻抗儀

腐朽空洞比(%)	10-30%					
檢測結果描述	樹幹東南側腐朽，腐朽持續無抑制					
減緩策略建議	持續監測					
分流結果	第一階段分流： 紅 / 紅黑 / 黑 第二階段分流： 黃 / 黑

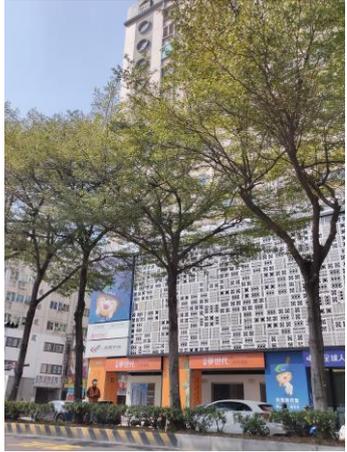
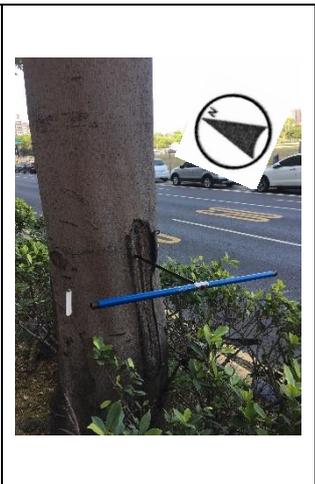
320-01809	中華東路中央分 隔島	小葉欖仁	12.5	34.8	
精密儀器檢測					
檢測儀器	生長錐 / 應力波 / 鑽孔阻抗儀				
檢測部位	根部 / 主幹 / 骨架枝條	檢測高度(m)	0.1/1	檢測直徑(cm)	50/37.2

腐朽空洞比(%)	10-30%
樹木靜力學 安全係數	3.0
檢測結果描述	鑽孔阻抗儀根部 30 度向下檢測，支撐主幹空洞腐朽(24-28 公分處)，周邊木材修復生長；樹木靜力學安全係數大於標準值 1.5
減緩策略建議	持續監測
分流結果	第一階段分流： 紅 / 紅黑 / 黑
	第二階段分流： 黃 / 黑

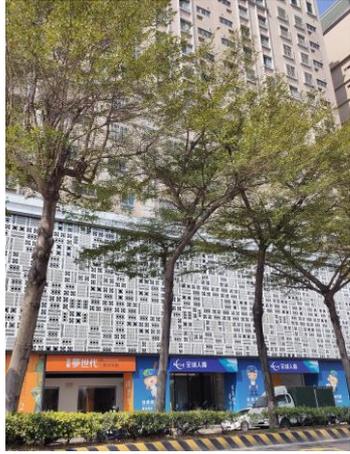
320-01811	中華東路中央分 隔島	小葉欖仁	14	31.7		
精密儀器檢測						
檢測儀器	生長錐 / 應力波 / 鑽孔阻抗儀

腐朽空洞比 (%)	10-30%					
檢測結果描述	根部 45 度向下檢測，樹幹中空腐朽，周邊木材修復生長					
減緩策略建議	持續監測					
分流結果	第一階段分流： 紅 / 紅黑 / 黑					
	第二階段分流： 黃 / 黑

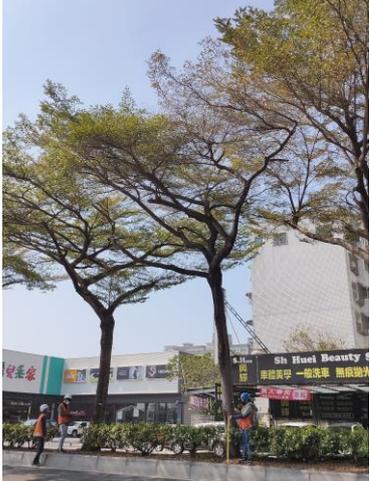
320-01825	中華東路中央分 隔島	小葉欖仁	10.7	33.9		
精密儀器檢測						
檢測儀器	生長錐 / 應力波 / 鑽孔阻抗儀

腐朽空洞比(%)	30-50%					
檢測結果描述	樹幹東北側腐朽，腐朽擴散無抑制					
減緩策略建議	移除					
分流結果	第一階段分流： 紅 / 紅黑 / 黑 第二階段分流： 黃 / 黑

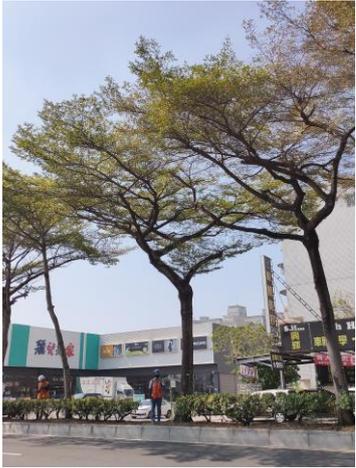
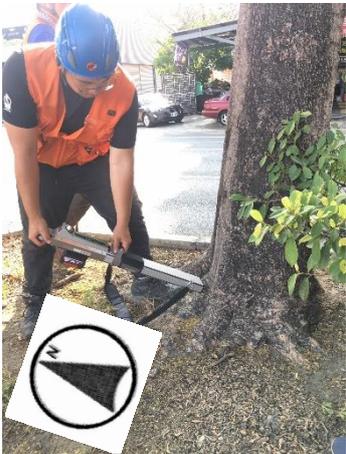
320-01826	中華東路中央分 隔島	小葉欖仁	9.3	39.9		
精密儀器檢測						
檢測儀器	生長錐 / 應力波 / 鑽孔阻抗儀

腐朽空洞比(%)	10-30%					
檢測結果描述	根部 30 度向下檢測，樹幹多處縱裂，周邊木材修復生長					
減緩策略建議	持續監測					
分流結果	第一階段分流： 紅 / 紅黑 / 黑					
	第二階段分流： 黃 / 黑

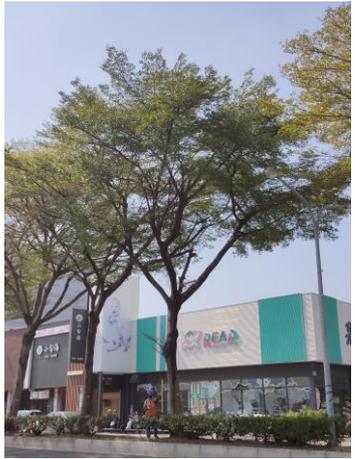
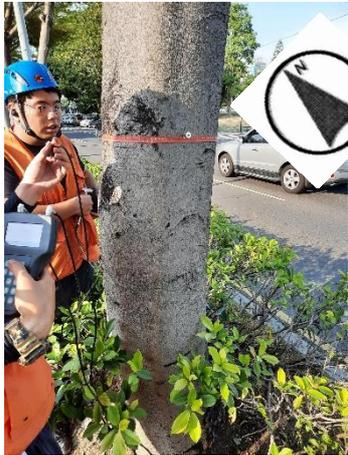
320-01831	中華東路中央分 隔島	小葉欖仁	14.4	37.8		
精密儀器檢測						
檢測儀器	生長錐 / 應力波 / 鑽孔阻抗儀

腐朽空洞比(%)	大於 50%					
檢測結果描述	主幹東北側腐朽比例大於 50%					
減緩策略建議	移除					
分流結果	第一階段分流： 紅 / 紅黑 / 黑					
	第二階段分流： 黃 / 黑
