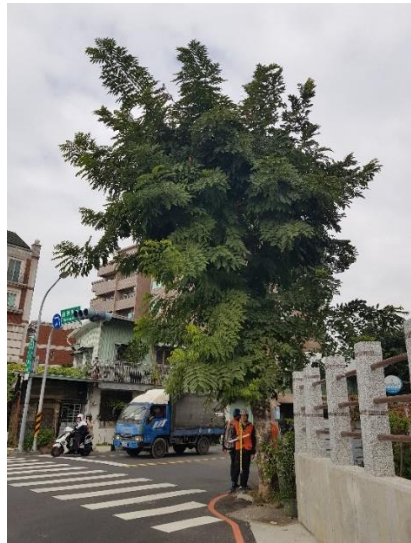
| 基本資料 | | | | | | 樹木全景照 |
|---|---|---|---|---|---|---|
| 腐朽空洞比(%) | 小於 10% | | | | | |
| 檢測結果描述 | 主幹東側 102 公分處腐朽比例小於 10%，無持續擴散。 | | | | | |

| 基本資料 | | | | | | 樹木全景照 |
|---|---|---|---|---|---|---|
| 減緩策略建議 | 持續監測 | | | | | |

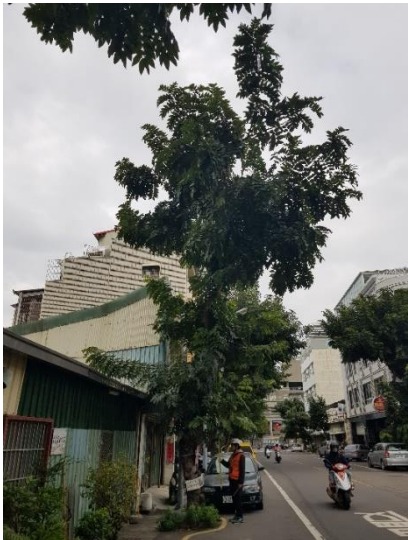
| 基本資料 | | | | | | 樹木全景照 |
|---|---|---|---|---|---|---|
| 腐朽空洞比(%) | | 10-30% | | | | |
| 檢測結果描述 | | 主幹東南側 55 公分處，腐朽比例 10-30%，無持續擴散。 | | | | |

| 基本資料 | | | | | | 樹木全景照 |
|---|---|---|---|---|---|---|
| 減緩策略建議 | | 持續監測 | | | | |

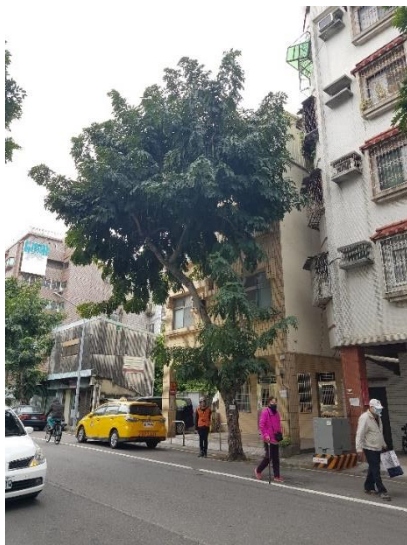
| 基本資料 | | | | | | 樹木全景照 |
|---|---|---|---|---|---|---|
| 腐朽空洞比(%) | 30-50% | | | | | |
| 檢測結果描述 | 主幹南側 54 公分處，腐朽比例 30-50%，且持續擴散 | | | | | |

| 基本資料 | | | | | | 樹木全景照 |
|---|---|---|---|---|---|---|
| 減緩策略建議 | 移除 | | | | | |

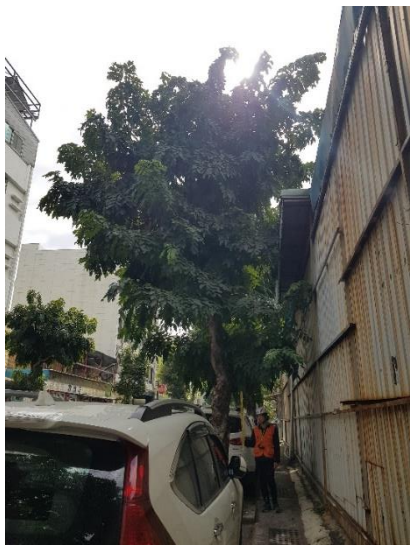
| 基本資料 | | | | | | 樹木全景照 |
|---|---|---|---|---|---|---|
| 腐朽空洞比(%) | 10-30% | | | | | |
| 檢測結果描述 | 主幹東南側約 45 公分處，腐朽比例 10-30%，無持續擴散。 | | | | | |

| 基本資料 | | | | | | 樹木全景照 |
|---|---|---|---|---|---|---|
| 減緩策略建議 | 持續監測 | | | | | |
