| 基本資料 | | | | | | 樹木全景照 |
| 350-14229 | 安和路二段柏油路 | 菩提樹 | 9.8 | 47.2 | | |

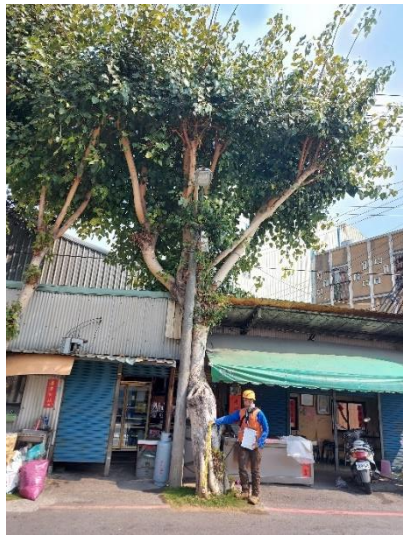
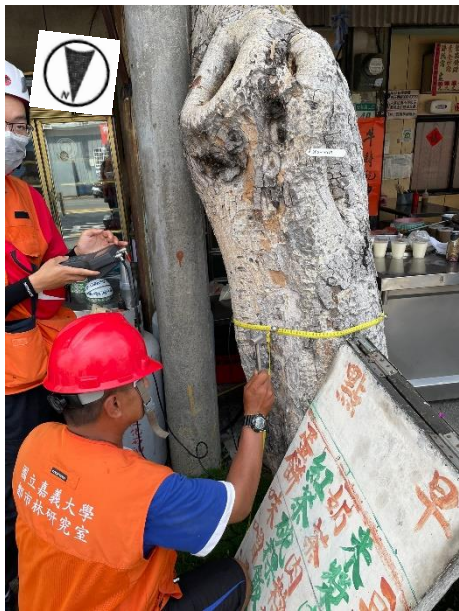
| 基本資料 | | | | | | 樹木全景照 |
|---|---|---|---|---|---|---|
| 腐朽空洞比(%) | | 30-50% | | | | |
| 檢測結果描述 | | 修剪枝條下方腐朽，腐朽有輕微擴散 | | | | |

| 基本資料 | | | | | | 樹木全景照 |
|---|---|---|---|---|---|---|
| 減緩策略建議 | | 持續監測 | | | | |

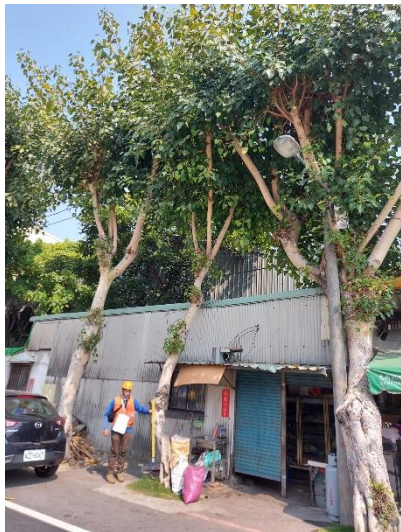
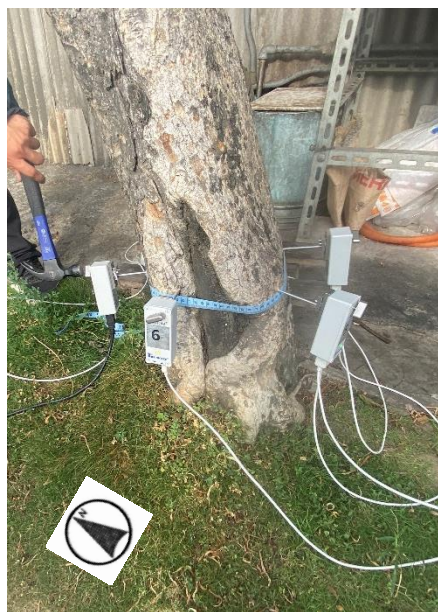
| 基本資料 | | | | | | 樹木全景照 |
|---|---|---|---|---|---|---|
| 10-30% | | | | | | |
| 檢測結果描述 | | 根部腐朽空洞周邊木材修復生長 | | | | |

| 基本資料 | | | | | | 樹木全景照 |
|---|---|---|---|---|---|---|
| 減緩策略建議 | | 持續監測(避免根系機械性損傷) | | | | |

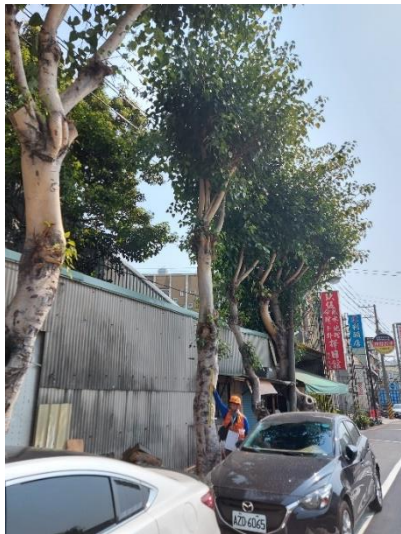
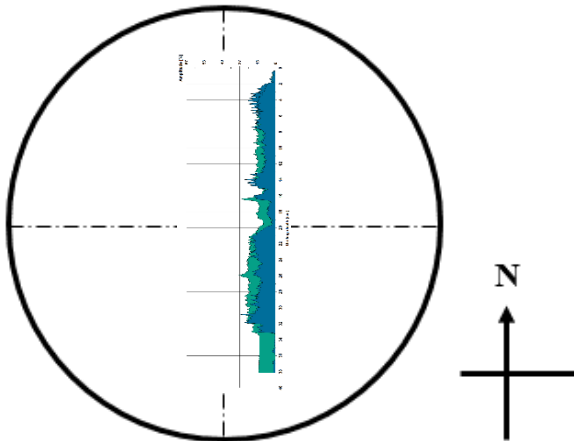
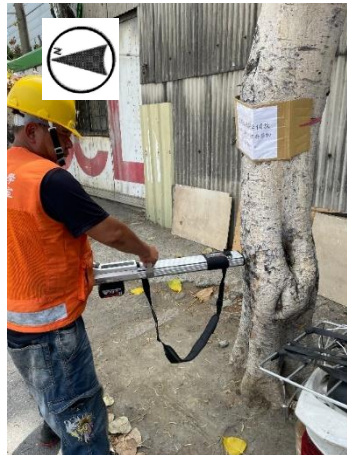
| 基本資料 | | | | | | 樹木全景照 |
|---|---|---|---|---|---|---|
| 350-14231 | 安和路二段柏油路 | 菩提樹 | 10.3 | 35.2 | | |

| 基本資料 | | | | | | 樹木全景照 |
|---|---|---|---|---|---|---|
| 腐朽空洞比(%) | 30-50% | | | | | |
| 檢測結果描述 | 主幹腐朽孔洞周邊木材無修復生長 | | | | | |

| 基本資料 | | | | | | 樹木全景照 |
|---|---|---|---|---|---|---|
| 減緩策略建議 | 移除 | | | | | |

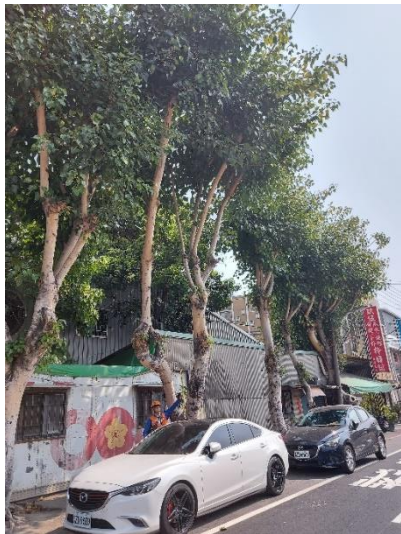
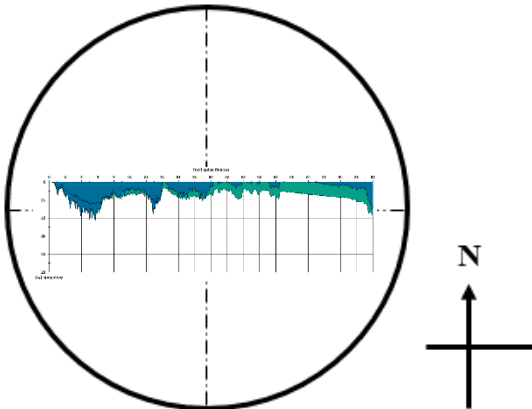
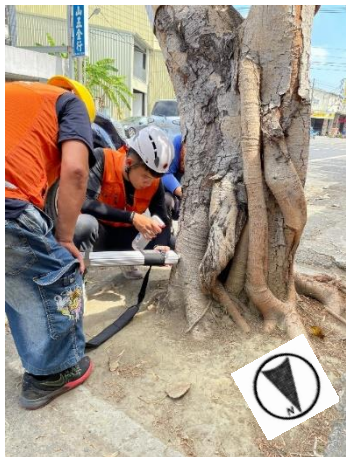
| 基本資料 | | | | | | 樹木全景照 |
|---|---|---|---|---|---|---|
| 350-14232 | 安和路二段柏油路 | 菩提樹 | 11.3 | 55.4 | | |

| 基本資料 | | | | | | 樹木全景照 |
|---|---|---|---|---|---|---|
| 腐朽空洞比(%) | | 30-50% | | | | |
| 檢測結果描述 | | 原主幹已腐朽、被次生主幹包覆 | | | | |

| 基本資料 | | | | | | 樹木全景照 |
|---|---|---|---|---|---|---|
| 減緩策略建議 | | 移除 | | | | |

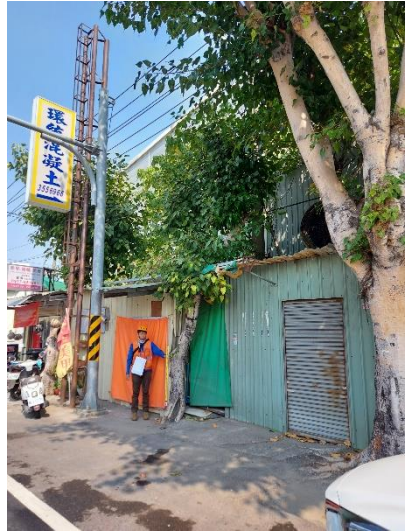
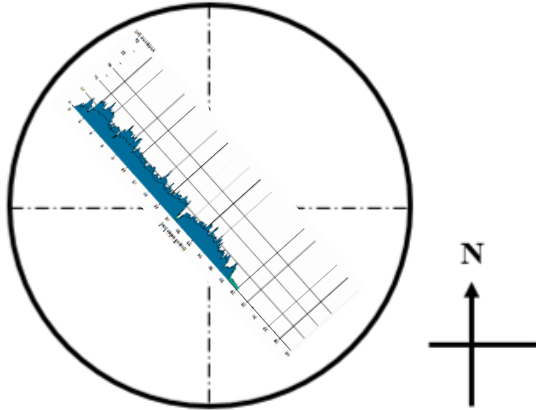
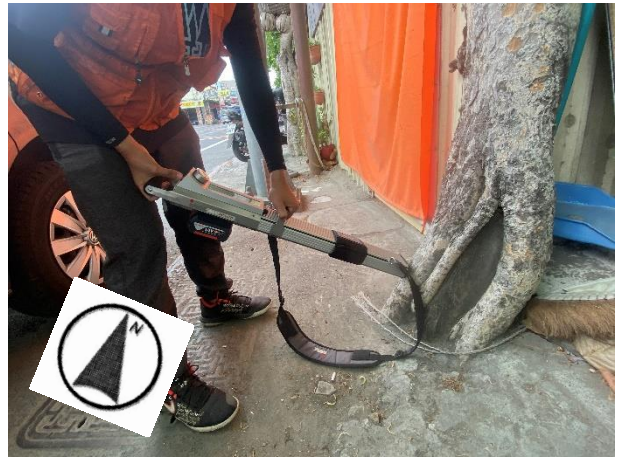
| 基本資料 | | | | | | 樹木全景照 |
|---|---|---|---|---|---|---|
| 腐朽空洞比(%) | | 10-30% | | | | |
| 檢測結果描述 | | 根部 20 度向下檢測，支撐主幹縱裂 | | | | |

| 基本資料 | | | | | | 樹木全景照 |
|---|---|---|---|---|---|---|
| 減緩策略建議 | | 移除 | | | | |

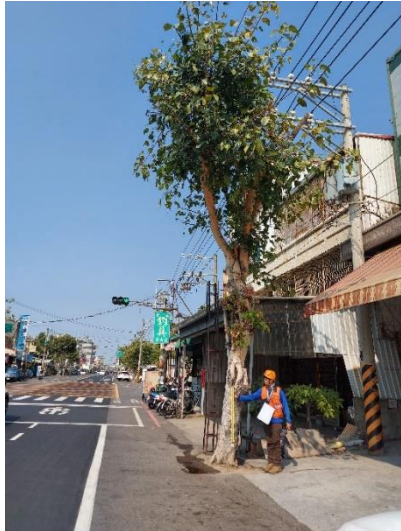
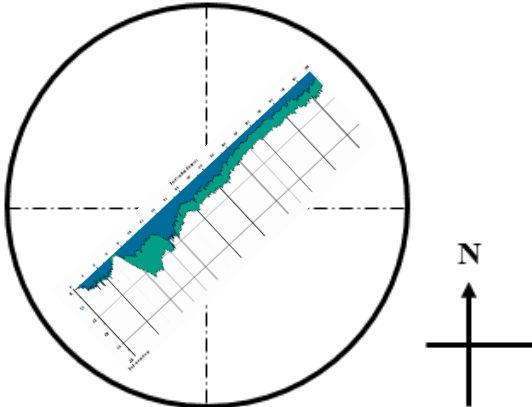
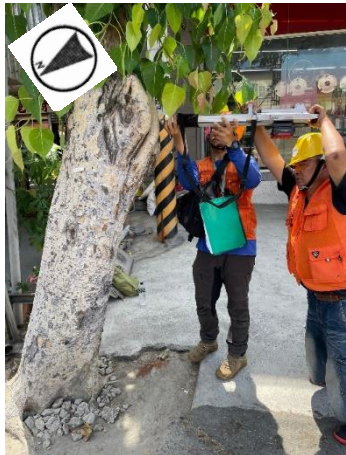
| 基本資料 | | | | | | 樹木全景照 |
|---|---|---|---|---|---|---|
| 腐朽空洞比(%) | 30-50% | | | | | |
| 檢測結果描述 | 修剪枝條持續腐朽造成主幹腐朽空洞 | | | | | |

| 基本資料 | | | | | | 樹木全景照 |
|---|---|---|---|---|---|---|
| 減緩策略建議 | 移除 | | | | | |

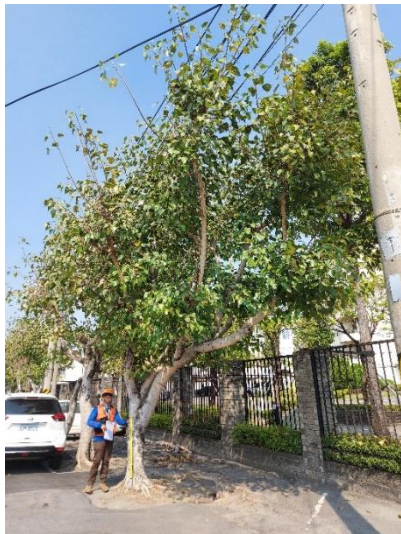
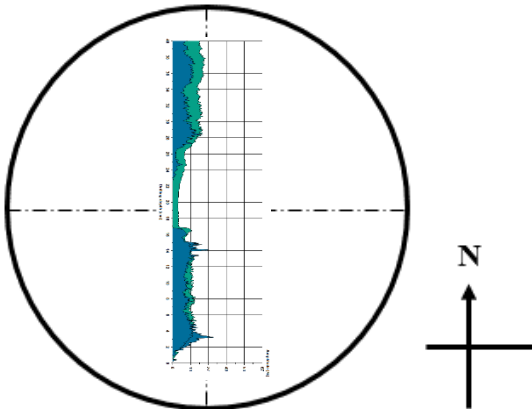
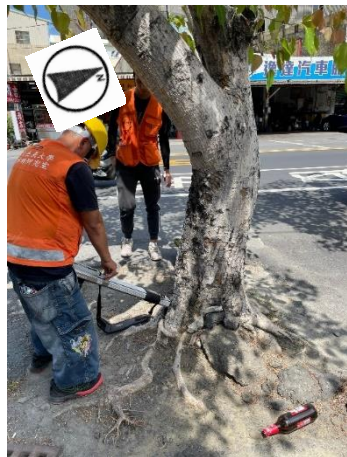
| 基本資料 | | | | | | 樹木全景照 |
|---|---|---|---|---|---|---|
| 350-14239 | 安和路二段柏油路 | 菩提樹 | 6.5 | 37.9 | | |

| 基本資料 | | | | | | 樹木全景照 |
|---|---|---|---|---|---|---|
| 腐朽空洞比(%) | 大於 50% | | | | | |
| 檢測結果描述 | 根部 30 度向下檢測，支撐主幹腐朽(樹皮向內 17-27 公分處) | | | | | |

| 基本資料 | | | | | | 樹木全景照 |
|---|---|---|---|---|---|---|
| 減緩策略建議 | 移除 | | | | | |

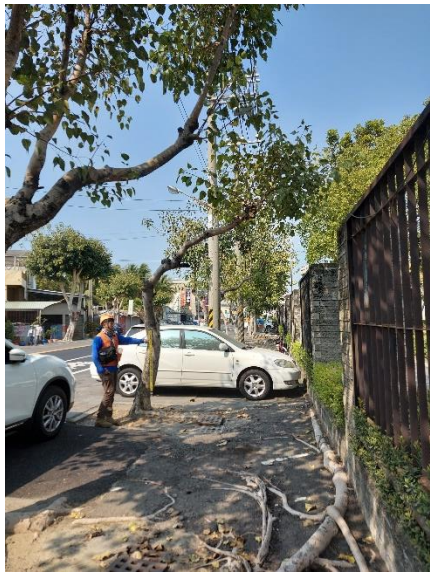
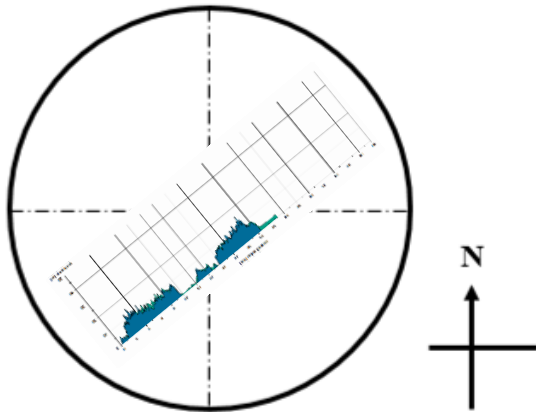
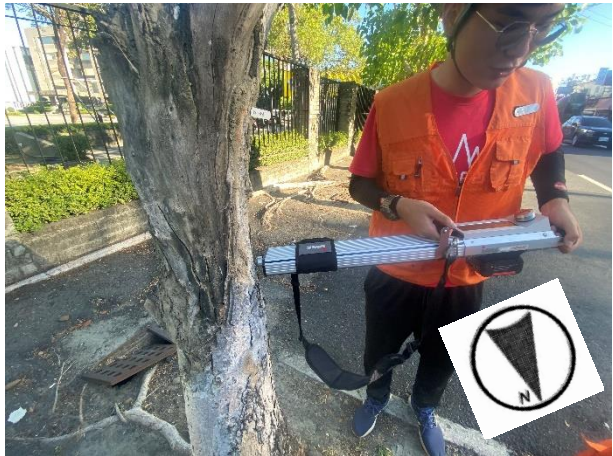
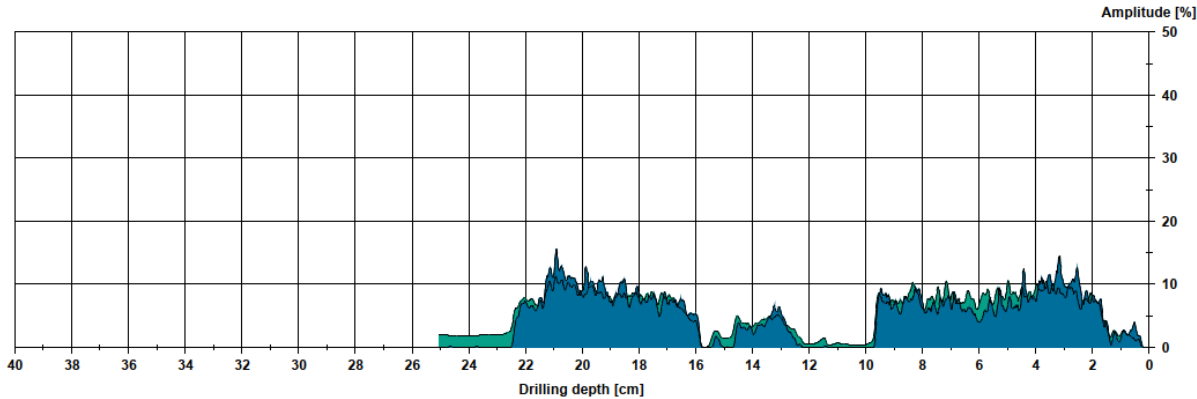
| 基本資料 | | | | | | 樹木全景照 |
|---|---|---|---|---|---|---|
| 350-14241 | 安和路二段柏<br>油路 | 菩提樹 | 3.4 | 24.6 | | |

| 基本資料 | | | | | | 樹木全景照 |
|---|---|---|---|---|---|---|
| 腐朽空洞比(%) | 大於 50% | | | | | |
| 檢測結果描述 | 主幹腐朽情形嚴重 | | | | | |

| 基本資料 | | | | | | 樹木全景照 |
|---|---|---|---|---|---|---|
| 減緩策略建議 | 移除 | | | | | |

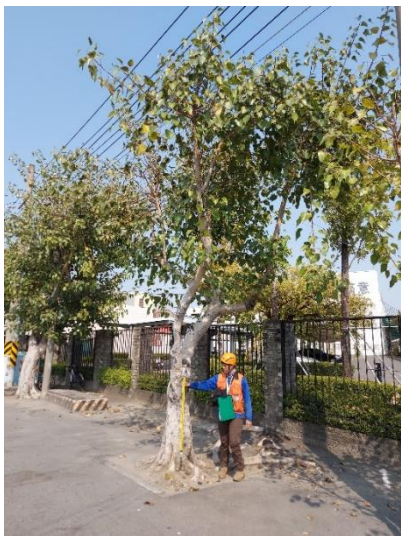
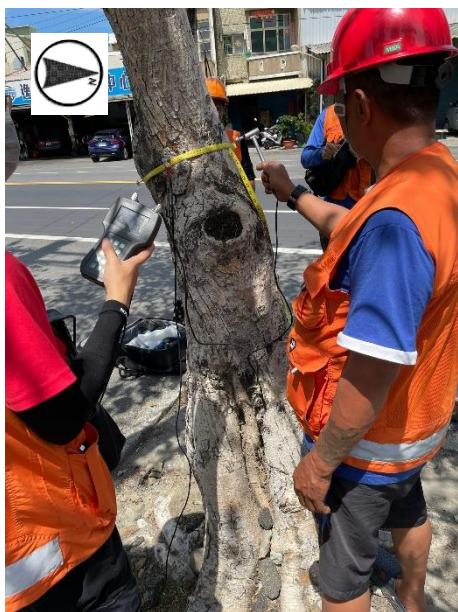
| 基本資料 | | | | | | 樹木全景照 |
|---|---|---|---|---|---|---|
| 350-14247 | 安和路二段柏油路 | 菩提樹 | 6.1 | 31.8 | | |

| 基本資料 | | | | | | 樹木全景照 |
|---|---|---|---|---|---|---|
| 腐朽空洞比(%) | | 10-30% | | | | |
| 檢測結果描述 | | 修剪枝條腐朽抑制無持續 | | | | |

| 基本資料 | | | | | | 樹木全景照 |
|---|---|---|---|---|---|---|
| 減緩策略建議 | | 持續監測(避免根系反覆機械性損傷) | | | | |

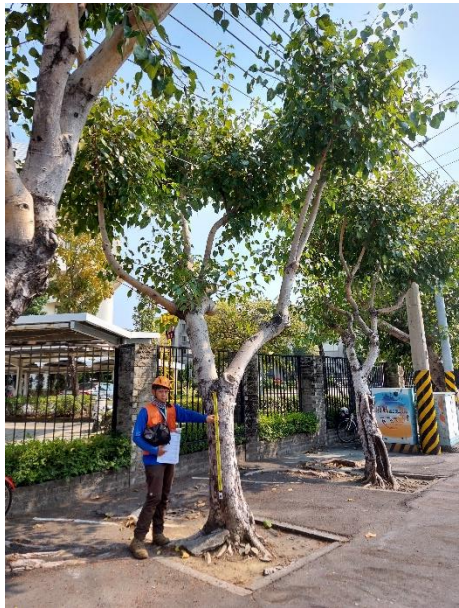
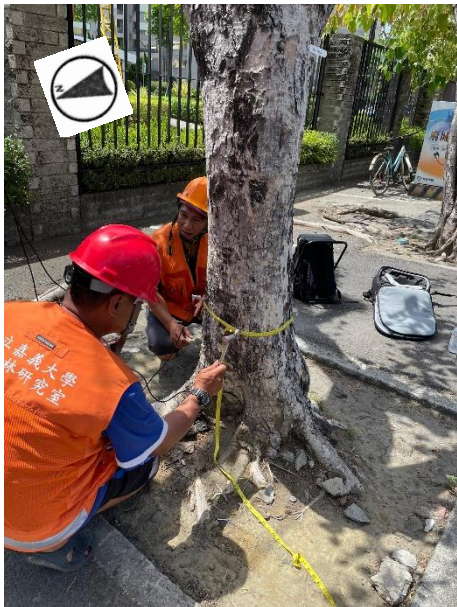
| 基本資料 | | | | | | 樹木全景照 |
|---|---|---|---|---|---|---|
| 腐朽空洞比(%) | | | | | | 30-50% |
| 檢測結果描述 | | | | | | 主幹東北側至西南側腐朽，腐朽持續無抑制 |

| 基本資料 | | | | | | 樹木全景照 |
|---|---|---|---|---|---|---|
| 減緩策略建議 | | | | | | 移除 |

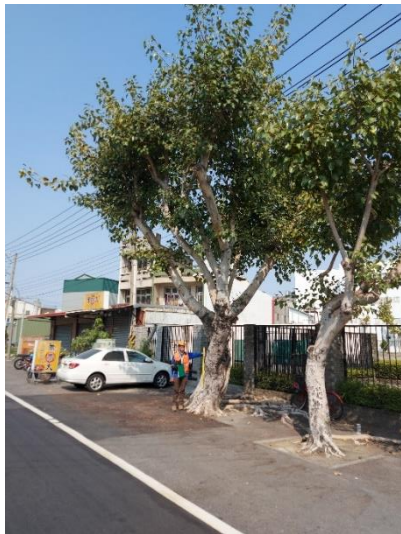
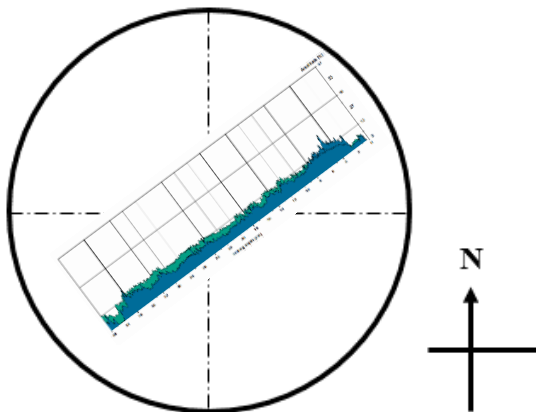
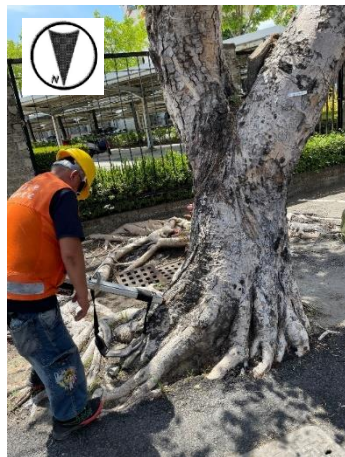
| 基本資料 | | | | | | 樹木全景照 |
|---|---|---|---|---|---|---|
| 350-14251 | 安和路二段柏油路 | 菩提樹 | 8.2 | 74.2 | | |

| 基本資料 | | | | | | 樹木全景照 |
|---|---|---|---|---|---|---|
| 腐朽空洞比(%) | 10-30% | | | | | |
| 檢測結果描述 | 根部 20 度向下檢測，支撐主幹無明顯腐朽 | | | | | |

| 基本資料 | | | | | | 樹木全景照 |
|---|---|---|---|---|---|---|
| 減緩策略建議 | 持續監測(避免根系反覆機械性損傷) | | | | | |

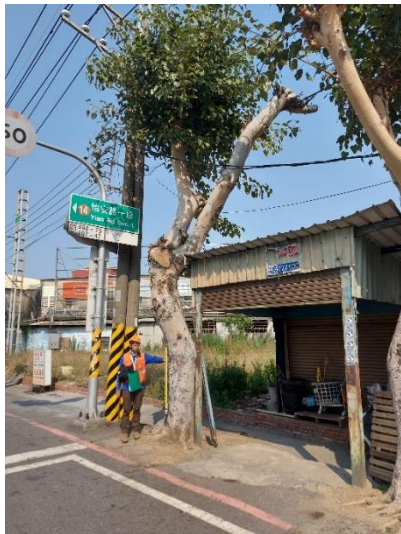
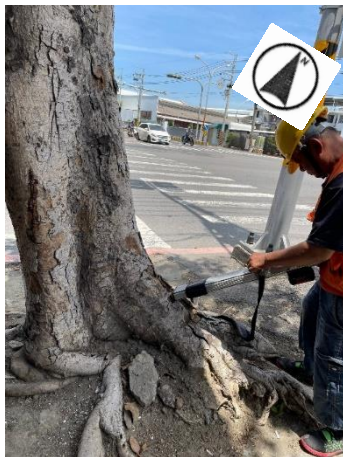
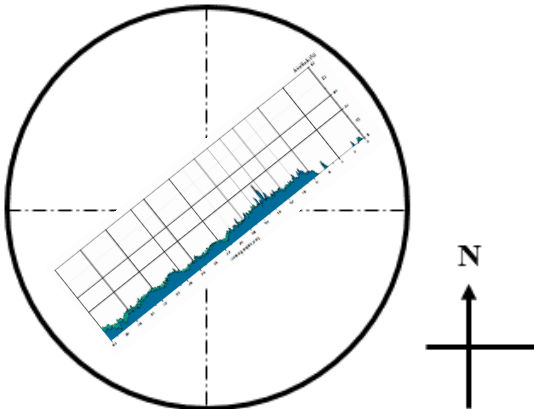
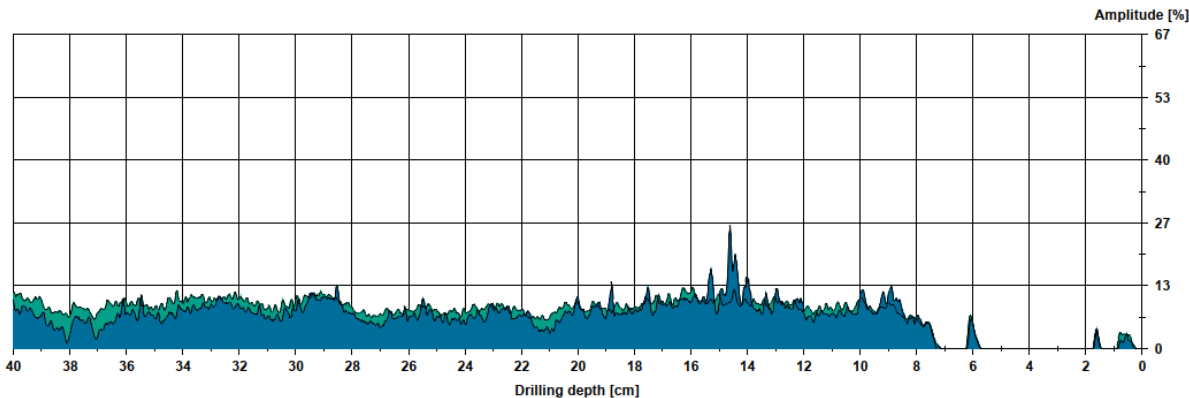
| 基本資料 | | | | | | 樹木全景照 | |
|---|---|---|---|---|---|---|---|
| 腐朽空洞比(%) | 10-30% | | | | | | |
| 檢測結果描述 | 根部 20 度向下檢測，支撐主幹無明顯腐朽 | | | | | | |

| 基本資料 | | | | | | 樹木全景照 | |
|---|---|---|---|---|---|---|---|
| 減緩策略建議 | 持續監測(避免根系反覆機械性損傷) | | | | | | |

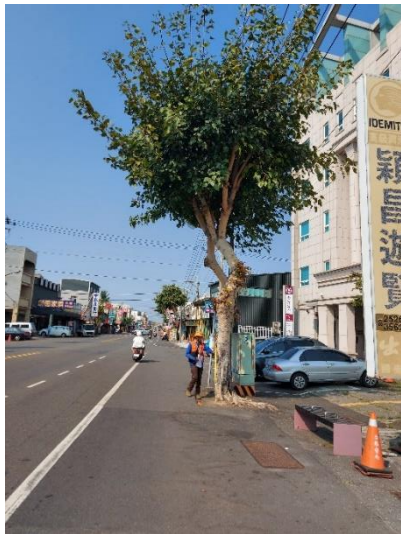
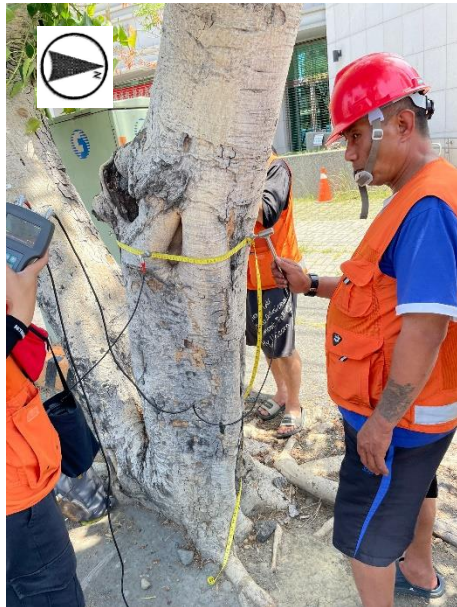
| 基本資料 | | | | | | 樹木全景照 |
|---|---|---|---|---|---|---|
| 腐朽空洞比(%) | | 10-30% | | | | |
| 檢測結果描述 | | 修剪枝條腐朽抑制無持續擴散 | | | | |

| 基本資料 | | | | | | 樹木全景照 |
|---|---|---|---|---|---|---|
| 減緩策略建議 | | 持續監測(避免根系反覆機械性損傷) | | | | |

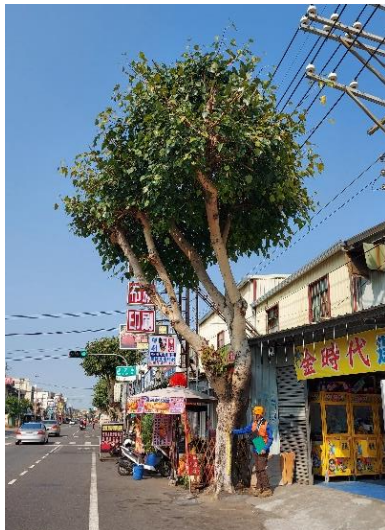
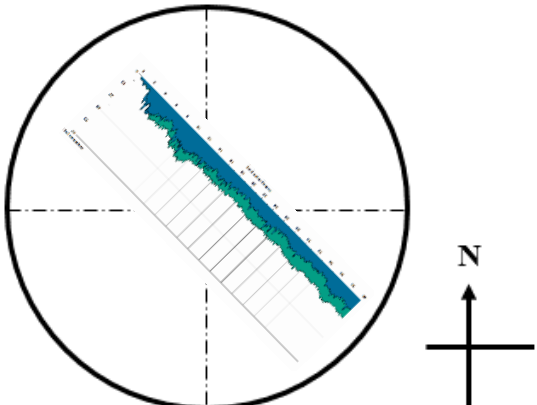
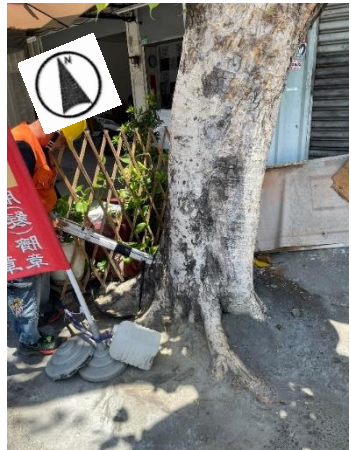
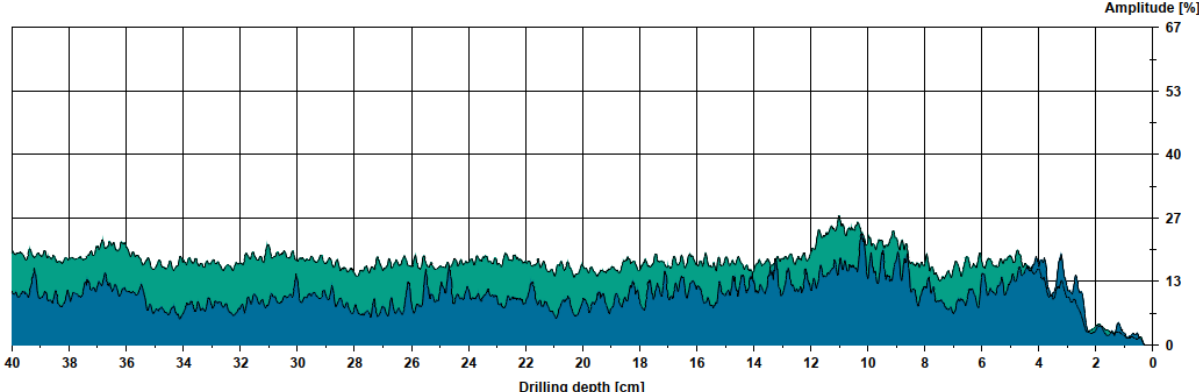
| 基本資料 | | | | | | 樹木全景照 |
|---|---|---|---|---|---|---|
| 350-14256 | 安和路二段柏油路 | 菩提樹 | 9.6 | 54.2 | | |

| 基本資料 | | | | | | 樹木全景照 |
|---|---|---|---|---|---|---|
| 腐朽空洞比(%) | 10-30% | | | | | |
| 檢測結果描述 | 根部 30 度向下檢測，支撐主幹無明顯腐朽 | | | | | |

| 基本資料 | | | | | | 樹木全景照 |
|---|---|---|---|---|---|---|
| 減緩策略建議 | 持續監測(避免根系反覆機械性損傷) | | | | | |

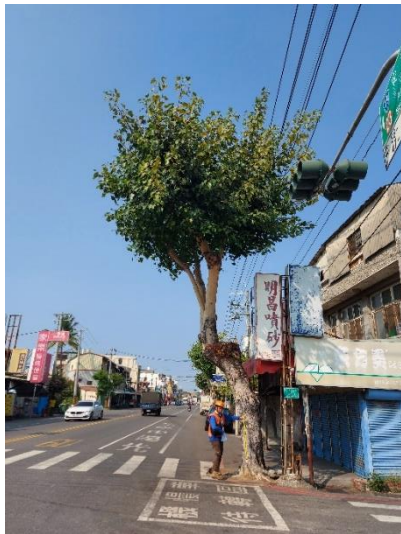
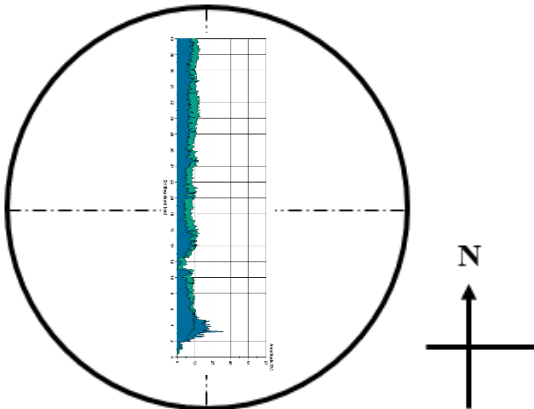
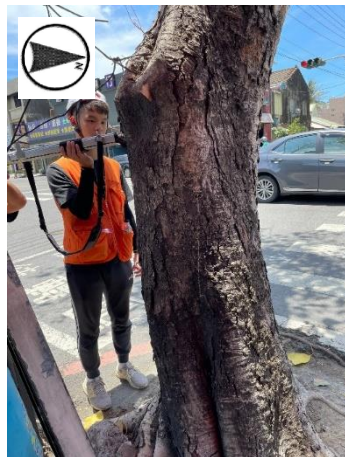
| 基本資料 | | | | | | 樹木全景照 |
|---|---|---|---|---|---|---|
| 350-14257 | 安和路三段柏油路 | 菩提樹 | 9.4 | 53.9 | | |

| 基本資料 | | | | | | 樹木全景照 |
|---|---|---|---|---|---|---|
| 腐朽空洞比(%) | 30-50% | | | | | |
| 檢測結果描述 | 修剪枝條腐朽，造成主幹縱裂(樹皮向內 12 公分處) | | | | | |

| 基本資料 | | | | | | 樹木全景照 |
|---|---|---|---|---|---|---|
| 減緩策略建議 | 移除 | | | | | |

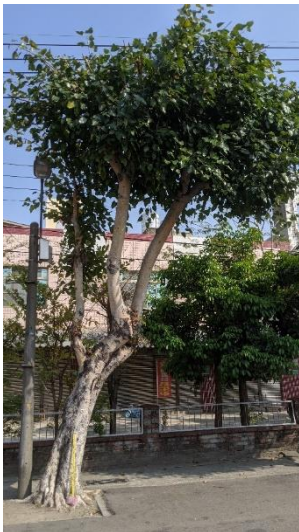
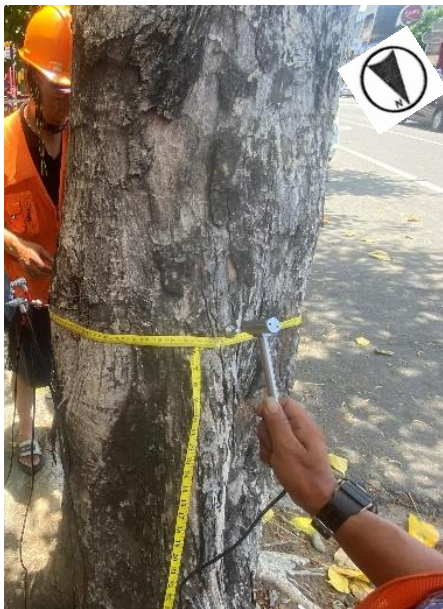
| 基本資料 | | | | | | 樹木全景照 |
|---|---|---|---|---|---|---|
| 350-14259 | 安和路三段柏油路 | 菩提樹 | 8.6 | 48.2 | | |

| 基本資料 | | | | | | 樹木全景照 |
|---|---|---|---|---|---|---|
| 腐朽空洞比(%) | | 大於 50% | | | | |
| 檢測結果描述 | | 主幹東北側腐朽嚴重 | | | | |

| 基本資料 | | | | | | 樹木全景照 |
|---|---|---|---|---|---|---|
| 減緩策略建議 | | 移除 | | | | |

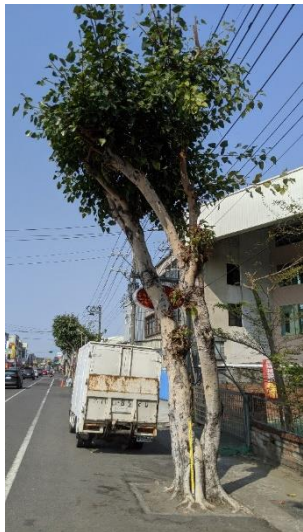
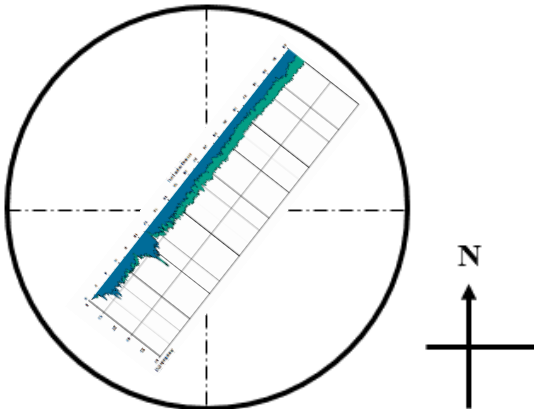
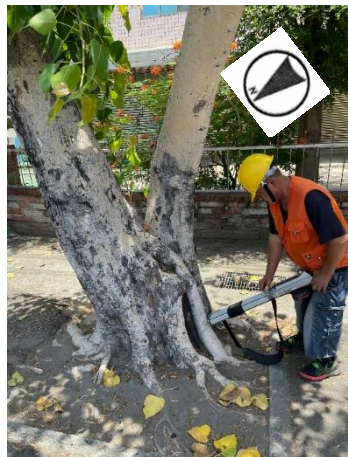
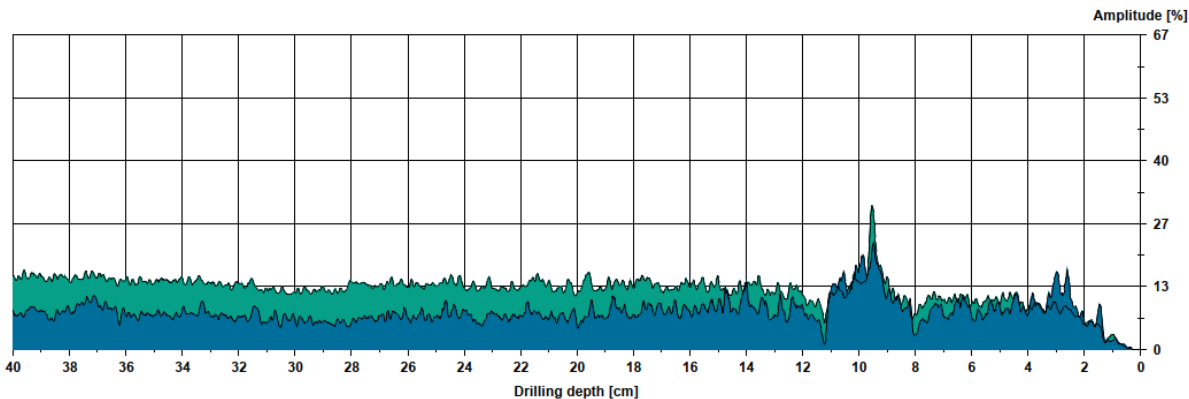
| 基本資料 | | | | | | 樹木全景照 |
|---|---|---|---|---|---|---|
| 350-14260 | 安和路三段柏油路 | 菩提樹 | 7.2 | 38.1 | | |

| 基本資料 | | | | | | 樹木全景照 |
|---|---|---|---|---|---|---|
| 腐朽空洞比(%) | 10-30% | | | | | |
| 檢測結果描述 | 根部 30 度向下檢測，支撐主幹無明顯腐朽 | | | | | |

| 基本資料 | | | | | | 樹木全景照 |
|---|---|---|---|---|---|---|
| 減緩策略建議 | 持續監測(避免根系反覆機械性損傷) | | | | | |

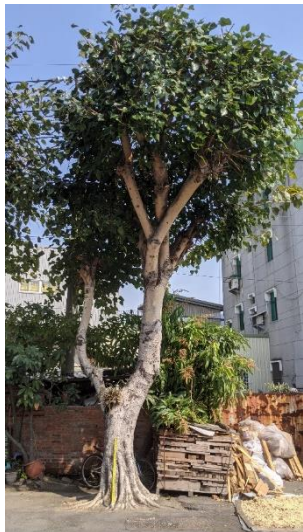
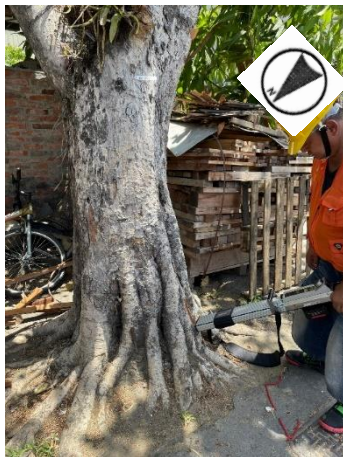
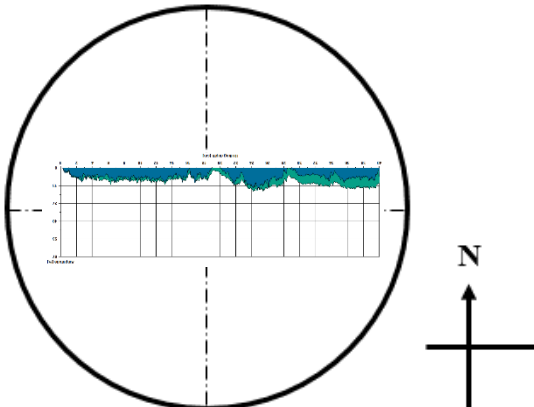
| 基本資料 | | | | | | 樹木全景照 |
|---|---|---|---|---|---|---|
| 腐朽空洞比(%) | | 30-50% | | | | |
| 檢測結果描述 | | 根部 20 度向下檢測，支撐主幹腐朽縱裂 | | | | |

| 基本資料 | | | | | | 樹木全景照 |
|---|---|---|---|---|---|---|
| 減緩策略建議 | | 移除 | | | | |

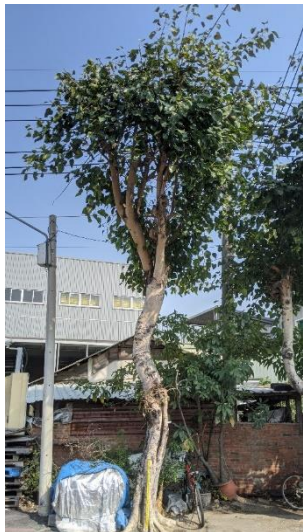
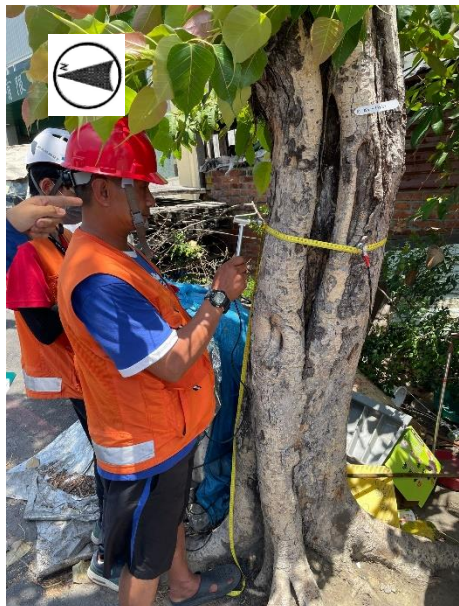
| 基本資料 | | | | | | 樹木全景照 |
|---|---|---|---|---|---|---|
| 腐朽空洞比(%) | | 10-30% | | | | |
| 檢測結果描述 | | 主幹腐朽孔洞周邊木材修復生長，腐朽輕微擴散 | | | | |

| 基本資料 | | | | | | 樹木全景照 |
|---|---|---|---|---|---|---|
| 減緩策略建議 | | 持續監測(避免根系反覆機械性損傷) | | | | |

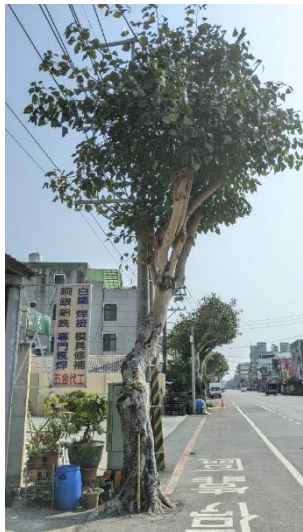
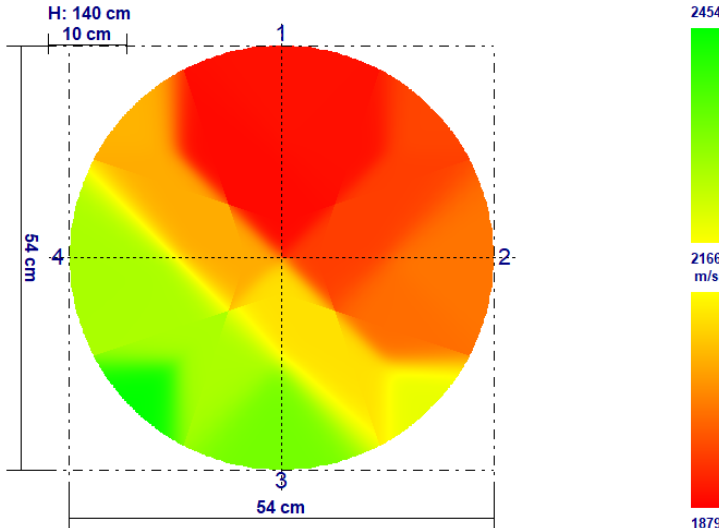
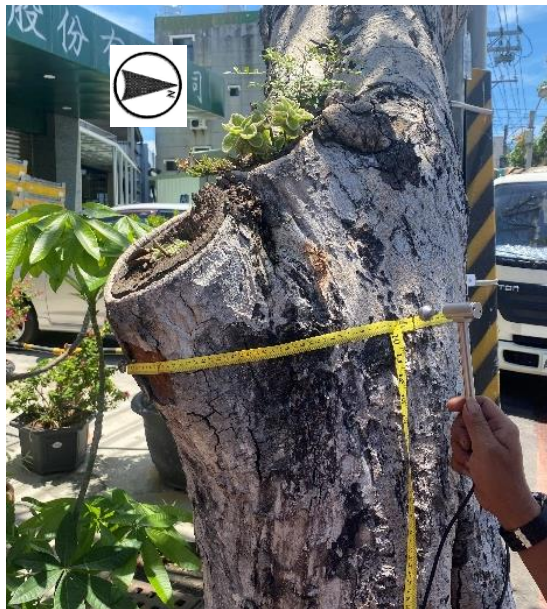
| 基本資料 | | | | | | 樹木全景照 |
|---|---|---|---|---|---|---|
| 350-14263 | 安和路三段柏油路 | 菩提樹 | 8.1 | 48.6 | | |

| 基本資料 | | | | | | 樹木全景照 |
|---|---|---|---|---|---|---|
| 腐朽空洞比(%) | | 大於 50% | | | | |
| 檢測結果描述 | | 修剪枝條腐朽且持續擴散 | | | | |

| 基本資料 | | | | | | 樹木全景照 |
|---|---|---|---|---|---|---|
| 減緩策略建議 | | 移除 | | | | |

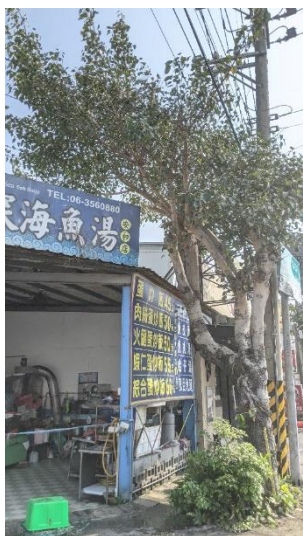
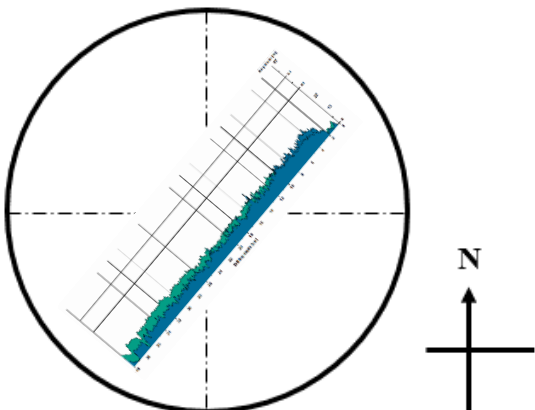
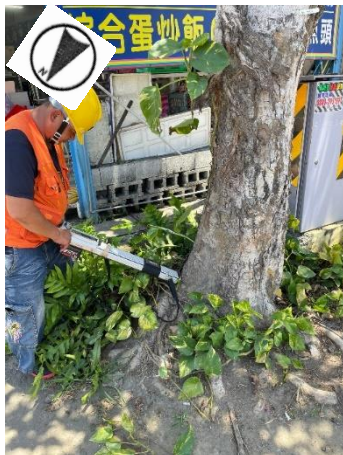
| 基本資料 | | | | | | 樹木全景照 |
|---|---|---|---|---|---|---|
| 350-14264 | 安和路三段柏油路 | 菩提樹 | 9.2 | 47.7 | | |

| 基本資料 | | | | | | 樹木全景照 |
|---|---|---|---|---|---|---|
| 腐朽空洞比(%) | 10-30% | | | | | |
| 檢測結果描述 | 根部 20 度向下檢測，支撐主幹無明顯腐朽 | | | | | |

| 基本資料 | | | | | | 樹木全景照 |
|---|---|---|---|---|---|---|
| 減緩策略建議 | 持續監測(避免根系反覆機械性損傷) | | | | | |

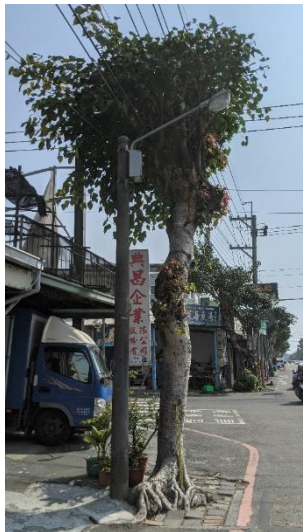
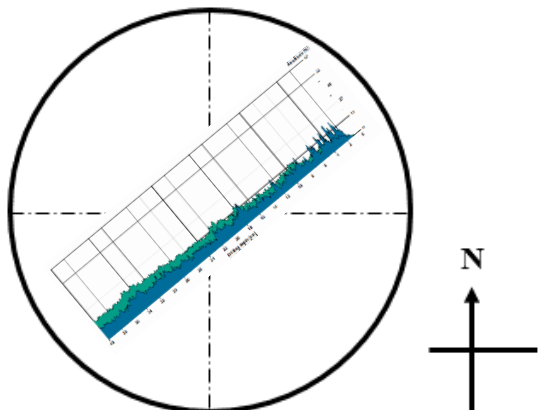
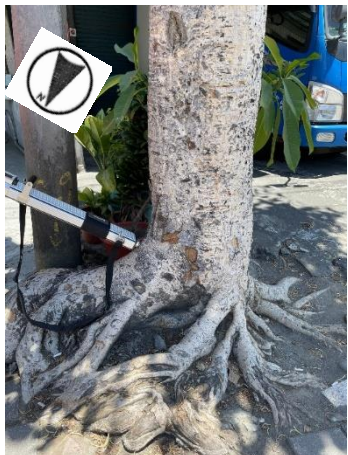
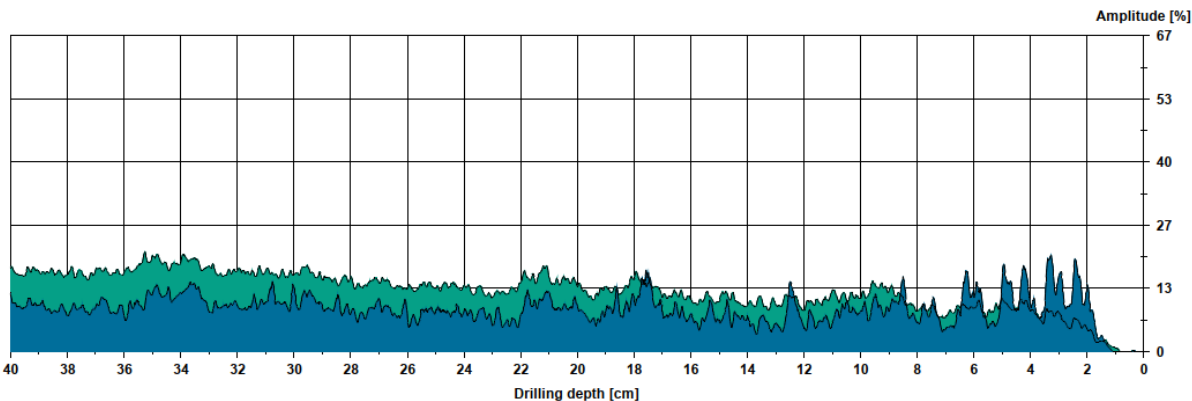
| 基本資料 | | | | | | 樹木全景照 |
|---|---|---|---|---|---|---|
| 腐朽空洞比(%) | 10-30% | | | | | |
| 檢測結果描述 | 根部 20 度向下檢測，支撐主幹無明顯腐朽 | | | | | |

| 基本資料 | | | | | | 樹木全景照 |
|---|---|---|---|---|---|---|
| 減緩策略建議 | 持續監測(避免根系反覆機械性損傷) | | | | | |

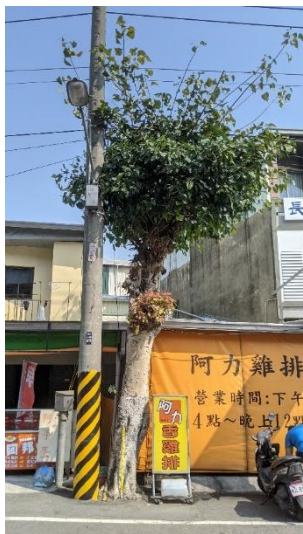
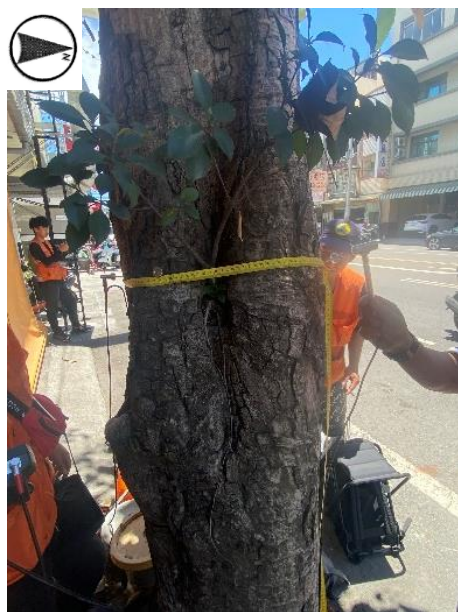
| 基本資料 | | | | | | 樹木全景照 |
|---|---|---|---|---|---|---|
| 350-14267 | 安和路三段柏油路 | 菩提樹 | 8.2 | 52.3 | | |

| 基本資料 | | | | | | 樹木全景照 |
|---|---|---|---|---|---|---|
| 腐朽空洞比(%) | | 大於 50% | | | | |
| 檢測結果描述 | | 主幹東北側腐朽空洞 | | | | |

| 基本資料 | | | | | | 樹木全景照 |
|---|---|---|---|---|---|---|
| 減緩策略建議 | | 移除 | | | | |

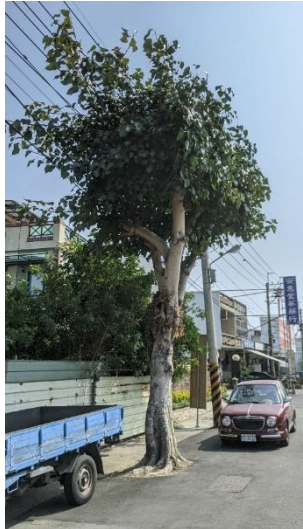
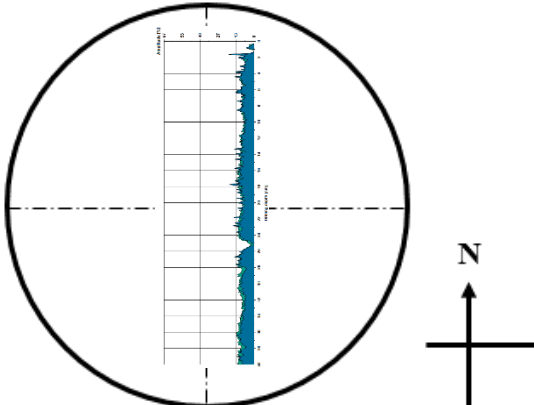
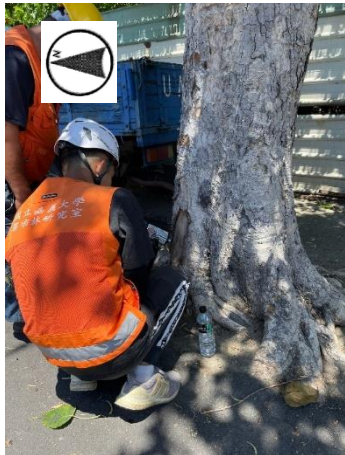
| 基本資料 | | | | | | 樹木全景照 |
|---|---|---|---|---|---|---|
| 腐朽空洞比(%) | 30-50% | | | | | |
| 檢測結果描述 | 根部 30 度向下檢測，支撐主幹腐朽縱裂(樹皮向內 25 公分處) | | | | | |

| 基本資料 | | | | | | 樹木全景照 |
|---|---|---|---|---|---|---|
| 減緩策略建議 | 移除 | | | | | |

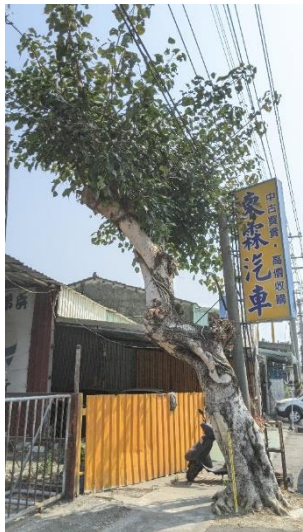
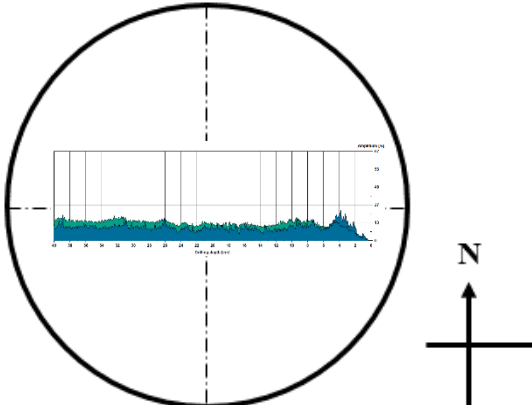
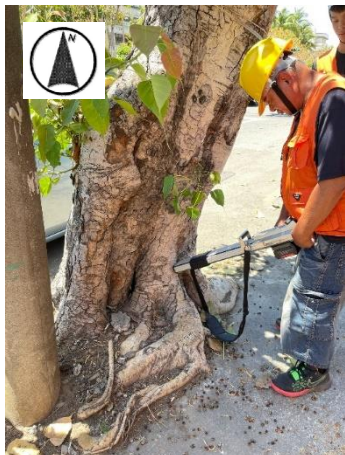
| 基本資料 | | | | | | 樹木全景照 |
|---|---|---|---|---|---|---|
| 腐朽空洞比(%) | 10-30% | | | | | |
| 檢測結果描述 | 根部 20 度向下檢測，支撐主幹無明顯腐朽 | | | | | |

| 基本資料 | | | | | | 樹木全景照 |
|---|---|---|---|---|---|---|
| 減緩策略建議 | 持續監測(避免根系反覆機械性損傷) | | | | | |

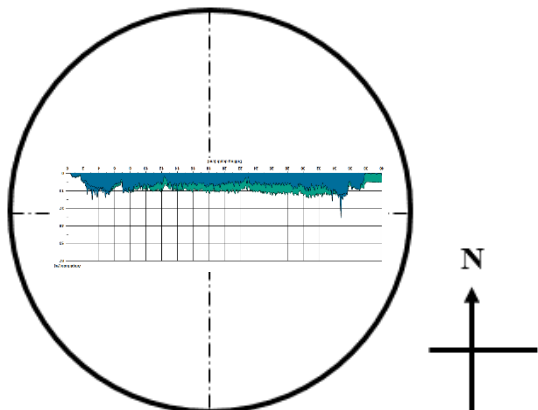
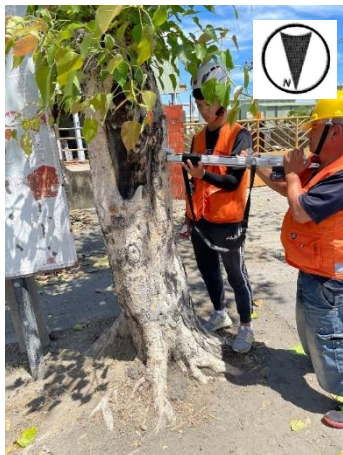
| 基本資料 | | | | | | 樹木全景照 |
|---|---|---|---|---|---|---|
| 腐朽空洞比(%) | 10-30% | | | | | |
| 檢測結果描述 | 修剪枝條造成主幹輕微腐朽、縱裂 | | | | | |

| 基本資料 | | | | | | 樹木全景照 |
|---|---|---|---|---|---|---|
| 減緩策略建議 | 修剪(降低樹高) | | | | | |

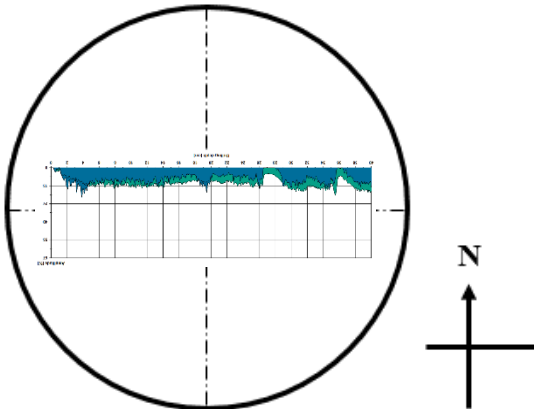
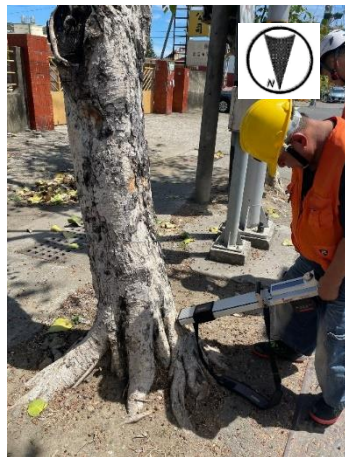
| 基本資料 | | | | | | 樹木全景照 |
|---|---|---|---|---|---|---|
| 350-14271 | 安和路三段柏油路 | 菩提樹 | 7.7 | 35.7 | | |

| 基本資料 | | | | | | 樹木全景照 |
|---|---|---|---|---|---|---|
| 腐朽空洞比(%) | 大於 50% | | | | | |
| 檢測結果描述 | 根部 20 度向下檢測，支撐主幹腐朽縱裂 | | | | | |

| 基本資料 | | | | | | 樹木全景照 |
|---|---|---|---|---|---|---|
| 減緩策略建議 | 移除 | | | | | |

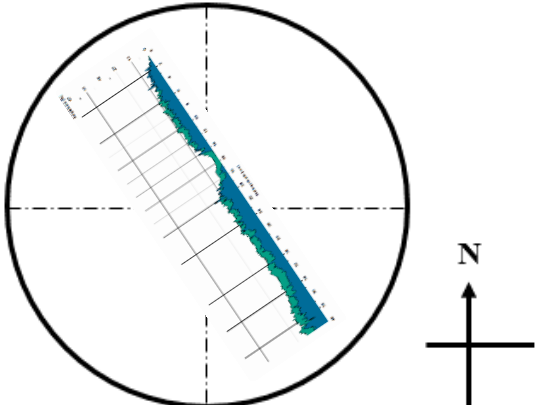
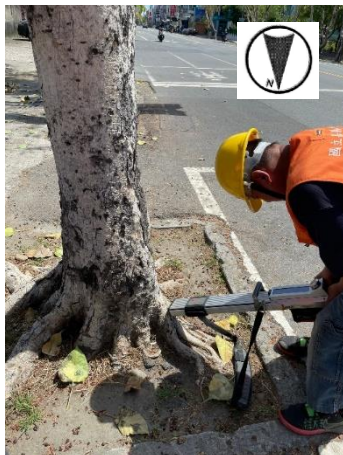
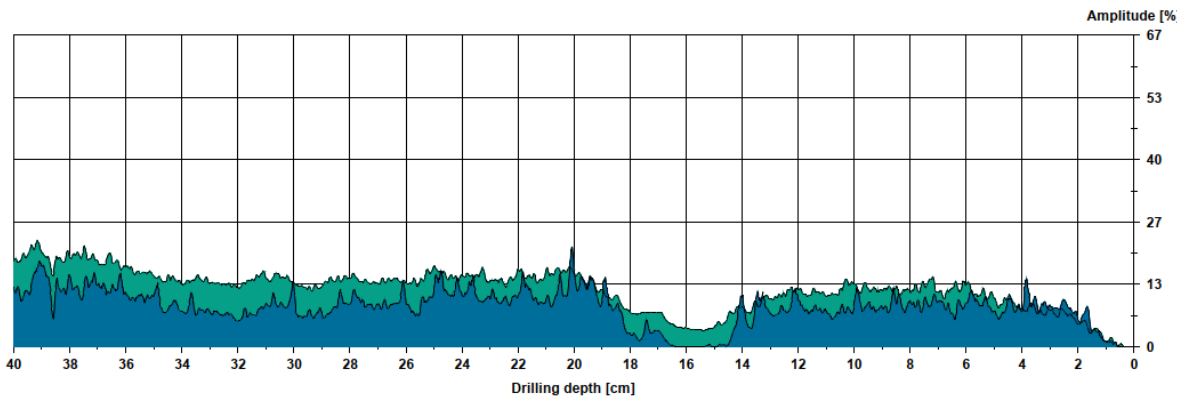
| 基本資料 | | | | | | 樹木全景照 |
|---|---|---|---|---|---|---|
| 350-14272 | 安和路三段柏油路 | 菩提樹 | 7.7 | 35.2 | | |

| 基本資料 | | | | | | 樹木全景照 |
|---|---|---|---|---|---|---|
| 腐朽空洞比(%) | 30-50% | | | | | |
| 檢測結果描述 | 結構根腐朽空洞(樹皮向內 14-18 公分處) | | | | | |

| 基本資料 | | | | | | 樹木全景照 |
|---|---|---|---|---|---|---|
| 減緩策略建議 | 移除 | | | | | |

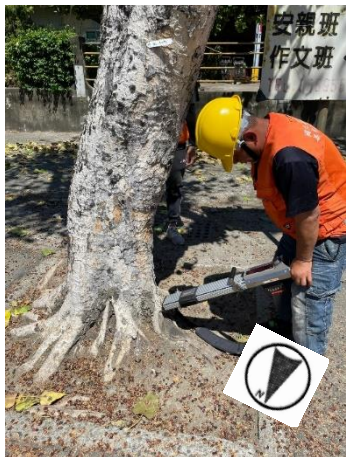
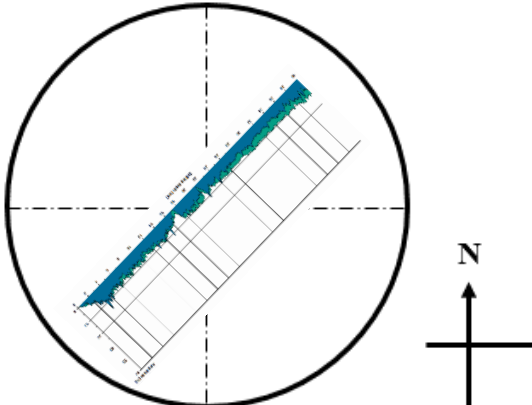
| 基本資料 | | | | | | 樹木全景照 |
|---|---|---|---|---|---|---|
| 腐朽空洞比(%) | | 30-50% | | | | |
| 檢測結果描述 | | 根部 30 度向下檢測，支撐主幹腐朽縱裂(樹皮向內 17、21 公分處) | | | | |

| 基本資料 | | | | | | 樹木全景照 |
|---|---|---|---|---|---|---|
| 減緩策略建議 | | 移除 | | | | |

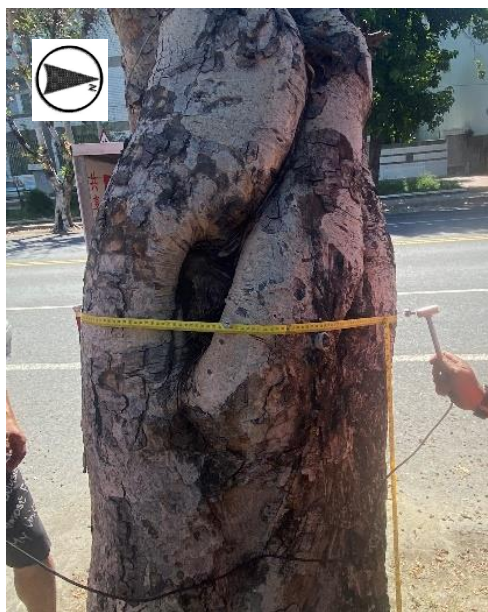
| 基本資料 | | | | | | 樹木全景照 |
|---|---|---|---|---|---|---|
| 350-14278 | 安和路三段柏油<br>路 | 菩提樹 | 10.2 | 63.1 | | |

| 基本資料 | | | | | | 樹木全景照 |
|---|---|---|---|---|---|---|
| 腐朽空洞比(%) | | 大於 50% | | | | |
| 檢測結果描述 | | 主幹東北側腐朽，腐朽持續擴散 | | | | |

| 基本資料 | | | | | | 樹木全景照 |
|---|---|---|---|---|---|---|
| 減緩策略建議 | | 移除 | | | | |

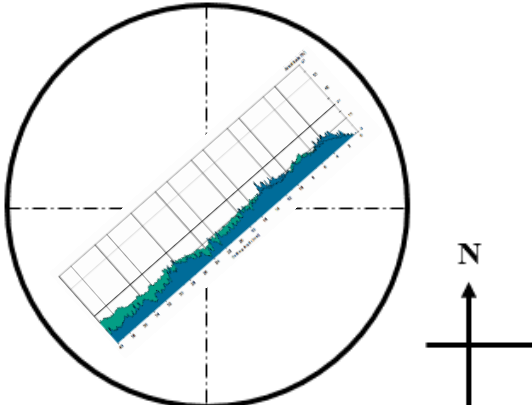
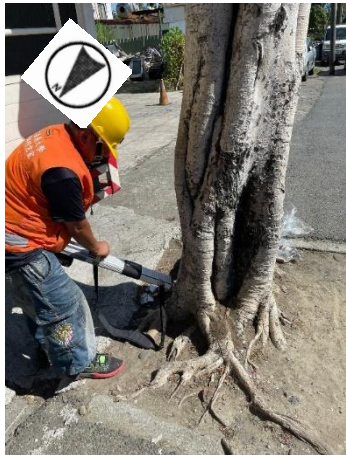
| 基本資料 | | | | | | 樹木全景照 |
|---|---|---|---|---|---|---|
| 350-14279 | 安和路三段柏油路 | 菩提樹 | 8.2 | 43.9 | | |

| 基本資料 | | | | | | 樹木全景照 |
|---|---|---|---|---|---|---|
| 腐朽空洞比(%) | | 大於 50% | | | | |
| 檢測結果描述 | | 根部 30 度向下檢測，樹幹縱裂腐朽嚴重 | | | | |

| 基本資料 | | | | | | 樹木全景照 |
|---|---|---|---|---|---|---|
| 減緩策略建議 | | 移除 | | | | |

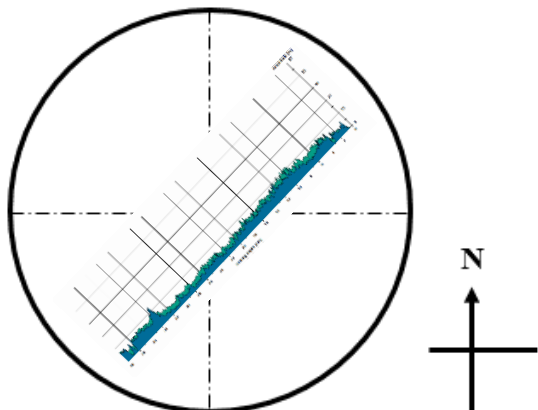
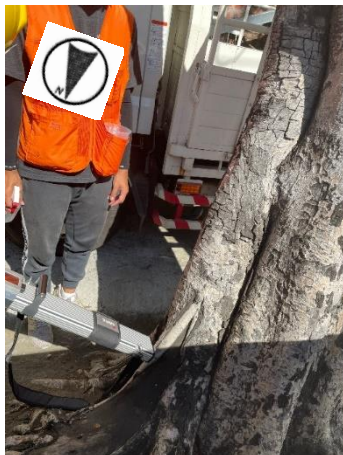
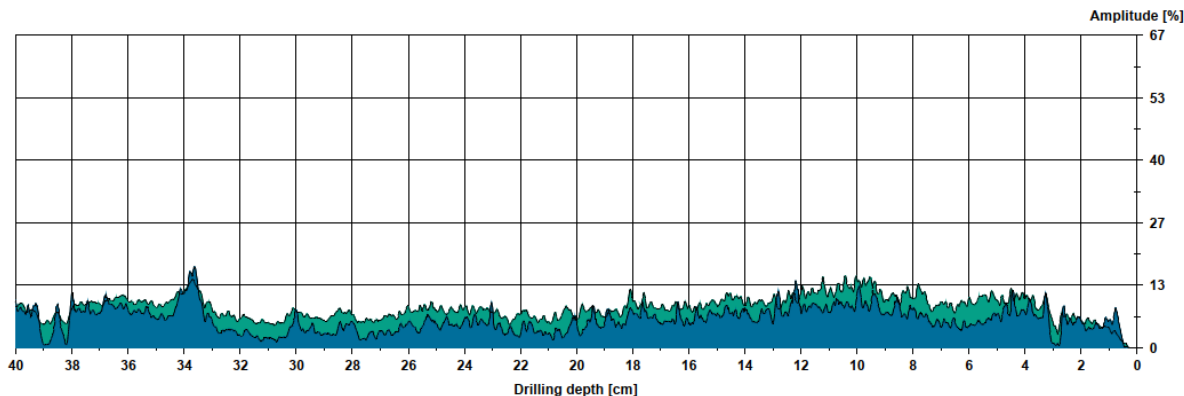
| 基本資料 | | | | | | 樹木全景照 |
|---|---|---|---|---|---|---|
| 350-14280 | 安和路三段柏油路 | 菩提樹 | 9.4 | 55.2 | | |

| 基本資料 | | | | | | 樹木全景照 |
|---|---|---|---|---|---|---|
| 腐朽空洞比(%) | 大於 50% | | | | | |
| 檢測結果描述 | 根部 20 度向下檢測，木材腐朽、阻抗值極低 | | | | | |

| 基本資料 | | | | | | 樹木全景照 |
|---|---|---|---|---|---|---|
| 減緩策略建議 | 移除 | | | | | |

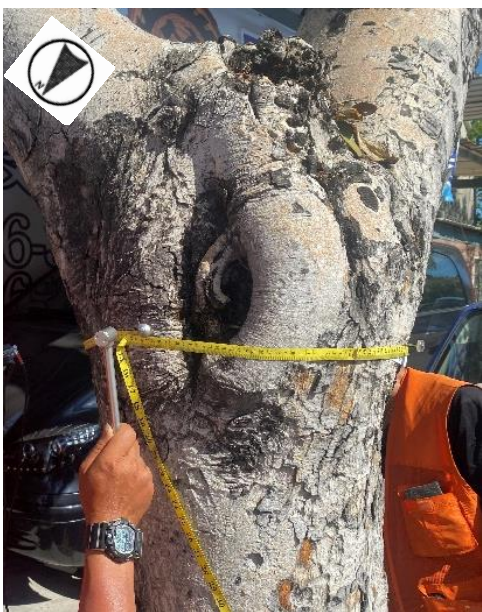
| 基本資料 | | | | | | 樹木全景照 |
|---|---|---|---|---|---|---|
| 350-14282 | 安和路三段柏油路 | 菩提樹 | 7.5 | 50.7 | | |

| 基本資料 | | | | | | 樹木全景照 |
|---|---|---|---|---|---|---|
| 腐朽空洞比(%) | | 30-50% | | | | |
| 檢測結果描述 | | 修剪枝條造成主幹腐朽，腐朽持續擴散 | | | | |

| 基本資料 | | | | | | 樹木全景照 |
|---|---|---|---|---|---|---|
| 減緩策略建議 | | 移除 | | | | |
