| 基本資料 | | | | | | 樹木全景照 |
| 350-14229 | 安和路二段柏油路 | 菩提樹 | 9.8 | 47.2 | | |

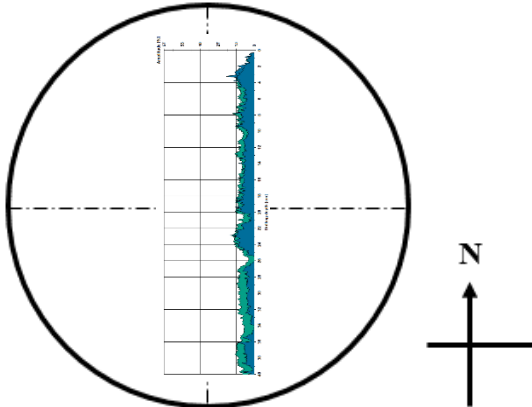
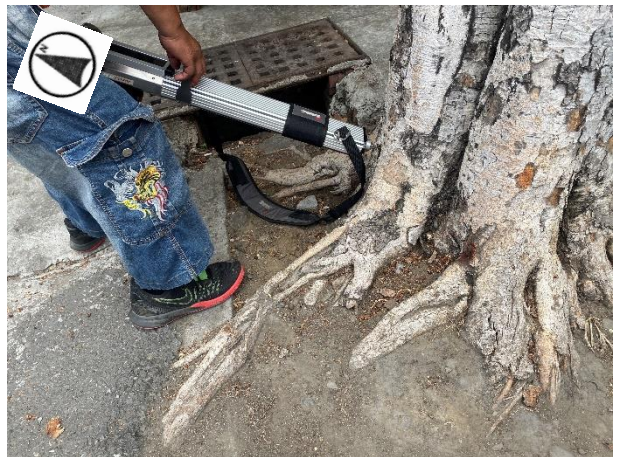
| 基本資料 | | | | | | 樹木全景照 |
|---|---|---|---|---|---|---|
| 腐朽空洞比(%) | 30-50% | | | | | |
| 檢測結果描述 | 根部 30 度向下檢測，支撐主幹腐朽縱裂、阻抗值極低 | | | | | |

| 基本資料 | | | | | | 樹木全景照 |
|---|---|---|---|---|---|---|
| 減緩策略建議 | 移除 | | | | | |

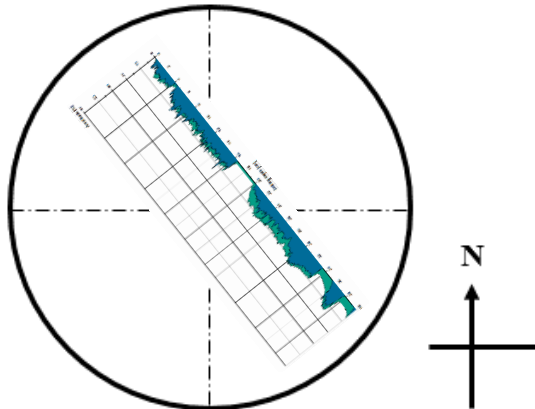
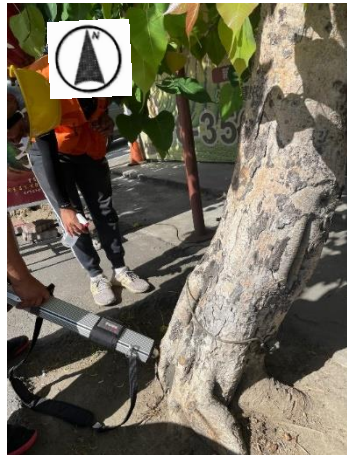
| 基本資料 | | | | | | 樹木全景照 |
|---|---|---|---|---|---|---|
| 350-14284 | 安和路四段柏油路 | 菩提樹 | 3.2 | 32.9 | | |

| 基本資料 | | | | | | 樹木全景照 |
|---|---|---|---|---|---|---|
| 腐朽空洞比(%) | | 大於 50% | | | | |
| 檢測結果描述 | | 根部 30 度向下檢測，支撐主幹中空腐朽 | | | | |

| 基本資料 | | | | | | 樹木全景照 |
|---|---|---|---|---|---|---|
| 減緩策略建議 | | 移除 | | | | |

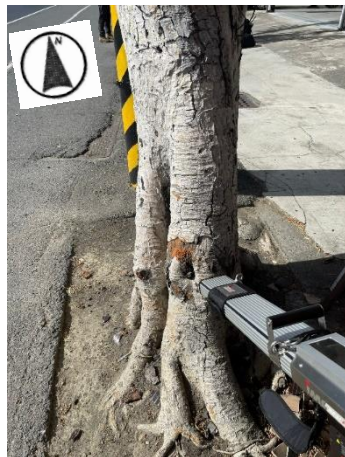
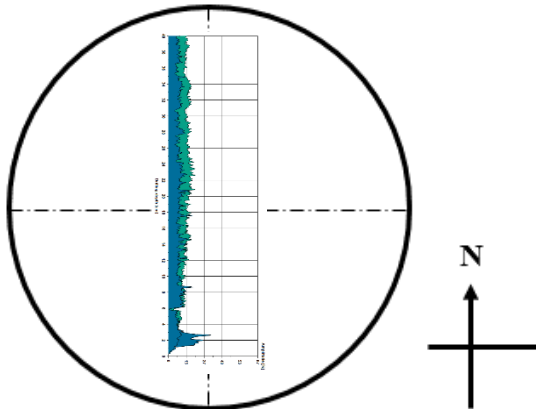
| 基本資料 | | | | | | 樹木全景照 |
|---|---|---|---|---|---|---|
| 腐朽空洞比(%) | 10-30% | | | | | |
| 檢測結果描述 | 主幹輕微縱裂(樹皮向內 6 公分處) | | | | | |

| 基本資料 | | | | | | 樹木全景照 |
|---|---|---|---|---|---|---|
| 減緩策略建議 | 持續監測(避免根系反覆機械性損傷) | | | | | |

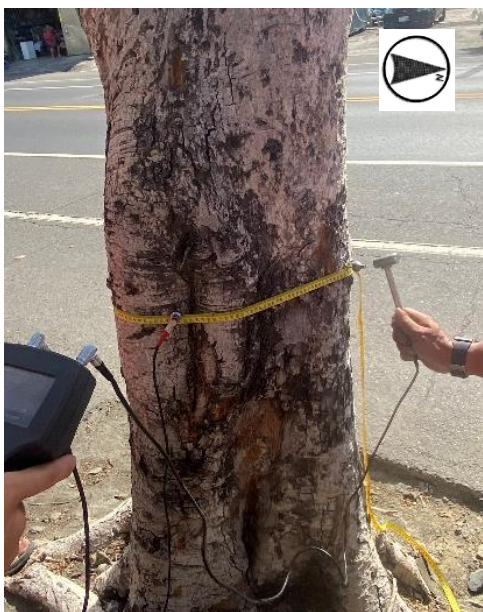
| 基本資料 | | | | | | 樹木全景照 |
|---|---|---|---|---|---|---|
| 350-14287 | 安和路四段柏油路 | 菩提樹 | 9.2 | 42.3 | | |

| 基本資料 | | | | | | 樹木全景照 |
|---|---|---|---|---|---|---|
| 腐朽空洞比(%) | | 10-30% | | | | |
| 檢測結果描述 | | 主幹北側腐朽，腐朽輕微擴散 | | | | |

| 基本資料 | | | | | | 樹木全景照 |
|---|---|---|---|---|---|---|
| 減緩策略建議 | | 持續監測(避免根系反覆機械性損傷) | | | | |

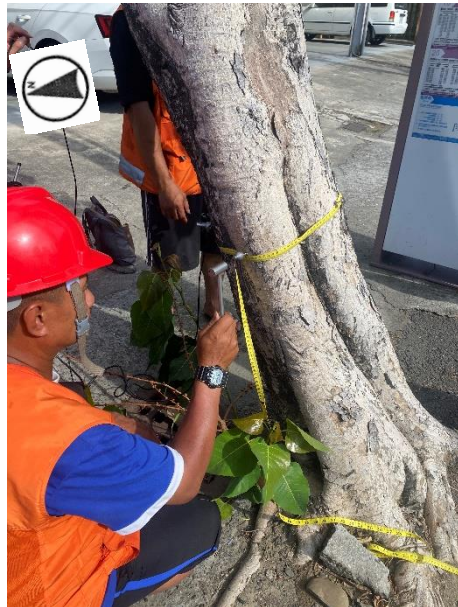
| 基本資料 | | | | | | 樹木全景照 |
|---|---|---|---|---|---|---|
| 350-14288 | 安和路四段柏油路 | 菩提樹 | 7.8 | 35.5 | | |

| 基本資料 | | | | | | 樹木全景照 |
|---|---|---|---|---|---|---|
| 腐朽空洞比(%) | | 30-50% | | | | |
| 檢測結果描述 | | 主幹北側腐朽，腐朽持續無抑制；樹體傾斜 | | | | |

| 基本資料 | | | | | | 樹木全景照 |
|---|---|---|---|---|---|---|
| 減緩策略建議 | | 移除 | | | | |

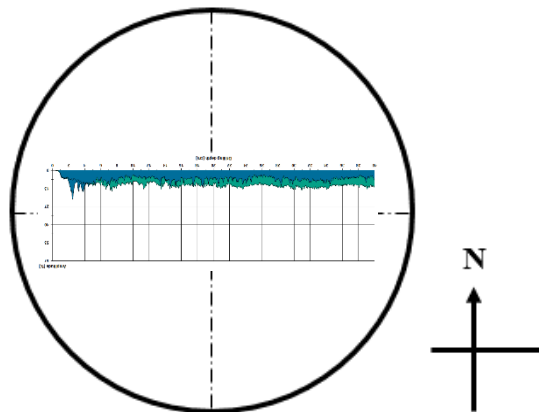
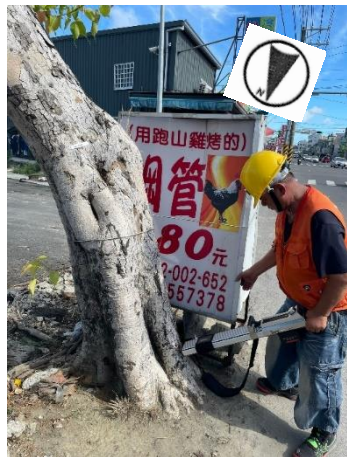
| 基本資料 | | | | | | 樹木全景照 |
|---|---|---|---|---|---|---|
| 350-14289 | 安和路四段柏油路 | 菩提樹 | 8.9 | 48.2 | | |

| 基本資料 | | | | | | 樹木全景照 |
|---|---|---|---|---|---|---|
| 腐朽空洞比(%) | 30-50% | | | | | |
| 檢測結果描述 | 根部 30 度向下檢測，主幹腐朽阻抗值極低 | | | | | |

| 基本資料 | | | | | | 樹木全景照 |
|---|---|---|---|---|---|---|
| 減緩策略建議 | 移除 | | | | | |

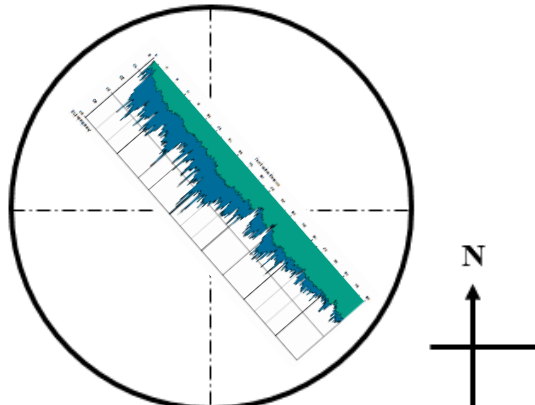
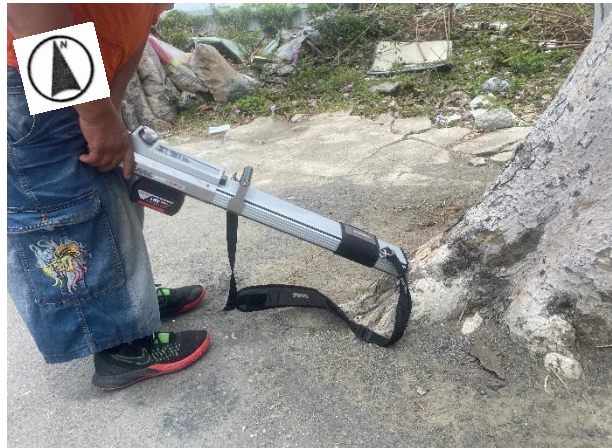
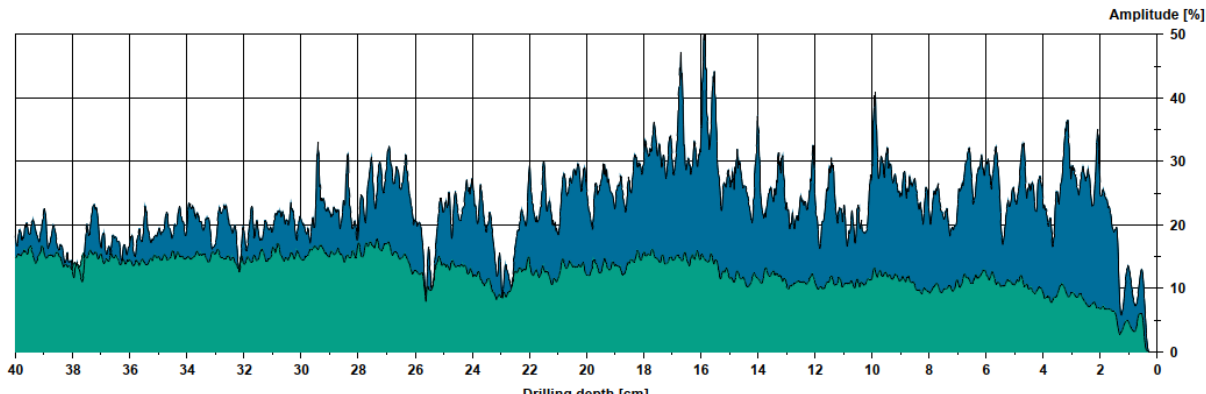
| 基本資料 | | | | | | 樹木全景照 |
|---|---|---|---|---|---|---|
| 腐朽空洞比(%) | 10-30% | | | | | |
| 檢測結果描述 | 結構根無明顯腐朽 | | | | | |

| 基本資料 | | | | | | 樹木全景照 |
|---|---|---|---|---|---|---|
| 減緩策略建議 | 持續監測(避免根系反覆機械性損傷) | | | | | |

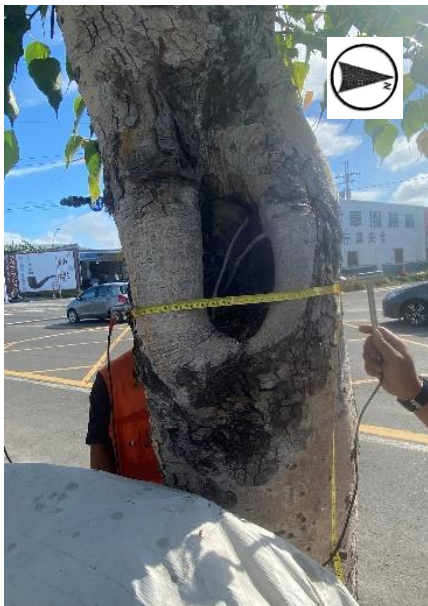
| 基本資料 | | | | | | 樹木全景照 |
|---|---|---|---|---|---|---|
| 350-14291 | 安和路四段柏油路 | 菩提樹 | 8.8 | 48.7 | | |

| 基本資料 | | | | | | 樹木全景照 |
|---|---|---|---|---|---|---|
| 腐朽空洞比(%) | | 大於 50% | | | | |
| 檢測結果描述 | | 修剪枝條造成主幹腐朽，腐朽持續無抑制 | | | | |

| 基本資料 | | | | | | 樹木全景照 |
|---|---|---|---|---|---|---|
| 減緩策略建議 | | 移除 | | | | |

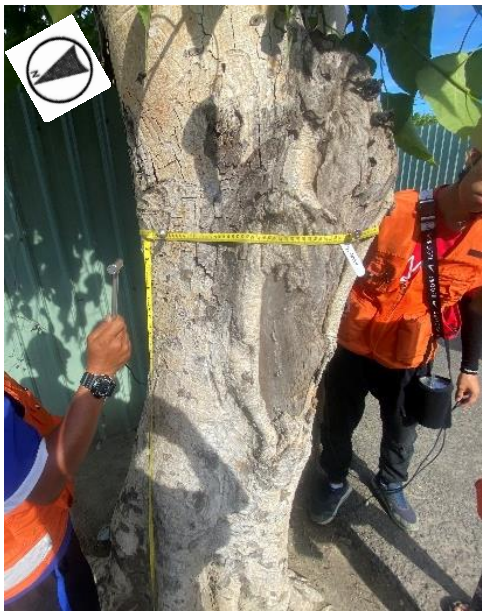
| 基本資料 | | | | | | 樹木全景照 |
|---|---|---|---|---|---|---|
| 350-14292 | 安和路四段柏油路 | 菩提樹 | 6.9 | 45.9 | | |

| 基本資料 | | | | | | 樹木全景照 |
|---|---|---|---|---|---|---|
| 腐朽空洞比(%) | | 大於 50% | | | | |
| 檢測結果描述 | | 主幹腐朽持續擴散 | | | | |

| 基本資料 | | | | | | 樹木全景照 |
|---|---|---|---|---|---|---|
| 減緩策略建議 | | 移除 | | | | |

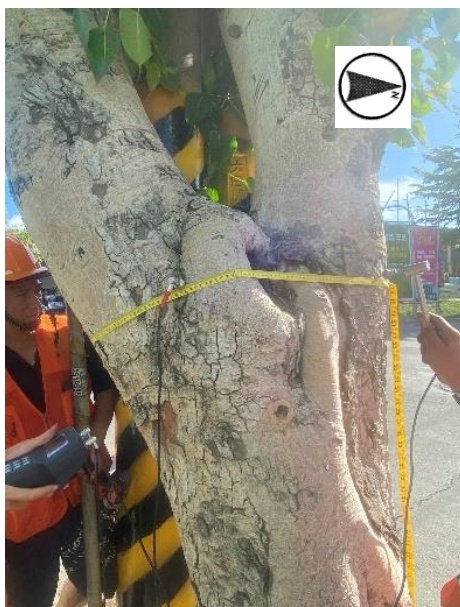
| 基本資料 | | | | | | 樹木全景照 |
|---|---|---|---|---|---|---|
| 350-14293 | 安和路四段柏油路 | 菩提樹 | 8.3 | 54.5 | | |

| 基本資料 | | | | | | 樹木全景照 |
|---|---|---|---|---|---|---|
| 腐朽空洞比(%) | | 10-30% | | | | |
| 檢測結果描述 | | 修剪枝條周邊腐朽，腐朽無持續擴散 | | | | |

| 基本資料 | | | | | | 樹木全景照 |
|---|---|---|---|---|---|---|
| 減緩策略建議 | | 持續監測(避免根系反覆機械性損傷) | | | | |

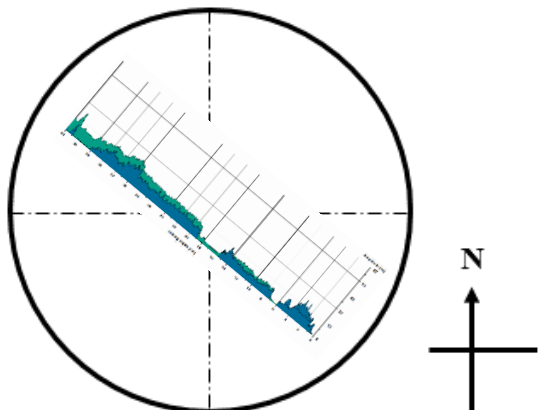
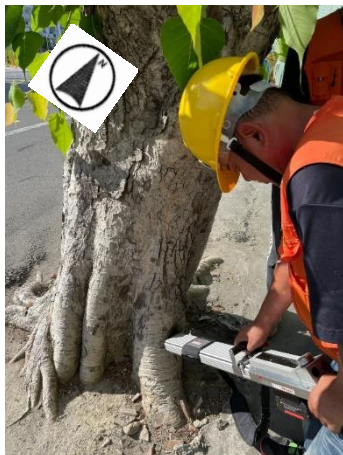
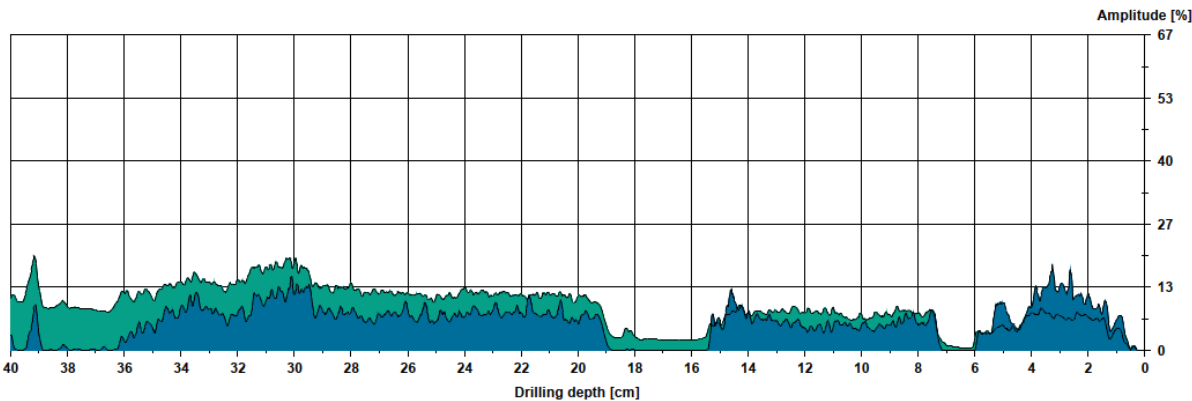
| 基本資料 | | | | | | 樹木全景照 |
|---|---|---|---|---|---|---|
| 350-14295 | 安和路四段柏油路 | 菩提樹 | 7.8 | 65.8 | | |

| 基本資料 | | | | | | 樹木全景照 |
|---|---|---|---|---|---|---|
| 腐朽空洞比(%) | 大於 50% | | | | | |
| 檢測結果描述 | 支撐主幹腐朽空洞 | | | | | |

| 基本資料 | | | | | | 樹木全景照 |
|---|---|---|---|---|---|---|
| 減緩策略建議 | 移除 | | | | | |

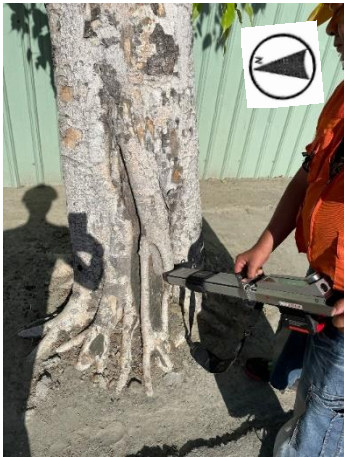
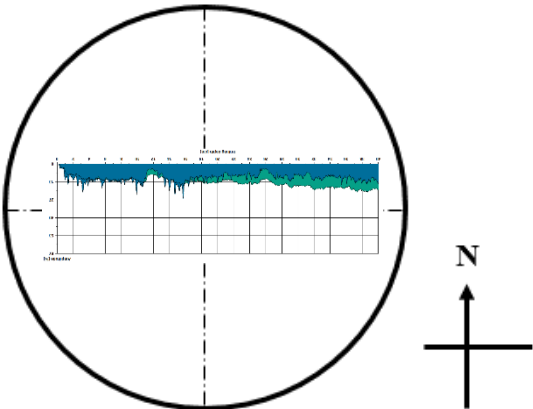
| 基本資料 | | | | | | 樹木全景照 |
|---|---|---|---|---|---|---|
| 腐朽空洞比(%) | 10-30% | | | | | |
| 檢測結果描述 | 根部 15 度向下檢測，支撐主幹無明顯腐朽空洞 | | | | | |

| 基本資料 | | | | | | 樹木全景照 |
|---|---|---|---|---|---|---|
| 減緩策略建議 | 持續監測(避免根系反覆機械性損傷) | | | | | |

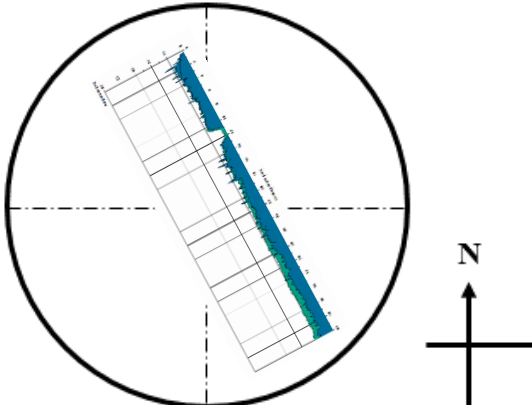
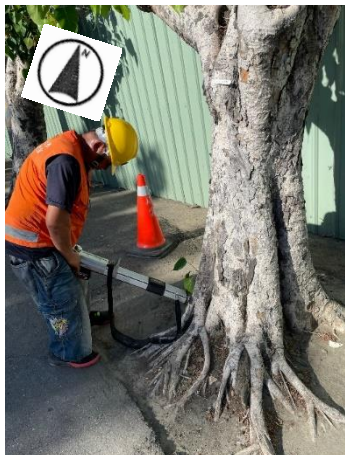
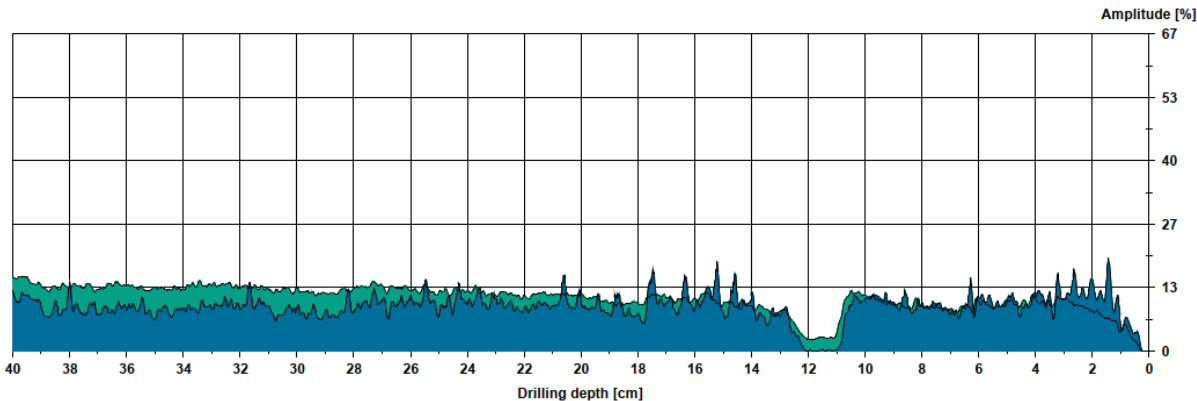
| 基本資料 | | | | | | 樹木全景照 |
|---|---|---|---|---|---|---|
| 腐朽空洞比(%) | 30-50% | | | | | |
| 檢測結果描述 | 根部 30 度向下檢測，支撐主幹中空腐朽(樹皮向內 10-12 公分處) | | | | | |

| 基本資料 | | | | | | 樹木全景照 |
|---|---|---|---|---|---|---|
| 減緩策略建議 | 移除 | | | | | |

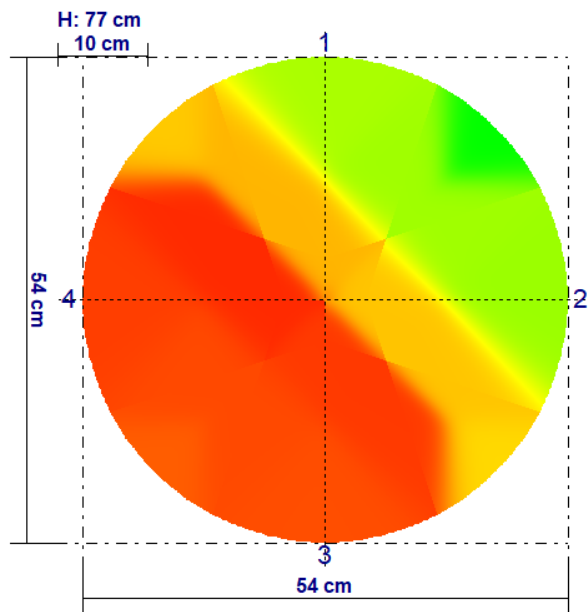
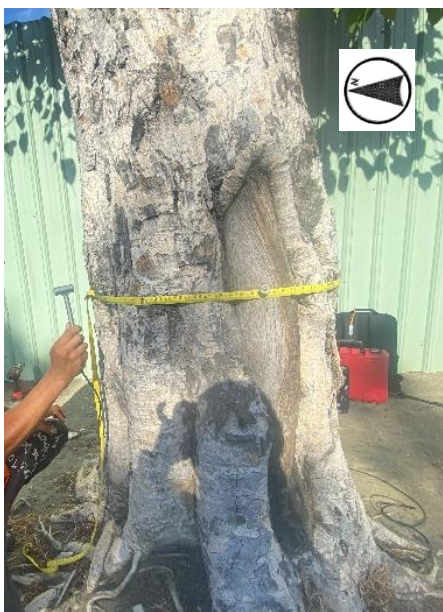
| 基本資料 | | | | | | 樹木全景照 | |
|---|---|---|---|---|---|---|--|
| 350-14301 | 安和路四段柏油路 | 菩提樹 | 6.9 | 47 | | | |

| 基本資料 | | | | | | 樹木全景照 | |
|---|---|---|---|---|---|---|--|
| 腐朽空洞比(%) | | 大於 50% | | | | | |
| 檢測結果描述 | | 主幹腐朽空洞，腐朽持續無抑制 | | | | | |

| 基本資料 | | | | | | 樹木全景照 | |
|---|---|---|---|---|---|---|--|
| 減緩策略建議 | | 移除 | | | | | |

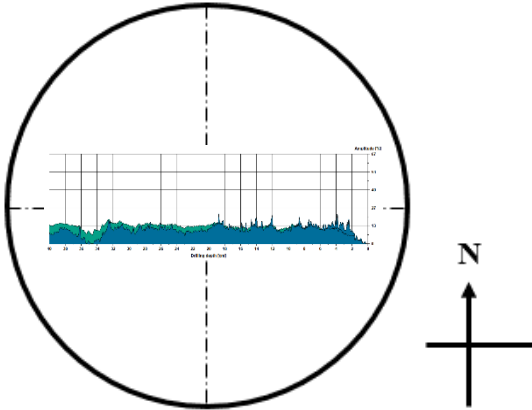
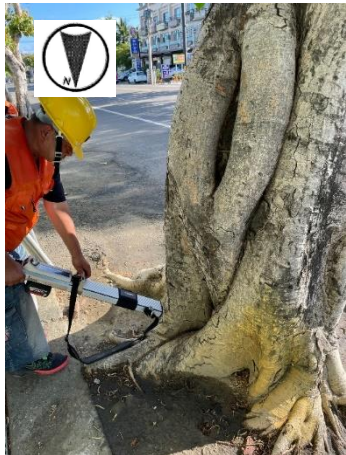
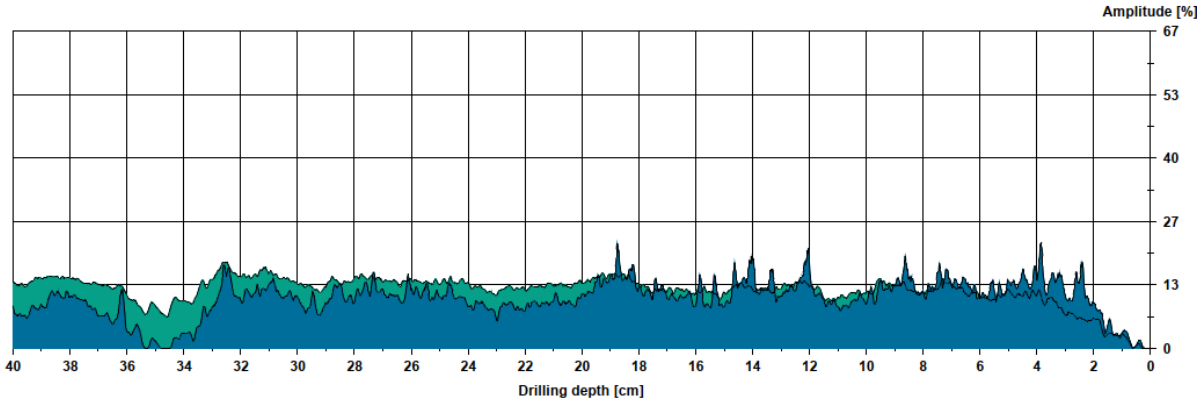
| 基本資料 | | | | | | 樹木全景照 |
|---|---|---|---|---|---|---|
| 350-14302 | 安和路四段柏油路 | 菩提樹 | 8.8 | 71.1 | | |

| 基本資料 | | | | | | 樹木全景照 |
|---|---|---|---|---|---|---|
| 腐朽空洞比(%) | | 30-50% | | | | |
| 檢測結果描述 | | 根部 30 度向下檢測，支撐主幹腐朽空洞(樹皮向內 33-36 公分處) | | | | |

| 基本資料 | | | | | | 樹木全景照 |
|---|---|---|---|---|---|---|
| 減緩策略建議 | | 移除 | | | | |

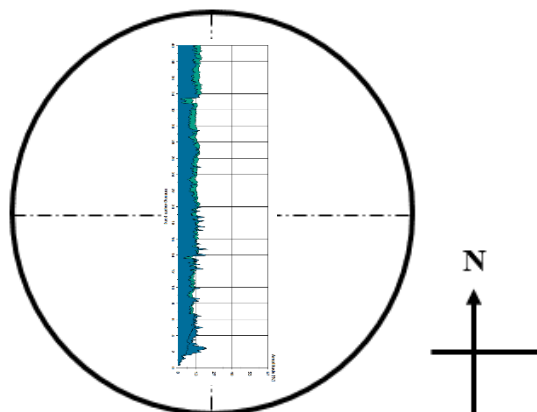
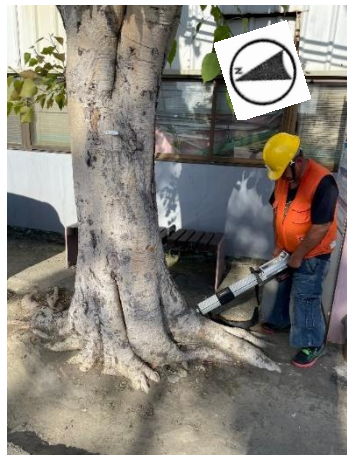
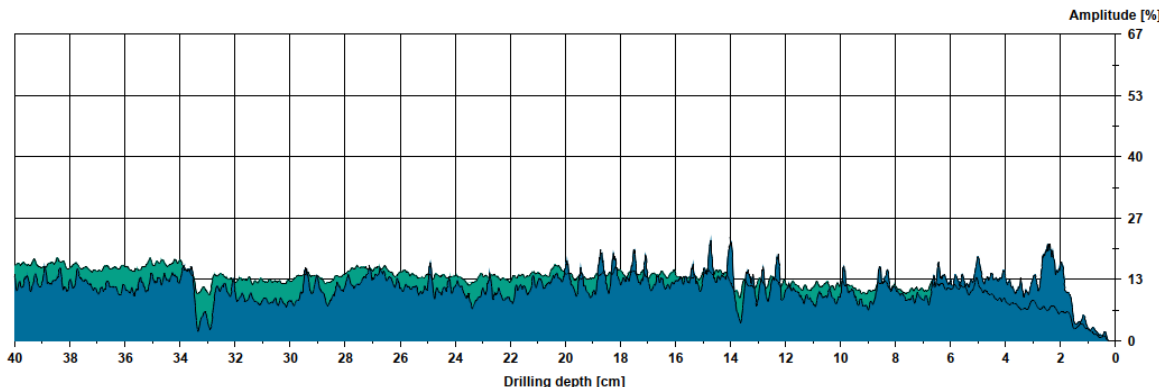
| 基本資料 | | | | | | 樹木全景照 |
|---|---|---|---|---|---|---|
| 350-14303 | 安和路四段柏油路 | 菩提樹 | 9.1 | 48.3 | | |

| 基本資料 | | | | | | 樹木全景照 |
|---|---|---|---|---|---|---|
| 腐朽空洞比(%) | 10-30% | | | | | |
| 檢測結果描述 | 結構根無明顯腐朽空洞 | | | | | |

| 基本資料 | | | | | | 樹木全景照 |
|---|---|---|---|---|---|---|
| 減緩策略建議 | 持續監測(避免根系反覆機械性損傷) | | | | | |

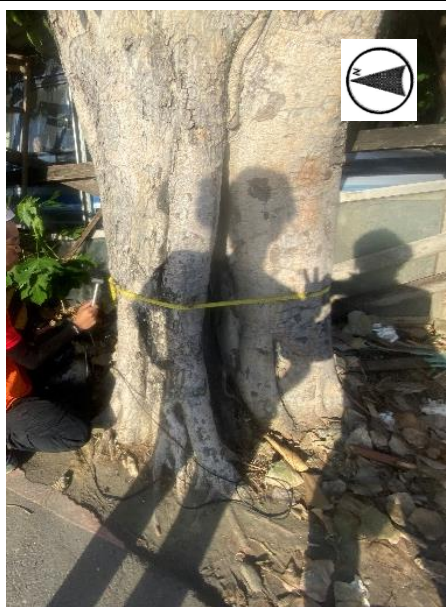
| 基本資料 | | | | | | 樹木全景照 |
|---|---|---|---|---|---|---|
| 350-14309 | 安和路四段柏油路 | 菩提樹 | 9.8 | 77.8 | | |

| 基本資料 | | | | | | 樹木全景照 |
|---|---|---|---|---|---|---|
| 腐朽空洞比(%) | | 大於 50% | | | | |
| 檢測結果描述 | | 主幹內面腐朽空洞 | | | | |

| 基本資料 | | | | | | 樹木全景照 |
|---|---|---|---|---|---|---|
| 減緩策略建議 | | 移除 | | | | |

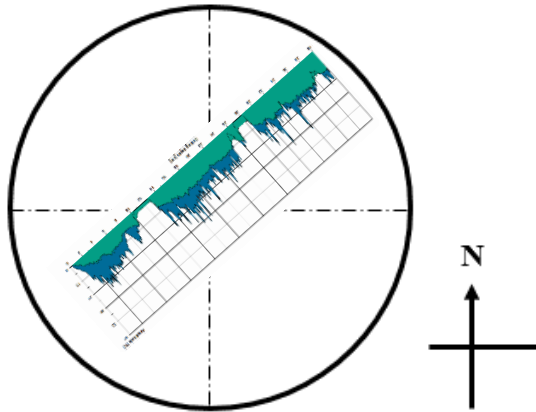
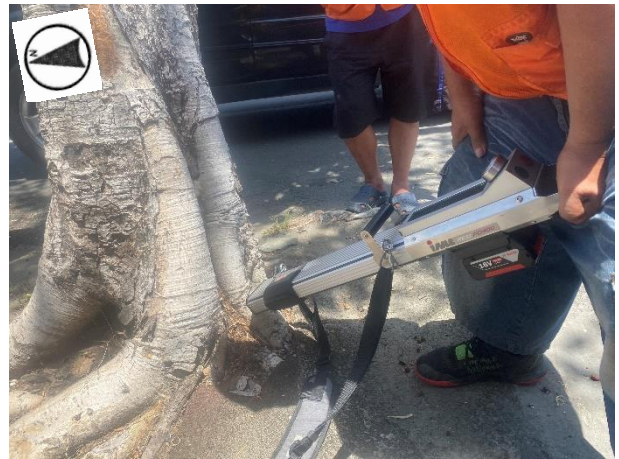
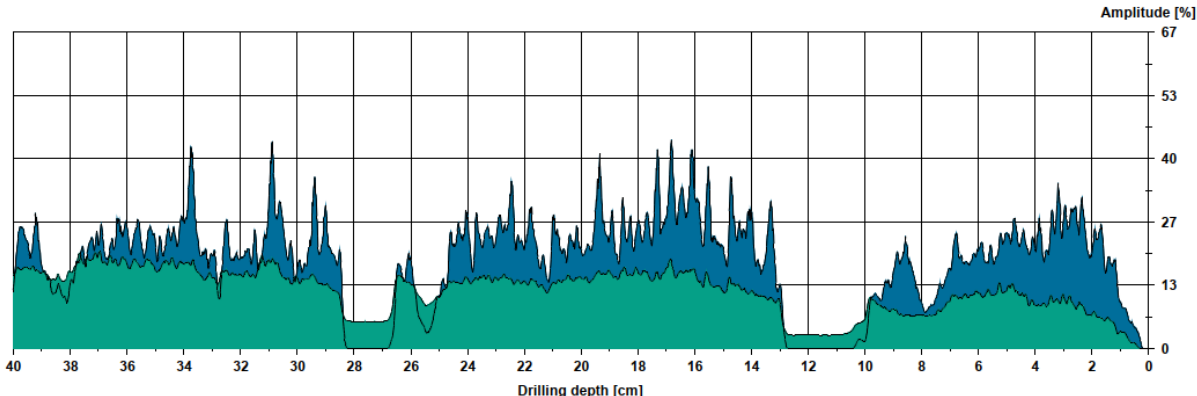
| 基本資料 | | | | | | 樹木全景照 |
|---|---|---|---|---|---|---|
| 350-14310 | 安和路四段柏油路 | 菩提樹 | 8.6 | 43.9 | | |

| 基本資料 | | | | | | 樹木全景照 |
|---|---|---|---|---|---|---|
| 腐朽空洞比(%) | 30-50% | | | | | |
| 檢測結果描述 | 根部 30 度向下檢測，支撐主幹中空腐朽 | | | | | |

| 基本資料 | | | | | | 樹木全景照 |
|---|---|---|---|---|---|---|
| 減緩策略建議 | 移除 | | | | | |

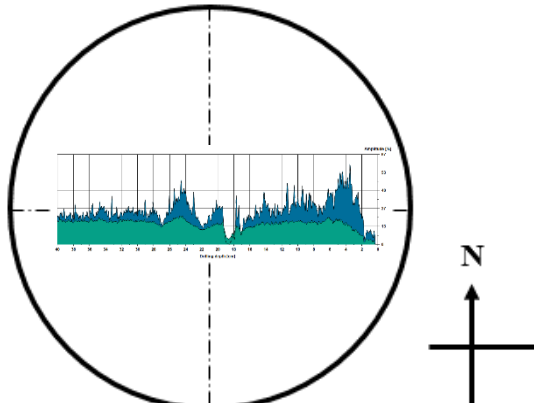
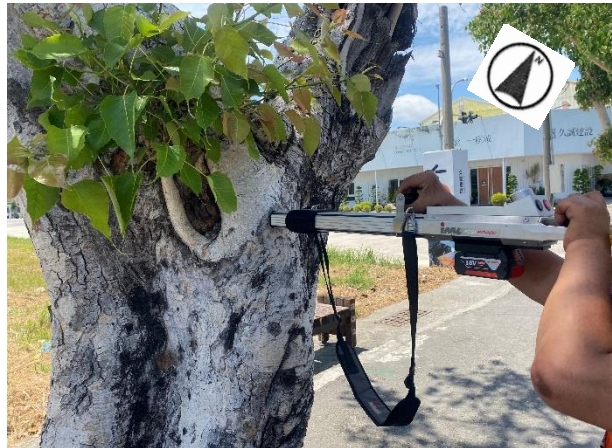
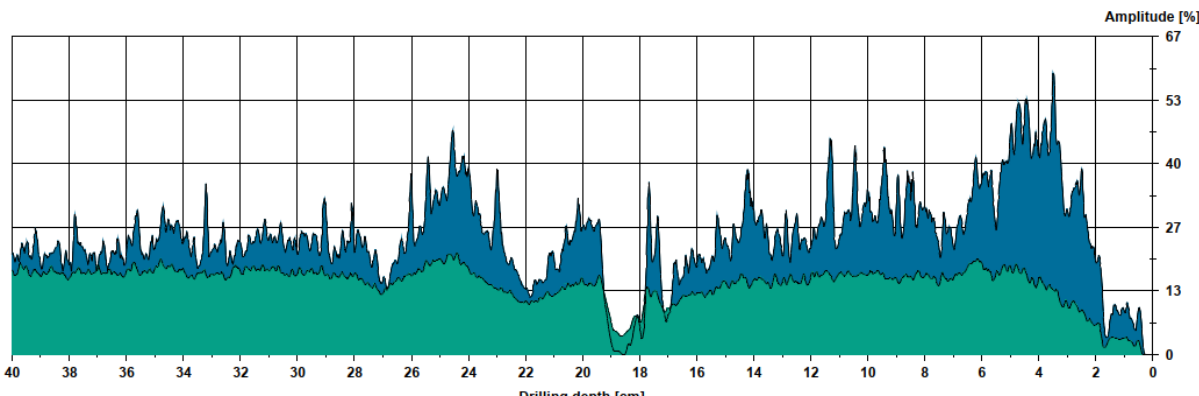
| 基本資料 | | | | | | 樹木全景照 |
|---|---|---|---|---|---|---|
| 腐朽空洞比(%) | 30-50% | | | | | |
| 檢測結果描述 | 修剪枝條造成主幹與骨架枝條接合處腐朽空洞 | | | | | |

| 基本資料 | | | | | | 樹木全景照 |
|---|---|---|---|---|---|---|
| 減緩策略建議 | 移除 | | | | | |

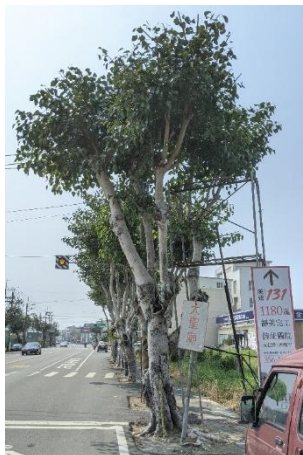
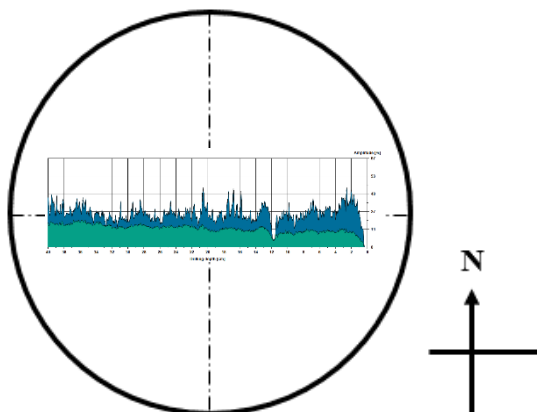
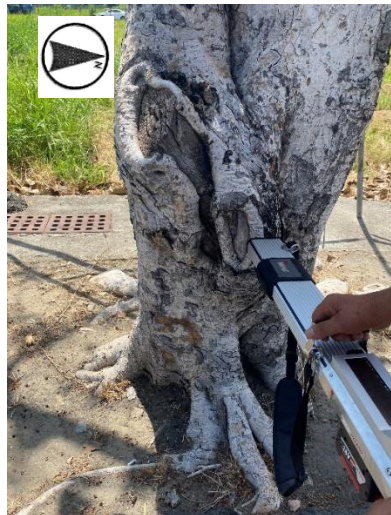
| 基本資料 | | | | | | 樹木全景照 |
|---|---|---|---|---|---|---|
| 腐朽空洞比(%) | 10-30% | | | | | |
| 檢測結果描述 | 主幹輕微縱裂 | | | | | |

| 基本資料 | | | | | | 樹木全景照 |
|---|---|---|---|---|---|---|
| 減緩策略建議 | 持續監測(避免根系反覆機械性損傷) | | | | | |

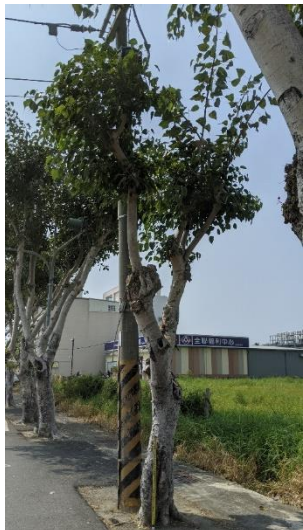
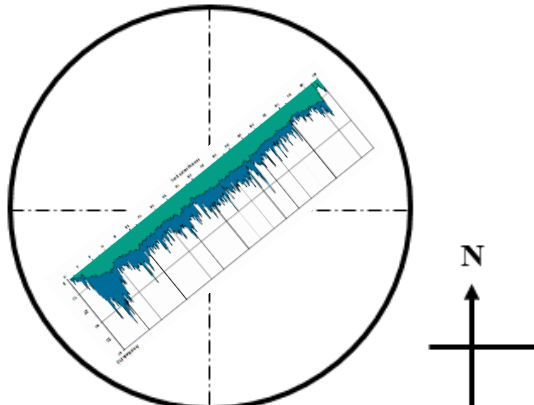
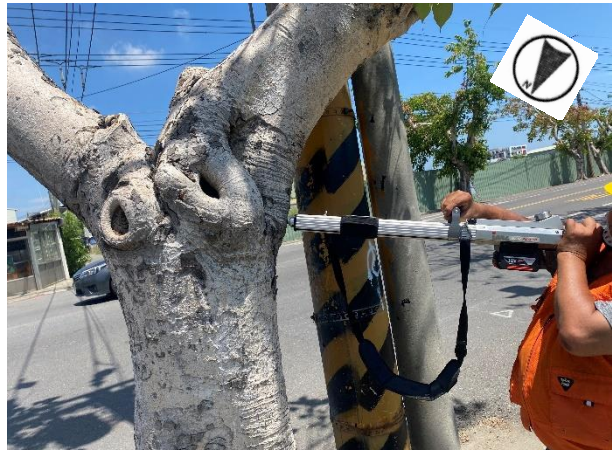
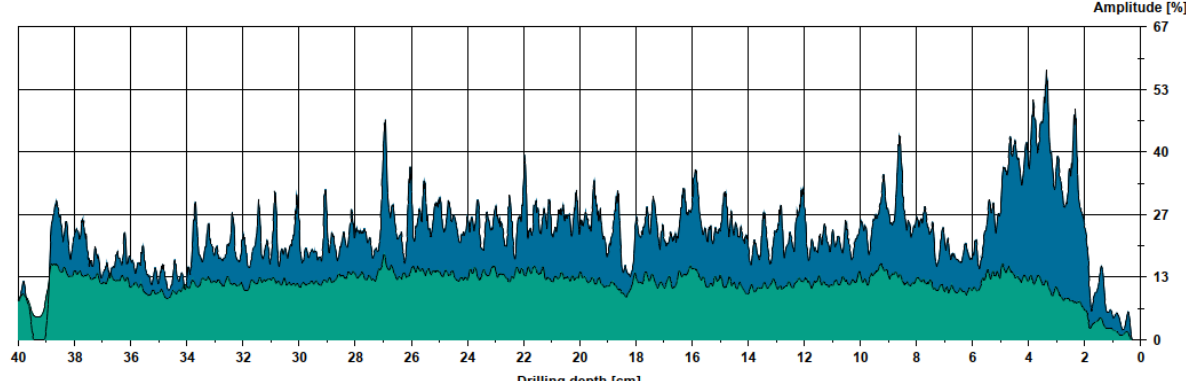
| 基本資料 | | | | | | 樹木全景照 |
|---|---|---|---|---|---|---|
| 腐朽空洞比(%) | 10-30% | | | | | |
| 檢測結果描述 | 修剪枝條腐朽空洞無造成主幹腐朽 | | | | | |

| 基本資料 | | | | | | 樹木全景照 |
|---|---|---|---|---|---|---|
| 減緩策略建議 | 持續監測 | | | | | |

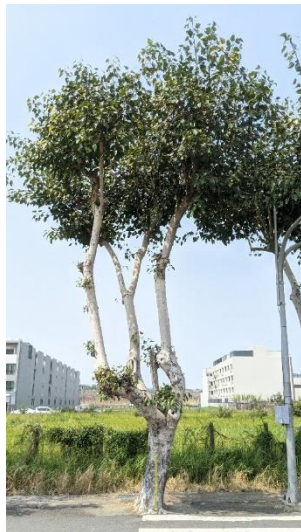
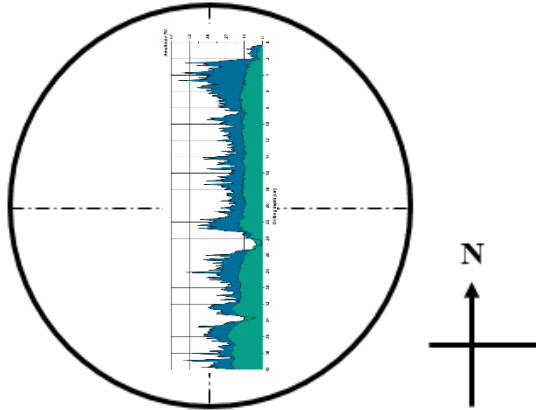
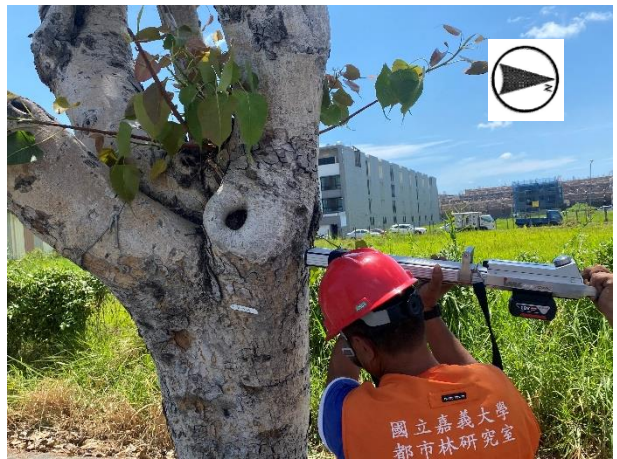
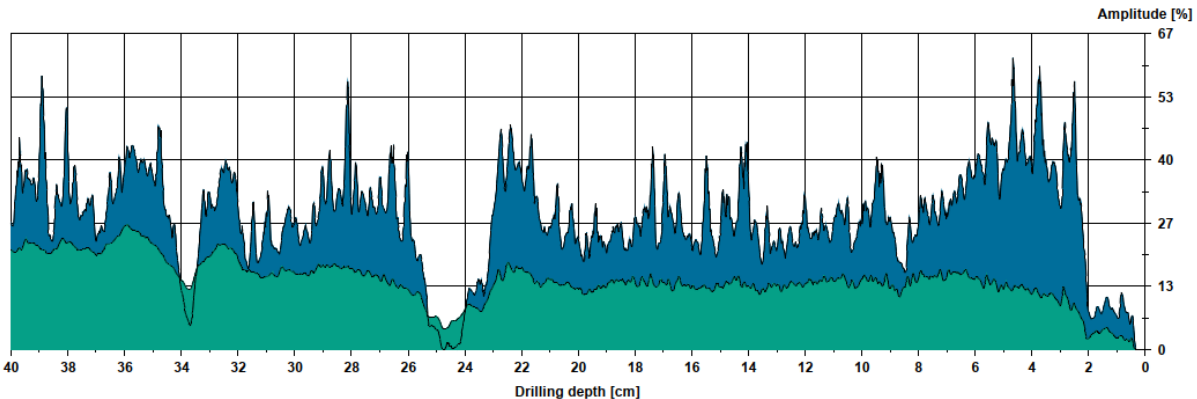
| 基本資料 | | | | | | 樹木全景照 |
|---|---|---|---|---|---|---|
| 腐朽空洞比(%) | 30-50% | | | | | |
| 檢測結果描述 | 骨架枝條與主幹交接處腐朽孔洞 | | | | | |

| 基本資料 | | | | | | 樹木全景照 |
|---|---|---|---|---|---|---|
| 減緩策略建議 | 移除 | | | | | |

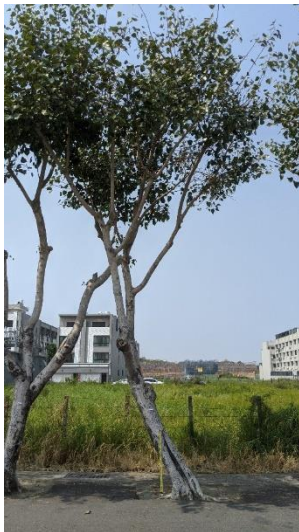
| 基本資料 | | | | | | 樹木全景照 |
|---|---|---|---|---|---|---|
| 350-14318 | 安和路四段柏油路 | 菩提樹 | 9.7 | 31 | | |

| 基本資料 | | | | | | 樹木全景照 |
|---|---|---|---|---|---|---|
| 腐朽空洞比(%) | | 大於 50% | | | | |
| 檢測結果描述 | | 主幹開口孔洞腐朽縱裂嚴重 | | | | |

| 基本資料 | | | | | | 樹木全景照 |
|---|---|---|---|---|---|---|
| 減緩策略建議 | | 移除 | | | | |

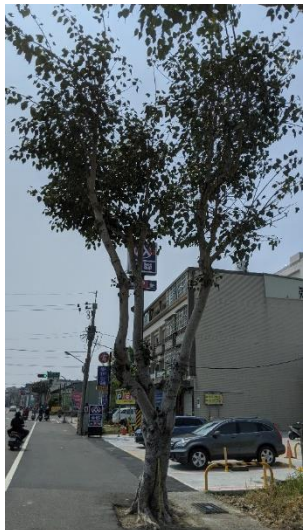
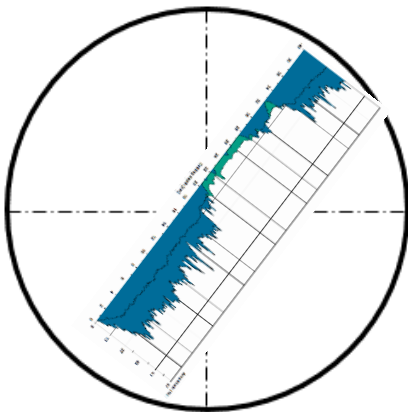
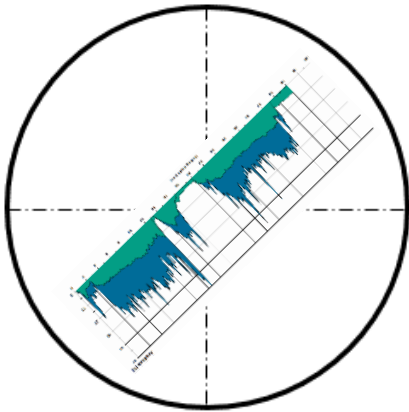
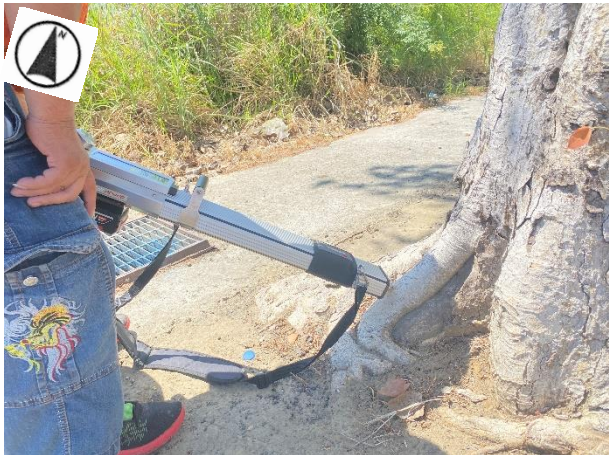
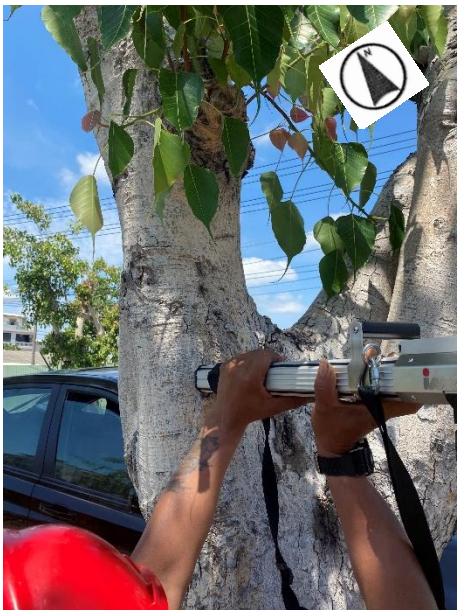
| 腐朽空洞比(%) | 大於 50% |
| 檢測結果描述 | 根部、骨架枝條明顯腐朽空洞 |

| 減緩策略建議 | 移除 |

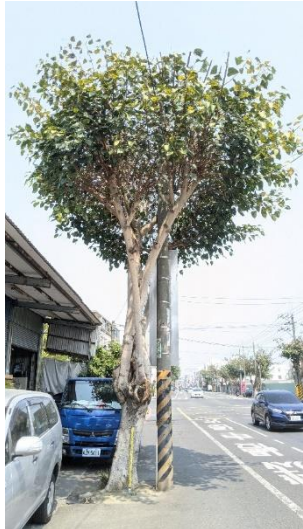
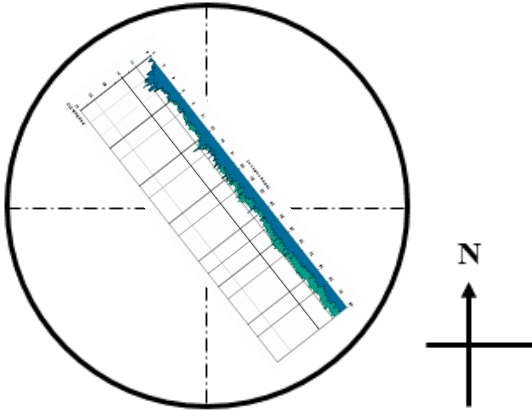
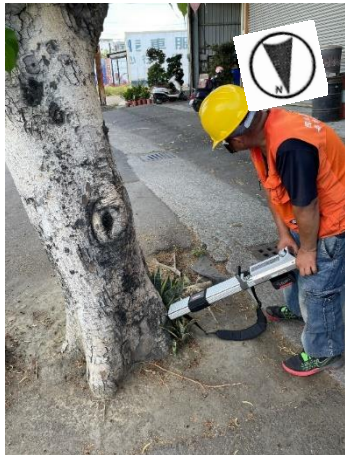
| 基本資料 | | | | | | 樹木全景照 |
|---|---|---|---|---|---|---|
| 350-14324 | 安和路四段柏油路 | 菩提樹 | 8.4 | 44.1 | | |

| 基本資料 | | | | | | 樹木全景照 |
|---|---|---|---|---|---|---|
| 腐朽空洞比(%) | | 30-50% | | | | |
| 檢測結果描述 | | 根部 30 度向下檢測，結構根損傷且木材腐朽阻抗值極低 | | | | |

| 基本資料 | | | | | | 樹木全景照 |
|---|---|---|---|---|---|---|
| 減緩策略建議 | | 移除 | | | | |

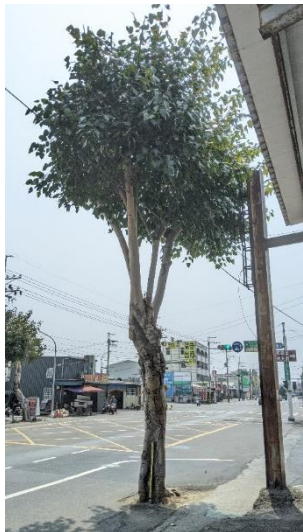
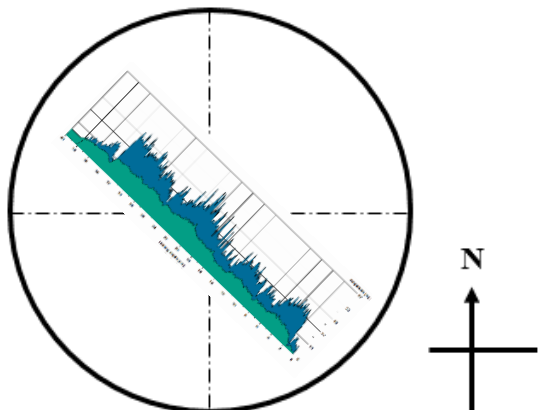
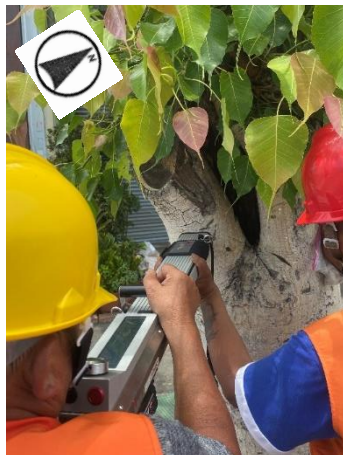
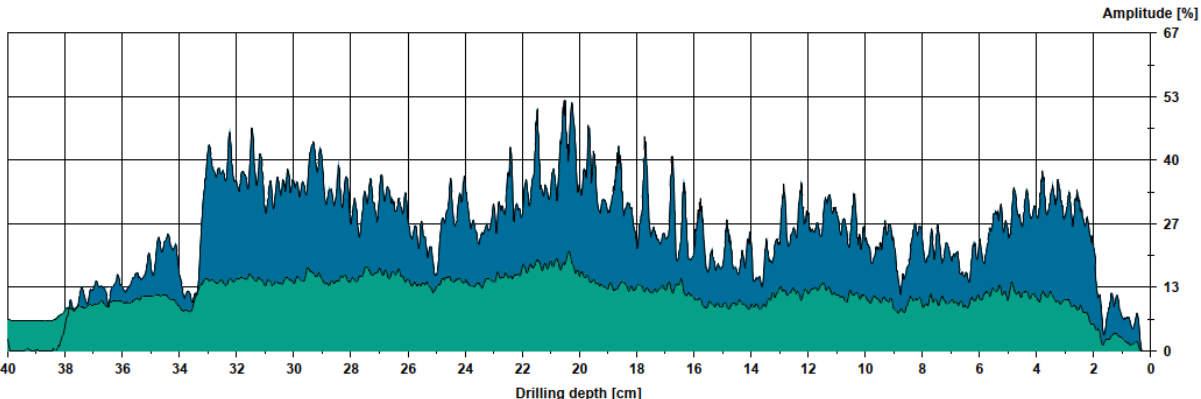
| 基本資料 | | | | | | 樹木全景照 |
|---|---|---|---|---|---|---|
| 350-14325 | 安和路四段柏油路 | 菩提樹 | 8.5 | 50.8 | | |

| 基本資料 | | | | | | 樹木全景照 |
|---|---|---|---|---|---|---|
| 腐朽空洞比(%) | 10-30% | | | | | |
| 檢測結果描述 | 骨架枝條與主幹交接處無明顯腐朽空洞 | | | | | |

| 基本資料 | | | | | | 樹木全景照 |
|---|---|---|---|---|---|---|
| 減緩策略建議 | 持續監測(避免根系反覆機械性損傷) | | | | | |

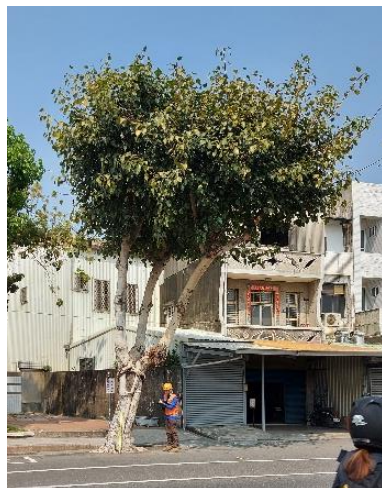
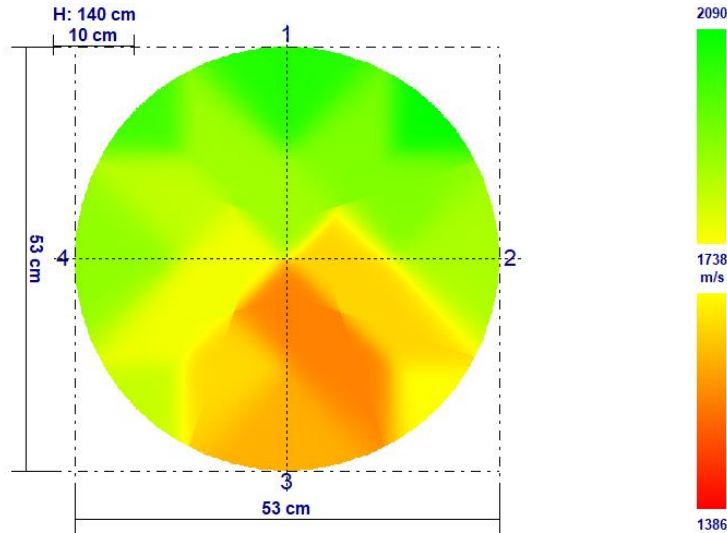
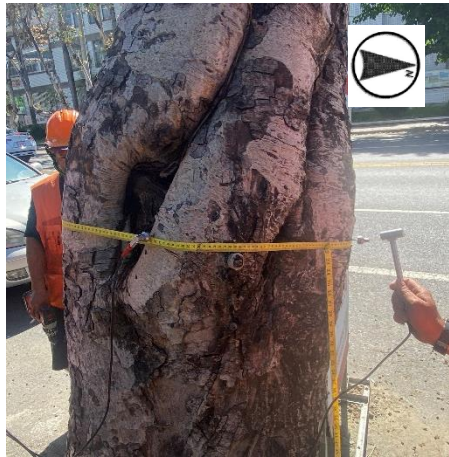
| 基本資料 | | | | | | 樹木全景照 |
|---|---|---|---|---|---|---|
| 350-14326 | 安和路三段柏油路 | 菩提樹 | 8.5 | 34.7 | | |

| 基本資料 | | | | | | 樹木全景照 |
|---|---|---|---|---|---|---|
| 腐朽空洞比(%) | 10-30% | | | | | |
| 檢測結果描述 | 主幹南側腐朽空洞，腐朽抑制無持續擴散 | | | | | |

| 基本資料 | | | | | | 樹木全景照 |
|---|---|---|---|---|---|---|
| 減緩策略建議 | 修剪(降低樹高) | | | | | |

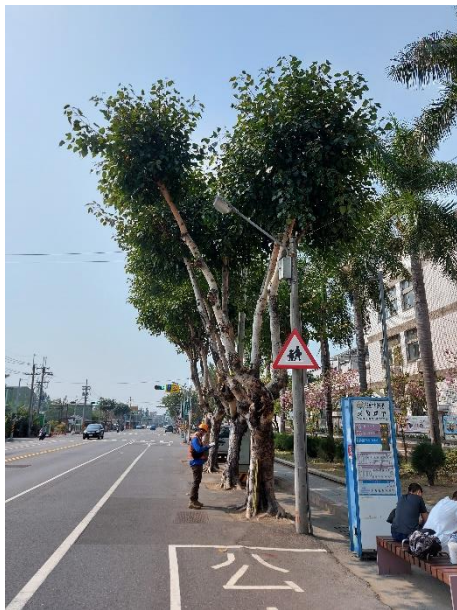
| 基本資料 | | | | | | 樹木全景照 |
|---|---|---|---|---|---|---|
| 350-14327 | 安和路三段柏油路 | 菩提樹 | 11.7 | 32.6 | | |

| 基本資料 | | | | | | 樹木全景照 |
|---|---|---|---|---|---|---|
| 腐朽空洞比(%) | | 30-50% | | | | |
| 檢測結果描述 | | 主幹西北側機械性損傷造成腐朽空洞，腐朽持續無抑制 | | | | |

| 基本資料 | | | | | | 樹木全景照 |
|---|---|---|---|---|---|---|
| 減緩策略建議 | | 移除 | | | | |

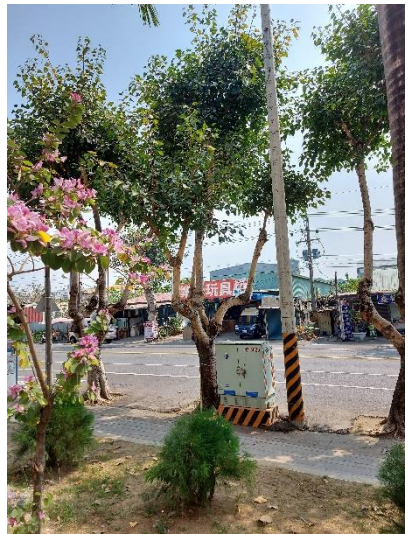
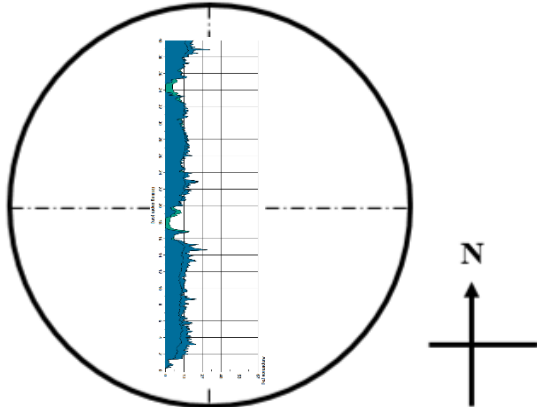
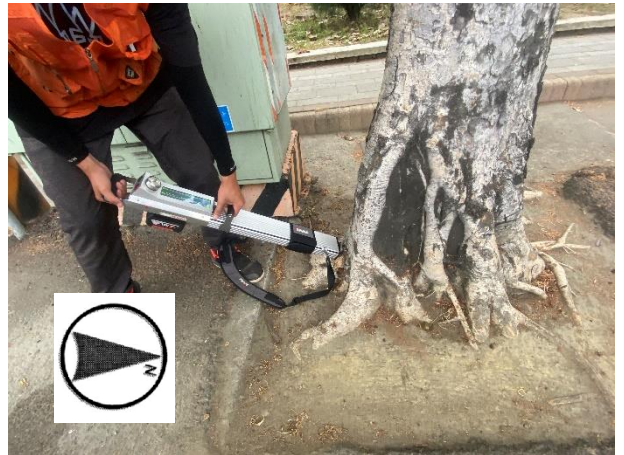
| 基本資料 | | | | | | 樹木全景照 |
|---|---|---|---|---|---|---|
| 腐朽空洞比(%) | 10-30% | | | | | |
| 檢測結果描述 | 根部 20 度向下檢測，支撐主幹腐朽縱裂 | | | | | |

| 基本資料 | | | | | | 樹木全景照 |
|---|---|---|---|---|---|---|
| 減緩策略建議 | 移除 | | | | | |

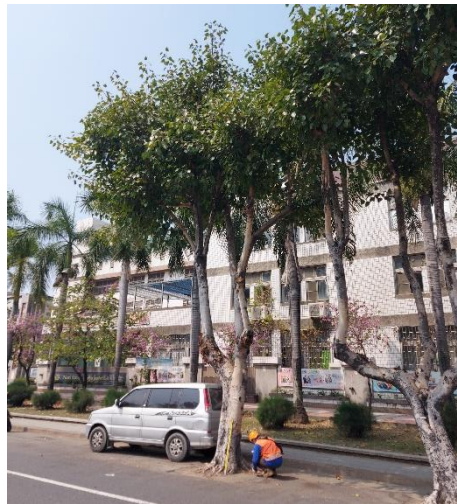
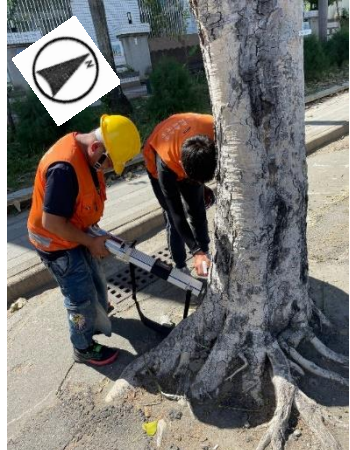
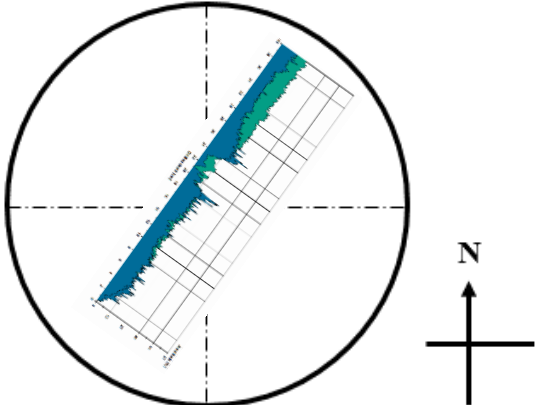
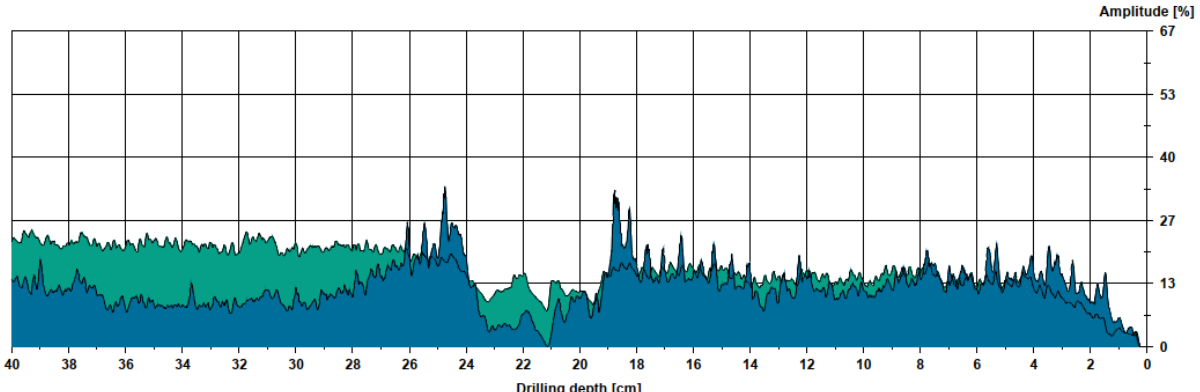
| 基本資料 | | | | | | 樹木全景照 |
|---|---|---|---|---|---|---|
| 腐朽空洞比(%) | | 30-50% | | | | |
| 檢測結果描述 | | 根部 30 度向下檢測，支撐主幹腐朽空洞(樹皮向內 20-24 公分處) | | | | |

| 基本資料 | | | | | | 樹木全景照 |
|---|---|---|---|---|---|---|
| 減緩策略建議 | | 移除 | | | | |

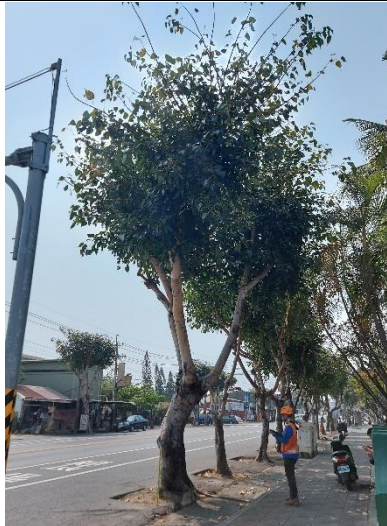
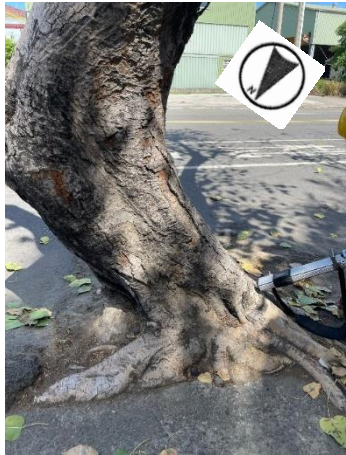
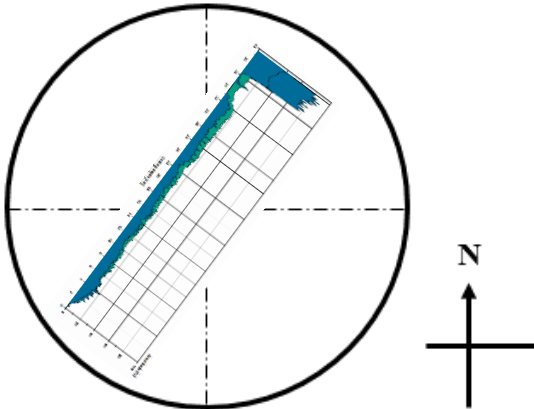
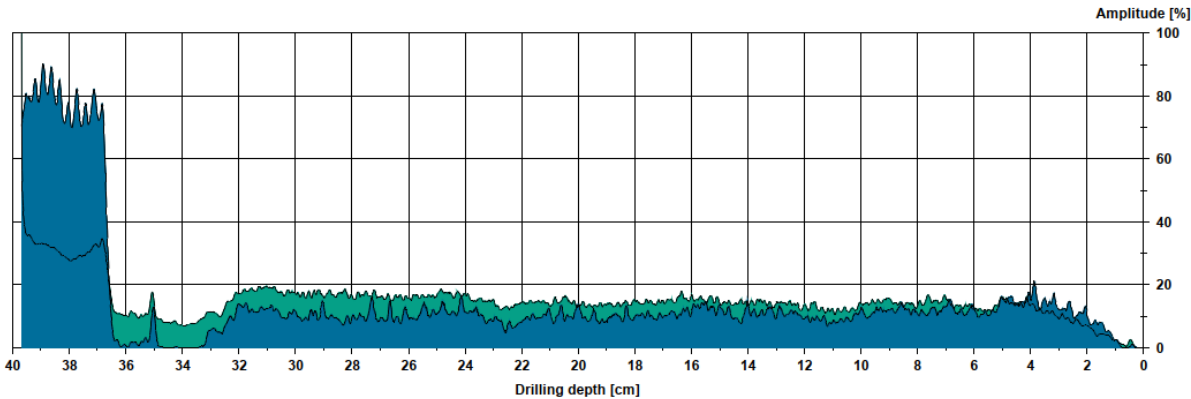
| 基本資料 | | | | | | 樹木全景照 |
|---|---|---|---|---|---|---|
| 350-14331 | 安和路三段柏油路 | | 菩提樹 | 12.7 | 44 | |

| 基本資料 | | | | | | 樹木全景照 |
|---|---|---|---|---|---|---|
| 腐朽空洞比(%) | | 大於 50% | | | | |
| 檢測結果描述 | | 根部 30 度向下檢測，結構根因持續機械性傷害造成腐朽，阻抗值極低 | | | | |

| 基本資料 | | | | | | 樹木全景照 |
|---|---|---|---|---|---|---|
| 減緩策略建議 | | 移除 | | | | |
