| 基本資料 | | | | | | 樹木全景照 |
| 350-14229 | 安和路二段柏油路 | 菩提樹 | 9.8 | 47.2 | | |

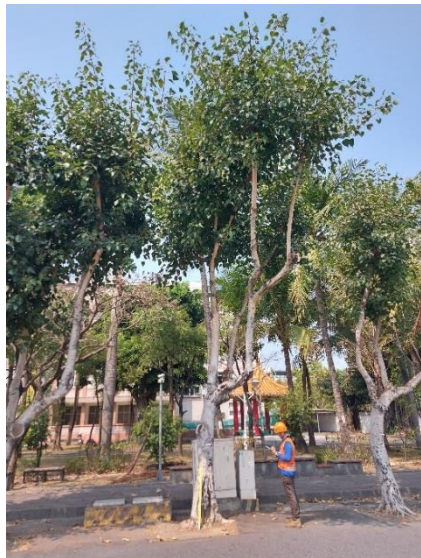
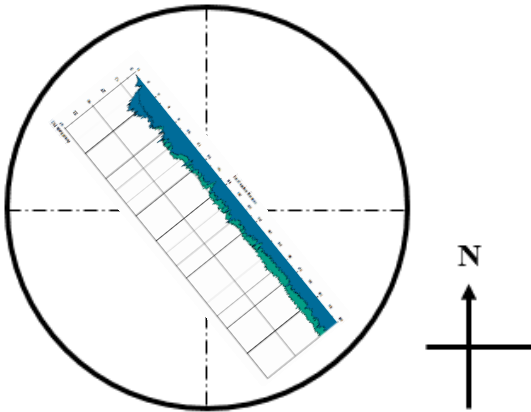
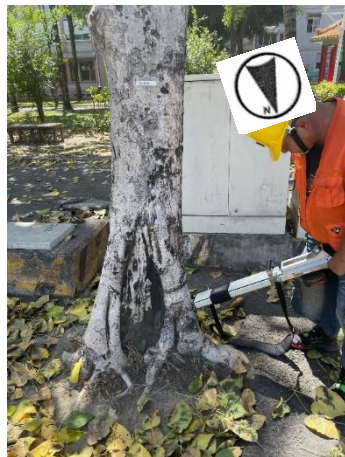
| 基本資料 | | | | | | 樹木全景照 |
|---|---|---|---|---|---|---|
| 350-14334 | 安和路三段柏油路 | 菩提樹 | 9.2 | 50 | | |

| 基本資料 | | | | | | 樹木全景照 |
|---|---|---|---|---|---|---|
| 腐朽空洞比(%) | 10-30% | | | | | |
| 檢測結果描述 | 根部腐朽孔洞修復生長 | | | | | |

| 基本資料 | | | | | | 樹木全景照 |
|---|---|---|---|---|---|---|
| 減緩策略建議 | 持續監測(避免根系反覆機械性損傷) | | | | | |

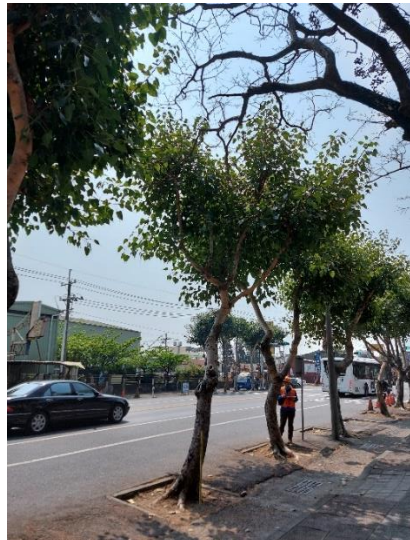
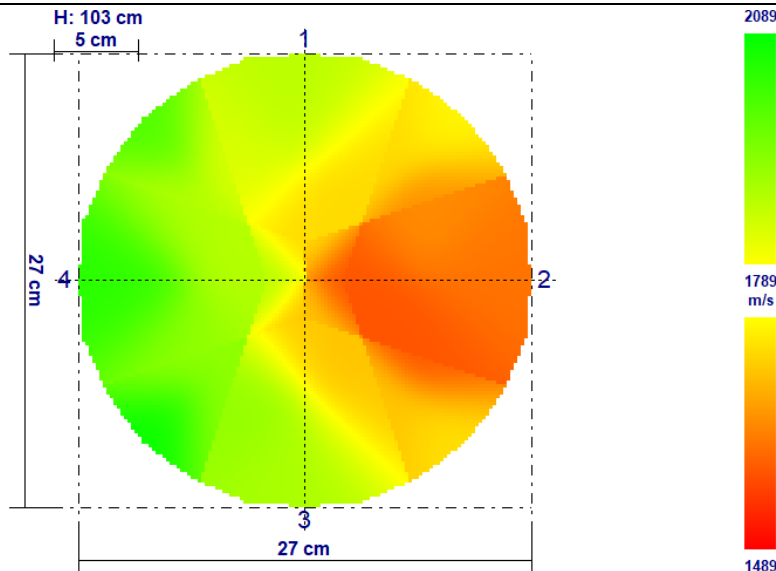
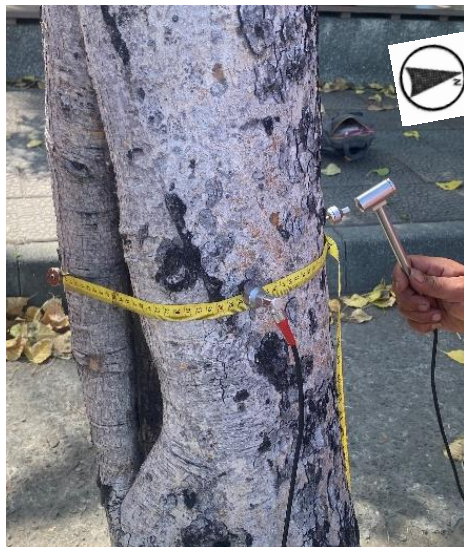
| 基本資料 | | | | | | 樹木全景照 |
|---|---|---|---|---|---|---|
| 腐朽空洞比(%) | 30-50% | | | | | |
| 檢測結果描述 | 主幹東側腐朽，腐朽抑制無擴散 | | | | | |

| 基本資料 | | | | | | 樹木全景照 |
|---|---|---|---|---|---|---|
| 減緩策略建議 | 持續監測(避免根系反覆機械性損傷) | | | | | |

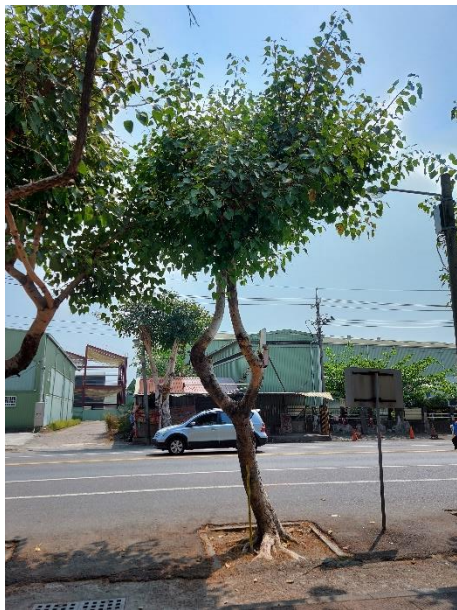
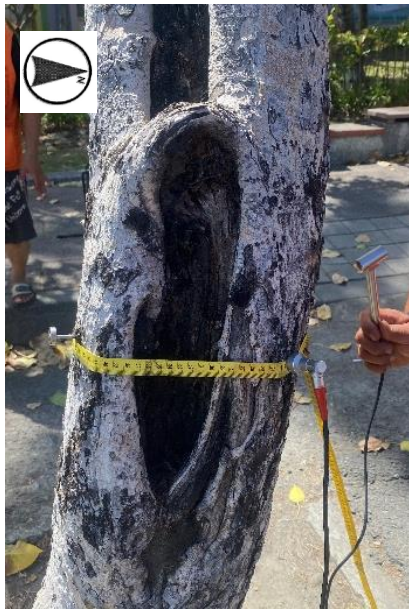
| 基本資料 | | | | | | 樹木全景照 |
|---|---|---|---|---|---|---|
| 腐朽空洞比(%) | | 大於 50% | | | | |
| 檢測結果描述 | | 修剪枝條造成主幹腐朽空洞 | | | | |

| 基本資料 | | | | | | 樹木全景照 |
|---|---|---|---|---|---|---|
| 減緩策略建議 | | 移除 | | | | |

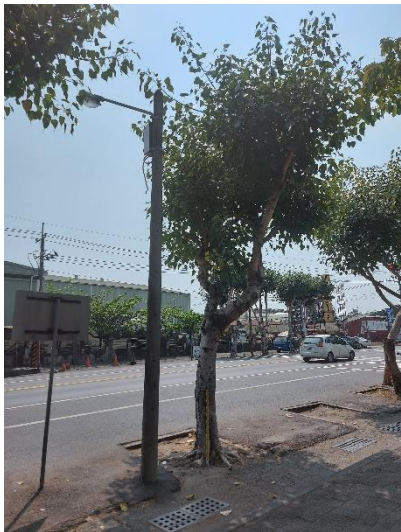
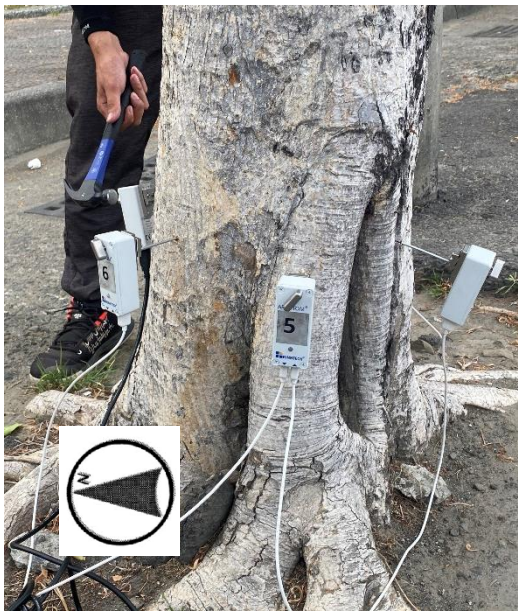
| 基本資料 | | | | | | 樹木全景照 |
|---|---|---|---|---|---|---|
| 350-14338 | 安和路三段柏油路 | 菩提樹 | 6.8 | 20 | | |

| 基本資料 | | | | | | 樹木全景照 |
|---|---|---|---|---|---|---|
| 腐朽空洞比(%) | | 10-30% | | | | |
| 檢測結果描述 | | 主幹輕微腐朽 | | | | |

| 基本資料 | | | | | | 樹木全景照 |
|---|---|---|---|---|---|---|
| 減緩策略建議 | | 持續監測(避免根系機械性損傷) | | | | |

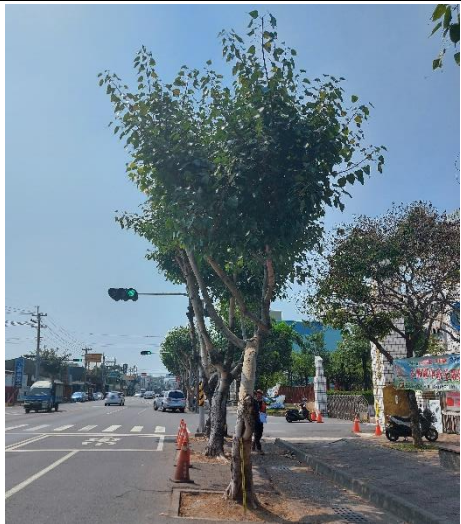
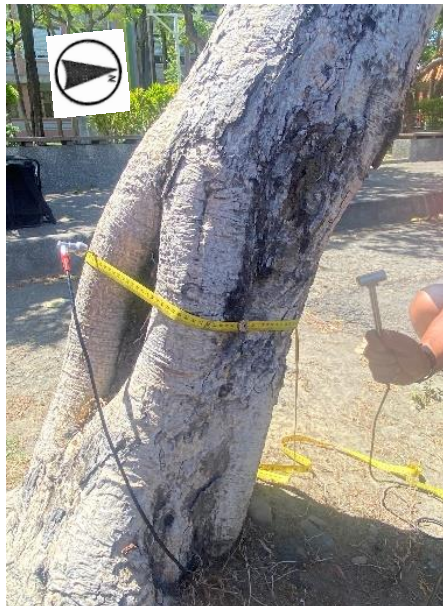
| 基本資料 | | | | | | 樹木全景照 |
|---|---|---|---|---|---|---|
| 350-14340 | 安和路三段柏油路 | 菩提樹 | 7.1 | 30.4 | | |

| 基本資料 | | | | | | 樹木全景照 |
|---|---|---|---|---|---|---|
| 腐朽空洞比(%) | | 30-50% | | | | |
| 檢測結果描述 | | 主幹南側腐朽持續無抑制 | | | | |

| 基本資料 | | | | | | 樹木全景照 |
|---|---|---|---|---|---|---|
| 減緩策略建議 | | 移除 | | | | |

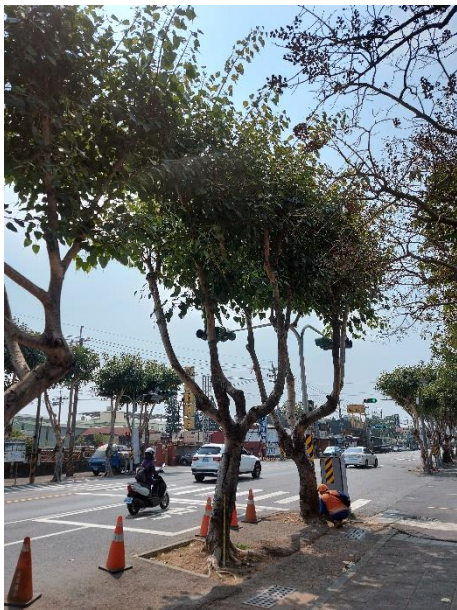
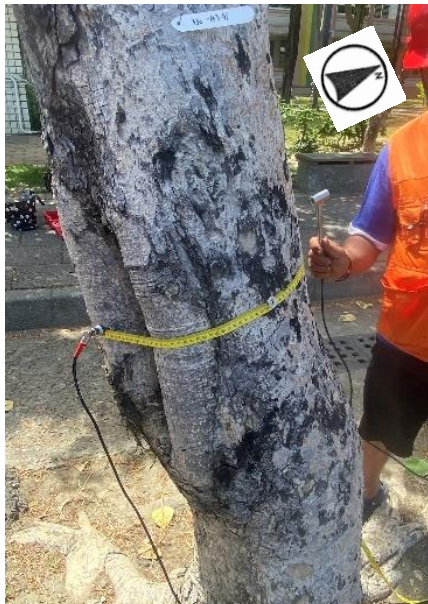
| 基本資料 | | | | | | 樹木全景照 |
|---|---|---|---|---|---|---|
| 腐朽空洞比(%) | | 30-50% | | | | |
| 檢測結果描述 | | 主幹南側腐朽持續無抑制 | | | | |

| 基本資料 | | | | | | 樹木全景照 |
|---|---|---|---|---|---|---|
| 減緩策略建議 | | 移除 | | | | |

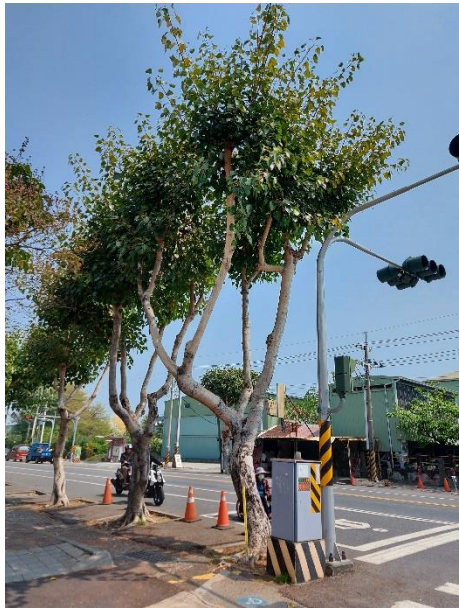
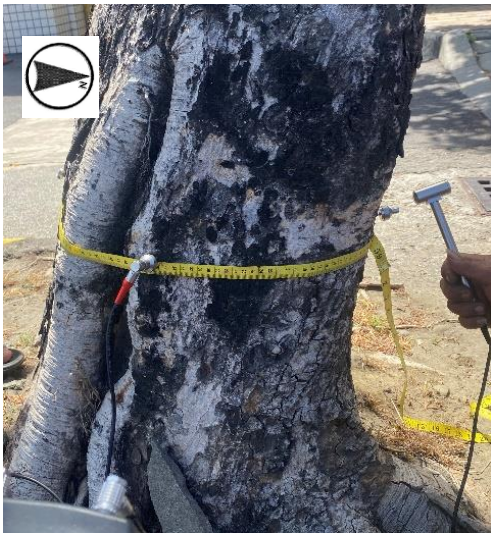
| 基本資料 | | | | | | 樹木全景照 | |
|---|---|---|---|---|---|---|---|
| 腐朽空洞比(%) | | 30-50% | | | | | |
| 檢測結果描述 | | 主幹北側腐朽持續無抑制 | | | | | |

| 基本資料 | | | | | | 樹木全景照 | |
|---|---|---|---|---|---|---|---|
| 減緩策略建議 | | 移除 | | | | | |

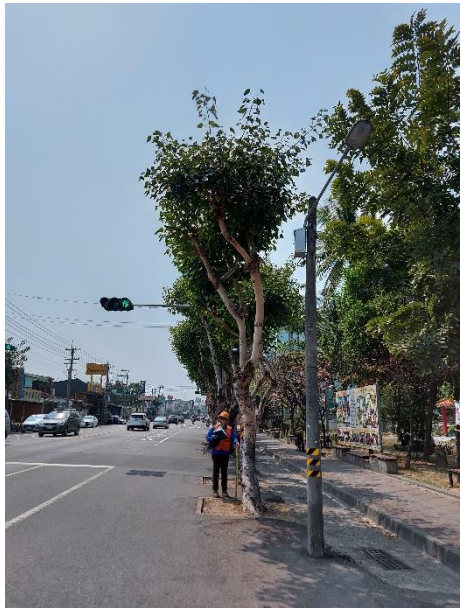
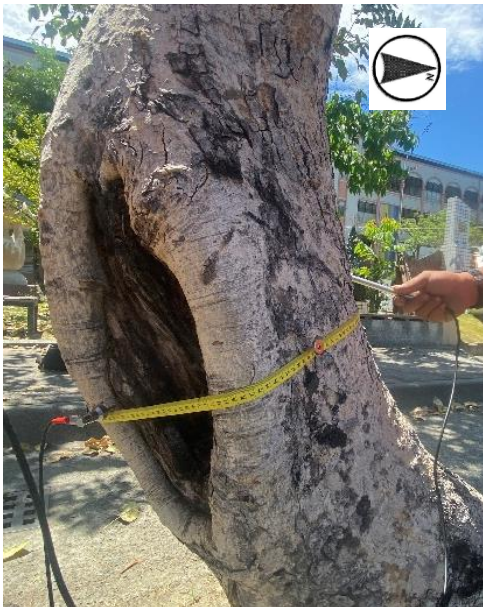
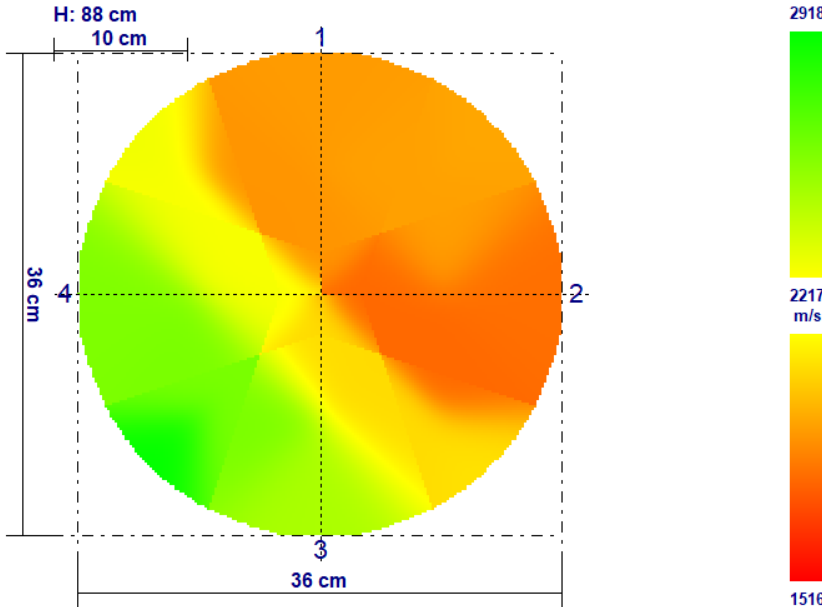
| 基本資料 | | | | | | 樹木全景照 |
|---|---|---|---|---|---|---|
| 30-50% | | | | | | |
| 主幹北側腐朽持續無抑制 | | | | | | |

| 基本資料 | | | | | | 樹木全景照 |
|---|---|---|---|---|---|---|
| 移除 | | | | | | |

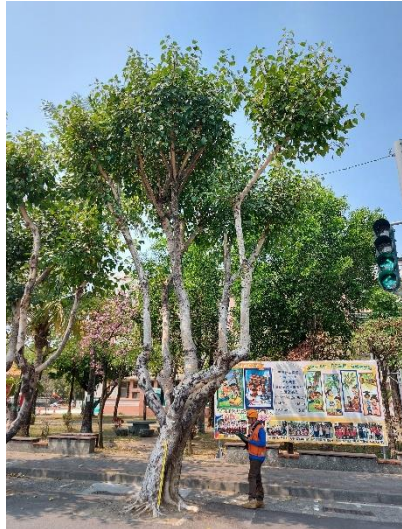
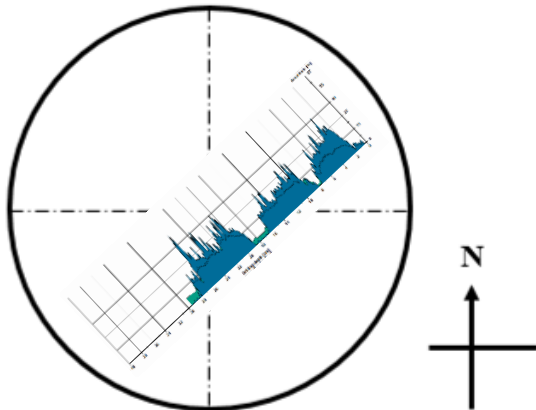
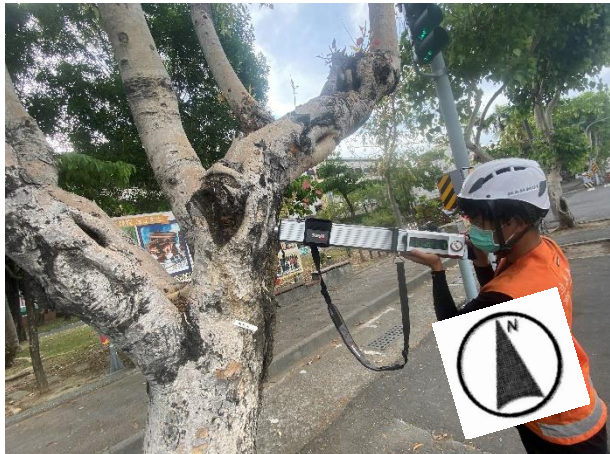
| 基本資料 | | | | | 樹木全景照 |
|---|---|---|---|---|---|
| 腐朽空洞比(%) | 10-30% | | | | |
| 檢測結果描述 | 骨架枝條腐朽空洞 | | | | |

| 基本資料 | | | | | 樹木全景照 |
|---|---|---|---|---|---|
| 減緩策略建議 | 修剪(降低樹高) | | | | |

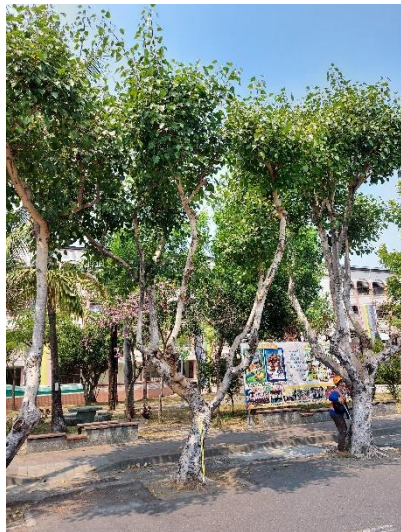
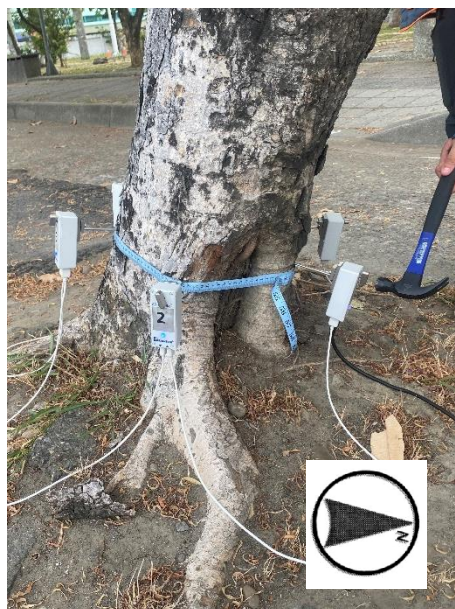
| 基本資料 | | | | | | 樹木全景照 | |
|---|---|---|---|---|---|---|---|
| 腐朽空洞比(%) | | 30-50% | | | | | |
| 檢測結果描述 | | 根部腐朽持續無抑制 | | | | | |

| 基本資料 | | | | | | 樹木全景照 | |
|---|---|---|---|---|---|---|---|
| 減緩策略建議 | | 移除 | | | | | |

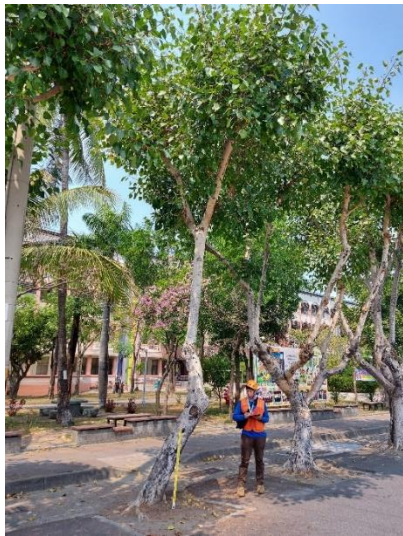
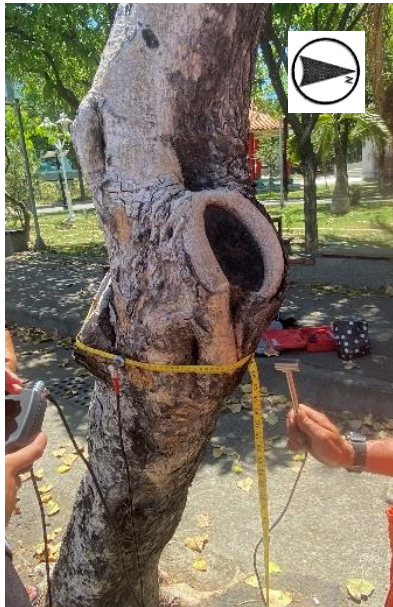
| 基本資料 | | | | | | 樹木全景照 |
|---|---|---|---|---|---|---|
| 350-14347 | 安和路三段柏油<br>路 | 菩提樹 | 8.8 | 32.2 | | |

| 基本資料 | | | | | | 樹木全景照 |
|---|---|---|---|---|---|---|
| 腐朽空洞比(%) | 10-30% | | | | | |
| 檢測結果描述 | 修剪枝條造成主幹腐朽，腐朽輕微擴散 | | | | | |

| 基本資料 | | | | | | 樹木全景照 |
|---|---|---|---|---|---|---|
| 減緩策略建議 | 持續監測(避免根系反覆機械性損傷) | | | | | |

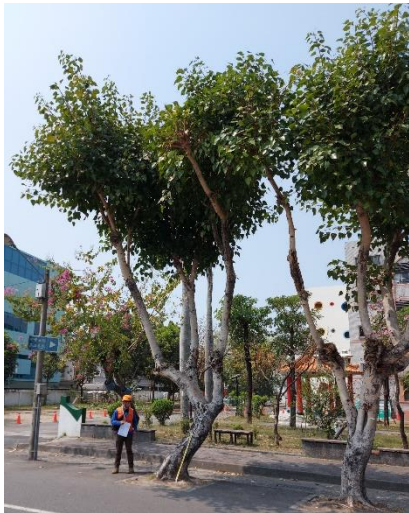
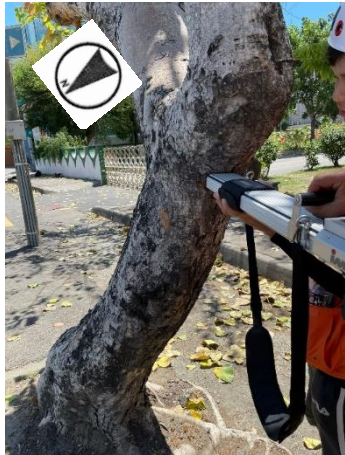
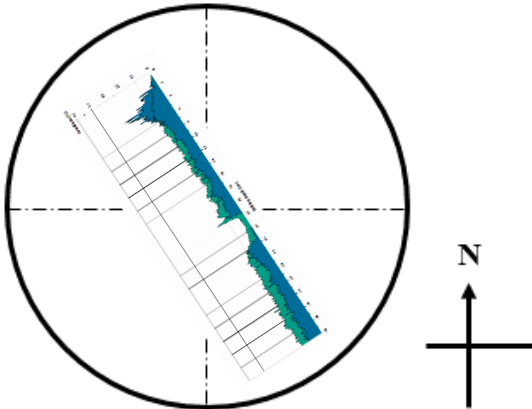
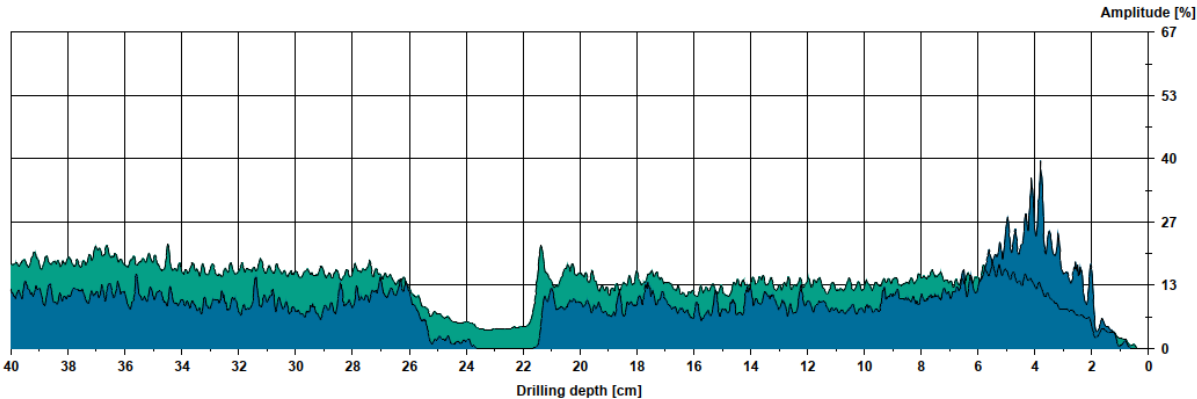
| 基本資料 | | | | | | 樹木全景照 |
|---|---|---|---|---|---|---|
| 腐朽空洞比(%) | | 30-50% | | | | |
| 檢測結果描述 | | 骨架枝條與主幹交接處腐朽空洞(樹皮向內 21-26 公分處) | | | | |

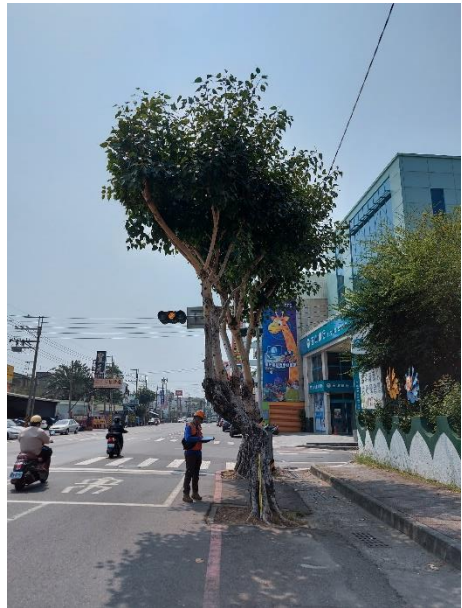
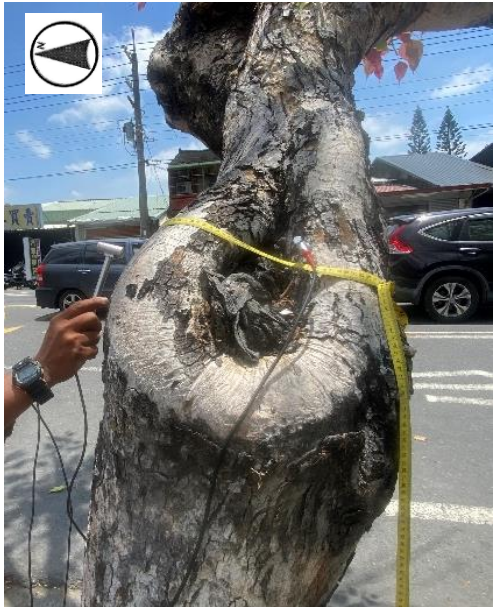
| 基本資料 | | | | | | 樹木全景照 |
|---|---|---|---|---|---|---|
| 350-14351 | 安和路三段柏油<br>路 | 菩提樹 | 8.4 | 42.4 | | |

| 基本資料 | | | | | | 樹木全景照 |
|---|---|---|---|---|---|---|
| 腐朽空洞比(%) | | 30-50% | | | | |
| 檢測結果描述 | | 主幹北側腐朽持續無抑制 | | | | |

| 基本資料 | | | | | | 樹木全景照 |
|---|---|---|---|---|---|---|
| 減緩策略建議 | | 移除 | | | | |

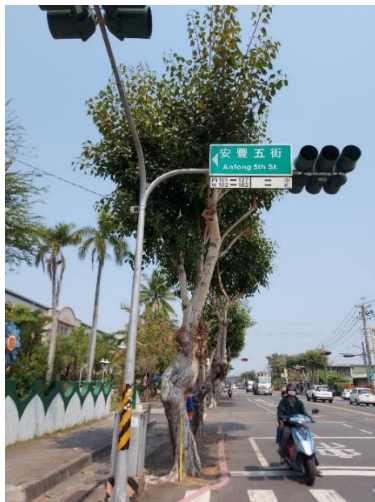
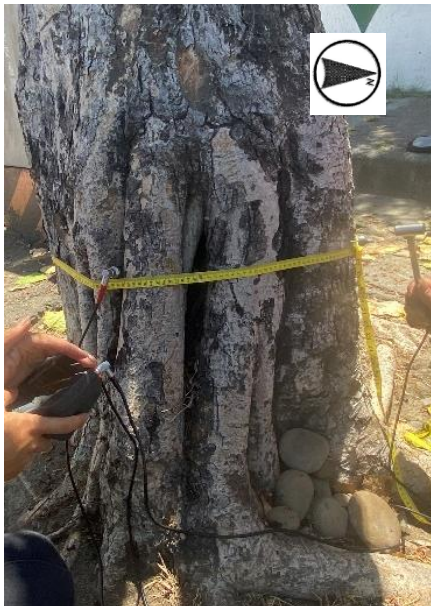
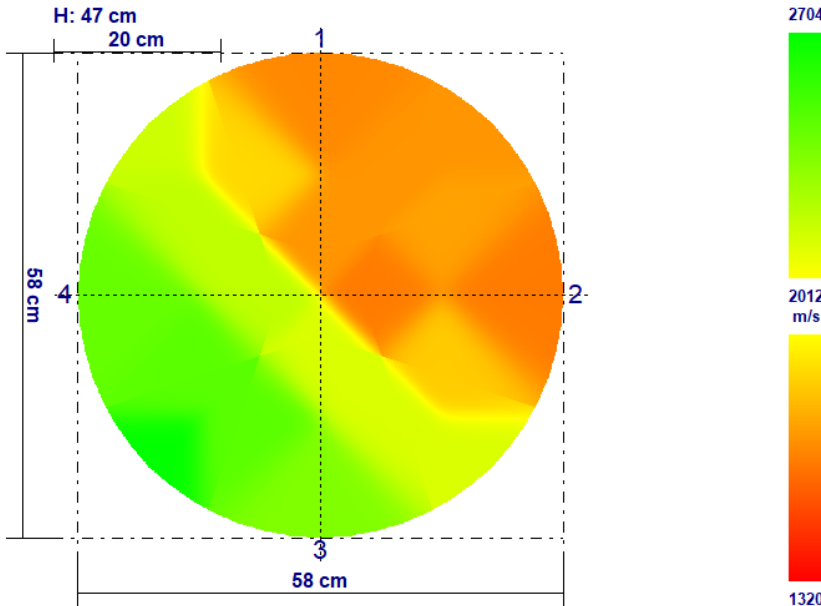
| 基本資料 | | | | | | 樹木全景照 |
|---|---|---|---|---|---|---|
| 30-50% | | | | | | |
| 主幹東北側腐朽，腐朽抑制無擴散 | | | | | | |

| 基本資料 | | | | | | 樹木全景照 |
|---|---|---|---|---|---|---|
| 持續監測(避免根系反覆機械性損傷) | | | | | | |

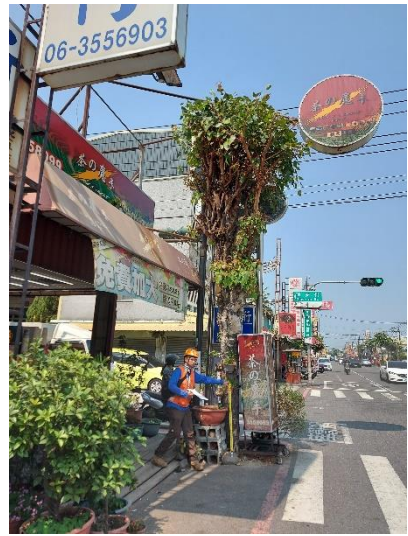
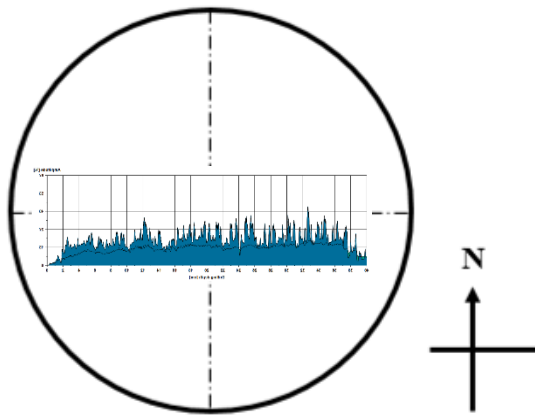
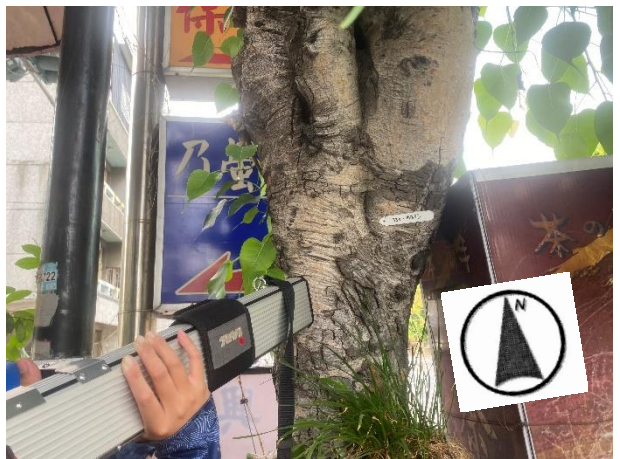
| 基本資料 | | | | | | 樹木全景照 |
|---|---|---|---|---|---|---|
| 350-14353 | 安和路二段柏油路 | 菩提樹 | 6.6 | 29.2 | | |

| 基本資料 | | | | | | 樹木全景照 |
|---|---|---|---|---|---|---|
| 腐朽空洞比(%) | | 10-30% | | | | |
| 檢測結果描述 | | 骨架枝條與主幹交接處無明顯腐朽 | | | | |

| 基本資料 | | | | | | 樹木全景照 |
|---|---|---|---|---|---|---|
| 減緩策略建議 | | 持續監測(避免修剪萌蘗) | | | | |

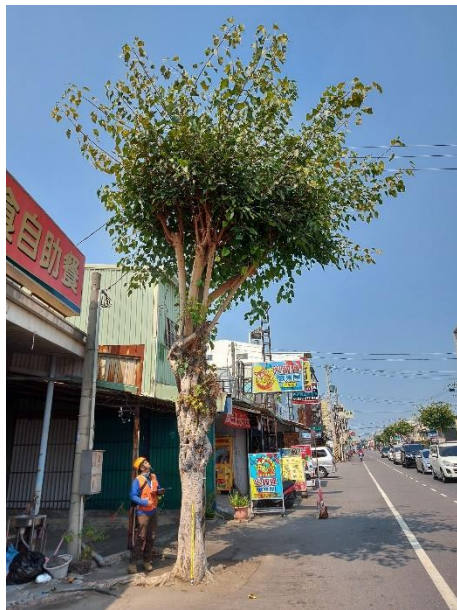
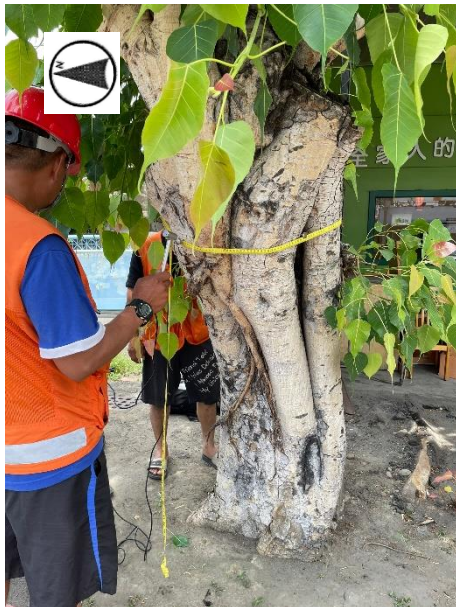
| 基本資料 | | | | | | 樹木全景照 |
|---|---|---|---|---|---|---|
| 腐朽空洞比(%) | | 30-50% | | | | |
| 檢測結果描述 | | 主幹南側腐朽嚴重 | | | | |

| 基本資料 | | | | | | 樹木全景照 |
|---|---|---|---|---|---|---|
| 減緩策略建議 | | 移除 | | | | |

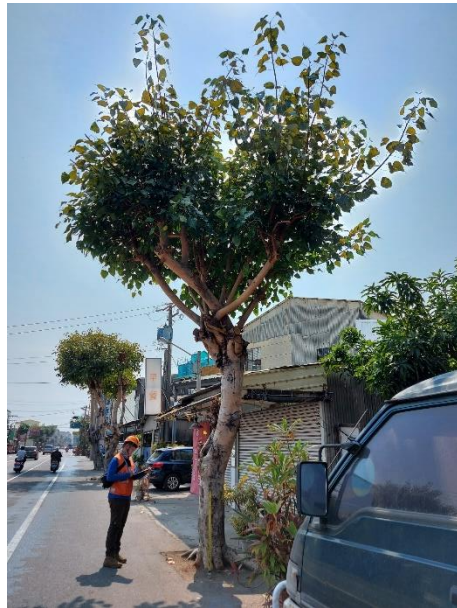
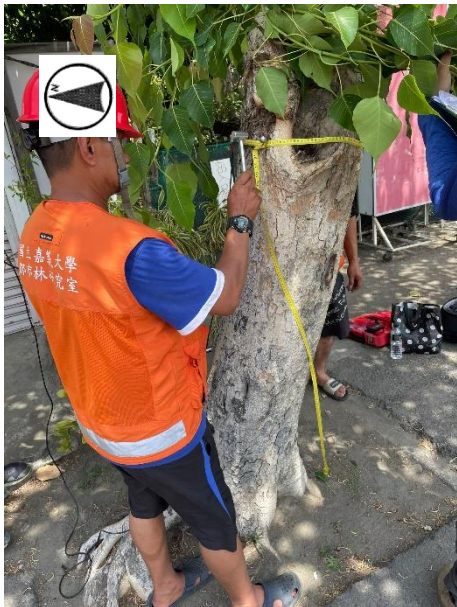
| 基本資料 | | | | | | 樹木全景照 |
|---|---|---|---|---|---|---|
| 350-14356 | 安和路二段柏油<br>路 | 菩提樹 | 7.9 | 38.1 | | |

| 基本資料 | | | | | | 樹木全景照 |
|---|---|---|---|---|---|---|
| 腐朽空洞比(%) | | 30-50% | | | | |
| 檢測結果描述 | | 修剪枝條造成主幹腐朽，腐朽持續擴散無抑制 | | | | |

| 基本資料 | | | | | | 樹木全景照 |
|---|---|---|---|---|---|---|
| 減緩策略建議 | | 移除 | | | | |

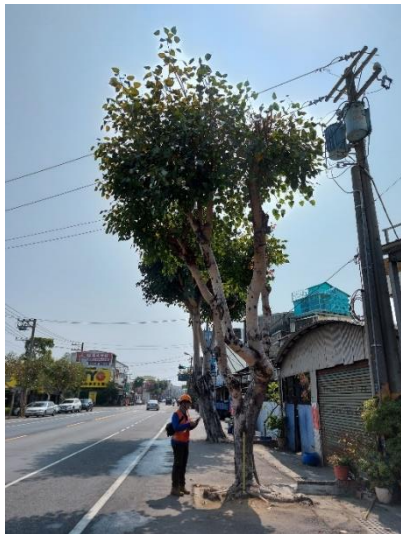
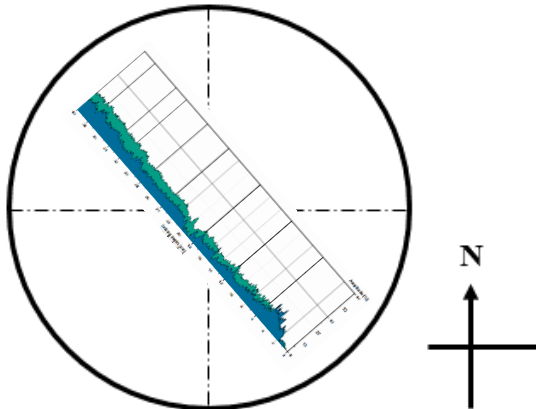
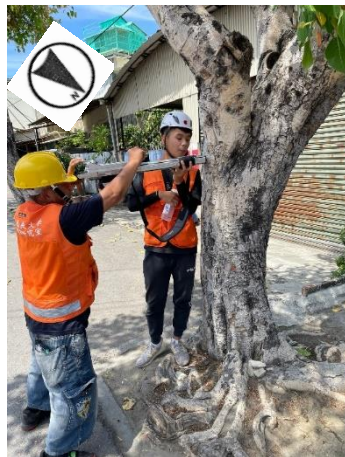
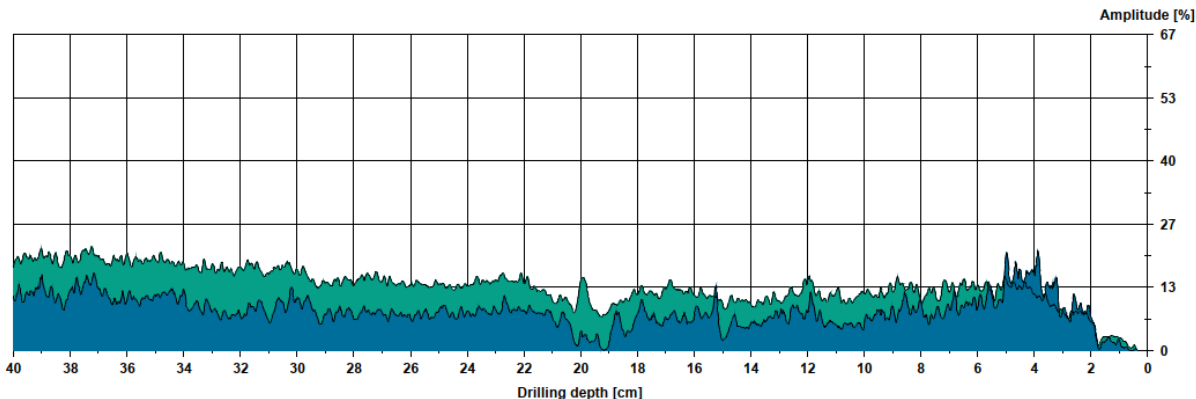
| 基本資料 | | | | | | 樹木全景照 |
|---|---|---|---|---|---|---|
| 腐朽空洞比(%) | 10-30% | | | | | |
| 檢測結果描述 | 骨架枝條與主幹交接處無明顯腐朽空洞 | | | | | |

| 基本資料 | | | | | | 樹木全景照 |
|---|---|---|---|---|---|---|
| 減緩策略建議 | 持續監測(避免根系反覆機械性損傷) | | | | | |

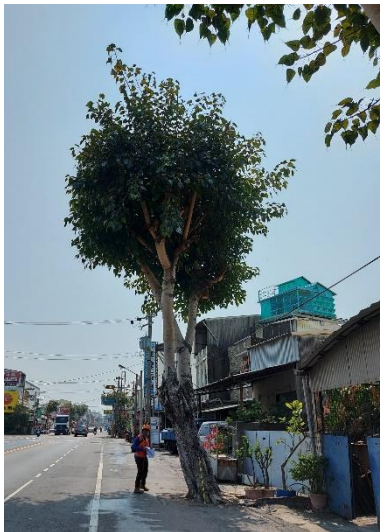
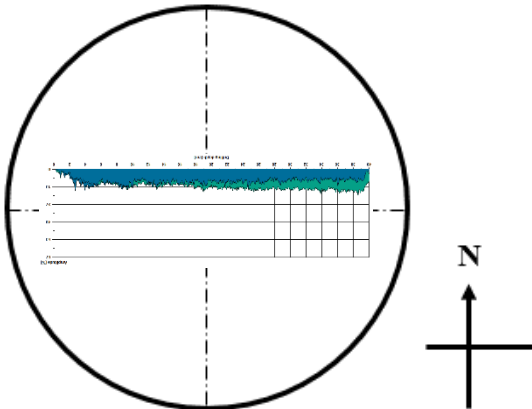
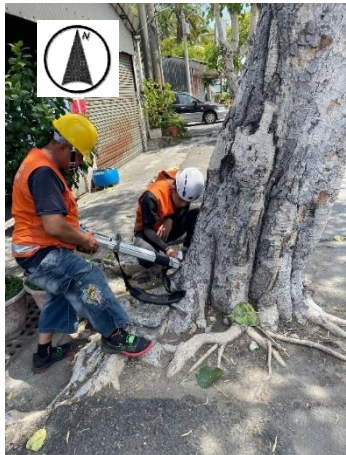
| 基本資料 | | | | | | 樹木全景照 |
|---|---|---|---|---|---|---|
| 350-14358 | 安和路二段柏油路 | 菩提樹 | 10.8 | 63 | | |

| 基本資料 | | | | | | 樹木全景照 |
|---|---|---|---|---|---|---|
| 腐朽空洞比(%) | 10-30% | | | | | |
| 檢測結果描述 | 根部 20 度向下檢測，支撐主幹無明顯腐朽空洞 | | | | | |

| 基本資料 | | | | | | 樹木全景照 |
|---|---|---|---|---|---|---|
| 減緩策略建議 | 持續監測(避免根系反覆機械性損傷) | | | | | |

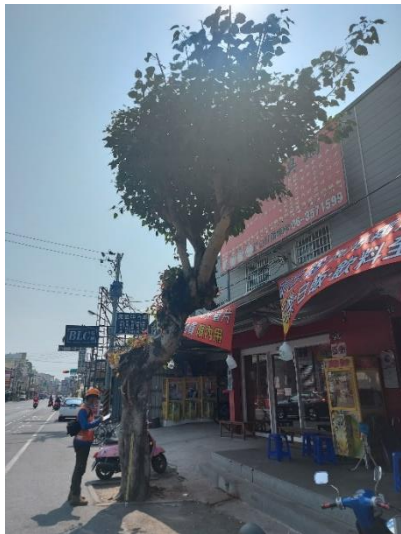
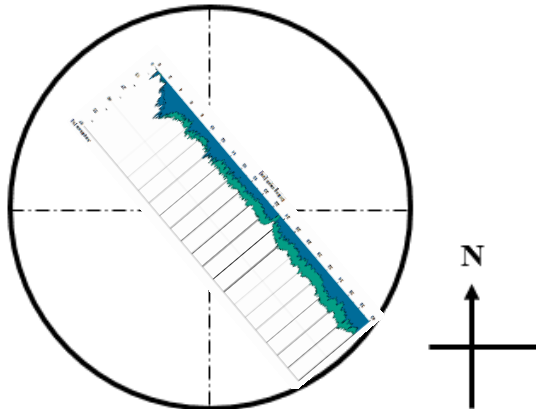
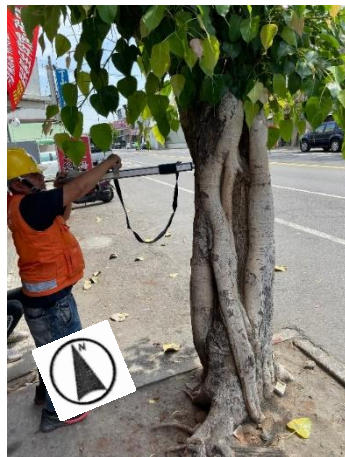
| 基本資料 | | | | | | 樹木全景照 |
|---|---|---|---|---|---|---|
| 350-14360 | 安和路二段柏油路 | 菩提樹 | 8.4 | 46.5 | | |

| 基本資料 | | | | | | 樹木全景照 |
|---|---|---|---|---|---|---|
| 腐朽空洞比(%) | 30-50% | | | | | |
| 檢測結果描述 | 支撐主幹中空腐朽、縱裂 | | | | | |
