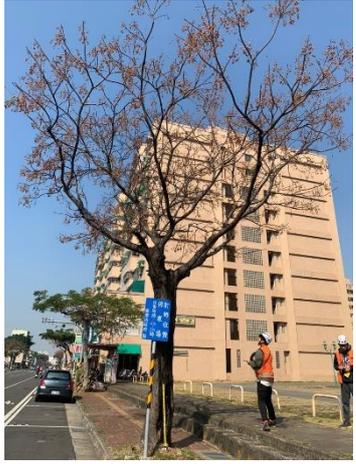
| 基本資料 | | | | | 樹木全景照 |
|---|---|---|---|---|---|
| 340-02338 | 和緯路一段人行道 | 苦楝 | 8.2 | 42.5 | |

| 腐朽空洞比(%) | 小於 10% |
| 檢測結果描述 | 樹幹腐朽空洞部位周邊修復癒合組織生成 |

| 減緩策略建議 | 持續監測 |

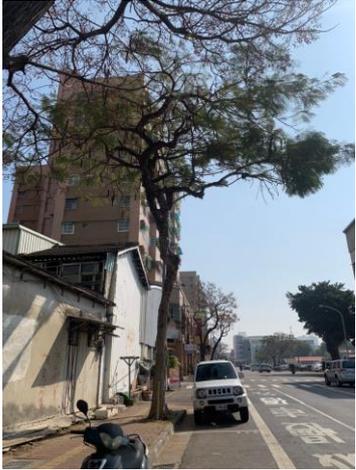
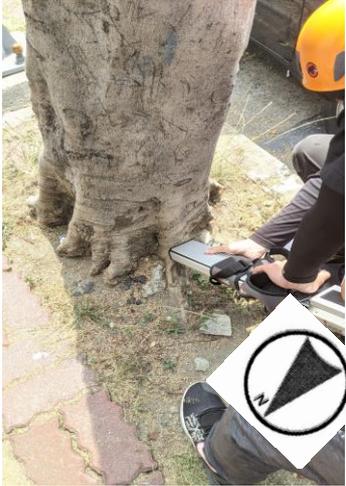
| 基本資料 | | | | | | 樹木全景照 | |
|--|---|---|---|--|---|---|--|
| 340-02349 | 和緯路一段人行道 | 鳳凰木 | 7.8 | 35.4 | | | |

| 基本資料 | | | | | | 樹木全景照 | |
|--|---|---|---|--|---|---|--|
| 腐朽空洞比(%) | 小於 10% | | | | | | |
| 檢測結果描述 | 根部 30 度向下檢測，樹幹無腐朽 | | | | | | |

| 基本資料 | | | | | | 樹木全景照 | |
|--|---|---|---|--|---|---|--|
| 減緩策略建議 | 持續監測(避免根部機械性傷害) | | | | | | |

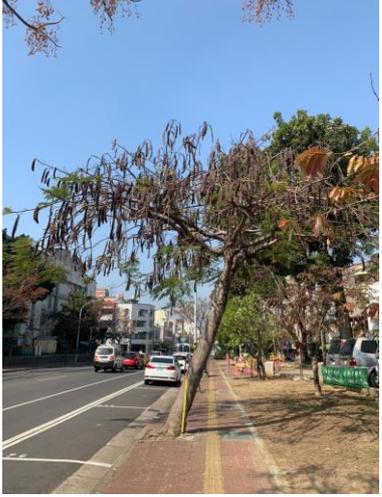
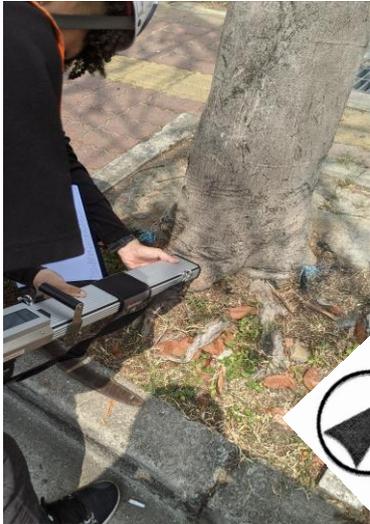
| 基本資料 | | | | | | 樹木全景照 | |
|--|---|---|---|---|---|--|---|
| 340-02363 | 和緯路一段人行道 | 鳳凰木 | 5.5 | 30.1 | | | |

| 基本資料 | | | | | | 樹木全景照 | |
|--|---|---|---|---|---|--|---|
| 腐朽空洞比(%) | 小於 10% | | | | | | |
| 檢測結果描述 | 根部 30 度向下檢測，樹幹無腐朽 | | | | | | |

| 基本資料 | | | | | | 樹木全景照 | |
|--|---|---|---|---|---|--|---|
| 減緩策略建議 | 持續監測(避免根部機械性傷害) | | | | | | |

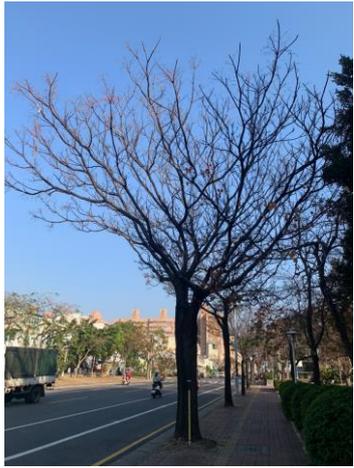
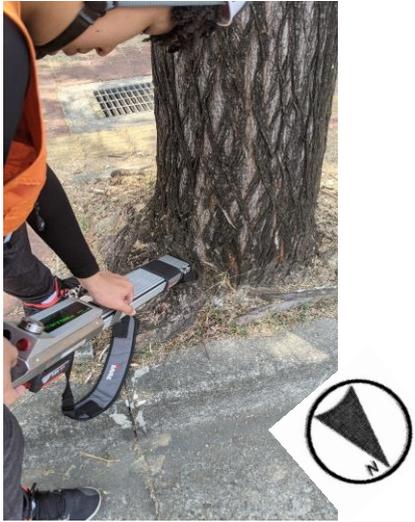
| 基本資料 | | | | | 樹木全景照 |
|---|---|---|---|---|---|
| 340-02378 | 和緯路一段人行道 | 苦楝 | 7.7 | 47.4 | |

| 腐朽空洞比(%) | 小於 10% |
| 檢測結果描述 | 根部無明顯腐朽部位 |

| 減緩策略建議 | 生育地改善(增加植栽穴有效土壤) |

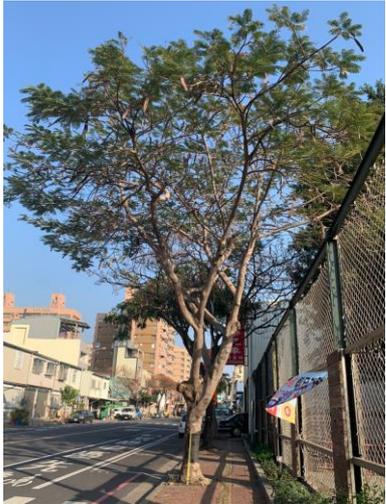
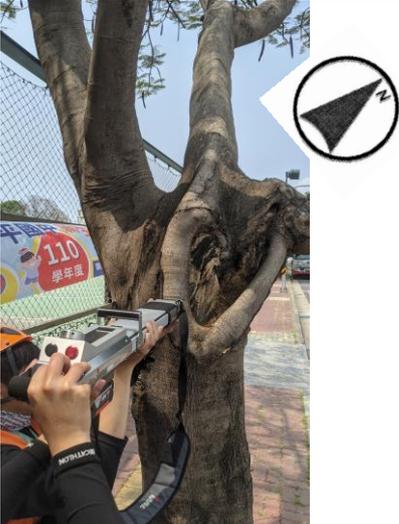
| 基本資料 | | | | | | 樹木全景照 | |
|--|---|---|---|---|---|--|--|
| 340-02383 | 和緯路一段人行道 | 鳳凰木 | 9.2 | 37 | | | |

| 基本資料 | | | | | | 樹木全景照 | |
|--|---|---|---|---|---|--|--|
| 腐朽空洞比(%) | 10-30% | | | | | | |
| 檢測結果描述 | 樹幹腐朽部位周邊已出現癒合組織修復生長 | | | | | | |

| 基本資料 | | | | | | 樹木全景照 | |
|--|---|---|---|---|---|--|--|
| 減緩策略建議 | 修剪(降低樹高) | | | | | | |

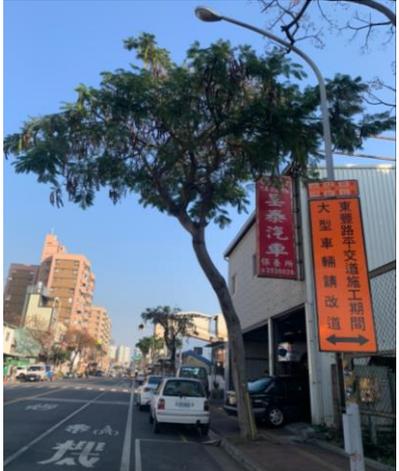
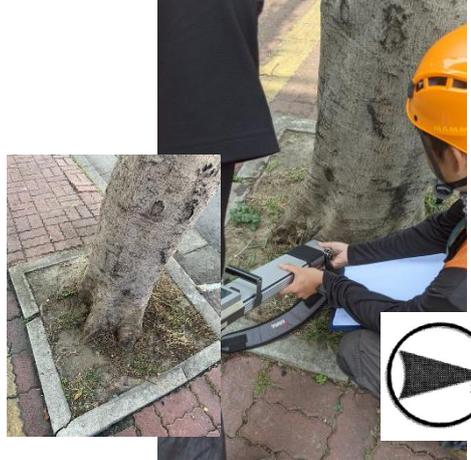
| 基本資料 | | | | | | 樹木全景照 |
|--|---|---|---|---|---|---|
| 340-02385 | 和緯路一段人行道 | 鳳凰木 | 11 | 38.9 | | |

| 基本資料 | | | | | | 樹木全景照 |
|--|---|---|---|---|---|---|
| 腐朽空洞比(%) | 小於 10% | | | | | |
| 檢測結果描述 | 根部 30 度向下檢測，樹幹無腐朽 | | | | | |

| 基本資料 | | | | | | 樹木全景照 |
|--|---|---|---|---|---|---|
| 減緩策略建議 | 持續監測(避免根部機械性傷害) | | | | | |

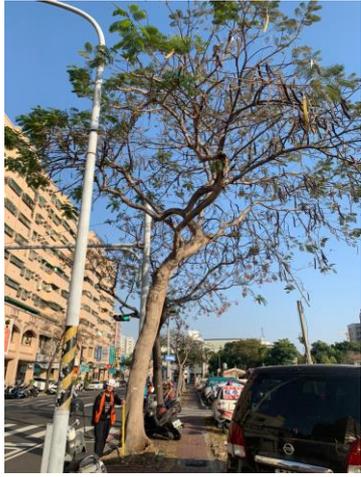
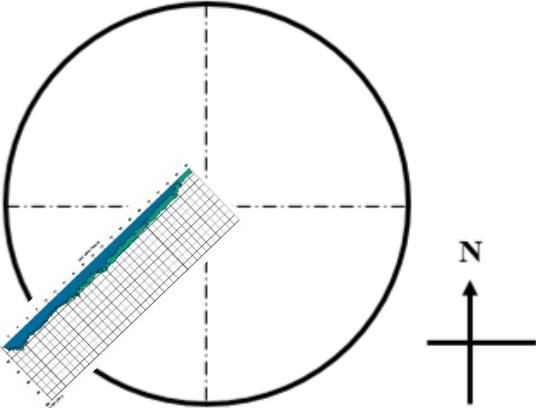
| 基本資料 | | | | | | 樹木全景照 | |
|--|---|---|---|---|---|---|--|
| 340-02389 | 和緯路一段人行道 | 鳳凰木 | 9.8 | 38.5 | | | |

| 基本資料 | | | | | | 樹木全景照 | |
|--|---|---|---|---|---|---|--|
| 腐朽空洞比 (%) | 小於 10% | | | | | | |
| 檢測結果描述 | 根部 30 度向下檢測，樹幹無腐朽 | | | | | | |

| 基本資料 | | | | | | 樹木全景照 | |
|--|---|---|---|---|---|---|--|
| 減緩策略建議 | 持續監測(避免根部機械性傷害) | | | | | | |

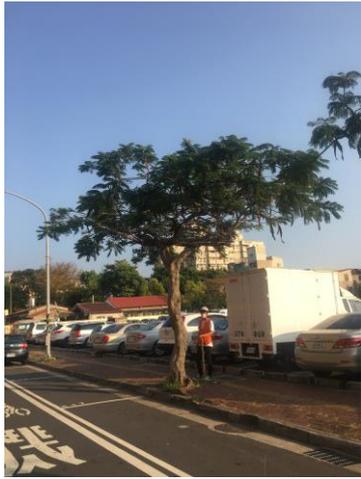
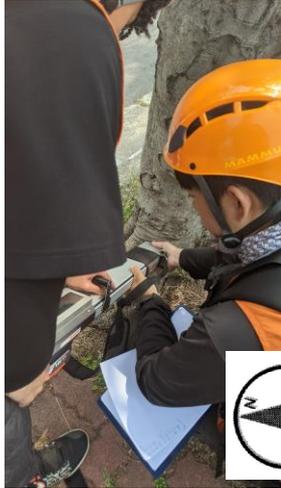
| 基本資料 | | | | | | 樹木全景照 | |
|--|---|---|---|---|---|--|--|
| 340-02393 | 和緯路一段人行道 | 鳳凰木 | 5.1 | 35.5 | | | |

| 基本資料 | | | | | | 樹木全景照 | |
|--|---|---|---|---|---|--|--|
| 腐朽空洞比 (%) | 小於 10% | | | | | | |
| 檢測結果描述 | 根部 30 度向下檢測，樹幹無腐朽 | | | | | | |

| 基本資料 | | | | | | 樹木全景照 | |
|--|---|---|---|---|---|--|--|
| 減緩策略建議 | 持續監測(避免根部機械性傷害) | | | | | | |

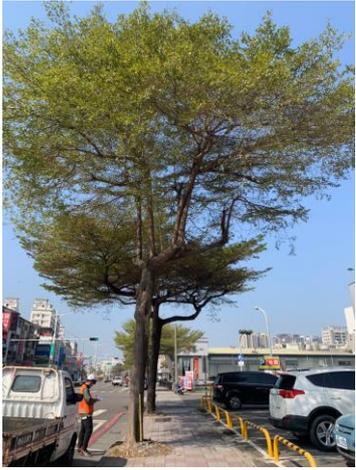
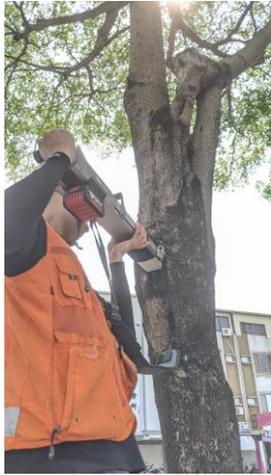
| 基本資料 | | | | | | 樹木全景照 |
|--|---|---|---|---|---|--|
| 340-02398 | 和緯路二段人行道 | 小葉欖仁 | 12.2 | 36 | | |

| 基本資料 | | | | | | 樹木全景照 |
|--|---|---|---|---|---|--|
| 腐朽空洞比(%) | 10-30% | | | | | |
| 檢測結果描述 | 骨架枝條分叉部位樹皮向內 19、23 公分處有一縱裂，周邊癒合修復組織已生成。 | | | | | |

| 基本資料 | | | | | | 樹木全景照 |
|--|---|---|---|---|---|--|
| 減緩策略建議 | 修剪(降低樹高) | | | | | |

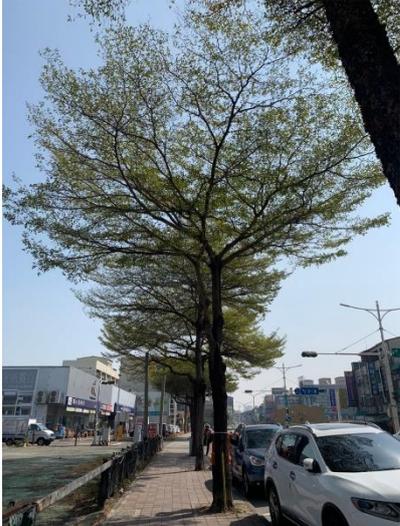
| 基本資料 | | | | | 樹木全景照 |
|--|---|---|---|---|---|
| 340-02402 | 和緯路二段人行道 | 小葉欖仁 | 11.4 | 29.1 | |

| 基本資料 | | | | | 樹木全景照 |
|--|---|---|---|---|---|
| 腐朽空洞比(%) | 小於 10% | | | | |
| 檢測結果描述 | 根部 30 度向下檢測，支撐主幹有輕微縱裂 | | | | |

| 基本資料 | | | | | 樹木全景照 |
|--|---|---|---|---|---|
| 減緩策略建議 | 持續監測 | | | | |

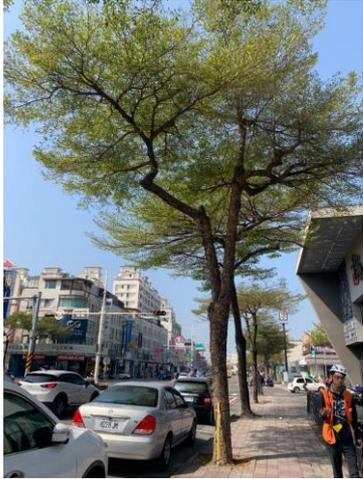
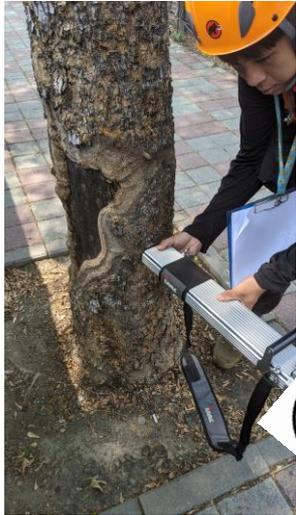
| 基本資料 | | | | | | 樹木全景照 |
|--|---|---|---|--|---|--|
| 340-02403 | 和緯路二段人行道 | 小葉欖仁 | 11.2 | 34.2 | | |

| 基本資料 | | | | | | 樹木全景照 |
|--|---|---|---|--|---|--|
| 腐朽空洞比 (%) | 小於 10% | | | | | |
| 檢測結果描述 | 主幹開口孔洞部位已出現癒合組織，周邊木材修復生長 | | | | | |

| 基本資料 | | | | | | 樹木全景照 |
|--|---|---|---|--|---|--|
| 減緩策略建議 | 修剪(降低樹高) | | | | | |

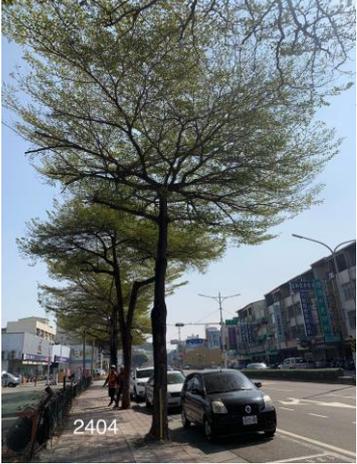
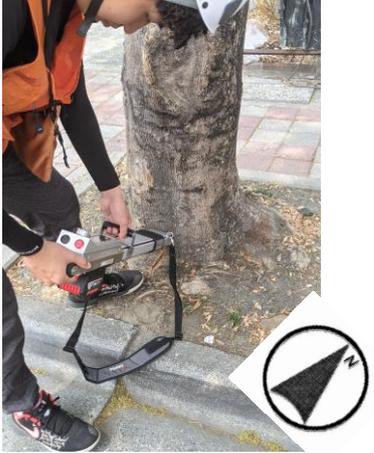
| 基本資料 | | | | | | 樹木全景照 | |
|--|---|---|---|---|---|--|--|
| 340-02404 | 和緯路二段人行道 | 小葉欖仁 | 12.1 | 33 | | | |

| 基本資料 | | | | | | 樹木全景照 | |
|--|---|---|---|---|---|--|--|
| 腐朽空洞比(%) | 小於 10% | | | | | | |
| 檢測結果描述 | 根部 30 度向下檢測，樹幹無腐朽 | | | | | | |

| 基本資料 | | | | | | 樹木全景照 | |
|--|---|---|---|---|---|--|--|
| 減緩策略建議 | 持續監測(避免根部機械性傷害) | | | | | | |

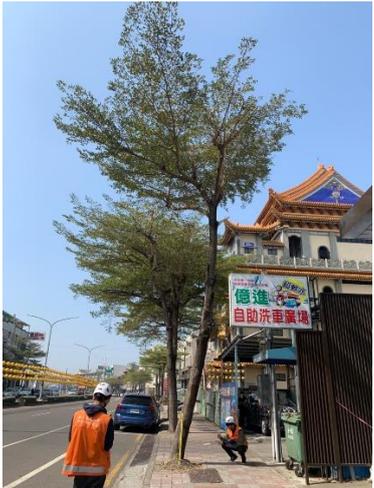
| 基本資料 | | | | | | 樹木全景照 |
|--|---|---|---|---|---|---|
| 340-02420 | 和緯路二段人行 道 | 小葉欖仁 | 9.3 | 28.5 | | |

| 基本資料 | | | | | | 樹木全景照 |
|--|---|---|---|---|---|---|
| 腐朽空洞比(%) | 30-50% | | | | | |
| 檢測結果描述 | 主幹東側腐朽，腐朽持續無抑制；樹體傾斜 | | | | | |

| 基本資料 | | | | | | 樹木全景照 |
|--|---|---|---|---|---|---|
| 減緩策略建議 | 移除 | | | | | |

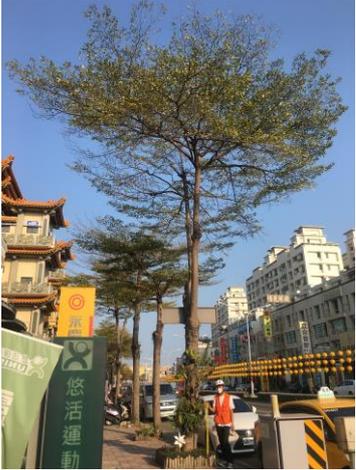
| 基本資料 | | | | | | 樹木全景照 | |
|--|---|---|---|---|---|---|--|
| 340-02429 | 和緯路二段人行道 | 小葉欖仁 | 11.2 | 31.2 | | | |

| 基本資料 | | | | | | 樹木全景照 | |
|--|---|---|---|---|---|---|--|
| 腐朽空洞比 (%) | 10-30% | | | | | | |
| 檢測結果描述 | 根部西北側腐朽，且持續擴散 | | | | | | |

| 基本資料 | | | | | | 樹木全景照 | |
|--|---|---|---|---|---|---|--|
| 減緩策略建議 | 移除 | | | | | | |

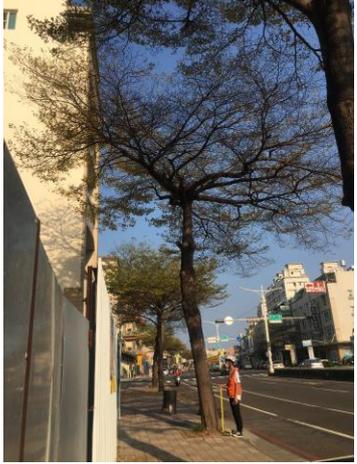
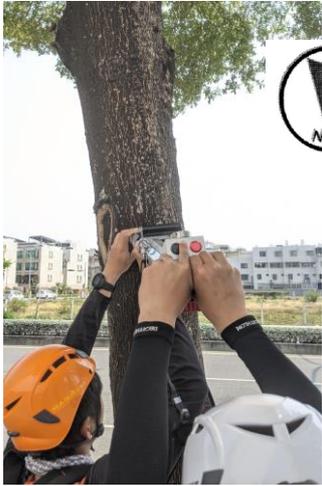
| 基本資料 | | | | | | 樹木全景照 |
|--|---|---|---|---|---|--|
| 340-02432 | 和緯路二段人行道 | 小葉欖仁 | 11 | 37.4 | | |

| 基本資料 | | | | | | 樹木全景照 |
|--|---|---|---|---|---|--|
| 腐朽空洞比(%) | 小於 10% | | | | | |
| 檢測結果描述 | 主幹開口孔洞部位已出現癒合組織，周邊木材修復生長 | | | | | |

| 基本資料 | | | | | | 樹木全景照 |
|--|---|---|---|---|---|--|
| 減緩策略建議 | 持續監測 | | | | | |

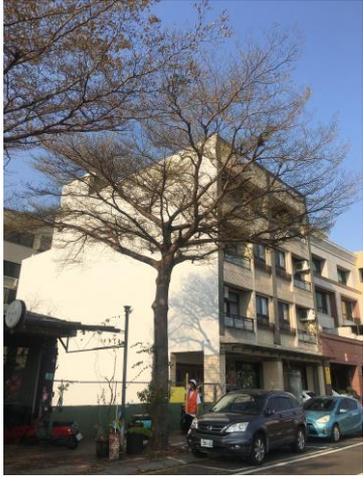
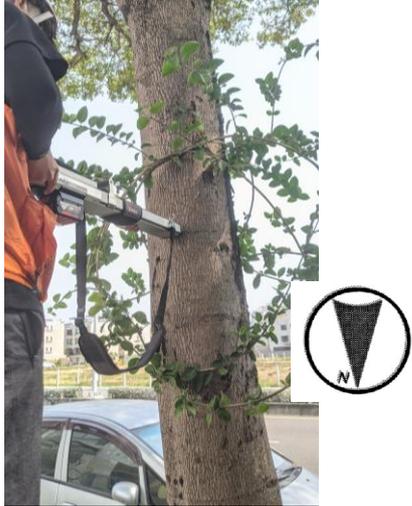
| 基本資料 | | | | | 樹木全景照 |
|---|---|---|---|---|---|
| 340-02434 | 和緯路二段人行道 | 小葉欖仁 | 10.2 | 42.7 | |

| 腐朽空洞比(%) | 小於 10% |
| 檢測結果描述 | 主幹無明顯腐朽、木材強度降低之情形 |

| 減緩策略建議 | 持續監測 |

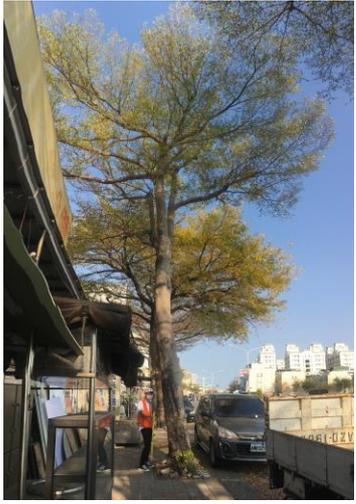
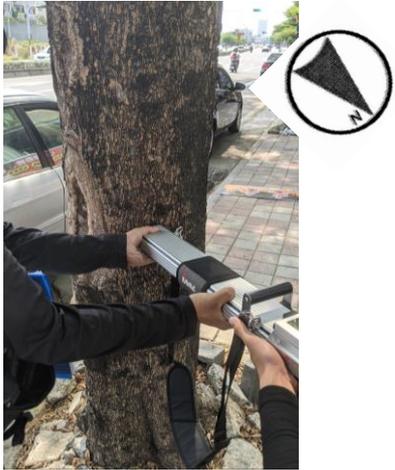
| 基本資料 | | | | | | 樹木全景照 |
|--|---|---|--|---|---|--|
| 340-02436 | 和緯路二段人行道 | 小葉欖仁 | 10.8 | 41 | | |

| 基本資料 | | | | | | 樹木全景照 |
|--|---|---|--|---|---|--|
| 腐朽空洞比(%) | 小於 10% | | | | | |
| 檢測結果描述 | 主幹開口孔洞部位已出現癒合組織，周邊木材修復生長 | | | | | |

| 基本資料 | | | | | | 樹木全景照 |
|--|---|---|--|---|---|--|
| 減緩策略建議 | 持續監測 | | | | | |

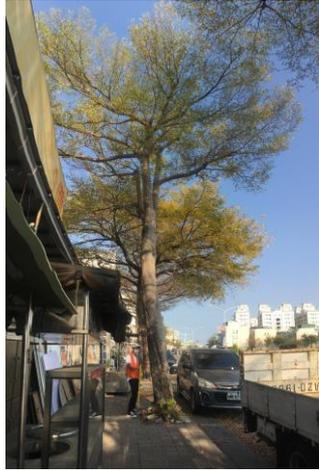
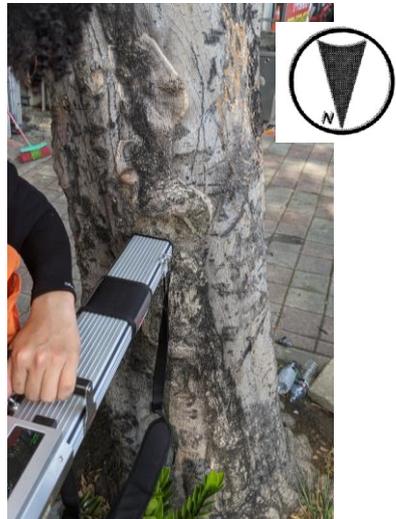
| 基本資料 | | | | | | 樹木全景照 |
|--|---|---|---|---|---|--|
| 340-02437 | 和緯路二段人行道 | 小葉欖仁 | 10.4 | 43.5 | | |

| 基本資料 | | | | | | 樹木全景照 |
|--|---|---|---|---|---|--|
| 腐朽空洞比(%) | 大於 50% | | | | | |
| 檢測結果描述 | 樹幹樹皮向內 10-28 公分處腐朽中空 | | | | | |

| 基本資料 | | | | | | 樹木全景照 |
|--|---|---|---|---|---|--|
| 減緩策略建議 | 移除 | | | | | |

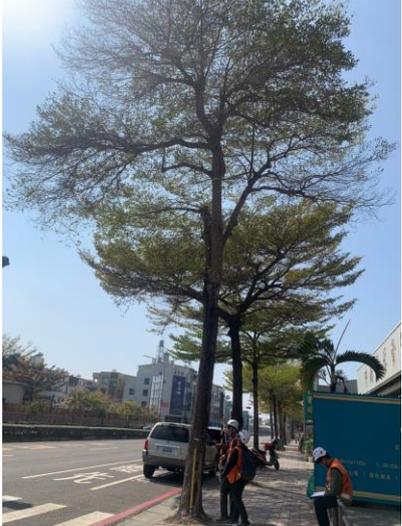
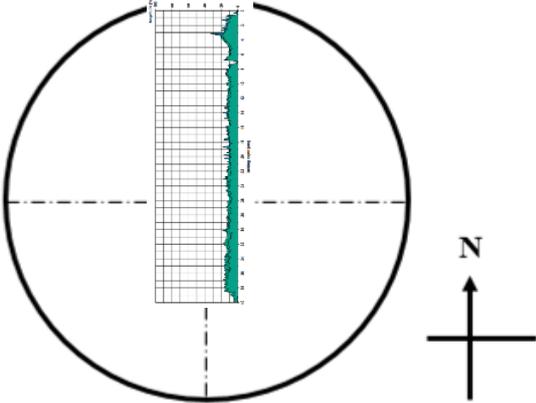
| 基本資料 | | | | | | 樹木全景照 | |
|--|---|---|---|---|---|---|--|
| 340-02443 | 和緯路二段人行道 | 小葉欖仁 | 8.7 | 32.8 | | | |

| 基本資料 | | | | | | 樹木全景照 | |
|--|---|---|---|---|---|---|--|
| 腐朽空洞比 (%) | 小於 10% | | | | | | |
| 檢測結果描述 | 樹幹輕微縱裂 | | | | | | |

| 基本資料 | | | | | | 樹木全景照 | |
|--|---|---|---|---|---|---|--|
| 減緩策略建議 | 持續監測 | | | | | | |

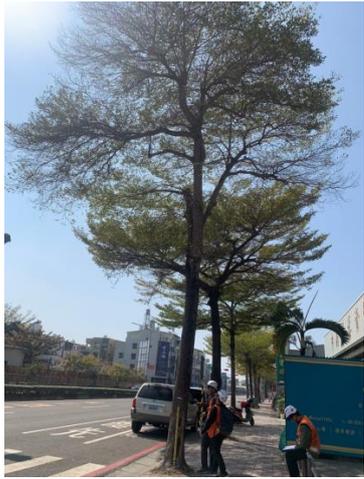
| 基本資料 | | | | | | 樹木全景照 | |
|---|---|---|---|---|---|---|--|
| 340-02484 | 和緯路三段人行道 | 小葉欖仁 | 11.7 | 34 | | | |

| 腐朽空洞比(%) | 小於 10% |
| 檢測結果描述 | 樹幹腐朽孔洞周邊木材修復生長 |

| 減緩策略建議 | 持續監測 |

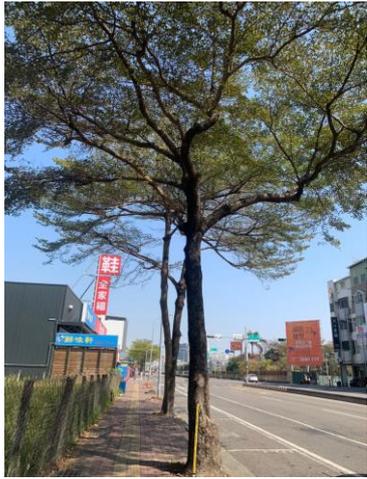
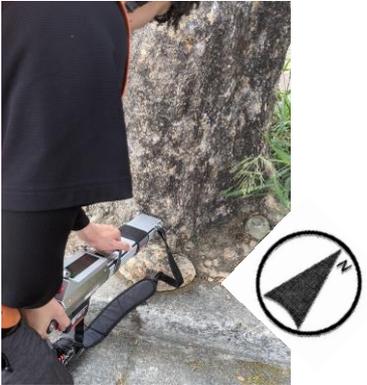
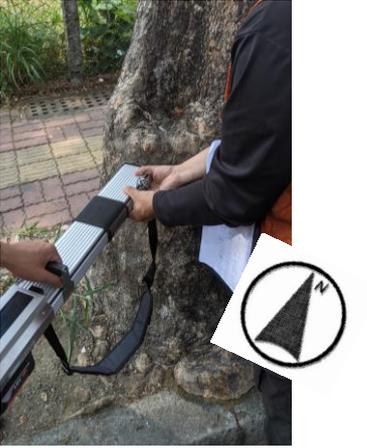
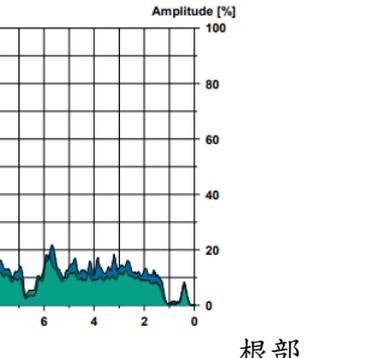
| 基本資料 | | | | | | 樹木全景照 |
|--|---|---|---|---|---|--|
| 340-02498 | 和緯路三段人行道 | 小葉欖仁 | 11.6 | 41.4 | | |

| 腐朽空洞比(%) | 10-30% |
| 檢測結果描述 | 根部中央主幹輕微腐朽(樹皮向內 21-25 公分處)，周邊木材有修復生長；主幹有輕微縱裂，周邊木材有修復生長。 |

| 減緩策略建議 | 修剪(縮減樹冠受風面積) |

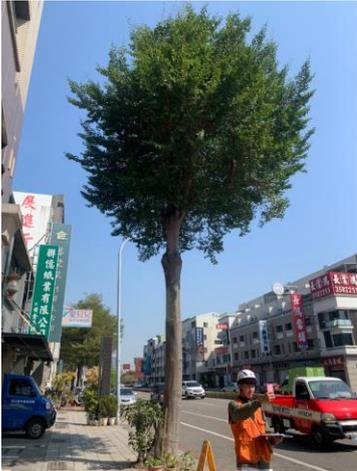
| 基本資料 | | | | | | 樹木全景照 |
|--|---|---|---|--|---|---|
| 340-02504 | 和緯路三段人行道 | 小葉欖仁 | 12.4 | 39.1 | | |

| 基本資料 | | | | | | 樹木全景照 |
|--|---|---|---|--|---|---|
| 檢測結果描述 | 樹幹縱裂部位，周邊木材出現修復生長 | | | | | |

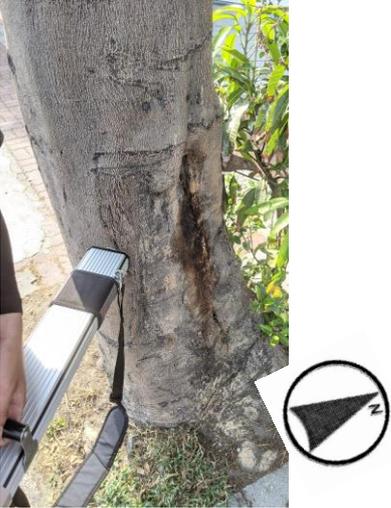
| 基本資料 | | | | | | 樹木全景照 |
|--|---|---|---|--|---|---|
| 腐朽空洞比 (%) | 小於 10% | | | | | |

| 基本資料 | | | | | | 樹木全景照 |
|--|---|---|---|--|---|---|
| 減緩策略建議 | 持續監測 | | | | | |

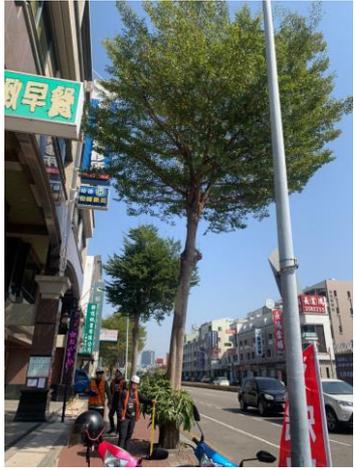
| 基本資料 | | | | | | 樹木全景照 |
|--|--|---|---|--|---|---|
| 340-02505 | 和緯路三段人行道 | 小葉欖仁 | 11 | 36 | | |

| 基本資料 | | | | | | 樹木全景照 |
|--|--|---|---|--|---|---|
| 檢測結果描述 | 樹幹腐朽中空(樹皮向內 16-18、23-25 公分處)，周邊木材無修復反應 | | | | | |

| 基本資料 | | | | | | 樹木全景照 |
|--|--|---|---|--|---|---|
| 減緩策略建議 | 移除 | | | | | |

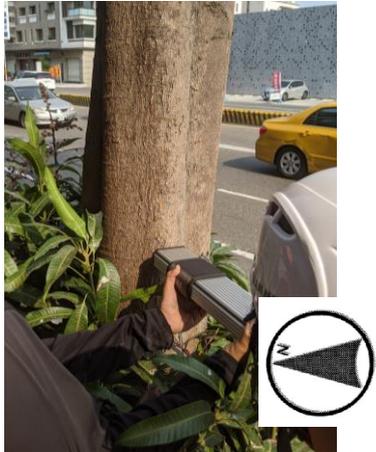
| 基本資料 | | | | | | 樹木全景照 |
|--|--|---|---|--|---|---|
| 腐朽空洞比(%) | 10-30% | | | | | |

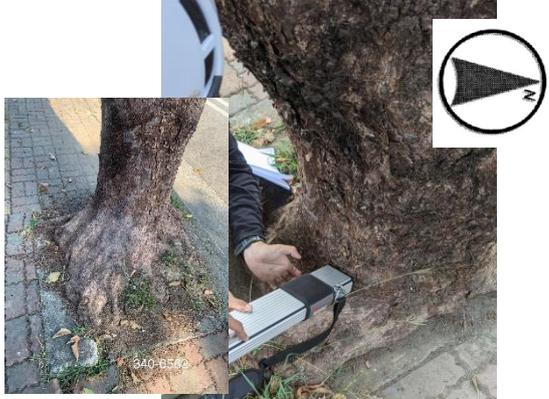
| 基本資料 | | | | | | 樹木全景照 | |
|--|---|---|---|---|---|---|--|
| 340-02562 | 和緯路四段人行道 | 茄苳 | 10 | 57.7 | | | |

| 基本資料 | | | | | | 樹木全景照 | |
|--|---|---|---|---|---|---|--|
| 腐朽空洞比(%) | 小於 10% | | | | | | |
| 檢測結果描述 | 根部與鋪面衝突部位無腐朽 | | | | | | |

| 基本資料 | | | | | | 樹木全景照 | |
|--|---|---|---|---|---|---|--|
| 減緩策略建議 | 持續監測 | | | | | | |

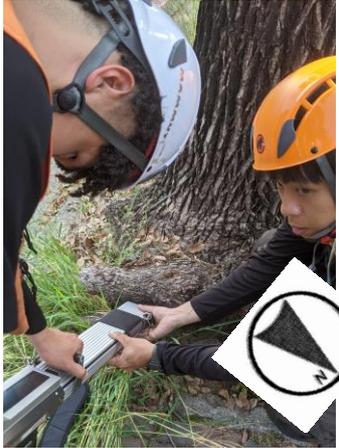
| 基本資料 | | | | | | 樹木全景照 | |
|--|---|---|---|---|---|--|--|
| 340-02564 | 和緯路四段人行道 | 樟樹 | 10.6 | 33 | | | |

| 基本資料 | | | | | | 樹木全景照 | |
|--|---|---|---|---|---|--|--|
| 腐朽空洞比(%) | 10-30% | | | | | | |
| 檢測結果描述 | 根部輕微腐朽縱裂(樹皮向內 3、6 公分處)，周邊木材已出現修復生長。 | | | | | | |

| 基本資料 | | | | | | 樹木全景照 | |
|--|---|---|---|---|---|--|--|
| 減緩策略建議 | 持續監測 | | | | | | |

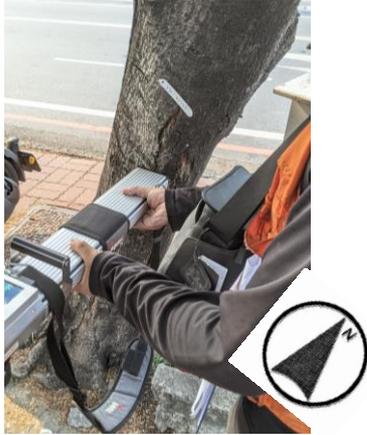
| 基本資料 | | | | | | 樹木全景照 |
|--|---|---|---|---|---|--|
| 370-00355 | 和緯路五段人行道 | 盾柱木 | 10.2 | 30.2 | | |

| 基本資料 | | | | | | 樹木全景照 |
|--|---|---|---|---|---|--|
| 腐朽空洞比(%) | 小於 10% | | | | | |
| 檢測結果描述 | 樹幹內部無明顯腐朽縱裂 | | | | | |

| 檢測結果描述 | 1.鑽孔阻抗儀：根部支撐主幹無明顯腐朽空洞 2.樹木靜力學安全係數：大於標準值 1.5 |

| 基本資料 | | | | | | 樹木全景照 |
|--|---|---|---|---|---|--|
| 減緩策略建議 | 持續監測 | | | | | |

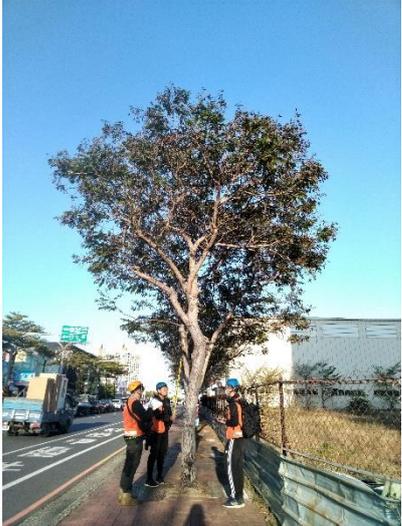
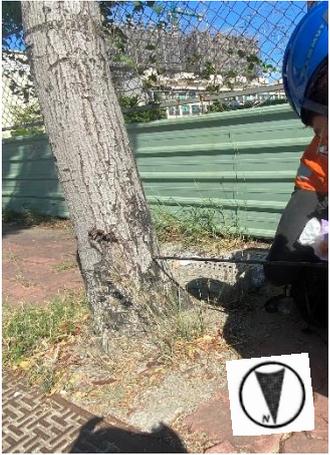
| | | | | | | | | | | | | | | | | | | | | | | | | | | | | | | | | | | | | | | | | | | | | | | | | | | | | | | | | | | | |
| 樹木靜力學安全係數 | 4.1 | | | | | | | | | | | | | | | | | | | | | | | | | | | | | | | | | | | | | | | | | | | | | | | | | | | | | | | | | | | |
| 檢測結果描述 | 樹木靜力學安全係數大於標準值 1.5 | | | | | | | | | | | | | | | | | | | | | | | | | | | | | | | | | | | | | | | | | | | | | | | | | | | | | | | | | | | |
| 減緩策略建議 | 持續監測(避免根系機械性損傷) | | | | | | | | | | | | | | | | | | | | | | | | | | | | | | | | | | | | | | | | | | | | | | | | | | | | | | | | | | | |
| 分流結果 | 第一階段分流： 紅 / 紅黑 / 黑 | | | | | | | | | | | | | | | | | | | | | | | | | | | | | | | | | | | | | | | | | | | | | | | | | | | | | | | | | | | |
| | 第二階段分流： 黃 / 黑 | | | | | | | | | | | | | | | | | | | | | | | | | | | | | | | | | | | | | | | | | | | | | | | | | | | | | | | | | | | |
