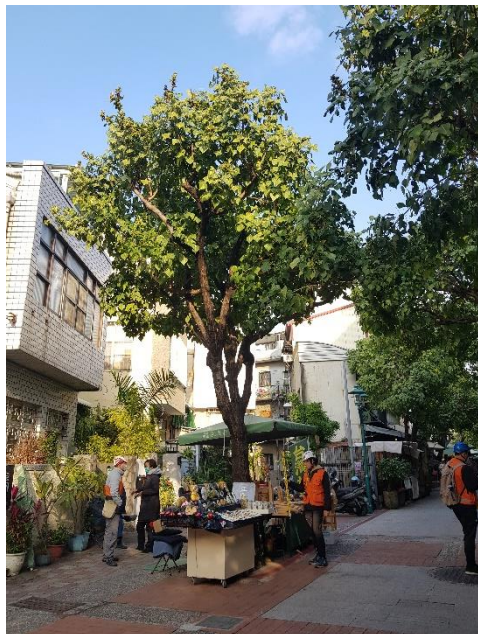
| 基本資料 | | | | | | 樹木全景照 | |
|---|---|---|---|---|---|---|--|
| 腐朽空洞比(%) | 10-30% | | | | | | |
| 檢測結果描述 | 主幹東北側約 90 公分處因支架尺寸過小造成腐朽，比例約 10-30%，無法透過減緩策略改善樹幹折斷之風險 | | | | | | |

| 基本資料 | | | | | | 樹木全景照 | |
|---|---|---|---|---|---|---|--|
| 減緩策略建議 | 移除 | | | | | | |

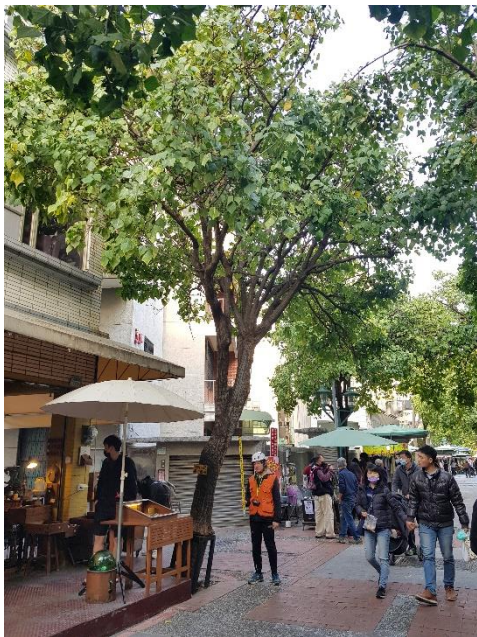
| 基本資料 | | | | | | 樹木全景照 |
|---|---|---|---|---|---|---|
| 腐朽空洞比(%) | 大於 50% | | | | | |
| 檢測結果描述 | 主幹西北側約 80 公分處因支架尺寸過小造成腐朽，腐朽比例大於 50%，樹木與支架共生情形嚴重，有樹幹折斷之風險。 | | | | | |

| 基本資料 | | | | | | 樹木全景照 |
|---|---|---|---|---|---|---|
| 減緩策略建議 | 移除 | | | | | |

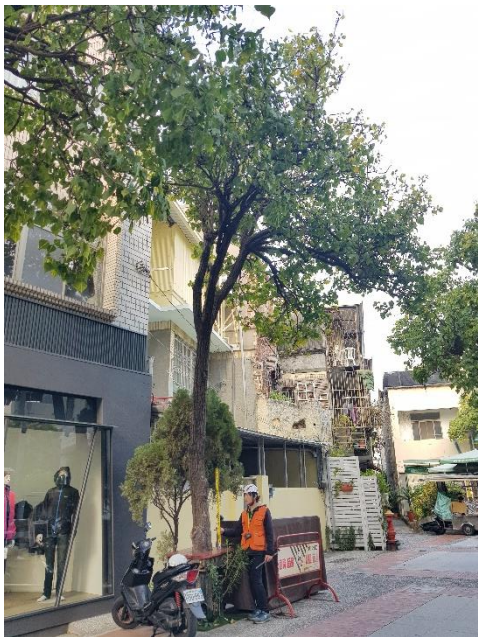
| 基本資料 | | | | | | 樹木全景照 | |
|---|---|---|---|---|---|---|---|
| 腐朽空洞比(%) | | | | | | | 大於 50% |
| 檢測結果描述 | | | | | | 主幹東南側約 90 公分處因支架尺寸過小造成腐朽，腐朽比例大於 50%，樹木與支架共生情形嚴重，有樹幹折斷之風險。 | |

| 基本資料 | | | | | | 樹木全景照 | |
|---|---|---|---|---|---|---|---|
| 減緩策略建議 | | | | | | 移除 | |

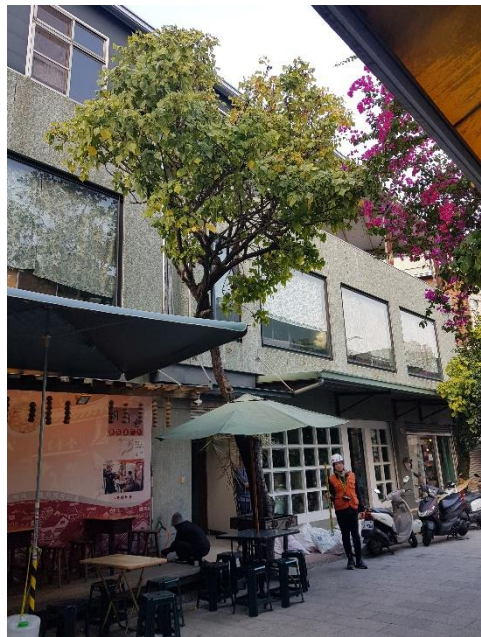
| 基本資料 | | | | | | 樹木全景照 |
|---|---|---|---|---|---|---|
| 腐朽空洞比(%) | | | | | 30-50% | |
| 檢測結果描述 | | | | | 主幹高度 106 公分處東、西側皆因支架過小造成腐朽，腐朽比例 30-50%，有樹幹折斷之風險 | |

| 基本資料 | | | | | | 樹木全景照 |
|---|---|---|---|---|---|---|
| 減緩策略建議 | | | | | 移除 | |

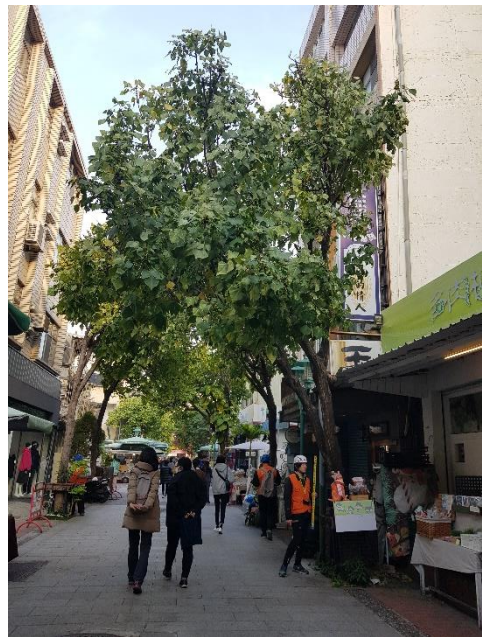
| 基本資料 | | | | | | 樹木全景照 |
|---|---|---|---|---|---|---|
| 腐朽空洞比(%) | 10-30% | | | | | |
| 檢測結果描述 | 主幹西側 94 公分處因支架尺寸過小造成腐朽，腐朽比例 10-30%，無法透過減緩策略改善樹幹折斷之風險 | | | | | |

| 基本資料 | | | | | | 樹木全景照 |
|---|---|---|---|---|---|---|
| 減緩策略建議 | 移除 | | | | | |

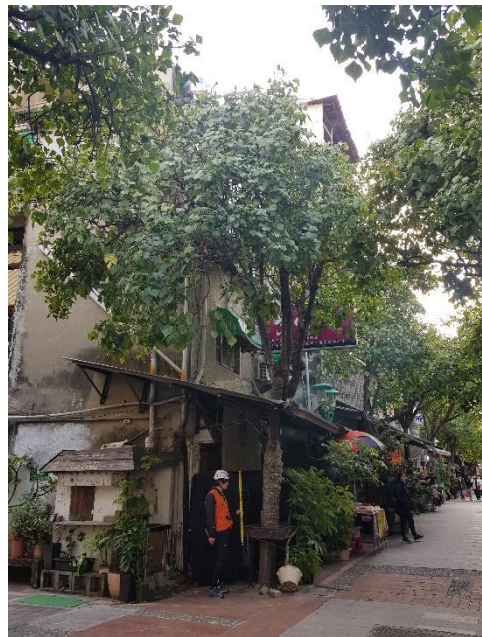
| 基本資料 | | | | | | 樹木全景照 |
|---|---|---|---|---|---|---|
| 腐朽空洞比(%) | | | | | 10-30% | |
| 檢測結果描述 | | | | | 主幹西南側 60 公分處因支架尺寸過小造成腐朽，腐朽比例 10-30%，無法透過減緩策略改善樹幹折斷之風險 | |

| 基本資料 | | | | | | 樹木全景照 |
|---|---|---|---|---|---|---|
| 減緩策略建議 | | | | | 移除 | |

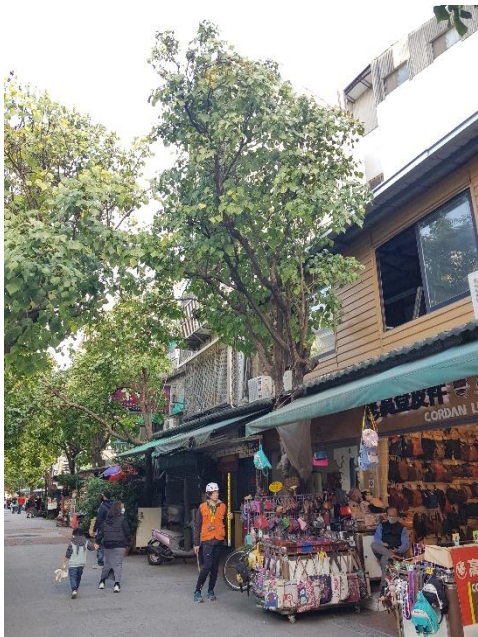
| 基本資料 | | | | | | 樹木全景照 |
|---|---|---|---|---|---|---|
| 腐朽空洞比(%) | 10-30% | | | | | |
| 檢測結果描述 | 主幹東北側 100 公分處因支架尺寸過小造成腐朽，腐朽比例 10-30%，無法透過減緩策略改善樹幹折斷之風險 | | | | | |

| 基本資料 | | | | | | 樹木全景照 |
|---|---|---|---|---|---|---|
| 減緩策略建議 | 移除 | | | | | |

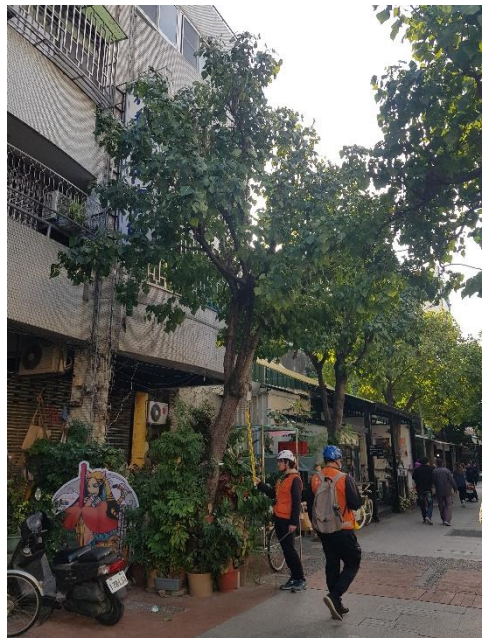
| 基本資料 | | | | | | 樹木全景照 |
|---|---|---|---|---|---|---|
| 腐朽空洞比(%) | 10-30% | | | | | |
| 檢測結果描述 | 主幹東南側約 92 公分處，腐朽比例小於 30%，有樹幹折斷之風險。 | | | | | |

| 基本資料 | | | | | | 樹木全景照 |
|---|---|---|---|---|---|---|
| 減緩策略建議 | 移除 | | | | | |
