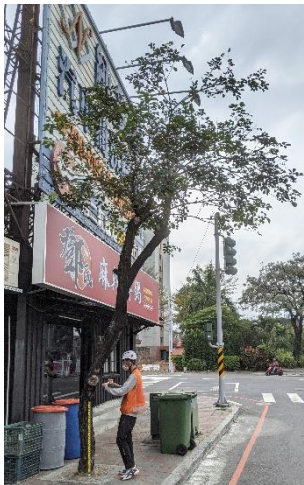
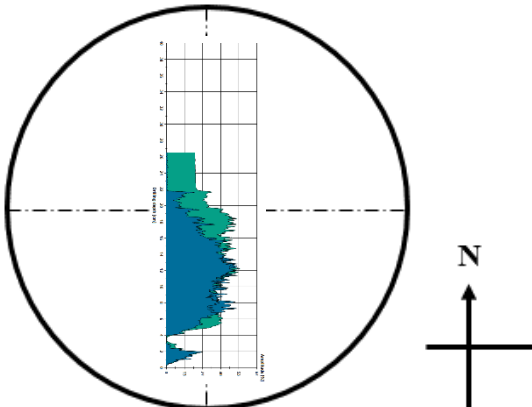
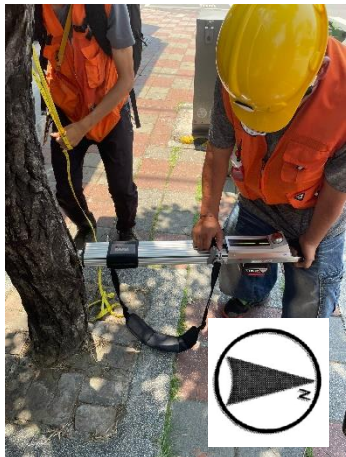
| 基本資料 | | | | | | 樹木全景照 |
|---|---|---|---|---|---|---|
| 腐朽空洞比(%) | 30-50% | | | | | |
| 檢測結果描述 | 主幹樹皮向內 3-4 公分處縱裂；阻抗值異常提高，懷疑為真菌感染造成 | | | | | |

| 基本資料 | | | | | | 樹木全景照 |
|---|---|---|---|---|---|---|
| 減緩策略建議 | 移除 | | | | | |

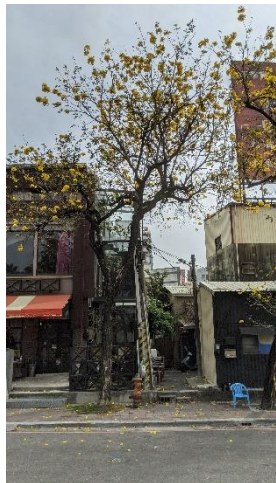
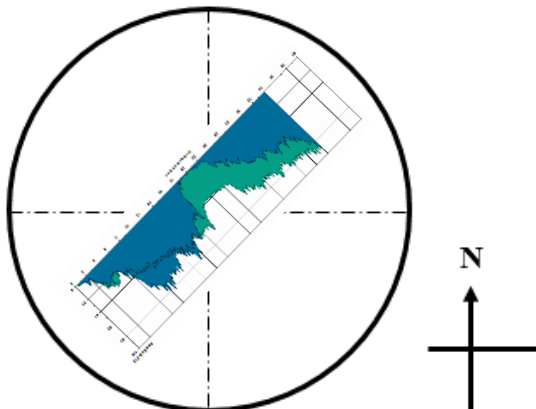
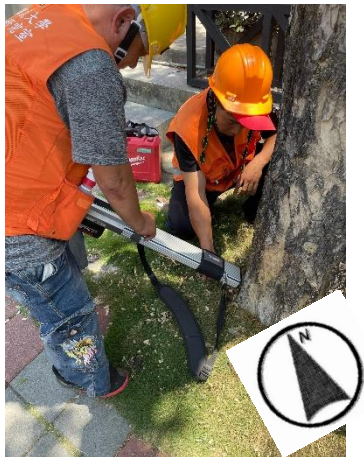
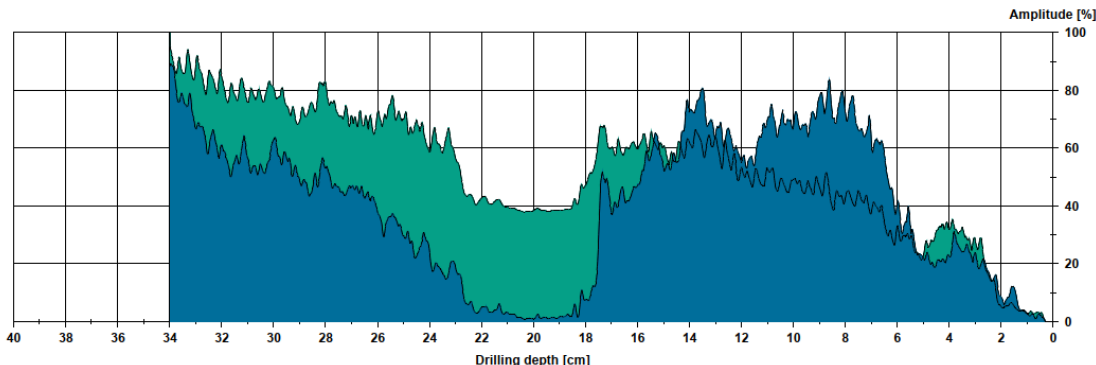
| 基本資料 | | | | | | 樹木全景照 |
|---|---|---|---|---|---|---|
| 320-04161 | 林森路一段人行道 | 黃花風鈴木 | 10.4 | 30.7 | | |

| 基本資料 | | | | | | 樹木全景照 |
|---|---|---|---|---|---|---|
| 腐朽空洞比(%) | 10-30% | | | | | |
| 檢測結果描述 | 根部 30 度向下檢測，中央支撐主幹無明顯腐朽；；阻抗值異常提高，懷疑為真菌感染造成 | | | | | |

| 基本資料 | | | | | | 樹木全景照 |
|---|---|---|---|---|---|---|
| 減緩策略建議 | 持續監測 | | | | | |

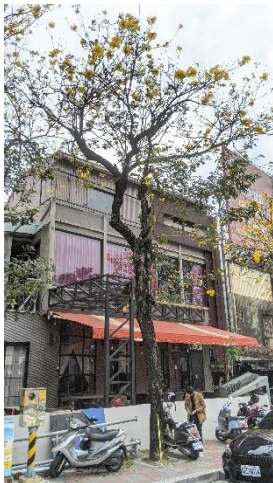
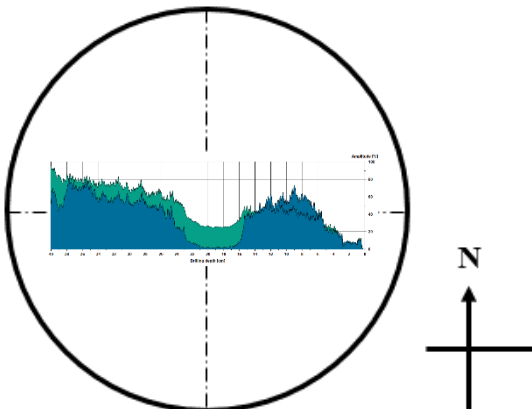
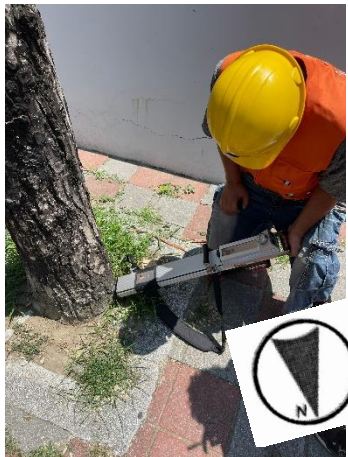
| 基本資料 | | | | | | 樹木全景照 |
|---|---|---|---|---|---|---|
| 320-04162 | 林森路一段人行道 | 黃花風鈴木 | 11.2 | 33.6 | | |

| 基本資料 | | | | | | 樹木全景照 |
|---|---|---|---|---|---|---|
| 腐朽空洞比(%) | 10-30% | | | | | |
| 檢測結果描述 | 根部 30 度向下檢測，中央支撐主幹無明顯腐朽；；阻抗值異常提高，懷疑為真菌感染造成 | | | | | |

| 基本資料 | | | | | | 樹木全景照 |
|---|---|---|---|---|---|---|
| 減緩策略建議 | 持續監測 | | | | | |

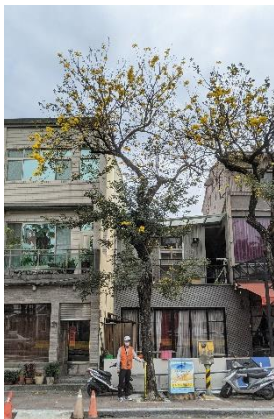
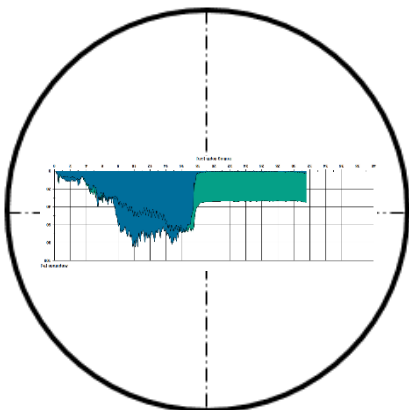
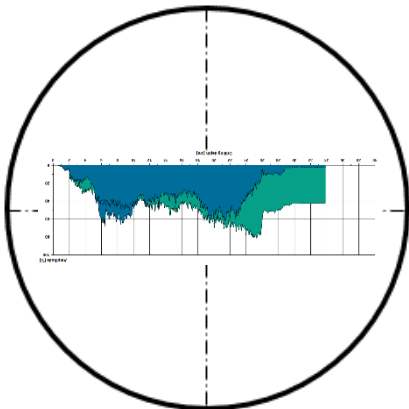
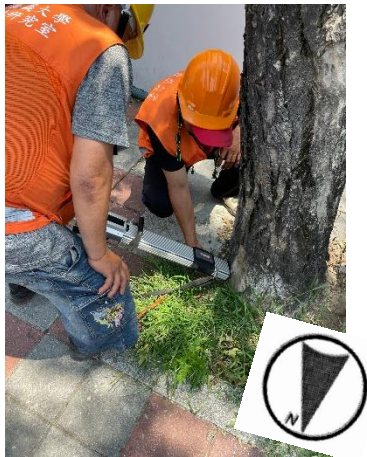
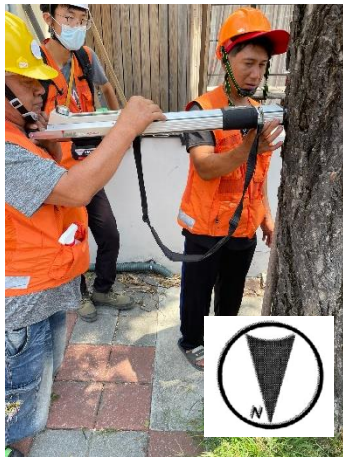
| 腐朽空洞比(%) | 10-30% |
| 檢測結果描述 | 根部、主幹無明顯腐朽孔洞；阻抗值異常提高，懷疑為真菌感染造成 |

| 減緩策略建議 | 持續監測 |

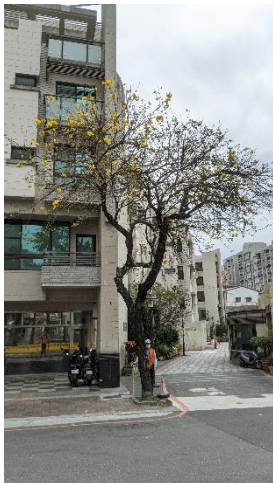
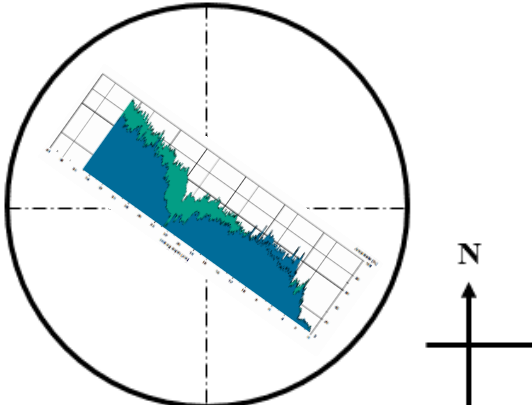
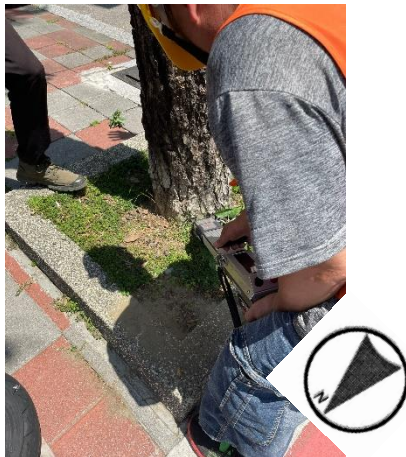
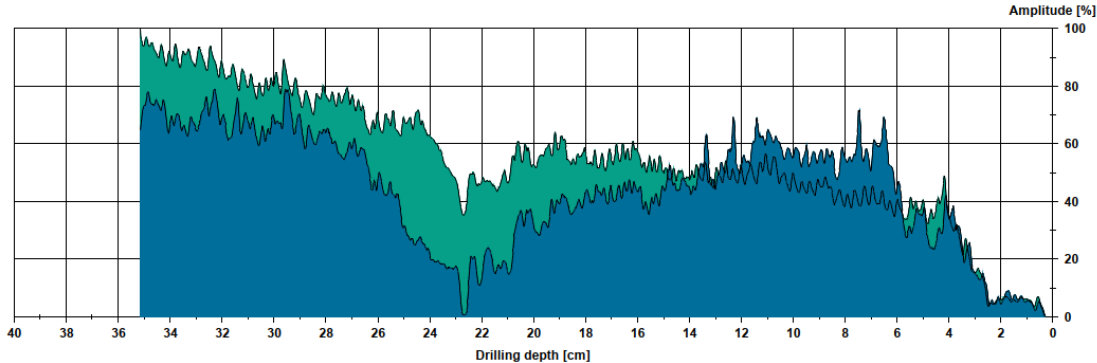
| 基本資料 | | | | | | 樹木全景照 |
|---|---|---|---|---|---|---|
| 320-04164 | 林森路一段人行道 | 黃花風鈴木 | 10.1 | 33.7 | | |

| 基本資料 | | | | | | 樹木全景照 |
|---|---|---|---|---|---|---|
| 腐朽空洞比(%) | 10-30% | | | | | |
| 檢測結果描述 | 根部 30 度向下檢測，中央支撐主幹無明顯腐朽；；阻抗值異常提高，懷疑為真菌感染造成 | | | | | |

| 基本資料 | | | | | | 樹木全景照 |
|---|---|---|---|---|---|---|
| 減緩策略建議 | 持續監測 | | | | | |

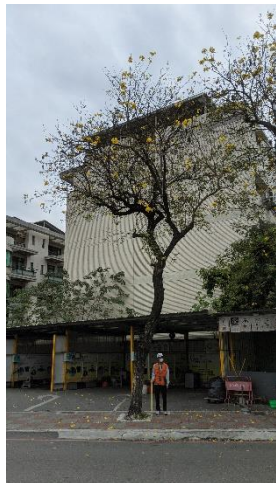
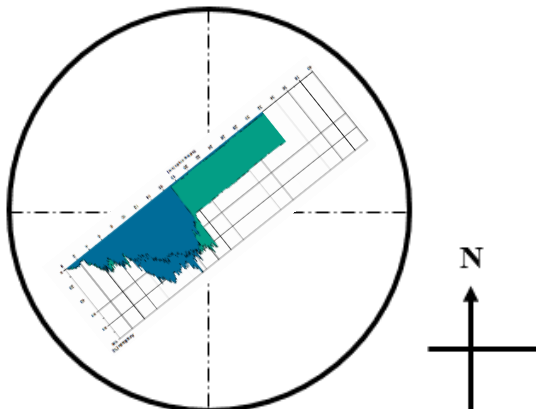
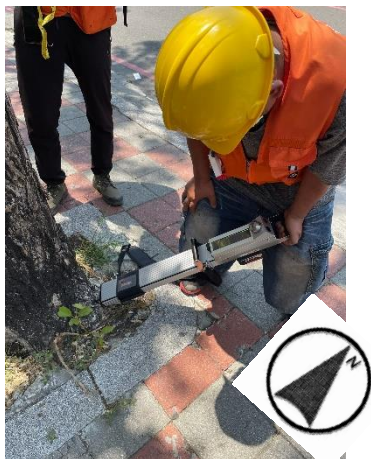
| 基本資料 | | | | | | 樹木全景照 |
|---|---|---|---|---|---|---|
| 腐朽空洞比(%) | 10-30% | | | | | |
| 檢測結果描述 | 根部 30 度向下檢測，中央支撐主幹無明顯腐朽；阻抗值異常提高，懷疑為真菌感染造成 | | | | | |

| 基本資料 | | | | | | 樹木全景照 |
|---|---|---|---|---|---|---|
| 減緩策略建議 | 持續監測 | | | | | |

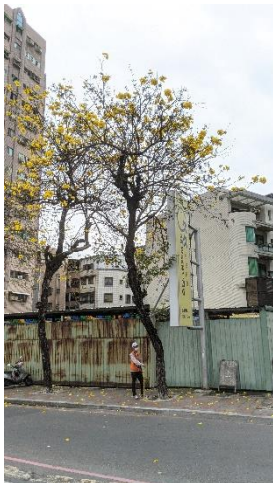
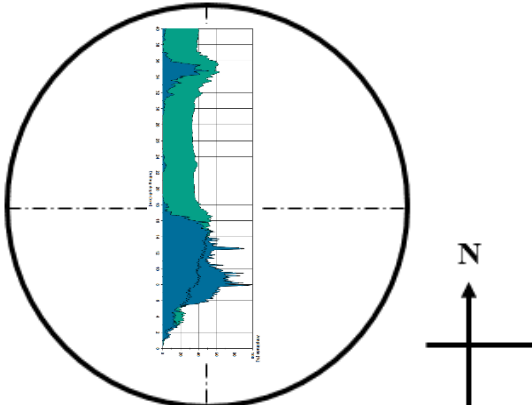
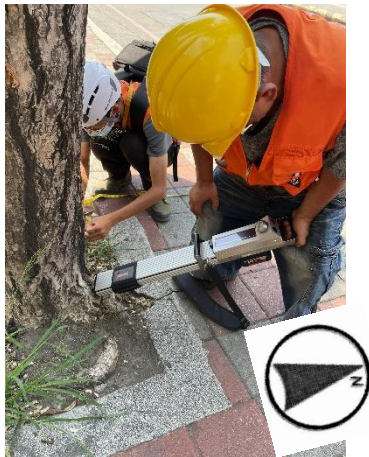
| 基本資料 | | | | | | 樹木全景照 |
|---|---|---|---|---|---|---|
| 320-04171 | 林森路一段人行道 | 黃花風鈴木 | 9.7 | 28.2 | | |

| 基本資料 | | | | | | 樹木全景照 |
|---|---|---|---|---|---|---|
| 腐朽空洞比(%) | 30-50% | | | | | |
| 檢測結果描述 | 根部 30 度向下檢測，中央支撐主幹腐朽；阻抗值異常提高，懷疑為真菌感染造成 | | | | | |

| 基本資料 | | | | | | 樹木全景照 |
|---|---|---|---|---|---|---|
| 減緩策略建議 | 移除 | | | | | |

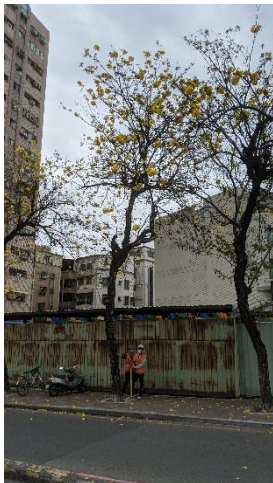
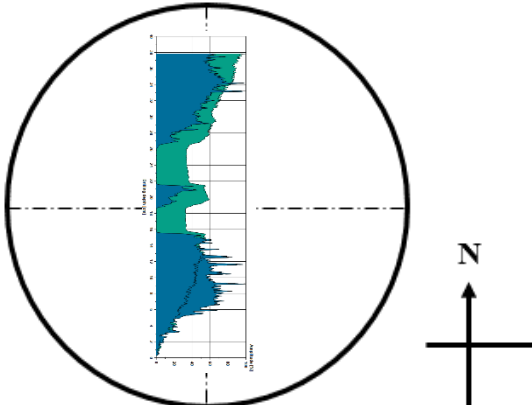
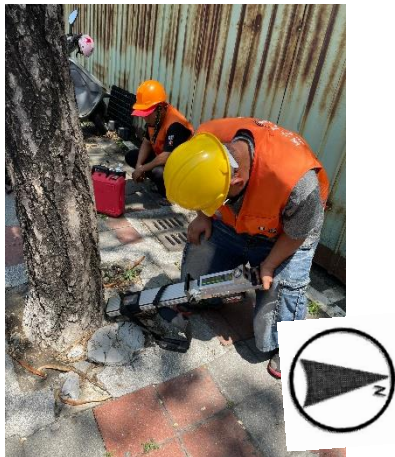
| 基本資料 | | | | | | 樹木全景照 |
|---|---|---|---|---|---|---|
| 320-04172 | 林森路一段人行道 | 黃花風鈴木 | 12.6 | 29 | | |

| 基本資料 | | | | | | 樹木全景照 |
|---|---|---|---|---|---|---|
| 腐朽空洞比(%) | | 30-50% | | | | |
| 檢測結果描述 | | 根部 30 度向下檢測，中央支撐主幹腐朽；阻抗值異常提高，懷疑為真菌感染造成 | | | | |

| 基本資料 | | | | | | 樹木全景照 |
|---|---|---|---|---|---|---|
| 減緩策略建議 | | 移除 | | | | |

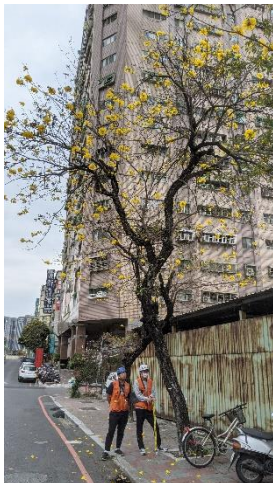
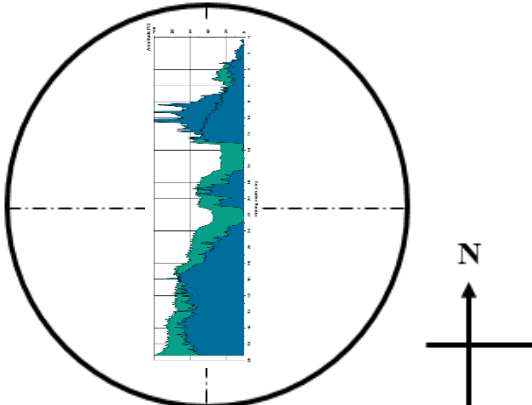
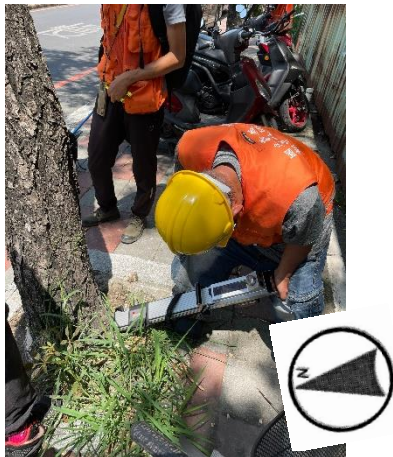
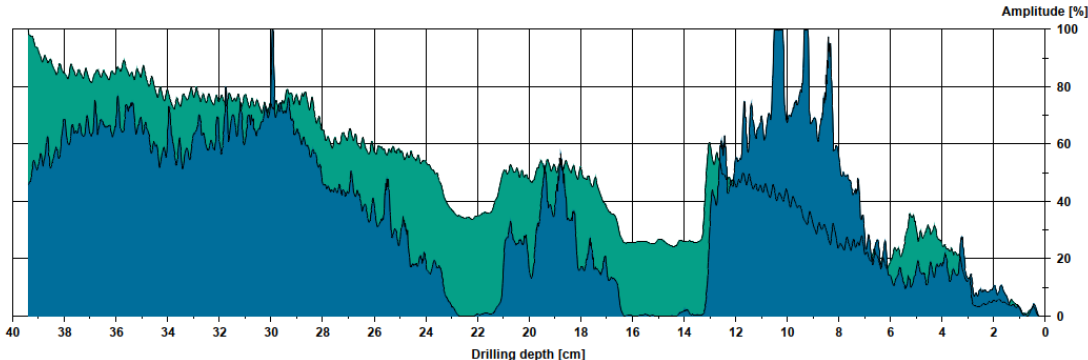
| 基本資料 | | | | | | 樹木全景照 |
|---|---|---|---|---|---|---|
| 320-04173 | 林森路一段人行道 | 黃花風鈴木 | 10.2 | 27.3 | | |

| 基本資料 | | | | | | 樹木全景照 |
|---|---|---|---|---|---|---|
| 腐朽空洞比(%) | | 30-50% | | | | |
| 檢測結果描述 | | 根部 30 度向下檢測，中央支撐主幹腐朽；阻抗值異常提高，懷疑為真菌感染造成 | | | | |

| 基本資料 | | | | | | 樹木全景照 |
|---|---|---|---|---|---|---|
| 減緩策略建議 | | 移除 | | | | |

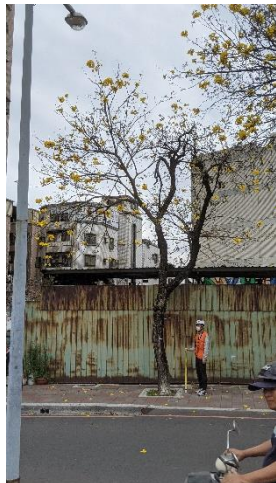
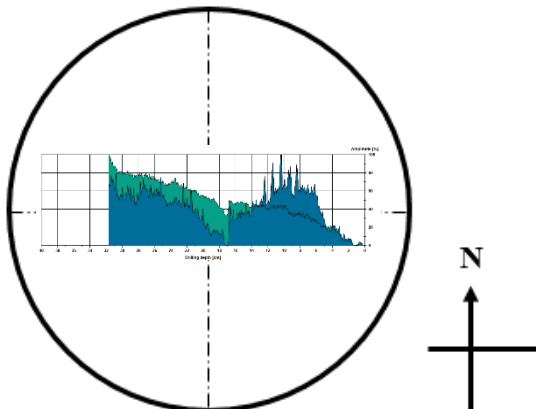
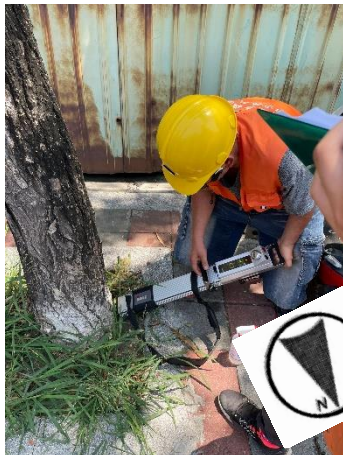
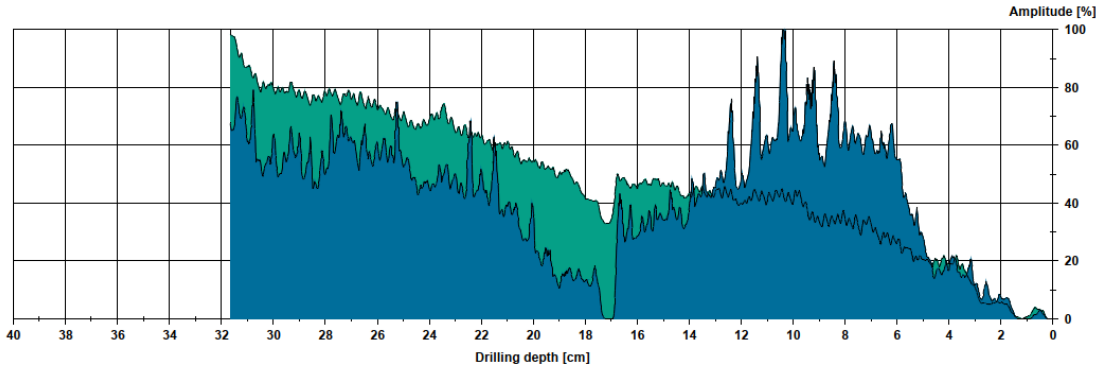
| 基本資料 | | | | | | 樹木全景照 |
|---|---|---|---|---|---|---|
| 320-04174 | 林森路一段人行道 | 黃花風鈴木 | 7.8 | 27.5 | | |

| 基本資料 | | | | | | 樹木全景照 |
|---|---|---|---|---|---|---|
| 腐朽空洞比(%) | 10-30% | | | | | |
| 檢測結果描述 | 根部 30 度向下檢測，中央支撐主幹無明顯腐朽；阻抗值異常提高，懷疑為真菌感染造成 | | | | | |

| 基本資料 | | | | | | 樹木全景照 |
|---|---|---|---|---|---|---|
| 減緩策略建議 | 持續監測 | | | | | |

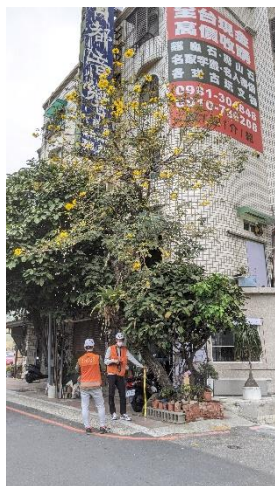
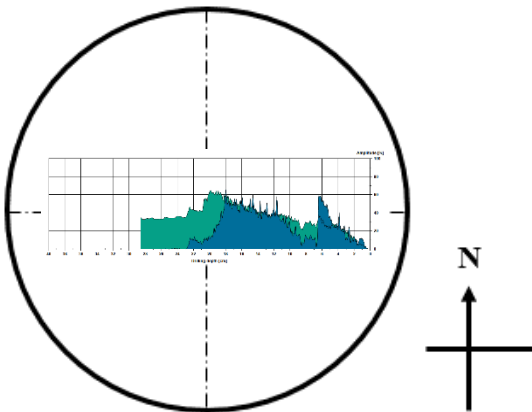
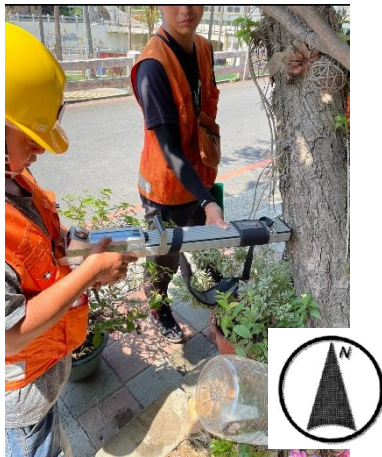
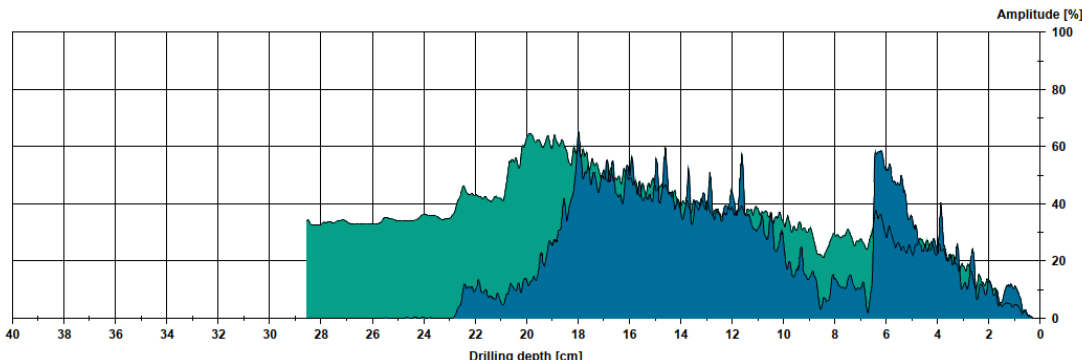
| 基本資料 | | | | | | 樹木全景照 |
|---|---|---|---|---|---|---|
| 320-04176 | 林森路一段人行道 | 黃花風鈴木 | 8.5 | 23.5 | | |

| 基本資料 | | | | | | 樹木全景照 |
|---|---|---|---|---|---|---|
| 腐朽空洞比(%) | | 10-30% | | | | |
| 檢測結果描述 | | 主幹無明顯腐朽；有白蟻侵蝕；阻抗值異常提高，懷疑為真菌感染造成 | | | | |

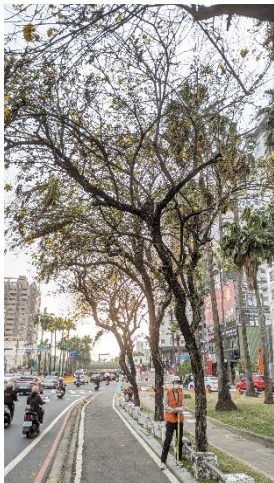
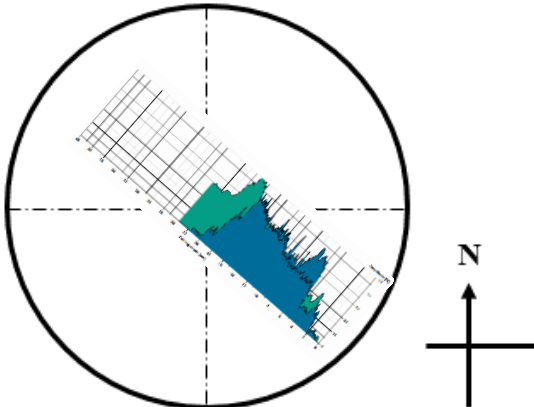
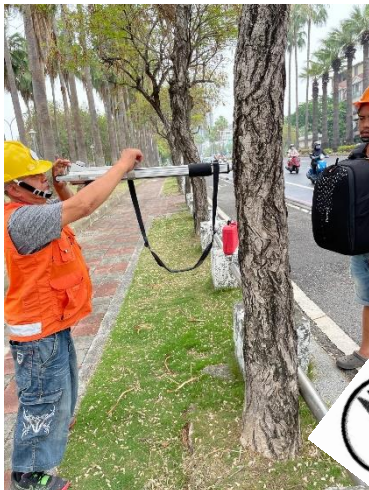
| 基本資料 | | | | | | 樹木全景照 |
|---|---|---|---|---|---|---|
| 腐朽空洞比(%) | | 10-30% | | | | |
| 檢測結果描述 | | 主幹無明顯腐朽；阻抗值異常提高，懷疑為真菌感染造成 | | | | |

| 基本資料 | | | | | | 樹木全景照 |
|---|---|---|---|---|---|---|
| 減緩策略建議 | | 持續監測 | | | | |

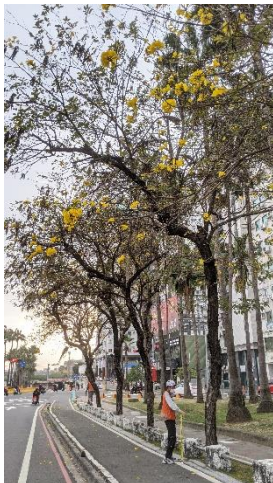
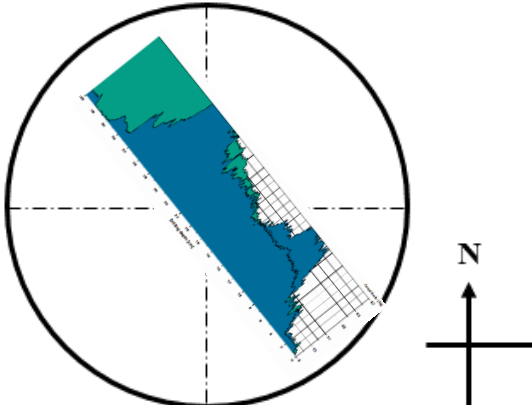
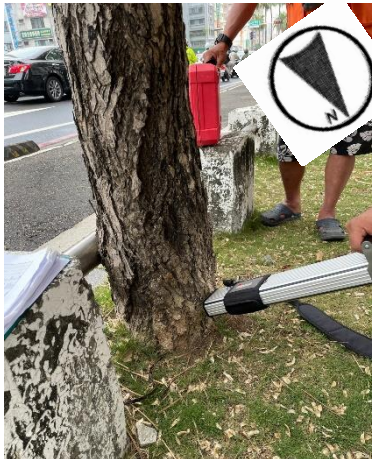
| 基本資料 | | | | | | 樹木全景照 |
|---|---|---|---|---|---|---|
| 腐朽空洞比(%) | 10-30% | | | | | |
| 檢測結果描述 | 根部 30 度向下檢測，支撐主幹無明顯腐朽空洞；阻抗值異常提高，懷疑為真菌感染造成 | | | | | |

| 基本資料 | | | | | | 樹木全景照 |
|---|---|---|---|---|---|---|
| 減緩策略建議 | 持續監測 | | | | | |

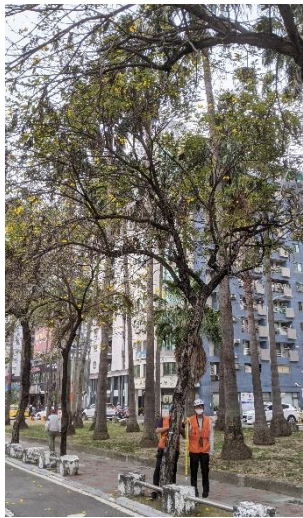
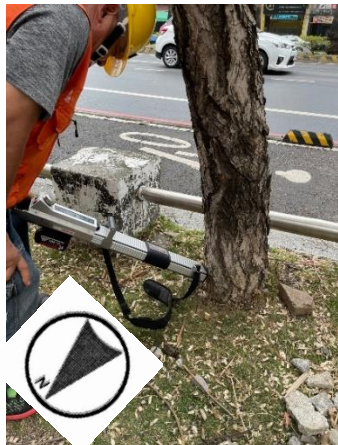
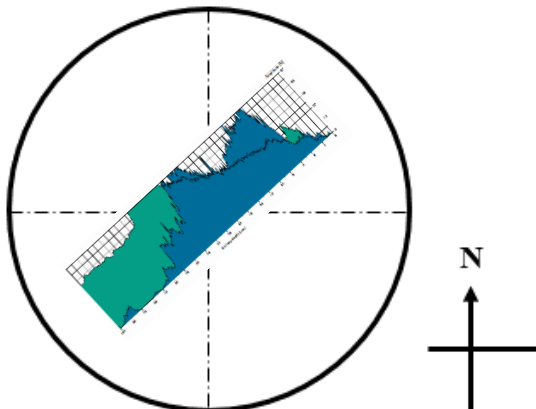
| 基本資料 | | | | | | 樹木全景照 | | |
|---|---|---|---|---|---|---|--|--|
| 腐朽空洞比(%) | | 10-30% | | | | | | |
| 檢測結果描述 | | 根部 30 度向下檢測，支撐主幹無明顯腐朽空洞；阻抗值異常提高，懷疑為真菌感染造成 | | | | | | |

| 基本資料 | | | | | | 樹木全景照 | | |
|---|---|---|---|---|---|---|--|--|
| 減緩策略建議 | | 持續監測 | | | | | | |

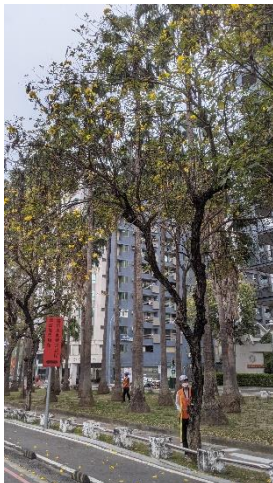
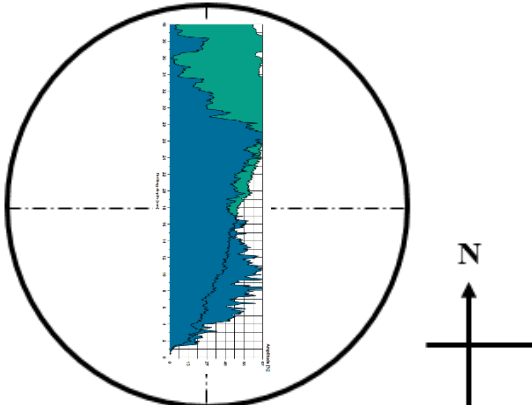
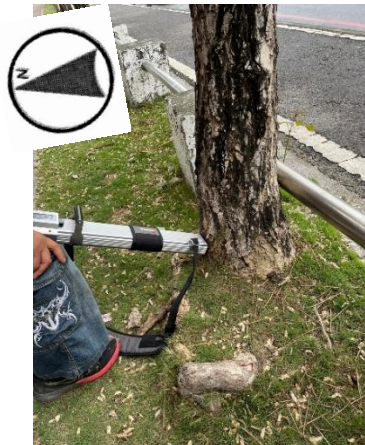
| 基本資料 | | | | | | 樹木全景照 |
|---|---|---|---|---|---|---|
| 320-04186 | 林森路一段人行道 | 黃花風鈴木 | 8.3 | 24.9 | | |

| 基本資料 | | | | | | 樹木全景照 |
|---|---|---|---|---|---|---|
| 腐朽空洞比(%) | 10-30% | | | | | |
| 檢測結果描述 | 根部 30 度向下檢測，支撐主幹無明顯腐朽空洞；阻抗值異常提高，懷疑為真菌感染造成 | | | | | |

| 基本資料 | | | | | | 樹木全景照 |
|---|---|---|---|---|---|---|
| 減緩策略建議 | 持續監測 | | | | | |

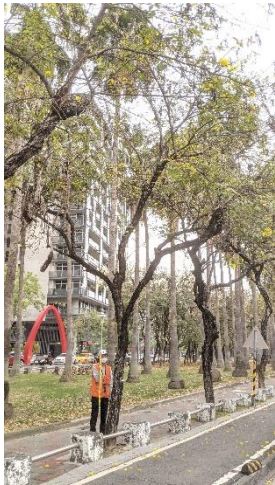
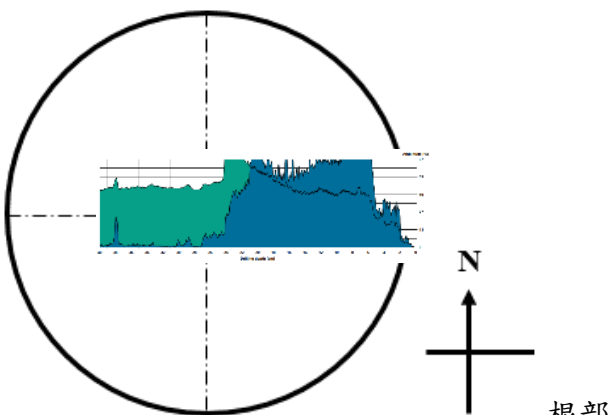
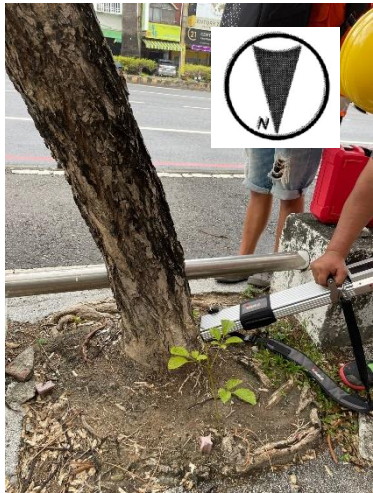
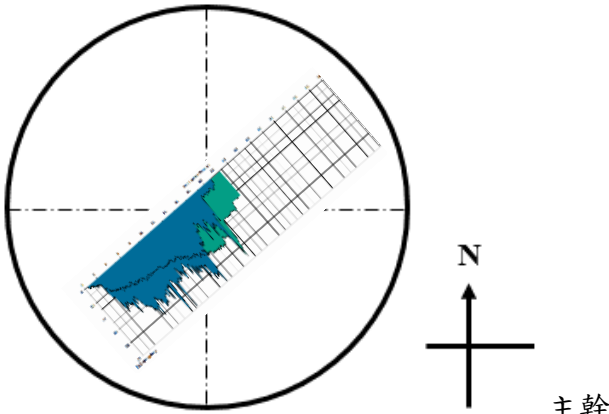
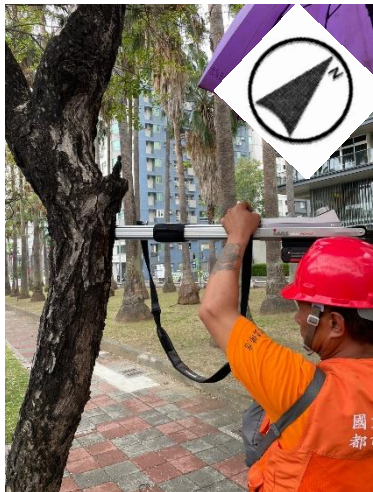
| 腐朽空洞比(%) | 10-30% |
| 檢測結果描述 | 根部 30 度向下檢測，支撐主幹無明顯腐朽空洞；阻抗值異常提高，懷疑為真菌感染造成 |

| 減緩策略建議 | 持續監測 |

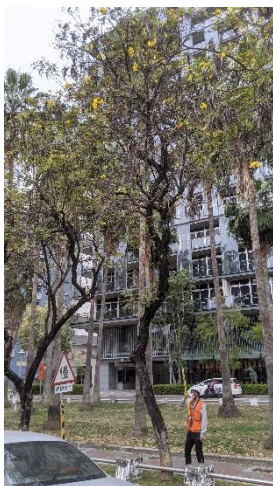
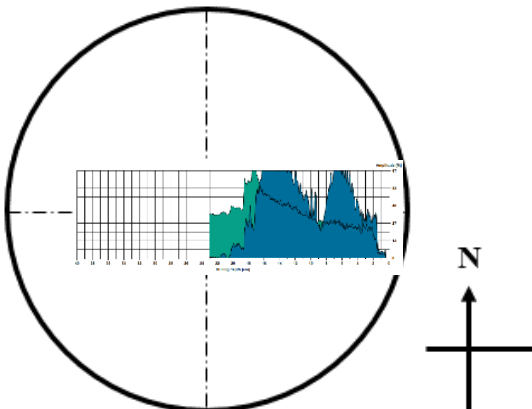
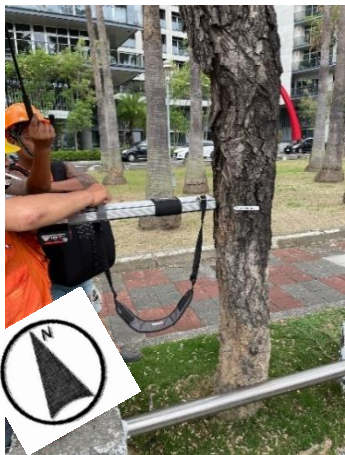
| 基本資料 | | | | | | 樹木全景照 |
|---|---|---|---|---|---|---|
| 腐朽空洞比(%) | | 10-30% | | | | |
| 檢測結果描述 | | 主幹無明顯腐朽空洞；阻抗值異常提高，懷疑為真菌感染造成 | | | | |

| 基本資料 | | | | | | 樹木全景照 |
|---|---|---|---|---|---|---|
| 減緩策略建議 | | 持續監測 | | | | |

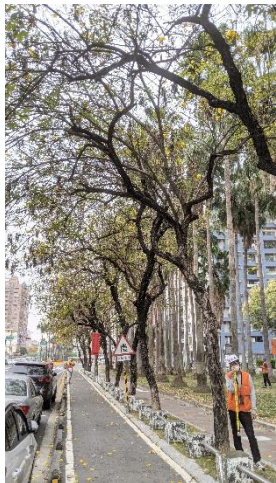
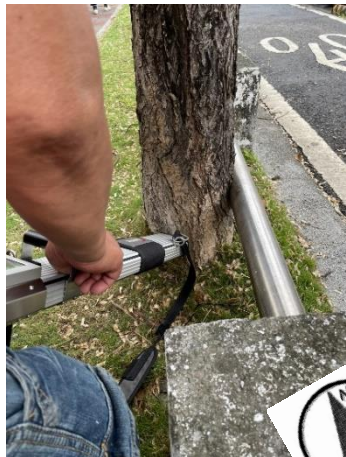
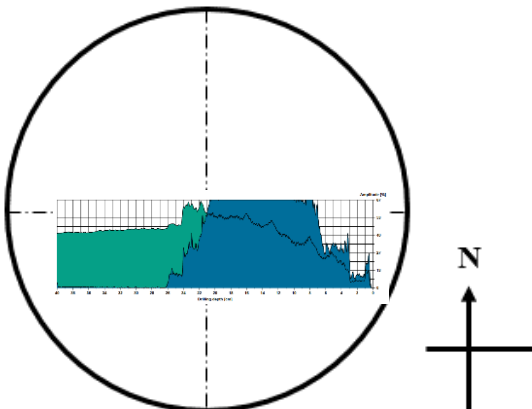
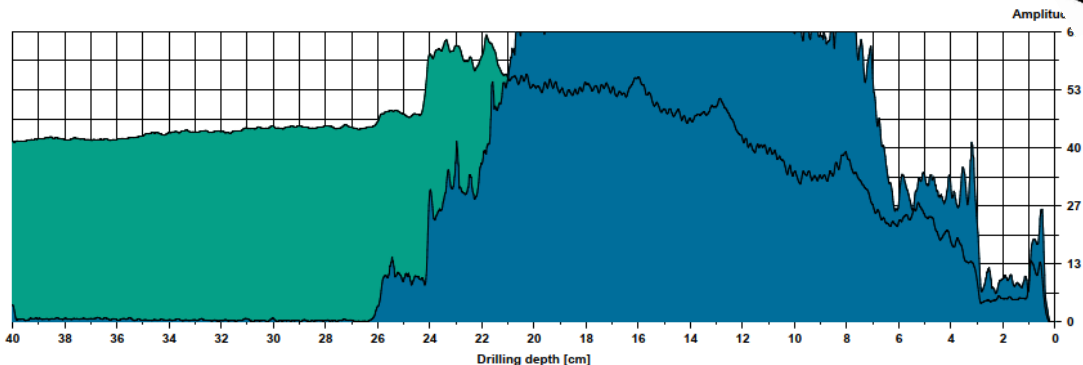
| 基本資料 | | | | | | 樹木全景照 |
|---|---|---|---|---|---|---|
| 腐朽空洞比(%) | | 10-30% | | | | |
| 檢測結果描述 | | 根部 30 度向下檢測，主幹無明顯腐朽空洞；阻抗值異常提高，懷疑為真菌感染造成 | | | | |

| 基本資料 | | | | | | 樹木全景照 |
|---|---|---|---|---|---|---|
| 減緩策略建議 | | 持續監測 | | | | |

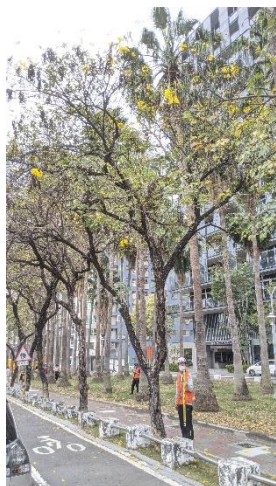
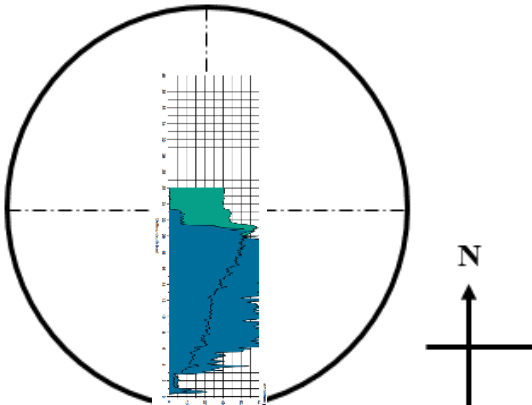
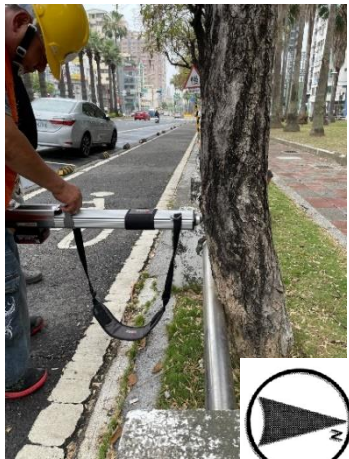
| 基本資料 | | | | | | 樹木全景照 |
|---|---|---|---|---|---|---|
| 腐朽空洞比(%) | | 30-50% | | | | |
| 檢測結果描述 | | 主幹樹皮向內 1-4 公分處明顯縱裂；阻抗值異常提高，懷疑為真菌感染造成 | | | | |

| 基本資料 | | | | | | 樹木全景照 |
|---|---|---|---|---|---|---|
| 減緩策略建議 | | 移除 | | | | |

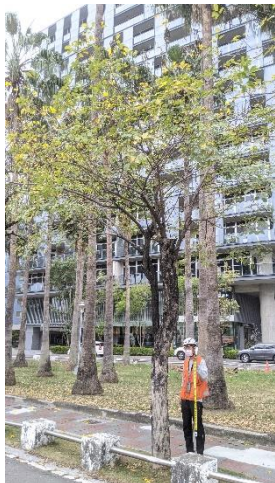
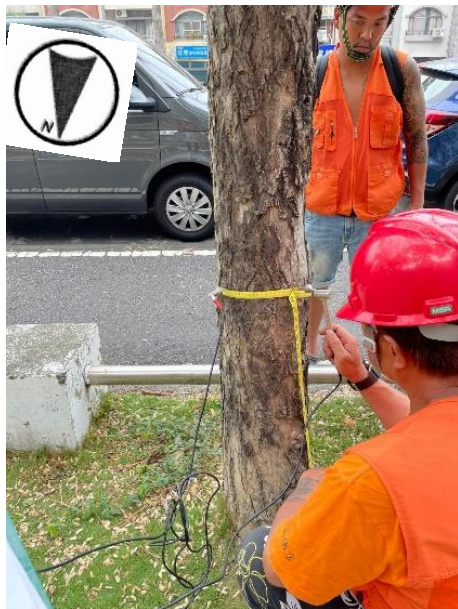
| 基本資料 | | | | | | 樹木全景照 |
|---|---|---|---|---|---|---|
| 320-04192 | 林森路一段人行道 | 黃花風鈴木 | 7.2 | 24.8 | | |

| 基本資料 | | | | | | 樹木全景照 |
|---|---|---|---|---|---|---|
| 腐朽空洞比(%) | | 大於 50% | | | | |
| 檢測結果描述 | | 主幹東北側腐朽，有白蟻侵蝕 | | | | |

| 基本資料 | | | | | | 樹木全景照 |
|---|---|---|---|---|---|---|
| 減緩策略建議 | | 移除 | | | | |

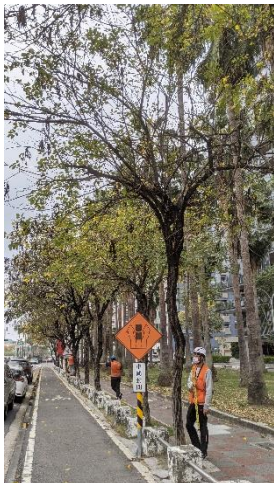
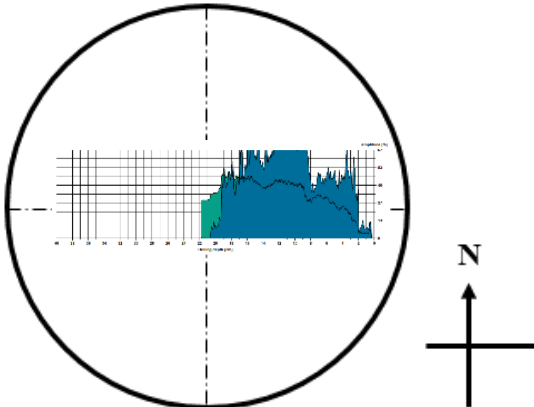
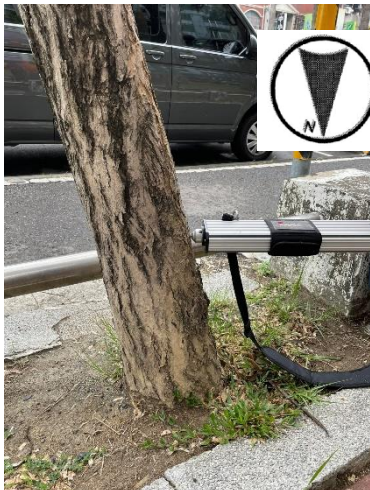
| 基本資料 | | | | | | 樹木全景照 |
|---|---|---|---|---|---|---|
| 腐朽空洞比(%) | 10-30% | | | | | |
| 檢測結果描述 | 主幹無明顯腐朽空洞；阻抗值異常提高，懷疑為真菌感染造成 | | | | | |

| 基本資料 | | | | | | 樹木全景照 |
|---|---|---|---|---|---|---|
| 減緩策略建議 | 持續監測 | | | | | |

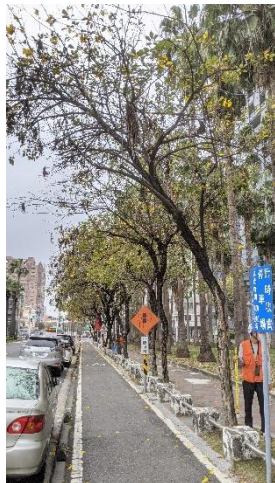
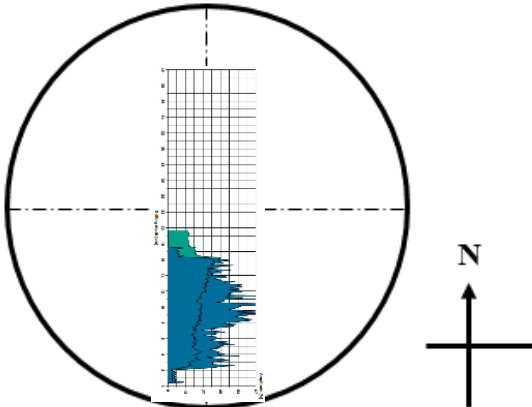
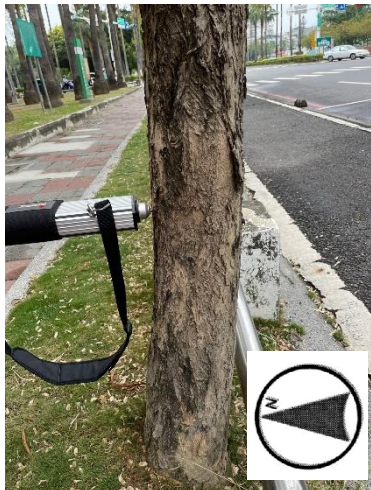
| 基本資料 | | | | | | 樹木全景照 |
|---|---|---|---|---|---|---|
| 320-04194 | 林森路一段人行道 | 黃花風鈴木 | 6.5 | 17.8 | | |

| 基本資料 | | | | | | 樹木全景照 |
|---|---|---|---|---|---|---|
| 腐朽空洞比(%) | | 10-30% | | | | |
| 檢測結果描述 | | 主幹無明顯腐朽空洞；有白蟻侵蝕；阻抗值異常提高，懷疑為真菌感染造成 | | | | |

| 基本資料 | | | | | | 樹木全景照 |
|---|---|---|---|---|---|---|
| 減緩策略建議 | | 持續監測 | | | | |

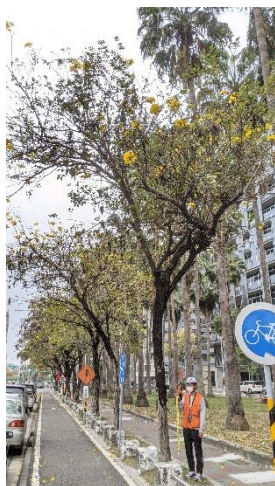
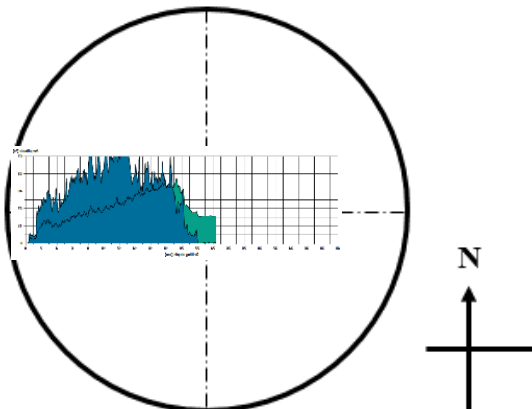
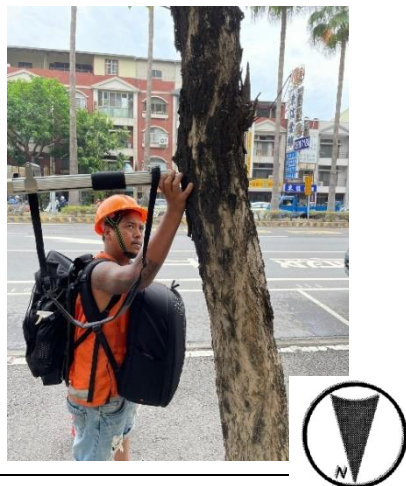
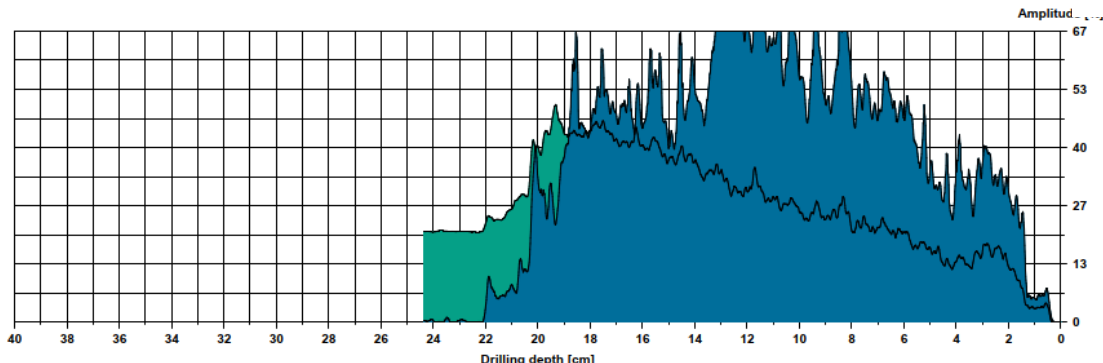
| 基本資料 | | | | | | 樹木全景照 |
|---|---|---|---|---|---|---|
| 腐朽空洞比(%) | | 10-30% | | | | |
| 檢測結果描述 | | 主幹無明顯腐朽空洞；有白蟻侵蝕；阻抗值異常提高，懷疑為真菌感染造成 | | | | |

| 基本資料 | | | | | | 樹木全景照 |
|---|---|---|---|---|---|---|
| 減緩策略建議 | | 持續監測 | | | | |

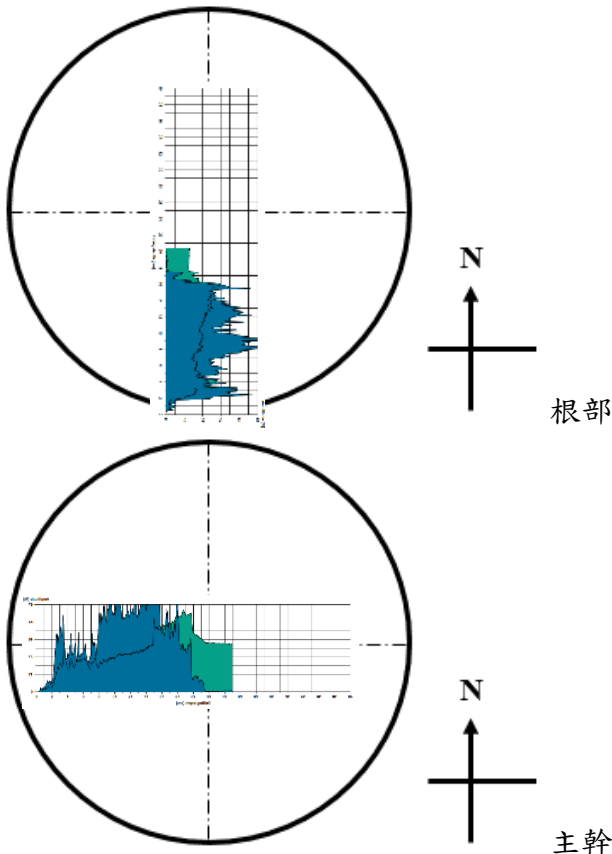
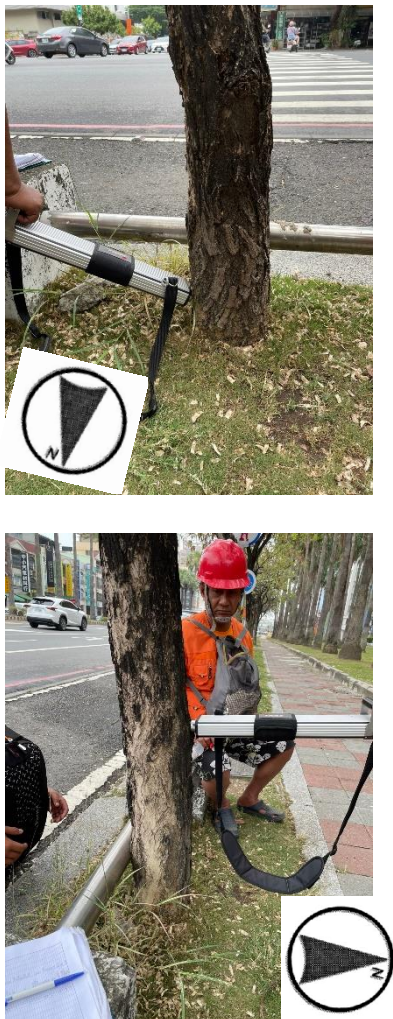
| 腐朽空洞比(%) | 10-30% |
| 檢測結果描述 | 支撐主幹無明顯腐朽空洞；有白蟻侵蝕；阻抗值異常提高，懷疑為真菌感染造成 |

| 減緩策略建議 | 持續監測 |

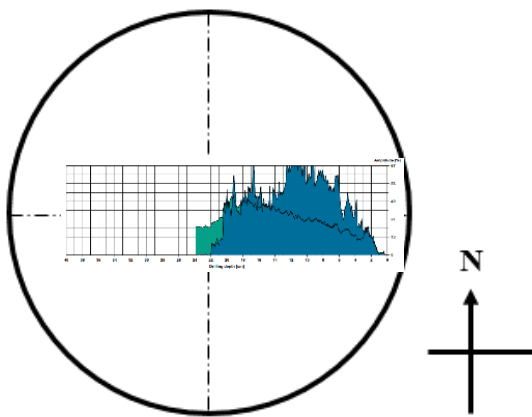
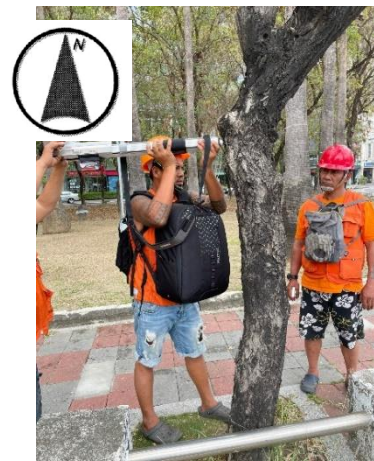
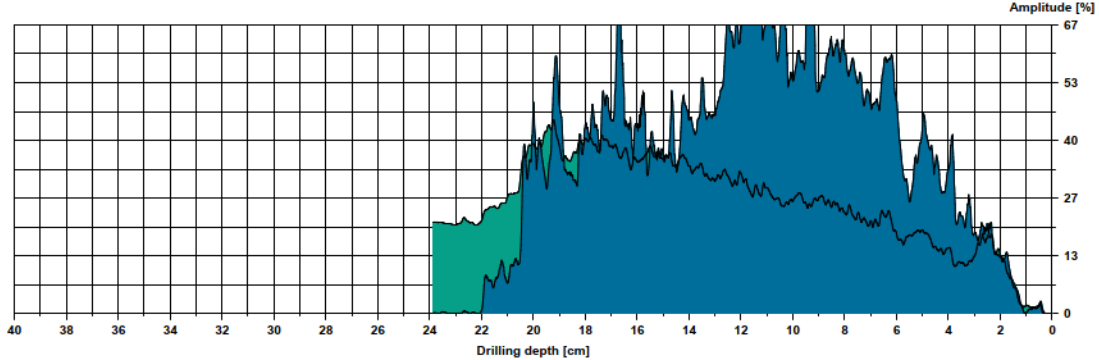
| 基本資料 | | | | | | 樹木全景照 |
|---|---|---|---|---|---|---|
| 腐朽空洞比(%) | 10-30% | | | | | |
| 檢測結果描述 | 支撐主幹無明顯腐朽空洞；有白蟻侵蝕；阻抗值異常提高，懷疑為真菌感染造成 | | | | | |

| 基本資料 | | | | | | 樹木全景照 |
|---|---|---|---|---|---|---|
| 減緩策略建議 | 持續監測 | | | | | |

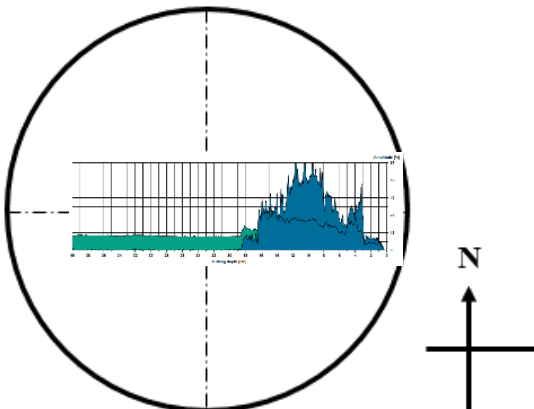
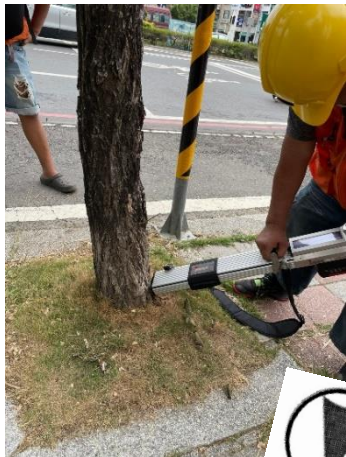
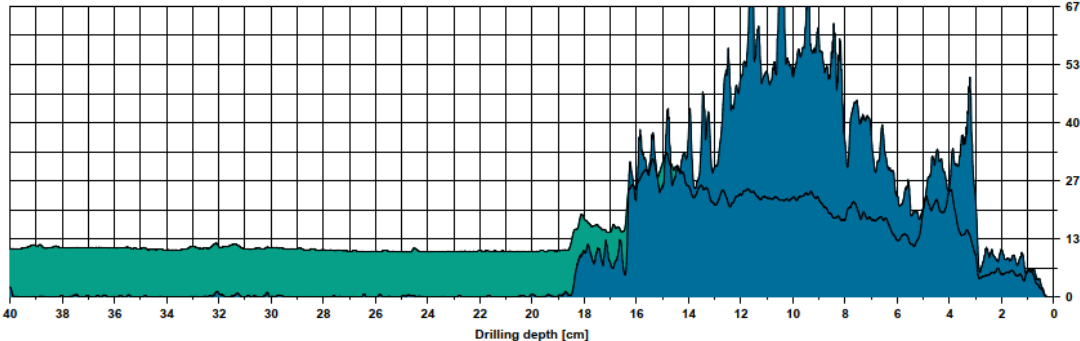
| 基本資料 | | | | | | 樹木全景照 |
|---|---|---|---|---|---|---|
| 320-04199 | 林森路一段人行道 | 黃花風鈴木 | 7.3 | 15.8 | | |

| 基本資料 | | | | | | 樹木全景照 |
|---|---|---|---|---|---|---|
| 腐朽空洞比(%) | 10-30% | | | | | |
| 檢測結果描述 | 支撐主幹無明顯腐朽空洞；阻抗值異常提高，懷疑為真菌感染造成 | | | | | |

| 基本資料 | | | | | | 樹木全景照 |
|---|---|---|---|---|---|---|
| 減緩策略建議 | 持續監測 | | | | | |

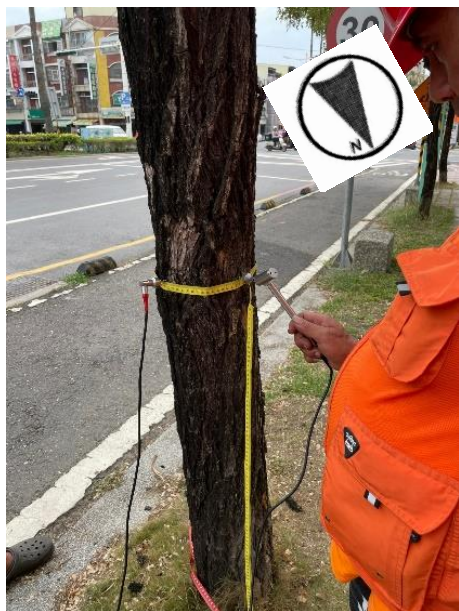
| 基本資料 | | | | | | 樹木全景照 |
|---|---|---|---|---|---|---|
| 320-04201 | 林森路一段人行道 | 黃花風鈴木 | 6.7 | 20.7 | | |

| 基本資料 | | | | | | 樹木全景照 |
|---|---|---|---|---|---|---|
| 腐朽空洞比(%) | | 大於 50% | | | | |
| 檢測結果描述 | | 主幹東南側腐朽，有白蟻侵蝕 | | | | |

| 基本資料 | | | | | | 樹木全景照 |
|---|---|---|---|---|---|---|
| 減緩策略建議 | | 移除 | | | | |

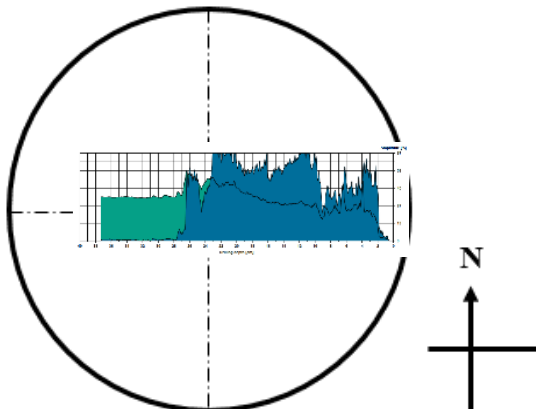
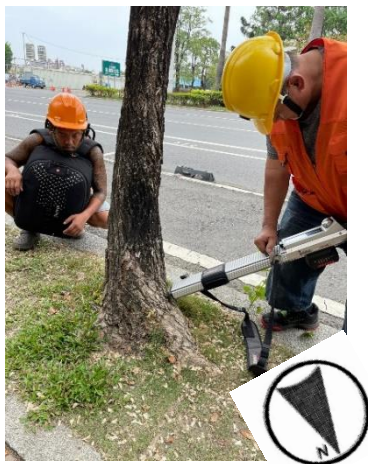
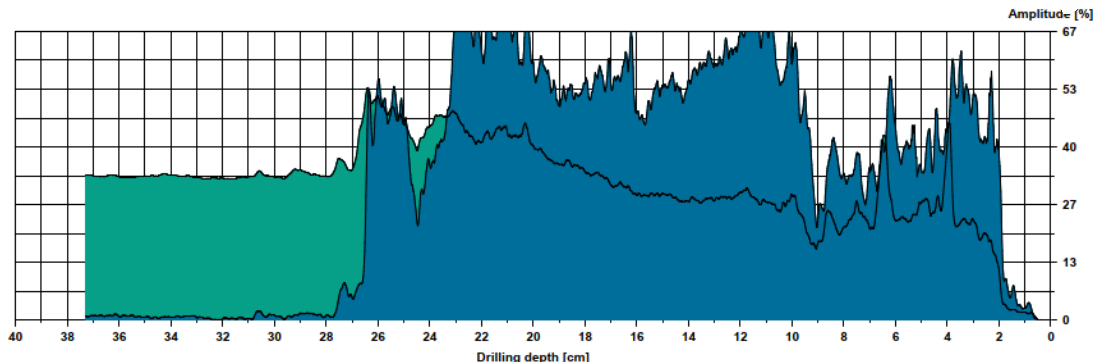
| 基本資料 | | | | | | 樹木全景照 |
|---|---|---|---|---|---|---|
| 320-04202 | 林森路一段人行道 | 黃花風鈴木 | 8.3 | 19.1 | | |

| 基本資料 | | | | | | 樹木全景照 |
|---|---|---|---|---|---|---|
| 腐朽空洞比(%) | 10-30% | | | | | |
| 檢測結果描述 | 根部 30 度向下檢測，支撐主幹無明顯腐朽空洞；阻抗值異常提高，懷疑為真菌感染造成 | | | | | |

| 基本資料 | | | | | | 樹木全景照 |
|---|---|---|---|---|---|---|
| 減緩策略建議 | 持續監測 | | | | | |

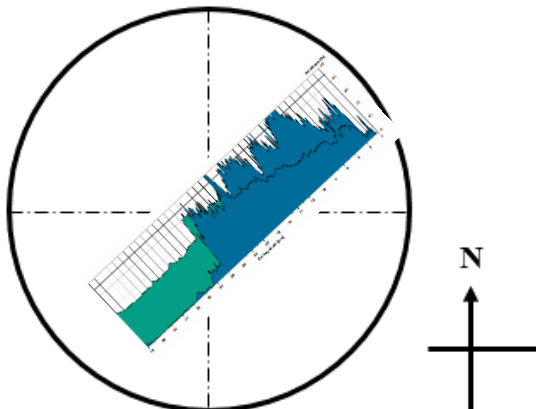
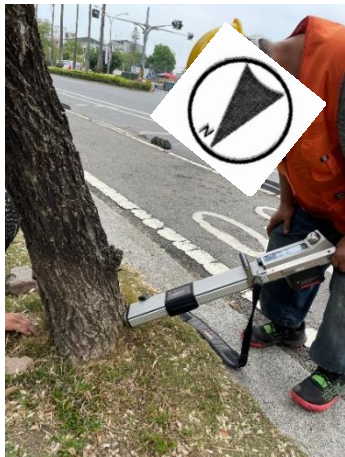
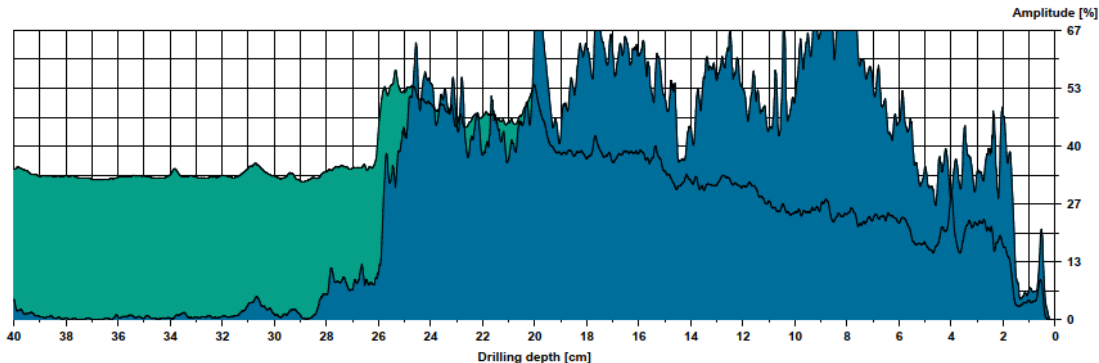
| 基本資料 | | | | | | 樹木全景照 |
|---|---|---|---|---|---|---|
| 腐朽空洞比(%) | 10-30% | | | | | |
| 檢測結果描述 | 根部 30 度向下檢測，支撐主幹無明顯腐朽空洞；阻抗值異常提高，懷疑為真菌感染造成 | | | | | |

| 基本資料 | | | | | | 樹木全景照 |
|---|---|---|---|---|---|---|
| 減緩策略建議 | 持續監測 | | | | | |

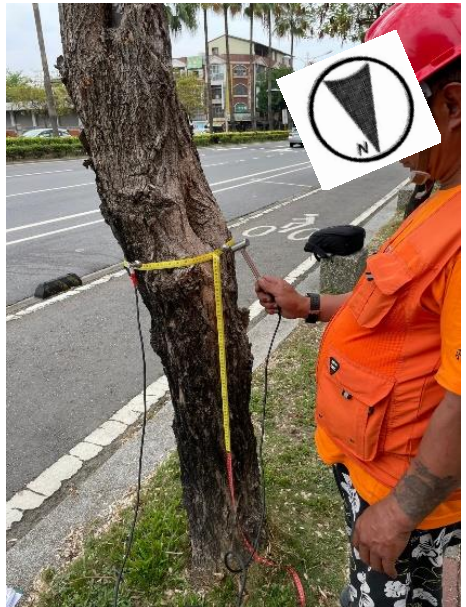
| 基本資料 | | | | | | 樹木全景照 |
|---|---|---|---|---|---|---|
| 腐朽空洞比(%) | | 30-50% | | | | |
| 檢測結果描述 | | 主幹東南側腐朽，腐朽持續無抑制 | | | | |

| 基本資料 | | | | | | 樹木全景照 |
|---|---|---|---|---|---|---|
| 減緩策略建議 | | 移除 | | | | |
