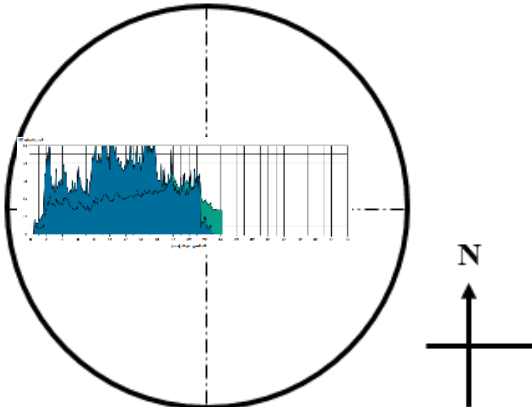
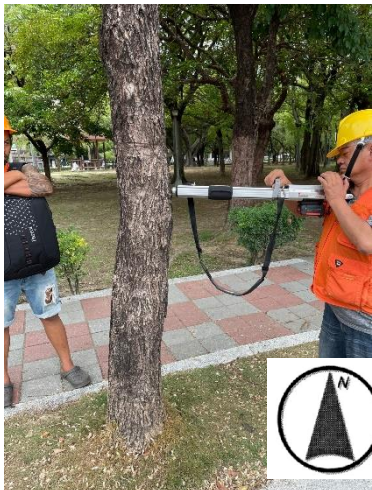
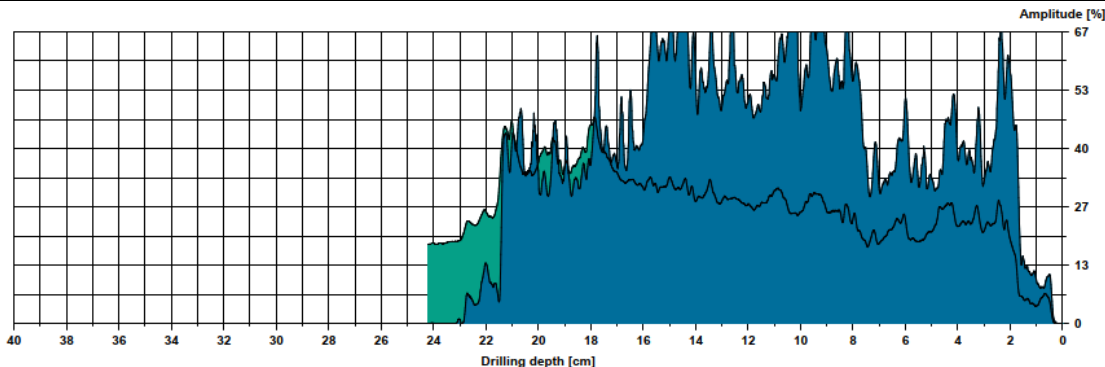
| 基本資料 | | | | | | 樹木全景照 |
|---|---|---|---|---|---|---|
| 腐朽空洞比(%) | 10-30% | | | | | |
| 檢測結果描述 | 主幹無明顯腐朽空洞；阻抗值異常提高，懷疑為真菌感染造成 | | | | | |

| 基本資料 | | | | | | 樹木全景照 |
|---|---|---|---|---|---|---|
| 減緩策略建議 | 持續監測 | | | | | |

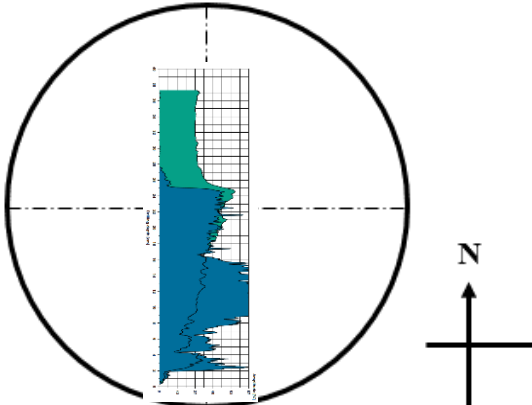
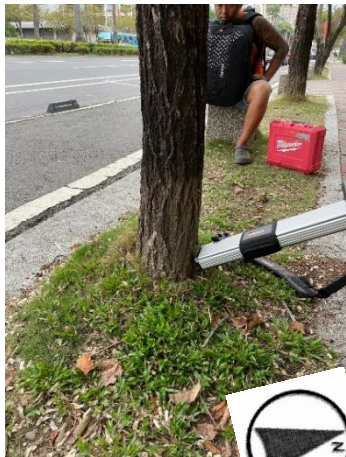
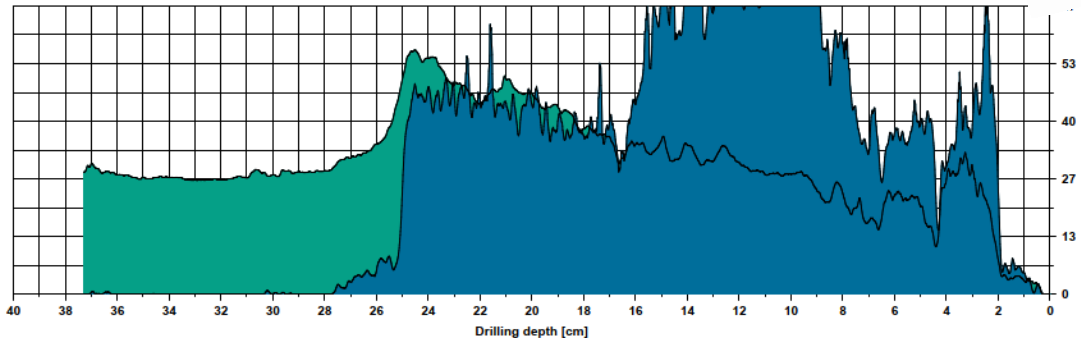
| 基本資料 | | | | | | 樹木全景照 |
|---|---|---|---|---|---|---|
| 320-04207 | 林森路一段人行道 | 黃花風鈴木 | 8.8 | 15.7 | | |

| 基本資料 | | | | | | 樹木全景照 |
|---|---|---|---|---|---|---|
| 腐朽空洞比(%) | 10-30% | | | | | |
| 檢測結果描述 | 根部 30 度向下檢測，支撐主幹無明顯腐朽空洞；阻抗值異常提高，懷疑為真菌感染造成 | | | | | |

| 基本資料 | | | | | | 樹木全景照 |
|---|---|---|---|---|---|---|
| 減緩策略建議 | 持續監測 | | | | | |

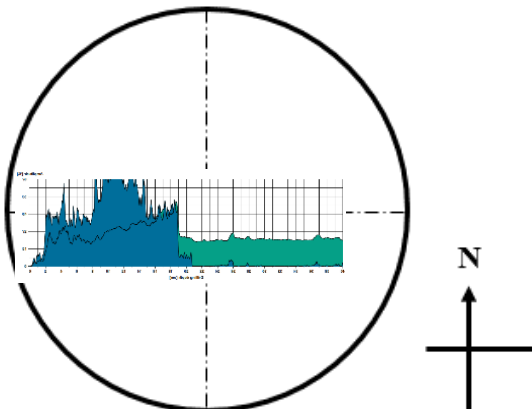
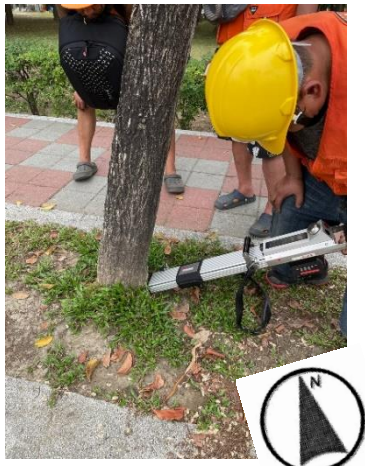
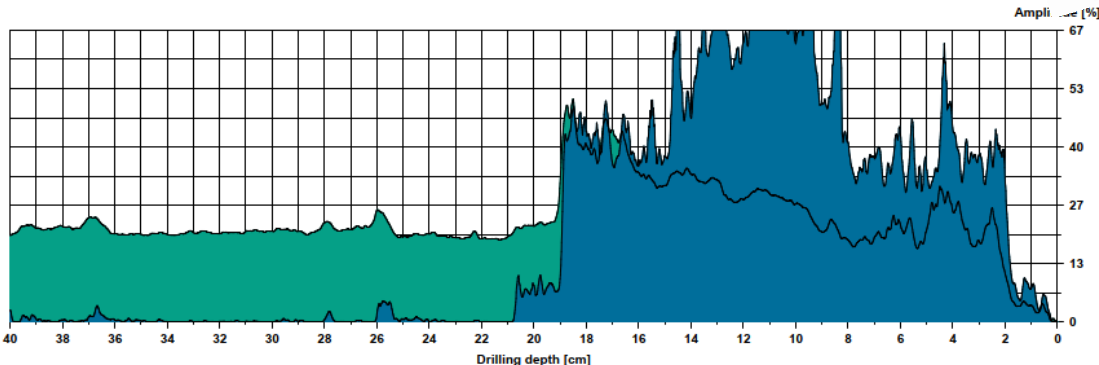
| 基本資料 | | | | | | 樹木全景照 |
|---|---|---|---|---|---|---|
| 320-04211 | 林森路一段人行道 | 黃花風鈴木 | 7.3 | 16.4 | | |

| 基本資料 | | | | | | 樹木全景照 |
|---|---|---|---|---|---|---|
| 腐朽空洞比(%) | 10-30% | | | | | |
| 檢測結果描述 | 根部 30 度向下檢測，支撐主幹無明顯腐朽空洞；阻抗值異常提高，懷疑為真菌感染造成 | | | | | |

| 基本資料 | | | | | | 樹木全景照 |
|---|---|---|---|---|---|---|
| 減緩策略建議 | 持續監測 | | | | | |

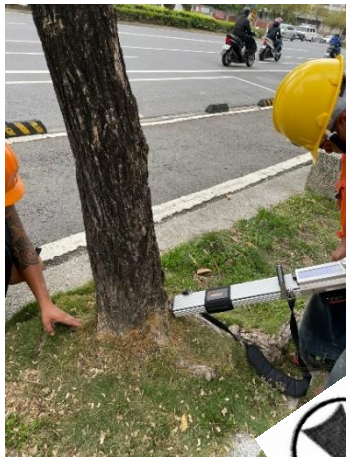
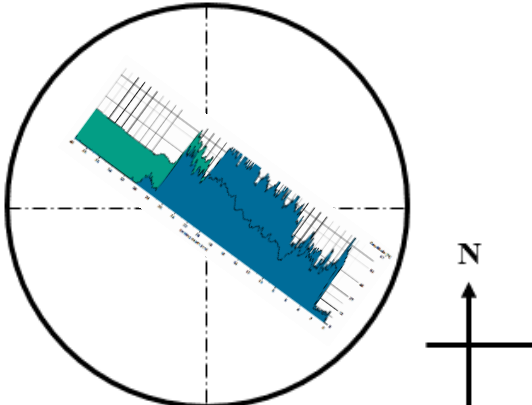
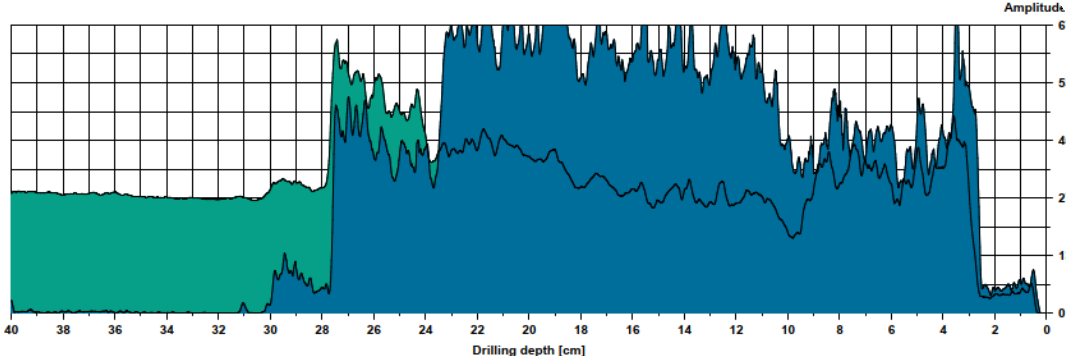
| 基本資料 | | | | | | 樹木全景照 | |
|---|---|---|---|---|---|---|---|
| 腐朽空洞比(%) | | 10-30% | | | | | |
| 檢測結果描述 | | 根部 30 度向下檢測，支撐主幹無明顯腐朽空洞；阻抗值異常提高，懷疑為真菌感染造成 | | | | | |

| 基本資料 | | | | | | 樹木全景照 | |
|---|---|---|---|---|---|---|---|
| 減緩策略建議 | | 持續監測 | | | | | |

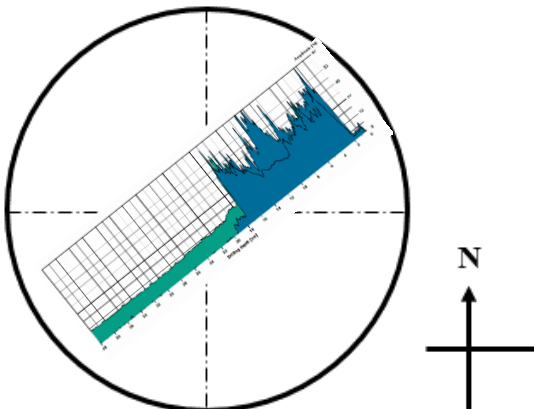
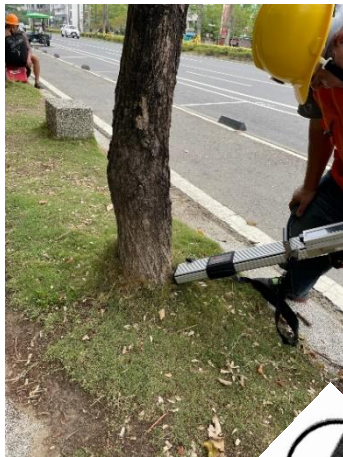
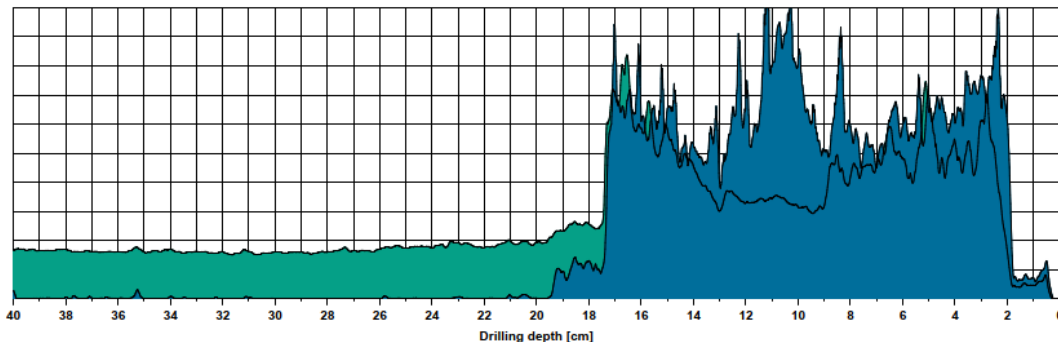
| 基本資料 | | | | | | 樹木全景照 |
|---|---|---|---|---|---|---|
| 腐朽空洞比(%) | 10-30% | | | | | |
| 檢測結果描述 | 根部 30 度向下檢測，支撐主幹無明顯腐朽空洞；阻抗值異常提高，懷疑為真菌感染造成 | | | | | |

| 基本資料 | | | | | | 樹木全景照 |
|---|---|---|---|---|---|---|
| 減緩策略建議 | 持續監測 | | | | | |

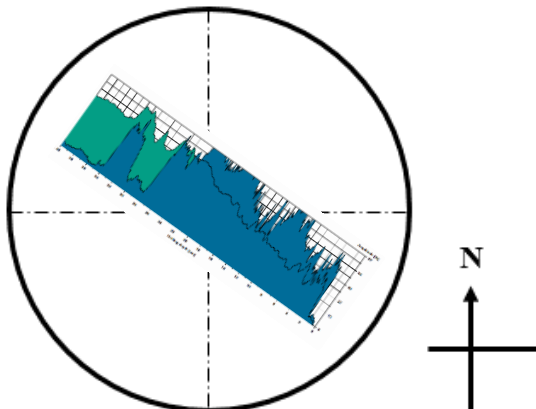
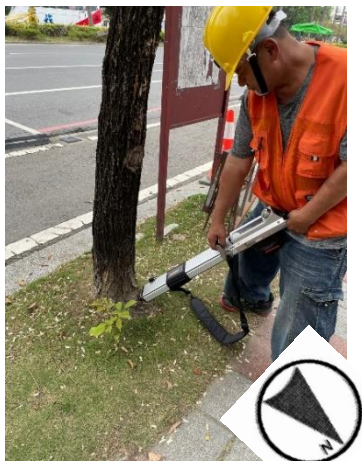
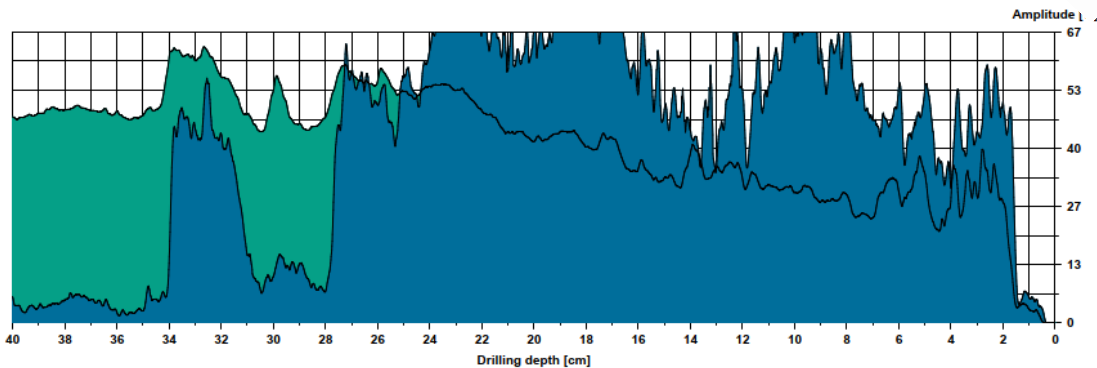
| 基本資料 | | | | | | 樹木全景照 |
|---|---|---|---|---|---|---|
| 腐朽空洞比(%) | 10-30% | | | | | |
| 檢測結果描述 | 根部 30 度向下檢測，支撐主幹無明顯腐朽空洞；阻抗值異常提高，懷疑為真菌感染造成 | | | | | |

| 基本資料 | | | | | | 樹木全景照 |
|---|---|---|---|---|---|---|
| 減緩策略建議 | 持續監測 | | | | | |

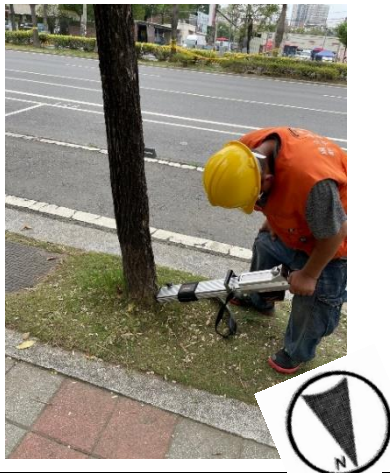
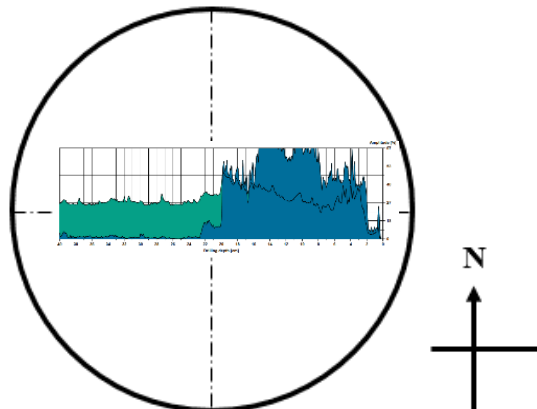
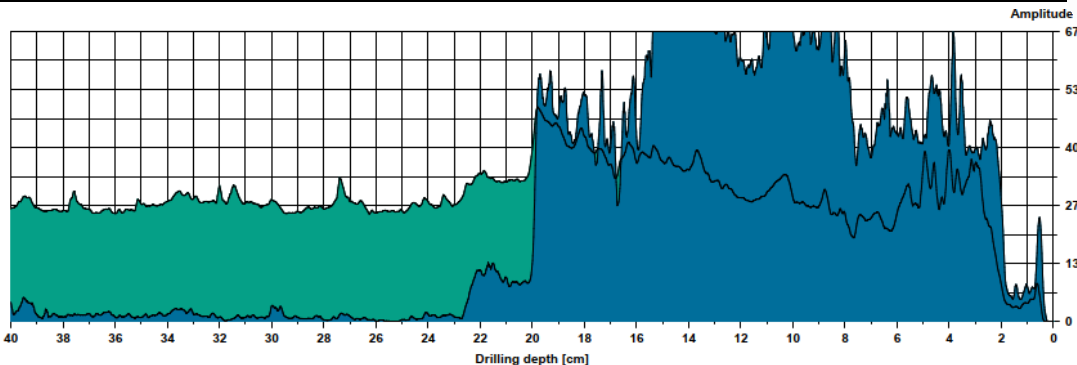
| 基本資料 | | | | | | 樹木全景照 |
|---|---|---|---|---|---|---|
| 腐朽空洞比(%) | | 10-30% | | | | |
| 檢測結果描述 | | 根部 30 度向下檢測，支撐主幹無明顯腐朽空洞；阻抗值異常提高，懷疑為真菌感染造成 | | | | |

| 基本資料 | | | | | | 樹木全景照 |
|---|---|---|---|---|---|---|
| 減緩策略建議 | | 持續監測 | | | | |

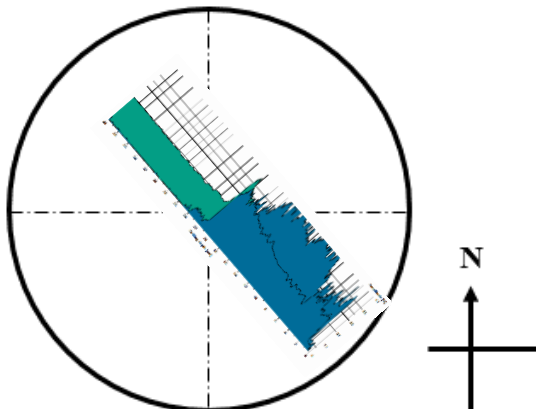
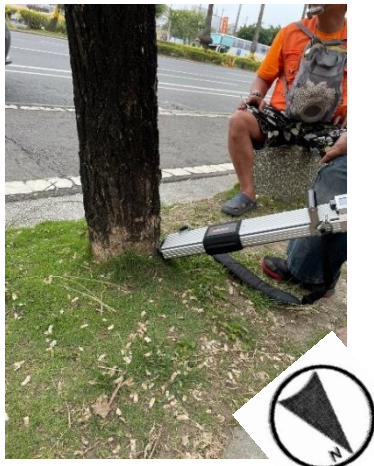
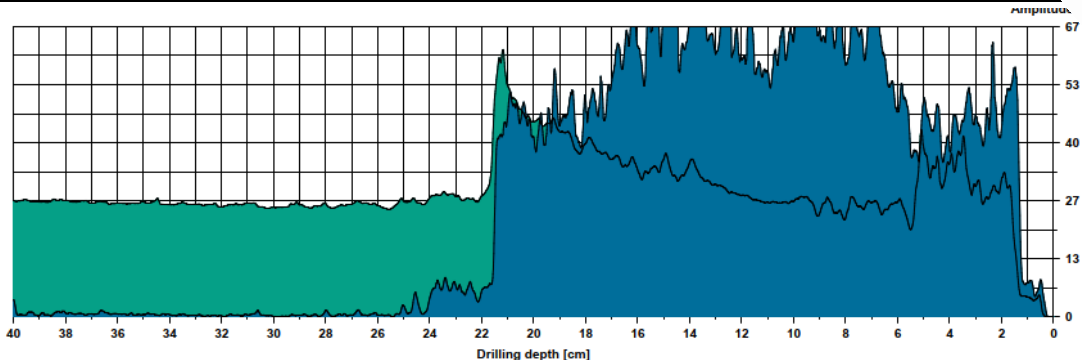
| 基本資料 | | | | | | 樹木全景照 |
|---|---|---|---|---|---|---|
| 320-04222 | 林森路一段人行道 | 黃花風鈴木 | 8.5 | 19 | | |

| 基本資料 | | | | | | 樹木全景照 |
|---|---|---|---|---|---|---|
| 腐朽空洞比(%) | 10-30% | | | | | |
| 檢測結果描述 | 根部 30 度向下檢測，支撐主幹無明顯腐朽空洞；阻抗值異常提高，懷疑為真菌感染造成 | | | | | |

| 基本資料 | | | | | | 樹木全景照 |
|---|---|---|---|---|---|---|
| 減緩策略建議 | 持續監測 | | | | | |

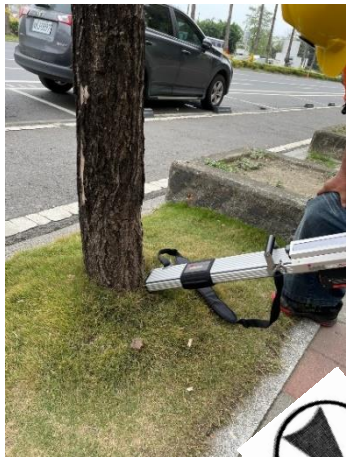
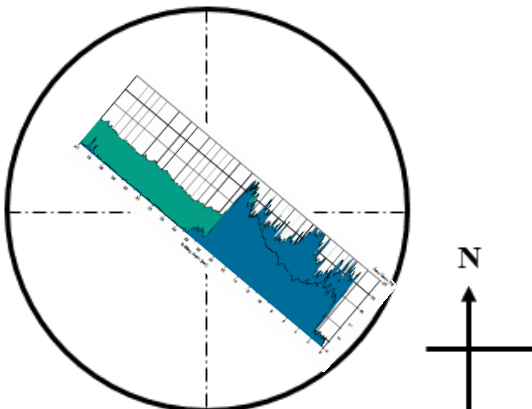
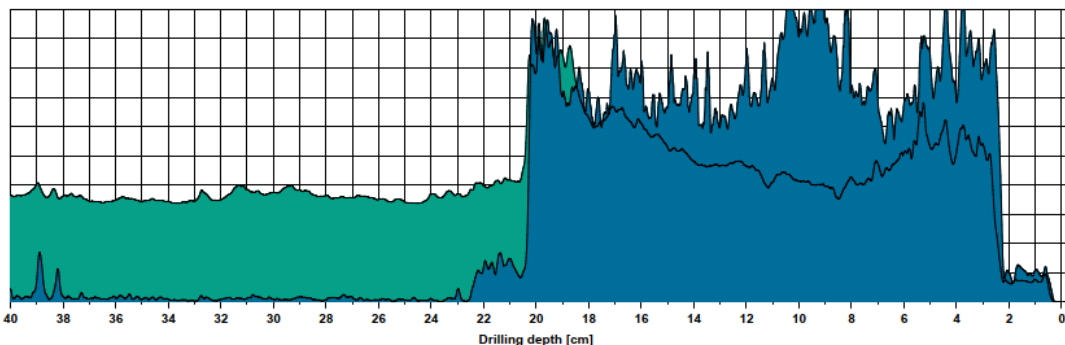
| 基本資料 | | | | | | 樹木全景照 |
|---|---|---|---|---|---|---|
| 腐朽空洞比(%) | 10-30% | | | | | |
| 檢測結果描述 | 根部 30 度向下檢測，支撐主幹無明顯腐朽空洞；阻抗值異常提高，懷疑為真菌感染造成 | | | | | |

| 基本資料 | | | | | | 樹木全景照 |
|---|---|---|---|---|---|---|
| 減緩策略建議 | 持續監測 | | | | | |

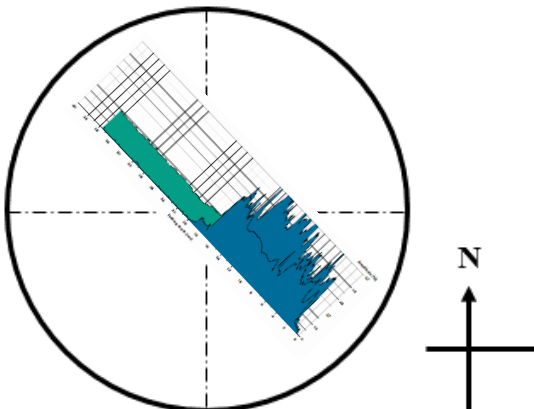
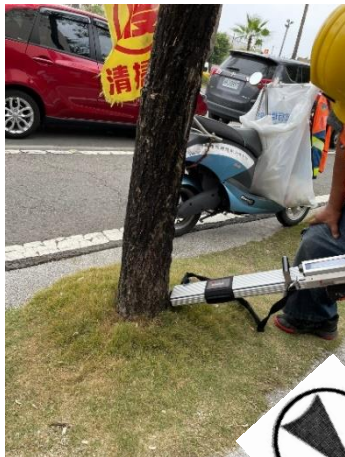
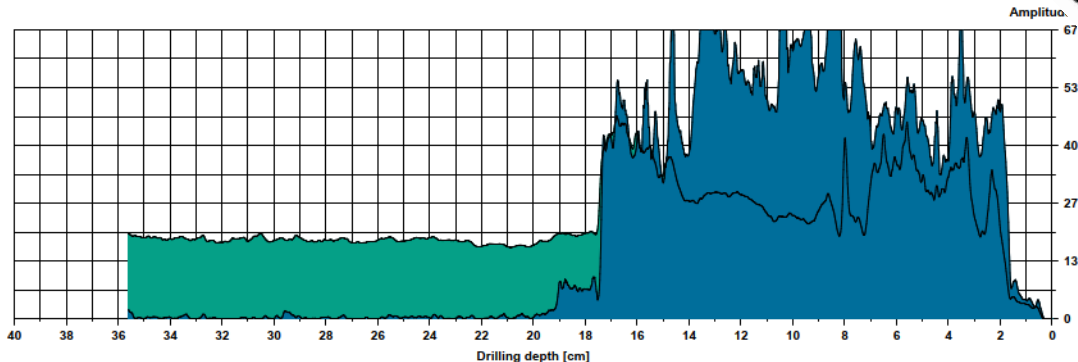
| 基本資料 | | | | | | 樹木全景照 |
|---|---|---|---|---|---|---|
| 腐朽空洞比(%) | 10-30% | | | | | |
| 檢測結果描述 | 根部 30 度向下檢測，支撐主幹無明顯腐朽空洞；阻抗值異常提高，懷疑為真菌感染造成 | | | | | |

| 基本資料 | | | | | | 樹木全景照 |
|---|---|---|---|---|---|---|
| 減緩策略建議 | 持續監測 | | | | | |

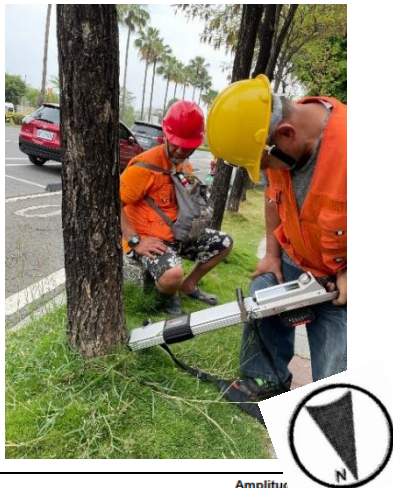
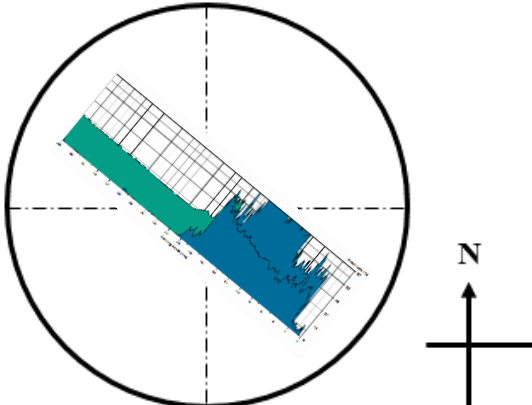
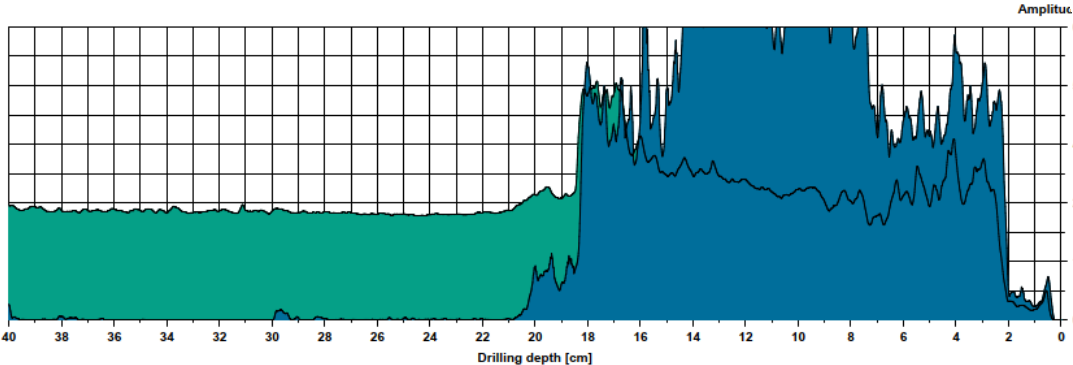
| 基本資料 | | | | | | 樹木全景照 |
|---|---|---|---|---|---|---|
| 腐朽空洞比(%) | | 10-30% | | | | |
| 檢測結果描述 | | 根部 30 度向下檢測，支撐主幹無明顯腐朽空洞；阻抗值異常提高，懷疑為真菌感染造成 | | | | |

| 基本資料 | | | | | | 樹木全景照 |
|---|---|---|---|---|---|---|
| 減緩策略建議 | | 持續監測 | | | | |

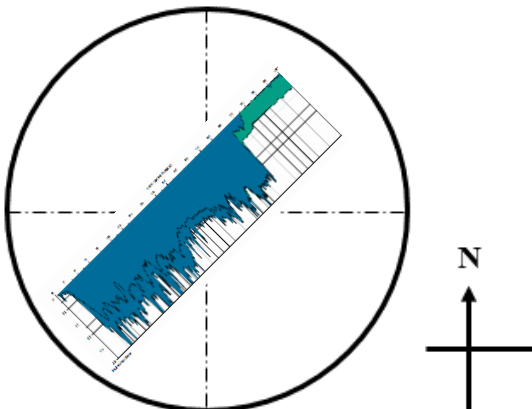
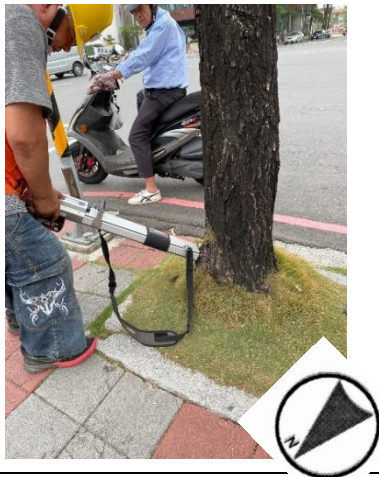
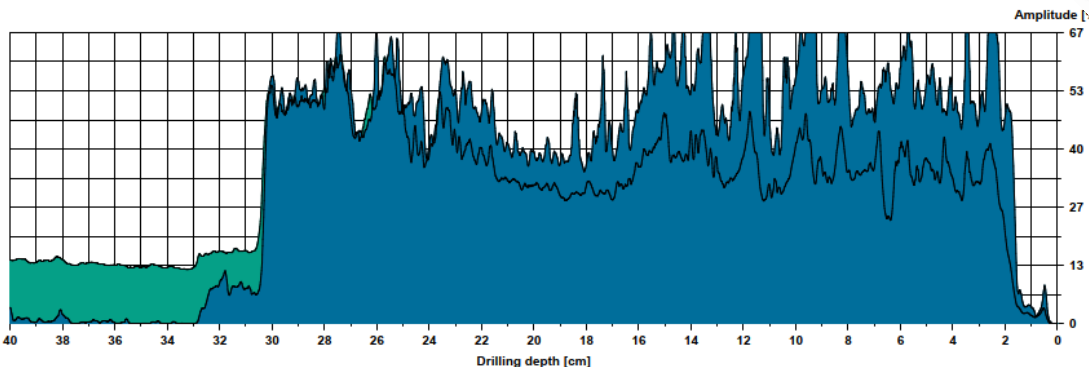
| 基本資料 | | | | | | 樹木全景照 |
|---|---|---|---|---|---|---|
| 腐朽空洞比(%) | 30-50% | | | | | |
| 檢測結果描述 | 根部 30 度向下檢測，支撐主幹無明顯腐朽空洞；阻抗值異常提高，懷疑為真菌感染造成 | | | | | |

| 基本資料 | | | | | | 樹木全景照 |
|---|---|---|---|---|---|---|
| 減緩策略建議 | 持續監測 | | | | | |

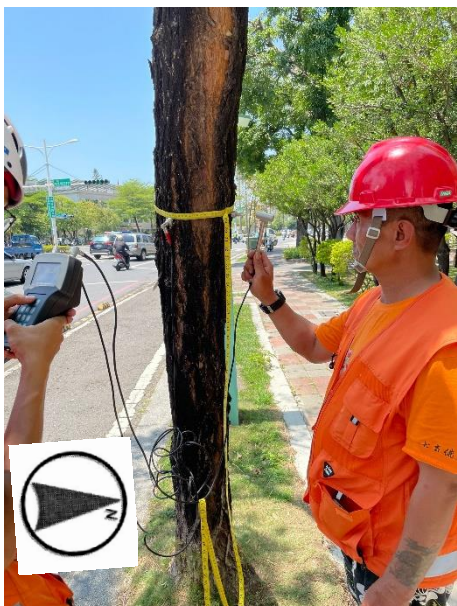
| 基本資料 | | | | | | 樹木全景照 |
|---|---|---|---|---|---|---|
| 腐朽空洞比(%) | | 10-30% | | | | |
| 檢測結果描述 | | 主幹西南側腐朽，腐朽輕微擴散 | | | | |

| 基本資料 | | | | | | 樹木全景照 |
|---|---|---|---|---|---|---|
| 減緩策略建議 | | 持續監測 | | | | |

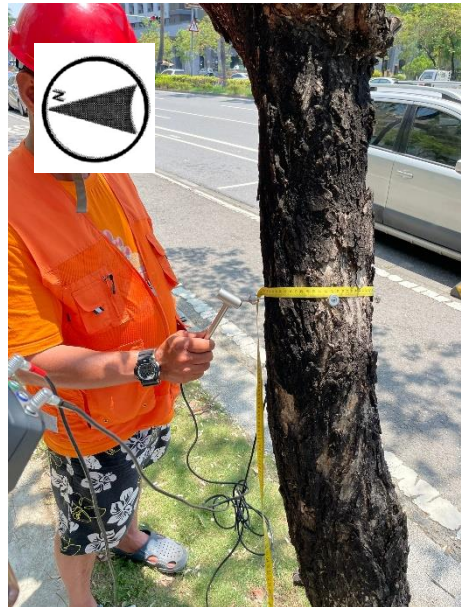
| 基本資料 | | | | | | 樹木全景照 |
|---|---|---|---|---|---|---|
| 320-04241 | 林森路一段人行道 | 黃花風鈴木 | 9.2 | 20.2 | | |

| 基本資料 | | | | | | 樹木全景照 |
|---|---|---|---|---|---|---|
| 腐朽空洞比(%) | | 30-50% | | | | |
| 檢測結果描述 | | 主幹南側腐朽嚴重，腐朽持續擴散無抑制 | | | | |

| 基本資料 | | | | | | 樹木全景照 |
|---|---|---|---|---|---|---|
| 減緩策略建議 | | 移除 | | | | |

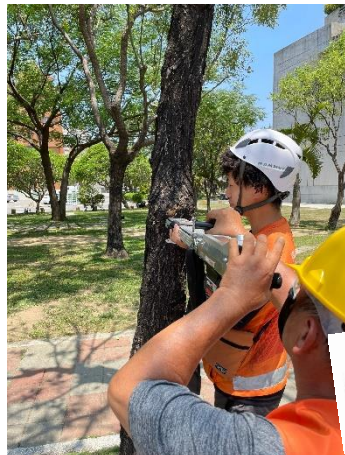
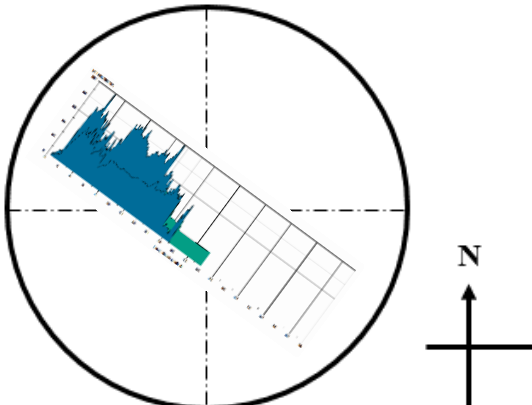
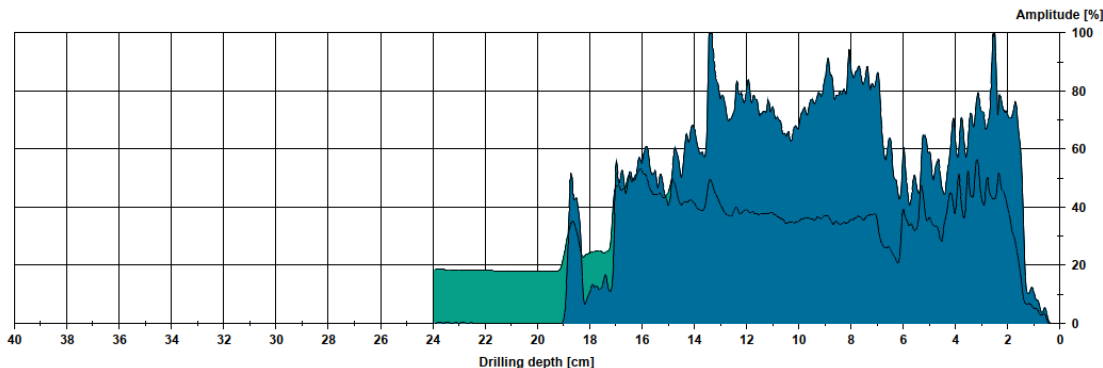
| 基本資料 | | | | | | 樹木全景照 |
|---|---|---|---|---|---|---|
| 腐朽空洞比(%) | | 10-30% | | | | |
| 檢測結果描述 | | 主幹無明顯腐朽空洞；阻抗值異常提高，懷疑為真菌感染造成 | | | | |

| 基本資料 | | | | | | 樹木全景照 |
|---|---|---|---|---|---|---|
| 減緩策略建議 | | 持續監測 | | | | |

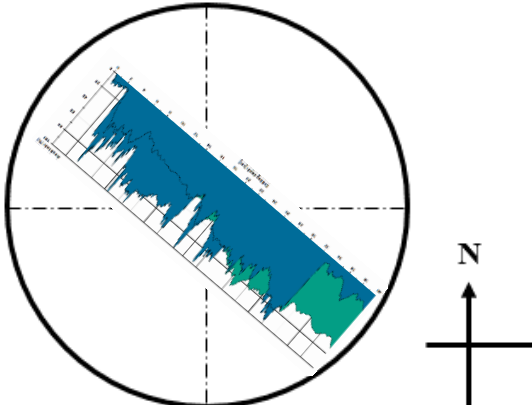
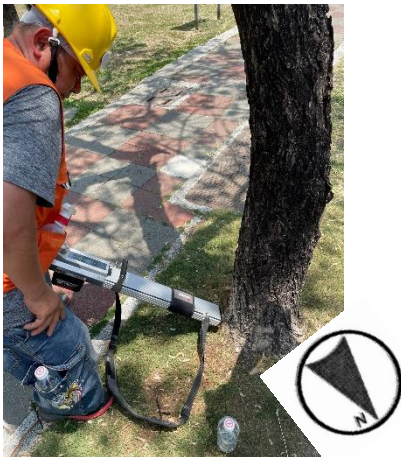
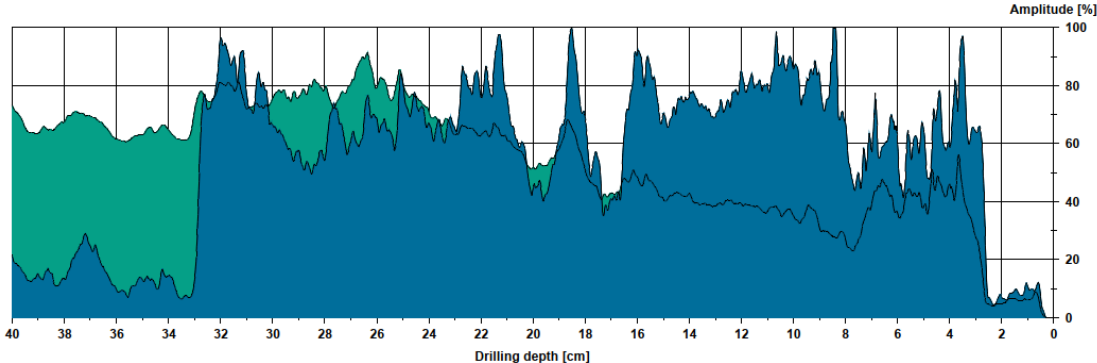
| 基本資料 | | | | | | 樹木全景照 |
|---|---|---|---|---|---|---|
| 腐朽空洞比(%) | 10-30% | | | | | |
| 檢測結果描述 | 根部 30 度向下檢測，主幹無明顯腐朽空洞；阻抗值異常提高，懷疑為真菌感染造成 | | | | | |

| 基本資料 | | | | | | 樹木全景照 |
|---|---|---|---|---|---|---|
| 減緩策略建議 | 持續監測 | | | | | |

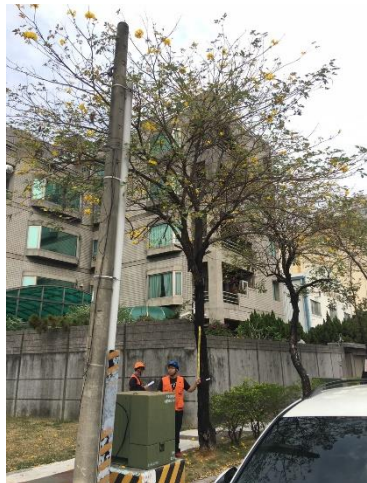
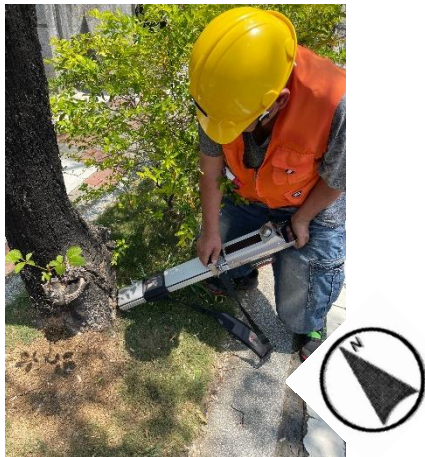
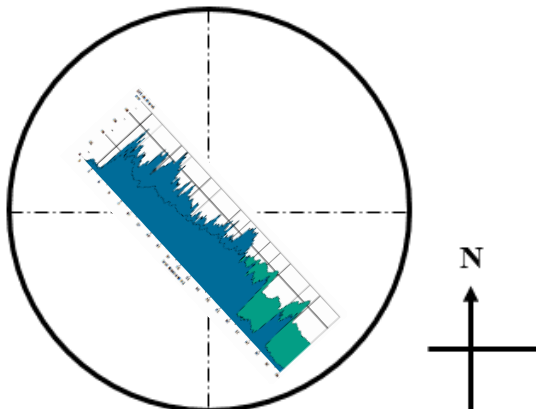
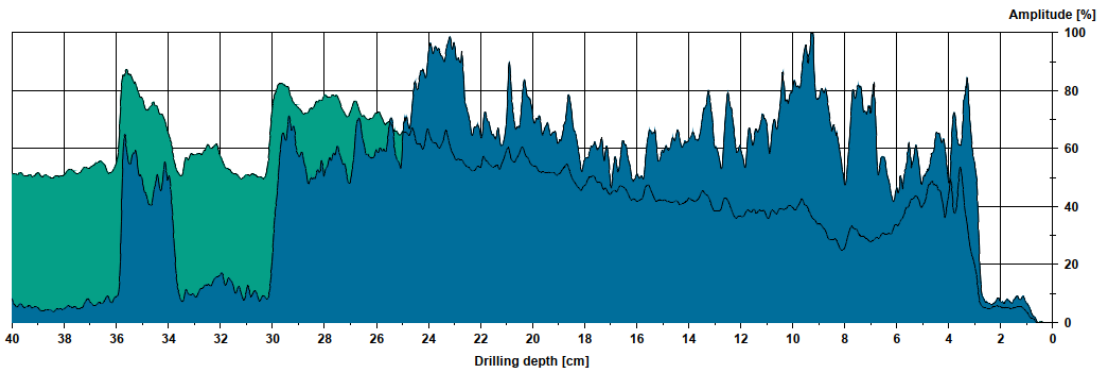
| 基本資料 | | | | | | 樹木全景照 |
|---|---|---|---|---|---|---|
| 腐朽空洞比(%) | 10-30% | | | | | |
| 檢測結果描述 | 根部 30 度向下檢測，主幹無明顯腐朽空洞；有白蟻侵蝕；阻抗值異常提高，懷疑為真菌感染造成 | | | | | |

| 基本資料 | | | | | | 樹木全景照 |
|---|---|---|---|---|---|---|
| 減緩策略建議 | 持續監測 | | | | | |

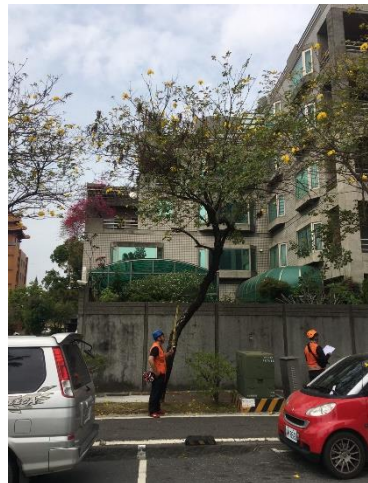
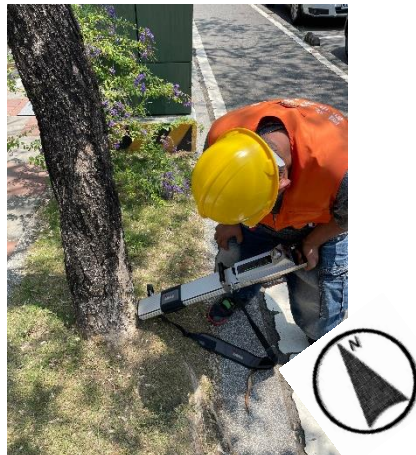
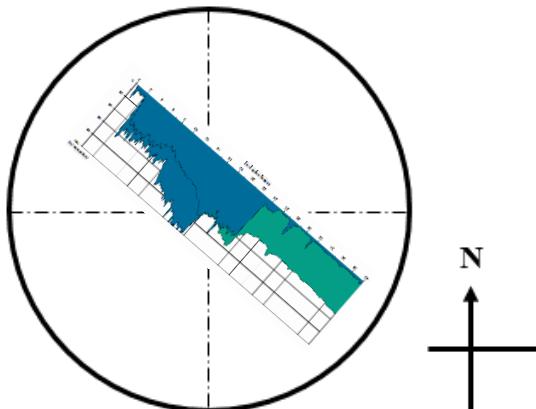
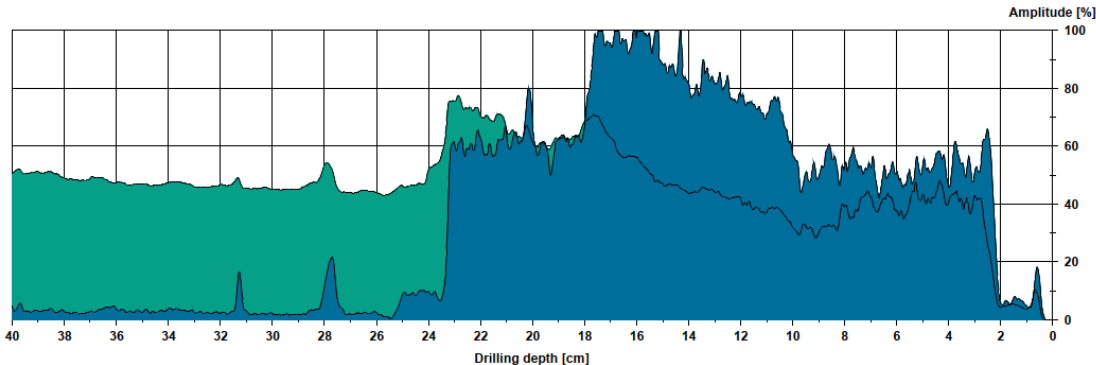
| 基本資料 | | | | | | 樹木全景照 | |
|---|---|---|---|---|---|---|---|
| 腐朽空洞比(%) | | 10-30% | | | | | |
| 檢測結果描述 | | 根部 30 度向下檢測，主幹無明顯腐朽空洞；有白蟻侵蝕；阻抗值異常提高，懷疑為真菌感染造成 | | | | | |

| 基本資料 | | | | | | 樹木全景照 | |
|---|---|---|---|---|---|---|---|
| 減緩策略建議 | | 持續監測 | | | | | |

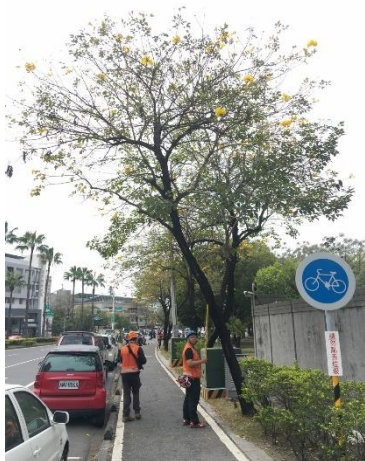
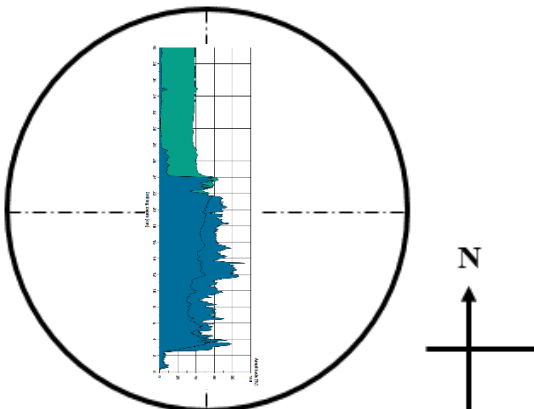
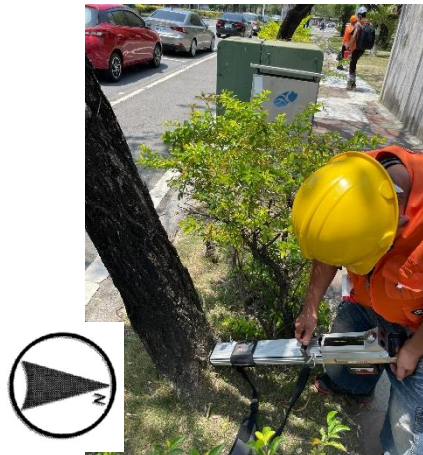
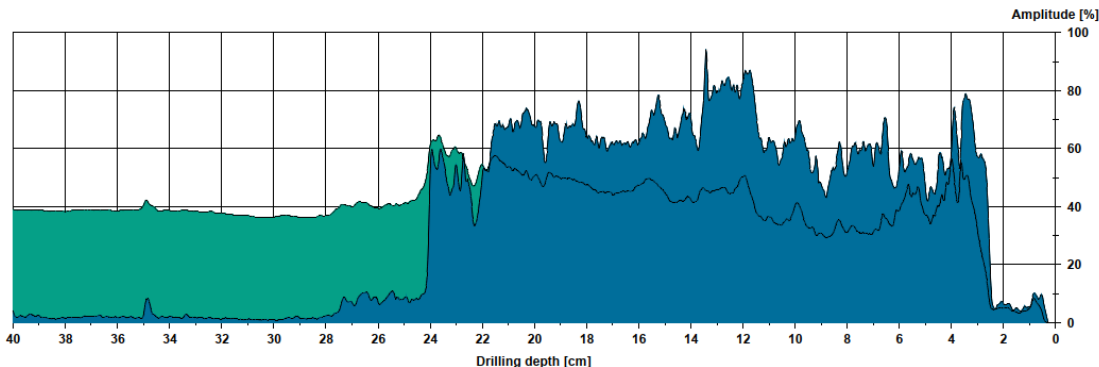
| 基本資料 | | | | | | 樹木全景照 |
|---|---|---|---|---|---|---|
| 腐朽空洞比(%) | 10-30% | | | | | |
| 檢測結果描述 | 根部 30 度向下檢測，主幹無明顯腐朽空洞；阻抗值異常提高，懷疑為真菌感染造成 | | | | | |

| 基本資料 | | | | | | 樹木全景照 |
|---|---|---|---|---|---|---|
| 減緩策略建議 | 持續監測 | | | | | |

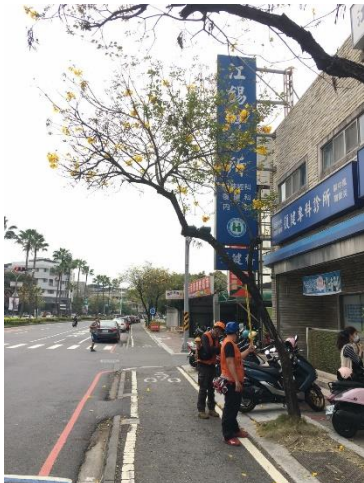
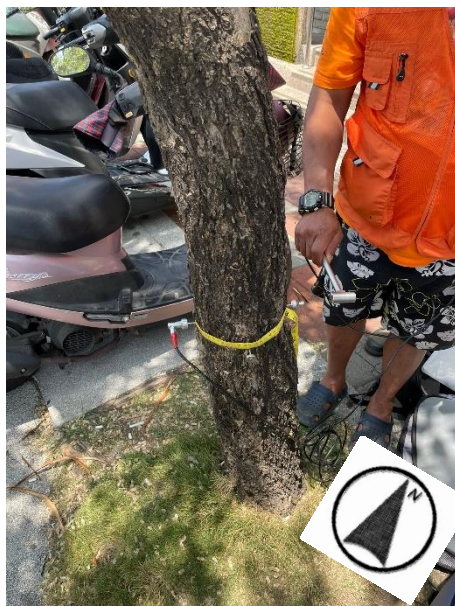
| 基本資料 | | | | | | 樹木全景照 |
|---|---|---|---|---|---|---|
| 320-04248 | 林森路一段人行道 | 黃花風鈴木 | 8.5 | 17.2 | | |

| 基本資料 | | | | | | 樹木全景照 |
|---|---|---|---|---|---|---|
| 腐朽空洞比(%) | 大於 50% | | | | | |
| 檢測結果描述 | 主幹東南側腐朽，腐朽持續無抑制 | | | | | |

| 基本資料 | | | | | | 樹木全景照 |
|---|---|---|---|---|---|---|
| 減緩策略建議 | 移除 | | | | | |

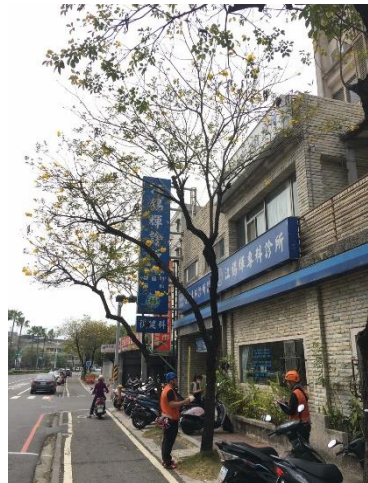
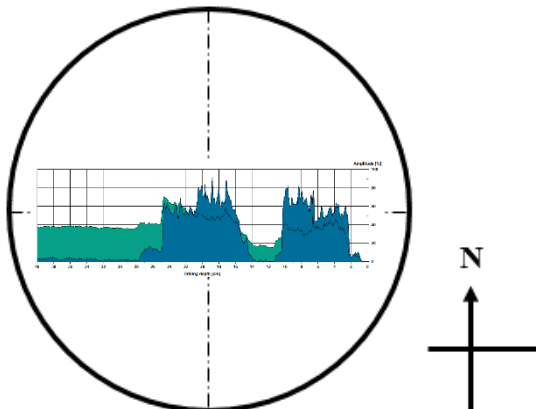
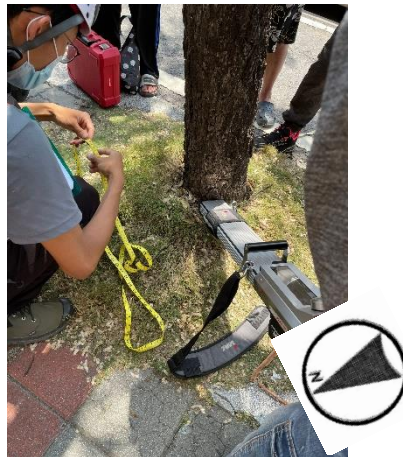
| 基本資料 | | | | | | 樹木全景照 |
|---|---|---|---|---|---|---|
| 320-04249 | 林森路一段人行道 | 黃花風鈴木 | 9.2 | 19.8 | | |

| 基本資料 | | | | | | 樹木全景照 |
|---|---|---|---|---|---|---|
| 腐朽空洞比(%) | | 30-50% | | | | |
| 檢測結果描述 | | 根部 30 度向下檢測，支撐主幹中空腐朽；有白蟻侵蝕；阻抗值異常提高，懷疑為真菌感染造成 | | | | |

| 基本資料 | | | | | | 樹木全景照 |
|---|---|---|---|---|---|---|
| 減緩策略建議 | | 移除 | | | | |

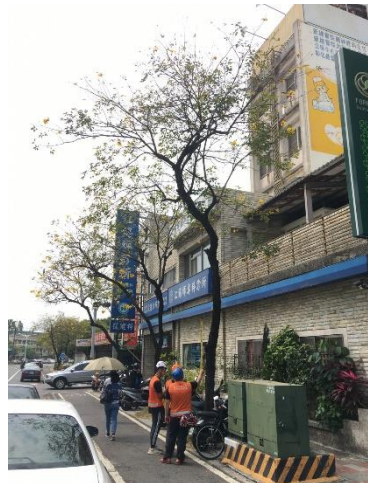
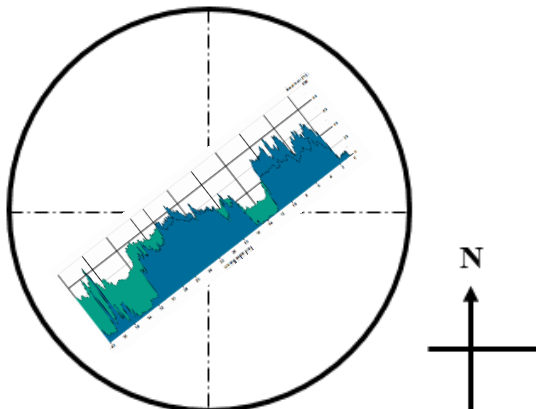
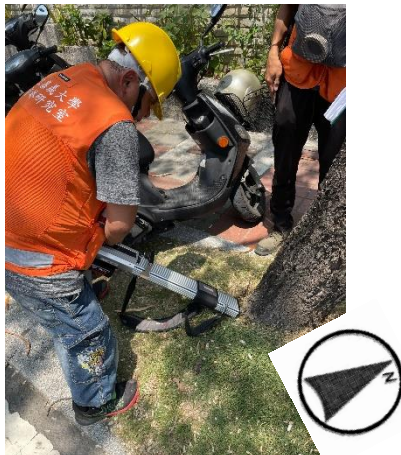
| 基本資料 | | | | | | 樹木全景照 |
|---|---|---|---|---|---|---|
| 腐朽空洞比(%) | | 30-50% | | | | |
| 檢測結果描述 | | 根部 30 度向下檢測，支撐主幹中空腐朽；有白蟻侵蝕；阻抗值異常提高，懷疑為真菌感染造成 | | | | |

| 基本資料 | | | | | | 樹木全景照 |
|---|---|---|---|---|---|---|
| 減緩策略建議 | | 移除 | | | | |

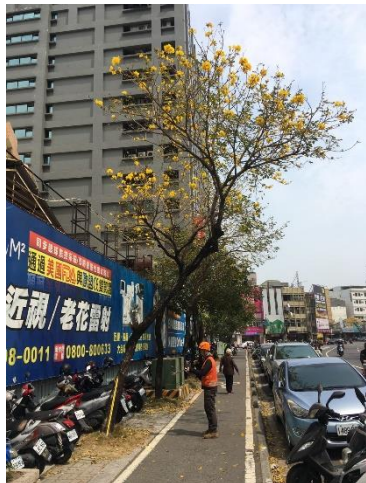
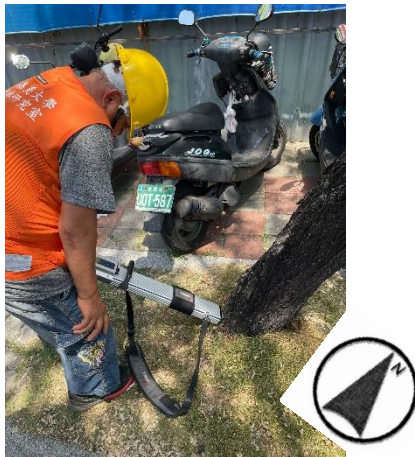
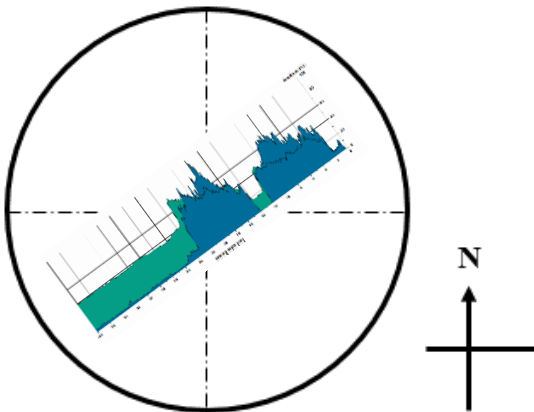
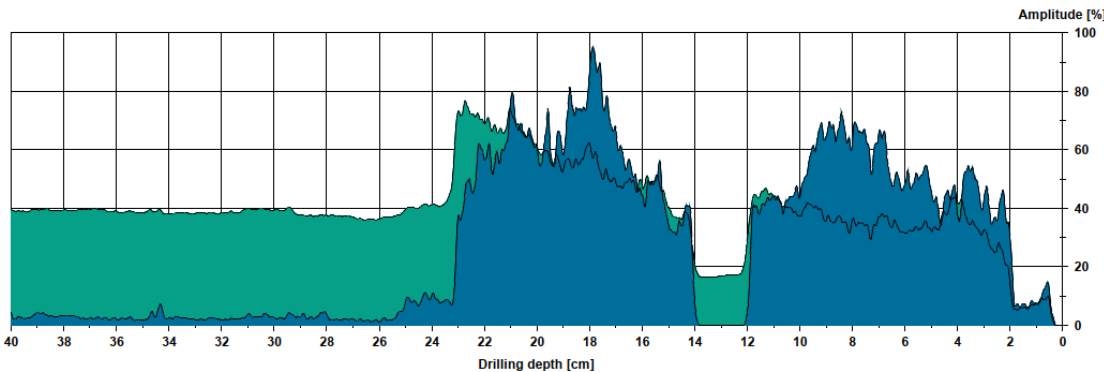
| 基本資料 | | | | | | 樹木全景照 | |
|---|---|---|---|---|---|---|---|
| 腐朽空洞比(%) | | 30-50% | | | | | |
| 檢測結果描述 | | 根部 30 度向下檢測，支撐主幹中空腐朽；阻抗值異常提高，懷疑為真菌感染造成 | | | | | |

| 基本資料 | | | | | | 樹木全景照 | |
|---|---|---|---|---|---|---|---|
| 減緩策略建議 | | 移除 | | | | | |

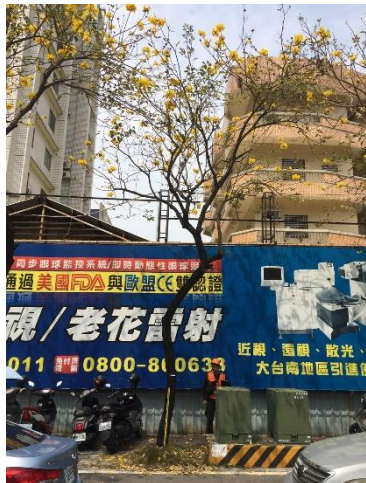
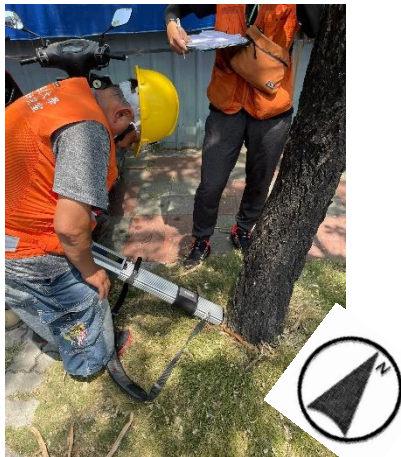
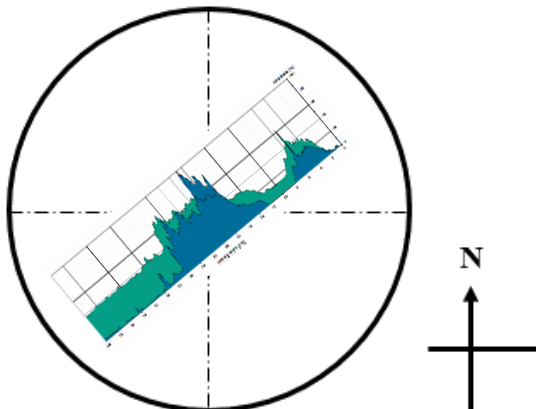
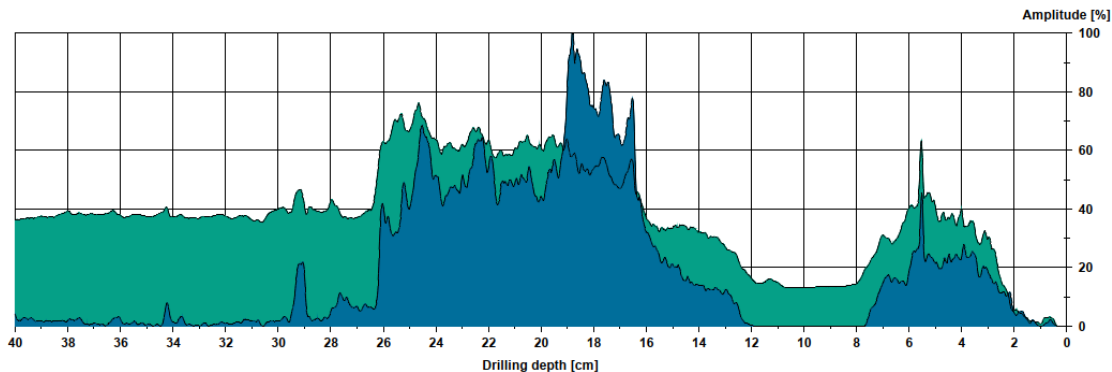
| 基本資料 | | | | | | 樹木全景照 |
|---|---|---|---|---|---|---|
| 腐朽空洞比(%) | | 30-50% | | | | |
| 檢測結果描述 | | 根部 30 度向下檢測，支撐主幹中空腐朽；阻抗值異常提高，懷疑為真菌感染造成 | | | | |

| 基本資料 | | | | | | 樹木全景照 |
|---|---|---|---|---|---|---|
| 減緩策略建議 | | 移除 | | | | |

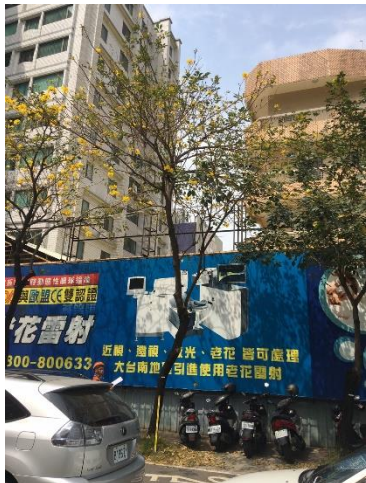
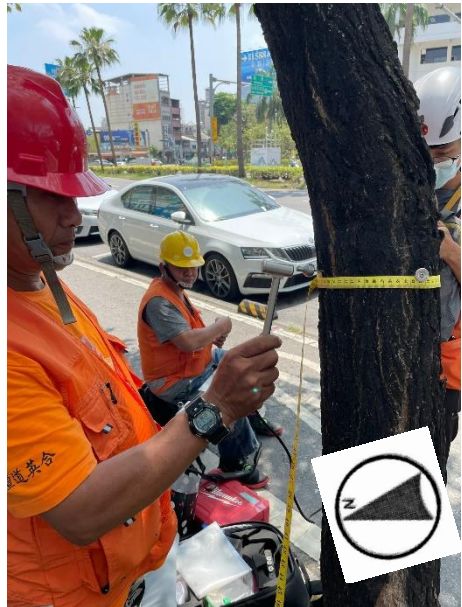
| 基本資料 | | | | | | 樹木全景照 |
|---|---|---|---|---|---|---|
| 腐朽空洞比(%) | | 30-50% | | | | |
| 檢測結果描述 | | 主幹北側腐朽，腐朽持續且有白蟻侵蝕 | | | | |

| 基本資料 | | | | | | 樹木全景照 |
|---|---|---|---|---|---|---|
| 減緩策略建議 | | 移除 | | | | |

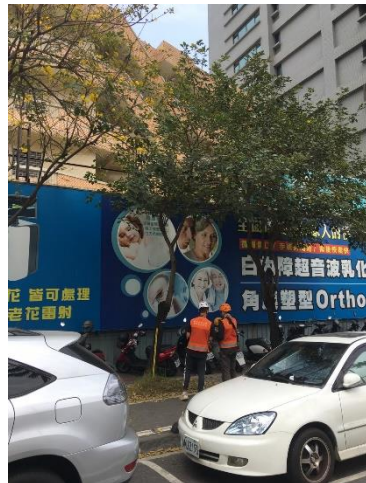
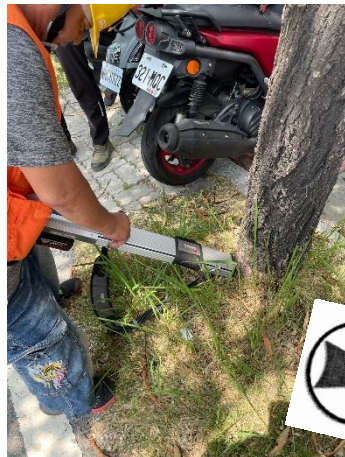
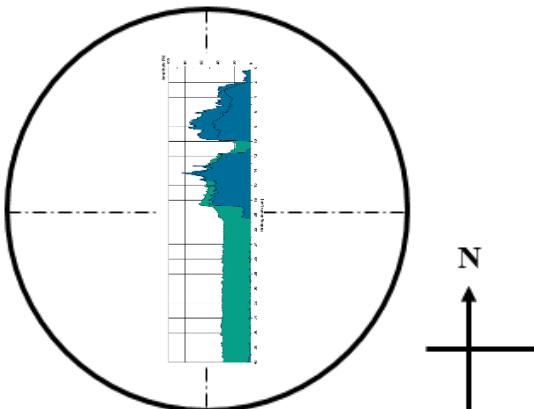
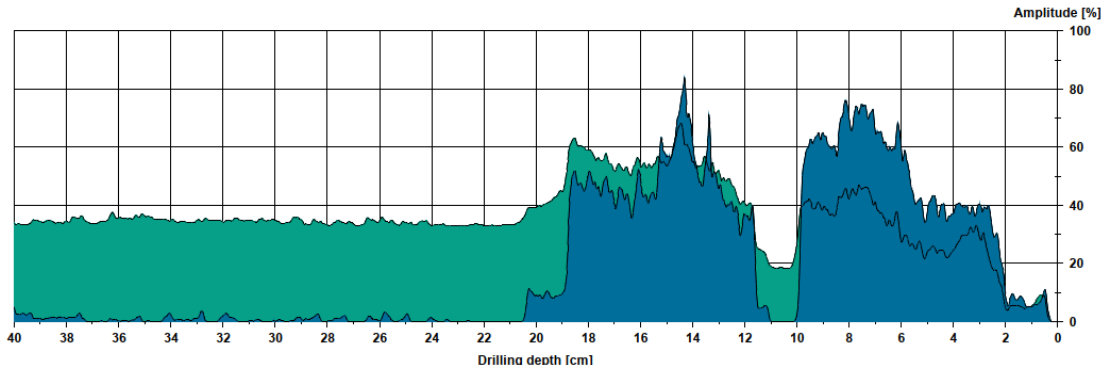
| 基本資料 | | | | | | 樹木全景照 |
|---|---|---|---|---|---|---|
| 腐朽空洞比(%) | | 30-50% | | | | |
| 檢測結果描述 | | 根部 30 度向下檢測，支撐主幹中空腐朽；阻抗值異常提高，懷疑為真菌感染造成 | | | | |

| 基本資料 | | | | | | 樹木全景照 |
|---|---|---|---|---|---|---|
| 減緩策略建議 | | 移除 | | | | |

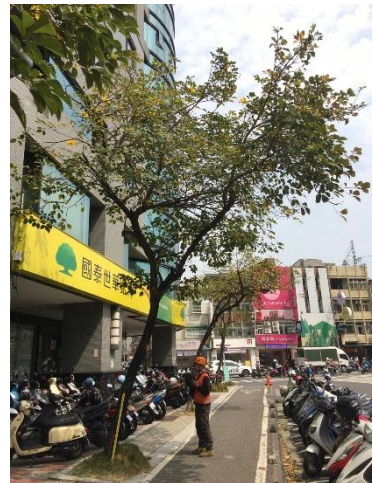
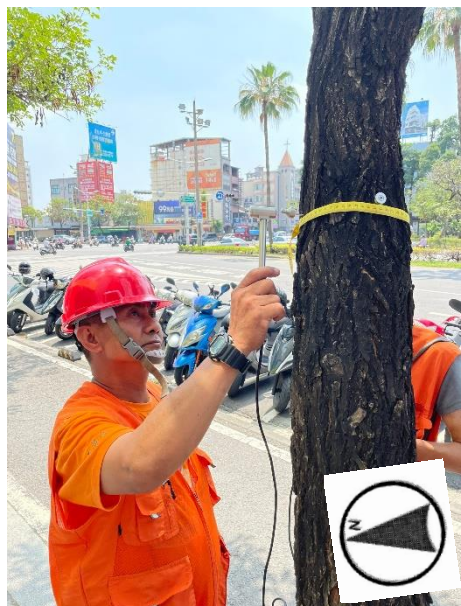
| 基本資料 | | | | | | 樹木全景照 |
|---|---|---|---|---|---|---|
| 320-04258 | 林森路一段人行道 | 黃花風鈴木 | 8.9 | 19.1 | | |

| 基本資料 | | | | | | 樹木全景照 |
|---|---|---|---|---|---|---|
| 腐朽空洞比(%) | | 30-50% | | | | |
| 檢測結果描述 | | 主幹東北側腐朽，腐朽持續無抑制；樹體傾斜 | | | | |

| 基本資料 | | | | | | 樹木全景照 |
|---|---|---|---|---|---|---|
| 減緩策略建議 | | 移除 | | | | |

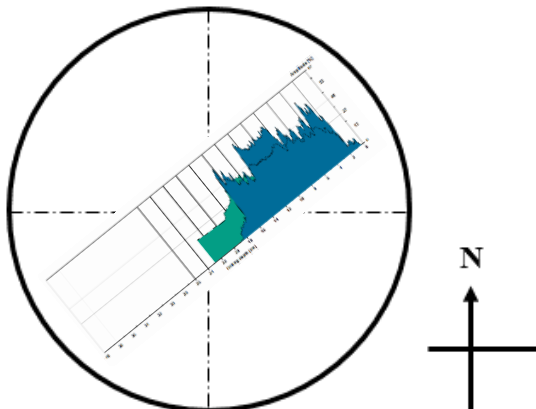
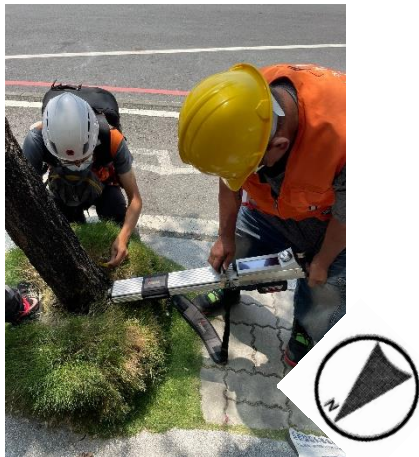
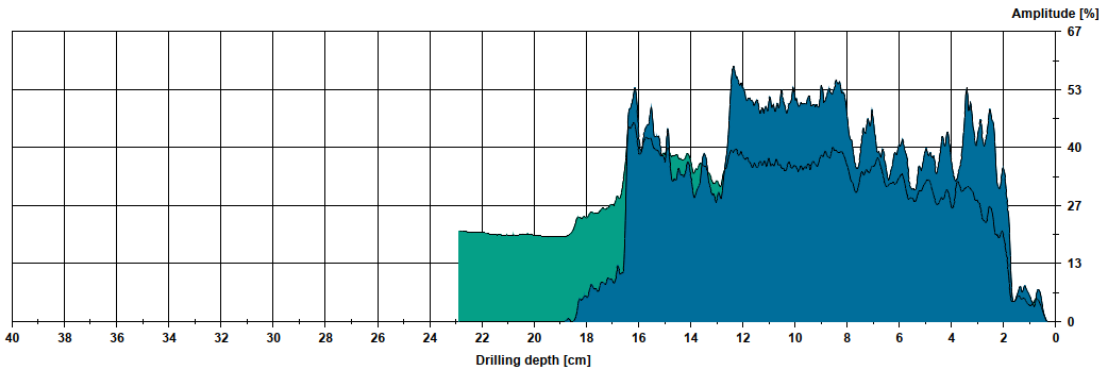
| 基本資料 | | | | | | 樹木全景照 |
|---|---|---|---|---|---|---|
| 腐朽空洞比(%) | | 10-30% | | | | |
| 檢測結果描述 | | 根部 30 度向下檢測，支撐主幹無明顯中空腐朽；阻抗值異常提高，懷疑為真菌感染造成 | | | | |

| 基本資料 | | | | | | 樹木全景照 |
|---|---|---|---|---|---|---|
| 減緩策略建議 | | 持續監測 | | | | |
