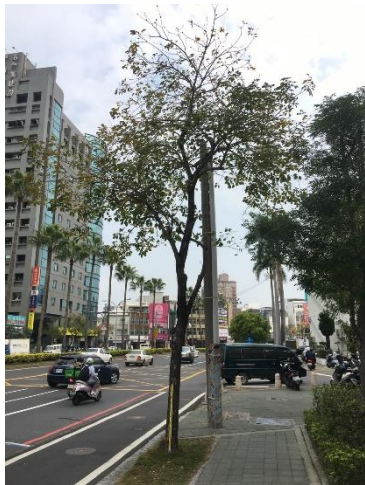
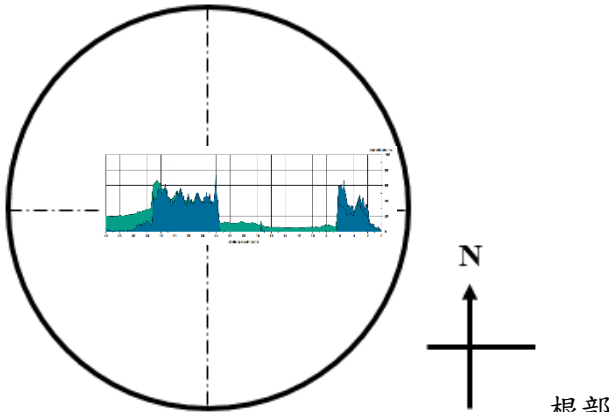
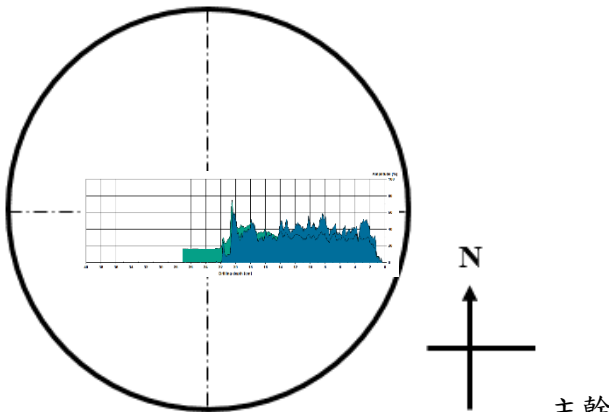
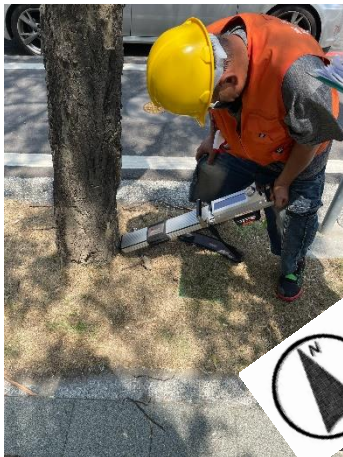
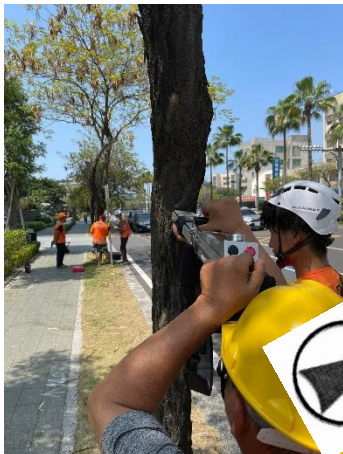
| 腐朽空洞比(%) | 30-50% |
| 檢測結果描述 | 根部 30 度向下檢測，支撐主幹中空腐朽；有白蟻侵蝕；阻抗值異常提高，懷疑為真菌感染造成 |

| 減緩策略建議 | 移除 |

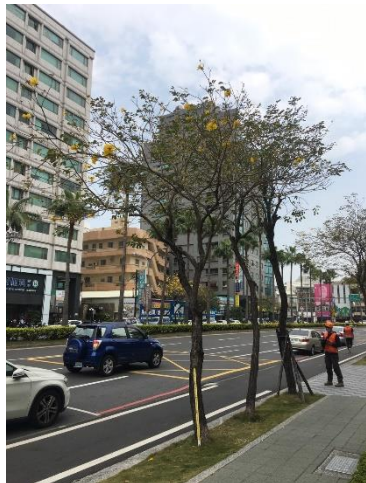
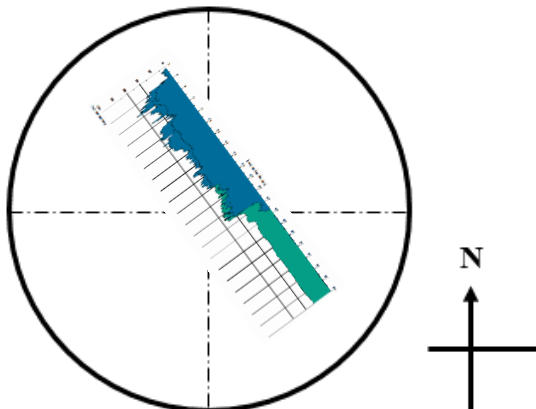
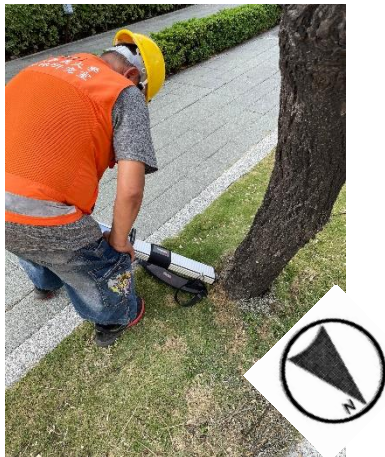
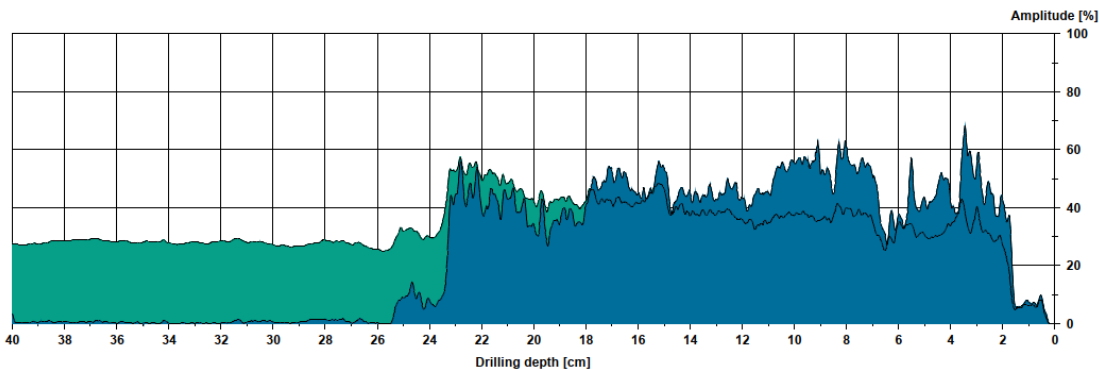
| 基本資料 | | | | | | 樹木全景照 |
|---|---|---|---|---|---|---|
| 320-04267 | 林森路一段人行道 | 黃花風鈴木 | 5.2 | 19.8 | | |

| 基本資料 | | | | | | 樹木全景照 |
|---|---|---|---|---|---|---|
| 腐朽空洞比(%) | 10-30% | | | | | |
| 檢測結果描述 | 根部 30 度向下檢測，支撐主幹無明顯中空腐朽；阻抗值異常提高，懷疑為真菌感染造成 | | | | | |

| 基本資料 | | | | | | 樹木全景照 |
|---|---|---|---|---|---|---|
| 減緩策略建議 | 持續監測 | | | | | |

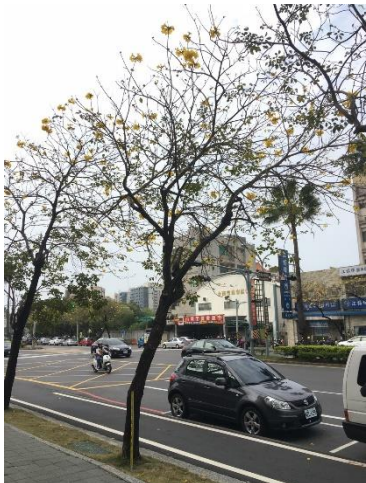
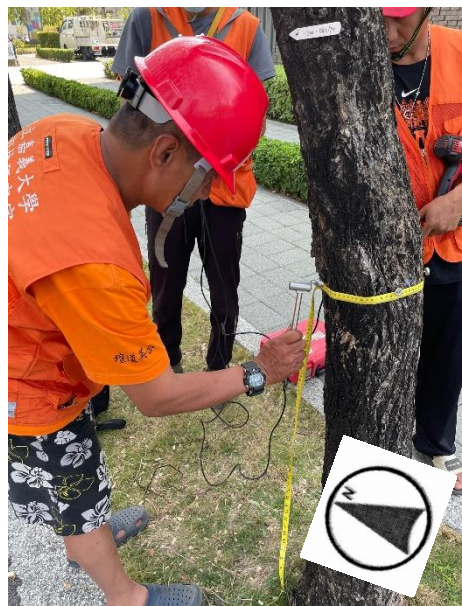
| 基本資料 | | | | | | 樹木全景照 |
|---|---|---|---|---|---|---|
| 腐朽空洞比(%) | | 10-30% | | | | |
| 檢測結果描述 | | 主幹東北側腐朽，腐朽輕微擴散；有白蟻侵蝕；樹體傾斜 | | | | |

| 基本資料 | | | | | | 樹木全景照 |
|---|---|---|---|---|---|---|
| 減緩策略建議 | | 持續監測 | | | | |

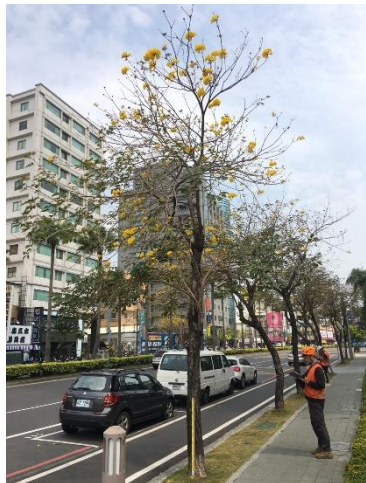
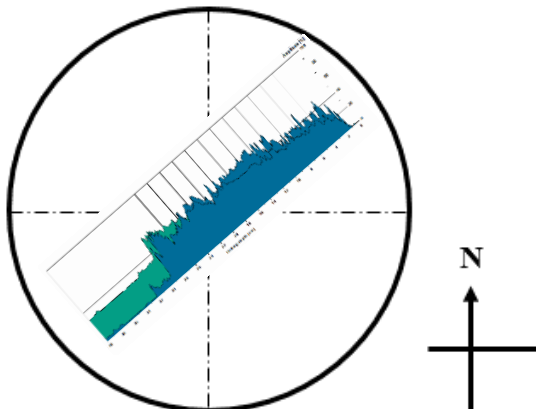
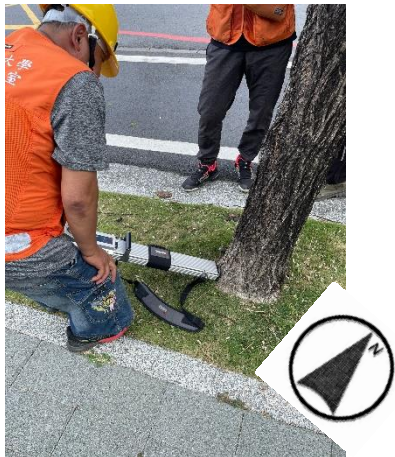
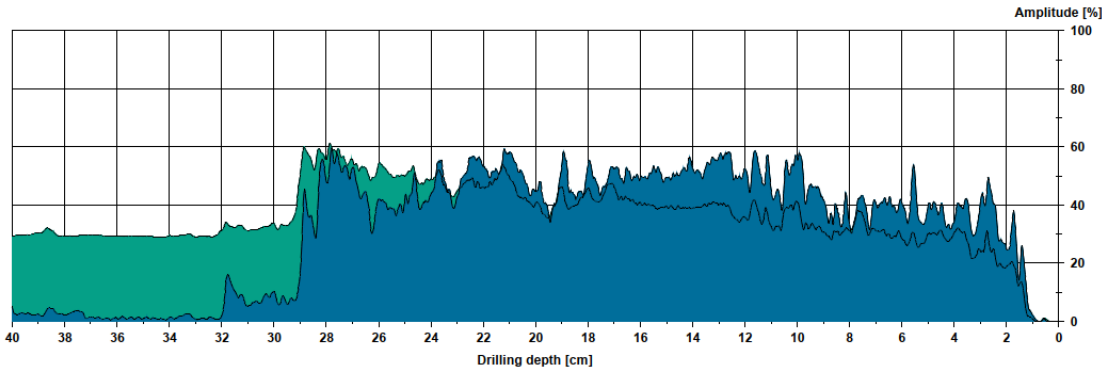
| 基本資料 | | | | | | 樹木全景照 |
|---|---|---|---|---|---|---|
| 320-04271 | 林森路一段人行道 | 黃花風鈴木 | 6.8 | 22 | | |

| 基本資料 | | | | | | 樹木全景照 |
|---|---|---|---|---|---|---|
| 腐朽空洞比(%) | 10-30% | | | | | |
| 檢測結果描述 | 根部 30 度向下檢測，支撐主幹無明顯中空腐朽；阻抗值異常提高，懷疑為真菌感染造成 | | | | | |

| 基本資料 | | | | | | 樹木全景照 |
|---|---|---|---|---|---|---|
| 減緩策略建議 | 持續監測 | | | | | |

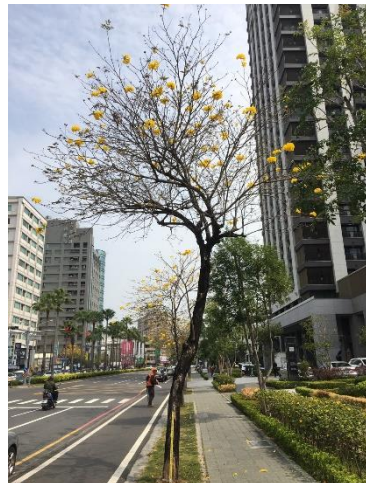
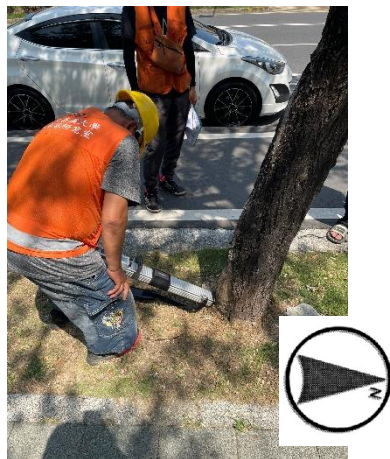
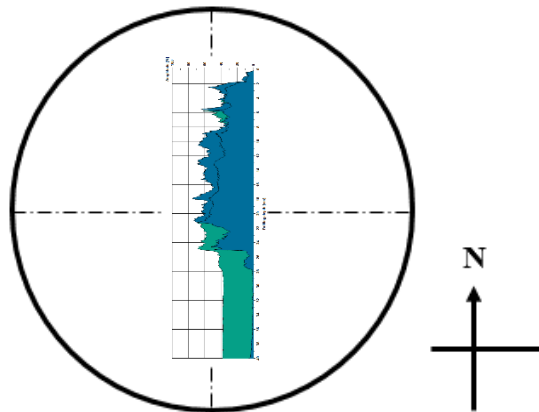
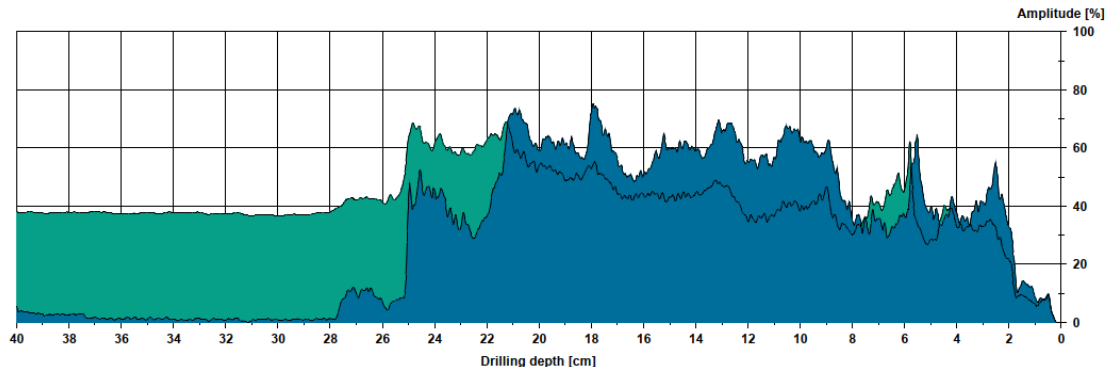
| 基本資料 | | | | | | 樹木全景照 | |
|---|---|---|---|---|---|---|---|
| 腐朽空洞比(%) | | 10-30% | | | | | |
| 檢測結果描述 | | 根部 30 度向下檢測，支撐主幹無明顯中空腐朽；有白蟻侵蝕；阻抗值異常提高，懷疑為真菌感染造成 | | | | | |

| 基本資料 | | | | | | 樹木全景照 | |
|---|---|---|---|---|---|---|---|
| 減緩策略建議 | | 持續監測 | | | | | |

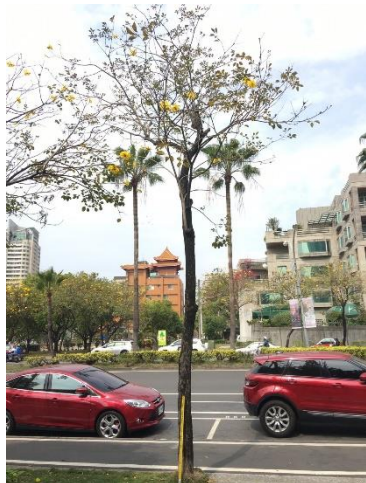
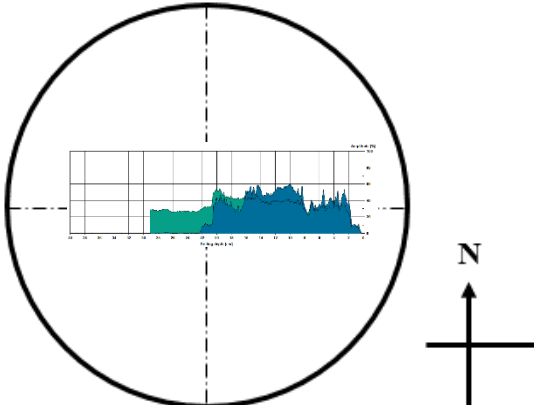
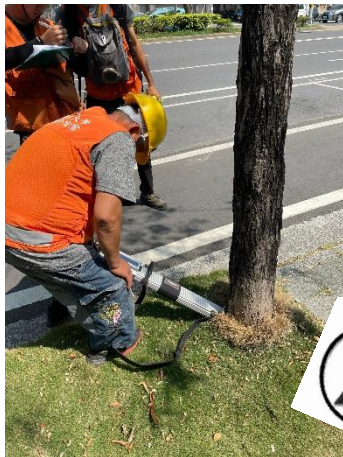
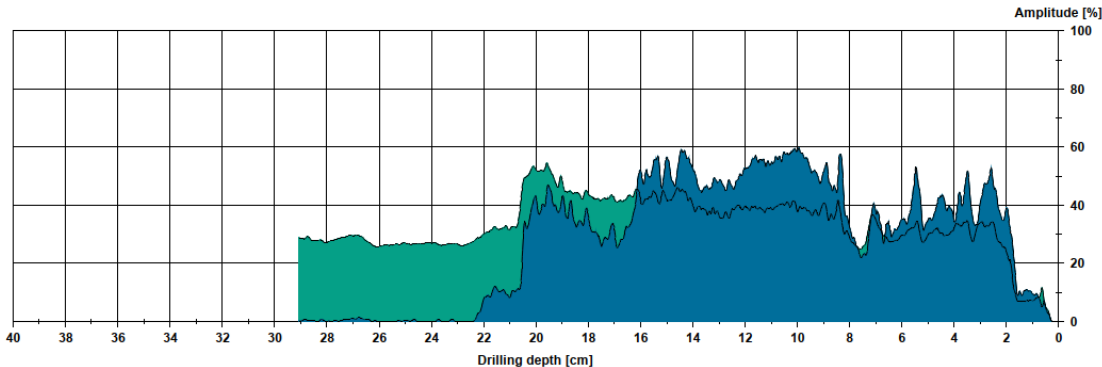
| 基本資料 | | | | | | 樹木全景照 |
|---|---|---|---|---|---|---|
| 腐朽空洞比(%) | | 10-30% | | | | |
| 檢測結果描述 | | 根部 30 度向下檢測，支撐主幹無明顯中空腐朽；阻抗值異常提高，懷疑為真菌感染造成 | | | | |

| 基本資料 | | | | | | 樹木全景照 |
|---|---|---|---|---|---|---|
| 減緩策略建議 | | 持續監測 | | | | |

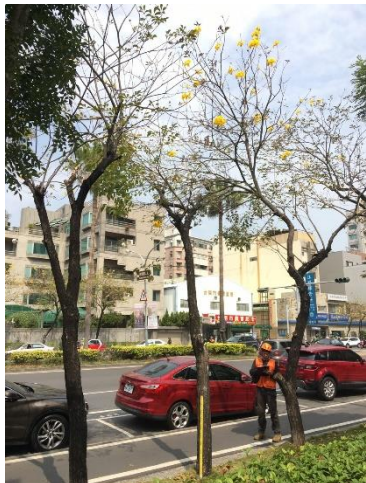
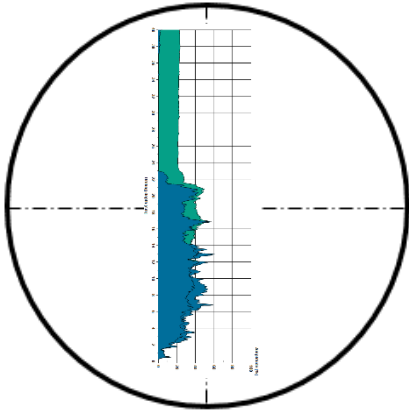
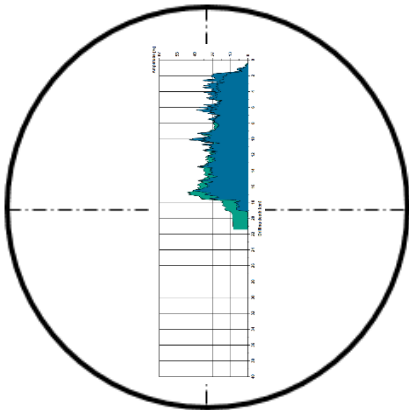
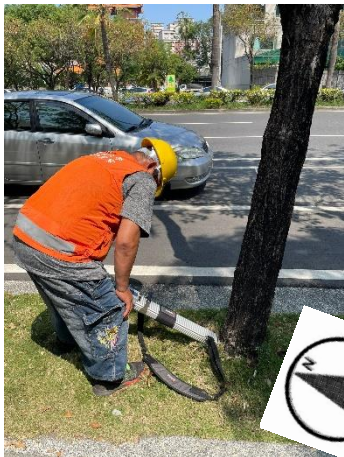
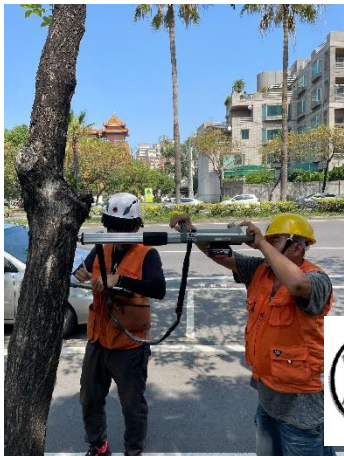
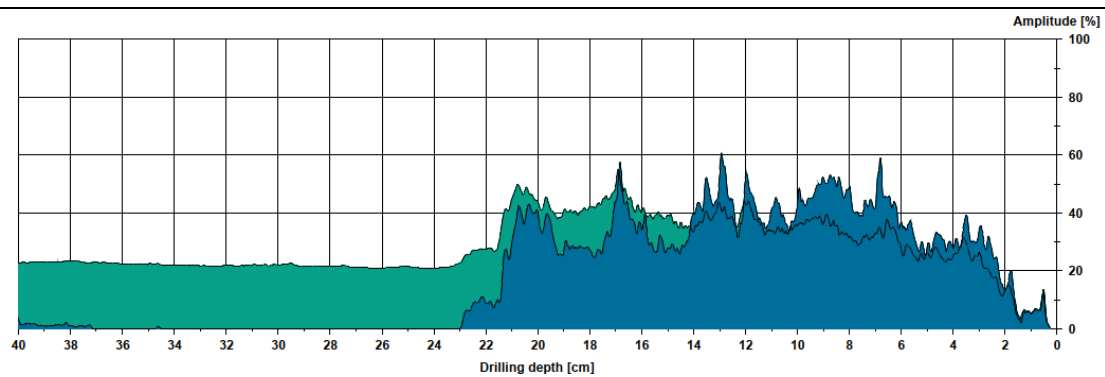
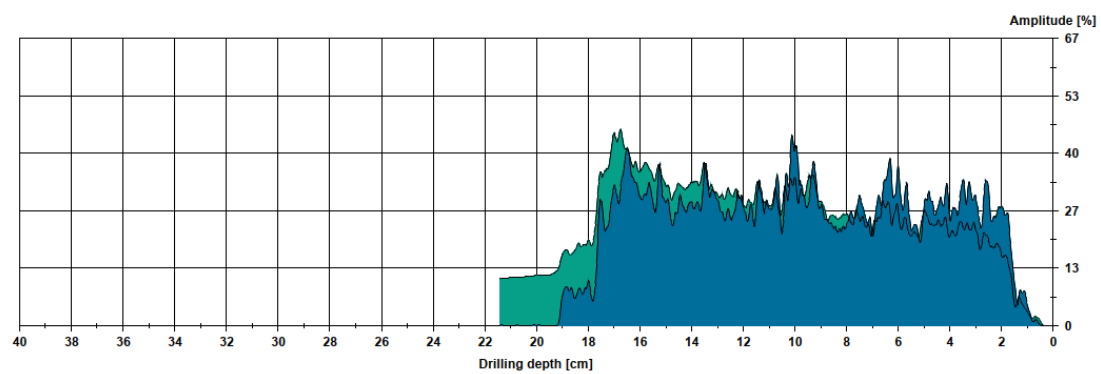
| 腐朽空洞比(%) | 10-30% |
| 檢測結果描述 | 根部 30 度向下檢測，支撐主幹無明顯中空腐朽；阻抗值異常提高，懷疑為真菌感染造成 |

| 減緩策略建議 | 持續監測 |

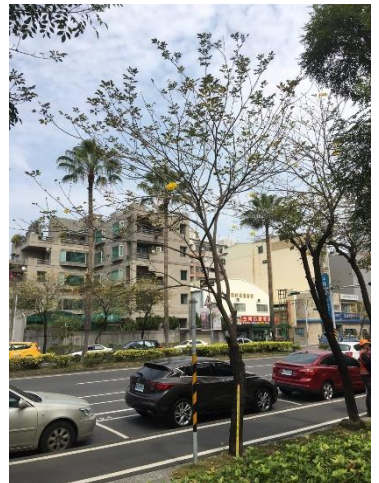
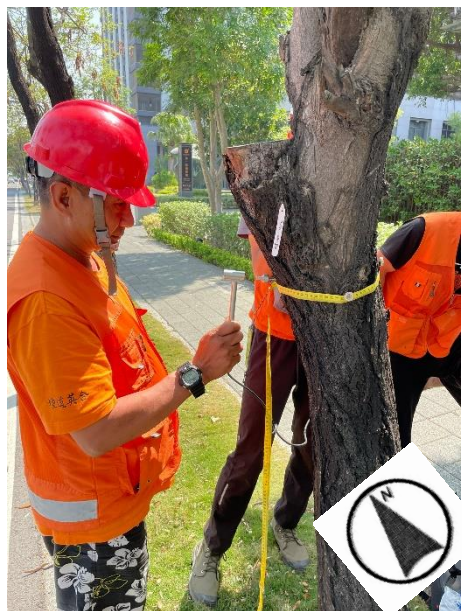
| 基本資料 | | | | | | 樹木全景照 |
|---|---|---|---|---|---|---|
| 腐朽空洞比(%) | 10-30% | | | | | |
| 檢測結果描述 | 主幹西北側腐朽，腐朽輕微擴散；有白蟻侵蝕 | | | | | |

| 基本資料 | | | | | | 樹木全景照 |
|---|---|---|---|---|---|---|
| 減緩策略建議 | 持續監測 | | | | | |

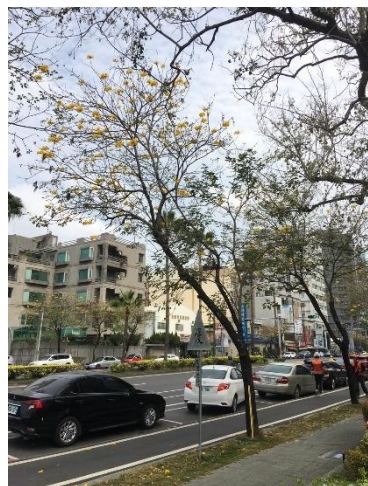
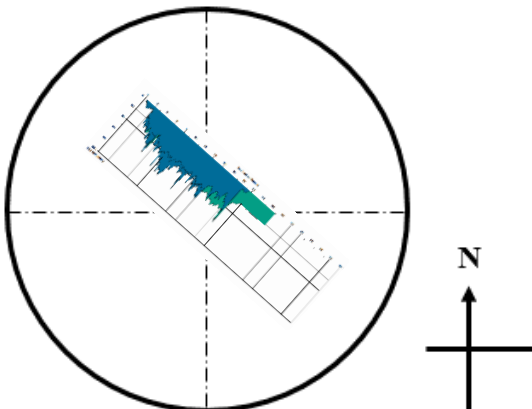
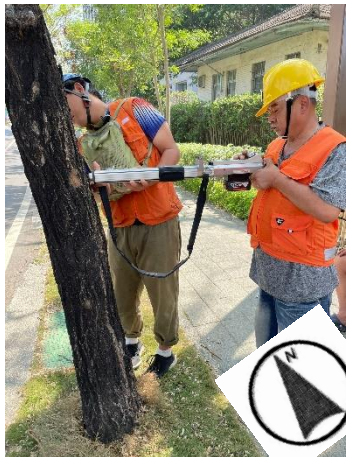
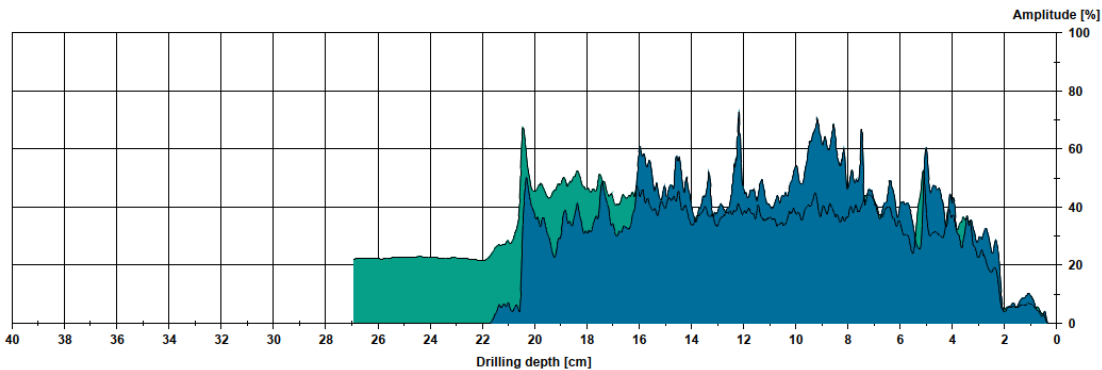
| 基本資料 | | | | | | 樹木全景照 |
|---|---|---|---|---|---|---|
| 320-04282 | 林森路一段人行道 | 黃花風鈴木 | 9.8 | 23.2 | | |

| 基本資料 | | | | | | 樹木全景照 |
|---|---|---|---|---|---|---|
| 腐朽空洞比(%) | | 10-30% | | | | |
| 檢測結果描述 | | 主幹無明顯中空腐朽；有白蟻侵蝕；阻抗值異常提高，懷疑為真菌感染造成 | | | | |

| 基本資料 | | | | | | 樹木全景照 |
|---|---|---|---|---|---|---|
| 減緩策略建議 | | 持續監測 | | | | |

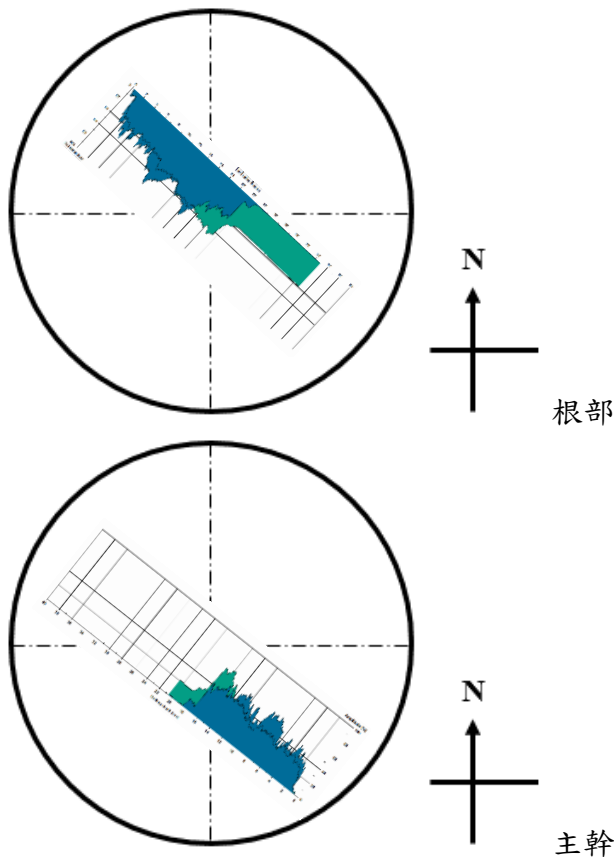
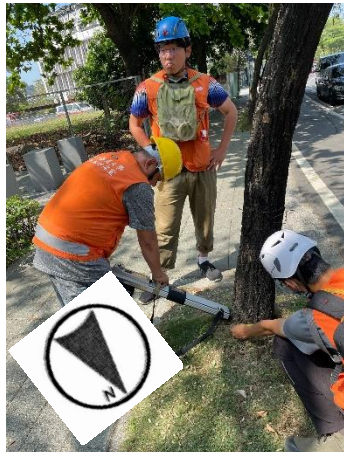
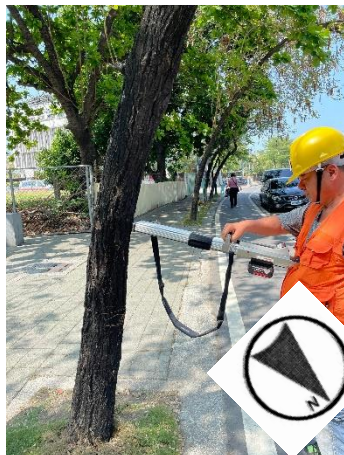
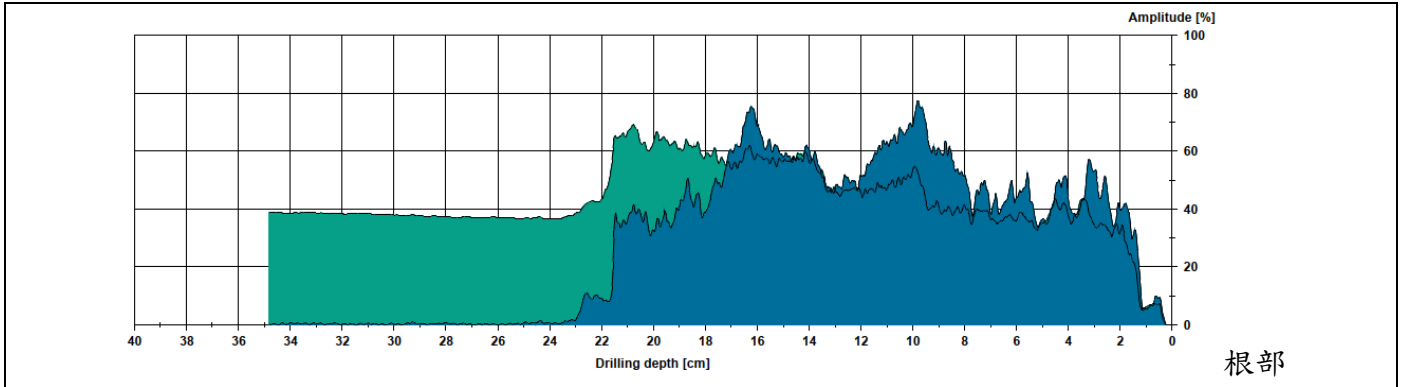
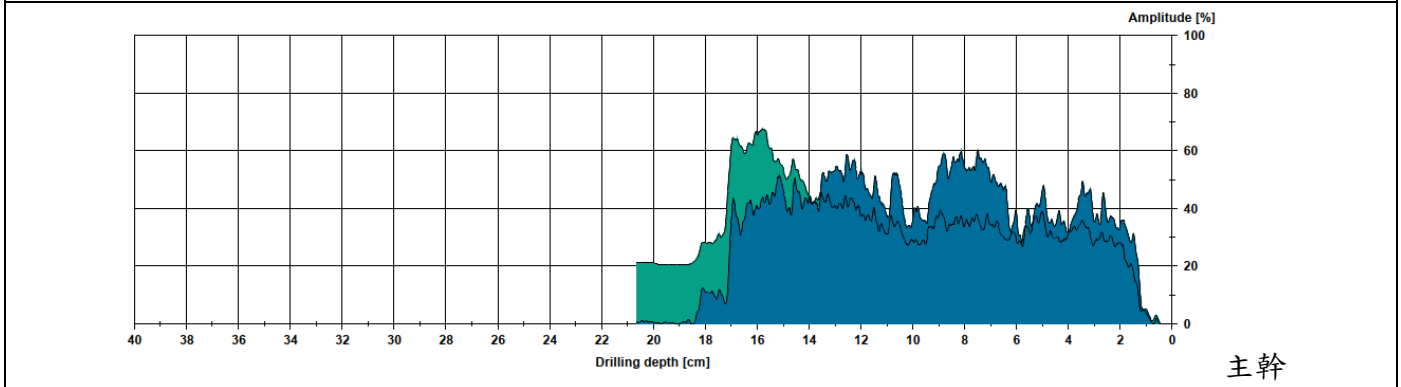
| 腐朽空洞比(%) | 10-30% |
| 檢測結果描述 | 根部 30 度向下檢測，支撐主幹無明顯中空腐朽；有白蟻侵蝕；阻抗值異常提高，懷疑為真菌感染造成 |

| 減緩策略建議 | 持續監測 |

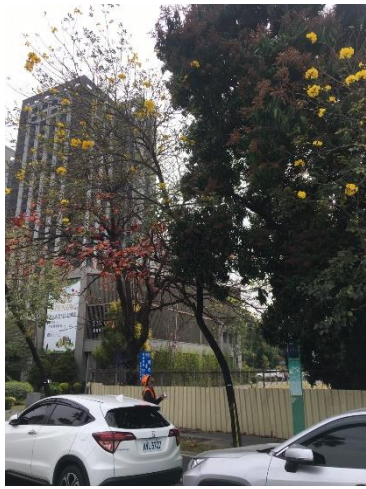
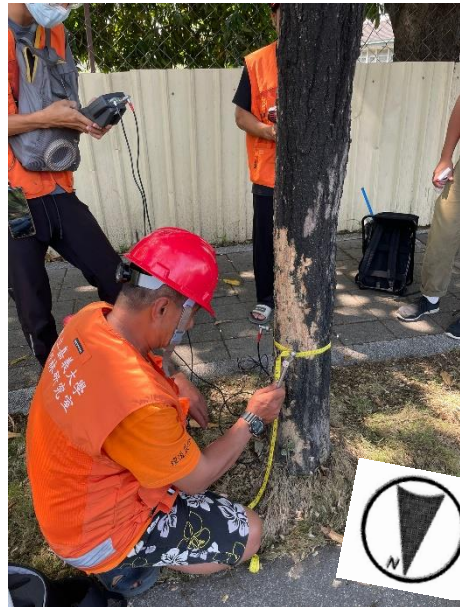
| 基本資料 | | | | | | 樹木全景照 |
|---|---|---|---|---|---|---|
| 腐朽空洞比(%) | 10-30% | | | | | |
| 檢測結果描述 | 主幹東南側腐朽，腐朽輕微擴散；有白蟻侵蝕；樹體傾斜 | | | | | |

| 基本資料 | | | | | | 樹木全景照 |
|---|---|---|---|---|---|---|
| 減緩策略建議 | 修剪(降低樹高) | | | | | |

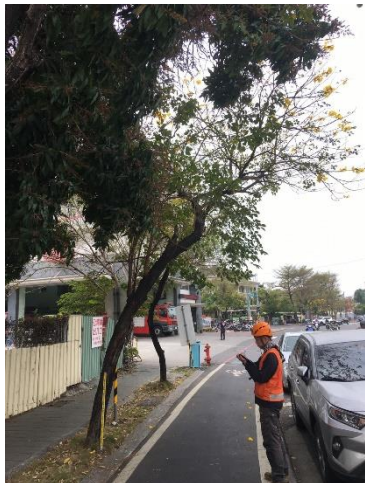
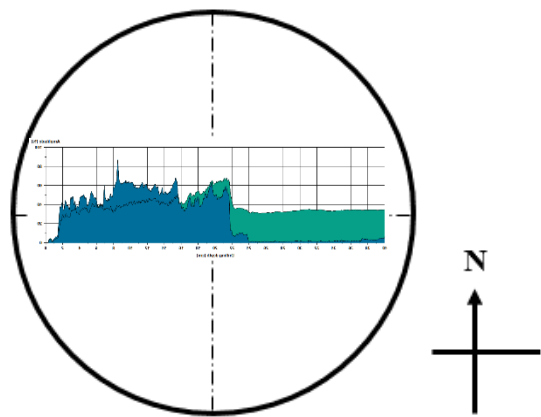
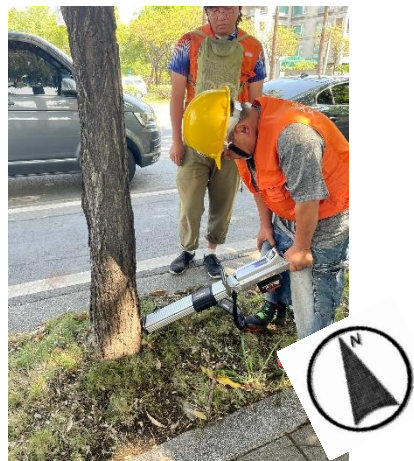
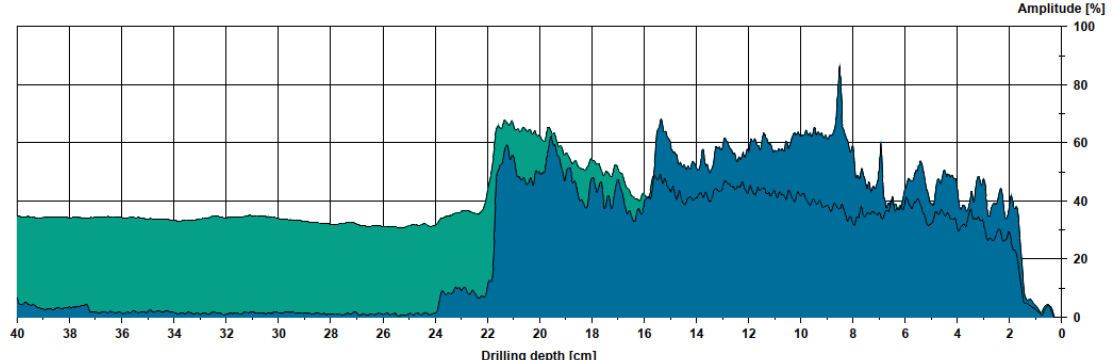
| 基本資料 | | | | | | 樹木全景照 |
|---|---|---|---|---|---|---|
| 腐朽空洞比(%) | 10-30% | | | | | |
| 檢測結果描述 | 根部 30 度向下檢測，支撐主幹無明顯中空腐朽；有白蟻侵蝕；阻抗值異常提高，懷疑為真菌感染造成 | | | | | |

| 基本資料 | | | | | | 樹木全景照 |
|---|---|---|---|---|---|---|
| 減緩策略建議 | 持續監測 | | | | | |

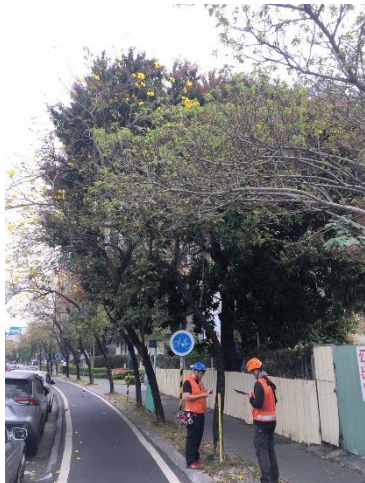
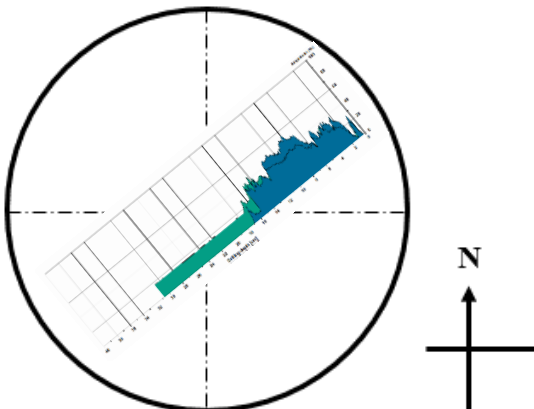
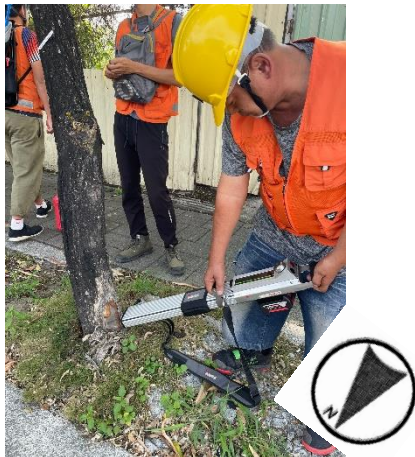
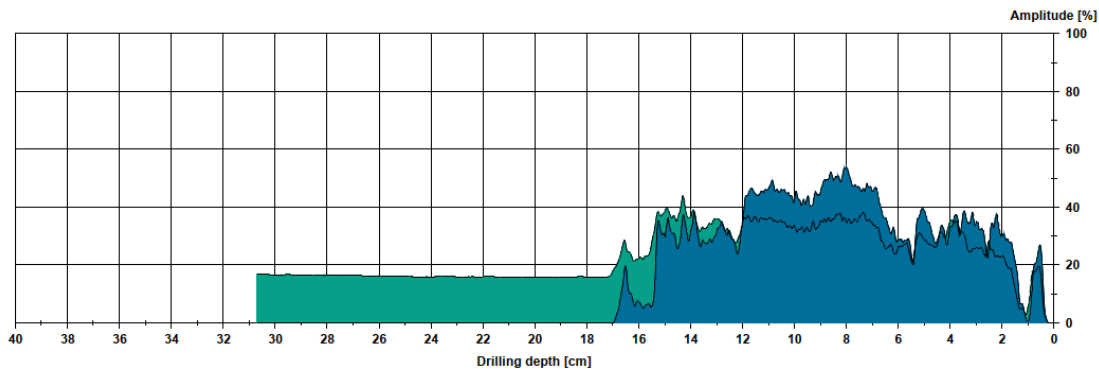
| 基本資料 | | | | | | 樹木全景照 |
|---|---|---|---|---|---|---|
| 320-04287 | 林森路一段人行道 | 黃花風鈴木 | 5.8 | 15 | | |

| 基本資料 | | | | | | 樹木全景照 |
|---|---|---|---|---|---|---|
| 腐朽空洞比(%) | | 10-30% | | | | |
| 檢測結果描述 | | 根部 30 度向下檢測，支撐主幹無明顯中空腐朽；有白蟻侵蝕；阻抗值異常提高，懷疑為真菌感染造成 | | | | |

| 基本資料 | | | | | | 樹木全景照 |
|---|---|---|---|---|---|---|
| 減緩策略建議 | | 持續監測 | | | | |

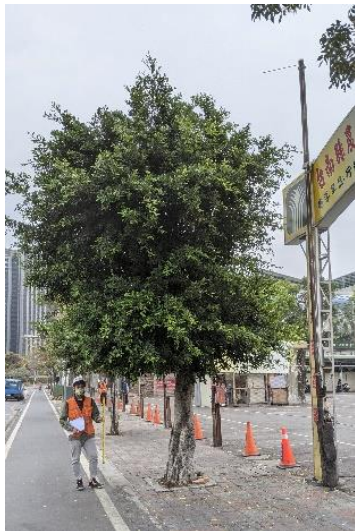
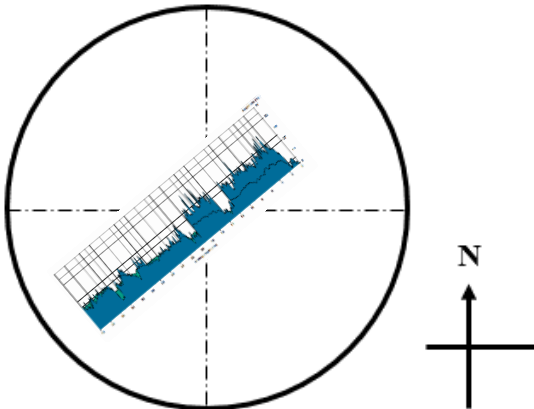
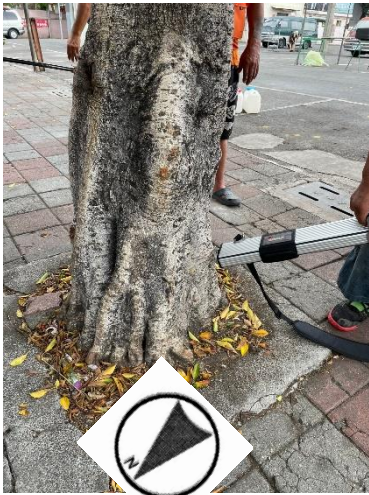
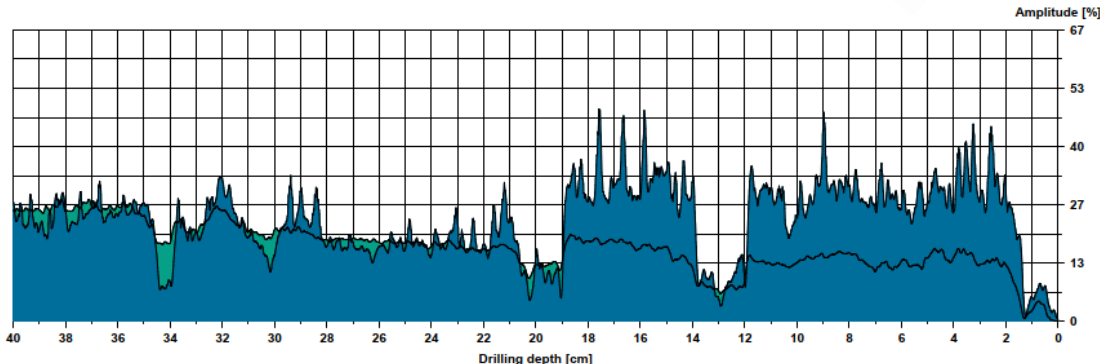
| 腐朽空洞比(%) | 30-50% |
| 樹木靜力學<br>安全係數 | 20.5 |
| 檢測結果描述 | 1.鑽孔阻抗儀：根部 20 度向下檢測，樹幹縱裂、腐朽<br>2.樹木靜力學安全係數：大於標準值 1.5 |

| 減緩策略建議 | 修剪(降低樹高) |

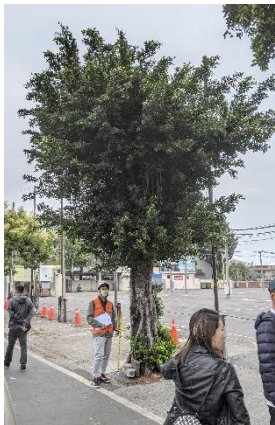
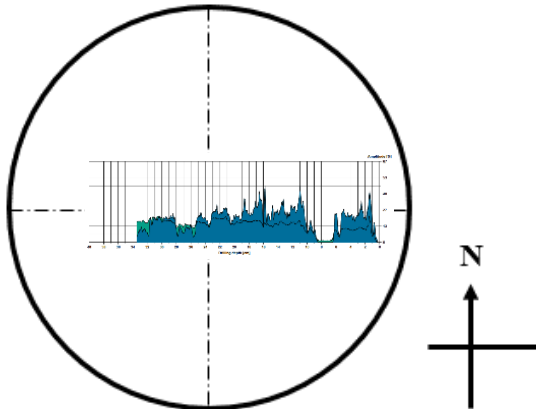
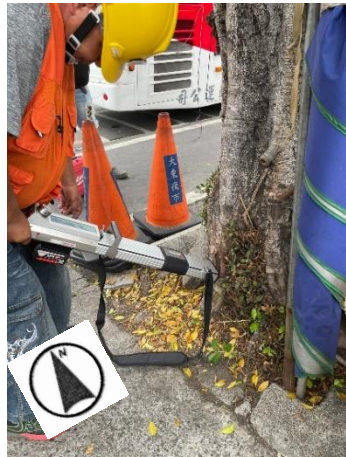
| 基本資料 | | | | | | 樹木全景照 |
|---|---|---|---|---|---|---|
| 腐朽空洞比(%) | 30-50% | | | | | |
| 檢測結果描述 | 根部 30 度向下檢測，支撐主幹無明顯腐朽縱裂；有白蟻侵蝕 | | | | | |

| 基本資料 | | | | | | 樹木全景照 |
|---|---|---|---|---|---|---|
| 減緩策略建議 | 移除 | | | | | |

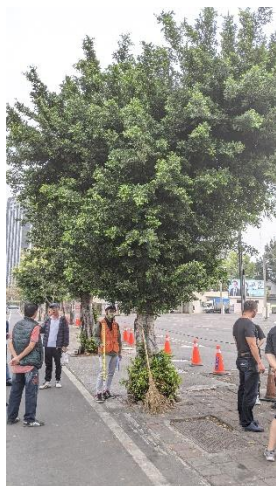
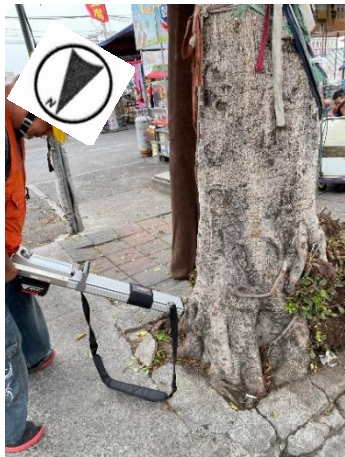
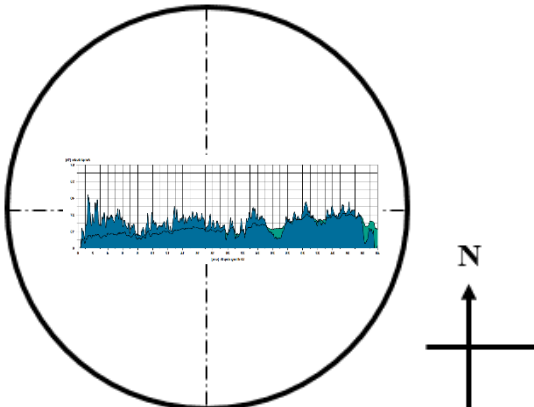
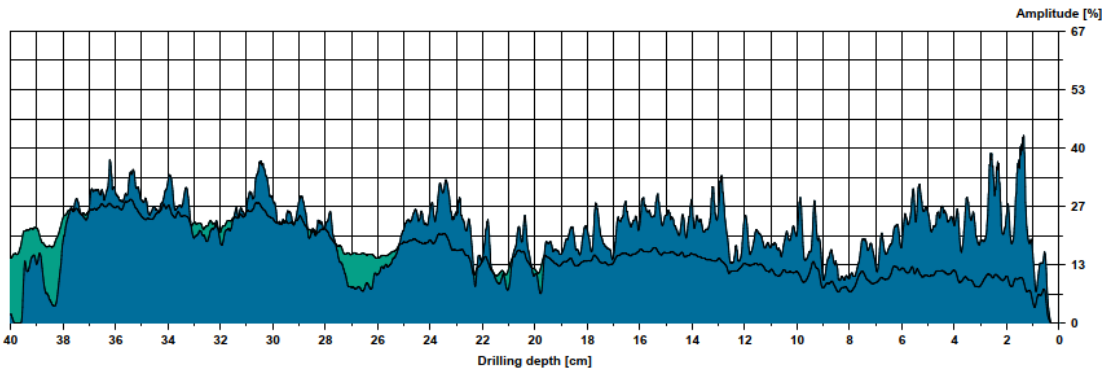
| 基本資料 | | | | | | 樹木全景照 |
|---|---|---|---|---|---|---|
| 腐朽空洞比(%) | | 10-30% | | | | |
| 檢測結果描述 | | 根部 30 度向下檢測，支撐主幹無明顯腐朽縱裂 | | | | |

| 基本資料 | | | | | | 樹木全景照 |
|---|---|---|---|---|---|---|
| 減緩策略建議 | | 生育地改善(擴大植栽穴) | | | | |

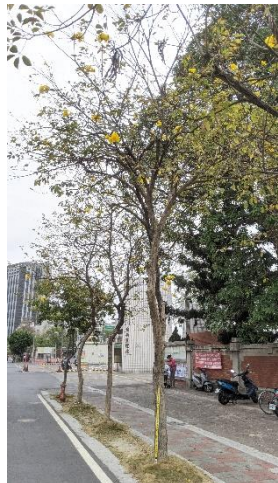
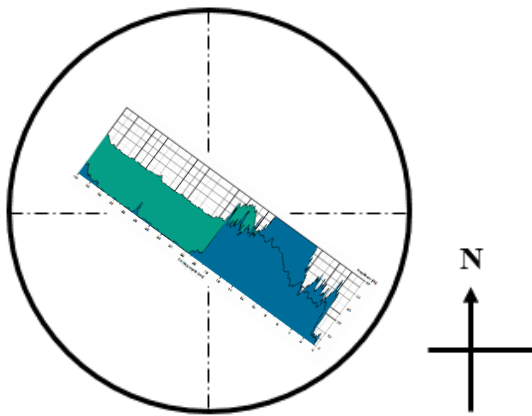
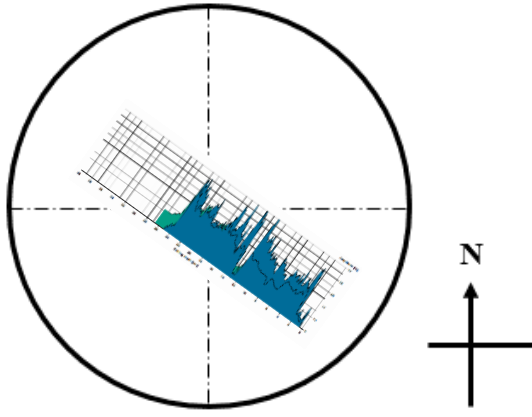
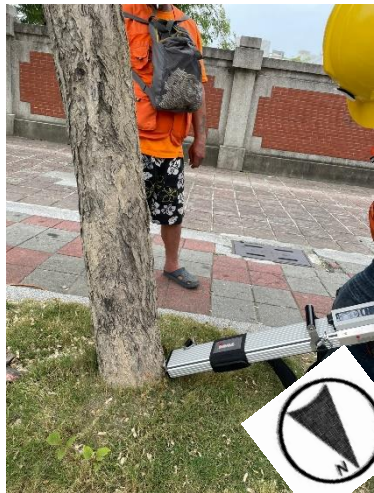
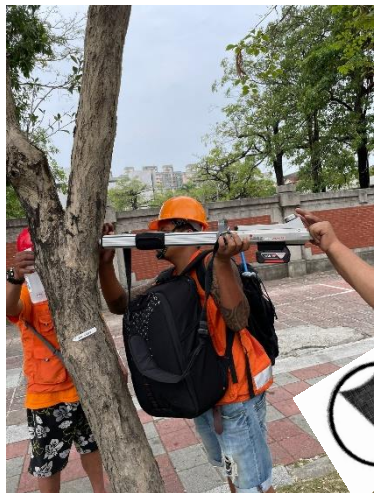
| 腐朽空洞比(%) | 30-50% |
| 檢測結果描述 | 主幹明顯腐朽縱裂(樹皮向內 13 公分處)；阻抗值異常提高，懷疑為真菌感染造成 |

| 減緩策略建議 | 移除 |

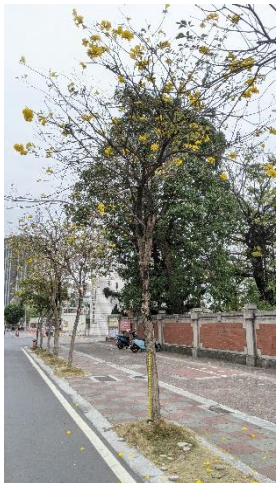
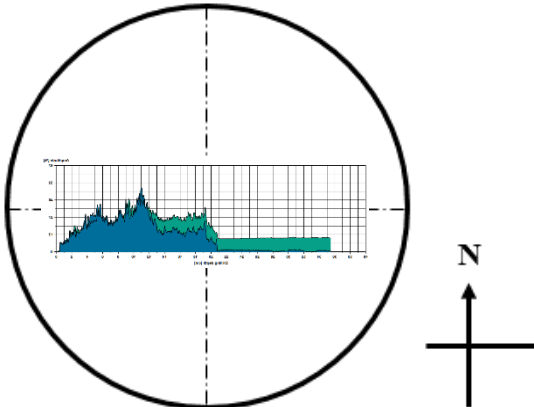
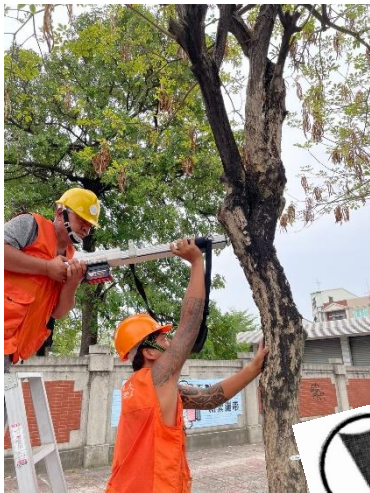
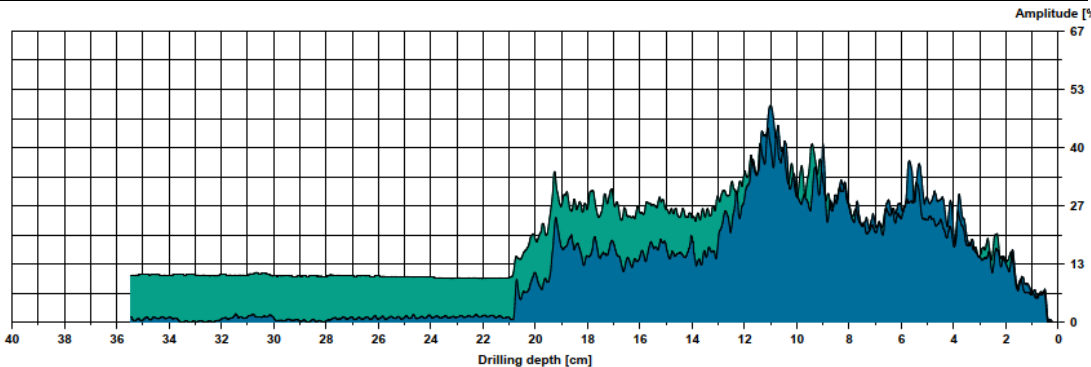
| 基本資料 | | | | | | 樹木全景照 |
|---|---|---|---|---|---|---|
| 腐朽空洞比(%) | 10-30% | | | | | |
| 檢測結果描述 | 骨架枝條無明顯腐朽；有白蟻侵蝕；阻抗值異常提高，懷疑為真菌感染造成 | | | | | |

| 基本資料 | | | | | | 樹木全景照 |
|---|---|---|---|---|---|---|
| 減緩策略建議 | 持續監測 | | | | | |

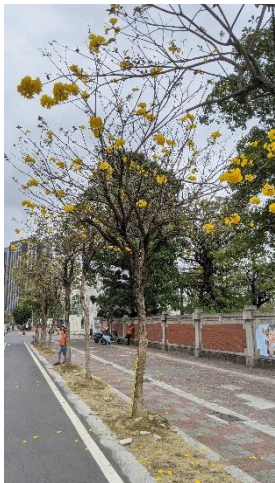
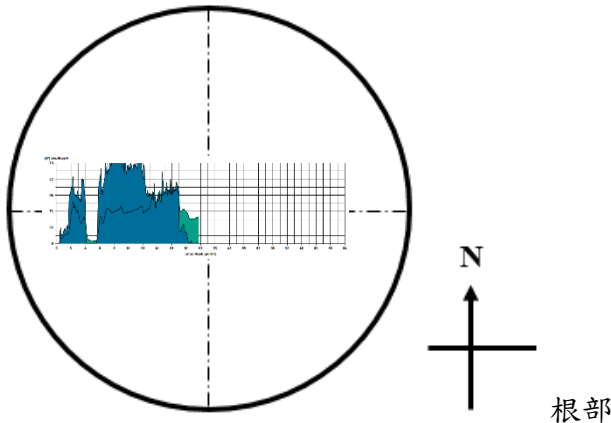
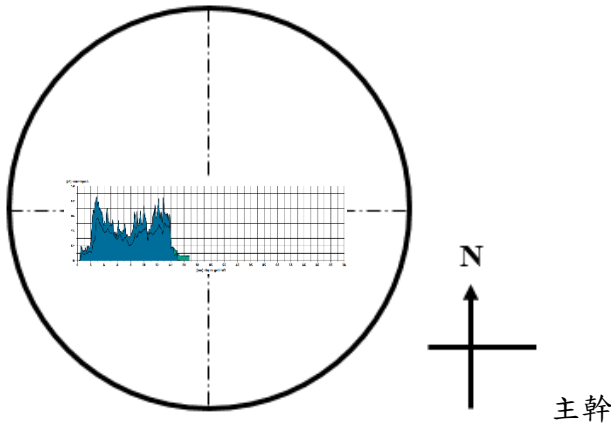
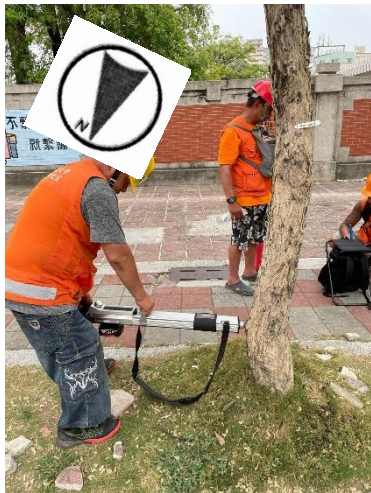
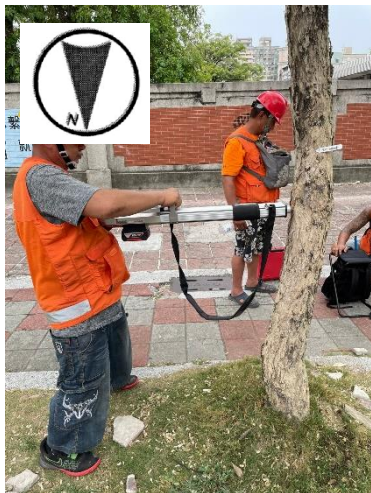
| 檢測結果描述 | 根部明顯縱裂空洞(樹皮向內 4-6 公分處)；有白蟻侵蝕；阻抗值異常提高，懷疑為真菌感染造成 |

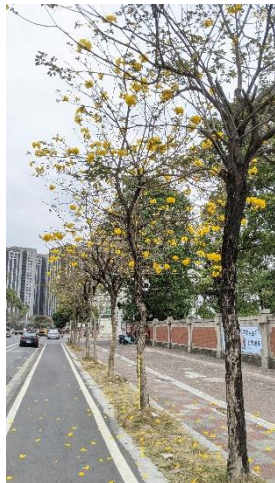
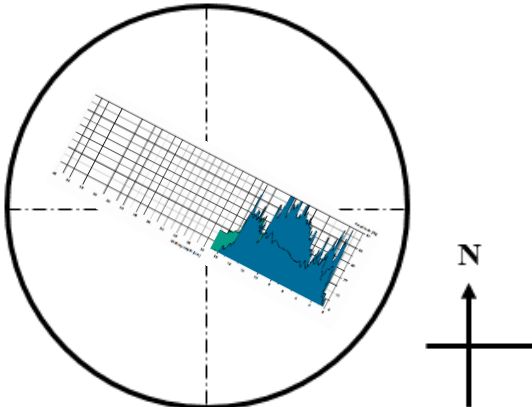
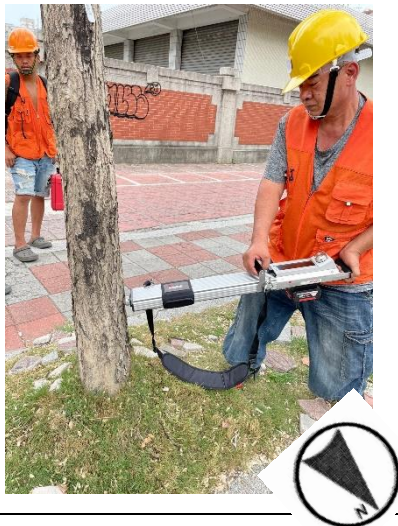
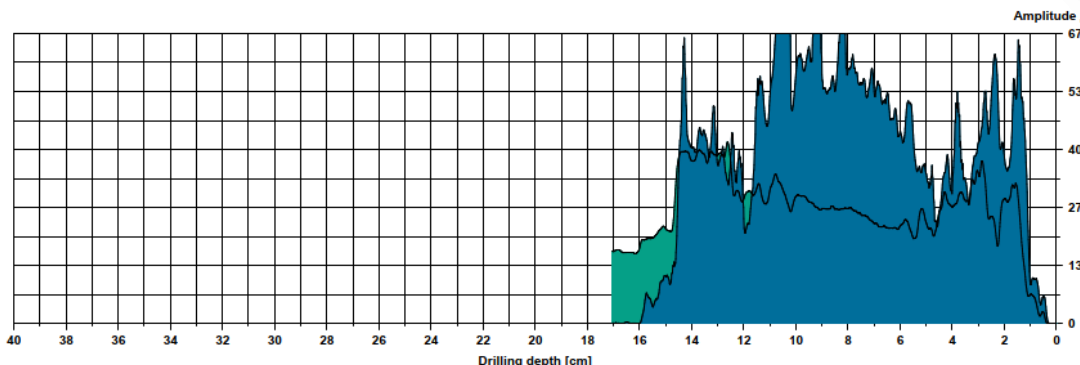
| 基本資料 | | | | | | 樹木全景照 |
|---|---|---|---|---|---|---|
| 腐朽空洞比(%) | | 10-30% | | | | |
| 檢測結果描述 | | 主幹無明顯腐朽空洞；有白蟻侵蝕；阻抗值異常提高，懷疑為真菌感染造成 | | | | |

| 基本資料 | | | | | | 樹木全景照 |
|---|---|---|---|---|---|---|
| 減緩策略建議 | | 移除 | | | | |

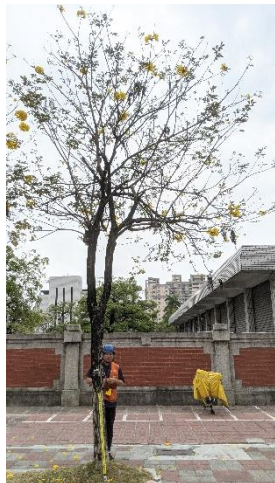
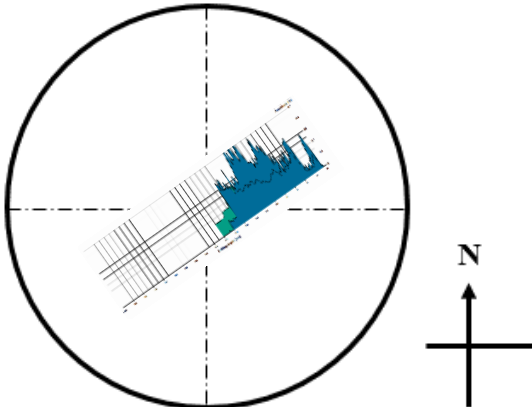
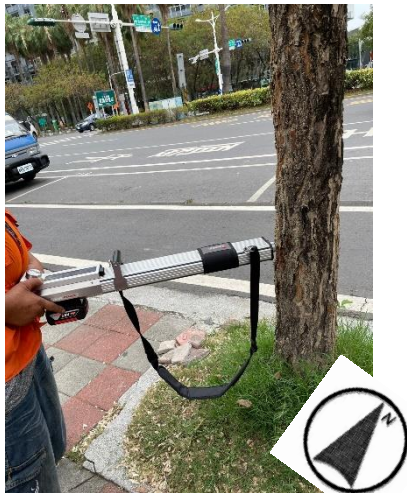
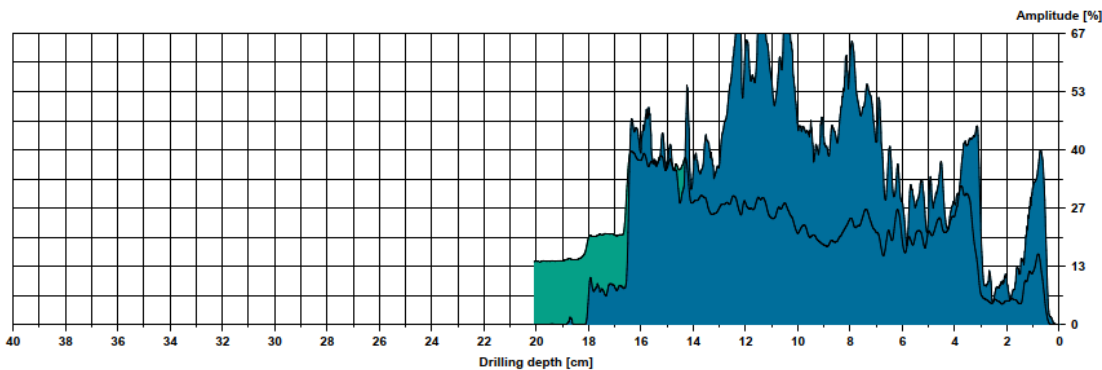
| 基本資料 | | | | | | 樹木全景照 |
|---|---|---|---|---|---|---|
| 腐朽空洞比(%) | | 10-30% | | | | |
| 檢測結果描述 | | 主幹無明顯腐朽空洞；有白蟻侵蝕；阻抗值異常提高，懷疑為真菌感染造成 | | | | |

| 基本資料 | | | | | | 樹木全景照 |
|---|---|---|---|---|---|---|
| 減緩策略建議 | | 移除 | | | | |

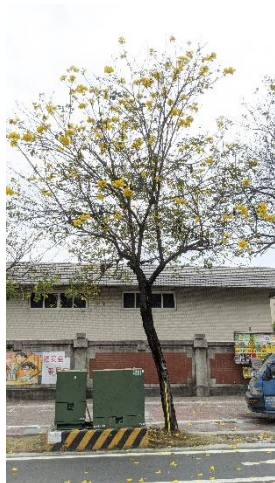
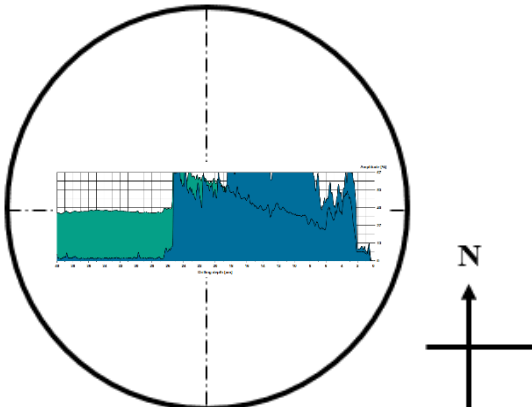
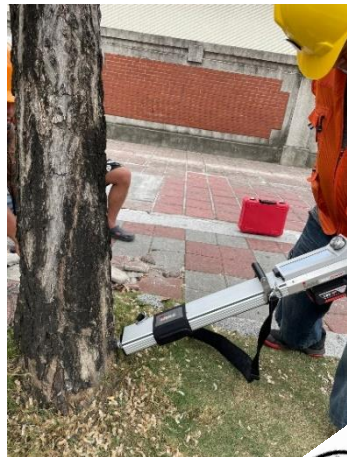
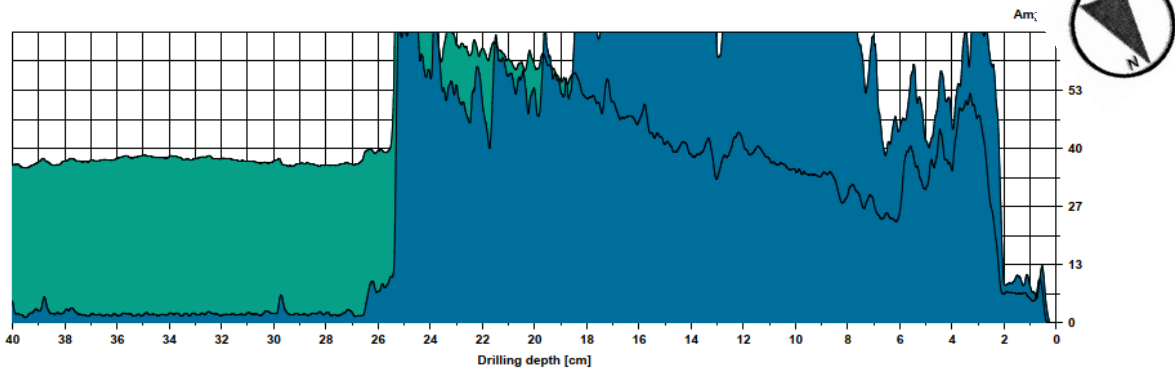
| 基本資料 | | | | | | 樹木全景照 |
|---|---|---|---|---|---|---|
| 腐朽空洞比(%) | 10-30% | | | | | |
| 檢測結果描述 | 根部 30 度向下檢測，支撐主幹無明顯腐朽空洞；有白蟻侵蝕；阻抗值異常提高，懷疑為真菌感染造成 | | | | | |

| 基本資料 | | | | | | 樹木全景照 |
|---|---|---|---|---|---|---|
| 減緩策略建議 | 持續監測 | | | | | |

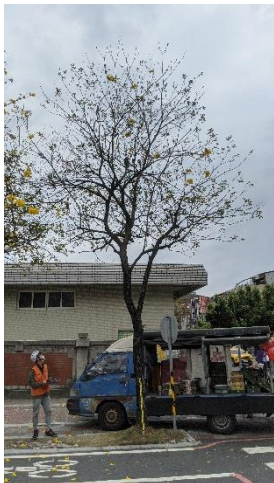
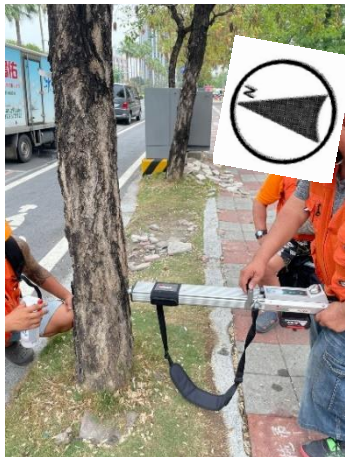
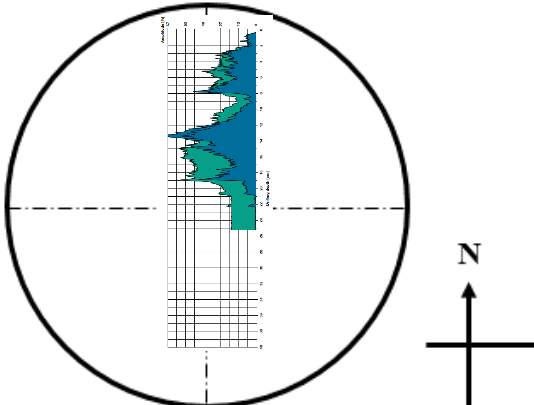
| 基本資料 | | | | | | 樹木全景照 |
|---|---|---|---|---|---|---|
| 腐朽空洞比(%) | | 30-50% | | | | |
| 檢測結果描述 | | 主幹腐朽(樹皮向內 9 公分處)；有白蟻侵蝕；阻抗值異常提高，懷疑為真菌感染造成 | | | | |

| 基本資料 | | | | | | 樹木全景照 |
|---|---|---|---|---|---|---|
| 減緩策略建議 | | 移除 | | | | |
