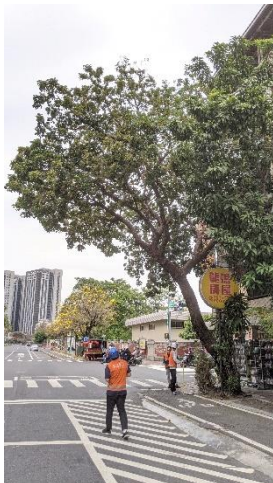
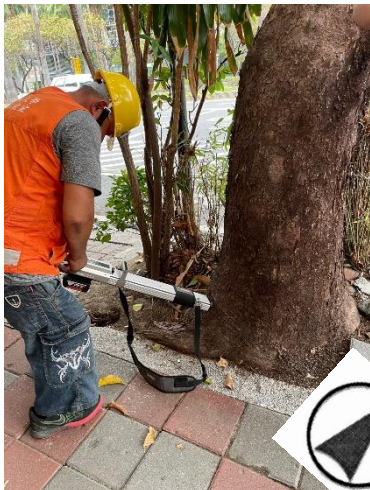
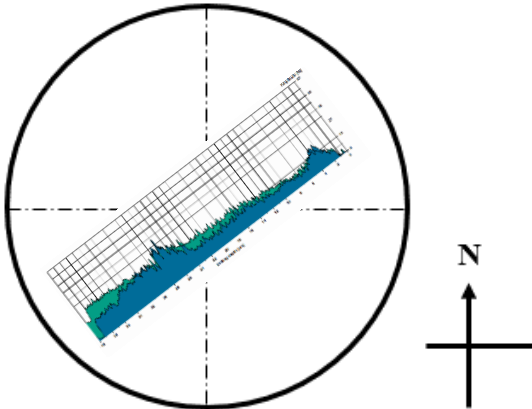
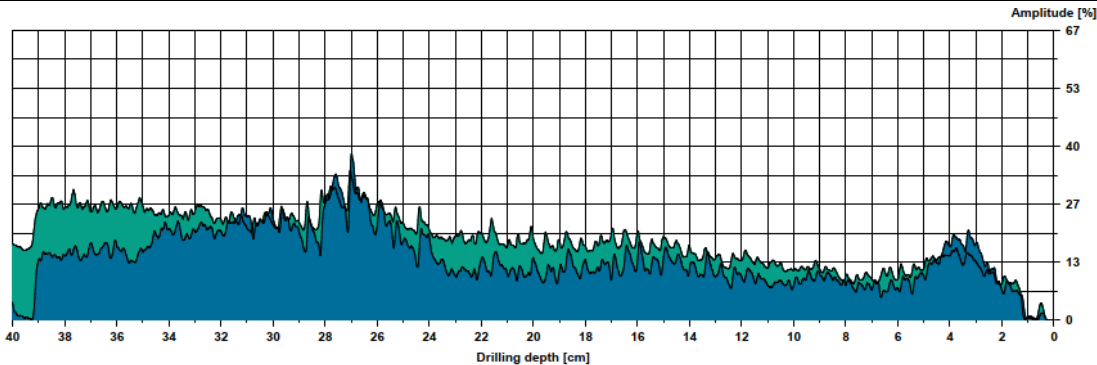
| 基本資料 | | | | | | 樹木全景照 | |
|---|---|---|---|---|---|---|---|
| 腐朽空洞比(%) | | 小於 10% | | | | | |
| 檢測結果描述 | | 根部 30 度向下檢測，主幹無明顯腐朽 | | | | | |

| 基本資料 | | | | | | 樹木全景照 | |
|---|---|---|---|---|---|---|---|
| 減緩策略建議 | | 生育地改善(擴大植栽穴) | | | | | |

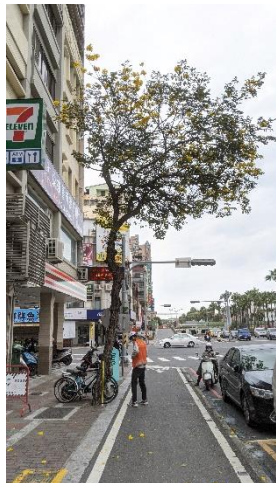
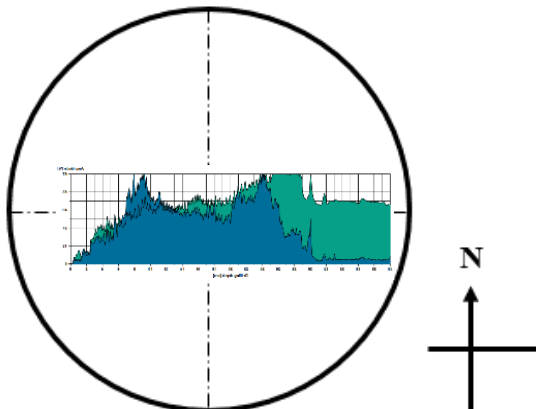
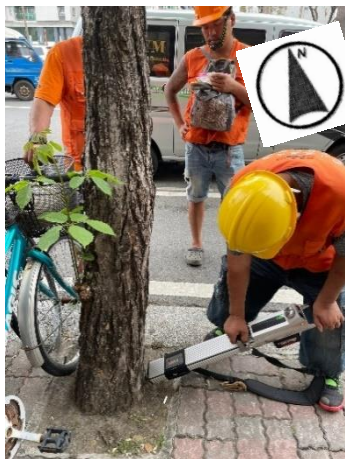
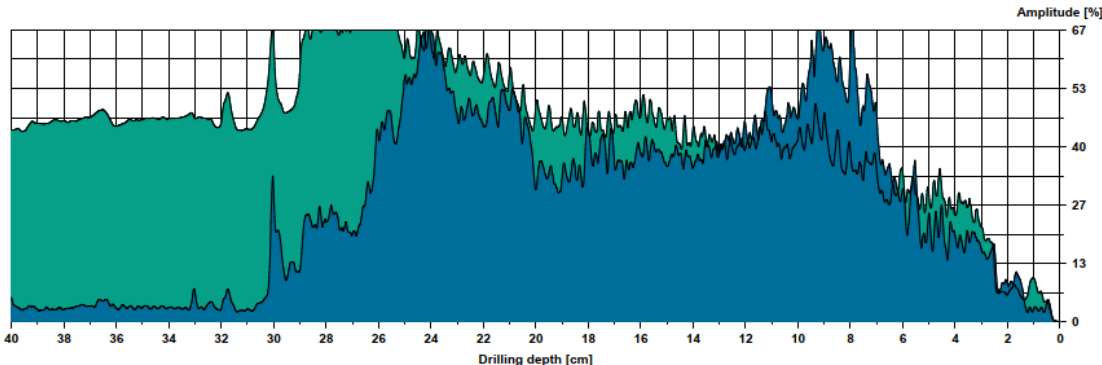
| 基本資料 | | | | | | 樹木全景照 |
|---|---|---|---|---|---|---|
| 320-04317 | 林森路一段人行道 | 黃花風鈴木 | 9 | 23.3 | | |

| 基本資料 | | | | | | 樹木全景照 |
|---|---|---|---|---|---|---|
| 腐朽空洞比(%) | 10-30% | | | | | |
| 檢測結果描述 | 根部 20 度向下檢測，支撐主幹無明顯腐朽空洞；阻抗值異常提高，懷疑為真菌感染造成 | | | | | |
