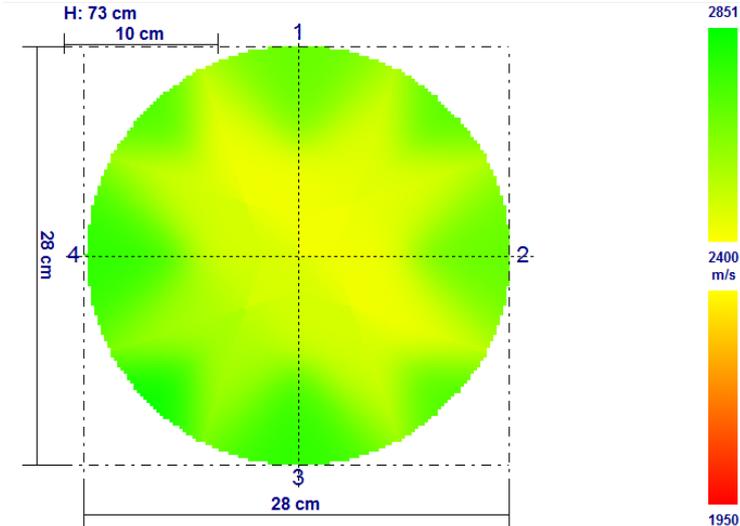
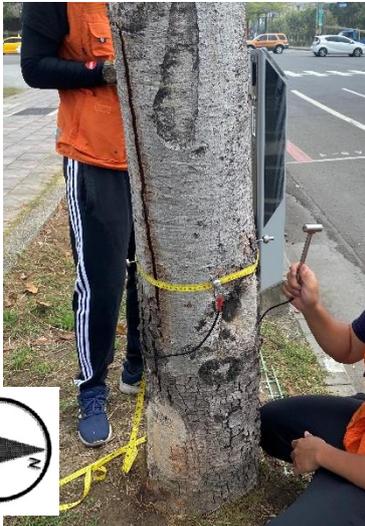
320-00175	林森路二段人行道	阿勃勒	25.3	8.4	
精密儀器檢測					
檢測儀器	生長錐 / 應力波 / 鑽孔阻抗儀				
檢測部位	根部 / 主幹 / 骨架枝條	檢測高度 (m)	73	檢測直徑 (cm)	28
檢測成果影像			檢測部位照片

腐朽空洞比(%)	10-30%				
檢測結果描述	樹幹內部輕微腐朽				
減緩策略建議	無				
分流結果	第一階段分流： 紅 / 紅黑 / 黑				
	第二階段分流： 黃 / 黑

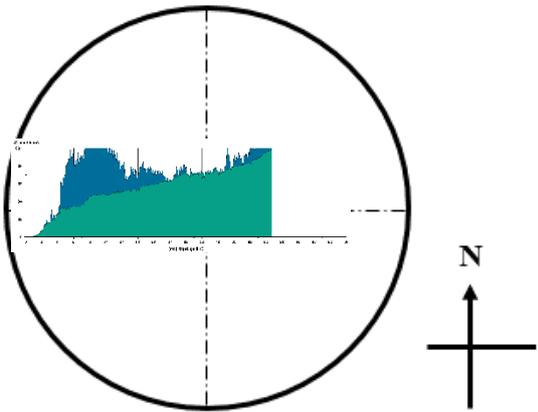
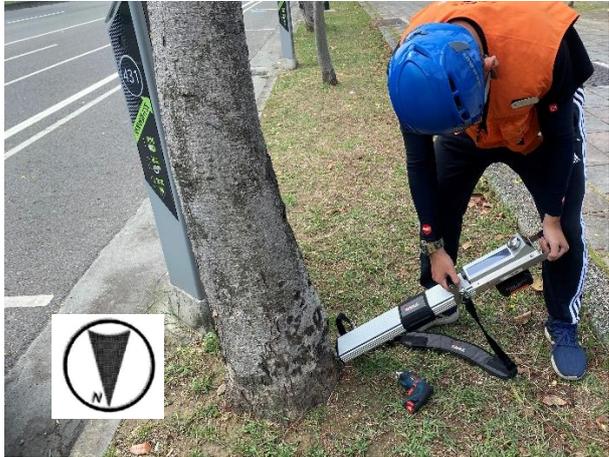
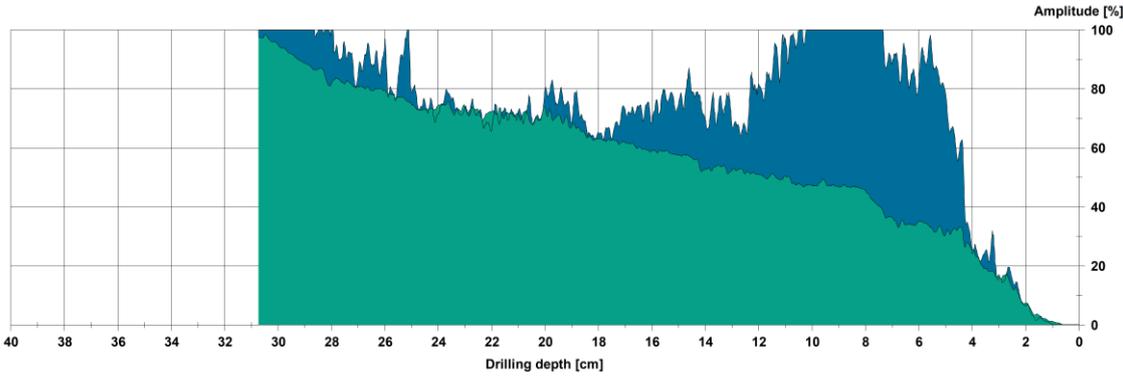
320-00187	林森路二段人行道	阿勃勒	23.8	8			
精密儀器檢測							
檢測儀器	生長錐 / 應力波 / 鑽孔阻抗儀						
檢測部位	根部 / 主幹 / 骨架枝條	檢測高度 (m)	0.1	檢測直徑 (cm)	34.5		
檢測成果影像				檢測部位照片

腐朽空洞比 (%)	10-30%						
檢測結果描述	根部 30 度向下檢測，支撐主幹無明顯腐朽空洞。						
減緩策略建議	無						
分流結果	第一階段分流： 紅 / 紅黑 / 黑						
	第二階段分流： 黃 / 黑

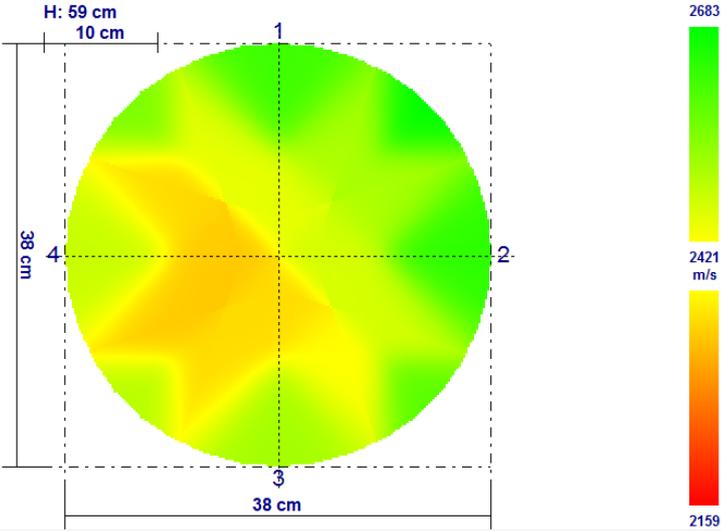
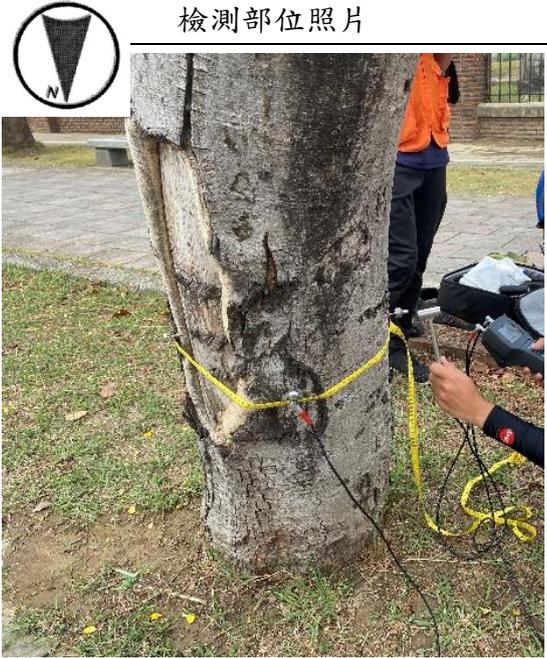
320-00189	林森路二段人行 道	阿勃勒	35.2	11.3		
精密儀器檢測						
檢測儀器	生長錐 / 應力波 / 鑽孔阻抗儀					
檢測部位	根部 / 主幹 / 骨架枝條	檢測高度 (m)	0.6	檢測直徑 (cm)	38	
檢測成果影像						檢測部位照片

腐朽空洞比(%)	10-30%					
檢測結果描述	主幹腐朽且腐朽輕微擴散無抑制					
減緩策略建議	持續監測					
分流結果	第一階段分流： 紅 / 紅黑 / 黑					
	第二階段分流： 黃 / 黑

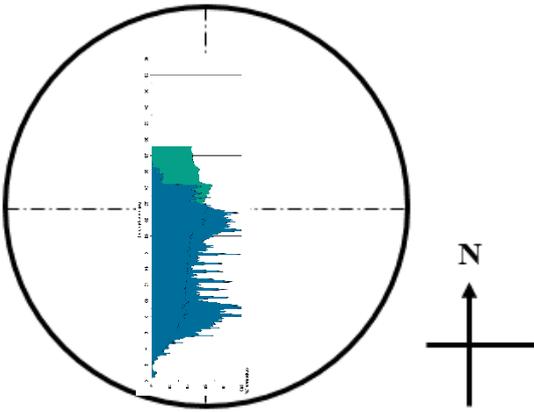
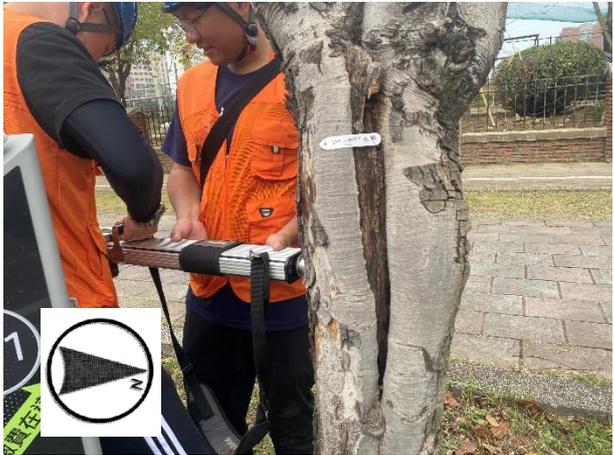
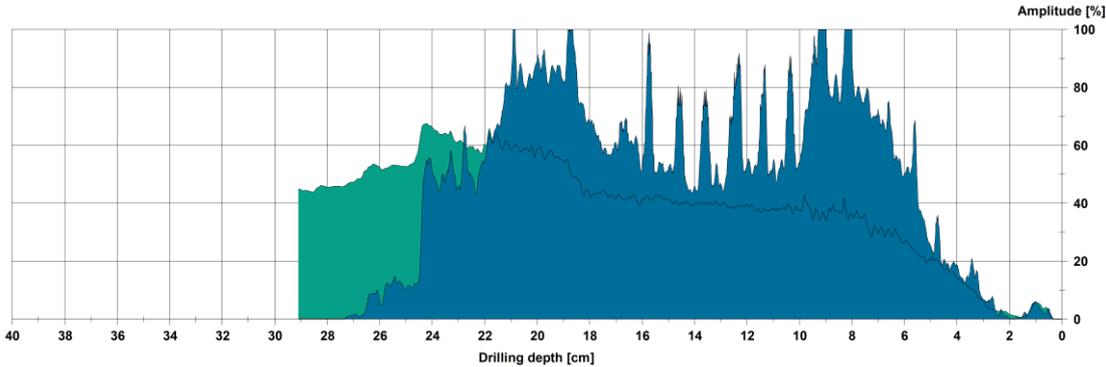
320-00192	林森路二段 人行道	阿勃勒	26.5	7.7		
精密儀器檢測						
檢測儀器	生長錐 / 應力波 / 鑽孔阻抗儀					
檢測部位	根部 / 主幹 / 骨架枝條	檢測高度 (m)	1.2	檢測直徑 (cm)	25.5	
檢測成果影像				檢測部位照片

腐朽空洞比(%)	10-30%					
檢測結果描述	主幹腐朽孔洞周邊檢測，周邊木材修復生長					
減緩策略建議	無					
分流結果	第一階段分流： 紅 / 紅黑 / 黑					
	第二階段分流： 黃 / 黑

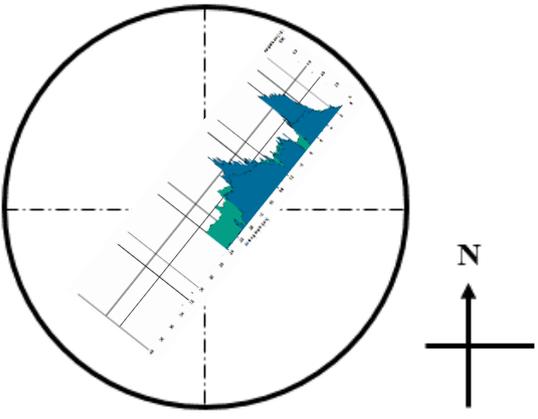
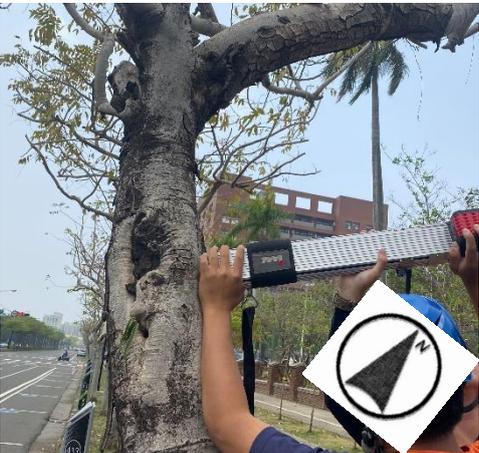
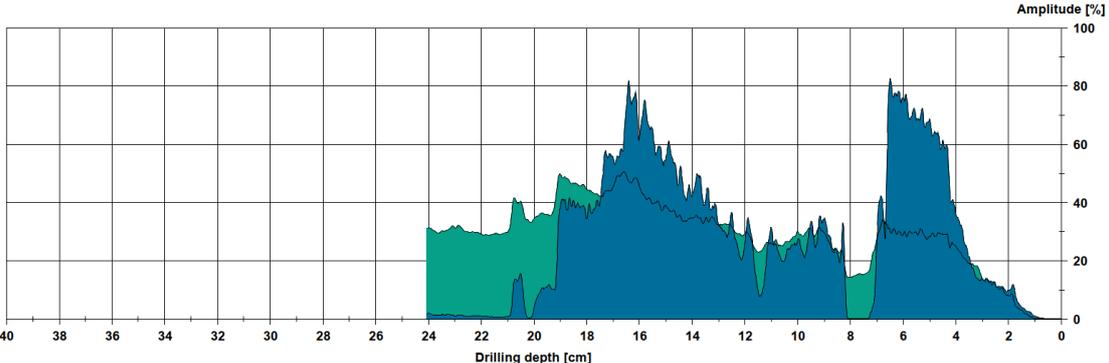
320-00196	林森路二段人行道	阿勃勒	21.4	6.6		
精密儀器檢測						
檢測儀器	生長錐 / 應力波 / 鑽孔阻抗儀					
檢測部位	根部 / 主幹 / 骨架枝條	檢測高度(m)	1.8	檢測直徑(cm)	22.2	
檢測成果影像				檢測部位照片

腐朽空洞比(%)	10-30%					
檢測結果描述	主幹腐朽孔洞周邊檢測，周邊木材修復生長					
減緩策略建議	無					
分流結果	第一階段分流： 紅 / 紅黑 / 黑					
	第二階段分流： 黃 / 黑

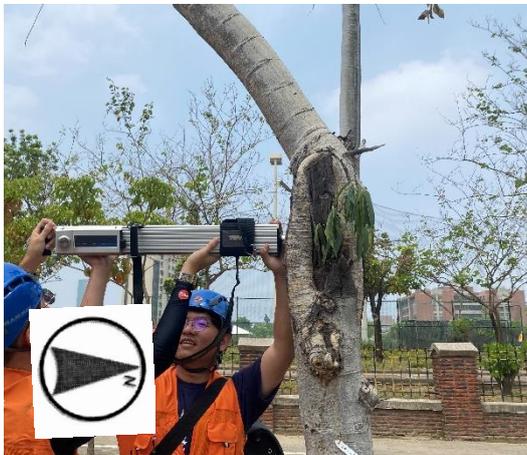
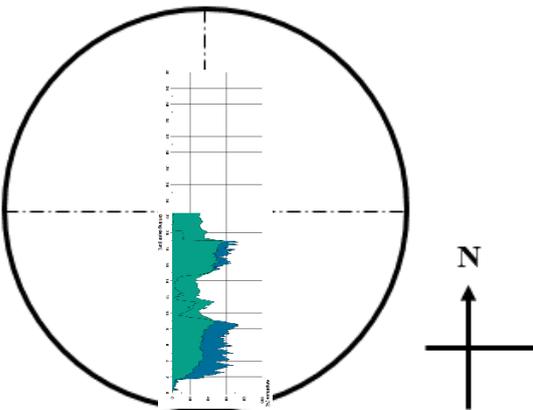
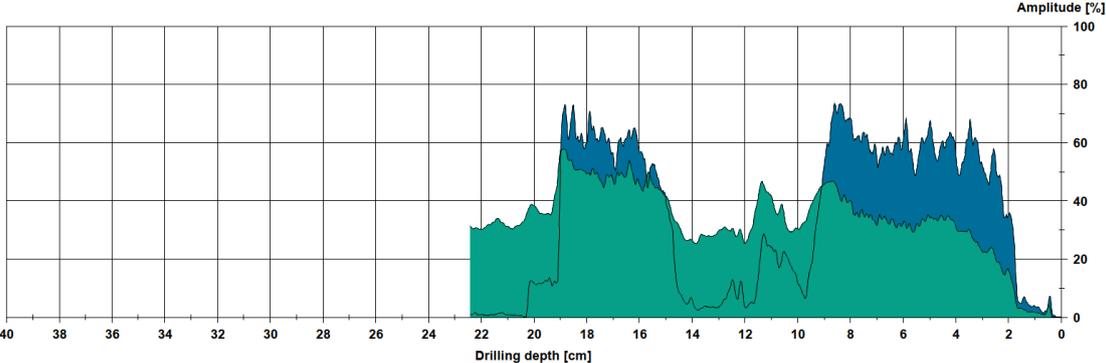
320-00199	林森路二段人行道	阿勃勒	18.3	8.1		
精密儀器檢測						
檢測儀器	生長錐 / 應力波 / 鑽孔阻抗儀

腐朽空洞比 (%)	10-30%					
檢測結果描述	主幹腐朽孔洞周邊木材修復生長					
減緩策略建議	修剪(避免樹冠傾斜、降低樹冠重量)					
分流結果	第一階段分流： 紅 / 紅黑 / 黑					
	第二階段分流： 黃 / 黑

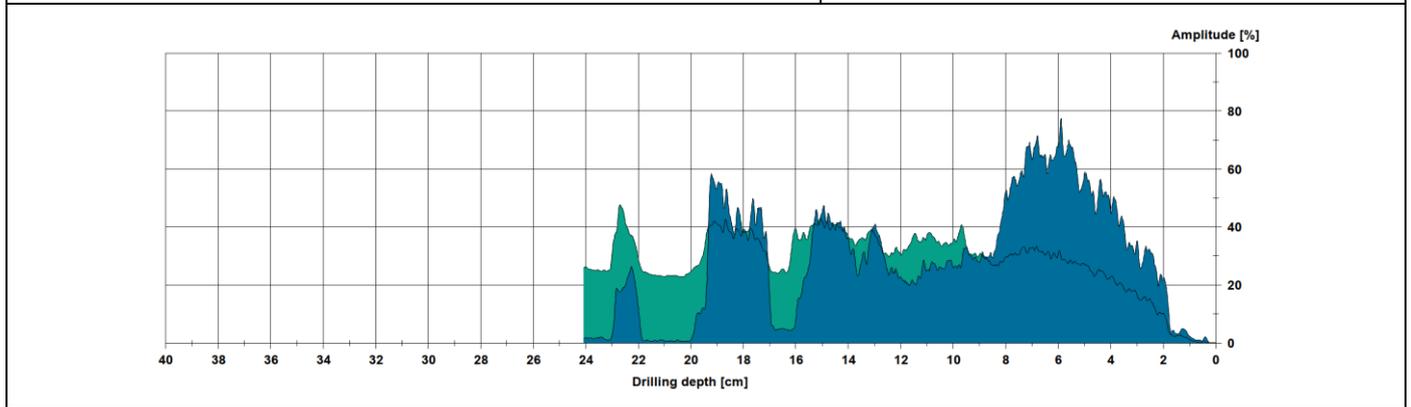
基本資料					樹木全景照
編號	位置	樹種	樹高 (m)	胸高直徑 (cm)	
320-00202	林森路二段人行道	阿勃勒	21.9	7.6	
精密儀器檢測					
檢測儀器	生長錐 / 應力波 / 鑽孔阻抗儀				
檢測部位	根部 / 主幹 / 骨架枝條	檢測高度 (m)	1.3	檢測直徑 (cm)	22.2

腐朽空洞比(%)	10-30%
檢測結果描述	主幹腐朽空洞，周邊木材修復生長；樹勢衰退出現枯梢
減緩策略建議	持續監測
分流結果	第一階段分流： 紅 / 紅黑 / 黑
	第二階段分流： 黃 / 黑

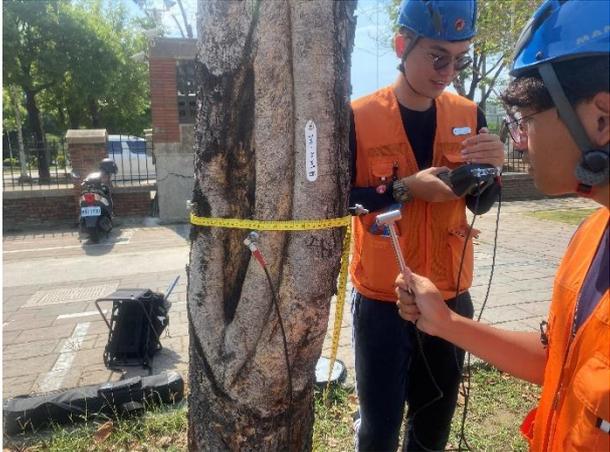
320-00207	林森路二段人行道	阿勃勒	31.2	7.8			
精密儀器檢測							
檢測儀器	生長錐 / 應力波 / 鑽孔阻抗儀						
檢測部位	根部 / 主幹 / 骨架枝條	檢測高度(m)	1.35	檢測直徑 (cm)	31

<p>腐朽空洞比(%) 10-30%</p> <p>檢測結果描述 主幹腐朽孔洞周邊腐朽輕微擴散，有生成癒合組織</p> <p>減緩策略建議 持續監測</p> <p>分流結果 第一階段分流： 紅 / 紅黑 / 黑 第二階段分流： 黃 / 黑</p>

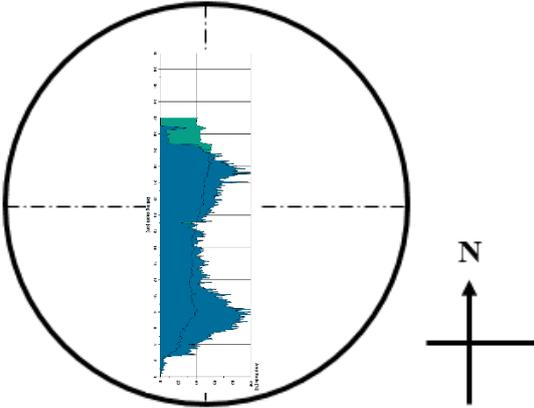
320-00209	林森路二段人行道	阿勃勒	28.1	10.3	
精密儀器檢測					
檢測儀器	生長錐 / 應力波 / 鑽孔阻抗儀				
檢測部位	根部 / 主幹 / 骨架枝條	檢測高度 (m)	0.8	檢測直徑 (cm)	31.8
檢測成果影像				檢測部位照片

腐朽空洞比(%)	10-30%				
檢測結果描述	主幹縱裂，周邊木材修復生長。				
減緩策略建議	持續監測				
分流結果	第一階段分流： 紅 / 紅黑 / 黑				
	第二階段分流： 黃 / 黑

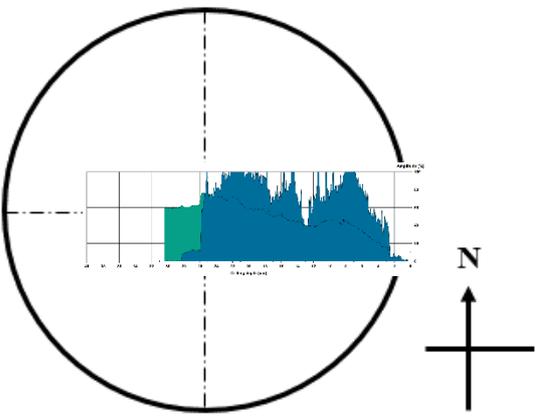
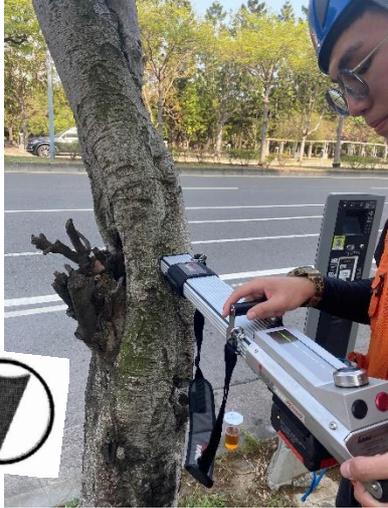
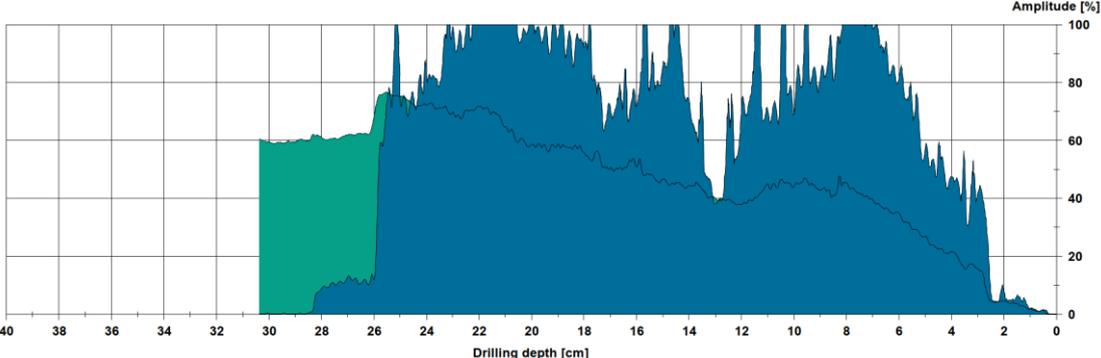
320-00210	林森路二段人行道	阿勃勒	29.7	8.9		
精密儀器檢測						
檢測儀器	生長錐 / 應力波 / 鑽孔阻抗儀					
檢測部位	根部 / 主幹 / 骨架枝條	檢測高度(m)	1.1	檢測直徑(cm)	30	
檢測成果影像				檢測部位照片

腐朽空洞比(%)	10-30%					
檢測結果描述	主幹腐朽，周邊木材修復生長。					
減緩策略建議	持續監測					
分流結果	第一階段分流： 紅 / 紅黑 / 黑					
	第二階段分流： 黃 / 黑

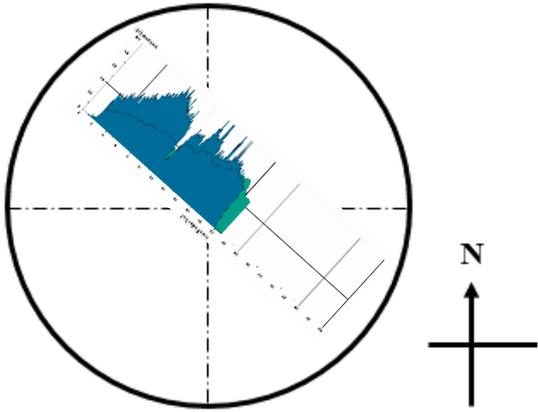
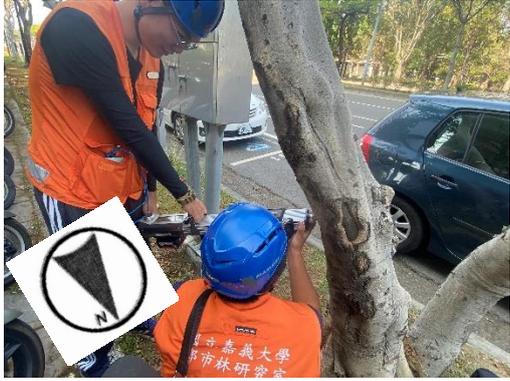
320-00211	林森路二段人行道	阿勃勒	22.1/16.6	8.6	
精密儀器檢測					
檢測儀器	生長錐 / 應力波 / 鑽孔阻抗儀				
檢測部位	根部 / 主幹 / 骨架枝條	檢測高度 (m)	0.9	檢測直徑 (cm)	25
檢測成果影像				檢測部位照片

腐朽空洞比(%)	10-30%				
檢測結果描述	主幹輕微縱裂，周邊木材修復生長。				
減緩策略建議	修剪(降低樹高)				
分流結果	第一階段分流： 紅 / 紅黑 / 黑				
	第二階段分流： 黃 / 黑

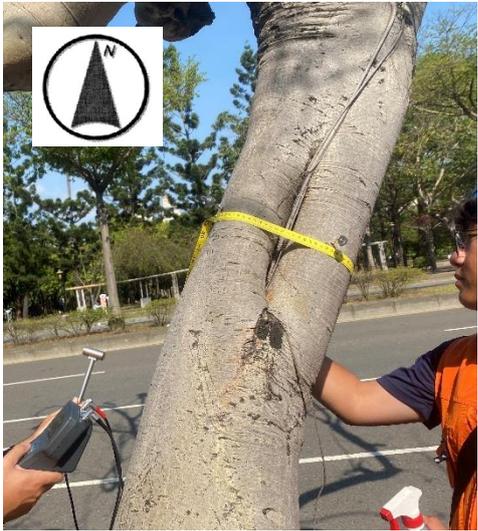
基本資料						樹木全景照	
編號	位置	樹種	樹高 (m)	胸高直徑 (cm)			
320-00214	林森路二段人行道	阿勃勒	27.5	7.5

腐朽空洞比(%)	10-30%						
檢測結果描述	樹幹縱裂腐朽無擴散						
減緩策略建議	修剪(降低樹高)						
分流結果	第一階段分流： 紅 / 紅黑 / 黑						
	第二階段分流： 黃 / 黑

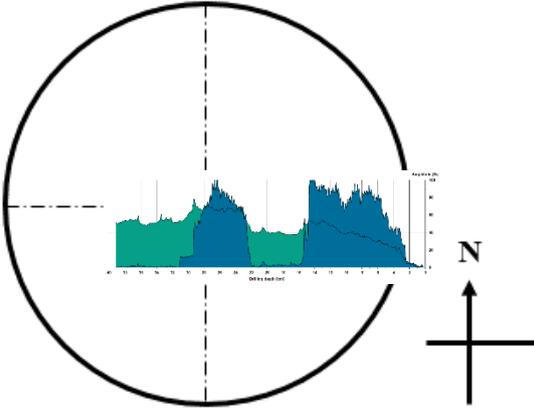
320-00215	林森路二段人行 道	阿勃勒	31.6	7.4	
精密儀器檢測					
檢測儀器	生長錐 / 應力波 / 鑽孔阻抗儀				
檢測部位	根部 / 主幹 / 骨架枝條	檢測高度 (m)	1.3	檢測直徑 (cm)	31.8
檢測成果影像			檢測部位照片

腐朽空洞比(%)	30-50%				
檢測結果描述	樹幹縱裂部位內部中空，周邊木材修復生長。				
減緩策略建議	持續監測				
分流結果	第一階段分流： 紅 / 紅黑 / 黑				
	第二階段分流： 黃 / 黑

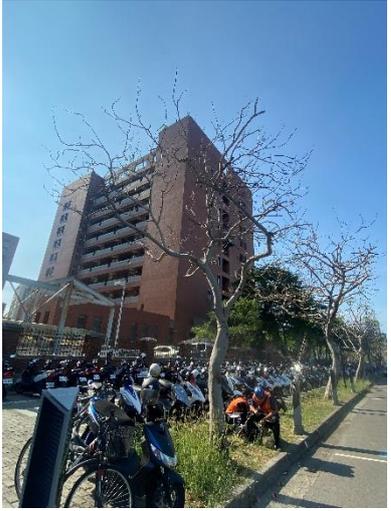
320-00216	林森路二段人行 道	阿勃勒	22.5	8.1	
精密儀器檢測					
檢測儀器	生長錐 / 應力波 / 鑽孔阻抗儀				
檢測部位	根部 / 主幹 / 骨架枝條	檢測高度 (m)	1.8/0.2	檢測直徑 (cm)	25/30
檢測成果影像			檢測部位照片

腐朽空洞比(%)	30-50%
檢測結果描述	主幹、根部縱裂中空，周邊木材修復生長
減緩策略建議	持續監測
分流結果	第一階段分流： 紅 / 紅黑 / 黑
	第二階段分流： 黃 / 黑

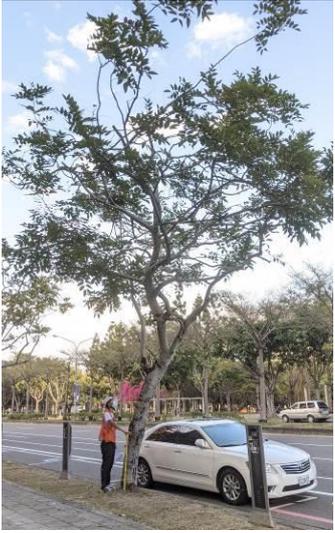
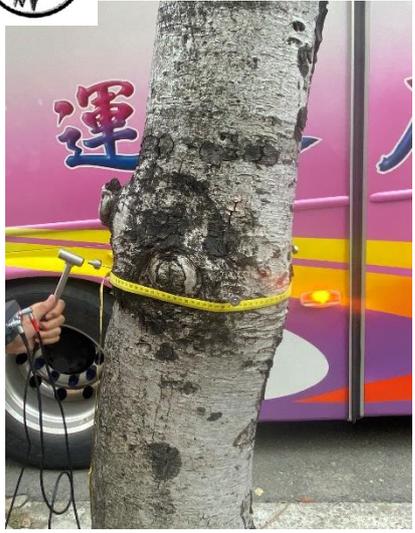
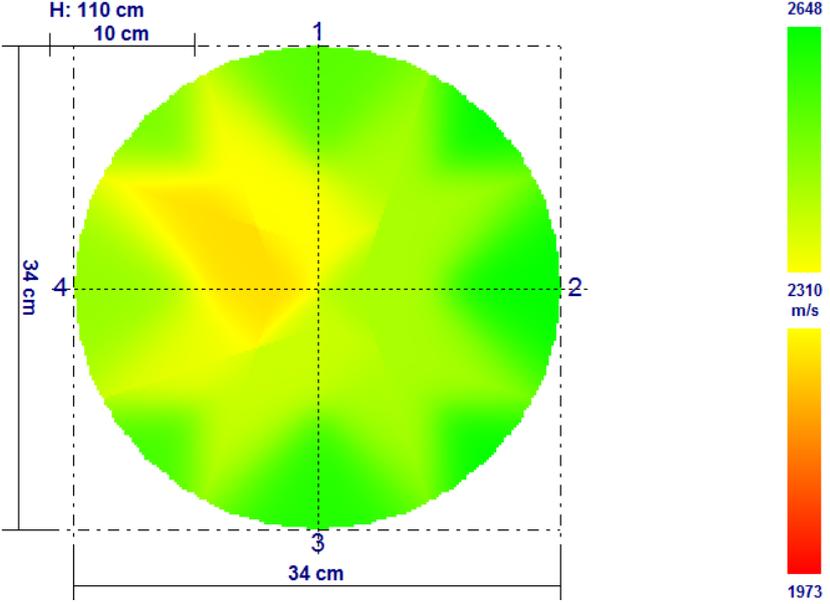
320-00220	林森路二段人行道	阿勃勒	28	7.8		
精密儀器檢測						
檢測儀器	生長錐 / 應力波 / 鑽孔阻抗儀

腐朽空洞比(%)	10-30%					
檢測結果描述	主幹輕微腐朽					
減緩策略建議	修剪(降低樹高、縮小樹冠面積)					
分流結果	第一階段分流： 紅 / 紅黑 / 黑					
	第二階段分流： 黃 / 黑

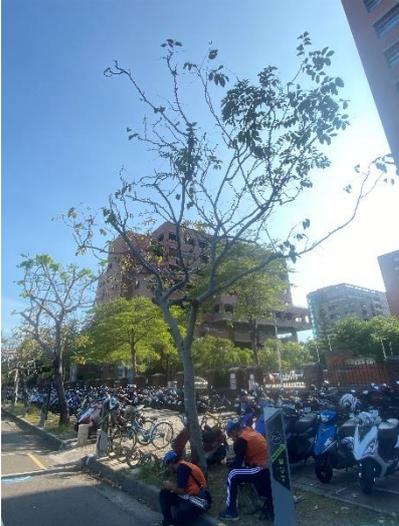
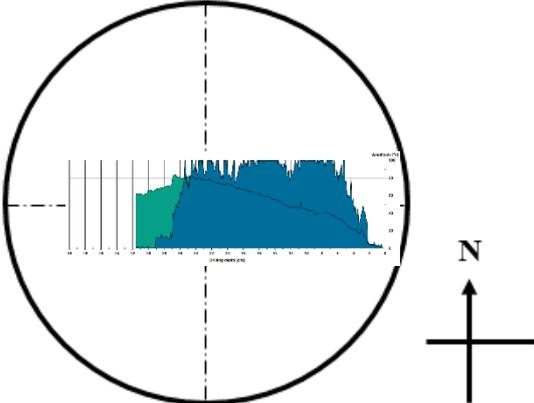
320-00222	林森路二段人行 道	阿勃勒	21.7	8.5	
精密儀器檢測					
檢測儀器	生長錐 / 應力波 / 鑽孔阻抗儀				
檢測部位	根部 / 主幹 / 骨架枝條	檢測高度 (m)	0.2	檢測直徑 (cm)	30
檢測成果影像			檢測部位照片

腐朽空洞比(%)	10-30%				
檢測結果描述	樹幹縱裂，由根部取樣檢測，周邊木材修復生長。				
減緩策略建議	持續監測				
分流結果	第一階段分流： 紅 / 紅黑 / 黑				
	第二階段分流： 黃 / 黑

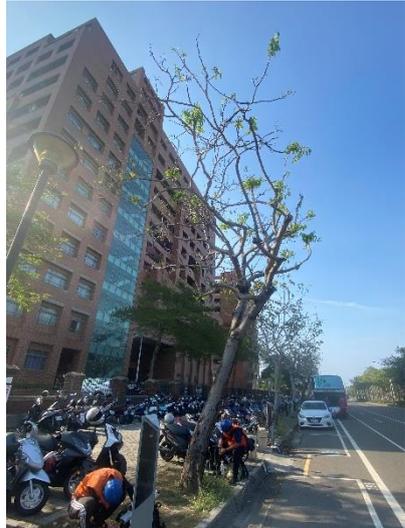
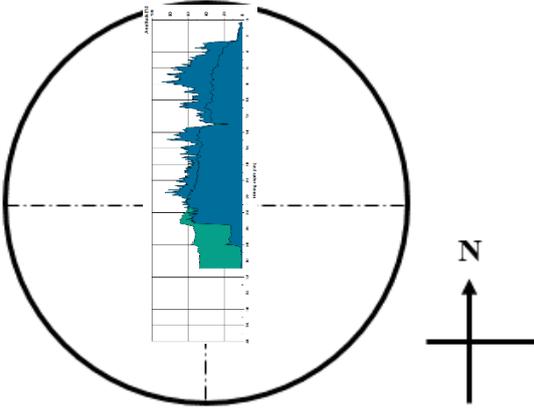
320-00223	林森路二段人行 道	阿勃勒	30.5	9	
精密儀器檢測					
檢測儀器	生長錐 / 應力波 / 鑽孔阻抗儀				
檢測部位	根部 / 主幹 / 骨架枝條	檢測高度 (m)	1.4	檢測直徑 (cm)	30.2
檢測成果影像			檢測部位照片

腐朽空洞比(%)	30-50%				
檢測結果描述	主幹縱裂取樣檢測，木材抵抗值異常提高，懷疑為感染真菌造成。				
減緩策略建議	持續監測				
分流結果	第一階段分流： 紅 / 紅黑 / 黑				
	第二階段分流： 黃 / 黑

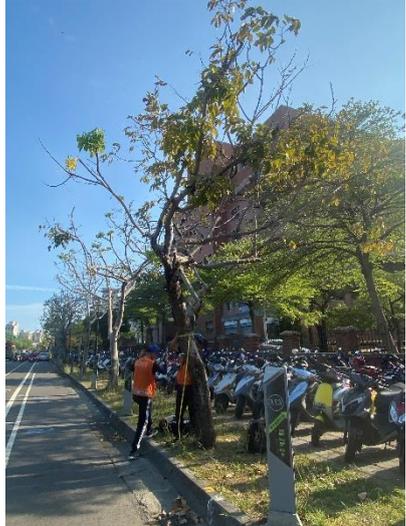
320-00224	林森路二段人行道	阿勃勒	26.5	8.1	
精密儀器檢測					
檢測儀器	生長錐 / 應力波 / 鑽孔阻抗儀				
檢測部位	根部 / 主幹 / 骨架枝條	檢測高度 (m)	1.7	檢測直徑 (cm)	26
檢測成果影像				檢測部位照片

腐朽空洞比(%)	10-30%				
檢測結果描述	骨架枝條交接處腐朽縱裂，腐朽無擴散				
減緩策略建議	修剪(降低樹高)				
分流結果	第一階段分流： 紅 / 紅黑 / 黑				
	第二階段分流： 黃 / 黑

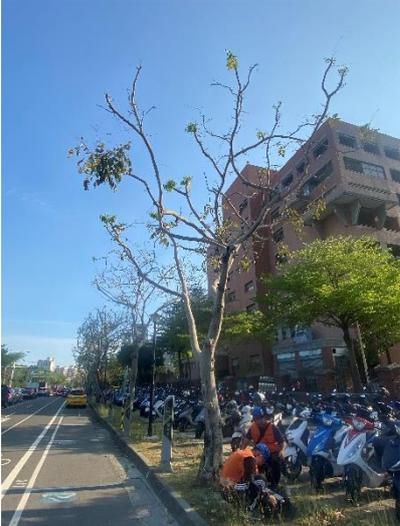
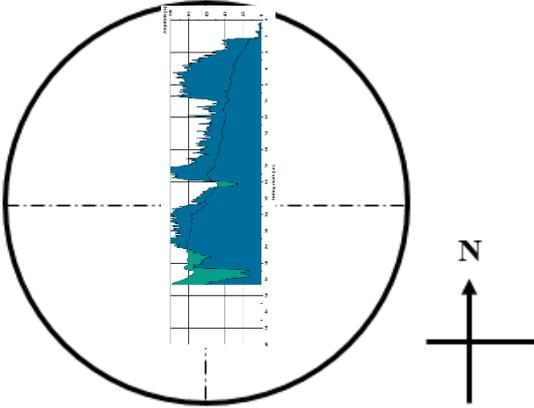
320-00225	林森路二段人行 道	阿勃勒	30	9.1	
精密儀器檢測					
檢測儀器	生長錐 / 應力波 / 鑽孔阻抗儀				
檢測部位	根部 / 主幹 / 骨架枝條	檢測高度 (m)	1.1	檢測直徑 (cm)	31
檢測成果影像			檢測部位照片

腐朽空洞比(%)	10-30%				
檢測結果描述	主幹縱裂取樣檢測，周邊木材修復生長。				
減緩策略建議	無				
分流結果	第一階段分流： 紅 / 紅黑 / 黑				
	第二階段分流： 黃 / 黑

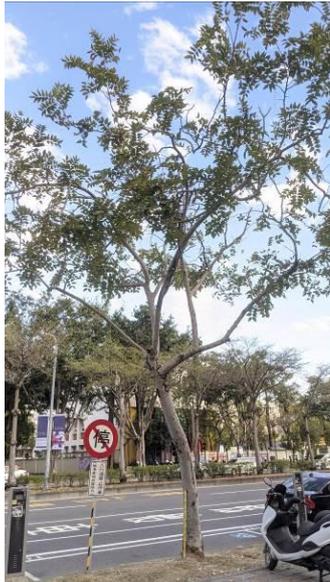
320-00226	林森路二段人行道	阿勃勒	25.3	9.3		
精密儀器檢測						
檢測儀器	生長錐 / 應力波 / 鑽孔阻抗儀					
檢測部位	根部 / 主幹 / 骨架枝條	檢測高度 (m)	1.3	檢測直徑 (cm)	25	
檢測成果影像						檢測部位照片

腐朽空洞比(%)	10-30%					
檢測結果描述	主幹縱裂輕微腐朽					
減緩策略建議	修剪(降低樹高)					
分流結果	第一階段分流： 紅 / 紅黑 / 黑					
	第二階段分流： 黃 / 黑

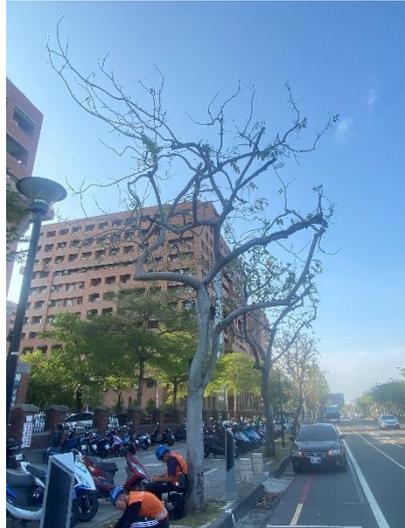
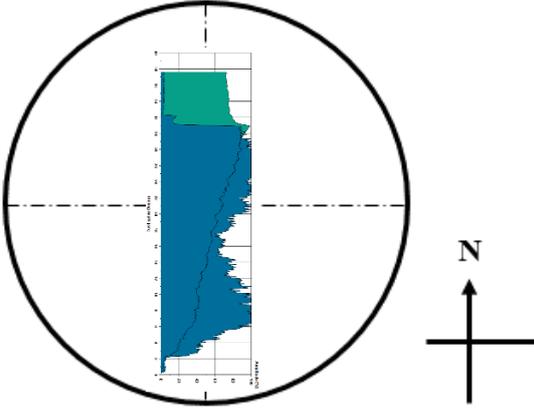
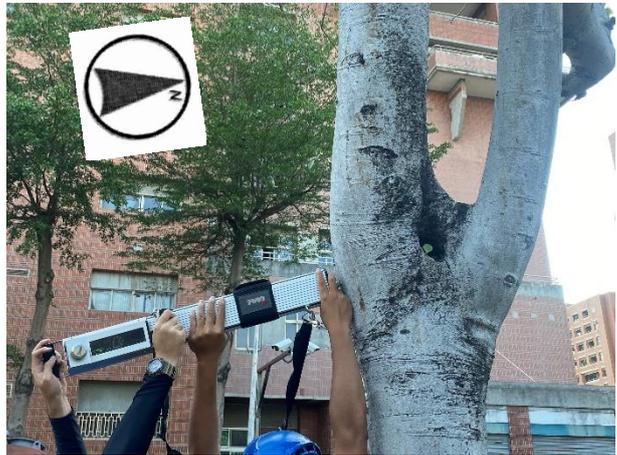
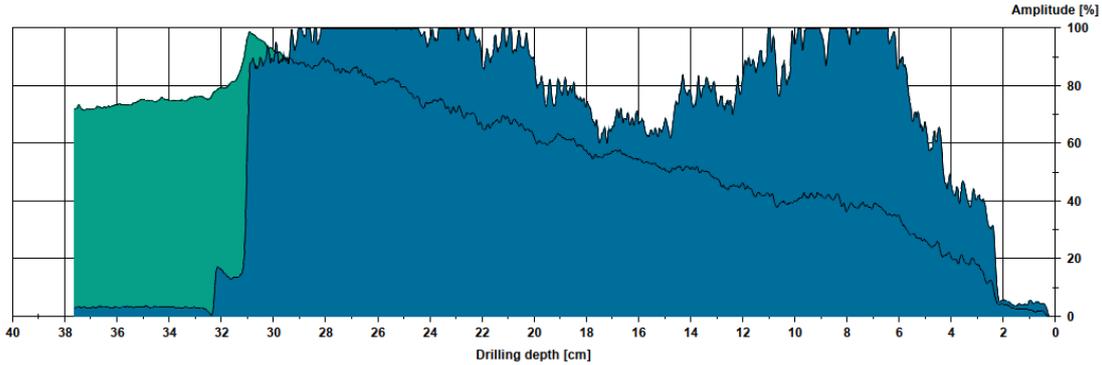
320-00229	林森路二段人行 道	阿勃勒	22.3	8.8	
精密儀器檢測					
檢測儀器	生長錐 / 應力波 / 鑽孔阻抗儀				
檢測部位	根部 / 主幹 / 骨架枝條	檢測高度 (m)	2.2	檢測直徑 (cm)	
檢測成果影像			檢測部位照片

腐朽空洞比(%)	10-30%				
檢測結果描述	骨架枝條取樣檢測，周邊木材修復生長。				
減緩策略建議	修剪(降低樹高)				
分流結果	第一階段分流： 紅 / 紅黑 / 黑				
	第二階段分流： 黃 / 黑

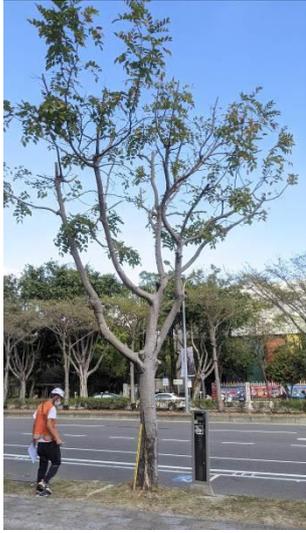
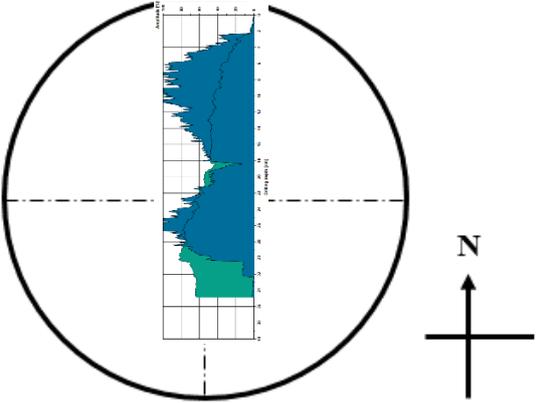
320-00230	林森路二段人行 道	阿勃勒	29.5	7.8	
精密儀器檢測					
檢測儀器	生長錐 / 應力波 / 鑽孔阻抗儀				
檢測部位	根部 / 主幹 / 骨架枝條	檢測高度 (m)	0.9	檢測直徑 (cm)	34
檢測成果影像			檢測部位照片

腐朽空洞比(%)	10-30%				
檢測結果描述	主幹縱裂取樣檢測，周邊木材修復生長。				
減緩策略建議	修剪(降低樹高)				
分流結果	第一階段分流： 紅 / 紅黑 / 黑				
	第二階段分流： 黃 / 黑

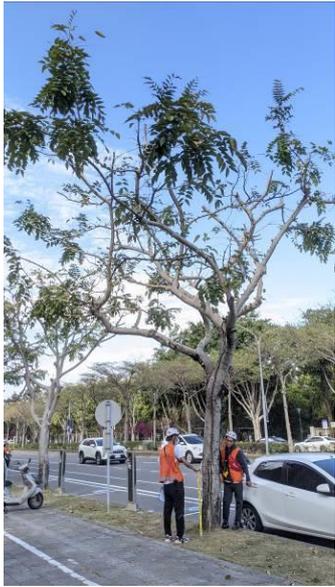
320-00231	林森路二段人行道	阿勃勒	32.9	8		
精密儀器檢測						
檢測儀器	生長錐 / 應力波 / 鑽孔阻抗儀					
檢測部位	根部 / 主幹 / 骨架枝條	檢測高度 (m)	1.3	檢測直徑 (cm)	33	
檢測成果影像						檢測部位照片

腐朽空洞比(%)	30-50%					
檢測結果描述	主幹縱裂腐朽，腐朽輕微擴散					
減緩策略建議	持續監測					
分流結果	第一階段分流： 紅 / 紅黑 / 黑					
	第二階段分流： 黃 / 黑

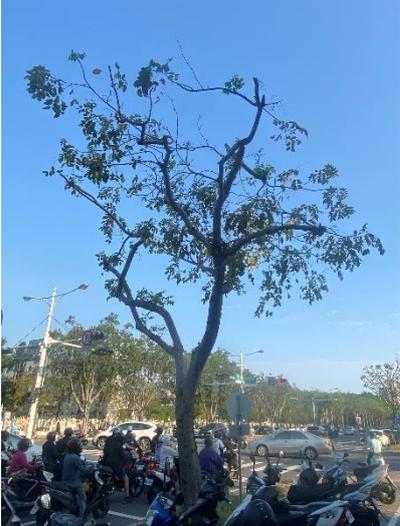
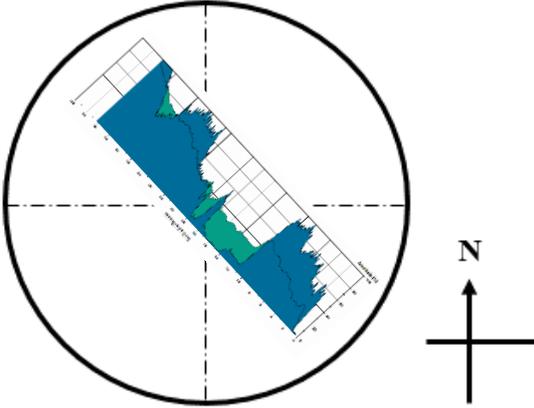
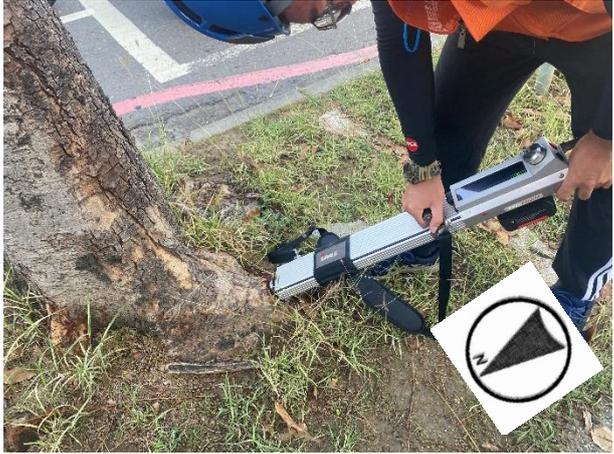
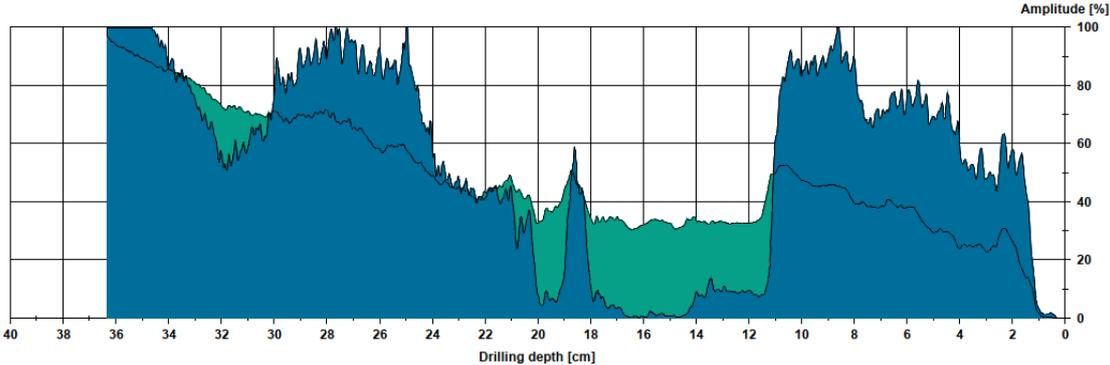
320-00232	林森路二段人行道	阿勃勒	34	9.7	
精密儀器檢測					
檢測儀器	生長錐 / 應力波 / 鑽孔阻抗儀				
檢測部位	根部 / 主幹 / 骨架枝條	檢測高度 (m)	0.1	檢測直徑 (cm)	
檢測成果影像			檢測部位照片

腐朽空洞比(%)	10-30%				
檢測結果描述	根部取樣檢測，周邊木材修復生長。				
減緩策略建議	修剪(降低樹高)				
分流結果	第一階段分流： 紅 / 紅黑 / 黑				
	第二階段分流： 黃 / 黑

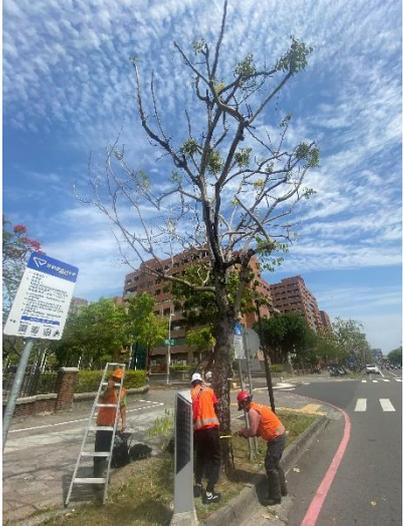
320-00233	林森路二段人行道	阿勃勒	39.2	8.9	
精密儀器檢測					
檢測儀器	生長錐 / 應力波 / 鑽孔阻抗儀				
檢測部位	根部 / 主幹 / 骨架枝條	檢測高度 (m)	0.5	檢測直徑 (cm)	51
檢測成果影像				檢測部位照片

腐朽空洞比(%)	10-30%				
檢測結果描述	主幹縱裂檢測，輕微腐朽				
減緩策略建議	修剪(降低樹高)				
分流結果	第一階段分流： 紅 / 紅黑 / 黑				
	第二階段分流： 黃 / 黑

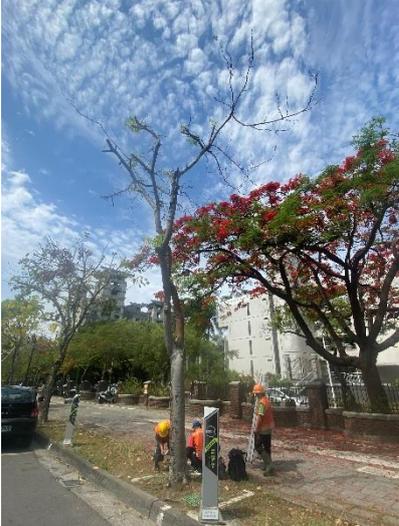
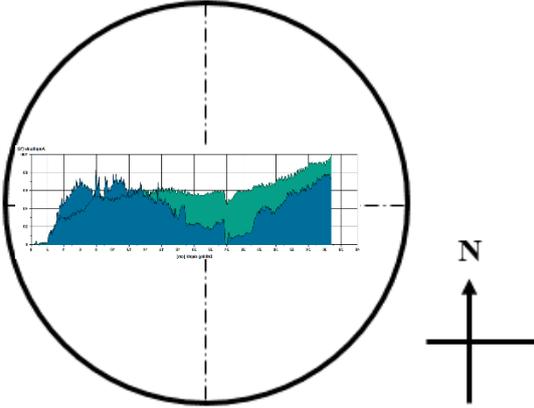
320-00235	林森路二段人行 道	阿勃勒	25.6	6.6	
精密儀器檢測					
檢測儀器	生長錐 / 應力波 / 鑽孔阻抗儀				
檢測部位	根部 / 主幹 / 骨架枝條	檢測高度 (m)	0.1	檢測直徑 (cm)	35
檢測成果影像			檢測部位照片

腐朽空洞比(%)	10-30%				
檢測結果描述	根部取樣檢測，周邊木材修復生長。				
減緩策略建議	持續監測(避免根系機械性損傷)				
分流結果	第一階段分流： 紅 / 紅黑 / 黑				
	第二階段分流： 黃 / 黑

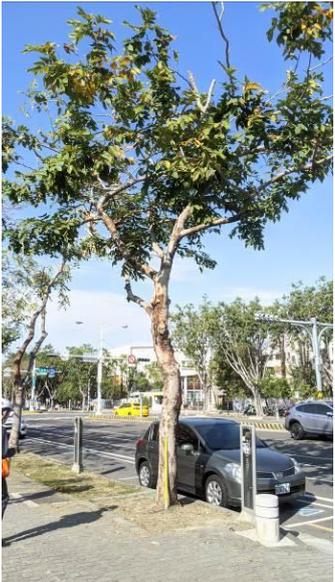
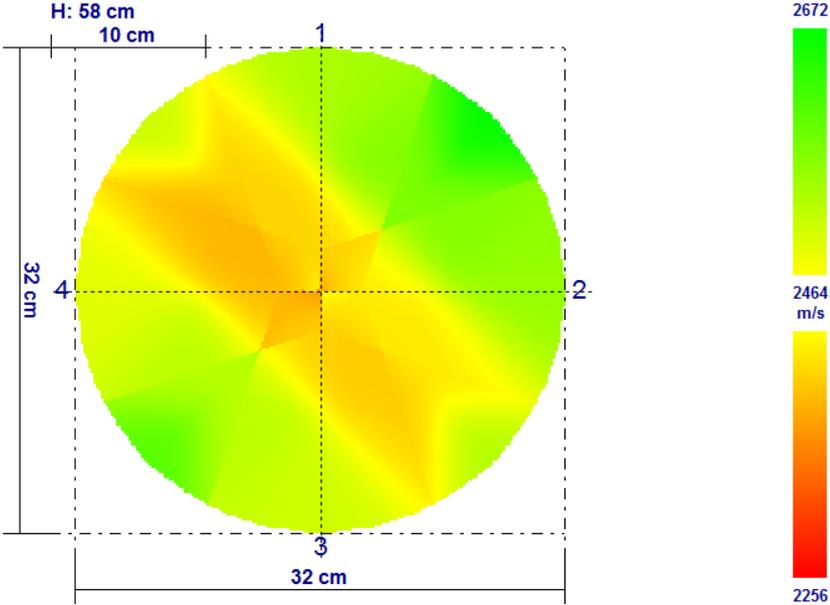
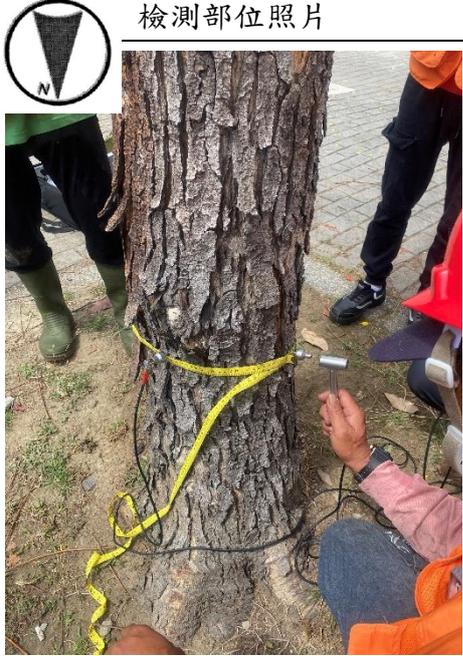
320-00236	林森路二段人行道	阿勃勒	30.5	7.6		
精密儀器檢測						
檢測儀器	生長錐 / 應力波 / 鑽孔阻抗儀					
檢測部位	根部 / 主幹 / 骨架枝條	檢測高度 (m)	0.58	檢測直徑 (cm)	32	
檢測成果影像						檢測部位照片

腐朽空洞比(%)	30-50%					
檢測結果描述	樹幹內部腐朽，腐朽持續擴散					
減緩策略建議	持續監測					
分流結果	第一階段分流： 紅 / 紅黑 / 黑					
	第二階段分流： 黃 / 黑

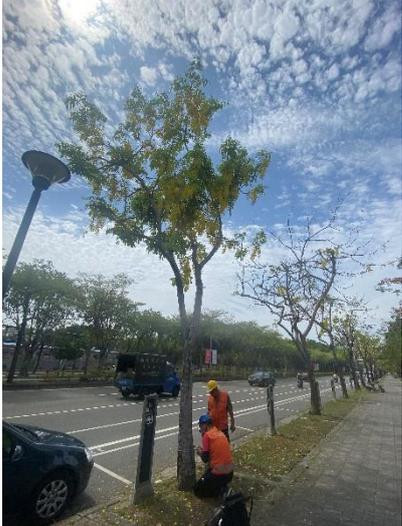
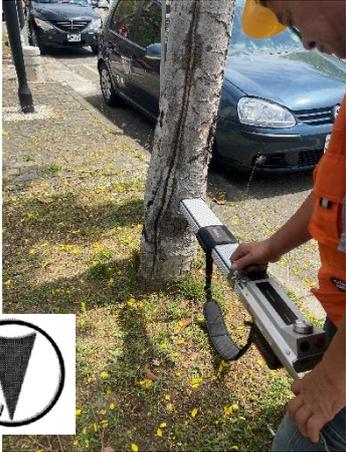
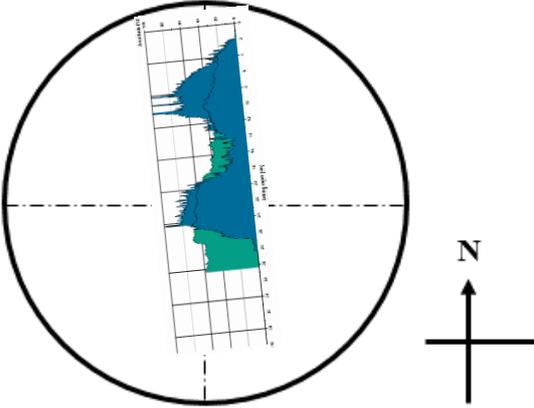
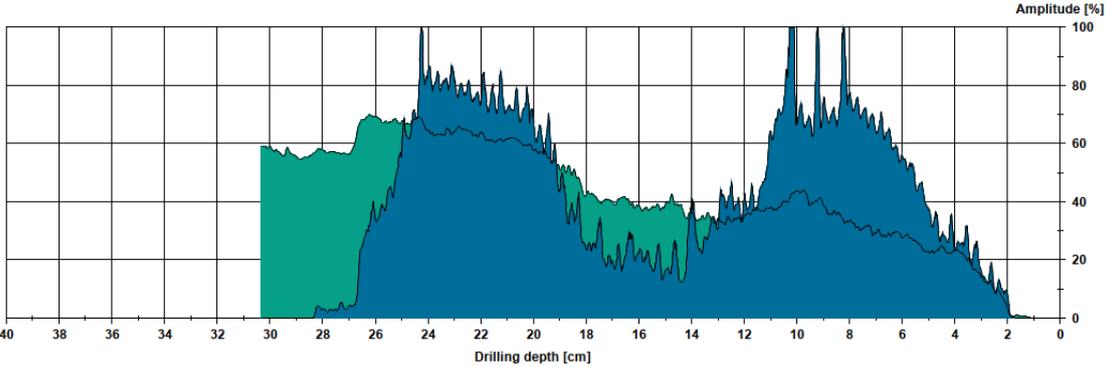
320-00237	林森路二段人行道	阿勃勒	20.6	7.6		
精密儀器檢測						
檢測儀器	生長錐 / 應力波 / 鑽孔阻抗儀

腐朽空洞比(%)	30-50%					
檢測結果描述	主幹取樣檢測，樹幹有中空，周邊木材修復生長。					
減緩策略建議	持續監測					
分流結果	第一階段分流： 紅 / 紅黑 / 黑					
	第二階段分流： 黃 / 黑

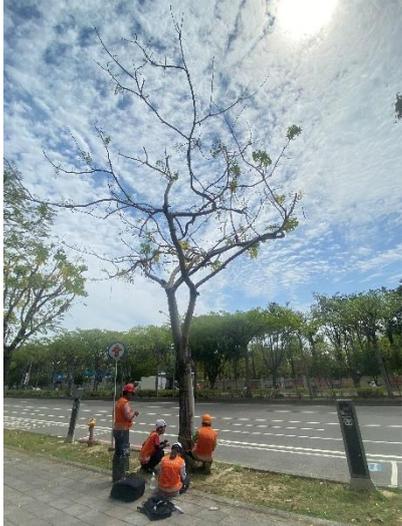
320-00244	林森路二段人行道	阿勃勒	34.7	9.3			
精密儀器檢測							
檢測儀器	生長錐 / 應力波 / 鑽孔阻抗儀						
檢測部位	根部 / 主幹 / 骨架枝條	檢測高度 (m)	0.55	檢測直徑 (cm)	39	<th>檢測部位照片</th>	檢測部位照片

腐朽空洞比(%)	10-30%						
檢測結果描述	樹幹縱裂輕微腐朽						
減緩策略建議	修剪(降低樹高)						
分流結果	第一階段分流： 紅 / 紅黑 / 黑						
	第二階段分流： 黃 / 黑

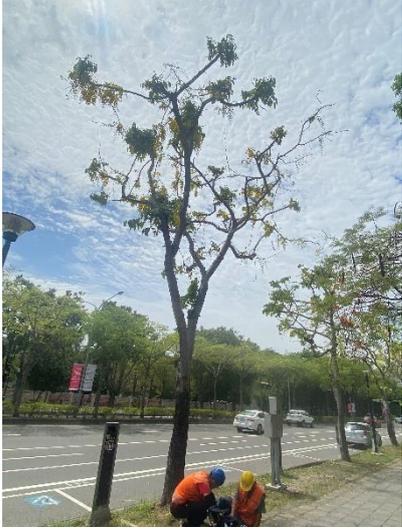
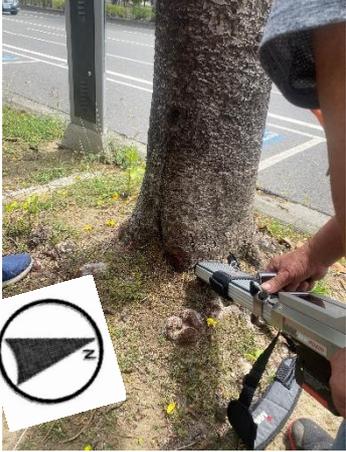
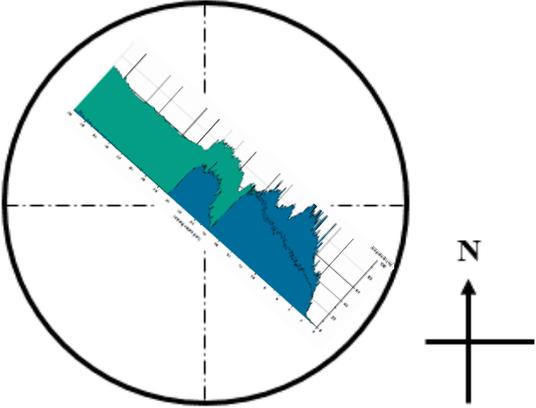
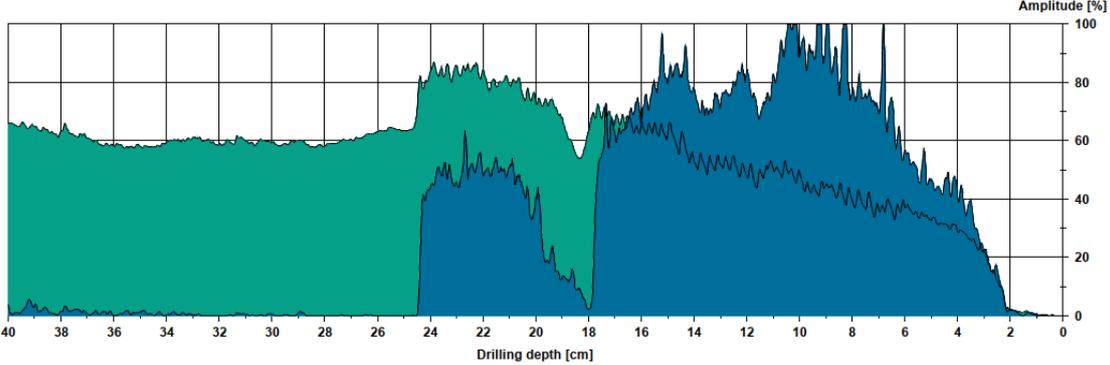
320-00245	林森路二段人行道	阿勃勒	30.5	8.4			
精密儀器檢測							
檢測儀器	生長錐 / 應力波 / 鑽孔阻抗儀						
檢測部位	根部 / 主幹 / 骨架枝條	檢測高度(m)	0.1	檢測直徑(cm)	41

腐朽空洞比(%)	10-30%						
檢測結果描述	根部 30 度向下檢測，樹幹中空，周邊木材修復生長。						
減緩策略建議	無						
分流結果	第一階段分流： 紅 / 紅黑 / 黑						
	第二階段分流： 黃 / 黑

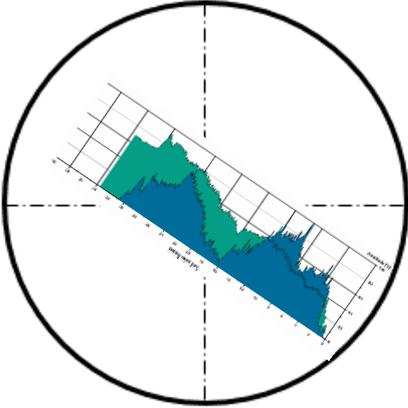
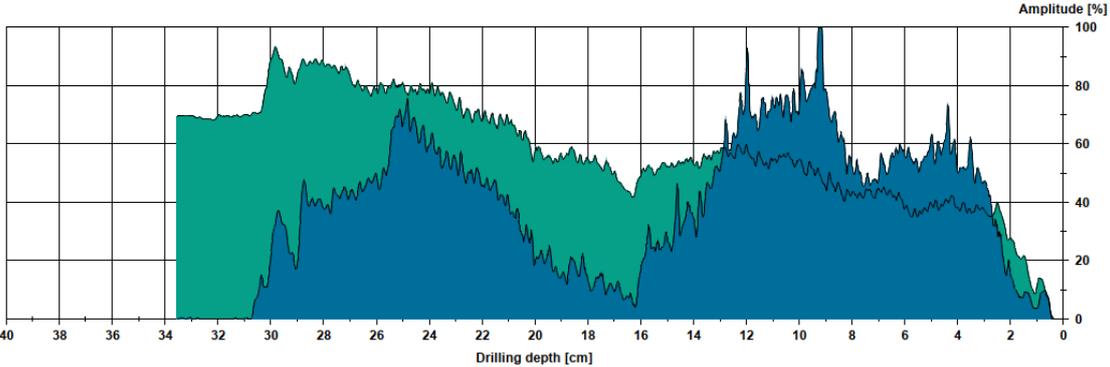
腐朽空洞比(%)	10-30%					
檢測結果描述	主幹中空腐朽，周邊木材修復生長。					
減緩策略建議	無					
分流結果	第一階段分流： 紅 / 紅黑 / 黑					
	第二階段分流： 黃 / 黑

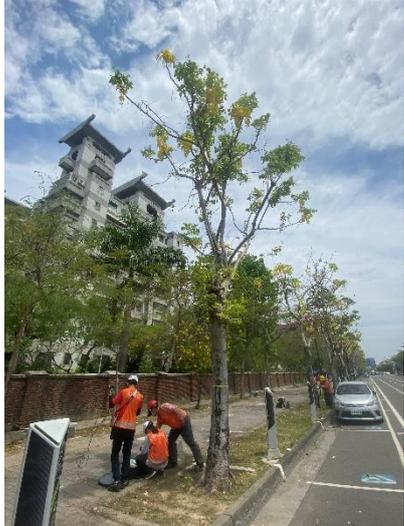
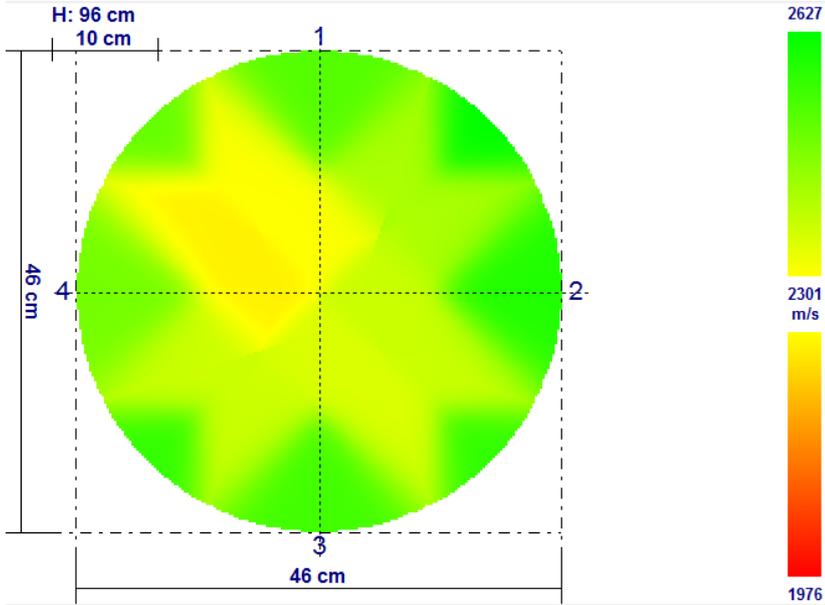
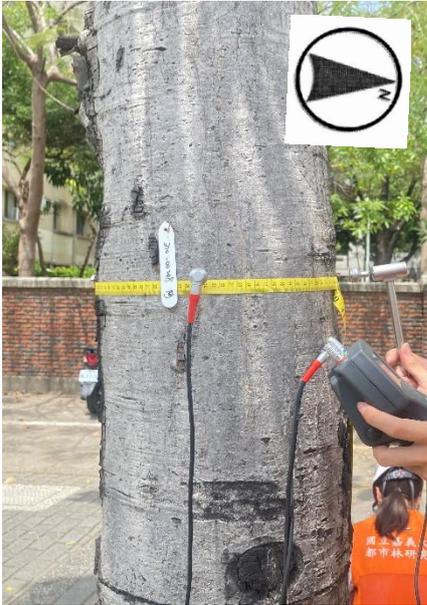
320-00248	林森路二段人行道	阿勃勒	31.8	8.5	
精密儀器檢測					
檢測儀器	生長錐 / 應力波 / 鑽孔阻抗儀				
檢測部位	根部 / 主幹 / 骨架枝條	檢測高度 (m)	0.96	檢測直徑 (cm)	46
檢測成果影像				檢測部位照片

腐朽空洞比(%)	10-30%				
檢測結果描述	樹幹輕微腐朽				
減緩策略建議	修剪(降低樹高)				
分流結果	第一階段分流： 紅 / 紅黑 / 黑				
	第二階段分流： 黃 / 黑

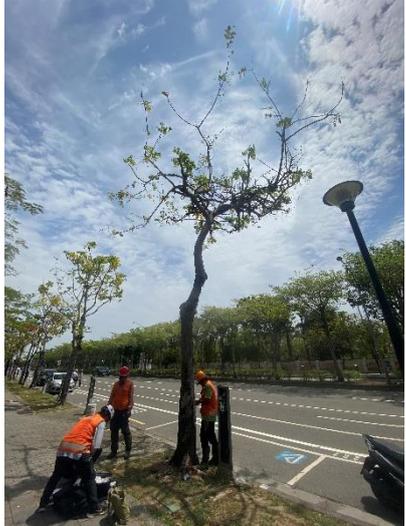
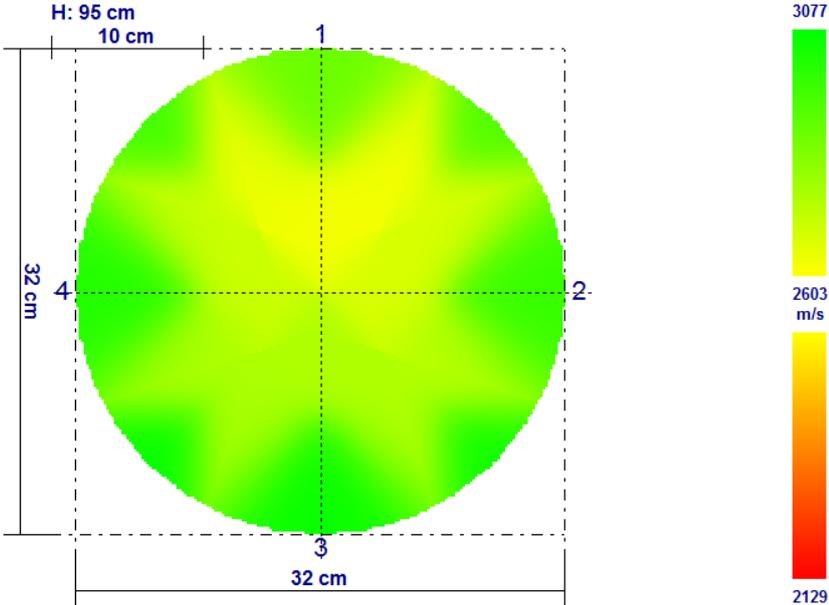
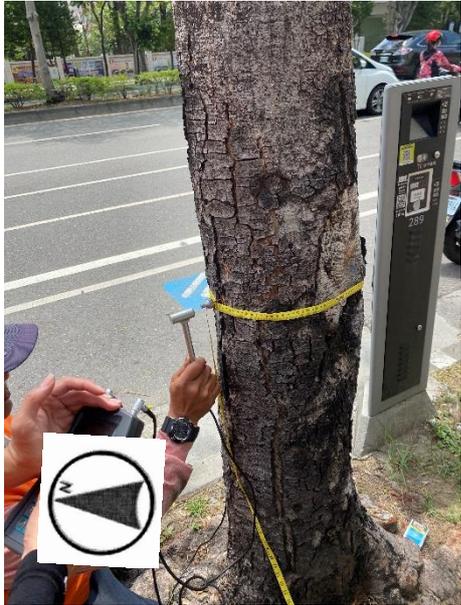
320-00249	林森路二段人行道	阿勃勒	29.2	8.4			
精密儀器檢測							
檢測儀器	生長錐 / 應力波 / 鑽孔阻抗儀						
檢測部位	根部 / 主幹 / 骨架枝條	檢測高度 (m)	0.96	檢測直徑 (cm)	32	<th>檢測部位照片</th>	檢測部位照片
<th>檢測成果影像</th>							檢測成果影像

腐朽空洞比(%)	小於 10%						
檢測結果描述	樹幹無明顯腐朽，樹勢衰退有枯梢						
減緩策略建議	持續監測						
分流結果	第一階段分流： 紅 / 紅黑 / 黑						
	第二階段分流： 黃 / 黑

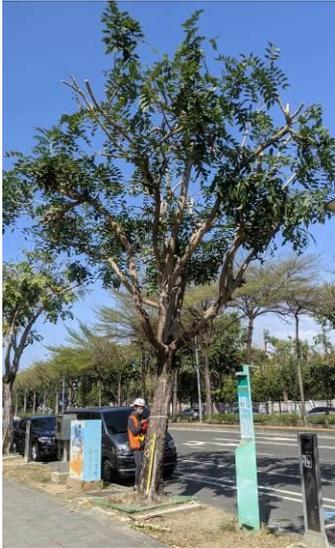
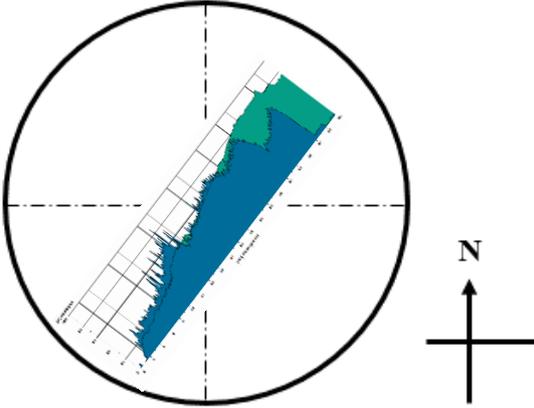
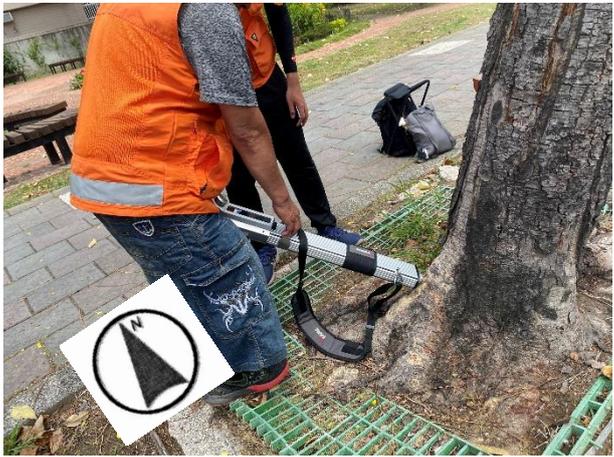
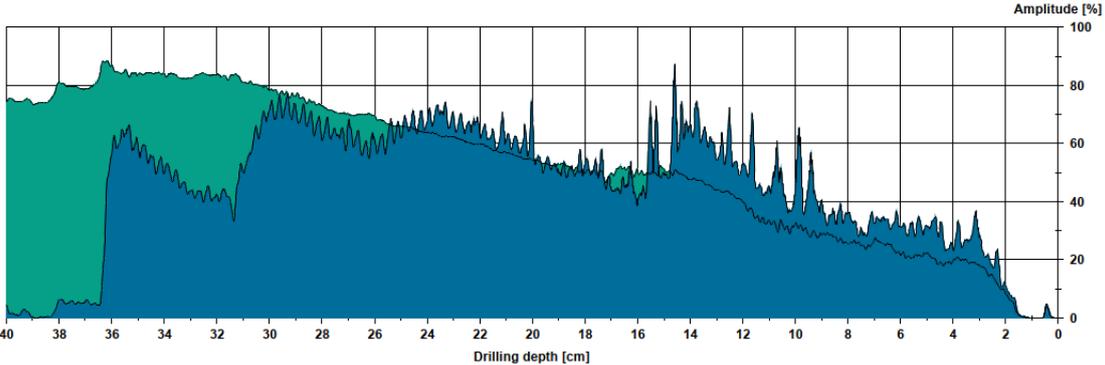
320-00254	林森路二段人行道	阿勃勒	37.2	7.6	
精密儀器檢測					
檢測儀器	生長錐 / 應力波 / 鑽孔阻抗儀				
檢測部位	根部 / 主幹 / 骨架枝條	檢測高度 (m)	0.1	檢測直徑 (cm)	44.8
檢測成果影像			檢測部位照片

腐朽空洞比(%)	10-30%				
檢測結果描述	根部 30 度向下檢測，樹幹中空，周邊木材修復生長。				
減緩策略建議	修剪(降低樹高)				
分流結果	第一階段分流： 紅 / 紅黑 / 黑				
	第二階段分流： 黃 / 黑
