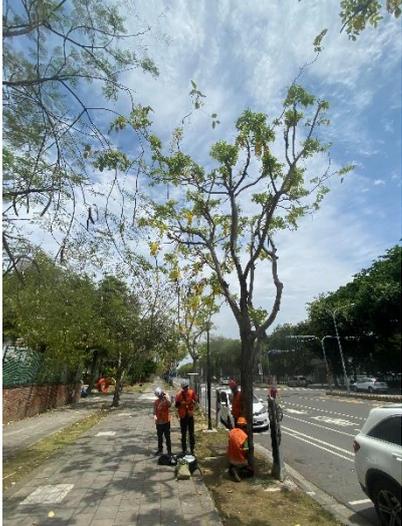
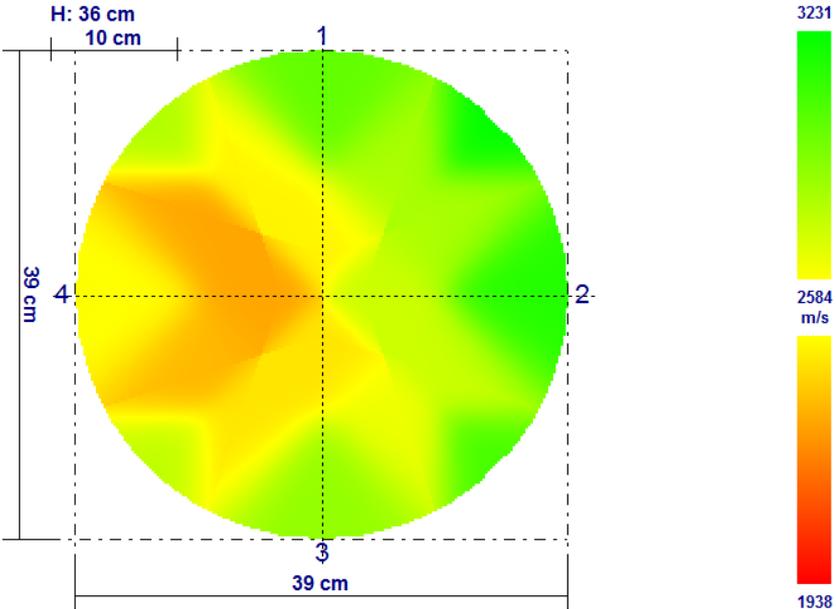
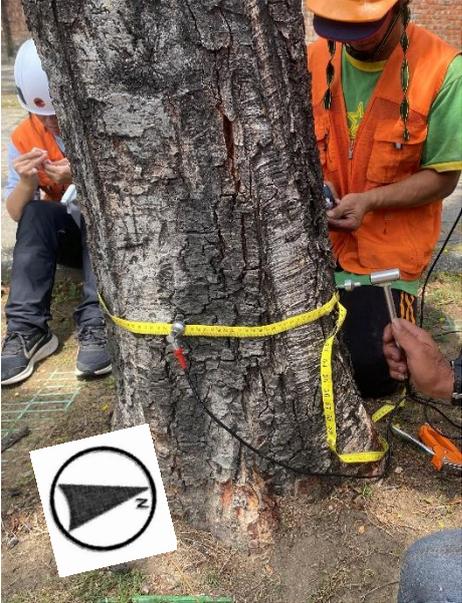
320-00257	林森路二段人行道	阿勃勒	32.6	9.9			
精密儀器檢測							
檢測儀器	生長錐 / 應力波 / 鑽孔阻抗儀						
檢測部位	根部 / 主幹 / 骨架枝條	檢測高度 (m)	0.36	檢測直徑 (cm)	39		
檢測成果影像					檢測部位照片

腐朽空洞比(%)	30-50%						
檢測結果描述	樹幹西南側腐朽，腐朽持續無抑制						
減緩策略建議	修剪(降低樹高)						
分流結果	第一階段分流： 紅 / 紅黑 / 黑						
	第二階段分流： 黃 / 黑

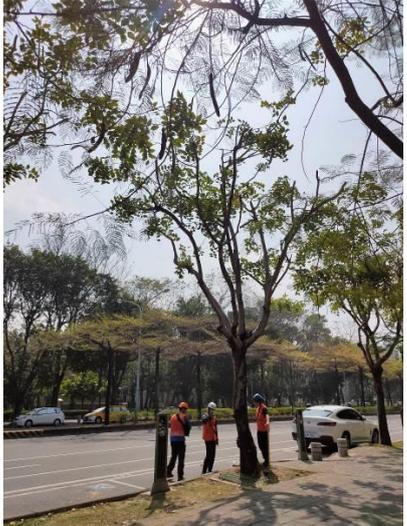
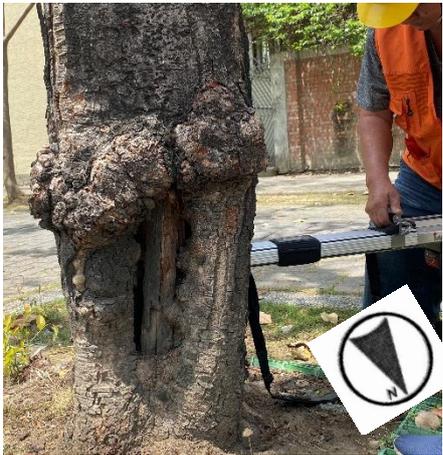
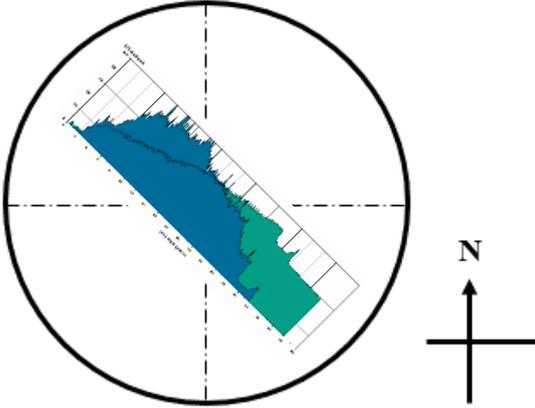
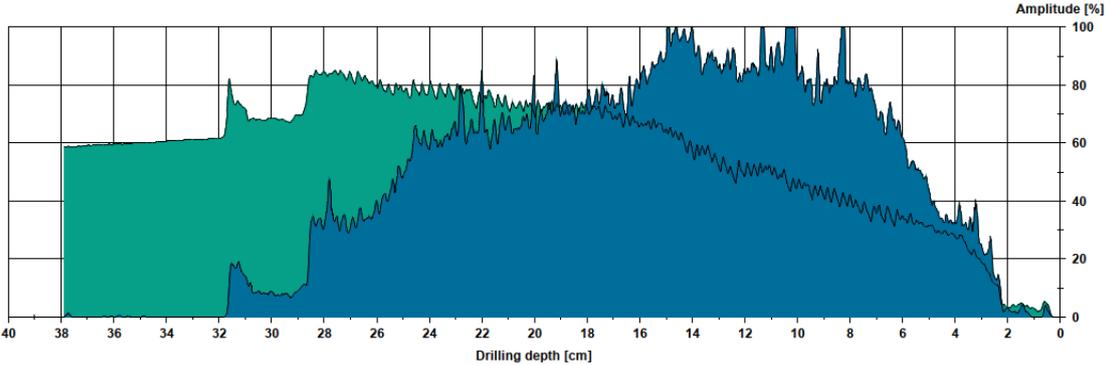
320-00258	林森路二段人行 道	阿勃勒	32	8.7		
精密儀器檢測						
檢測儀器	生長錐 / 應力波 / 鑽孔阻抗儀

腐朽空洞比(%)	30-50%					
檢測結果描述	樹幹腐朽中空，周邊木材修復生長					
減緩策略建議	持續監測					
分流結果	第一階段分流： 紅 / 紅黑 / 黑					
	第二階段分流： 黃 / 黑

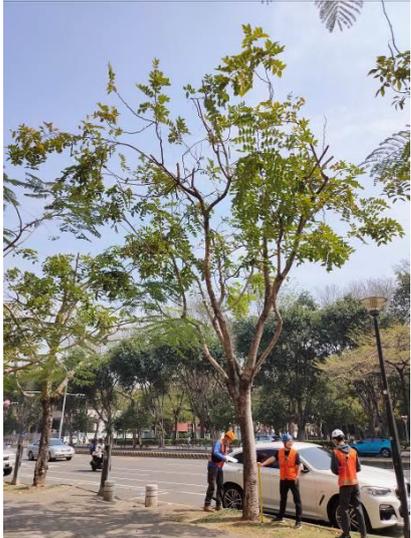
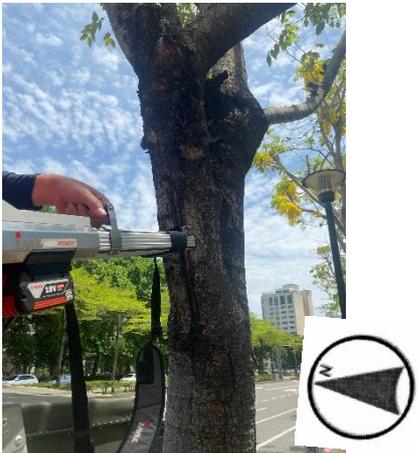
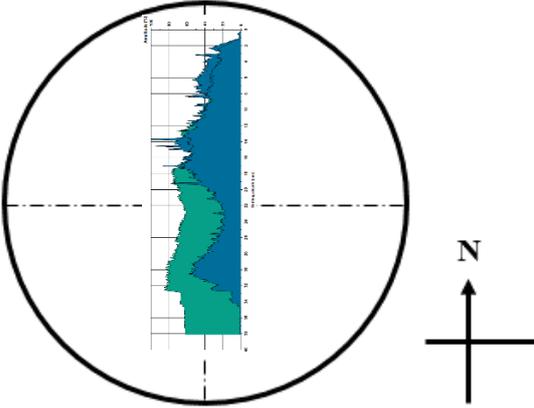
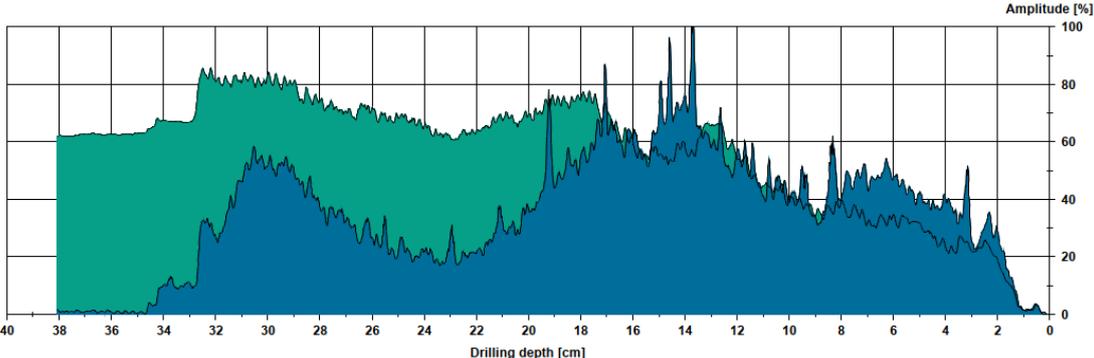
320-00259	林森路二段人行道	阿勃勒	27.5	8.2		
精密儀器檢測						
檢測儀器	生長錐 / 應力波 / 鑽孔阻抗儀

腐朽空洞比(%)	10-30%					
檢測結果描述	骨架枝條分叉處檢測，周邊木材修復生長					
減緩策略建議	修剪(降低樹高)					
分流結果	第一階段分流： 紅 / 紅黑 / 黑					
	第二階段分流： 黃 / 黑

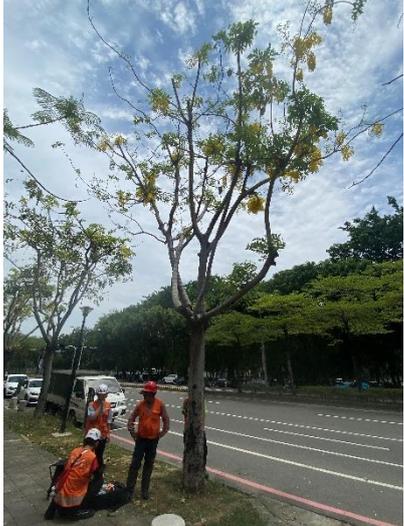
320-00260	林森路二段人行道	阿勃勒	31.5	8.2	
精密儀器檢測					
檢測儀器	生長錐 / 應力波 / 鑽孔阻抗儀				
檢測部位	根部 / 主幹 / 骨架枝條	檢測高度 (m)	0.6	檢測直徑 (cm)	
檢測成果影像				檢測部位照片

腐朽空洞比(%)	10-30%				
檢測結果描述	樹幹縱裂腐朽，腐朽持續無抑制				
減緩策略建議	修剪(降低樹高)				
分流結果	第一階段分流： 紅 / 紅黑 / 黑				
	第二階段分流： 黃 / 黑

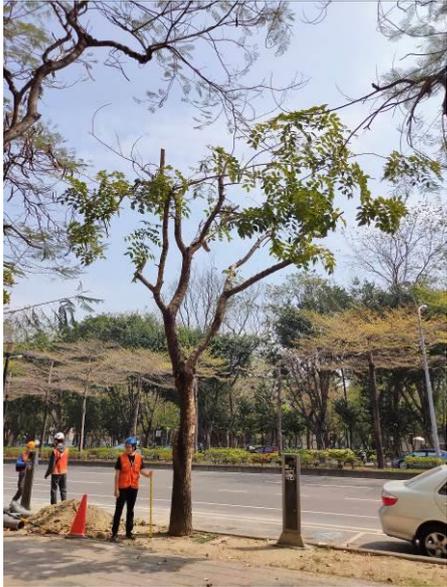
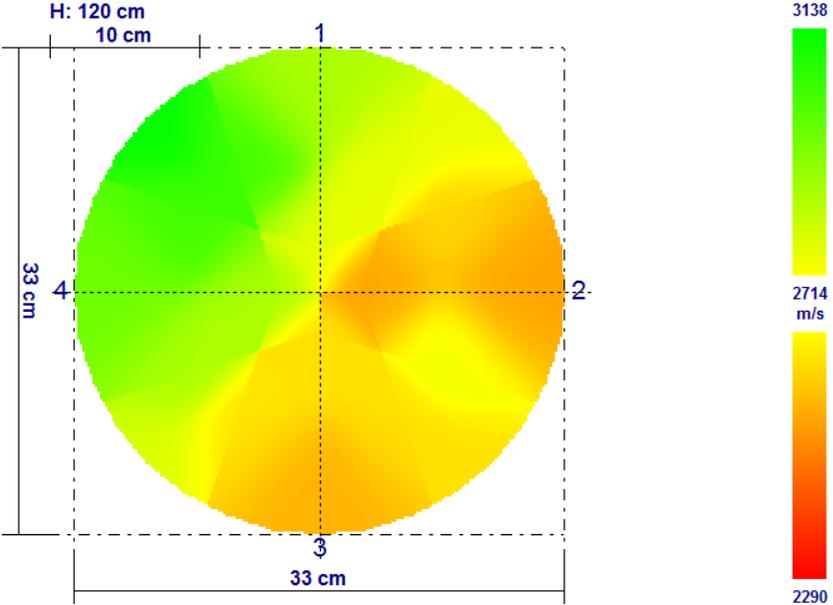
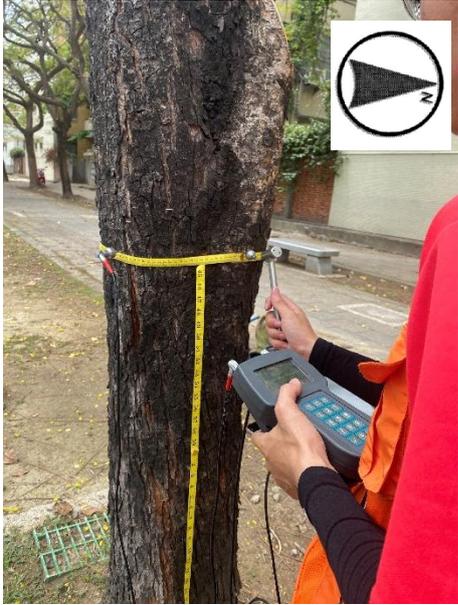
320-00262	林森路二段人行道	阿勃勒	33.5	9.1		
精密儀器檢測						
檢測儀器	生長錐 / 應力波 / 鑽孔阻抗儀					
檢測部位	根部 / 主幹 / 骨架枝條	檢測高度 (m)	1.2	檢測直徑 (cm)	33	
檢測成果影像						檢測部位照片

腐朽空洞比(%)	10-30%					
檢測結果描述	主幹東側腐朽，腐朽輕微擴散					
減緩策略建議	持續監測					
分流結果	第一階段分流： 紅 / 紅黑 / 黑					
	第二階段分流： 黃 / 黑

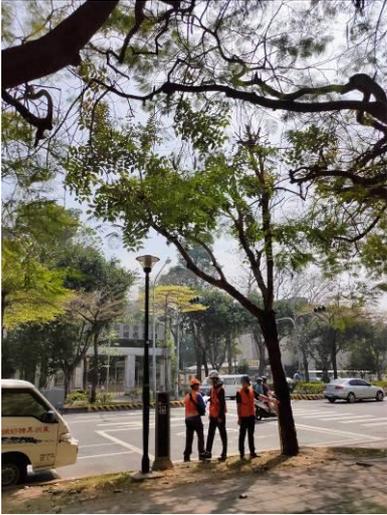
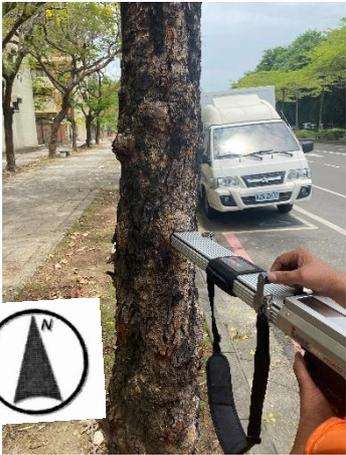
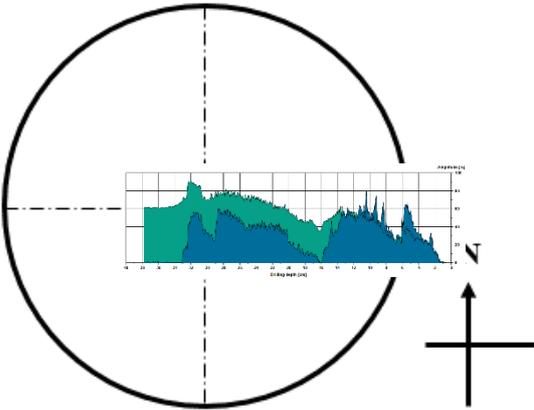
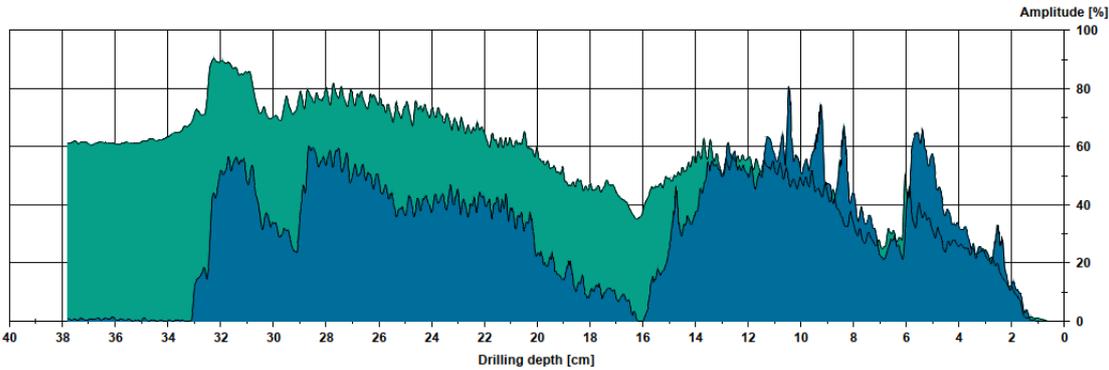
320-00265	林森路二段人行道	阿勃勒	32	7.9		
精密儀器檢測						
檢測儀器	生長錐 / 應力波 / 鑽孔阻抗儀

腐朽空洞比(%)	10-30%					
檢測結果描述	檢測主幹，主幹輕微腐朽，周邊木材修復生長。					
減緩策略建議	修剪(降低樹高)					
分流結果	第一階段分流： 紅 / 紅黑 / 黑					
	第二階段分流： 黃 / 黑

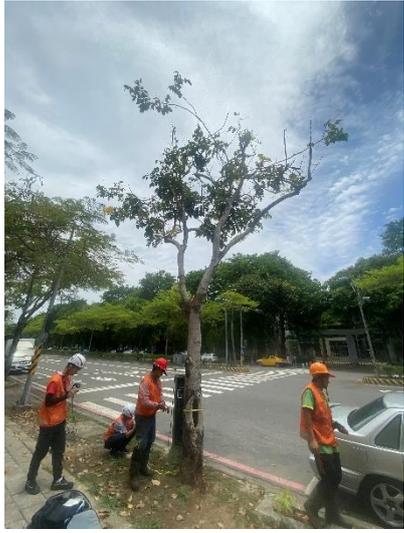
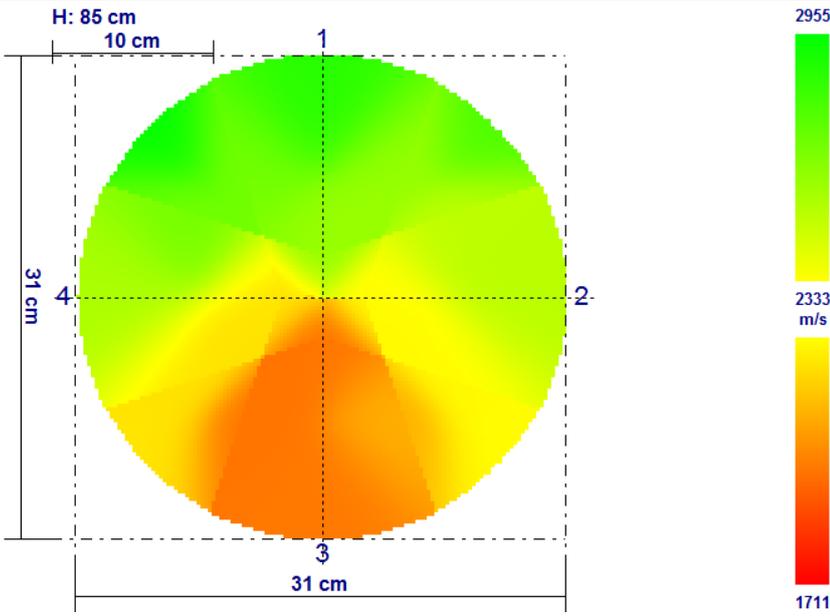
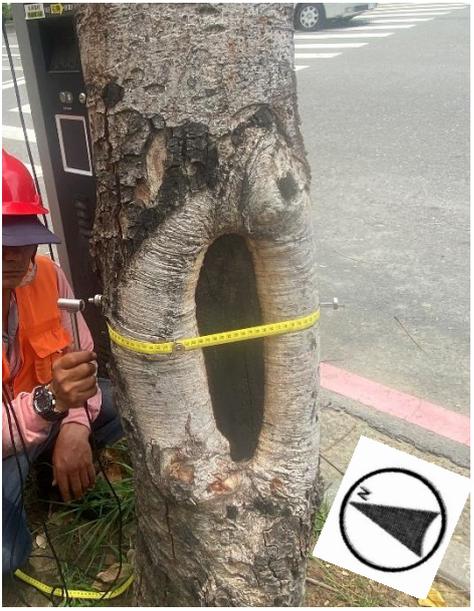
320-00266	林森路二段人行道	阿勃勒	26.7	8.1	
精密儀器檢測					
檢測儀器	生長錐 / 應力波 / 鑽孔阻抗儀				
檢測部位	根部 / 主幹 / 骨架枝條	檢測高度 (m)	0.85	檢測直徑 (cm)	31
檢測成果影像				檢測部位照片

腐朽空洞比(%)	30-50%				
檢測結果描述	主幹中空腐朽，腐朽輕微擴散				
減緩策略建議	持續監測				
分流結果	第一階段分流： 紅 / 紅黑 / 黑				
	第二階段分流： 黃 / 黑

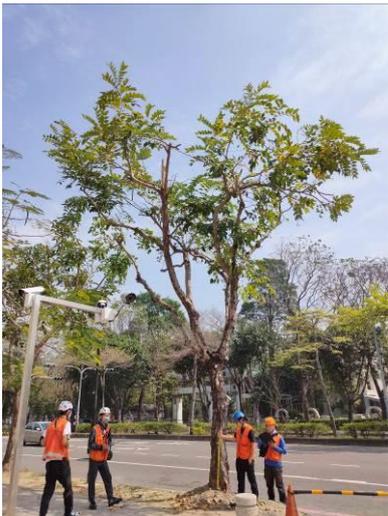
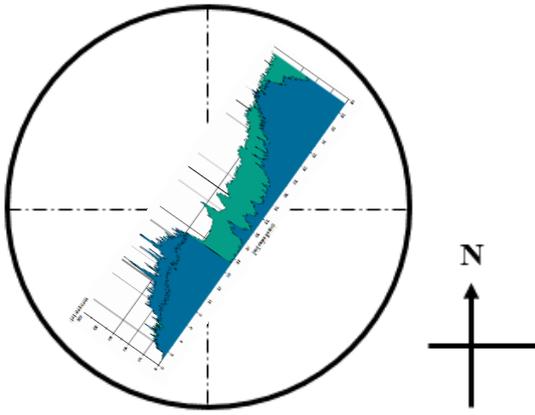
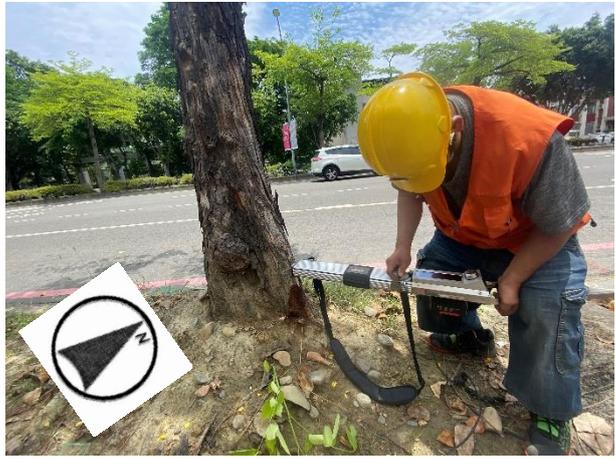
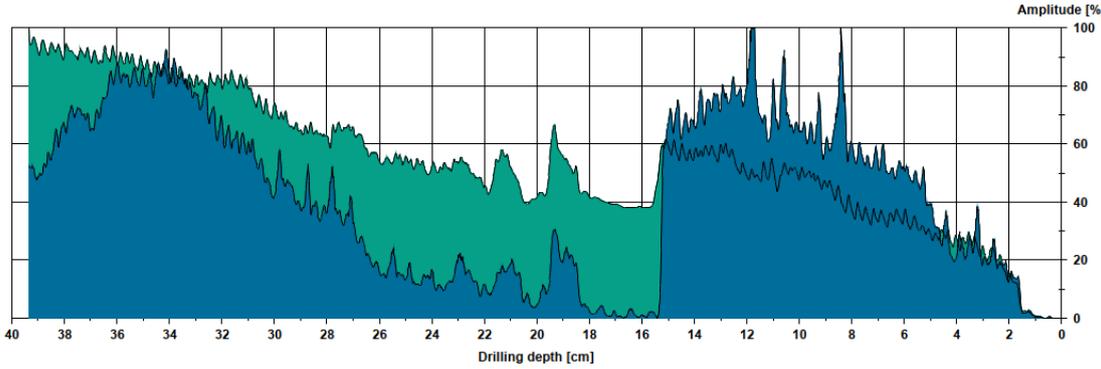
320-00269	林森路二段人行 道	阿勃勒	33.5	9.5	
精密儀器檢測					
檢測儀器	生長錐 / 應力波 / 鑽孔阻抗儀				
檢測部位	根部 / 主幹 / 骨架枝條	檢測高度 (m)	0.24	檢測直徑 (cm)	42.3
檢測成果影像			檢測部位照片

腐朽空洞比(%)	10-30%				
檢測結果描述	根部取樣檢測，主幹輕微腐朽，周邊木材修復生長。				
減緩策略建議	無				
分流結果	第一階段分流： 紅 / 紅黑 / 黑				
	第二階段分流： 黃 / 黑

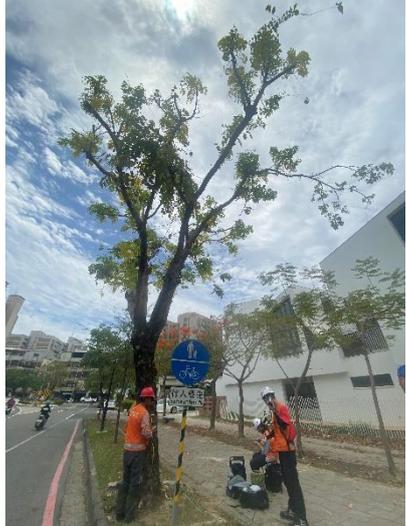
320-00270	林森路二段人行道	阿勃勒	39.5	7.6	
精密儀器檢測					
檢測儀器	生長錐 / 應力波 / 鑽孔阻抗儀				
檢測部位	根部 / 主幹 / 骨架枝條	檢測高度(m)	0.1	檢測直徑 (cm)	
檢測成果影像				檢測部位照片

腐朽空洞比(%)	10-30%				
檢測結果描述	根部 30 度向下檢測，支撐主幹輕微腐朽、樹體傾斜，周邊木材修復生長				
減緩策略建議	持續監測(避免根系機械性損傷)				
分流結果	第一階段分流： 紅 / 紅黑 / 黑				
	第二階段分流： 黃 / 黑

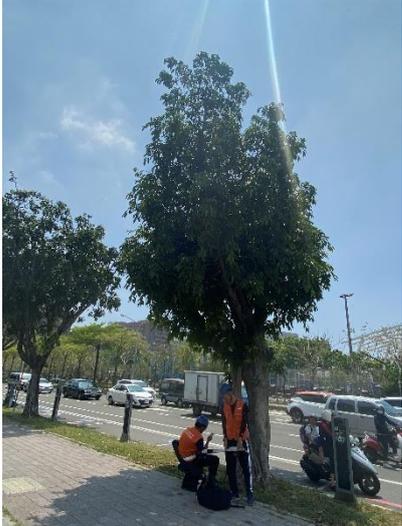
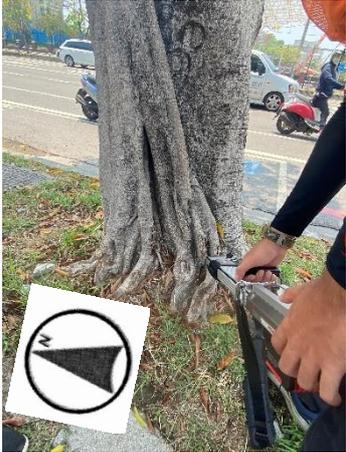
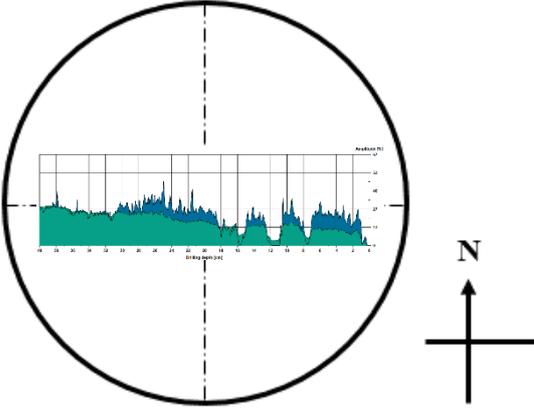
320-00419	林森路二段人行道	長葉垂榕	47.5	7.8			
精密儀器檢測							
檢測儀器	生長錐 / 應力波 / 鑽孔阻抗儀

腐朽空洞比(%)	10-30%						
檢測結果描述	根部 30 度向下檢測，樹幹無腐朽						
減緩策略建議	避免根部機械性損傷						
分流結果	第一階段分流： 紅 / 紅黑 / 黑						
	第二階段分流： 黃 / 黑

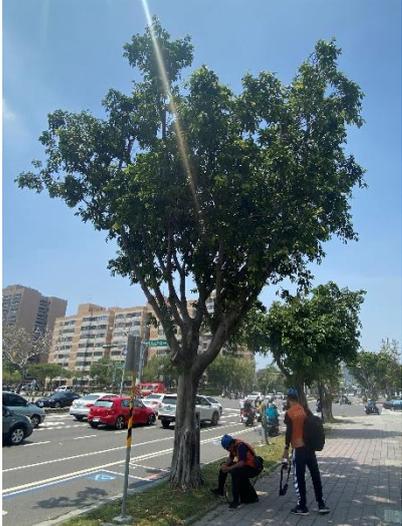
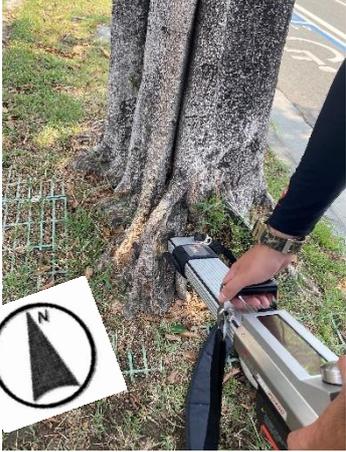
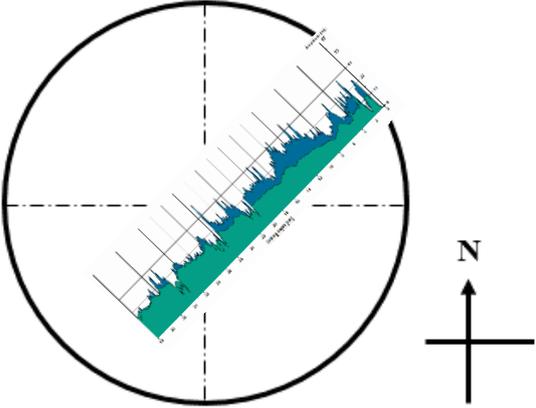
320-00420	林森路二段人行道	長葉垂榕	41.6	8.6		
精密儀器檢測						
檢測儀器	生長錐 / 應力波 / 鑽孔阻抗儀

腐朽空洞比(%)	10-30%					
檢測結果描述	根部 30 度向下檢測，樹幹無明顯腐朽					
減緩策略建議	避免根部機械性損傷					
分流結果	第一階段分流： 紅 / 紅黑 / 黑					
	第二階段分流： 黃 / 黑

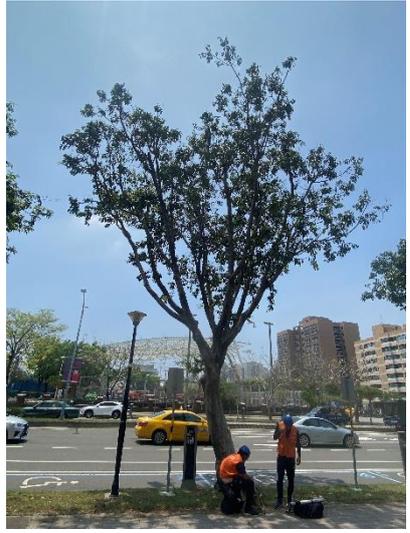
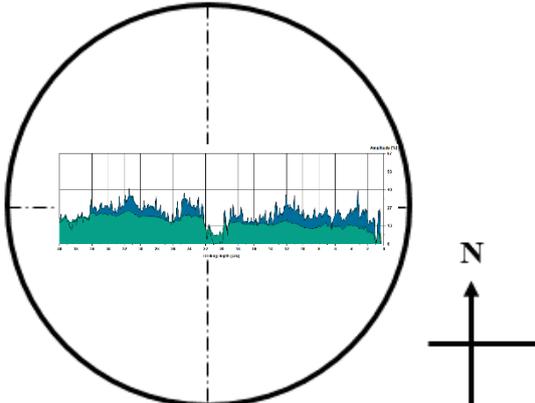
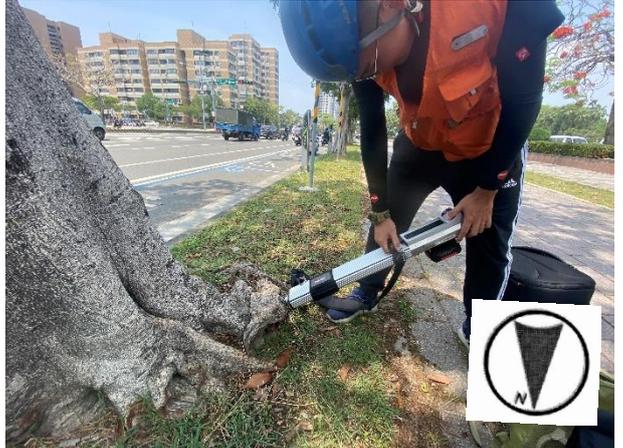
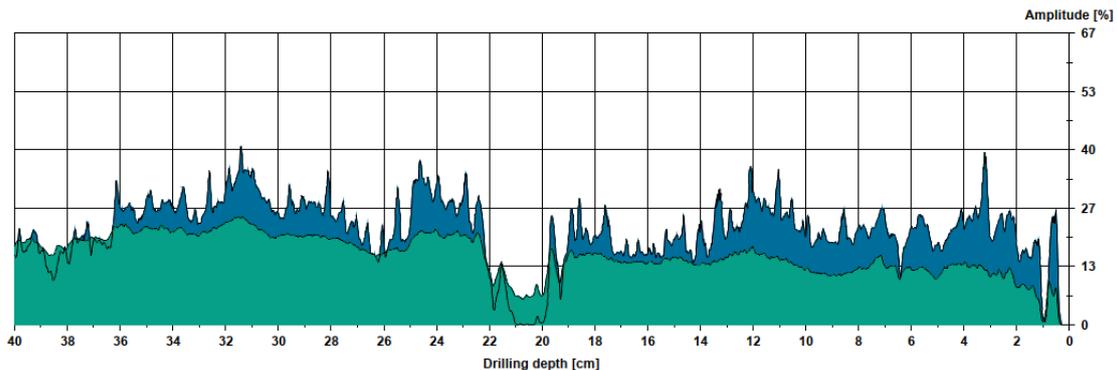
320-00421	林森路二段人行 道	長葉垂榕	43.2	10.8	
精密儀器檢測					
檢測儀器	生長錐 / 應力波 / 鑽孔阻抗儀				
檢測部位	根部 / 主幹 / 骨架枝條	檢測高度 (m)	0.1	檢測直徑 (cm)	
檢測成果影像			檢測部位照片

腐朽空洞比(%)	30-50%				
檢測結果描述	根部 30 度向下檢測，樹幹中空(樹皮向內 19-22 公分處)，樹體傾斜且樹勢衰退				
減緩策略建議	移除				
分流結果	第一階段分流： 紅 / 紅黑 / 黑				
	第二階段分流： 黃 / 黑

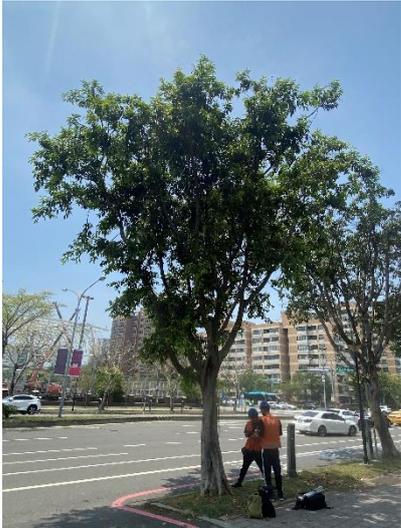
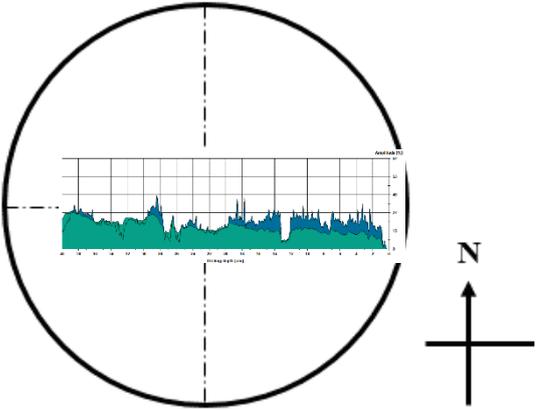
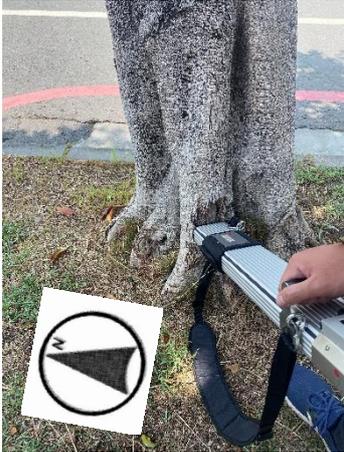
320-00422	林森路二段人行道	長葉垂榕	33.8	11.4			
精密儀器檢測							
檢測儀器	生長錐 / 應力波 / 鑽孔阻抗儀						
檢測部位	根部 / 主幹 / 骨架枝條	檢測高度 (m)	0.1	檢測直徑 (cm)	47.2		
檢測成果影像				檢測部位照片

腐朽空洞比(%)	10-30%						
檢測結果描述	樹幹輕微縱裂						
減緩策略建議	避免根部機械性損傷						
分流結果	第一階段分流： 紅 / 紅黑 / 黑						
	第二階段分流： 黃 / 黑

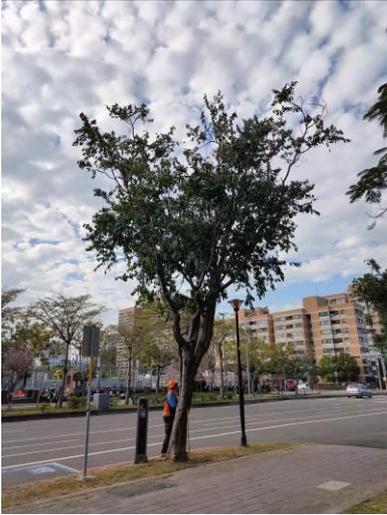
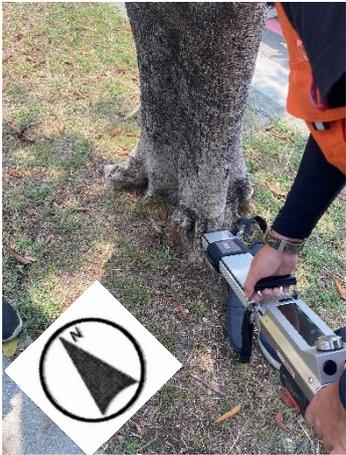
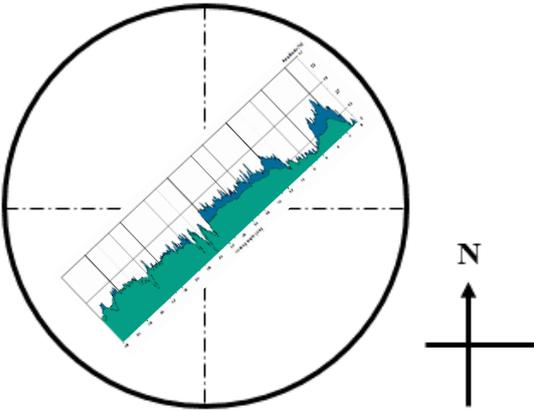
320-00423	林森路二段人行道	長葉垂榕	29.3	9.4			
精密儀器檢測							
檢測儀器	生長錐 / 應力波 / 鑽孔阻抗儀

腐朽空洞比(%)	30-50%						
檢測結果描述	樹幹縱裂(樹皮向內 22、24、26 公分處)且樹體傾斜						
減緩策略建議	移除						
分流結果	第一階段分流： 紅 / 紅黑 / 黑						
	第二階段分流： 黃 / 黑

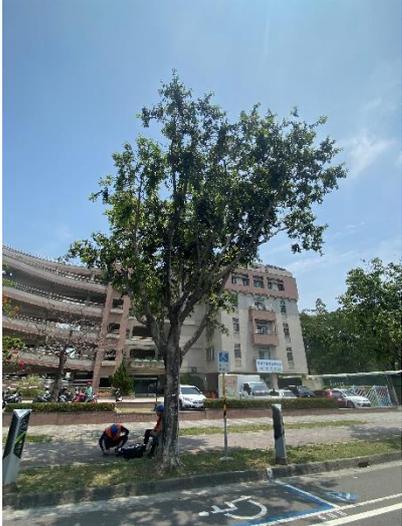
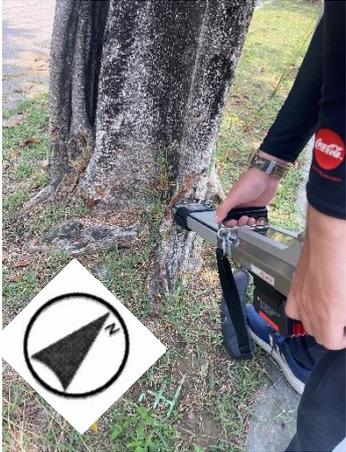
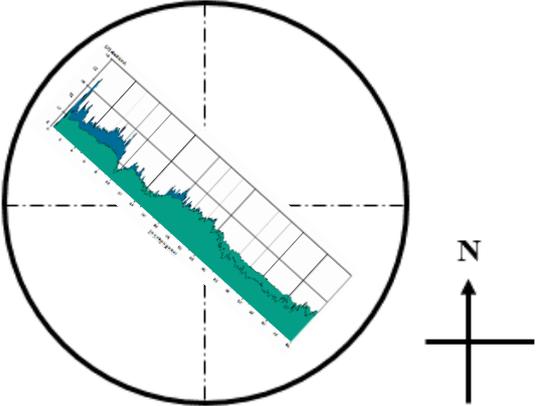
320-00424	林森路二段人行道	長葉垂榕	40.7	12.1			
精密儀器檢測							
檢測儀器	生長錐 / 應力波 / 鑽孔阻抗儀

腐朽空洞比(%)	10-30%						
檢測結果描述	根部 30 度向下檢測，樹幹無明顯腐朽						
減緩策略建議	避免根部機械性損傷						
分流結果	第一階段分流： 紅 / 紅黑 / 黑						
	第二階段分流： 黃 / 黑

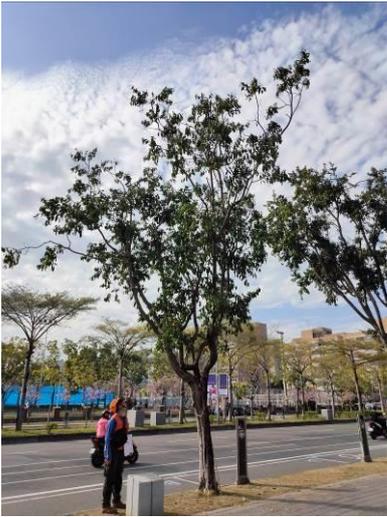
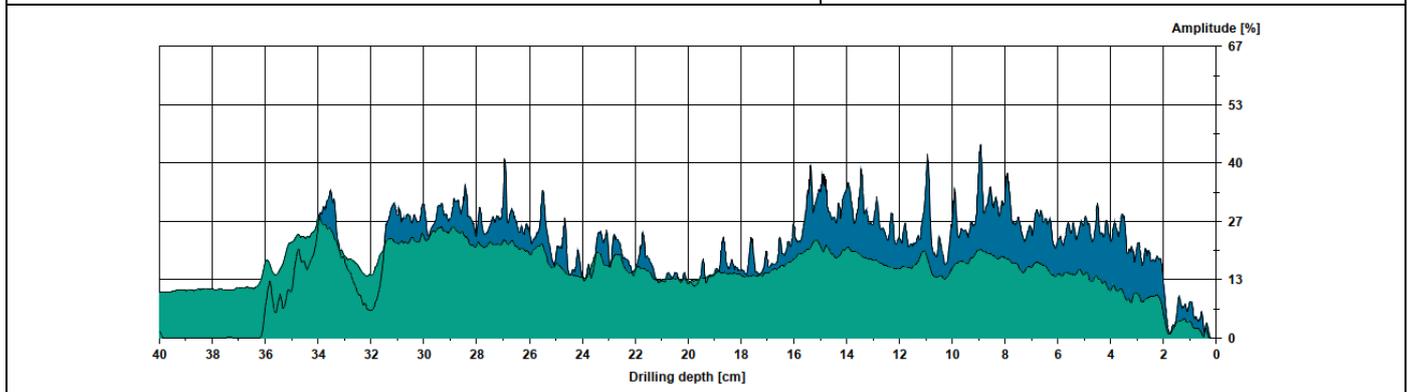
基本資料					樹木全景照
編號	位置	樹種	樹高 (m)	胸高直徑 (cm)	
320-00425	林森路二段人行道	長葉垂榕	25.2	9.8	
精密儀器檢測					
檢測儀器	生長錐 / 應力波 / 鑽孔阻抗儀				
檢測部位	根部 / 主幹 / 骨架枝條	檢測高度(m)	10	檢測直徑(cm)	36.5

腐朽空洞比(%)	10-30%
檢測結果描述	樹幹輕微中空腐朽
減緩策略建議	修剪(降低樹高)
分流結果	第一階段分流：紅 / 紅黑 / 黑
	第二階段分流：黃 / 黑

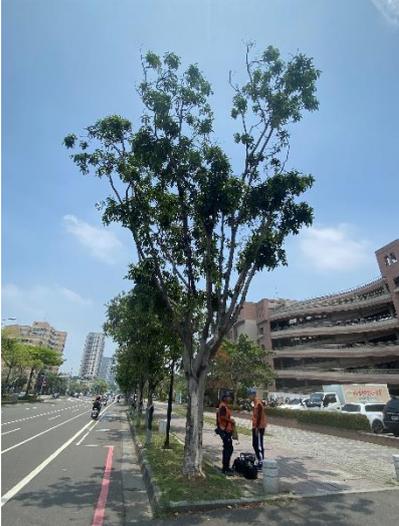
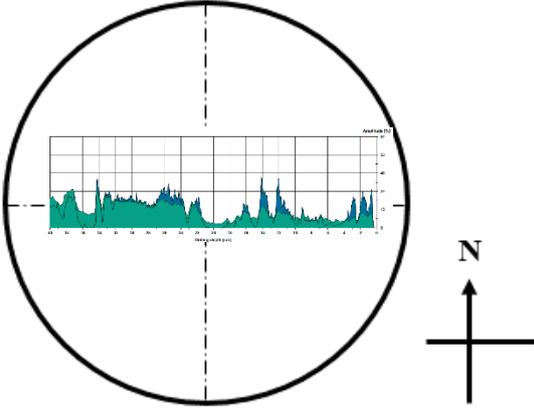
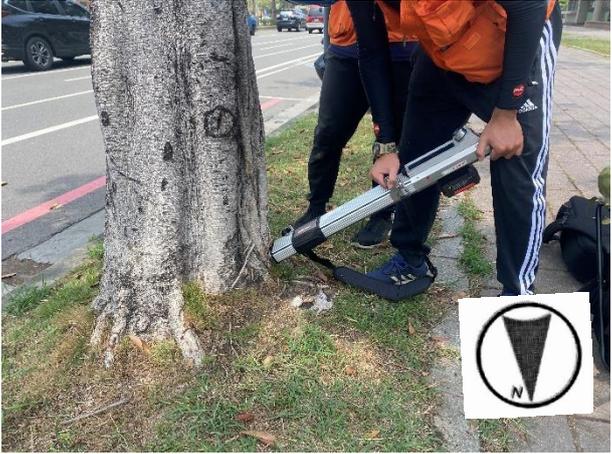
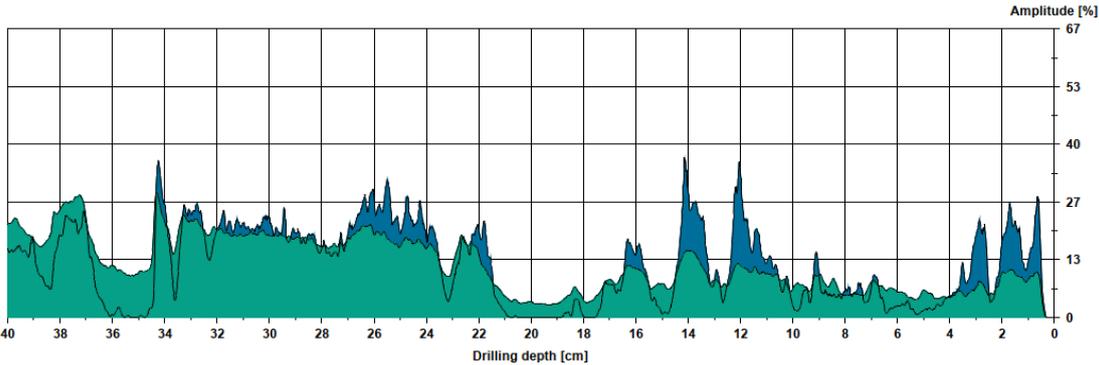
320-00426	林森路二段人行 道	長葉垂榕	39.2	13.1	
精密儀器檢測					
檢測儀器	生長錐 / 應力波 / 鑽孔阻抗儀				
檢測部位	根部 / 主幹 / 骨架枝條	檢測高度 (m)	0.1	檢測直徑 (cm)	46.3
檢測成果影像			檢測部位照片

腐朽空洞比(%)	大於 50%				
檢測結果描述	樹幹中空腐朽				
減緩策略建議	移除				
分流結果	第一階段分流： 紅 / 紅黑 / 黑				
	第二階段分流： 黃 / 黑

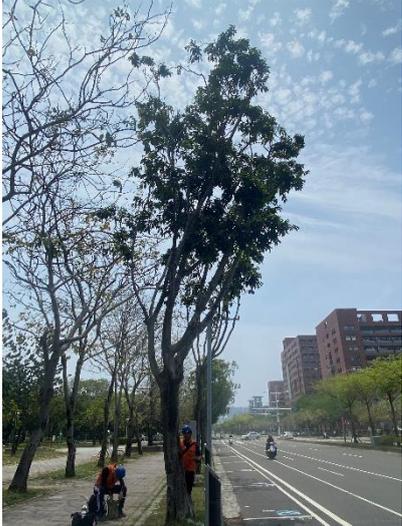
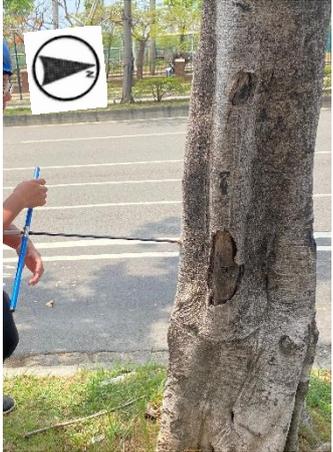
320-00427	林森路二段人行道	長葉垂榕	38.9	9.1				
精密儀器檢測								
檢測儀器	生長錐 / 應力波 / 鑽孔阻抗儀							
檢測部位	根部 / 主幹 / 骨架枝條	檢測高度(m)	0.8	檢測直徑(cm)	43

檢測成果影像								
項目	計算結果	單位	項目	計算結果	單位			
胸高斷面體積	7.71E-03	m ³	重量	0.89	kN			
傾斜角度	5.0	度	傾斜動量	0.708	KNm			
壓縮強度	33000	kNm ⁻²	樹冠面積	16.0	m ²			
樹芯長度	37.5	cm	風力彎曲動量	14.0	KNm			
樹芯體積	7.36E-06	m ³	受風比例	40	%			
生材重量	8.28	g	受風面彎曲動量	5.6	KNm			
木材密度	1124.12	kg/m ³	安全係數	40.3				
材積	0.08	m ³

樹木靜力學安全係數	40.3							
檢測結果描述	樹木靜力學安全係數大於標準值							
減緩策略建議	持續監測							
分流結果	第一階段分流： 紅 / 紅黑 / 黑							
	第二階段分流： 黃 / 黑

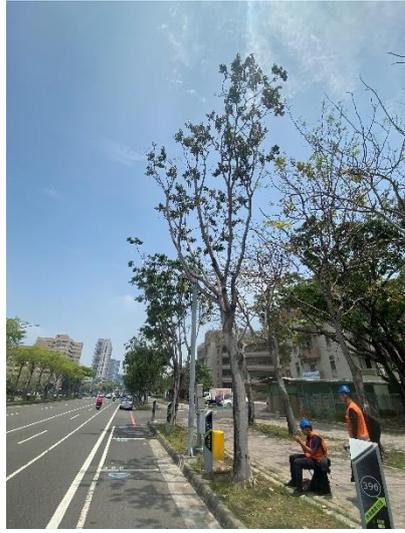
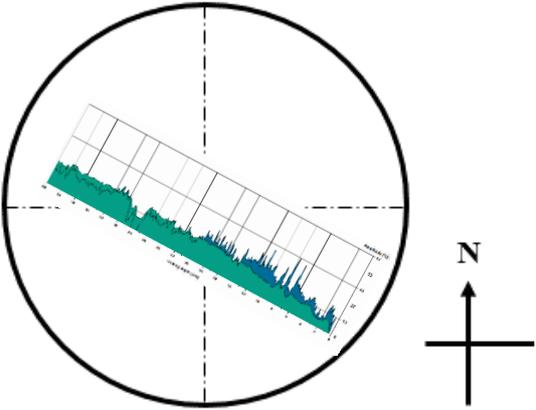
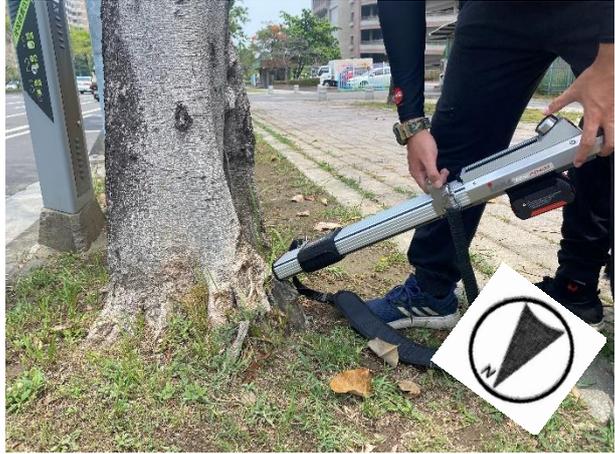
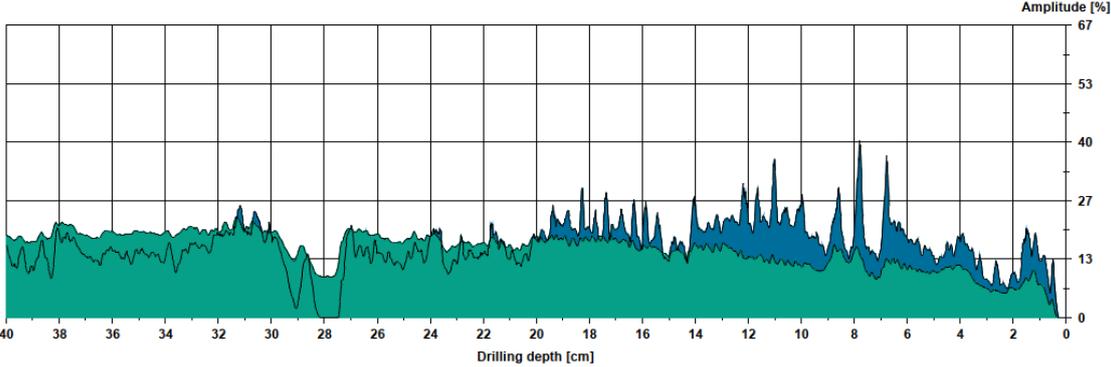
320-00428	林森路二段人行 道	長葉垂榕	31.1	11.7	
精密儀器檢測					
檢測儀器	生長錐 / 應力波 / 鑽孔阻抗儀				
檢測部位	根部 / 主幹 / 骨架枝條	檢測高度 (m)	0.1	檢測直徑 (cm)	45.5
檢測成果影像			檢測部位照片

腐朽空洞比(%)	大於 50%				
檢測結果描述	根部 30 度向下檢測，木材腐朽無修復反應				
減緩策略建議	移除				
分流結果	第一階段分流： 紅 / 紅黑 / 黑				
	第二階段分流： 黃 / 黑

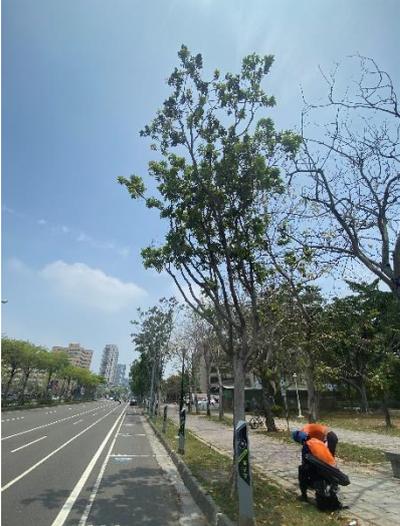
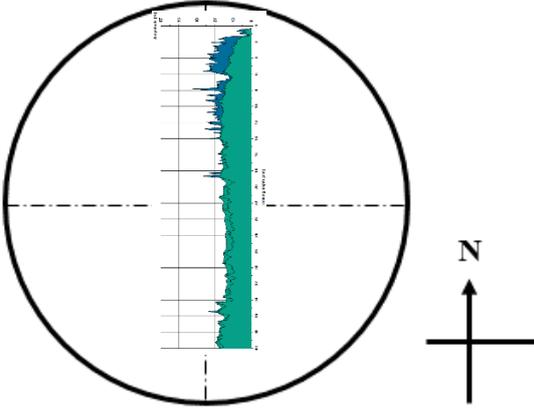
320-00429	林森路二段人行 道	長葉垂榕	26.1	7.2	
精密儀器檢測					
檢測儀器	生長錐 / 應力波 / 鑽孔阻抗儀				
檢測部位	根部 / 主幹 / 骨架枝條	檢測高度 (m)	0.1	檢測直徑 (cm)	39
檢測成果影像			檢測部位照片

腐朽空洞比(%)	10-30%				
檢測結果描述	根部 30 度向下檢測，樹幹無腐朽				
減緩策略建議	避免根部機械性損傷				
分流結果	第一階段分流： 紅 / 紅黑 / 黑				
	第二階段分流： 黃 / 黑

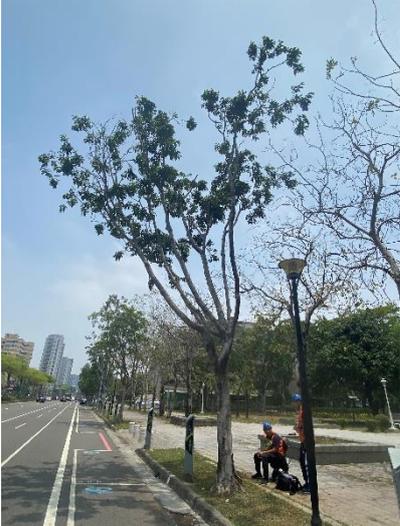
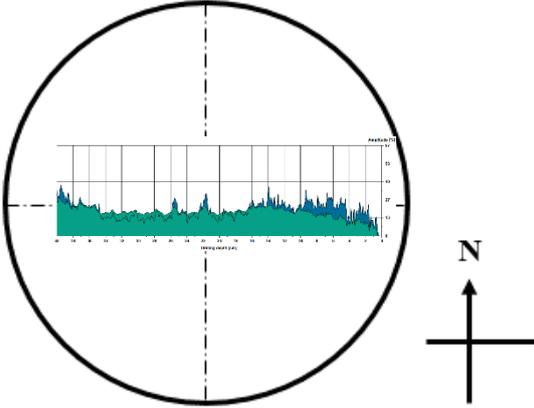
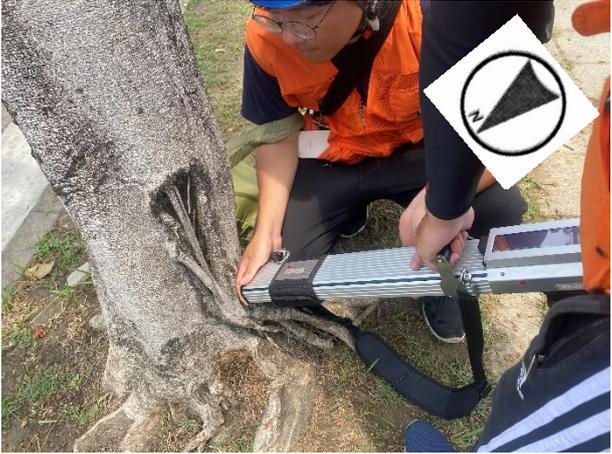
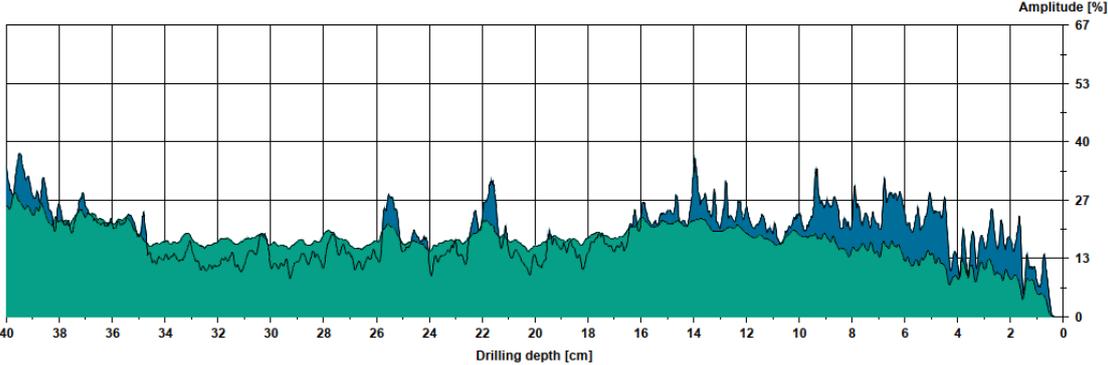
320-00430	林森路二段人行 道	長葉垂榕	31.6	10.2	
精密儀器檢測					
檢測儀器	生長錐 / 應力波 / 鑽孔阻抗儀				
檢測部位	根部 / 主幹 / 骨架枝條	檢測高度 (m)	10	檢測直徑 (cm)	41.8
檢測成果影像			檢測部位照片

腐朽空洞比(%)	30-50%				
檢測結果描述	根部 30 度向下檢測，樹幹中央輔朽木材無修復生長				
減緩策略建議	移除				
分流結果	第一階段分流： 紅 / 紅黑 / 黑				
	第二階段分流： 黃 / 黑

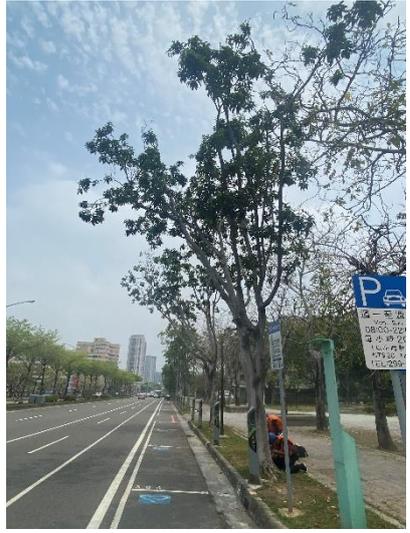
320-00431	林森路二段人行 道	長葉垂榕	38.8	11.8	
精密儀器檢測					
檢測儀器	生長錐 / 應力波 / 鑽孔阻抗儀				
檢測部位	根部 / 主幹 / 骨架枝條	檢測高度 (m)	0.1/1.9	檢測直徑 (cm)	48.5/45
檢測成果影像			檢測部位照片

腐朽空洞比(%)	小於 10%
樹木靜力學 安全係數	4.3
檢測結果描述	1.鑽孔阻抗儀：主幹無腐朽 2.樹木靜力學安全係數大於標準值
減緩策略建議	持續監測(避免根部機械性損傷)
分流結果	第一階段分流： 紅 / 紅黑 / 黑
	第二階段分流： 黃 / 黑

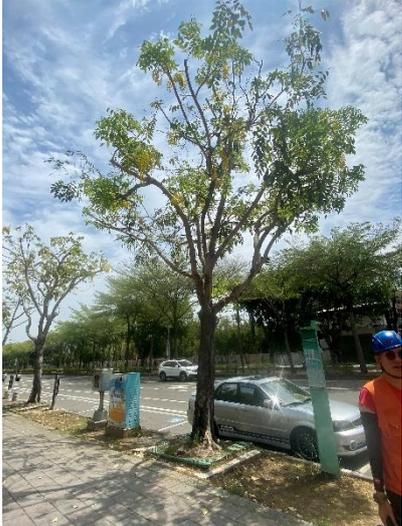
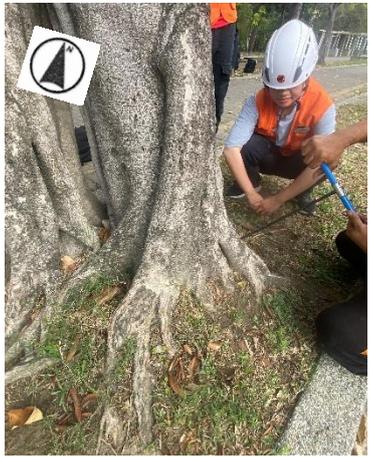
320-00435	林森路二段人行道	長葉垂榕	59.2	12.8			
精密儀器檢測							
檢測儀器	生長錐 / 應力波 / 鑽孔阻抗儀

胸高斷面體積	2.72E-02	m ³	重量	40.49	kN		
傾斜角度	2.5	度	傾斜動量	22.605	KNm		
壓縮強度	24000	kNm ⁻²	樹冠面積	43.0	m ²		
樹芯長度	22.0	cm	風力彎曲動量	65.0	KNm		
樹芯體積	4.32E-06	m ³	受風比例	40	%		
生材重量	4.96	g	受風面彎曲動量	26.0	KNm		
木材密度	1149.16	kg/m ³	安全係數	13.4			
材積	3.52	m ³					
樹木靜力學安全係數	13.4						
檢測結果描述	樹木靜力學安全係數大於標準值						
減緩策略建議	持續監測(避免根部機械性損傷)						
分流結果	第一階段分流： 紅 / 紅黑 / 黑						
	第二階段分流： 黃 / 黑

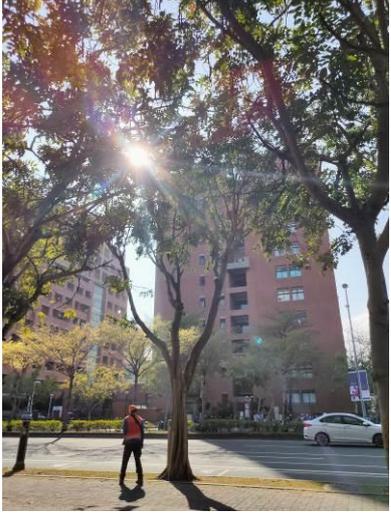
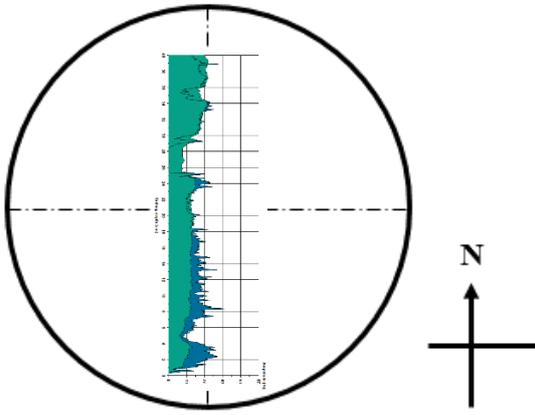
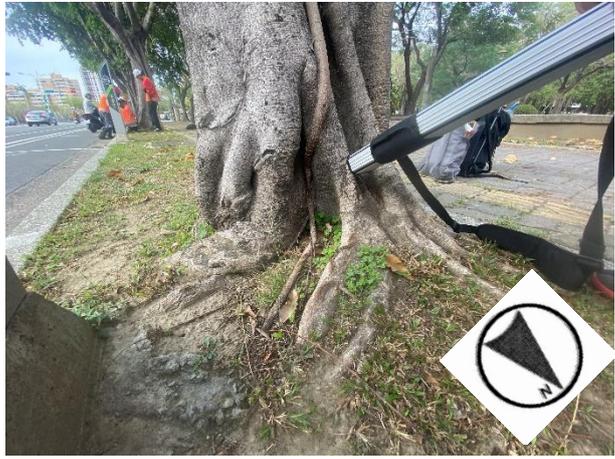
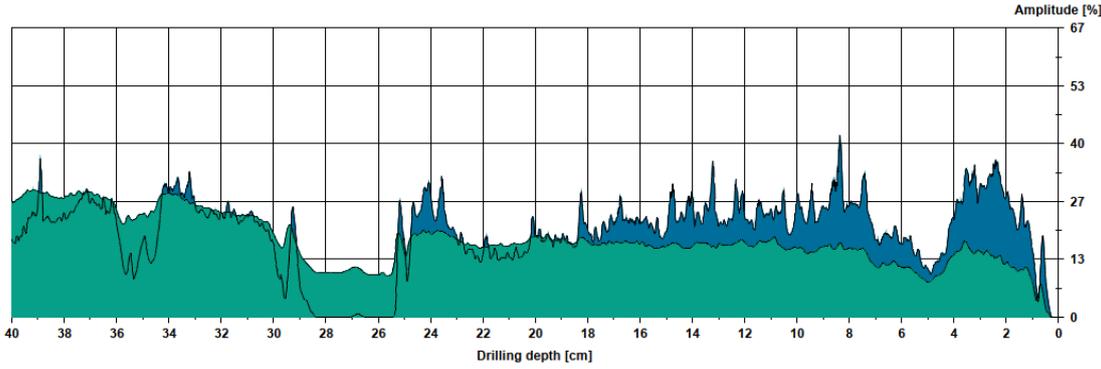
320-00436	林森路二段 人行道	長葉垂榕	47.7	14.3	
精密儀器檢測					
檢測儀器	生長錐 / 應力波 / 鑽孔阻抗儀				
檢測部位	根部 / 主幹 / 骨架枝條	檢測高度 (m)	0.2	檢測直徑 (cm)	60
檢測成果影像			檢測部位照片

腐朽空洞比(%)	10-30%				
檢測結果描述	根部 30 度向下檢測，樹幹無腐朽				
減緩策略建議	避免過度昇剪				
分流結果	第一階段分流： 紅 / 紅黑 / 黑				
	第二階段分流： 黃 / 黑

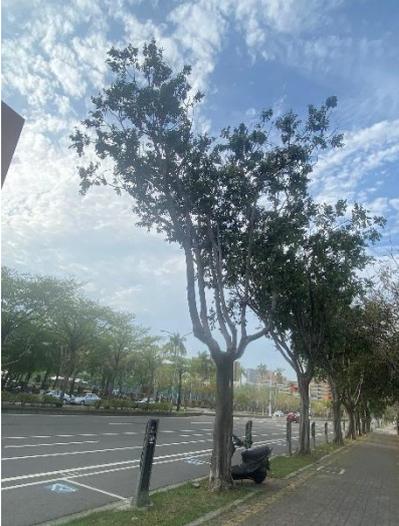
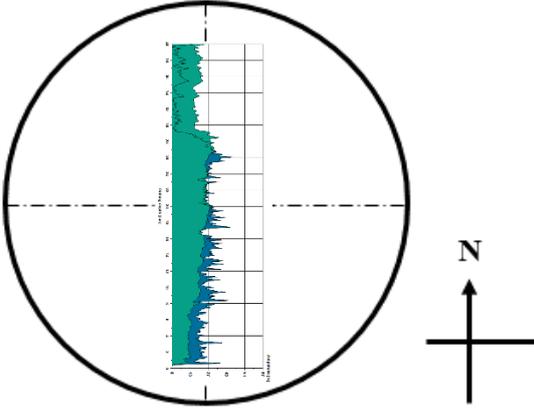
320-00438	林森路二段人行 道	長葉垂榕	32.4	12.4	
精密儀器檢測					
檢測儀器	生長錐 / 應力波 / 鑽孔阻抗儀				
檢測部位	根部 / 主幹 / 骨架枝條	檢測高度 (m)	0.1	檢測直徑 (cm)	60
檢測成果影像			檢測部位照片

腐朽空洞比(%)	10-30%				
檢測結果描述	根部 30 度向下檢測，樹幹輕微腐朽				
減緩策略建議	避免根部機械性損傷				
分流結果	第一階段分流： 紅 / 紅黑 / 黑				
	第二階段分流： 黃 / 黑

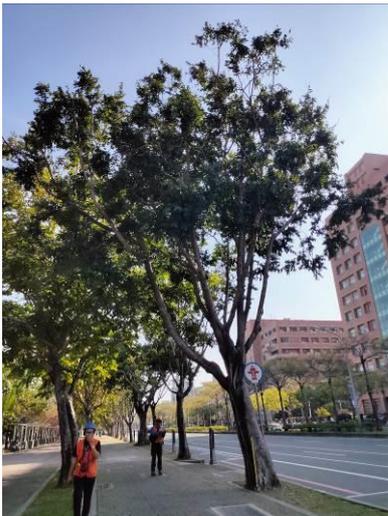
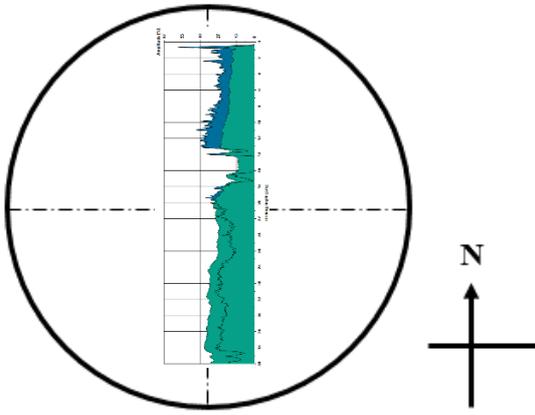
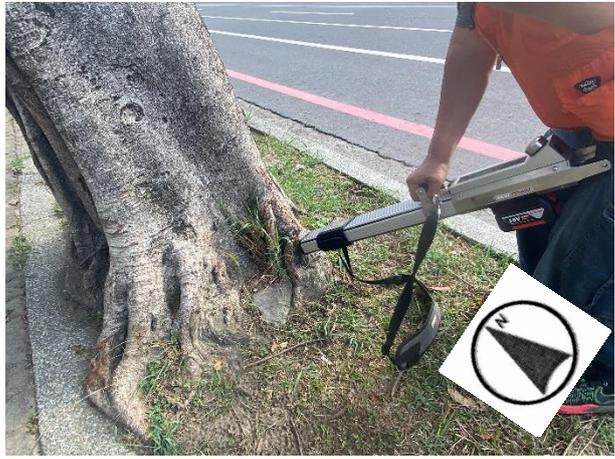
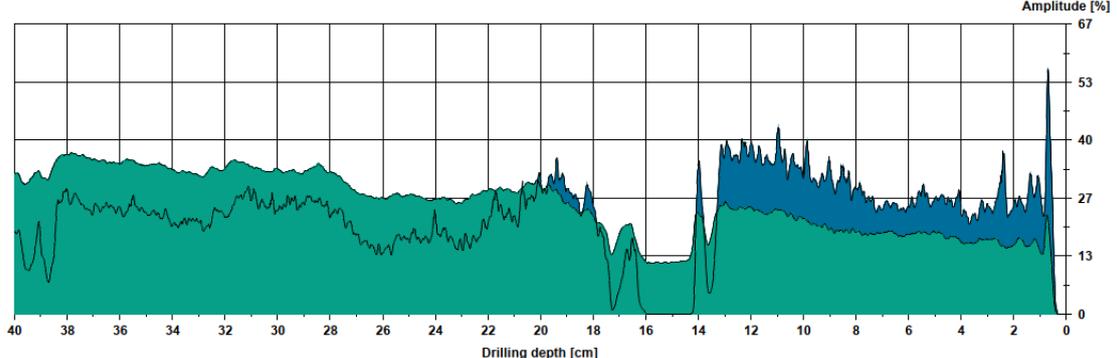
320-00439	林森路二段人行 道	長葉垂榕	59.2	10.8	
精密儀器檢測					
檢測儀器	生長錐 / 應力波 / 鑽孔阻抗儀				
檢測部位	根部 / 主幹 / 骨架枝條	檢測高度 (m)	0.1	檢測直徑 (cm)	70
檢測成果影像			檢測部位照片

腐朽空洞比(%)	30-50%				
檢測結果描述	根部 30 度向下檢測，樹幹中空腐朽且樹體傾斜				
減緩策略建議	移除				
分流結果	第一階段分流： 紅 / 紅黑 / 黑				
	第二階段分流： 黃 / 黑

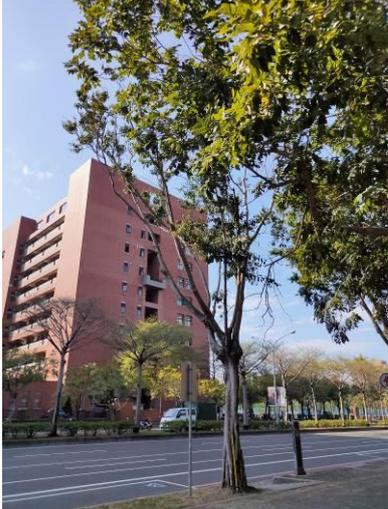
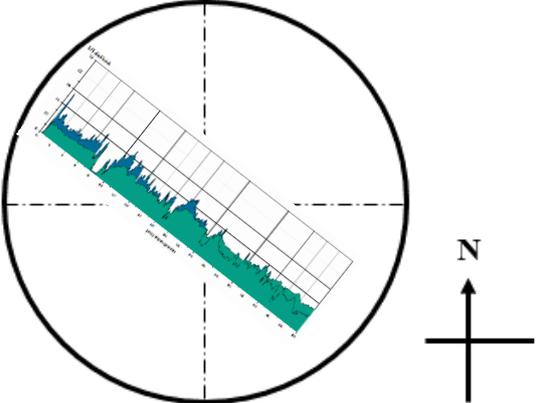
320-00440	林森路二段人行 道	長葉垂榕	35.3	10.4	
精密儀器檢測					
檢測儀器	生長錐 / 應力波 / 鑽孔阻抗儀				
檢測部位	根部 / 主幹 / 骨架枝條	檢測高度 (m)	0.1	檢測直徑 (cm)	58
檢測成果影像			檢測部位照片

腐朽空洞比(%)	30-50%				
檢測結果描述	根部 30 度向下檢測，樹幹內縱裂且樹勢衰退				
減緩策略建議	移除				
分流結果	第一階段分流： 紅 / 紅黑 / 黑				
	第二階段分流： 黃 / 黑
