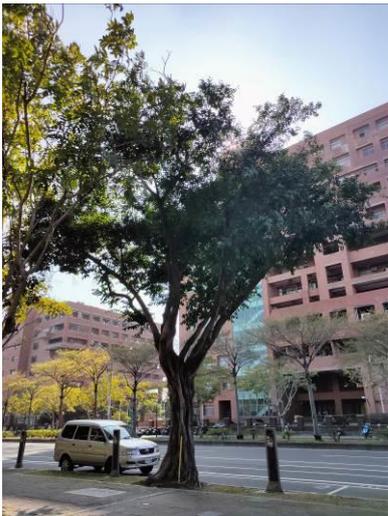
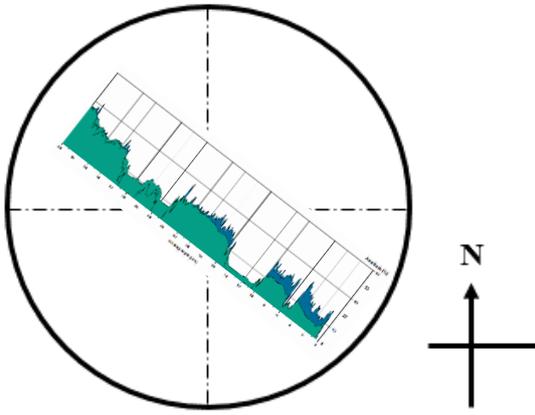
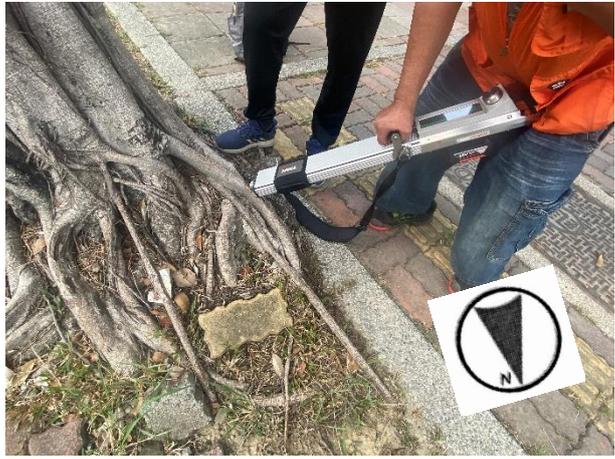
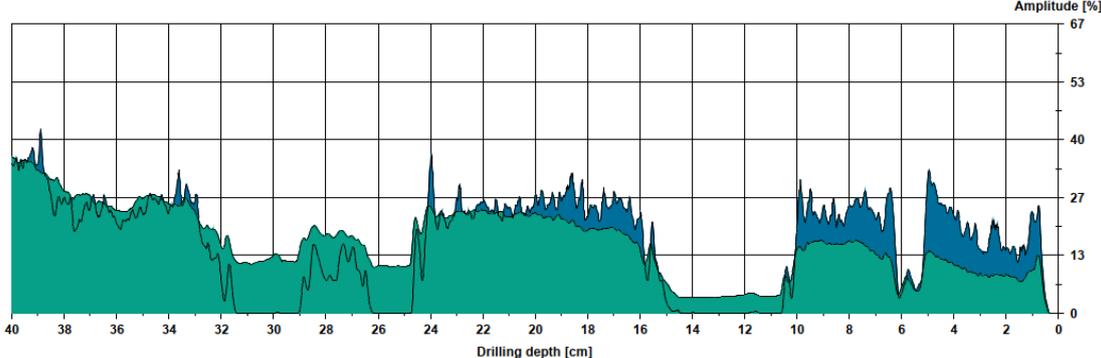
320-00442	林森路二段人行 道	長葉垂榕	69.3	10.9	
精密儀器檢測					
檢測儀器	生長錐 / 應力波 / 鑽孔阻抗儀				
檢測部位	根部 / 主幹 / 骨架枝條	檢測高度 (m)	0.1	檢測直徑 (cm)	80
檢測成果影像			檢測部位照片

腐朽空洞比(%)	大於 50%				
檢測結果描述	根部 30 度向下檢測，樹幹中空腐朽，樹勢衰退				
減緩策略建議	移除				
分流結果	第一階段分流： 紅 / 紅黑 / 黑				
	第二階段分流： 黃 / 黑

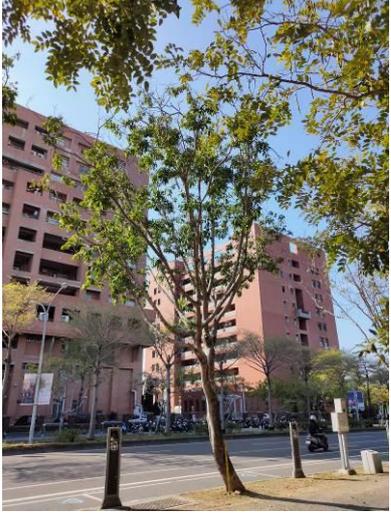
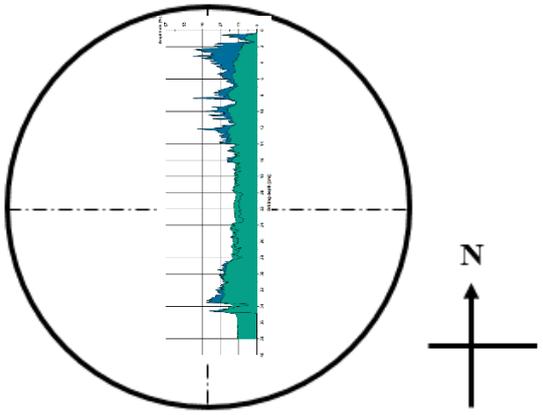
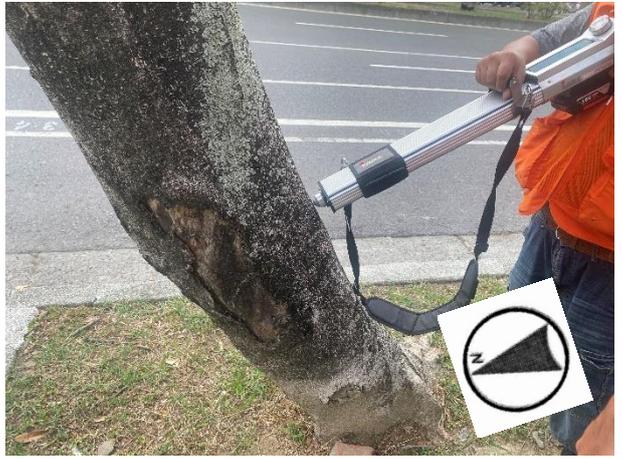
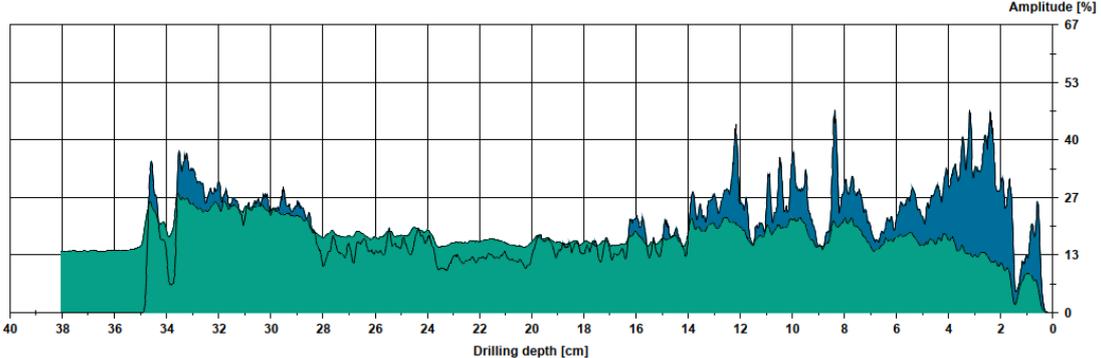
320-00444	林森路二段人行 道	長葉垂榕	29.2	9.7	
精密儀器檢測					
檢測儀器	生長錐 / 應力波 / 鑽孔阻抗儀				
檢測部位	根部 / 主幹 / 骨架枝條	檢測高度 (m)	1	檢測直徑 (cm)	32
檢測成果影像			檢測部位照片

腐朽空洞比(%)	30-50%				
檢測結果描述	樹幹中空腐朽，周邊木材無修復反應，且樹體傾斜				
減緩策略建議	移除				
分流結果	第一階段分流： 紅 / 紅黑 / 黑				
	第二階段分流： 黃 / 黑

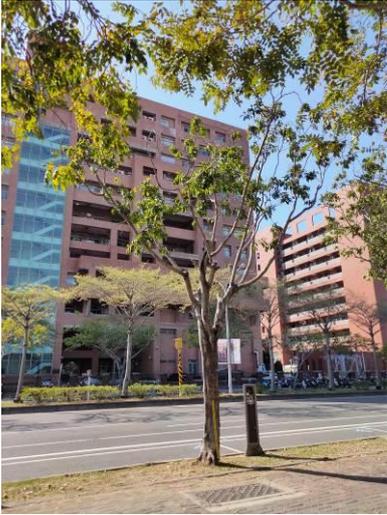
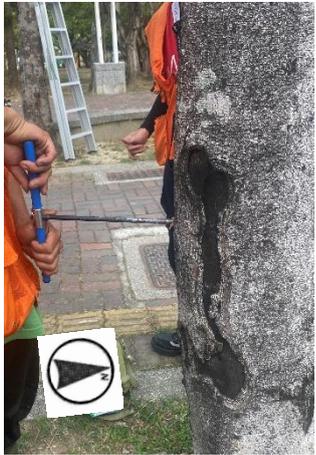
320-00445	林森路二段人行道	長葉垂榕	27.3	8.1				
精密儀器檢測								
檢測 儀器	生長錐 / 應力波 / 鑽孔阻抗儀							
檢測 部位	根部 / 主幹 / 骨架枝條	檢測高 度(m)	0.93	檢測直 徑(cm)	27.8

檢測成果影像								
項目	計算結果	單位	項目	計算結果	單位			
胸高斷面體積	2.66E-03	m ³	重量	5.53	kN			
傾斜角度	2.5	度	傾斜動量	1.955	KNm			
壓縮強度	23000	kNm ⁻²	樹冠面積	13.0	m ²			
樹芯長度	13.3	cm	風力彎曲動量	9.0	KNm			
樹芯體積	2.61E-06	m ³	受風比例	80	%			
生材重量	3.05	g	受風面彎曲動量	7.2	KNm			
木材密度	1167.17	kg/m ³	安全係數	6.7				
材積	0.47	m ³						
樹木靜力學 安全係數	6.7							
檢測結果描述	樹木靜力學安全係數大於標準值 1.5							
減緩策略建議	持續監測(避免根部機械性損傷)							
分流結果	第一階段分流： 紅 / 紅黑 / 黑							
	第二階段分流： 黃 / 黑

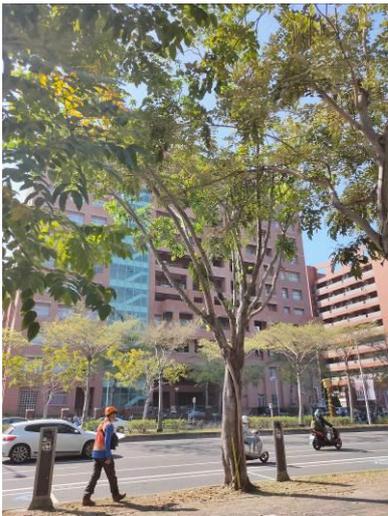
樹木靜力學 安全係數	10.6					
檢測結果描述	樹木靜力學安全係數大於標準值 1.5					
減緩策略建議	持續監測(避免根系機械性損傷)					
分流結果	第一階段分流： 紅 / 紅黑 / 黑					
	第二階段分流： 黃 / 黑

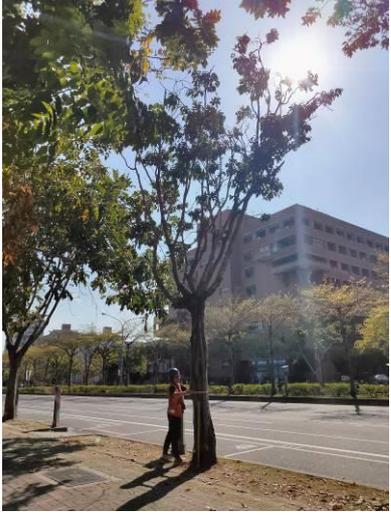
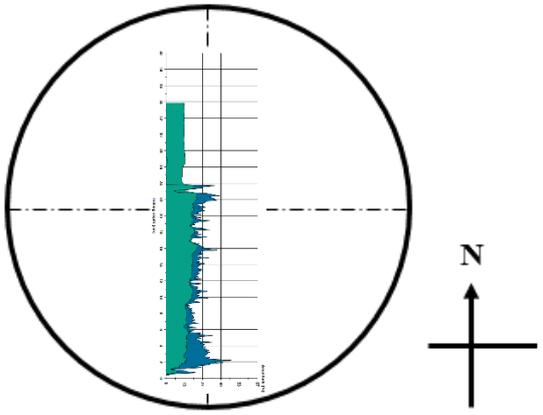
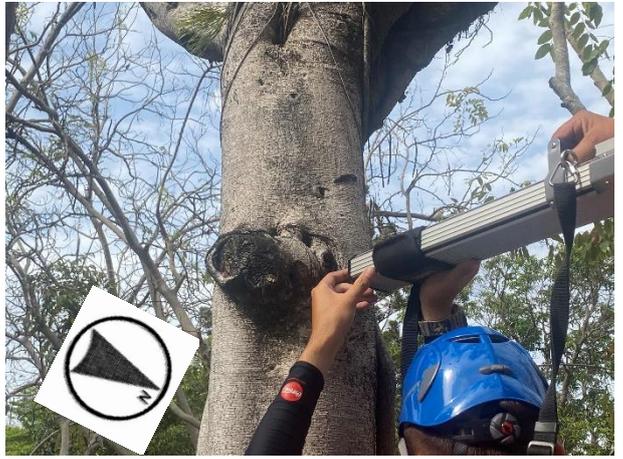
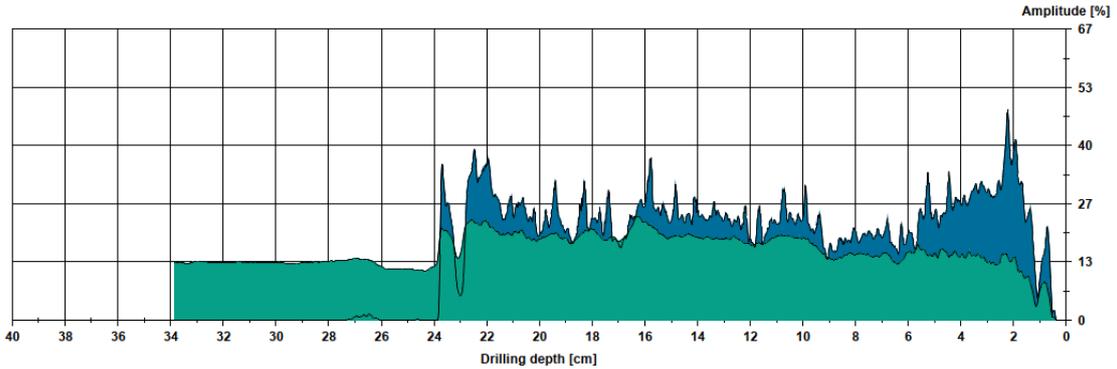
320-00447	林森路二段人行 道	長葉垂榕	35.6	9.5	
精密儀器檢測					
檢測儀器	生長錐 / 應力波 / 鑽孔阻抗儀				
檢測部位	根部 / 主幹 / 骨架枝條	檢測高度 (m)	2	檢測直徑 (cm)	30
檢測成果影像			檢測部位照片

腐朽空洞比(%)	10-30%				
檢測結果描述	樹幹輕微腐朽，周邊木材無修復生長				
減緩策略建議	持續監測				
分流結果	第一階段分流： 紅 / 紅黑 / 黑				
	第二階段分流： 黃 / 黑

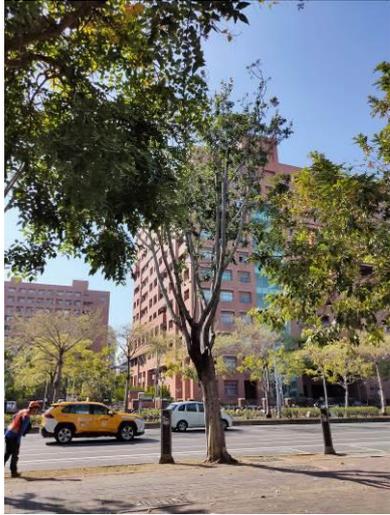
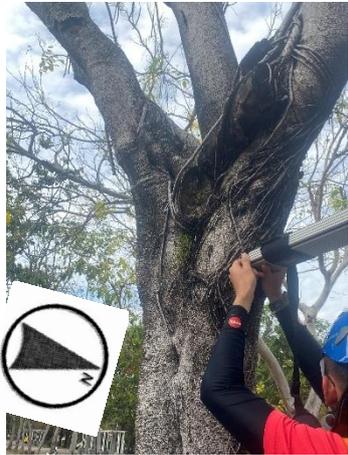
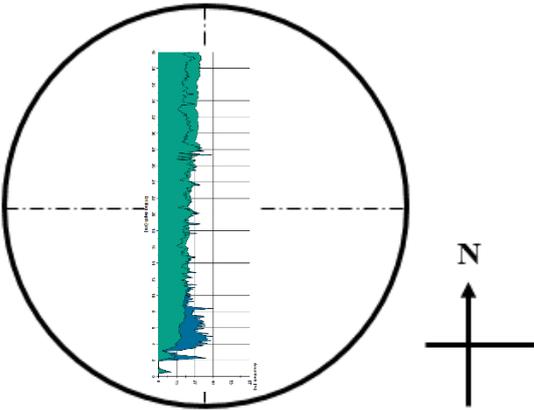
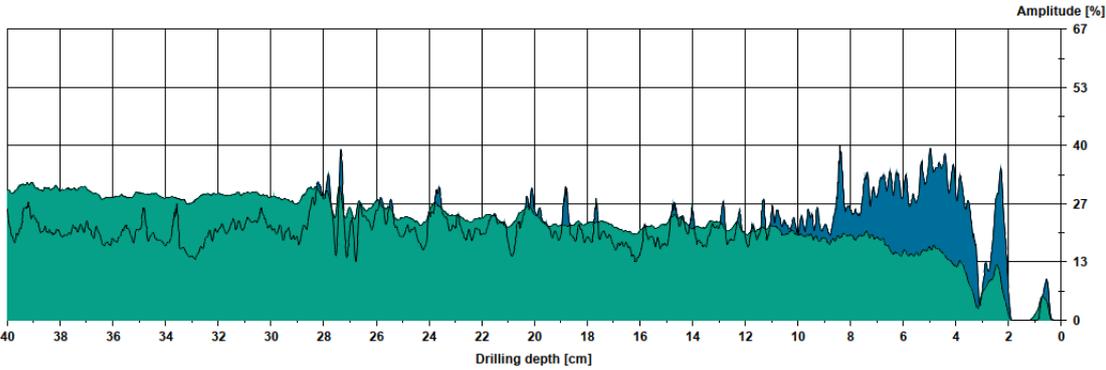
320-00448	林森路二段人行道	長葉垂榕	42.3	10.6		
精密儀器檢測						
檢測儀器	生長錐 / 應力波 / 鑽孔阻抗儀

腐朽空洞比(%)	30-50%					
檢測結果描述	骨架枝條交接處腐朽，周邊木材無修復生長，樹勢衰退					
減緩策略建議	移除					
分流結果	第一階段分流： 紅 / 紅黑 / 黑					
	第二階段分流： 黃 / 黑

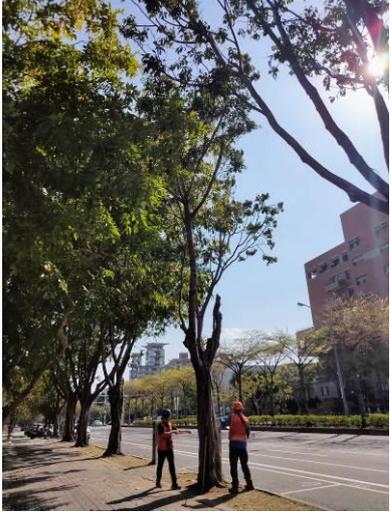
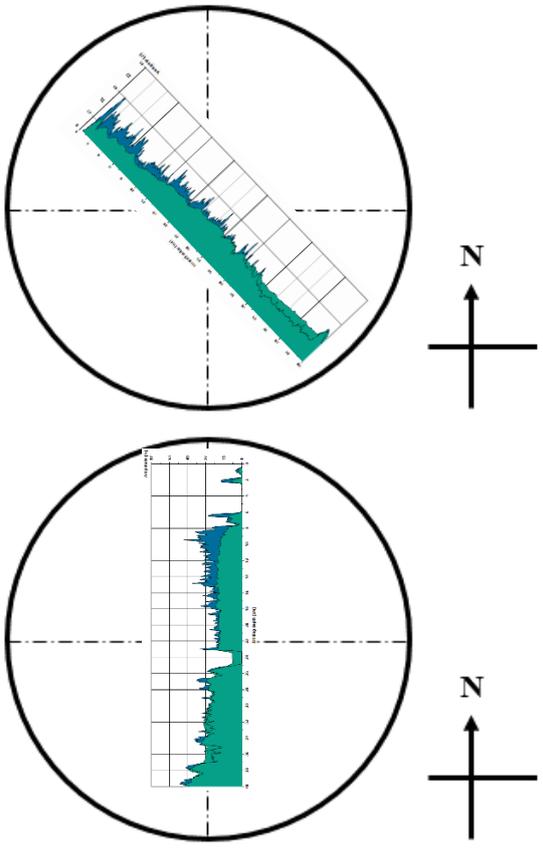
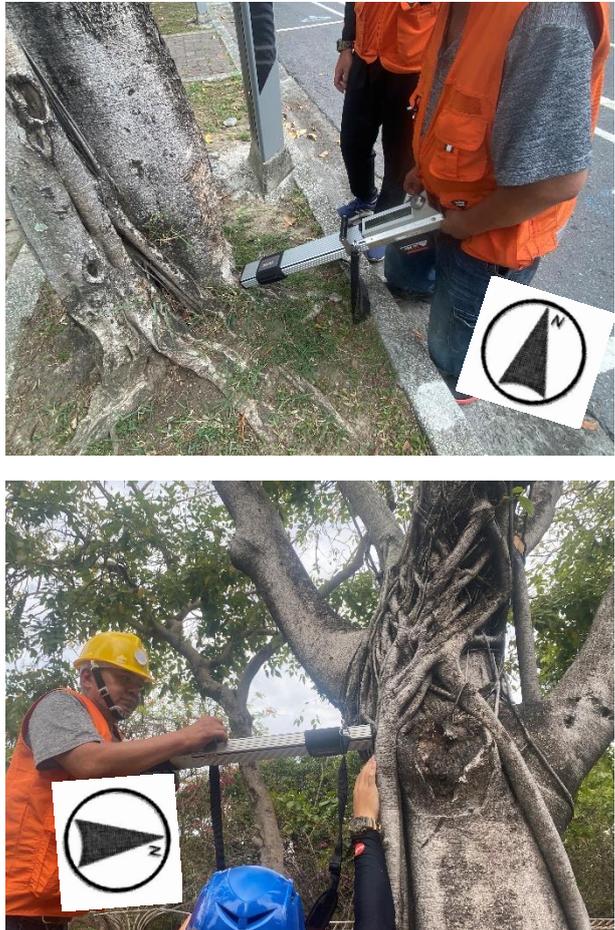
320-00449	林森路二段人行 道	長葉垂榕	46.7	11.5	
精密儀器檢測					
檢測儀器	生長錐 / 應力波 / 鑽孔阻抗儀				
檢測部位	根部 / 主幹 / 骨架枝條	檢測高度 (m)	0.1/2	檢測直徑 (cm)	60/45
檢測成果影像			檢測部位照片

腐朽空洞比(%)	大於 50%
檢測結果描述	根部 30 度向下檢測，樹幹中央有輕微腐朽；骨架枝條交接處中空腐朽。
減緩策略建議	移除
分流結果	第一階段分流： 紅 / 紅黑 / 黑
	第二階段分流： 黃 / 黑

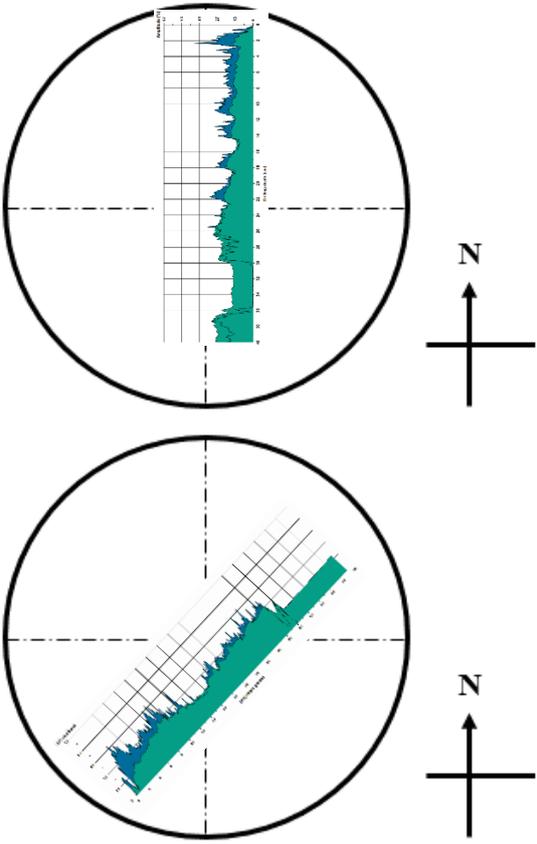
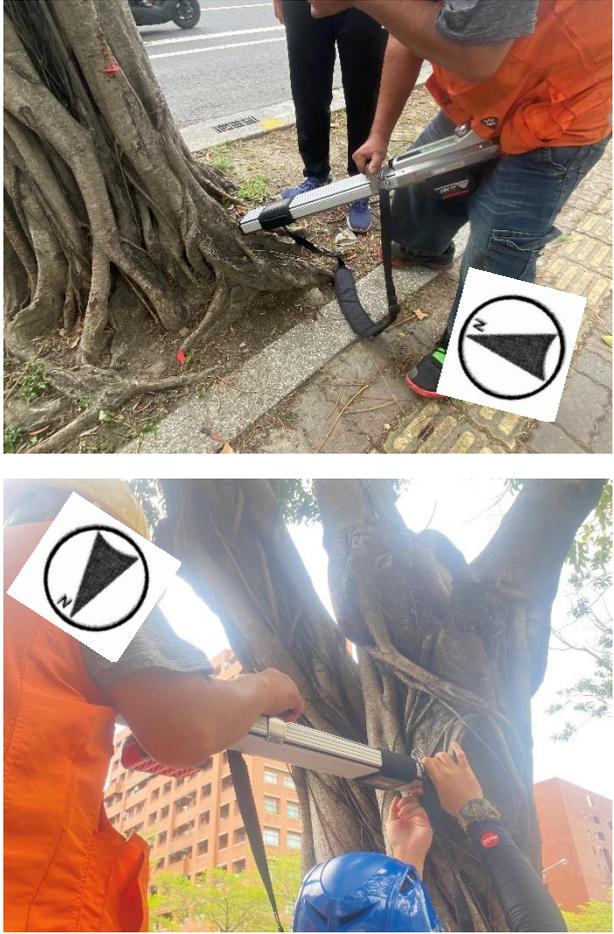
320-00450	林森路二段人行道	長葉垂榕	50.5	11.2	
精密儀器檢測					
檢測儀器	生長錐 / 應力波 / 鑽孔阻抗儀				
檢測部位	根部 / 主幹 / 骨架枝條	檢測高度 (m)	0.1/2	檢測直徑 (cm)	60/34
檢測成果影像				檢測部位照片

腐朽空洞比(%)	10-30%
檢測結果描述	根部 30 度向下檢測樹幹中空腐朽；骨架枝條無明顯腐朽
減緩策略建議	修剪(降低樹高)，避免過度昇剪
分流結果	第一階段分流： 紅 / 紅黑 / 黑
	第二階段分流： 黃 / 黑

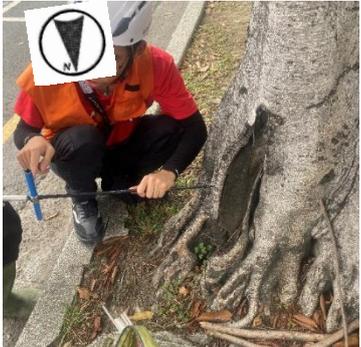
320-00451	林森路二段人行道	長葉垂榕	59.2	9.7		
精密儀器檢測						
檢測儀器	生長錐 / 應力波 / 鑽孔阻抗儀					
檢測部位	根部 / 主幹 / 骨架枝條	檢測高度(m)	0.2	檢測直徑(cm)	70	
檢測成果影像						檢測部位照片
項目	計算結果	單位	項目	計算結果	單位

胸高斷面體積	2.72E-02	m ³	重量	29.21	kN	
傾斜角度	5.0	度	傾斜動量	24.692	KNm	
壓縮強度	30000	kNm ⁻²	樹冠面積	20.0	m ²	
樹芯長度	38.0	cm	風力彎曲動量	20.0	KNm	
樹芯體積	7.46E-06	m ³	受風比例	40	%	
生材重量	8.16	g	受風面彎曲動量	8.0	KNm	
木材密度	1093.91	kg/m ³	安全係數	24.9		
材積	2.67	m ³				
樹木靜力學安全係數	24.9					
檢測結果描述	樹木靜力學安全係數大於標準值 1.5					
減緩策略建議	持續監測(避免根部機械性損傷)					
分流結果	第一階段分流： 紅 / 紅黑 / 黑					
	第二階段分流： 黃 / 黑

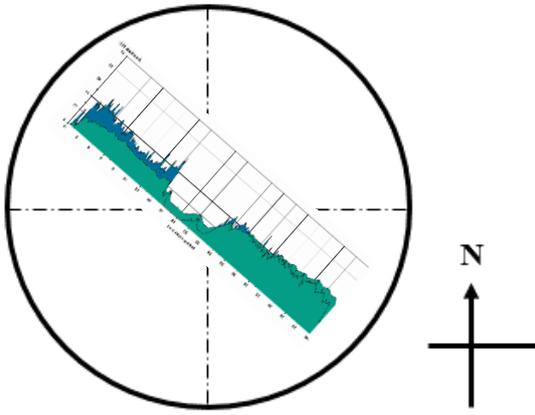
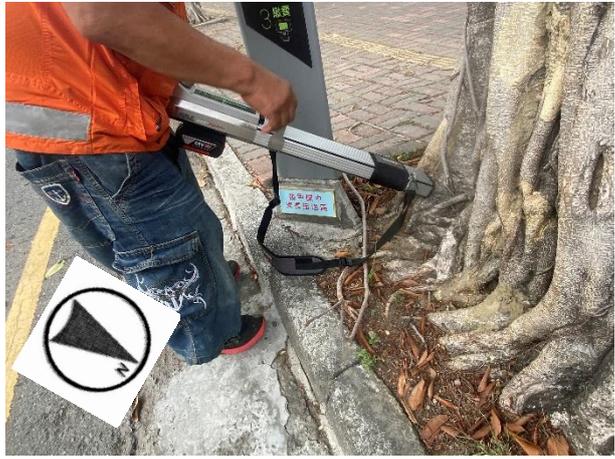
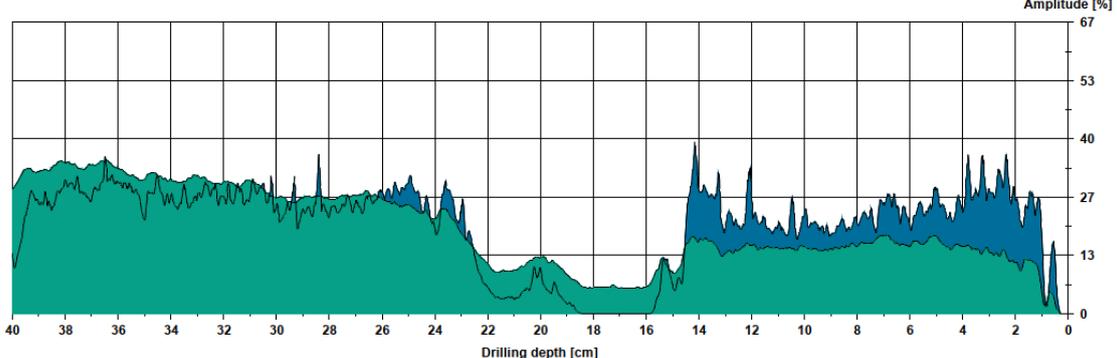
320-00452	林森路二段人行 道	長葉垂榕	76.8	10.6	
精密儀器檢測					
檢測儀器	生長錐 / 應力波 / 鑽孔阻抗儀				
檢測部位	根部 / 主幹 / 骨架枝條	檢測高度 (m)	0.1	檢測直徑 (cm)	70
檢測成果影像			檢測部位照片

腐朽空洞比(%)	30-50%				
檢測結果描述	根部 30 度向下檢測，樹幹中空腐朽，周邊木材無修復生長				
減緩策略建議	移除				
分流結果	第一階段分流： 紅 / 紅黑 / 黑				
	第二階段分流： 黃 / 黑

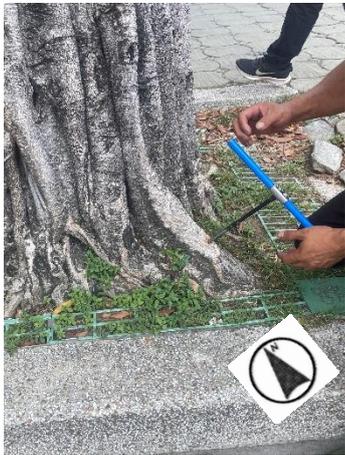
320-00458	林森路二段人行道	長葉垂榕	54.6	9.9		
精密儀器檢測						
檢測儀器	生長錐 / 應力波 / 鑽孔阻抗儀

胸高斷面體積	2.13E-02	m ³	重量	25.82	kN	
傾斜角度	2.5	度	傾斜動量	11.149	KNm	
壓縮強度	20000	kNm ⁻²	樹冠面積	24.0	m ²	
樹芯長度	23.0	cm	風力彎曲動量	19.0	KNm	
樹芯體積	4.52E-06	m ³	受風比例	60	%	
生材重量	5.03	g	受風面彎曲動量	11.4	KNm	
木材密度	1113.81	kg/m ³	安全係數	18.9		
材積	2.32	m ³				
樹木靜力學安全係數	18.9					
檢測結果描述	樹木靜力學安全係數大於標準值					
減緩策略建議	持續監測(避免根系機械性損傷)					
分流結果	第一階段分流： 紅 / 紅黑 / 黑					
	第二階段分流： 黃 / 黑

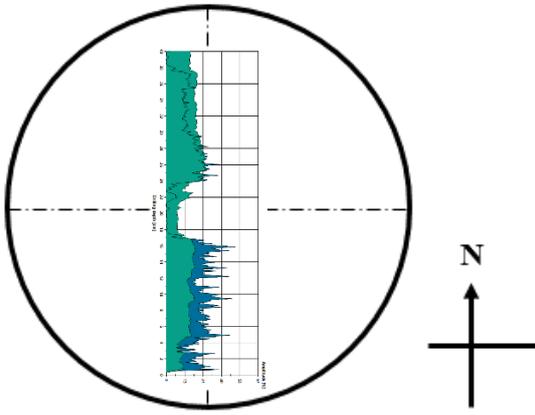
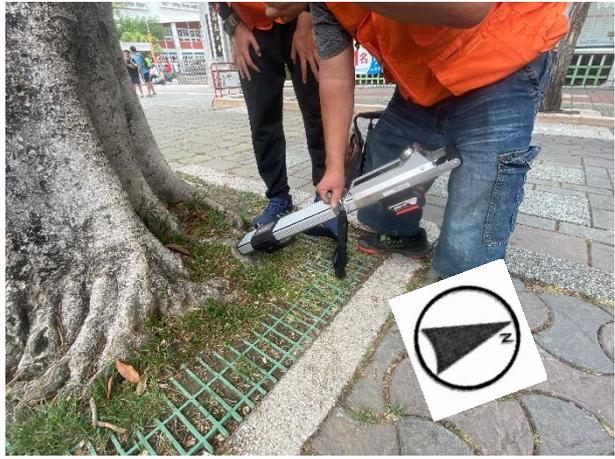
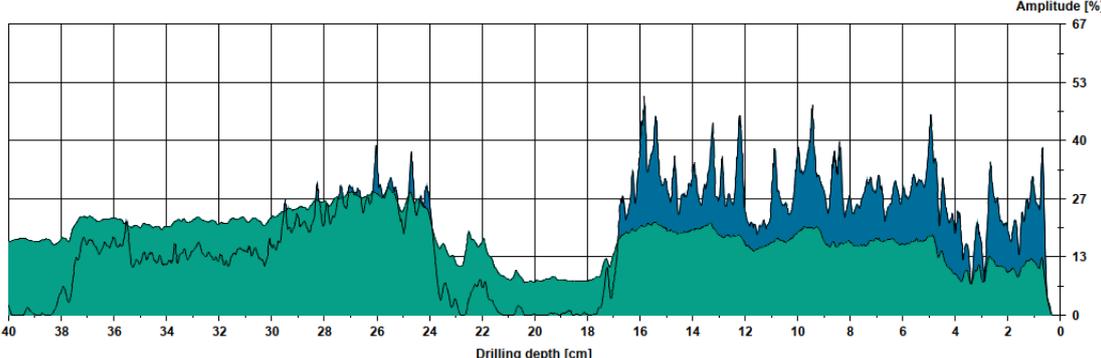
320-00459	林森路二段人行 道	長葉垂榕	54.2	8.2	
精密儀器檢測					
檢測儀器	生長錐 / 應力波 / 鑽孔阻抗儀				
檢測部位	根部 / 主幹 / 骨架枝條	檢測高度 (m)	0.1	檢測直徑 (cm)	70
檢測成果影像			檢測部位照片

腐朽空洞比(%)	大於 50%				
檢測結果描述	根部 30 度向下檢測，樹幹腐朽中空				
減緩策略建議	移除				
分流結果	第一階段分流： 紅 / 紅黑 / 黑				
	第二階段分流： 黃 / 黑

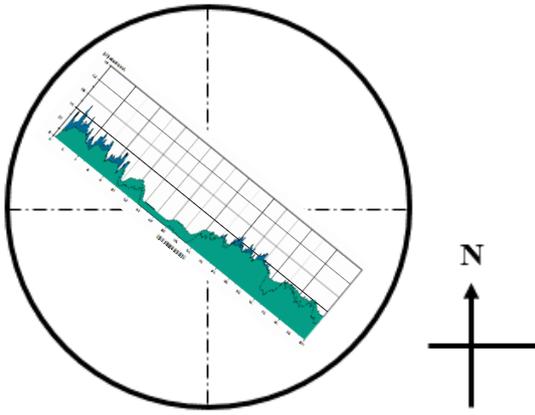
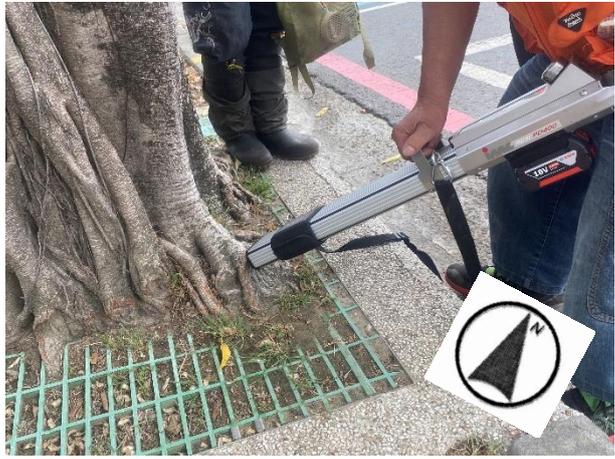
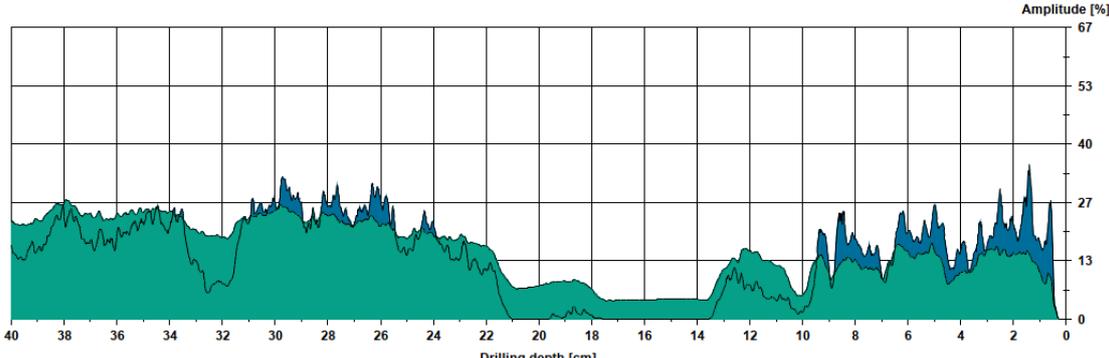
320-00461	林森路二段人行 道	長葉垂榕	62.7	9.8	
精密儀器檢測					
檢測儀器	生長錐 / 應力波 / 鑽孔阻抗儀				
檢測部位	根部 / 主幹 / 骨架枝條	檢測高度 (m)	0.1	檢測直徑 (cm)	80
檢測成果影像			檢測部位照片

腐朽空洞比(%)	30-50%				
檢測結果描述	根部 30 度向下檢測，樹幹中空腐朽，周邊木材無修復反應				
減緩策略建議	移除				
分流結果	第一階段分流： 紅 / 紅黑 / 黑				
	第二階段分流： 黃 / 黑

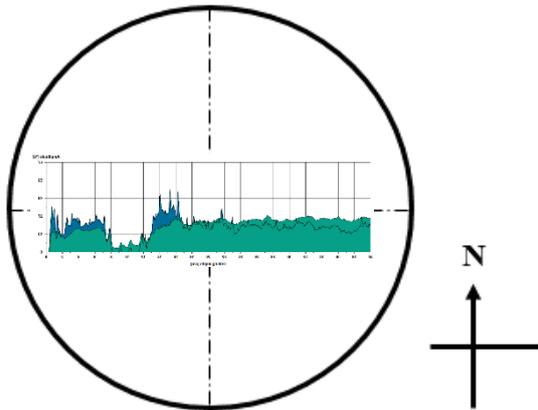
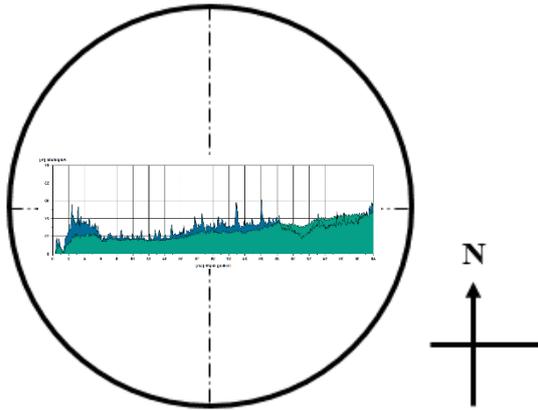
腐朽空洞比(%)	小於 10%
檢測結果描述	根部 30 度向下檢測，樹幹無腐朽中空(數值低處為氣根與主幹交接的地方)；主幹無腐朽。
減緩策略建議	避免根部機械性損傷
分流結果	第一階段分流： 紅 / 紅黑 / 黑
	第二階段分流： 黃 / 黑

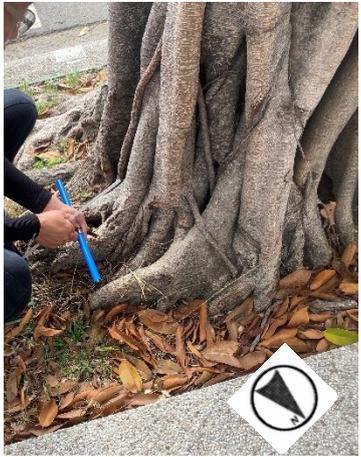
320-00468	林森路二段人行道	長葉垂榕	81.9	7.5		
精密儀器檢測						
檢測儀器	生長錐 / 應力波 / 鑽孔阻抗儀

胸高斷面體積	7.19E-02	m ³	重量	43.77	kN	
傾斜角度	2.5	度	傾斜動量	14.318	KNm	
壓縮強度	24000	kNm ⁻²	樹冠面積	23.0	m ²	
樹芯長度	20.8	cm	風力彎曲動量	14.0	KNm	
樹芯體積	4.08E-06	m ³	受風比例	80	%	
生材重量	4.52	g	受風面彎曲動量	11.2	KNm	
木材密度	1107.72	kg/m ³	安全係數	67.6		
材積	3.95	m ³				
樹木靜力學安全係數	67.6					
檢測結果描述	樹木靜力學安全係數大於標準值 1.5					
減緩策略建議	持續監測(避免根部機械性損傷)					
分流結果	第一階段分流： 紅 / 紅黑 / 黑					
	第二階段分流： 黃 / 黑

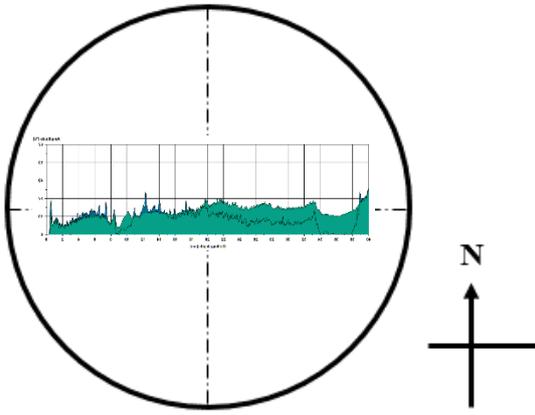
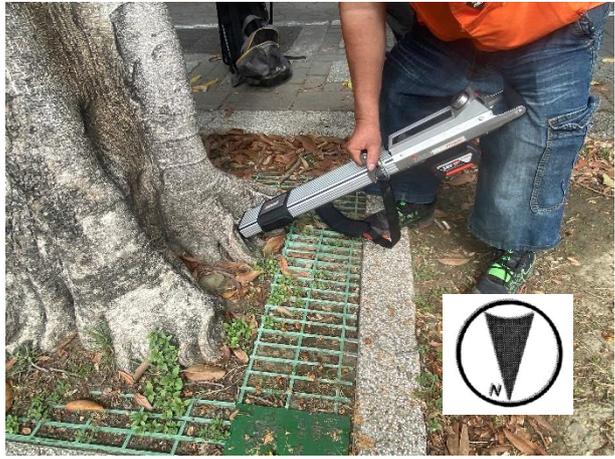
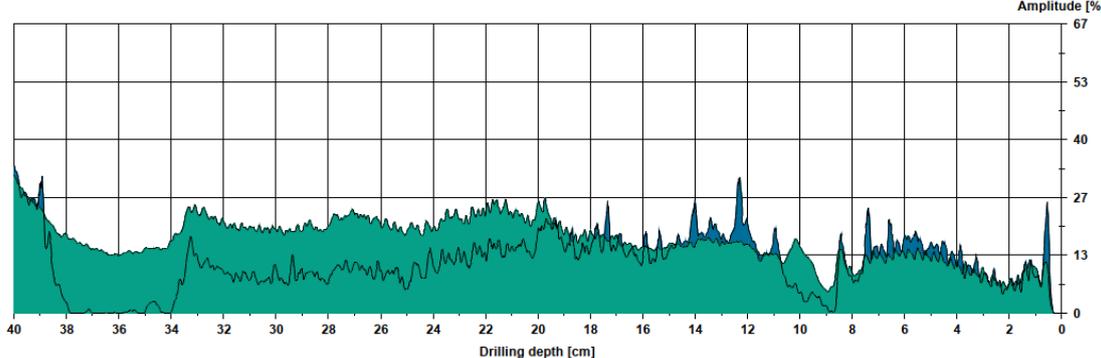
320-00471	林森路二段人行 道	長葉垂榕	60.2	7.1	
精密儀器檢測					
檢測儀器	生長錐 / 應力波 / 鑽孔阻抗儀				
檢測部位	根部 / 主幹 / 骨架枝條	檢測高度 (m)	0.1	檢測直徑 (cm)	60
檢測成果影像			檢測部位照片

腐朽空洞比(%)	大於 50%				
檢測結果描述	根部 30 度向下檢測，樹幹腐朽，木材無抵抗修復				
減緩策略建議	移除				
分流結果	第一階段分流： 紅 / 紅黑 / 黑				
	第二階段分流： 黃 / 黑

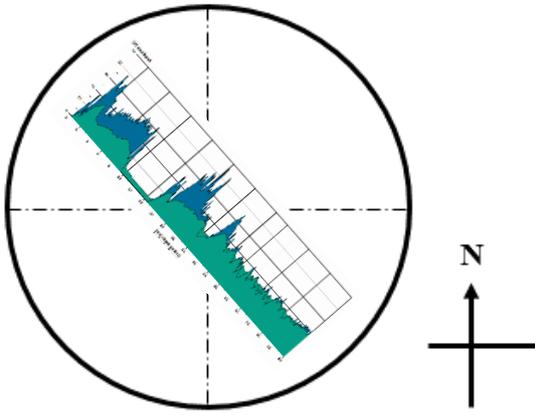
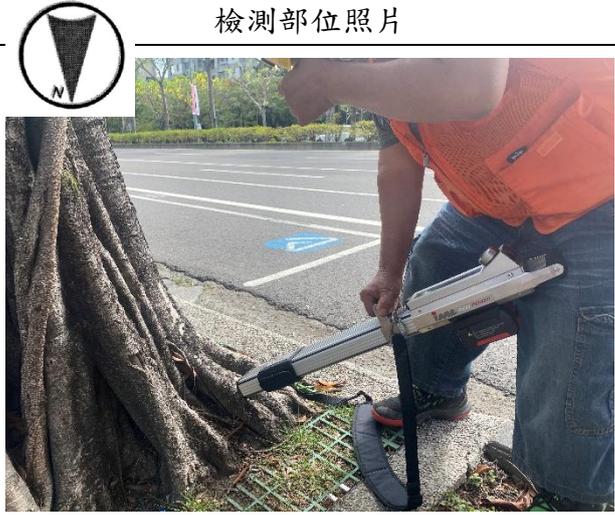
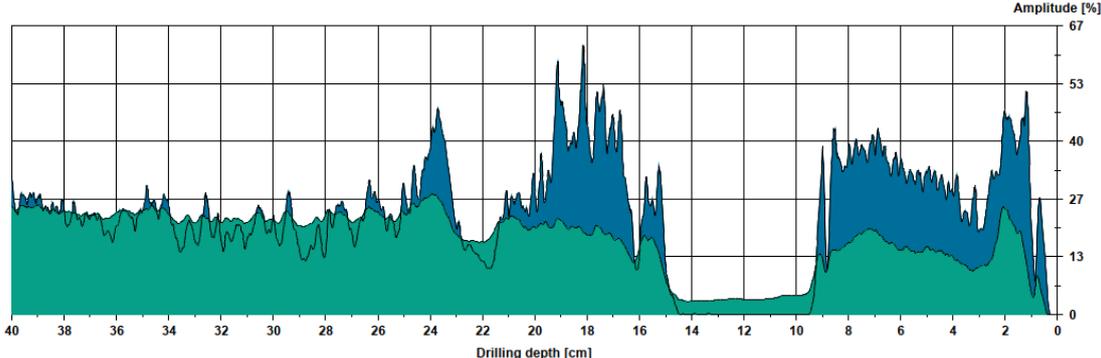
320-00476	林森路二段人行 道	長葉垂榕	72.4	10	
精密儀器檢測					
檢測儀器	生長錐 / 應力波 / 鑽孔阻抗儀				
檢測部位	根部 / 主幹 / 骨架枝條	檢測高度 (m)	0.1	檢測直徑 (cm)	60
檢測成果影像			檢測部位照片

腐朽空洞比(%)	10-30%				
檢測結果描述	根部 30 度向下檢測，樹幹無腐朽(數值低處為氣根與主幹交接的地方)				
減緩策略建議	持續監測				
分流結果	第一階段分流： 紅 / 紅黑 / 黑				
	第二階段分流： 黃 / 黑

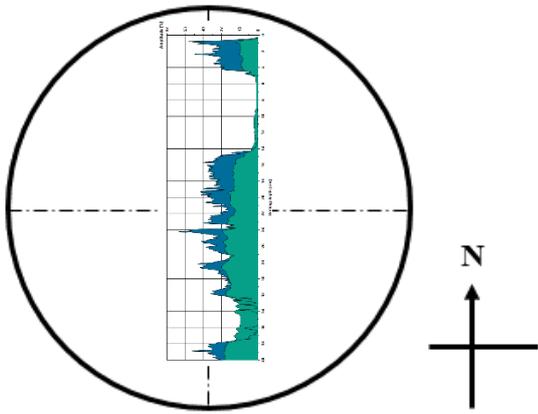
320-00477	林森路二段人行 道	長葉垂 榕	72	8.2	
精密儀器檢測					
檢測儀器	生長錐 / 應力波 / 鑽孔阻抗儀				
檢測部位	根部 / 主幹 / 骨架枝條	檢測高度 (m)	0.1	檢測直徑 (cm)	60
檢測成果影像			檢測部位照片

腐朽空洞比(%)	小於 10%				
檢測結果描述	根部 30 度向下檢測，樹幹無明顯腐朽(數值低處為氣根與主幹交接的地方)				
減緩策略建議	避免根部機械性損傷				
分流結果	第一階段分流： 紅 / 紅黑 / 黑				
	第二階段分流： 黃 / 黑

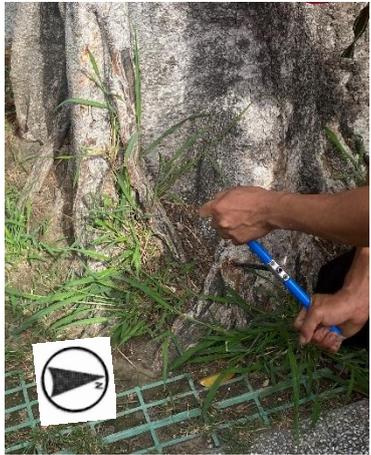
320-00480	林森路二段人行道	長葉垂榕	63.2	7.3					
精密儀器檢測									
檢測儀器	生長錐 / 應力波 / 鑽孔阻抗儀								
檢測部位	根部 / 主幹 / 骨架枝條	檢測高度(m)	0.1	檢測直徑(cm)	65

胸高斷面體積	3.30E-02	m ³	重量	26.34	kN				
傾斜角度	2.5	度	傾斜動量	8.388	KNm				
壓縮強度	24000	kNm ⁻²	樹冠面積	9.0	m ²				
樹芯長度	21.0	cm	風力彎曲動量	5.0	KNm				
樹芯體積	4.12E-06	m ³	受風比例	60	%				
生材重量	4.74	g	受風面彎曲動量	3.0	KNm				
木材密度	1150.28	kg/m ³	安全係數	69.6					
材積	2.29	m ³							
樹木靜力學安全係數	69.6								
檢測結果描述	樹木靜力學安全係數								
減緩策略建議	持續監測(避免根部機械性損傷)								
分流結果	第一階段分流： 紅 / 紅黑 / 黑								
	第二階段分流： 黃 / 黑

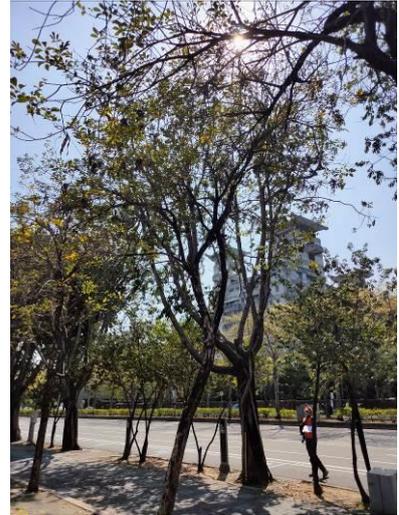
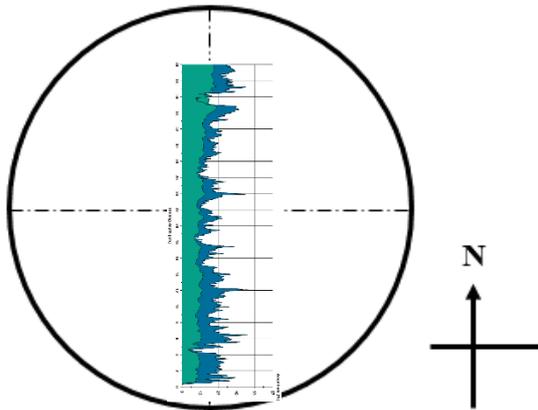
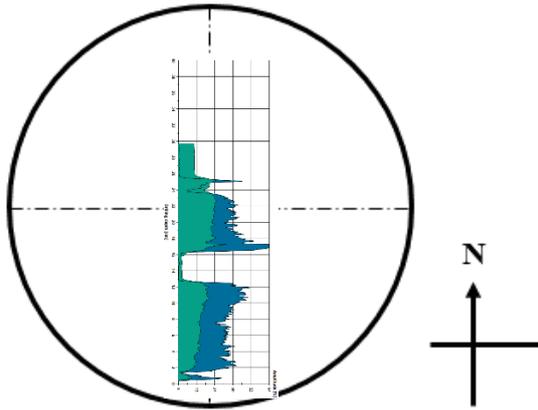
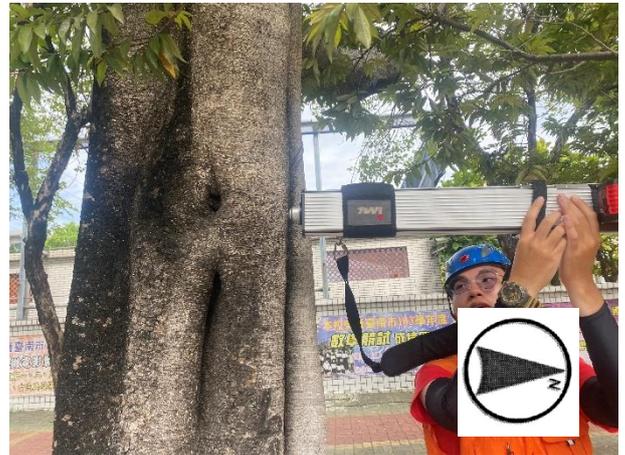
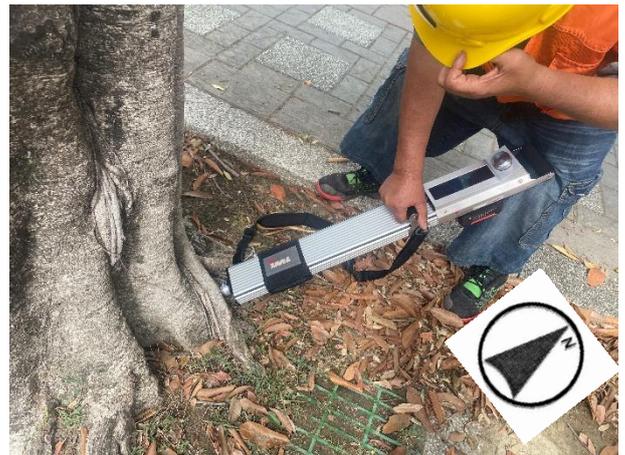
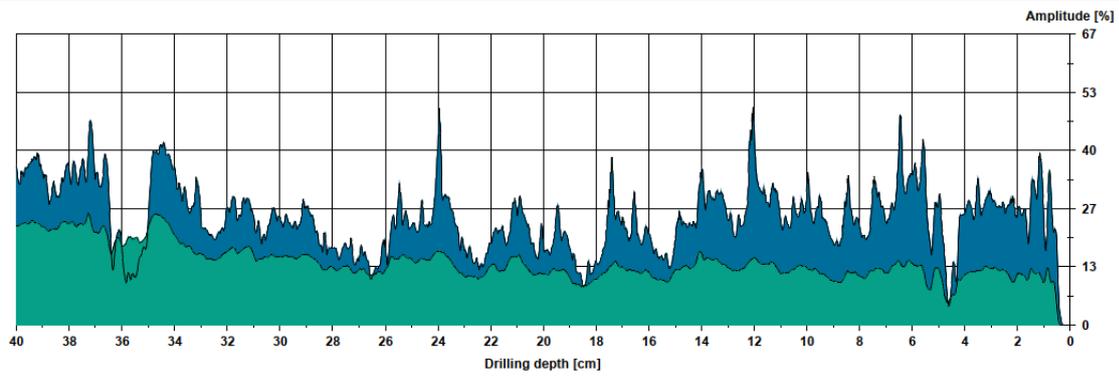
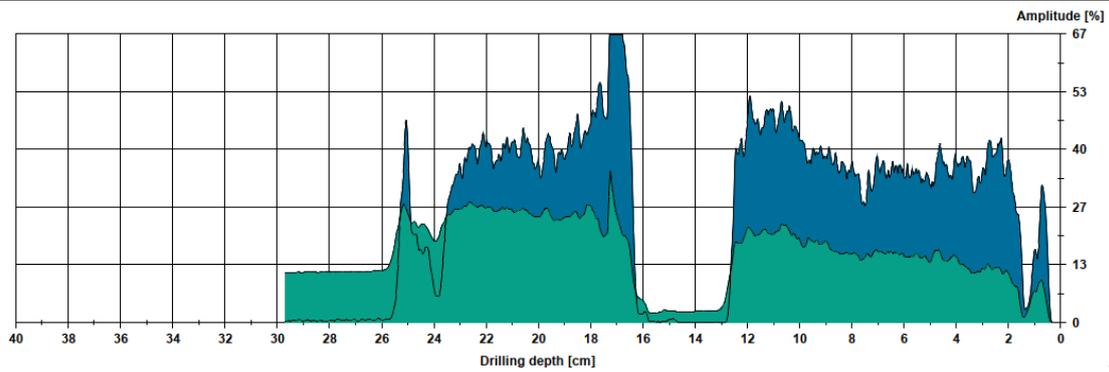
基本資料					樹木全景照
編號	位置	樹種	樹高 (m)	胸高直徑 (cm)	
320-00483	林森路二段人行 道	軟毛柿	57.5	7.8	
精密儀器檢測					
檢測儀器	生長錐 / 應力波 / 鑽孔阻抗儀				
檢測部位	根部 / 主幹 / 骨架枝條	檢測高度 (m)	0.1/1.7	檢測直徑 (cm)	60/51

腐朽空洞比(%)	小於 10%
檢測結果描述	主幹無明顯腐朽，木材有修復生長；根部無明顯腐朽(數值低處為氣根與主幹交接的地方)
減緩策略建議	避免過度昇剪
分流結果	第一階段分流： 紅 / 紅黑 / 黑
	第二階段分流： 黃 / 黑

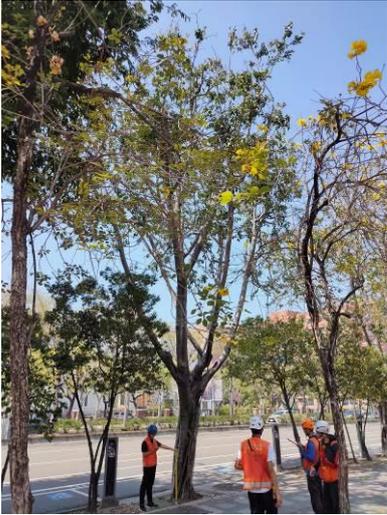
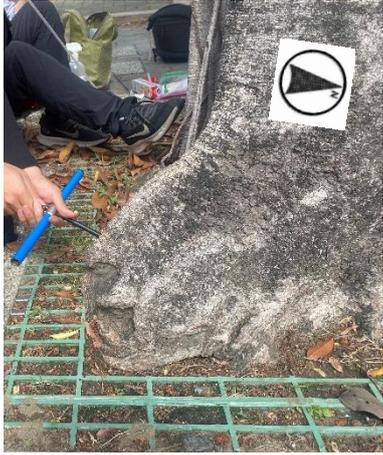
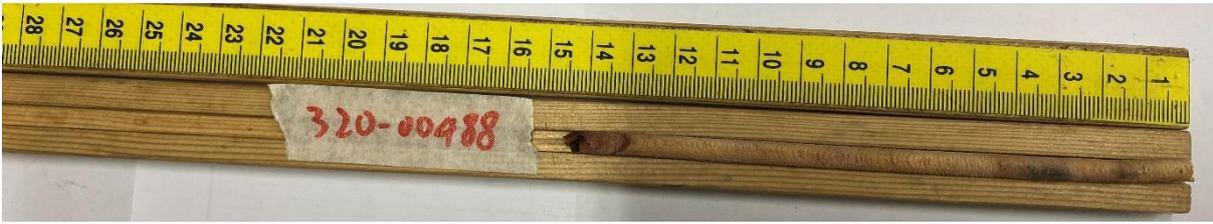
320-00488	林森路二段人行道	長葉垂榕	53.53	9.4																																																								
精密儀器檢測																																																												
檢測儀器	生長錐 / 應力波 / 鑽孔阻抗儀																																																											
檢測部位	根部 / 主幹 / 骨架枝條	檢測高度(m)	0.1	檢測直徑(cm)	65

樹木靜力學安全係數	64																																																											
檢測結果描述	樹木靜力學安全係數大於標準值 1.5																																																											
減緩策略建議	持續監測(避免根部機械性損傷)																																																											
分流結果	第一階段分流： 紅 / 紅黑 / 黑																																																											
	第二階段分流： 黃 / 黑

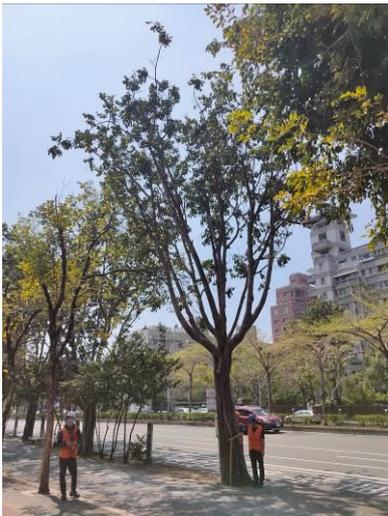
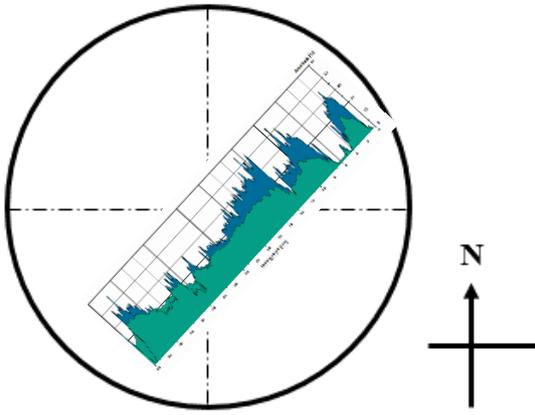
320-00492	林森路二段人行 道	長葉垂榕	52.3	12.2	
精密儀器檢測					
檢測儀器	生長錐 / 應力波 / 鑽孔阻抗儀				
檢測部位	根部 / 主幹 / 骨架枝條	檢測高度 (m)	0.1	檢測直徑 (cm)	65
檢測成果影像			檢測部位照片

腐朽空洞比(%)	小於 10%				
檢測結果描述	根部 30 度向下檢測，樹幹無明顯腐朽				
減緩策略建議	避免根部機械性損傷				
分流結果	第一階段分流： 紅 / 紅黑 / 黑				
	第二階段分流： 黃 / 黑

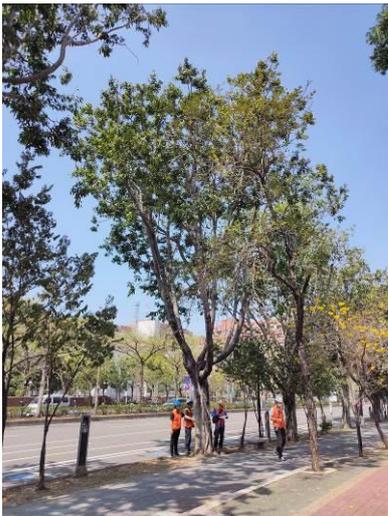
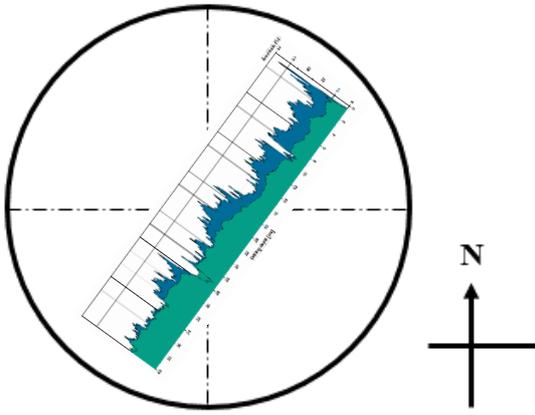
320-00500	林森路二段人行 道	長葉垂榕	56	10.5	
精密儀器檢測					
檢測儀器	生長錐 / 應力波 / 鑽孔阻抗儀				
檢測部位	根部 / 主幹 / 骨架枝條	檢測高度 (m)	0.1	檢測直徑 (cm)	63
檢測成果影像			檢測部位照片

腐朽空洞比(%)	小於 10%				
檢測結果描述	根部 30 度向下檢測，樹幹無明顯腐朽				
減緩策略建議	避免根部機械性損傷				
分流結果	第一階段分流： 紅 / 紅黑 / 黑				
	第二階段分流： 黃 / 黑

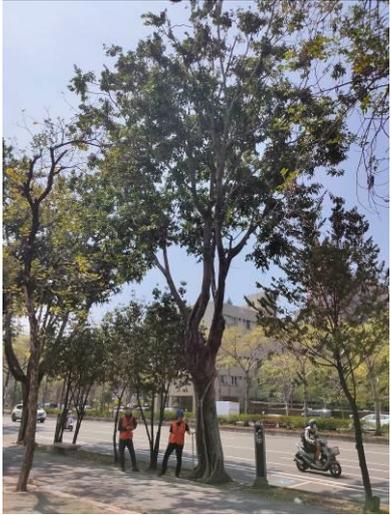
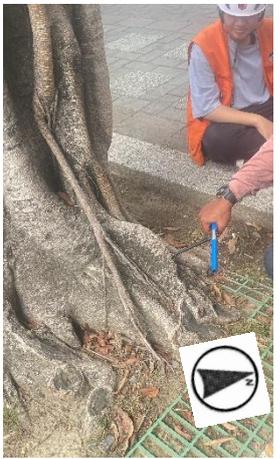
320-00503	林森路二段人行道	長葉垂榕	52	11.7		
精密儀器檢測						
檢測儀器	生長錐 / 應力波 / 鑽孔阻抗儀					
檢測部位	根部 / 主幹 / 骨架枝條	檢測高度(m)	0.1	檢測直徑 (cm)	80	
檢測成果影像						檢測部位照片
項目	計算結果	單位	項目	計算結果	單位

樹木靜力學安全係數	11.5					
檢測結果描述	樹木靜力學安全係數大於標準值 1.5					
減緩策略建議	持續監測(避免根部機械性損傷)					
分流結果	第一階段分流： 紅 / 紅黑 / 黑					
	第二階段分流： 黃 / 黑

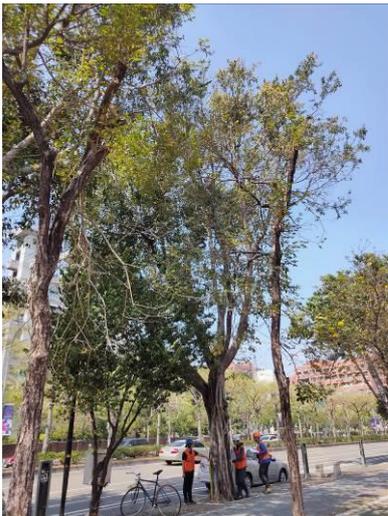
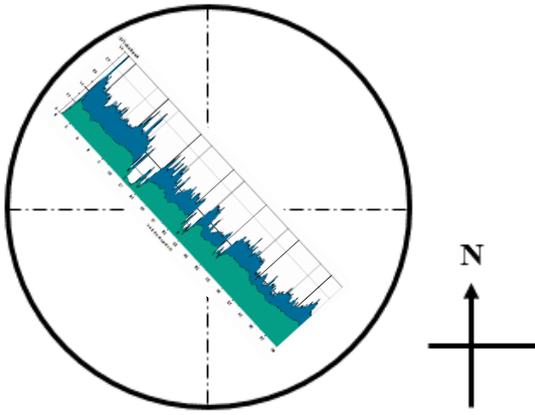
320-00509	林森路二段人行 道	長葉垂榕	71	13	
精密儀器檢測					
檢測儀器	生長錐 / 應力波 / 鑽孔阻抗儀				
檢測部位	根部 / 主幹 / 骨架枝條	檢測高度 (m)	0.1	檢測直徑 (cm)	80
檢測成果影像			檢測部位照片

腐朽空洞比(%)	小於 10%				
檢測結果描述	根部 30 度向下檢測，樹幹無明顯腐朽				
減緩策略建議	避免根部機械性損傷				
分流結果	第一階段分流： 紅 / 紅黑 / 黑				
	第二階段分流： 黃 / 黑

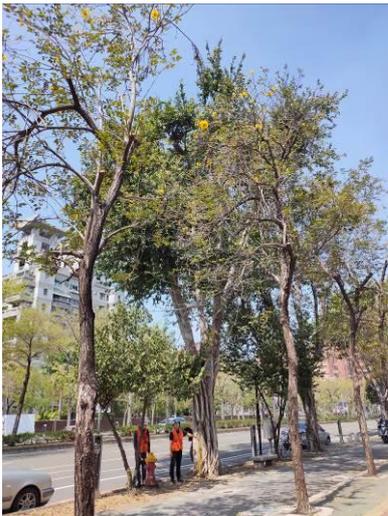
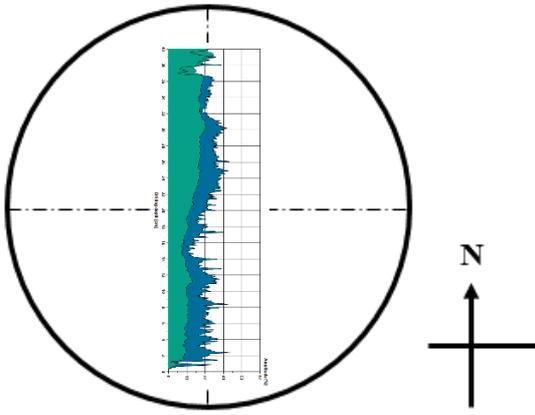
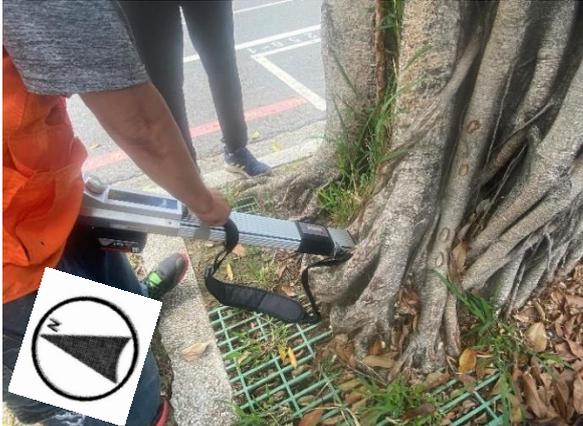
320-00511	林森路二段人行 道	長葉垂榕	71	12.5	
精密儀器檢測					
檢測儀器	生長錐 / 應力波 / 鑽孔阻抗儀				
檢測部位	根部 / 主幹 / 骨架枝條	檢測高度 (m)	0.1	檢測直徑 (cm)	80
檢測成果影像			檢測部位照片

腐朽空洞比(%)	小於 10%				
檢測結果描述	根部 30 度向下檢測，樹幹無明顯腐朽				
減緩策略建議	避免根部機械性損傷				
分流結果	第一階段分流： 紅 / 紅黑 / 黑				
	第二階段分流： 黃 / 黑

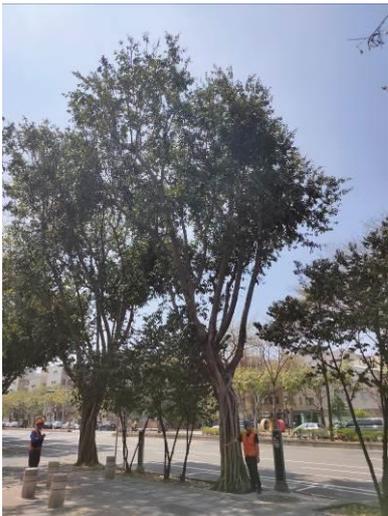
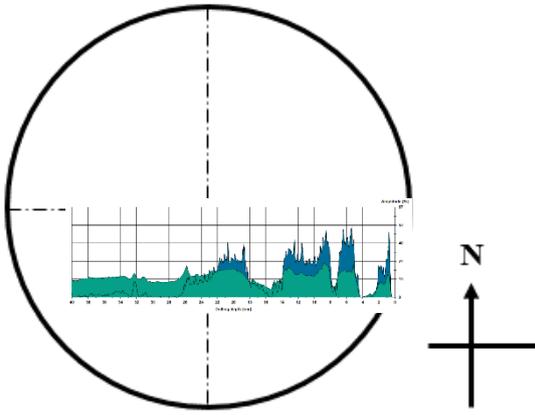
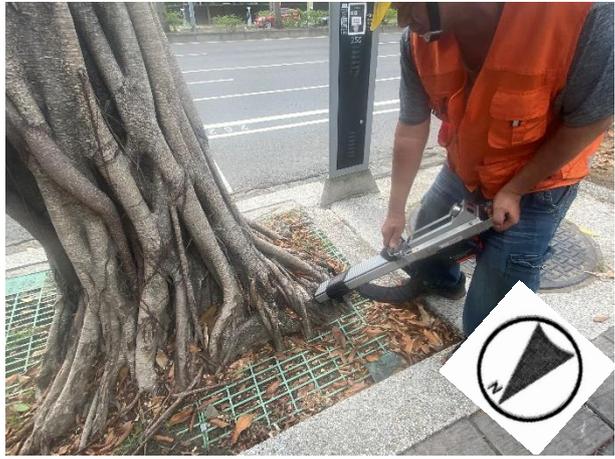
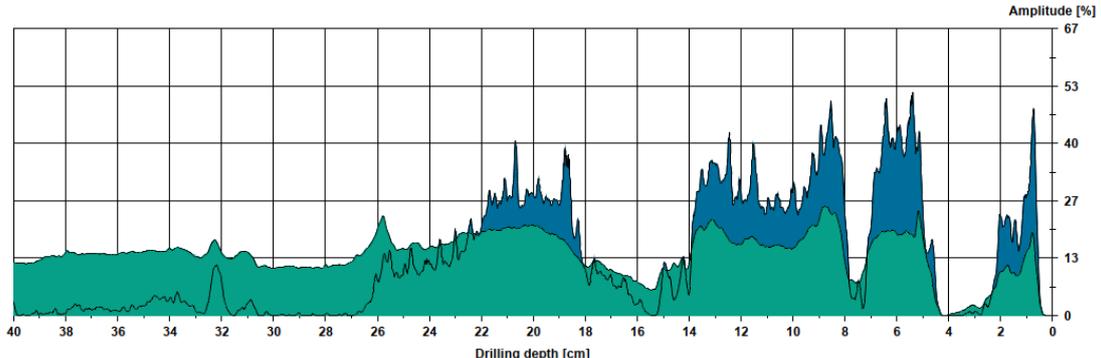
320-00517	林森路二段人行 道	長葉垂榕	60.5	12	
精密儀器檢測					
檢測儀器	生長錐 / 應力波 / 鑽孔阻抗儀				
檢測部位	根部 / 主幹 / 骨架枝條	檢測高度 (m)	0.1	檢測直徑 (cm)	85
檢測成果影像			檢測部位照片

腐朽空洞比(%)	10-30%				
檢測結果描述	根部 30 度向下檢測，支撐主幹輕微腐朽				
減緩策略建議	修剪(降低樹高)，避免過度昇剪				
分流結果	第一階段分流： 紅 / 紅黑 / 黑				
	第二階段分流： 黃 / 黑

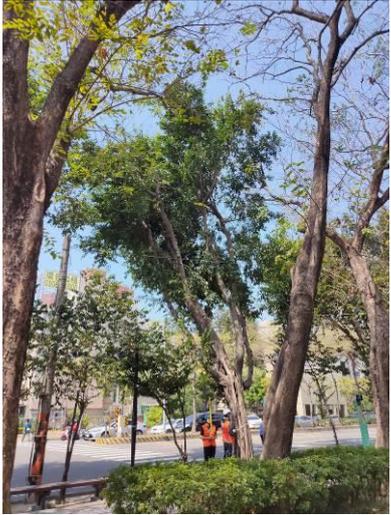
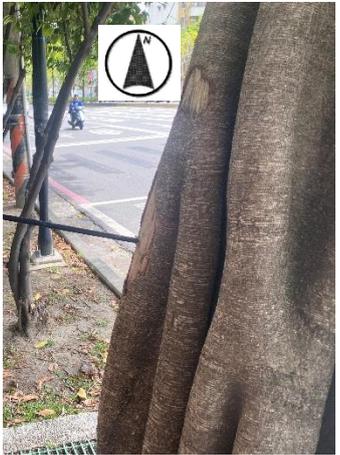
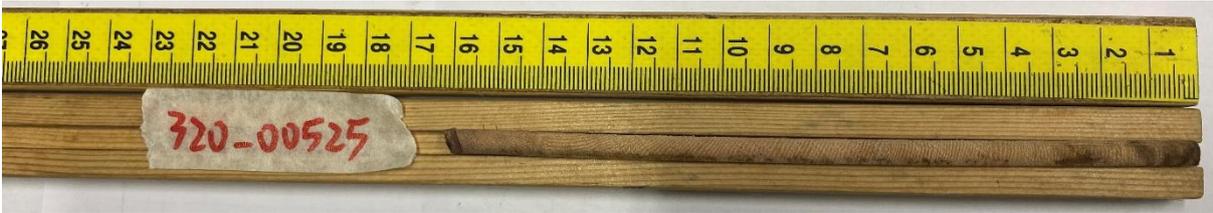
320-00525	林森路二段人行道	長葉垂榕	56.2	11.6		
精密儀器檢測						
檢測儀器	生長錐 / 應力波 / 鑽孔阻抗儀					
檢測部位	根部 / 主幹 / 骨架枝條	檢測高度(m)	1.1	檢測直徑 (cm)	57	
檢測成果影像						檢測部位照片
項目	計算結果	單位	項目	計算結果	單位

樹木靜力學安全係數	5.5					
檢測結果描述	大於標準值 1.5					
減緩策略建議	修剪(降低樹高)；避免根部機械性損傷					
分流結果	第一階段分流：紅 / 紅黑 / 黑					
	第二階段分流：黃 / 黑

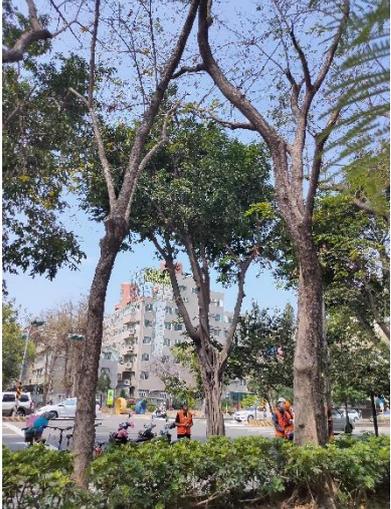
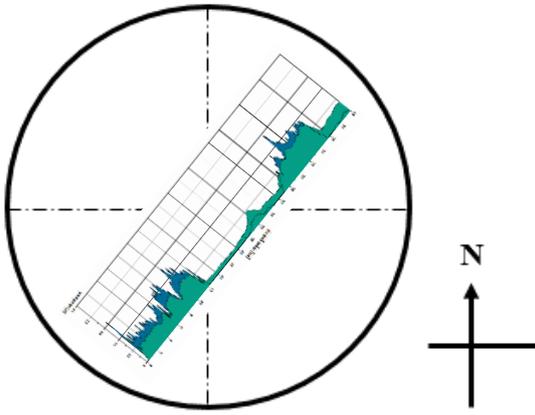
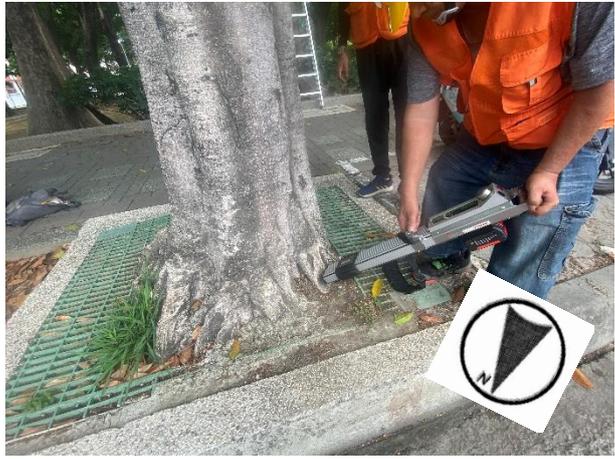
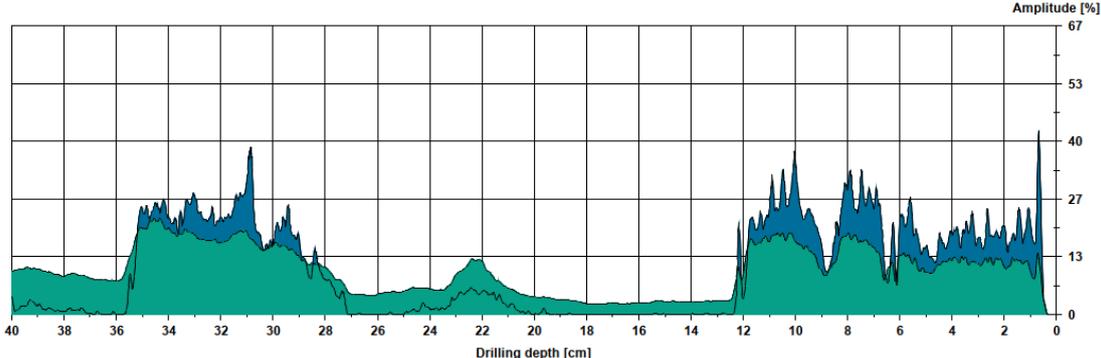
320-00530	林森路二段人行 道	長葉垂榕	11.4	54.3	
精密儀器檢測					
檢測儀器	生長錐 / 應力波 / 鑽孔阻抗儀				
檢測部位	根部 / 主幹 / 骨架枝條	檢測高度 (m)	0.1	檢測直徑 (cm)	60
檢測成果影像			檢測部位照片

腐朽空洞比(%)	大於 50%				
檢測結果描述	根部 20 度向下檢測，樹幹中空腐朽				
減緩策略建議	移除				
分流結果	第一階段分流： 紅 / 紅黑 / 黑				
	第二階段分流： 黃 / 黑
