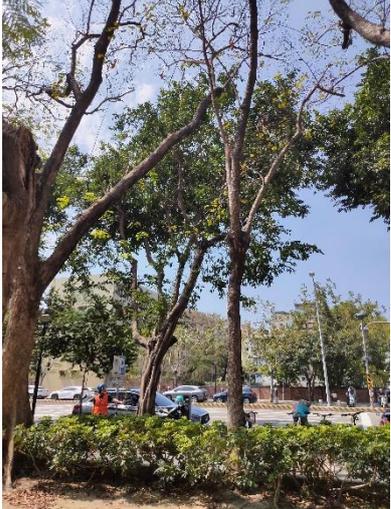
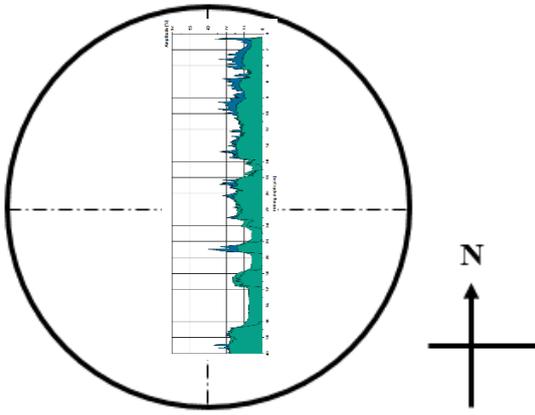
320-00531	林森路二段人行道	長葉垂榕	10.8	54.5	
精密儀器檢測					
檢測儀器	生長錐 / 應力波 / 鑽孔阻抗儀				
檢測部位	根部 / 主幹 / 骨架枝條	檢測高度 (m)	0.1	檢測直徑 (cm)	60
檢測成果影像			檢測部位照片

腐朽空洞比(%)	小於 10%				
檢測結果描述	根部 30 度向下檢測，樹幹無明顯腐朽(數值低處為氣根與主幹交接的地方)				
減緩策略建議	避免根部機械性損傷				
分流結果	第一階段分流： 紅 / 紅黑 / 黑				
	第二階段分流： 黃 / 黑

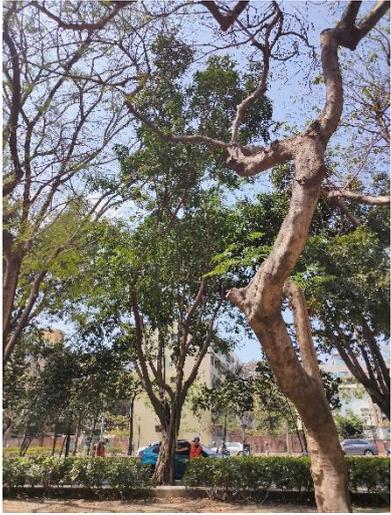
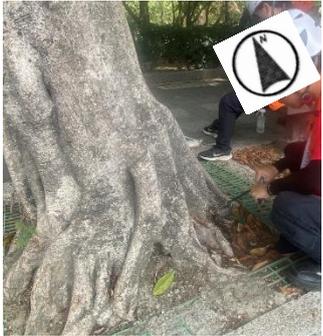
樹木靜力學安全係數	12.9																																																											
檢測結果描述	樹木靜力學安全係數大於標準值 1.5																																																											
減緩策略建議	修剪(降低樹高)；避免根部機械性損傷																																																											
分流結果	第一階段分流： 紅 / 紅黑 / 黑																																																											
	第二階段分流： 黃 / 黑

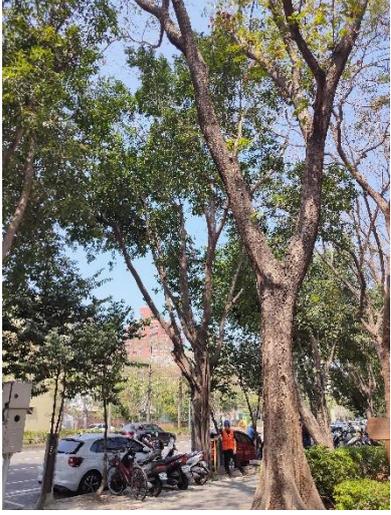
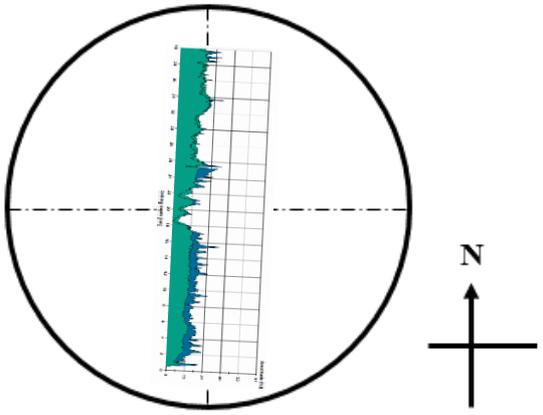
320-00550	林森路二段人行 道	長葉垂榕	11.7	58	
精密儀器檢測					
檢測儀器	生長錐 / 應力波 / 鑽孔阻抗儀				
檢測部位	根部 / 主幹 / 骨架枝條	檢測高度 (m)	0.1	檢測直徑 (cm)	65
檢測成果影像			檢測部位照片

腐朽空洞比(%)	小於 10%				
檢測結果描述	根部 30 度向下檢測，樹幹無明顯腐朽(數值低處為氣根與主幹交接的地方)				
減緩策略建議	避免根部機械性損傷				
分流結果	第一階段分流： 紅 / 紅黑 / 黑				
	第二階段分流： 黃 / 黑

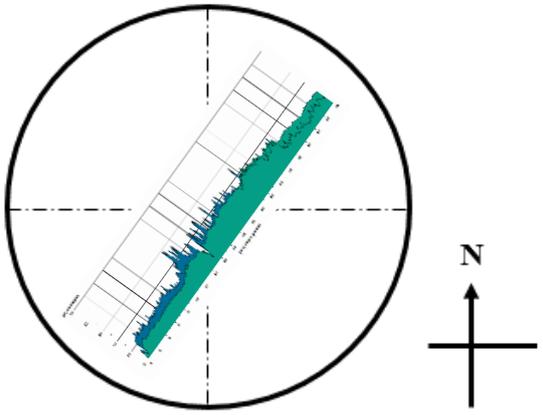
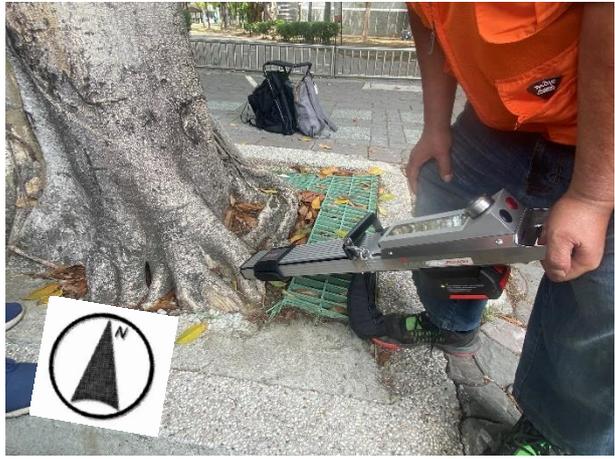
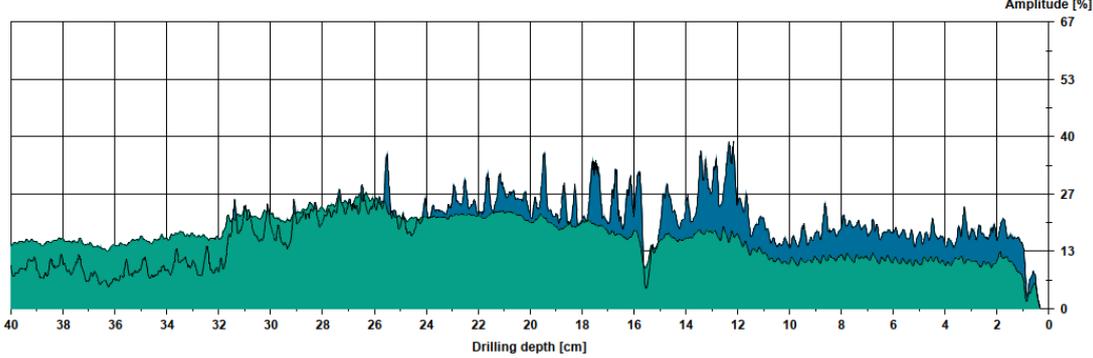
320-00554	林森路二段人行	長葉垂榕	9.8	61.5	
精密儀器檢測					
檢測儀器	生長錐 / 應力波 / 鑽孔阻抗儀				
檢測部位	根部 / 主幹 / 骨架枝條	檢測高度 (m)	0.1	檢測直徑 (cm)	70
檢測成果影像			檢測部位照片

腐朽空洞比(%)	10-30%				
檢測結果描述	根部 30 度向下檢測，支撐主幹無明顯腐朽				
減緩策略建議	修剪(縮小樹冠面積)				
分流結果	第一階段分流： 紅 / 紅黑 / 黑				
	第二階段分流： 黃 / 黑

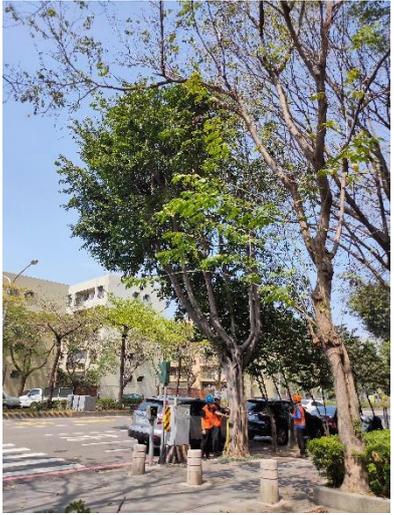
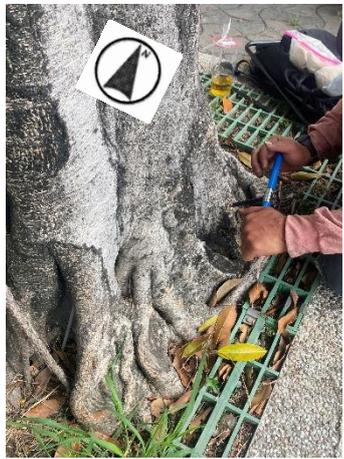
320-00566	林森路二段人行道	長葉垂榕	9	58.2		
精密儀器檢測						
檢測儀器	生長錐 / 應力波 / 鑽孔阻抗儀					
檢測部位	根部 / 主幹 / 骨架枝條	檢測高度(m)	0.1	檢測直徑 (cm)	65	
檢測成果影像						檢測部位照片
項目	計算結果	單位	項目	計算結果	單位

胸高斷面體積	2.58E-02	m ³	重量	27.81	kN	
傾斜角度	2.5	度	傾斜動量	10.919	KNm	
壓縮強度	20000	kNm ⁻²	樹冠面積	17.0	m ²	
樹芯長度	20.0	cm	風力彎曲動量	13.0	KNm	
樹芯體積	3.93E-06	m ³	受風比例	100	%	
生材重量	4.56	g	受風面彎曲動量	13.0	KNm	
木材密度	1161.70	kg/m ³	安全係數	21.6		
材積	2.39	m ³

樹木靜力學安全係數	21.6					
檢測結果描述	樹木靜力學安全係數大於標準值 1.5					
減緩策略建議	持續監測(避免根部機械性損傷)					
分流結果	第一階段分流： 紅 / 紅黑 / 黑					
	第二階段分流： 黃 / 黑

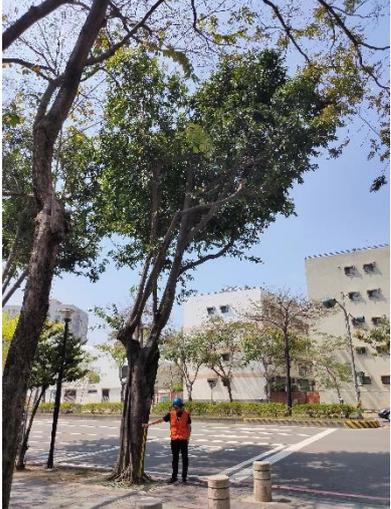
基本資料					樹木全景照	
編號	位置	樹種	樹高 (m)	胸高直徑 (cm)		
320-00567	林森路二段人行 道	長葉垂榕	8.4	50.1

腐朽空洞比(%)	大於 50%
檢測結果描述	根部 30 度向下檢測，支撐主幹輕微腐朽，周邊木材有修復生長；主幹腐朽阻 抗值提高顯示木材縱裂多。
減緩策略建議	移除
分流結果	第一階段分流： 紅 / 紅黑 / 黑
	第二階段分流： 黃 / 黑

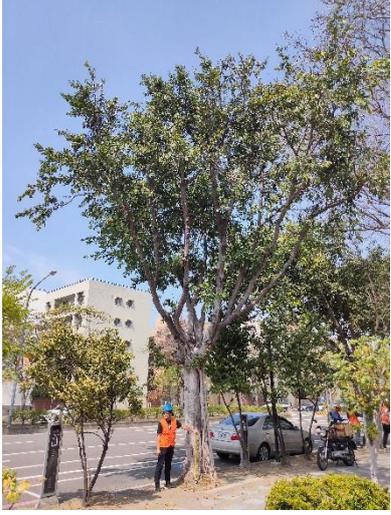
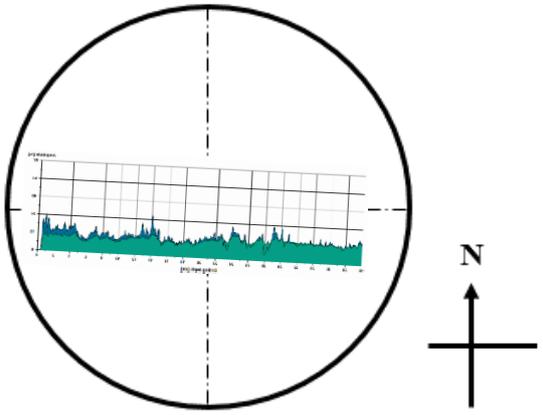
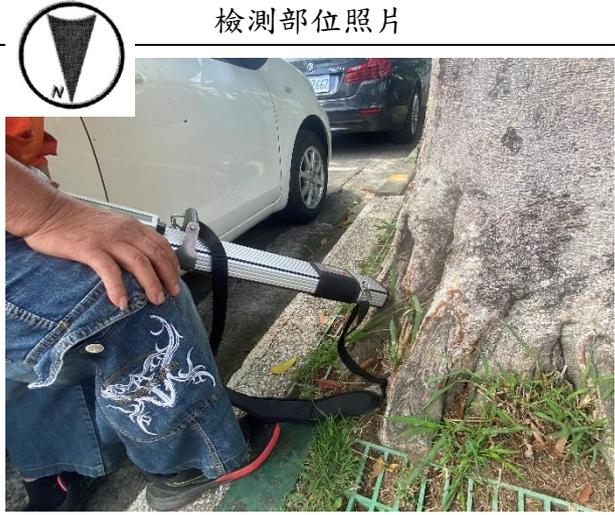
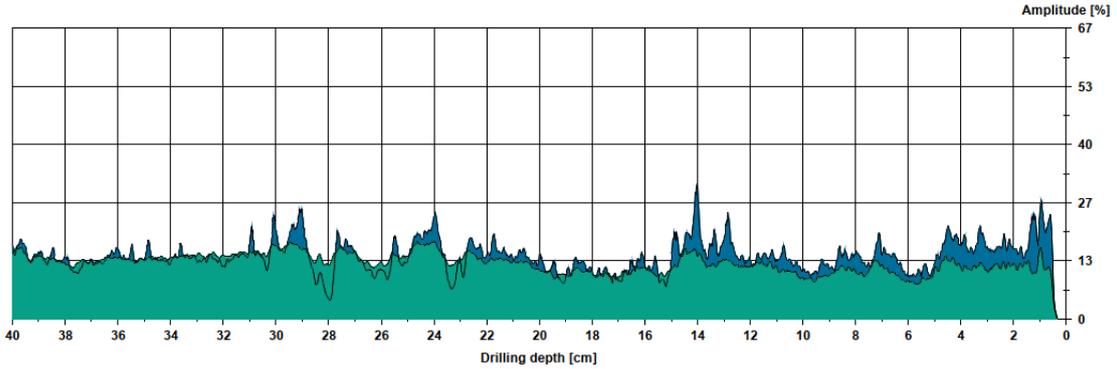
320-00574	林森路二段人行 道	長葉垂榕	9.5	49.7	
精密儀器檢測					
檢測儀器	生長錐 / 應力波 / 鑽孔阻抗儀				
檢測部位	根部 / 主幹 / 骨架枝條	檢測高度 (m)	0.15	檢測直徑 (cm)	64
檢測成果影像			檢測部位照片

腐朽空洞比(%)	大於 50%				
檢測結果描述	根部 30 度向下檢測，支撐主幹多腐朽，木材無修復生長				
減緩策略建議	移除				
分流結果	第一階段分流： 紅 / 紅黑 / 黑				
	第二階段分流： 黃 / 黑

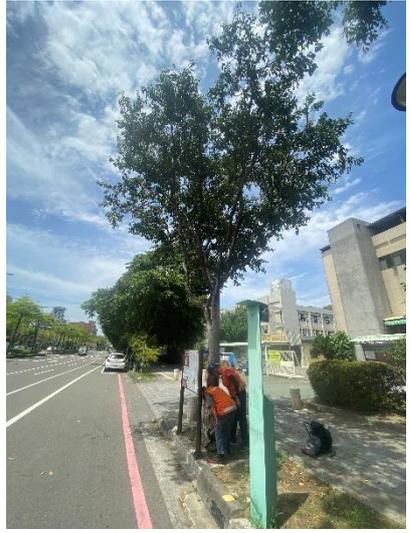
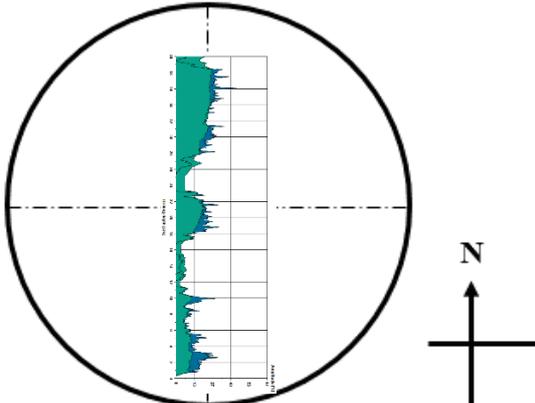
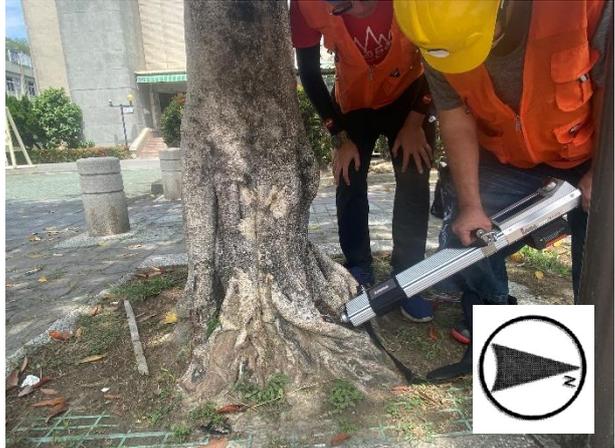
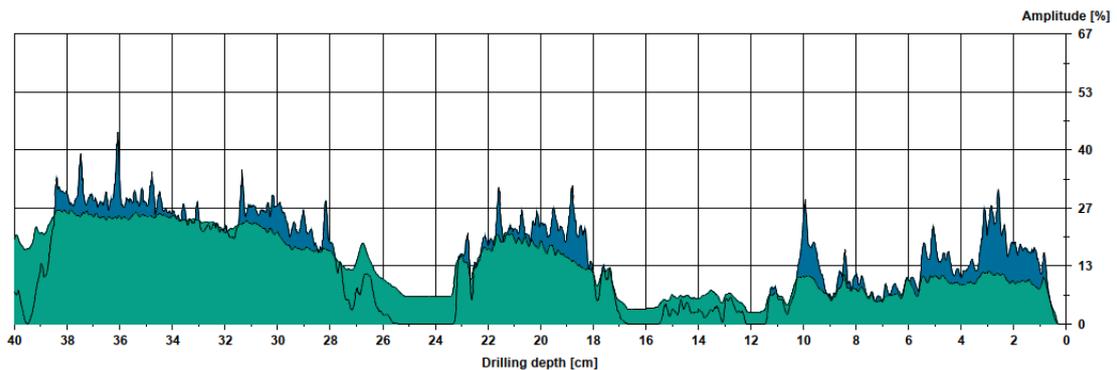
320-00578	林森路二段人行 道	長葉垂榕	7.9	27.4	
精密儀器檢測					
檢測儀器	生長錐 / 應力波 / 鑽孔阻抗儀				
檢測部位	根部 / 主幹 / 骨架枝條	檢測高度 (m)	0.1	檢測直徑 (cm)	46
檢測成果影像			檢測部位照片

腐朽空洞比(%)	大於 50%				
檢測結果描述	根部 30 度向下檢測，支撐主幹腐朽				
減緩策略建議	移除				
分流結果	第一階段分流： 紅 / 紅黑 / 黑				
	第二階段分流： 黃 / 黑

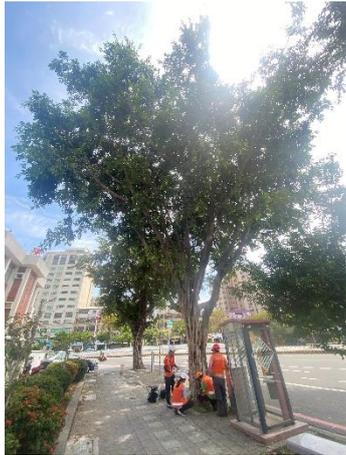
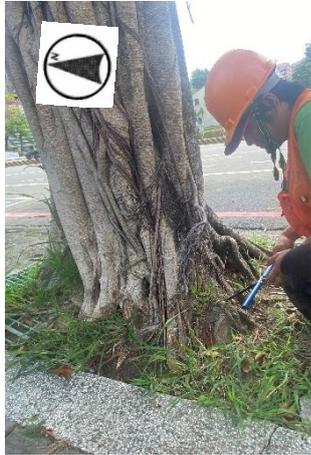
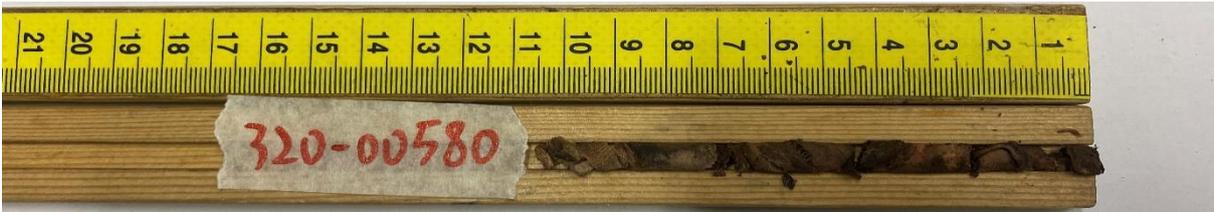
320-00580	林森路二段人行道	長葉垂榕	11.5	68.1		
精密儀器檢測						
檢測儀器	生長錐 / 應力波 / 鑽孔阻抗儀

檢測部位	根部 / 主幹 / 骨架枝條	檢測高度(m)	0.1	檢測直徑 (cm)	80	
檢測成果影像						檢測部位照片
<p>樹芯腐朽粉碎無法進行強度試驗</p>

樹木靜力學安全係數	樹芯腐朽粉碎無法進行強度試驗					
檢測結果描述	中央支撐主幹腐朽					
減緩策略建議	移除					
分流結果	第一階段分流： 紅 / 紅黑 / 黑					
	第二階段分流： 黃 / 黑

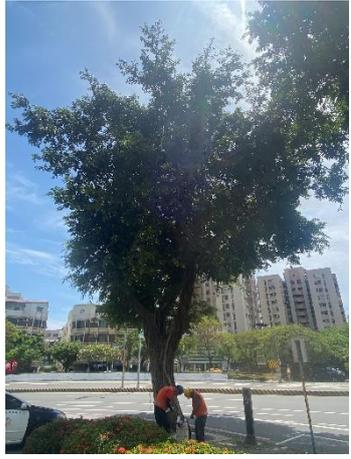
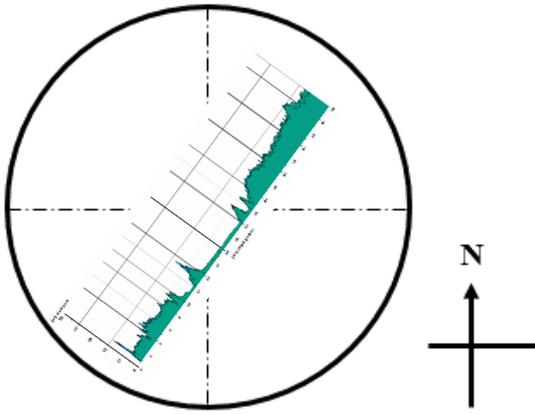
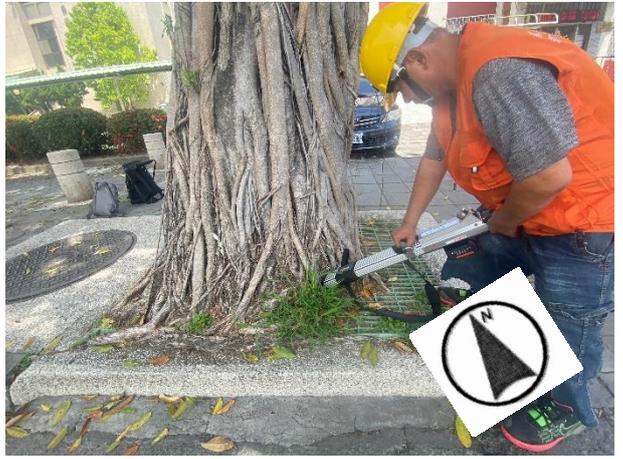
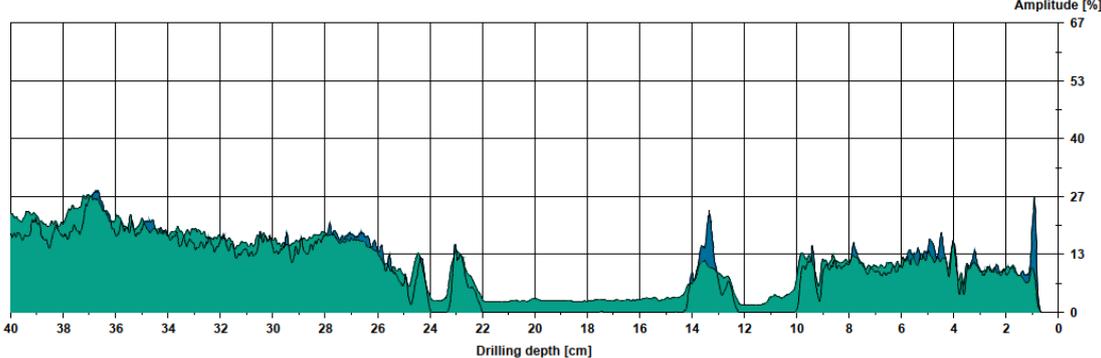
320-00581	林森路二段人行道	長葉垂榕	11.7	84.5	
精密儀器檢測					
檢測儀器	生長錐 / 應力波 / 鑽孔阻抗儀				
檢測部位	根部 / 主幹 / 骨架枝條	檢測高度 (m)	0.1	檢測直徑 (cm)	80
檢測成果影像			檢測部位照片

腐朽空洞比(%)	大於 50%				
檢測結果描述	根部 30 度向下檢測，支撐主幹中空腐朽				
減緩策略建議	移除				
分流結果	第一階段分流： 紅 / 紅黑 / 黑				
	第二階段分流： 黃 / 黑

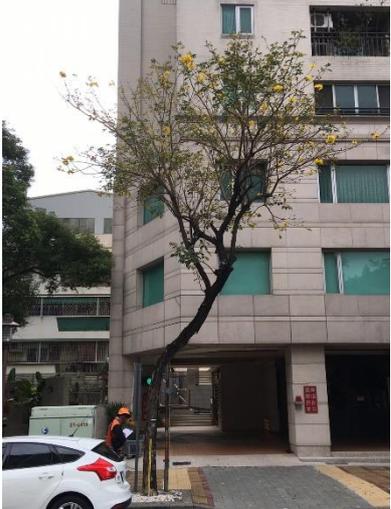
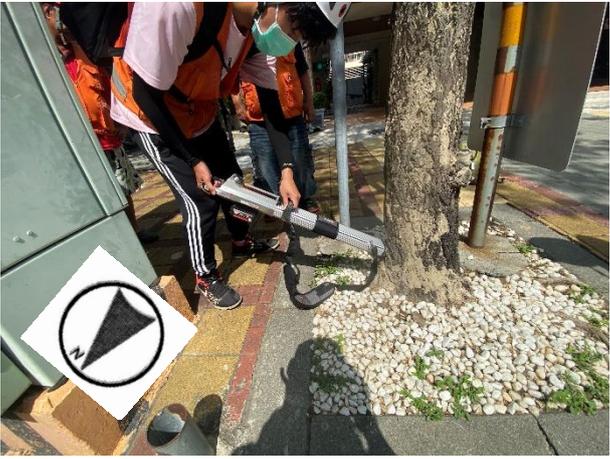
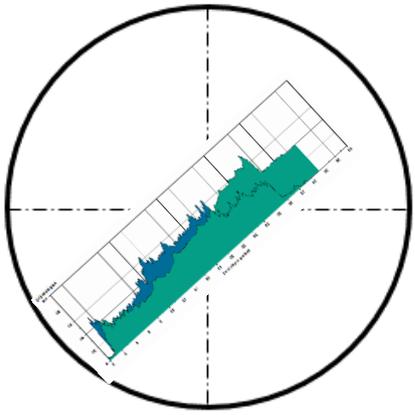
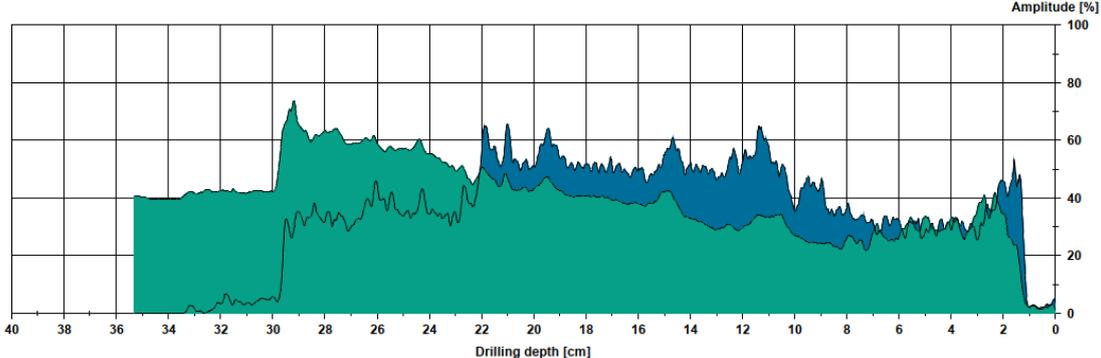
320-00586	林森路二段人行 道	黃花風鈴木	9.3	22.8		
精密儀器檢測						
檢測儀器	生長錐 / 應力波 / 鑽孔阻抗儀

腐朽空洞比(%)	10-30%					
檢測結果描述	樹幹無明顯腐朽空洞，木材抵抗值異常高，懷疑為感染真菌造成。					
減緩策略建議	無					
分流結果	第一階段分流： 紅 / 紅黑 / 黑					
	第二階段分流： 黃 / 黑

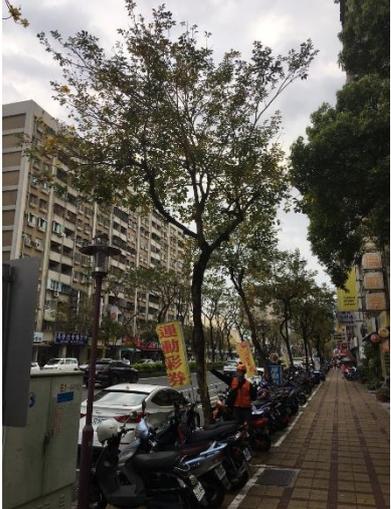
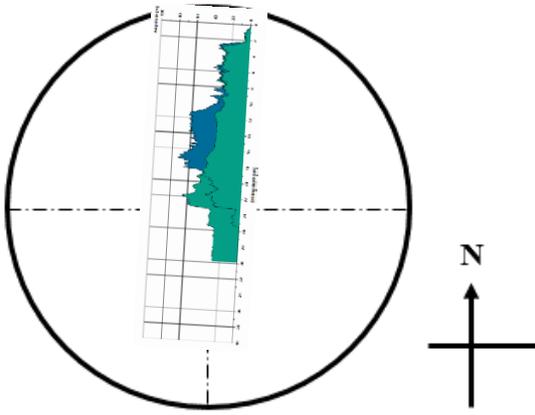
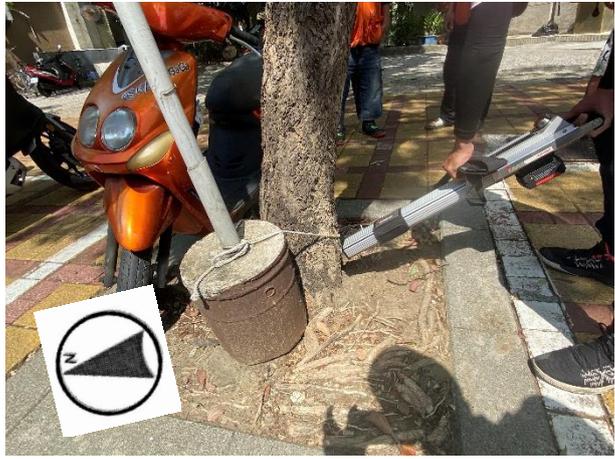
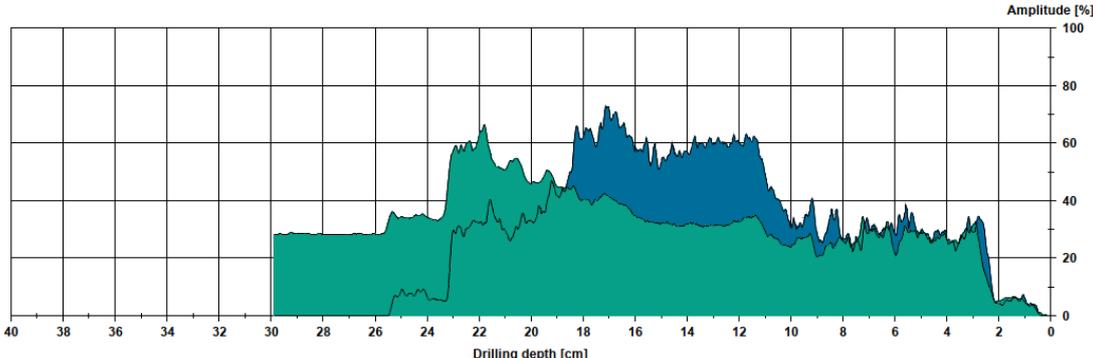
320-00587	林森路二段人行 道	黃花風鈴木	9.5	20.1	
精密儀器檢測					
檢測儀器	生長錐 / 應力波 / 鑽孔阻抗儀				
檢測部位	根部 / 主幹 / 骨架枝條	檢測高度 (m)	0.1	檢測直徑 (cm)	24
檢測成果影像			檢測部位照片

腐朽空洞比(%)	10-30%				
檢測結果描述	樹幹無明顯腐朽空洞，木材抵抗值異常高，懷疑為感染真菌造成。				
減緩策略建議	無				
分流結果	第一階段分流： 紅 / 紅黑 / 黑				
	第二階段分流： 黃 / 黑

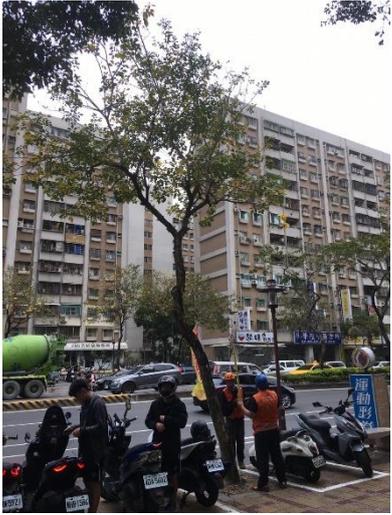
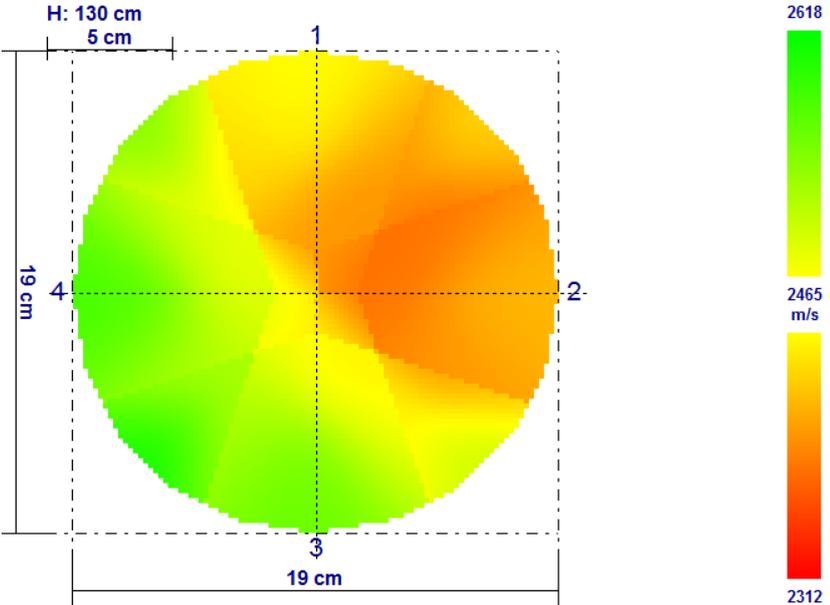
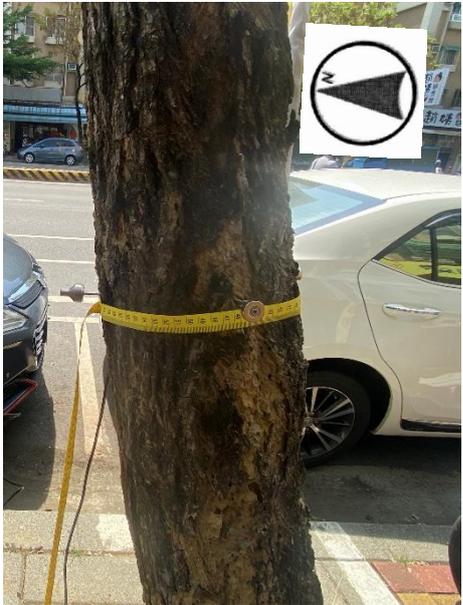
320-00588	林森路二段人行道	黃花風鈴木	9.2	19.4	
精密儀器檢測					
檢測儀器	生長錐 / 應力波 / 鑽孔阻抗儀				
檢測部位	根部 / 主幹 / 骨架枝條	檢測高度(m)	1.3	檢測直徑 (cm)	19
檢測成果影像				檢測部位照片

腐朽空洞比(%)	30-50%				
檢測結果描述	主幹東北側腐朽，腐朽擴散無抑制，木材有白蟻侵蝕				
減緩策略建議	移除				
分流結果	第一階段分流： 紅 / 紅黑 / 黑				
	第二階段分流： 黃 / 黑

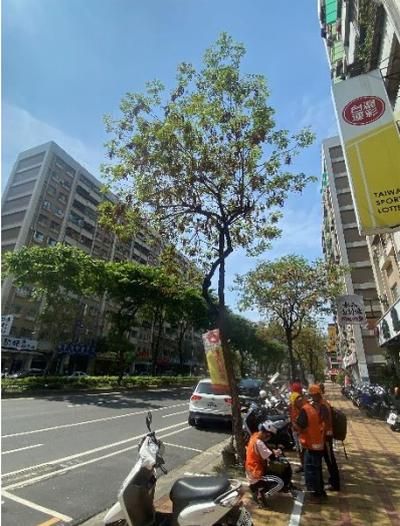
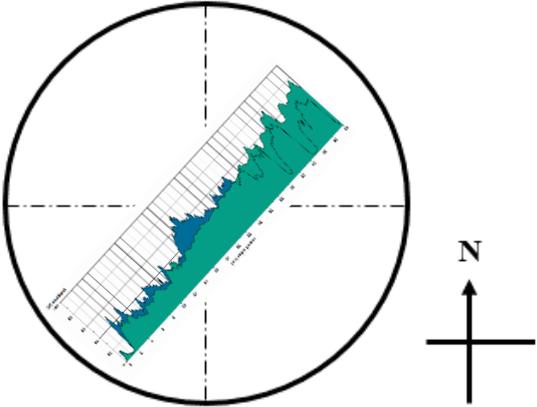
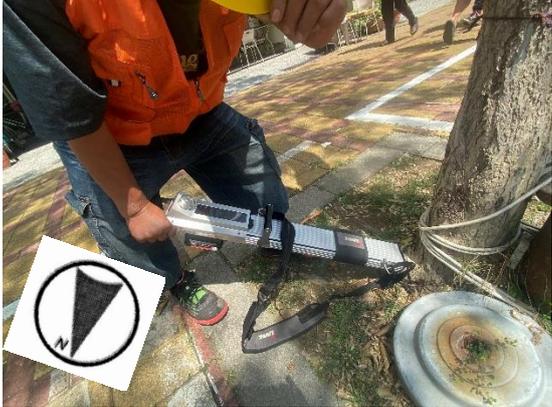
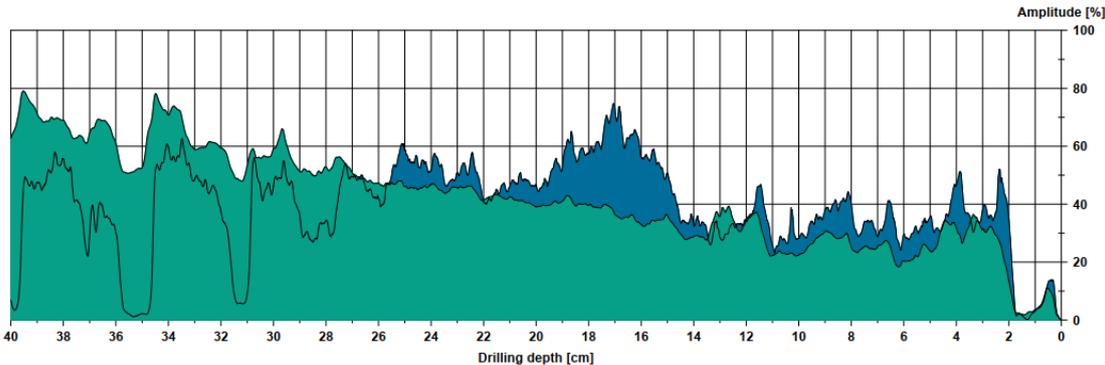
320-00589	林森路二段人行 道	黃花風鈴木	9.9	19	
精密儀器檢測					
檢測儀器	生長錐 / 應力波 / 鑽孔阻抗儀				
檢測部位	根部 / 主幹 / 骨架枝條	檢測高度 (m)	0.1	檢測直徑 (cm)	
檢測成果影像			檢測部位照片

腐朽空洞比(%)	10-30%				
檢測結果描述	根部 30 度向下檢測，無明顯腐朽空洞，有白蟻侵蝕；木材抵抗值異常高，懷疑為感染真菌造成。				
減緩策略建議	持續監測				
分流結果	第一階段分流： 紅 / 紅黑 / 黑				
	第二階段分流： 黃 / 黑

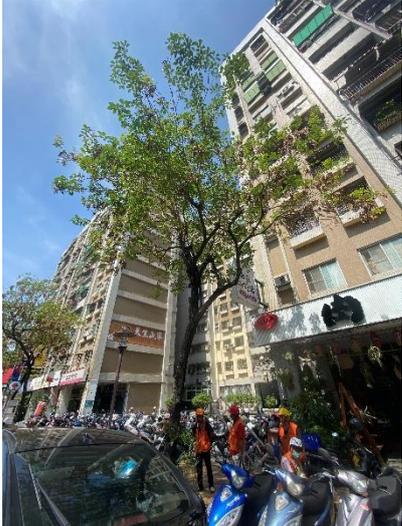
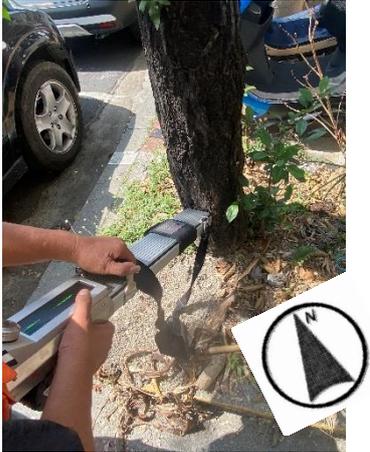
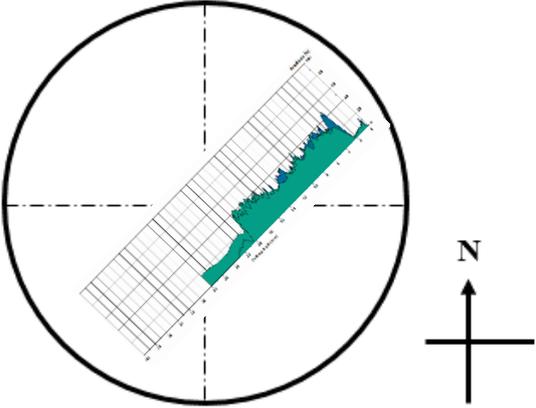
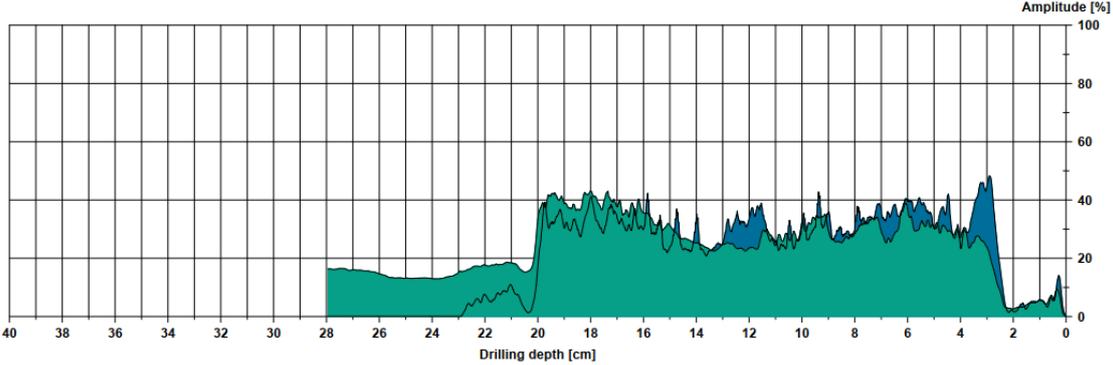
320-00590	林森路二段人行道	黃花風鈴木	10.3	20.8		
精密儀器檢測						
檢測儀器	生長錐 / 應力波 / 鑽孔阻抗儀

腐朽空洞比(%)	大於 50%					
檢測結果描述	根部 30 度向下檢測，支撐主幹腐朽中空					
減緩策略建議	移除					
分流結果	第一階段分流： 紅 / 紅黑 / 黑					
	第二階段分流： 黃 / 黑

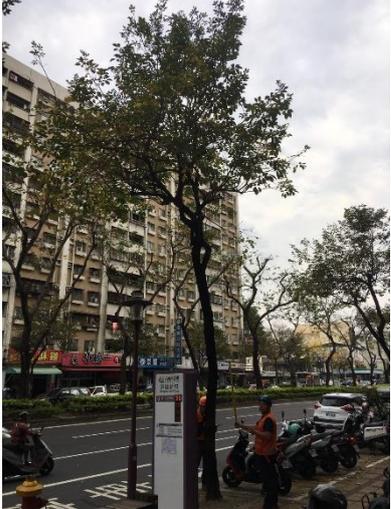
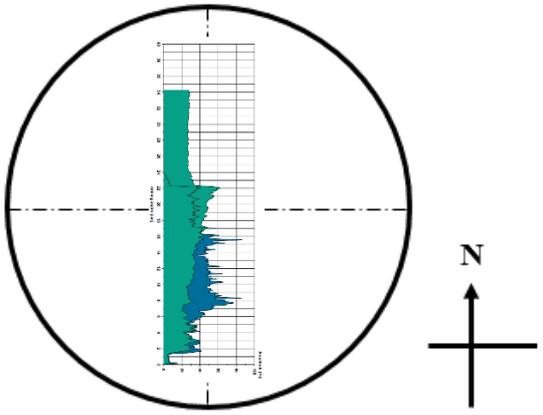
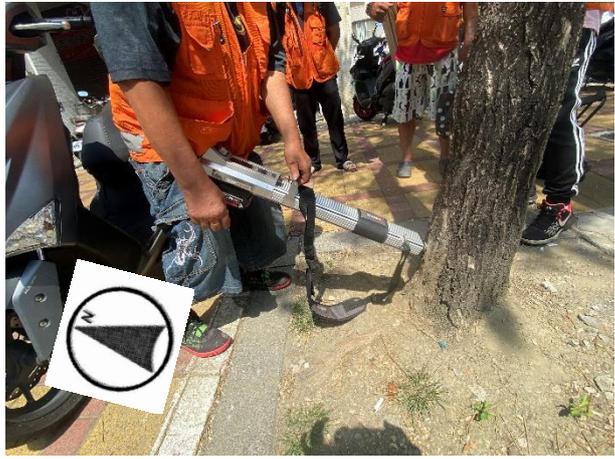
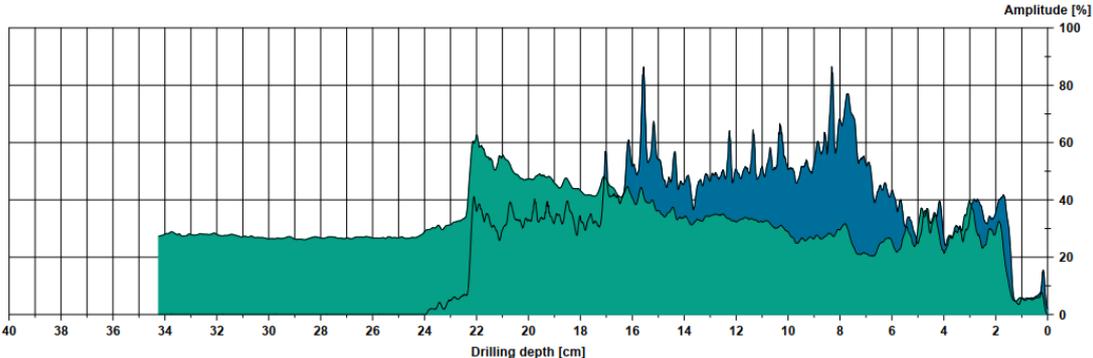
320-00592	林森路二段人行 道	黃花風鈴木	9.3	17.9	
精密儀器檢測					
檢測儀器	生長錐 / 應力波 / 鑽孔阻抗儀				
檢測部位	根部 / 主幹 / 骨架枝條	檢測高度 (m)	0.25	檢測直徑 (cm)	24
檢測成果影像			檢測部位照片

腐朽空洞比(%)	10-30%				
檢測結果描述	根部 30 度向下檢測，無明顯腐朽空洞；木材抵抗值異常高，懷疑為感染真菌造成。				
減緩策略建議	無				
分流結果	第一階段分流：紅 / 紅黑 / 黑				
	第二階段分流：黃 / 黑

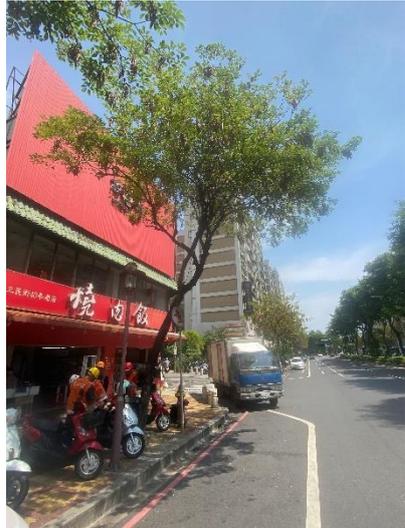
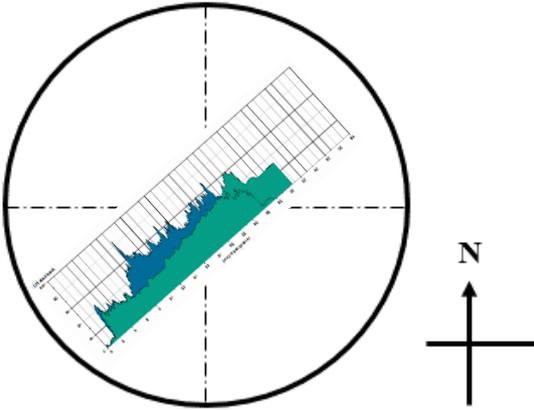
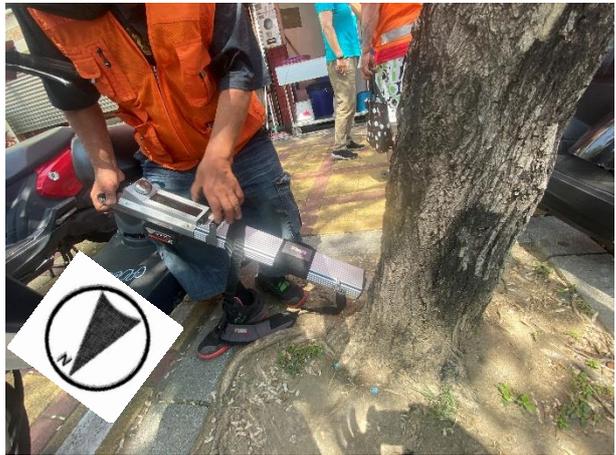
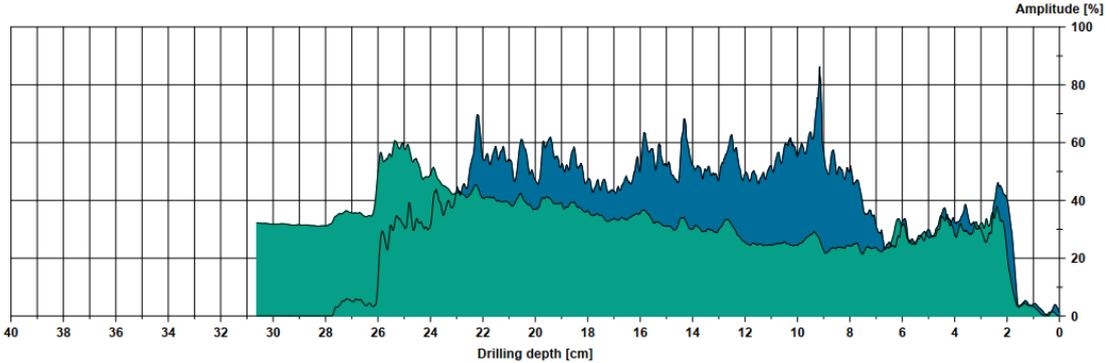
320-03752	林森路二段人行道	黃花風鈴木	9.1	23.3	
精密儀器檢測					
檢測儀器	生長錐 / 應力波 / 鑽孔阻抗儀				
檢測部位	根部 / 主幹 / 骨架枝條	檢測高度 (m)	0.1	檢測直徑 (cm)	
檢測成果影像			檢測部位照片

腐朽空洞比(%)	10-30%				
檢測結果描述	根部 30 度向下檢測，無明顯腐朽空洞，白蟻侵蝕；木材抵抗值異常高，懷疑為感染真菌造成。				
減緩策略建議	持續監測				
分流結果	第一階段分流： 紅 / 紅黑 / 黑				
	第二階段分流： 黃 / 黑

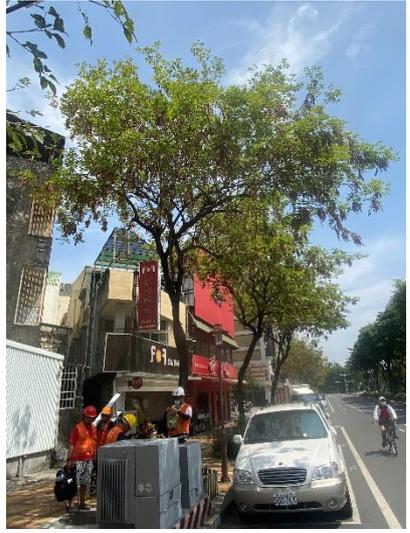
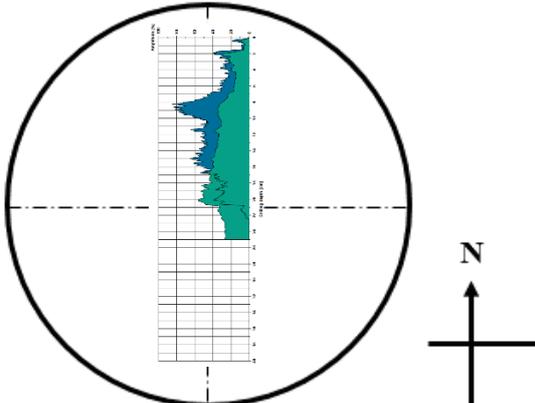
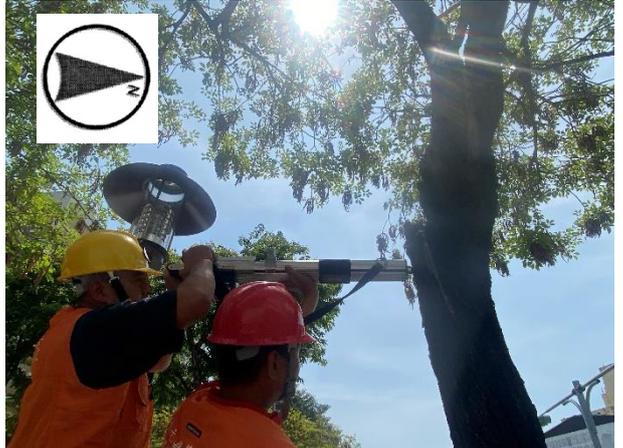
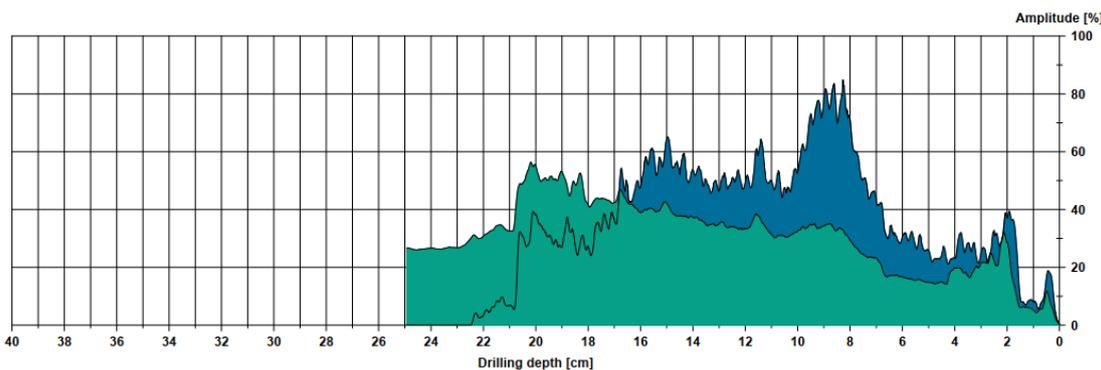
320-03754	林森路二段人行 道	黃花風鈴木	9.4	20.7	
精密儀器檢測					
檢測儀器	生長錐 / 應力波 / 鑽孔阻抗儀				
檢測部位	根部 / 主幹 / 骨架枝條	檢測高度 (m)	2.2	檢測直徑 (cm)	20.8
檢測成果影像			檢測部位照片

腐朽空洞比(%)	10-30%				
檢測結果描述	檢測骨架枝條，無明顯腐朽空洞，白蟻侵蝕；木材抵抗值異常高，懷疑為感染真菌造成。				
減緩策略建議	持續監測				
分流結果	第一階段分流： 紅 / 紅黑 / 黑				
	第二階段分流： 黃 / 黑

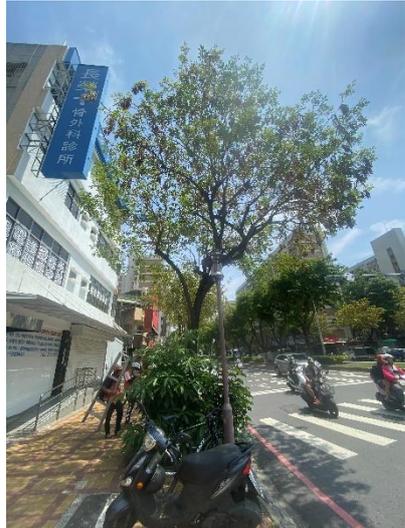
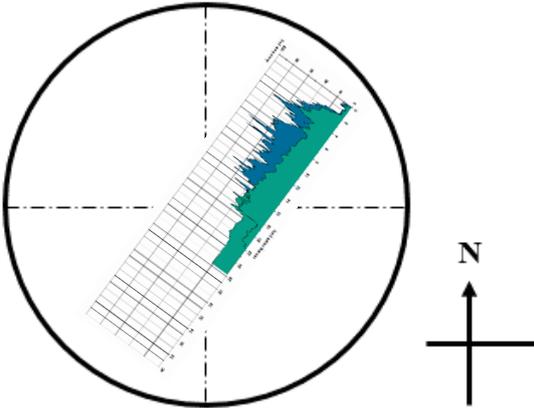
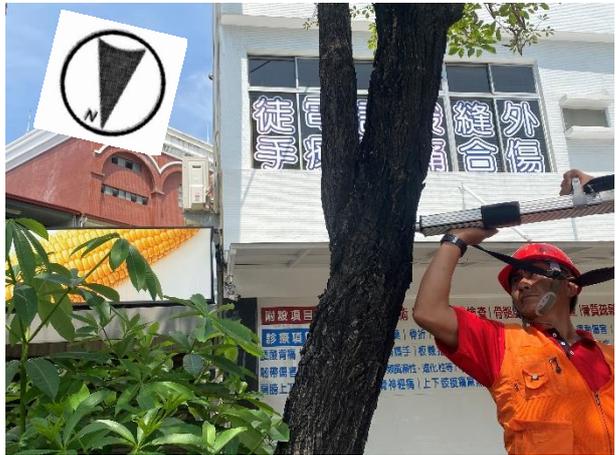
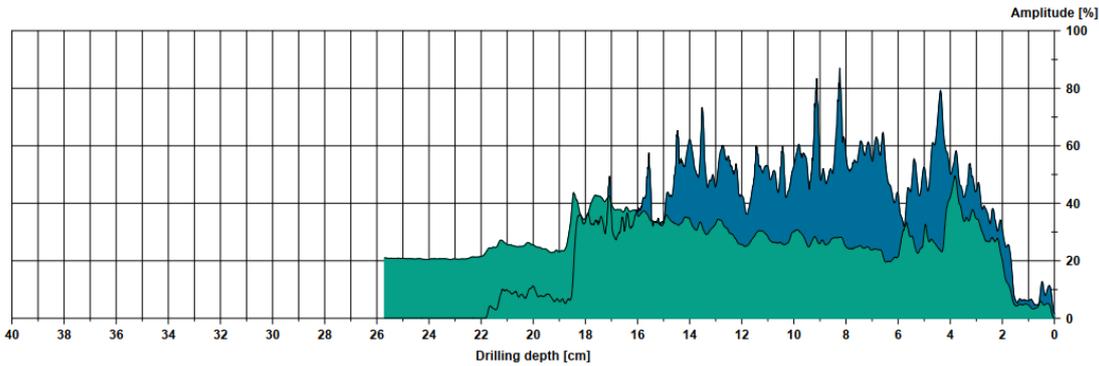
320-03756	林森路二段人行 道	黃花風鈴木	7.4	24.2	
精密儀器檢測					
檢測儀器	生長錐 / 應力波 / 鑽孔阻抗儀				
檢測部位	根部 / 主幹 / 骨架枝條	檢測高度 (m)	2	檢測直徑 (cm)	
檢測成果影像			檢測部位照片

腐朽空洞比(%)	10-30%				
檢測結果描述	檢測骨架枝條，無明顯腐朽空洞；木材抵抗值異常高，懷疑為感染真菌造成。				
減緩策略建議	無				
分流結果	第一階段分流： 紅 / 紅黑 / 黑				
	第二階段分流： 黃 / 黑

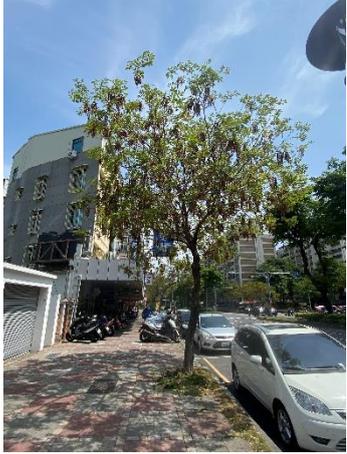
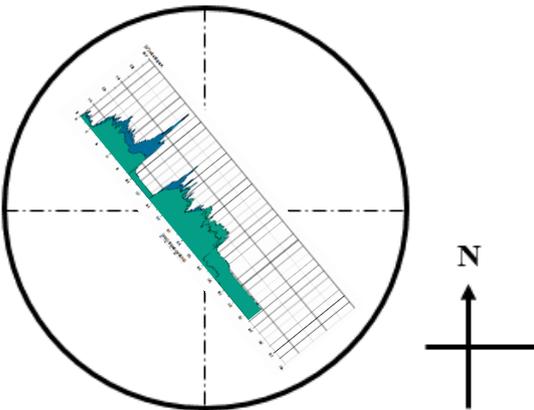
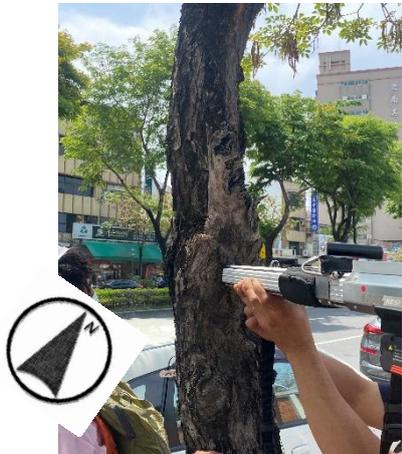
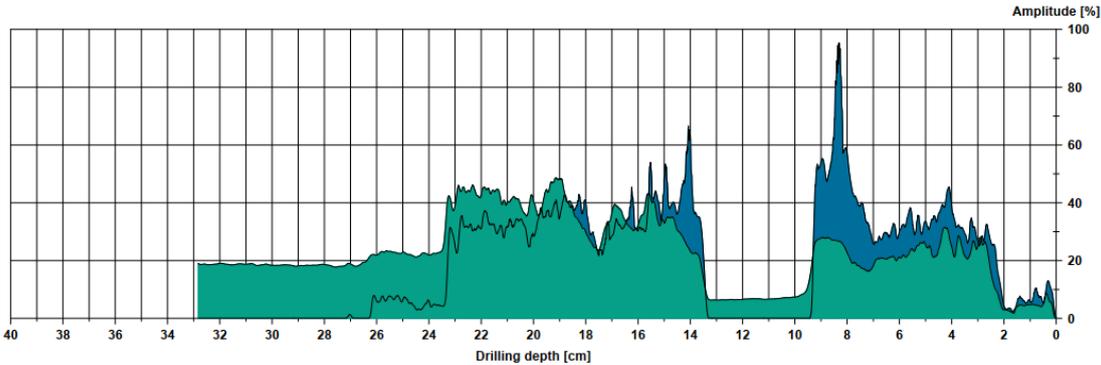
320-03758	林森路二段人行道	黃花風鈴木	8.1	22.3		
精密儀器檢測						
檢測儀器	生長錐 / 應力波 / 鑽孔阻抗儀					
檢測部位	根部 / 主幹 / 骨架枝條	檢測高度(m)	1.6	檢測直徑(cm)	27.3	
檢測成果影像				檢測部位照片

腐朽空洞比(%)	30-50%					
檢測結果描述	主幹開口孔洞中空腐朽					
減緩策略建議	移除					
分流結果	第一階段分流： 紅 / 紅黑 / 黑					
	第二階段分流： 黃 / 黑

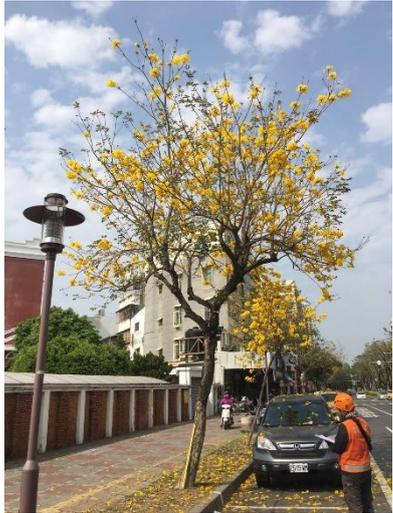
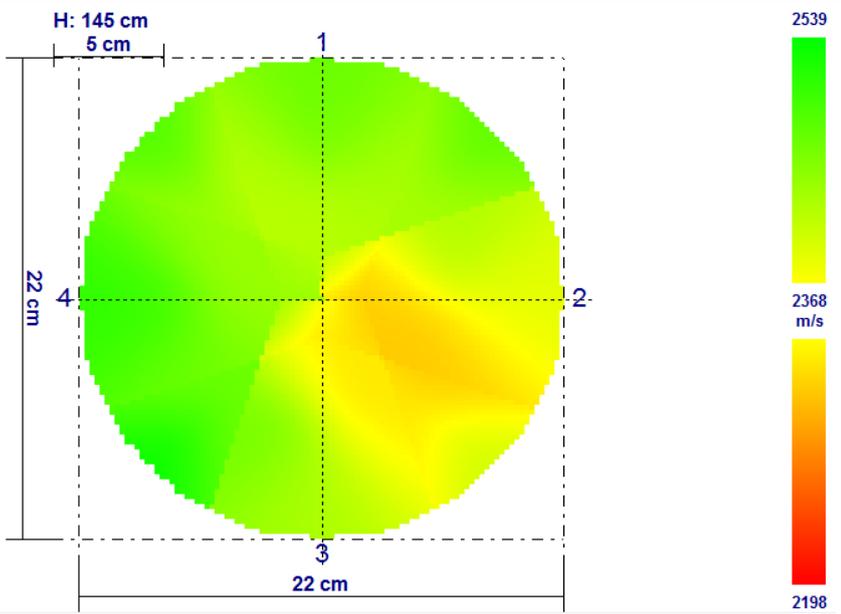
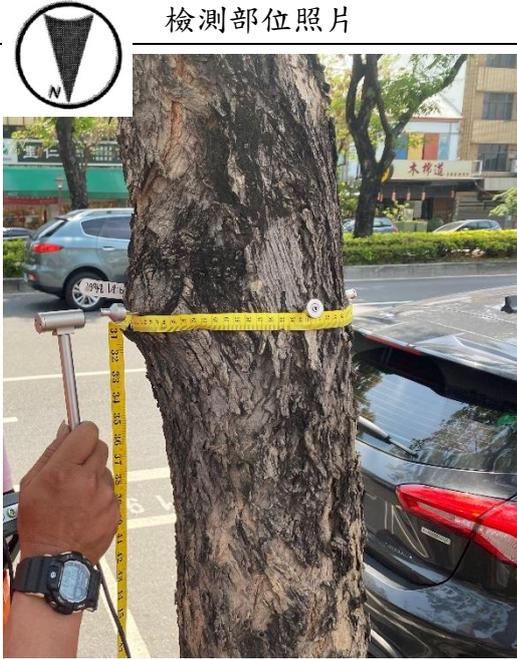
320-03760	林森路二段人行 道	黃花風鈴木	7.7	20.4		
精密儀器檢測						
檢測儀器	生長錐 / 應力波 / 鑽孔阻抗儀					
檢測部位	根部 / 主幹 / 骨架枝條	檢測高度(m)	1.45	檢測直徑 (cm)	22	
檢測成果影像						檢測部位照片

腐朽空洞比(%)	10-30%					
檢測結果描述	主幹東南側腐朽，白蟻侵蝕，腐朽抑制無擴散					
減緩策略建議	持續監測					
分流結果	第一階段分流： 紅 / 紅黑 / 黑					
	第二階段分流： 黃 / 黑

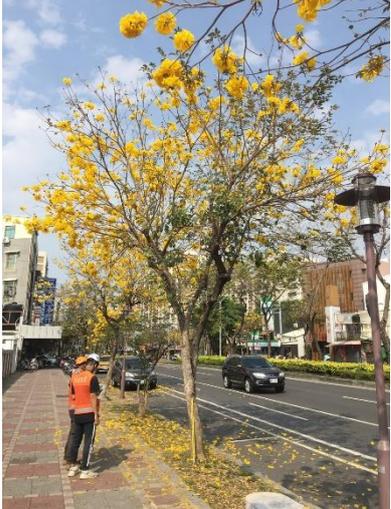
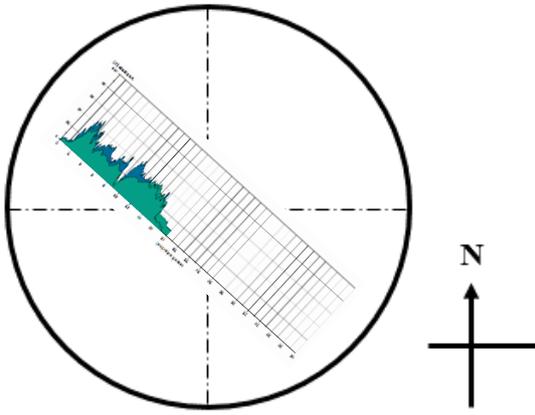
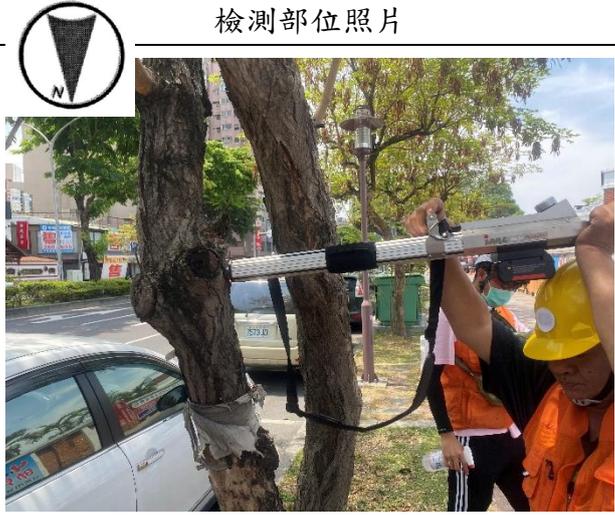
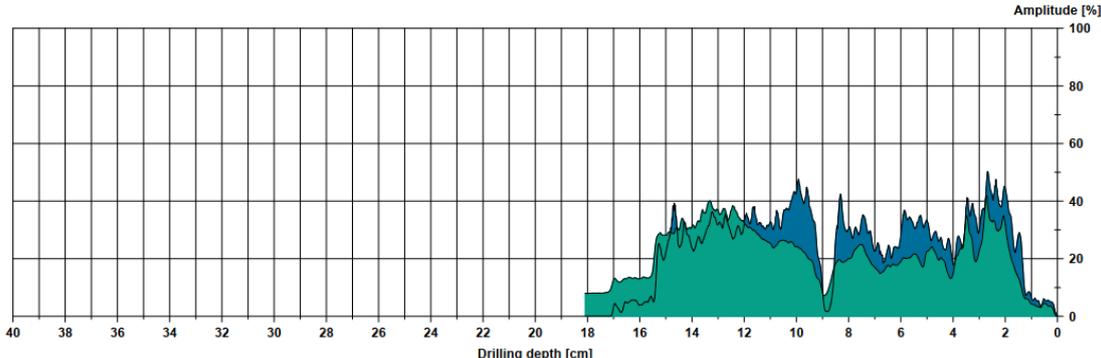
320-03762	林森路二段人行 道	黃花風鈴木	8.1	17.3	
精密儀器檢測					
檢測儀器	生長錐 / 應力波 / 鑽孔阻抗儀				
檢測部位	根部 / 主幹 / 骨架枝條	檢測高度 (m)	1.5	檢測直徑 (cm)	61
檢測成果影像				檢測部位照片

腐朽空洞比(%)	30-50%				
檢測結果描述	樹幹開口孔洞腐朽；有白蟻侵蝕				
減緩策略建議	移除				
分流結果	第一階段分流： 紅 / 紅黑 / 黑				
	第二階段分流： 黃 / 黑

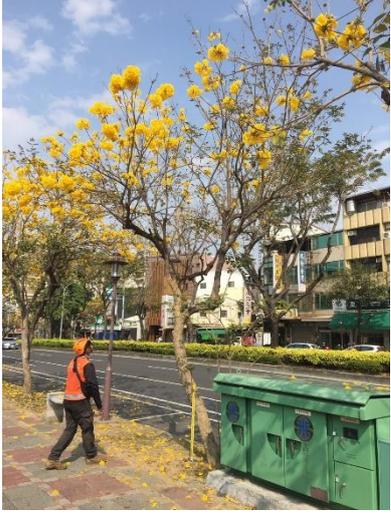
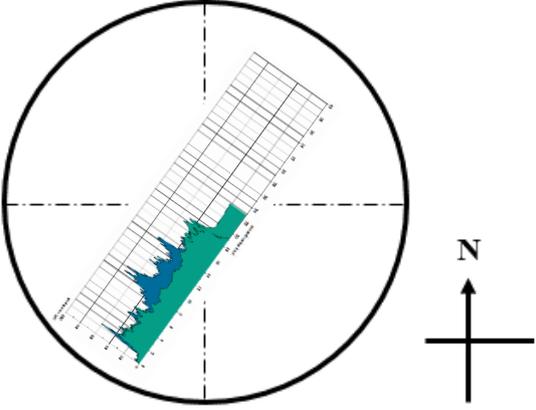
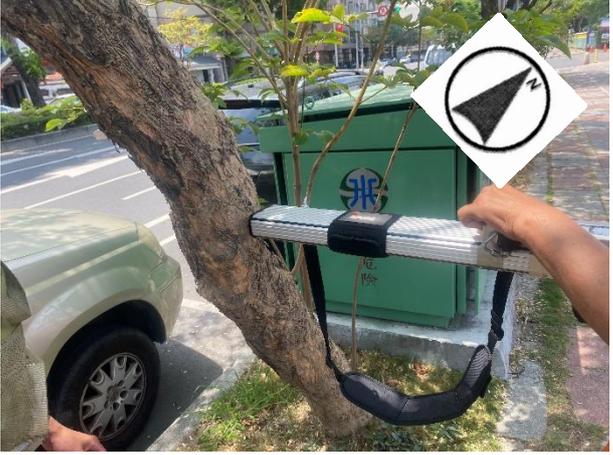
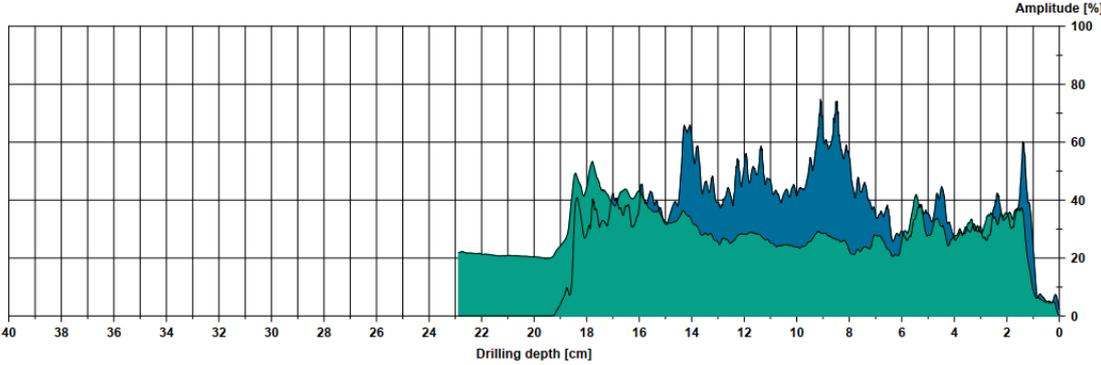
320-03763	林森路二段人行 道	黃花風鈴木	7.1	18.8	
精密儀器檢測					
檢測儀器	生長錐 / 應力波 / 鑽孔阻抗儀				
檢測部位	根部 / 主幹 / 骨架枝條	檢測高度 (m)	0.65	檢測直徑 (cm)	19
檢測成果影像			檢測部位照片

腐朽空洞比(%)	10-30%				
檢測結果描述	樹幹無明顯腐朽空洞，白蟻侵蝕，樹體傾斜。				
減緩策略建議	支撐				
分流結果	第一階段分流： 紅 / 紅黑 / 黑				
	第二階段分流： 黃 / 黑

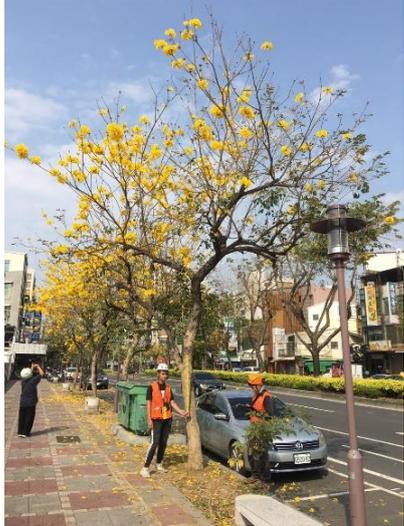
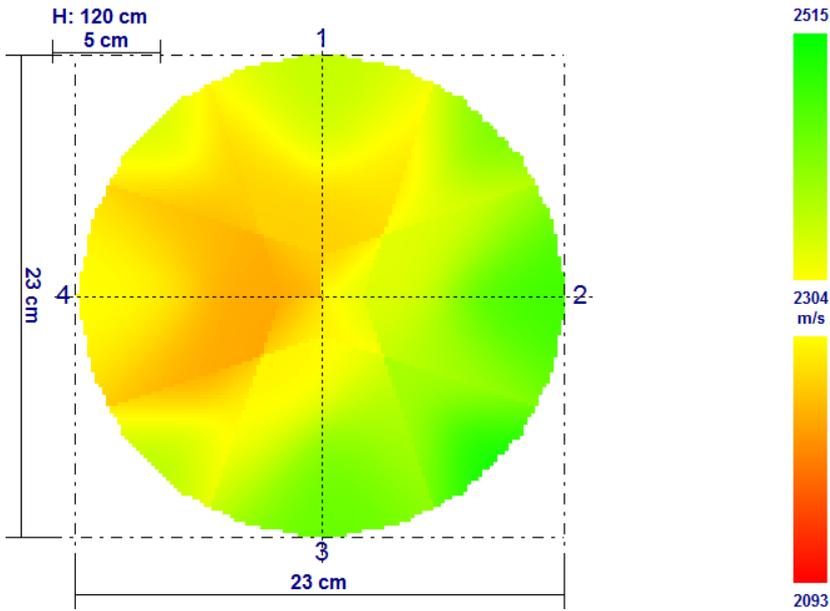
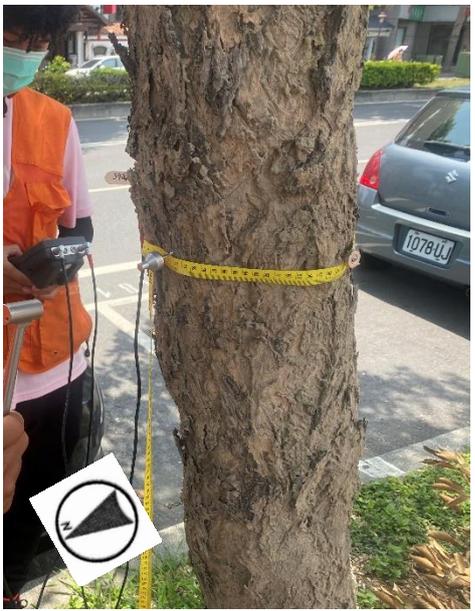
320-03764	林森路二段人行道	黃花風鈴木	8.6	22	
精密儀器檢測					
檢測儀器	生長錐 / 應力波 / 鑽孔阻抗儀				
檢測部位	根部 / 主幹 / 骨架枝條	檢測高度 (m)	1.2	檢測直徑 (cm)	
檢測成果影像				檢測部位照片

腐朽空洞比(%)	30-50%				
檢測結果描述	主幹腐朽且腐朽持續擴散無抑制；有白蟻侵蝕				
減緩策略建議	移除				
分流結果	第一階段分流： 紅 / 紅黑 / 黑				
	第二階段分流： 黃 / 黑
