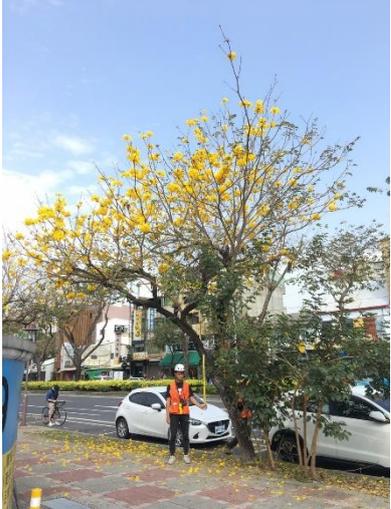
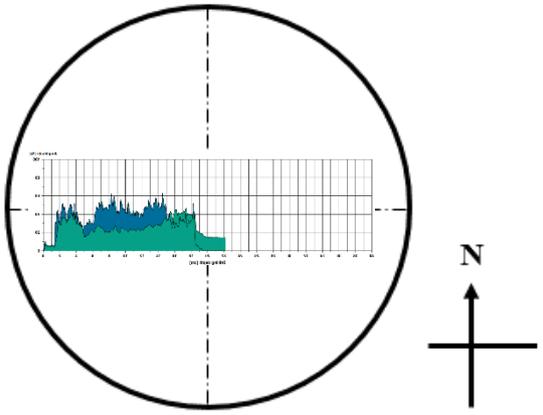
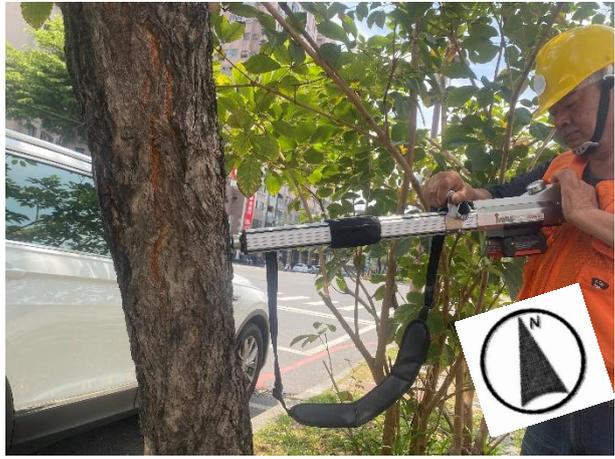
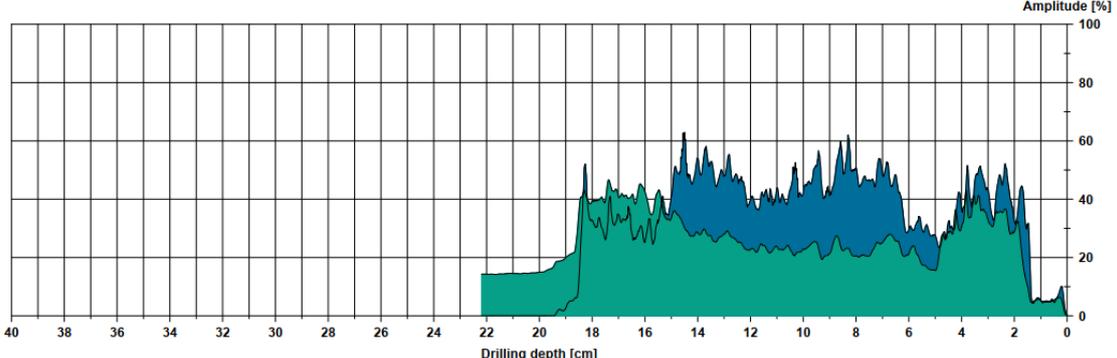
320-03766	林森路二段人行道	黃花風鈴木	7.3	23.1	
精密儀器檢測					
檢測儀器	生長錐 / 應力波 / 鑽孔阻抗儀				
檢測部位	根部 / 主幹 / 骨架枝條	檢測高度 (m)	0.85	檢測直徑 (cm)	23
檢測成果影像			檢測部位照片

腐朽空洞比(%)	10-30%				
檢測結果描述	主幹無明顯腐朽孔洞；有白蟻侵蝕，木材抵抗值異常高，懷疑為感染真菌造成。				
減緩策略建議	持續監測				
分流結果	第一階段分流： 紅 / 紅黑 / 黑				
	第二階段分流： 黃 / 黑

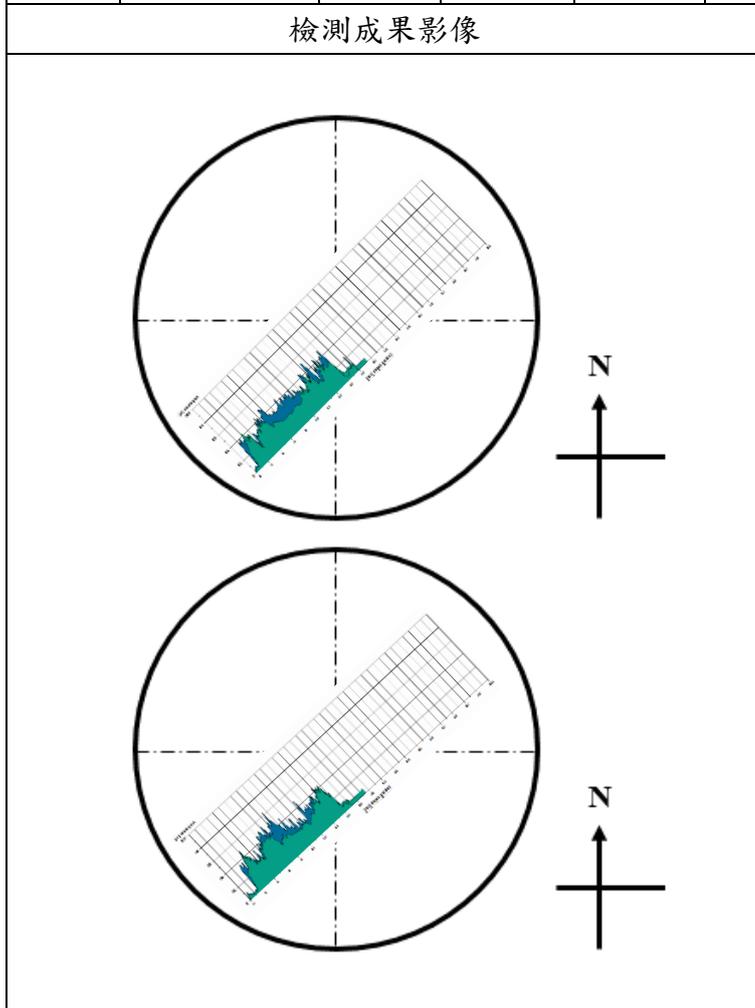
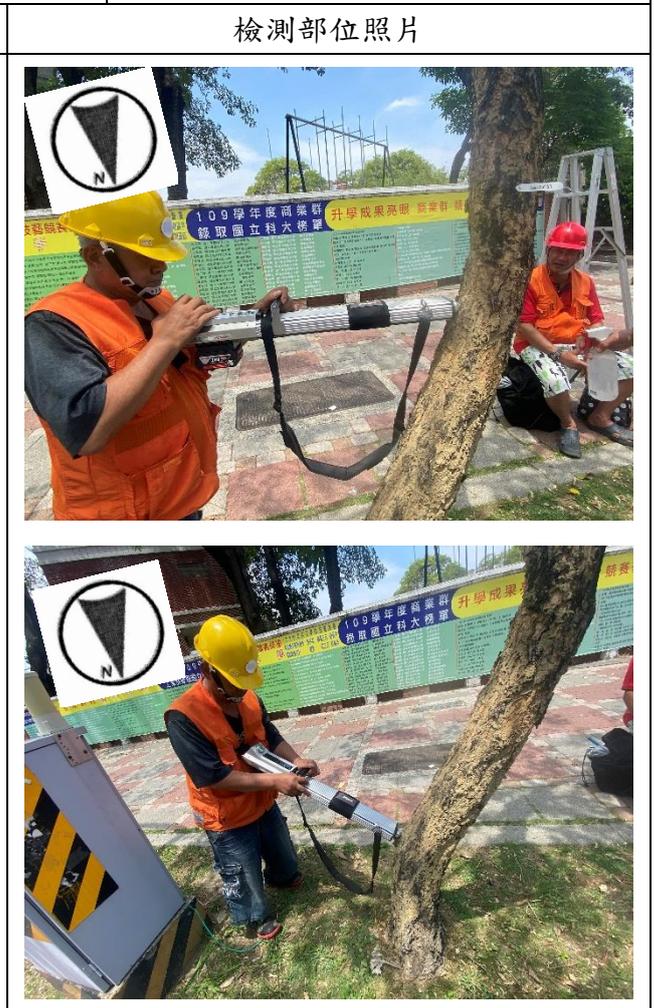
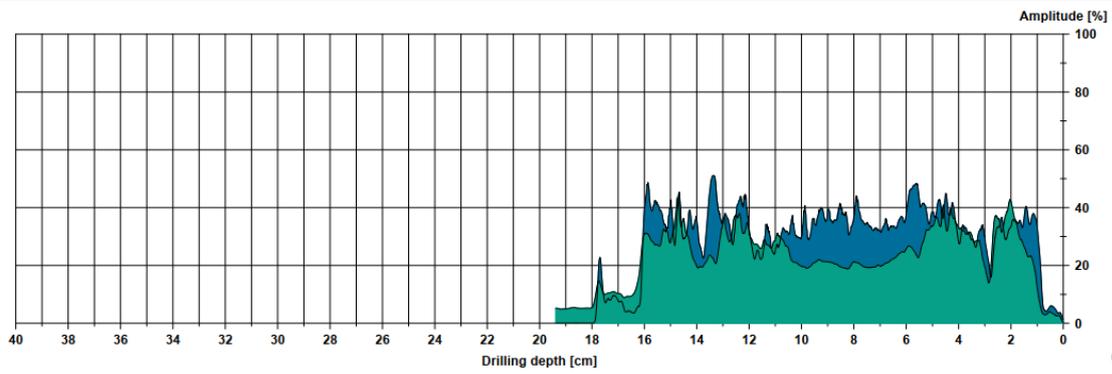
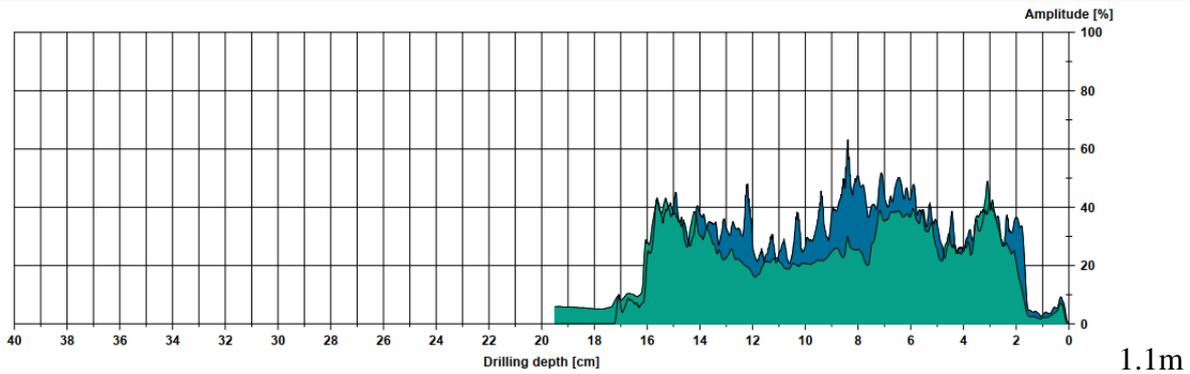
腐朽空洞比(%)	10-30%
檢測結果描述	主幹無明顯腐朽孔洞；有白蟻侵蝕，木材抵抗值異常高，懷疑為感染真菌造成。
減緩策略建議	持續監測
分流結果	第一階段分流： 紅 / 紅黑 / 黑
	第二階段分流： 黃 / 黑

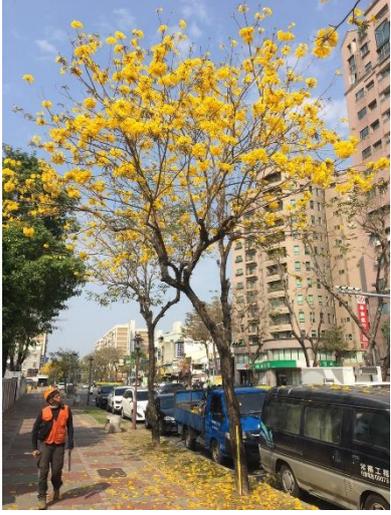
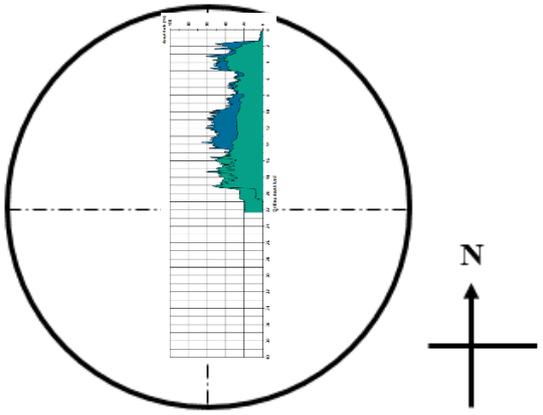
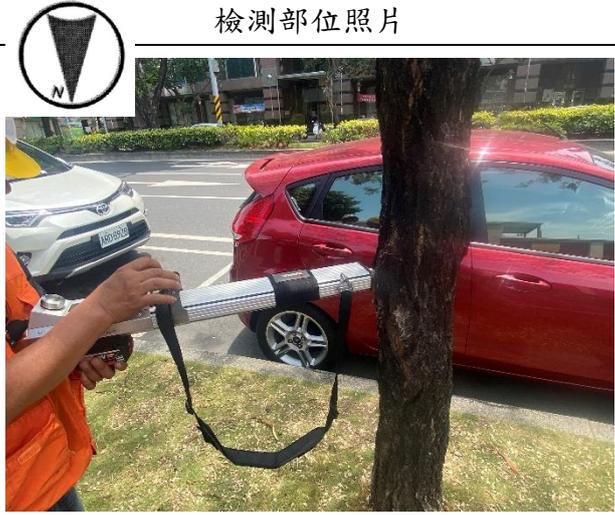
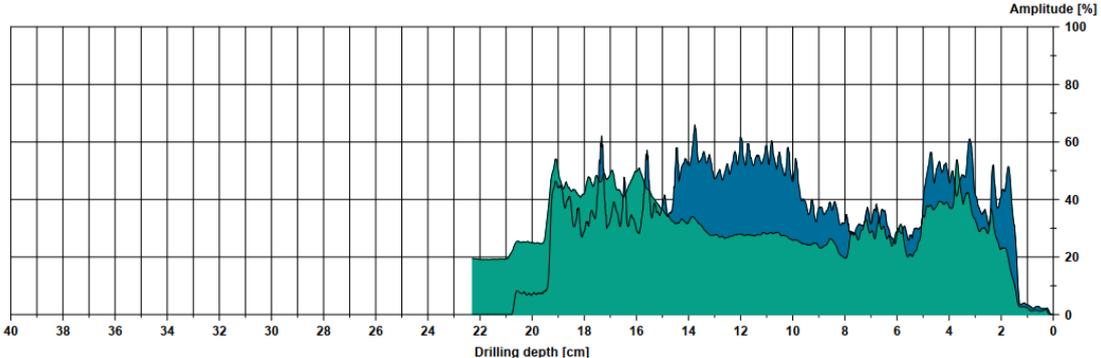
320-03772	林森路二段人行道	黃花風鈴木	7.9	20.1	
精密儀器檢測					
檢測儀器	生長錐 / 應力波 / 鑽孔阻抗儀				
檢測部位	根部 / 主幹 / 骨架枝條	檢測高度 (m)	1	檢測直徑 (cm)	22
檢測成果影像			檢測部位照片

腐朽空洞比(%)	10-30%				
檢測結果描述	主幹無明顯腐朽孔洞；有白蟻侵蝕，木材抵抗值異常高，懷疑為感染真菌造成。				
減緩策略建議	持續監測				
分流結果	第一階段分流： 紅 / 紅黑 / 黑				
	第二階段分流： 黃 / 黑

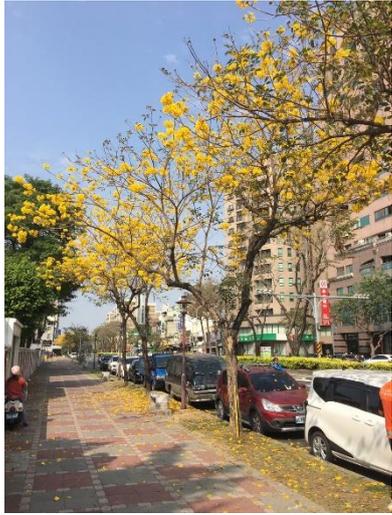
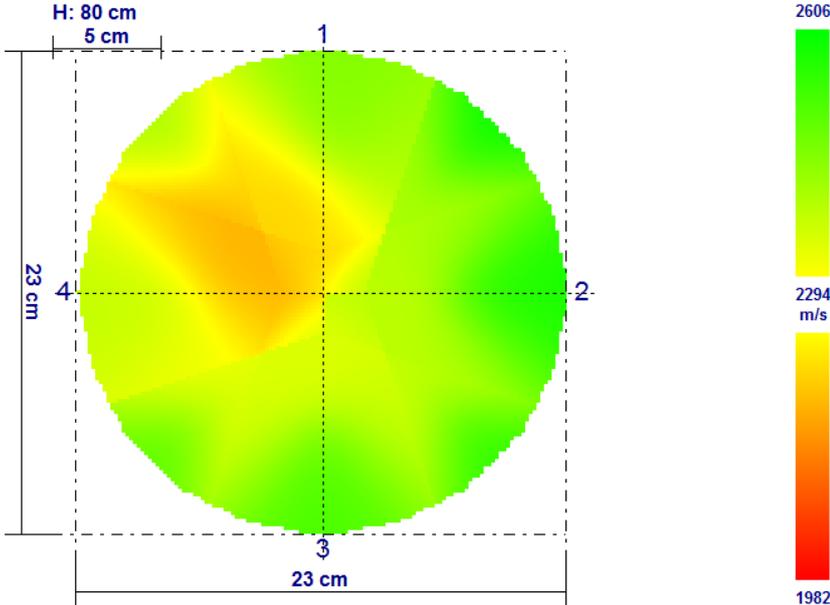
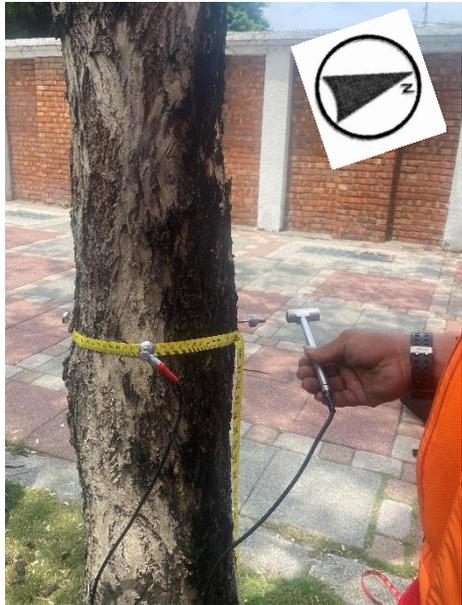
320-03773	林森路二段人行道	黃花風鈴木	8.3	21.6		
精密儀器檢測						
檢測儀器	生長錐 / 應力波 / 鑽孔阻抗儀					
檢測部位	根部 / 主幹 / 骨架枝條	檢測高度 (m)	0.8	檢測直徑 (cm)	23	
檢測成果影像					檢測部位照片

腐朽空洞比(%)	10-30%					
檢測結果描述	主幹西北側腐朽，腐朽持續擴散無抑制；有白蟻侵蝕					
減緩策略建議	持續監測					
分流結果	第一階段分流： 紅 / 紅黑 / 黑					
	第二階段分流： 黃 / 黑

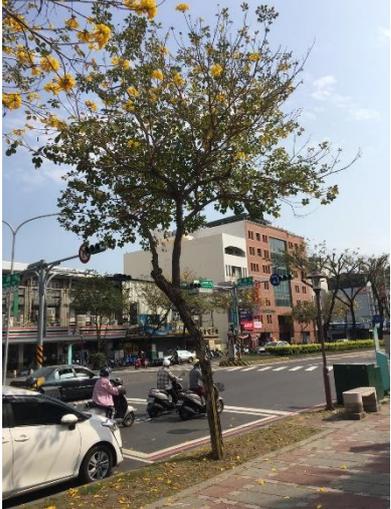
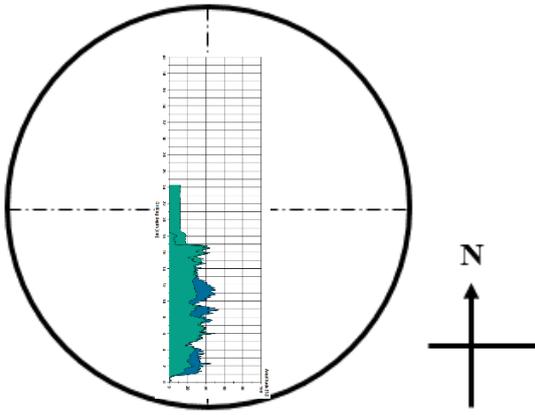
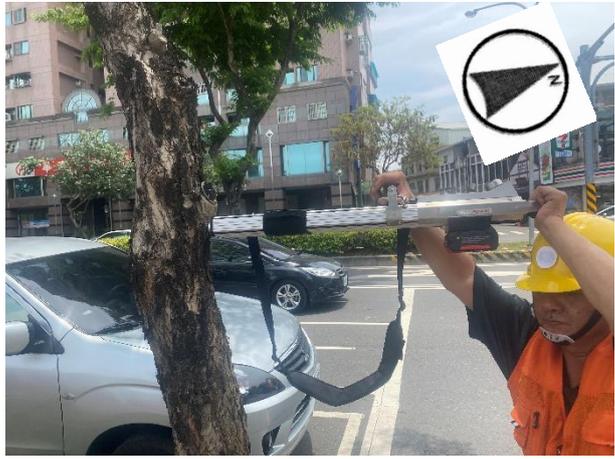
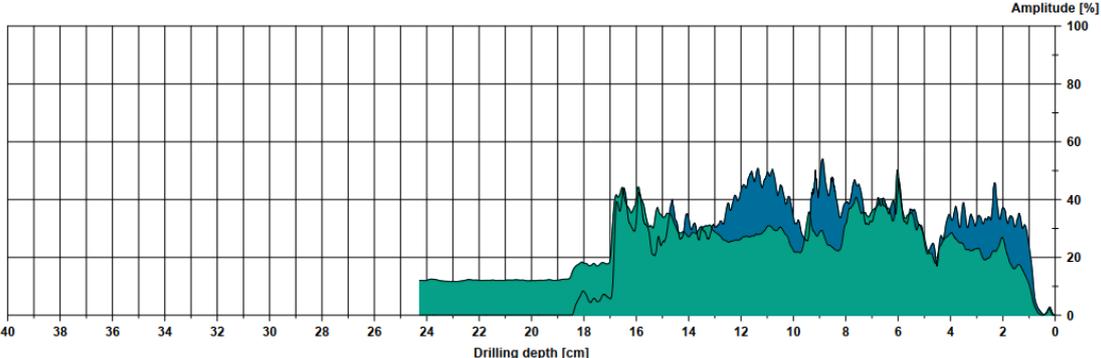
320-03774	林森路二段人行 道	黃花風鈴木	8	18.8	
精密儀器檢測					
檢測儀器	生長錐 / 應力波 / 鑽孔阻抗儀				
檢測部位	根部 / 主幹 / 骨架枝條	檢測高度 (m)	1.6	檢測直徑 (cm)	18.3
檢測成果影像			檢測部位照片

腐朽空洞比(%)	小於 10%				
檢測結果描述	主幹無明顯腐朽空洞；有白蟻侵蝕				
減緩策略建議	無				
分流結果	第一階段分流： 紅 / 紅黑 / 黑				
	第二階段分流： 黃 / 黑

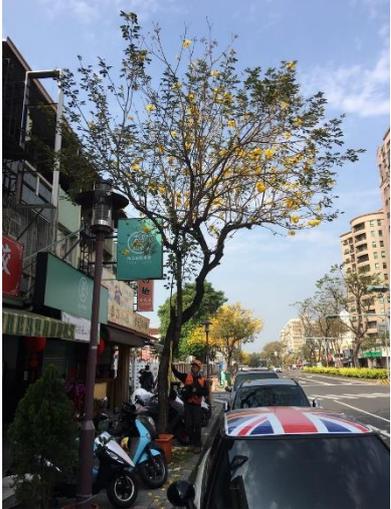
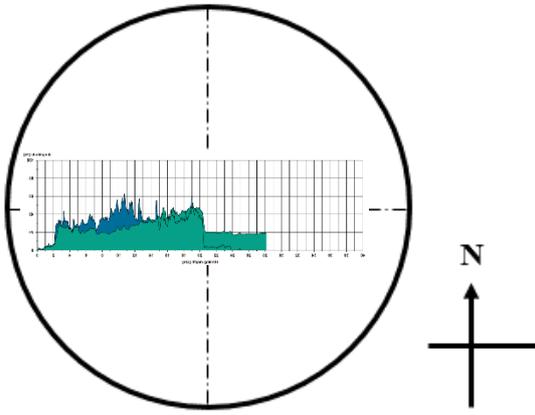
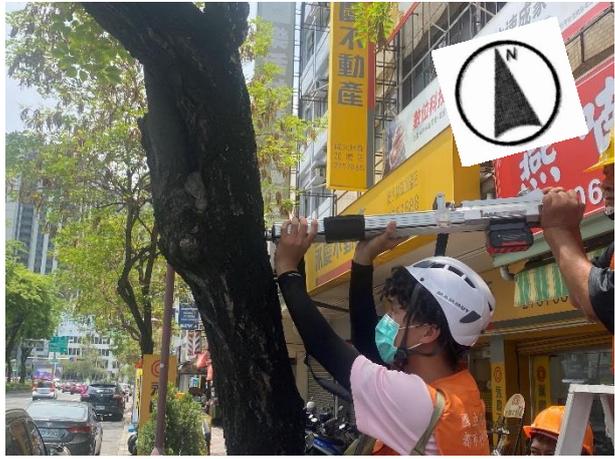
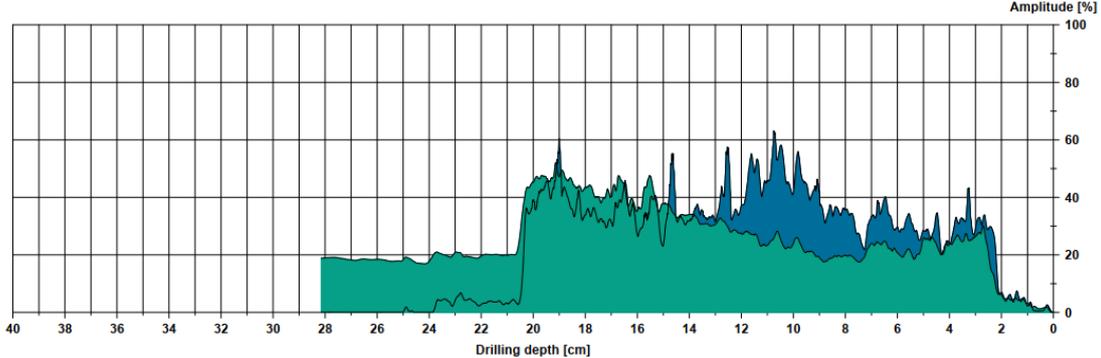
320-03775	林森路二段人行道	黃花風鈴木	8.4	21.5		
精密儀器檢測						
檢測儀器	生長錐 / 應力波 / 鑽孔阻抗儀					
檢測部位	根部 / 主幹 / 骨架枝條	檢測高度 (m)	2	檢測直徑 (cm)	26.2	
檢測成果影像				檢測部位照片

腐朽空洞比(%)	10-30%					
檢測結果描述	骨架枝條無明顯腐朽孔洞；有白蟻侵蝕，木材抵抗值異常高，懷疑為感染真菌造成。					
減緩策略建議	持續監測					
分流結果	第一階段分流： 紅 / 紅黑 / 黑					
	第二階段分流： 黃 / 黑

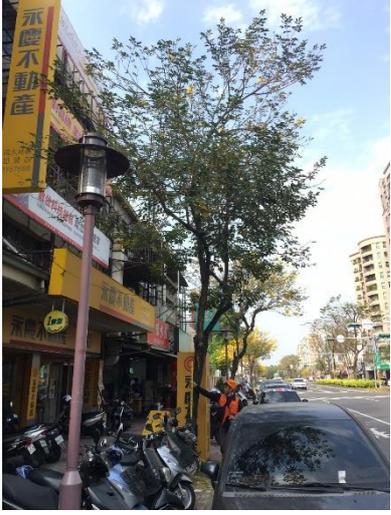
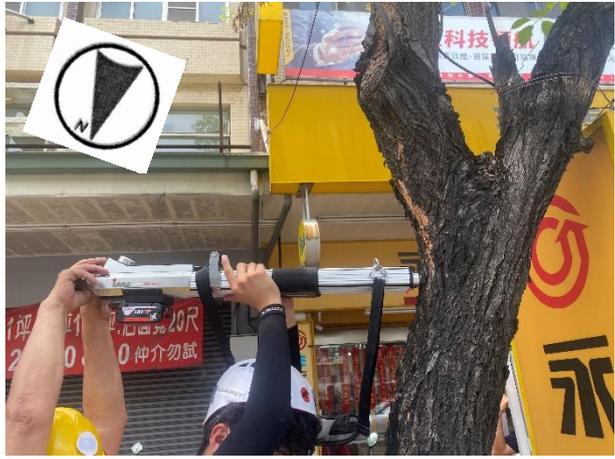
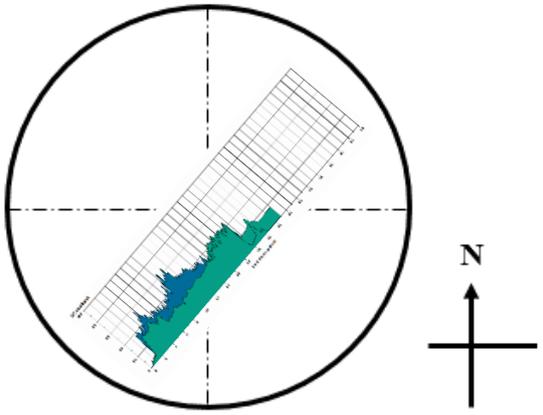
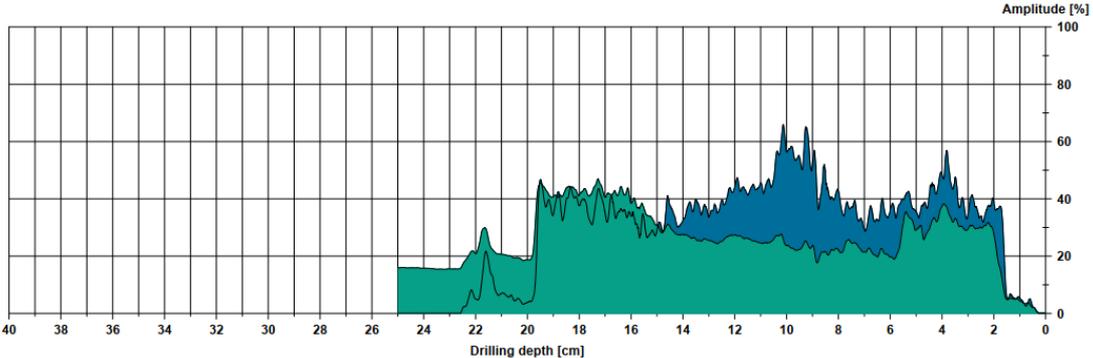
320-03776	林森路二段人行 道	黃花風鈴木	9.1	20.4		
精密儀器檢測						
檢測儀器	生長錐 / 應力波 / 鑽孔阻抗儀

腐朽空洞比(%)	10-30%					
檢測結果描述	骨架枝條無明顯腐朽孔洞，木材抵抗值異常高，懷疑為感染真菌造成。					
減緩策略建議	持續監測					
分流結果	第一階段分流： 紅 / 紅黑 / 黑					
	第二階段分流： 黃 / 黑

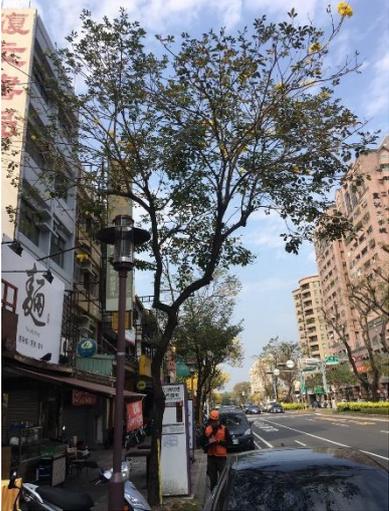
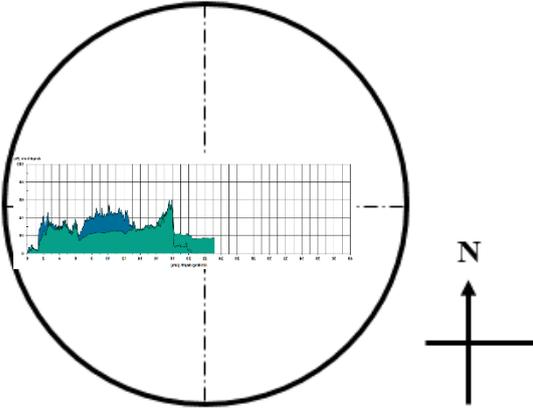
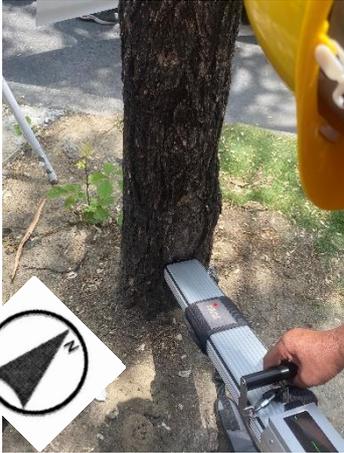
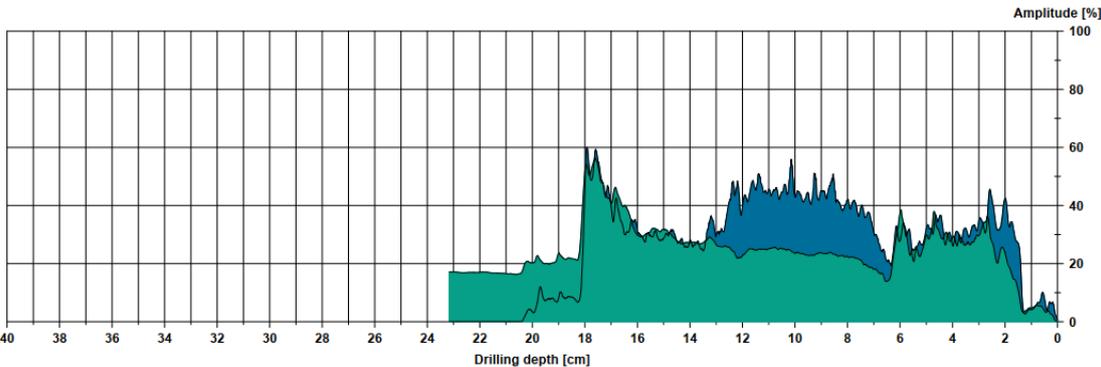
320-03777	林森路二段人行道	黃花風鈴木	7.8	19.5		
精密儀器檢測						
檢測儀器	生長錐 / 應力波 / 鑽孔阻抗儀					
檢測部位	根部 / 主幹 / 骨架枝條	檢測高度 (m)	0.25	檢測直徑 (cm)	23	
檢測成果影像				檢測部位照片

腐朽空洞比 (%)	10-30%					
檢測結果描述	根部 30 度向下檢測，支撐主幹無明顯腐朽孔洞，木材抵抗值異常高，懷疑為感染真菌造成。					
減緩策略建議	持續監測					
分流結果	第一階段分流： 紅 / 紅黑 / 黑					
	第二階段分流： 黃 / 黑

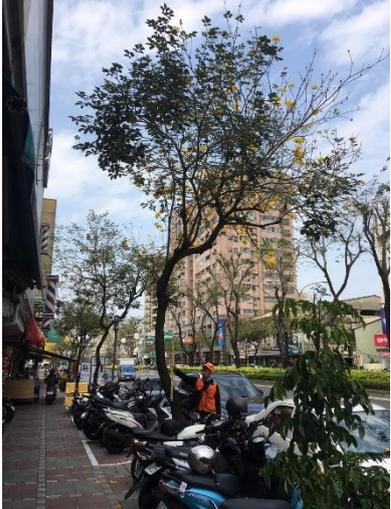
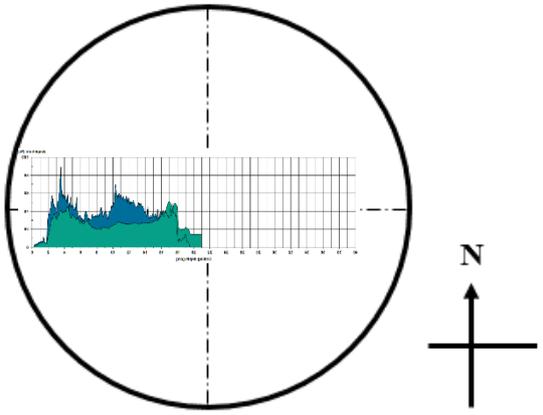
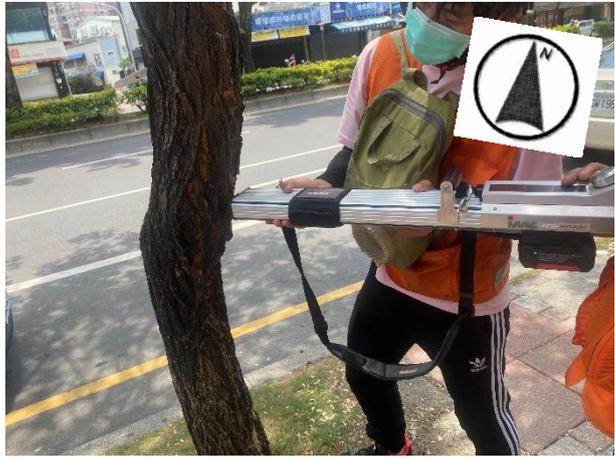
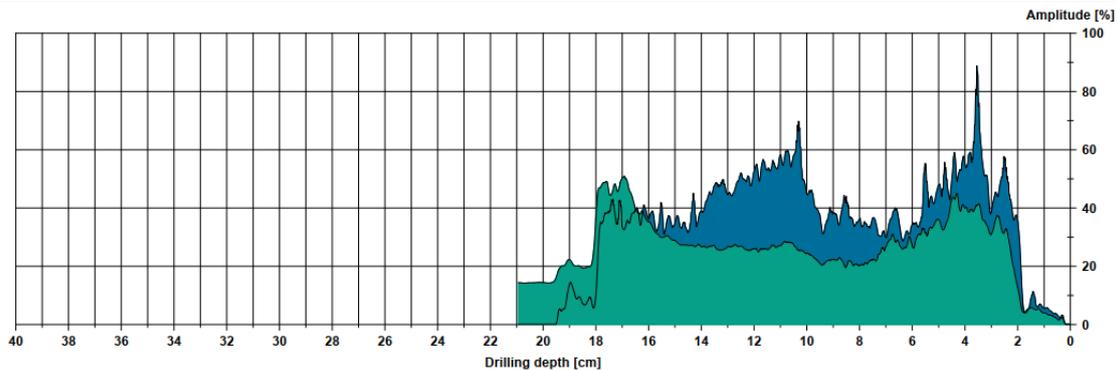
320-03778	林森路二段人行 道	黃花風鈴木	7.9	18.8	
精密儀器檢測					
檢測儀器	生長錐 / 應力波 / 鑽孔阻抗儀				
檢測部位	根部 / 主幹 / 骨架枝條	檢測高度 (m)	1.1	檢測直徑 (cm)	19
檢測成果影像			檢測部位照片

腐朽空洞比(%)	10-30%				
檢測結果描述	主幹無明顯腐朽孔洞，木材抵抗值異常高，懷疑為感染真菌造成。				
減緩策略建議	持續監測				
分流結果	第一階段分流： 紅 / 紅黑 / 黑				
	第二階段分流： 黃 / 黑

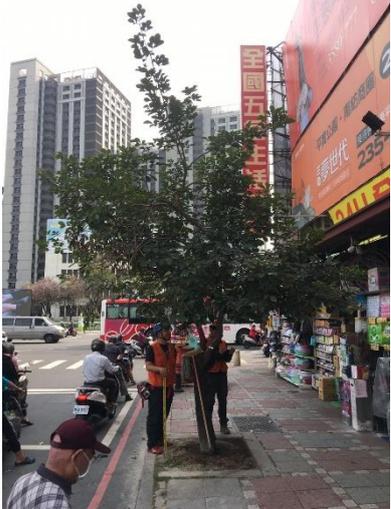
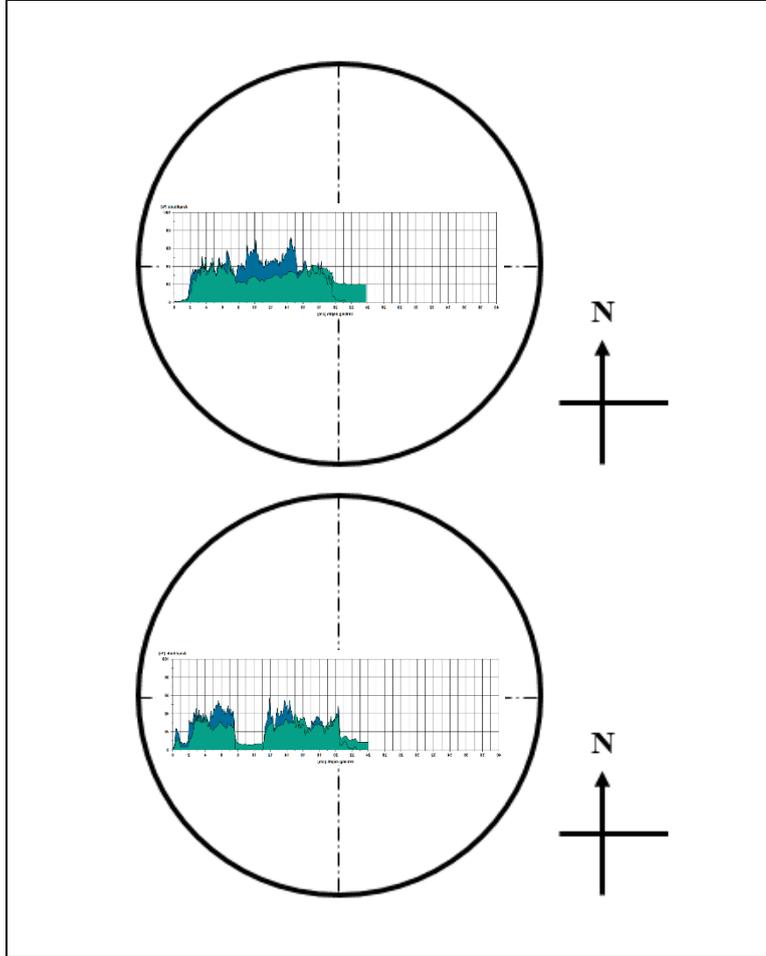
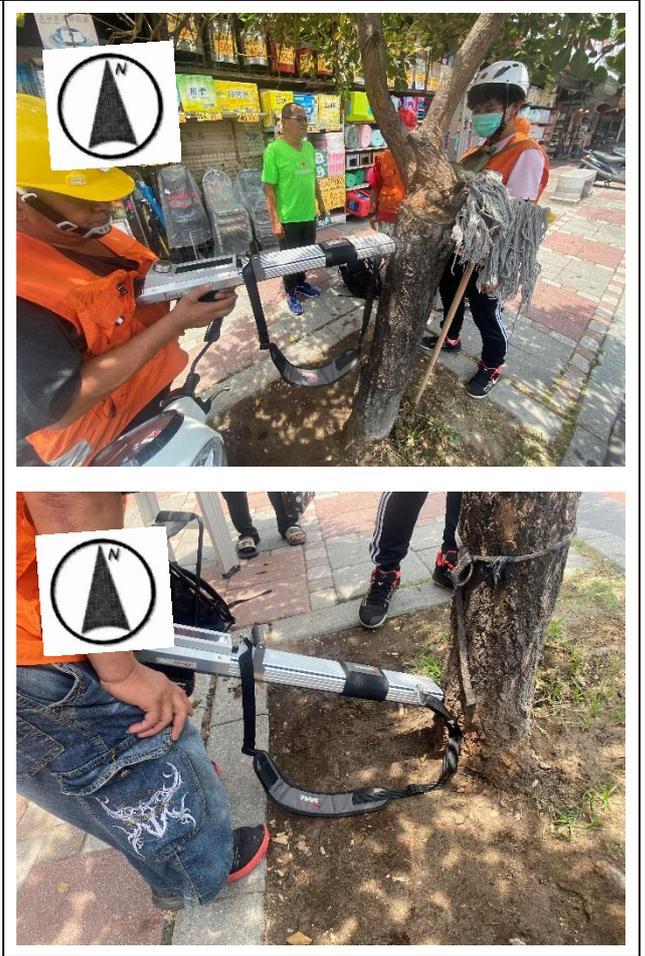
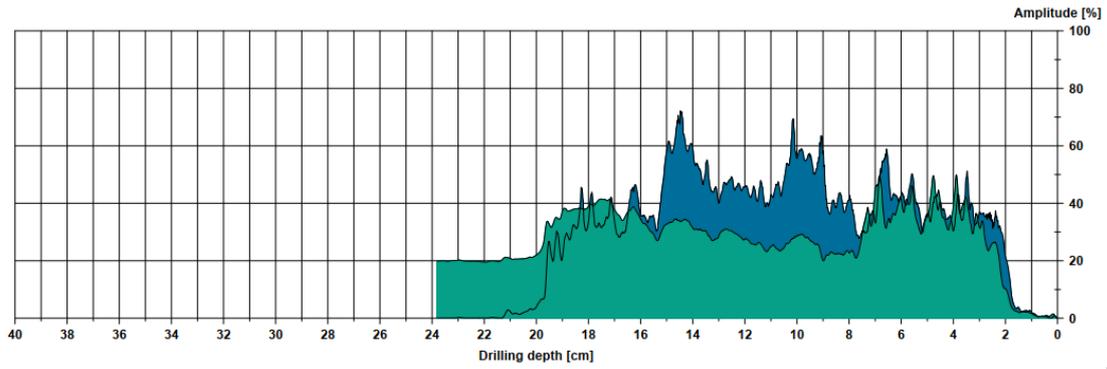
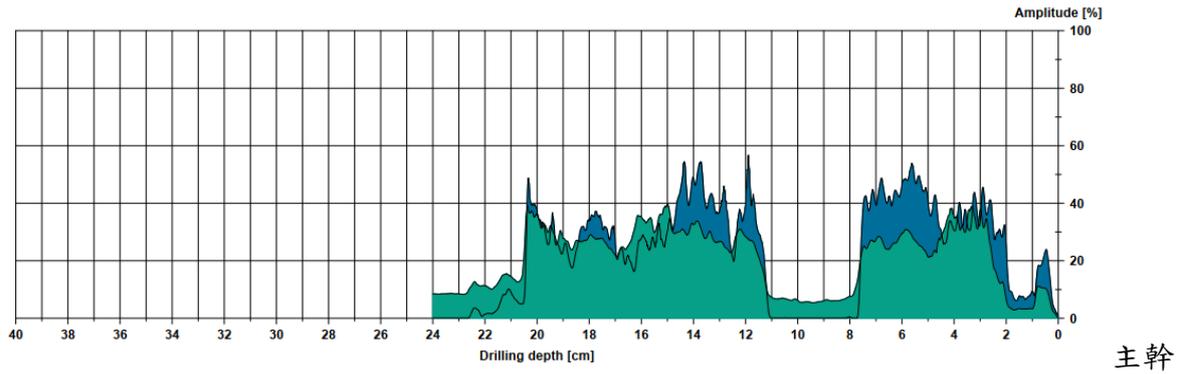
基本資料					樹木全景照
編號	位置	樹種	樹高 (m)	胸高直徑 (cm)	
320-03783	林森路二段人行 道	黃花風鈴木	4.3	20.1

腐朽空洞比(%)	30-50%
檢測結果描述	主幹腐朽空洞、有白蟻侵蝕
減緩策略建議	移除
分流結果	第一階段分流： 紅 / 紅黑 / 黑
	第二階段分流： 黃 / 黑

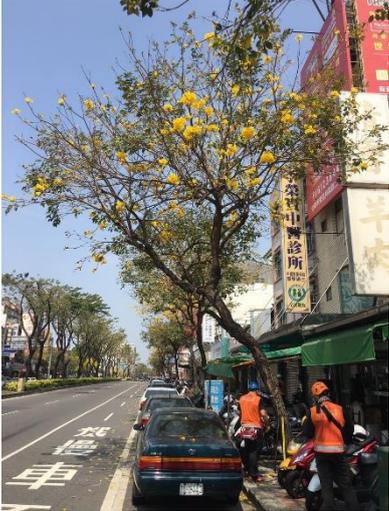
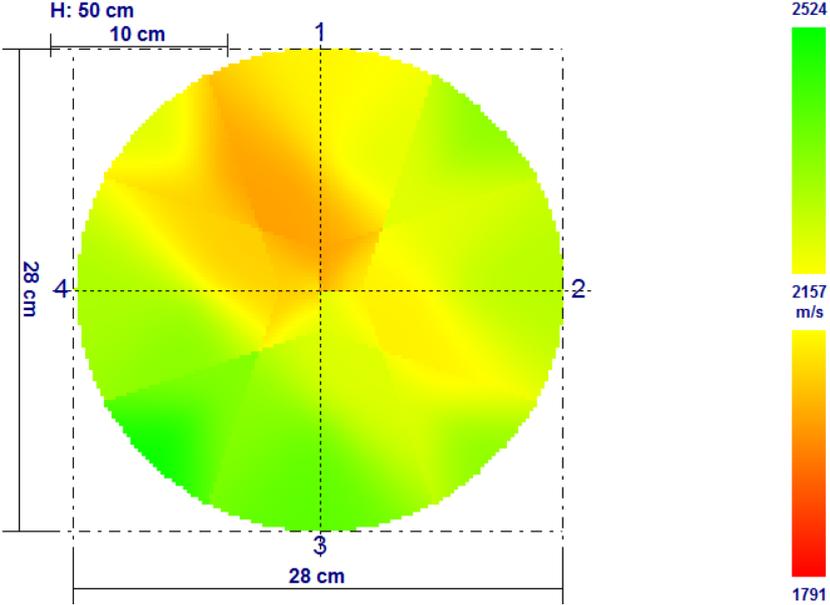
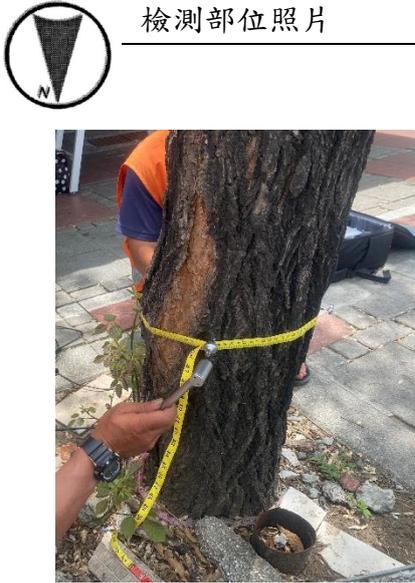
320-03785	林森路二段人行道	黃花風鈴木	8.6	24.4		
精密儀器檢測						
檢測儀器	生長錐 / 應力波 / 鑽孔阻抗儀					
檢測部位	根部 / 主幹 / 骨架枝條	檢測高度(m)	0.5	檢測直徑 (cm)	28	
檢測成果影像						檢測部位照片

腐朽空洞比(%)	30-50%					
檢測結果描述	主幹西北側腐朽空洞、樹體傾斜					
減緩策略建議	移除					
分流結果	第一階段分流： 紅 / 紅黑 / 黑					
	第二階段分流： 黃 / 黑

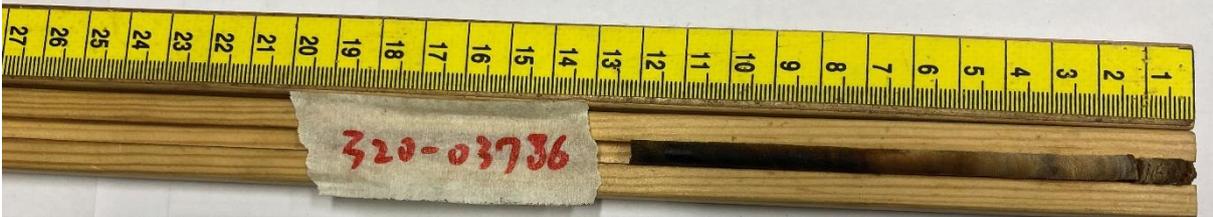
樹木靜力學安全係數	3.5					
檢測結果描述	樹木靜力學安全係數大於標準值 1.5；木材強度異常高、有腐朽異味，懷疑感染真菌					
減緩策略建議	持續監測					
分流結果	第一階段分流： 紅 / 紅黑 / 黑					
	第二階段分流： 黃 / 黑

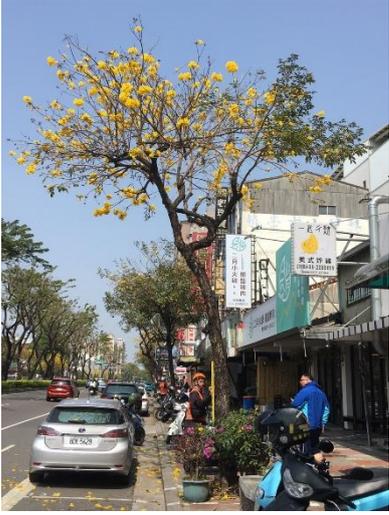
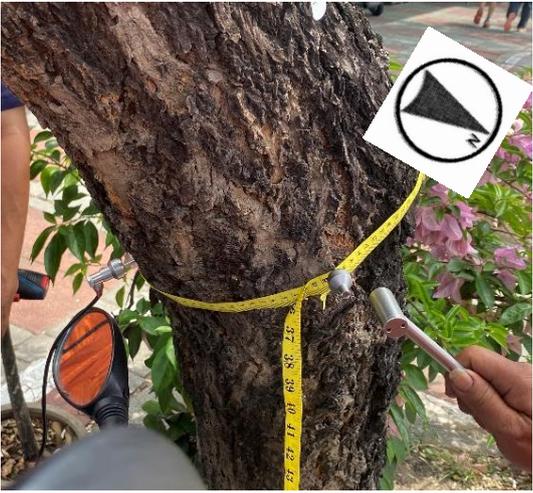
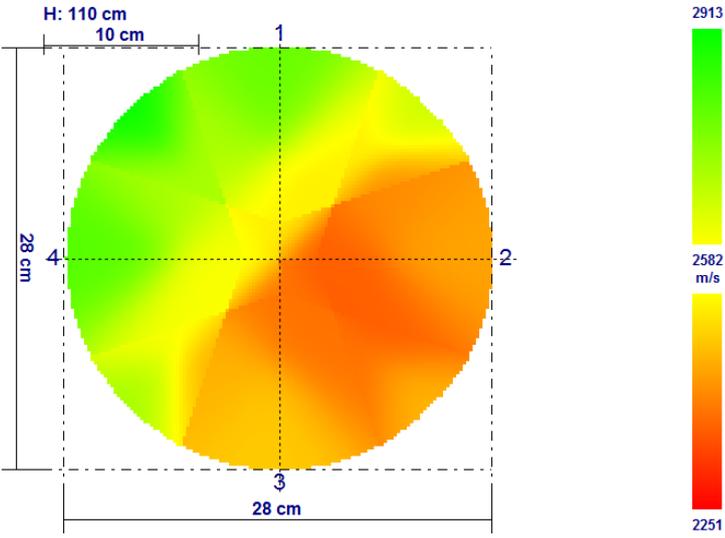
320-03787	林森路二段人行道	黃花風鈴木	10.8	26.7			
精密儀器檢測							
檢測儀器	生長錐 / 應力波 / 鑽孔阻抗儀						
檢測部位	根部 / 主幹 / 骨架枝條	檢測高度(m)	1.1	檢測直徑(cm)	28

檢測部位照片	
腐朽空洞比(%)	大於 50%						
檢測結果描述	主幹東南側腐朽，腐朽持續擴散且樹體傾斜						
減緩策略建議	移除						
分流結果	第一階段分流： 紅 / 紅黑 / 黑						
	第二階段分流： 黃 / 黑

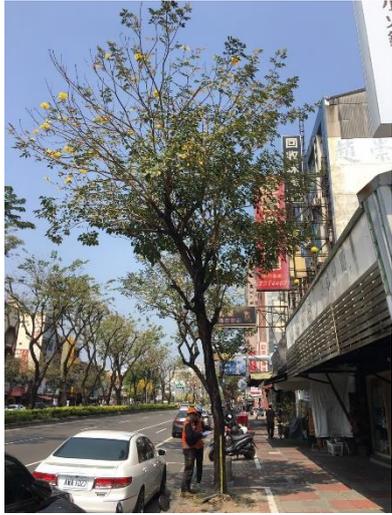
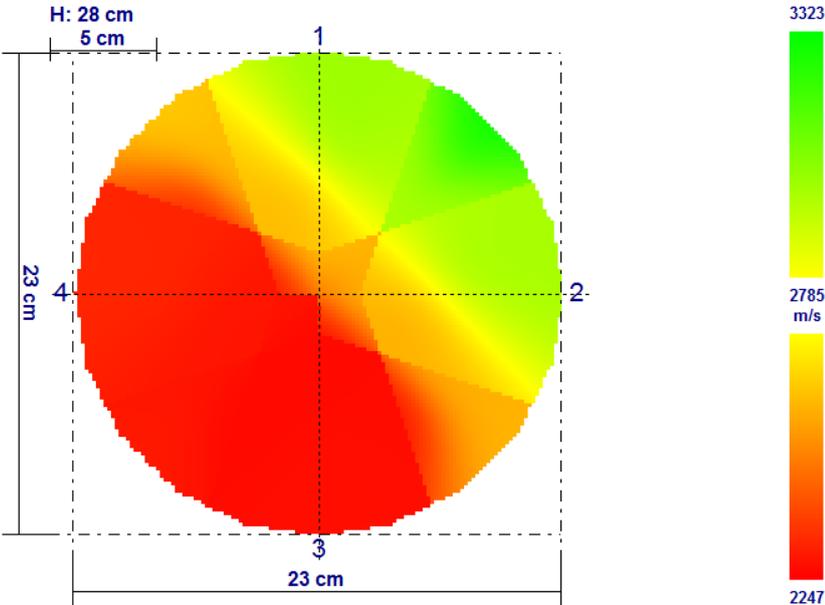
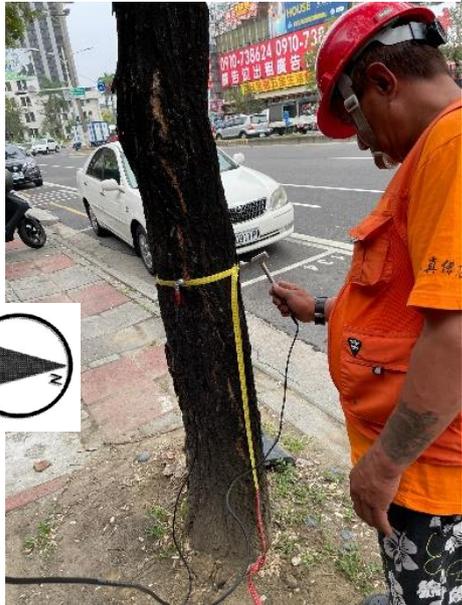
320-03789	林森路二段人行道	黃花風鈴木	10.4	23		
精密儀器檢測						
檢測儀器	生長錐 / 應力波 / 鑽孔阻抗儀					
檢測部位	根部 / 主幹 / 骨架枝條	檢測高度 (m)	0.28	檢測直徑 (cm)	23	
檢測成果影像						檢測部位照片

腐朽空洞比(%)	大於 50%					
檢測結果描述	主幹西南側腐朽，腐朽持續擴散且樹體傾斜					
減緩策略建議	移除					
分流結果	第一階段分流： 紅 / 紅黑 / 黑					
	第二階段分流： 黃 / 黑

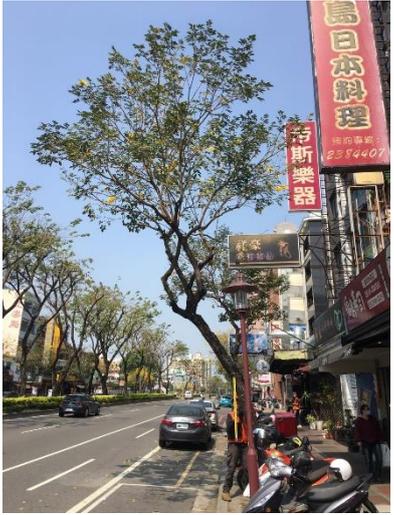
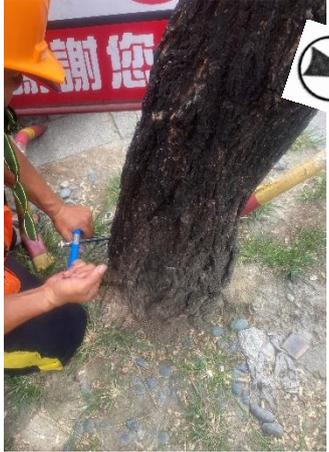
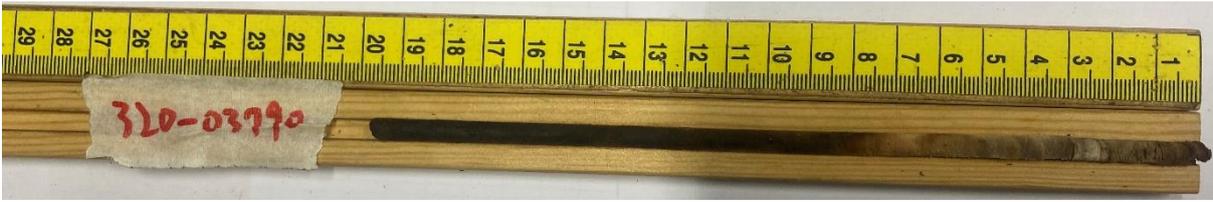
320-03790	林森路二段人行道	黃花風鈴木	8.2	22.7		
精密儀器檢測						
檢測儀器	生長錐 / 應力波 / 鑽孔阻抗儀					
檢測部位	根部 / 主幹 / 骨架枝條	檢測高度(m)	0.1	檢測直徑 (cm)	29	
檢測成果影像						檢測部位照片
項目	計算結果	單位	項目	計算結果	單位

樹木靜力學安全係數	3.8					
檢測結果描述	樹木靜力學安全係數大於標準值 1.5；木材強度異常高、有腐朽異味，懷疑感染真菌					
減緩策略建議	持續監測					
分流結果	第一階段分流： 紅 / 紅黑 / 黑					
	第二階段分流： 黃 / 黑

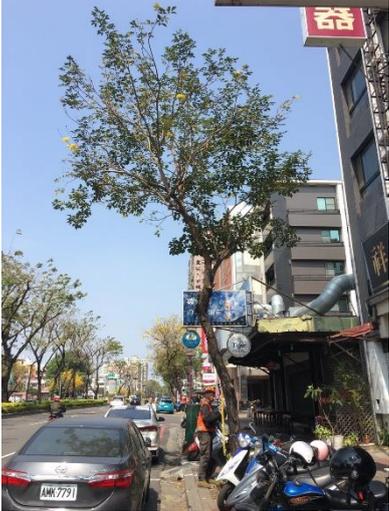
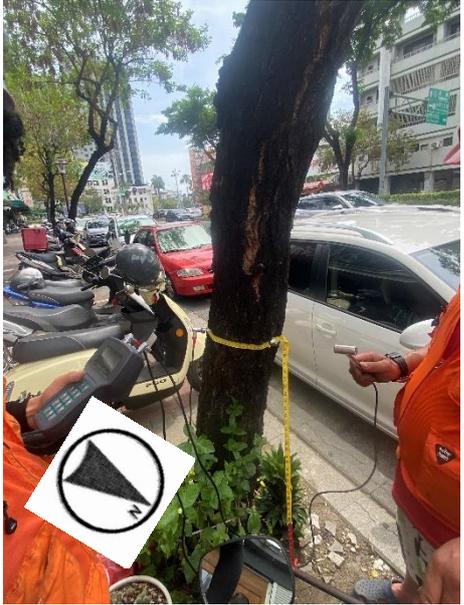
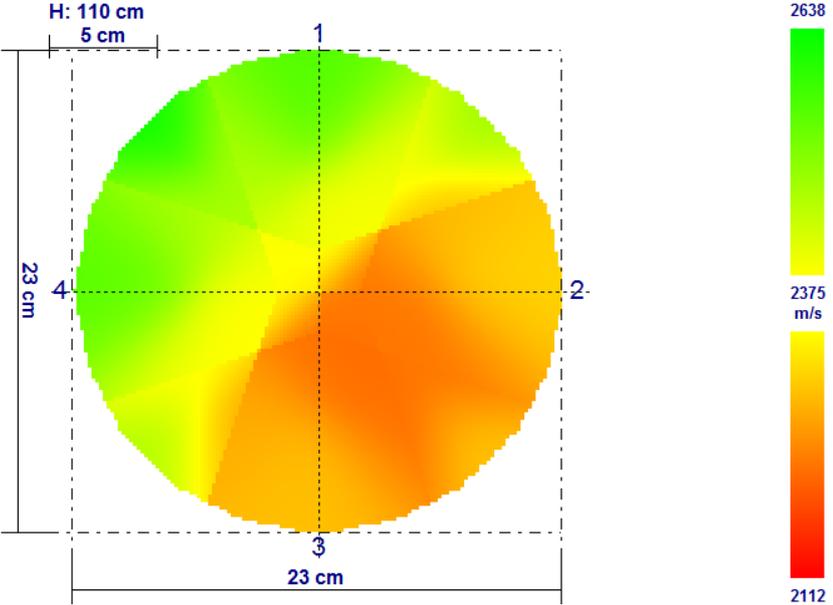
320-03791	林森路二段人行道	黃花風鈴木	10.1	22.5			
精密儀器檢測							
檢測儀器	生長錐 / 應力波 / 鑽孔阻抗儀						
檢測部位	根部 / 主幹 / 骨架枝條	檢測高度 (m)	1.1	檢測直徑 (cm)	23

腐朽空洞比(%)	30-50%						
檢測結果描述	主幹東南側腐朽，腐朽持續無抑制						
減緩策略建議	移除						
分流結果	第一階段分流： 紅 / 紅黑 / 黑						
	第二階段分流： 黃 / 黑

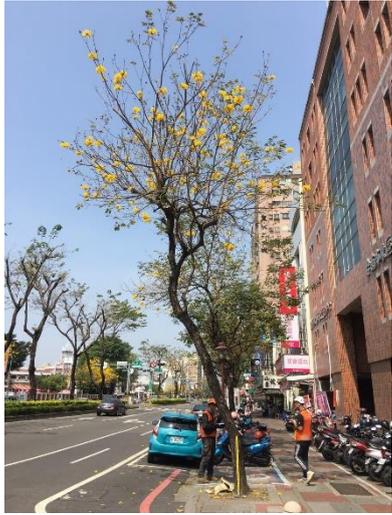
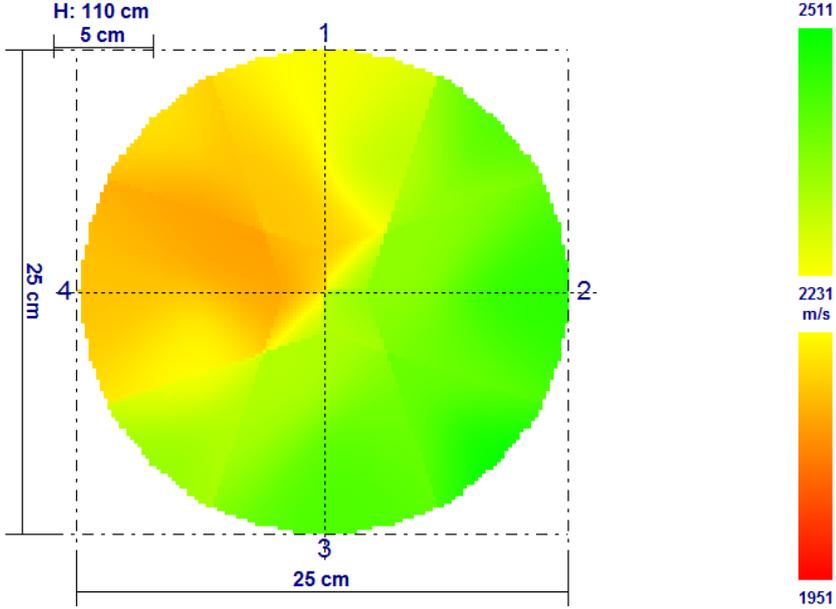
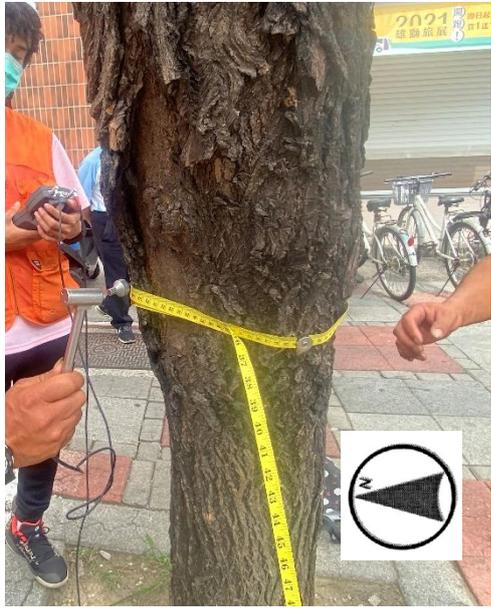
320-03793	林森路二段人行道	黃花風鈴木	9.7	24.4	
精密儀器檢測					
檢測儀器	生長錐 / 應力波 / 鑽孔阻抗儀				
檢測部位	根部 / 主幹 / 骨架枝條	檢測高度 (m)	1.1	檢測直徑 (cm)	25
檢測成果影像				檢測部位照片

腐朽空洞比(%)	10-30%				
檢測結果描述	主幹西北側腐朽，腐朽抑制無擴散				
減緩策略建議	持續監測				
分流結果	第一階段分流： 紅 / 紅黑 / 黑				
	第二階段分流： 黃 / 黑

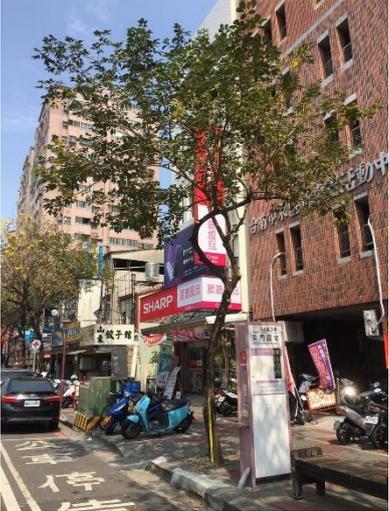
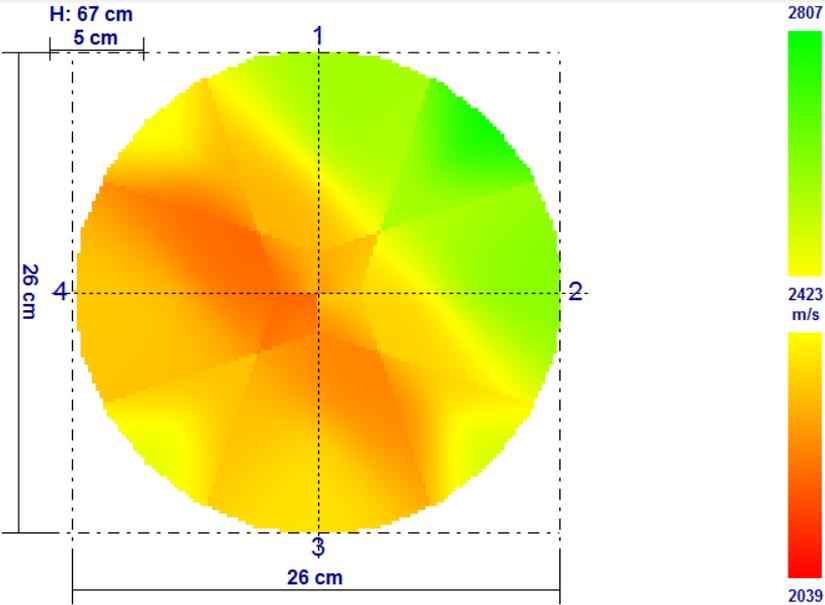
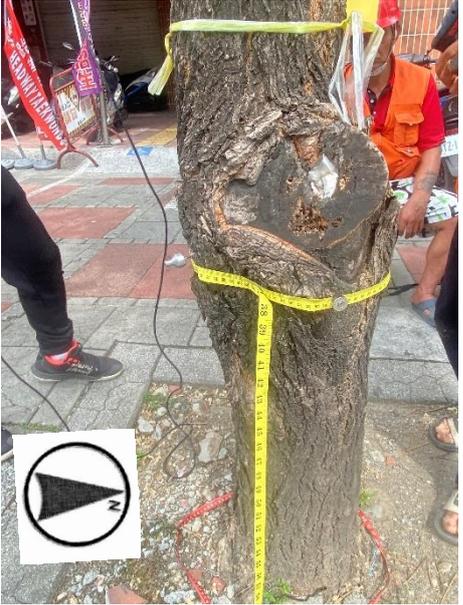
320-03795	林森路二段人行道	黃花風鈴木	8.4	17.6								
精密儀器檢測												
檢測儀器	生長錐 / 應力波 / 鑽孔阻抗儀											
檢測部位	根部 / 主幹 / 骨架枝條	檢測高度 (m)	0.67	檢測直徑 (cm)	26	<th colspan="3">檢測成果影像</th> <th colspan="3">檢測部位照片</th>	檢測成果影像			檢測部位照片

腐朽空洞比(%)	大於 50%											
檢測結果描述	主幹修枝，移除枝條造成腐朽，腐朽持續擴散無抑制											
減緩策略建議	移除											
分流結果	第一階段分流： 紅 / 紅黑 / 黑											
	第二階段分流： 黃 / 黑

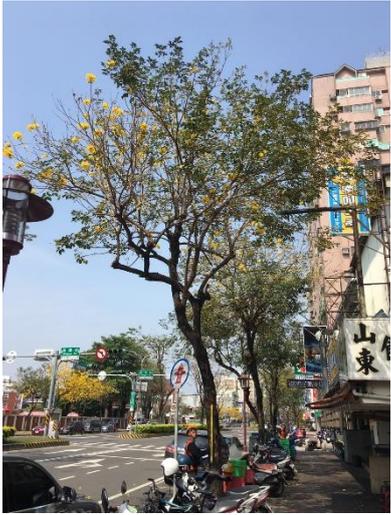
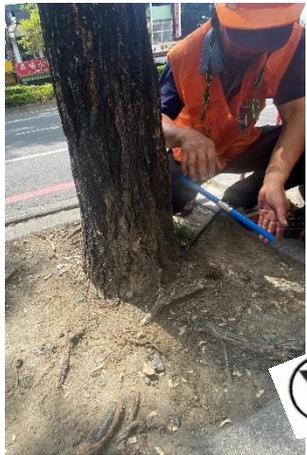
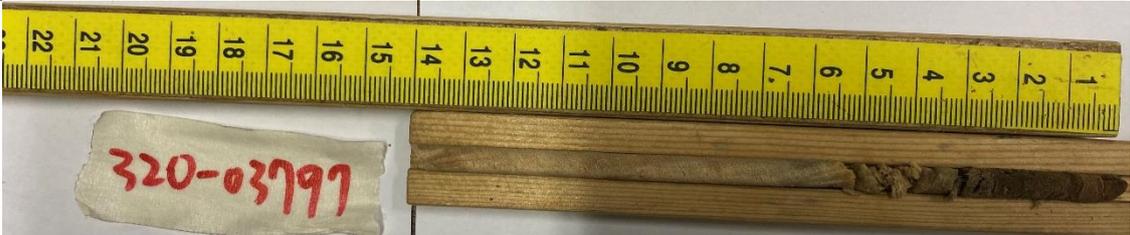
320-03797	林森路二段人行道	黃花風鈴木	10.6	27.5			
精密儀器檢測

樹木靜力學安全係數	3.5						
檢測結果描述	樹木靜力學安全係數大於標準值 1.5；木材強度異常高、有腐朽異味，懷疑感染真菌						
減緩策略建議	持續監測						
分流結果	第一階段分流： 紅 / 紅黑 / 黑						
	第二階段分流： 黃 / 黑

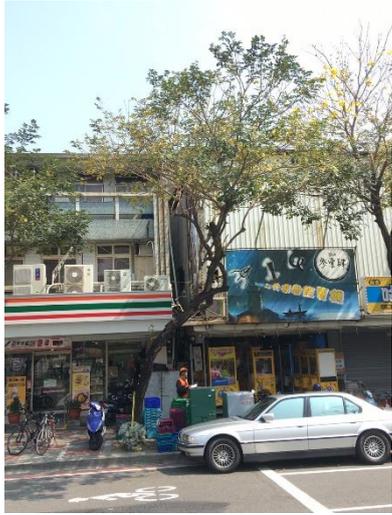
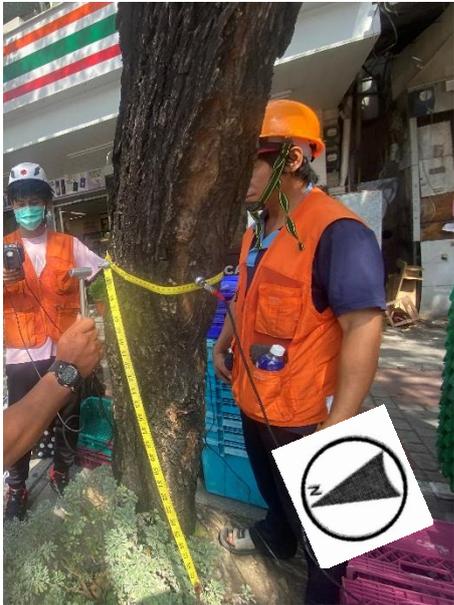
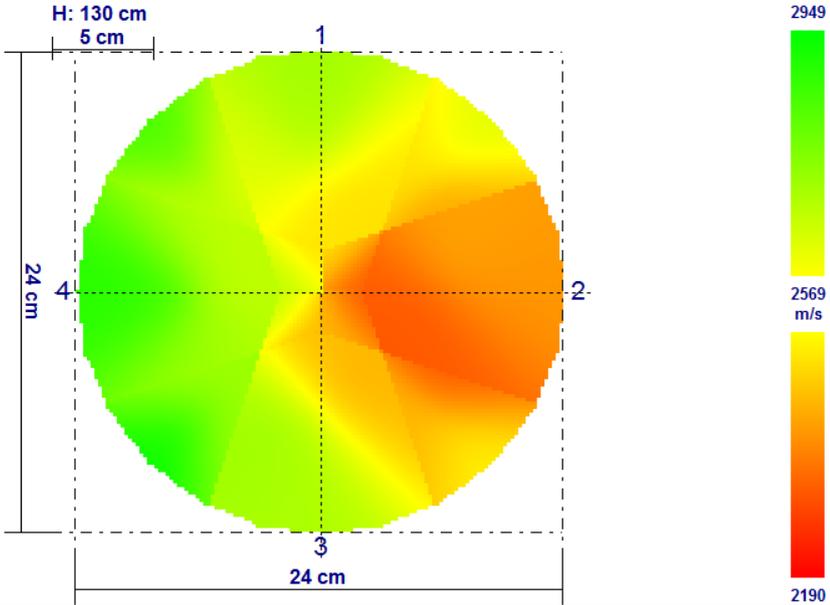
320-03799	林森路二段人行道	黃花風鈴木	9.8	24.4		
精密儀器檢測						
檢測儀器	生長錐 / 應力波 / 鑽孔阻抗儀

腐朽空洞比(%)	30-50%					
檢測結果描述	主幹東側腐朽，腐朽持續無抑制；樹體傾斜					
減緩策略建議	移除					
分流結果	第一階段分流： 紅 / 紅黑 / 黑					
	第二階段分流： 黃 / 黑
