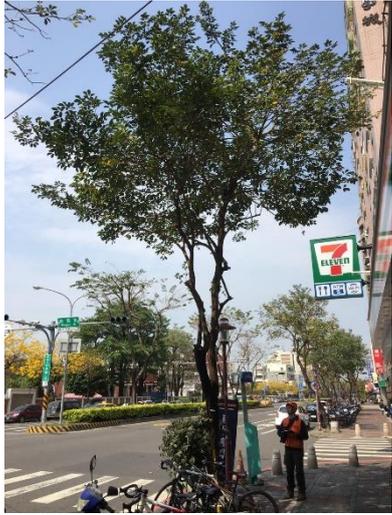
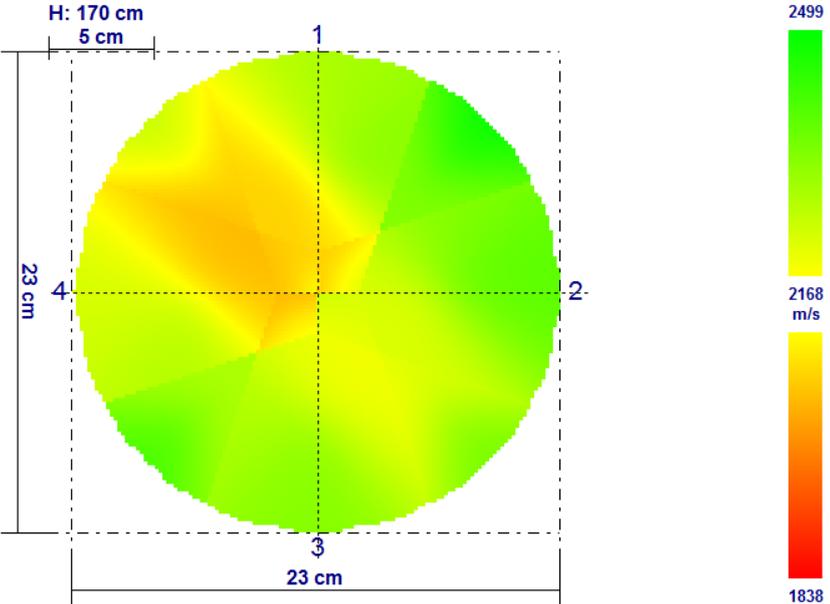
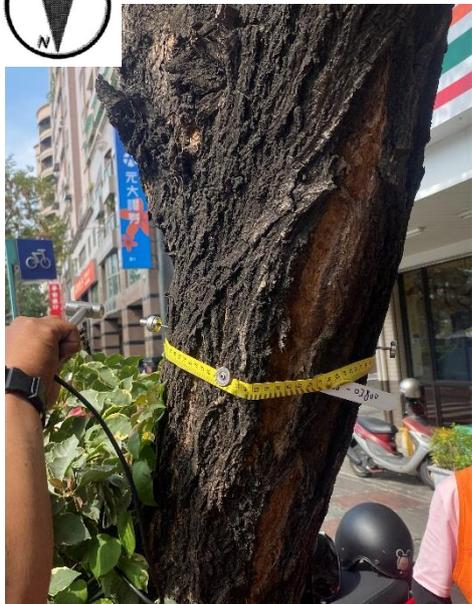
320-03800	林森路二段人行道	黃花風鈴木	9.9	24.1		
精密儀器檢測						
檢測儀器	生長錐 / 應力波 / 鑽孔阻抗儀					
檢測部位	根部 / 主幹 / 骨架枝條	檢測高度(m)	1.7	檢測直徑 (cm)	23	
檢測成果影像						檢測部位照片

腐朽空洞比(%)	10-30%					
檢測結果描述	主幹西北側腐朽，腐朽輕微擴散					
減緩策略建議	持續監測					
分流結果	第一階段分流： 紅 / 紅黑 / 黑					
	第二階段分流： 黃 / 黑

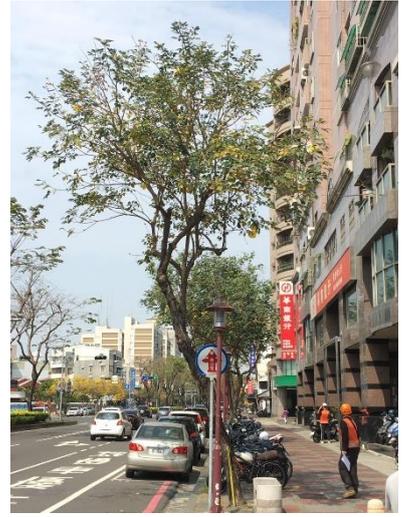
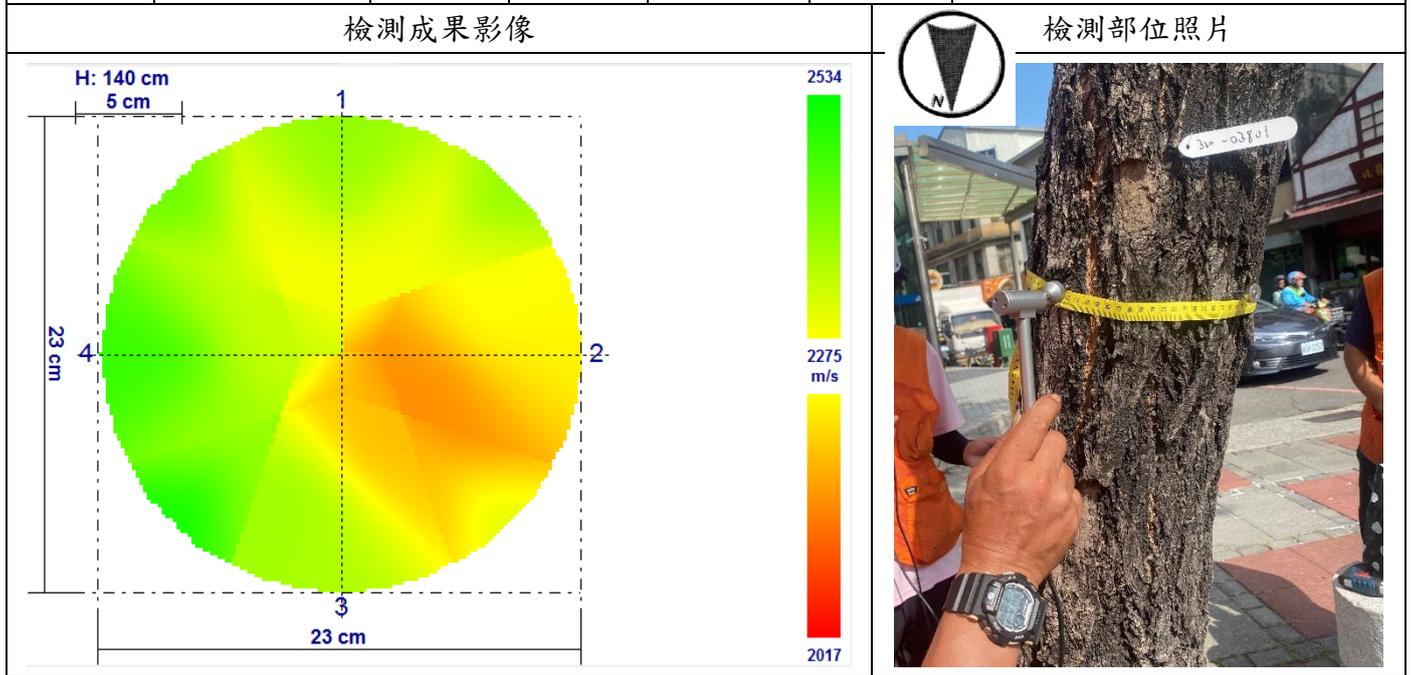
腐朽空洞比(%)	10-30%
檢測結果描述	主幹西北側腐朽，腐朽輕微擴散
減緩策略建議	持續監測
分流結果	第一階段分流：紅 / 紅黑 / 黑
	第二階段分流：黃 / 黑

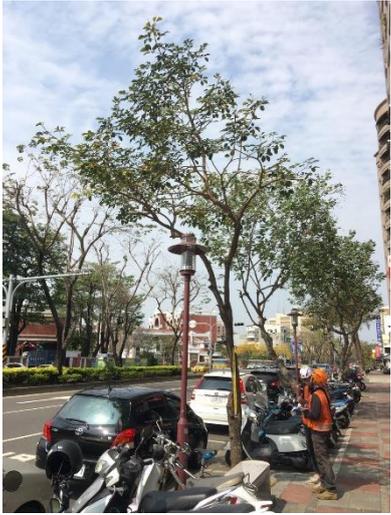
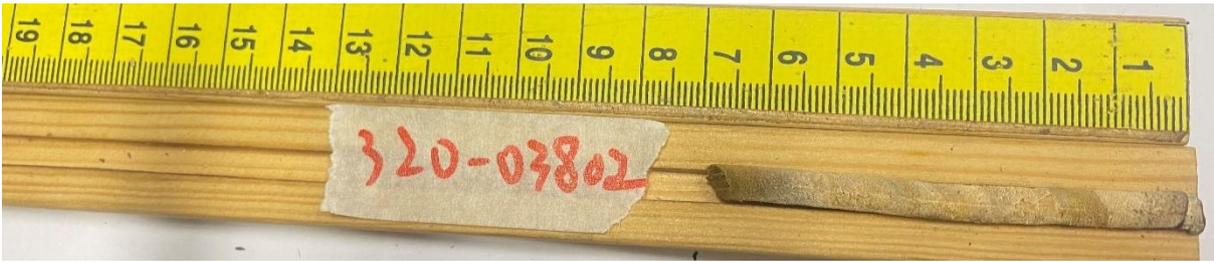
樹木靜力學安全係數	18.2					
檢測結果描述	樹木靜力學安全係數大於標準值 1.5；木材強度異常高、有腐朽異味，懷疑感染真菌					
減緩策略建議	持續監測					
分流結果	第一階段分流：紅 / 紅黑 / 黑					
	第二階段分流：黃 / 黑

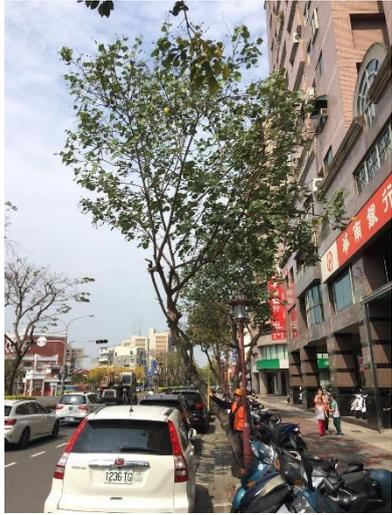
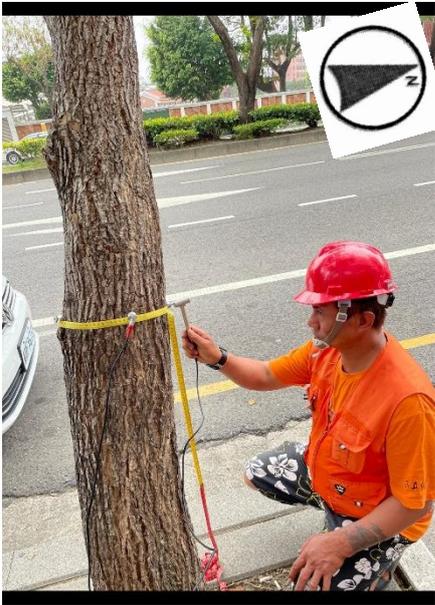
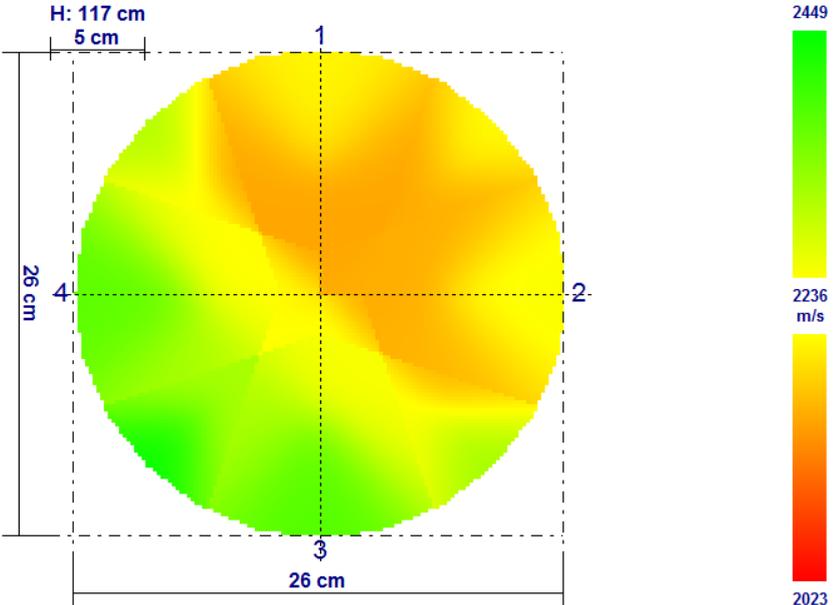
320-03803	林森路二段人行道	黃槿	10.8	25.5		
精密儀器檢測						
檢測儀器	生長錐 / 應力波 / 鑽孔阻抗儀

腐朽空洞比(%)	30-50%					
檢測結果描述	主幹東北側腐朽，腐朽持續無抑制；白蟻侵蝕					
減緩策略建議	移除					
分流結果	第一階段分流： 紅 / 紅黑 / 黑 第二階段分流： 黃 / 黑

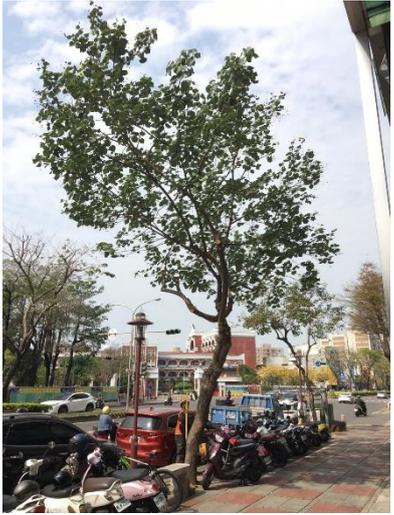
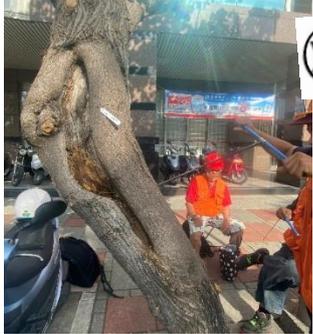
320-03804	林森路二段人行道	黃槿	10.8	34.4		
精密儀器檢測						
檢測儀器	生長錐 / 應力波 / 鑽孔阻抗儀					
檢測部位	根部 / 主幹 / 骨架枝條	檢測高度 (m)	1.2	檢測直徑 (cm)	34.5	
檢測成果影像						檢測部位照片
項目	計算結果	單位	項目	計算結果	單位

胸高斷面體積	5.33E-03	m ³	重量	11.92	kN	
傾斜角度	10.0	度	傾斜動量	22.347	KNm	
壓縮強度	34000	kNm ⁻²	樹冠面積	29.0	m ²	
樹芯長度	28.5	cm	風力彎曲動量	28.0	KNm	
樹芯體積	5.60E-06	m ³	受風比例	80	%	
生材重量	6.64	g	受風面彎曲動量	22.4	KNm	
木材密度	1187.11	kg/m ³	安全係數	4.0		
材積	1.00	m ³

樹木靜力學安全係數	4.0					
檢測結果描述	樹木靜力學安全係數大於標準值 1.5					
減緩策略建議	修剪(降低樹高)					
分流結果	第一階段分流： 紅 / 紅黑 / 黑					
	第二階段分流： 黃 / 黑

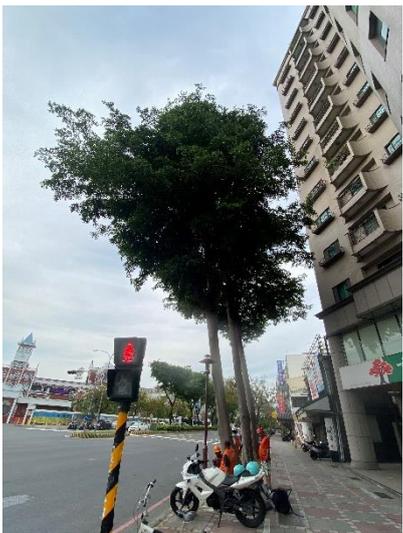
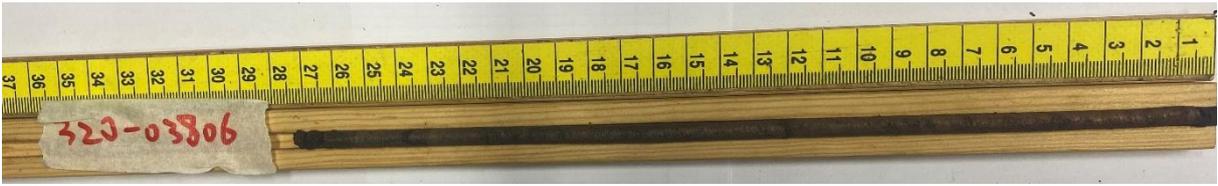
320-03806	林森路二段人行道	小葉欖仁	17	45.5		
精密儀器檢測						
檢測儀器	生長錐 / 應力波 / 鑽孔阻抗儀					
檢測部位	根部 / 主幹 / 骨架枝條	檢測高度(m)	0.55	檢測直徑 (cm)	59.3	
檢測成果影像					檢測部位照片	
項目		計算結果	單位	項目	計算結果	單位
胸高斷面體積		1.23E-02	m ³	重量	35.24	kN
傾斜角度		5.0	度	傾斜動量	52.207	KNm
壓縮強度		26500	kNm ⁻²	樹冠面積	54.0	m ²
樹芯長度		27.0	cm	風力彎曲動量	113.0	KNm
樹芯體積		5.30E-06	m ³	受風比例	60	%
生材重量		6.76	g	受風面彎曲動量	67.8	KNm
木材密度		1274.75	kg/m ³	安全係數	2.7	
材積		2.76	m ³

樹木靜力學安全係數	2.7					
檢測結果描述	樹木靜力學安全係數大於標準值 1.5					
減緩策略建議	修剪(降低樹高)					
分流結果	第一階段分流： 紅 / 紅黑 / 黑					
	第二階段分流： 黃 / 黑

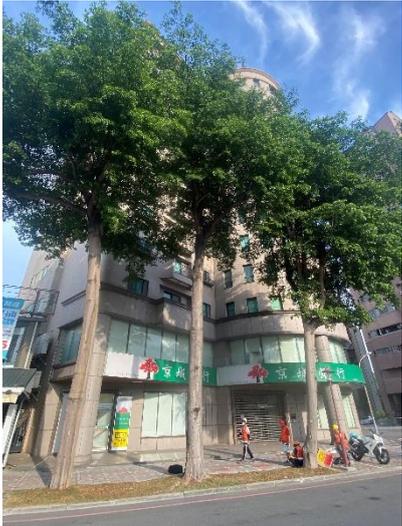
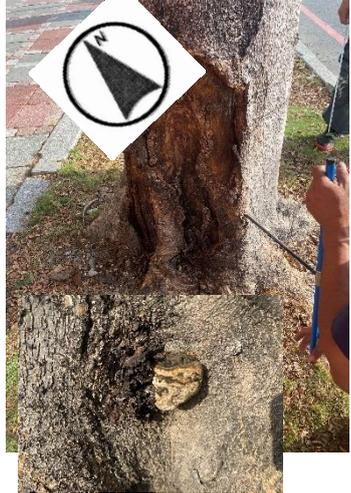
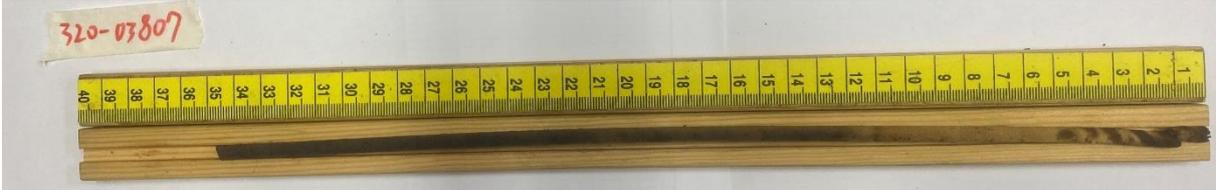
320-03807	林森路二段人行道	小葉欖仁	17.2	52.7																																																							
精密儀器檢測																																																											
檢測儀器	生長錐 / 應力波 / 鑽孔阻抗儀

項目	計算結果	單位	項目	計算結果	單位																																																						
胸高斷面體積	1.92E-02	m ³	重量	44.44	kN																																																						
傾斜角度	2.5	度	傾斜動量	33.338	KNm																																																						
壓縮強度	30000	kNm ⁻²	樹冠面積	32.0	m ²																																																						
樹芯長度	34.5	cm	風力彎曲動量	83.0	KNm																																																						
樹芯體積	6.77E-06	m ³	受風比例	60	%																																																						
生材重量	8.02	g	受風面彎曲動量	49.8	KNm																																																						
木材密度	1184.37	kg/m ³	安全係數	6.9																																																							
材積	3.75	m ³																																																									
樹木靜力學安全係數	6.9																																																										
檢測結果描述	樹木靜力學安全係數大於標準值 1.5；根部子實體																																																										
減緩策略建議	修剪(降低樹高)																																																										
分流結果	第一階段分流： 紅 / 紅黑 / 黑																																																										
	第二階段分流： 黃 / 黑

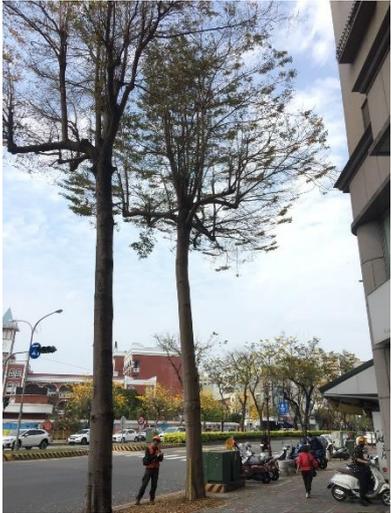
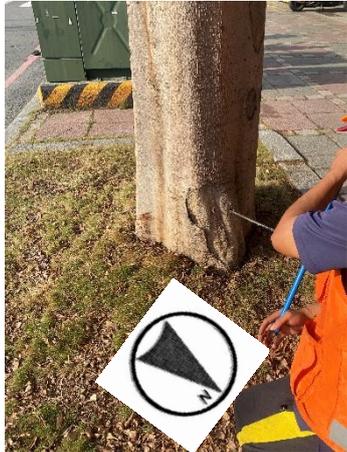
樹木靜力學安全係數	3.5																																																											
檢測結果描述	樹木靜力學安全係數大於標準值 1.5																																																											
減緩策略建議	無																																																											
分流結果	第一階段分流： 紅 / 紅黑 / 黑																																																											
	第二階段分流： 黃 / 黑

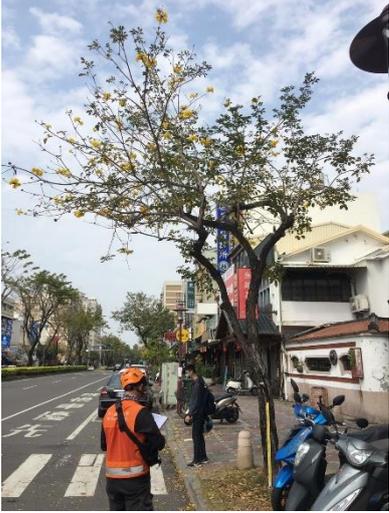
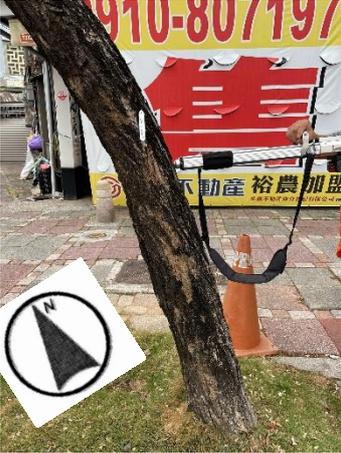
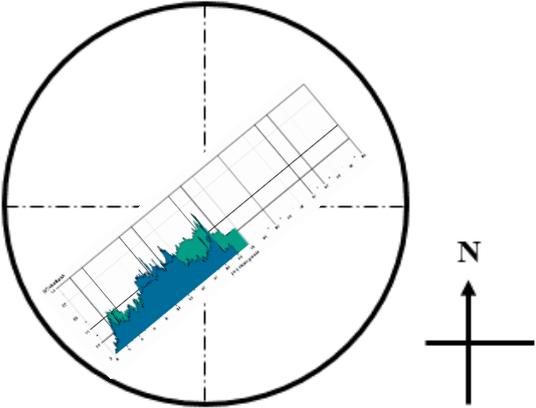
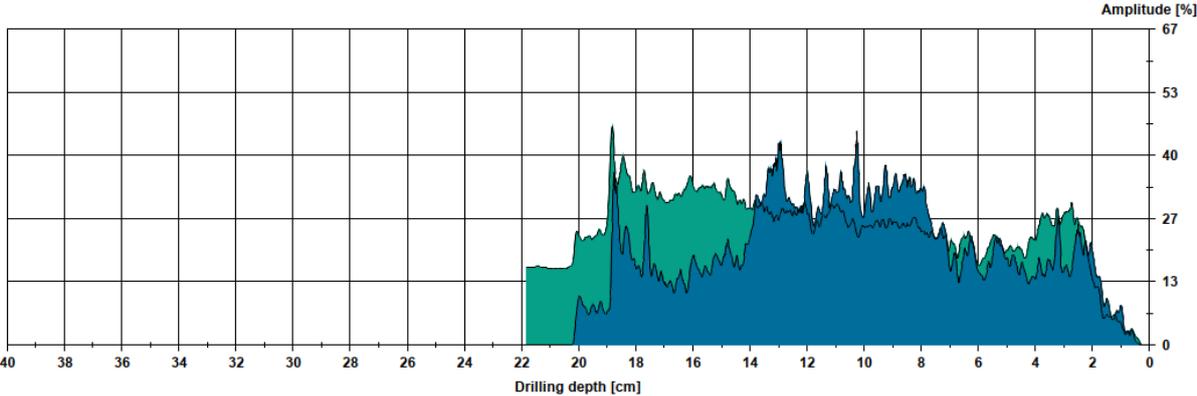
320-03809	林森路二段人行道	黃花風鈴木	7.5	20.3			
精密儀器檢測							
檢測儀器	生長錐 / 應力波 / 鑽孔阻抗儀						
檢測部位	根部 / 主幹 / 骨架枝條	檢測高度 (m)	1.2	檢測直徑 (cm)	21

腐朽空洞比(%)	10-30%						
檢測結果描述	主幹無明顯腐朽空洞；阻抗值異常升高，懷疑為感染真菌造成。						
減緩策略建議	持續監測						
分流結果	第一階段分流：紅 / 紅黑 / 黑						
	第二階段分流：黃 / 黑

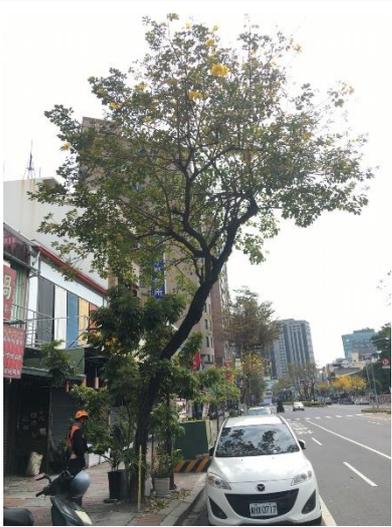
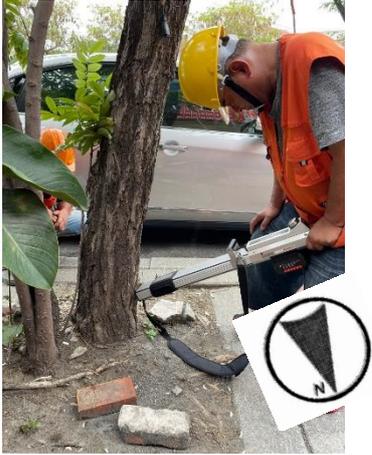
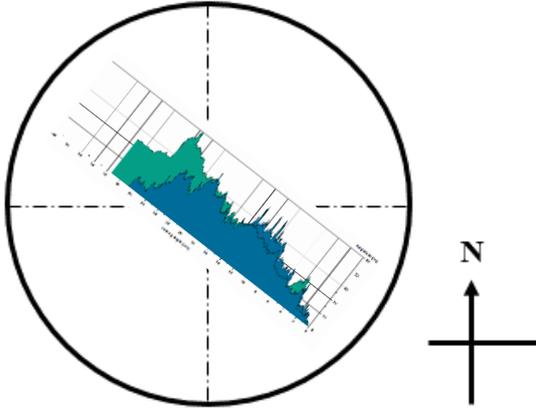
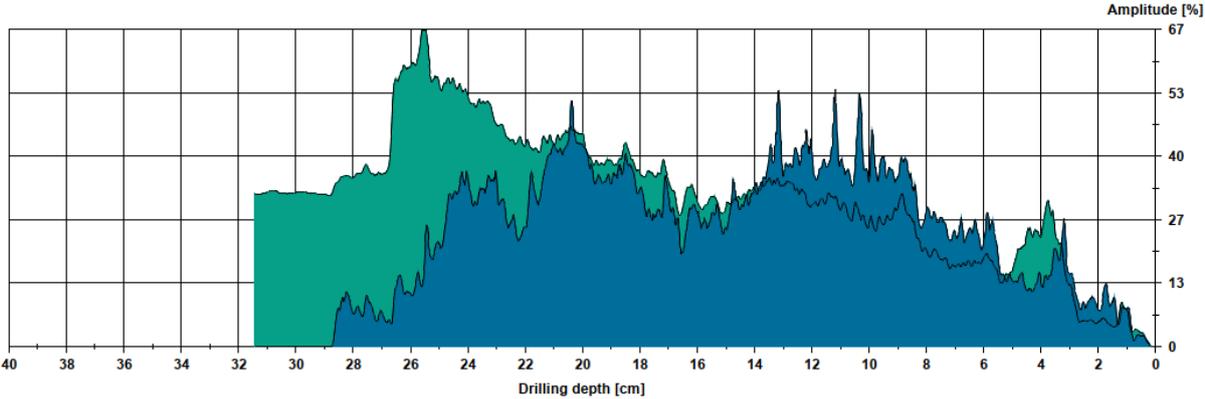
320-03811	林森路二段人行 道	黃花風鈴木	9	21.3		
精密儀器檢測						
檢測儀器	生長錐 / 應力波 / 鑽孔阻抗儀

腐朽空洞比(%)	10-30%					
檢測結果描述	根部 30 度向下檢測，支撐主幹無明顯腐朽空洞；阻抗值異常升高，懷疑為感染真菌造成。					
減緩策略建議	持續監測					
分流結果	第一階段分流： 紅 / 紅黑 / 黑					
	第二階段分流： 黃 / 黑

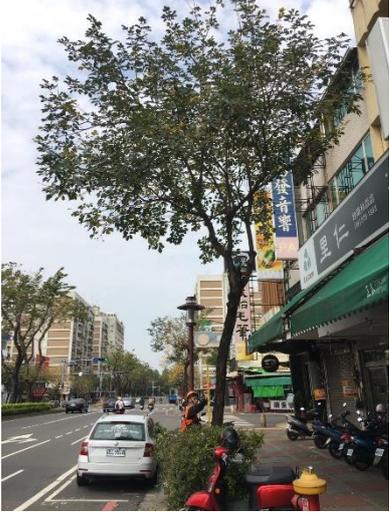
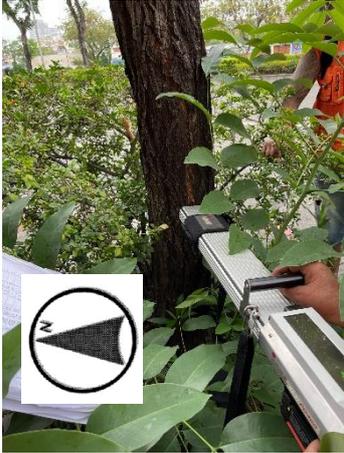
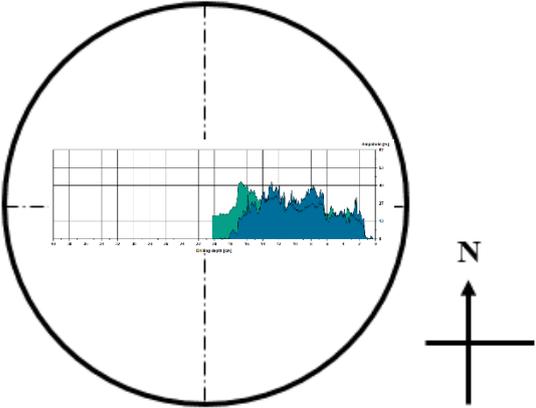
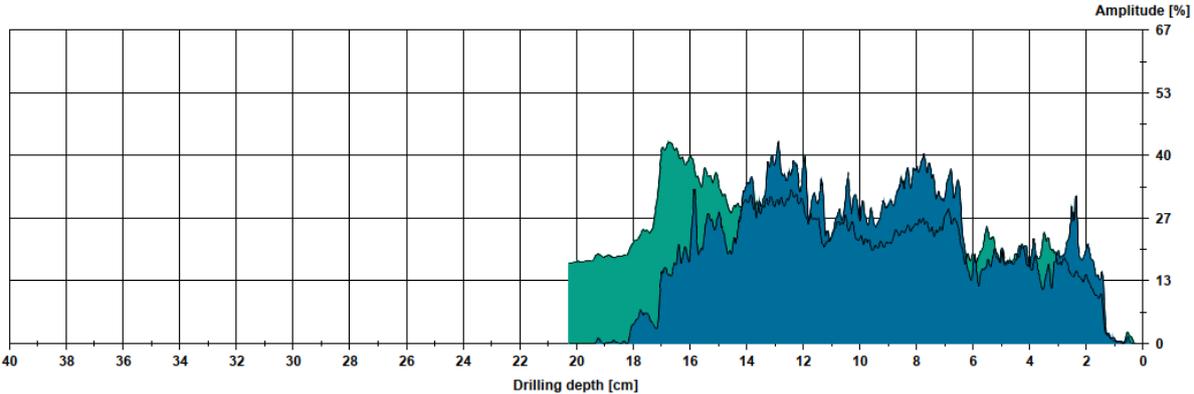
320-03812	林森路二段人行道	黃花風鈴木	10.3	19.2			
精密儀器檢測							
檢測儀器	生長錐 / 應力波 / 鑽孔阻抗儀						
檢測部位	根部 / 主幹 / 骨架枝條	檢測高度 (m)	0.7	檢測直徑 (cm)	21.5

腐朽空洞比(%)	10-30%						
檢測結果描述	主幹無明顯腐朽空洞；阻抗值異常升高，懷疑為感染真菌造成。						
減緩策略建議	持續監測						
分流結果	第一階段分流： 紅 / 紅黑 / 黑						
	第二階段分流： 黃 / 黑

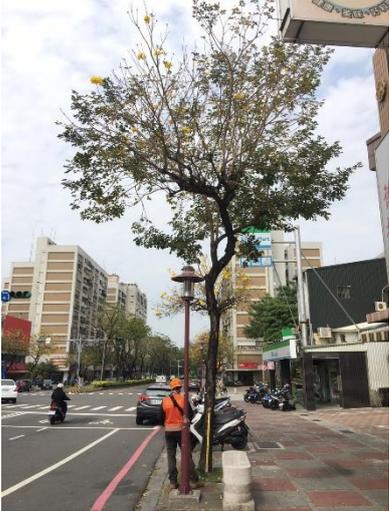
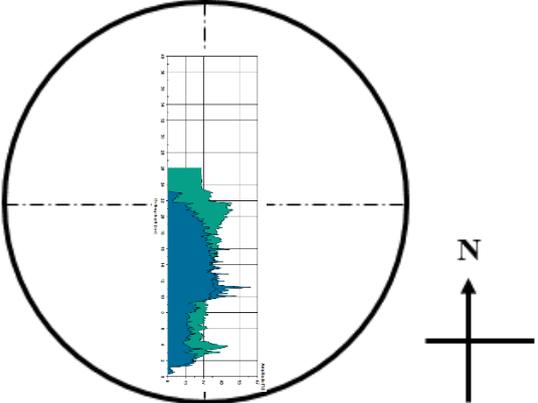
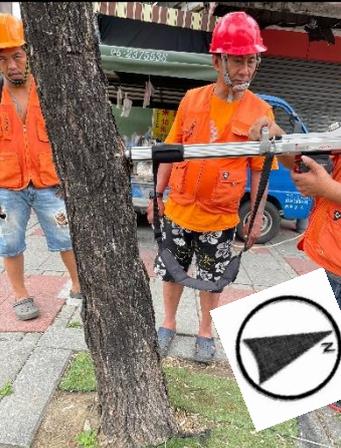
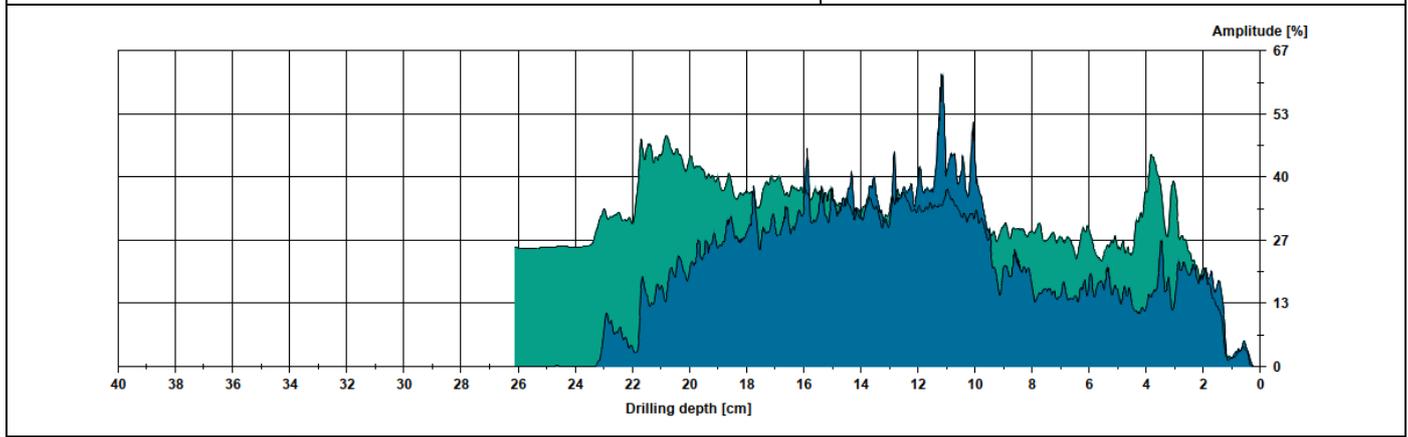
320-03813	林森路二段人行道	黃花風鈴木	8.7	21.8	
精密儀器檢測					
檢測儀器	生長錐 / 應力波 / 鑽孔阻抗儀				
檢測部位	根部 / 主幹 / 骨架枝條	檢測高度(m)	1.07	檢測直徑(cm)	23

腐朽空洞比(%)	10-30%
檢測結果描述	主幹無明顯腐朽空洞；阻抗值異常升高，懷疑為感染真菌造成。
減緩策略建議	持續監測
分流結果	第一階段分流： 紅 / 紅黑 / 黑
	第二階段分流： 黃 / 黑

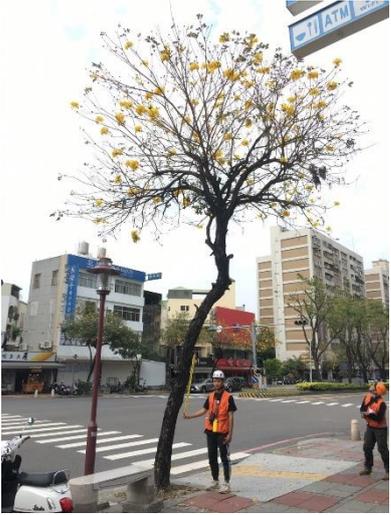
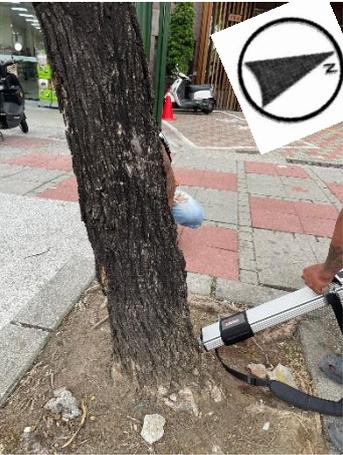
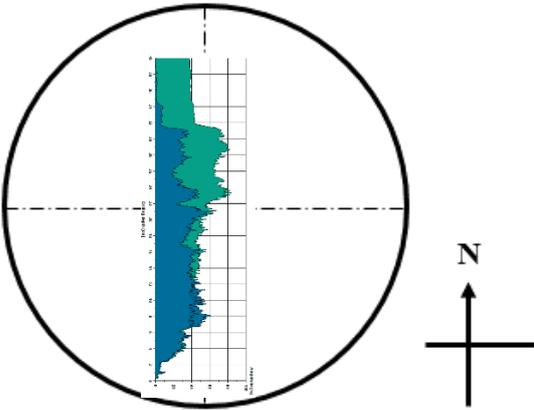
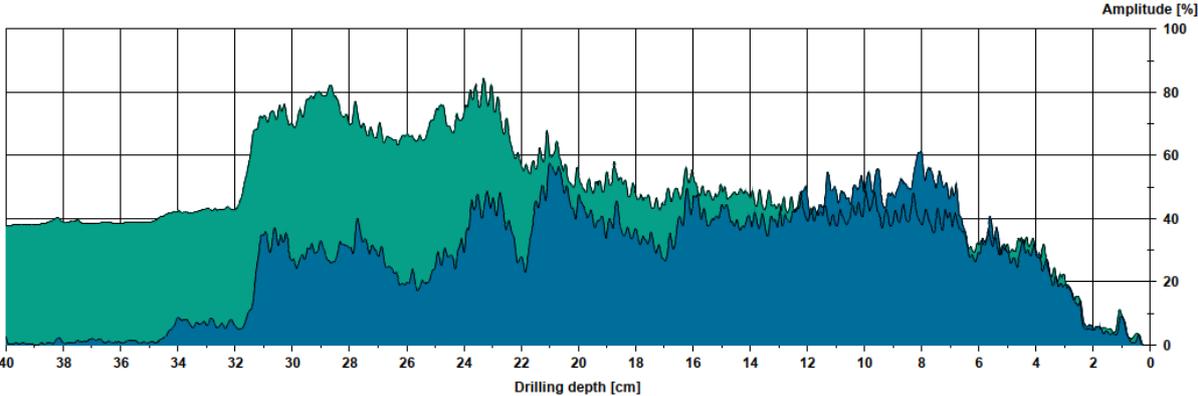
320-03814	林森路二段人行道	黃花風鈴木	8.1	24.7			
精密儀器檢測							
檢測儀器	生長錐 / 應力波 / 鑽孔阻抗儀						
檢測部位	根部 / 主幹 / 骨架枝條	檢測高度 (m)	0.19	檢測直徑 (cm)	33

腐朽空洞比(%)	30-50%						
檢測結果描述	主幹無明顯腐朽空洞；阻抗值異常升高，懷疑為感染真菌造成。						
減緩策略建議	持續監測						
分流結果	第一階段分流： 紅 / 紅黑 / 黑						
	第二階段分流： 黃 / 黑

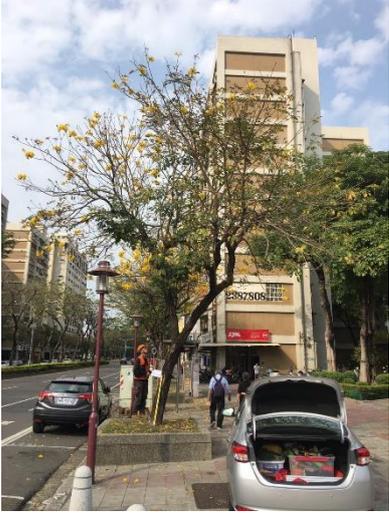
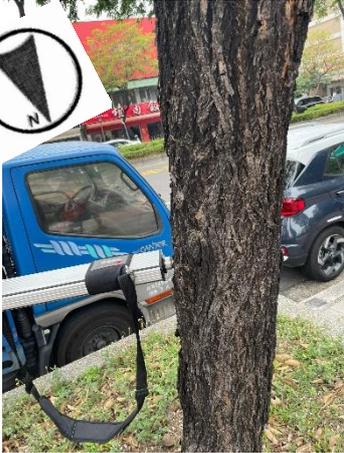
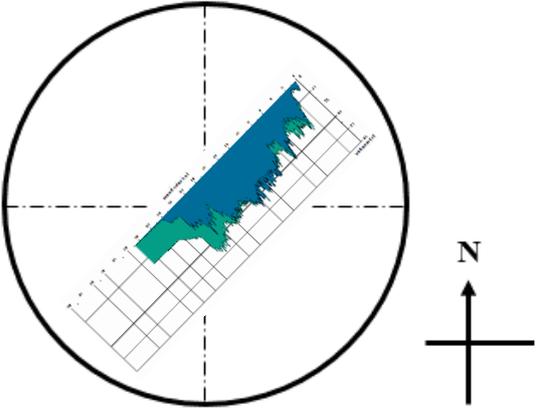
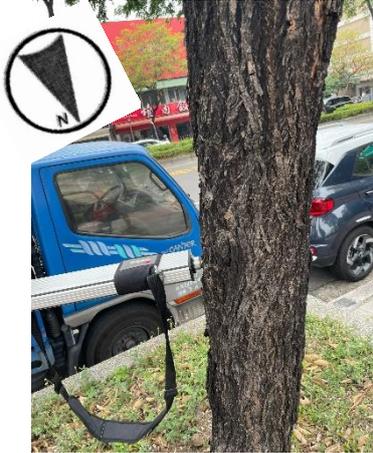
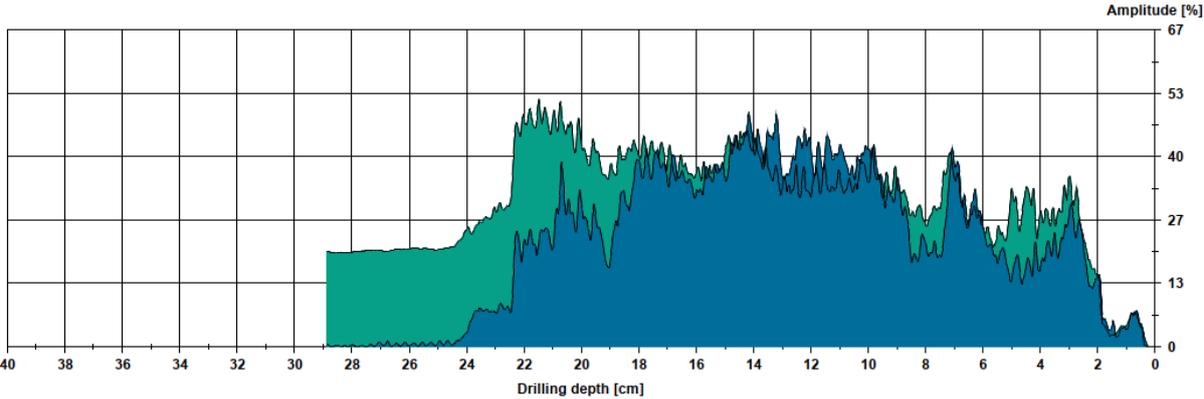
320-03815	林森路二段人行道	黃花風鈴木	8.1	24.4			
精密儀器檢測							
檢測儀器	生長錐 / 應力波 / 鑽孔阻抗儀

腐朽空洞比(%)	10-30%						
檢測結果描述	主幹無明顯腐朽空洞；阻抗值異常升高，懷疑為感染真菌造成。						
減緩策略建議	持續監測						
分流結果	第一階段分流： 紅 / 紅黑 / 黑						
	第二階段分流： 黃 / 黑

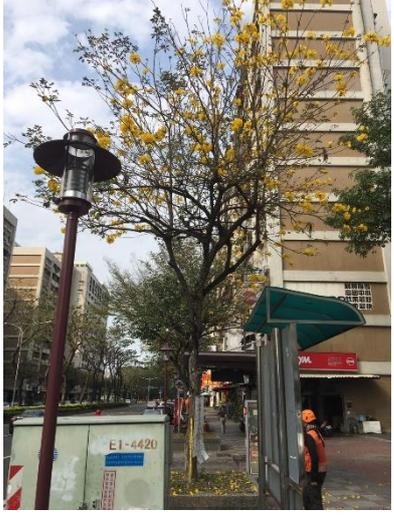
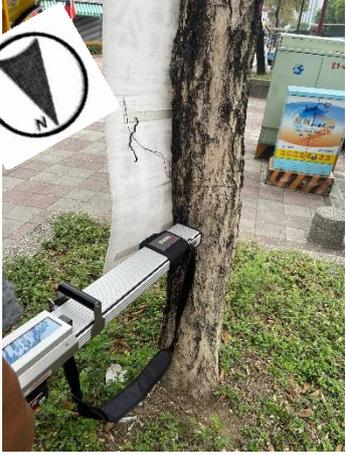
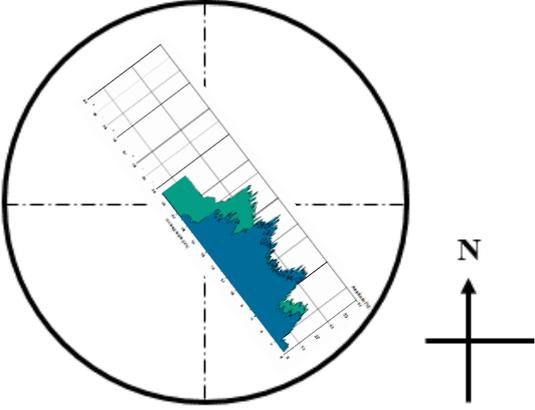
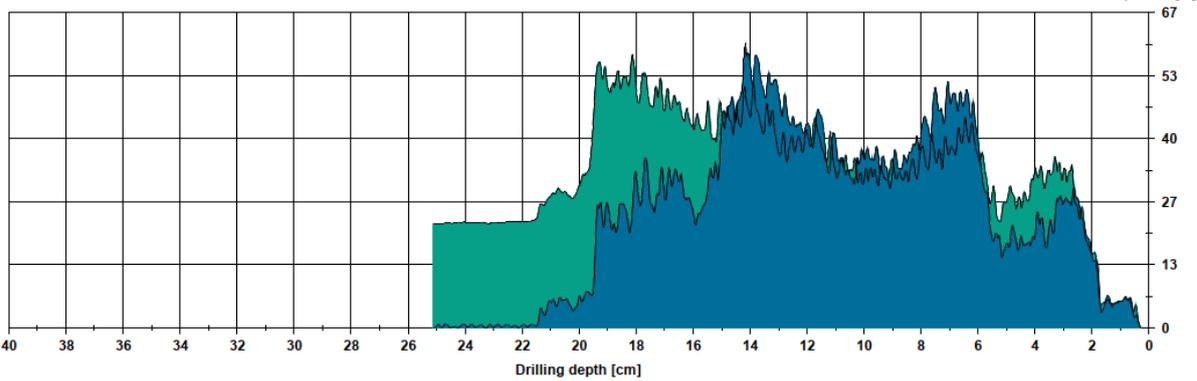
320-03816	林森路二段人行 道	黃花風鈴木	10.3	20.7		
精密儀器檢測						
檢測儀器	生長錐 / 應力波 / 鑽孔阻抗儀

腐朽空洞比(%)	10-30%					
檢測結果描述	主幹無明顯腐朽空洞，有白蟻侵蝕；阻抗值異常升高，懷疑為感染真菌造成。					
減緩策略建議	持續監測					
分流結果	第一階段分流： 紅 / 紅黑 / 黑					
	第二階段分流： 黃 / 黑

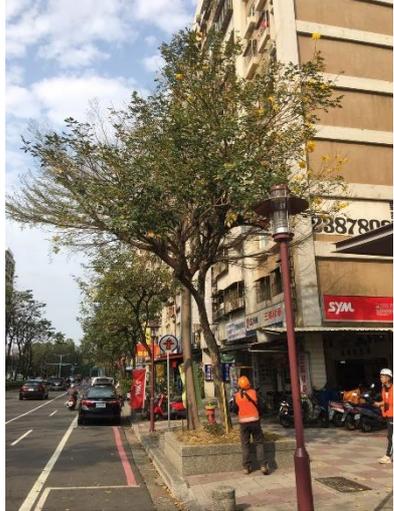
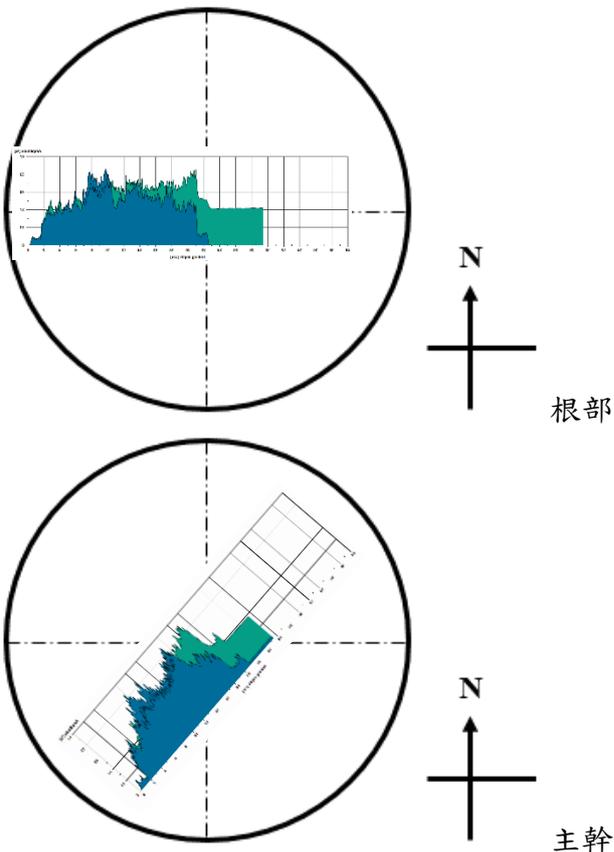
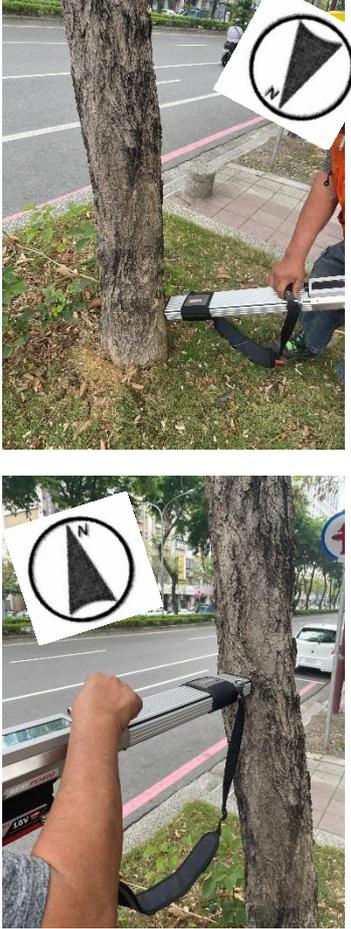
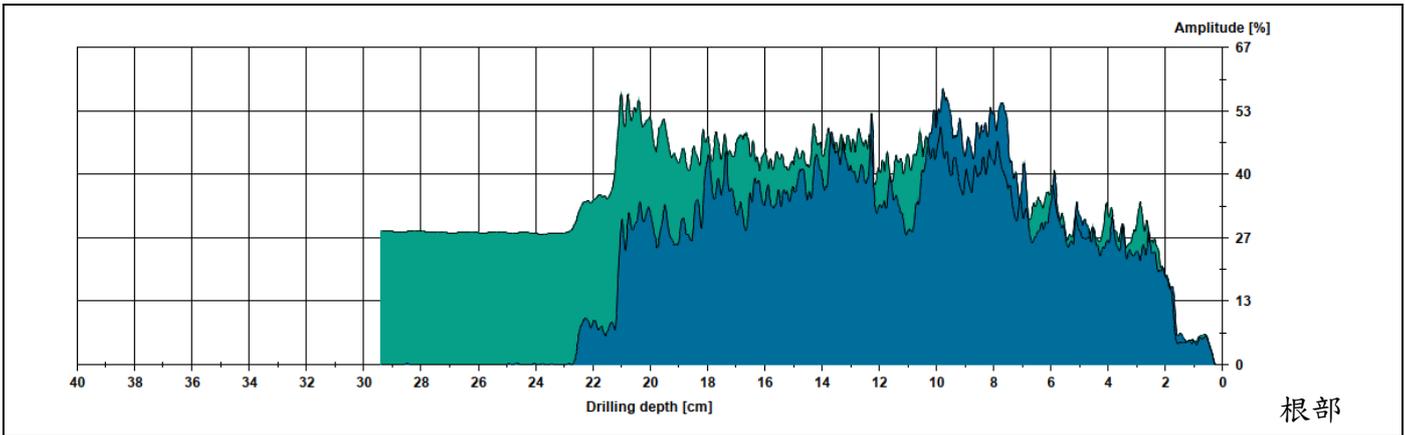
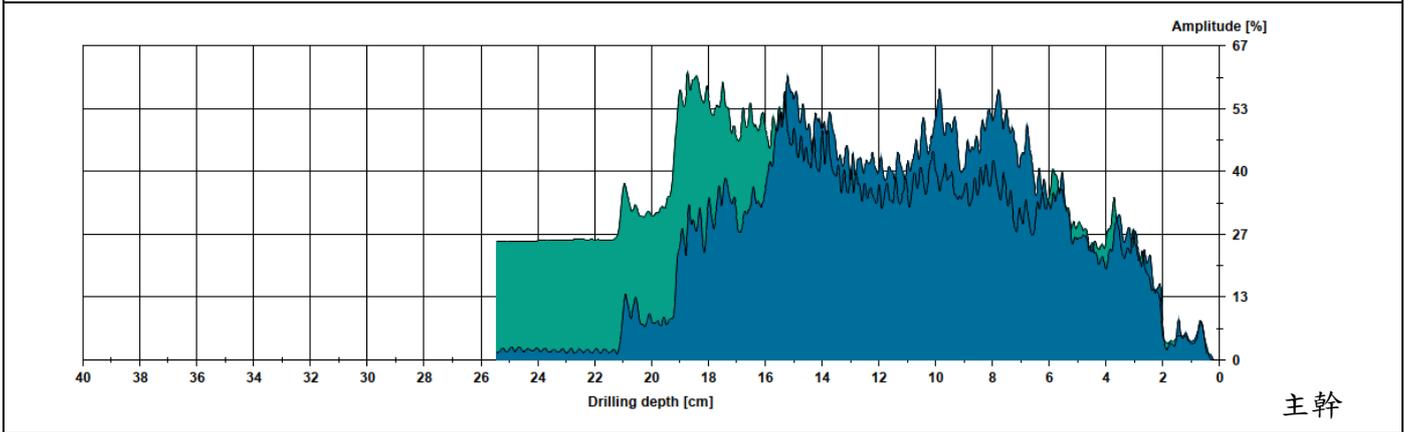
320-03817	林森路二段人行 道	黃花風鈴木	10.1	22.3	
精密儀器檢測					
檢測 儀器	生長錐 / 應力波 / 鑽孔阻抗儀				
檢測 部位	根部 / 主幹 / 骨架枝條	檢測高 度(m)	0.28/1.25	檢測直 徑(cm)	25/21

腐朽空洞比(%)	10-30%
檢測結果描述	根部、主幹無明顯腐朽空洞，有白蟻侵蝕；阻抗值異常升高，懷疑為感染真菌造成。
減緩策略建議	持續監測
分流結果	第一階段分流：紅 / 紅黑 / 黑
	第二階段分流：黃 / 黑

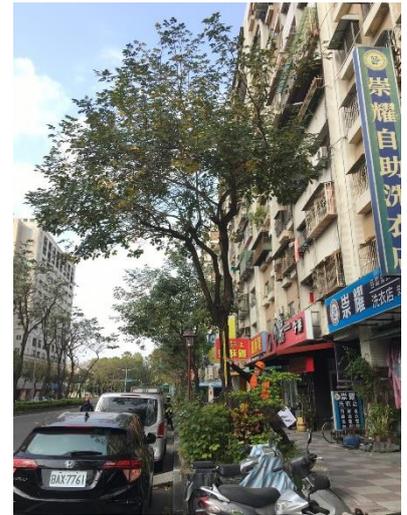
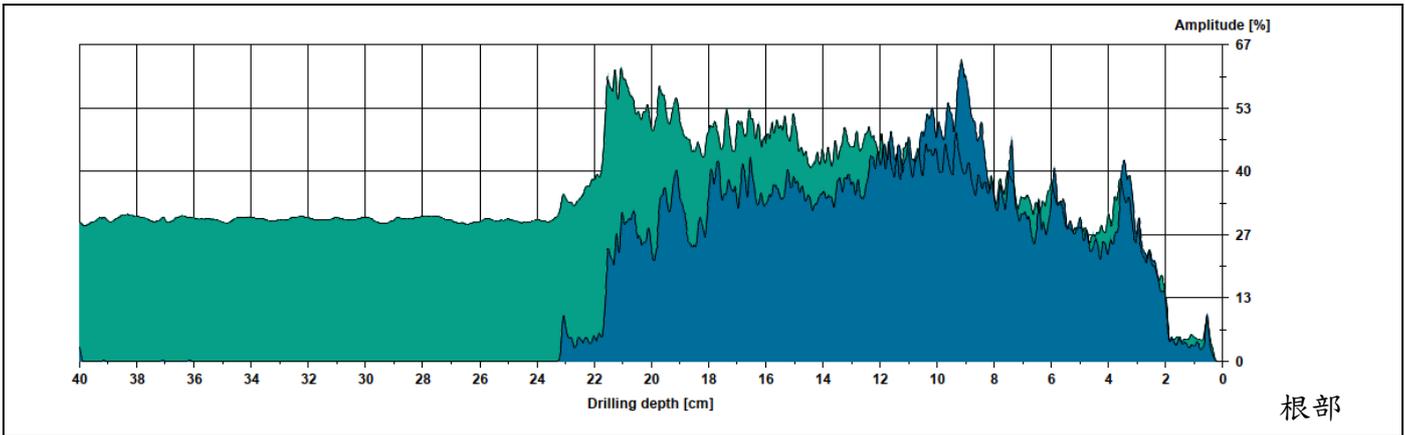
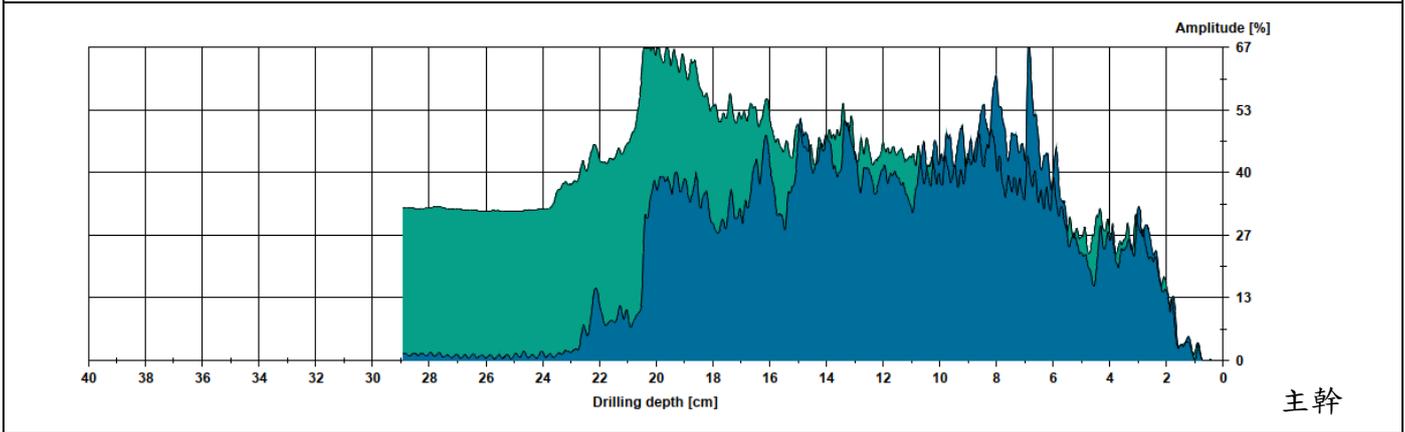
腐朽空洞比(%)	10-30%
檢測結果描述	根部、主幹無明顯腐朽空洞，有白蟻侵蝕；阻抗值異常升高，懷疑為感染真菌造成。
減緩策略建議	持續監測
分流結果	第一階段分流： 紅 / 紅黑 / 黑
	第二階段分流： 黃 / 黑

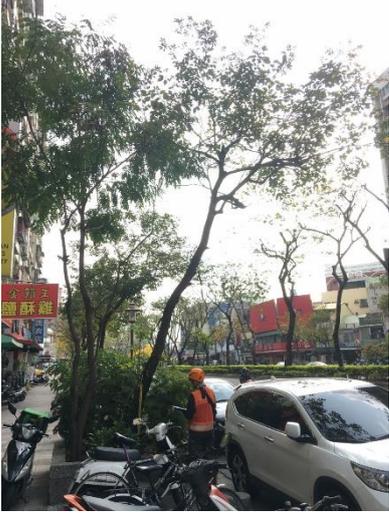
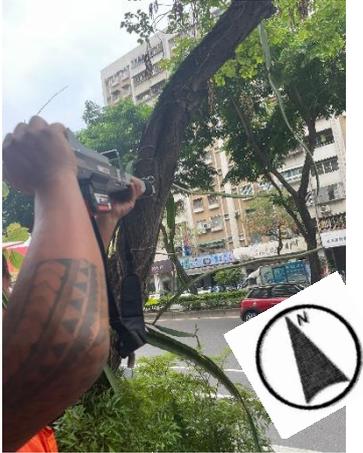
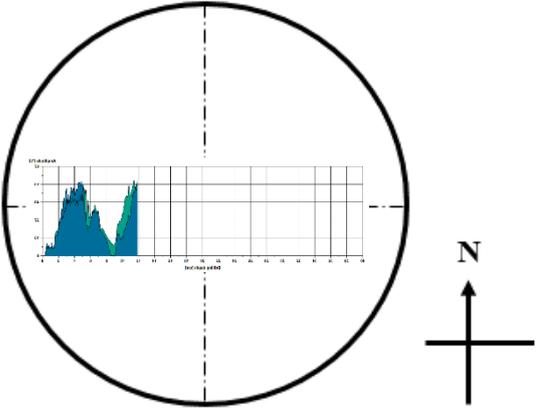
腐朽空洞比(%)	大於 50%						
檢測結果描述	主幹中央腐朽縱裂。						
減緩策略建議	移除						
分流結果	第一階段分流： 紅 / 紅黑 / 黑						
	第二階段分流： 黃 / 黑

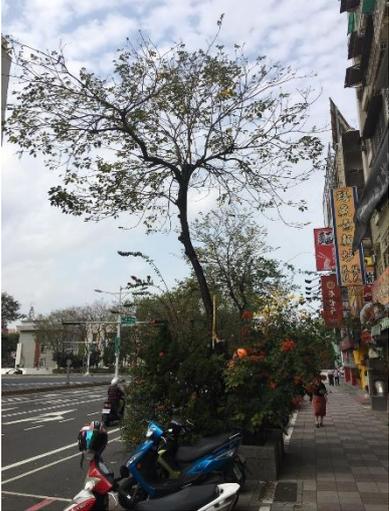
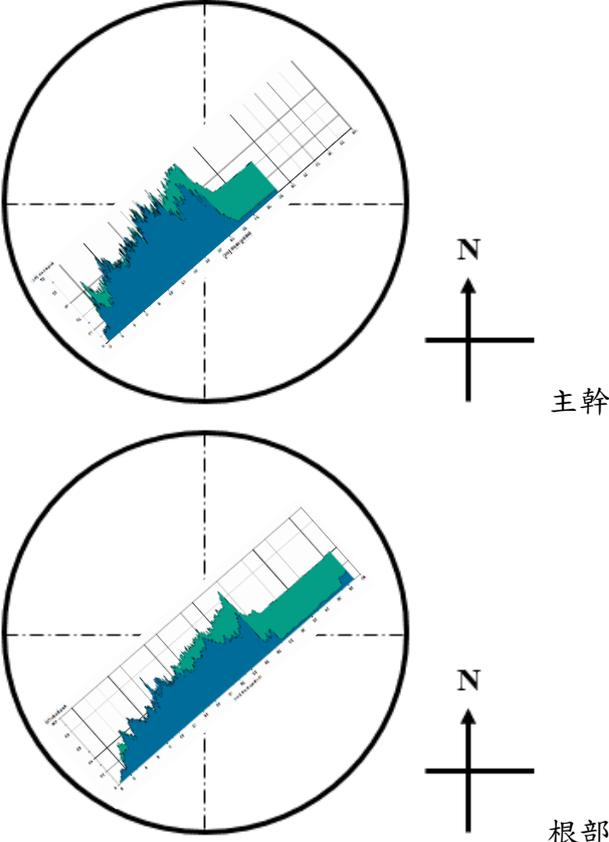
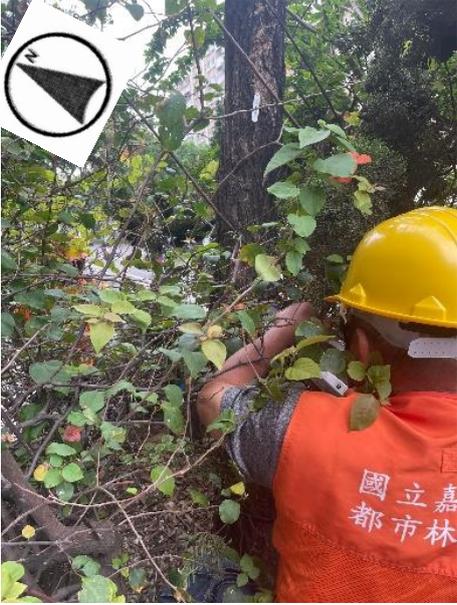
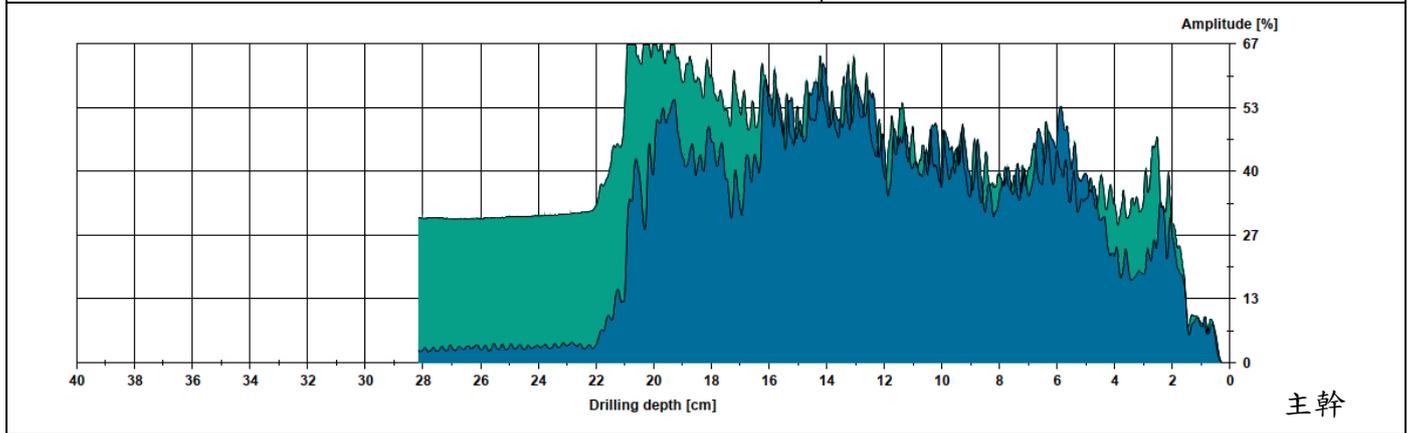
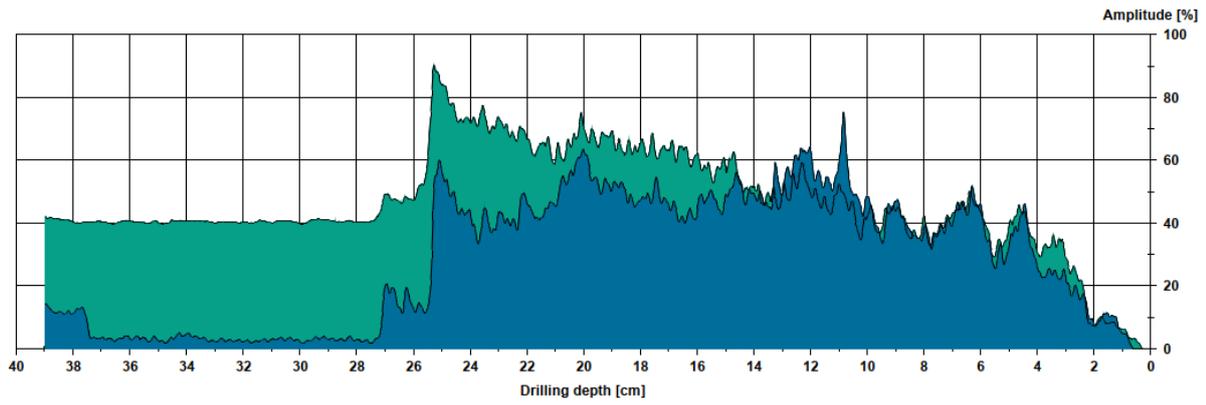
腐朽空洞比(%)	大於 50%
檢測結果描述	主幹、根部中央腐朽中空
減緩策略建議	移除
分流結果	第一階段分流： 紅 / 紅黑 / 黑
	第二階段分流： 黃 / 黑
