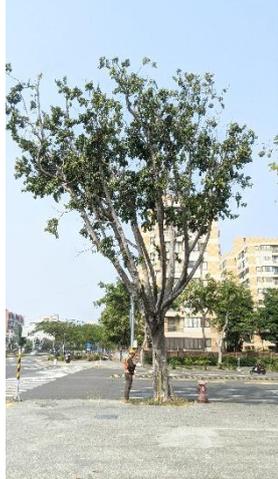
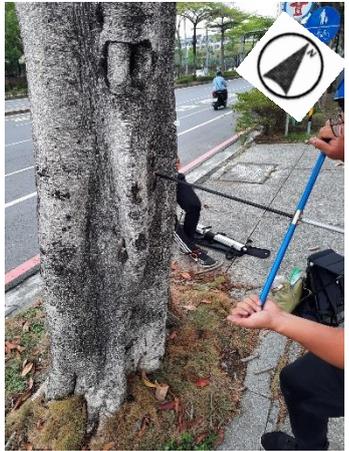
340-01638	林森路三段人行道	長葉垂榕	8.8	49.3			
精密儀器檢測							
檢測儀器	生長錐 / 應力波 / 鑽孔阻抗儀

胸高斷面體積	1.57E-02	m <sup>3</sup>	重量	19.53	kN		
傾斜角度	2.5	度	傾斜動量	7.498	KNm		
壓縮強度	30000	kNm <sup>-2</sup>	樹冠面積	23.0	m <sup>2</sup>		
樹芯長度	34.0	cm	風力彎曲動量	18.0	KNm		
樹芯體積	6.68E-06	m <sup>3</sup>	受風比例	100	%		
生材重量	7.76	g	受風面彎曲動量	18.0	KNm		
木材密度	1162.84	kg/m <sup>3</sup>	安全係數	18.5			
材積	1.68	m <sup>3</sup>					
樹木靜力學安全係數	18.5						
檢測結果描述	樹木靜力學安全係數大於標準值 1.5						
減緩策略建議	修剪(降低樹高)；避免根系機械性損傷						
分流結果	第一階段分流： 紅 / 紅黑 / 黑						
	第二階段分流： 黃 / 黑

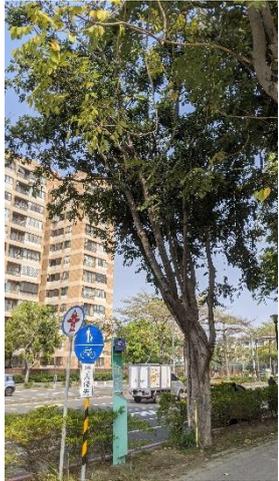
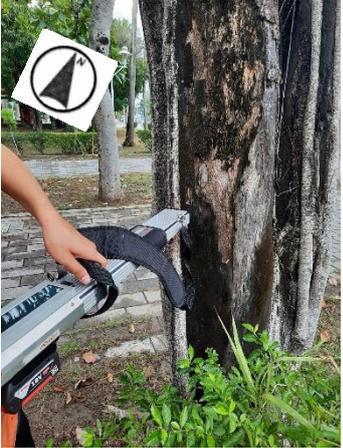
340-01639	林森路三段人行道	長葉垂榕	13.6	55		
精密儀器檢測						
檢測儀器	生長錐 / 應力波 / 鑽孔阻抗儀

腐朽空洞比(%)	10-30%					
檢測結果描述	主幹樹皮脫落部位無明顯腐朽空洞					
減緩策略建議	修剪(降低樹高)					
分流結果	第一階段分流： 紅 / 紅黑 / 黑					
	第二階段分流： 黃 / 黑

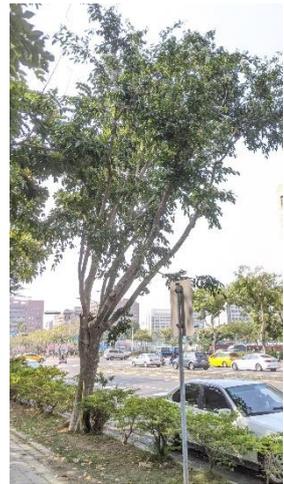
腐朽空洞比(%)	10-30%
檢測結果描述	根部 30 度向下檢測，無明顯腐朽空洞
減緩策略建議	修剪(降低樹冠密度)
分流結果	第一階段分流：紅 / 紅黑 / 黑
	第二階段分流：黃 / 黑

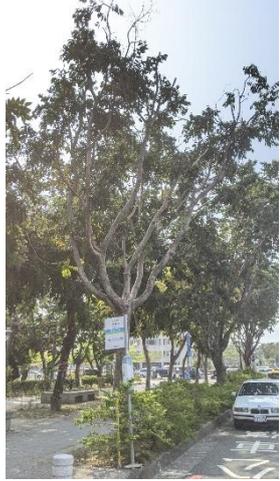
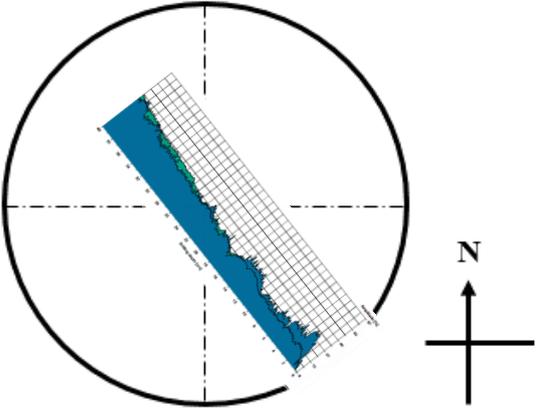
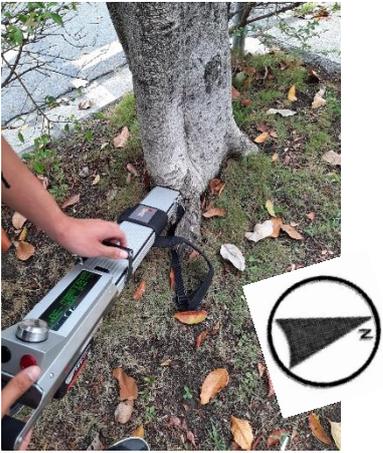
340-01642	林森路三段人行道	長葉垂榕	10.8	28.9	
精密儀器檢測					
檢測儀器	生長錐 / 應力波 / 鑽孔阻抗儀				
檢測部位	根部 / 主幹 / 骨架枝條	檢測高度(m)	0.2	檢測直徑(cm)	44

腐朽空洞比(%)	10-30%
檢測結果描述	根部 30 度向下檢測，無明顯腐朽空洞
減緩策略建議	修剪(降低樹高)
分流結果	第一階段分流：紅 / 紅黑 / 黑
	第二階段分流：黃 / 黑

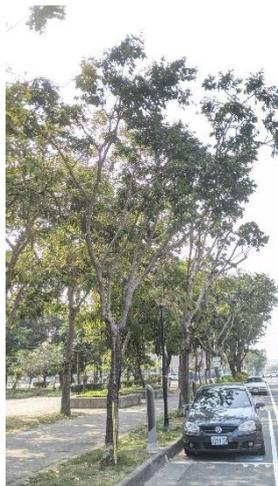
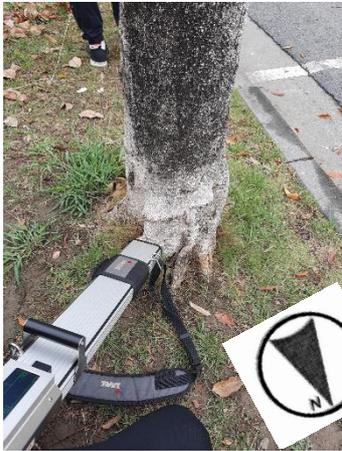
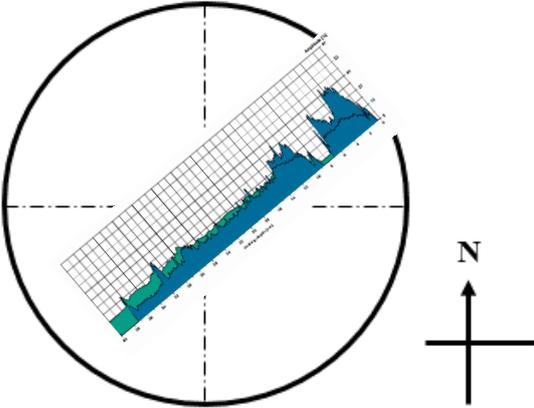
340-01644	林森路三段人行道	長葉垂榕	9.4	23.4		
精密儀器檢測						
檢測儀器	生長錐 / 應力波 / 鑽孔阻抗儀

腐朽空洞比(%)	30-50%					
檢測結果描述	根部 30 度向下檢測，支撐主幹中空腐朽					
減緩策略建議	移除					
分流結果	第一階段分流： 紅 / 紅黑 / 黑					
	第二階段分流： 黃 / 黑

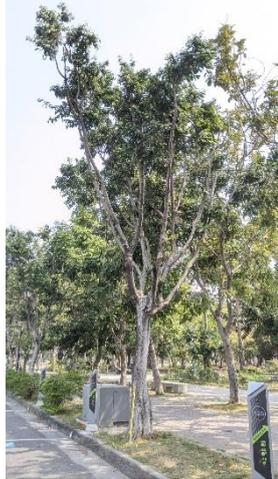
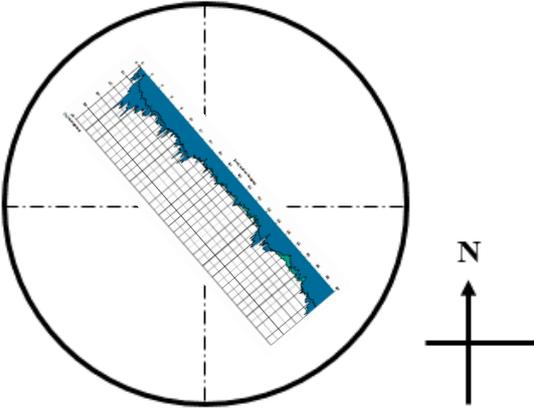
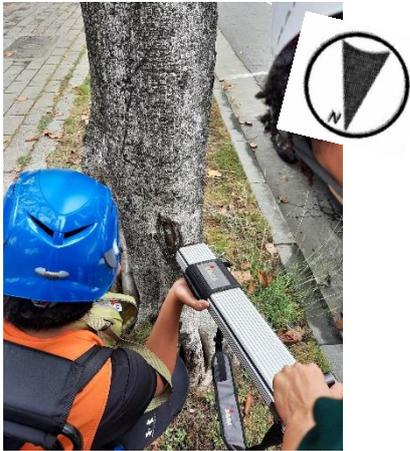
腐朽空洞比 (%)	10-30%					
檢測結果描述	主幹開口孔洞周邊木材無腐朽					
減緩策略建議	無					
分流結果	第一階段分流： 紅 / 紅黑 / 黑					
	第二階段分流： 黃 / 黑

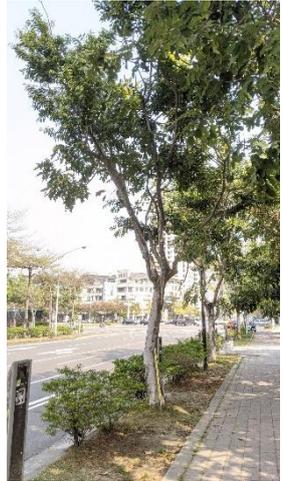
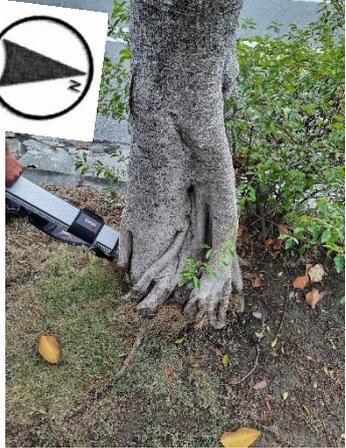
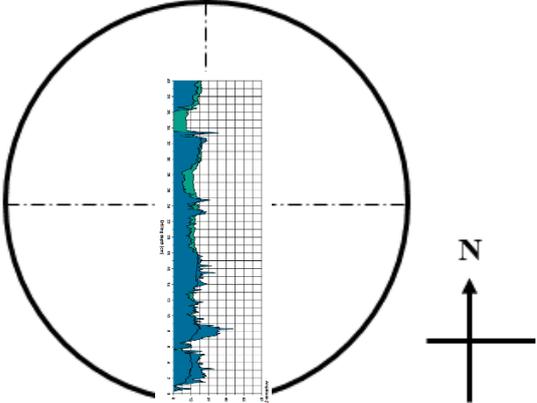
340-01646	林森路三段人行道	長葉垂榕	9.6	23.5			
精密儀器檢測							
檢測儀器	生長錐 / 應力波 / 鑽孔阻抗儀

腐朽空洞比(%)	10-30%						
檢測結果描述	根部 20 度向下檢測，支撐主幹無明顯腐朽空洞						
減緩策略建議	無						
分流結果	第一階段分流： 紅 / 紅黑 / 黑						
	第二階段分流： 黃 / 黑

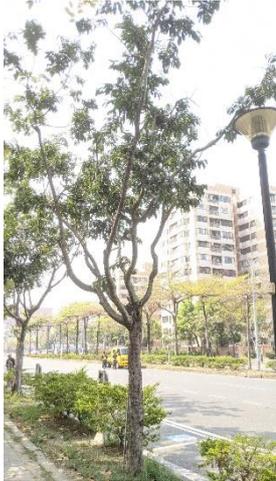
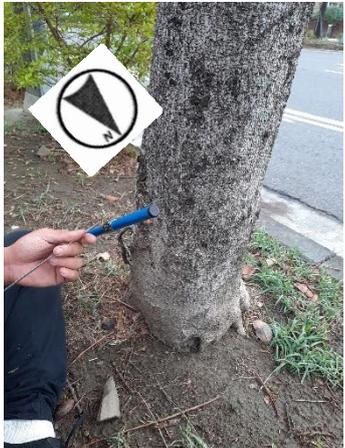
樹木靜力學安全係數	8.8																																																											
檢測結果描述	樹木靜力學安全係數大於標準值 1.5																																																											
減緩策略建議	無																																																											
分流結果	第一階段分流： 紅 / 紅黑 / 黑																																																											
	第二階段分流： 黃 / 黑

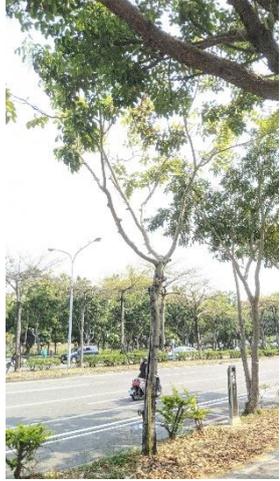
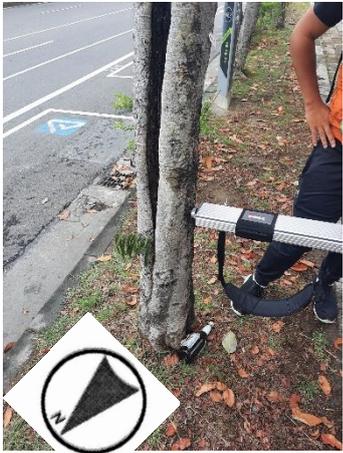
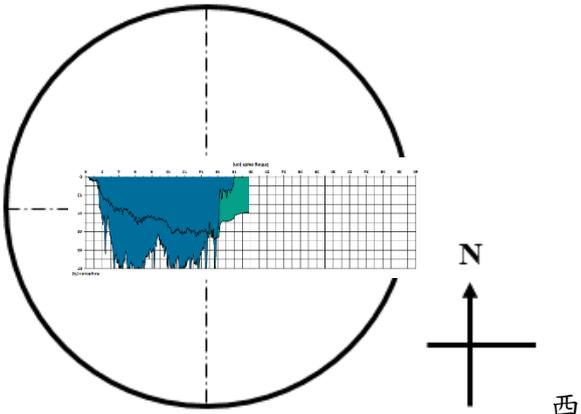
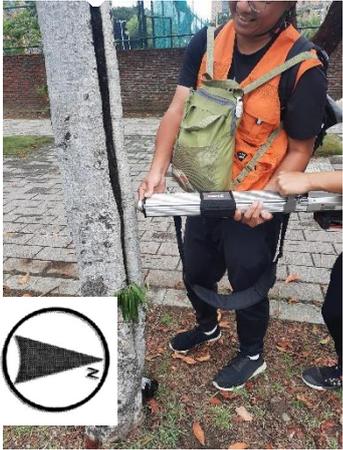
340-01654	林森路三段人行道	阿勃勒	6.5	19			
精密儀器檢測							
檢測儀器	生長錐 / 應力波 / 鑽孔阻抗儀

腐朽空洞比(%)	10-30%
檢測結果描述	主幹縱裂腐朽；有白蟻侵蝕
減緩策略建議	無
分流結果	第一階段分流： 紅 / 紅黑 / 黑
	第二階段分流： 黃 / 黑

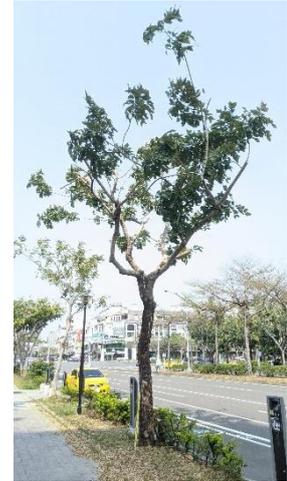
腐朽空洞比(%)	10-30%
檢測結果描述	主幹東北至西南側腐朽，腐朽輕微擴散
減緩策略建議	無
分流結果	第一階段分流： 紅 / 紅黑 / 黑
	第二階段分流： 黃 / 黑

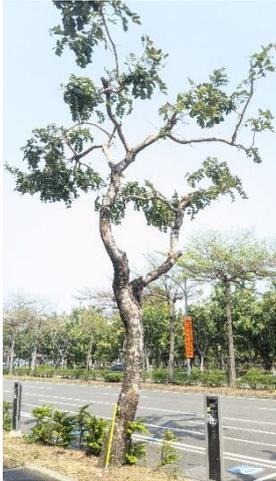
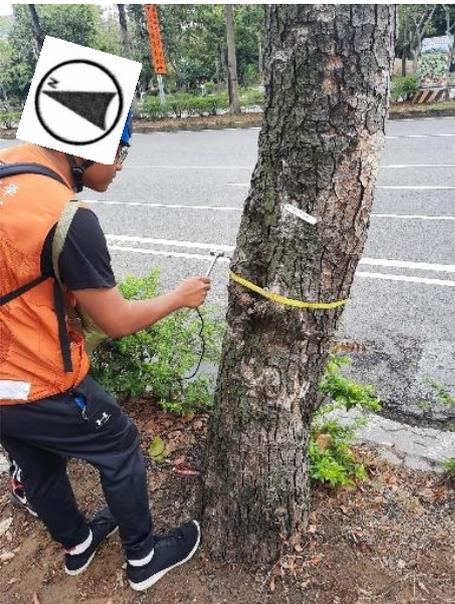
腐朽空洞比(%)	10-30%					
檢測結果描述	主幹東北至西南側腐朽，腐朽輕微擴散，主幹有白蟻侵蝕					
減緩策略建議	無					
分流結果	第一階段分流： 紅 / 紅黑 / 黑					
	第二階段分流： 黃 / 黑

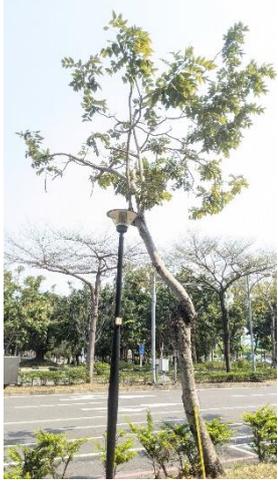
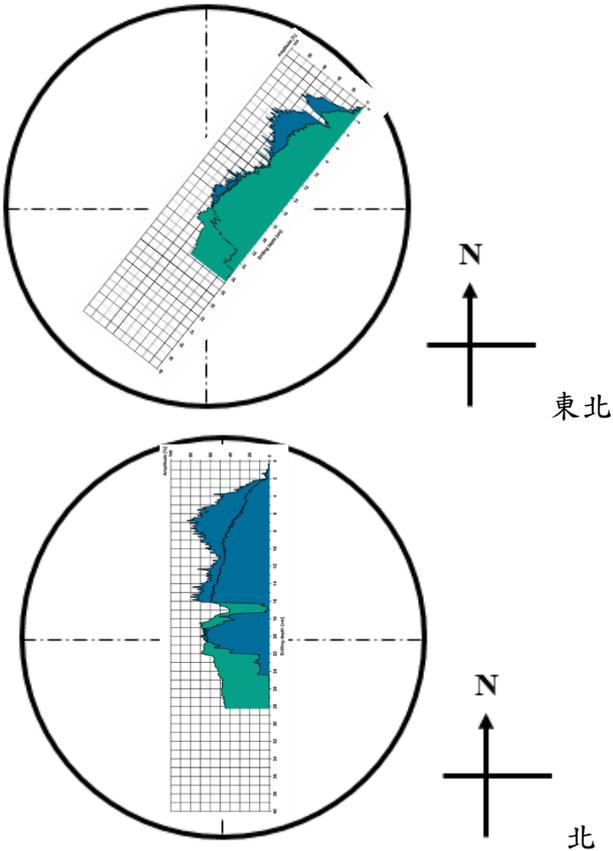
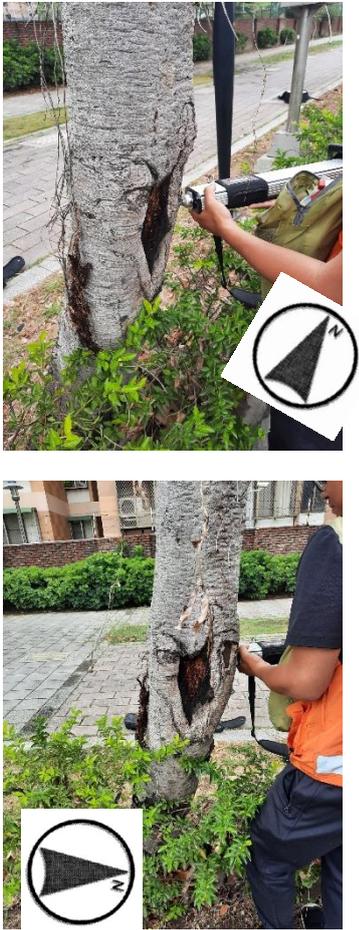
腐朽空洞比(%)	10-30%
檢測結果描述	主幹開口孔洞腐朽縱裂，周邊木材修復生長；有白蟻侵蝕
減緩策略建議	持續監測
分流結果	第一階段分流： 紅 / 紅黑 / 黑
	第二階段分流： 黃 / 黑

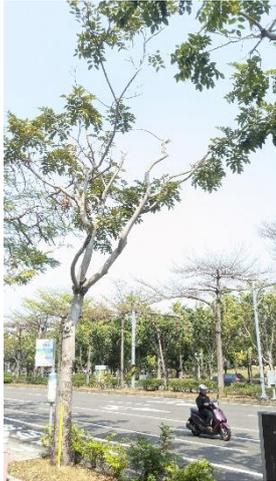
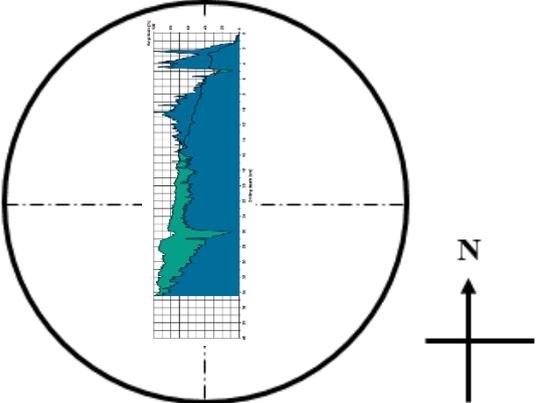
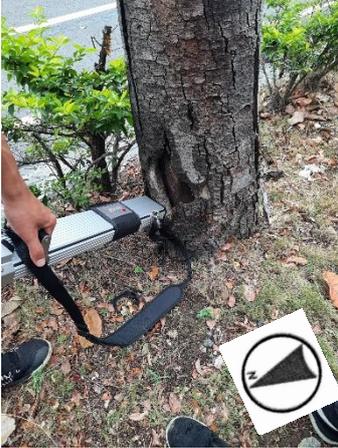
腐朽空洞比(%)	10-30%
檢測結果描述	根部孔洞周邊木材修復生長
減緩策略建議	持續監測
分流結果	第一階段分流： 紅 / 紅黑 / 黑
	第二階段分流： 黃 / 黑

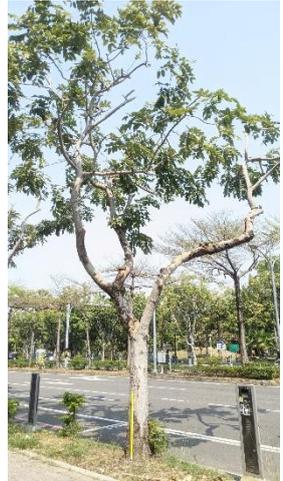
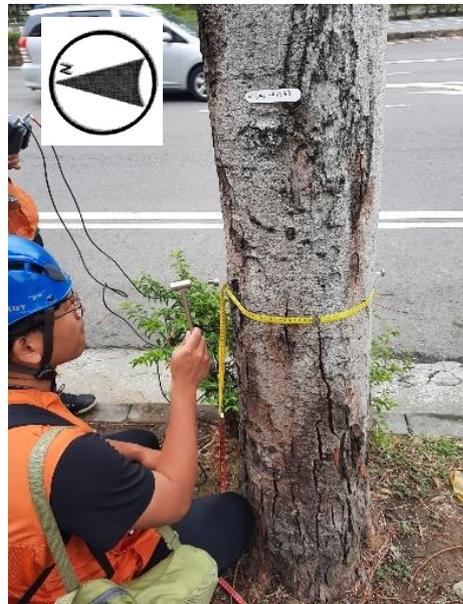
腐朽空洞比(%)	30-50%				
檢測結果描述	主幹西側腐朽，腐朽輕微擴散				
減緩策略建議	無				
分流結果	第一階段分流： 紅 / 紅黑 / 黑				
	第二階段分流： 黃 / 黑

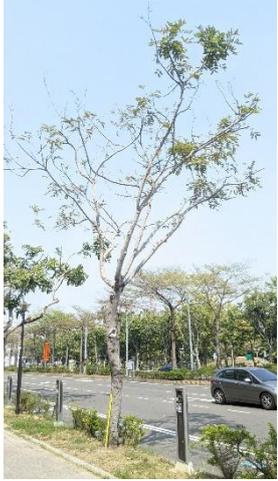
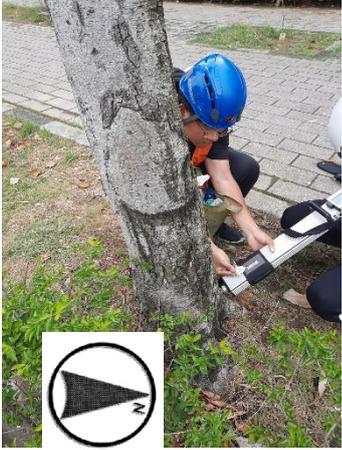
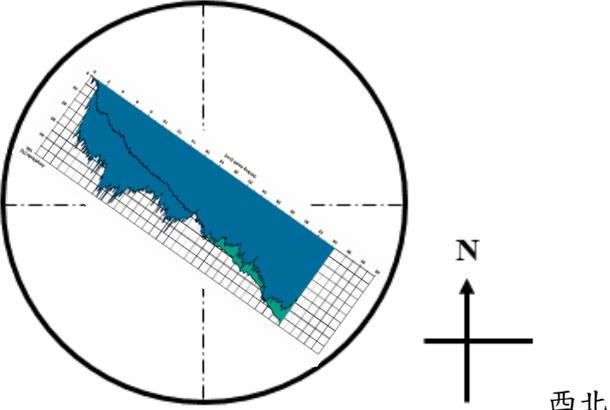
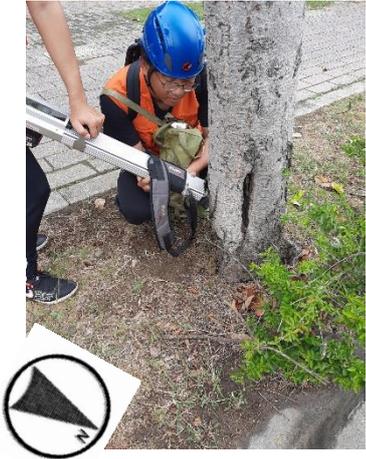
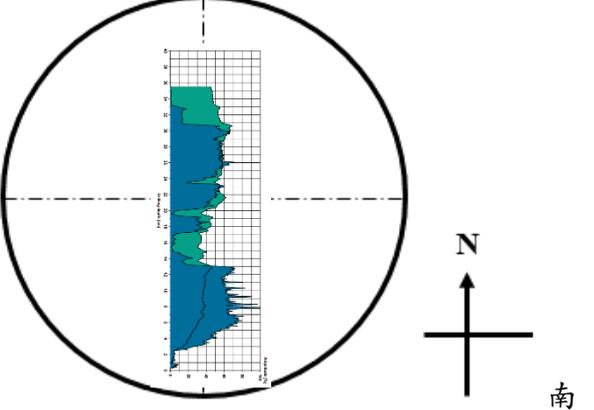
340-01664	林森路三段人行道	阿勃勒	7.4	23.6		
精密儀器檢測						
檢測儀器	生長錐 / 應力波 / 鑽孔阻抗儀

腐朽空洞比(%)	10-30%
檢測結果描述	主幹縱裂腐朽，周邊木材修復生長
減緩策略建議	無
分流結果	第一階段分流： 紅 / 紅黑 / 黑
	第二階段分流： 黃 / 黑

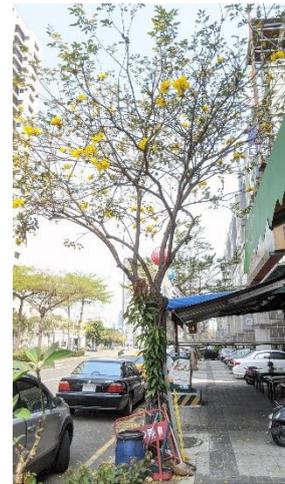
基本資料					樹木全景照
編號	位置	樹種	樹高 (m)	胸高直徑 (cm)	
340-01683	林森路三段人行道	黃花風鈴木	7	24.3	
精密儀器檢測					
檢測儀器	生長錐 / 應力波 / 鑽孔阻抗儀				
檢測部位	根部 / 主幹 / 骨架枝條	檢測高度 (m)	0.2	檢測直徑 (cm)	24

腐朽空洞比(%)	10-30%
檢測結果描述	根部 20 度向下檢測，支撐主幹無明顯腐朽空洞；有白蟻侵蝕；阻抗值異常提高，懷疑為真菌感染造成
減緩策略建議	持續監測
分流結果	第一階段分流： 紅 / 紅黑 / 黑
	第二階段分流： 黃 / 黑

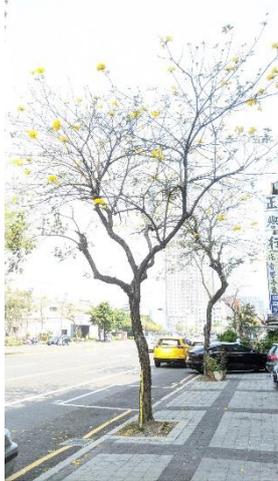
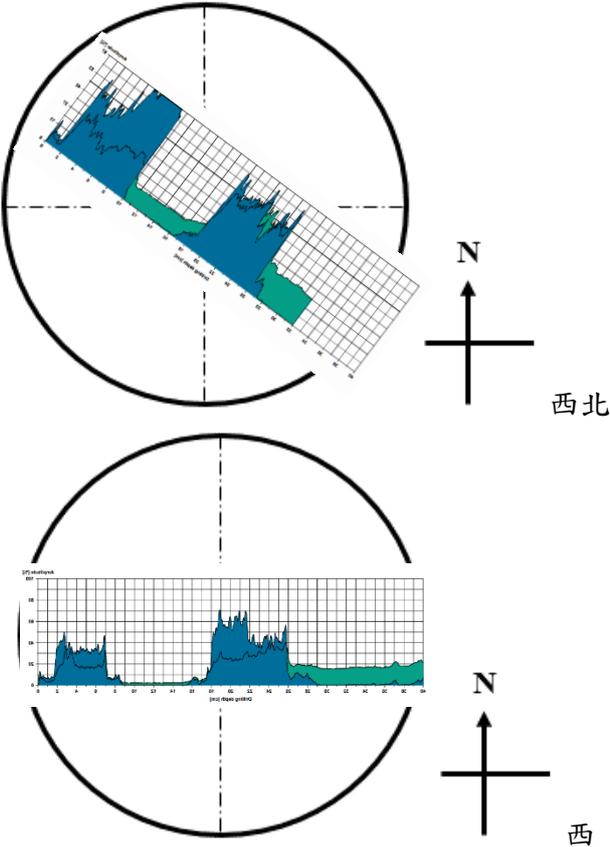
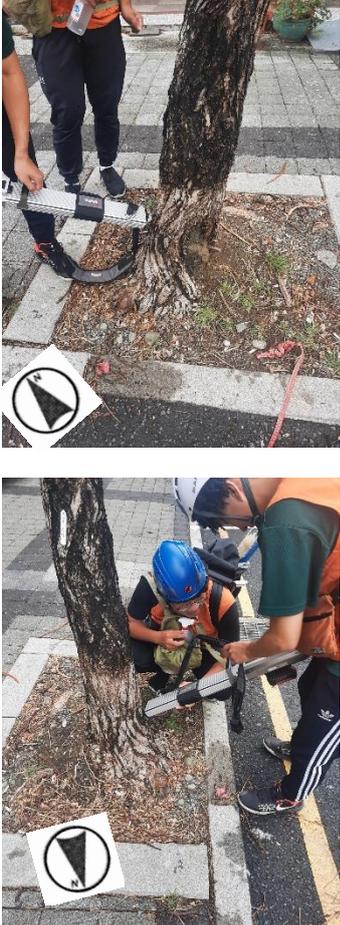
340-01685	林森路三段人行道	黃花風鈴木	7.6	22		
精密儀器檢測						
檢測儀器	生長錐 / 應力波 / 鑽孔阻抗儀					
檢測部位	根部 / 主幹 / 骨架枝條	檢測高度 (m)	0.3/0.35	檢測直徑 (cm)	24.5/27	
檢測成果影像				檢測部位照片

腐朽空洞比(%)	大於 50%
檢測結果描述	根部 20 度向下檢測，支撐主幹腐朽中空；阻抗值異常提高，懷疑為真菌感染造成
減緩策略建議	移除
分流結果	第一階段分流： 紅 / 紅黑 / 黑
	第二階段分流： 黃 / 黑

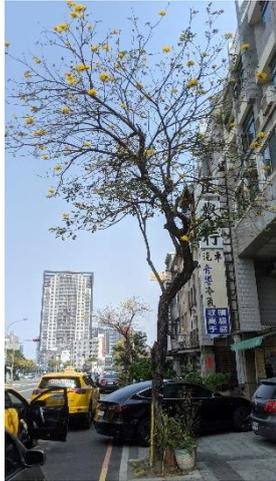
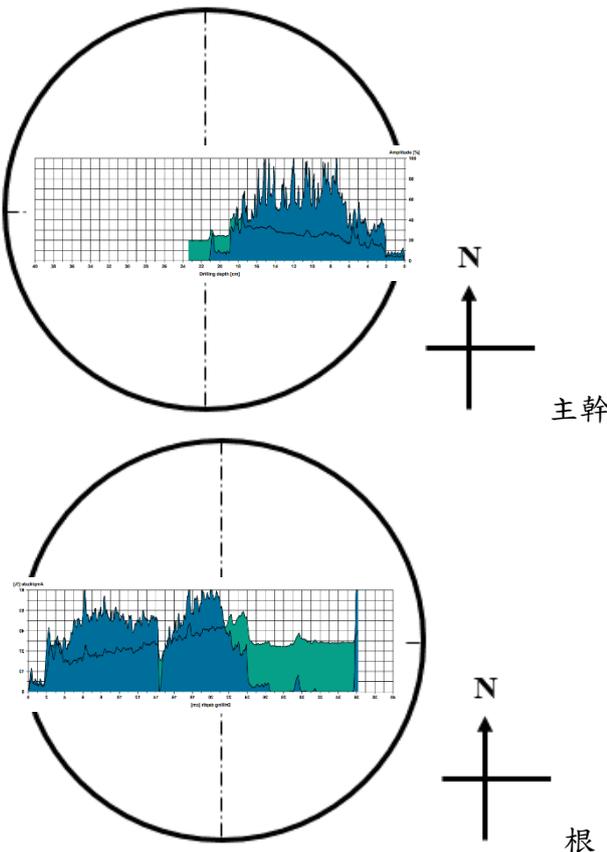
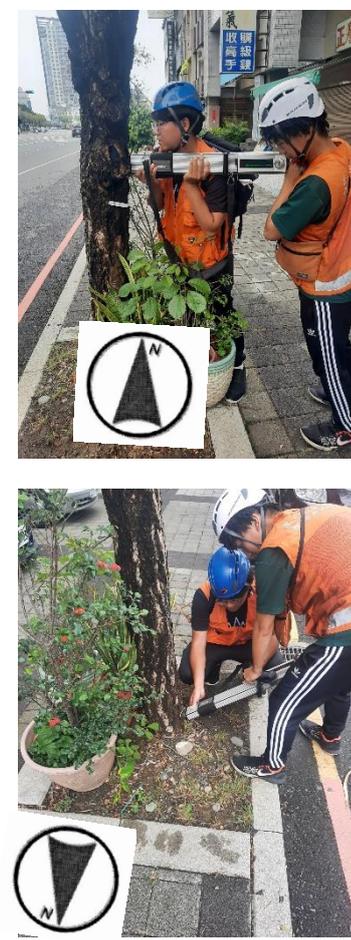
340-01686	林森路三段人行道	黃花風鈴木	8.6	23.7	
精密儀器檢測					
檢測儀器	生長錐 / 應力波 / 鑽孔阻抗儀				
檢測部位	根部 / 主幹 / 骨架枝條	檢測高度(m)	0.2/1.45	檢測直徑(cm)	27/19

腐朽空洞比(%)	10-30%
檢測結果描述	根部、主幹無明顯腐朽空洞；阻抗值異常提高，懷疑為真菌感染造成
減緩策略建議	持續監測
分流結果	第一階段分流： 紅 / 紅黑 / 黑
	第二階段分流： 黃 / 黑

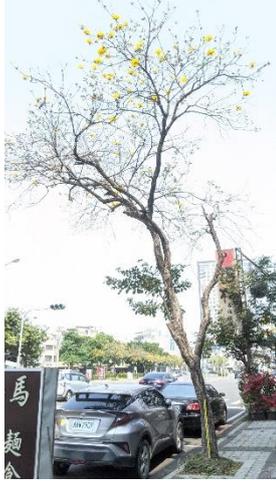
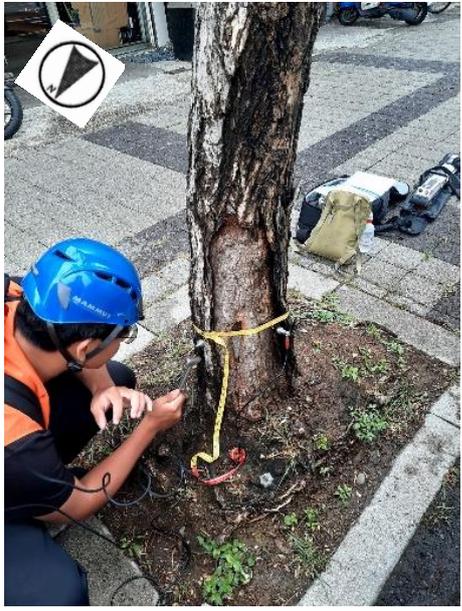
340-01687	林森路三段人行道	黃花風鈴木	8.4	24.5		
精密儀器檢測						
檢測儀器	生長錐 / 應力波 / 鑽孔阻抗儀					
檢測部位	根部 / 主幹 / 骨架枝條	檢測高度 (m)	0.6	檢測直徑 (cm)	28.4	
檢測成果影像						檢測部位照片

腐朽空洞比(%)	30-50%					
檢測結果描述	主幹東側腐朽，腐朽持續擴散					
減緩策略建議	移除					
分流結果	第一階段分流： 紅 / 紅黑 / 黑					
	第二階段分流： 黃 / 黑

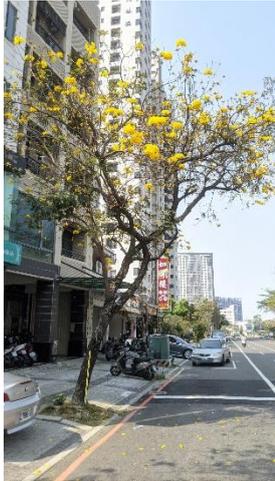
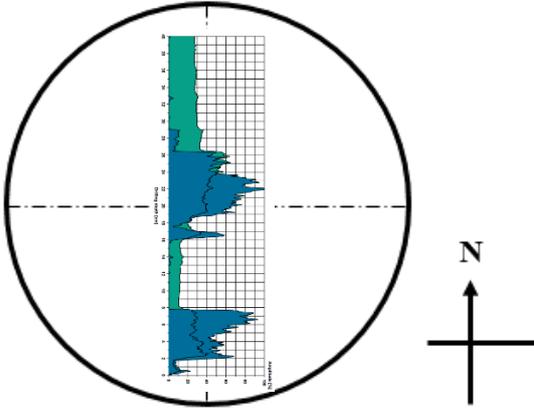
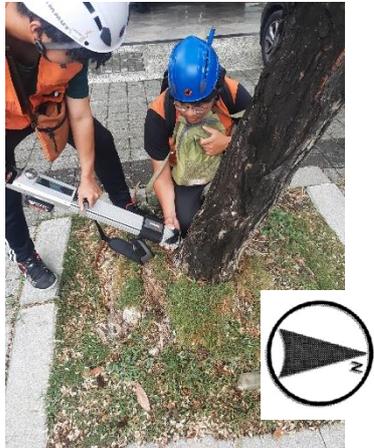
340-01689	林森路三段人行道	黃花風鈴木	7.7	26			
精密儀器檢測							
檢測儀器	生長錐 / 應力波 / 鑽孔阻抗儀						
檢測部位	根部 / 主幹 / 骨架枝條	檢測高度 (m)	0.4	檢測直徑 (cm)	30.2		
檢測成果影像				檢測部位照片

腐朽空洞比(%)	大於 50%						
檢測結果描述	根部 30 度向下檢測，支撐主幹腐朽空洞；阻抗值異常提高，懷疑為真菌感染造成						
減緩策略建議	移除						
分流結果	第一階段分流： 紅 / 紅黑 / 黑						
	第二階段分流： 黃 / 黑

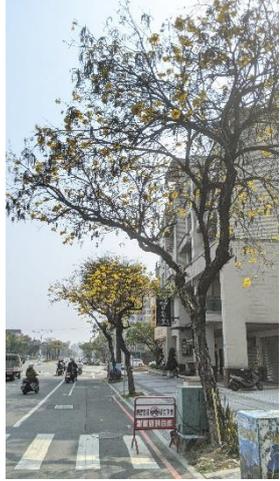
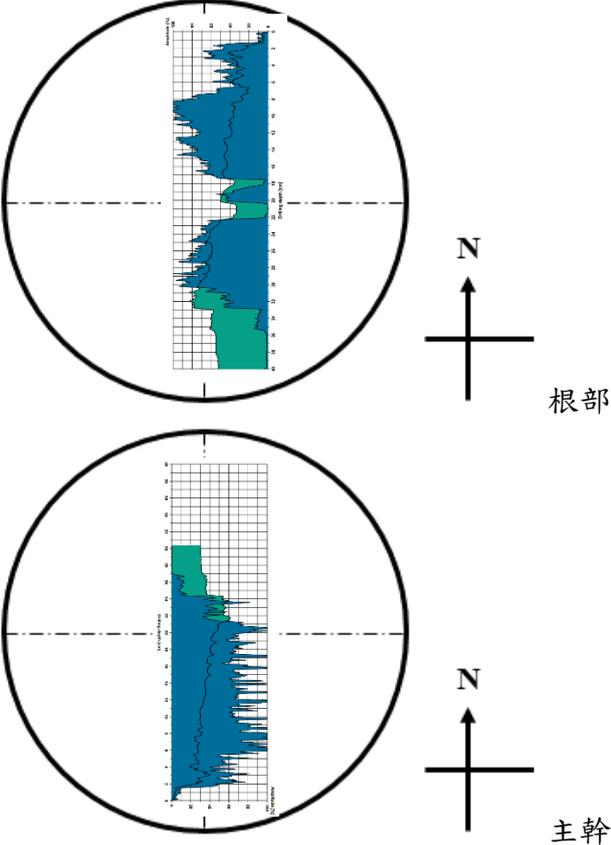
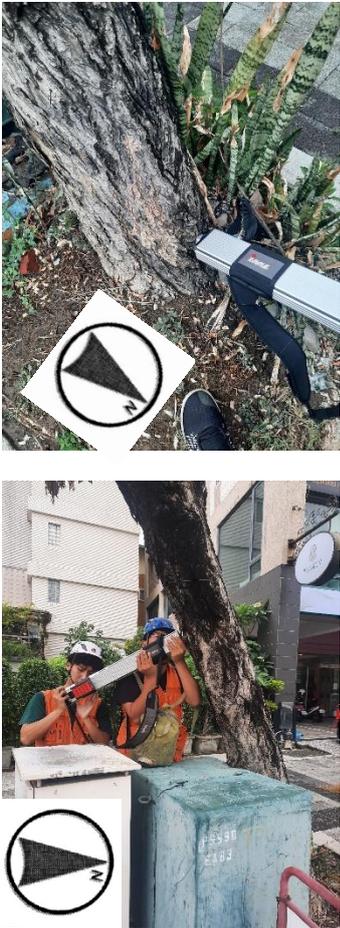
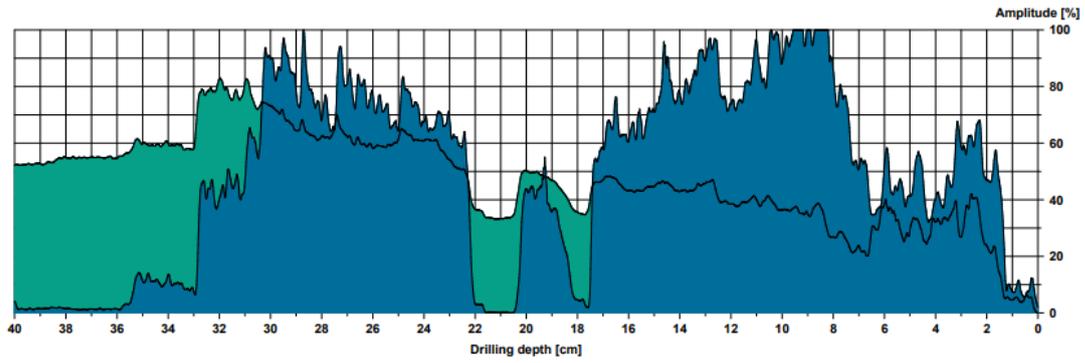
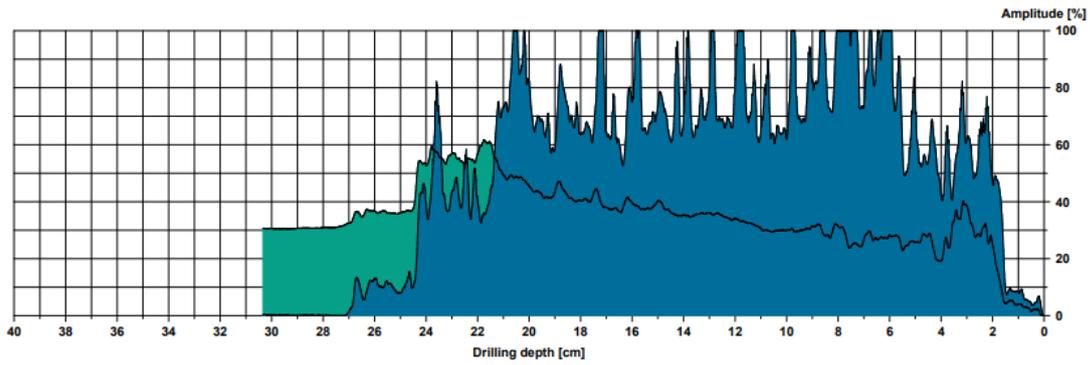
340-01690	林森路三段人行道	黃花風鈴木	9.5	31		
精密儀器檢測						
檢測儀器	生長錐 / 應力波 / 鑽孔阻抗儀					
檢測部位	根部 / 主幹 / 骨架枝條	檢測高度 (m)	1.5/0.4	檢測直徑 (cm)	30/34	
檢測成果影像				檢測部位照片

腐朽空洞比(%)	30-50%
檢測結果描述	根部 30 度向下檢測，支撐主幹腐朽空洞；有白蟻侵蝕；阻抗值異常提高，懷疑為真菌感染造成
減緩策略建議	移除
分流結果	第一階段分流： 紅 / 紅黑 / 黑
	第二階段分流： 黃 / 黑

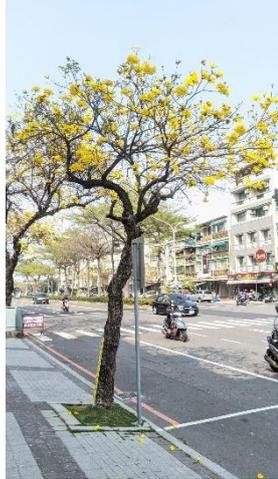
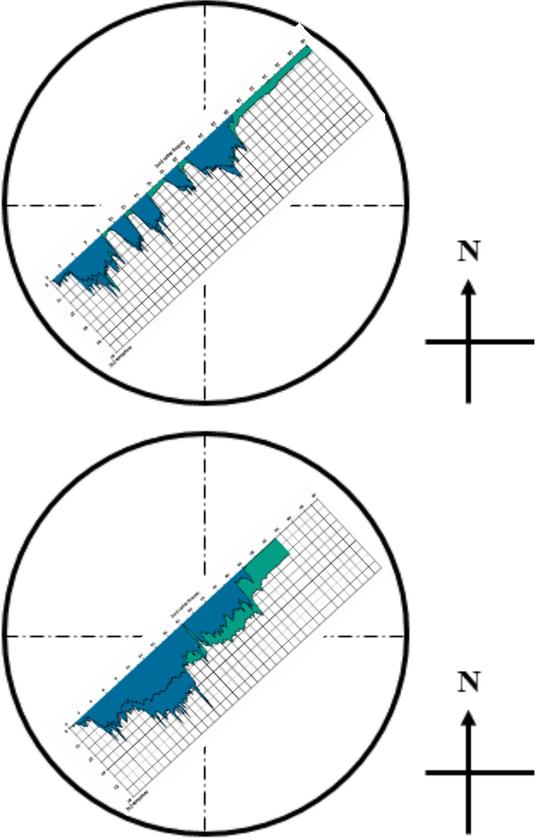
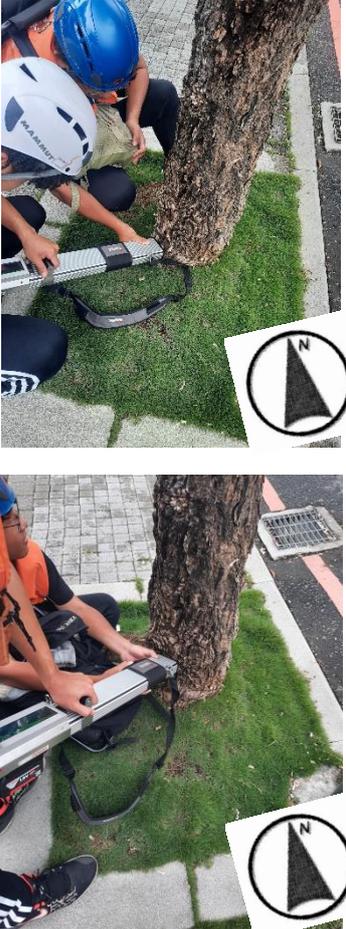
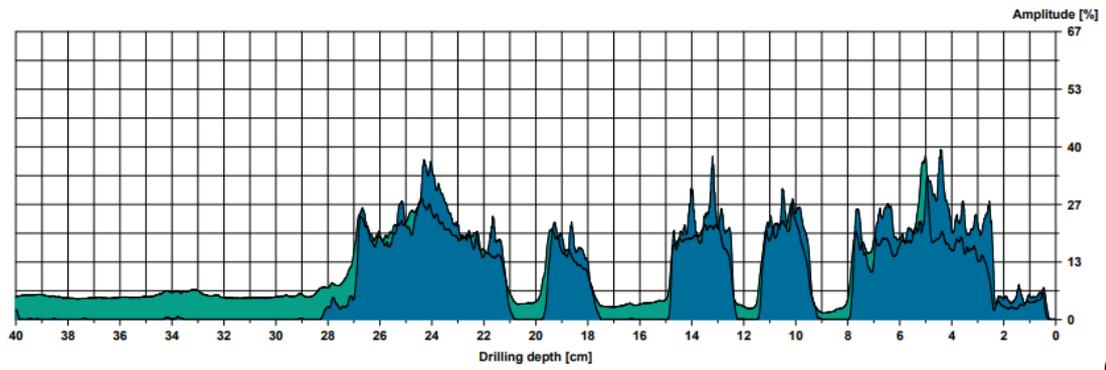
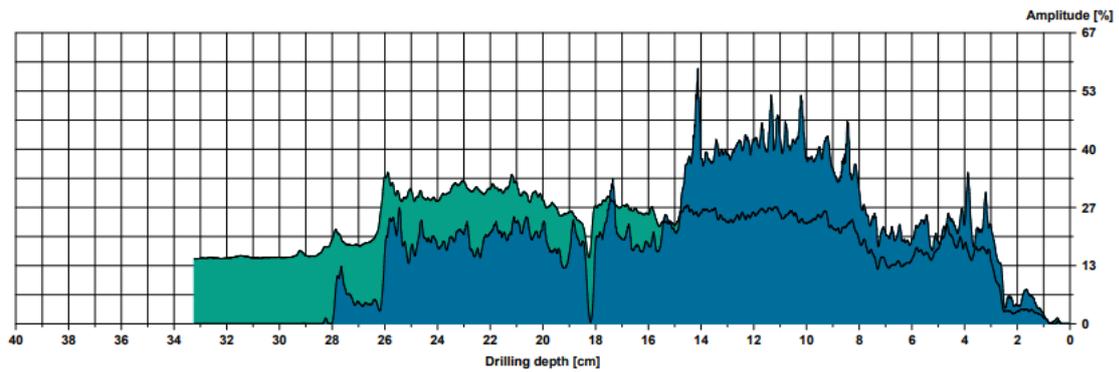
340-01691	林森路三段人行道	黃花風鈴木	5.6	25.7		
精密儀器檢測						
檢測儀器	生長錐 / 應力波 / 鑽孔阻抗儀					
檢測部位	根部 / 主幹 / 骨架枝條	檢測高度(m)	0/0.2	檢測直徑(cm)	27/27	
檢測成果影像					檢測部位照片

腐朽空洞比(%)	大於 50%
檢測結果描述	根部 30 度向下檢測，支撐主幹腐朽空洞；有白蟻侵蝕；阻抗值異常提高，懷疑為真菌感染造成
減緩策略建議	移除
分流結果	第一階段分流： 紅 / 紅黑 / 黑
	第二階段分流： 黃 / 黑

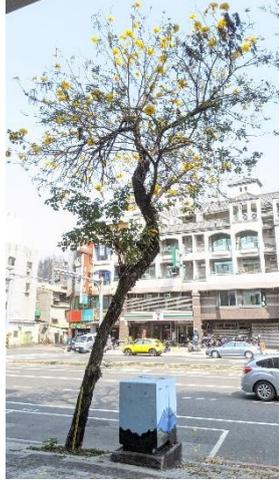
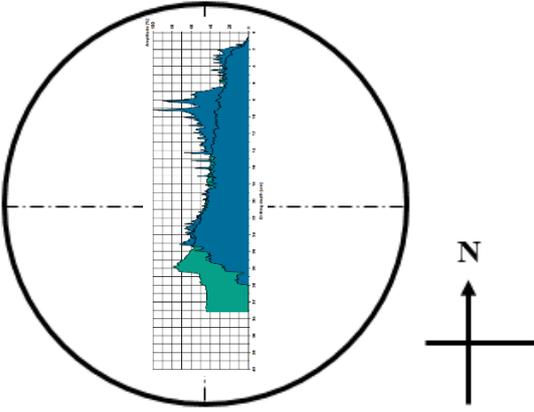
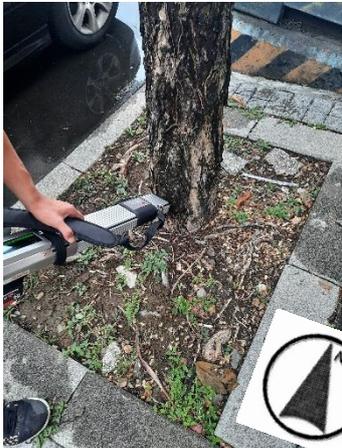
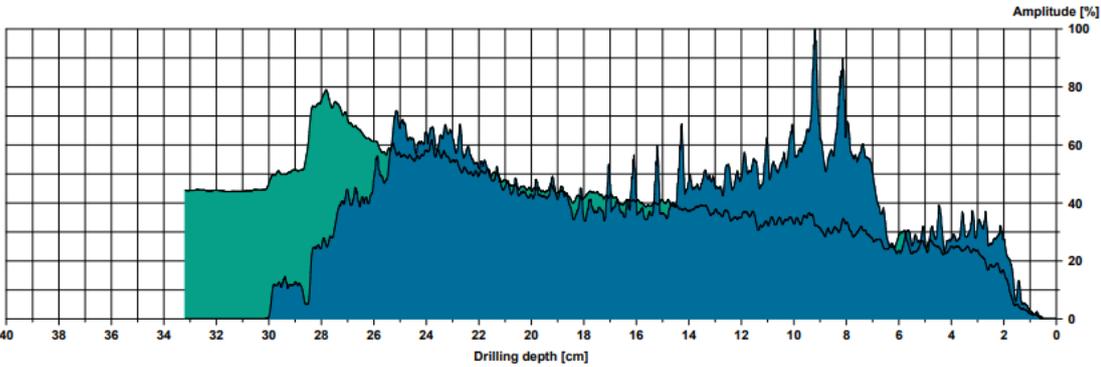
340-01692	林森路三段人行道	黃花風鈴木	8.7	23.7			
精密儀器檢測							
檢測儀器	生長錐 / 應力波 / 鑽孔阻抗儀						
檢測部位	根部 / 主幹 / 骨架枝條	檢測高度(m)	0.2	檢測直徑(cm)	31		
檢測成果影像					檢測部位照片

腐朽空洞比(%)	10-30%						
檢測結果描述	根部 30 度向下檢測，支撐主幹無明顯腐朽空洞；有白蟻侵蝕；阻抗值異常提高，懷疑為真菌感染造成						
減緩策略建議	持續監測						
分流結果	第一階段分流：紅 / 紅黑 / 黑						
	第二階段分流：黃 / 黑

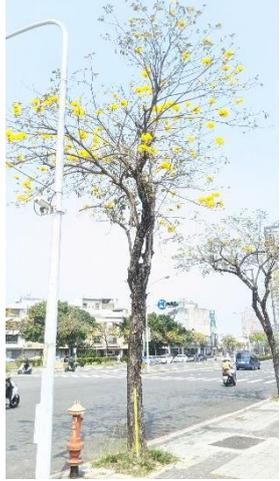
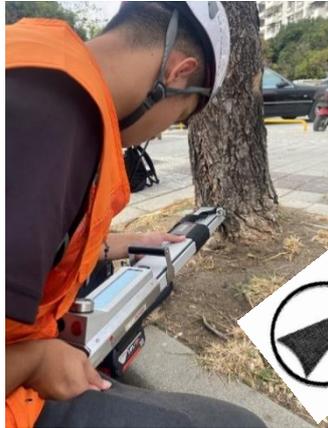
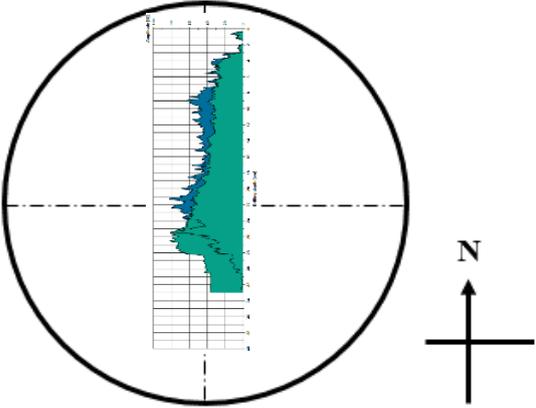
340-01712	林森路三段人行道	黃花風鈴木	8.4	26.5		
精密儀器檢測						
檢測儀器	生長錐 / 應力波 / 鑽孔阻抗儀

腐朽空洞比(%)	10-30%					
檢測結果描述	根部無明顯腐朽空洞，阻抗值異常提高，懷疑為真菌感染造成。					
減緩策略建議	持續監測					
分流結果	第一階段分流： 紅 / 紅黑 / 黑					
	第二階段分流： 黃 / 黑

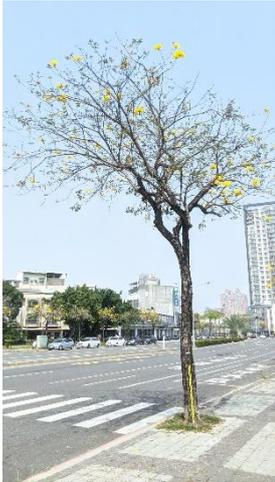
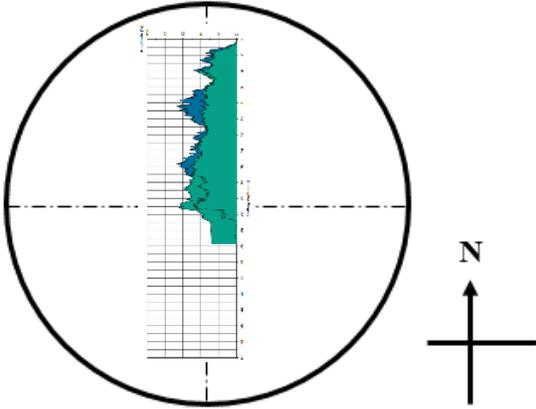
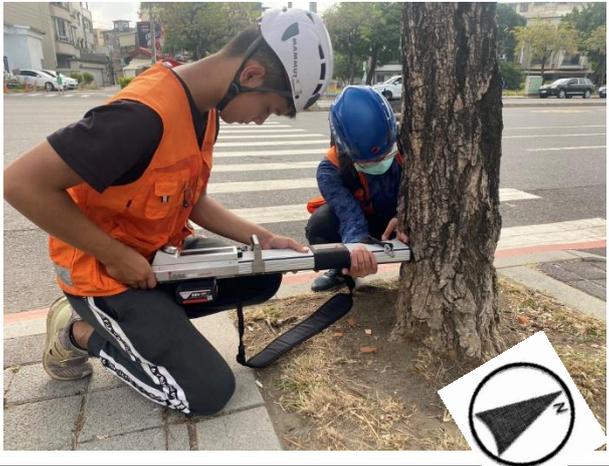
340-01714	林森路三段人行道	黃花風鈴木	7.6	23.6	
精密儀器檢測					
檢測儀器	生長錐 / 應力波 / 鑽孔阻抗儀				
檢測部位	根部 / 主幹 / 骨架枝條	檢測高度 (m)	0.3	檢測直徑 (cm)	26.8
檢測成果影像			檢測部位照片

腐朽空洞比(%)	10-30%				
檢測結果描述	主幹無明顯腐朽空洞；有白蟻侵蝕；阻抗值異常提高，懷疑為真菌感染造成。				
減緩策略建議	持續監測				
分流結果	第一階段分流： 紅 / 紅黑 / 黑				
	第二階段分流： 黃 / 黑

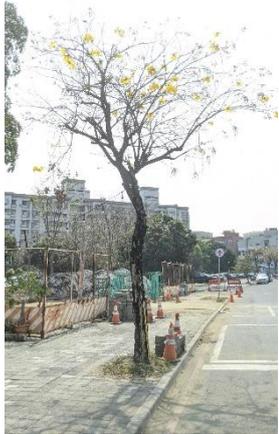
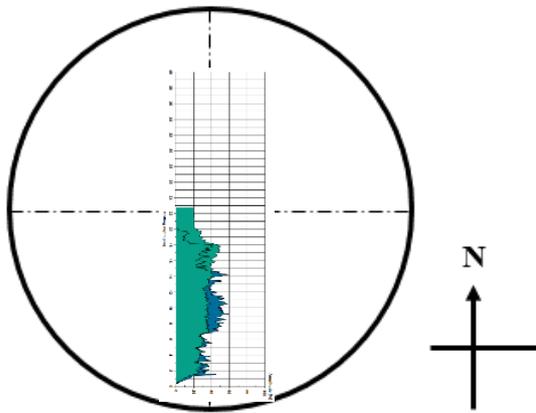
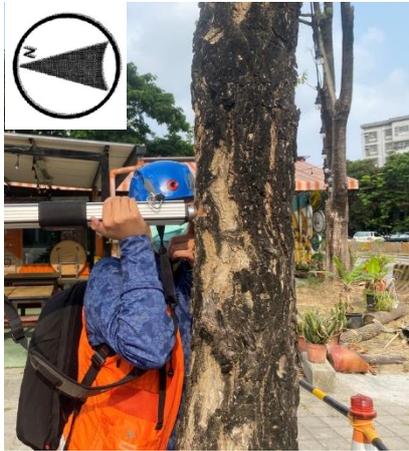
基本資料					樹木全景照
編號	位置	樹種	樹高 (m)	胸高直徑 (cm)	
340-01718	林森路三段人行道	黃花風鈴木	7.3	23.2	
精密儀器檢測					
檢測儀器	生長錐 / 應力波 / 鑽孔阻抗儀				
檢測部位	根部 / 主幹 / 骨架枝條	檢測高度 (m)	1.5	檢測直徑 (cm)	21.5

腐朽空洞比(%)	10-30%
檢測結果描述	主幹無明顯腐朽空洞；有白蟻侵蝕；阻抗值異常提高，懷疑為真菌感染造成。
減緩策略建議	持續監測
分流結果	第一階段分流： 紅 / 紅黑 / 黑
	第二階段分流： 黃 / 黑

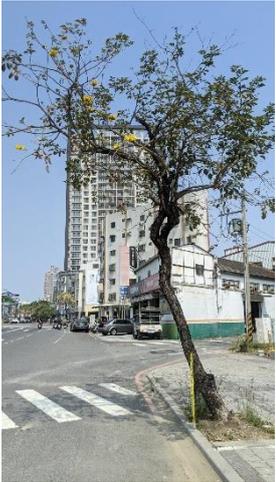
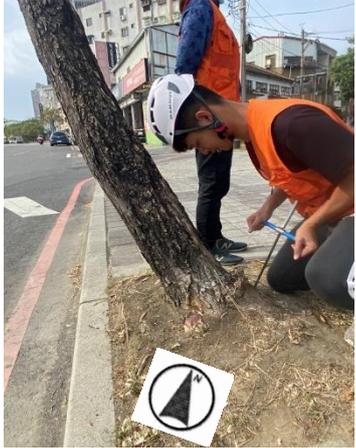
樹木靜力學安全係數	5.1																																																											
檢測結果描述	樹木靜力學安全係數大於標準值 1.5																																																											
減緩策略建議	修剪(降低樹高); 避免根系機械性損傷																																																											
分流結果	第一階段分流: 紅 / 紅黑 / 黑																																																											
	第二階段分流: 黃 / 黑

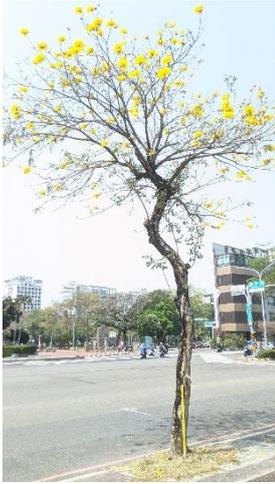
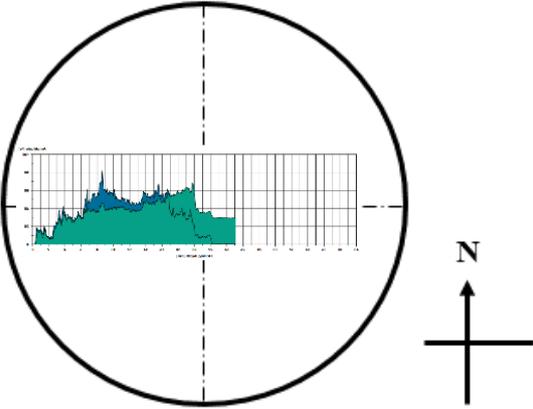
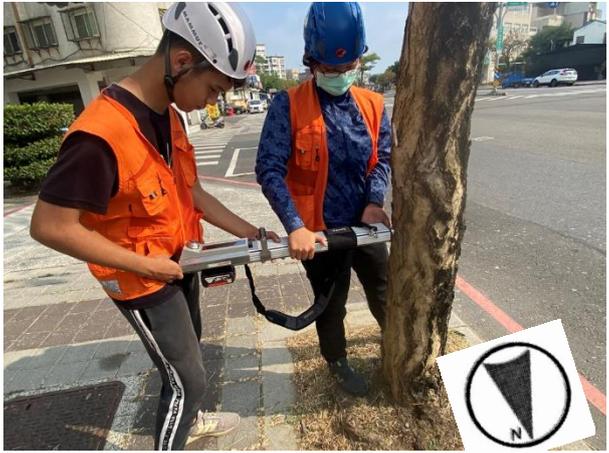
340-01720	林森路三段人行道	黃花風鈴木	8.6	24.2	
精密儀器檢測					
檢測儀器	生長錐 / 應力波 / 鑽孔阻抗儀				
檢測部位	根部 / 主幹 / 骨架枝條	檢測高度 (m)	0.8	檢測直徑 (cm)	24.2
檢測成果影像			檢測部位照片

腐朽空洞比(%)	10-30%				
檢測結果描述	主幹無明顯腐朽空洞；有白蟻侵蝕；阻抗值異常提高，懷疑為真菌感染造成。				
減緩策略建議	持續監測				
分流結果	第一階段分流： 紅 / 紅黑 / 黑				
	第二階段分流： 黃 / 黑

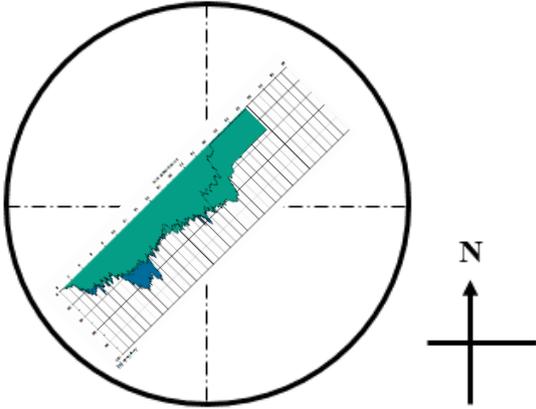
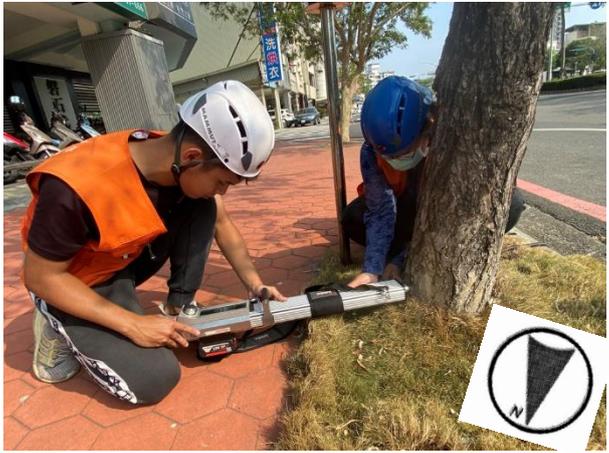
腐朽空洞比(%)	10-30%				
檢測結果描述	根部無明顯腐朽空洞；阻抗值異常提高，懷疑為真菌感染造成。				
減緩策略建議	持續監測				
分流結果	第一階段分流： 紅 / 紅黑 / 黑				
	第二階段分流： 黃 / 黑

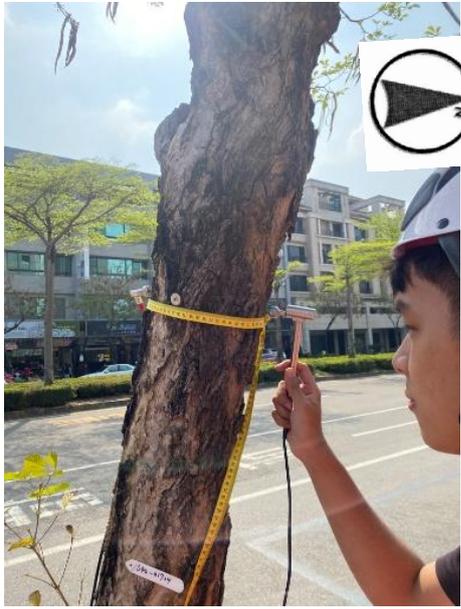
腐朽空洞比(%)	10-30%					
檢測結果描述	主幹東南側腐朽，腐朽輕微擴散；有白蟻侵蝕					
減緩策略建議	持續監測					
分流結果	第一階段分流： 紅 / 紅黑 / 黑					
	第二階段分流： 黃 / 黑

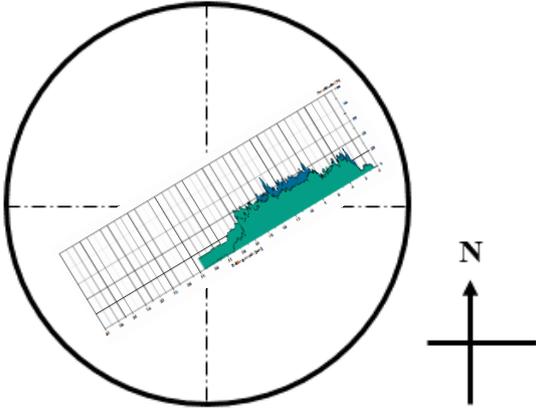
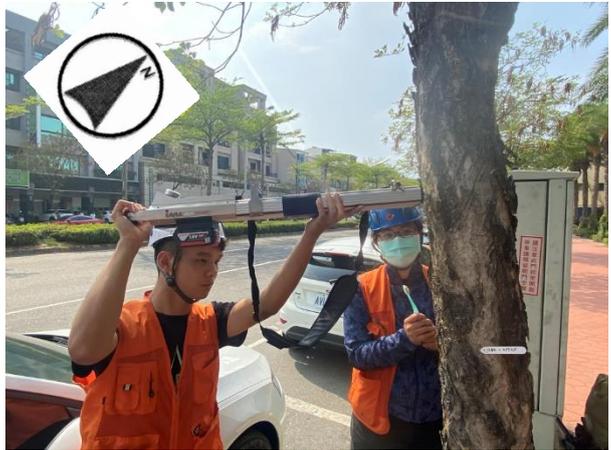
腐朽空洞比(%)	10-30%				
檢測結果描述	主幹無明顯腐朽空洞；有白蟻侵蝕；阻抗值異常提高，懷疑為真菌感染造成。				
減緩策略建議	持續監測				
分流結果	第一階段分流： 紅 / 紅黑 / 黑				
	第二階段分流： 黃 / 黑

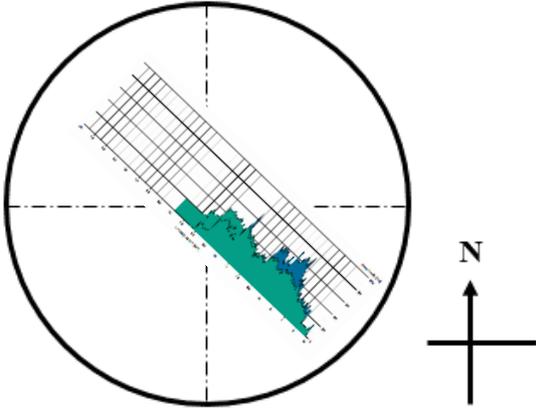
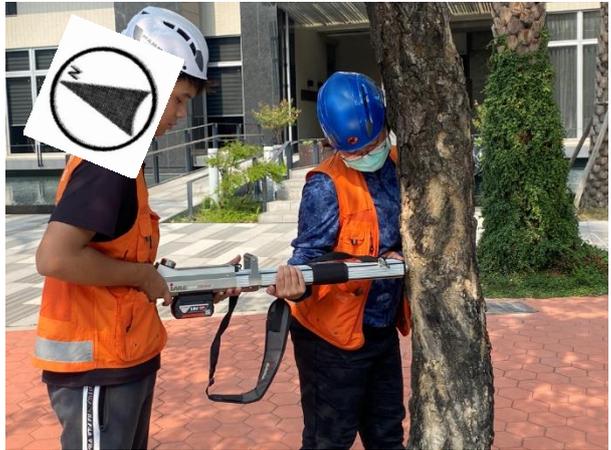
腐朽空洞比(%)	10-30%				
檢測結果描述	主幹無明顯腐朽空洞；有白蟻侵蝕；阻抗值異常提高，懷疑為真菌感染造成。				
減緩策略建議	持續監測				
分流結果	第一階段分流： 紅 / 紅黑 / 黑				
	第二階段分流： 黃 / 黑

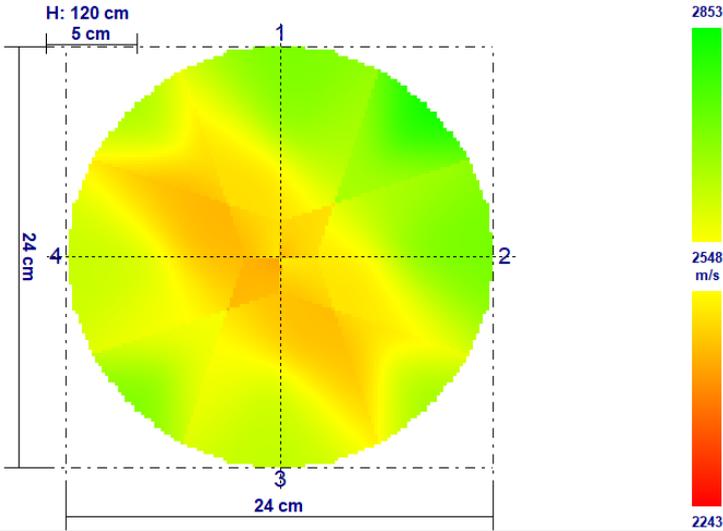
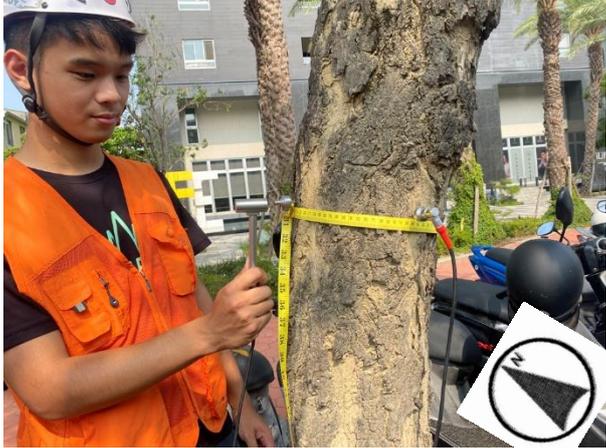
腐朽空洞比(%)	30-50%					
檢測結果描述	主幹中央腐朽，腐朽擴散無抑制；有白蟻侵蝕					
減緩策略建議	移除					
分流結果	第一階段分流： 紅 / 紅黑 / 黑					
	第二階段分流： 黃 / 黑

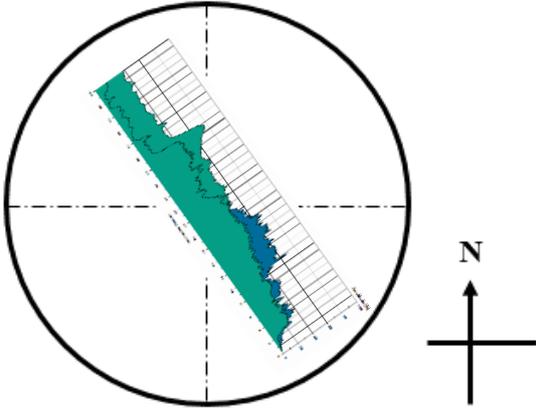
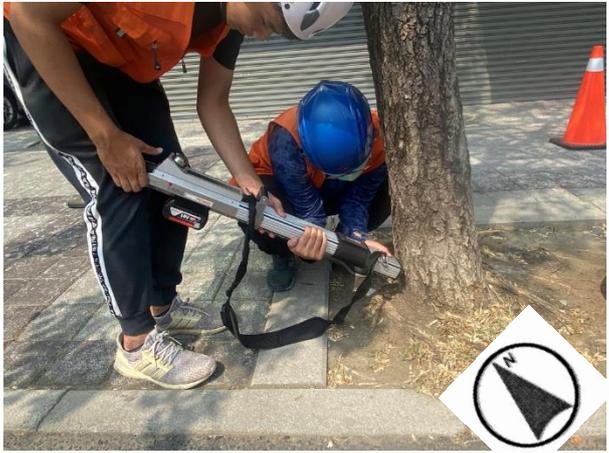
腐朽空洞比(%)	10-30%				
檢測結果描述	根部 30 度向下檢測，支撐主幹無明顯腐朽空洞；有白蟻侵蝕；阻抗值異常提高，懷疑為真菌感染造成。				
減緩策略建議	持續監測				
分流結果	第一階段分流： 紅 / 紅黑 / 黑				
	第二階段分流： 黃 / 黑

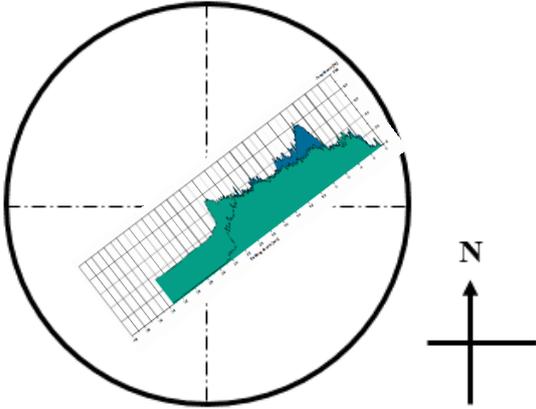
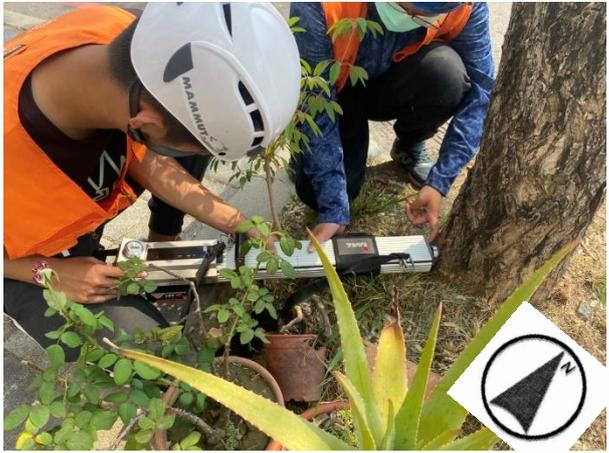
腐朽空洞比(%)	10-30%				
檢測結果描述	根部無明顯腐朽空洞；有白蟻侵蝕；阻抗值異常提高，懷疑為真菌感染造成；樹體傾斜				
減緩策略建議	修剪(降低樹高)				
分流結果	第一階段分流： 紅 / 紅黑 / 黑				
	第二階段分流： 黃 / 黑

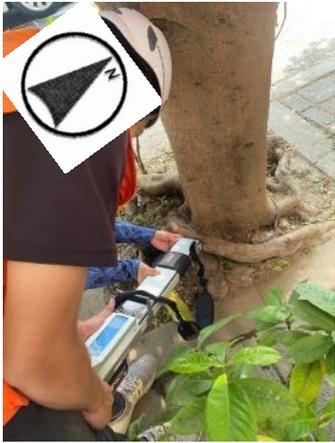
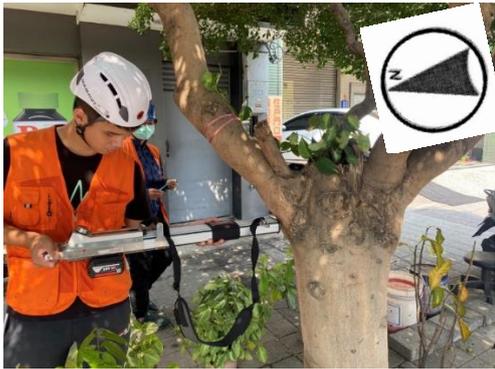
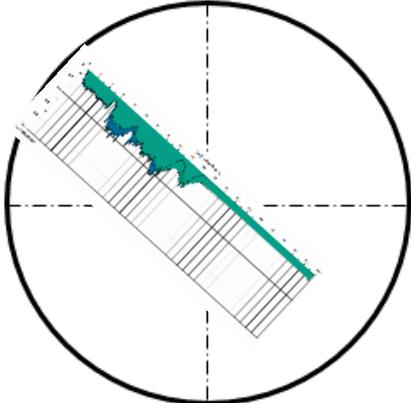
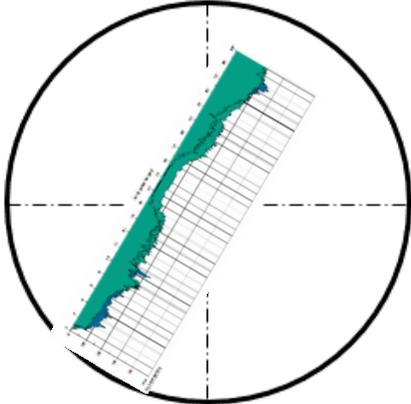
腐朽空洞比(%)	大於 50%
檢測結果描述	骨架枝條交接處明顯腐朽孔洞
減緩策略建議	移除
分流結果	第一階段分流： 紅 / 紅黑 / 黑
	第二階段分流： 黃 / 黑
