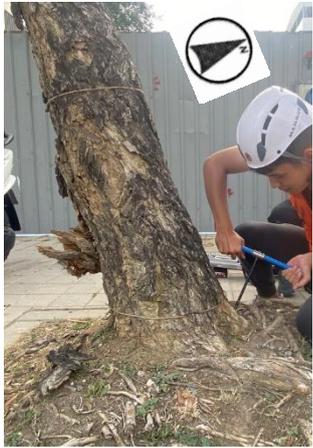
項目	計算結果	單位	項目	計算結果	單位																																																							
胸高斷面體積	3.19E-03	m <sup>3</sup>	重量	5.41	kN																																																							
傾斜角度	15.0	度	傾斜動量	10.640	KNm																																																							
壓縮強度	41000	kNm <sup>-2</sup>	樹冠面積	16.0	m <sup>2</sup>																																																							
樹芯長度	9.5	cm	風力彎曲動量	11.0	KNm																																																							
樹芯體積	1.87E-06	m <sup>3</sup>	受風比例	100	%																																																							
生材重量	2.01	g	受風面彎曲動量	11.0	KNm																																																							
木材密度	1077.56	kg/m <sup>3</sup>	安全係數	6.0																																																								
材積	0.50	m <sup>3</sup>																																																										
樹木靜力學安全係數	6.0																																																											
檢測結果描述	樹木靜力學安全係數大於標準值 1.5																																																											
減緩策略建議	修剪(降低樹高)																																																											
分流結果	第一階段分流： 紅 / 紅黑 / 黑																																																											
	第二階段分流： 黃 / 黑

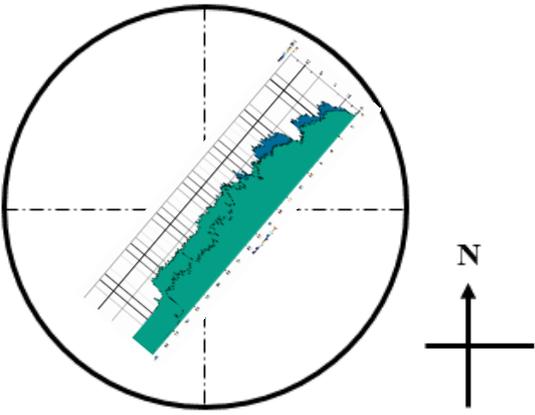
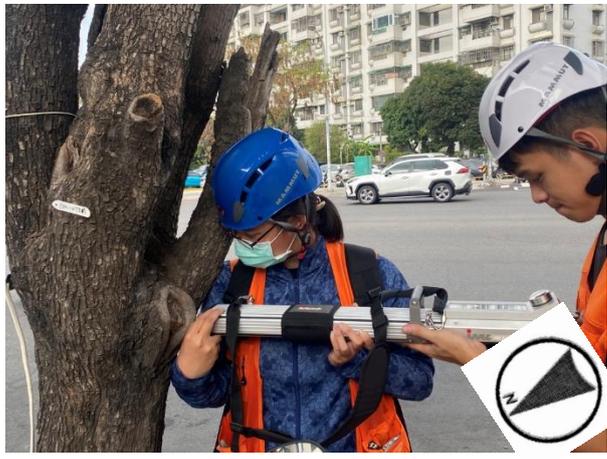
腐朽空洞比(%)	小於 10%				
檢測結果描述	骨架枝條腐朽空洞部位周邊木材修復生長				
減緩策略建議	修剪(降低樹高)				
分流結果	第一階段分流： 紅 / 紅黑 / 黑				
	第二階段分流： 黃 / 黑

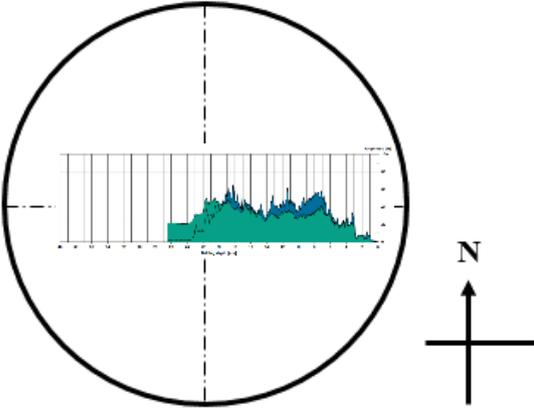
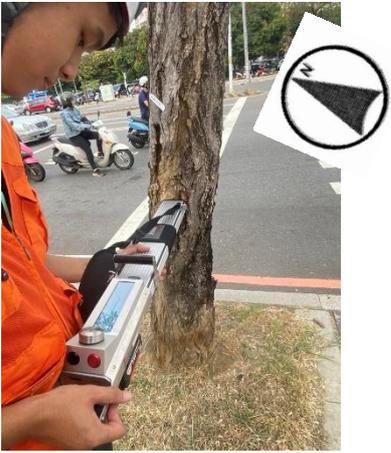
腐朽空洞比(%)	10-30%					
檢測結果描述	主幹無明顯腐朽空洞；有白蟻侵蝕；阻抗值異常提高，懷疑為真菌感染造成					
減緩策略建議	持續監測					
分流結果	第一階段分流： 紅 / 紅黑 / 黑					
	第二階段分流： 黃 / 黑

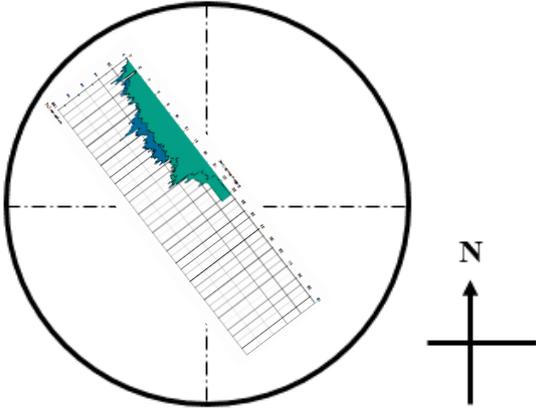
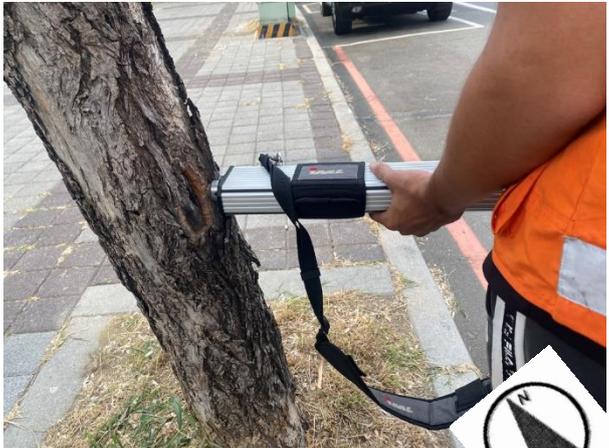
腐朽空洞比(%)	10-30%				
檢測結果描述	主幹有一輕微縱裂；有白蟻侵蝕；阻抗值異常提高，懷疑為真菌感染造成				
減緩策略建議	持續監測				
分流結果	第一階段分流： 紅 / 紅黑 / 黑				
	第二階段分流： 黃 / 黑

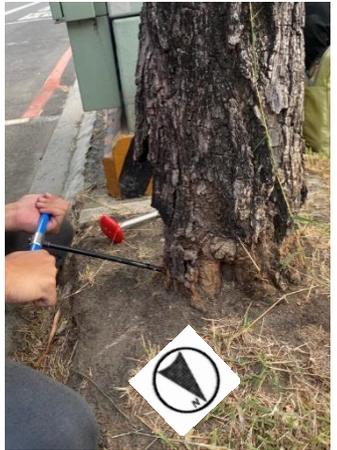
樹木靜力學安全係數	4.4					
檢測結果描述	樹木靜力學安全係數大於標準值 1.5					
減緩策略建議	持續監測(避免根系機械性損傷)					
分流結果	第一階段分流： 紅 / 紅黑 / 黑					
	第二階段分流： 黃 / 黑

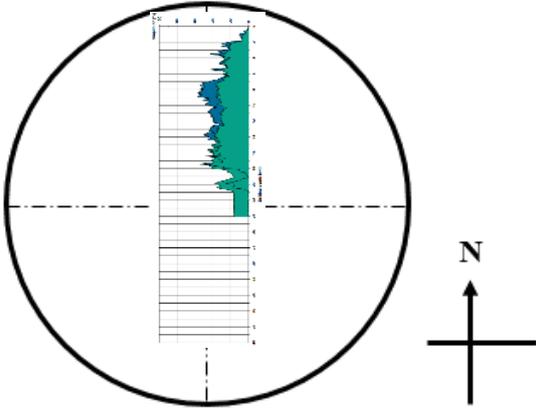
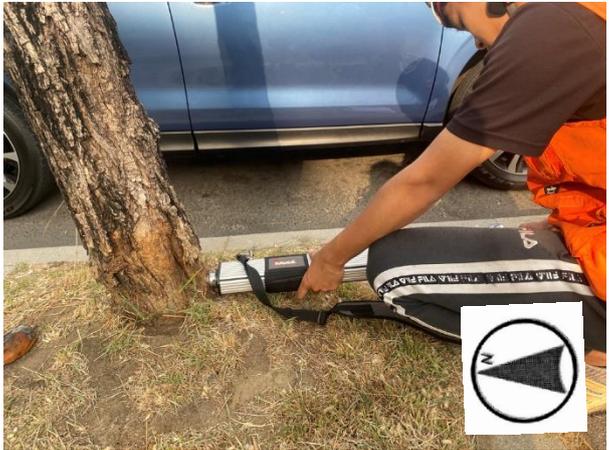
340-01793	林森路三段人行道	黃花風鈴木	5.2	16.7	
精密儀器檢測					
檢測儀器	生長錐 / 應力波 / 鑽孔阻抗儀				
檢測部位	根部 / 主幹 / 骨架枝條	檢測高度 (m)	0.1	檢測直徑 (cm)	22.6
檢測成果影像			檢測部位照片

腐朽空洞比(%)	10-30%				
檢測結果描述	根部無明顯腐朽空洞；阻抗值異常提高，懷疑為真菌感染造成				
減緩策略建議	持續監測				
分流結果	第一階段分流： 紅 / 紅黑 / 黑				
	第二階段分流： 黃 / 黑

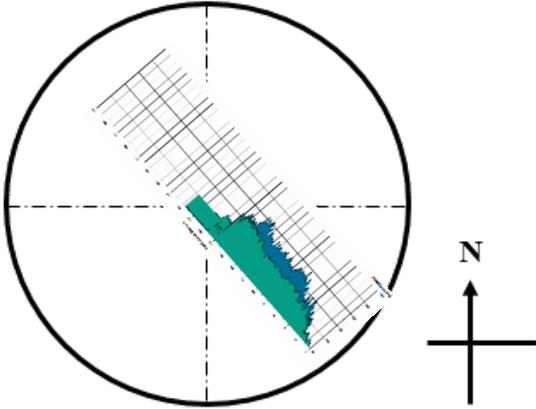
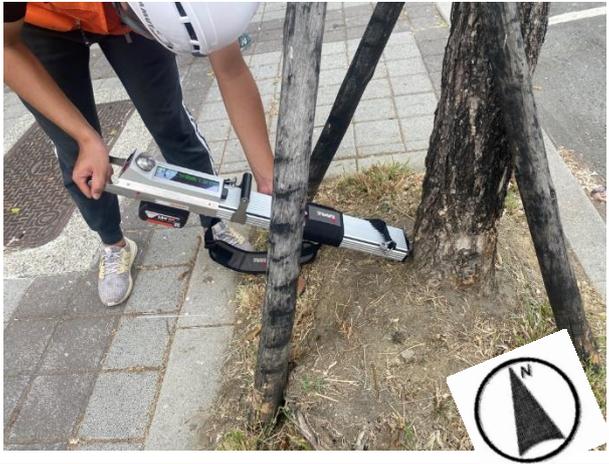
340-01795	林森路三段人行道	黃花風鈴木	5.3	17.4	
精密儀器檢測					
檢測儀器	生長錐 / 應力波 / 鑽孔阻抗儀				
檢測部位	根部 / 主幹 / 骨架枝條	檢測高度 (m)	0.1	檢測直徑 (cm)	21.2
檢測成果影像			檢測部位照片

腐朽空洞比(%)	10-30%				
檢測結果描述	根部 30 度向下檢測，支撐主幹無明顯腐朽空洞；阻抗值異常提高，懷疑為真菌感染造成				
減緩策略建議	持續監測				
分流結果	第一階段分流： 紅 / 紅黑 / 黑				
	第二階段分流： 黃 / 黑

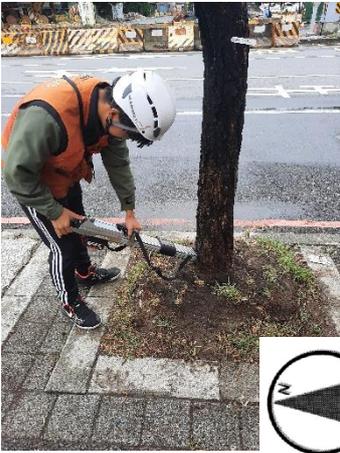
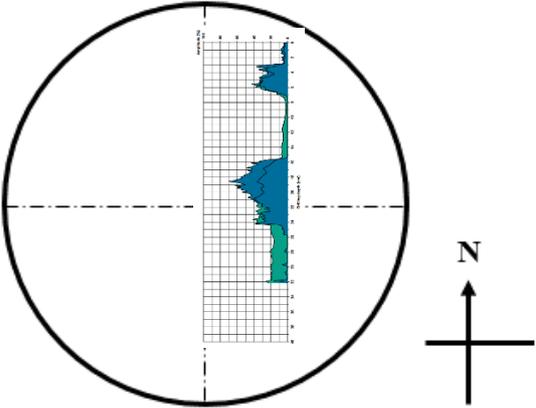
340-01797	林森路三段人行道	黃花風鈴木	6.6	18.7		
精密儀器檢測						
檢測儀器	生長錐 / 應力波 / 鑽孔阻抗儀

腐朽空洞比(%)	大於 50%					
檢測結果描述	根部 20 度向下檢測，支撐主幹腐朽空洞；有白蟻侵蝕；阻抗值異常提高，懷疑為真菌感染造成					
減緩策略建議	移除					
分流結果	第一階段分流： 紅 / 紅黑 / 黑					
	第二階段分流： 黃 / 黑

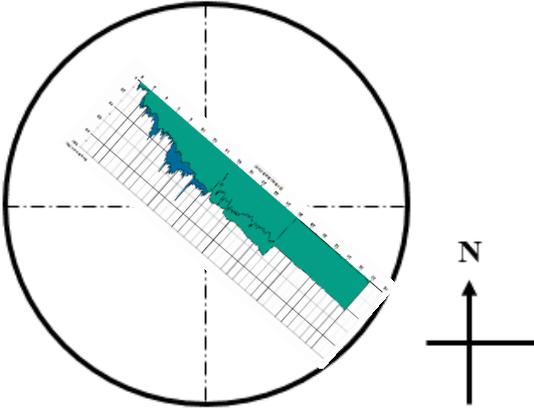
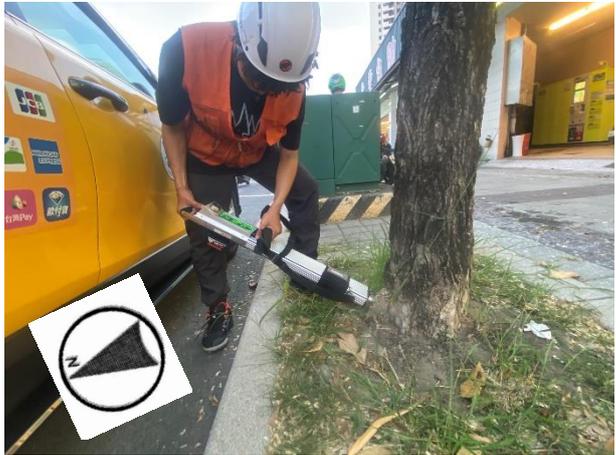
340-01798	林森路三段人行道	黃花風鈴木	8.8	22.3	
精密儀器檢測					
檢測儀器	生長錐 / 應力波 / 鑽孔阻抗儀				
檢測部位	根部 / 主幹 / 骨架枝條	檢測高度 (m)	0.1	檢測直徑 (cm)	30
檢測成果影像			檢測部位照片

腐朽空洞比(%)	10-30%				
檢測結果描述	根部 30 度向下檢測，支撐主幹無明顯腐朽空洞；有白蟻侵蝕；阻抗值異常提高，懷疑為真菌感染造成				
減緩策略建議	持續監測				
分流結果	第一階段分流： 紅 / 紅黑 / 黑				
	第二階段分流： 黃 / 黑

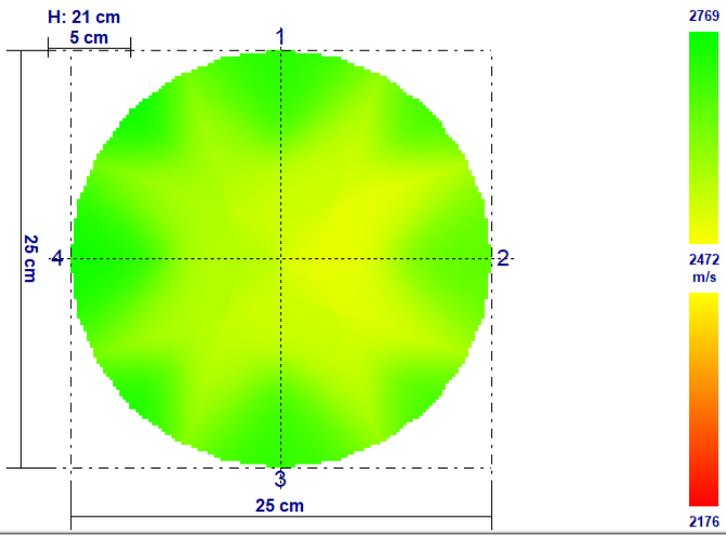
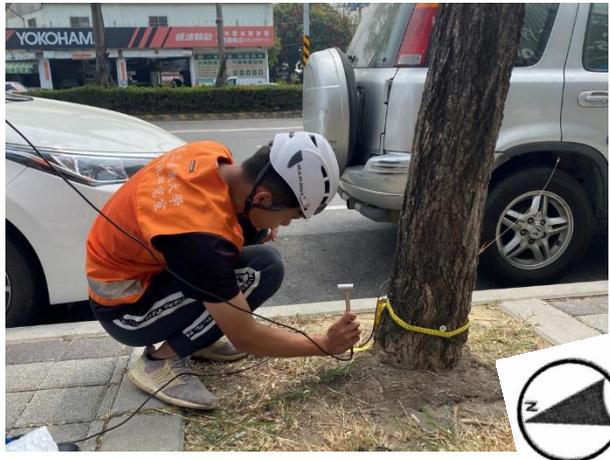
340-01799	林森路三段人行道	黃花風鈴木	6.5	19.7	
精密儀器檢測					
檢測儀器	生長錐 / 應力波 / 鑽孔阻抗儀				
檢測部位	根部 / 主幹 / 骨架枝條	檢測高度(m)	0.21	檢測直徑(cm)	25
檢測成果影像				檢測部位照片

腐朽空洞比(%)	小於 10%				
檢測結果描述	根部無明顯腐朽				
減緩策略建議	無				
分流結果	第一階段分流： 紅 / 紅黑 / 黑				
	第二階段分流： 黃 / 黑

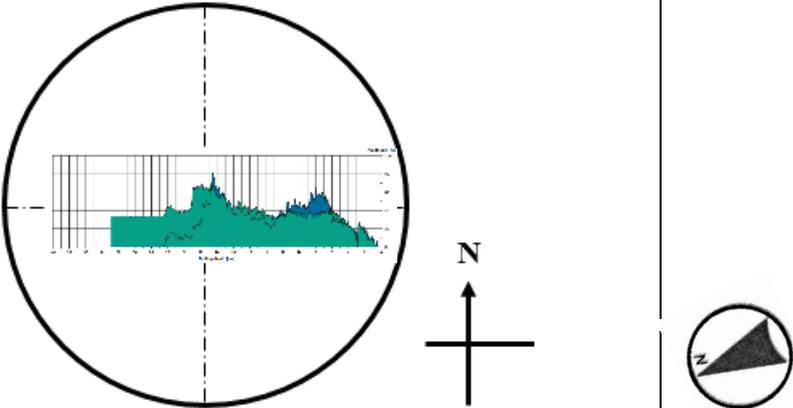
340-01802	林森路三段人行道	黃花風鈴木	5.9	23.5			
精密儀器檢測							
檢測儀器	生長錐 / 應力波 / 鑽孔阻抗儀						
檢測部位	根部 / 主幹 / 骨架枝條	檢測高度(m)	0.1	檢測直徑(cm)	27

檢測部位照片	
腐朽空洞比(%)	10-30%						
檢測結果描述	根部 30 度向下檢測，支撐主幹無明顯腐朽空洞；有白蟻侵蝕；阻抗值異常提高，懷疑為真菌感染造成						
減緩策略建議	持續監測						
分流結果	第一階段分流：紅 / 紅黑 / 黑						
	第二階段分流：黃 / 黑

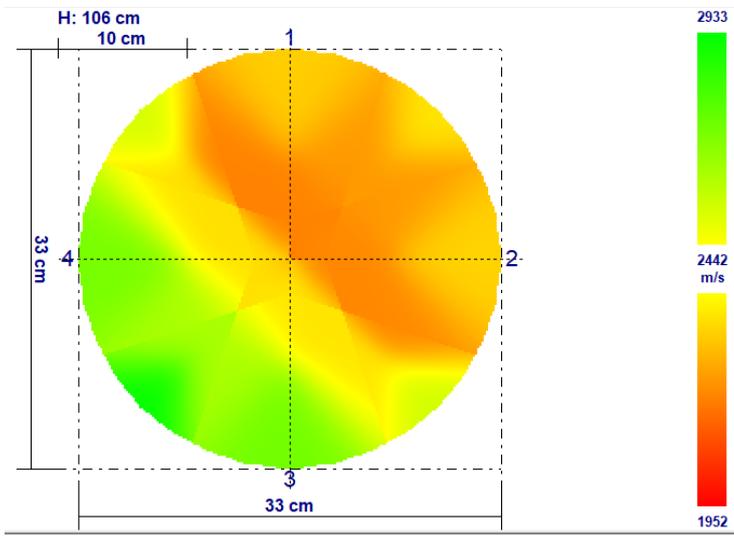
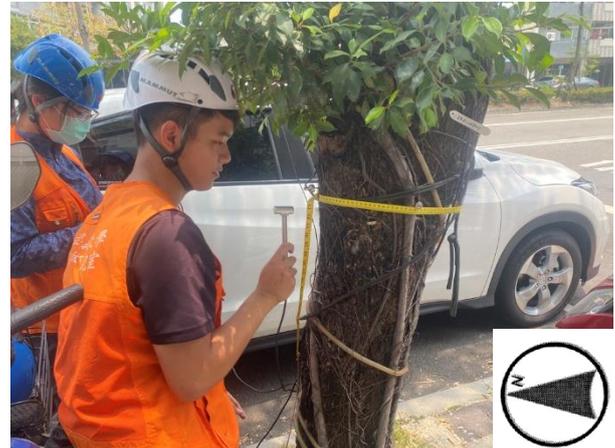
340-01804	林森路三段人行道	黃花風鈴木	8.9	32.1	
精密儀器檢測					
檢測儀器	生長錐 / 應力波 / 鑽孔阻抗儀				
檢測部位	根部 / 主幹 / 骨架枝條	檢測高度(m)	1.06	檢測直徑(cm)	33
檢測成果影像				檢測部位照片

腐朽空洞比(%)	大於 50%				
檢測結果描述	主幹被榕樹包覆、東北側腐朽				
減緩策略建議	移除				
分流結果	第一階段分流： 紅 / 紅黑 / 黑				
	第二階段分流： 黃 / 黑

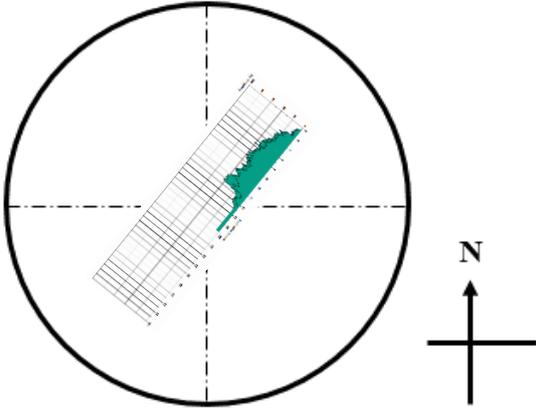
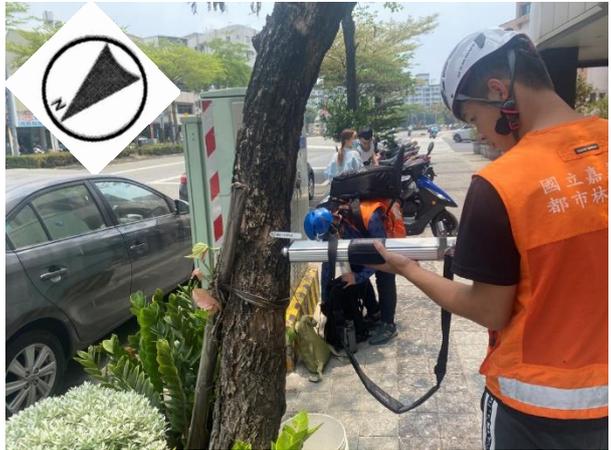
340-01805	林森路三段人行道	黃花風鈴木	7.6	20.6	
精密儀器檢測					
檢測儀器	生長錐 / 應力波 / 鑽孔阻抗儀				
檢測部位	根部 / 主幹 / 骨架枝條	檢測高度 (m)	1.2	檢測直徑 (cm)	20.2
檢測成果影像			檢測部位照片

腐朽空洞比(%)	小於 10%				
檢測結果描述	主幹無明顯腐朽				
減緩策略建議	無				
分流結果	第一階段分流： 紅 / 紅黑 / 黑				
	第二階段分流： 黃 / 黑

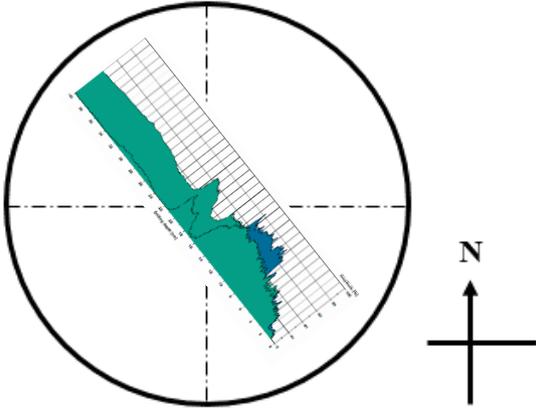
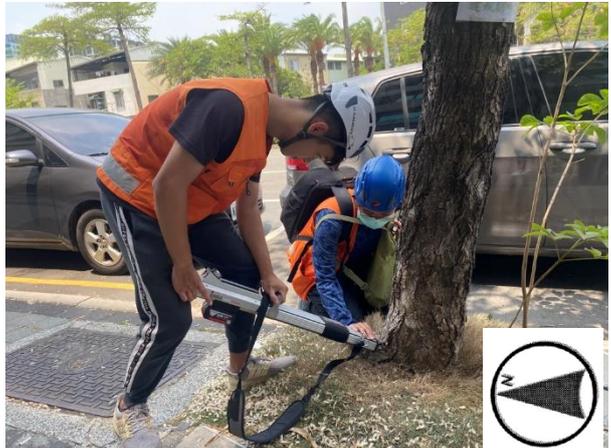
340-01807	林森路三段人行道	黃花風鈴木	8.1	23.8	
精密儀器檢測					
檢測儀器	生長錐 / 應力波 / 鑽孔阻抗儀				
檢測部位	根部 / 主幹 / 骨架枝條	檢測高度 (m)	0.1	檢測直徑 (cm)	29.5
檢測成果影像			檢測部位照片

腐朽空洞比(%)	10-30%				
檢測結果描述	根部 30 度向下檢測，支撐主幹無明顯腐朽空洞；有白蟻侵蝕；阻抗值異常提高，懷疑為真菌感染造成				
減緩策略建議	持續監測				
分流結果	第一階段分流： 紅 / 紅黑 / 黑				
	第二階段分流： 黃 / 黑

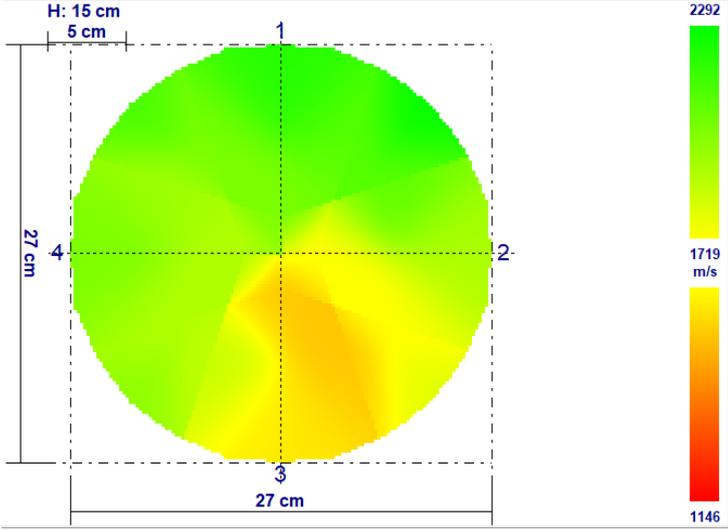
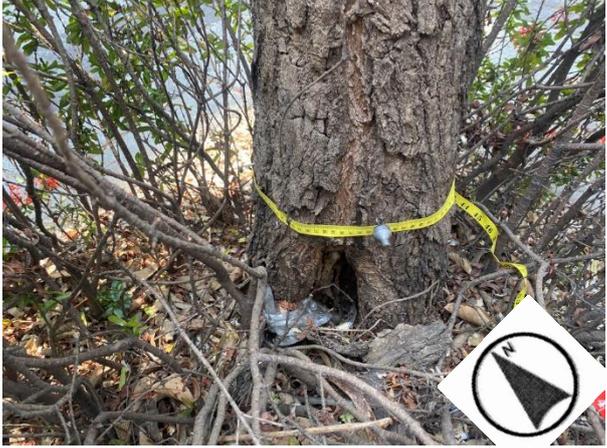
340-01809	林森路三段人行道	黃花風鈴木	7.8	20	
精密儀器檢測					
檢測儀器	生長錐 / 應力波 / 鑽孔阻抗儀				
檢測部位	根部 / 主幹 / 骨架枝條	檢測高度(m)	0.15	檢測直徑(cm)	27
檢測成果影像				檢測部位照片

腐朽空洞比(%)	10-30%				
檢測結果描述	根部東南側腐朽開口孔洞，腐朽無持續擴散				
減緩策略建議	持續監測				
分流結果	第一階段分流： 紅 / 紅黑 / 黑				
	第二階段分流： 黃 / 黑

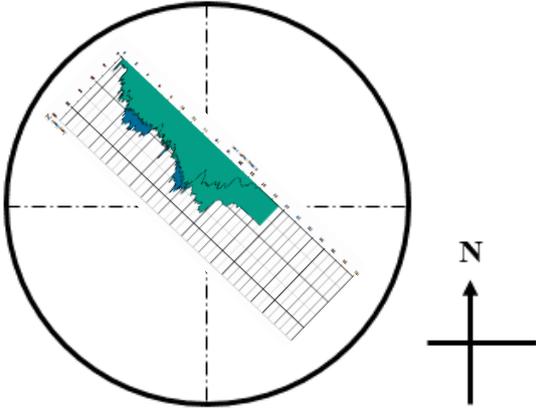
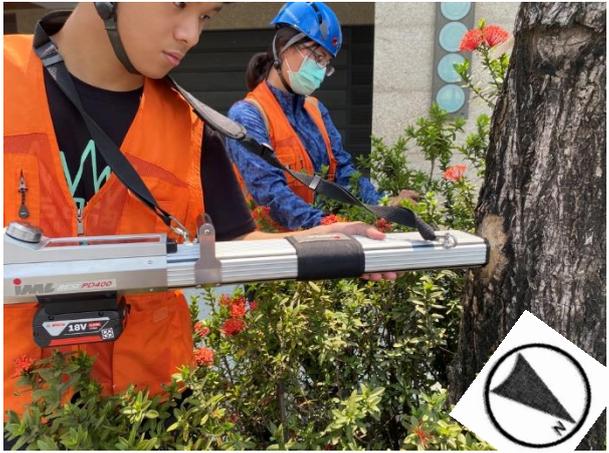
340-01811	林森路三段人行道	黃花風鈴木	7.6	23.8	
精密儀器檢測					
檢測儀器	生長錐 / 應力波 / 鑽孔阻抗儀				
檢測部位	根部 / 主幹 / 骨架枝條	檢測高度 (m)	1.2	檢測直徑 (cm)	24
檢測成果影像			檢測部位照片

腐朽空洞比(%)	10-30%				
檢測結果描述	主幹無明顯腐朽空洞；有白蟻侵蝕；阻抗值異常提高，懷疑為真菌感染造成				
減緩策略建議	持續監測				
分流結果	第一階段分流： 紅 / 紅黑 / 黑				
	第二階段分流： 黃 / 黑

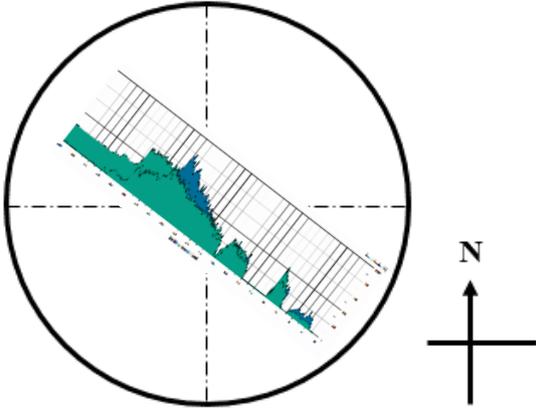
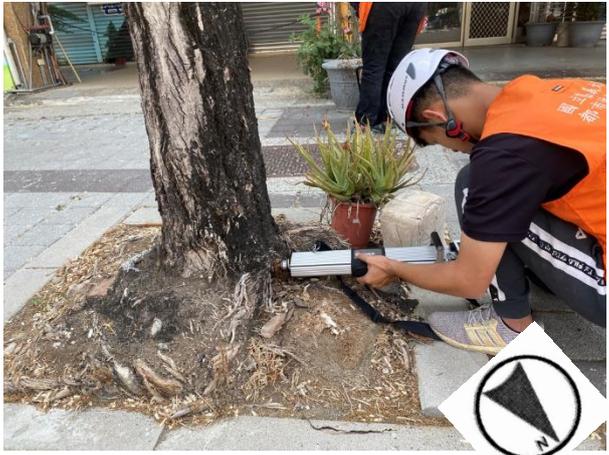
340-01812	林森路三段人行 道	黃花風鈴木	9	24.6	
精密儀器檢測					
檢測儀器	生長錐 / 應力波 / 鑽孔阻抗儀				
檢測部位	根部 / 主幹 / 骨架枝條	檢測高度 (m)	0.1	檢測直徑 (cm)	34.8
檢測成果影像			檢測部位照片

腐朽空洞比(%)	大於 50%				
檢測結果描述	根部腐朽空洞；阻抗值異常提高，懷疑為真菌感染造成				
減緩策略建議	移除				
分流結果	第一階段分流： 紅 / 紅黑 / 黑				
	第二階段分流： 黃 / 黑

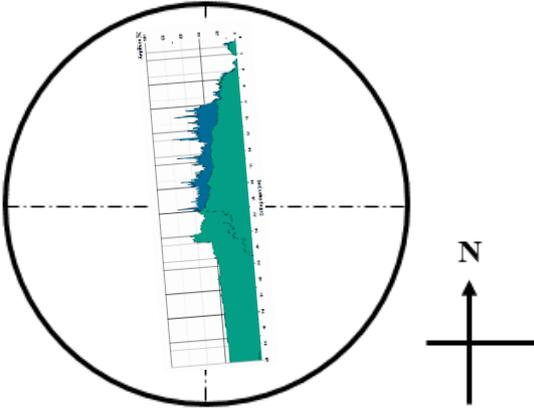
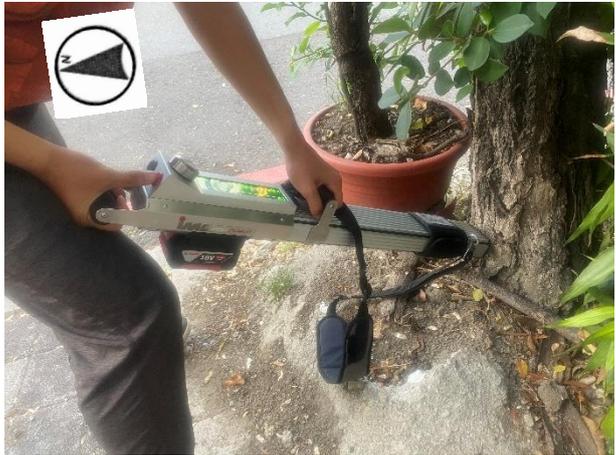
340-01813	林森路三段人行道	黃花風鈴木	8.5	23.2	
精密儀器檢測					
檢測儀器	生長錐 / 應力波 / 鑽孔阻抗儀				
檢測部位	根部 / 主幹 / 骨架枝條	檢測高度 (m)	0.1	檢測直徑 (cm)	28
檢測成果影像			檢測部位照片

腐朽空洞比(%)	10-30%				
檢測結果描述	根部 30 度向下檢測，主幹無明顯腐朽空洞；有白蟻侵蝕；阻抗值異常提高，懷疑為真菌感染造成				
減緩策略建議	持續監測				
分流結果	第一階段分流： 紅 / 紅黑 / 黑				
	第二階段分流： 黃 / 黑

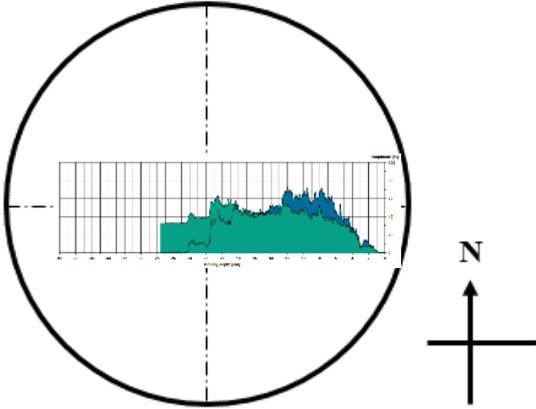
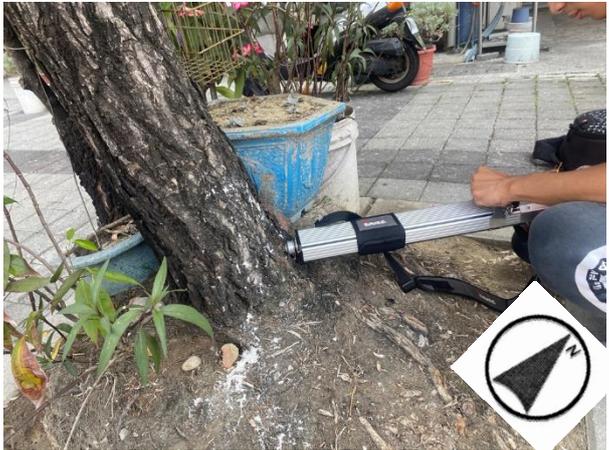
340-01814	林森路三段人行道	黃花風鈴木	5.9	20.4	
精密儀器檢測					
檢測儀器	生長錐 / 應力波 / 鑽孔阻抗儀				
檢測部位	根部 / 主幹 / 骨架枝條	檢測高度 (m)	0.1	檢測直徑 (cm)	25
檢測成果影像			檢測部位照片

腐朽空洞比(%)	10-30%				
檢測結果描述	根部無明顯腐朽空洞；阻抗值異常提高，懷疑為真菌感染造成				
減緩策略建議	持續監測				
分流結果	第一階段分流： 紅 / 紅黑 / 黑				
	第二階段分流： 黃 / 黑

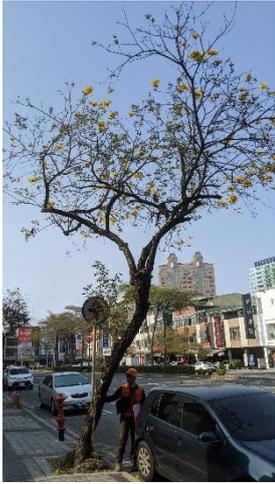
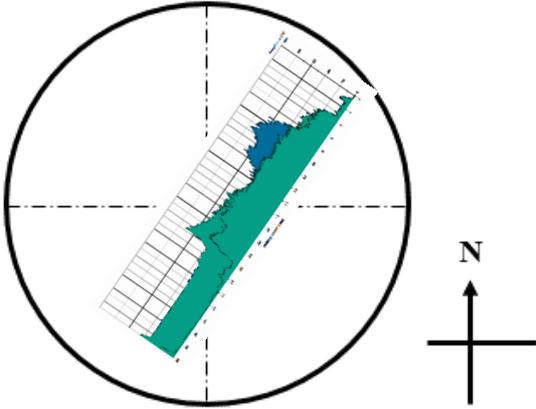
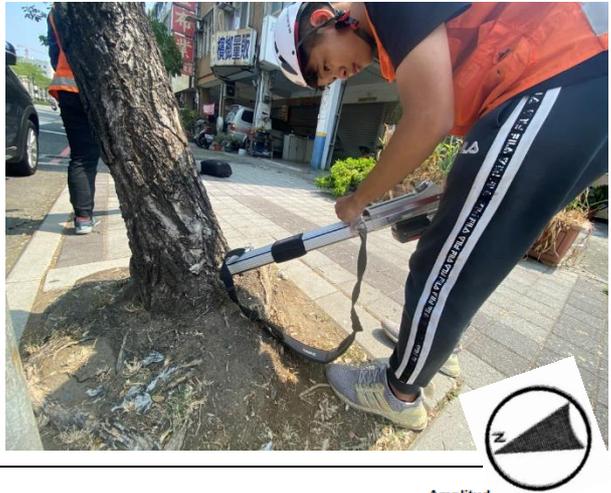
340-01815	林森路三段人行道	黃花風鈴木	6.4	22.2	
精密儀器檢測					
檢測儀器	生長錐 / 應力波 / 鑽孔阻抗儀				
檢測部位	根部 / 主幹 / 骨架枝條	檢測高度 (m)	0.1	檢測直徑 (cm)	32
檢測成果影像			檢測部位照片

腐朽空洞比(%)	10-30%				
檢測結果描述	根部 30 度向下檢測，支撐主幹無明顯腐朽空洞；阻抗值異常提高，懷疑為真菌感染造成				
減緩策略建議	持續監測				
分流結果	第一階段分流： 紅 / 紅黑 / 黑				
	第二階段分流： 黃 / 黑

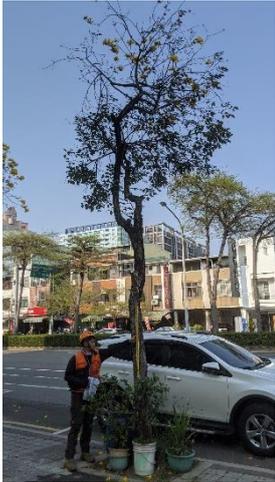
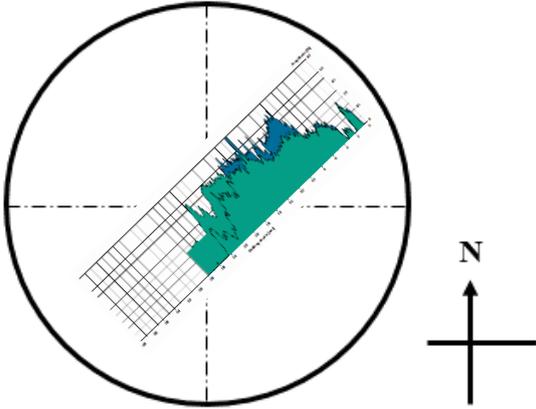
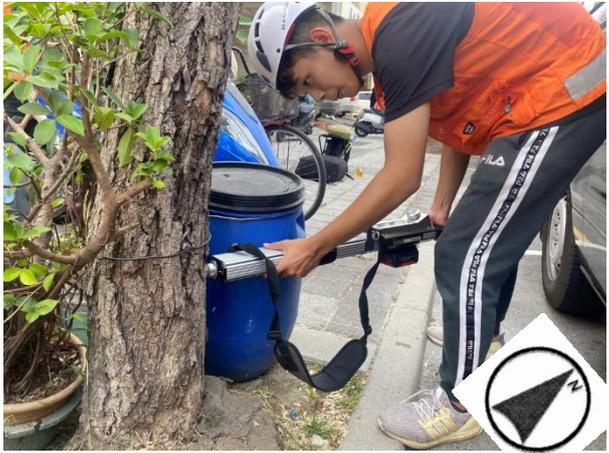
340-01816	林森路三段人行道	黃花風鈴木	7.5	29.2	
精密儀器檢測					
檢測儀器	生長錐 / 應力波 / 鑽孔阻抗儀				
檢測部位	根部 / 主幹 / 骨架枝條	檢測高度 (m)	0.35	檢測直徑 (cm)	24.5
檢測成果影像			檢測部位照片

腐朽空洞比(%)	30-50%				
檢測結果描述	主幹樹皮向內 4 公分處縱裂；阻抗值異常提高，懷疑為真菌感染造成				
減緩策略建議	移除				
分流結果	第一階段分流： 紅 / 紅黑 / 黑				
	第二階段分流： 黃 / 黑

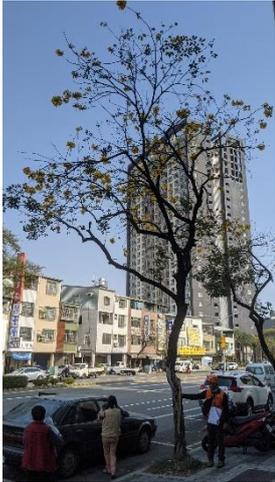
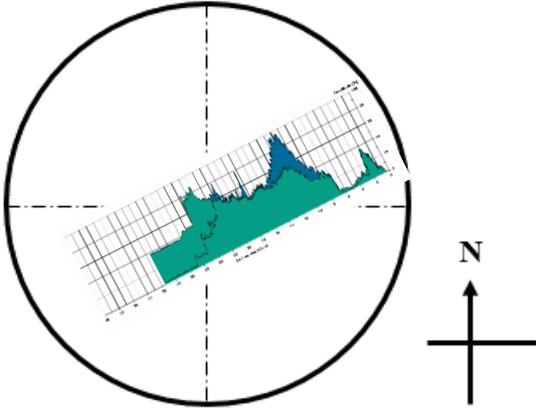
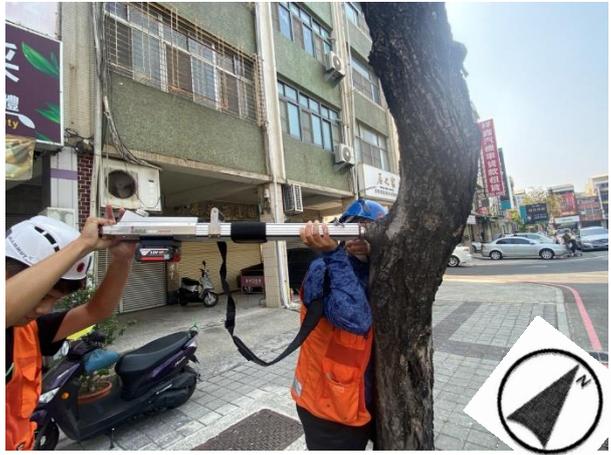
340-01817	林森路三段人行道	黃花風鈴木	8	23.6	
精密儀器檢測					
檢測儀器	生長錐 / 應力波 / 鑽孔阻抗儀				
檢測部位	根部 / 主幹 / 骨架枝條	檢測高度 (m)	1.6	檢測直徑 (cm)	25.8
檢測成果影像			檢測部位照片

腐朽空洞比(%)	30-50%				
檢測結果描述	主幹明顯腐朽空洞；有白蟻侵蝕；阻抗值異常提高，懷疑為真菌感染造成				
減緩策略建議	移除				
分流結果	第一階段分流： 紅 / 紅黑 / 黑				
	第二階段分流： 黃 / 黑

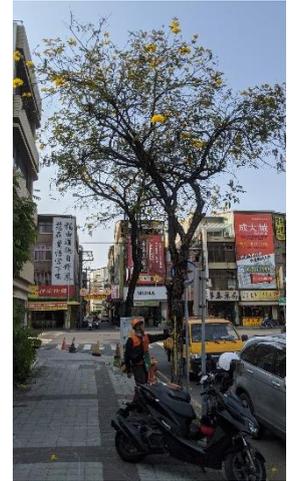
基本資料					樹木全景照
編號	位置	樹種	樹高 (m)	胸高直徑 (cm)	
340-01819	林森路三段人行道	黃花風鈴木	6.3	20.2	
精密儀器檢測					
檢測儀器	生長錐 / 應力波 / 鑽孔阻抗儀				
檢測部位	根部 / 主幹 / 骨架枝條	檢測高度 (m)	1	檢測直徑 (cm)	22

腐朽空洞比(%)	10-30%
檢測結果描述	主幹樹皮向內 2 公分處輕微縱裂；有白蟻侵蝕；阻抗值異常提高，懷疑為真菌感染造成
減緩策略建議	持續監測
分流結果	第一階段分流： 紅 / 紅黑 / 黑
	第二階段分流： 黃 / 黑
