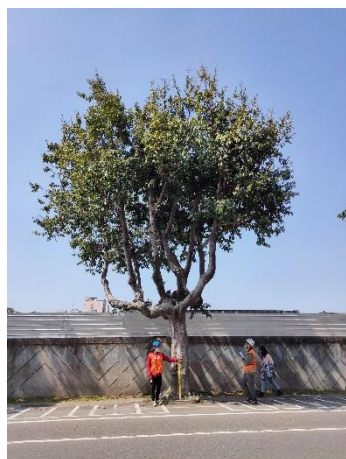
| 基本資料 | | | | | | 樹木全景照 |
|---|---|---|---|---|---|---|
| 腐朽空洞比(%) | 小於 10% | | | | | |
| 檢測結果描述 | 根部 30 度向下檢測，支撐主幹無明顯腐朽 | | | | | |

| 基本資料 | | | | | | 樹木全景照 |
|---|---|---|---|---|---|---|
| 減緩策略建議 | 修剪(降低樹高)；避免修剪萌蘗 | | | | | |

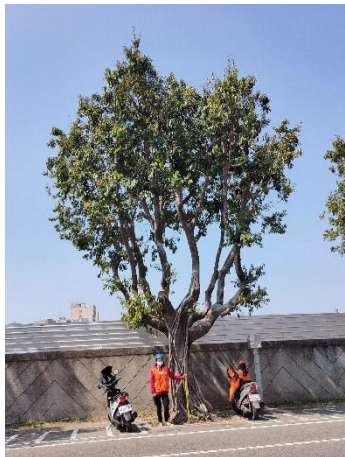
| 基本資料 | | | | | | 樹木全景照 |
|---|---|---|---|---|---|---|
| 腐朽空洞比(%) | 30-50% | | | | | |
| 檢測結果描述 | 根部 30 度向下檢測，支撐主幹縱裂腐朽 | | | | | |

| 基本資料 | | | | | | 樹木全景照 |
|---|---|---|---|---|---|---|
| 減緩策略建議 | 移除 | | | | | |

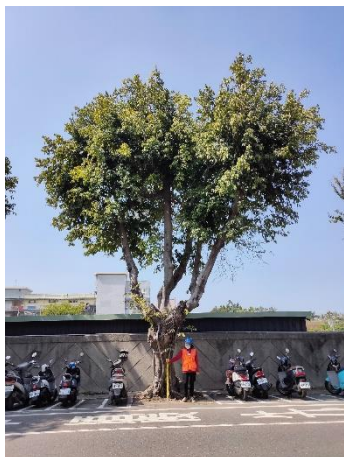
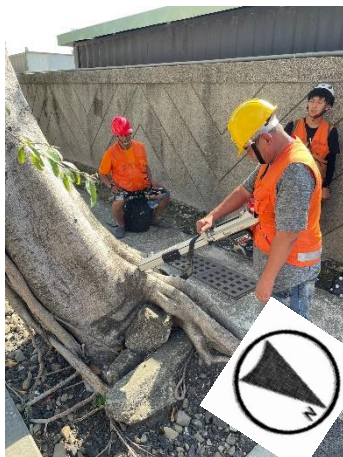
| 基本資料 | | | | | | 樹木全景照 |
|---|---|---|---|---|---|---|
| 腐朽空洞比(%) | 30-50% | | | | | |
| 檢測結果描述 | 根部 30 度向下檢測，支撐主幹腐朽縱裂、樹體傾斜 | | | | | |

| 基本資料 | | | | | | 樹木全景照 |
|---|---|---|---|---|---|---|
| 減緩策略建議 | 移除 | | | | | |

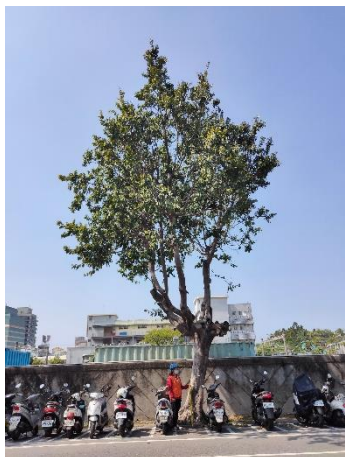
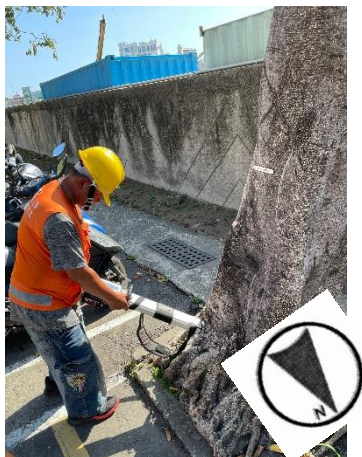
| 基本資料 | | | | | | 樹木全景照 |
|---|---|---|---|---|---|---|
| 320-04432 | 東區前鋒路柏油路 | 長葉垂榕 | 9.6 | 46.8 | | |

| 基本資料 | | | | | | 樹木全景照 |
|---|---|---|---|---|---|---|
| 腐朽空洞比(%) | 小於 10% | | | | | |
| 檢測結果描述 | 主幹無明顯腐朽空洞 | | | | | |

| 基本資料 | | | | | | 樹木全景照 |
|---|---|---|---|---|---|---|
| 減緩策略建議 | 修剪(降低樹高)；避免修剪萌蘗 | | | | | |

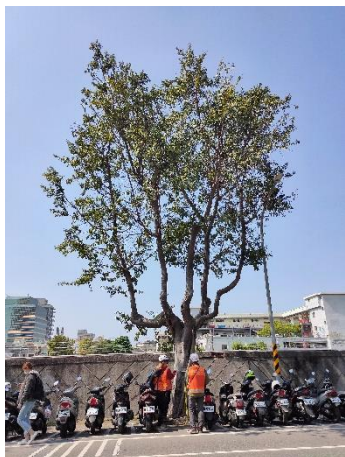
| 基本資料 | | | | | | 樹木全景照 |
|---|---|---|---|---|---|---|
| 腐朽空洞比(%) | 10-30% | | | | | |
| 檢測結果描述 | 根部 30 度向下檢測，支撐主幹無明顯腐朽空洞 | | | | | |

| 基本資料 | | | | | | 樹木全景照 |
|---|---|---|---|---|---|---|
| 減緩策略建議 | 修剪(降低樹高)；避免修剪萌蘗 | | | | | |

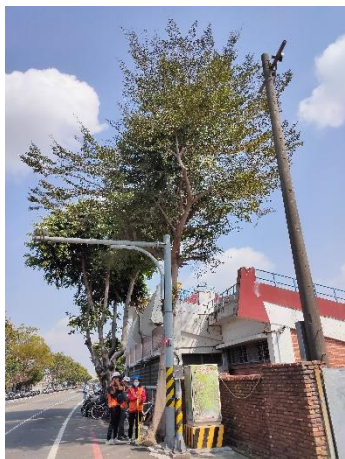
| 基本資料 | | | | | | 樹木全景照 |
|---|---|---|---|---|---|---|
| 腐朽空洞比(%) | | 30-50% | | | | |
| 檢測結果描述 | | 根部 30 度向下檢測，主幹縱裂 | | | | |

| 基本資料 | | | | | | 樹木全景照 |
|---|---|---|---|---|---|---|
| 減緩策略建議 | | 移除 | | | | |

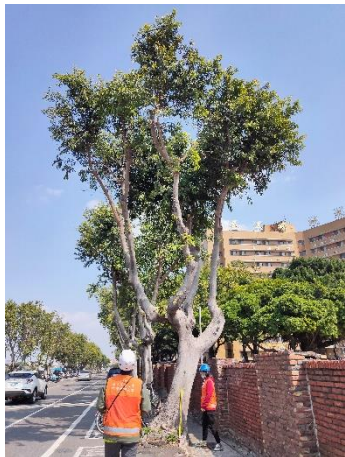
| 基本資料 | | | | | | 樹木全景照 |
|---|---|---|---|---|---|---|
| 腐朽空洞比(%) | 10-30% | | | | | |
| 檢測結果描述 | 根度 30 度向下檢測，支撐主幹輕微縱裂腐朽：樹體傾斜 | | | | | |

| 基本資料 | | | | | | 樹木全景照 |
|---|---|---|---|---|---|---|
| 減緩策略建議 | 修剪(降低樹高)；避免修剪萌蘖 | | | | | |

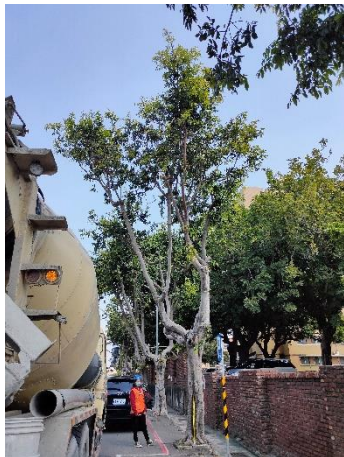
| 基本資料 | | | | | | 樹木全景照 |
|---|---|---|---|---|---|---|
| 腐朽空洞比(%) | 30-50% | | | | | |
| 檢測結果描述 | 根部 30 度向下檢測，支撐主幹腐朽縱裂 | | | | | |

| 基本資料 | | | | | | 樹木全景照 |
|---|---|---|---|---|---|---|
| 減緩策略建議 | 移除 | | | | | |

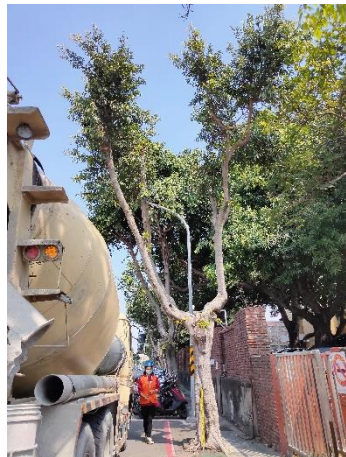
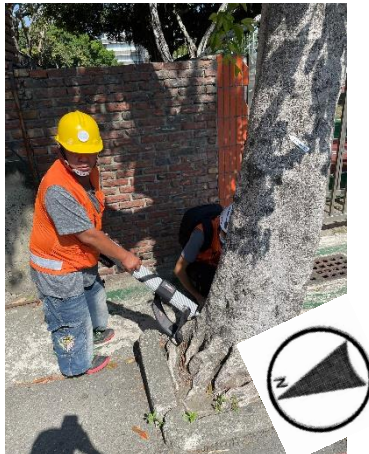
| 基本資料 | | | | | | 樹木全景照 |
|---|---|---|---|---|---|---|
| 腐朽空洞比(%) | | 30-50% | | | | |
| 檢測結果描述 | | 根部 30 度向下檢測，支撐主幹腐朽縱裂 | | | | |

| 基本資料 | | | | | | 樹木全景照 |
|---|---|---|---|---|---|---|
| 減緩策略建議 | | 移除 | | | | |

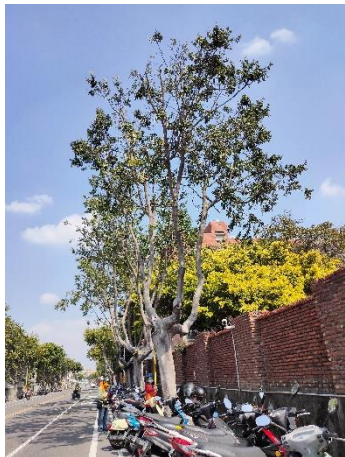
| 基本資料 | | | | | | 樹木全景照 |
|---|---|---|---|---|---|---|
| 腐朽空洞比(%) | 30-50% | | | | | |
| 檢測結果描述 | 根部 30 度向下檢測，支撐主幹腐朽縱裂 | | | | | |

| 基本資料 | | | | | | 樹木全景照 |
|---|---|---|---|---|---|---|
| 減緩策略建議 | 移除 | | | | | |

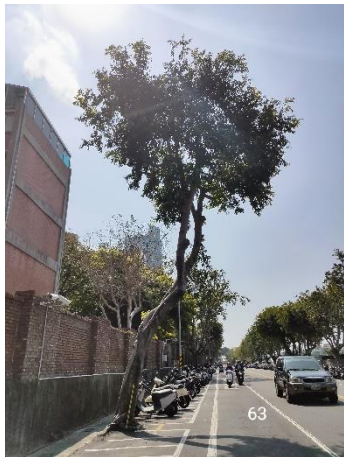
| 基本資料 | | | | | | 樹木全景照 |
|---|---|---|---|---|---|---|
| 腐朽空洞比(%) | | 10-30% | | | | |
| 檢測結果描述 | | 根度 30 度向下檢測，支撐主幹無明顯腐朽 | | | | |

| 基本資料 | | | | | | 樹木全景照 |
|---|---|---|---|---|---|---|
| 減緩策略建議 | | 修剪(降低樹高)；避免修剪萌蘗 | | | | |

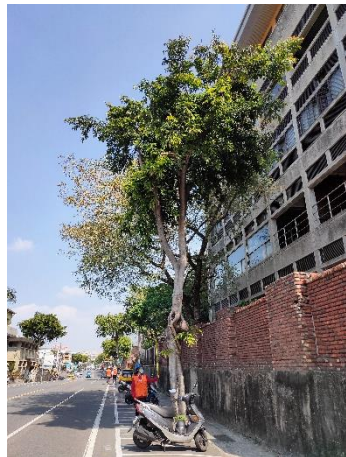
| 基本資料 | | | | | | 樹木全景照 |
|---|---|---|---|---|---|---|
| 320-04465 | 東區前鋒路柏油路 | 長葉垂榕 | 11.7 | 51.9 | | |

| 基本資料 | | | | | | 樹木全景照 |
|---|---|---|---|---|---|---|
| 腐朽空洞比(%) | 小於 10% | | | | | |
| 檢測結果描述 | 根部 30 度向下檢測，支撐主幹無明顯腐朽 | | | | | |

| 基本資料 | | | | | | 樹木全景照 |
|---|---|---|---|---|---|---|
| 減緩策略建議 | 持續監測 | | | | | |

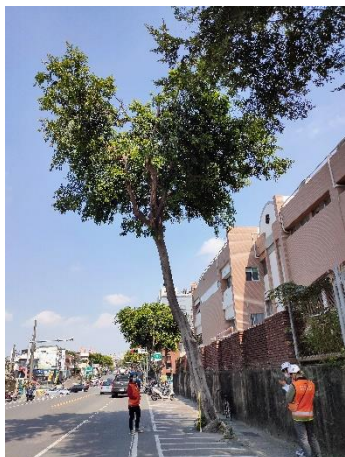
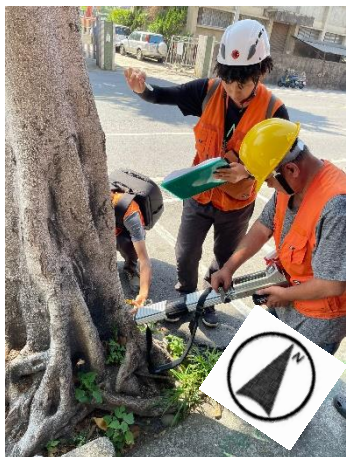
| 基本資料 | | | | | | 樹木全景照 |
|---|---|---|---|---|---|---|
| 腐朽空洞比(%) | 大於 50% | | | | | |
| 檢測結果描述 | 根部 30 度向下檢測，支撐主幹腐朽 | | | | | |

| 基本資料 | | | | | | 樹木全景照 |
|---|---|---|---|---|---|---|
| 減緩策略建議 | 移除 | | | | | |

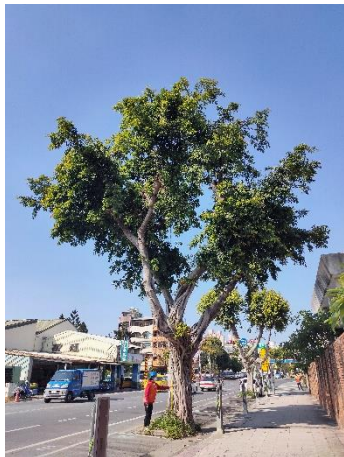
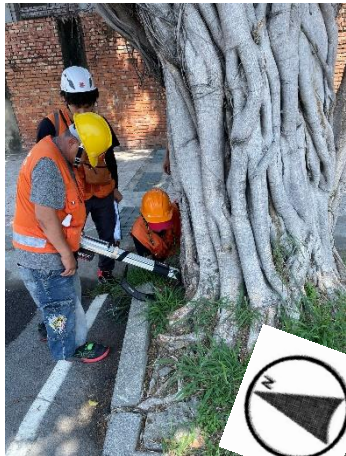
| 基本資料 | | | | | | 樹木全景照 |
|---|---|---|---|---|---|---|
| 腐朽空洞比(%) | 小於 10% | | | | | |
| 檢測結果描述 | 支撐主幹無明顯腐朽 | | | | | |

| 基本資料 | | | | | | 樹木全景照 |
|---|---|---|---|---|---|---|
| 減緩策略建議 | 持續監測 | | | | | |

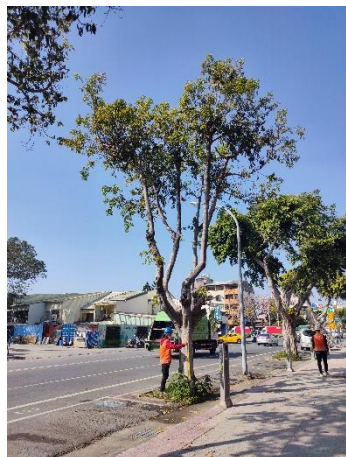
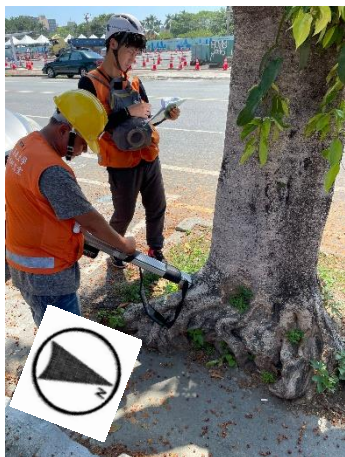
| 基本資料 | | | | | | 樹木全景照 |
|---|---|---|---|---|---|---|
| 340-01405 | 北區前鋒路柏油路 | 長葉垂榕 | 8.2 | 45.7 | | |

| 基本資料 | | | | | | 樹木全景照 |
|---|---|---|---|---|---|---|
| 腐朽空洞比(%) | | 大於 50% | | | | |
| 檢測結果描述 | | 根部 30 度向下檢測，支撐主幹腐朽縱裂 | | | | |

| 基本資料 | | | | | | 樹木全景照 |
|---|---|---|---|---|---|---|
| 減緩策略建議 | | 移除 | | | | |

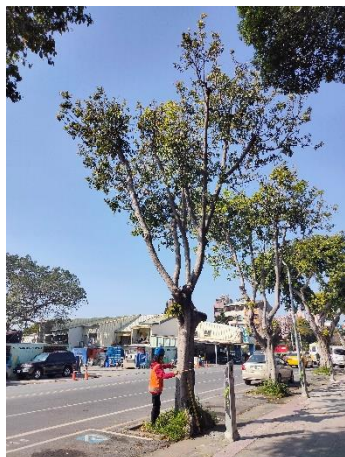
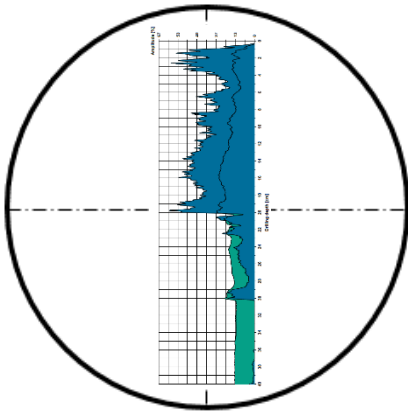
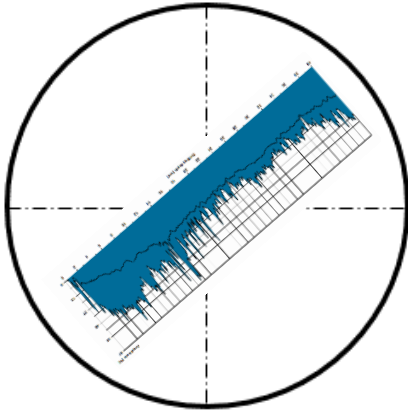
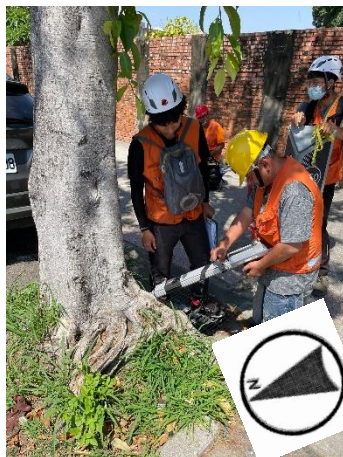
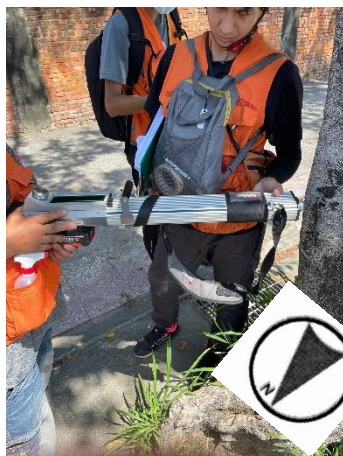
| 腐朽空洞比(%) | 大於 50% |
| 檢測結果描述 | 根部 30 度向下檢測，支撐主幹腐朽空洞；主幹腐朽縱裂 |

| 減緩策略建議 | 移除 |

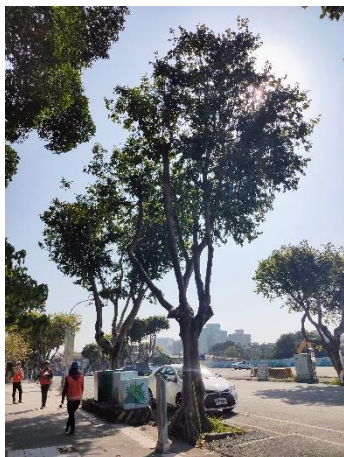
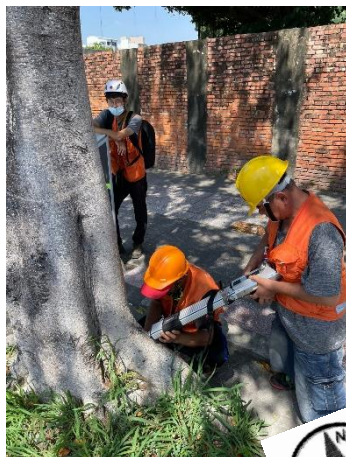
| 基本資料 | | | | | | 樹木全景照 |
|---|---|---|---|---|---|---|
| 腐朽空洞比(%) | 30-50% | | | | | |
| 檢測結果描述 | 根部 30 度向下檢測，支撐主幹腐朽 | | | | | |

| 基本資料 | | | | | | 樹木全景照 |
|---|---|---|---|---|---|---|
| 減緩策略建議 | 移除 | | | | | |

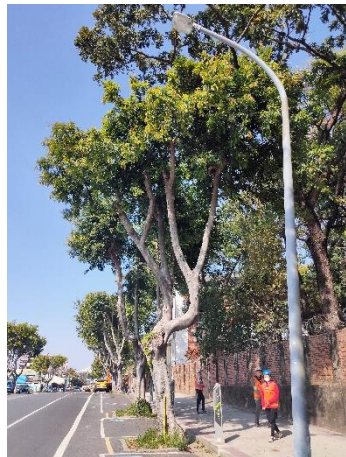
| 基本資料 | | | | | | 樹木全景照 |
|---|---|---|---|---|---|---|
| 340-01415 | 北區前鋒路柏油路 | 長葉垂榕 | 10.1 | 48 | | |

| 基本資料 | | | | | | 樹木全景照 |
|---|---|---|---|---|---|---|
| 腐朽空洞比(%) | 小於 10% | | | | | |
| 檢測結果描述 | 根部 30 度向下檢測，支撐主幹無明顯腐朽 | | | | | |

| 基本資料 | | | | | | 樹木全景照 |
|---|---|---|---|---|---|---|
| 減緩策略建議 | 持續監測；避免修剪萌蘗 | | | | | |

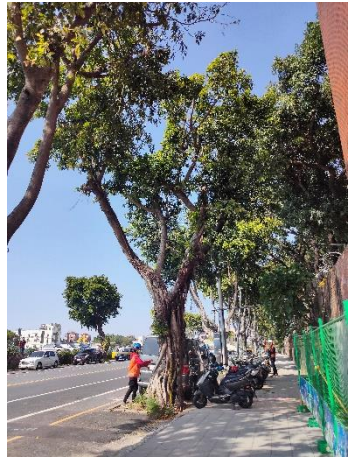
| 基本資料 | | | | | | 樹木全景照 |
|---|---|---|---|---|---|---|
| 腐朽空洞比(%) | | 小於 10% | | | | |
| 檢測結果描述 | | 根部 30 度向下檢測，支撐主幹無腐朽 | | | | |

| 基本資料 | | | | | | 樹木全景照 |
|---|---|---|---|---|---|---|
| 減緩策略建議 | | 持續監測 | | | | |

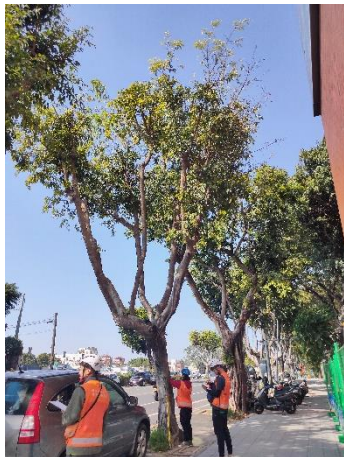
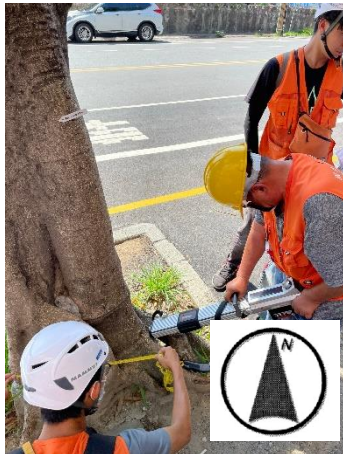
| 基本資料 | | | | | | 樹木全景照 |
|---|---|---|---|---|---|---|
| 腐朽空洞比(%) | | 小於 10% | | | | |
| 檢測結果描述 | | 根部 30 度向下檢測，支撐主幹無腐朽 | | | | |

| 基本資料 | | | | | | 樹木全景照 |
|---|---|---|---|---|---|---|
| 減緩策略建議 | | 修剪(降低樹高) | | | | |

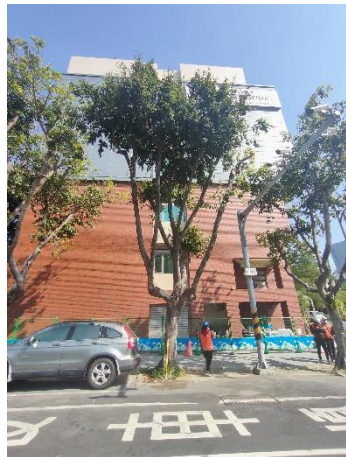
| 基本資料 | | | | | | 樹木全景照 |
|---|---|---|---|---|---|---|
| 腐朽空洞比(%) | | 30-50% | | | | |
| 檢測結果描述 | | 根部 30 度向下檢測，支撐主幹中空腐朽 | | | | |

| 基本資料 | | | | | | 樹木全景照 |
|---|---|---|---|---|---|---|
| 減緩策略建議 | | 移除 | | | | |

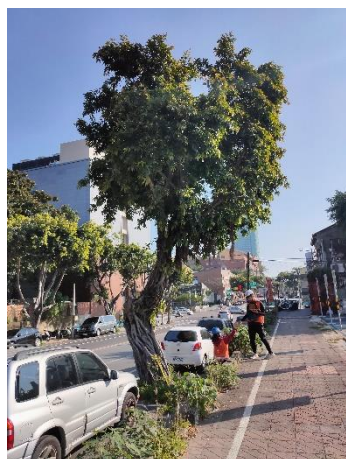
| 基本資料 | | | | | | 樹木全景照 |
|---|---|---|---|---|---|---|
| 腐朽空洞比(%) | 大於 50% | | | | | |
| 檢測結果描述 | 根部 30 度向下檢測，支撐主幹腐朽；樹體傾斜 | | | | | |

| 基本資料 | | | | | | 樹木全景照 |
|---|---|---|---|---|---|---|
| 減緩策略建議 | 移除 | | | | | |

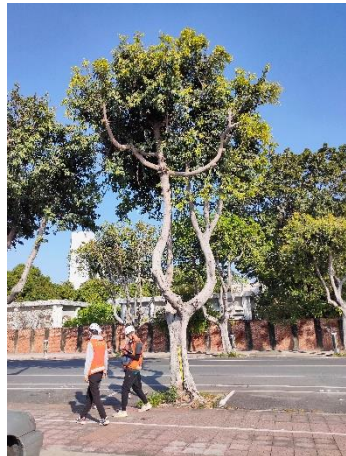
| 基本資料 | | | | | | 樹木全景照 |
|---|---|---|---|---|---|---|
| 腐朽空洞比(%) | 大於 50% | | | | | |
| 檢測結果描述 | 根部 30 度向下檢測，支撐主幹腐朽；樹體傾斜 | | | | | |

| 基本資料 | | | | | | 樹木全景照 |
|---|---|---|---|---|---|---|
| 減緩策略建議 | 移除 | | | | | |

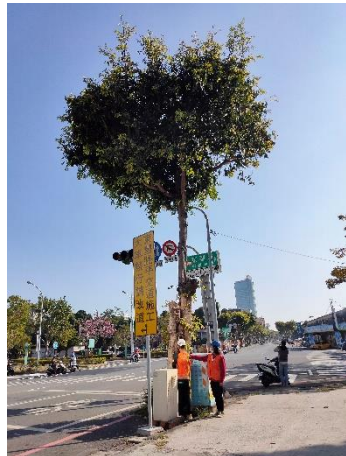
| 基本資料 | | | | | | 樹木全景照 | |
|---|---|---|---|---|---|---|---|
| 腐朽空洞比(%) | 小於 10% | | | | | | |
| 檢測結果描述 | 骨架枝條無明顯腐朽空洞 | | | | | | |

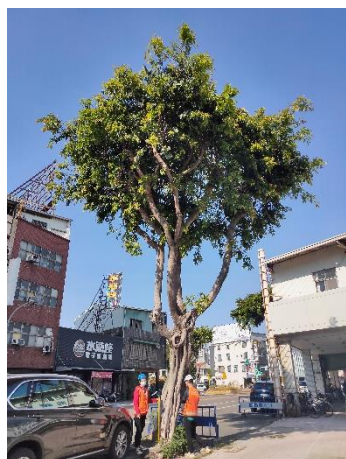
| 基本資料 | | | | | | 樹木全景照 |
|---|---|---|---|---|---|---|
| 檢測結果描述 | 根部 30 度向下檢測，支撐主幹輕微腐朽縱裂 | | | | | |

| 基本資料 | | | | | | 樹木全景照 |
|---|---|---|---|---|---|---|
| 減緩策略建議 | 持續監測；避免根部機械性損傷 | | | | | |
