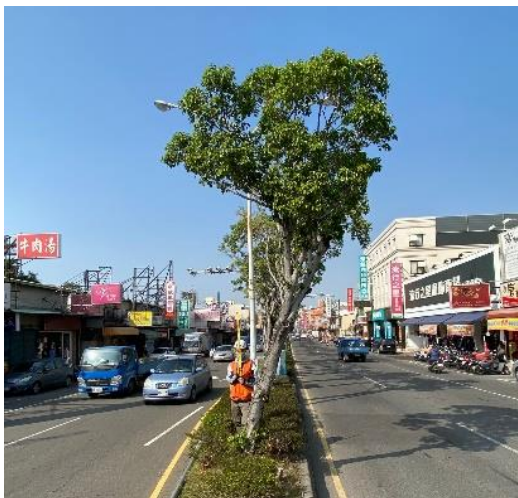
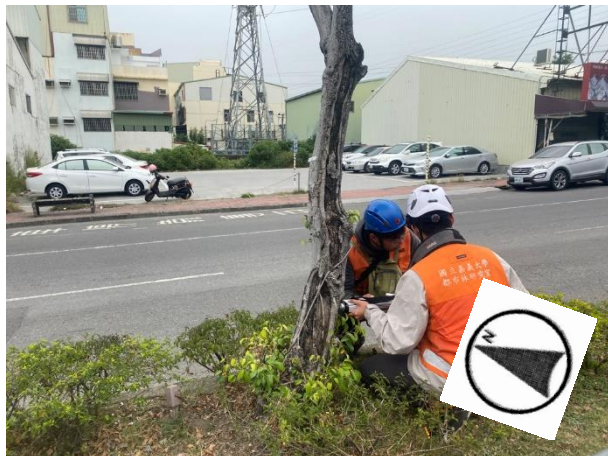
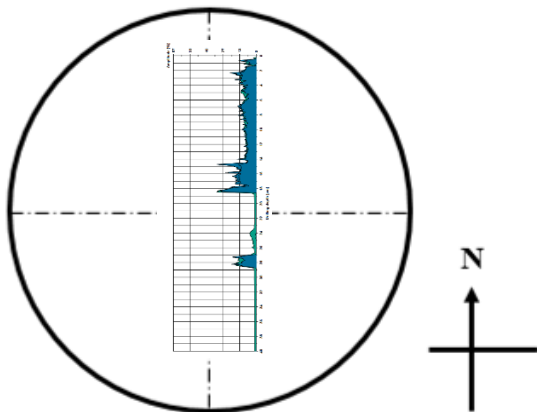
| 基本資料 | | | | | | 樹木全景照 |
|---|---|---|---|---|---|---|
| 腐朽空洞比(%) | 大於 50% | | | | | |
| 檢測結果描述 | 支撐主幹腐朽 | | | | | |

| 基本資料 | | | | | | 樹木全景照 |
|---|---|---|---|---|---|---|
| 減緩策略建議 | 移除 | | | | | |

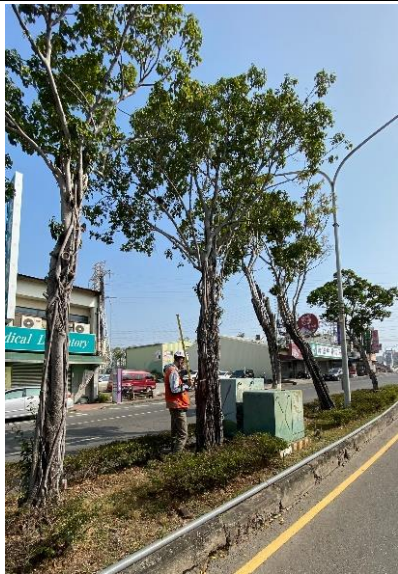
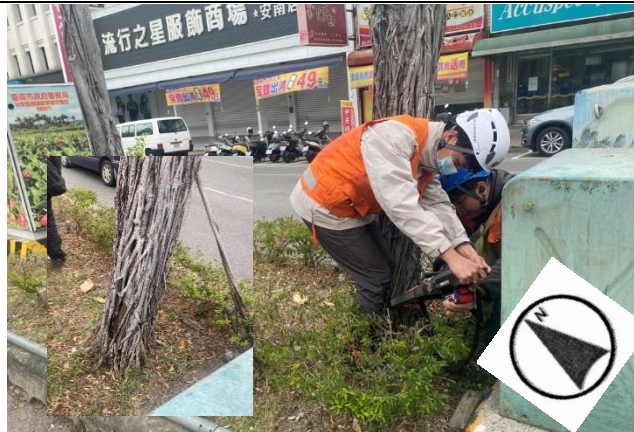
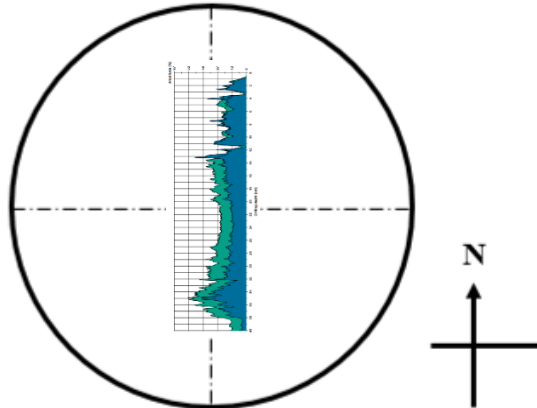
| 基本資料 | | | | | | 樹木全景照 |
|---|---|---|---|---|---|---|
| 350-10968 | 海佃路一段中央分隔島 | 榕樹 | 6.4 | 32.9 | | |

| 基本資料 | | | | | | 樹木全景照 |
|---|---|---|---|---|---|---|
| 腐朽空洞比(%) | | 30-50% | | | | |
| 檢測結果描述 | | 樹幹內縱裂(3、12 公分處) | | | | |

| 基本資料 | | | | | | 樹木全景照 |
|---|---|---|---|---|---|---|
| 減緩策略建議 | | 移除 | | | | |

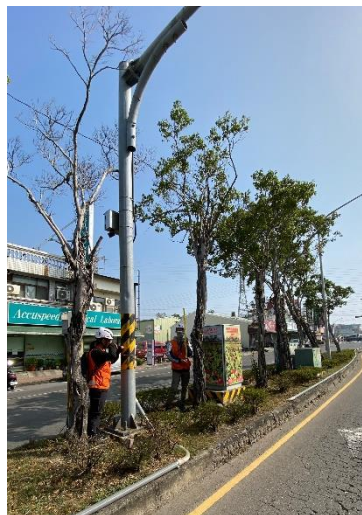
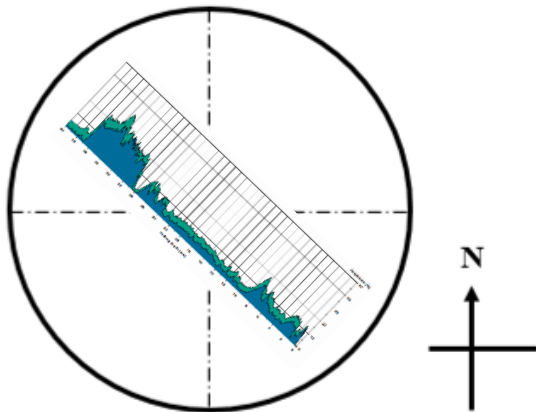
| 基本資料 | | | | | | 樹木全景照 |
|---|---|---|---|---|---|---|
| 350-10970 | | 海佃路一段中<br>央分隔島 | 榕樹 | 5.4 | 21.5 | |

| 基本資料 | | | | | | 樹木全景照 |
|---|---|---|---|---|---|---|
| 腐朽空洞比(%) | | 大於 50% | | | | |
| 檢測結果描述 | | 根部高度 25 公分處以 45 度角向下檢測，支撐主幹腐朽(阻抗值低)；中央腐朽 (29-37 公分處)造成阻抗值提高。 | | | | |

| 基本資料 | | | | | | 樹木全景照 |
|---|---|---|---|---|---|---|
| 減緩策略建議 | | 移除 | | | | |

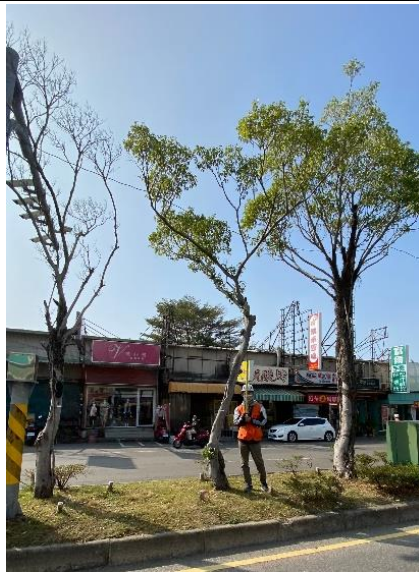
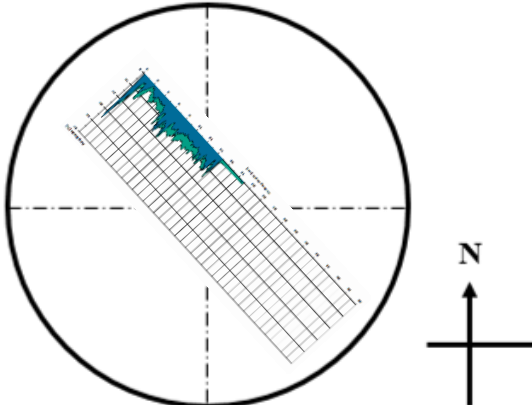
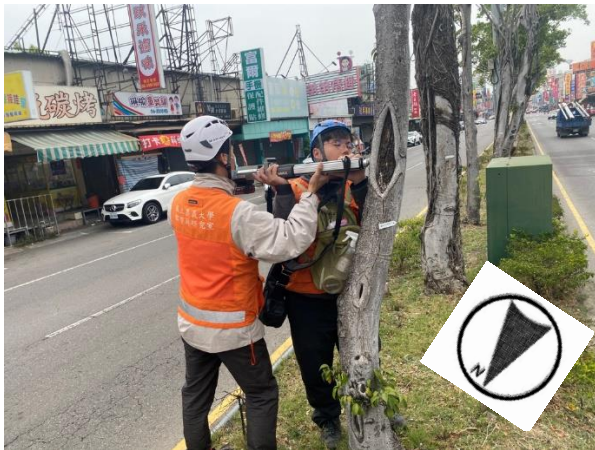
| 基本資料 | | | | | | 樹木全景照 |
|---|---|---|---|---|---|---|
| 350-10972 | 海佃路一段中央<br>分隔島 | 榕樹 | 5.5 | 14.9 | | |

| 基本資料 | | | | | | 樹木全景照 |
|---|---|---|---|---|---|---|
| 腐朽空洞比(%) | | 大於 50% | | | | |
| 檢測結果描述 | | 主幹腐朽造成開口孔洞，阻抗值低，顯示木材無修復反應 | | | | |

| 基本資料 | | | | | | 樹木全景照 |
|---|---|---|---|---|---|---|
| 減緩策略建議 | | 移除 | | | | |

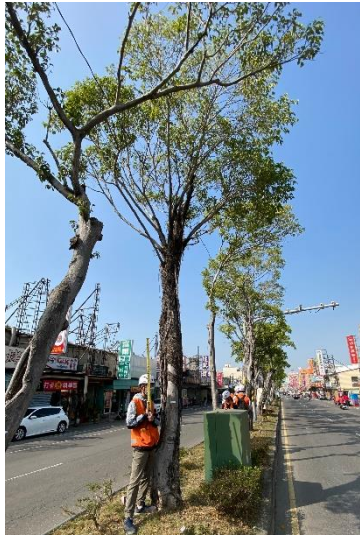
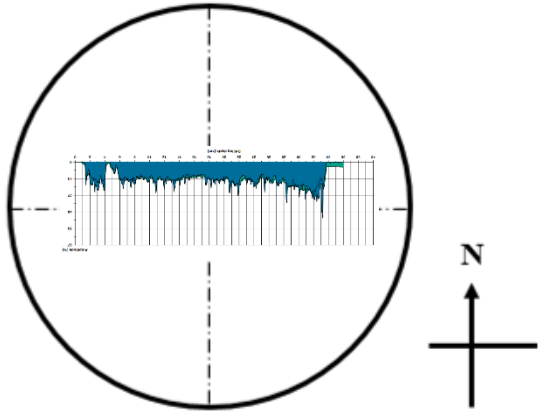
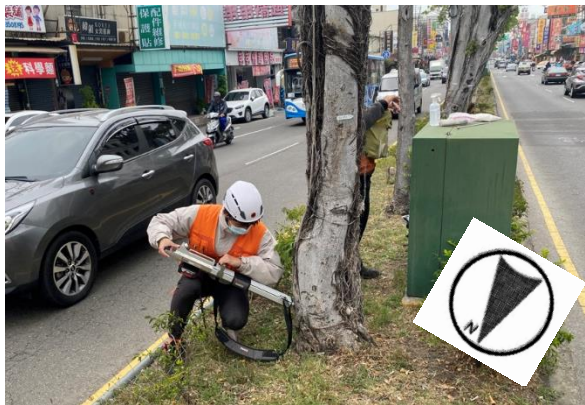
| 基本資料 | | | | | | 樹木全景照 |
|---|---|---|---|---|---|---|
| 腐朽空洞比(%) | | 30-50% | | | | |
| 檢測結果描述 | | 根部高度 15 公分處以 45 度角向下檢測，阻抗值低，顯示木材無修復反應；4-6 公分處有縱裂。 | | | | |

| 基本資料 | | | | | | 樹木全景照 |
|---|---|---|---|---|---|---|
| 減緩策略建議 | | 移除 | | | | |

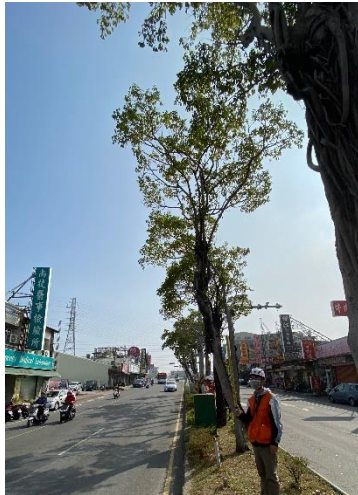
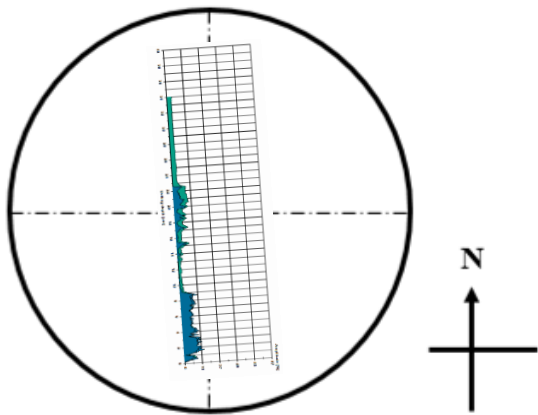
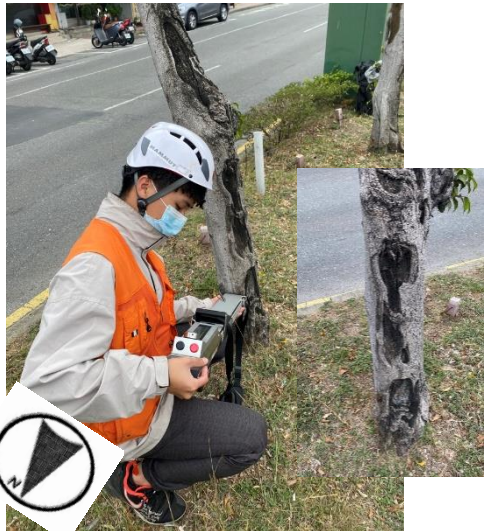
| 基本資料 | | | | | | 樹木全景照 |
|---|---|---|---|---|---|---|
| 腐朽空洞比(%) | 大於 50% | | | | | |
| 檢測結果描述 | 根部高度 30 公分處以 45 度角向下檢測，阻抗值低，顯示木材無修復反應。 | | | | | |

| 基本資料 | | | | | | 樹木全景照 |
|---|---|---|---|---|---|---|
| 減緩策略建議 | 移除 | | | | | |

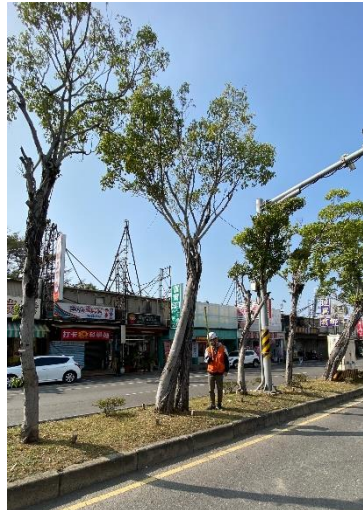
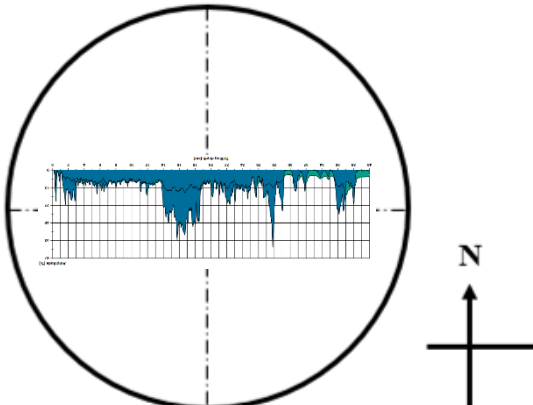
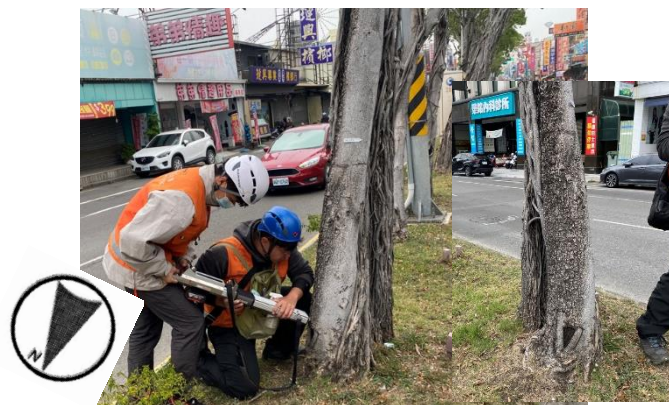
| 基本資料 | | | | | | 樹木全景照 |
|---|---|---|---|---|---|---|
| 腐朽空洞比(%) | 大於 50% | | | | | |
| 檢測結果描述 | 根部高度 25 公分處以 45 度角向下檢測，阻抗值低，顯示木材無修復反應。<br>14-18、28 公分處木材枯死造成阻抗值急遽上升。 | | | | | |

| 基本資料 | | | | | | 樹木全景照 |
|---|---|---|---|---|---|---|
| 減緩策略建議 | 移除 | | | | | |

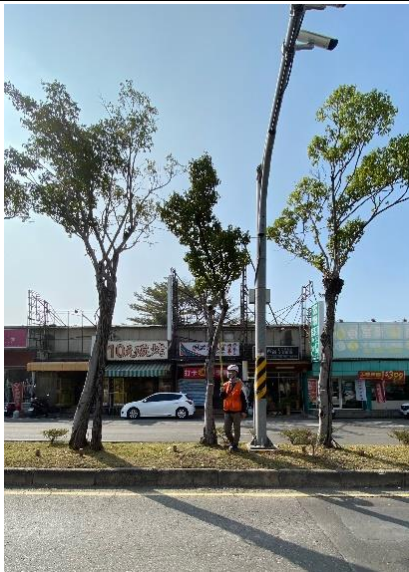
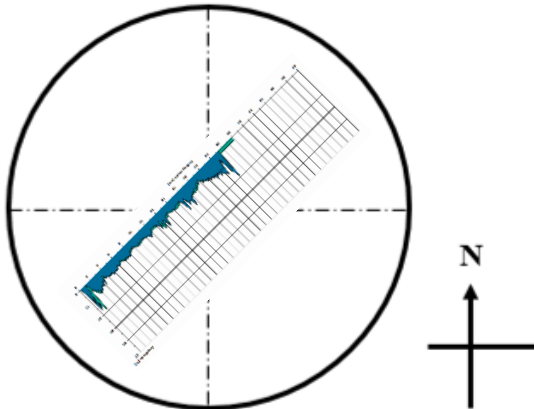
| 基本資料 | | | | | | 樹木全景照 | |
|---|---|---|---|---|---|---|--|
| 腐朽空洞比(%) | | 大於 30% | | | | | |
| 檢測結果描述 | | 根部高度 25 公分處以 45 度角向下檢測，阻抗值低，顯示木材無修復反應；中央支撐主幹腐朽。 | | | | | |

| 基本資料 | | | | | | 樹木全景照 | |
|---|---|---|---|---|---|---|--|
| 減緩策略建議 | | 移除 | | | | | |

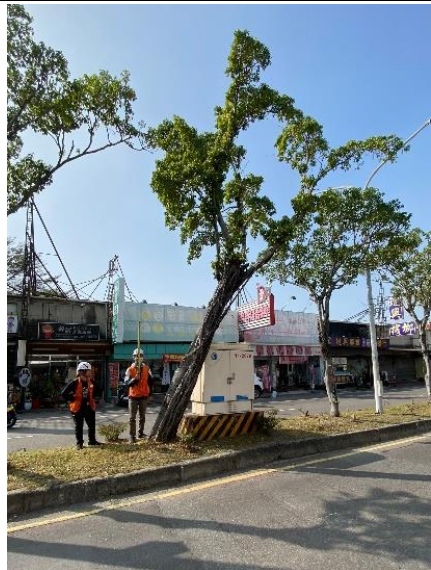
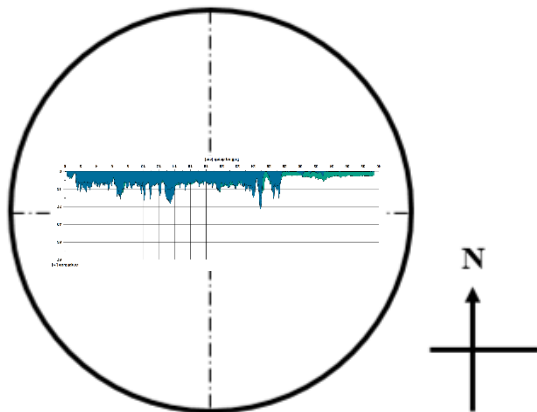
| 基本資料 | | | | | | 樹木全景照 |
|---|---|---|---|---|---|---|
| 350-10979 | 海佃路一段中<br>央分隔島 | 榕樹 | 6 | 38.3 | | |

| 基本資料 | | | | | | 樹木全景照 |
|---|---|---|---|---|---|---|
| 腐朽空洞比(%) | 大於 50% | | | | | |
| 檢測結果描述 | 根部高度 20 公分處以 45 度角向下檢測，阻抗值低，顯示木材無修復反應；中央支撐主幹腐朽。 | | | | | |

| 基本資料 | | | | | | 樹木全景照 |
|---|---|---|---|---|---|---|
| 減緩策略建議 | 移除 | | | | | |

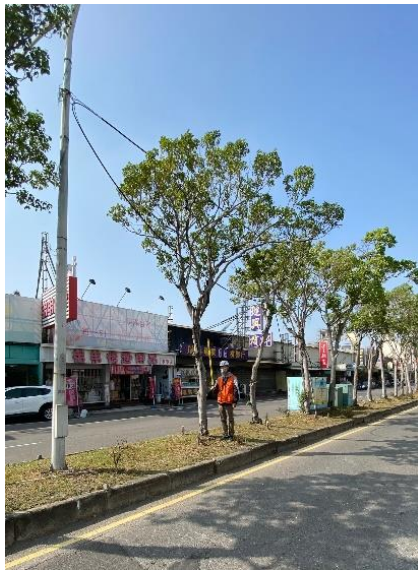
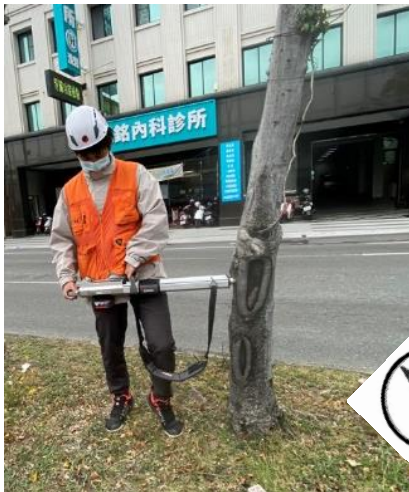
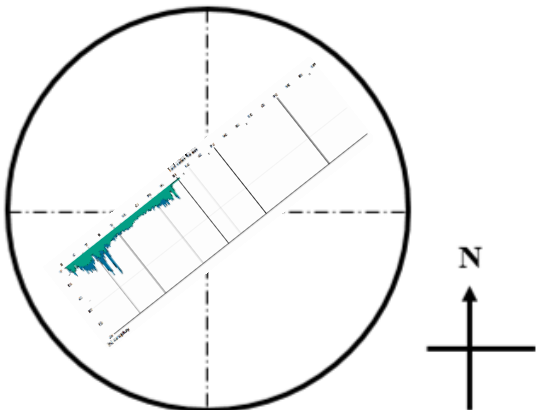
| 基本資料 | | | | | | 樹木全景照 | |
|---|---|---|---|---|---|---|--|
| 腐朽空洞比(%) | 大於 50% | | | | | | |
| 檢測結果描述 | 阻抗值低，顯示木材無修復反應；中央支撐主幹腐朽。 | | | | | | |

| 基本資料 | | | | | | 樹木全景照 | |
|---|---|---|---|---|---|---|--|
| 減緩策略建議 | 移除 | | | | | | |

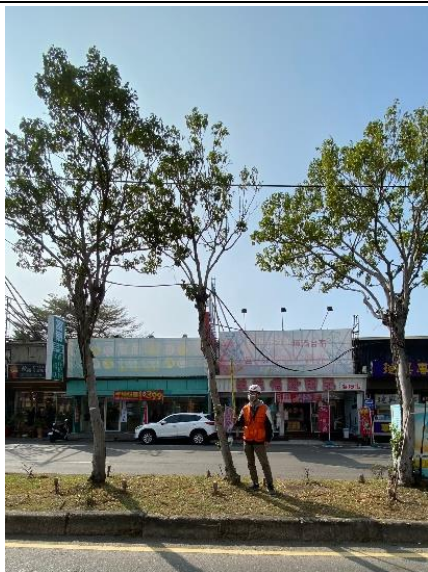
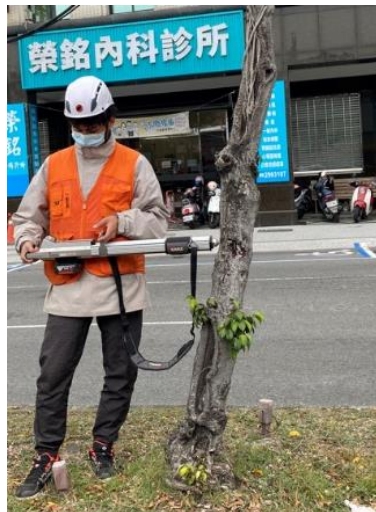
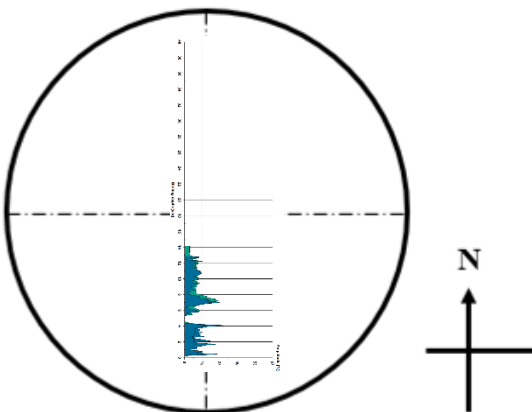
| 基本資料 | | | | | | 樹木全景照 | |
|---|---|---|---|---|---|---|--|
| 腐朽空洞比(%) | | 大於 50% | | | | | |
| 檢測結果描述 | | 阻抗值低，顯示木材無修復反應；中央支撐主幹腐朽。 | | | | | |

| 基本資料 | | | | | | 樹木全景照 | |
|---|---|---|---|---|---|---|--|
| 減緩策略建議 | | 移除 | | | | | |

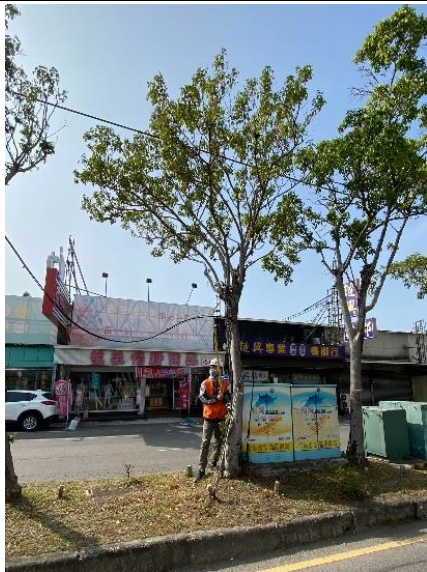
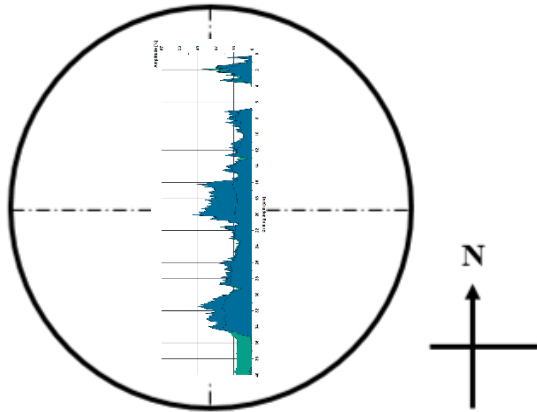
| 基本資料 | | | | | | 樹木全景照 | |
|---|---|---|---|---|---|---|---|
| 腐朽空洞比(%) | | 大於 50% | | | | | |
| 檢測結果描述 | | 阻抗值因木材枯死而提高，樹皮向內 4-6 公分處空洞。 | | | | | |

| 基本資料 | | | | | | 樹木全景照 | |
|---|---|---|---|---|---|---|---|
| 減緩策略建議 | | 移除 | | | | | |

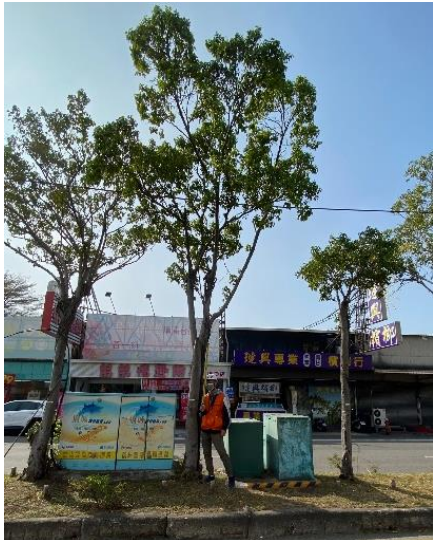
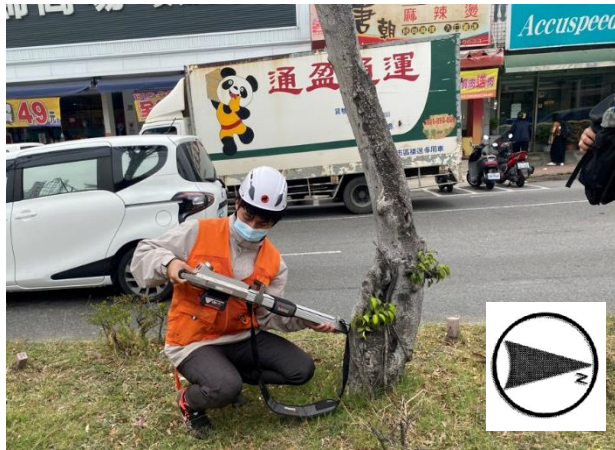
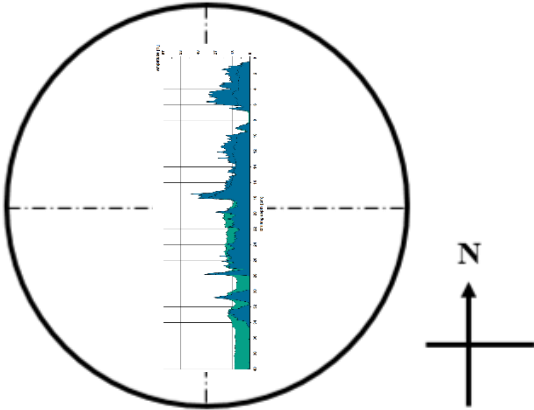
| 基本資料 | | | | | | 樹木全景照 | | |
|---|---|---|---|---|---|---|--|--|
| 腐朽空洞比(%) | | 大於 50% | | | | | | |
| 檢測結果描述 | | 主幹高度 35 公分處以 45 度角向下檢測，由樹皮向內 6-10、28-30 公分處已腐朽空洞。 | | | | | | |

| 基本資料 | | | | | | 樹木全景照 | | |
|---|---|---|---|---|---|---|--|--|
| 減緩策略建議 | | 移除 | | | | | | |

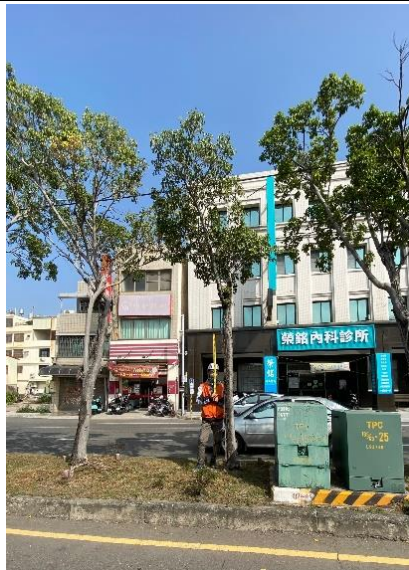
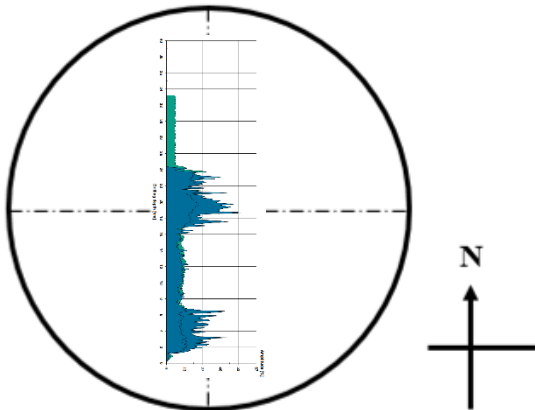
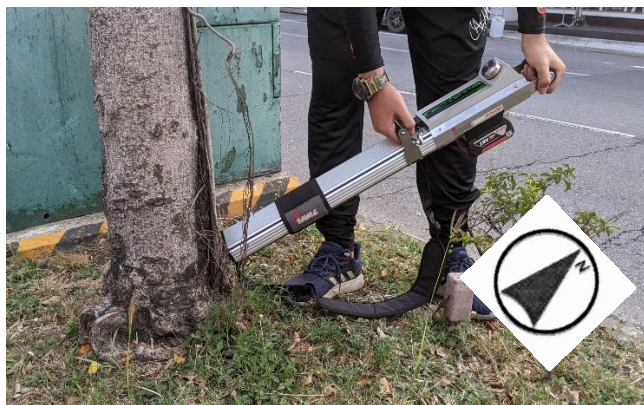
| 基本資料 | | | | | | 樹木全景照 |
|---|---|---|---|---|---|---|
| 腐朽空洞比(%) | 大於 50% | | | | | |

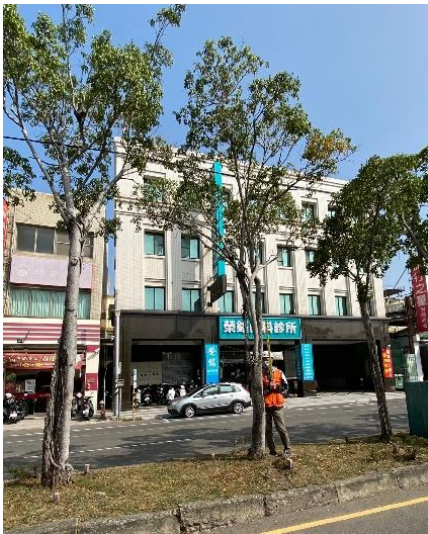
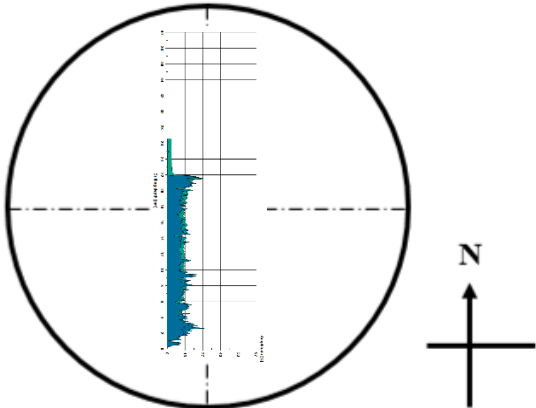
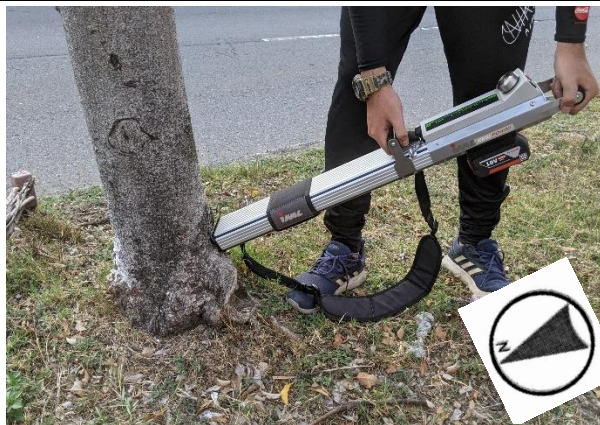
| 基本資料 | | | | | | 樹木全景照 |
|---|---|---|---|---|---|---|
| 腐朽空洞比(%) | | 大於 50% | | | | |
| 檢測結果描述 | | 根部高度 11 公分處以 45 度角向下檢測，阻抗值低，顯示木材無修復反應；中央支撐主幹腐朽。 | | | | |

| 基本資料 | | | | | | 樹木全景照 |
|---|---|---|---|---|---|---|
| 減緩策略建議 | | 移除 | | | | |

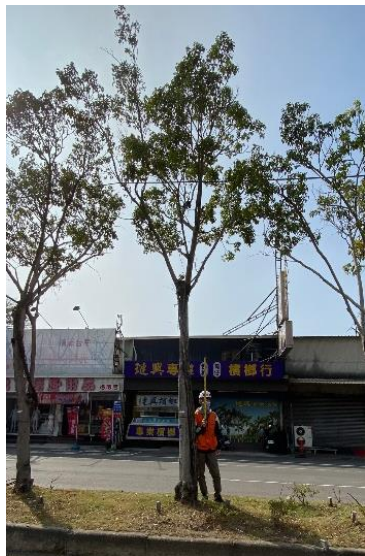
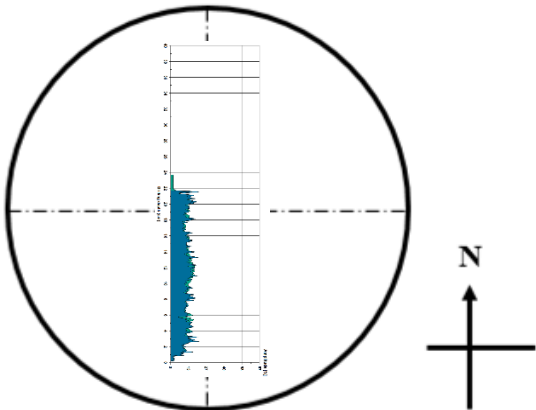
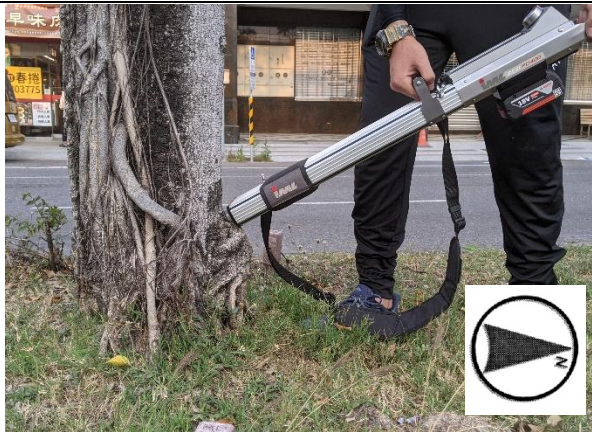
| 基本資料 | | | | | | 樹木全景照 |
|---|---|---|---|---|---|---|
| 腐朽空洞比(%) | 大於 50% | | | | | |
| 檢測結果描述 | 根部高度 11 公分處以 45 度角向下檢測，阻抗值低，顯示木材無修復反應；中央支撐主幹腐朽。 | | | | | |

| 基本資料 | | | | | | 樹木全景照 |
|---|---|---|---|---|---|---|
| 減緩策略建議 | 移除 | | | | | |

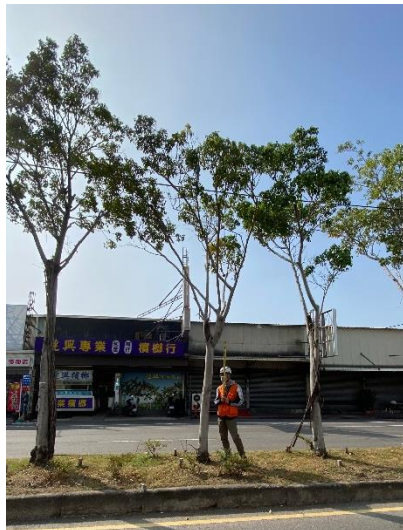
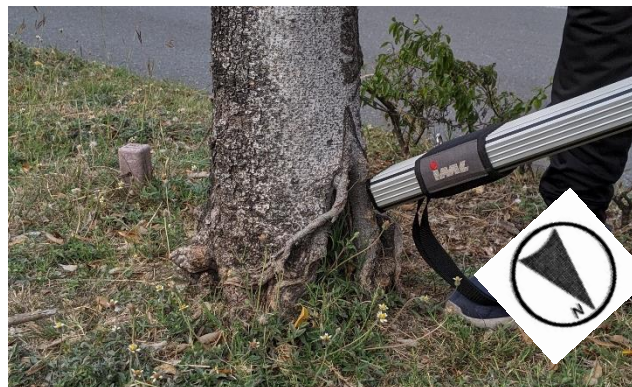
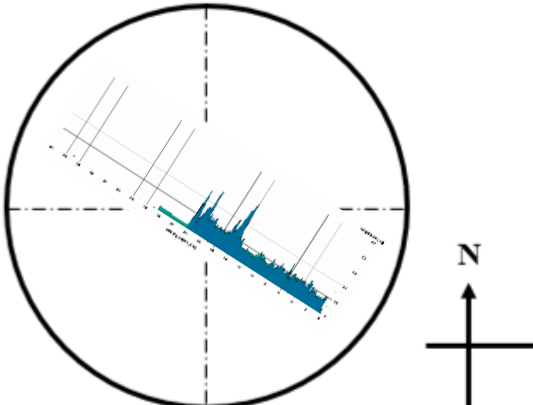
| 基本資料 | | | | | | 樹木全景照 | | | |
|---|---|---|---|---|---|---|--|---|--|
| 腐朽空洞比(%) | 大於 50% | | | | | | | | |
| 檢測結果描述 | 根部高度 15 公分處以 45 度角向下檢測，阻抗值低，顯示木材無修復反應；中央支撐主幹腐朽。 | | | | | | | | |

| 基本資料 | | | | | | 樹木全景照 | | | |
|---|---|---|---|---|---|---|--|---|--|
| 減緩策略建議 | 移除 | | | | | | | | |

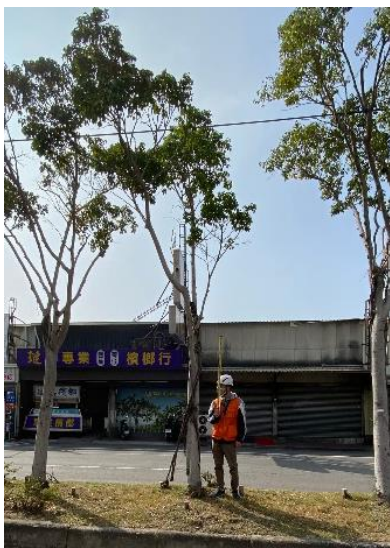
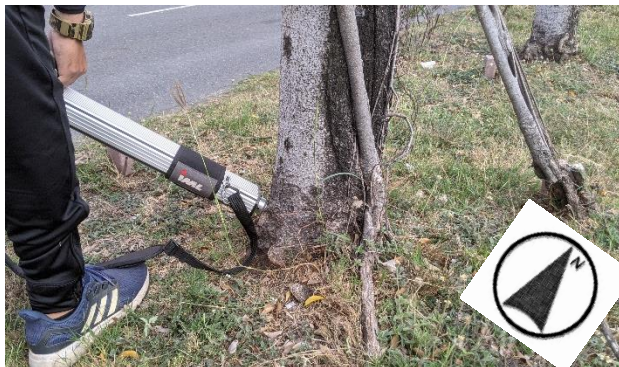
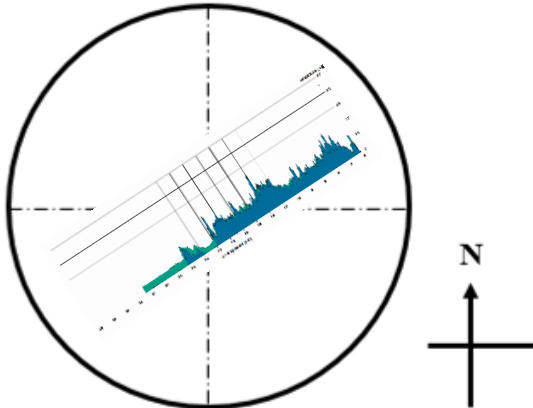
| 基本資料 | | | | | | 樹木全景照 | |
|---|---|---|---|---|---|---|--|
| 腐朽空洞比(%) | 30-50% | | | | | | |
| 檢測結果描述 | 根部高度 12 公分處以 45 度角向下檢測，阻抗值低，顯示木材無修復反應；中央支撐主幹腐朽。 | | | | | | |

| 基本資料 | | | | | | 樹木全景照 | |
|---|---|---|---|---|---|---|--|
| 減緩策略建議 | 移除 | | | | | | |

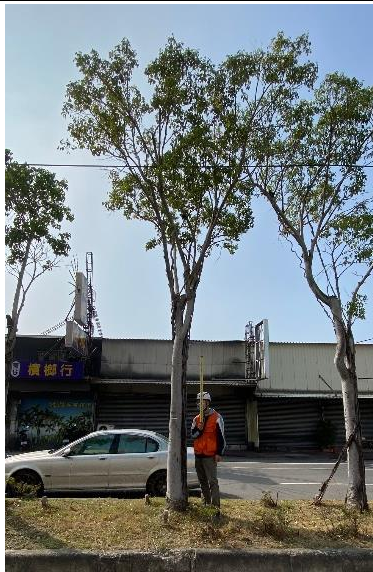
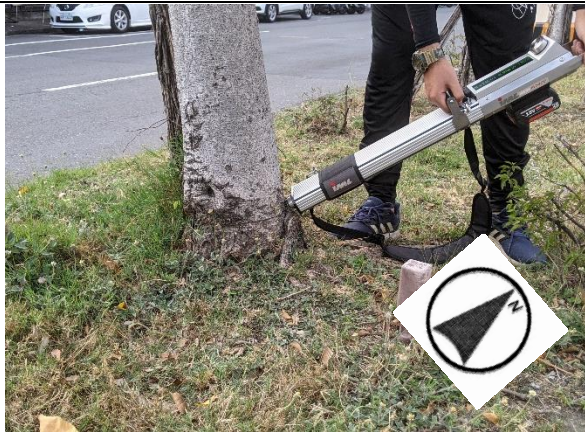
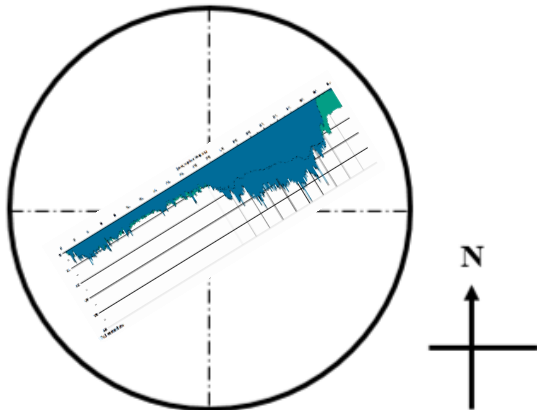
| 基本資料 | | | | | | 樹木全景照 | |
|---|---|---|---|---|---|---|--|
| 腐朽空洞比(%) | | 大於 50% | | | | | |
| 檢測結果描述 | | 根部高度 13 公分處以 45 度角向下檢測，阻抗值低，顯示木材無修復反應；由樹皮向內 21-36 公分處因木材枯死阻抗值急遽升高；中央支撐主幹腐朽。 | | | | | |

| 基本資料 | | | | | | 樹木全景照 | |
|---|---|---|---|---|---|---|--|
| 減緩策略建議 | | 移除 | | | | | |

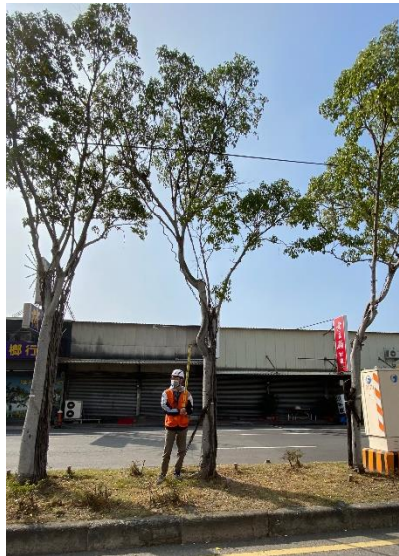
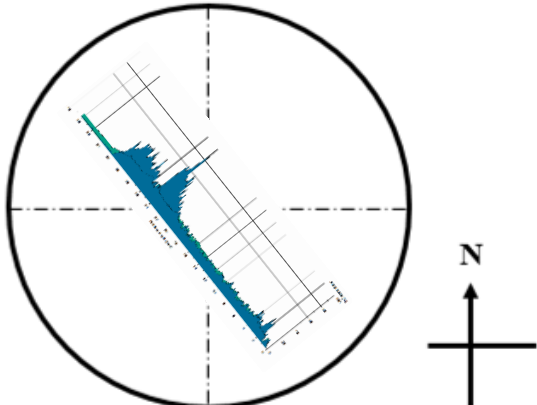
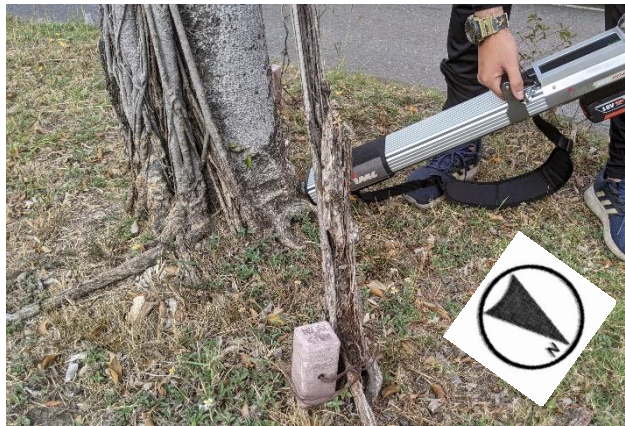
| 基本資料 | | | | | | 樹木全景照 |
|---|---|---|---|---|---|---|
| 腐朽空洞比(%) | 大於 50% | | | | | |
| 檢測結果描述 | 根部高度 5 公分處以 45 度角向下檢測，阻抗值低，顯示木材無修復反應；由樹皮向內 23-31 公分處因木材枯死阻抗值急遽升高；中央支撐主幹腐朽。 | | | | | |

| 基本資料 | | | | | | 樹木全景照 |
|---|---|---|---|---|---|---|
| 減緩策略建議 | 移除 | | | | | |

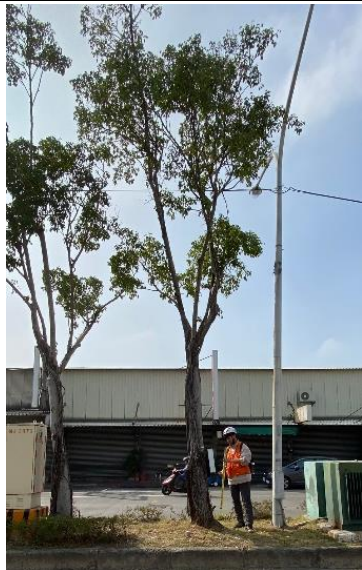
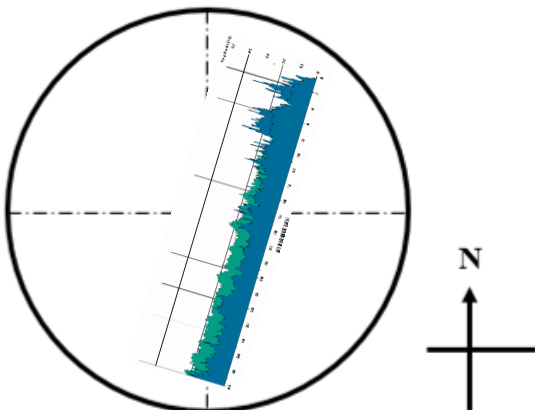
| 基本資料 | | | | | | 樹木全景照 |
|---|---|---|---|---|---|---|
| 腐朽空洞比(%) | 大於 50% | | | | | |
| 檢測結果描述 | 阻抗值低，顯示木材腐朽且無修復反應。 | | | | | |

| 基本資料 | | | | | | 樹木全景照 |
|---|---|---|---|---|---|---|
| 減緩策略建議 | 移除 | | | | | |

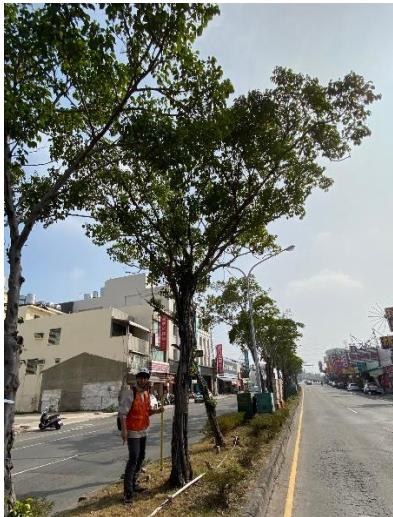
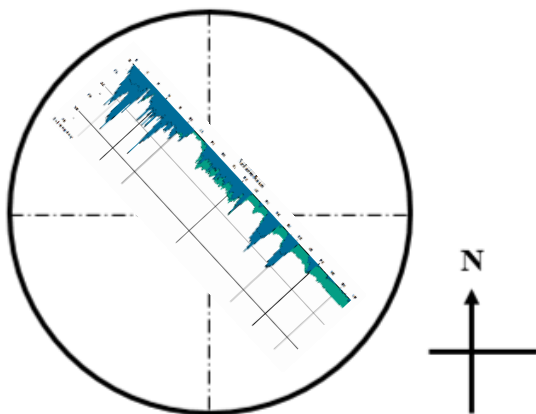
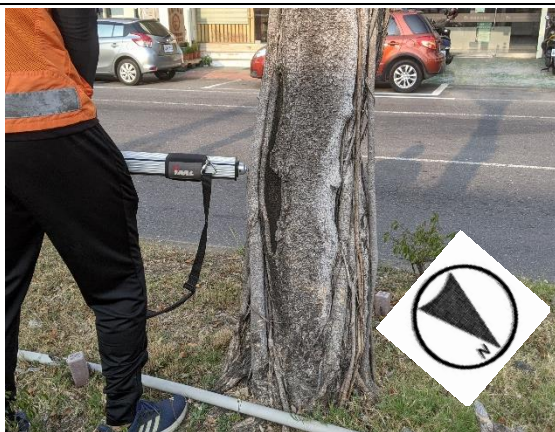
| 基本資料 | | | | | | 樹木全景照 |
|---|---|---|---|---|---|---|
| 腐朽空洞比(%) | | 大於 50% | | | | |
| 檢測結果描述 | | 阻抗值低，顯示木材腐朽且無修復反應；樹幹內多處縱裂。 | | | | |

| 基本資料 | | | | | | 樹木全景照 |
|---|---|---|---|---|---|---|
| 減緩策略建議 | | 移除 | | | | |

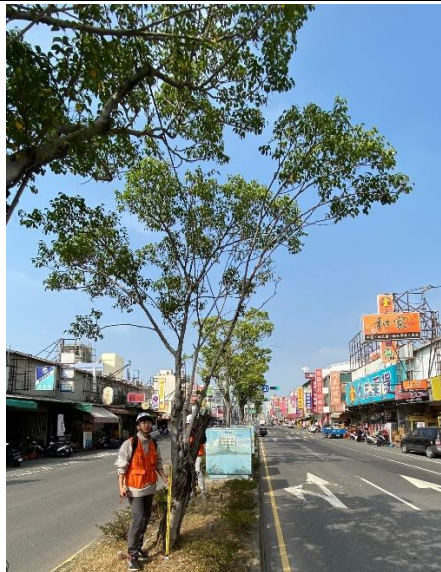
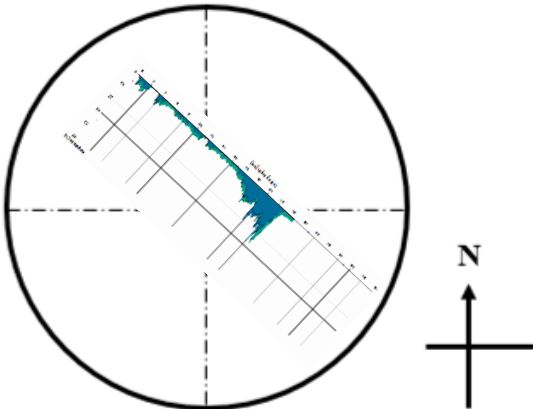
| 基本資料 | | | | | | 樹木全景照 |
|---|---|---|---|---|---|---|
| 腐朽空洞比(%) | 大於 50% | | | | | |
| 檢測結果描述 | 主幹高度 32 公分處以 45 度角向下檢測，阻抗值低，顯示木材無修復反應；由樹皮向內 20-23 公分處因木材枯死阻抗值急遽升高；中央支撐主幹腐朽。 | | | | | |

| 基本資料 | | | | | | 樹木全景照 |
|---|---|---|---|---|---|---|
| 減緩策略建議 | 移除 | | | | | |

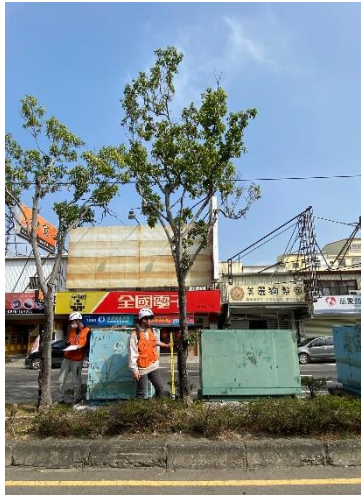
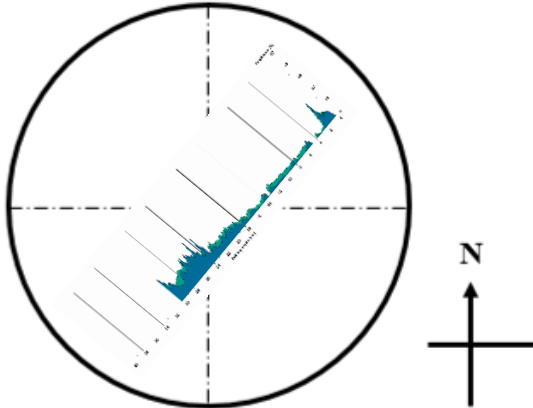
| 基本資料 | | | | | | 樹木全景照 | | | |
|---|---|---|---|---|---|---|--|---|--|
| 腐朽空洞比(%) | 大於 50% | | | | | | | | |
| 檢測結果描述 | 根部高度 12 公分處以 45 度角向下檢測，阻抗值低，顯示木材無修復反應。 | | | | | | | | |

| 基本資料 | | | | | | 樹木全景照 | | | |
|---|---|---|---|---|---|---|--|---|--|
| 減緩策略建議 | 移除 | | | | | | | | |

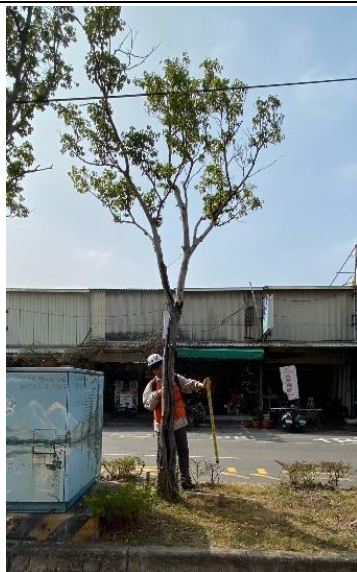
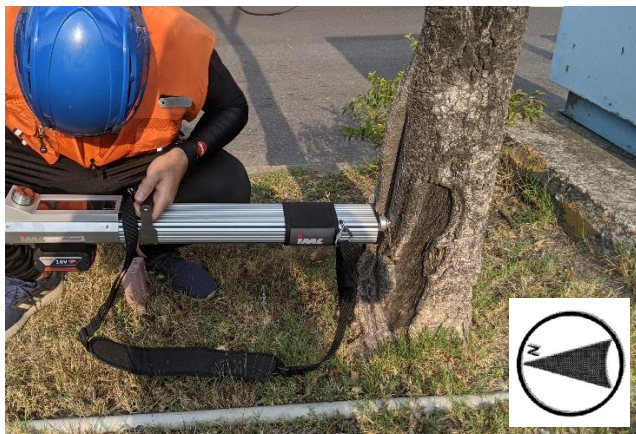
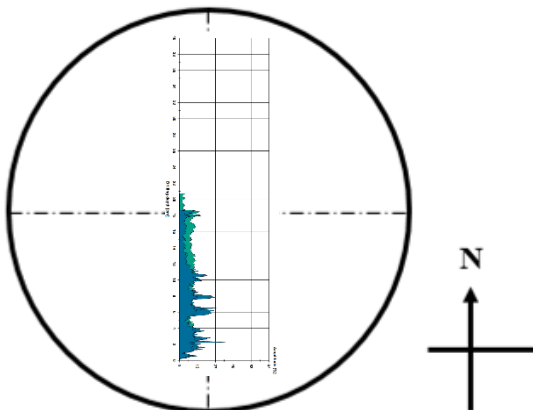
| 基本資料 | | | | | | 樹木全景照 | |
|---|---|---|---|---|---|---|---|
| 350-11001 | 海佃路一段中央分<br>隔島 | 榕樹 | 4.9 | 16.2 | | | |

| 基本資料 | | | | | | 樹木全景照 | |
|---|---|---|---|---|---|---|---|
| 腐朽空洞比(%) | | 大於 50% | | | | | |
| 檢測結果描述 | | 阻抗值低，顯示木材腐朽且無修復反應 | | | | | |

| 基本資料 | | | | | | 樹木全景照 | |
|---|---|---|---|---|---|---|---|
| 減緩策略建議 | | 移除 | | | | | |

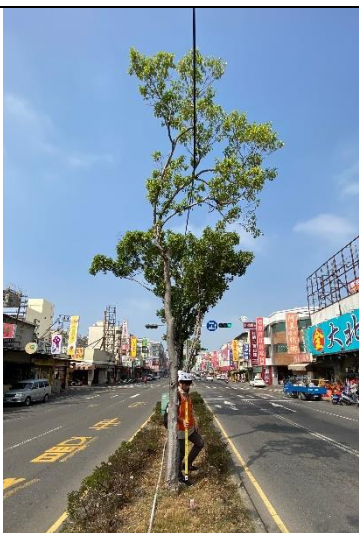
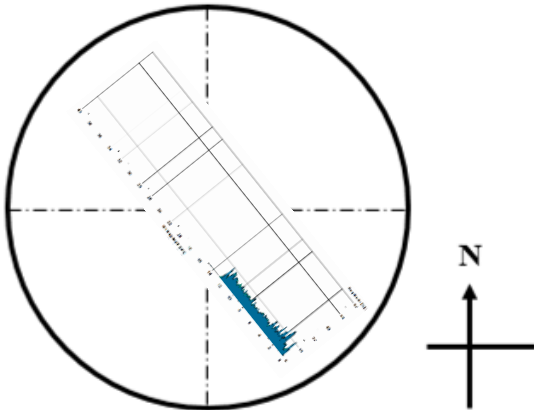
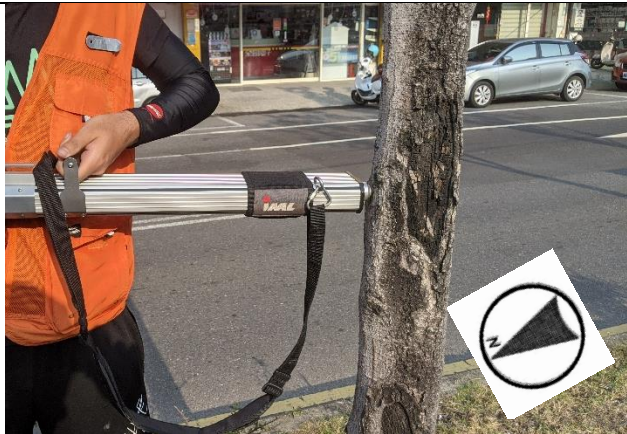
| 基本資料 | | | | | | 樹木全景照 |
|---|---|---|---|---|---|---|
| 腐朽空洞比(%) | | 大於 50% | | | | |
| 檢測結果描述 | | 阻抗值低，顯示木材腐朽且無修復反應 | | | | |

| 基本資料 | | | | | | 樹木全景照 |
|---|---|---|---|---|---|---|
| 減緩策略建議 | | 移除 | | | | |

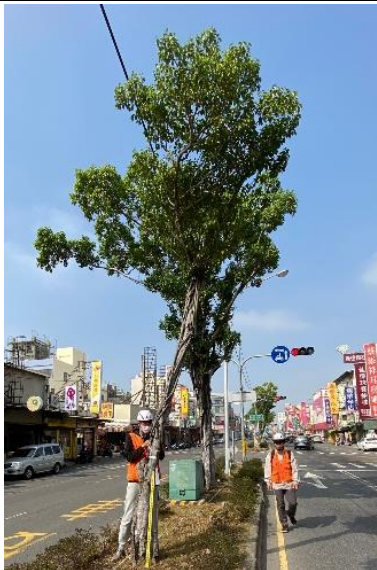
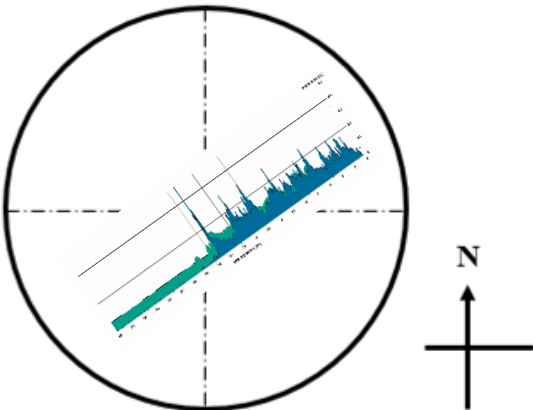
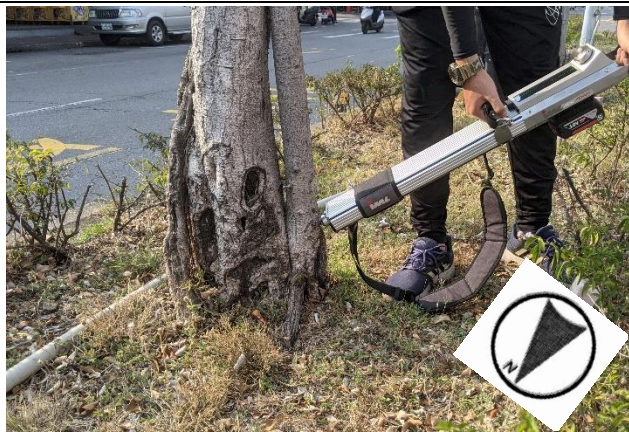
| 基本資料 | | | | | | 樹木全景照 |
|---|---|---|---|---|---|---|
| 腐朽空洞比(%) | | 大於 50% | | | | |
| 檢測結果描述 | | 根部高度 12 公分處以 45 度角向下檢測，阻抗值低，顯示木材無修復反應；中央主幹腐朽。 | | | | |

| 基本資料 | | | | | | 樹木全景照 |
|---|---|---|---|---|---|---|
| 減緩策略建議 | | 移除 | | | | |

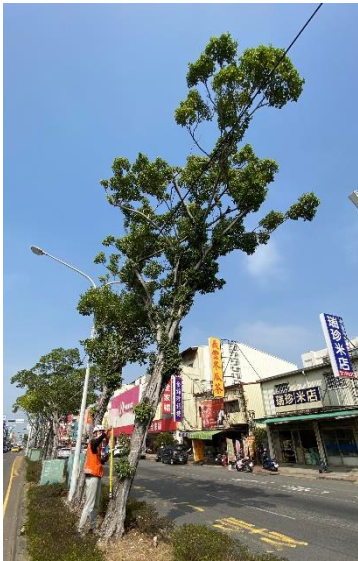
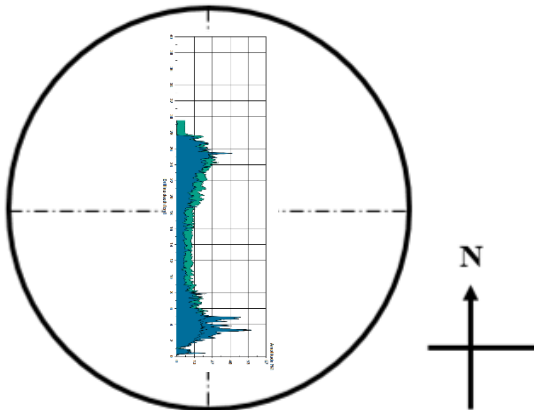
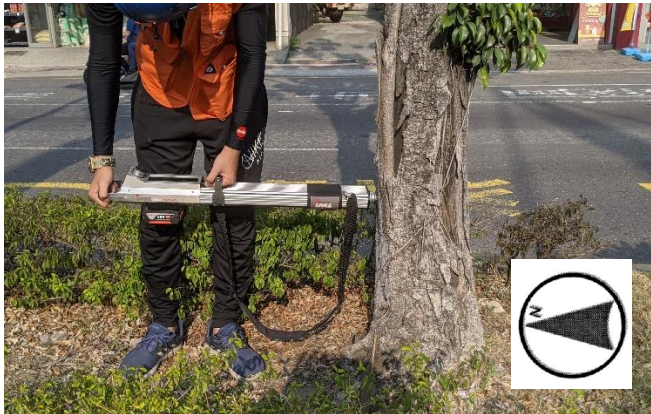
| 基本資料 | | | | | | 樹木全景照 | |
|---|--|---|---|---|---|---|--|
| 腐朽空洞比(%) | | 30-50% | | | | | |
| 檢測結果描述 | | 接近樹皮處因萌蘗抑制腐朽，阻抗值較高；樹幹中央均腐朽，阻抗值降低。 | | | | | |

| 基本資料 | | | | | | 樹木全景照 | |
|---|--|---|---|---|---|---|--|
| 減緩策略建議 | | 移除 | | | | | |

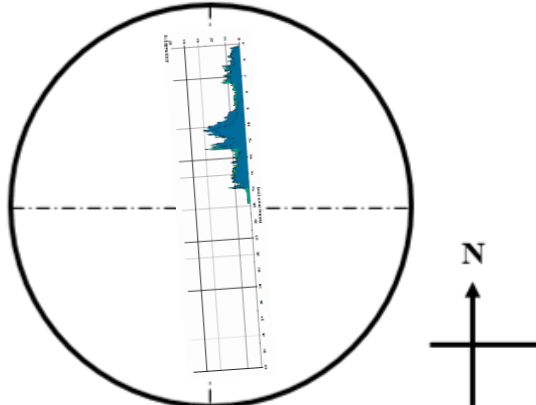
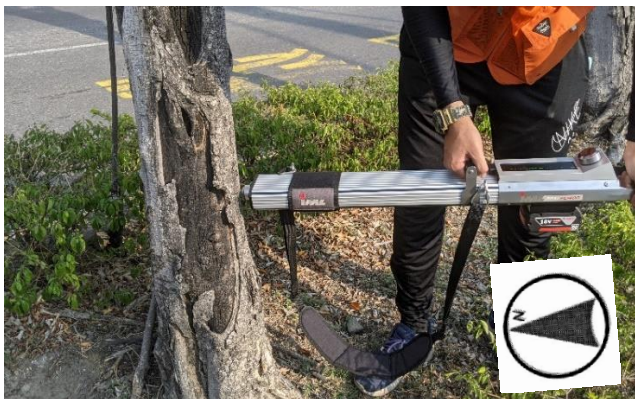
| 基本資料 | | | | | | 樹木全景照 |
|---|---|---|---|---|---|---|
| 腐朽空洞比(%) | | 大於 50% | | | | |
| 檢測結果描述 | | 阻抗值低，顯示木材無修復反應；樹皮向內 8-13 公分處木材枯死，造成阻抗值急遽上升。 | | | | |

| 基本資料 | | | | | | 樹木全景照 |
|---|---|---|---|---|---|---|
| 減緩策略建議 | | 移除 | | | | |

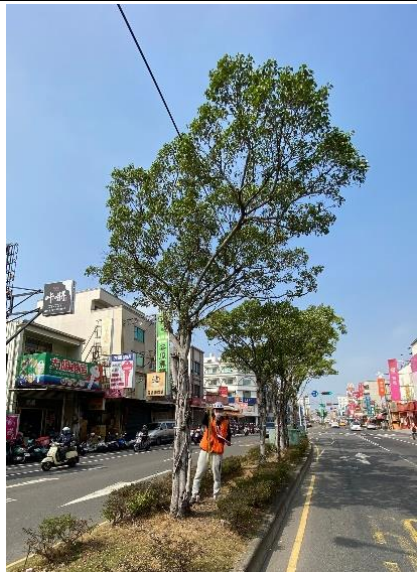
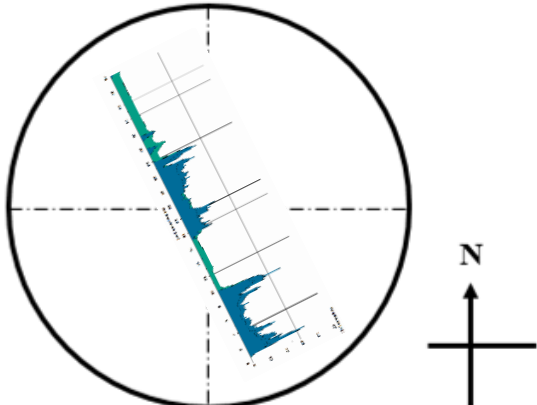
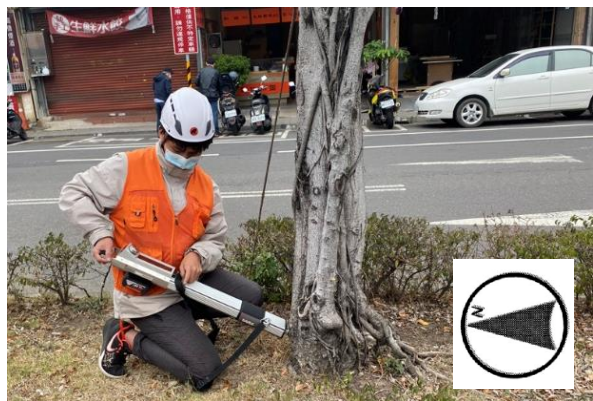
| 基本資料 | | | | | | 樹木全景照 | |
|---|---|---|---|---|---|---|--|
| 350-11011 | 海佃路一段<br>中央分隔島 | 榕樹 | 6 | 23.1 | | | |

| 基本資料 | | | | | | 樹木全景照 | |
|---|---|---|---|---|---|---|--|
| 腐朽空洞比(%) | | 大於 50% | | | | | |
| 檢測結果描述 | | 根部高度 11 公分處以 45 度角向下檢測，樹皮向內 10-18 公分處腐朽空洞；中央主幹腐朽。 | | | | | |

| 基本資料 | | | | | | 樹木全景照 | |
|---|---|---|---|---|---|---|--|
| 減緩策略建議 | | 移除 | | | | | |

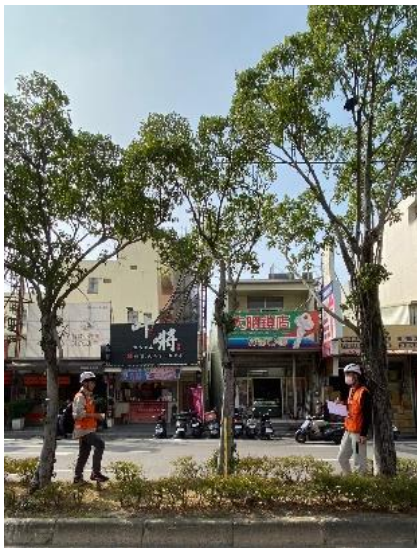
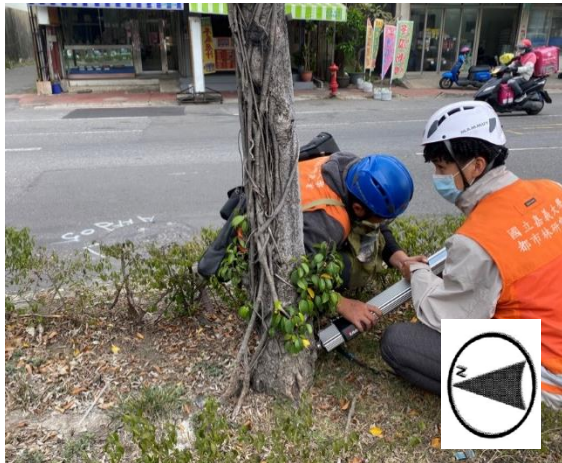
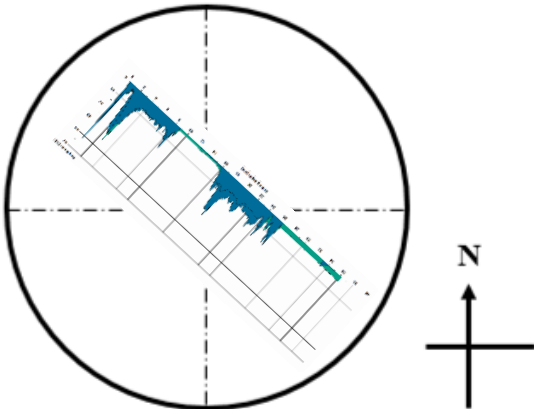
| 基本資料 | | | | | | 樹木全景照 | |
|---|---|---|---|---|---|---|--|
| 腐朽空洞比(%) | | 大於 50% | | | | | |
| 檢測結果描述 | | 根部高度 12 公分處以 45 度角向下檢測，樹皮向內 9-16 公分處腐朽空洞；中央主幹腐朽。 | | | | | |

| 基本資料 | | | | | | 樹木全景照 | |
|---|---|---|---|---|---|---|--|
| 減緩策略建議 | | 移除 | | | | | |

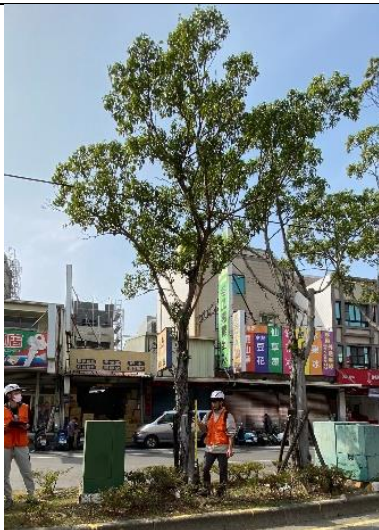
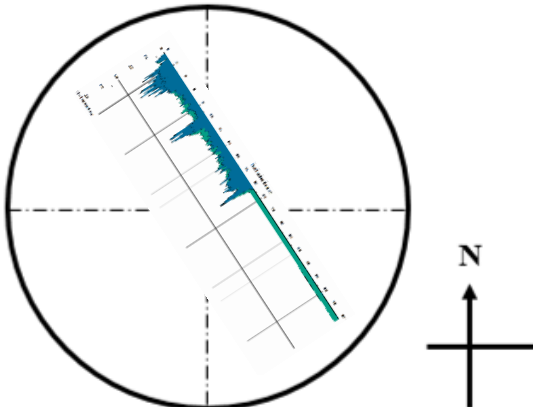
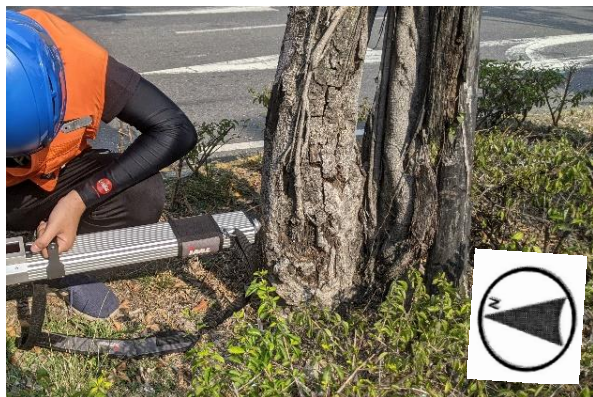
| 基本資料 | | | | | | 樹木全景照 |
|---|---|---|---|---|---|---|
| 腐朽空洞比(%) | | 大於 50% | | | | |
| 檢測結果描述 | | 阻抗值低，顯示木材腐朽且無修復反應 | | | | |

| 基本資料 | | | | | | 樹木全景照 |
|---|---|---|---|---|---|---|
| 減緩策略建議 | | 移除 | | | | |
