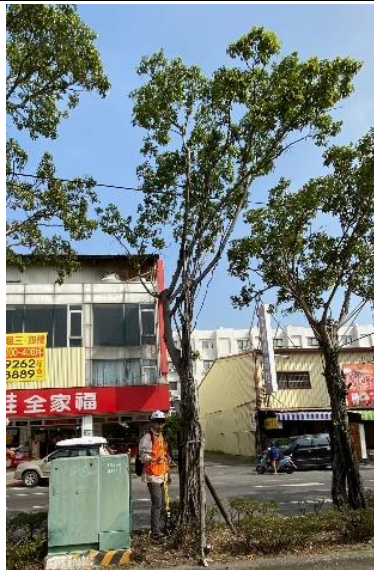
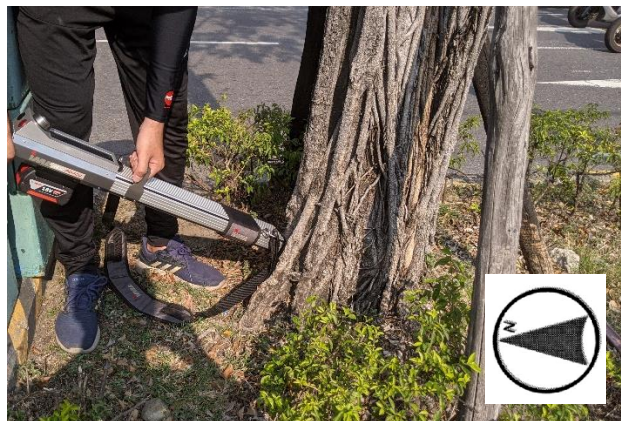
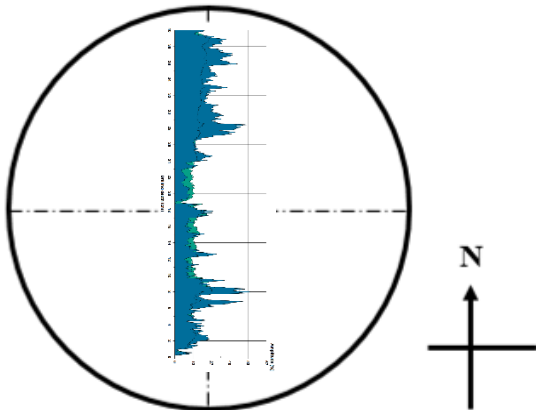
| 基本資料 | | | | | | 樹木全景照 | | |
|---|---|---|---|---|---|---|--|--|
| 腐朽空洞比(%) | | 30-50% | | | | | | |
| 檢測結果描述 | | 中央支撐主幹腐朽 | | | | | | |

| 基本資料 | | | | | | 樹木全景照 | | |
|---|---|---|---|---|---|---|--|--|
| 減緩策略建議 | | 移除 | | | | | | |

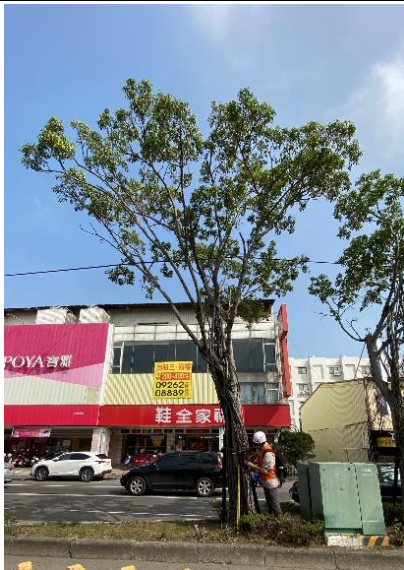
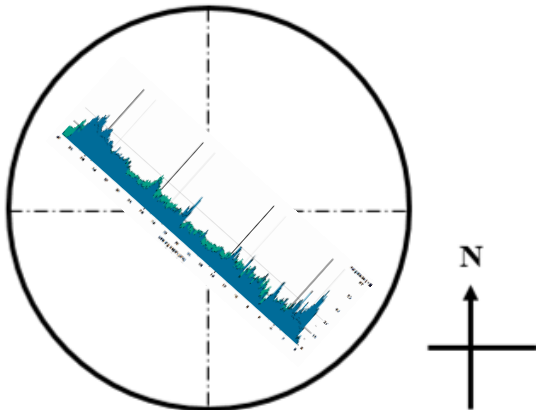
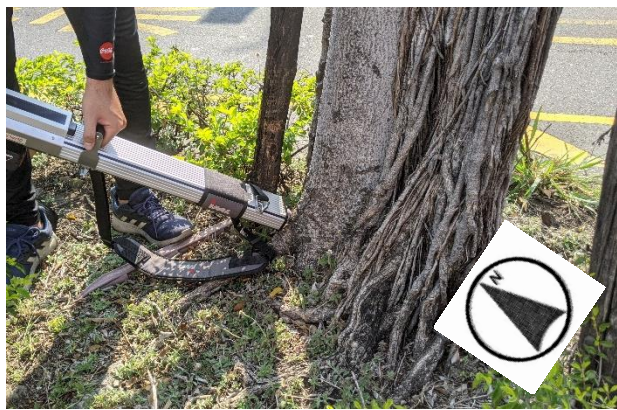
| 基本資料 | | | | | | 樹木全景照 |
|---|---|---|---|---|---|---|
| 腐朽空洞比(%) | | 大於 50% | | | | |
| 檢測結果描述 | | 阻抗值低，顯示木材腐朽且無修復反應 | | | | |

| 基本資料 | | | | | | 樹木全景照 |
|---|---|---|---|---|---|---|
| 減緩策略建議 | | 移除 | | | | |

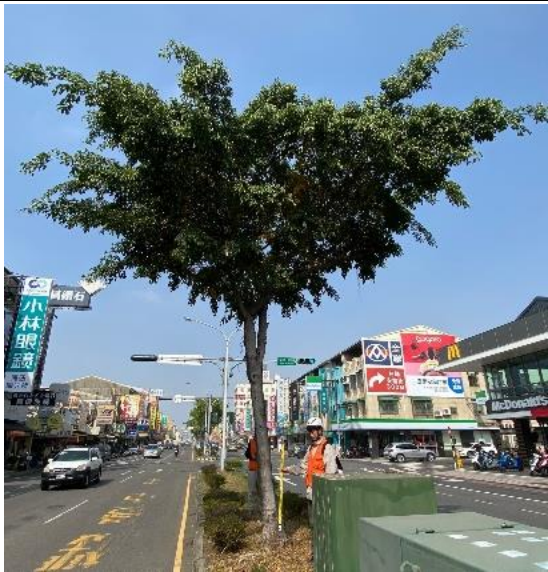
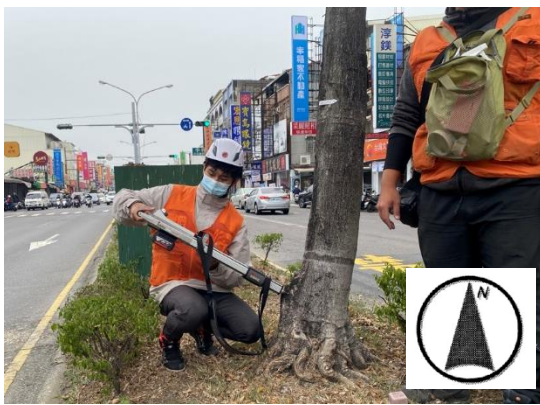
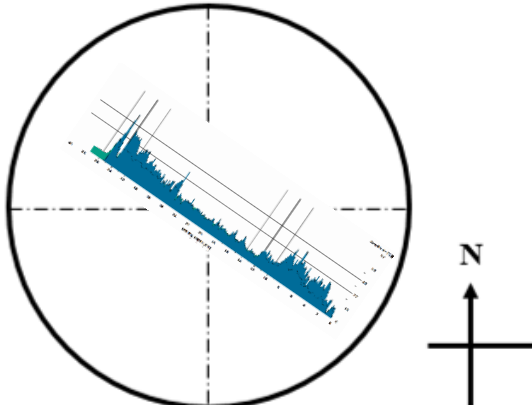
| 基本資料 | | | | | | 樹木全景照 |
|---|---|---|---|---|---|---|
| 350-11023 | | 海佃路一段中央分隔島 | 榕樹 | 6.6 | 24 | |

| 基本資料 | | | | | | 樹木全景照 |
|---|---|---|---|---|---|---|
| 腐朽空洞比(%) | | 大於 50% | | | | |
| 檢測結果描述 | | 阻抗值低，顯示木材腐朽且無修復反應 | | | | |

| 基本資料 | | | | | | 樹木全景照 |
|---|---|---|---|---|---|---|
| 減緩策略建議 | | 移除 | | | | |

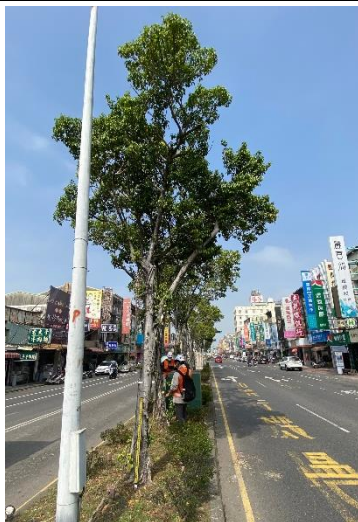
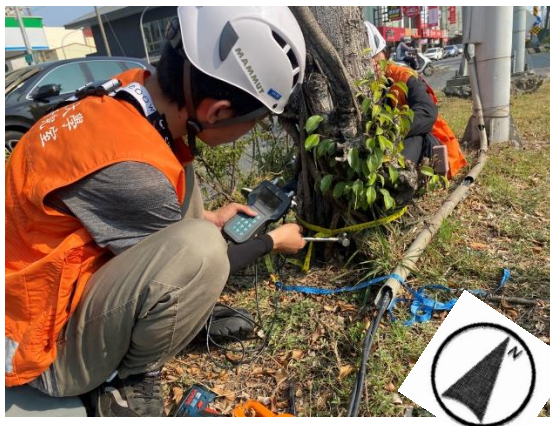
| 基本資料 | | | | | | 樹木全景照 |
|---|---|---|---|---|---|---|
| 腐朽空洞比(%) | 大於 50% | | | | | |
| 檢測結果描述 | 根部東南側腐朽，比例大於 50%，且腐朽無抑制持續擴散。 | | | | | |

| 基本資料 | | | | | | 樹木全景照 |
|---|---|---|---|---|---|---|
| 減緩策略建議 | 移除 | | | | | |

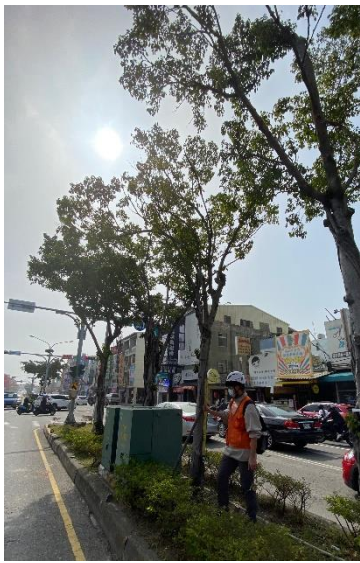
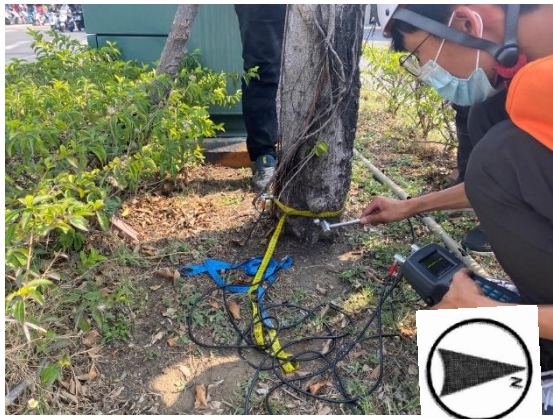
| 基本資料 | | | | | | 樹木全景照 |
|---|---|---|---|---|---|---|
| 350-11029 | 海佃路一段中央<br>分隔島 | 榕樹 | 5 | 15.7 | | |

| 基本資料 | | | | | | 樹木全景照 |
|---|---|---|---|---|---|---|
| 腐朽空洞比(%) | 大於 50% | | | | | |
| 檢測結果描述 | 根部西南側腐朽，腐朽比例大於 50%，且腐朽持續無修復生長。 | | | | | |

| 基本資料 | | | | | | 樹木全景照 |
|---|---|---|---|---|---|---|
| 減緩策略建議 | 移除 | | | | | |

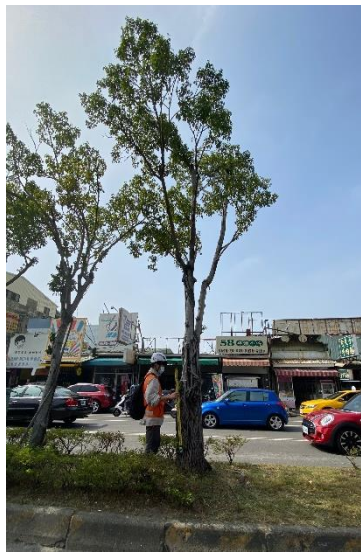
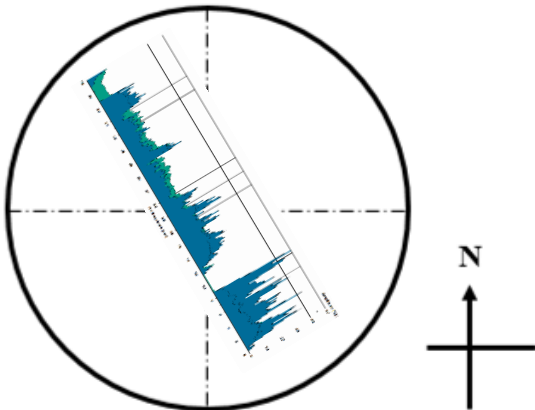
| 基本資料 | | | | | | 樹木全景照 | |
|---|---|---|---|---|---|---|--|
| 腐朽空洞比(%) | 大於 50% | | | | | | |
| 檢測結果描述 | 根部 25 公分處以 45 度角向下檢測，樹皮向內 8-13 公分處腐朽孔洞；中央主幹腐朽。 | | | | | | |

| 基本資料 | | | | | | 樹木全景照 | |
|---|---|---|---|---|---|---|--|
| 減緩策略建議 | 移除 | | | | | | |

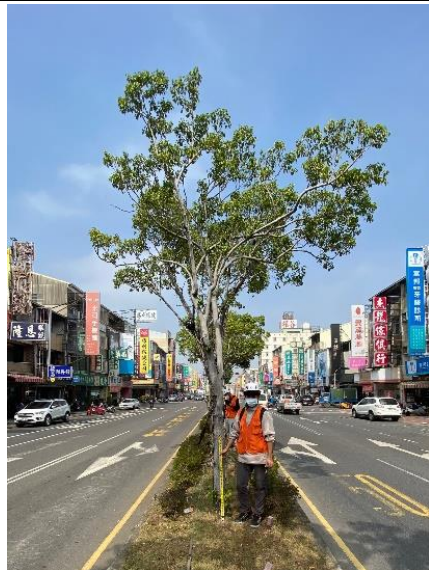
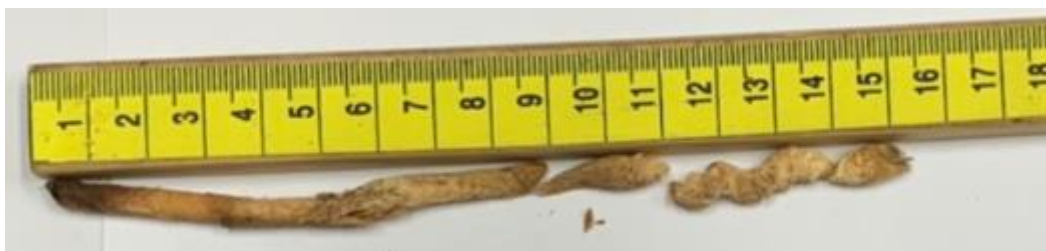
| 基本資料 | | | | | | 樹木全景照 |
|---|---|---|---|---|---|---|
| 350-11032 | | 海佃路一段中<br>央分隔島 | 榕樹 | 4.6 | 16 | |

樹芯粉碎

| 檢測結果描述 | 樹木無支撐結構根 |

| 減緩策略建議 | 移除 |

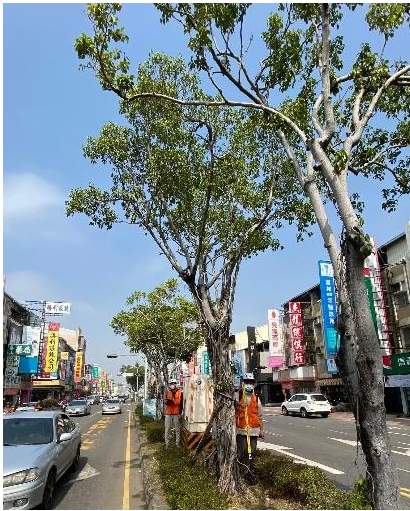
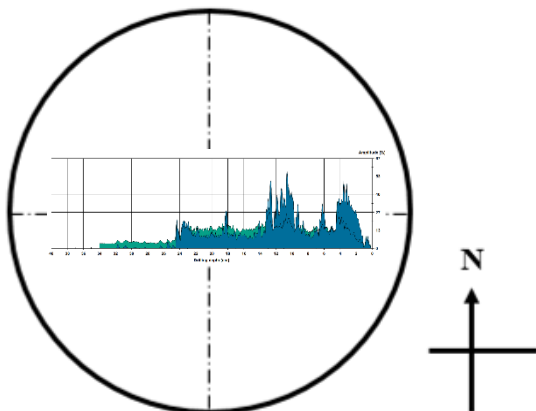
| 基本資料 | | | | | | 樹木全景照 |
|---|---|---|---|---|---|---|
| 腐朽空洞比(%) | | 大於 50% | | | | |
| 檢測結果描述 | | 根部 13 公分處以 45 度角向下檢測，樹幹中心腐朽空洞。 | | | | |

| 基本資料 | | | | | | 樹木全景照 |
|---|---|---|---|---|---|---|
| 減緩策略建議 | | 移除 | | | | |

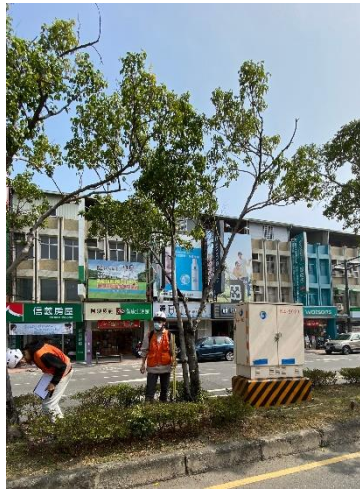
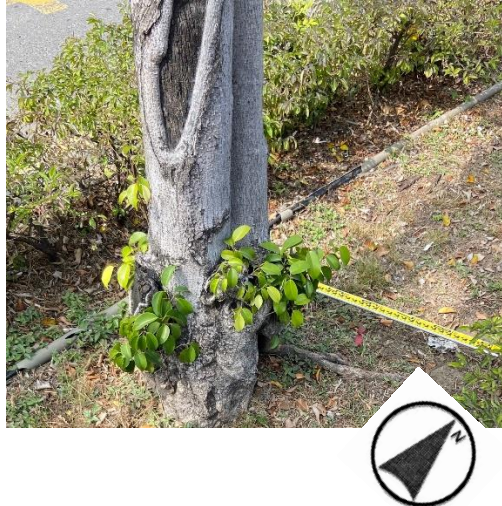
| 基本資料 | | | | | | 樹木全景照 |
|---|---|---|---|---|---|---|
| 350-11035 | 海佃路一段中央<br>分隔島 | 榕樹 | 5 | 15/10 | | |

| 基本資料 | | | | | | 樹木全景照 |
|---|---|---|---|---|---|---|
| 腐朽空洞比(%) | 大於 50% | | | | | |
| 檢測結果描述 | 根部東北側腐朽比例大於 50%，且腐朽持續無抑制。 | | | | | |

| 基本資料 | | | | | | 樹木全景照 |
|---|---|---|---|---|---|---|
| 減緩策略建議 | 移除 | | | | | |

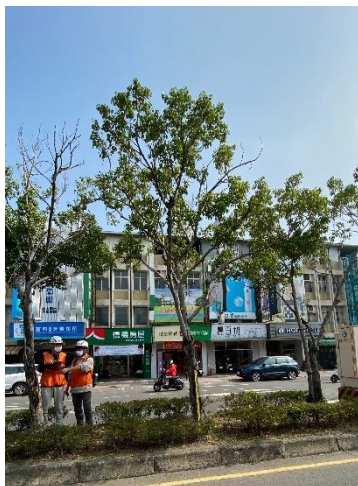
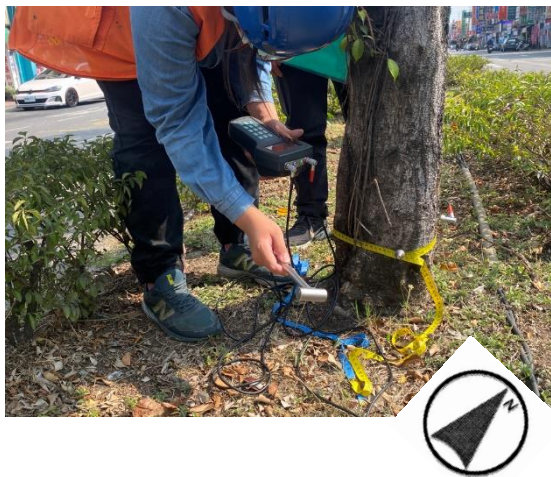
| 基本資料 | | | | | | 樹木全景照 |
|---|---|---|---|---|---|---|
| 350-11036 | 海佃路一段中央<br>分隔島 | 榕樹 | 5.4 | 19.4 | | |

| 基本資料 | | | | | | 樹木全景照 |
|---|---|---|---|---|---|---|
| 腐朽空洞比(%) | 大於 50% | | | | | |
| 檢測結果描述 | 根部東南側腐朽比例大於 50%，且腐朽持續無抑制。 | | | | | |

| 基本資料 | | | | | | 樹木全景照 |
|---|---|---|---|---|---|---|
| 減緩策略建議 | 移除 | | | | | |

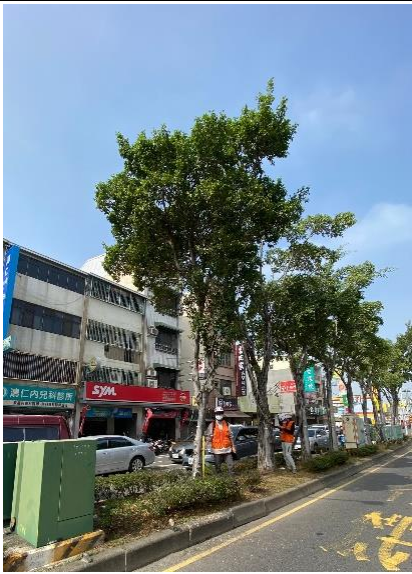
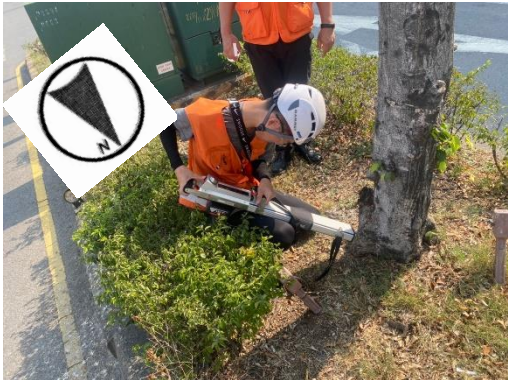
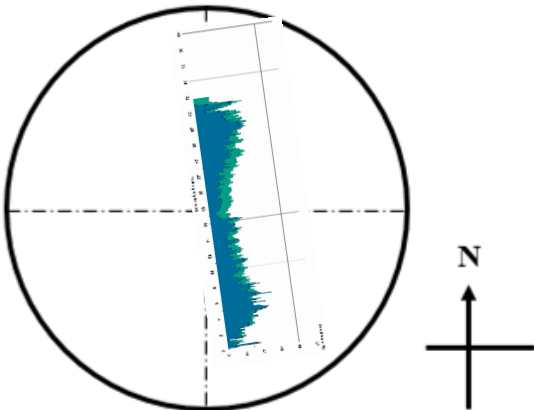
| 基本資料 | | | | | | 樹木全景照 | |
|---|---|---|---|---|---|---|--|
| 腐朽空洞比(%) | 10-30% | | | | | | |
| 檢測結果描述 | 於根部 10 公分以 30 度角向下檢測，樹幹接近樹皮處因萌蘗維持生物學，阻抗值較高；支撐中央主幹腐朽。 | | | | | | |

| 基本資料 | | | | | | 樹木全景照 | |
|---|---|---|---|---|---|---|--|
| 減緩策略建議 | 移除 | | | | | | |

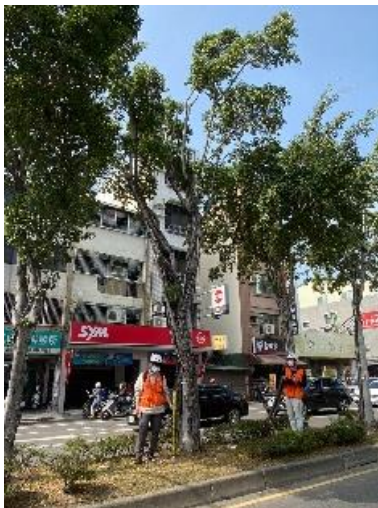
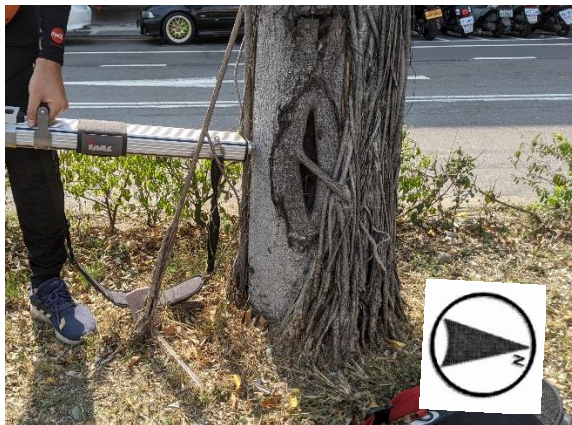
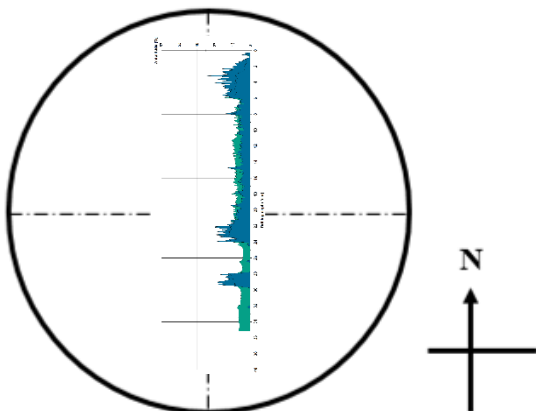
| 基本資料 | | | | | | 樹木全景照 |
|---|---|---|---|---|---|---|
| 腐朽空洞比(%) | | 大於 50% | | | | |
| 檢測結果描述 | | 阻抗值低，顯示木材腐朽無修復生長。 | | | | |

| 基本資料 | | | | | | 樹木全景照 |
|---|---|---|---|---|---|---|
| 減緩策略建議 | | 移除 | | | | |

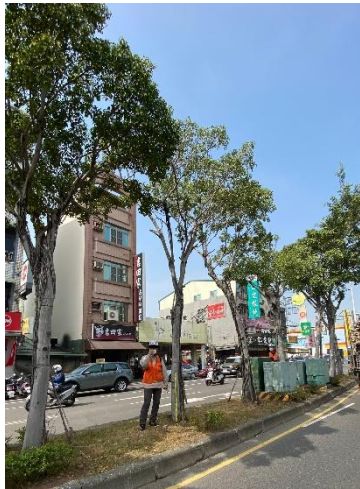
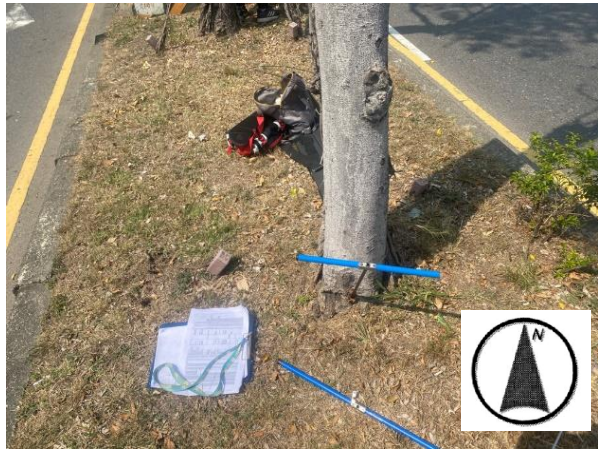
| 基本資料 | | | | | | 樹木全景照 |
|---|---|---|---|---|---|---|
| 350-11047 | 海佃路一段中<br>央分隔島 | 榕樹 | 5.8 | 25 | | |

| 基本資料 | | | | | | 樹木全景照 |
|---|---|---|---|---|---|---|
| 腐朽空洞比(%) | | 大於 50% | | | | |
| 檢測結果描述 | | 根部西北側腐朽，腐朽比例大於 50%，且持續擴散 | | | | |

| 基本資料 | | | | | | 樹木全景照 |
|---|---|---|---|---|---|---|
| 減緩策略建議 | | 移除 | | | | |

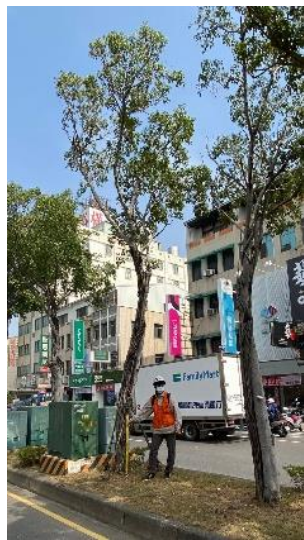
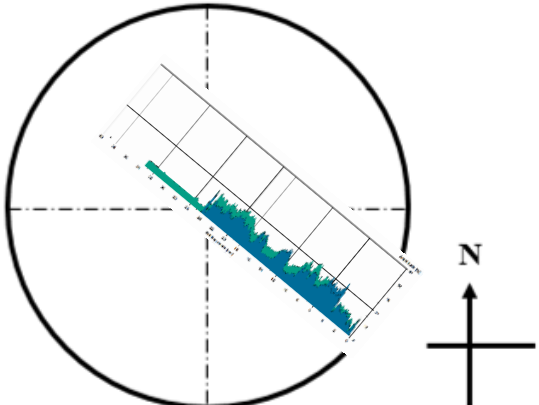
| 基本資料 | | | | | | 樹木全景照 |
|---|---|---|---|---|---|---|
| 腐朽空洞比(%) | | 大於 50% | | | | |
| 檢測結果描述 | | 根部 10 公分處以 45 度角向下檢測，支撐主幹腐朽中空。 | | | | |

| 基本資料 | | | | | | 樹木全景照 |
|---|---|---|---|---|---|---|
| 減緩策略建議 | | 移除 | | | | |

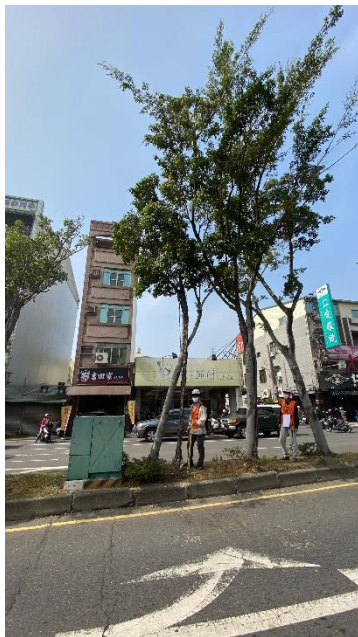
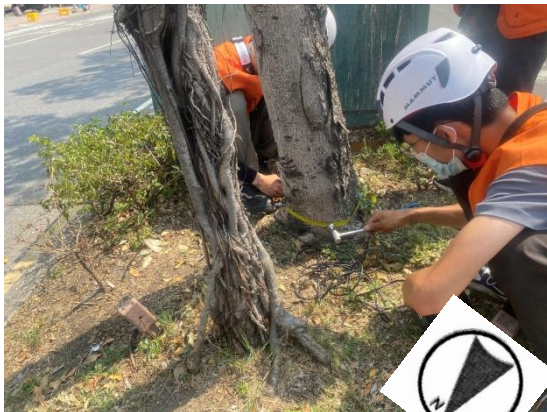
| 基本資料 | | | | | | 樹木全景照 |
|---|---|---|---|---|---|---|
| 350-11050 | 海佃路一段中央<br>分隔島 | 榕樹 | 6.3 | 19 | | |

| 基本資料 | | | | | | 樹木全景照 |
|---|---|---|---|---|---|---|
| 腐朽空洞比(%) | 大於 50% | | | | | |
| 檢測結果描述 | 根部西南側腐朽比例大於 50%，且腐朽持續無抑制。 | | | | | |

| 基本資料 | | | | | | 樹木全景照 |
|---|---|---|---|---|---|---|
| 減緩策略建議 | 移除 | | | | | |

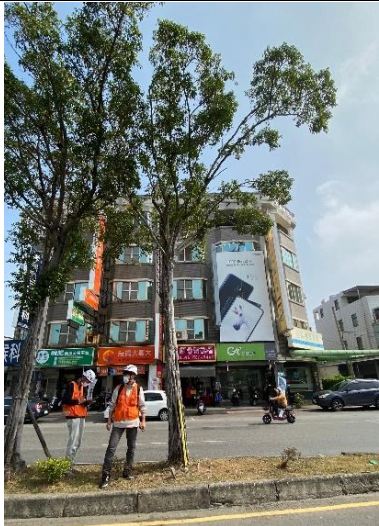
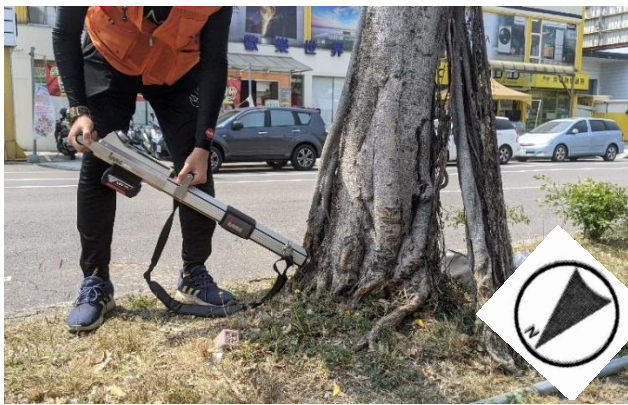
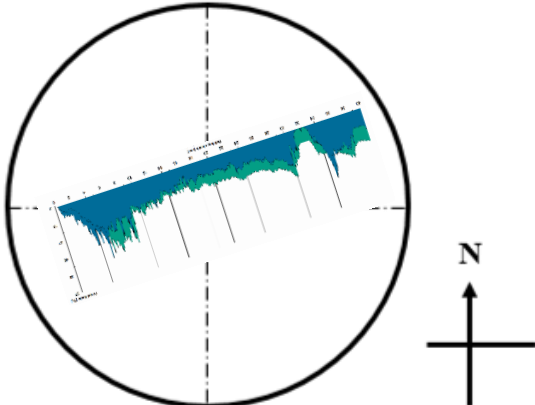
| 基本資料 | | | | | | 樹木全景照 | | |
|---|---|---|---|---|---|---|--|--|
| 腐朽空洞比(%) | | 30-50% | | | | | | |
| 檢測結果描述 | | 根部 15 公分處 45 度角向下檢測，樹幹中心腐朽空洞(樹皮向內 31-33 公分處)。 | | | | | | |

| 基本資料 | | | | | | 樹木全景照 | | |
|---|---|---|---|---|---|---|--|--|
| 減緩策略建議 | | 移除 | | | | | | |

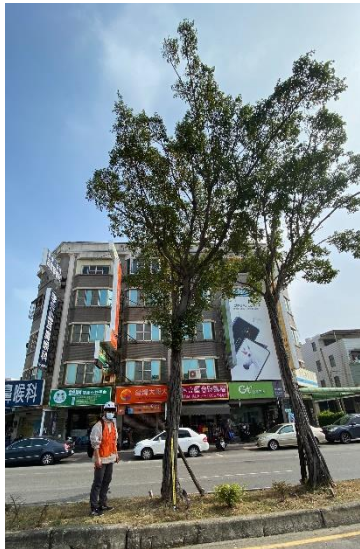
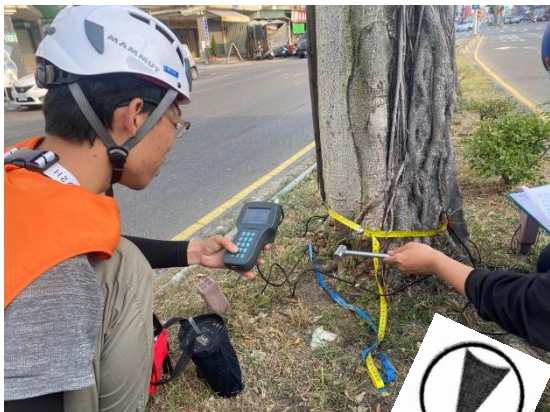
| 基本資料 | | | | | | 樹木全景照 |
|---|---|---|---|---|---|---|
| 350-11054 | 海佃路一段中央<br>分隔島 | 榕樹 | 6.8 | 32 | | |

| 基本資料 | | | | | | 樹木全景照 |
|---|---|---|---|---|---|---|
| 腐朽空洞比(%) | | 30-50% | | | | |
| 檢測結果描述 | | 根部西南至東北側腐朽，腐朽比例約 30-50%，且腐朽持續無抑制。 | | | | |

| 基本資料 | | | | | | 樹木全景照 |
|---|---|---|---|---|---|---|
| 減緩策略建議 | | 移除 | | | | |

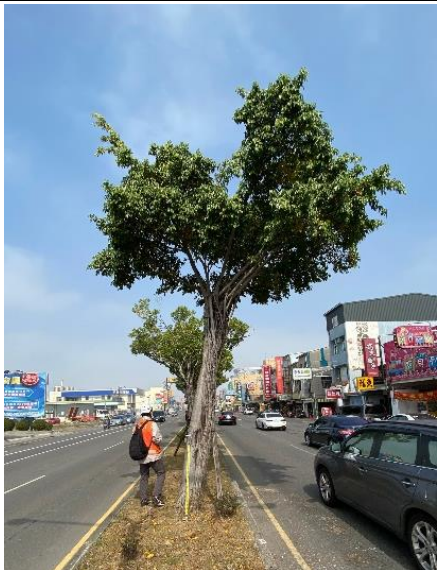
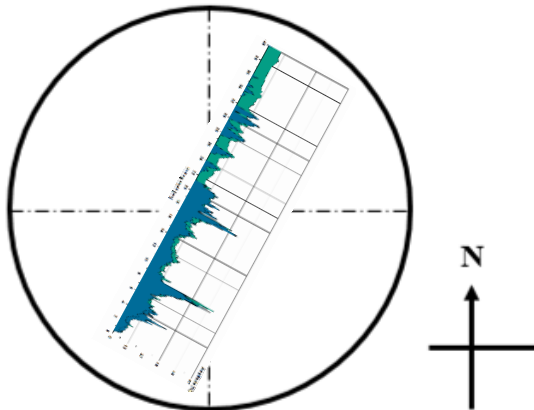
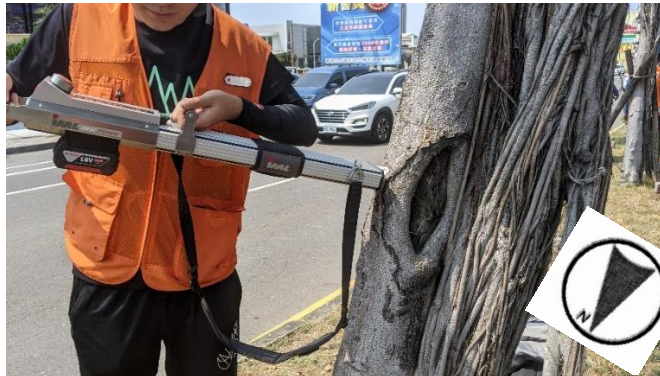
| 基本資料 | | | | | | 樹木全景照 |
|---|---|---|---|---|---|---|
| 腐朽空洞比(%) | | 大於 50% | | | | |
| 檢測結果描述 | | 阻抗值低，顯示木材腐朽無修復生長。 | | | | |

| 基本資料 | | | | | | 樹木全景照 |
|---|---|---|---|---|---|---|
| 減緩策略建議 | | 移除 | | | | |

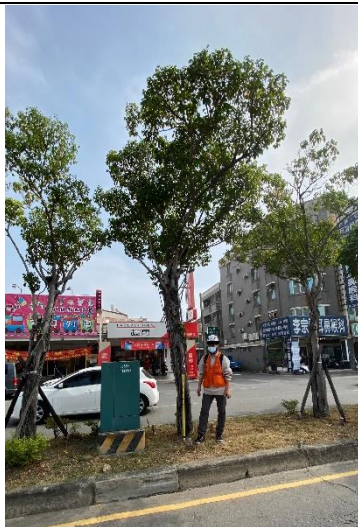
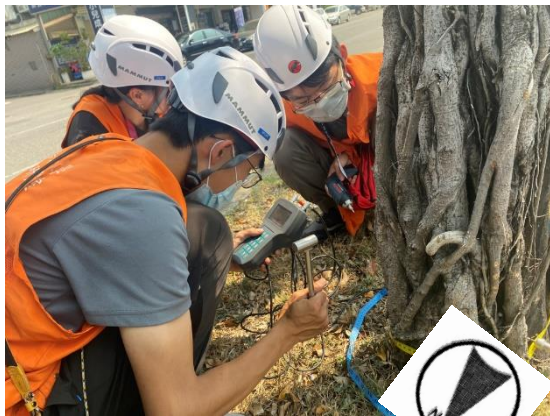
| 基本資料 | | | | | | 樹木全景照 |
|---|---|---|---|---|---|---|
| 350-11060 | 海佃路一段中央<br>分隔島 | 榕樹 | 5.3 | 28.7 | | |

| 基本資料 | | | | | | 樹木全景照 |
|---|---|---|---|---|---|---|
| 腐朽空洞比(%) | 30-50% | | | | | |
| 檢測結果描述 | 根部北側腐朽比例 30-50%，且腐朽持續擴散無抑制。 | | | | | |

| 基本資料 | | | | | | 樹木全景照 |
|---|---|---|---|---|---|---|
| 減緩策略建議 | 移除 | | | | | |

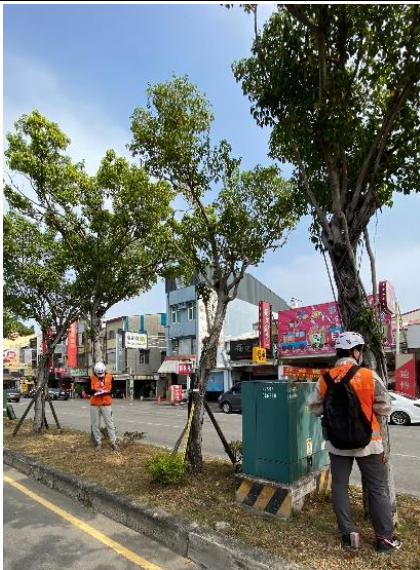
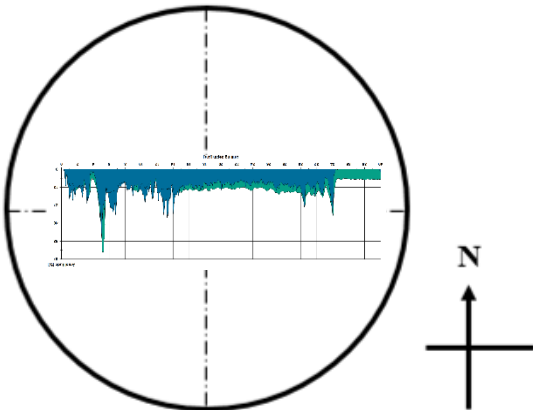
| 基本資料 | | | | | | 樹木全景照 |
|---|---|---|---|---|---|---|
| 350-11061 | 海佃路一段<br>中央分隔島 | 榕樹 | 5.1 | 20 | | |

| 基本資料 | | | | | | 樹木全景照 |
|---|---|---|---|---|---|---|
| 腐朽空洞比(%) | 大於 50% | | | | | |
| 檢測結果描述 | 阻抗值低，顯示木材腐朽無修復生長。 | | | | | |

| 基本資料 | | | | | | 樹木全景照 |
|---|---|---|---|---|---|---|
| 減緩策略建議 | 移除 | | | | | |

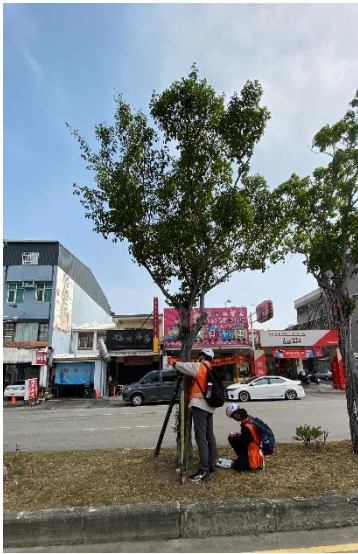
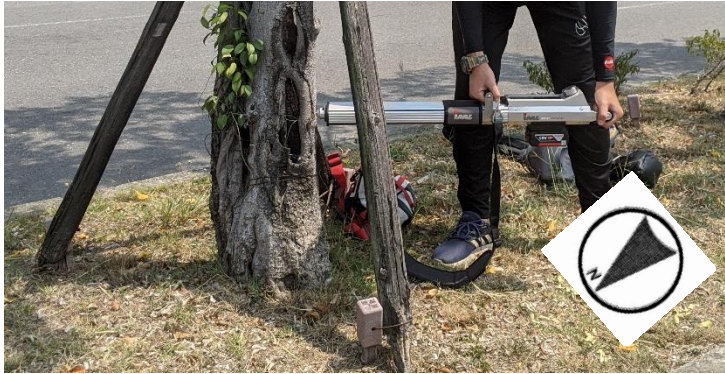
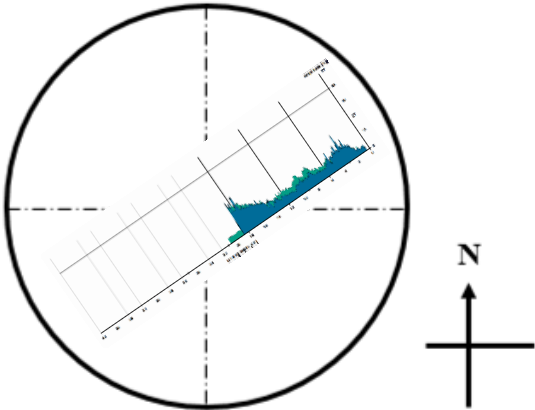
| 基本資料 | | | | | | 樹木全景照 | |
|---|---|---|---|---|---|---|--|
| 腐朽空洞比(%) | 大於 50% | | | | | | |
| 檢測結果描述 | 阻抗值低，顯示木材腐朽無修復生長。 | | | | | | |

| 基本資料 | | | | | | 樹木全景照 | |
|---|---|---|---|---|---|---|--|
| 減緩策略建議 | 移除 | | | | | | |

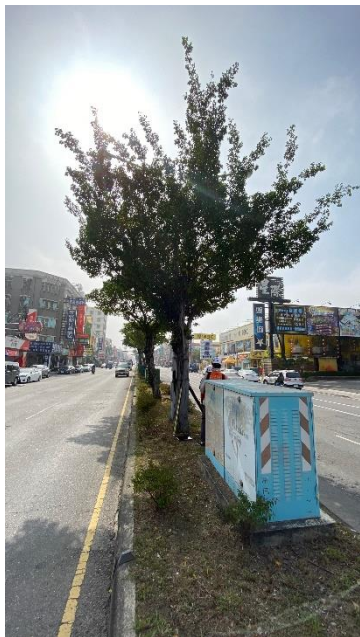
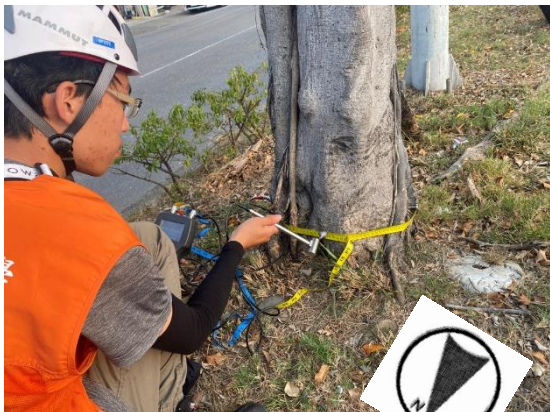
| 基本資料 | | | | | | 樹木全景照 |
|---|---|---|---|---|---|---|
| 350-11067 | 海佃路一段中央<br>分隔島 | 榕樹 | 7 | 32.4 | | |

| 基本資料 | | | | | | 樹木全景照 |
|---|---|---|---|---|---|---|
| 腐朽空洞比(%) | 大於 50% | | | | | |
| 檢測結果描述 | 根部南側腐朽比例大於 50%，且腐朽持續無抑制。 | | | | | |

| 基本資料 | | | | | | 樹木全景照 |
|---|---|---|---|---|---|---|
| 減緩策略建議 | 移除 | | | | | |

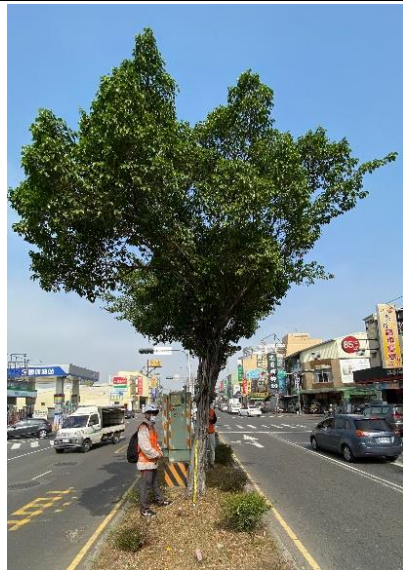
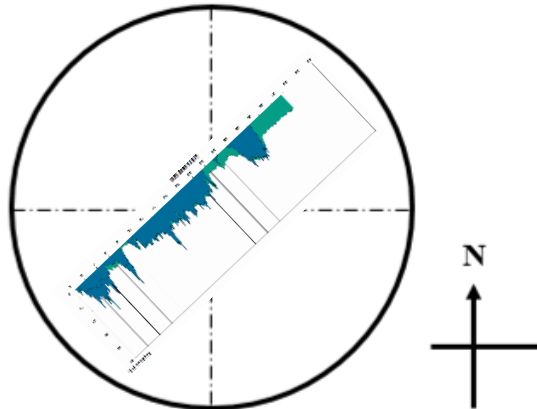
| 基本資料 | | | | | | 樹木全景照 |
|---|---|---|---|---|---|---|
| 腐朽空洞比(%) | 大於 50% | | | | | |
| 檢測結果描述 | 根部 8 公分處 45 度角向下檢測，樹幹中央腐朽空洞、縱裂。 | | | | | |

| 基本資料 | | | | | | 樹木全景照 |
|---|---|---|---|---|---|---|
| 減緩策略建議 | 移除 | | | | | |

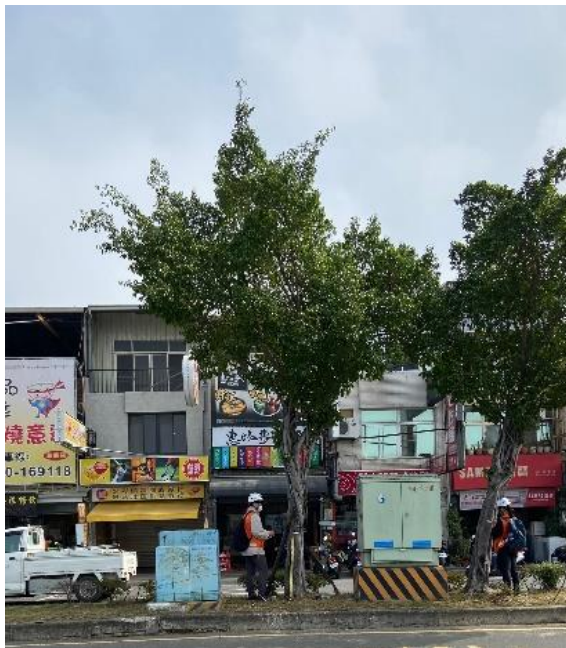
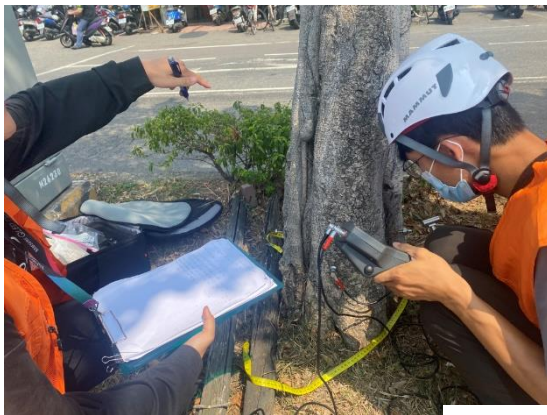
| 基本資料 | | | | | | 樹木全景照 |
|---|---|---|---|---|---|---|
| 腐朽空洞比(%) | 30-50% | | | | | |
| 檢測結果描述 | 根部西側腐朽，腐朽比例 30-50%，且持續擴散 | | | | | |
