基本資料						樹木全景照
編號	位置	樹種	樹高 (m)	胸高直徑 (cm)

340-03584	臨安路	榕樹	11.2	38.8		
精密儀器檢測						
檢測儀器	生長錐 / 應力波 / 鑽孔阻抗儀					
檢測部位	根部 / 主幹 / 骨架枝條	檢測高度 (m)	1.2	檢測直徑 (cm)	39	
檢測成果影像				檢測部位照片

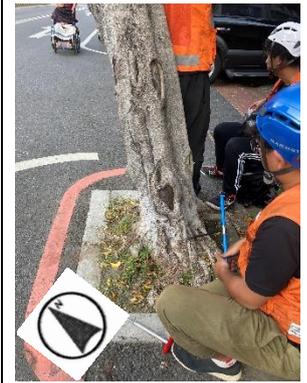
腐朽空洞比(%)	10-30%
樹木靜力學 安全係數	6.3
檢測結果描述	鑽孔阻抗儀檢測樹幹腐朽、縱裂；樹木靜力學安全係數大於標準值 1.5
減緩策略建議	持續監測(避免修剪萌蘗)
分流結果	第一階段分流： 紅 / 紅黑 / 黑
	第二階段分流： 黃 / 黑
