# 災害與復建工程案例經驗分享

正工程司 黃郁誠 | 臺南市政府工務局

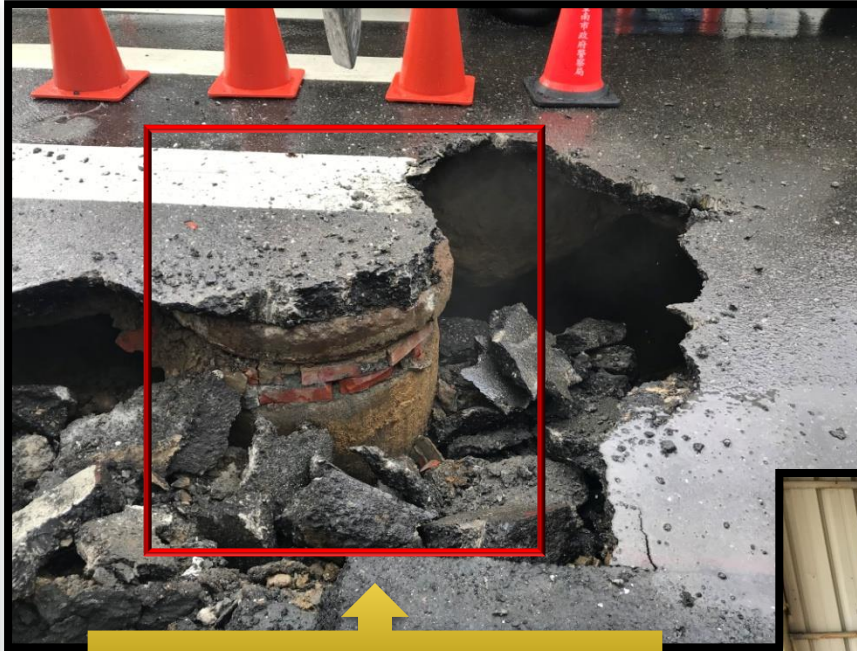
# 永康區勝利里中華路省道台1線道路掏空

未知集水井露出

- ❑ 路面與側溝局部下陷
  - ❑ 自來水預定開挖
  - ❑ 豪雨後下陷面積擴大
  - ❑ 近分隔島、側溝各有下陷區域
  - ❑ 下方有未知管涵
- 鄰房已掏空下陷
