## 台 13 線后豐大橋斷橋原因之探討及相關問題之建議

葉昭雄

### 一、后豐大橋斷橋原因探討

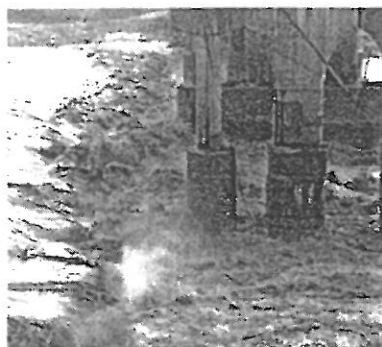
上述三件斷橋，有一共同點，即橋樑上游於橋樑完成後興建的河川建物或跨河建造物威脅了原有橋樑之安全。

高屏大橋完工後，上游陸續興建了水資源局之攔河堰、自來水第七處之引水堰、高雄農田水利會之曹公圳、鐵路局新高屏大橋及第七河川局於左岸的綠美化工程等。東門橋完工後，上游興建固床工，上游約50公尺處向下游興建低水護岸工程，束縮了河道。后豐大橋上游則有自來水公司興建的自來水管混凝土包覆工程。

此種橋樑上游興建固床工、潛堰等工程，將產生水躍現象，造成河床及橋墩基礎嚴重冲刷，進一步造成了斷橋的不幸。
