## 連續豪大雨導致道路塌陷，本市採取積極防救災因應作為， 提供民眾安全可靠回家的路

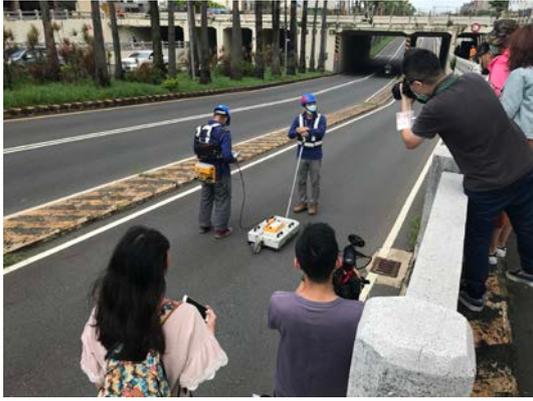
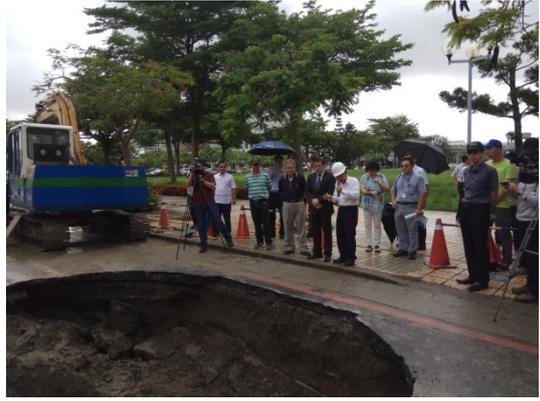
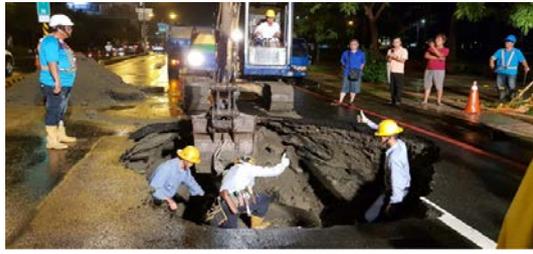
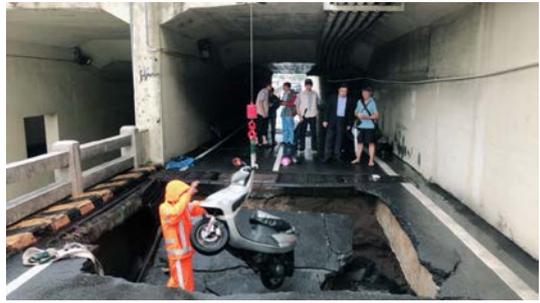
災害事件是驗證機關平時訓練是否落實及緊急應變處置作為是否踏實，防救災資源整合是否到位。任誰都無法預測想像，在今(107)年5月間南部地區正遭逢嚴峻的乾旱，甚至有缺水危機，但在6月過後，卻是一波又一波的降雨，普降甘霖旱象解除，哪知從6月13日起持續不斷的豪雨來得又急又快時間又長，在6月19日上午6時50分本市東區林森路地下道發生路面嚴重坍塌，3名騎士連人帶車摔進坑洞。6月20日晚間安平區建平路與建平九街口也發生路面塌陷，造成1名女騎士摔傷意外。臺南市政府工務局在接獲通報後，立即啟動緊急應變作業，封鎖現場管制車輛，派員前往處理，調派機具開挖了解原因，並派員至醫院慰問傷者。經研判是因為連日豪雨、造成地基流失，讓老舊的地下道坍塌或導致市區道路易發生塌陷。
