## 新營區太子路（長榮路至台 19 甲）完成路平改善

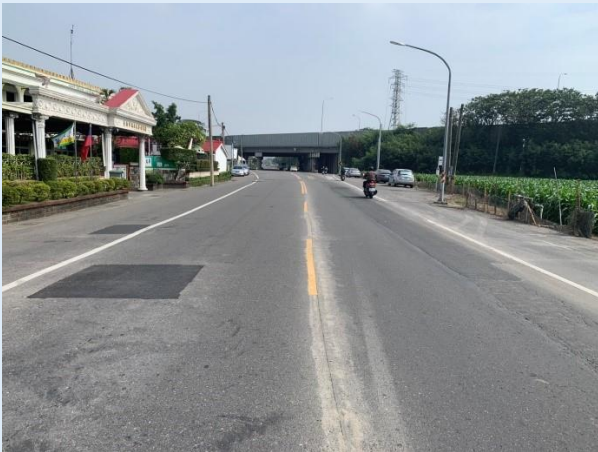
施工前

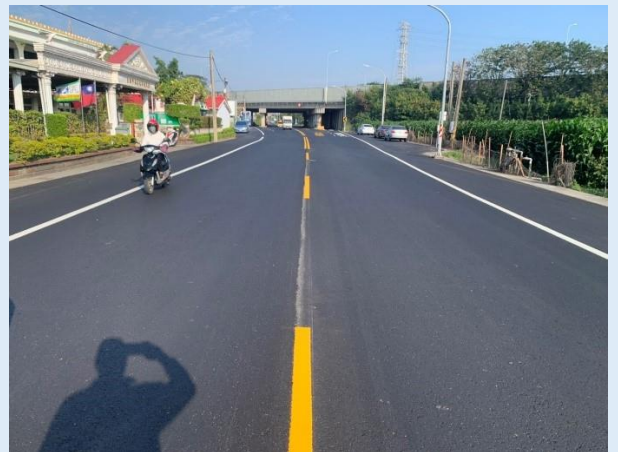
施工後

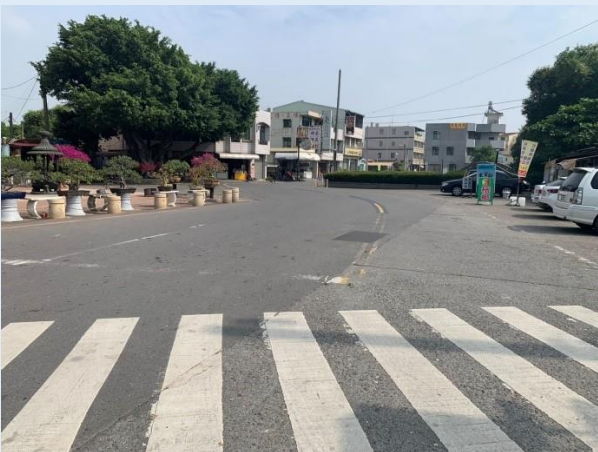
施工前

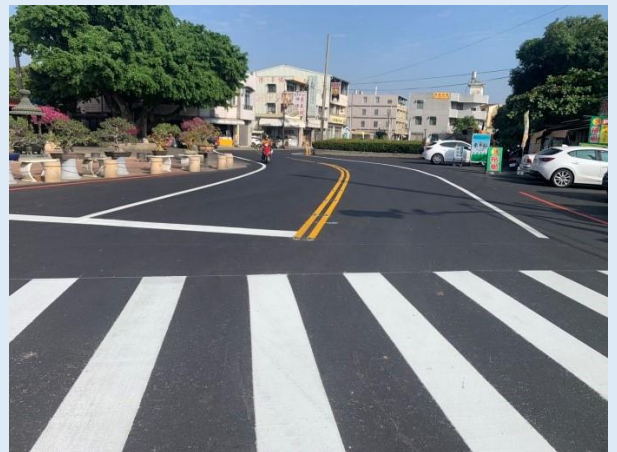
施工後

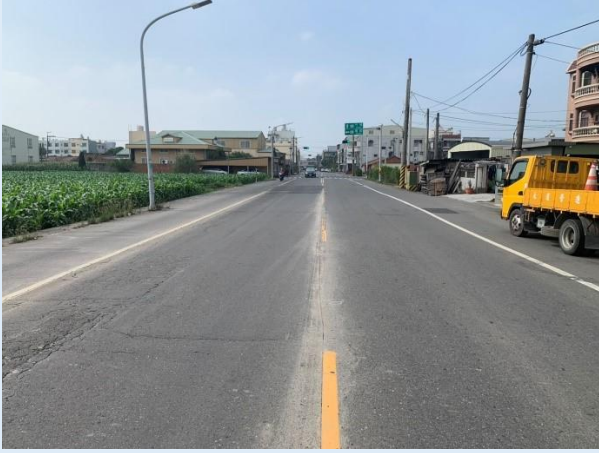
施工前

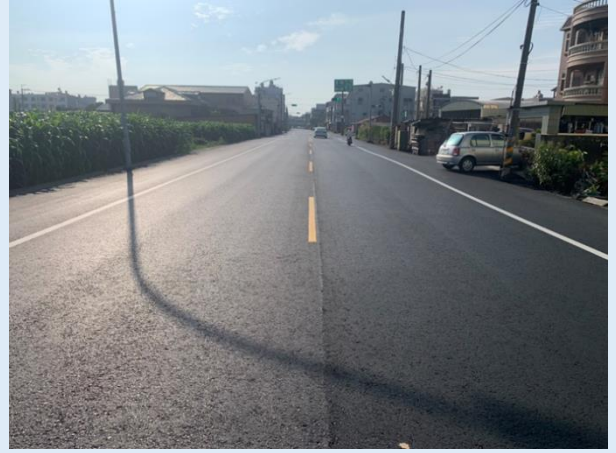
施工後

照片 2、底層改善、孔蓋全數下地、道路重新創鋪
