# 南關

牛墟文化的起源地，

平凡的地方有著不平凡的歷史。

保存完好的百年古厝，  
年代久遠的打水器仍可使用。

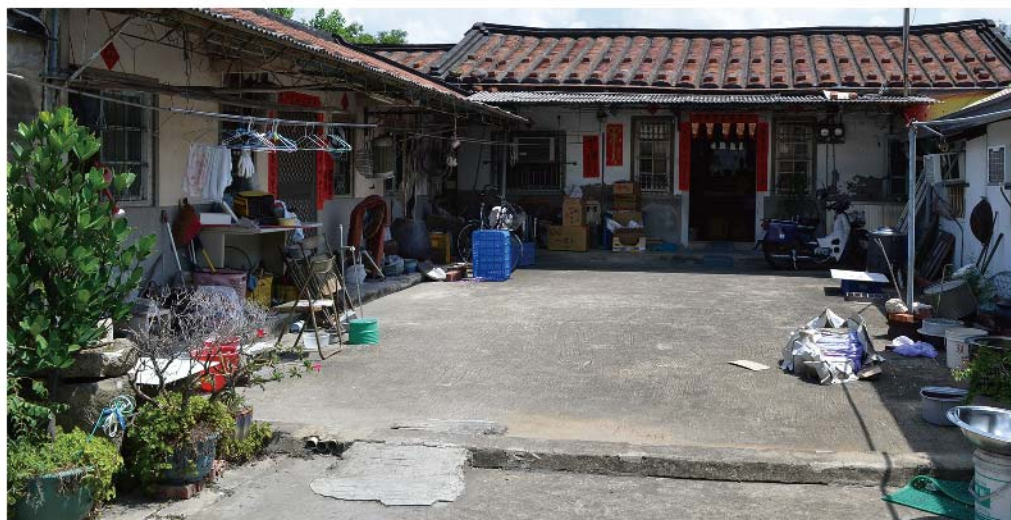
胡大姐的古厝，格局標準的三合院，有正廳、前埕、左右伸手，特別的是左邊伸手有前後兩排，我們起初猜測家族成員眾多才会有此現象，經過胡大姐說明，原來以前胡大姐的父親有從事牛隻旅社的工作，會提供牛隻及牛販住所，所以才會將左伸手加蓋了一排，正廳內與其他三合院不同的是樑柱皆是竹造，可以推測當時後家中的經濟並不是很好，所以選擇了較便宜的建材，屋外的出簷及木門都與大部分的三合院相差不遠，門上的門環依舊保留著，屋頂採用較薄的紅磚瓦片，因此會將磚頭黏貼在瓦片上，來抵禦強風的吹襲，與胡大姐的談話中，瞭解更多的牛墟特色及在地文化，這次的訪談，受益良多。

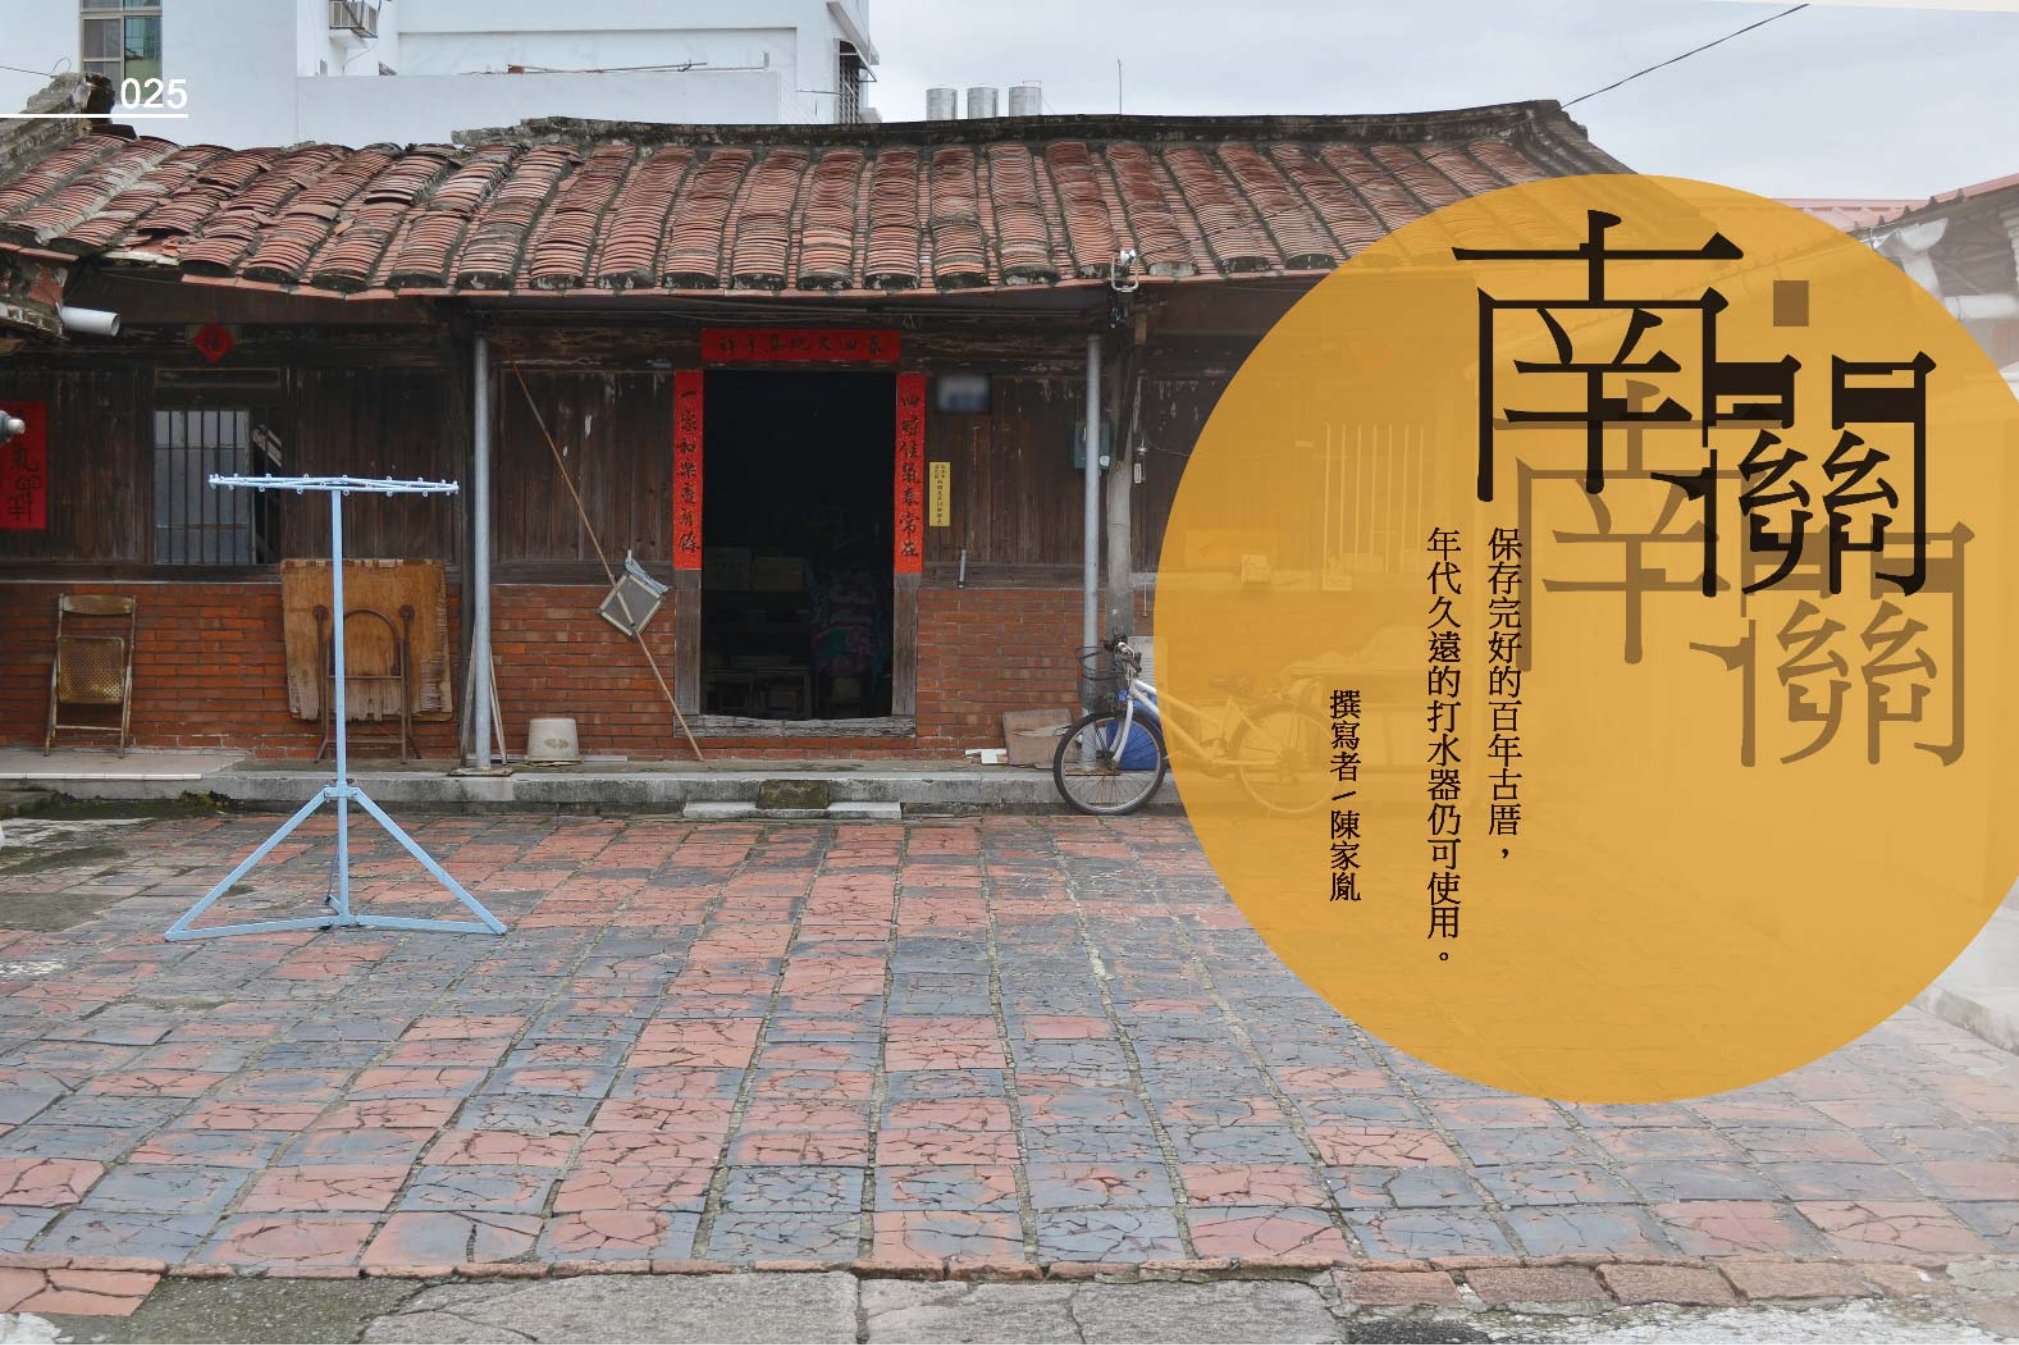
張阿桑的古厝，標準三合院的格局，屋齡約九十年，正身為半磚造，左右伸手則是全磚造，由此推測建造的時間點為正身較久遠，跟張阿桑詢問後，應證了我們的推算是對的，正身的外牆大部分為檜木，屋頂則用紅磚瓦，前埕鋪滿了油面磚，每塊表面上都有不規則的裂痕，經過張阿桑的解說，原來是以前牛車進進出出而造成的現象，當時的牛車都是鐵輪，才會讓油面磚有碎裂的現象，左伸手目前是張阿桑生活作息的住所，表面上看的出與正身截然不同，磚造的牆壁較近代的屋瓦都明顯不同於正身的古厝。
