# 101年 災後復建工程抽查暨 搶險搶修結算作業規範 報告

災害防救辦公室 薛玉珏 102年7月2日

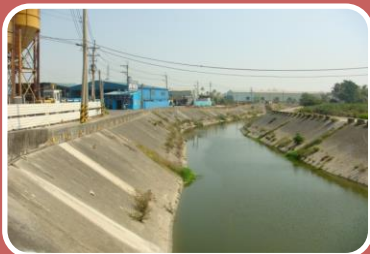
東山區高原里鼎才窩野溪(2)復建工程（G1水保工程，4,207千元）：主管機關水利局，執行機關東山區公所，為蘇拉及天秤颱風案件，金額大於300萬，需送水利局審查設計預算書，適逢年假，預定102年3月6日上網，目前6月24日進度95%，預定6月30日完工。

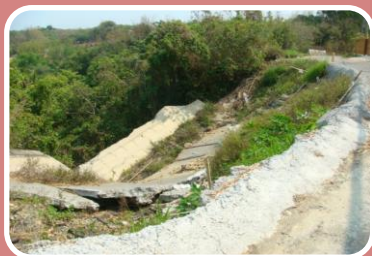
蜈蚣潭中排自強橋下游護岸復建工程（A1水利工程，14,800千元）：主管機關水利局，執行機關永康區公所，本案抽查時仍在設計審查，原為排樁設計，因災害擴大，考量經費有限等因素，改為擋土牆及石籠設計，經工程會及水利署現勘，認為擋土牆護岸設計並不安全，仍恢復排樁設計，不足440萬元經費由本府水利局支應，全案1920萬元，已於102年5月14日訂約，5月20日開工。

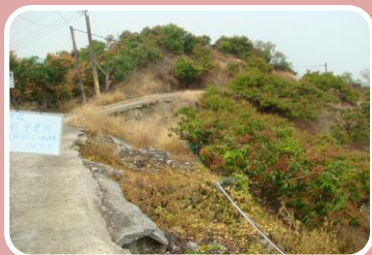
玉井區望明里農路（玉山高幹310右1電桿旁）復建工程（H3農路工程，654千元）：主管機關農業局，執行機關玉井區公所，流標2次後，重新檢討設計預算書，並將原加勁式擋土牆改為懸臂式擋土牆，於3月14日重新上網，本案目前已於5月21日完工。

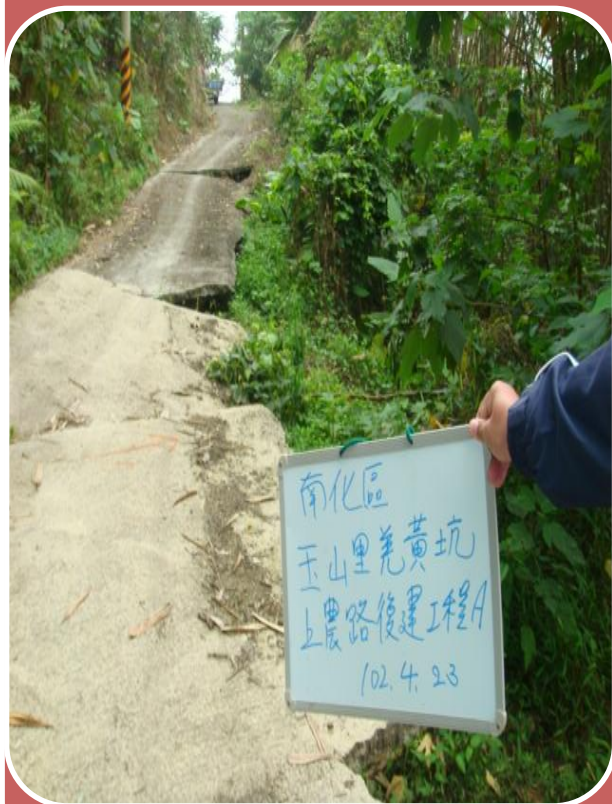
玉山里羌黃坑上農路復建工程A段（H3農路工程，395千元），農業局為主管機關，南化區公所為執行機關，註銷原因是本案施作地點，經當地民眾向行政院莫拉克重建委員會陳情，施作地點於林務局嘉義林管處預定治理地點範圍之內，**將由林務局施作**，為避免工程重複施作，本案註銷。
