北區文賢路完成路平改善

本局積極推行路平專案計畫，今年度辦理北區文賢路為南北連通安南區及北區、東西銜接成功路通往臺南火車站，是臺南市重要道路之一，此路段因往來車流量大且頻繁，又多為一般客車及大型車輛使用，再加上路面各管線之人手孔數量過多，除影響觀瞻外，更對用路人之行車安全造成影響。

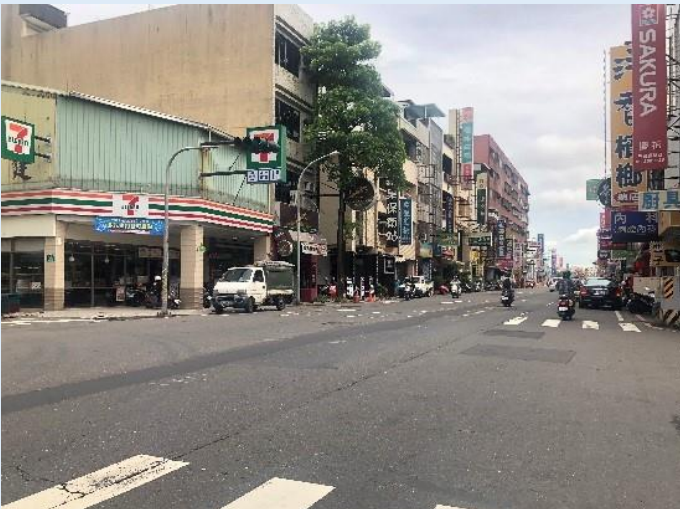
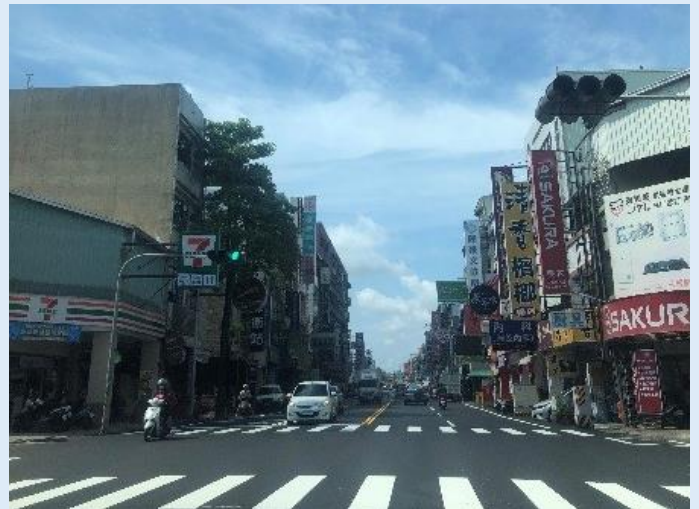
照片 1、路面因粒料膠結不良造成坑洞及修補(施工前及施工後)

本工程經費約 2,050 萬元，改善長度約 1.5 公里，於 108 年 6 月 24 日開工並已於 8 月 5 日完工，除改善道路品質外，並以路平專案標準，對本路段進行人手孔下地減量化，重新檢討縱橫斷面及洩水坡度等配套措施，並重新檢驗道路基層、底層、面層藉以提升整體道路平整度及美觀，改善用路人行車舒適度、增進人車通行之安全性及降低車禍肇事率，完善道路服務水準。

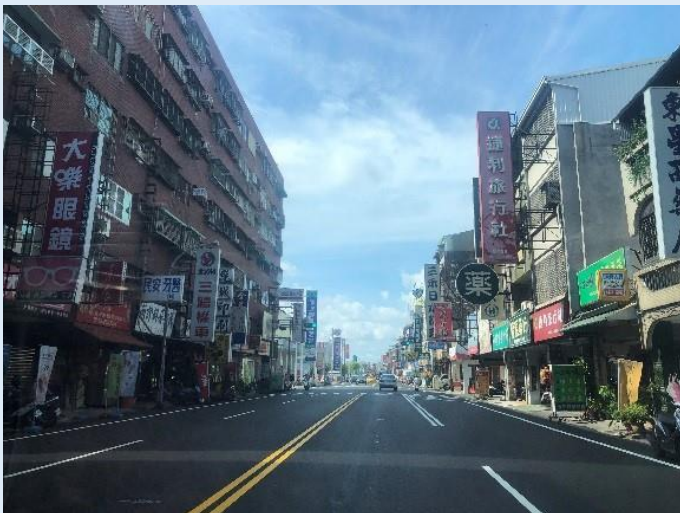
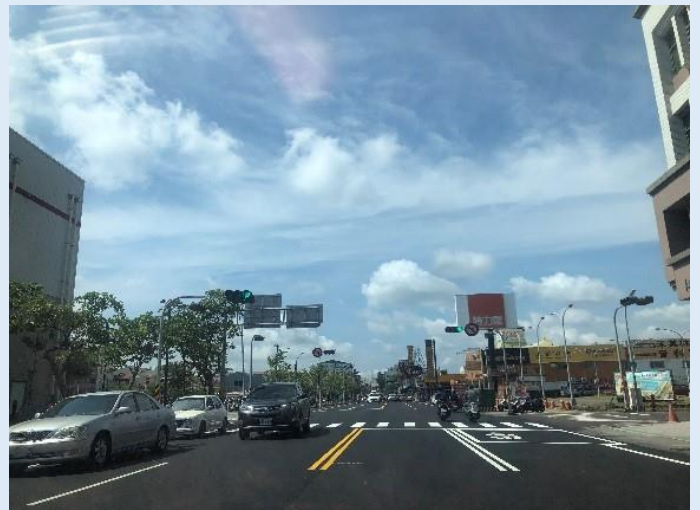
照片 2、文賢路完工
