建議事項		東和里菁埔寮段 731-1 地號邊坡改善工程		建議人	臺南市南化區公所		
				文號	所農建字第 1060773796 號		
陳情人	池慧萍	電話			住址		
		日期	106 年 12 月 07 日				
勘查單位	臺南市政府			勘查日期	106 年 12 月 21 日		
工程名稱	東和里菁埔寮段 731-1 地號邊坡改善工程	工 作 項 目	<input type="checkbox"/> 1. 土石流防治 <input type="checkbox"/> 2. 崩塌地處理 <input type="checkbox"/> 3. 坡面沖蝕控制 <input checked="" type="checkbox"/> 4. 野溪治理 <input type="checkbox"/> 5. 坡地保育 <input type="checkbox"/> 6. 規劃 <input type="checkbox"/> 7. 其他	工 地 程 點	臺南市南化區東和里		
					TWD97 參考座標	X: 195731	Y: 2545041
				子集水區名稱	南化	編號	1630021
集水區屬性	<input checked="" type="checkbox"/> 跨縣市集水區 <input type="checkbox"/> 水庫集水區(_____ 水庫) <input type="checkbox"/> 土石流潛勢溪流(編號 _____) <input type="checkbox"/> 特定水土保持區 <input type="checkbox"/> 重要集水區 <input type="checkbox"/> 中央(或縣)管河川: _____ <input type="checkbox"/> 區域排水: _____ <input type="checkbox"/> 其他: _____						
現況概述	1. 地形: 丘陵 2. 災害類別: <input type="checkbox"/> 土砂淤積, 影響排洪, 可能溢流造成災害者。 <input checked="" type="checkbox"/> 河床淘刷, 影響構造物或保全對象安全者。 <input type="checkbox"/> 邊坡崩塌、土砂災害有擴大導致二次災害者 <input type="checkbox"/> 位於土石流潛勢溪流、危險聚落, 且有災害潛勢者 <input type="checkbox"/> 水患瓶頸段急需處理且無用地問題者 <input type="checkbox"/> 主要泥砂來源影響水庫壽命及安全者 <input type="checkbox"/> 其他: _____ 3. 災情: 4. 以往處理情形: _____ 單位已施設

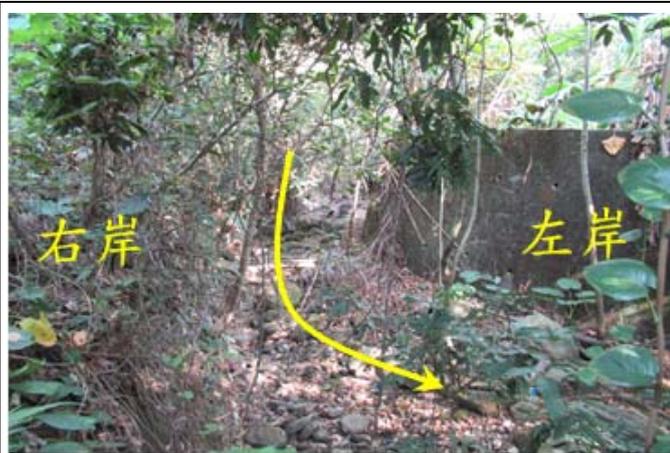
右岸未施設擋土牆，導致轉彎段冲刷崩塌

座落	<input checked="" type="checkbox"/> 一般山坡地 <input type="checkbox"/> 林班地、實驗林地、保安林地、區外保安林 <input type="checkbox"/> 公告之生態保護區 <input type="checkbox"/> 都市計畫區(農業區) <input type="checkbox"/> 農地重劃區 <input type="checkbox"/> 其他: _____			擬辦工程概估內容	護岸高約 7m 長約 100m 固床工約 5 座高約 1.5m 長約 8m 灑草籽(覆稻草蓆): 350 平方公尺	
致營	<input type="checkbox"/> 山坡崩塌 <input type="checkbox"/> 溪床沖蝕 <input type="checkbox"/> 溪岸溢流 <input type="checkbox"/> 土石流 <input type="checkbox"/> 溪床淤積 <input type="checkbox"/> 其他: _____			生態保育評估		現況描述: 1. 陸域植被覆蓋: <u>0</u> % <input type="checkbox"/> 其他 2. 植被相: <input checked="" type="checkbox"/> 雜木林 <input type="checkbox"/> 人工林 <input type="checkbox"/> 天然林 <input type="checkbox"/> 草地 <input checked="" type="checkbox"/> 農地 <input type="checkbox"/> 崩塌地 3. 河床底質: <input type="checkbox"/> 岩盤 <input type="checkbox"/> 巨礫 <input checked="" type="checkbox"/> 細礫 <input type="checkbox"/> 細砂 <input type="checkbox"/> 泥質 4. 河床型態: <input type="checkbox"/> 瀑布 <input type="checkbox"/> 深潭 <input checked="" type="checkbox"/> 淺瀨 保育對策: <input type="checkbox"/> 植生復育 <input type="checkbox"/> 表土保存 <input type="checkbox"/> 棲地保護 <input checked="" type="checkbox"/> 維持自然景觀 <input type="checkbox"/> 增設魚道 <input type="checkbox"/> 施工便道復原 <input type="checkbox"/> 動植物種保育 <input type="checkbox"/> 生態監測計畫 <input type="checkbox"/> 生態評估工作 <input type="checkbox"/> 劃定保護區 <input type="checkbox"/> 以柔性工法處理 <input type="checkbox"/> 其他生態影響減輕對策 _____

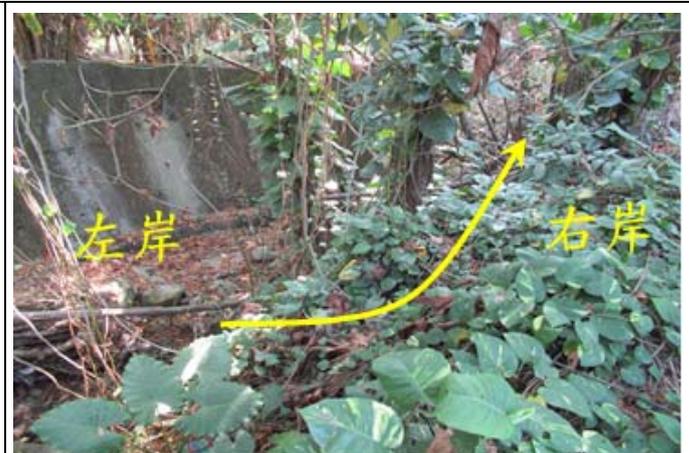
右岸未施設擋土牆，導致轉彎段冲刷崩塌

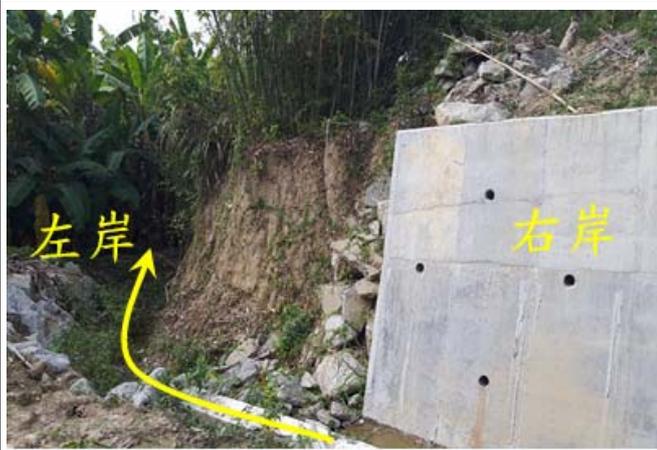
延續工程，未施作段遭野溪沖刷崩塌

座落	<input checked="" type="checkbox"/> 一般山坡地 <input type="checkbox"/> 林班地、實驗林地、保安林地、區外保安林 <input type="checkbox"/> 公告之生態保護區 <input type="checkbox"/> 都市計畫區(農業區) <input type="checkbox"/> 農地重劃區 <input type="checkbox"/> 其他: _____			擬辦工程概估內容	護岸高約 5m 長約 240m 固床工約 6 座高約 1.5m 長約 4m 灑草籽(覆稻草蓆): 700 平方公尺	
致營	災力	<input type="checkbox"/> 山坡崩塌 <input checked="" type="checkbox"/> 溪床沖蝕 <input type="checkbox"/> 溪岸溢流 <input type="checkbox"/> 土石流 <input type="checkbox"/> 溪床淤積 <input type="checkbox"/> 其他: _____		生態保育評估	現況描述: 1. 陸域植被覆蓋: <u>0</u> % <input type="checkbox"/> 其他 2. 植被相: <input checked="" type="checkbox"/> 雜木林 <input type="checkbox"/> 人工林 <input type="checkbox"/> 天然林 <input type="checkbox"/> 草地 <input checked="" type="checkbox"/> 農地 <input type="checkbox"/> 崩塌地 3. 河床底質: <input type="checkbox"/> 岩盤 <input type="checkbox"/> 巨礫 <input checked="" type="checkbox"/> 細礫 <input type="checkbox"/> 細砂 <input type="checkbox"/> 泥質 4. 河床型態: <input type="checkbox"/> 瀑布 <input type="checkbox"/> 深潭 <input checked="" type="checkbox"/> 淺瀨 保育對策: <input type="checkbox"/> 植生復育 <input type="checkbox"/> 表土保存 <input type="checkbox"/> 棲地保護 <input checked="" type="checkbox"/> 維持自然景觀 <input type="checkbox"/> 增設魚道 <input type="checkbox"/> 施工便道復原 <input type="checkbox"/> 動植物種保育 <input type="checkbox"/> 生態監測計畫 <input checked="" type="checkbox"/> 生態評估工作 <input type="checkbox"/> 劃定保護區 <input type="checkbox"/> 以柔性工法處理 <input type="checkbox"/> 其他生態影響減輕對策 _____

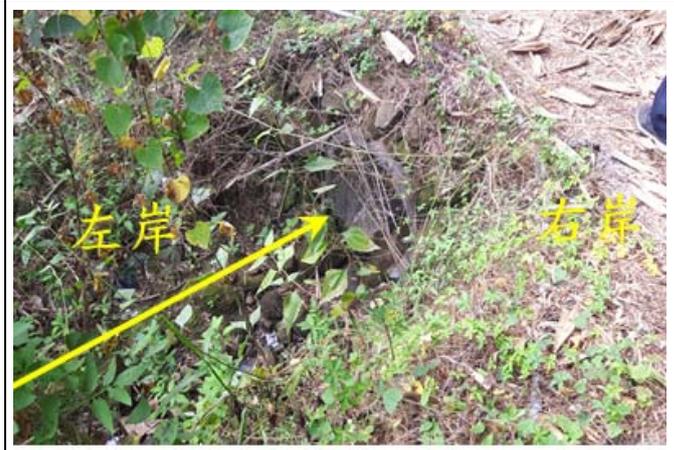
通水斷面不足，水流溢淹

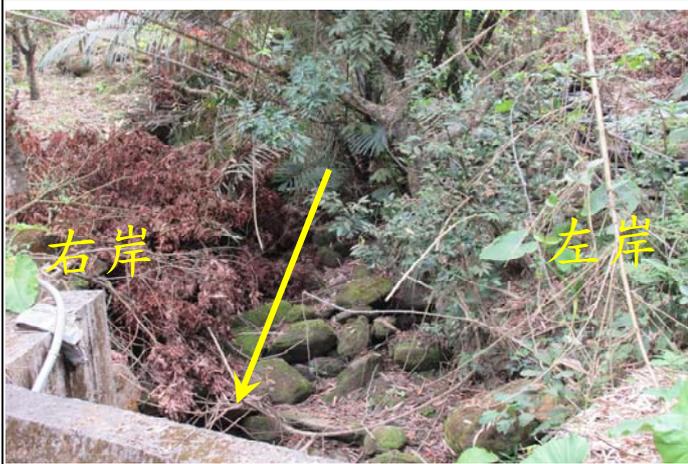
未施作護岸，野溪沖刷兩岸崩塌淤積

3. 災情: 4. 以往處理情形: _____ 單位已施設 5. 有無災害調查報告(報告名稱: _____) 6. 其他:		擬辦工程概估內容	<input type="checkbox"/> 鉛絲網籠 1m×1m×1m _____ 個 <input type="checkbox"/> 排水溝 高 _____ 寬 _____ 長 _____ 公尺 <input type="checkbox"/> 擋土牆 高 _____ 長 _____ 公尺 * 側 <input checked="" type="checkbox"/> 護岸 高 3 長 130 公尺*2 側 <input checked="" type="checkbox"/> 固床工 6 座 高 1.5 長 4 公尺 <input type="checkbox"/> 防砂設施 _____ 座 高 _____ 長 _____ 公尺 <input type="checkbox"/> 箱涵 _____ 座 高 _____ 寬 _____ 長 _____ 公尺 <input checked="" type="checkbox"/> 其他: 灑草籽(覆稻草蓆): 700 平方公尺		
座 落	<input checked="" type="checkbox"/> 一般山坡地 <input type="checkbox"/> 林班地 <input type="checkbox"/> 實驗用林地 <input type="checkbox"/> 保安林地 <input type="checkbox"/> 區外保安林 <input type="checkbox"/> 公告之生態保護區 <input type="checkbox"/> 都市計畫區(農業區) <input type="checkbox"/> 農地重劃區 <input type="checkbox"/> 其他		生態保育評估	現況描述: 1. 陸域植被覆蓋: _____ % <input type="checkbox"/> 其他 2. 植被相: <input type="checkbox"/> 雜木林 <input type="checkbox"/> 人工林 <input type="checkbox"/> 天然林 <input type="checkbox"/> 草地 <input type="checkbox"/> 農地 <input type="checkbox"/> 崩塌地 3. 河床底質: <input type="checkbox"/> 岩盤 <input type="checkbox"/> 巨礫 <input type="checkbox"/> 細礫 <input type="checkbox"/> 細砂 <input type="checkbox"/> 泥質 4. 河床型態: <input type="checkbox"/> 瀑布 <input type="checkbox"/> 深潭 <input type="checkbox"/> 淺瀨 保育對策: <input type="checkbox"/> 植生復育 <input type="checkbox"/> 表土保存 <input type="checkbox"/> 棲地保護 <input type="checkbox"/> 維持自然景觀 <input type="checkbox"/> 增設魚道 <input type="checkbox"/> 施工便道復原 <input type="checkbox"/> 動植物種保育 <input type="checkbox"/> 生態監測計畫 <input type="checkbox"/> 生態評估工作 <input type="checkbox"/> 劃定保護區 <input type="checkbox"/> 以柔性工法處理 <input type="checkbox"/> 其他生態影響減輕對策 _____

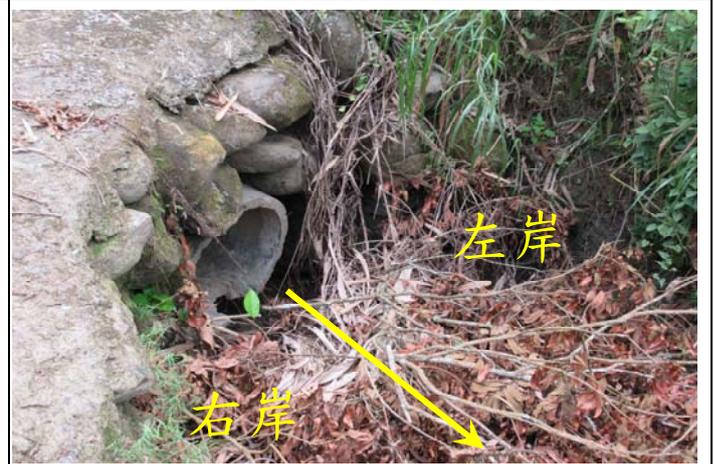
通水斷面不足，水流溢淹
