「臺南市政府 106-107 年度全國水環境改善計畫輔導顧問團委辦計畫」

運河水環境改善計畫

生態調查及水質檢測成果報告

生態調查成果報告

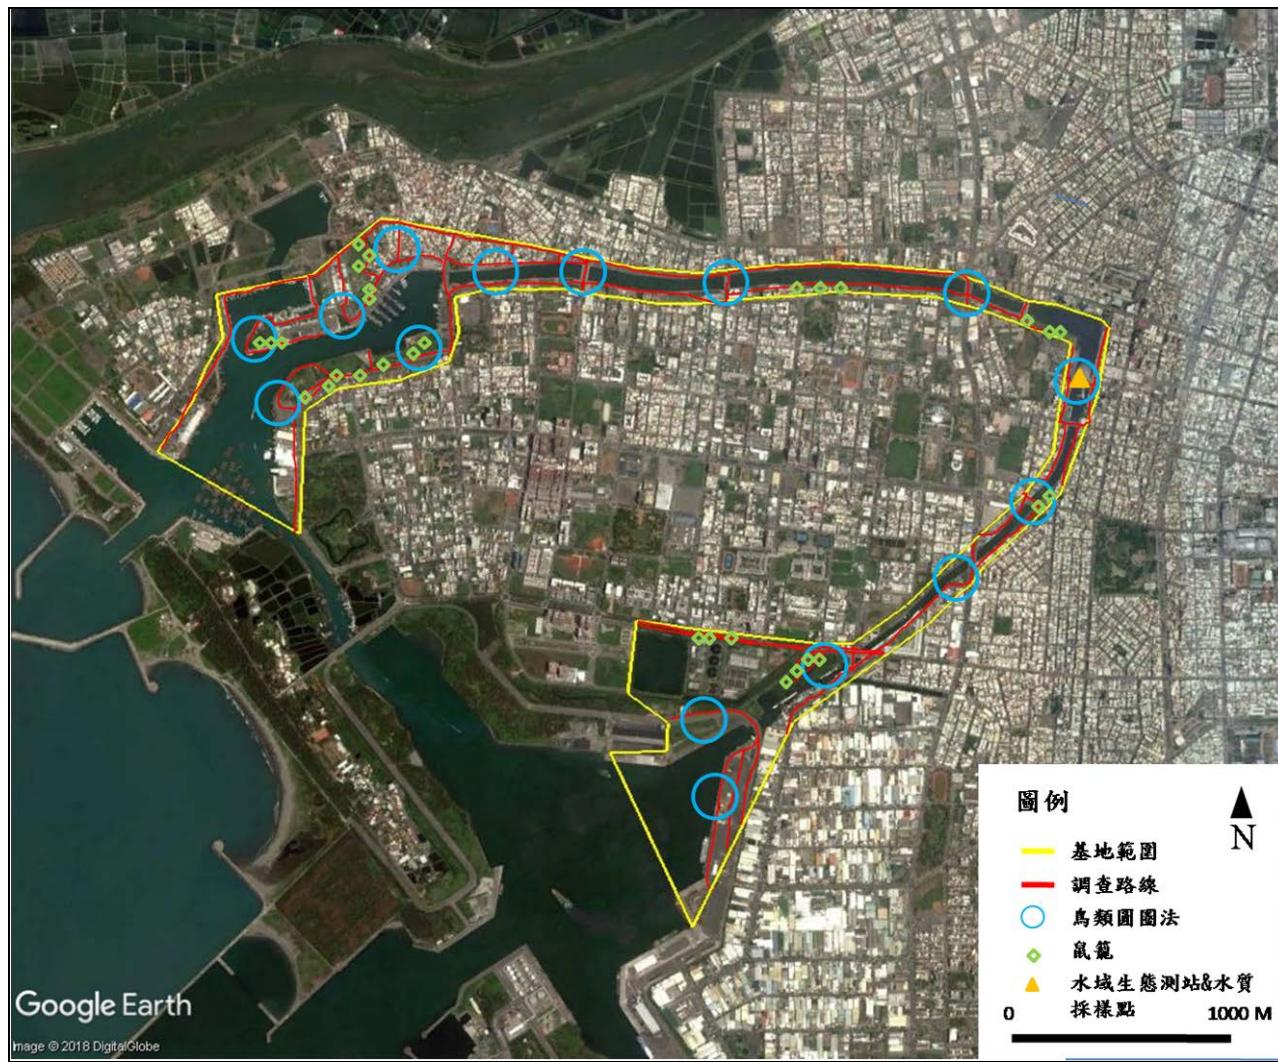
圖一、本計畫生態環境調查位置圖

本計畫河川水質及水文調查取樣時間為 107/06/12 15 時 54 分，共計取一處測站(圖一)，測量水溫、pH、流速、導電度、懸浮固體、化學需氧量、溶氧、生化需氧量、凱氏氮及氨氮等十項數值(表十二)。

本案選定台南運河(金華橋)進行調查，位於金華橋附近，河道全為水泥

護堤，水流較慢，為感潮帶，深度無法測量，溪水顏色呈淡綠、稍有異味，為污染較低之水域環境。

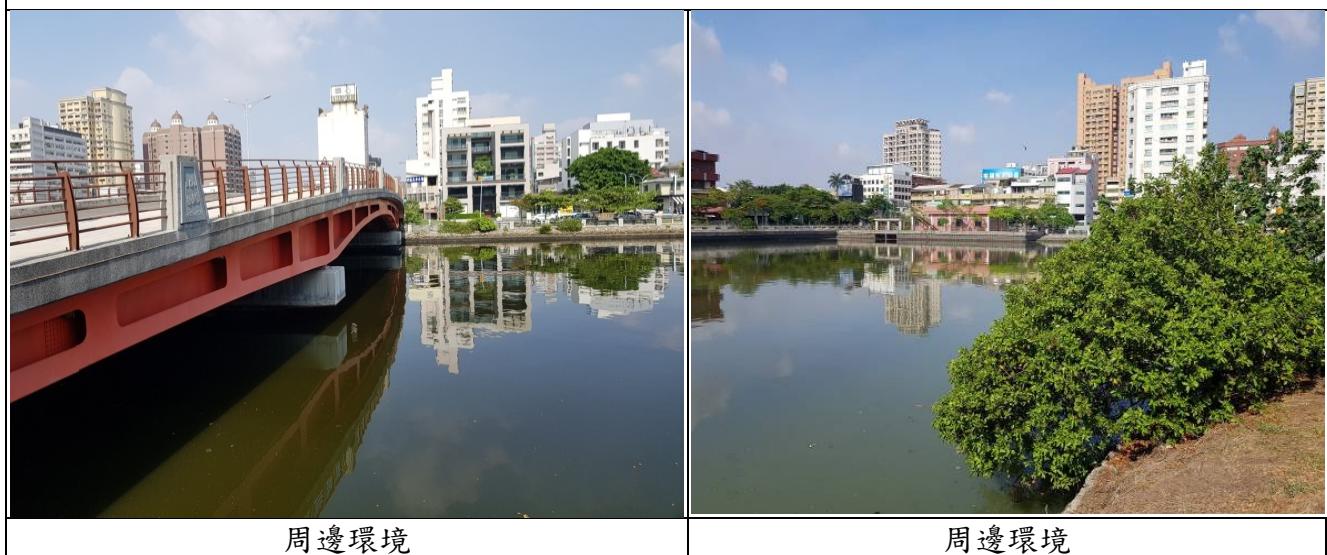
附件五-1、台南運河棲地評估表

樣站：二仁溪流域-三爺溪排水-萬代橋水淨場			107/6/12
評估因子	說明	評分	程度
1.底棲生物的棲地基質	不適用(此區為人為開鑿之人工河道)	-	-
2.河床底質包埋度	不適用(此區為人為開鑿之人工河道)	-	-
3.流速水深組合	絕大部分組合為單一種流速/水深組合	1	差
4.沉積物堆積	不適用(此區為人為開鑿之人工河道)	-	-
5.河道水流狀態	水量豐沛，幾無溪床裸露	20	佳
6.人為河道變化	工程影響目視範圍中80%以上的河道，溪流兩岸遭混凝土等材質進行護岸。溪流中的棲地遭移除或改變	1	差
7.湍瀨出現頻率	湍瀨間的距離除以河道寬度約大於25 水流平或淺，無巨石等可激起湍瀨的天然物。	1	差
8.堤岸穩定度	不適用(此區為人為開鑿之人工河道)	-	-
9.河岸植生保護	50%以下的堤岸具原生植被	1	差
10.河岸植生帶寬度	河岸植生帶的寬度小於6公尺 因人為活動而幾無植生帶	1	差
總分			25
備註	佳	良好	普通
	20~16	15~11	10~6
結論：此區係為人為開鑿之人工河道，故不適用此一棲地評估表。

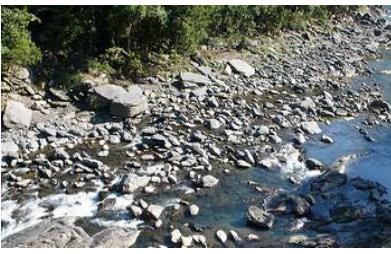
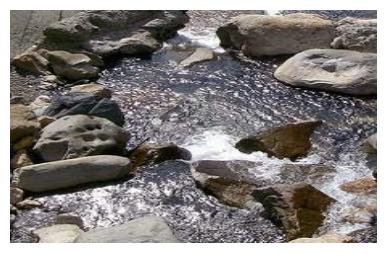
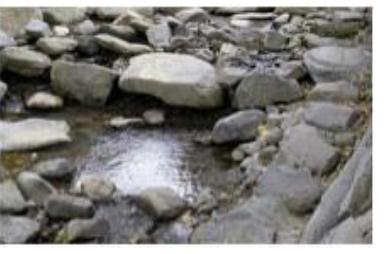
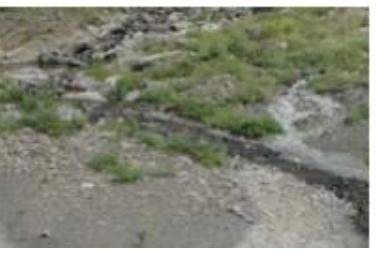
6. 人 為 河 道 變 化

說 明	於保育治理工程應用上，應以不佈設硬體工程維持溪流與天然原貌為目標；避免施工便道包佈於溪流中及兩旁濱溪帶，盡可能使用索道運輸材料；工程規畫設計時，可提供相關施工後復原計畫，對溪流與生態影響進行復原。															
	程 度	佳					良好					普通					差
	I 河道幾無治理工程，並維持原有的狀態。 II 沒有迴音迴響，或維持原始風貌之環境。					I 河道可見些許工程，影響目視範圍中40%以內的河段。 II 過去曾有溪流治理，但並無新近的工程影響。					I 工程影響目視範圍中40-80%的河道。 II 溪流兩岸均有堤岸改變或斷裂。					I 工程影響目視範圍中80%以上的河道。 II 溪流兩岸遭混凝土等材質進行護岸。溪流中的橋墩也遭移除或改變。

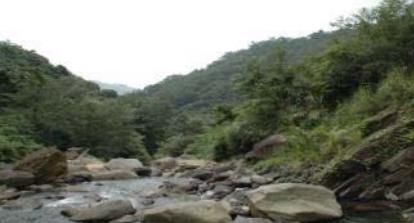
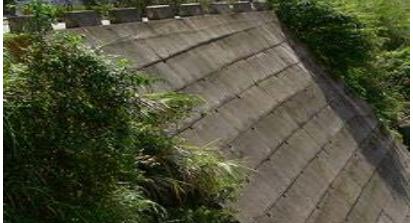
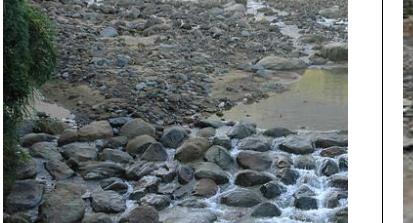
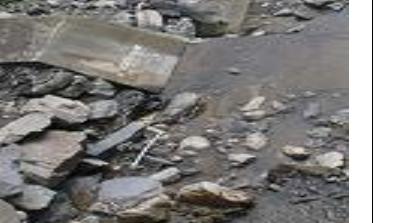
7. 湍 瀨 出 現 頻 率	20 19 18 17 16					15 14 13 12 11	10 9 8 7 6					5 4 3 2 1

說 明	於保育治理工程應用上，有連續性的湍瀨與隨延曲折的河道避免截彎取直或渠道化之情形。工程設計規畫時，應維持天然河川賴潭出現的規律，依照經驗良好的棲地，河道寬度7倍距離內，即有一個賴潭棲地的交換。欲維持最基本的棲地環境，河道寬度25倍距離內需有一個賴潭的交換。															
	程 度	佳					良好					普通					差

8. 堤 岸 穩 定 度	I 湍瀨間的距離餘以河道寬度約小於7。 II 目視可見河道中有連續的湍瀨，且擁有巨石、礫石與樹幹等天然物為佳。					I 湍瀨間的距離餘以河道寬度約為到15之間。 II 有巨石等天然物可激起湍瀨，但湍瀨不連續。					I 湍瀨間的距離餘以河道寬度約為16到25之間。 II 無連續湍瀨，且無巨石等天然物於河道中。					I 湍瀨間的距離餘以河道寬度約大於25。 II 水流平或淺，無巨石等可激起湍瀨的天然物。	
	20 19 18 17 16					15 14 13 12 11	10 9 8 7 6					5 4 3 2 1

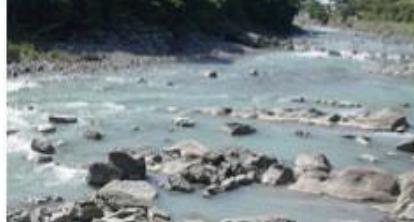
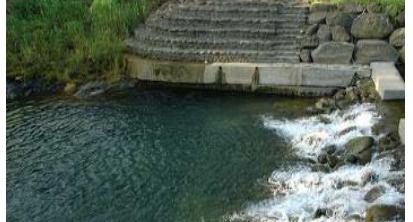
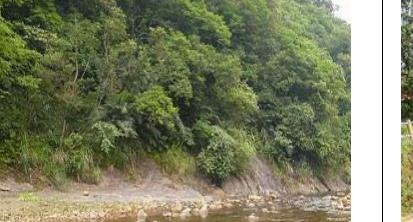
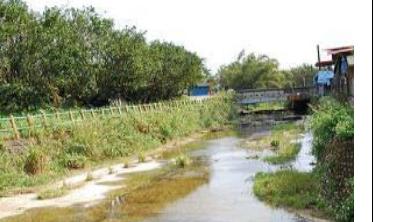
說 明	堤岸以材質穩定者為佳，如大理石優於泥沙膠結的土層。坡岸斜度可判斷侵蝕的程度，堤岸陡峭處較易崩塌；裸露樹根、植被狀況與底層裸露的程度判斷堤岸的穩定度。此因子應注意與河道干擾因子的連動性，混凝土護岸有好的堤岸穩定度，但造成動物活動限制；砌石護岸若同樣能解決堤岸侵蝕問題，其孔隙度佳，就河道干擾因子而言，影響較小。

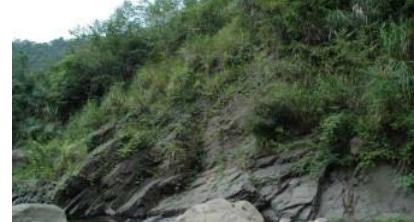
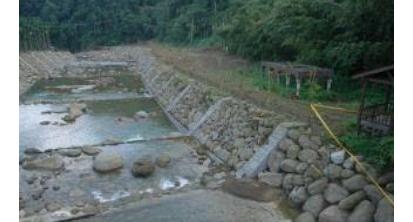
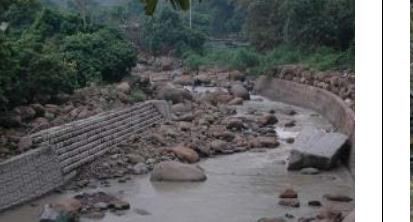
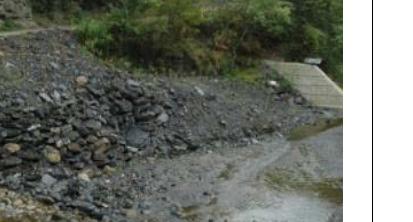
8. 堤 岸 穩 定 度	程 度	佳					良好					普通					差
	I 堤岸材質為岩盤等堅硬石材，堤岸坡度較陡。 II 小於5%的堤岸有受沖蝕的跡象。					I 5-30%的堤岸受溪水沖蝕。 II 曾遭沖蝕的堤岸具回復跡象，如新生的植被。					I 30-60%的堤岸受溪水沖蝕。 II 無回復跡象，河道轉彎處在洪峰時遭沖蝕的可能性高。					I 60-100%的堤岸受溪水沖蝕。 II 直線河道仍可見連續冲蝕的痕跡。	
	20 19 18 17 16					15 14 13 12 11	10 9 8 7 6					5 4 3 2 1

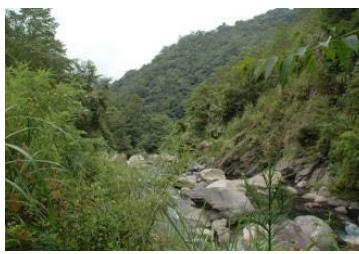
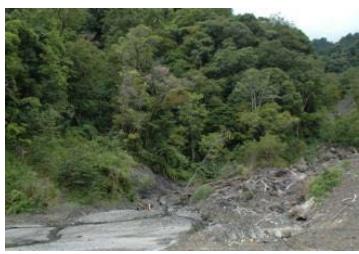
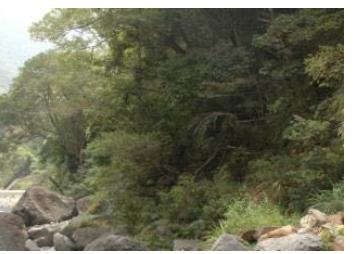
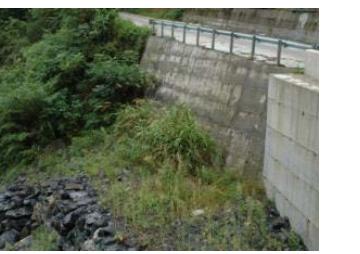
10. 河 岸 植 生 帶 寬 度	說 明	植生帶的寬度常因道路、農田、停車場和草地等人为開發與建築影響而縮減。復原濱溪帶可設置緩衝綠帶等增加植生帶寬度的措施，改善水質狀況與提高動植物棲息地面積皆有明顯助益。依照經驗良好的植生帶，至少應有6公尺的濱溪帶寬度，方具有最低的生態效益，若能在24公尺以上，則為一健全的濱溪綠帶。																			
	程 度	佳					良好					普通					差

10. 河 岸 植 生 帶 寬 度	I 河岸植生帶的寬度大於18公尺。II 人為活動幾乎無影響可道(道路、砍伐或農業活動)。	I 河岸植生帶的寬度介於12到18公尺間。II 人為活動輕微影響可道(道路、砍伐或農業活動)。										I 河岸植生帶的寬度介於6到12公尺間。 II 人為活動嚴重影響可道(道路、砍伐或農業活動)。					I 河岸植生帶的寬度小於6公尺。II 因人為活動而幾乎無植生帶。				
	20 19 18 17 16	15 14 13 12 11	10 9 8 7 6	5 4 3 2 1
