| 臺南市政府「晶廉獎」區公所組申請表 | |
| 提案機關 | 台南市東區區公所 |
| 透明化措施/系統名稱 | 公共工程督導透明專區 |

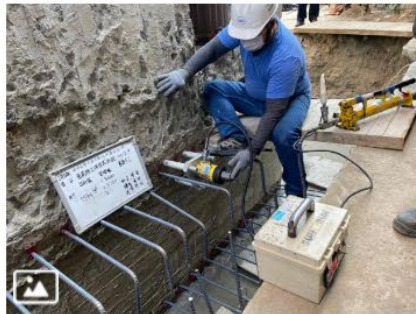
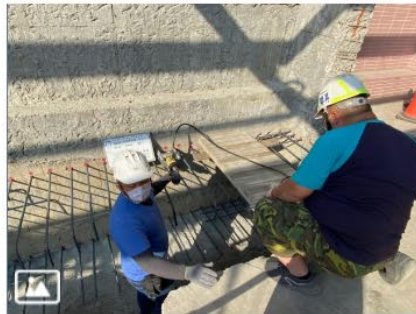
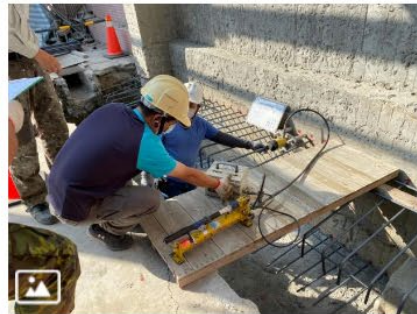
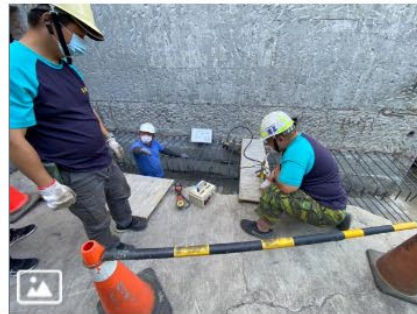
### 後甲南聖社區活動中心耐震補強工程

110年12月14日，工程施作進度與督導情形：

- 1.施工環境保護，外部建構阻隔式安全施工圍籬。
- 2.待補強處之外表敲除至原水泥層。
- 3.補強鋼筋均以植筋膠固定，並經抽樣以拉拔測試合格後，裁剪鋼筋進行品質規格檢測。

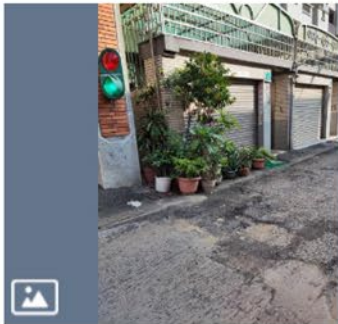
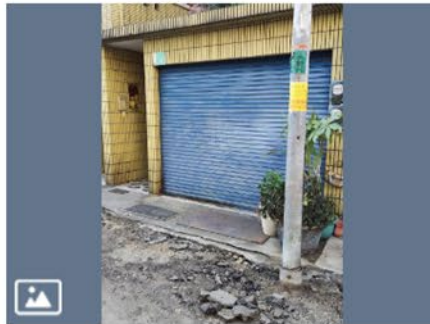
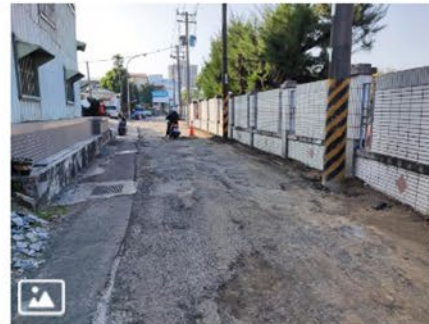
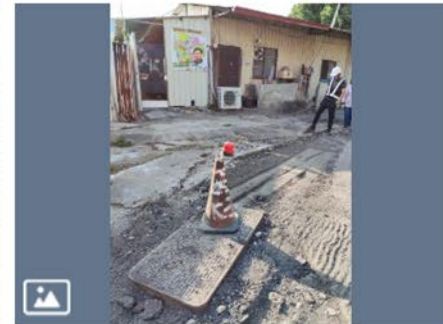
### AC道路工程(開口契約)-督導路面刨除

111年1月14日，督導情形：

路面殘留舊AC，請廠商確實清除。

溝邊舊AC打除不確實。

3.舊AC打除不確實，路面不夠平整。

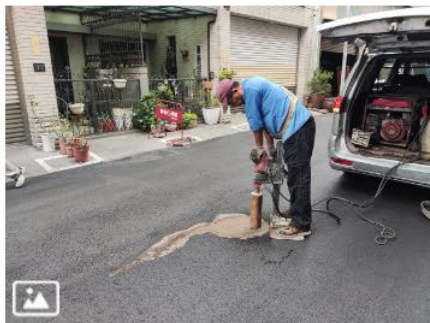
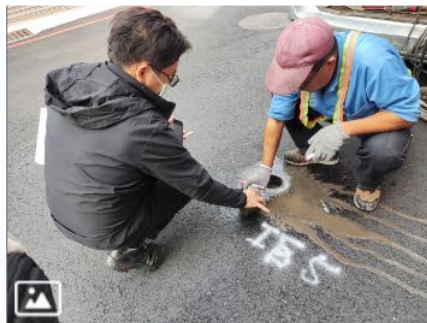
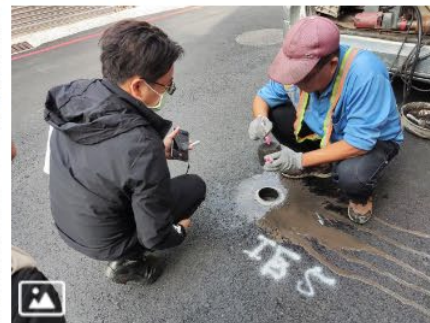
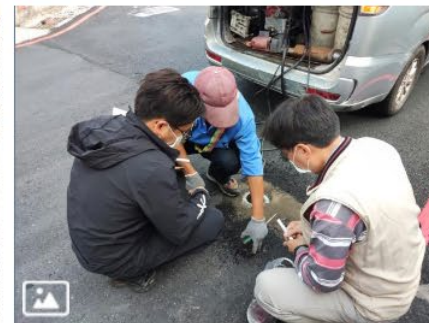
### AC道路工程(開口契約)-驗收取樣

111年2月7日，督導情形：

1.路面工程於1月18日申報竣工。

2.共計取樣9件，經檢測試體高度均合格，另經試體壓實度檢測，計有7件未合格，將罰扣工料價金，另有1件廠商依合約申請重新取樣送檢。

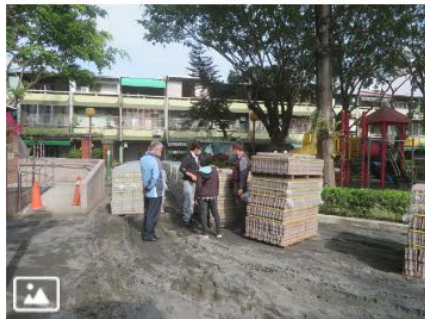
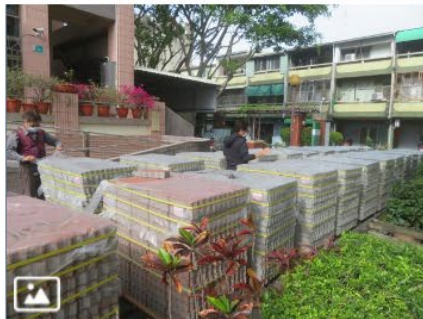
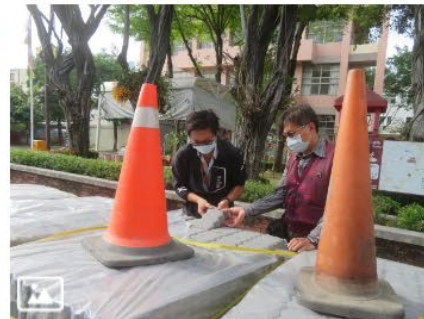
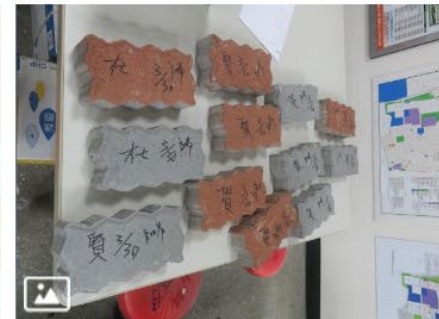
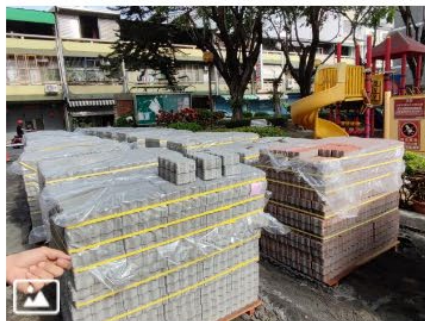
(110)東區連鎖磚路面整修工程(開口契約)-富強公園連鎖磚路面整修工程

111年3月30日，工程施作進度與督導情形:

- 1.危險施工區域均有擺設三角錐。
- 2.外圍通道保持清潔，連鎖磚推疊整齊。
- 3.連鎖磚各6個共計12個進行查驗。

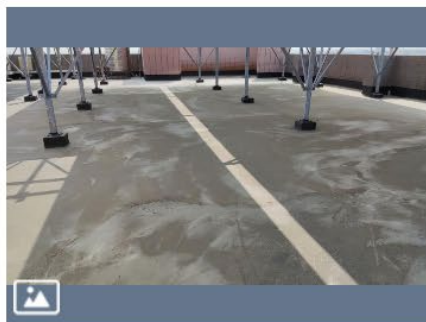
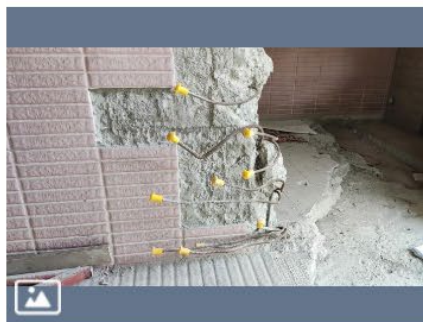
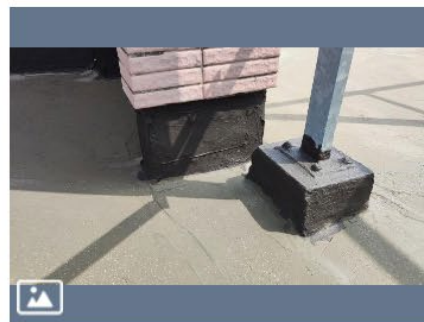
### 後甲南聖社區活動中心耐震補強工程

111年4月15日，工程施作進度與督導情形：

- 1.施工環境保護，外部建構阻隔式安全施工圍籬。
- 2.擴大柱及剪力牆完成灌漿、拆模，進行內部裝修工程。
- 3.頂樓防水施工已完成塗料施作，並將排水孔封閉，即將進行防水測試。
- 4.現場環境及通道保持暢通。

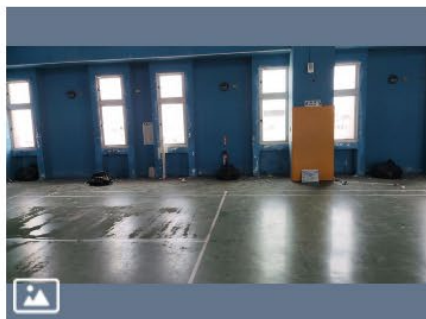
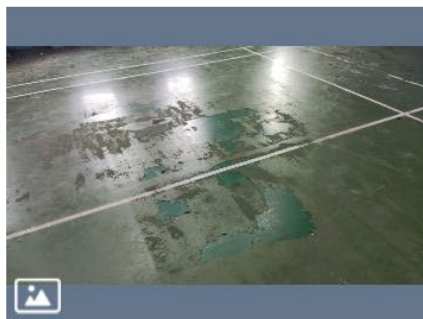
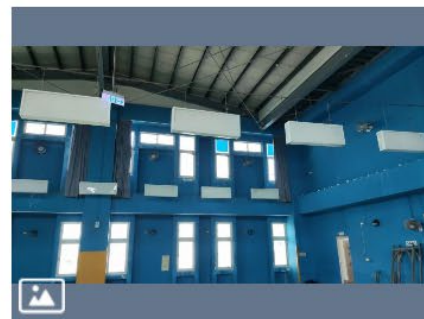
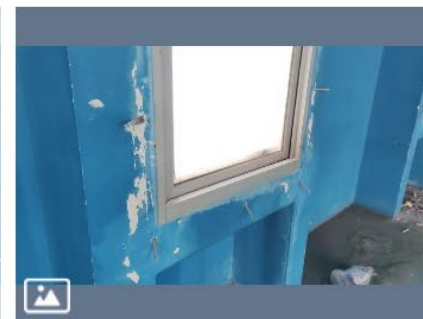
110年關聖社區活動中心 天蓬、羽球場維修工程

111年4月15日，工程施作進度與督導情形:

- 1.窗框下緣至少要灌防水劑4處，抽查數座窗框均達5處。
- 2.燈箱燈具及壁燈要更新，但原有舊件尚未移除。
- 3.地坪尚未施工，整體施工進度甚低。

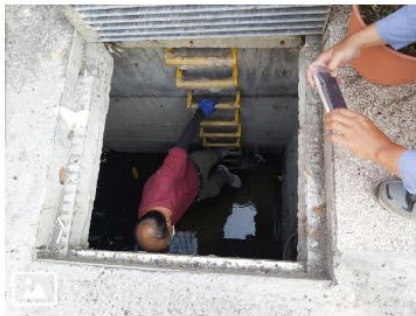
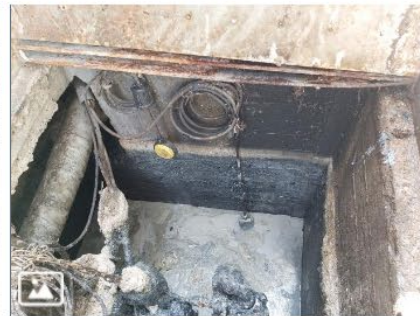
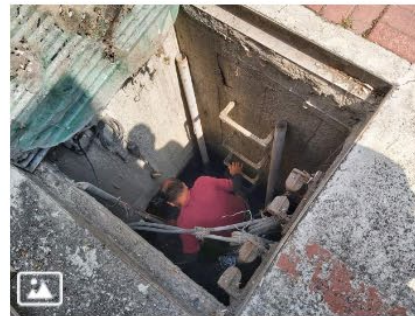
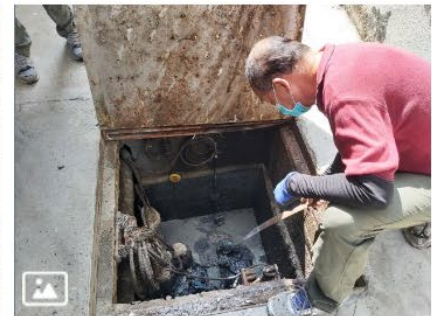
111年度抽水機巡檢(開口契約)

111年4月26日，督導情形：

- 1.本區 6處抽水機，經逐部清查、測試啟動，運轉正常。
- 2.大同路一段215巷旁抽水機沾黏油污，已通報轄區清潔隊加強清淤。
