## 臺南市北區區公所

### 會勘紀錄

壹、會勘緣由：北區豐興公園等樹木防治及移除建議現勘

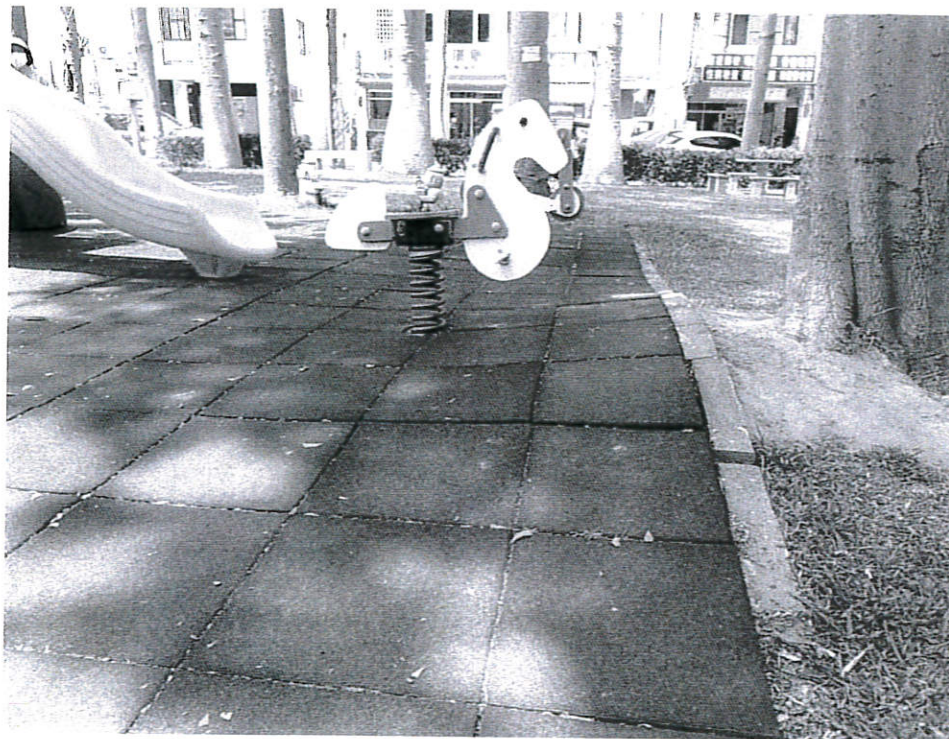
(一)、豐興公園：

兒童遊戲場東、西、北側各有 1 棵黑板樹且距離過近有竄根問題，公園內樹木過多亦相互競爭，建議保留西側生長狀況最好之 1 棵，其餘 2 棵移除並調整遊戲場範圍及位置，提供樹木良好之棲地環境。

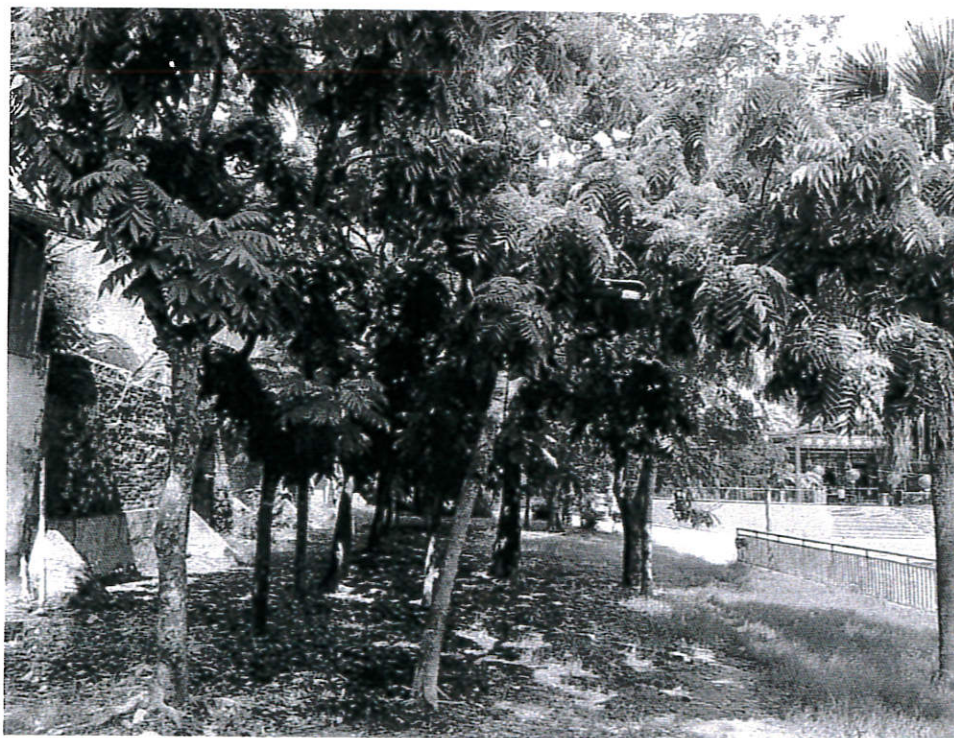
(二)、北園公園：

1. 公園北側(北園街 124 巷)樹木過多且密集，建議將來勿設步道讓民眾進入，營造生態跳島之意境，建議保留並適度修剪。

2. 公園北側(北園街 124 巷 10 弄)因鄰近邊坡且雜樹、灌木叢生，為避免枝葉掉落砸傷用路人，建議鄰道路側修剪或移除。

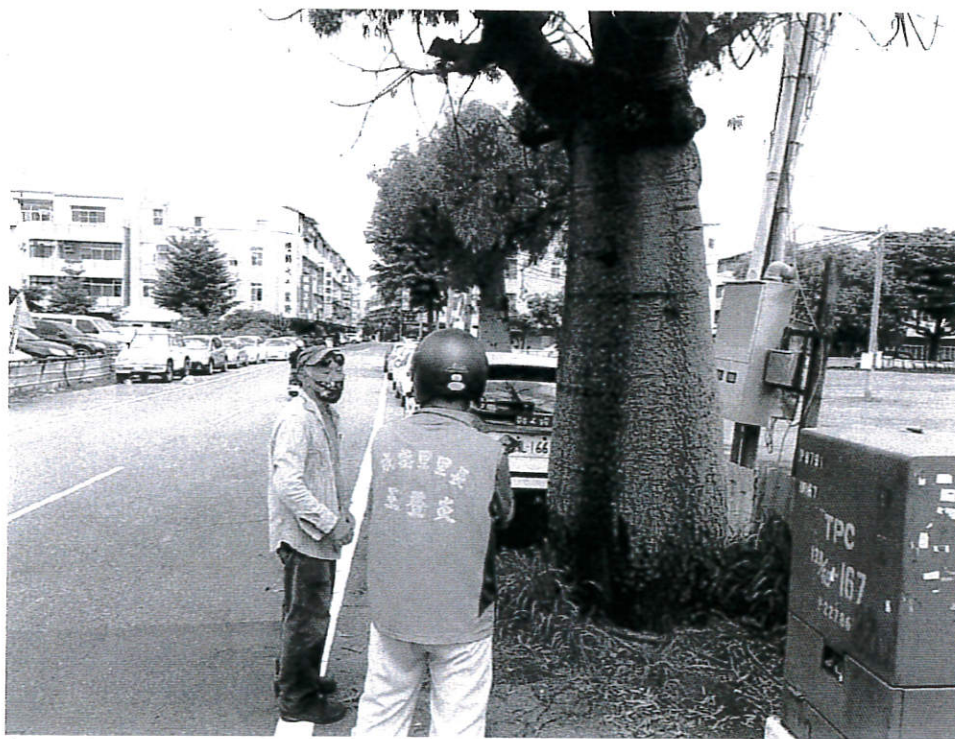
(三)、西門路四段 171 巷 20 弄：

2 棵昆士蘭瓶幹樹為優良樹種且富有價值，目前生長狀況良好無倒塌疑慮，可以保留，建議適度修剪枯枝並評估擴大樹穴。

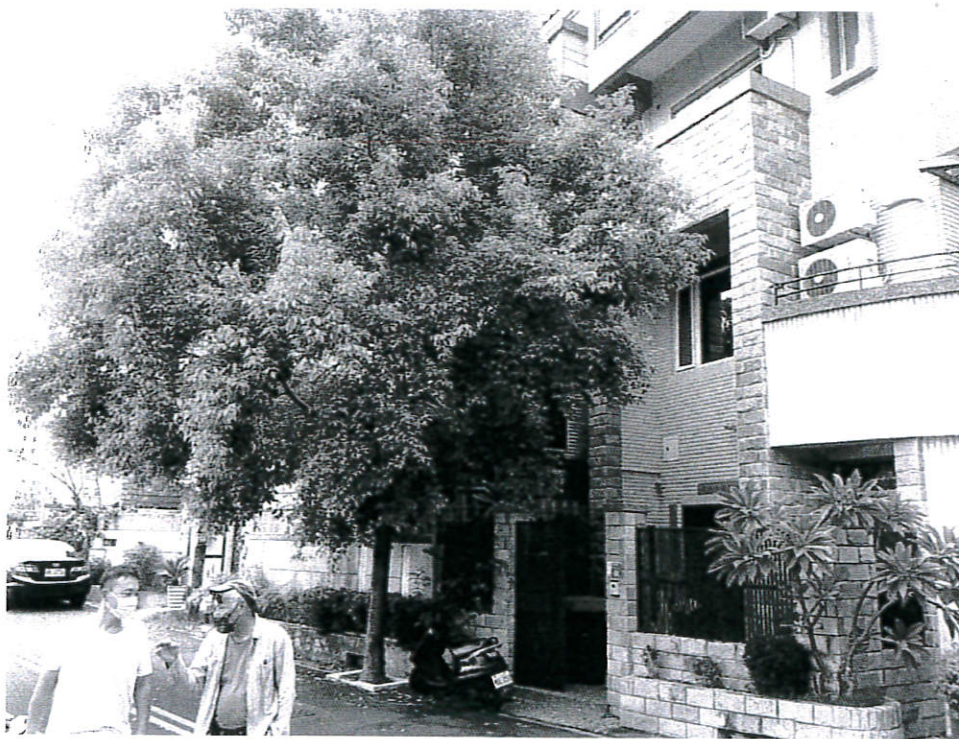
(四)、海安路三段 520 巷 62 號：

現場查看樹木有白蟻問題但無大礙，若需防治白蟻可適量塗抹白蟻藥，另樹木枝葉過大已生長至道路側，建議修剪並評估擴大樹穴。

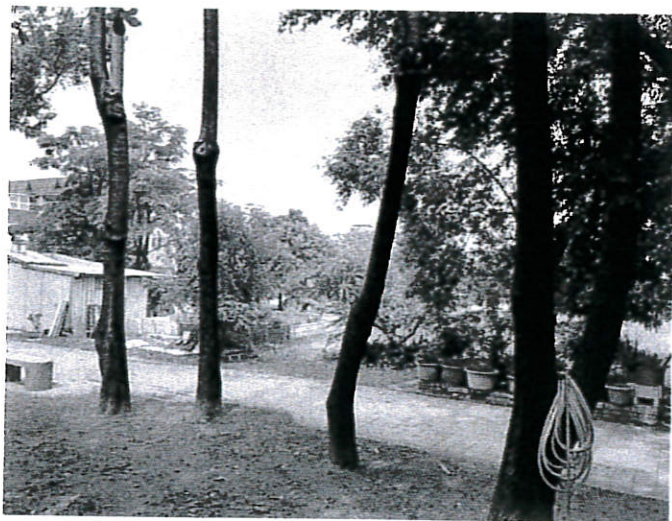
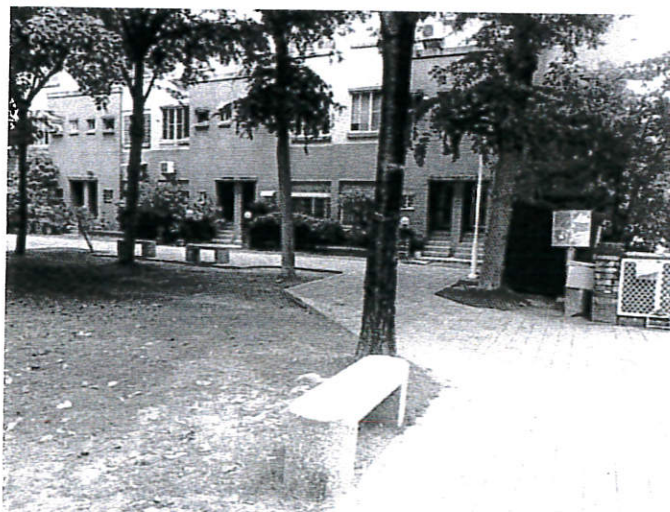
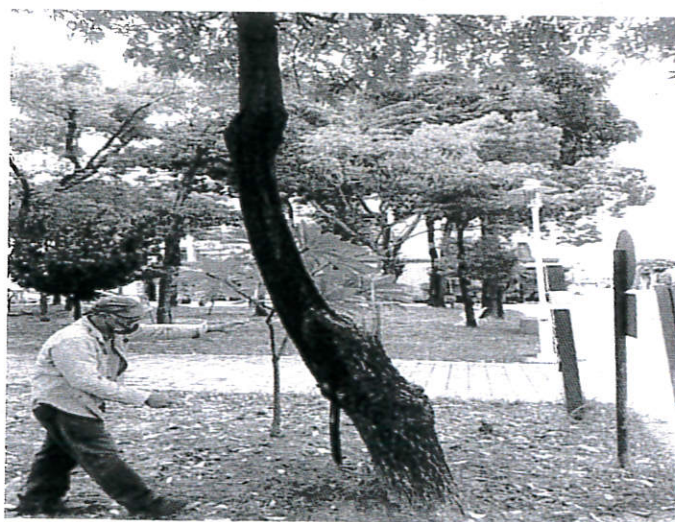
(五)、文成公園：

1. 公園西北側 4 棵黑板樹過於密集，建議可移除 2~3 棵，不僅不影響公園景觀，更利於樹木生長健康。
2. 公園東側 1 棵黑板樹過於接近椅子及步道，為避免日後造成不良影響，建議移除。
3. 公園南側認養告示牌旁 1 棵黑板樹已傾斜有倒塌疑慮，為避免日後發生危險，建議移除。

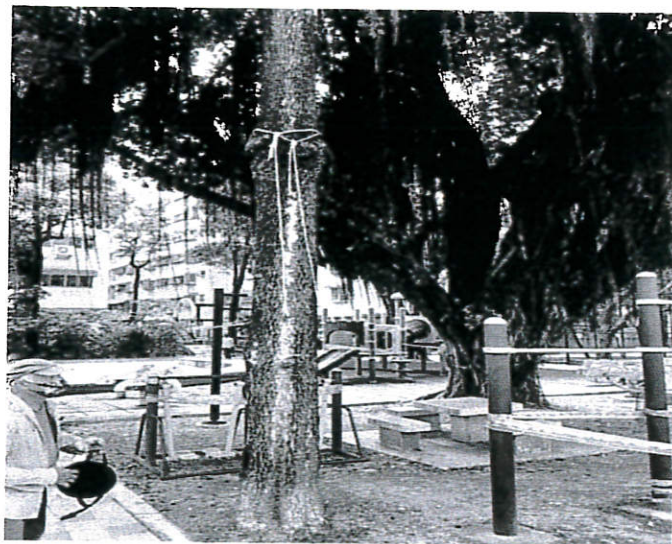
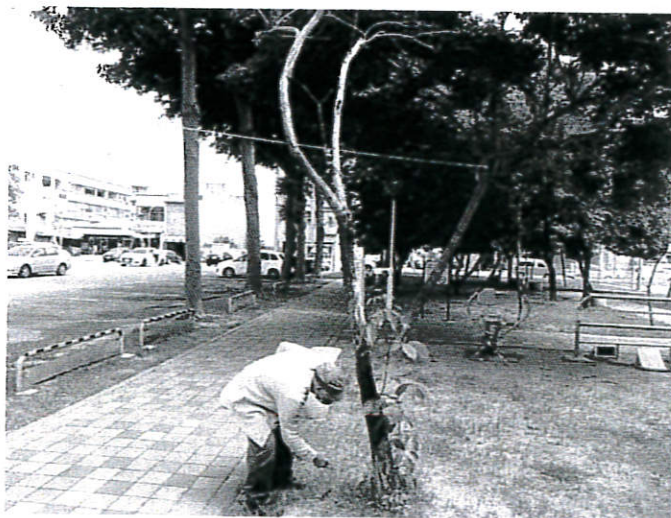
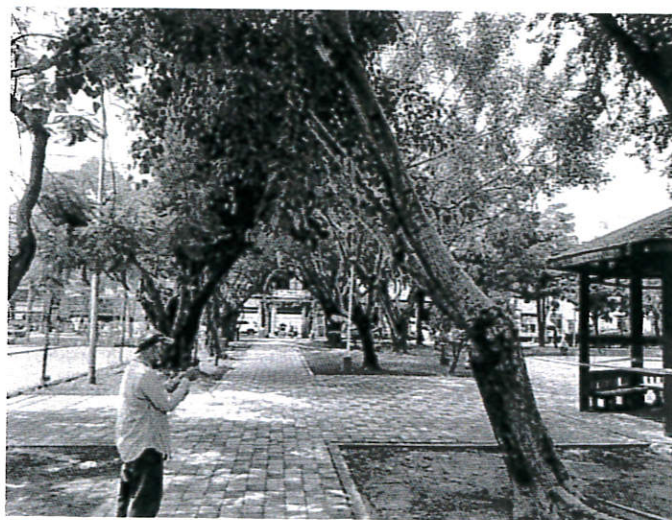
(六)、賢良公園：

1. 遊戲場旁 1 棵黑板樹距離步道過近竄根嚴重及 1 棵小樹已枯死，建議移除並調整遊戲場範圍及位置，兼顧兒童休憩之需求。
2. 涼亭旁 1 棵菩提已傾斜超過 30 度且浮根，考量樹木主幹無法扶正救治，為避免日後發生危險，建議移除，綠意不減。
