112年度臺南市毒性及關注化學物質 災害防救動員暨案例研討會

主辦單位：臺南市政府環境保護局
協辦單位：國立高雄科技大學

中華民國112年12月26日

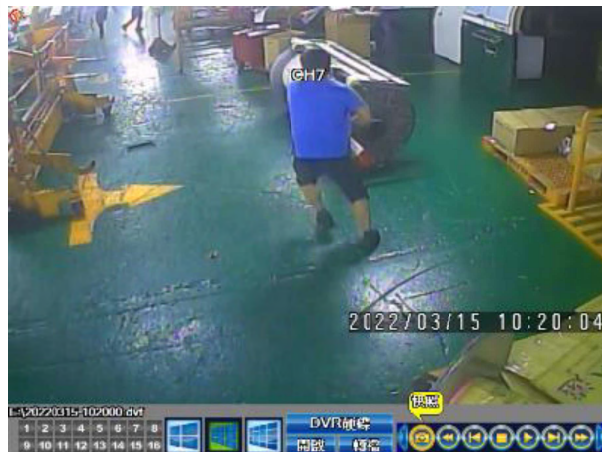
3/15 10:20 現場發現火災，啟動廠內緊急應變機制

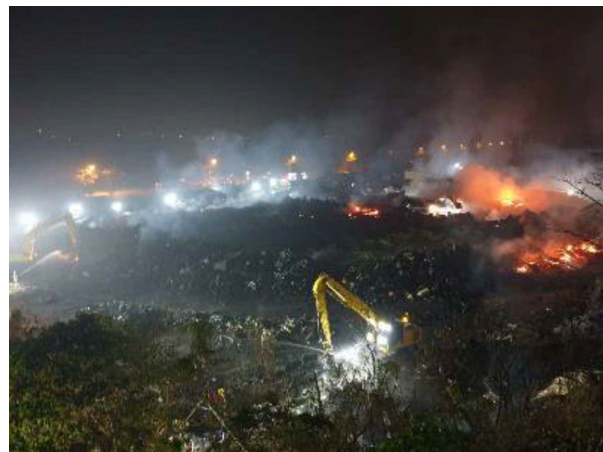
3/15 23:30 火場清理滅火

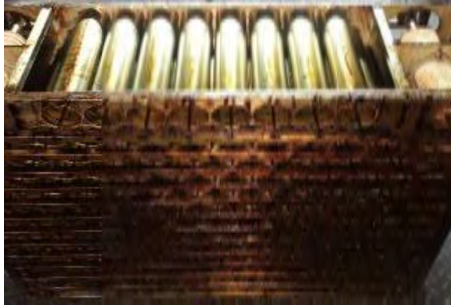
清潔前

•10-(1)定型機每月清潔

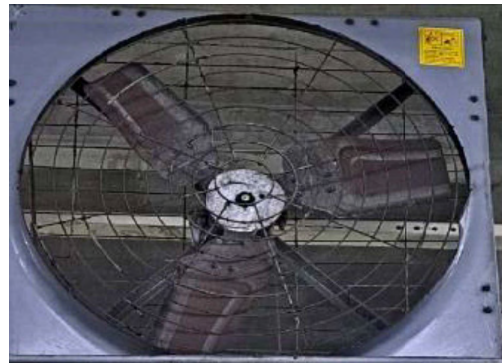
清潔後

•10-(2)排風扇每月清潔檢點

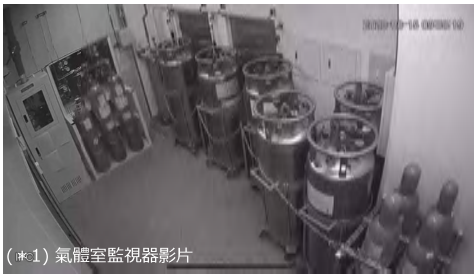
- ▶ 氣體管路是否有漏氣狀況.
- ▶ 使用高壓氣體(He)進行測漏.
- ▶ 經事後調查, 當日巡檢人員於8/15 9:38時(*1)發現N2鋼瓶已用盡, 根據(*2)Valve Shutter作動機制, 推論已於該時間點前F2氣瓶Valve Shutter已被自動關閉. 待N2重新供應後方可手動重啟.

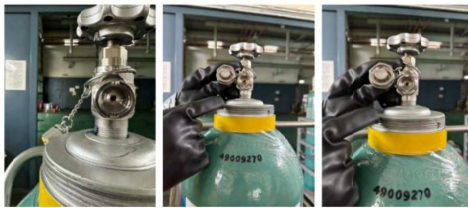
20230816 16:33 F2 閥凸緣與墊片外觀檢查 無殘留氣體與腐蝕跡象
