二、震害與震害區

主要的震害

1. 土壤液化災害
2. 結構物震損

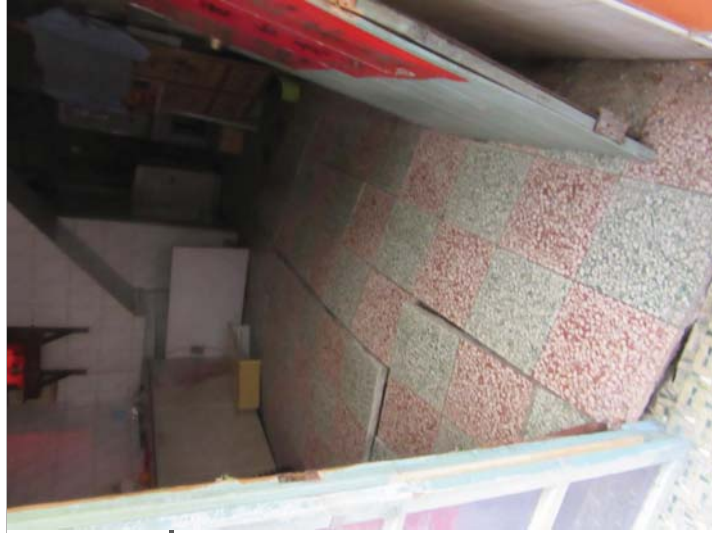
文和街72號之1屋內客廳地板拱起

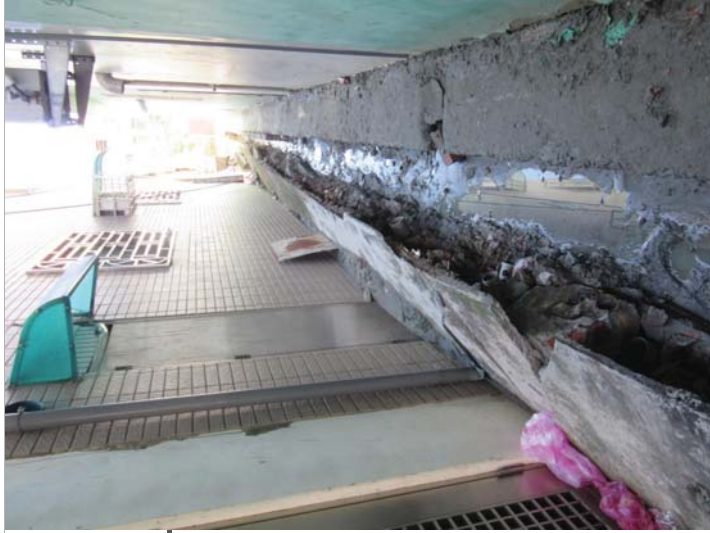
新市區三民街50巷主結構液化沈陷，防火拱拱起

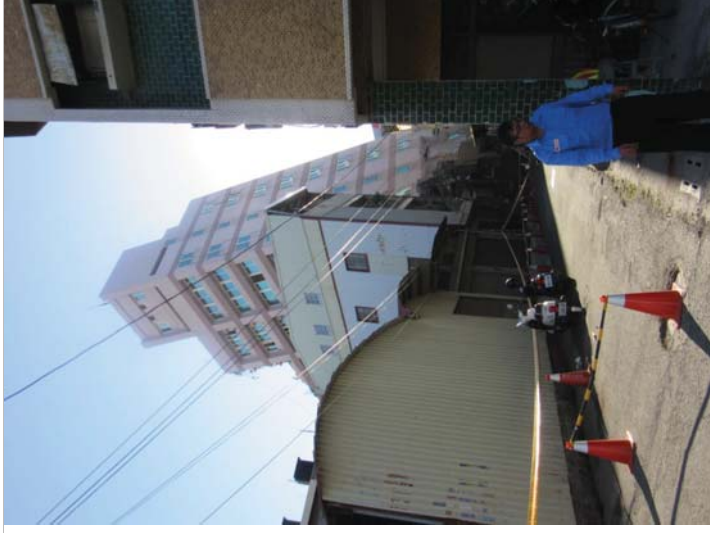
新化區中山路京城銀行後巷

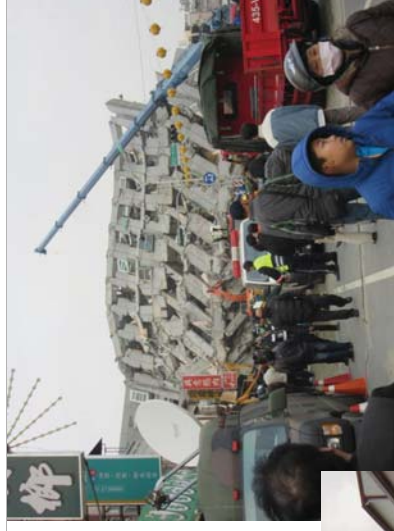
南側(H、A部份)

偷工減料，地下層太少

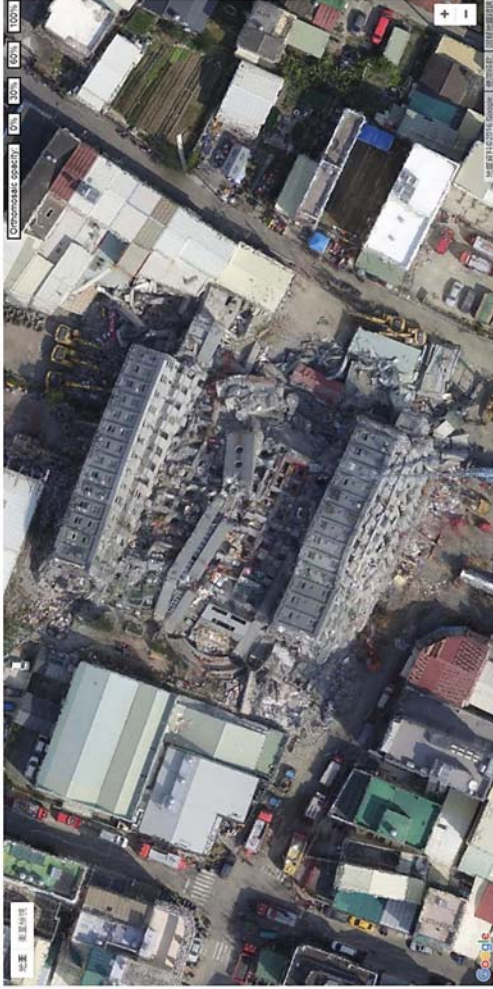
低樓層隔間牆太少
