常見坡地災害致災原因與復建工程案例分享

水土保持技師 梁宥崧
107年04月20日

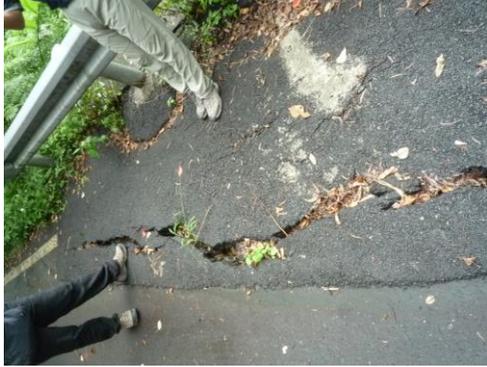
工程品質不佳

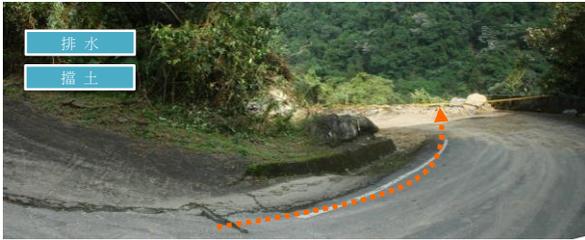
道路下邊坡

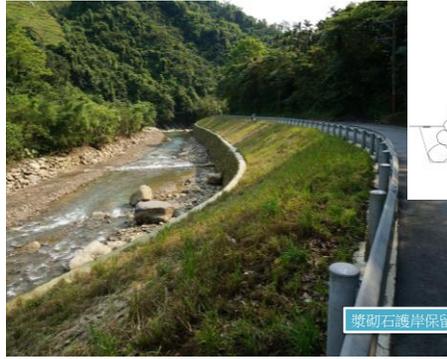
漿砌塊石護岸

漿砌石護岸保留孔隙景觀自然

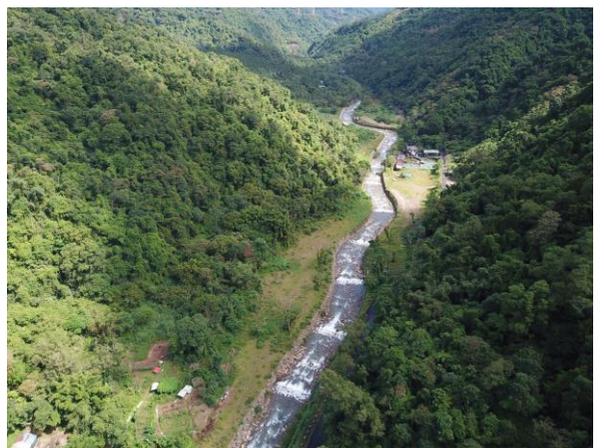
災害照片

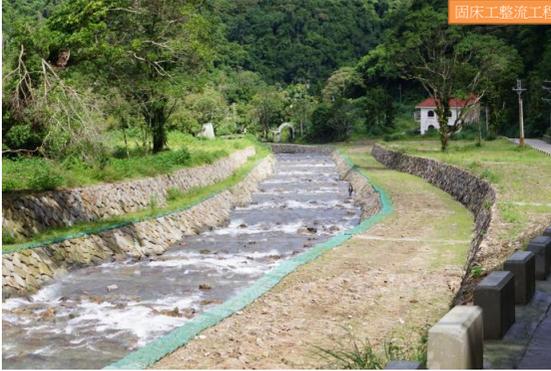
固床工勢流工程
