# 災害與復建工程案例經驗分享

正工程司 黃郁誠 | 臺南市政府工務局

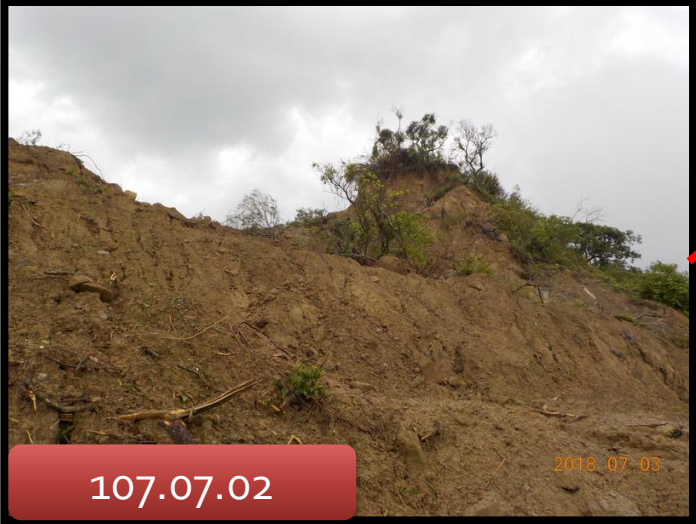
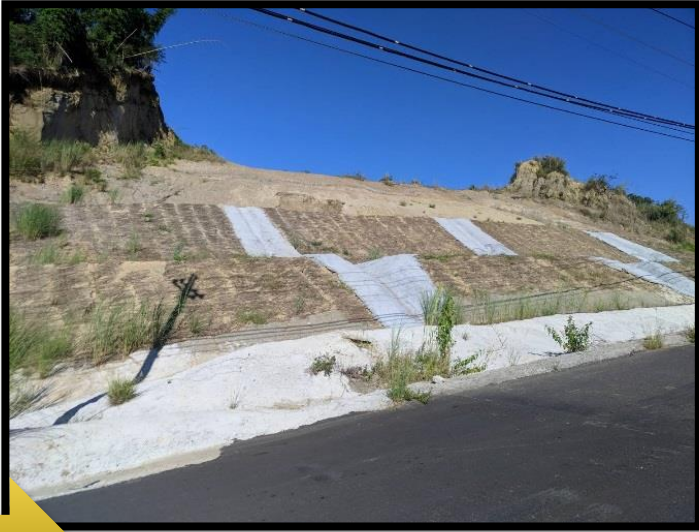
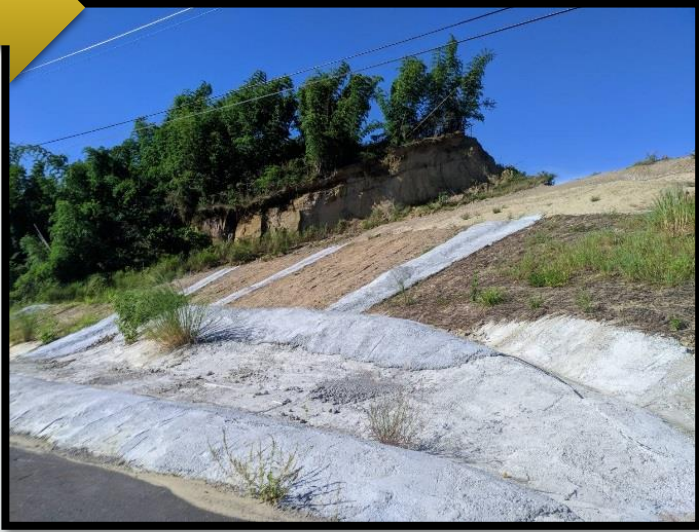
臨時措施

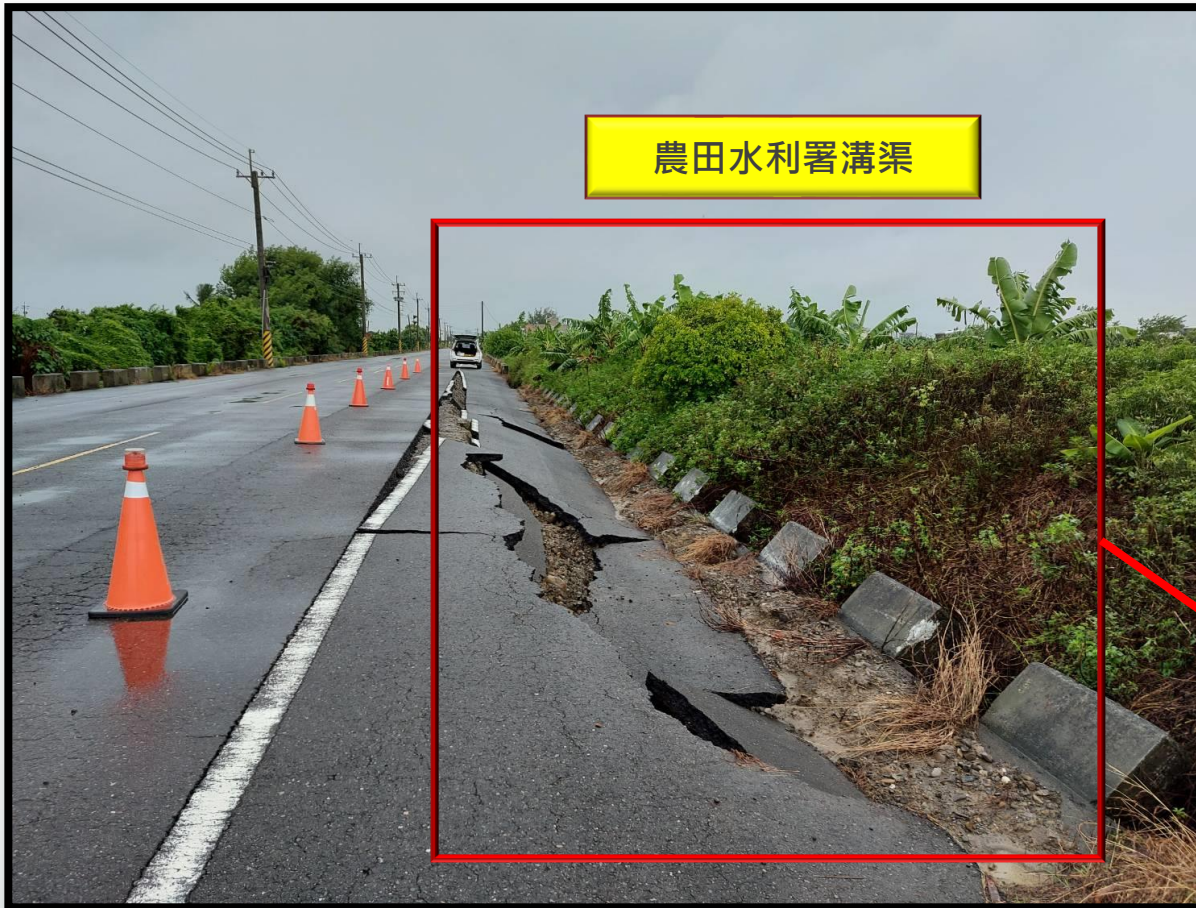
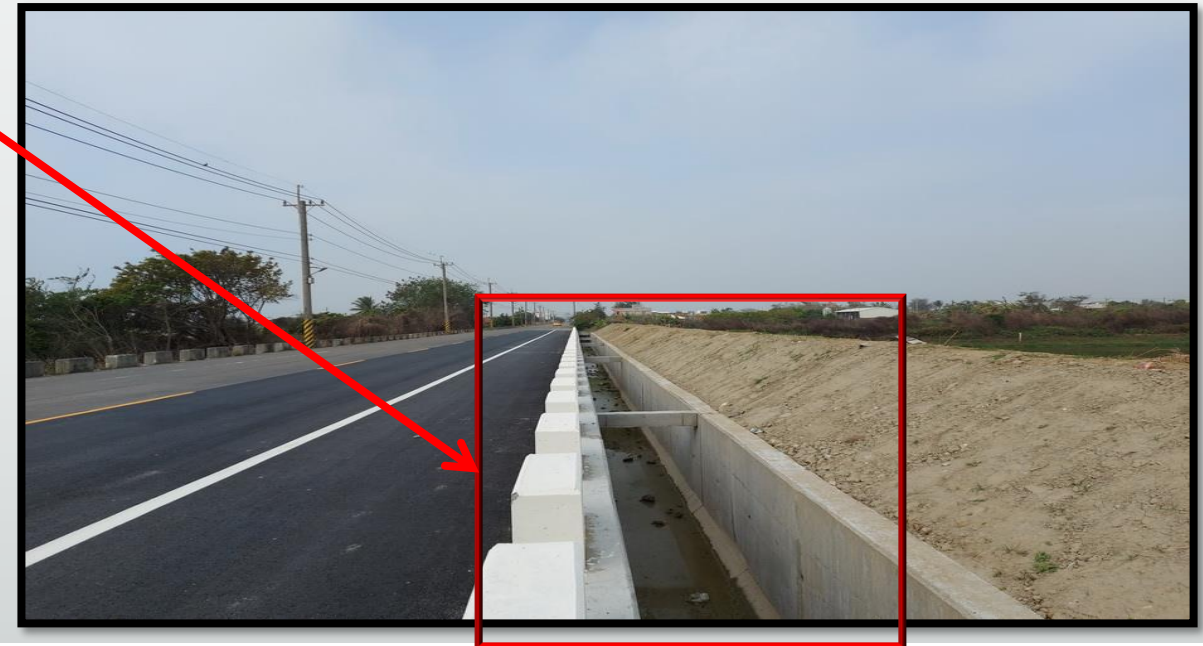
# 學甲區南6線

- ❑ 災害時權責？
- ❑ 馬上要修好嗎？

▣ 穩定坡面 持續警戒 維持通行

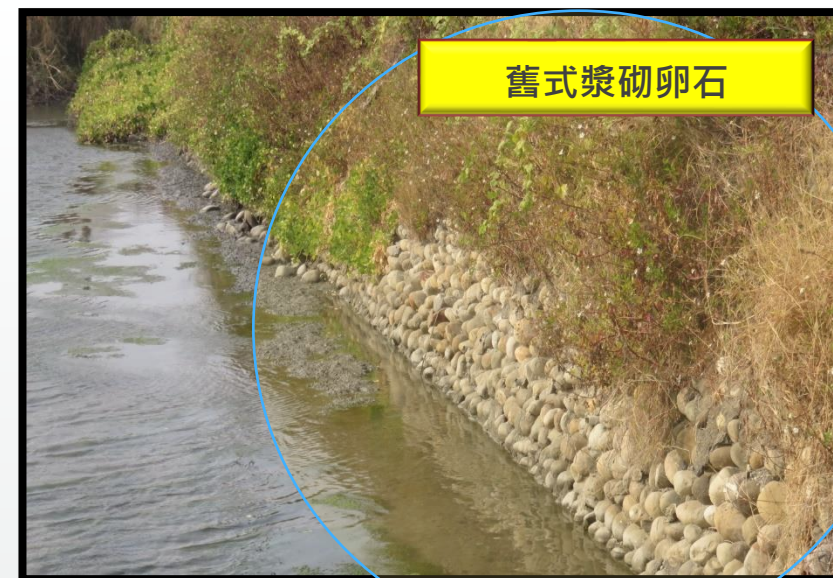
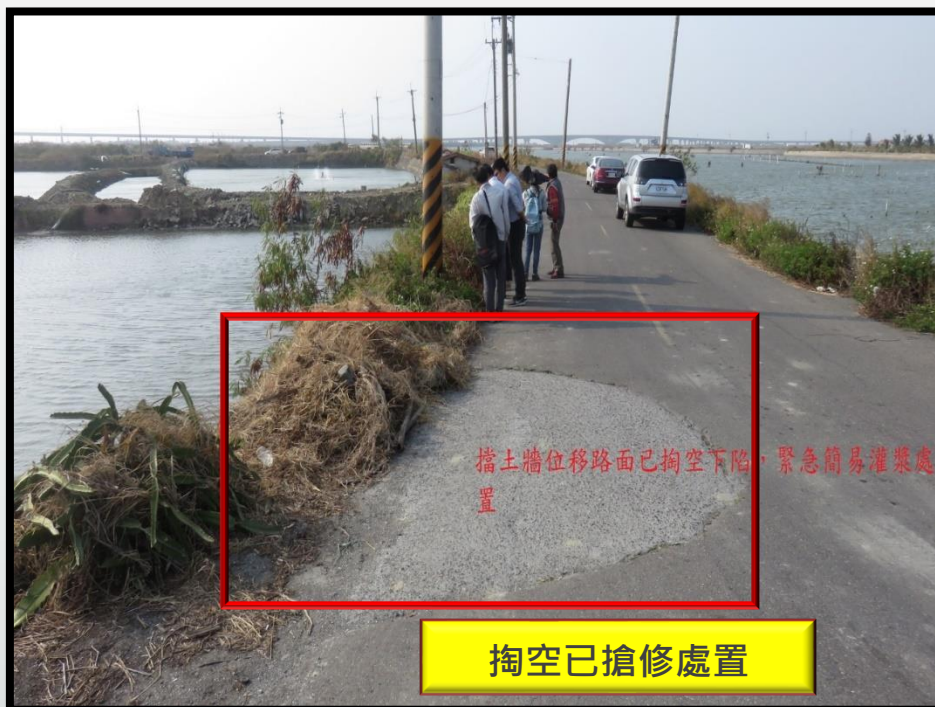
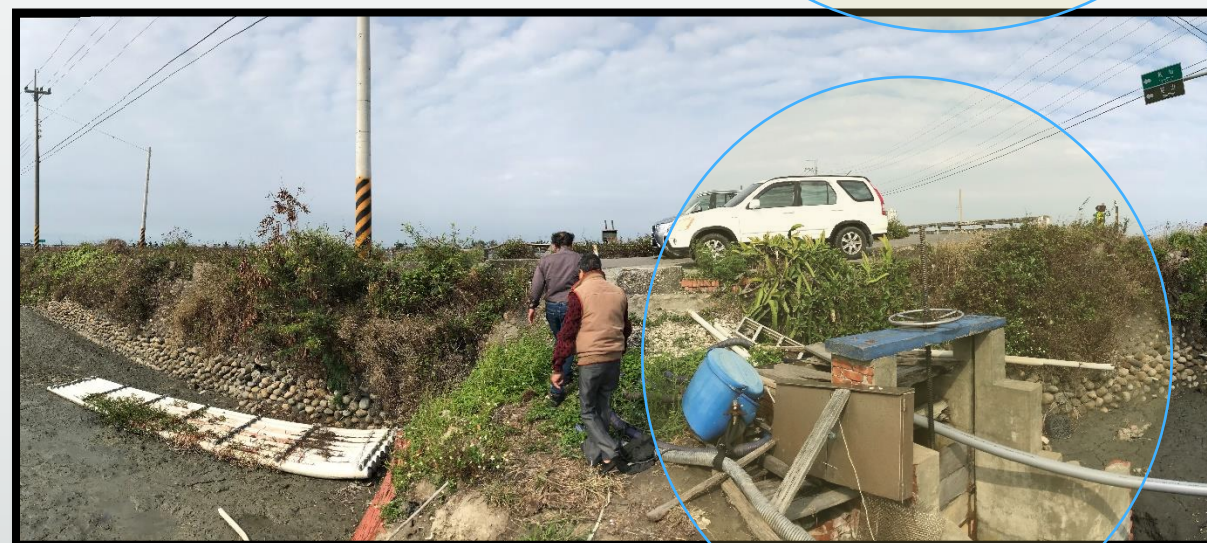
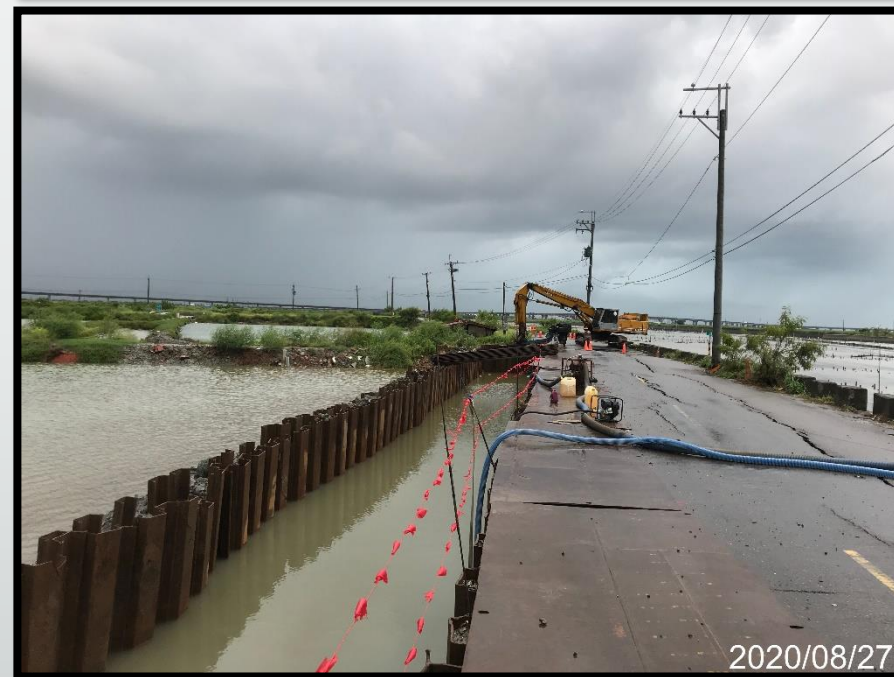
# 七股區南31線(龍雄一號橋)南側道路

- ❑ 老舊直接基礎
- ❑ 判斷致災原因
- ❑ 先行恢復交通

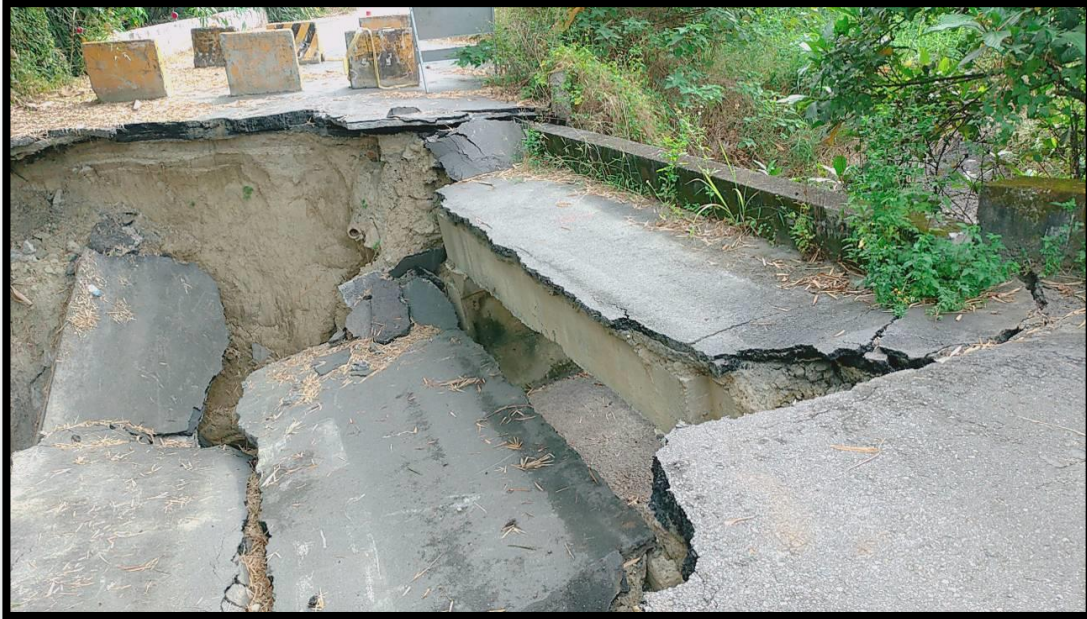
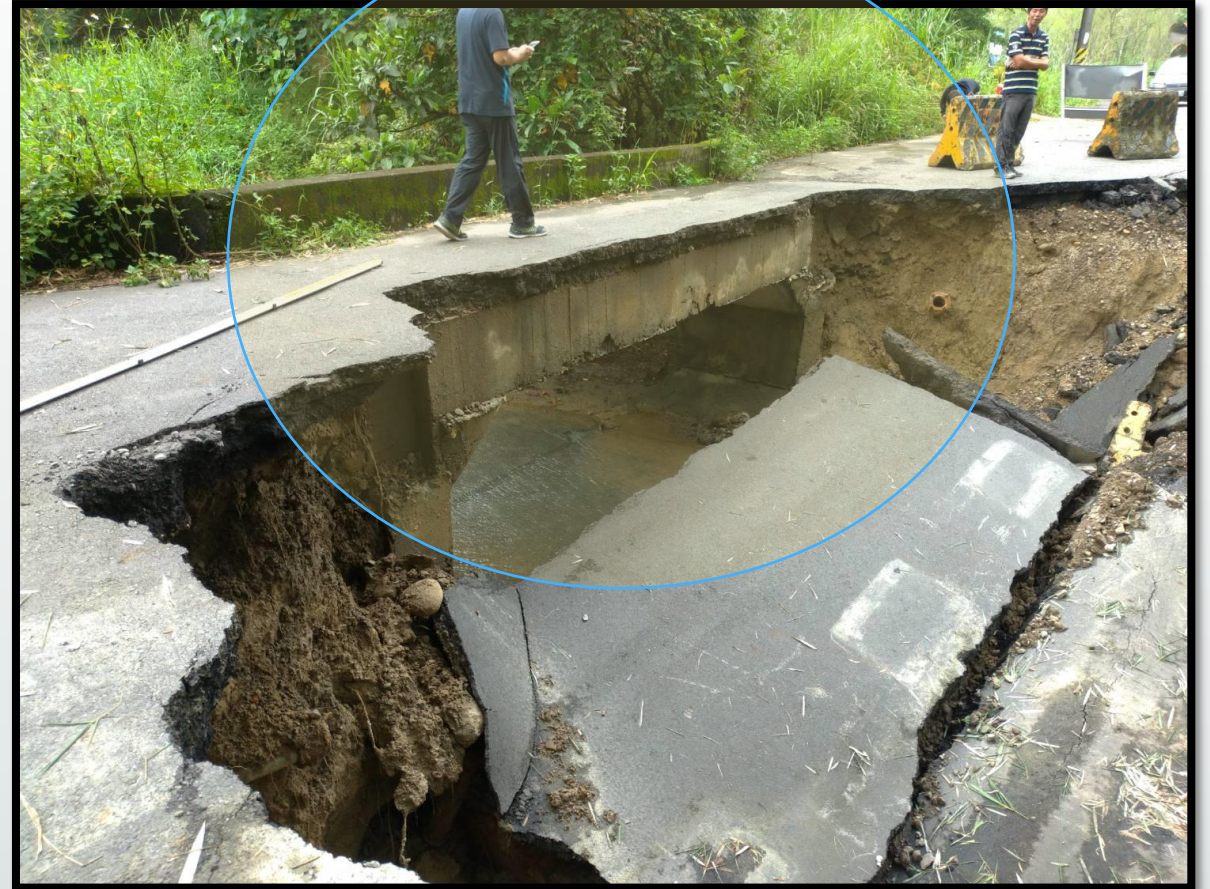
# 白河區大林里南97線往下厝部落道路

箱涵+直接基礎

- ❑ 致災原因?
- ❑ 結構形式

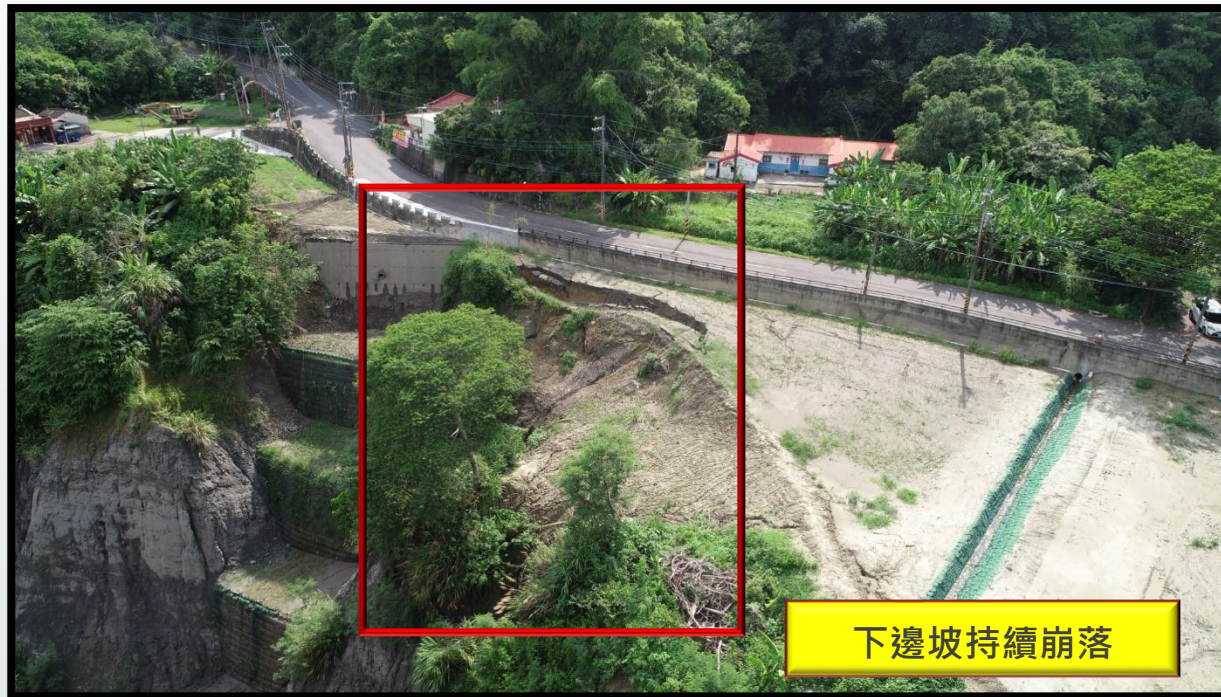
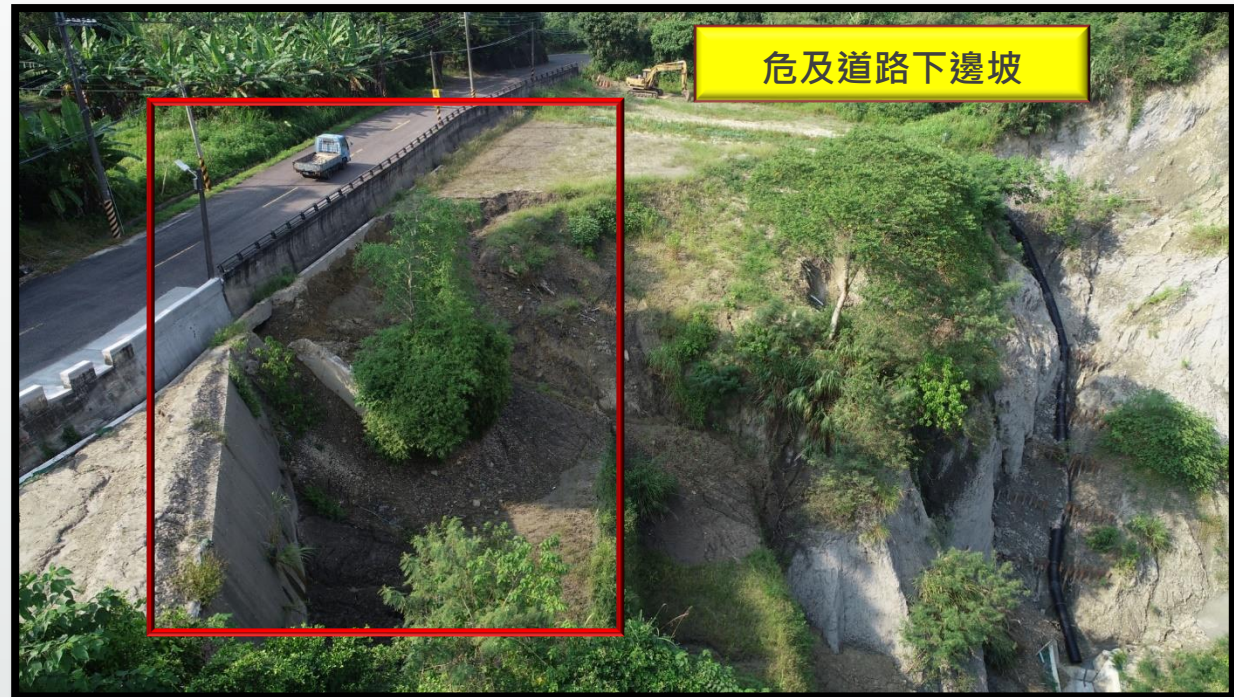
# 左鎮區二寮里南171線7K

擋土牆下方掏空

- ❑ 預力基樁支撐
- ❑ 下方土石掏空
- ❑ 排水管斷裂

- ❑ 重新規劃導水與排水
- ❑ 加勁擋土牆
- ❑ 局部性處理災復工程

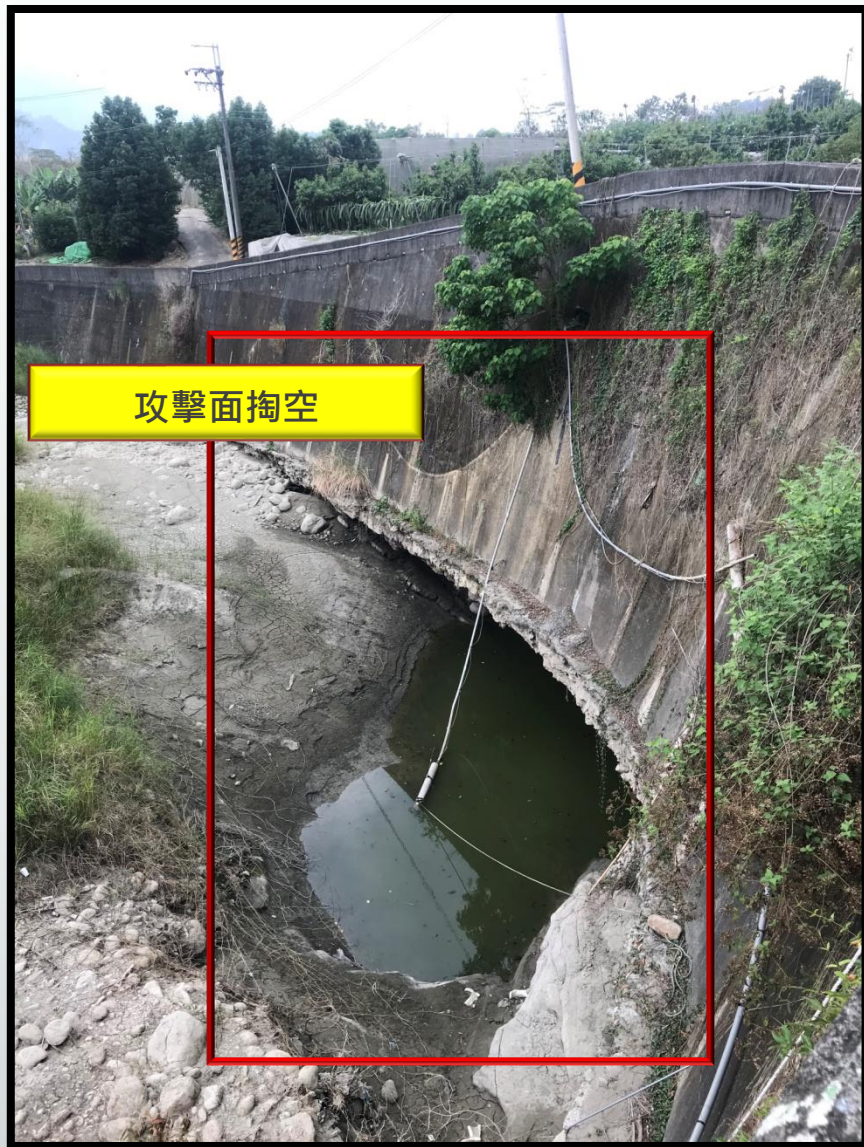
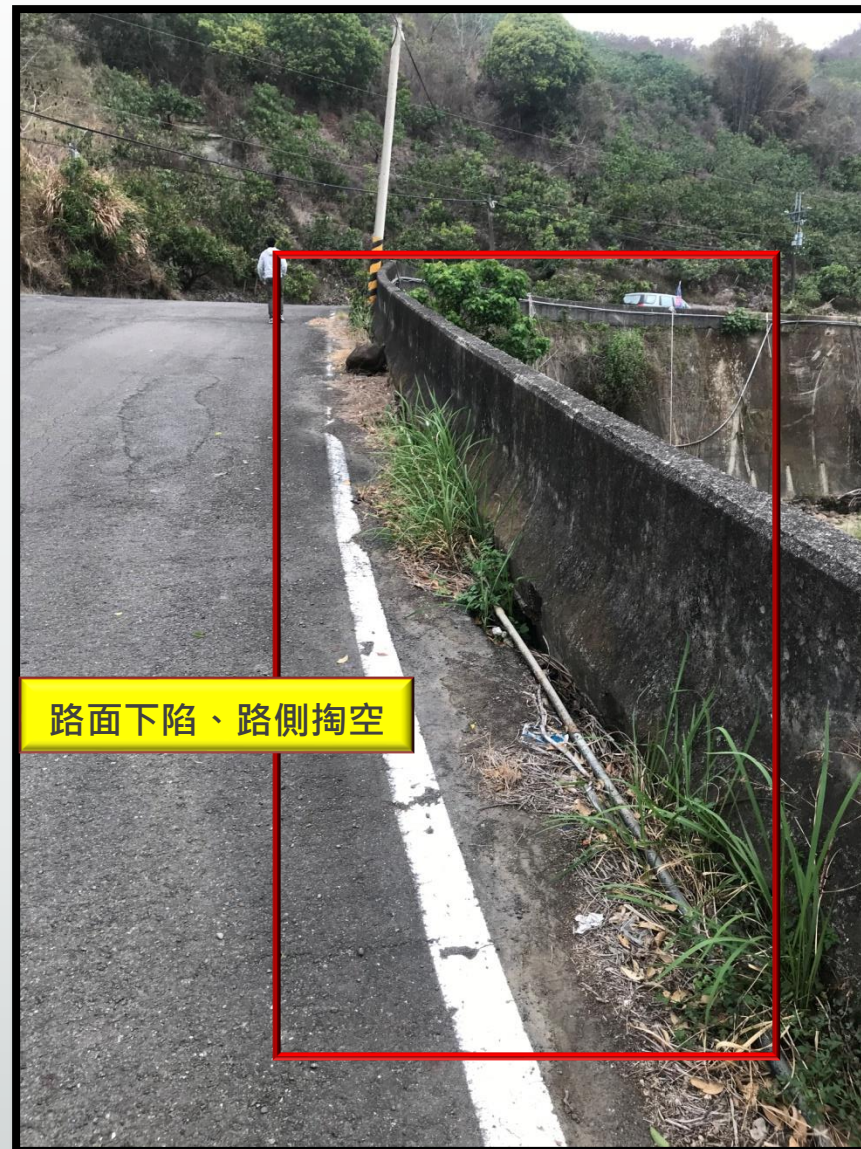
# 楠西區龜丹高分64鄰近處下邊坡擋土牆掏空

- ❑ 道路養護履歷
- ❑ 破壞成因研判

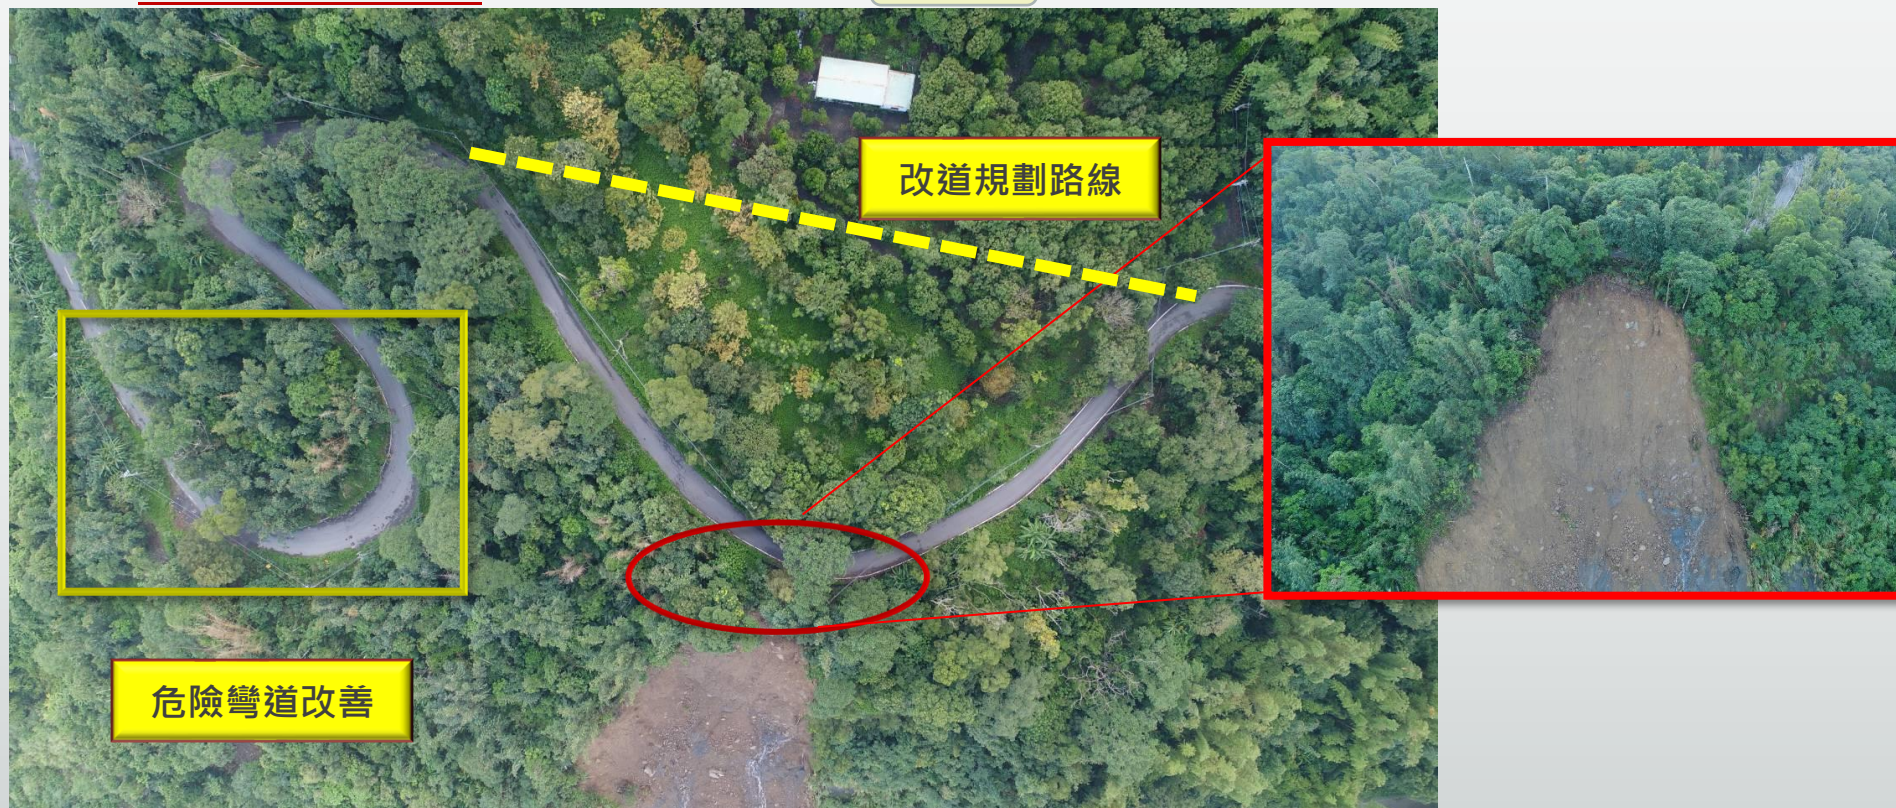
# 南化區關山里南179

- ❑ 99年曾評估三改善方案: 1.橋梁3.3億元 2.路塹8.8億元 3.隧道11.2億元。→ 金額龐鉅
- ❑ 108年10月9日會勘結論: (工務局)坡度改善計畫 (自來水公司)配合工務局路面維護 (林務局)避免地基持續沖刷。
- ❑ 109年10月8日工務局完成既有便道改善規劃報告。→ 便道改線工程經費約 3900萬元
- ❑ 109年10月19日核定災害復建經費 450萬元。

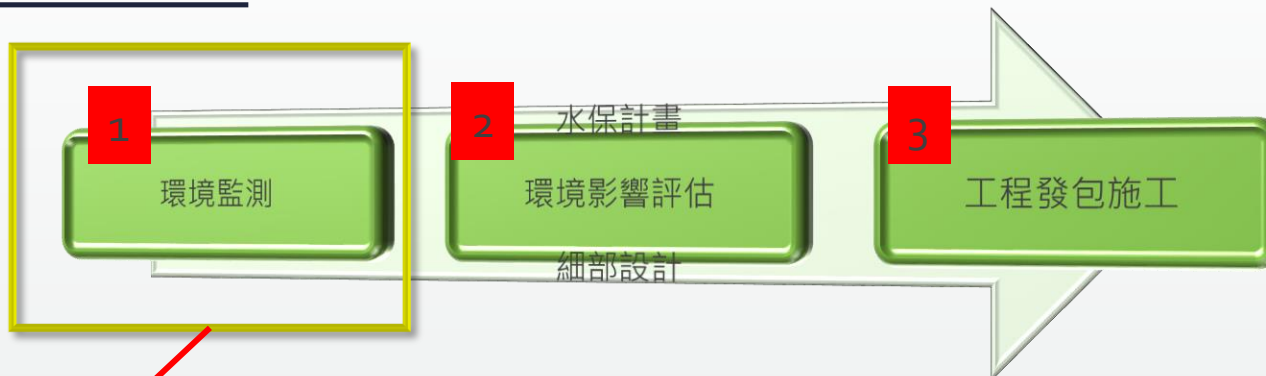
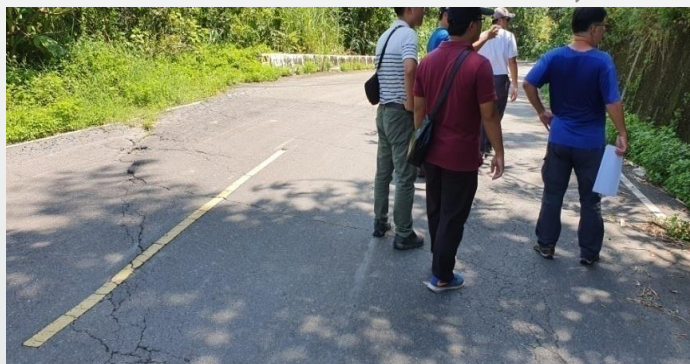
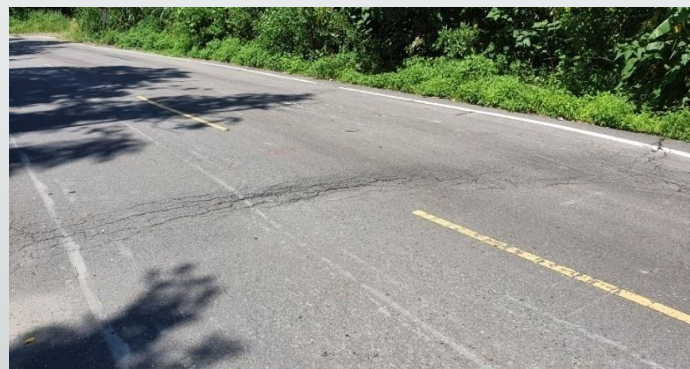
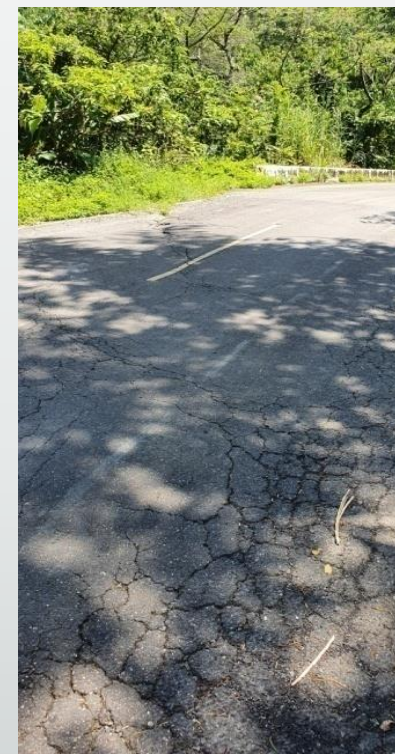
# 南化區關山里南179

- 大地技師、土木技師勘查研判，現場地質不穩定，尚須藉由監測取得持續變形、崩塌範圍、地下水文等資料，以資後續改道定線、**細部設計所需**。
- 刻正辦理階段1-環境監測之招標作業，預定3月上網，執行至112年中。階段2-水保、環評、細設將同時進行。完成後即進行階段3-工程部分招標施工。
- 另針對危險彎道部分，為爭改善時效，以先行委託規劃設計，概算工程經費約3,300萬元。

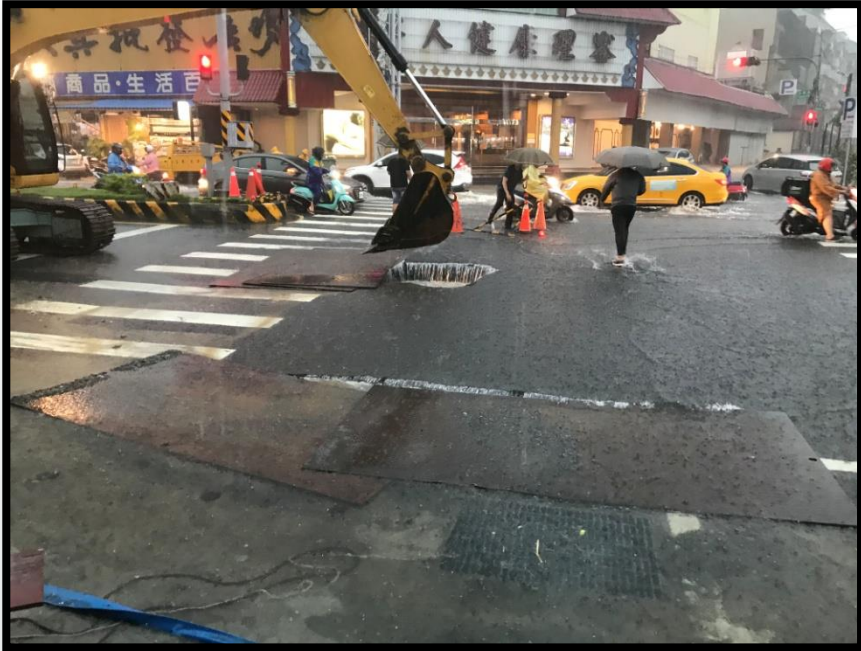
# 永康區勝利里中華路省道台1線道路掏空

未知集水井露出

- ❑ 路面與側溝局部下陷
  - ❑ 自來水預定開挖
  - ❑ 豪雨後下陷面積擴大
  - ❑ 近分隔島、側溝各有下陷區域
  - ❑ 下方有未知管涵
- 鄰房已掏空下陷

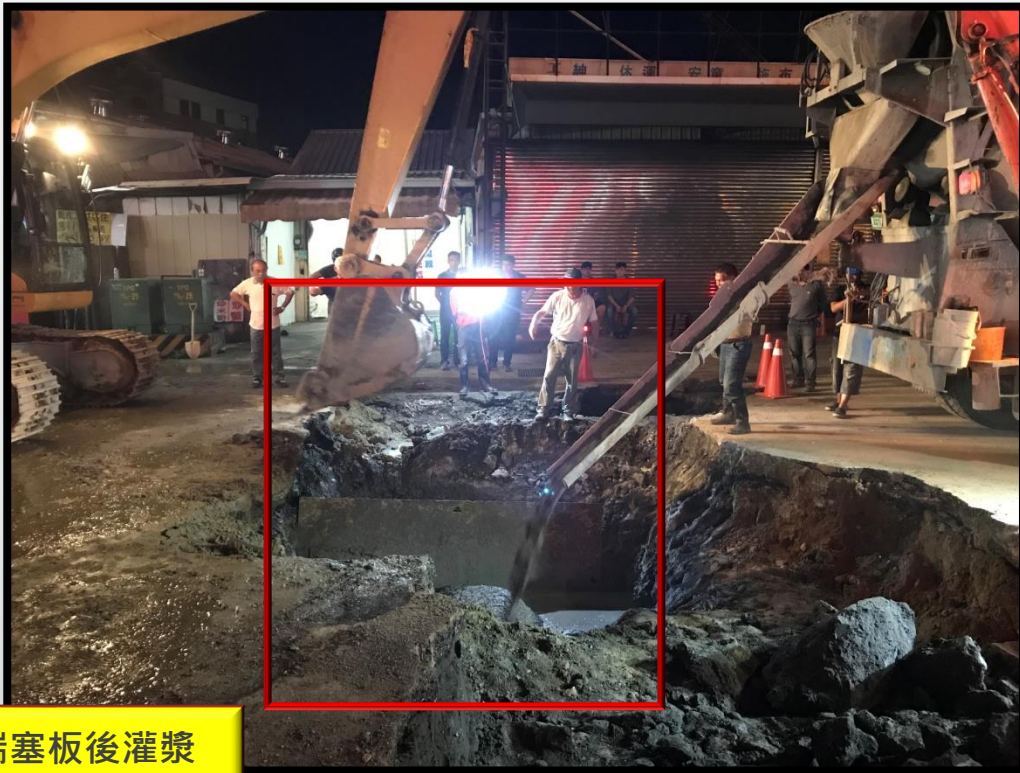
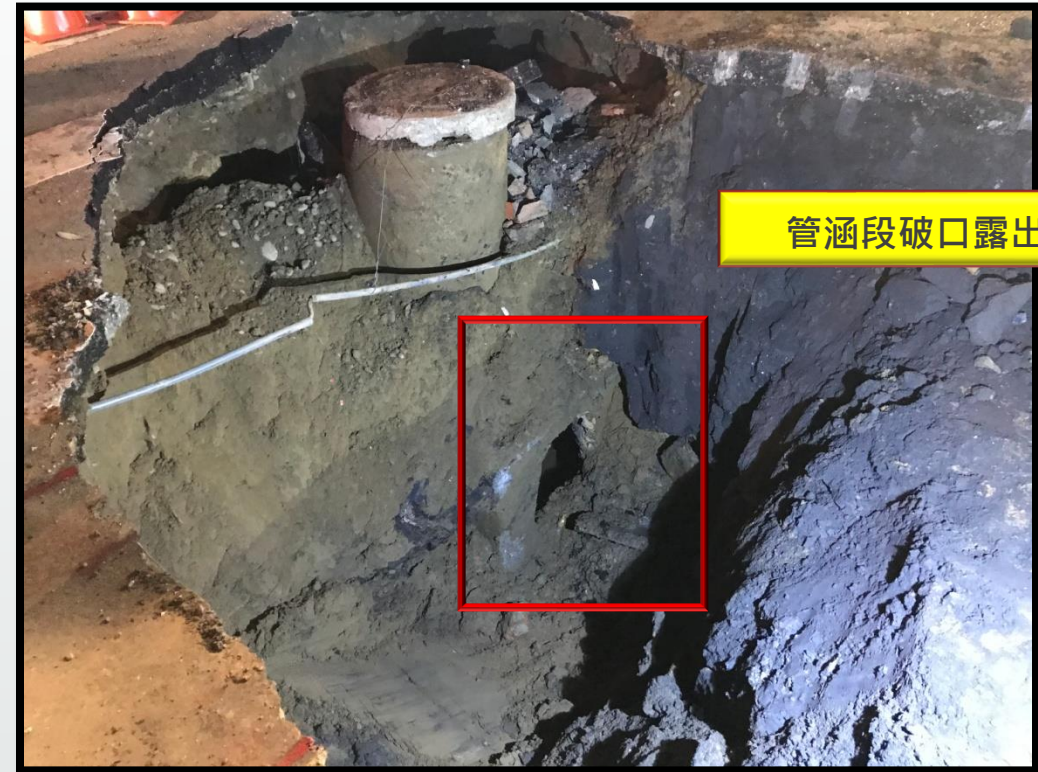
# 永康區勝利里中華路省道台1線道路掏空

- 持續開挖?
- 回填通車?
- 應急工法?
- 坍孔??

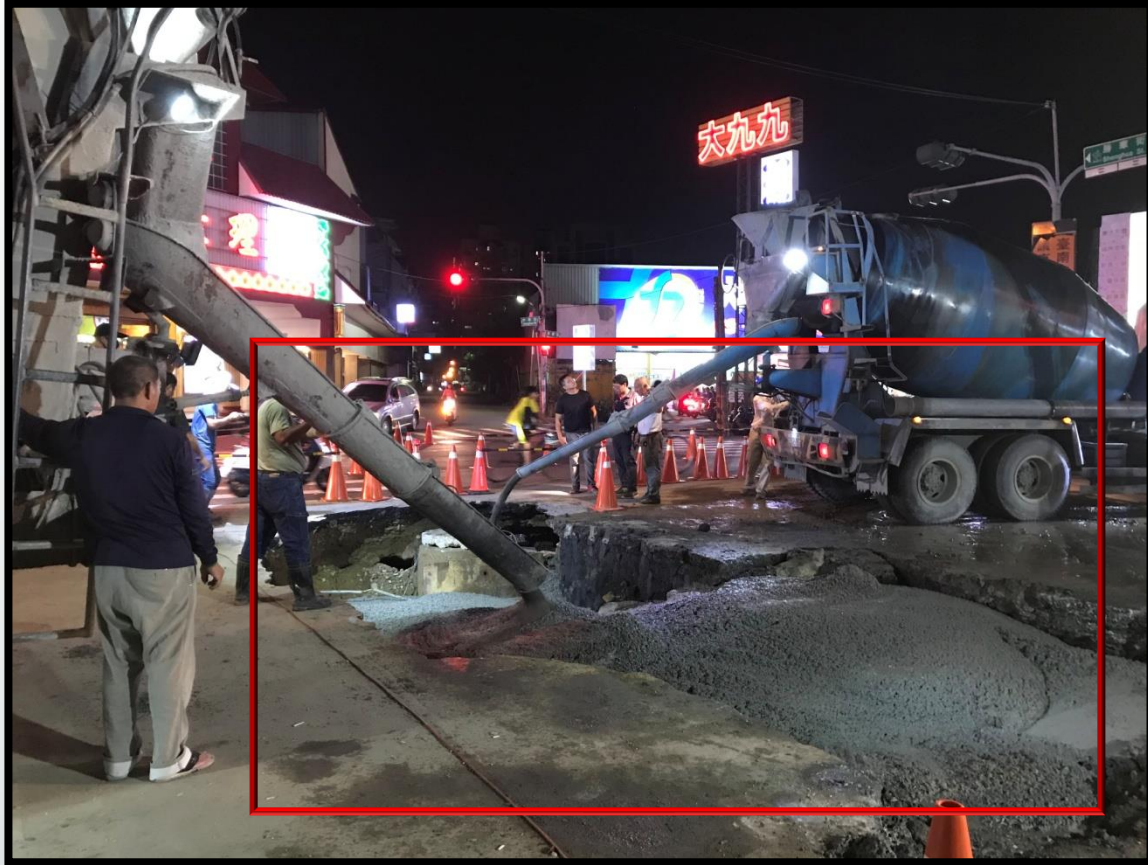
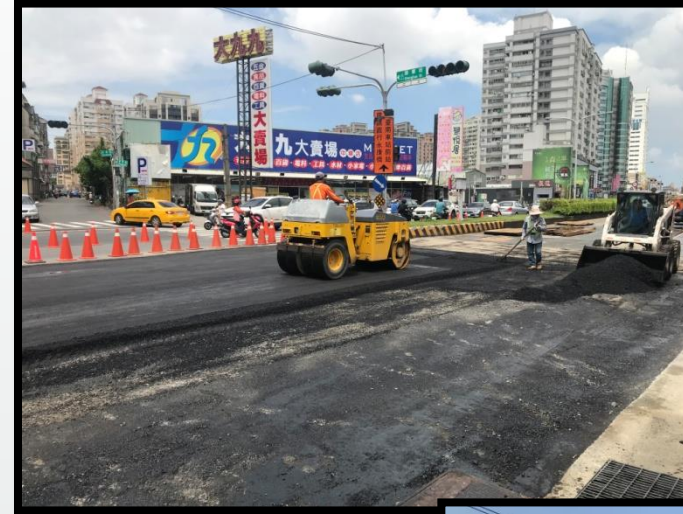
# 永康區勝利里中華路省道台1線道路掏空

- ❑ 爭取時間
- ❑ 分邊處理
- ❑ 平衡? 坍孔?

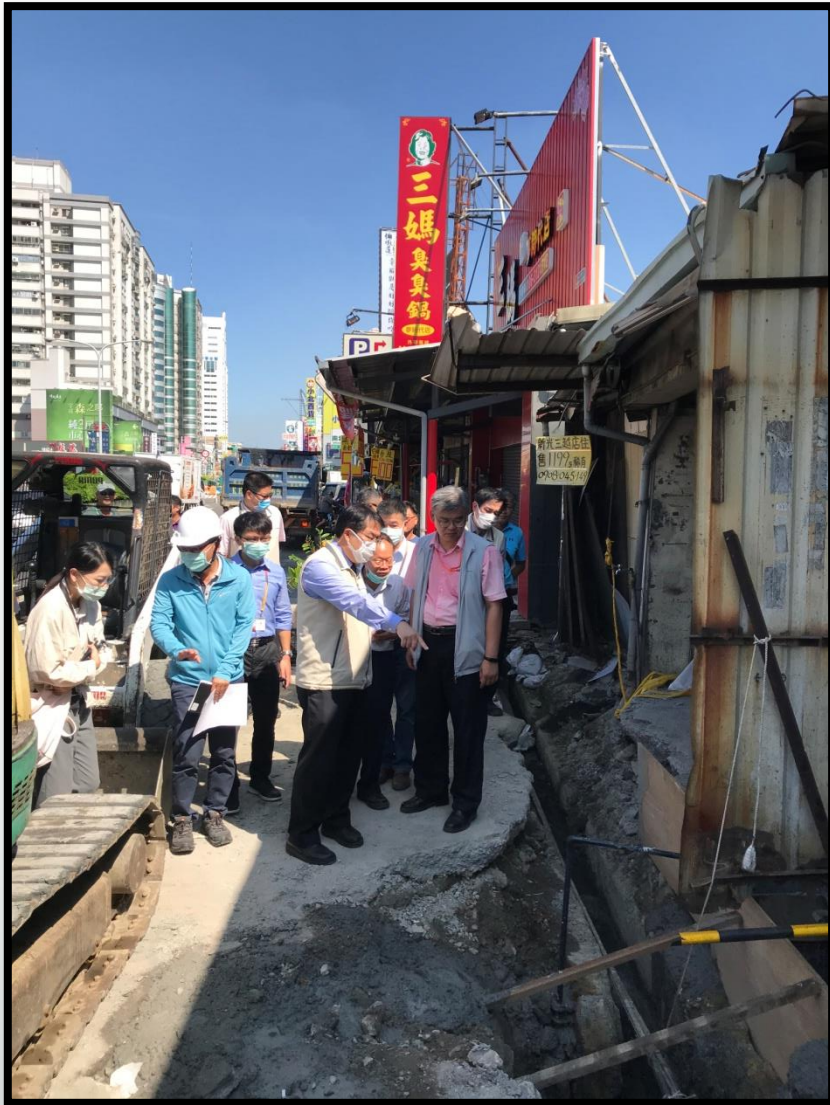
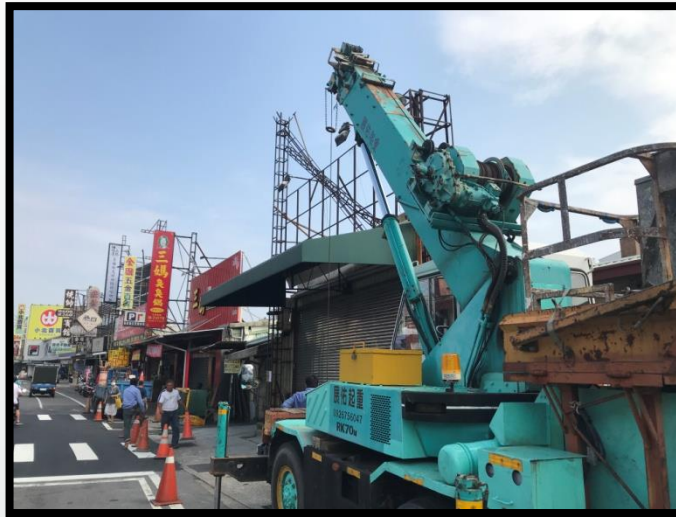
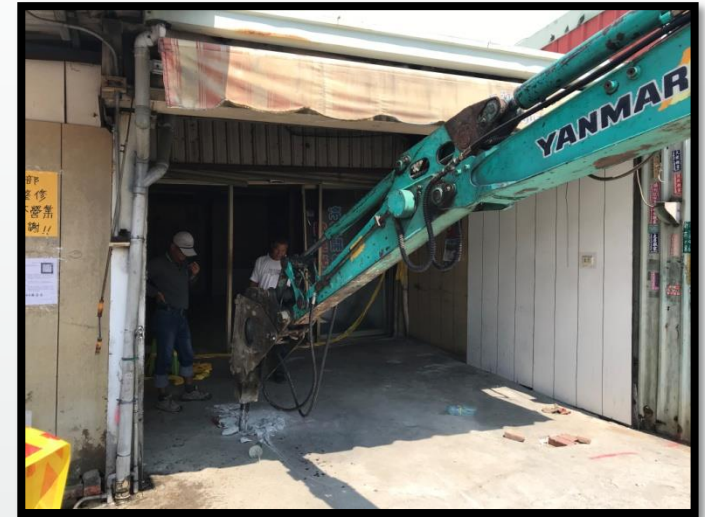
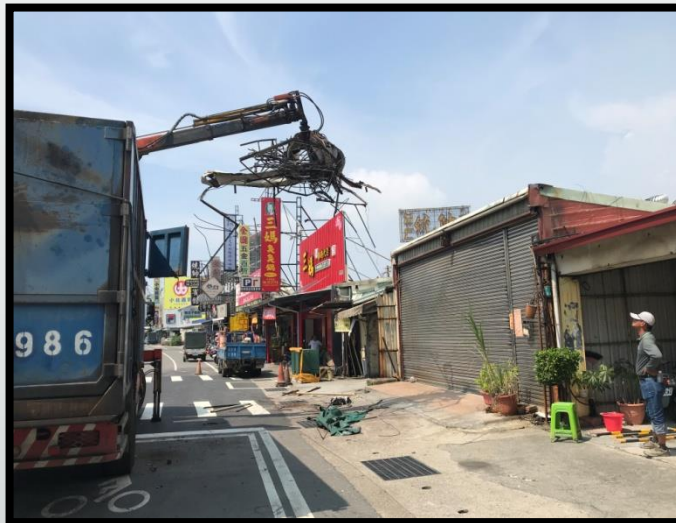
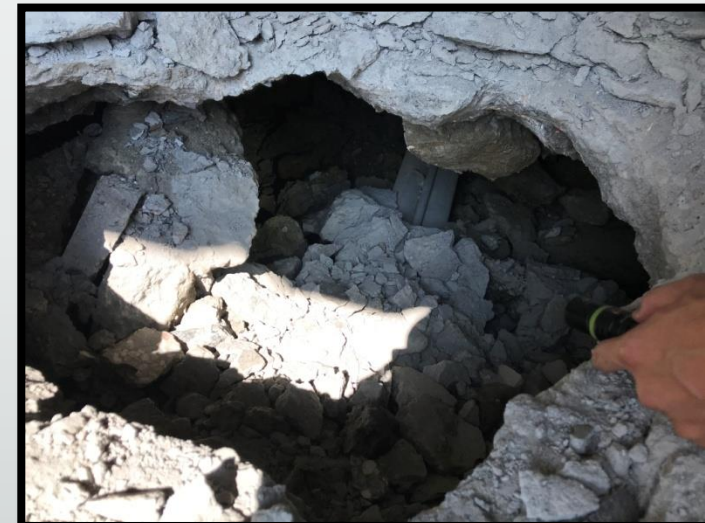
# 永康區勝利里中華路省道台1線道路掏空

## 2.集水井封阻、280-48、49兩戶前側溝破損修復

- (1)集水井上方違章 → 工務局拆除完成，順利開挖
- (2)開挖後遇雨掏刷、民宅下陷 → 開挖後確認下方掏空嚴重，並與地主協議由工務局拆除280-48鐵皮，280-49號臨時頂撐，另待灌漿穩定，以利後續側溝施作。
- (3)側溝頂板打除後，側溝破損、鄰房掏空下陷 → 與地主協議屋內局部灌漿穩定，後續側溝施作。

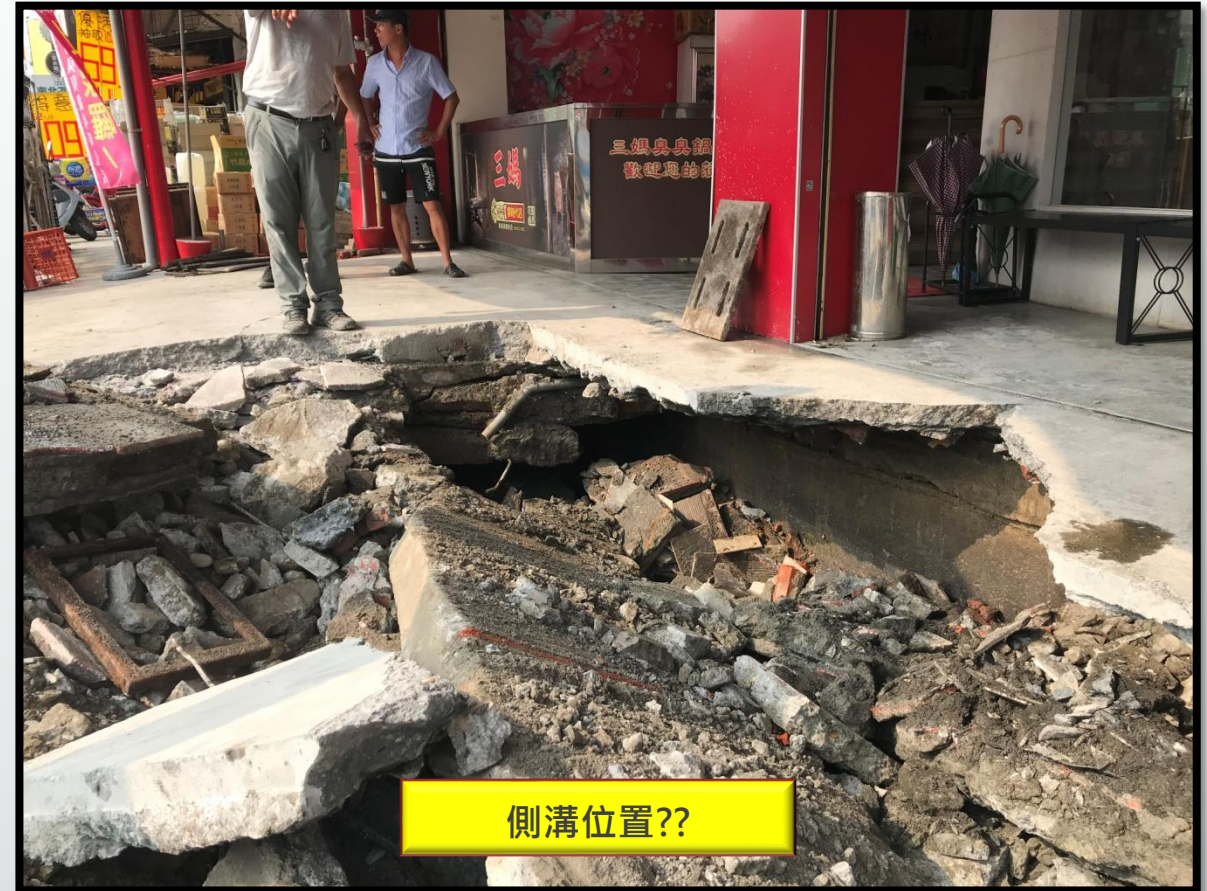
# 永康區勝利里中華路省道台1線道路掏空

- 鄰房掏空
- 沖刷水路
- 房屋下陷!

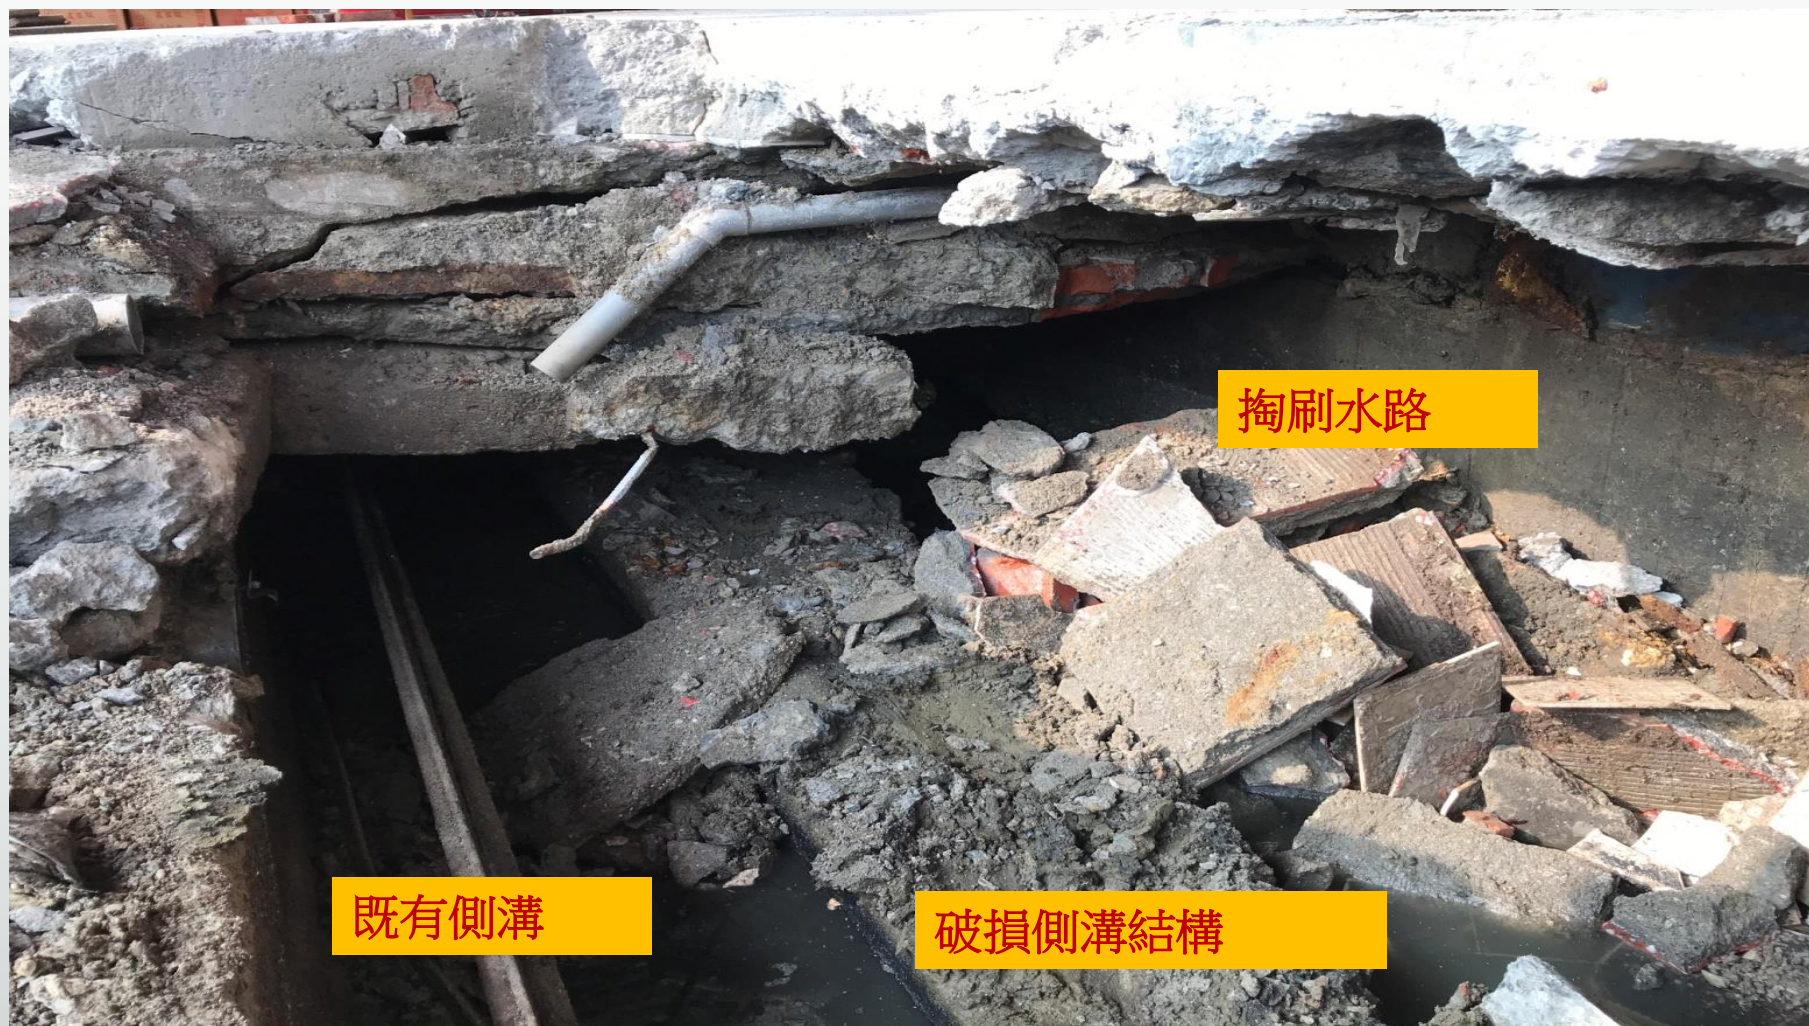
# 永康區勝利里中華路省道台1線道路掏空

- **致災原因多重**: 聯通管阻塞，造成水流於地表下亂竄，另因側溝溝底亦有破損，研判可能有連結路中箱涵、經民房下竄流等2可能之水路長期掏刷。
- **恢復水路、避免民房下陷**: 因案地已近流末，擬
  - 另闢側溝分流，導引水路避免積淹水及持續沖刷民房基礎
  - 另協調同意由民房內灌漿穩定結構
  - 最後舊有側溝溝體修復。

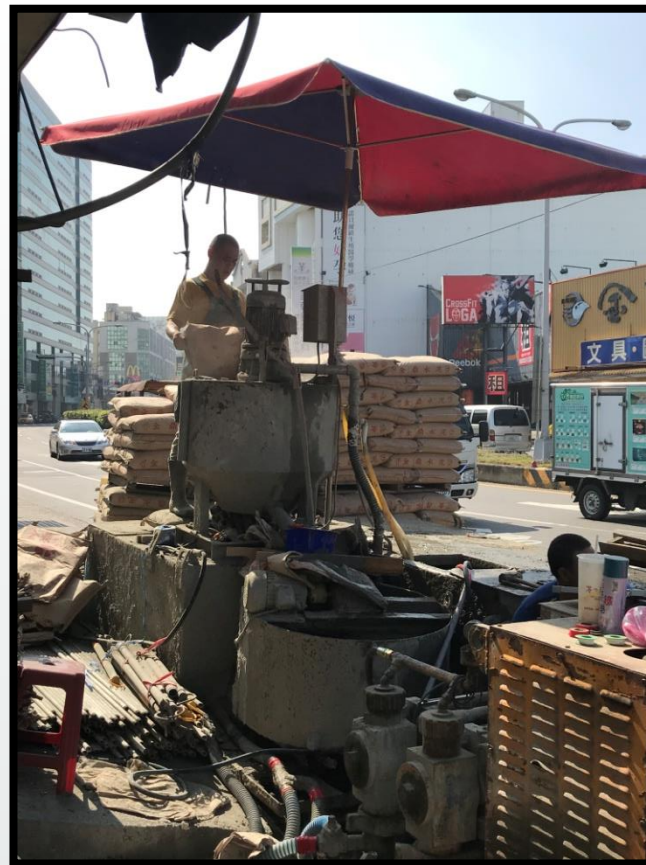
- ❑ 低壓灌漿 (23,420包)
- ❑ 灌漿如何計價? 如何驗收?
- ❑ 鄰房修復
- ❑ 全案肇因
- ❑ 工務水利各半分攤
